## **PROCES VERBAL DE DESCRIPTION**

**LE LUNDI ONZE DÉCEMBRE DEUX MILLE VINGT  
TROIS de 13 heures 50 à 16 heures 35**

Certifie m'être transporté ce jour au 12 Rue Camille Desmoulins à ESCAUDAIN (59124) à l'effet de procéder à la description exacte et détaillée de l'immeuble à usage d'habitation s'y trouvant sur une parcelle cadastrée section BA n°470 et d'une contenance de 03 a 91 ca ; Immeuble qui dépend de l'actif du patrimoine personnel de

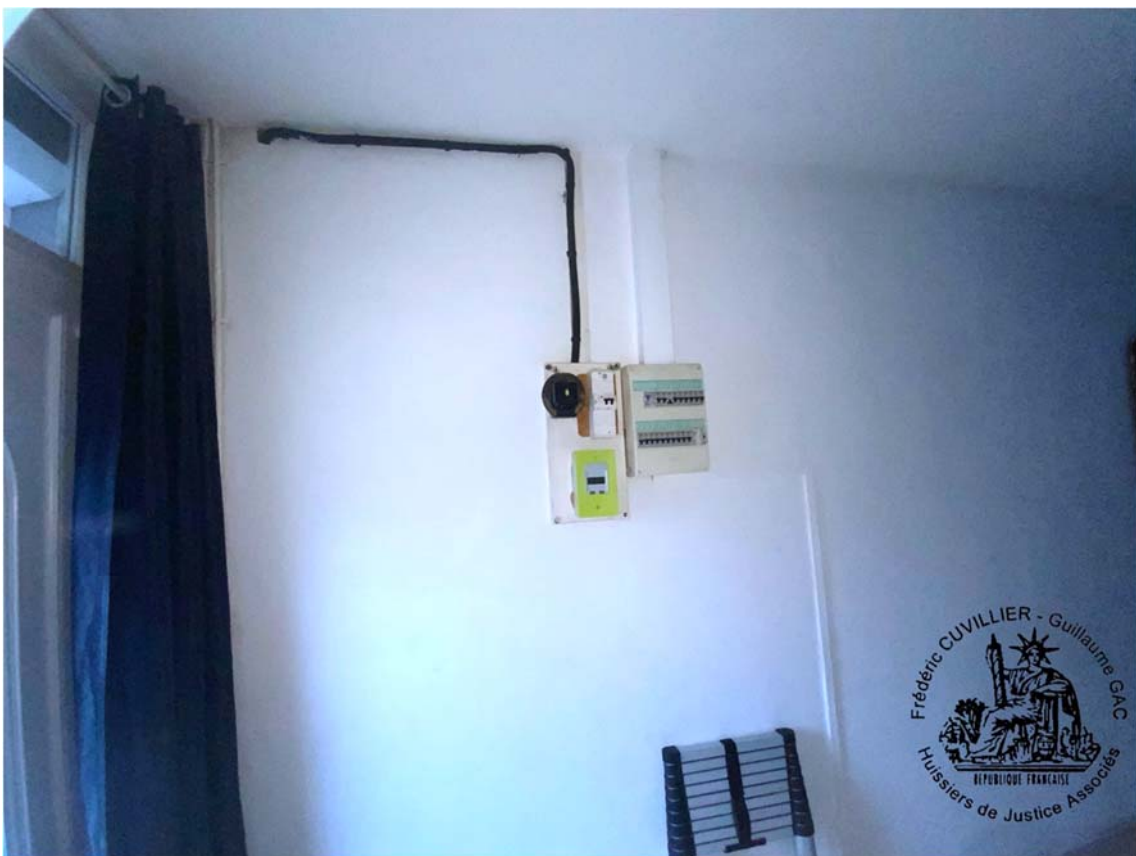
## **ENTRÉE**

De la rue, j'accède à l'entrée par une porte avec oculus surmontée d'une imposte. Sol sur balatum. Présence du tableau électrique avec le compteur de type Linky.

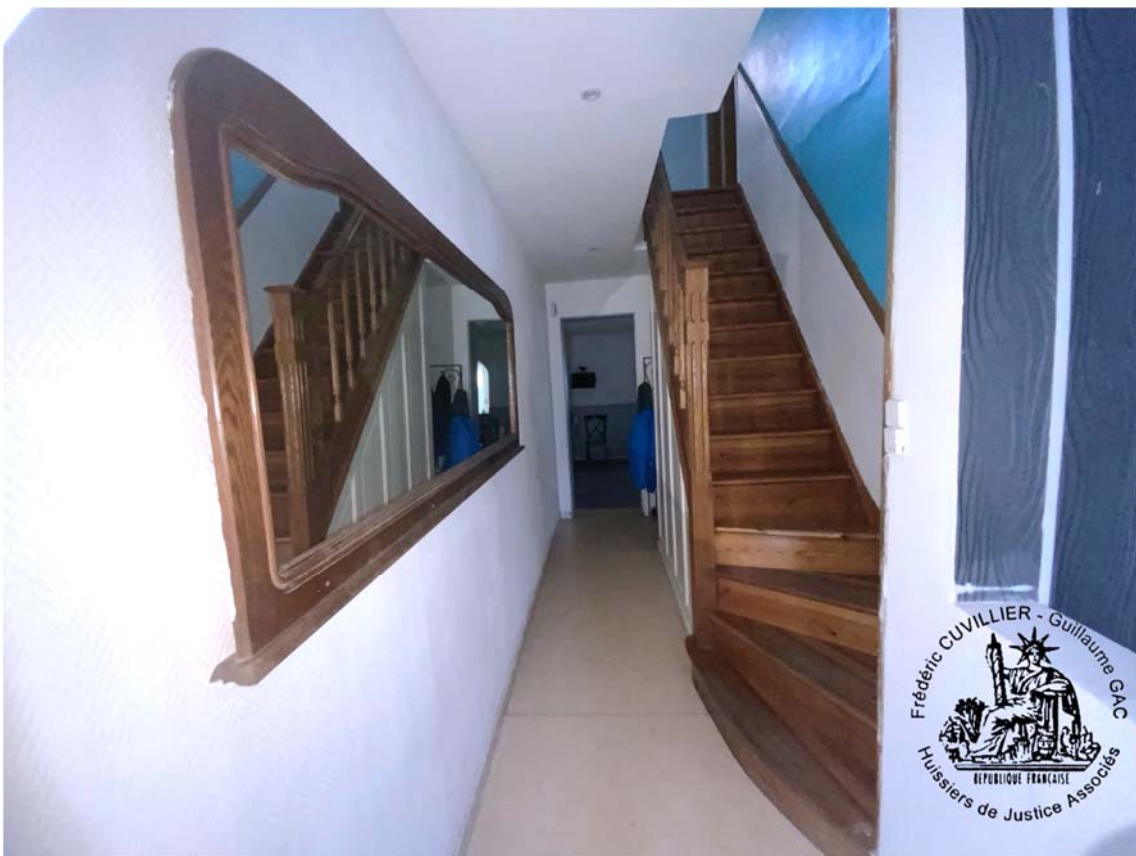
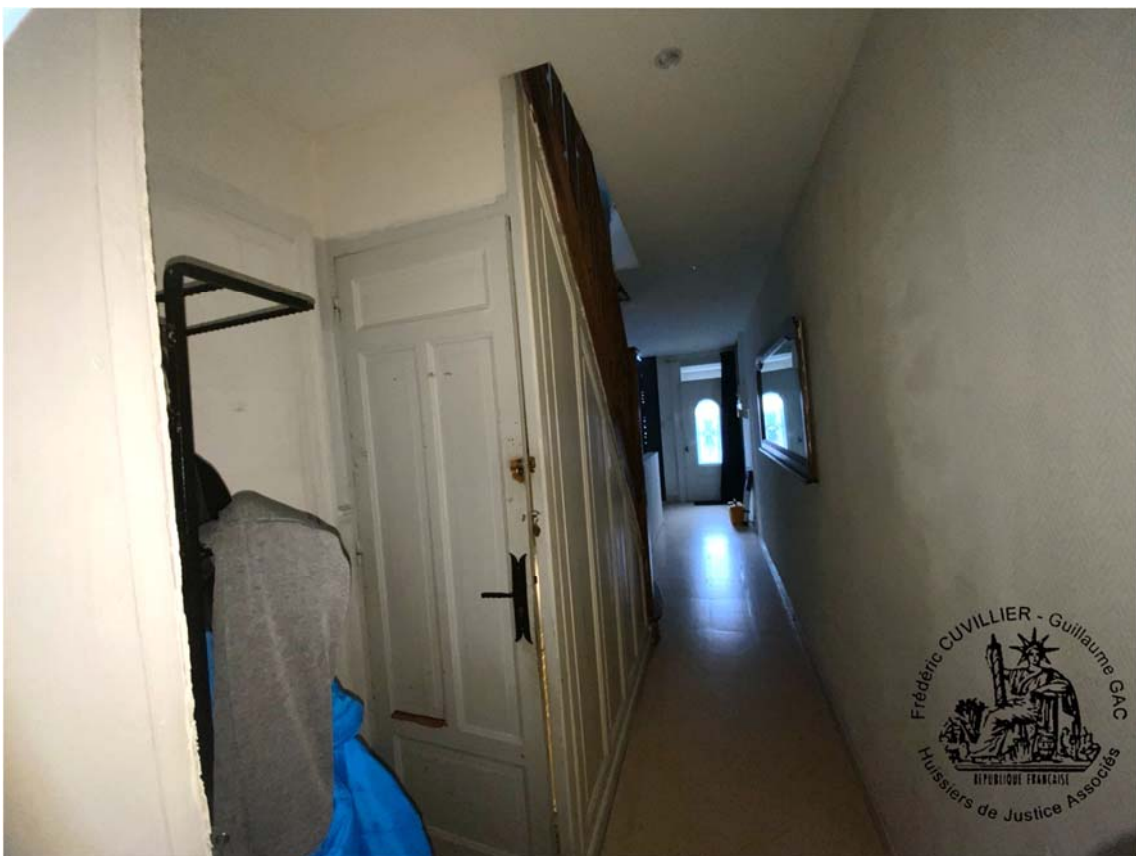
## COULOIR

Face à l'entrée, un couloir de distribution qui dessert l'escalier qui mène à l'étage, la cave et à son extrémité, par une ouverture libre, l'arrière-cuisine. Sol sur balatum. Murs sur tapisserie de type fibres de verre.

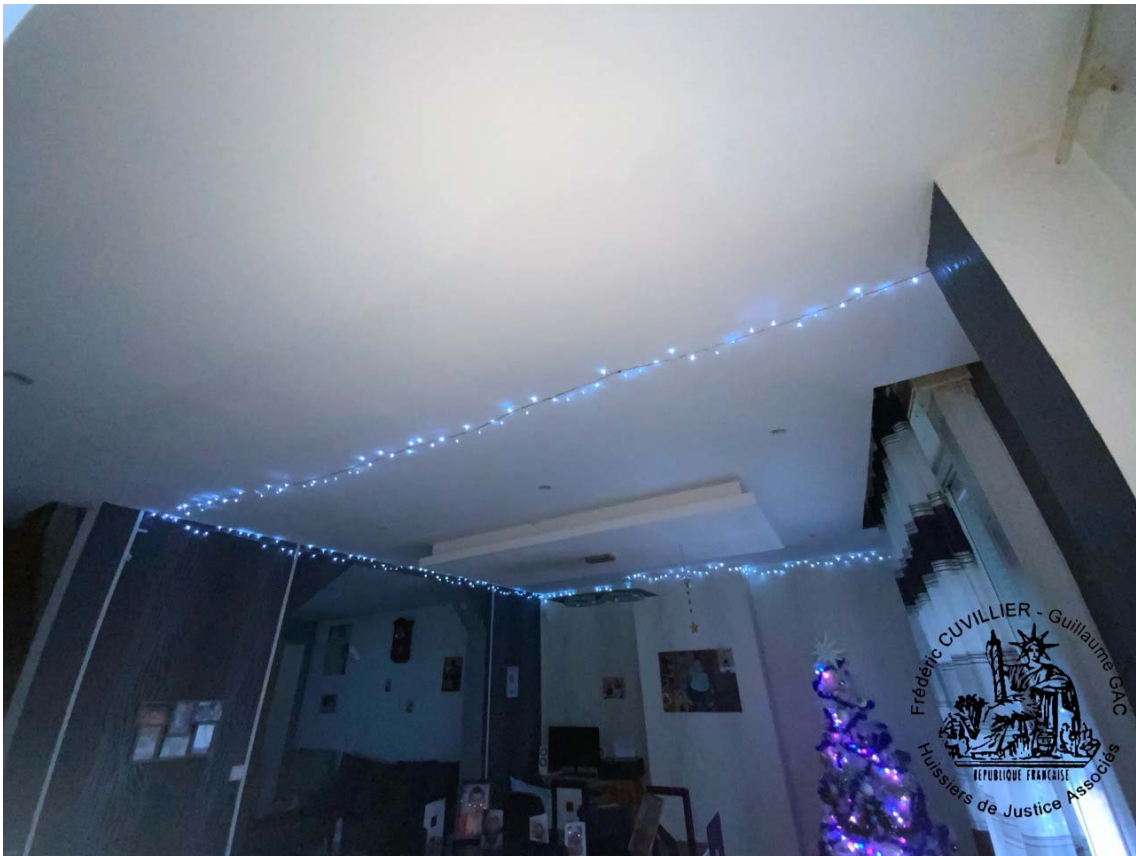
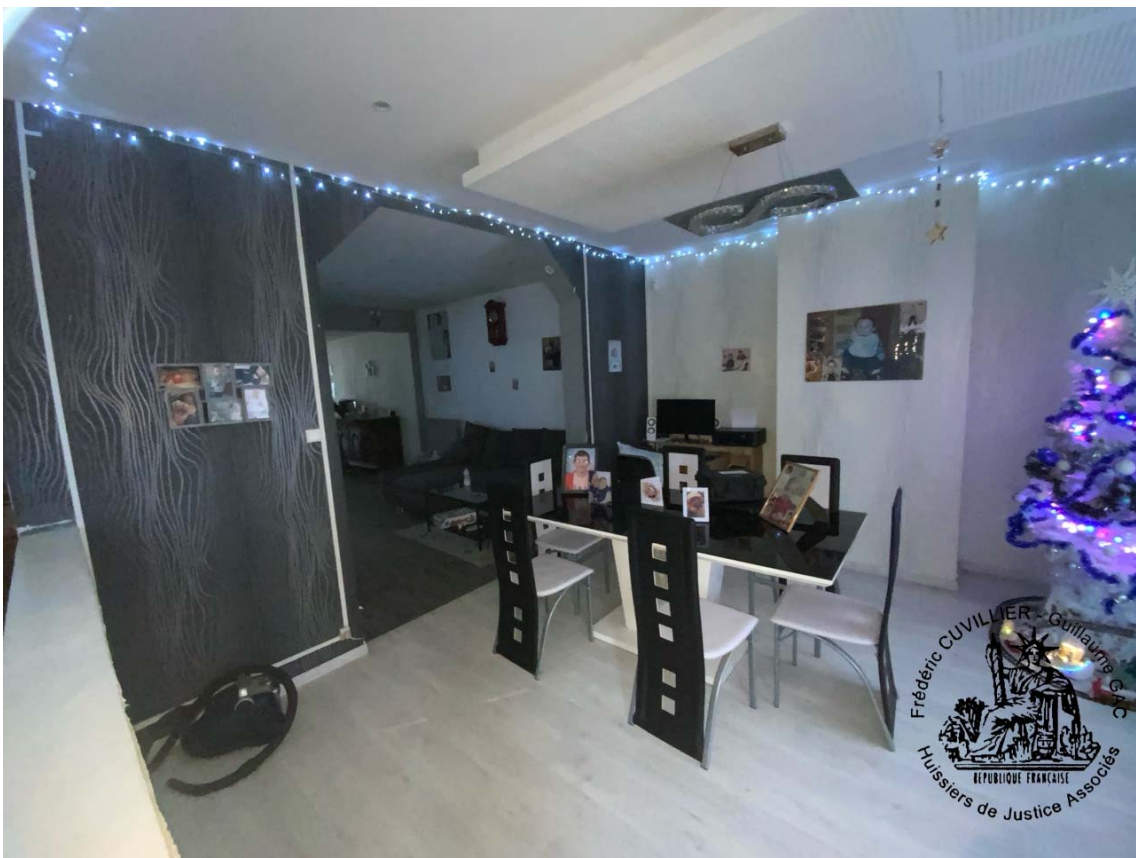
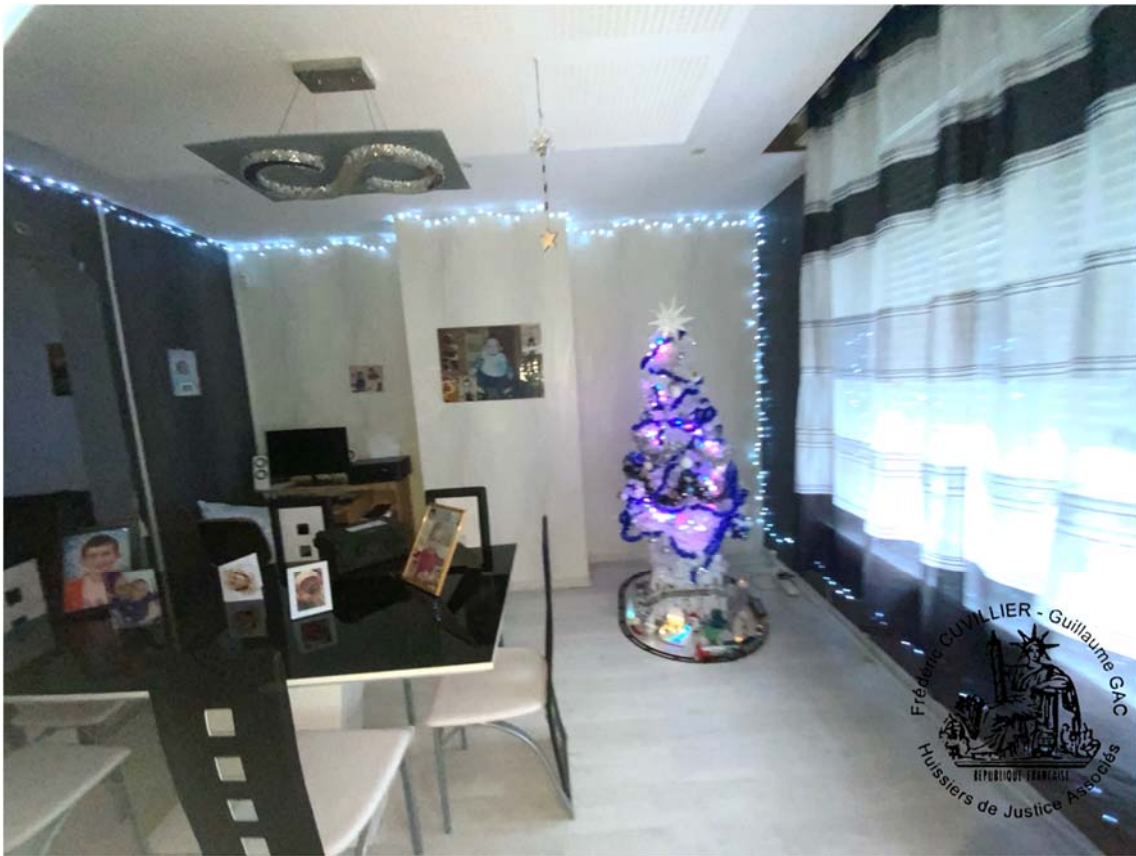
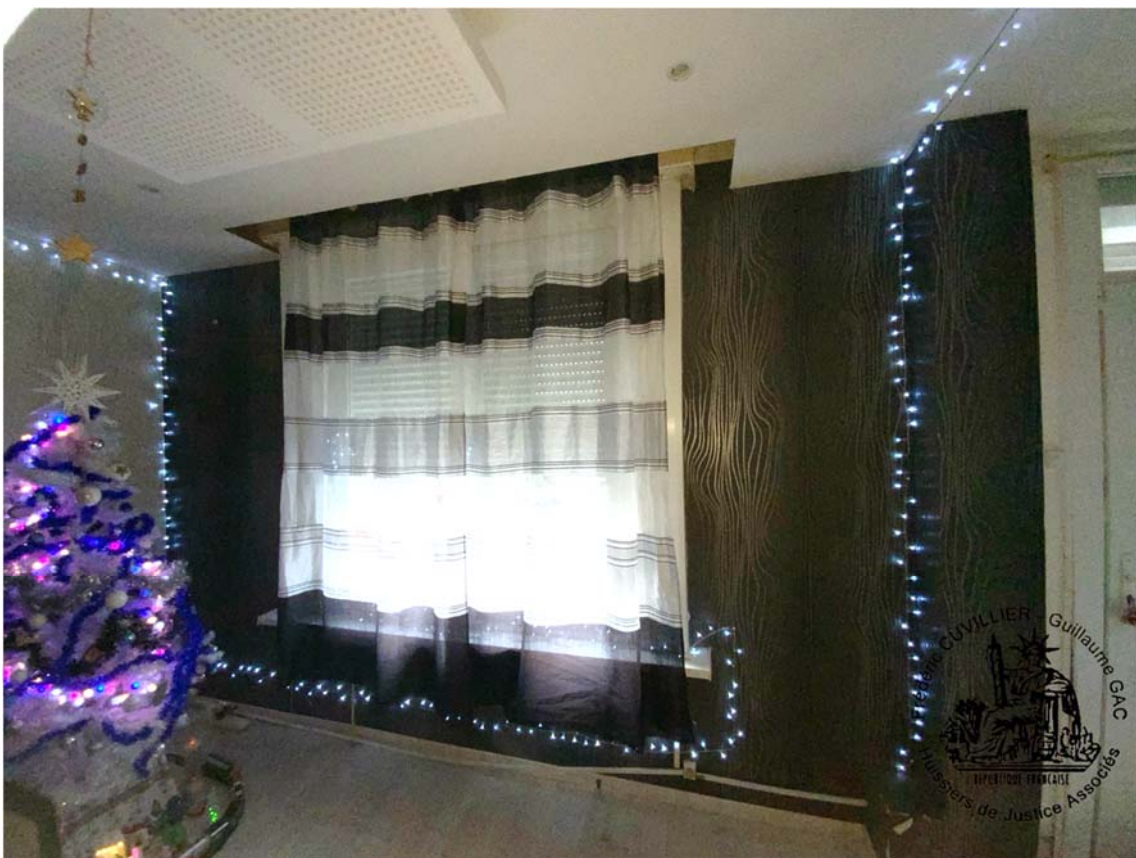
## SALLE À MANGER N°1

De l'entrée, sur la droite, j'accède à la salle à manger n°1. Présence d'une fenêtre deux battants côté rue. Présence d'un faux plafond.

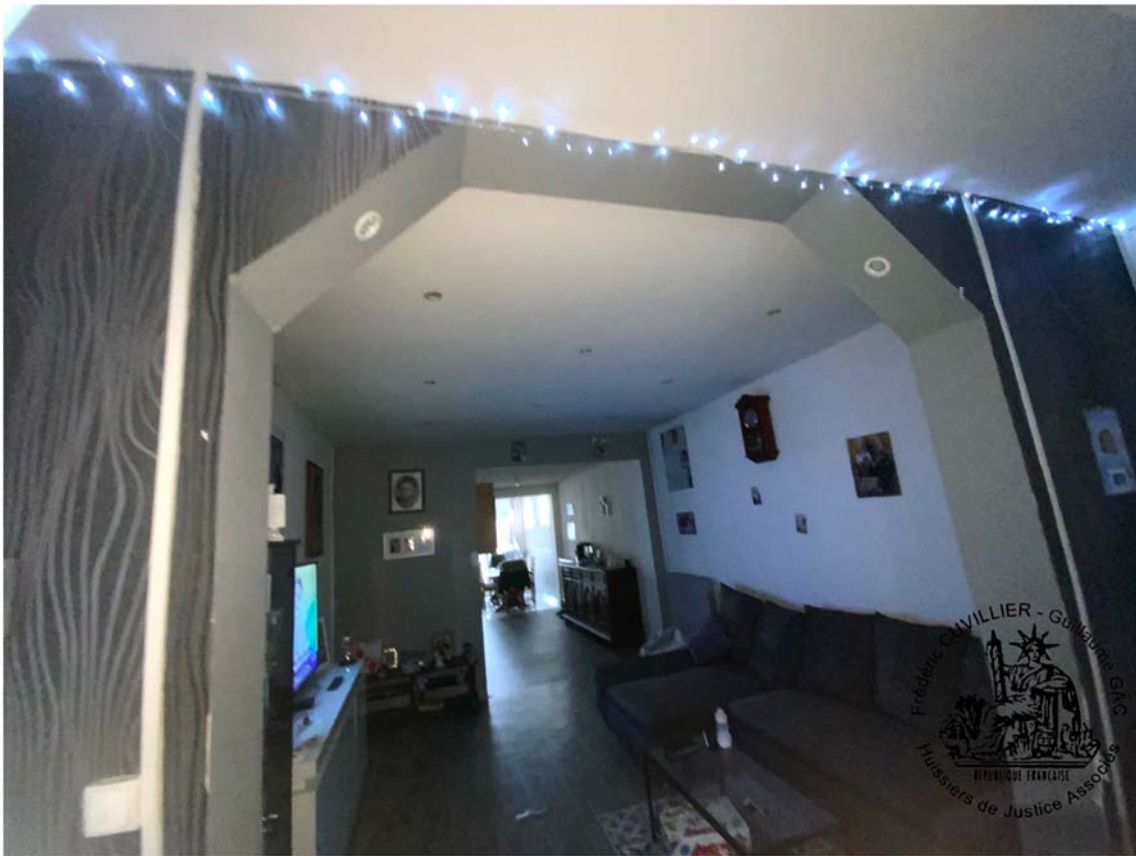
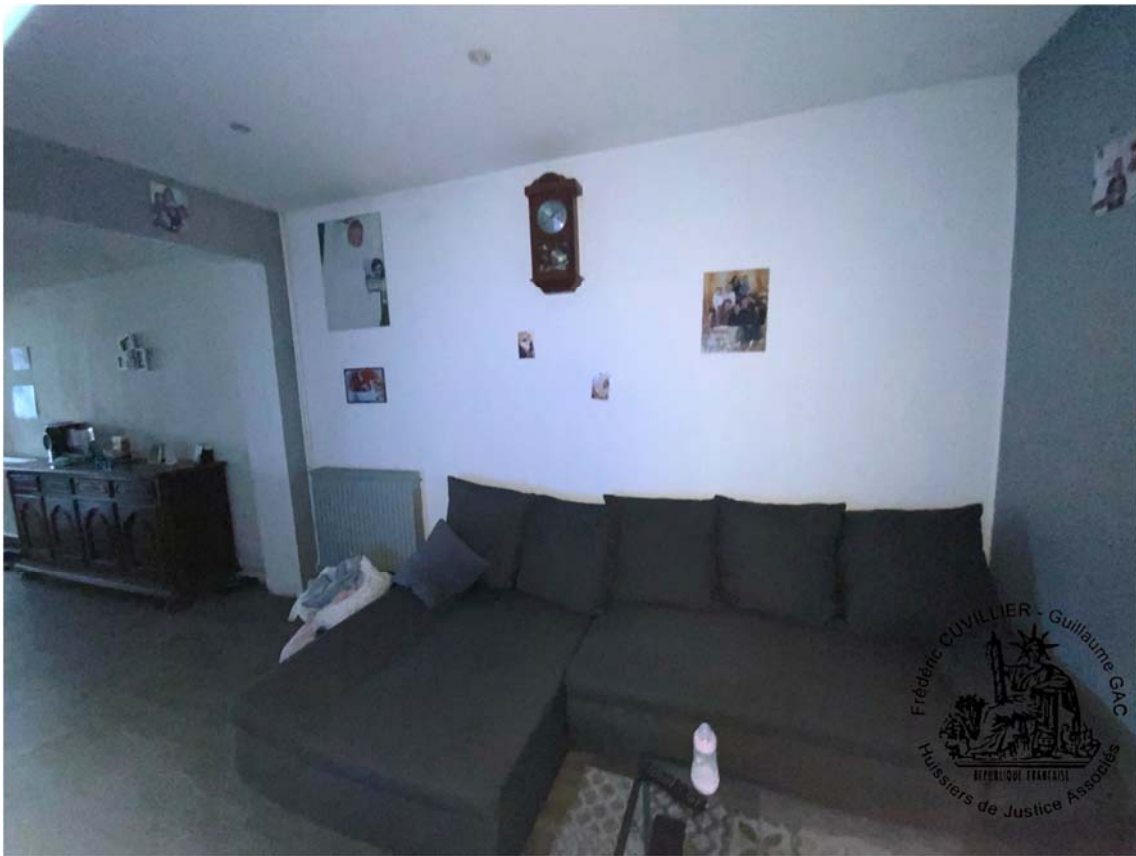
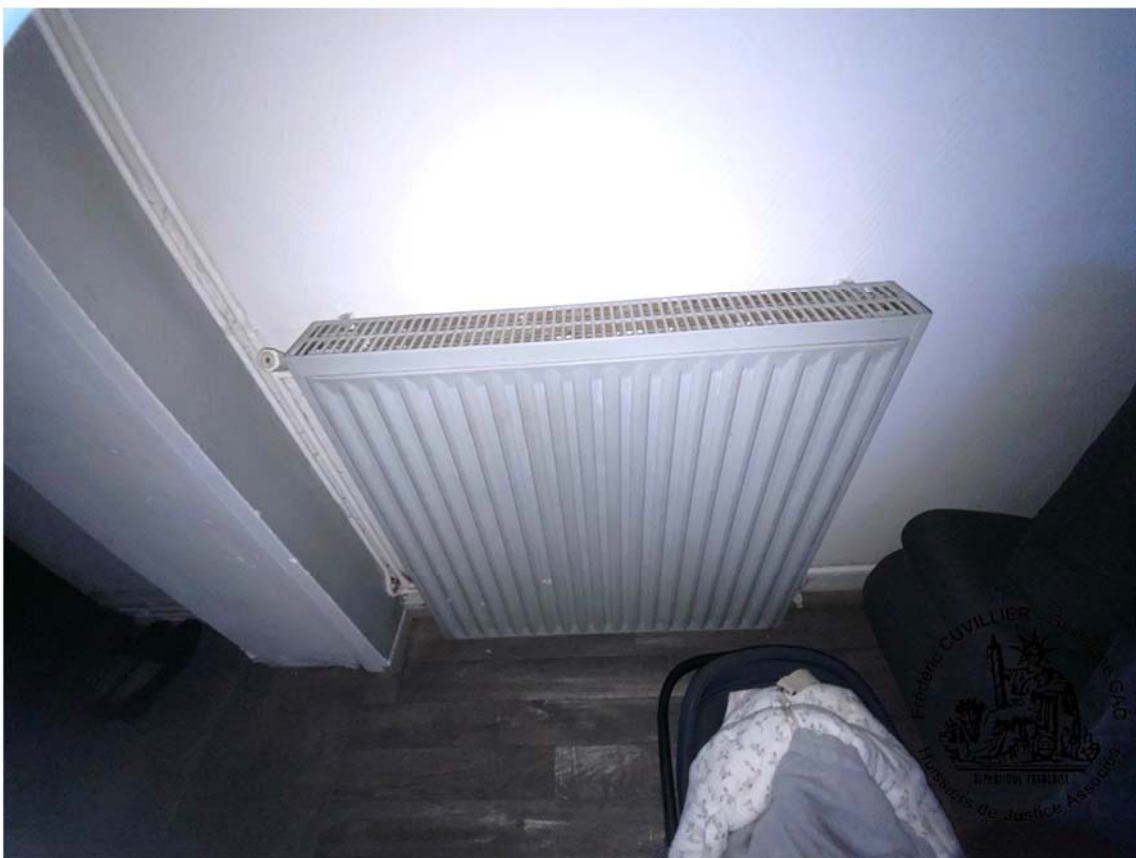
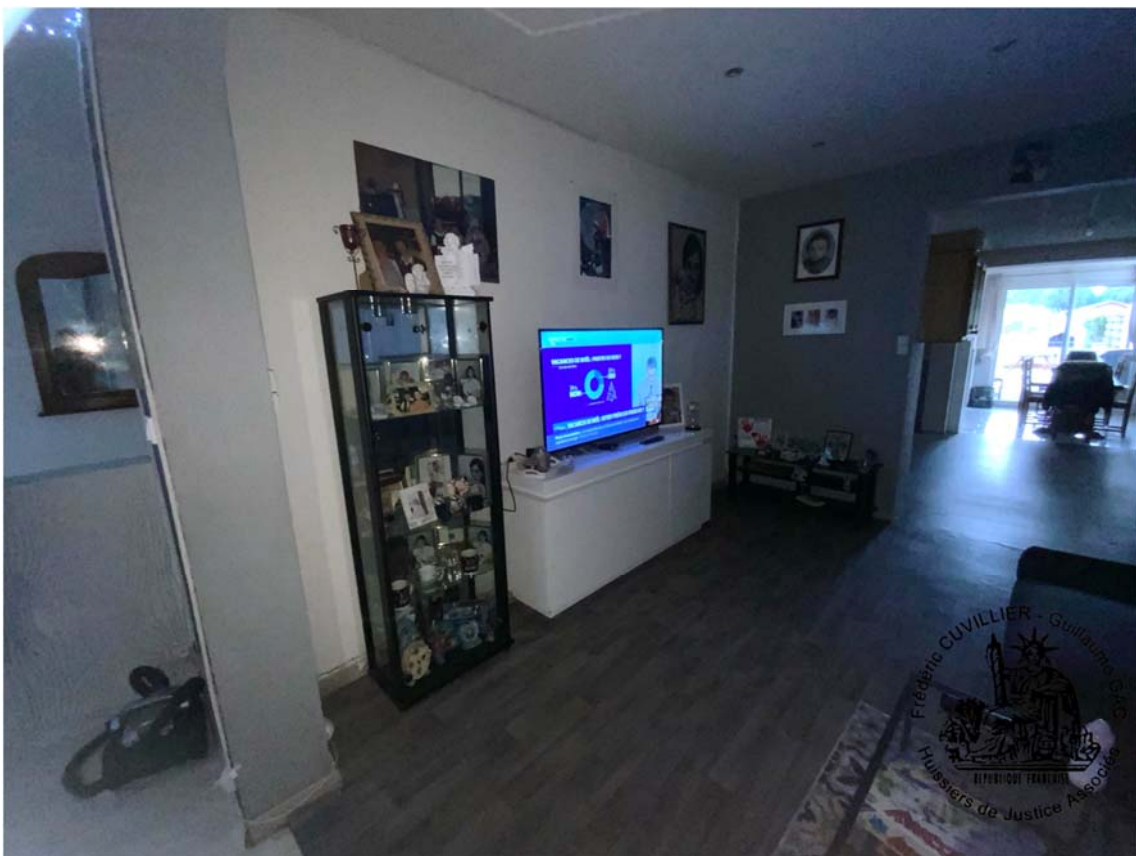
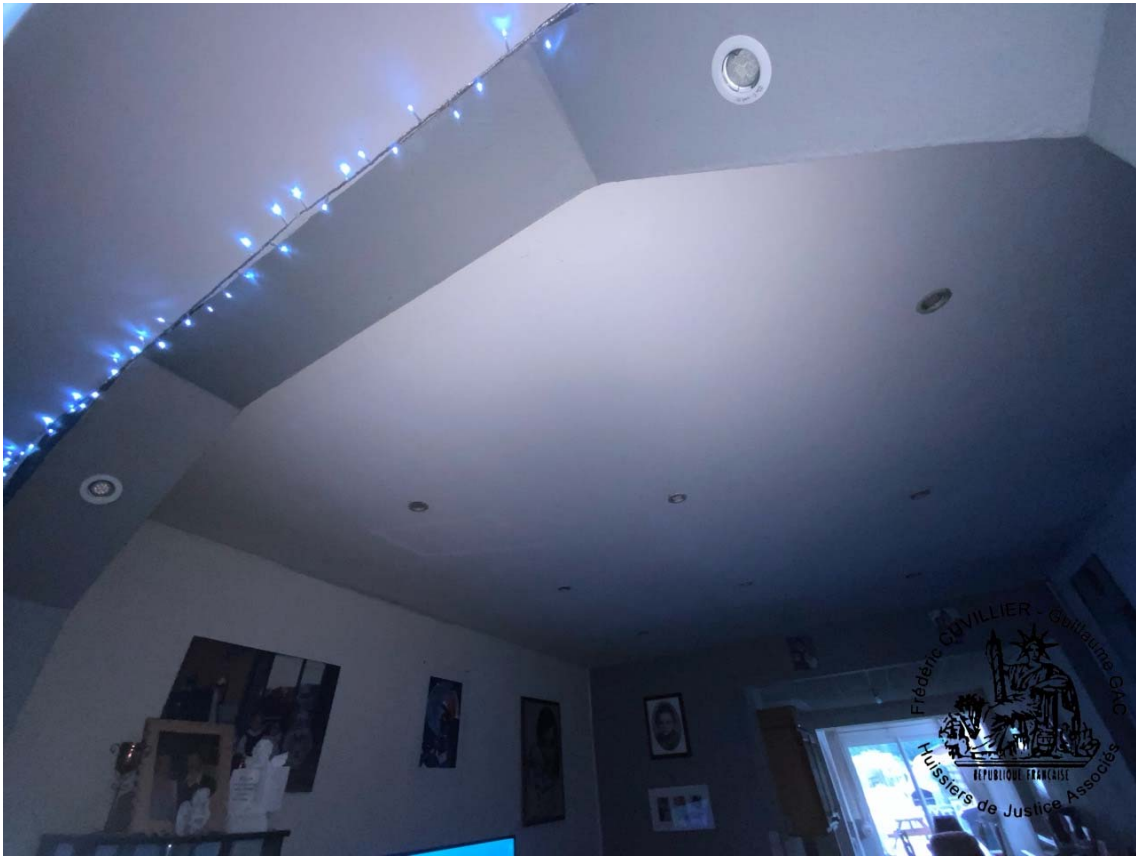
## SALON

De la salle à manger n°1 en enfilade, j'accède au salon. Présence d'un radiateur chauffage gaz. Un faux-plafond avec leds encastrés.

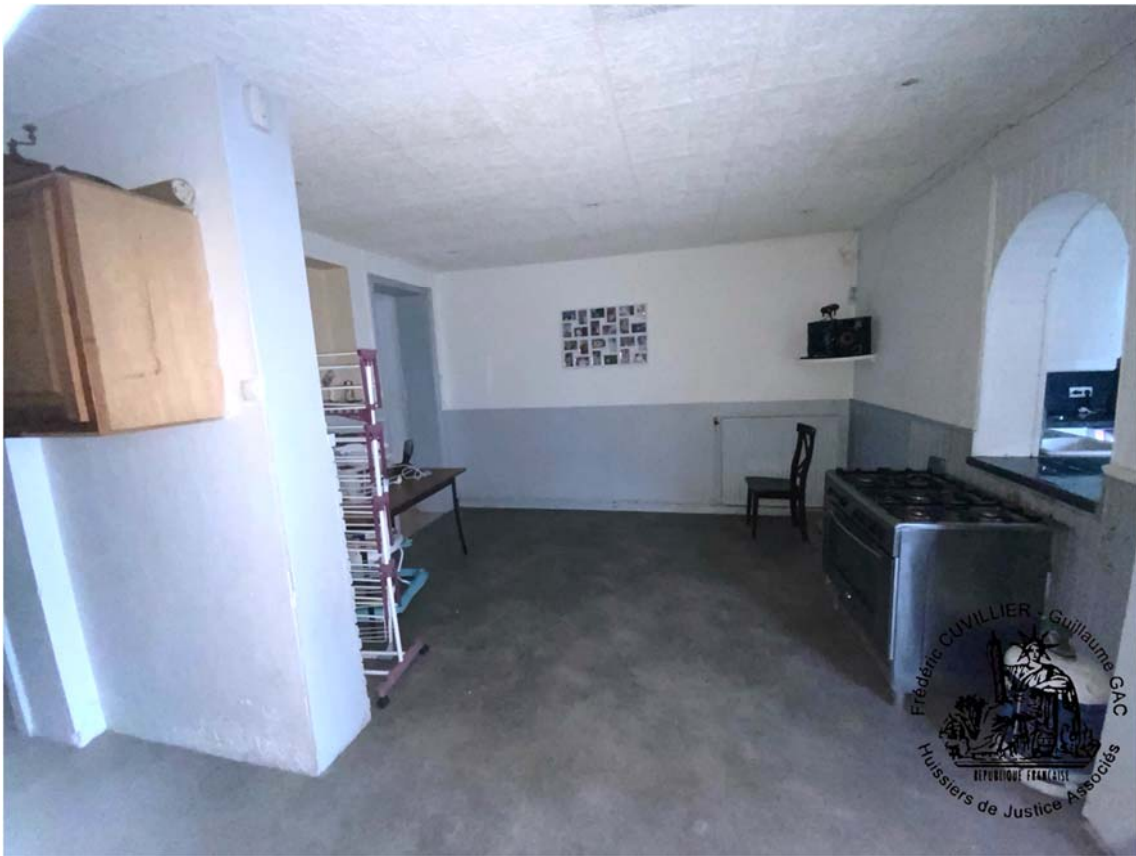
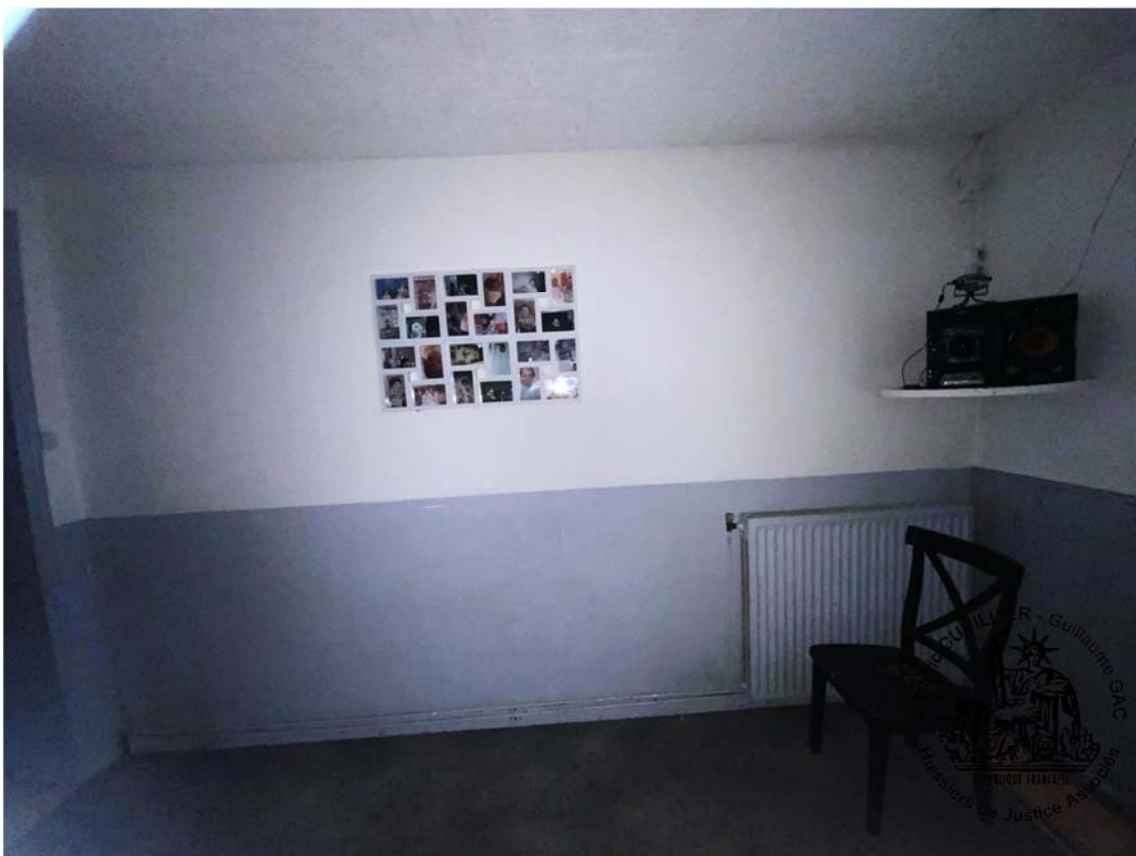
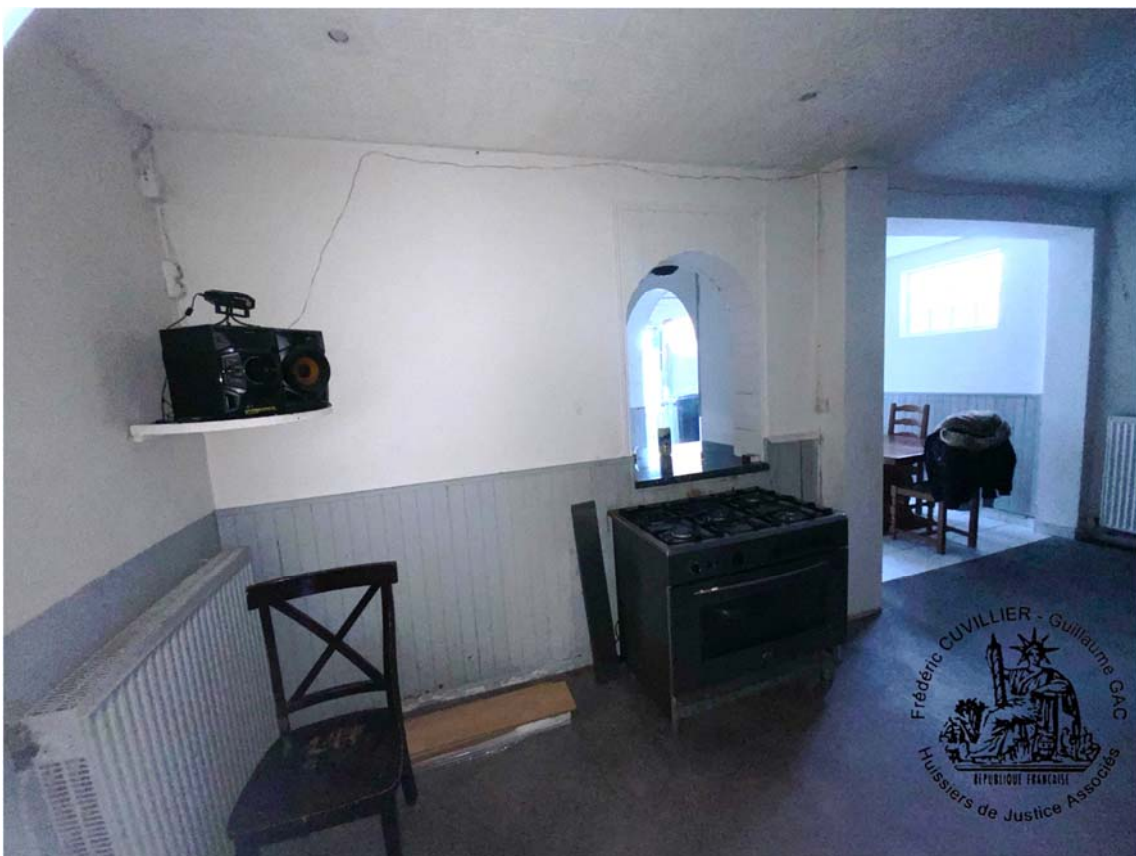
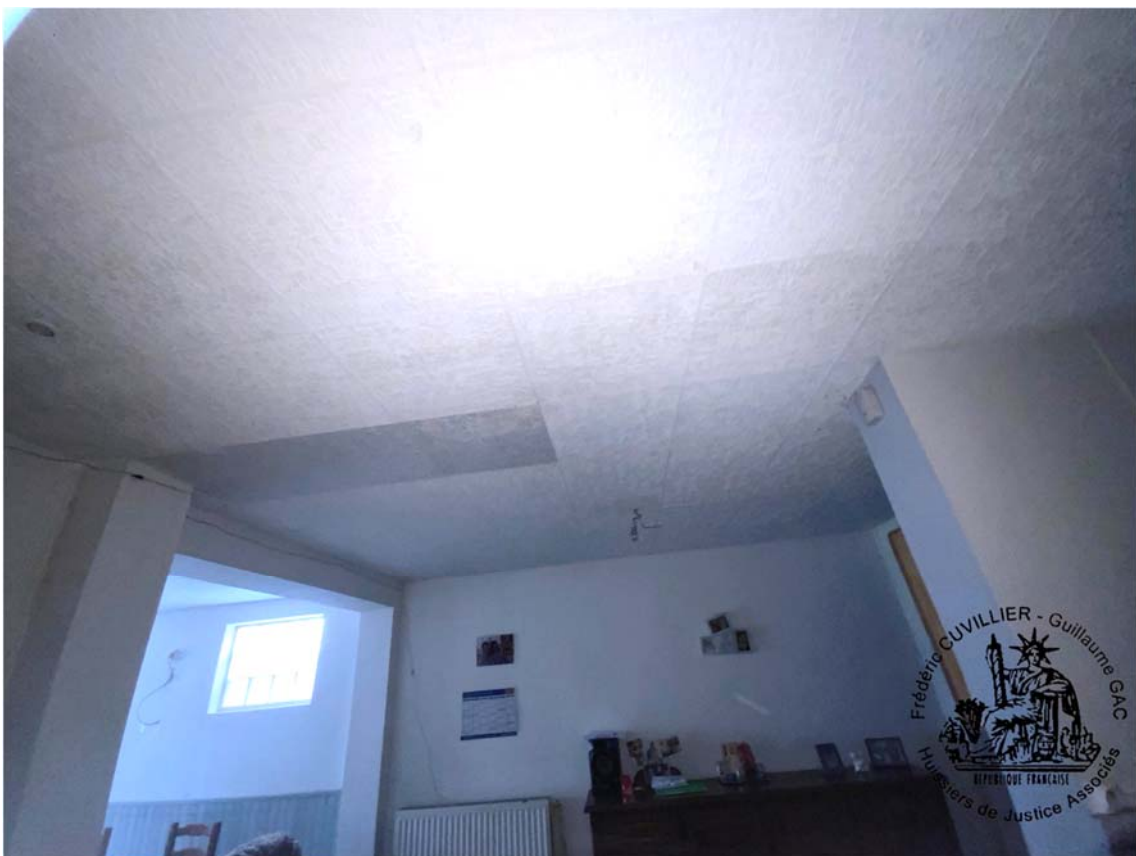
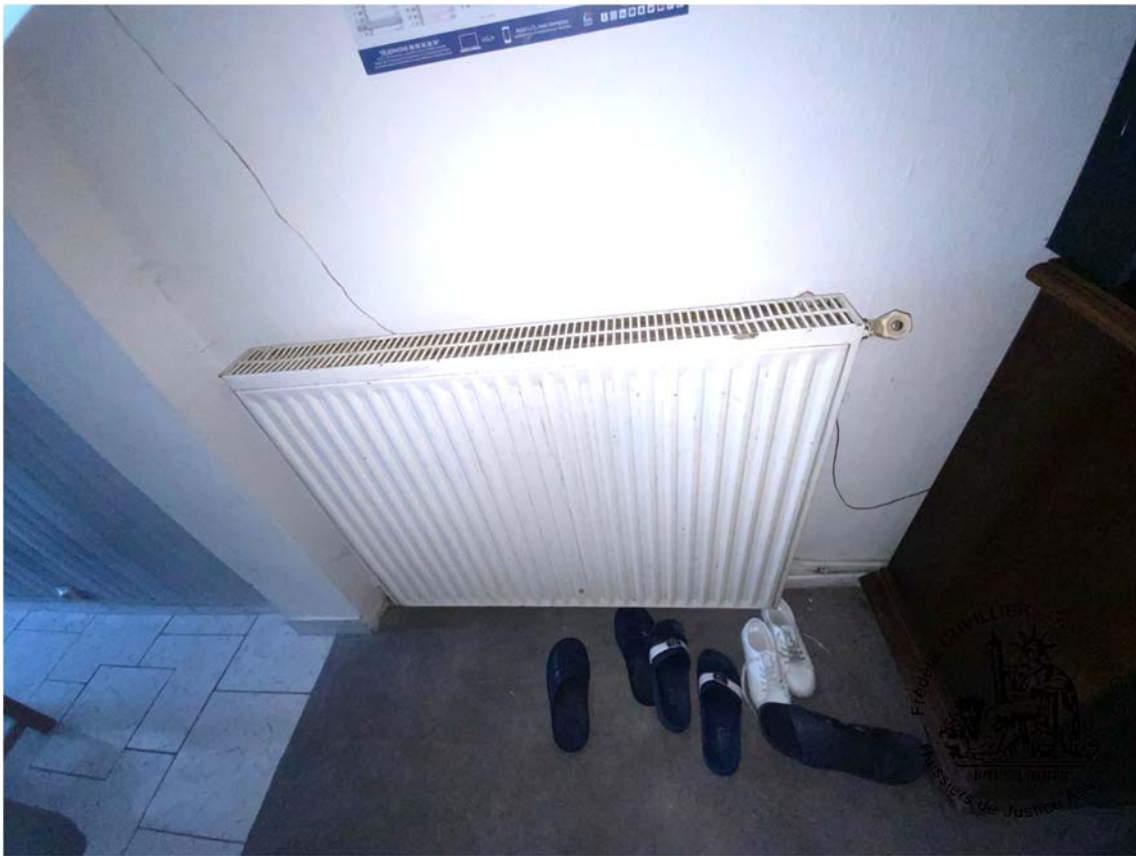
## ARRIÈRE CUISINE

Du salon, en enfilade, j'accède à l'arrière-cuisine. Présence de dalles de type polystyrène au plafond. Je dénombre deux radiateurs au gaz dans cette pièce.

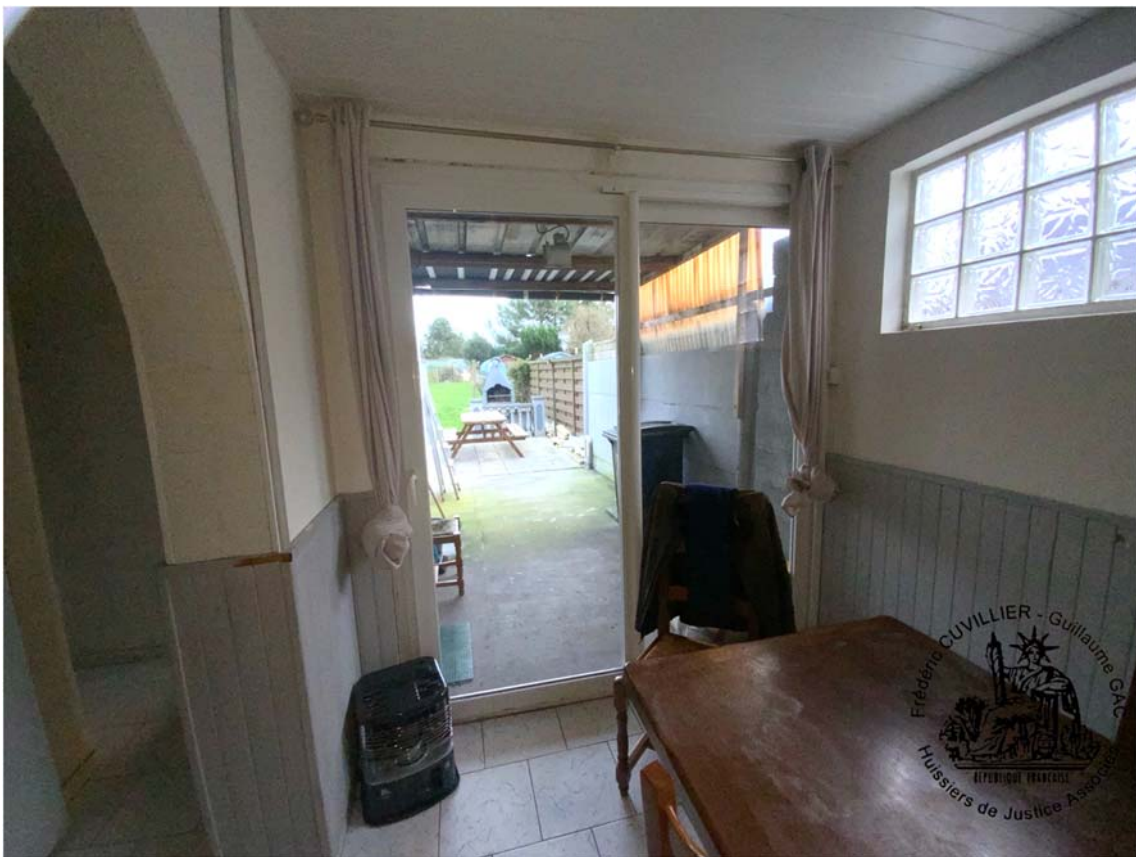
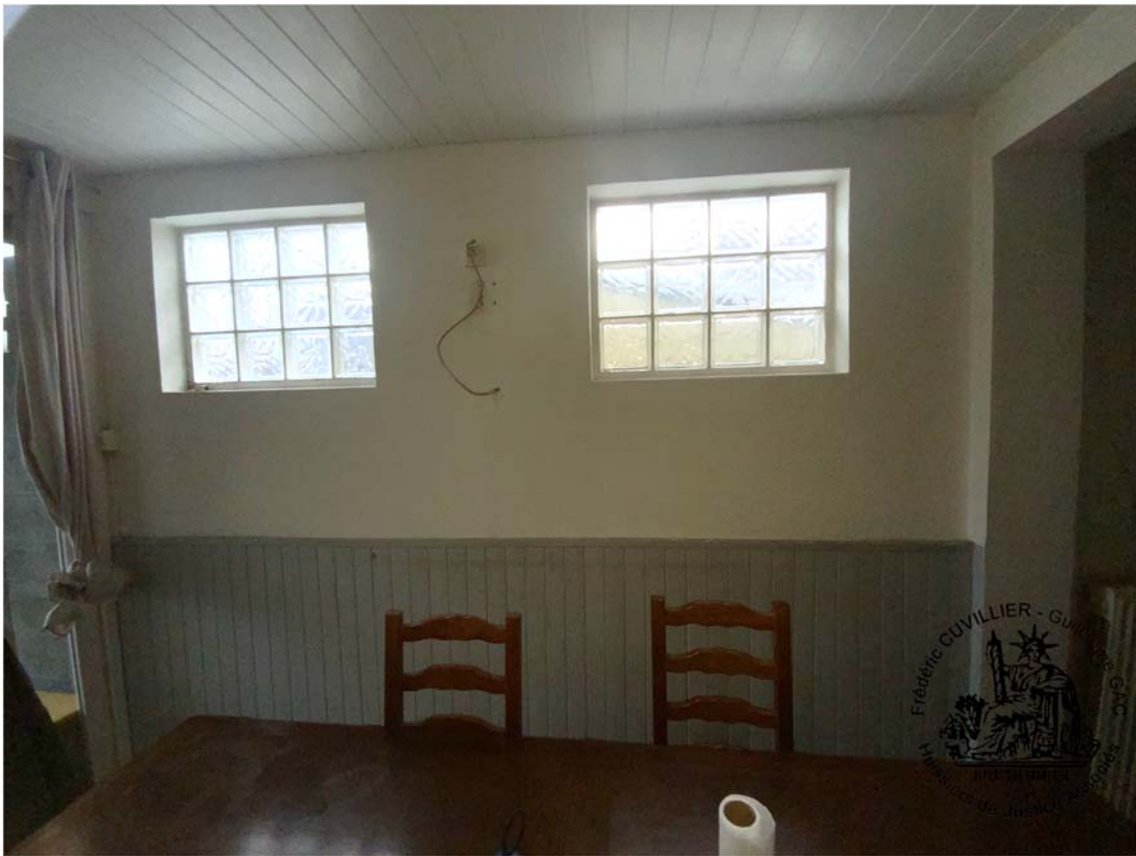
## SALLE À MANGER N°2

En enfilade, j'accède à la salle à manger n°2. Sol carrelé. Présence d'une baie deux battants côté terrasse et de carreaux dormants. Présence de lambris au plafond.
