## **PROCES VERBAL DE DESCRIPTION**

**LE LUNDI ONZE DÉCEMBRE DEUX MILLE VINGT  
TROIS de 13 heures 50 à 16 heures 35**

Certifie m'être transporté ce jour au 12 Rue Camille Desmoulins à ESCAUDAIN (59124) à l'effet de procéder à la description exacte et détaillée de l'immeuble à usage d'habitation s'y trouvant sur une parcelle cadastrée section BA n°470 et d'une contenance de 03 a 91 ca ; Immeuble qui dépend de l'actif du patrimoine personnel de

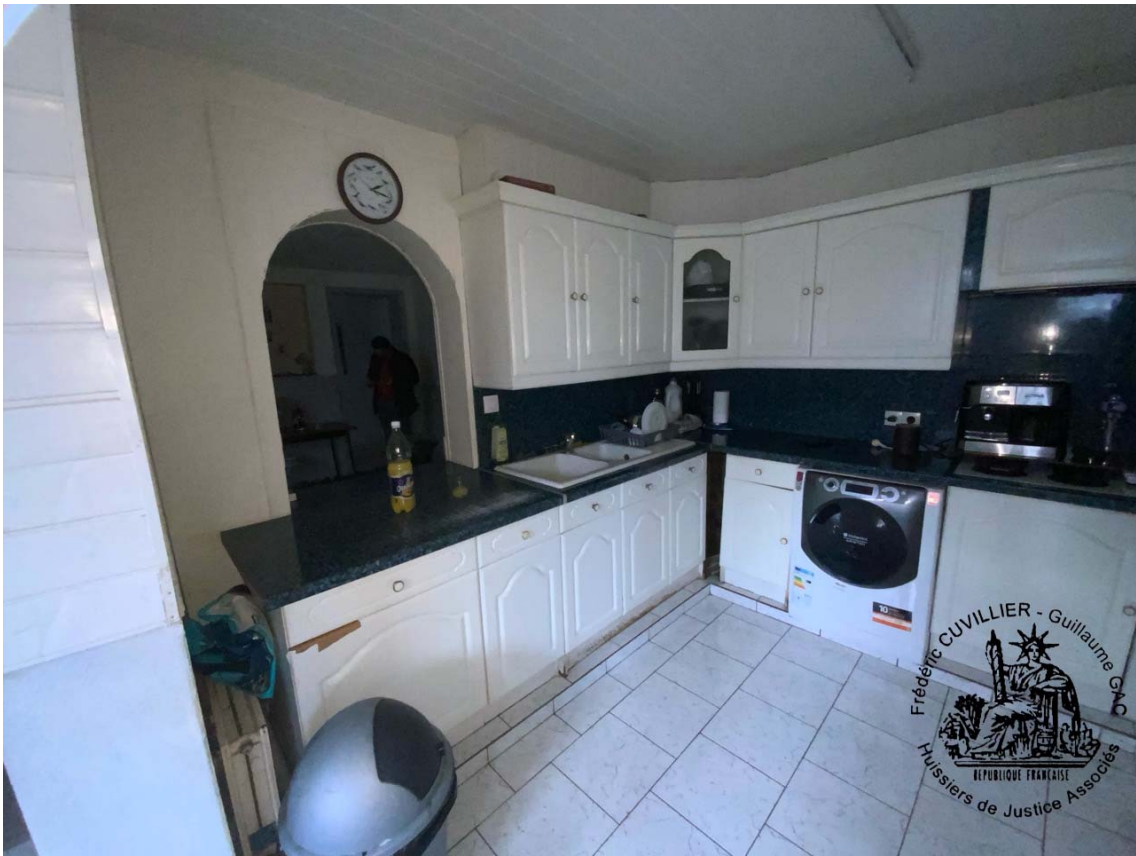
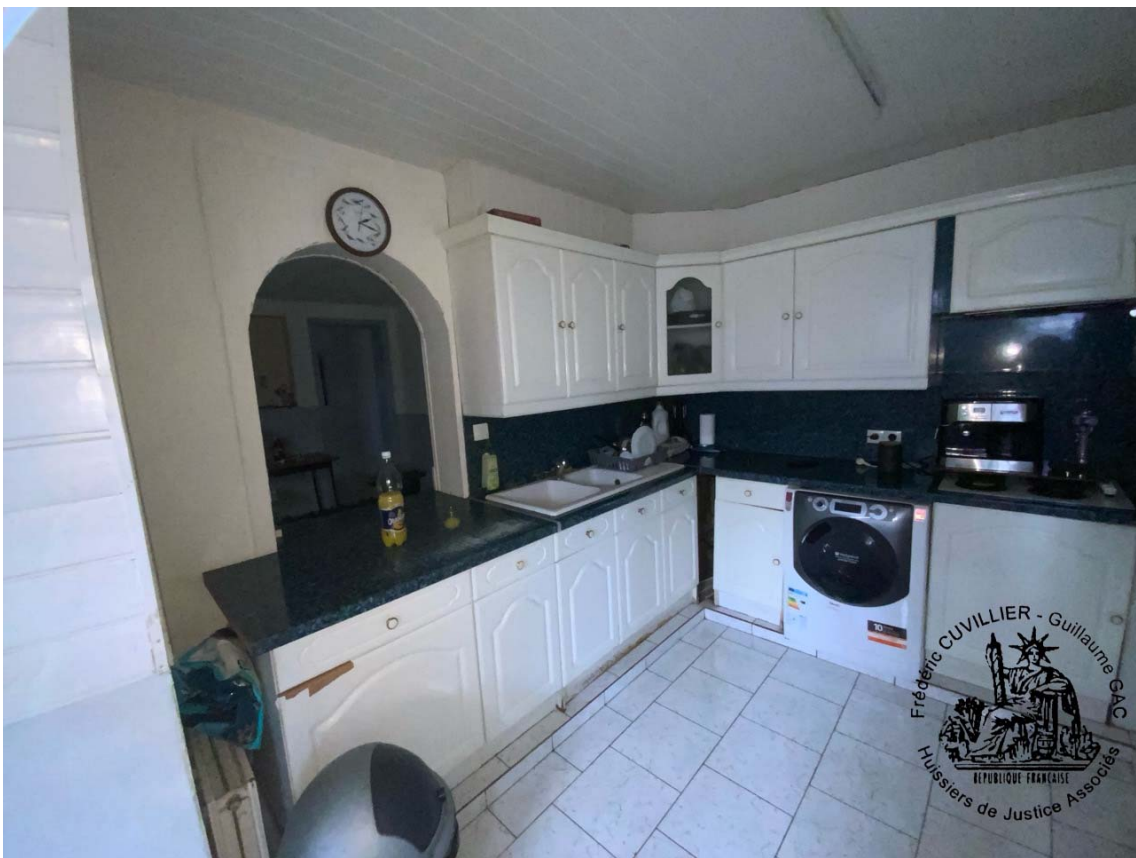
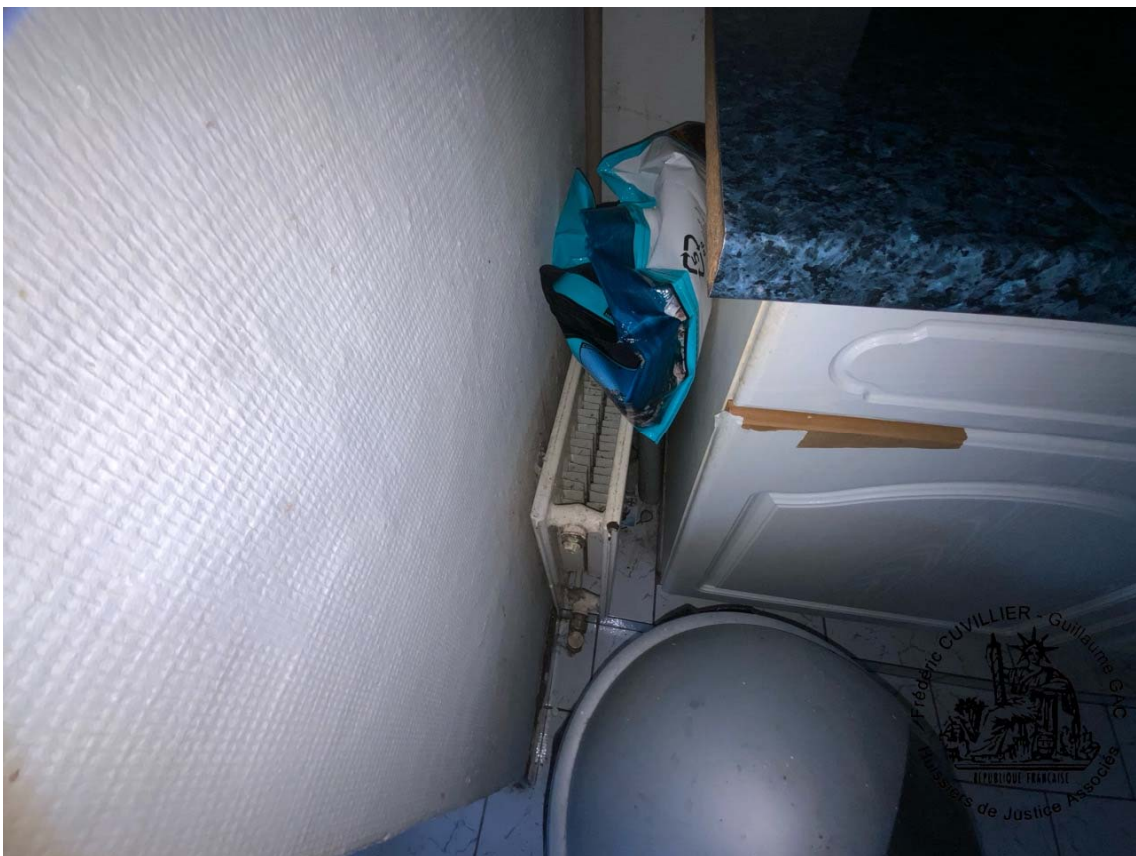
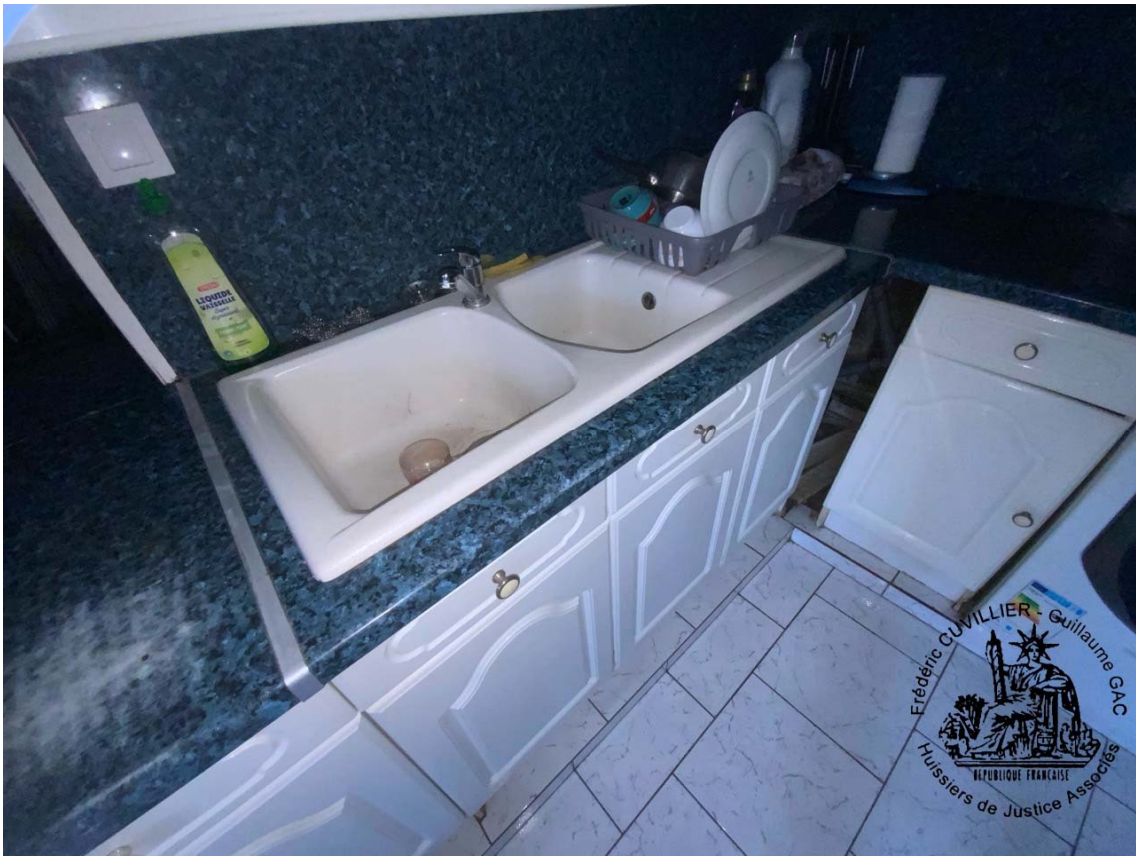
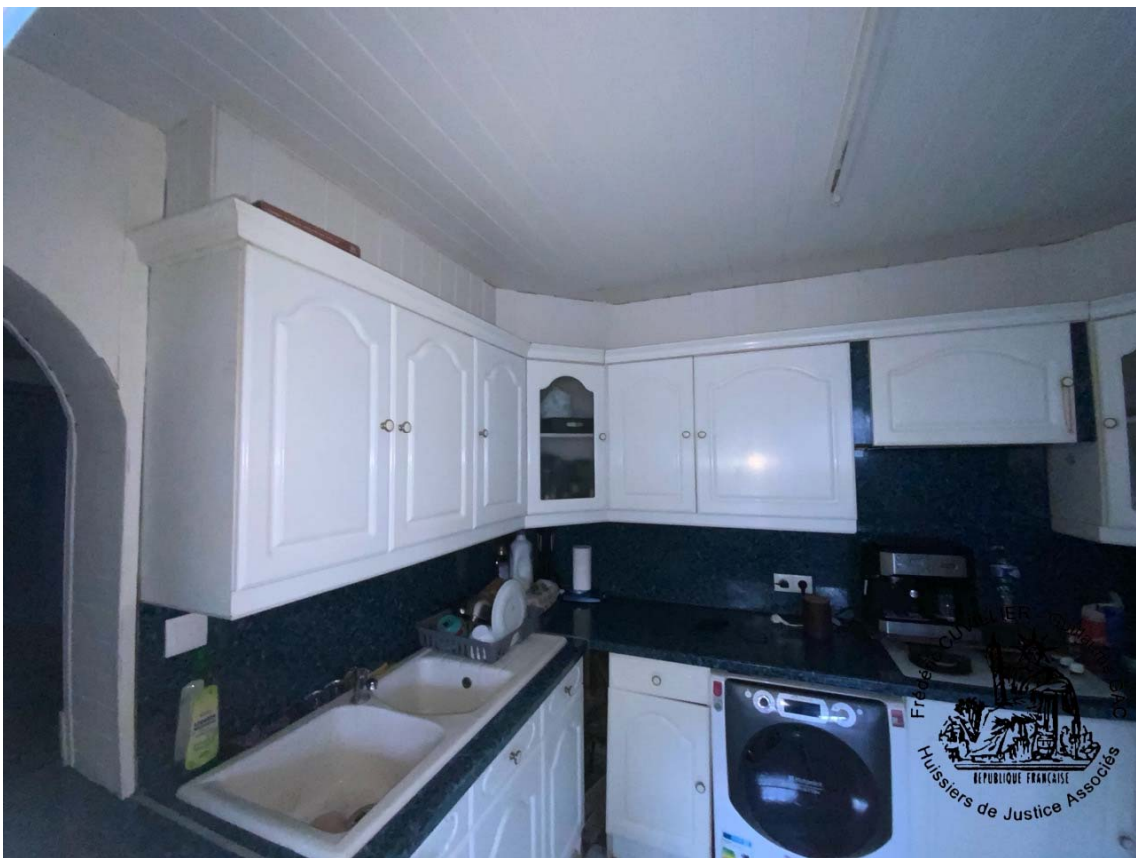
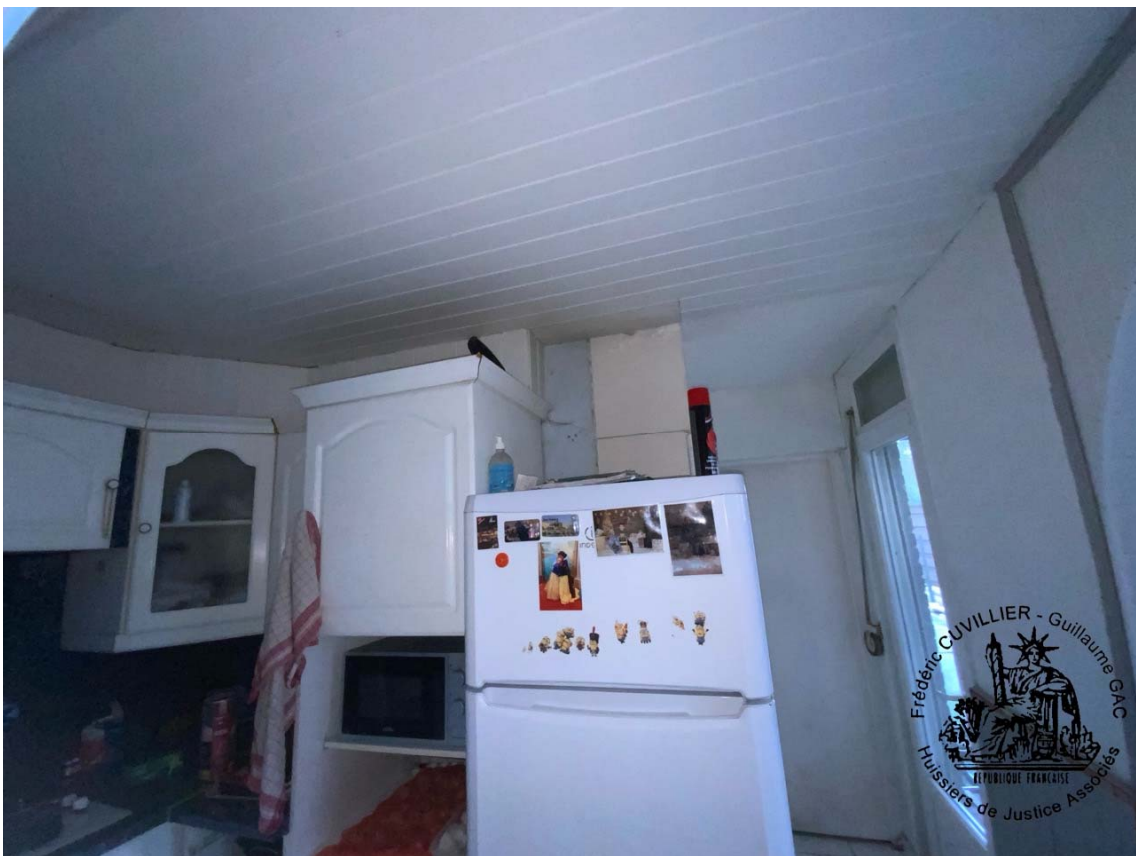
## CUISINE

De la salle à manger n°2, sur la gauche, j'accède à la cuisine. Sol carrelé. Présence de meubles hauts et bas de cuisine. Un point d'eau. Un radiateur chauffage au gaz. Présence de lambris au plafond

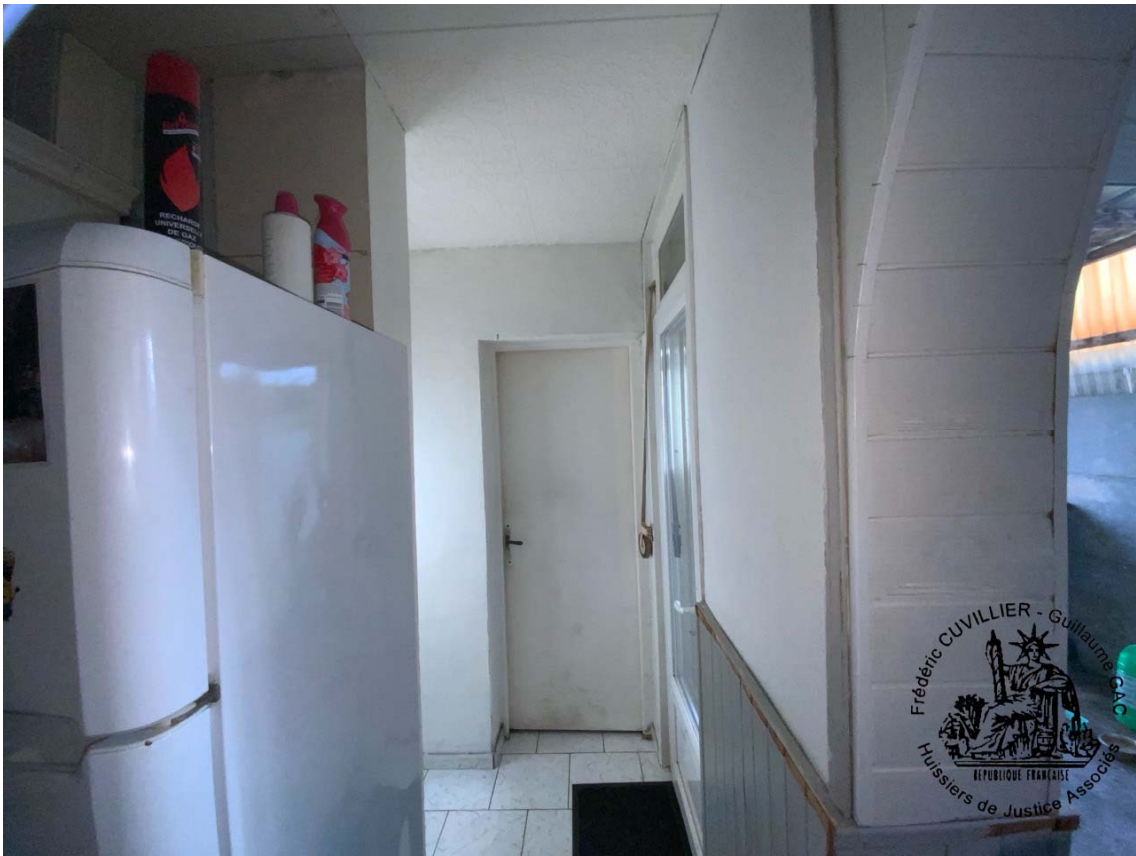
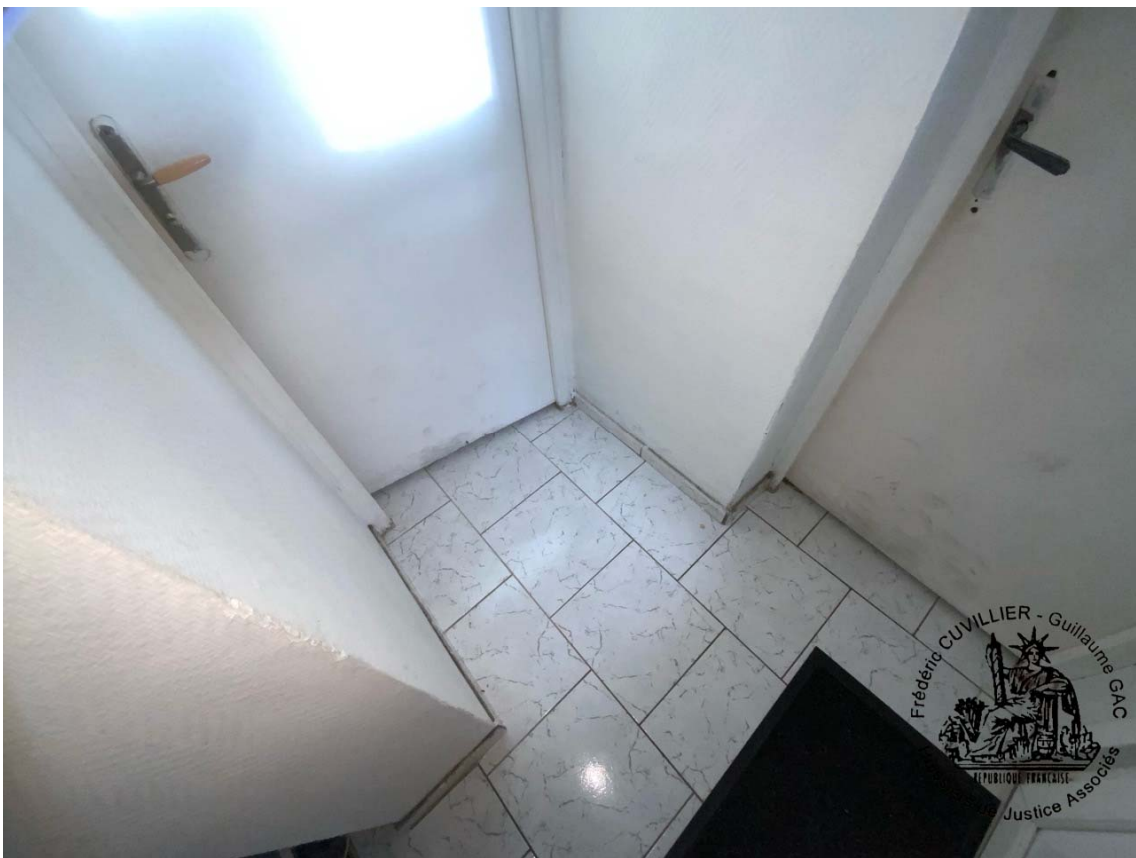
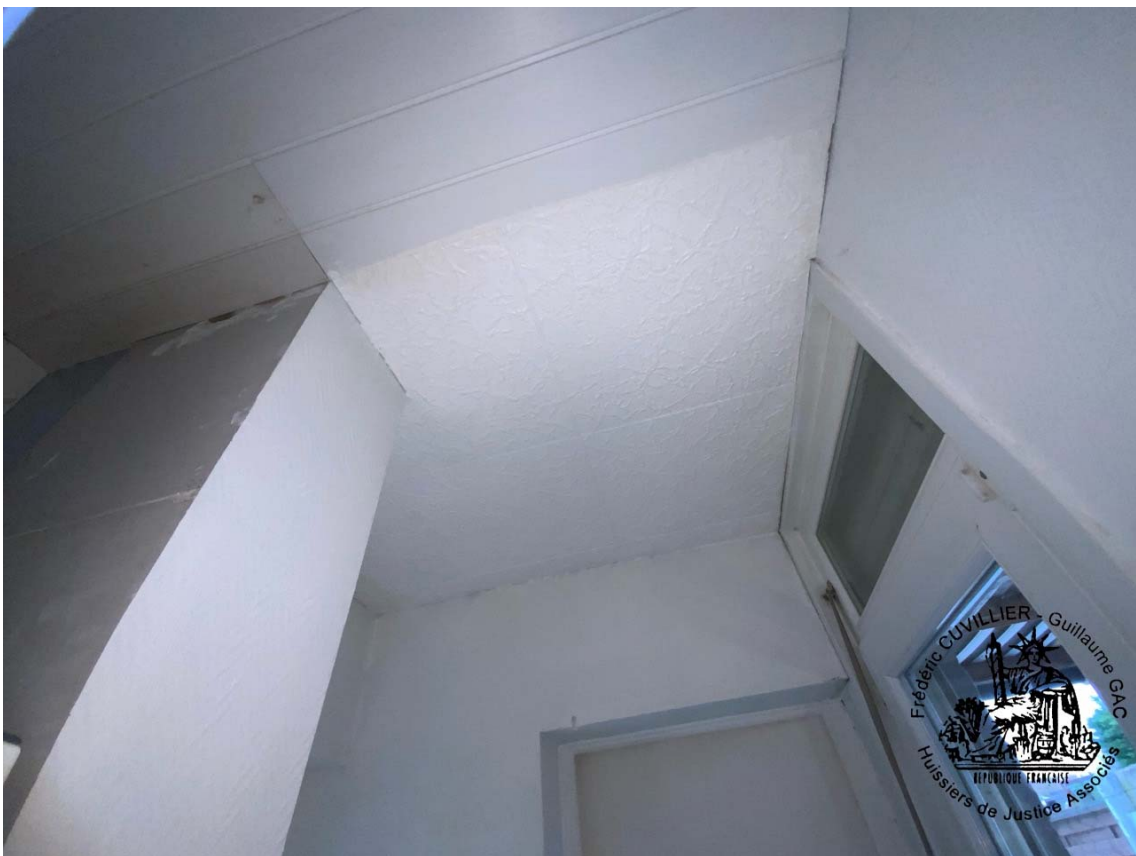
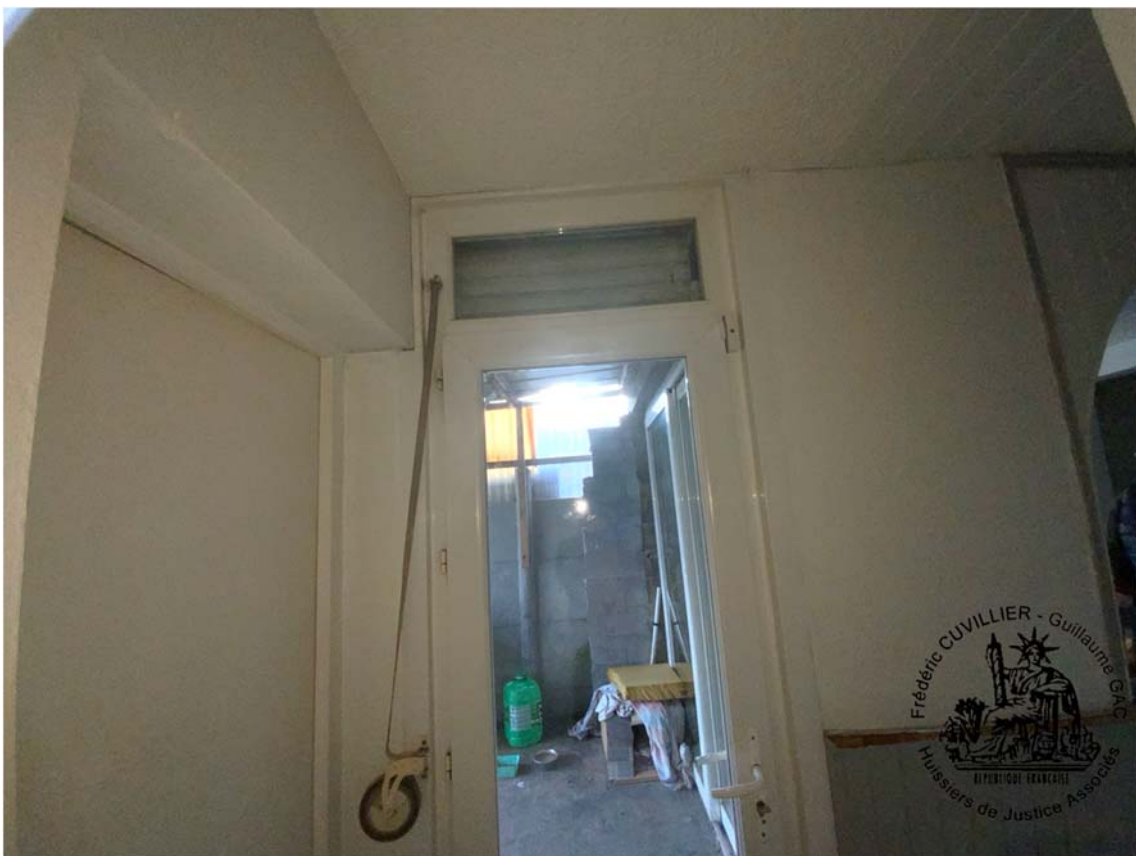
## DEGAGEMENT N°2

De la cuisine, par une ouverture libre, j'emprunte un couloir. Sol carrelé. Murs sur tapisserie. Plafond sur dalles de type polystyrène. Présence d'une porte fenêtrée avec imposte qui donne sur la terrasse.

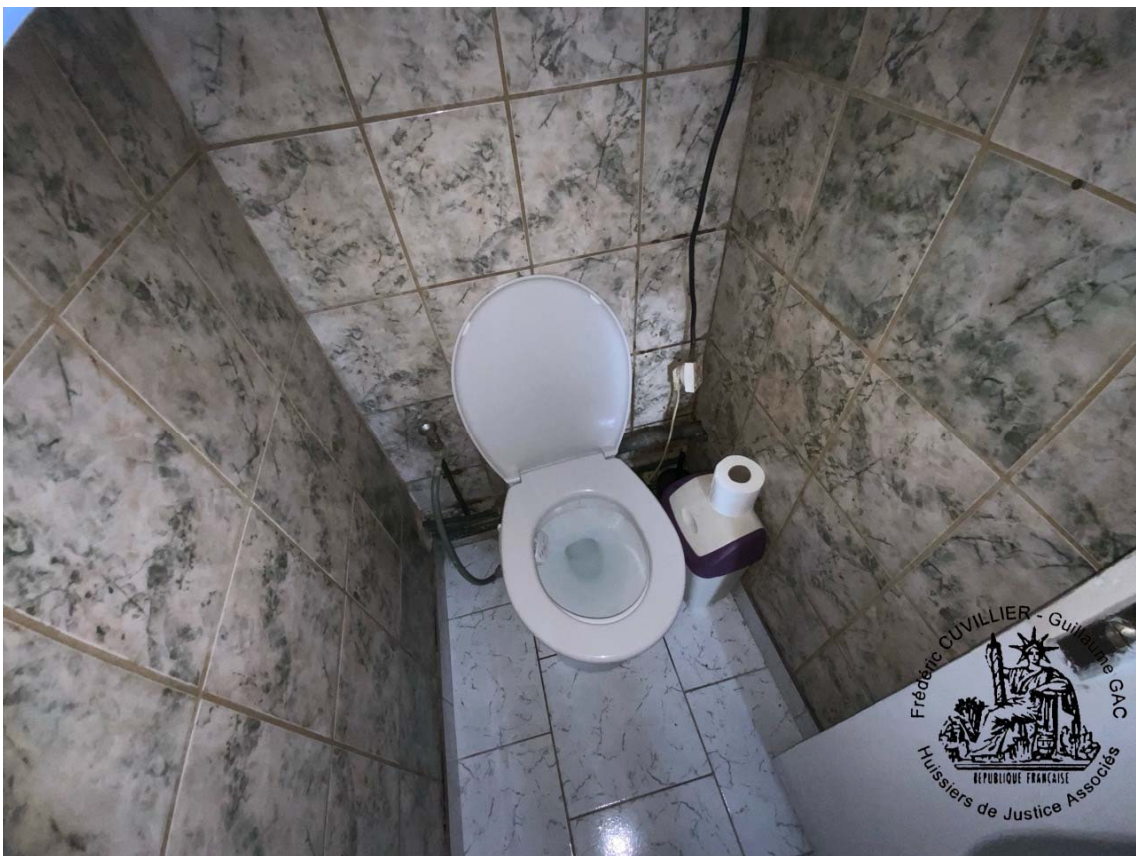
## WC

Du couloir, sur la gauche, j'accède à la pièce WC. Sol carrelé. Murs carrelés jusqu'à mi-hauteur. Lambris au plafond. Présence d'un bloc sanitaire.

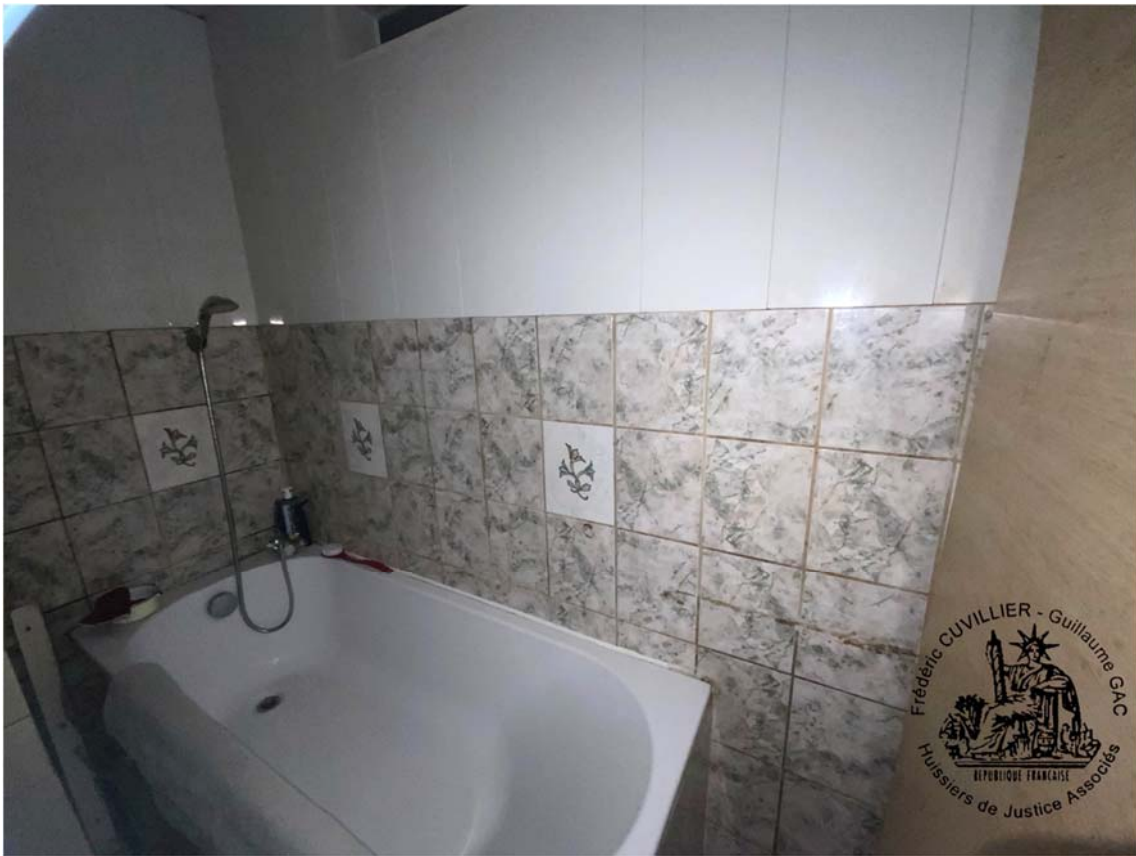
## SALLE DE BAINS

Par une porte à galandage, j'accède à la salle de bains. Sol carrelé et lambris au plafond. Présence d'une fenêtre deux battants. En équipement, présence d'une baignoire et d'un lavabo.

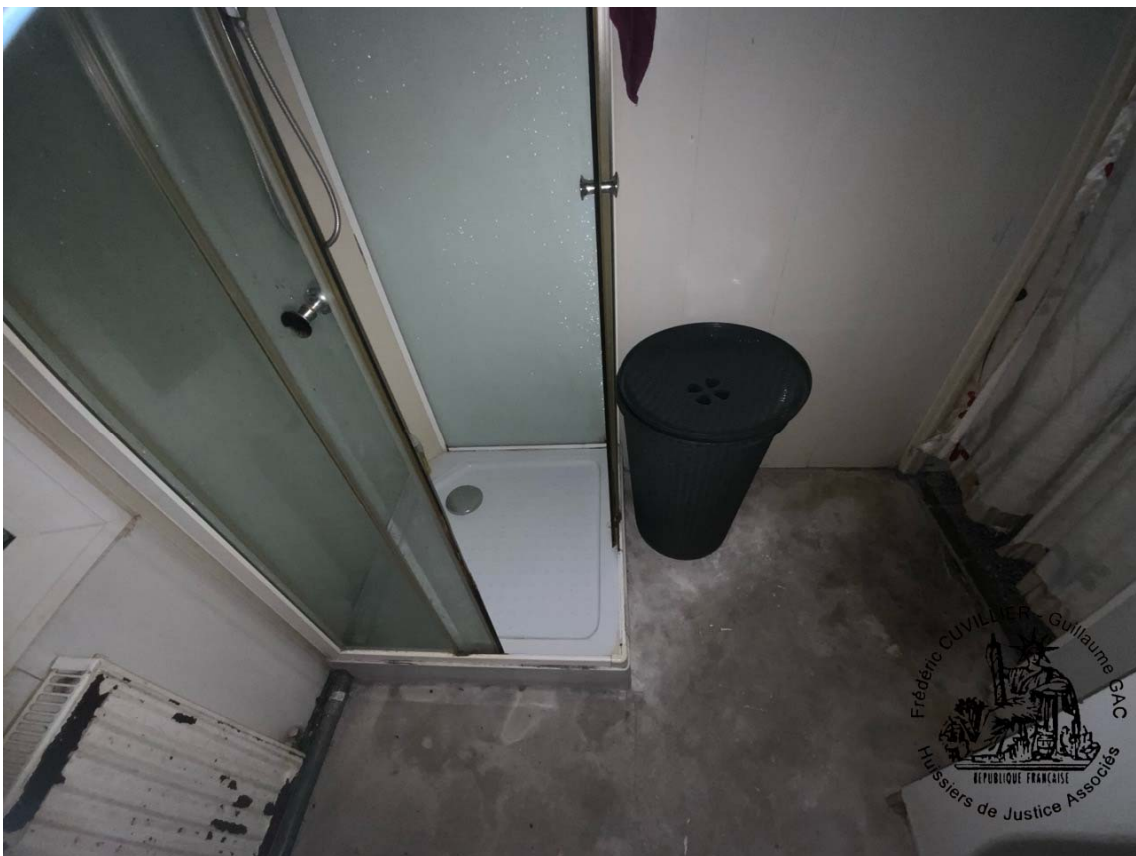
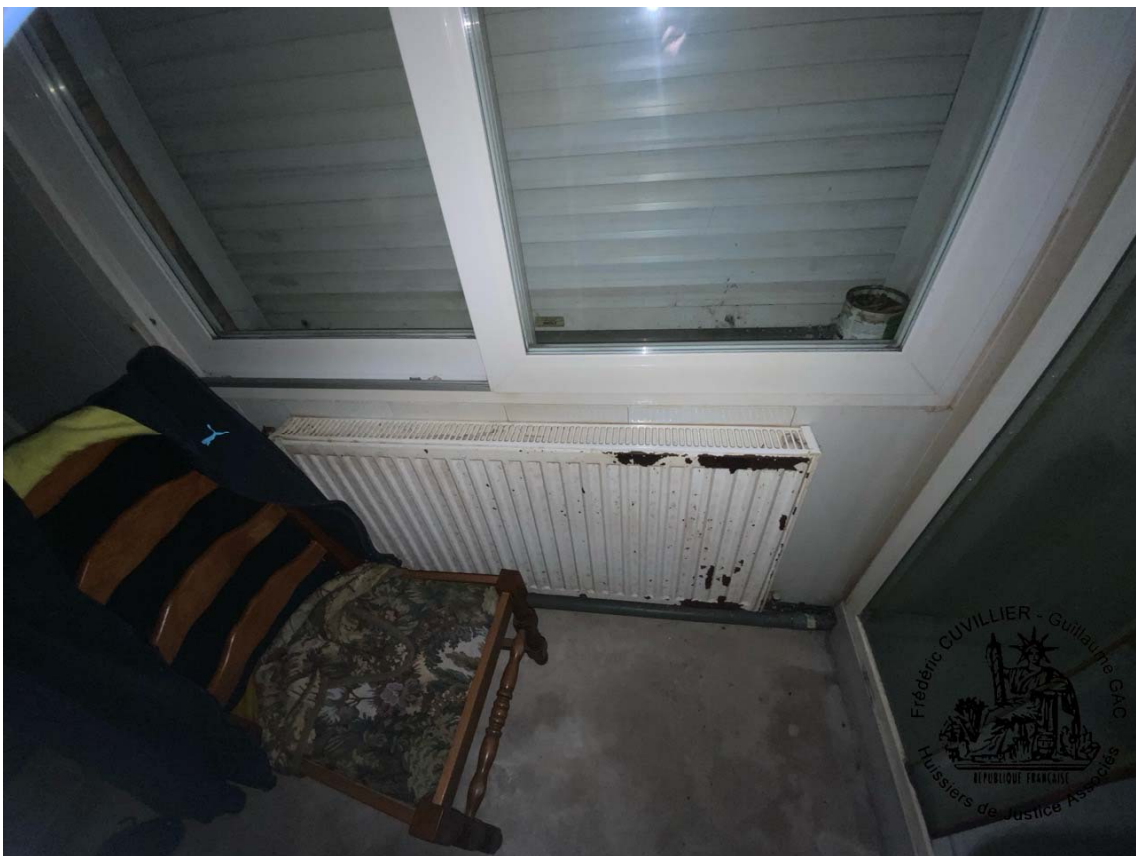
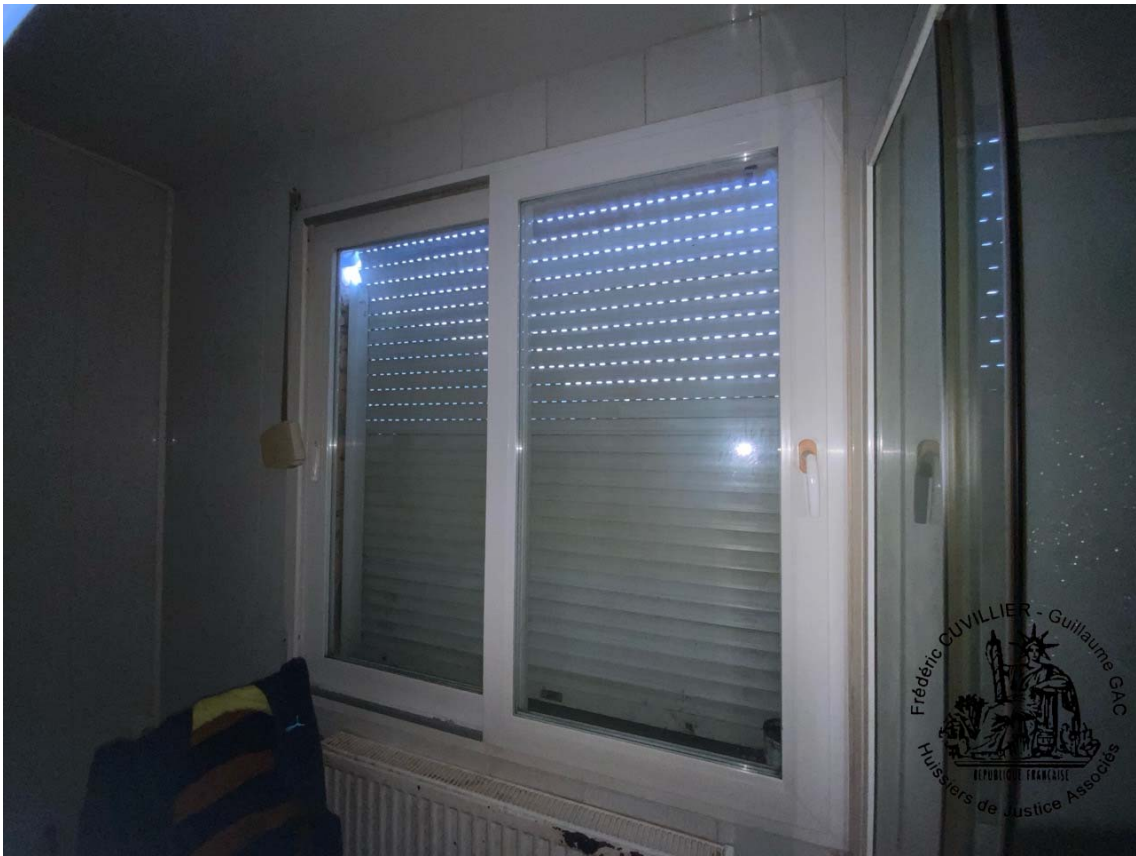
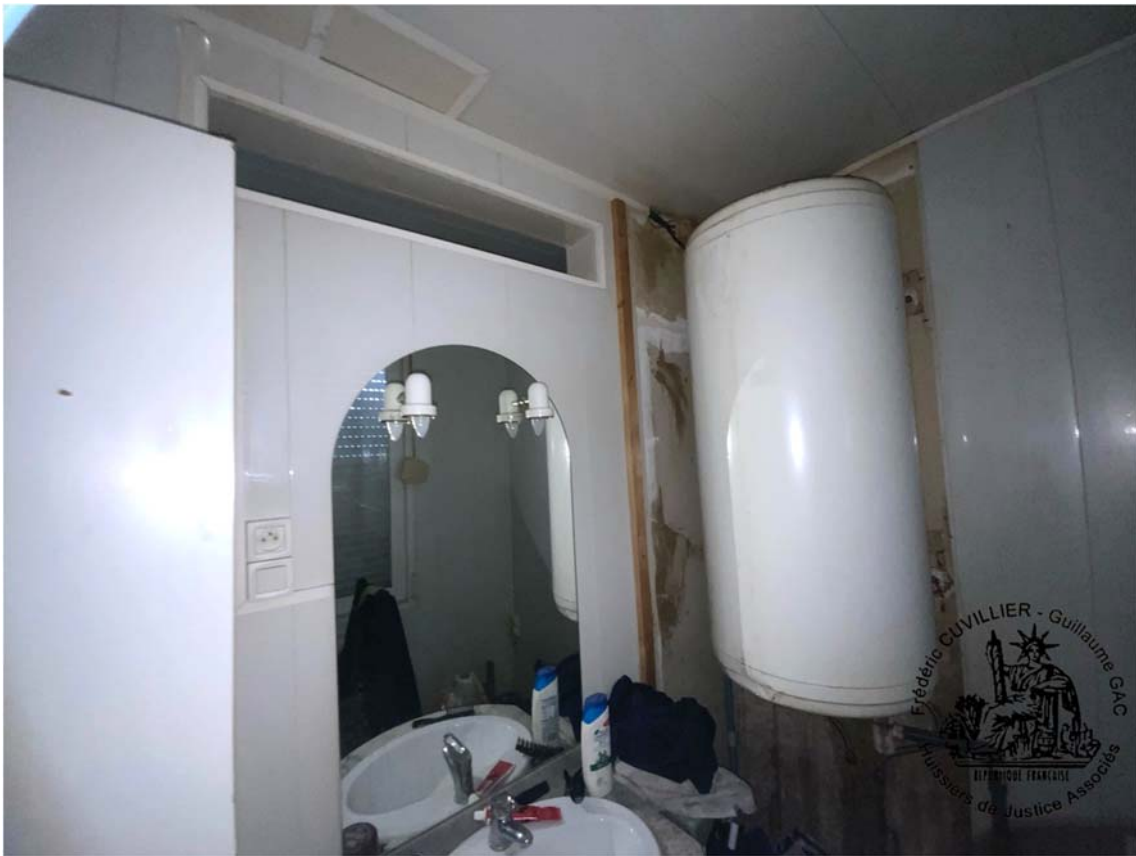
### **SALLE D'EAU N°1**

Mitoyenne à la salle de bain, la salle d'eau avec un sol brut. Lambris aux mur et au plafond. Une fenêtre deux battants. Présence en équipement d'un lavabo, d'un cumulus et d'une cabine de douche. Présence d'un radiateur chauffage gaz.

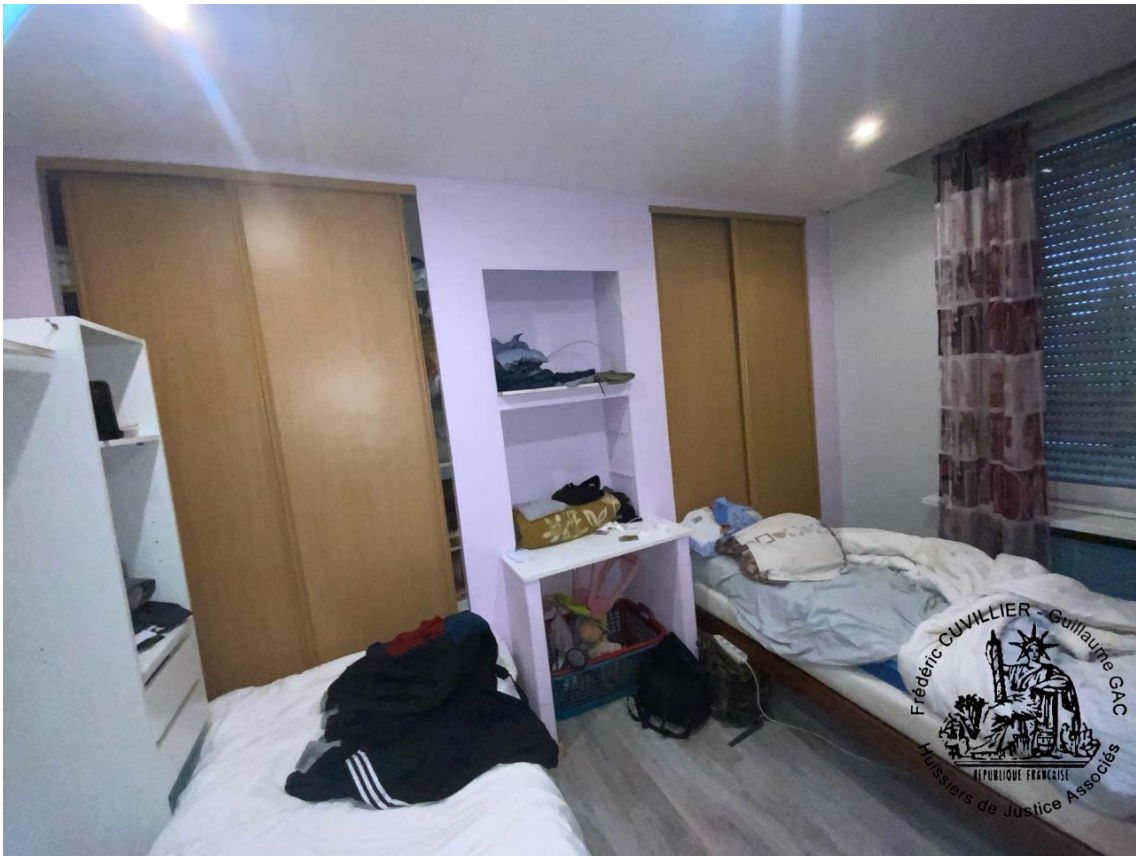
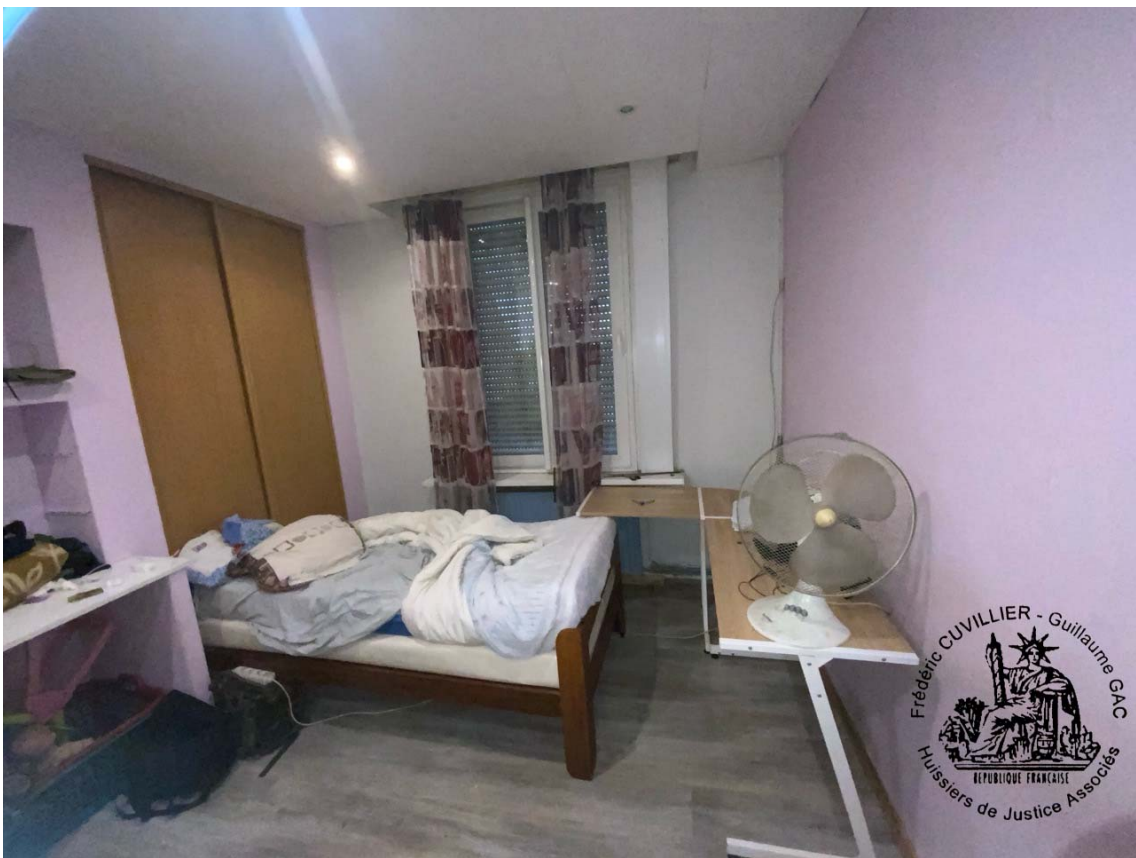
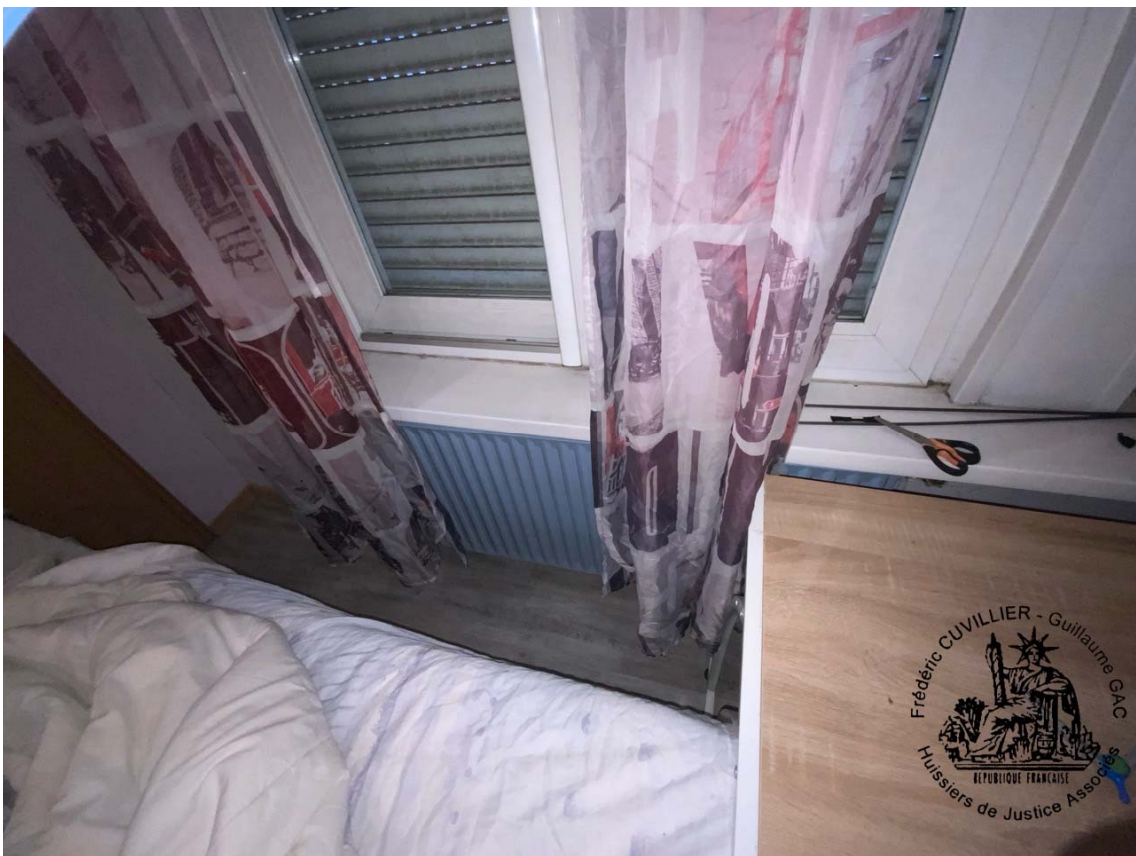
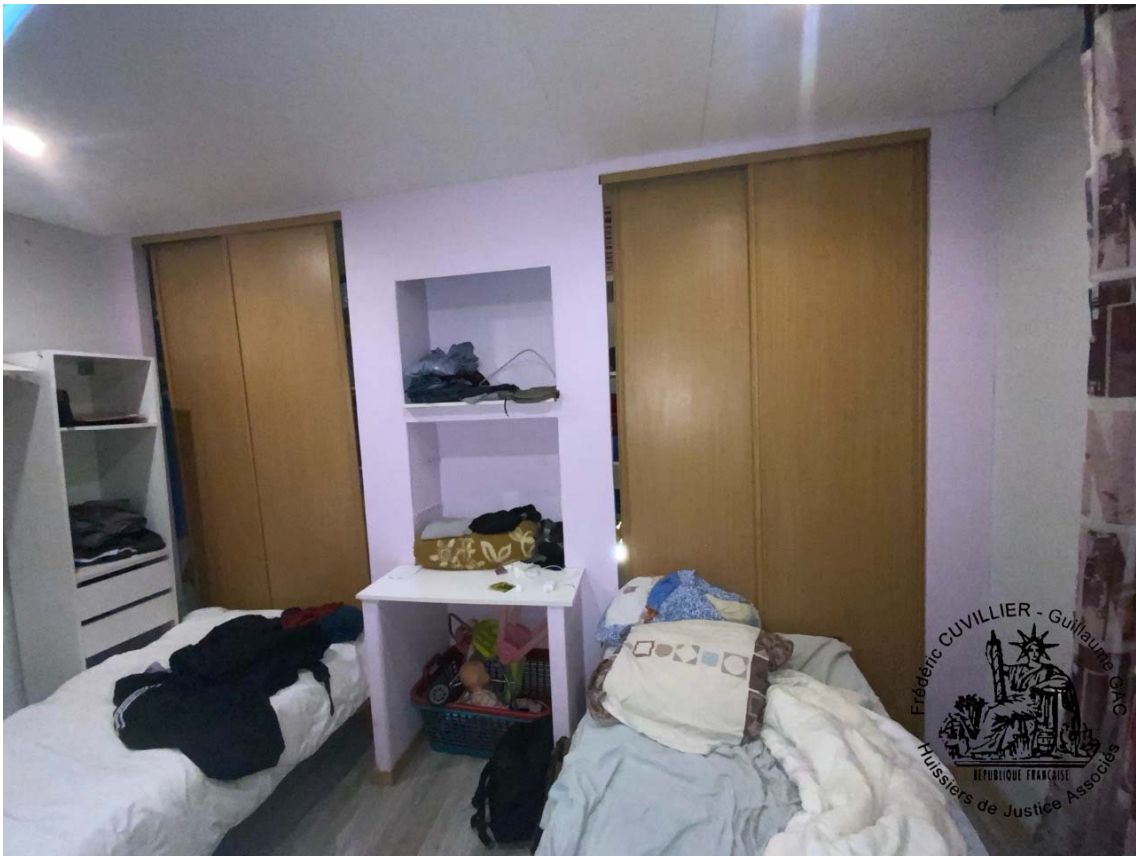
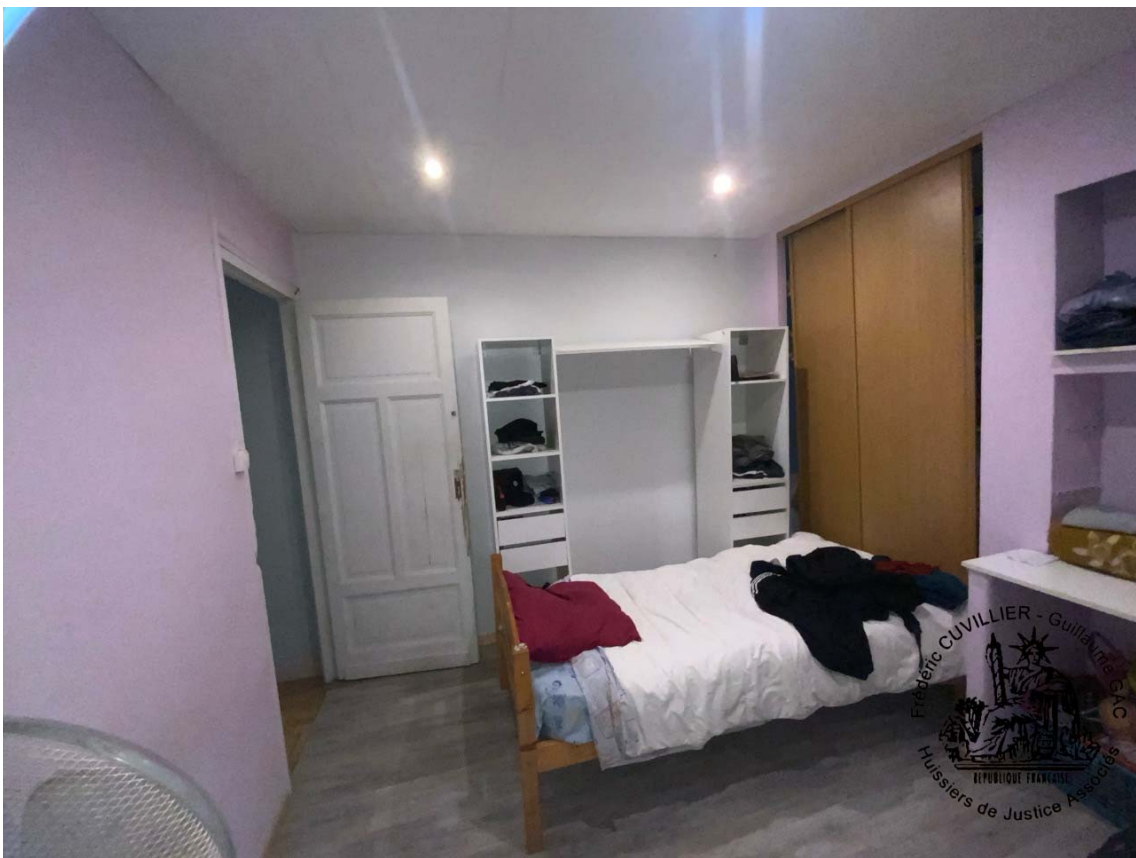
## CHAMBRE N°1

À l'extrémité du palier, j'accède à la chambre n°1 qui donne côté rue. Faux plafond avec leds encastrés. Présence d'une fenêtre deux battants. Présence d'un radiateur chauffage gaz. Deux placards.
