## **PROCES VERBAL DE DESCRIPTION**

**LE LUNDI ONZE DÉCEMBRE DEUX MILLE VINGT  
TROIS de 13 heures 50 à 16 heures 35**

Certifie m'être transporté ce jour au 12 Rue Camille Desmoulins à ESCAUDAIN (59124) à l'effet de procéder à la description exacte et détaillée de l'immeuble à usage d'habitation s'y trouvant sur une parcelle cadastrée section BA n°470 et d'une contenance de 03 a 91 ca ; Immeuble qui dépend de l'actif du patrimoine personnel de

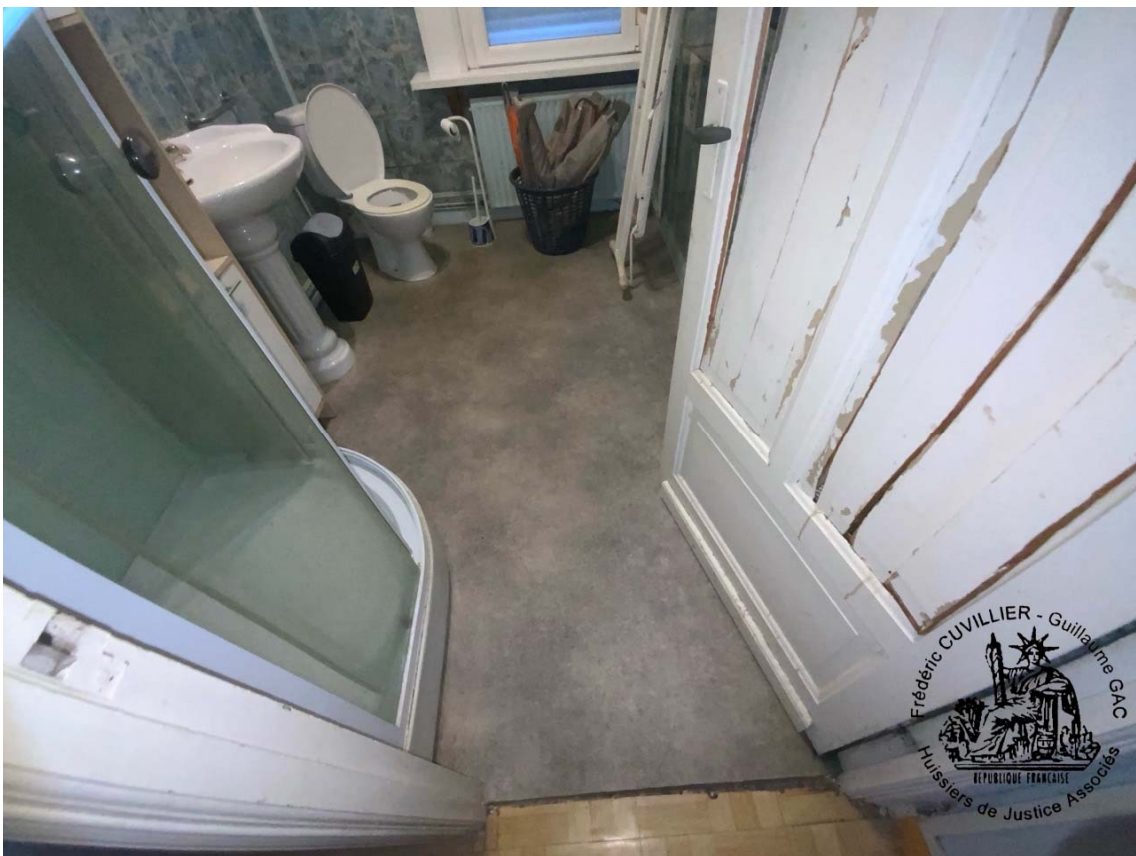
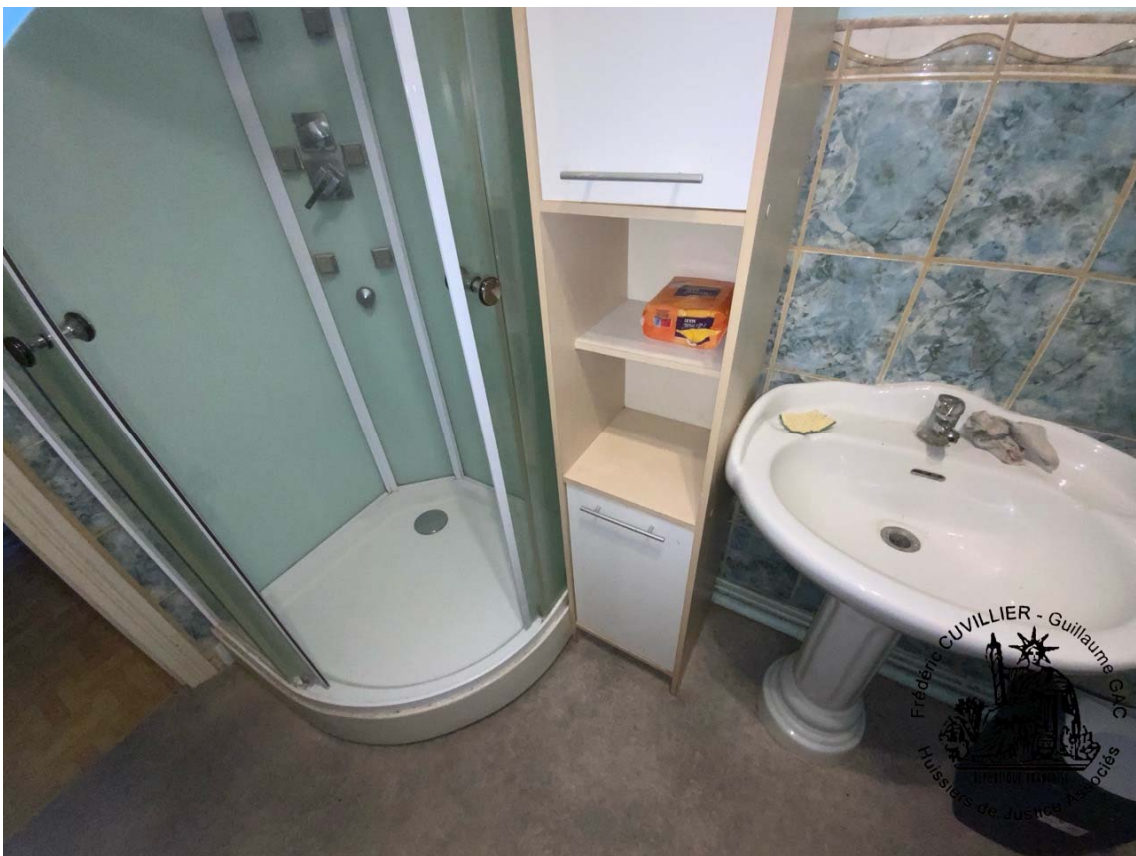
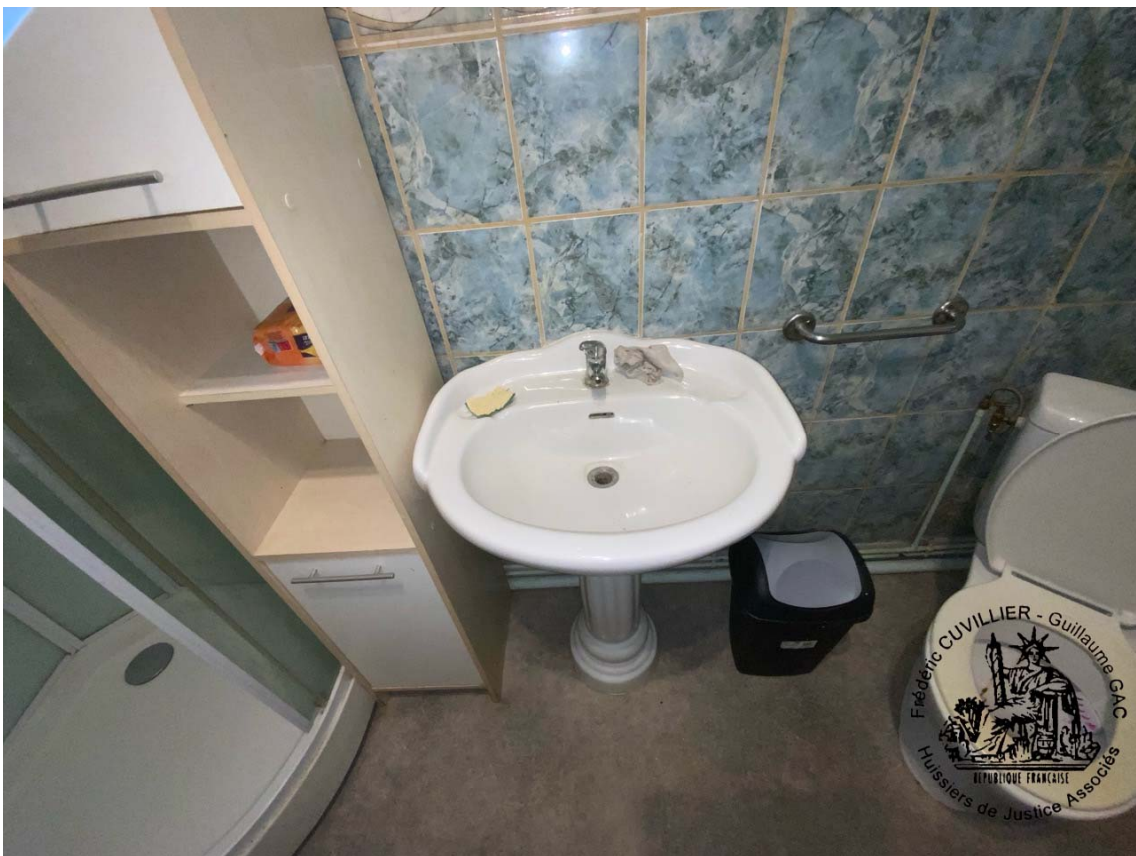
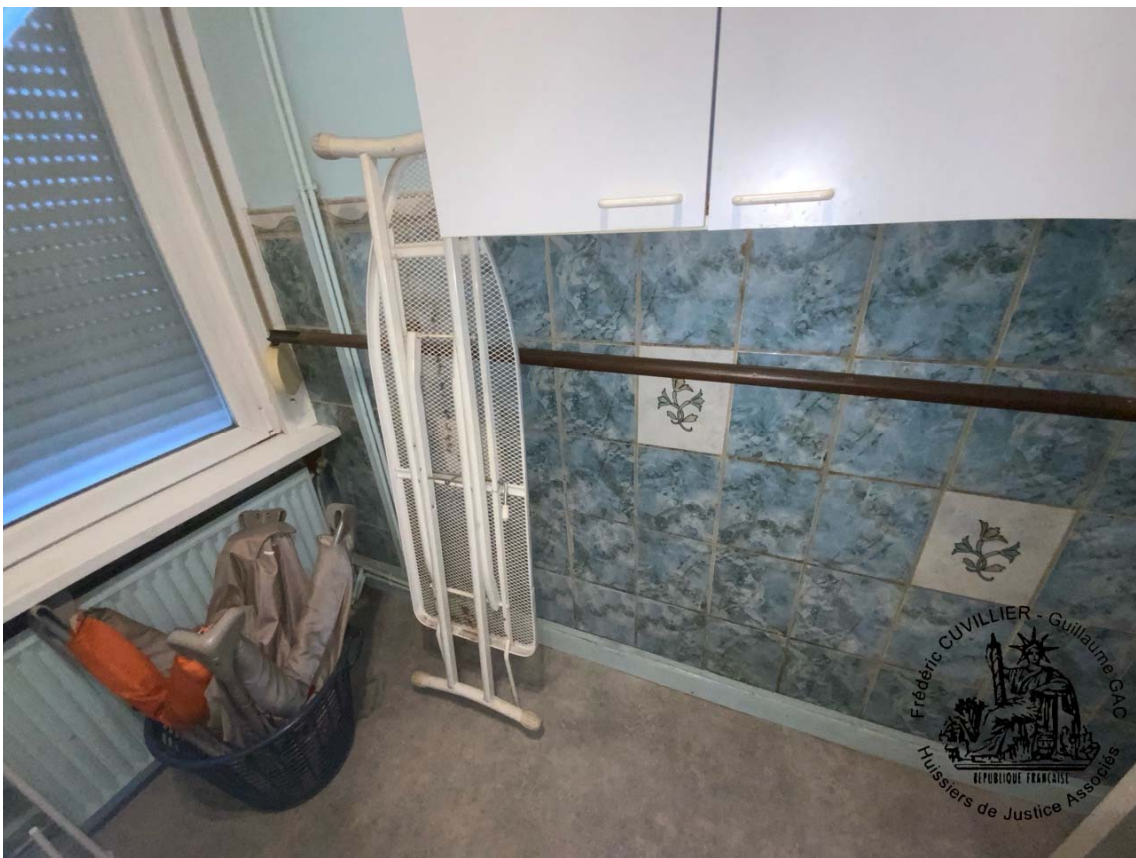
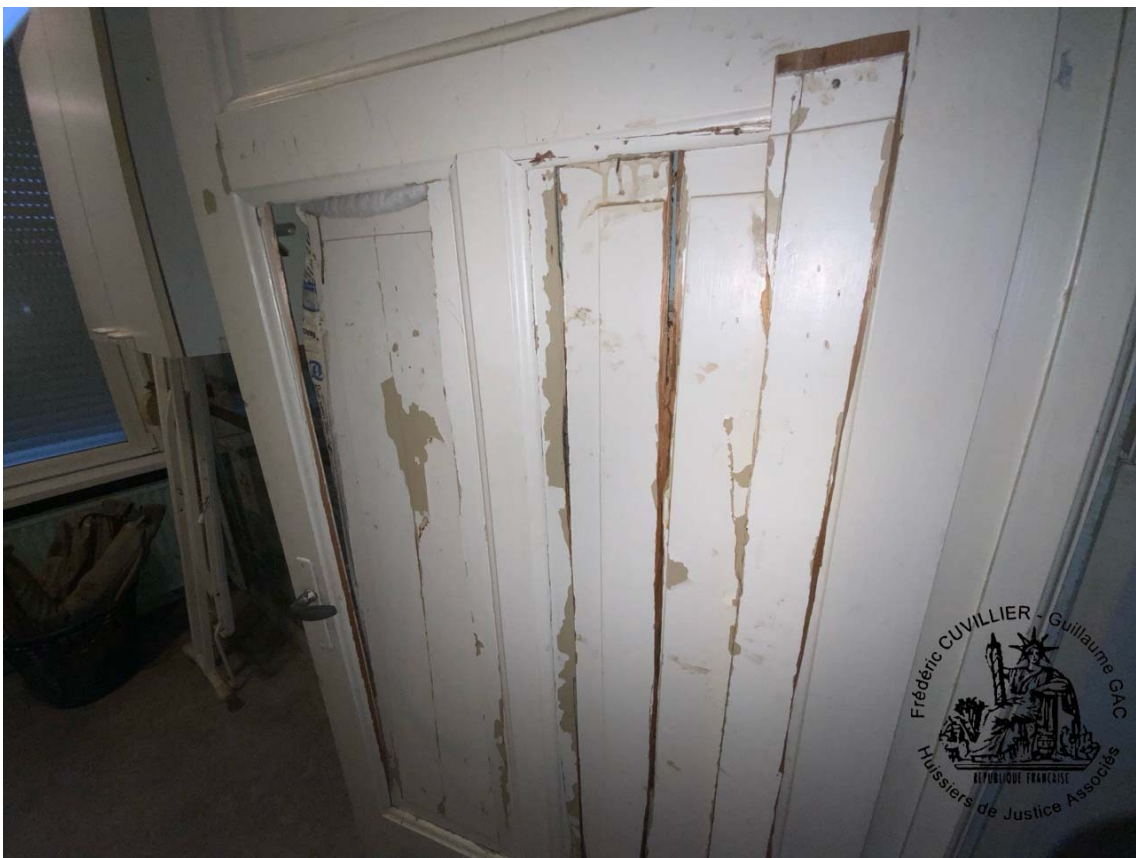
## SALLE D'EAU N°2

À l'extrémité du palier, j'accède à la salle d'eau n°2 par une porte en bois abimée. Présence d'une fenêtre un battant côté rue. En équipement, présence d'un radiateur, d'un bloc sanitaire, d'un lavabo et d'une cabine de douche

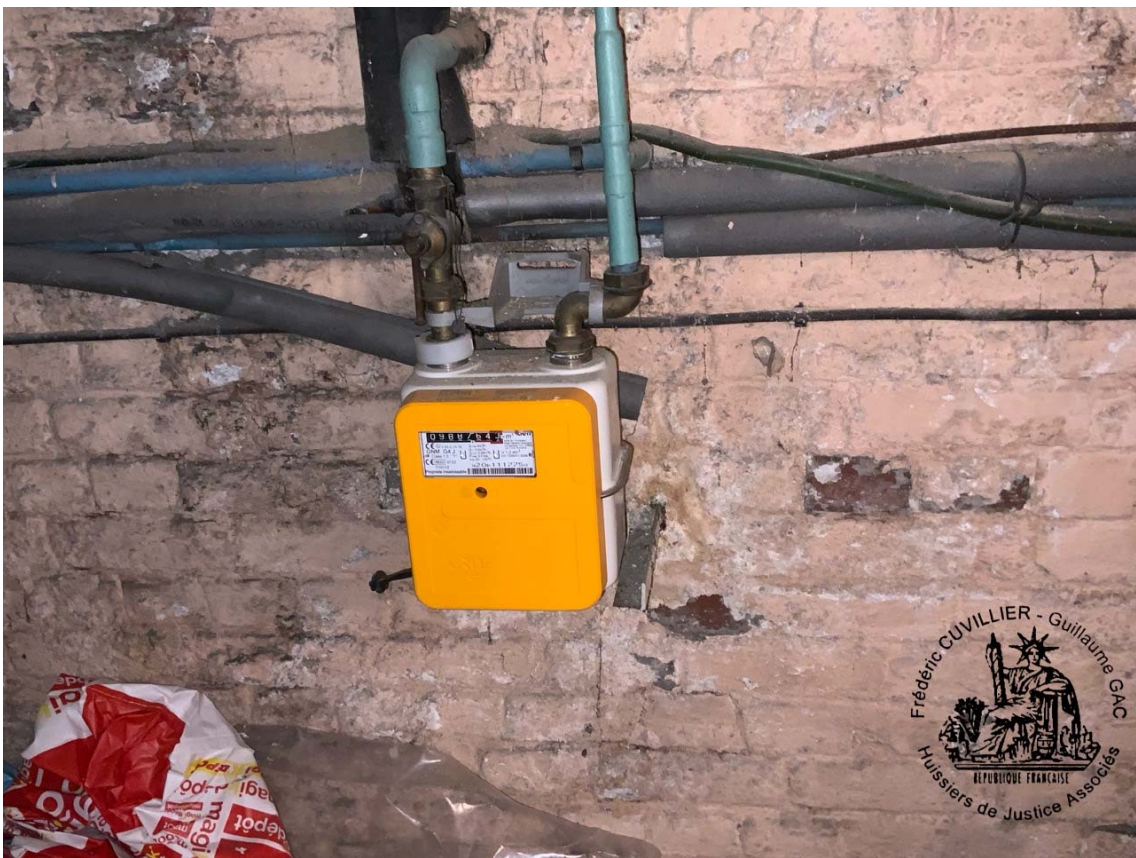
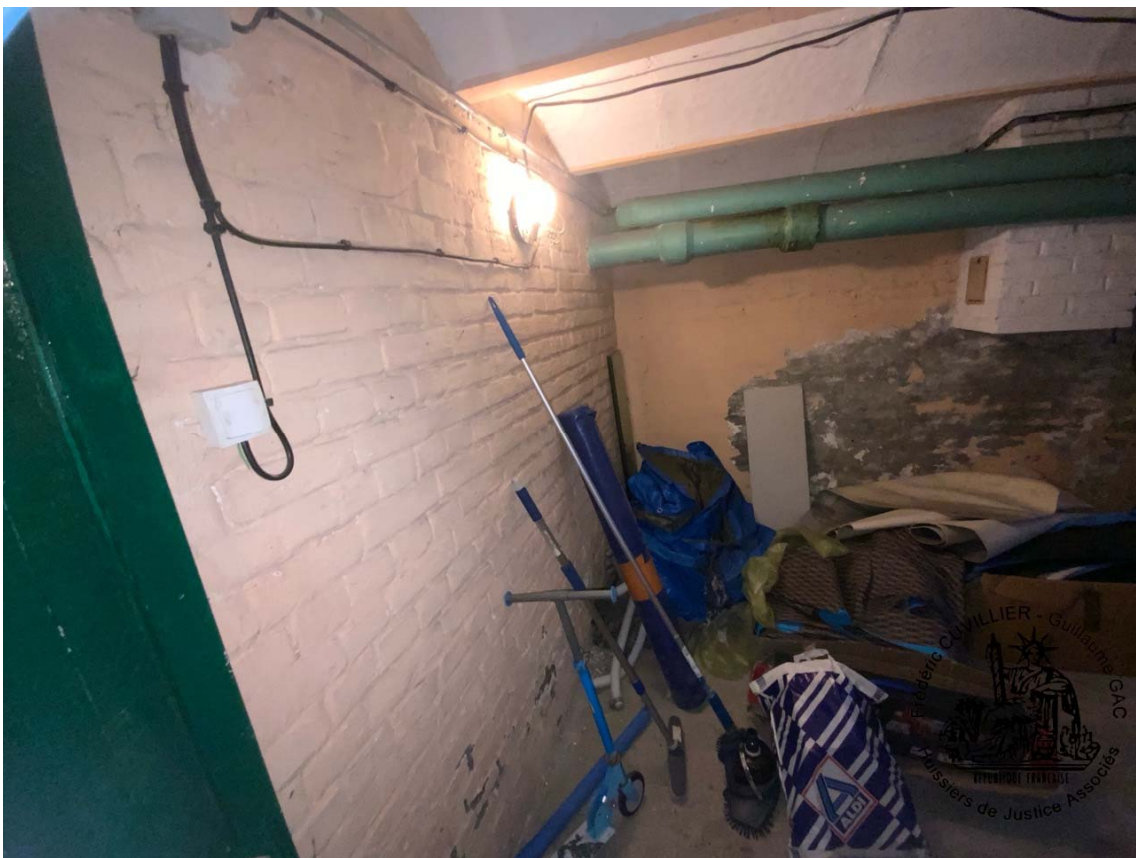
## CAVE

Je me rends par la suite au niveau de cave qui est en deux parties. Présence d'une chaudière gaz au niveau de la seconde partie de cave.
