PROCÈS-VERBAL DESCRIPTIF comportant un
PROCÈS-VERBAL DE DIFFICULTES

L'AN DEUX MILLE VINGT-TROIS
ET LE VINGT-CINQ AVRIL

Me suis rendue ces jour, mois et an que dessus au 38 place de la nouvelle Aventure à (59000) LILLE où étant, en présence de la société AXEDIAG afin de réaliser les diagnostics légaux, de la société OPTIMUM Habitat serrurier et de deux témoins t requis à l’effet de m’assister conformément à l’article L142-1 du code de Procédures civiles d’exécution, je procède aux constatations suivantes :

A 13h40, au 38 Place de la nouvelle aventure à Lille. L’immeuble se compose d’un rez-de-chaussée commercial avec présence de volets roulants tagués. Présence d’une enseigne commerciale avec lettres asiatiques. Au niveau R+1 et R+2, une façade béton revêtue d’une peinture de couler rosâtre avec deux châssis par niveau. Le niveau R+3 est un espace sous toiture composé ardoise avec amiante et comprenant deux châssis de type chien assis.

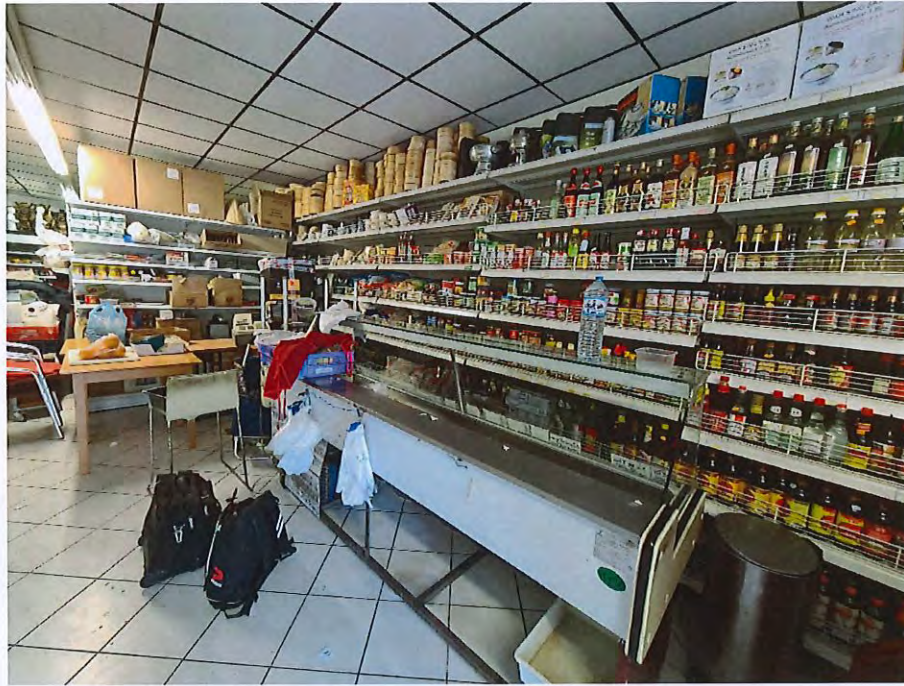
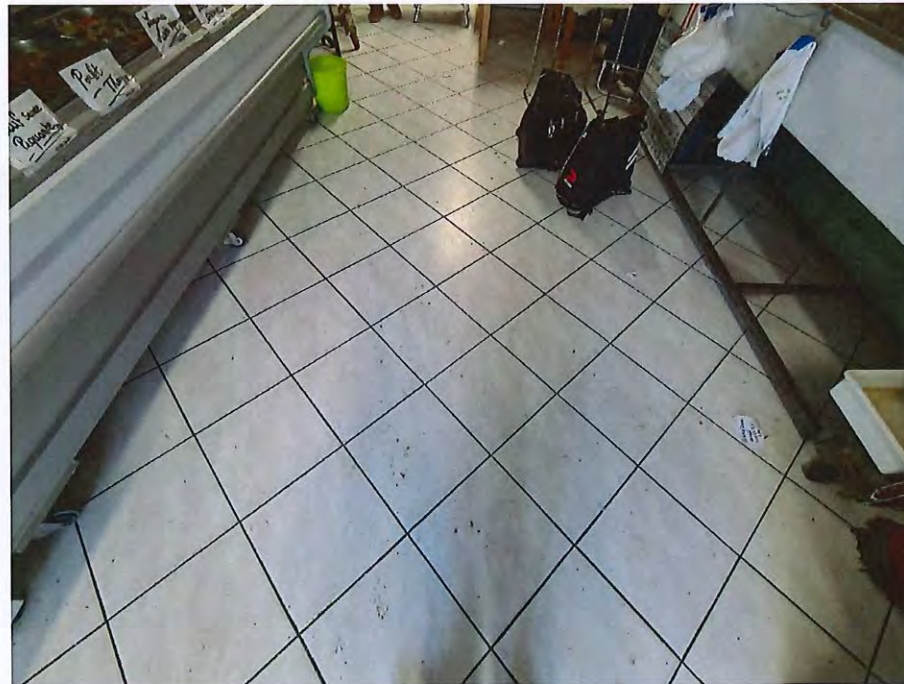
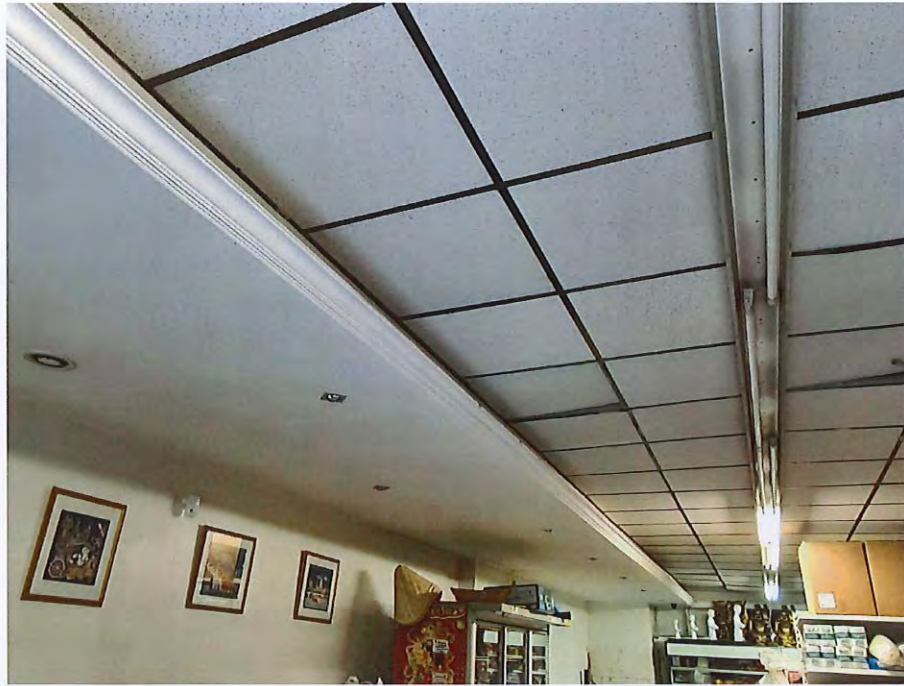
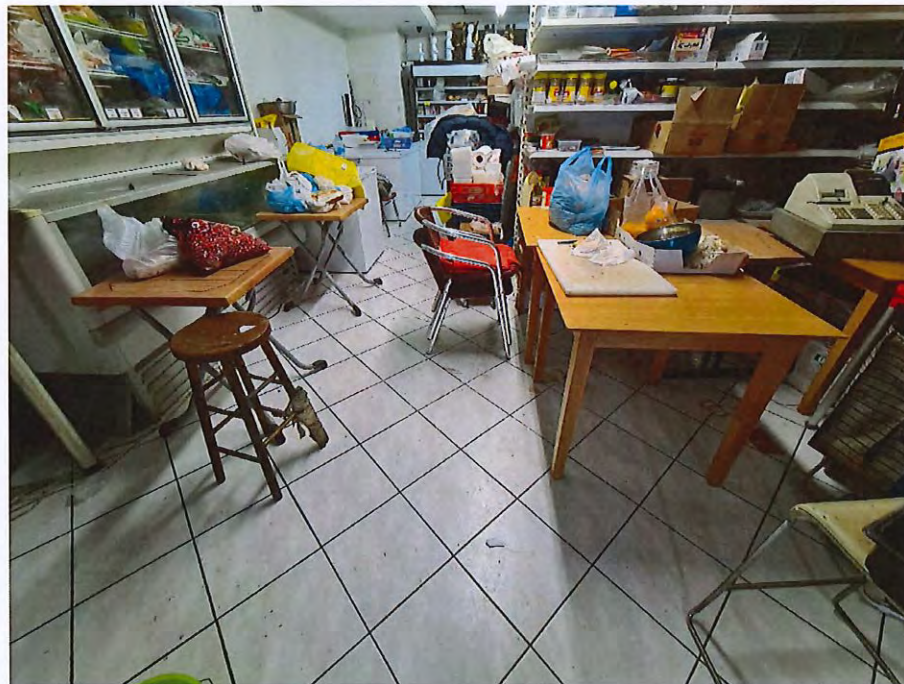
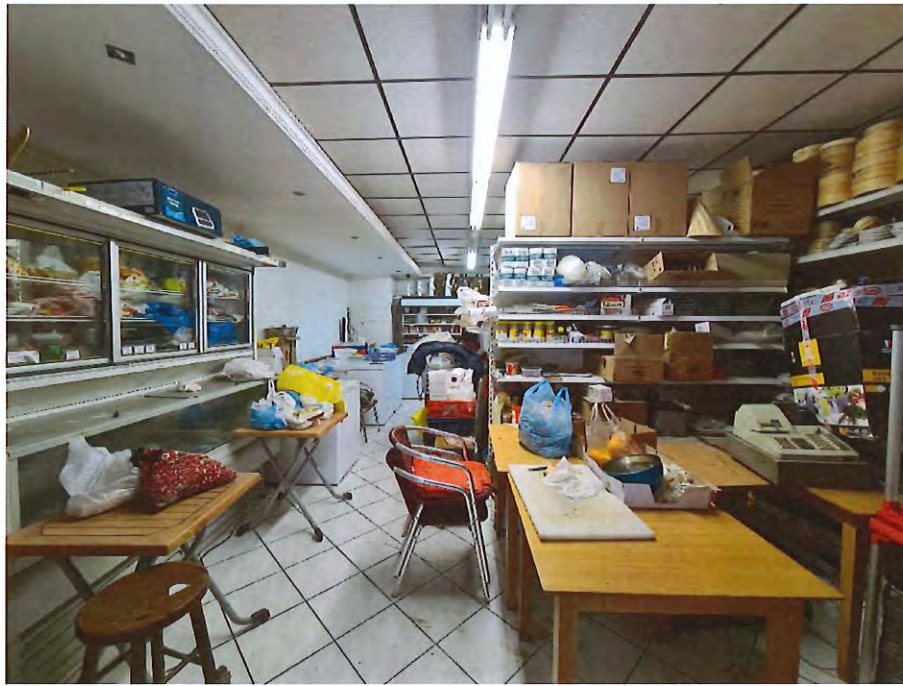
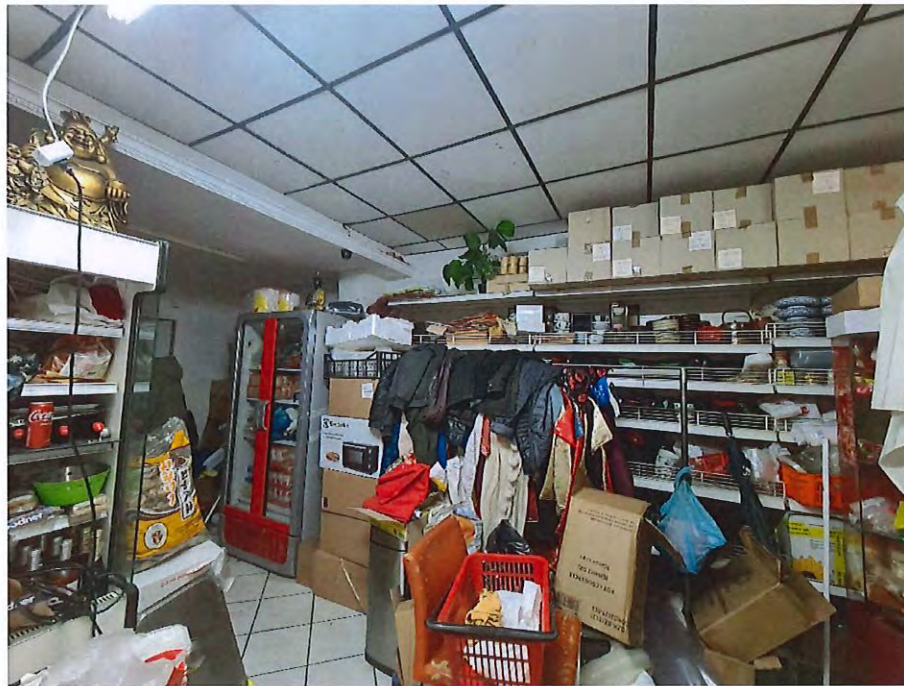
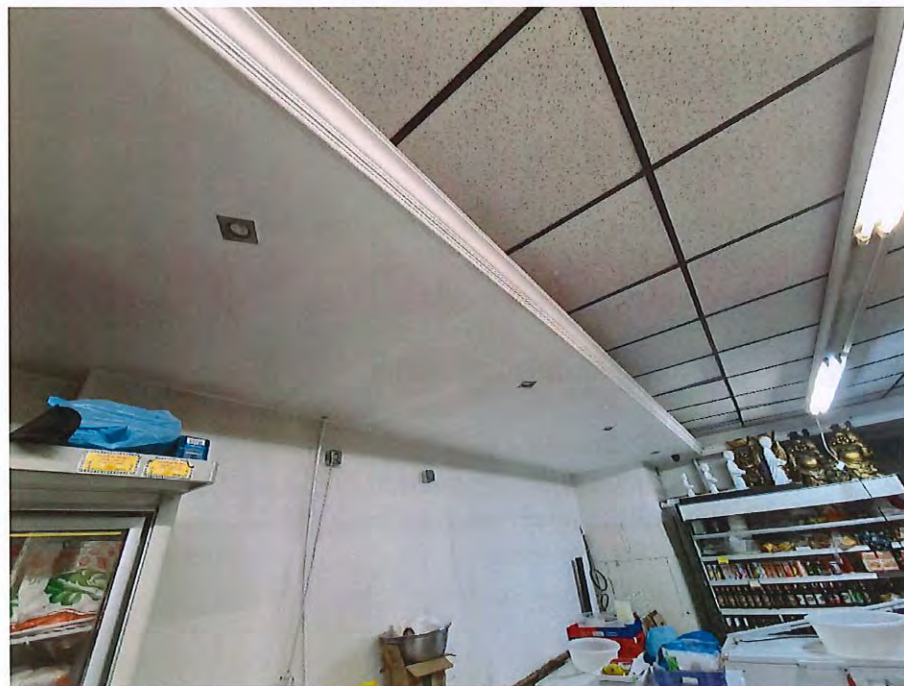
ESPACE VENTE FACADE AVANT

En façade côté place de la nouvelle aventure à Lille, la façade est composée d'une double porte entièrement vitrée comportant une béquille, plaque de propreté et serrure. De part et d'autre une imposte fixe vitrée sain et entier. L'ensemble est protégé par un volet motorisé en bon état de fonctionnement. La première marche qui est fissurée et altérée.

Au plafond dalles de faux-plafond sur structure métallique avec certaines altérations. Sur le côté orienté vers le n° 40, une avancé de faux plafond en placoplatre avec moulure et spots intégrés.

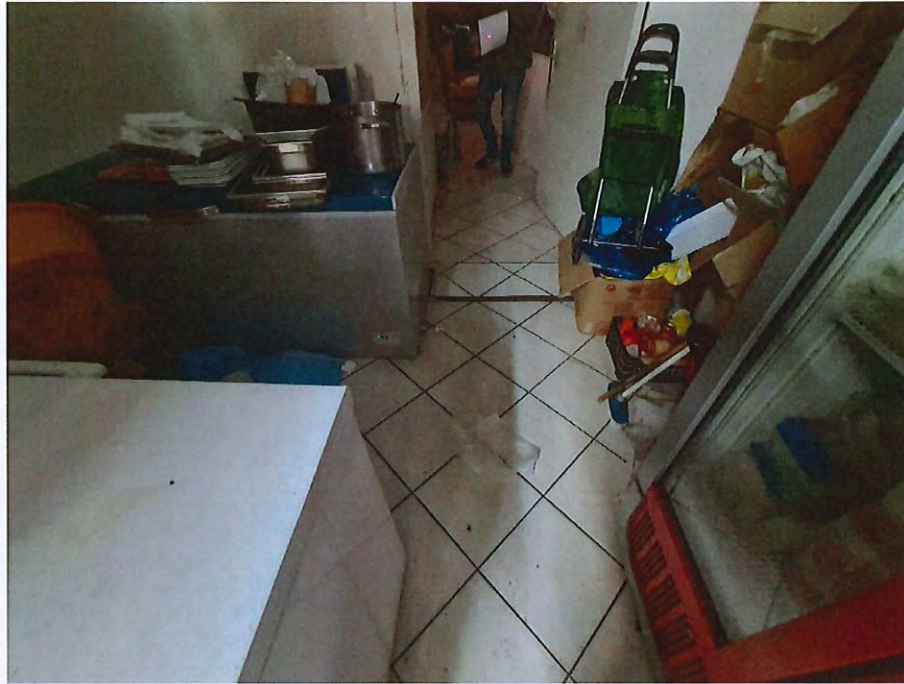
ESPACE VENTE EN ENFILADE

- un ensemble de prises de courant,
- un tableau électrique sans façade
- Détecteurs de présence.
- Caméras de vidéosurveillance.

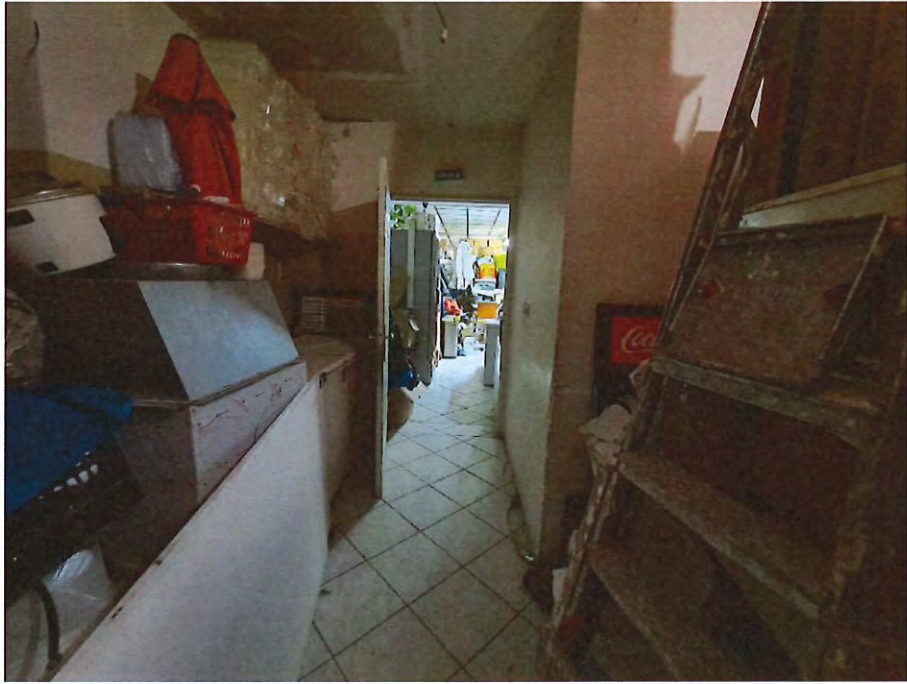
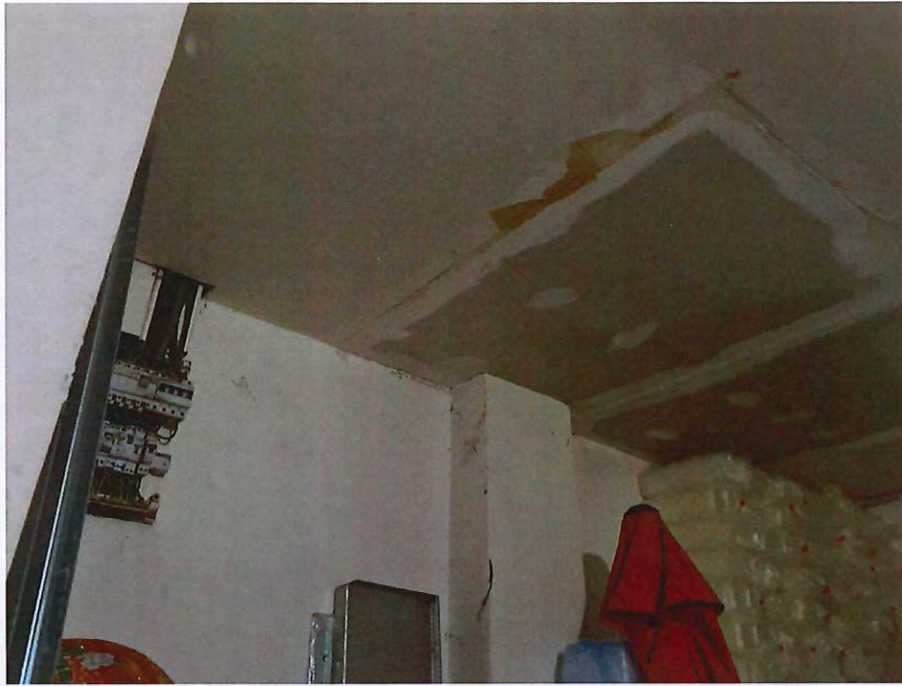
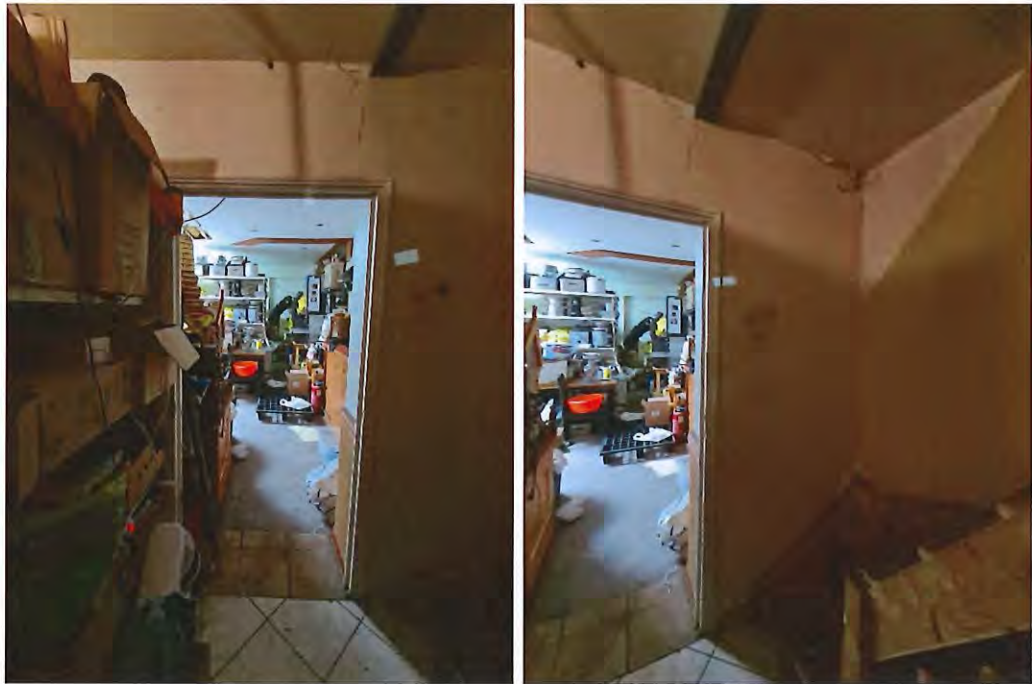
ARRIERE CUISINE

Plafond enduit peinture blanchie avec deux traces de découpes rectangulaires laissant apparaitre deux plaques de placoplâtre avec enduit avec traces jaunâtres.

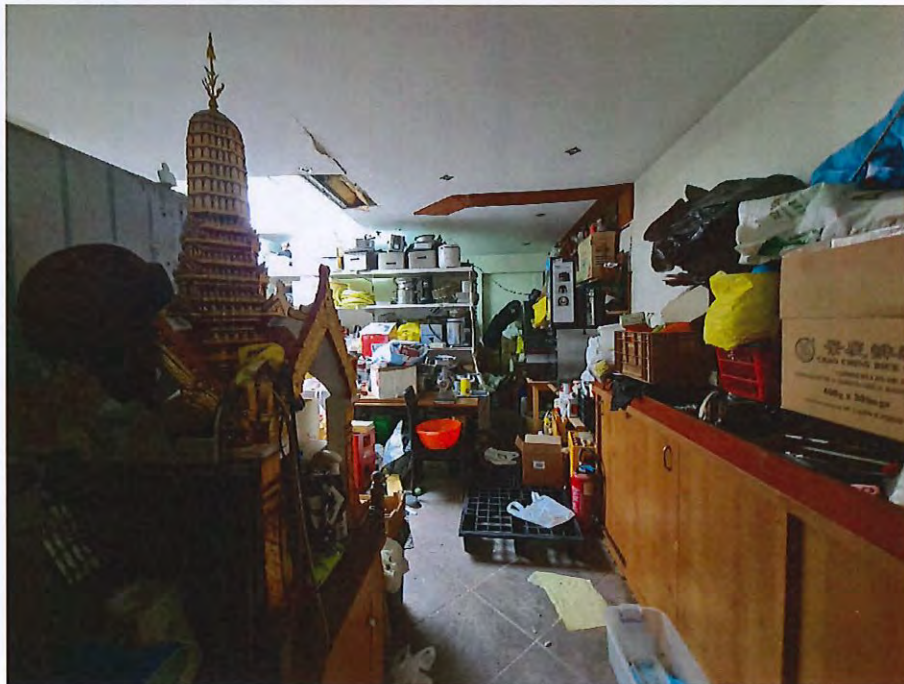
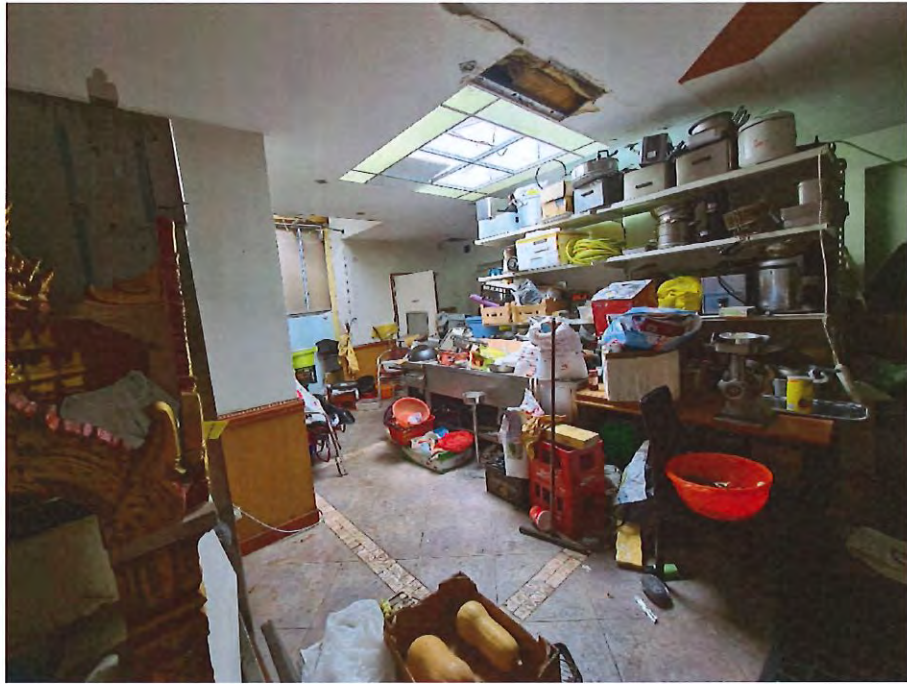
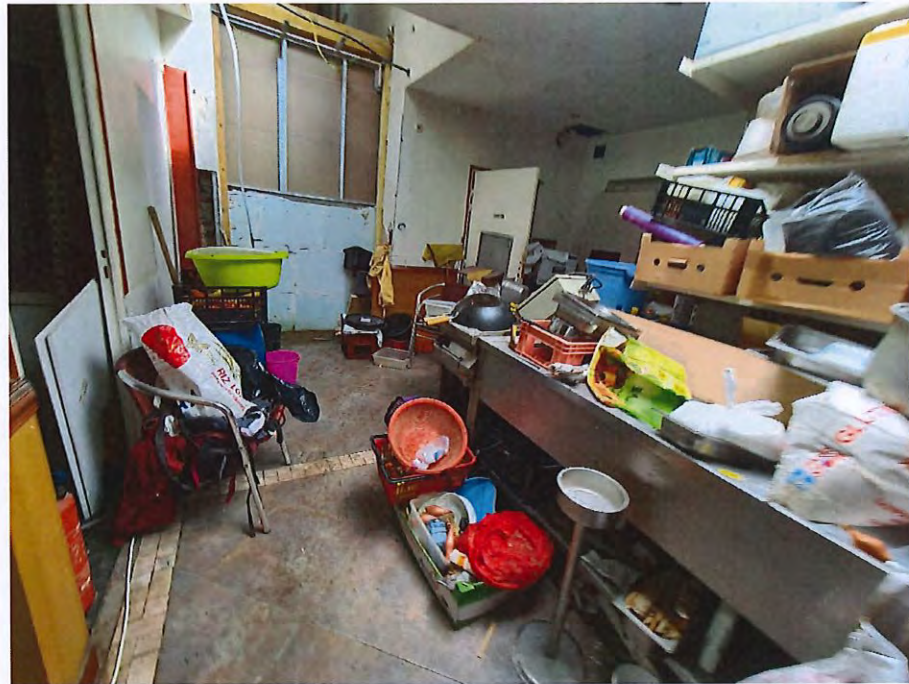
CUISINE

Plinthes bois, murs en placoplâtre revêtus de peinture blanche soubassement en bois. La cloison mitoyenne à l'espace de vente en enfilade comporte rail métallique visible et plaque de placoplâtre. Cette cloison n'est pas aboutie. Au-dessus, le plafond comporte une fenêtre de toit de type velux. Le plafond en périphérie de cette fenêtre de toit est altérée avec piétement d'humidité traces auréolaires.

Plafond en placoplâtre sur rails avec une éventration laissant apparaitre rail métallique et un isolant type laine de roche avec un skydome. Produits verriers sur structure métallique apparente. Il y a quelques piétements d'humidité multiples et éparses avec cloquages de peinture.

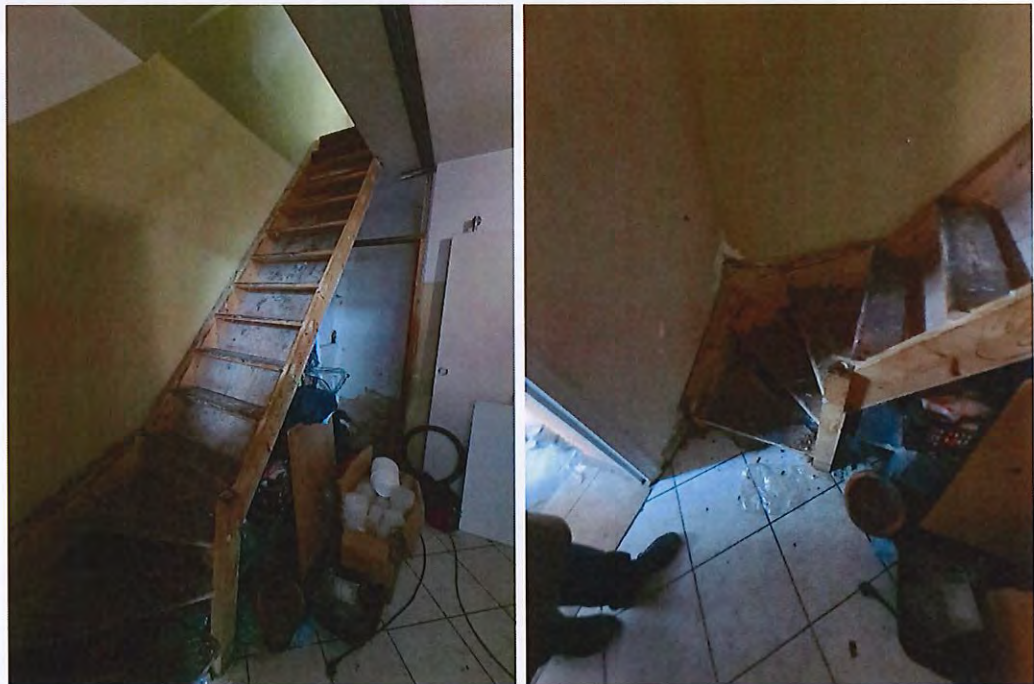
ACCES

Au niveau R+1 montée d'escalier sans garde-corps,

Murs peints à mi-hauteur de couleur claire surmontée d'une couleur blanche fortement salie.

Plafond une peinture blanche avec piétements d'humidité et fort cloquage.

- prises qui sont désolidarisées du mur,
- un ballon d'eau chaude de marque ARISTON.

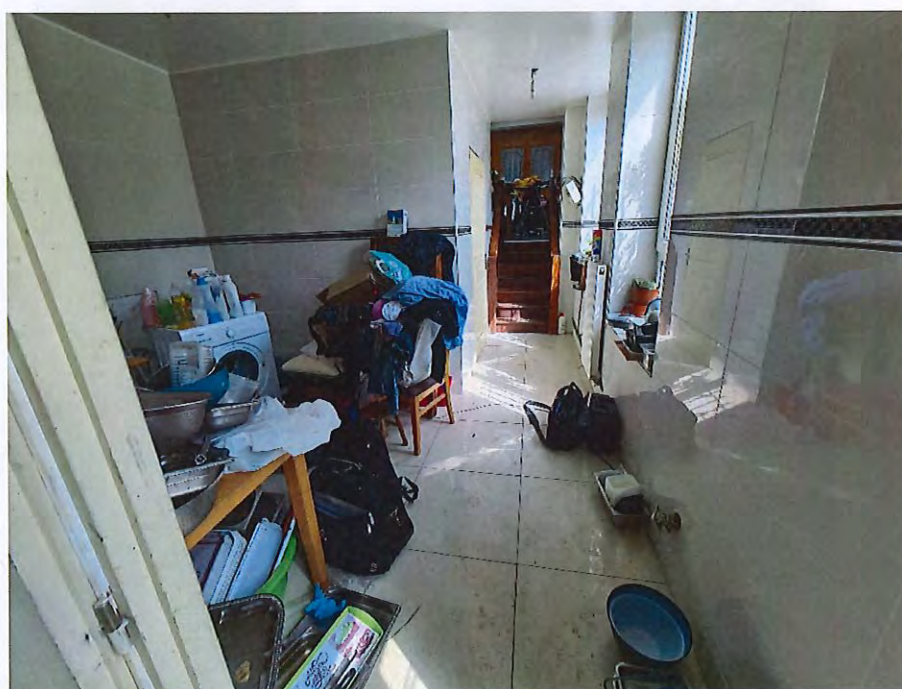
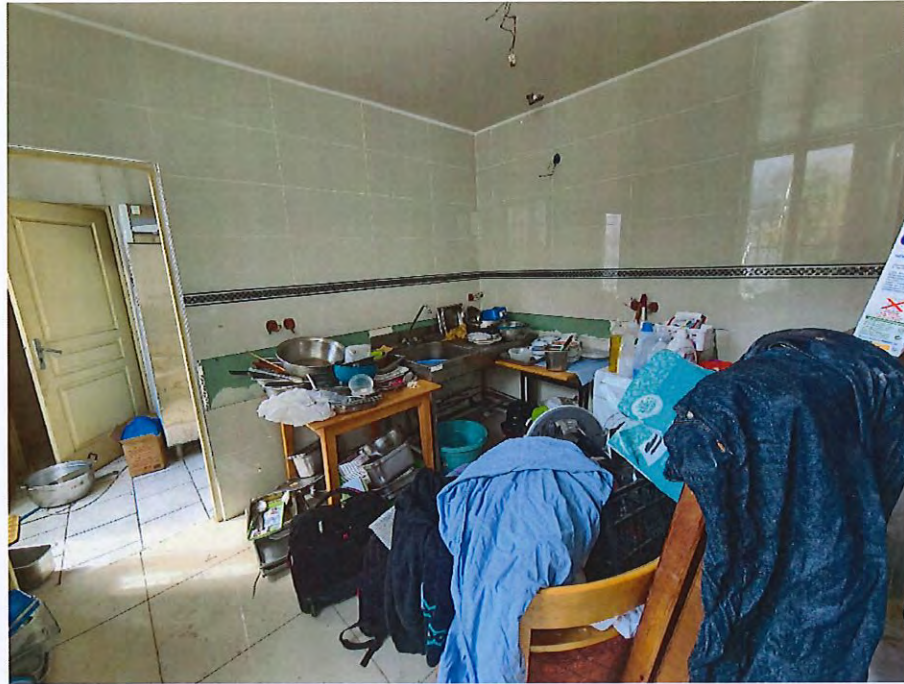
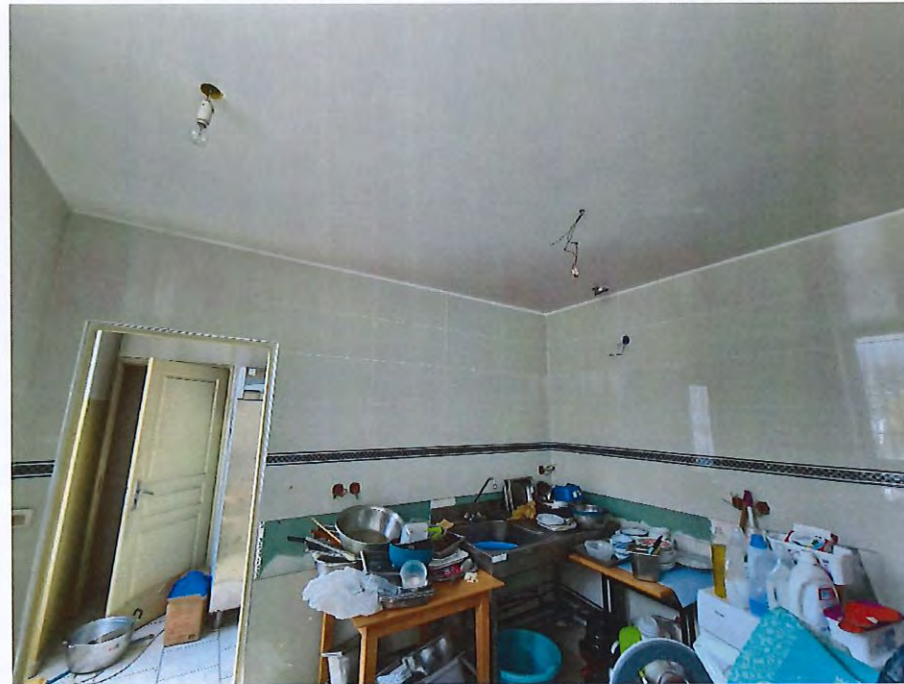
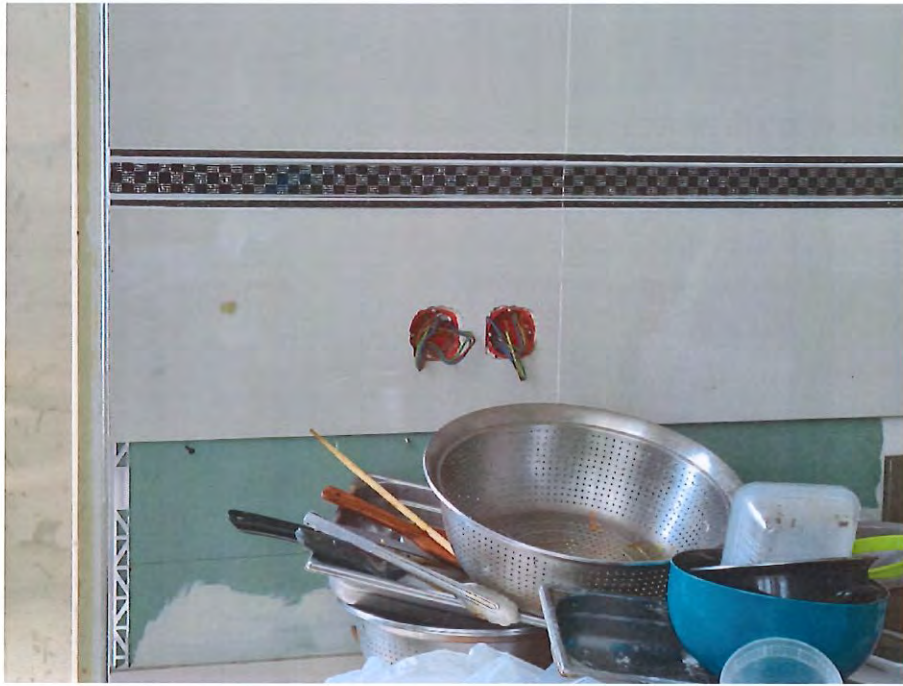
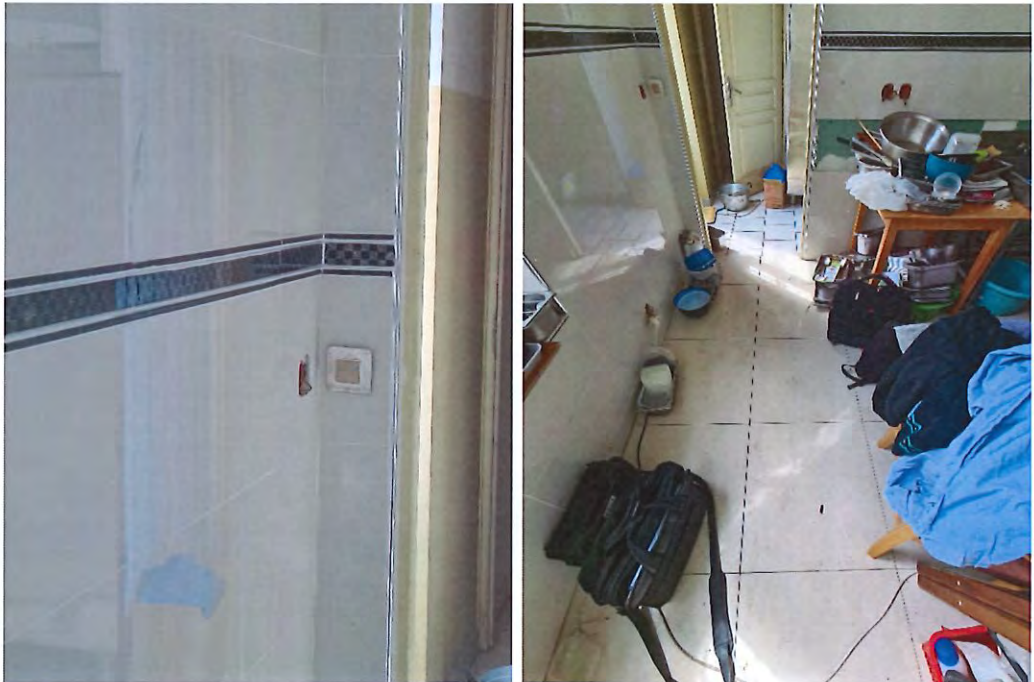
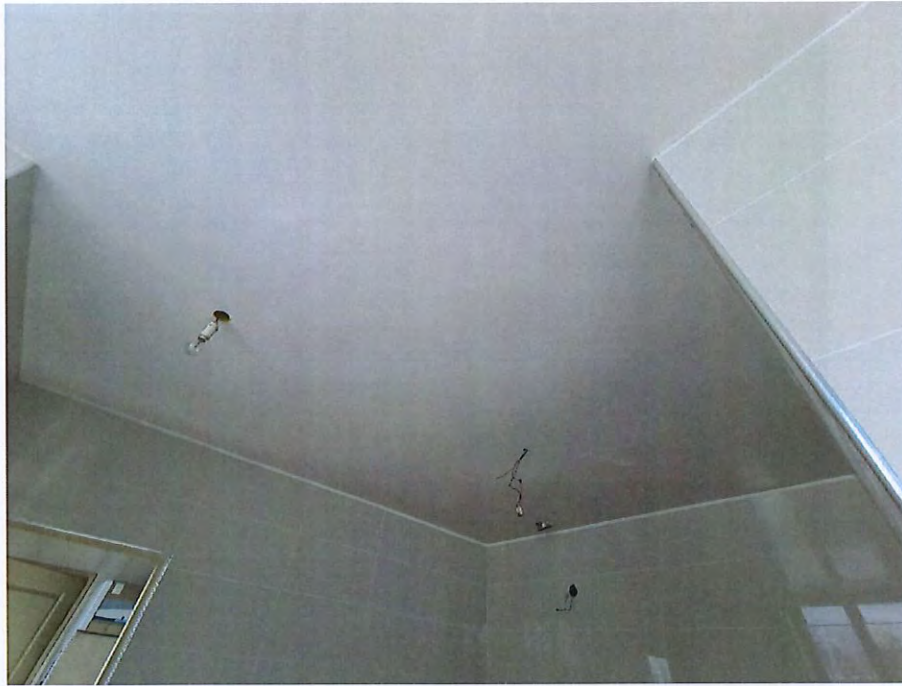
CUISINE

Murs carrelés, listel en partie centrale. Il manque une ligne de carrelage à hauteur de l'évier

- interrupteur
- l'ensemble des prises a été déposé.
- Un tableau électrique
- Un radiateur chauffage central non fonctionnel sur déclaration

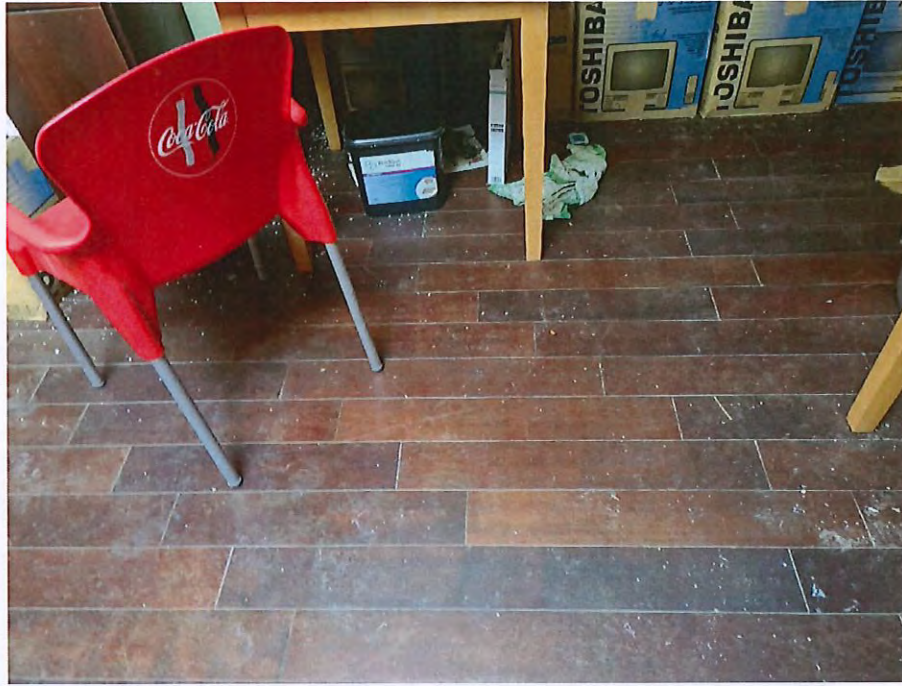
SALON

Murs enduits, peinture blanchie avec de multiples traces de reprise.

Au plafond placoplâtre laissant apparaître des aspérités et traces d'humidité prononcées

De cette pièce se pose une difficulté car le cloisonnement avec l'immeuble sis au numéro 40 a été déposé. Aucune délimitation matérielle n'existe avec l'immeuble voisin.

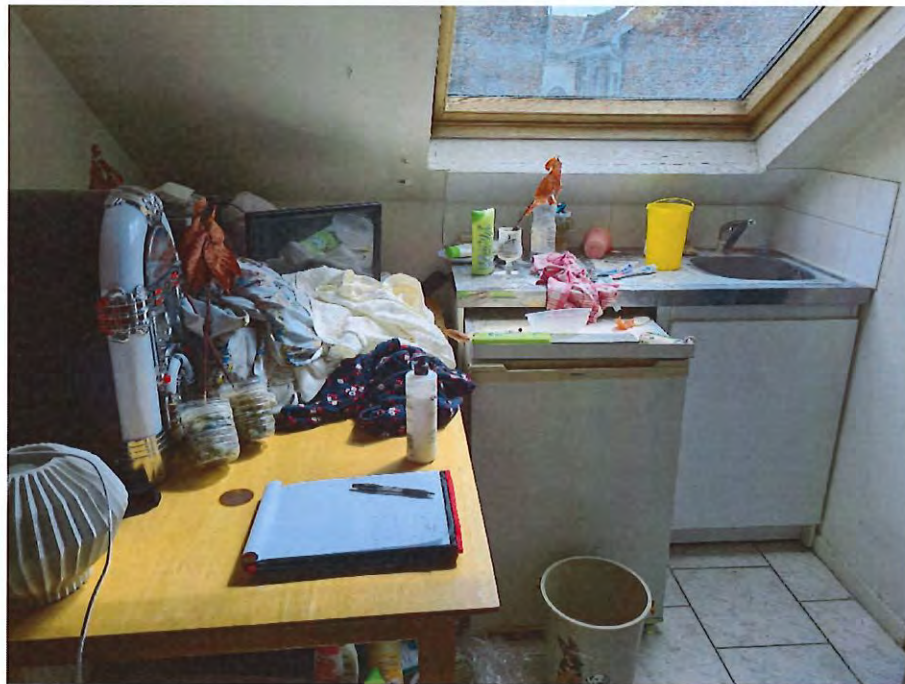
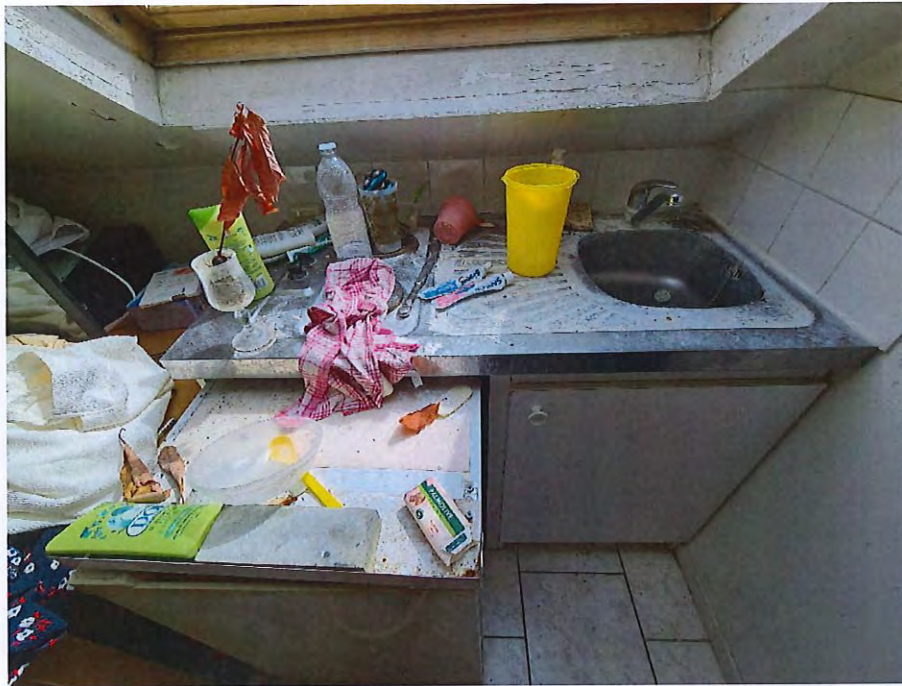
CUISINE

Une fenêtre de toit de type vélux peinture ébrusement fortement écaillée

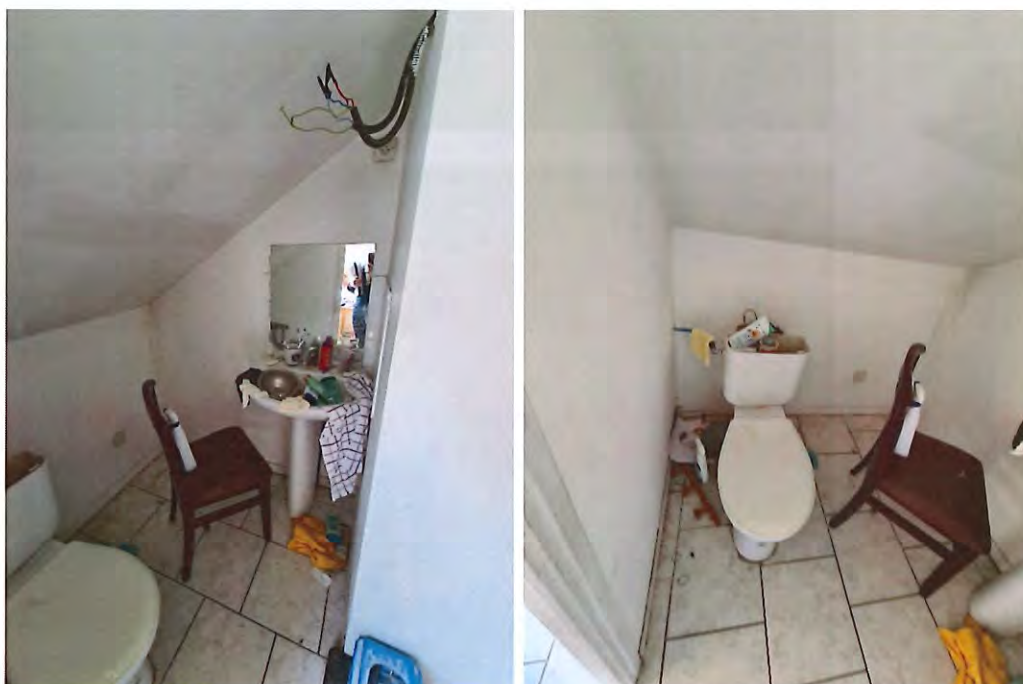
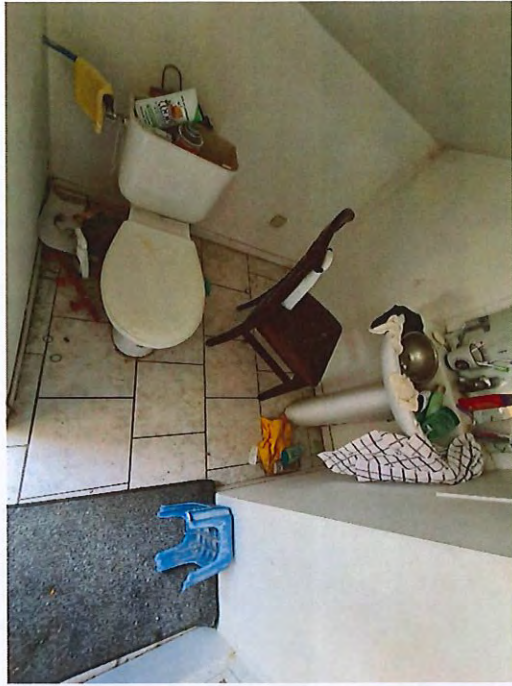
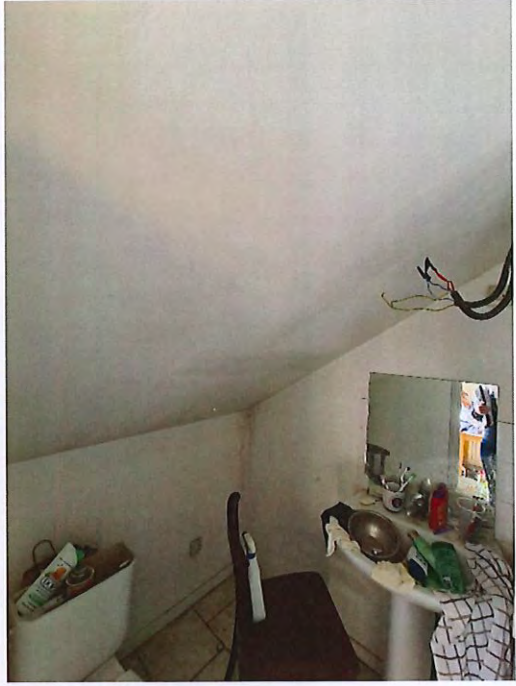
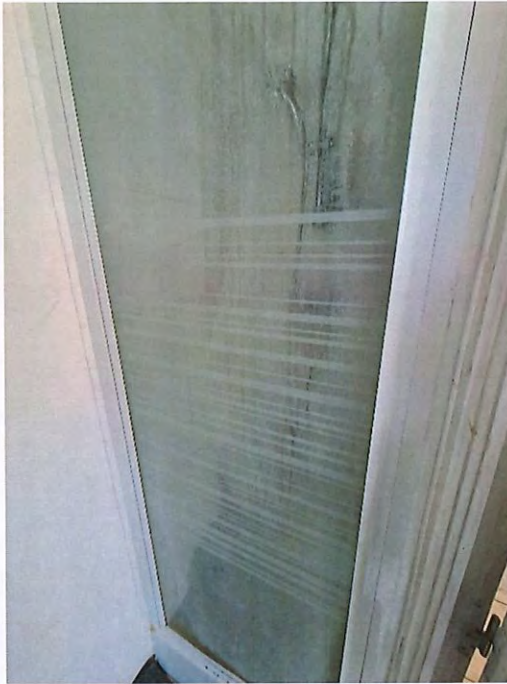
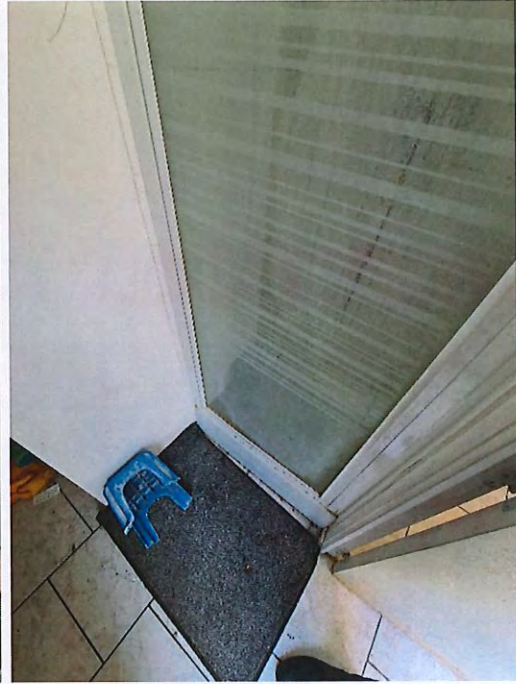
SALLE DE BAINS

Murs et rampants enduits, peinture blanchie, multiples traces d'humidité.

- Lavabo sur colonne avec un mitigeur eau chaude/eau froide,
- un miroir cassé,
- une cabine de douche avec robinetterie mitigeur eau chaude/eau froide avec parois carrelées. Plafond moisi avec multiples traces noires et un bouche d'aération
- Un bloc sanitaire avec capot de chasse d'eau absent.

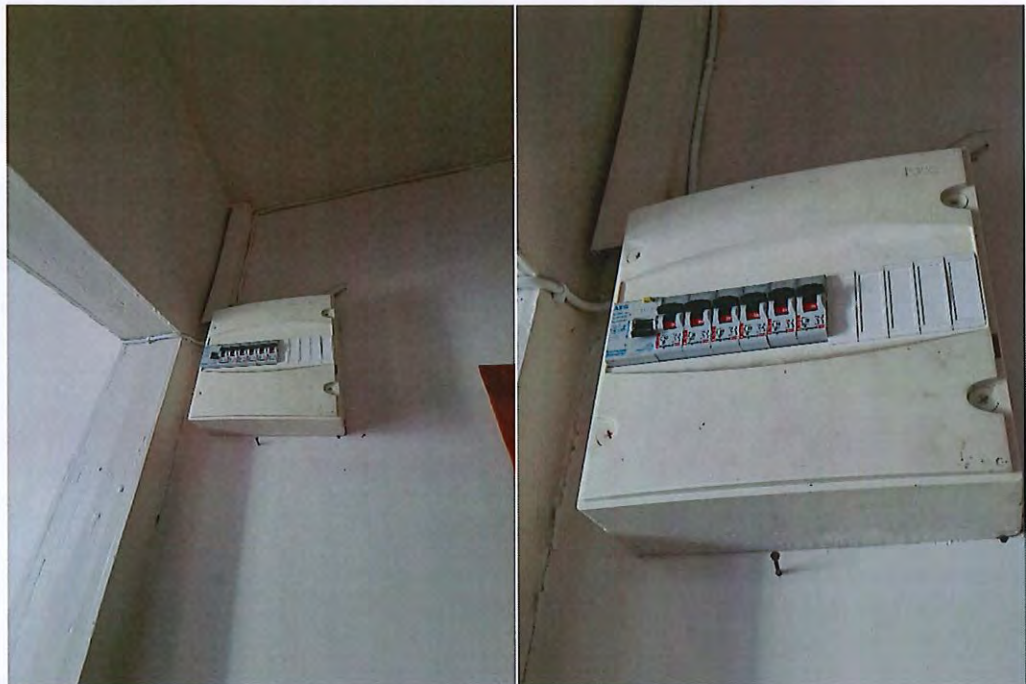
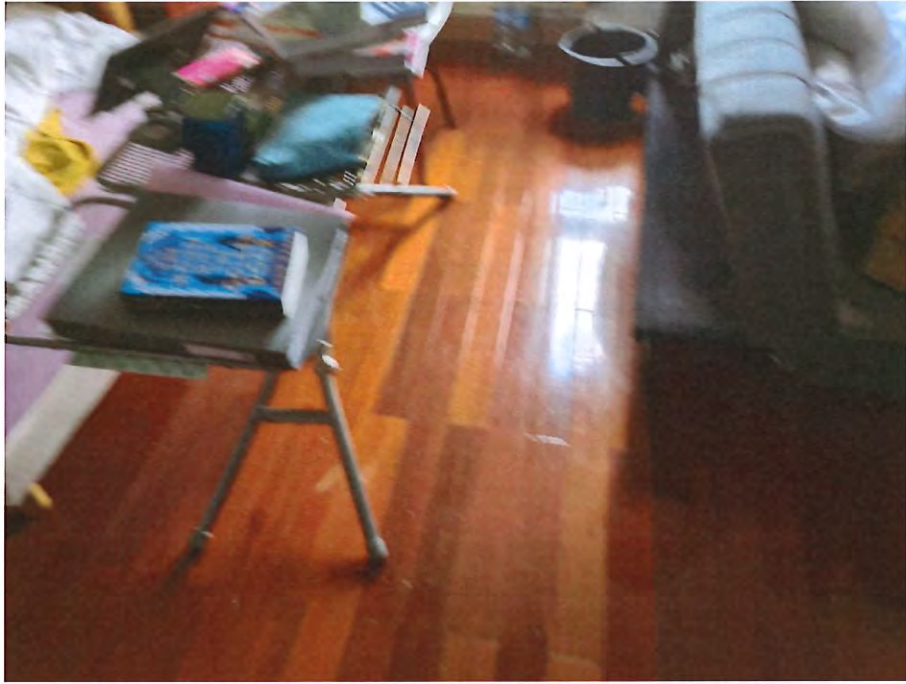
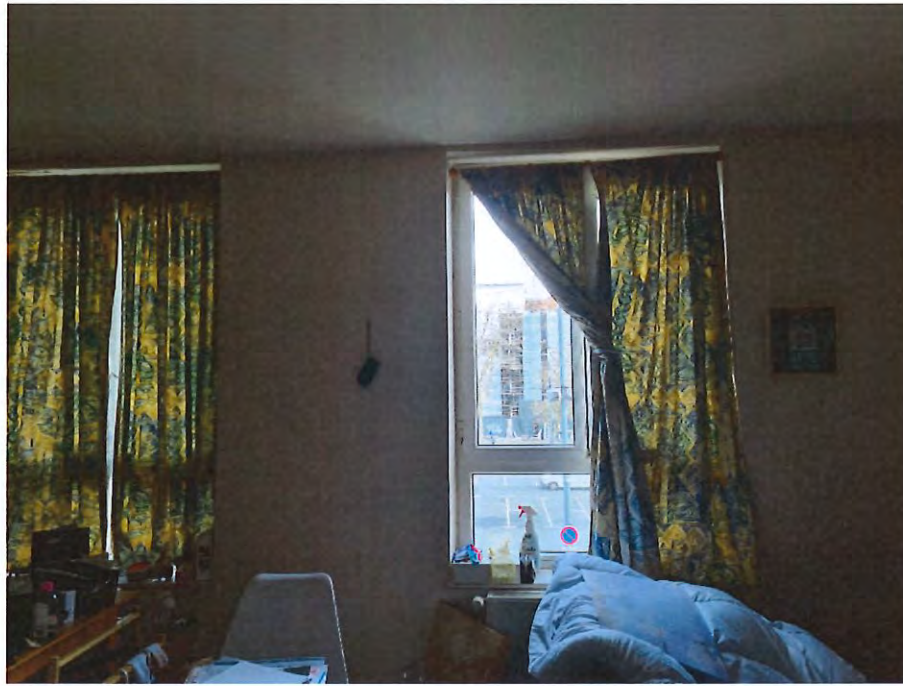
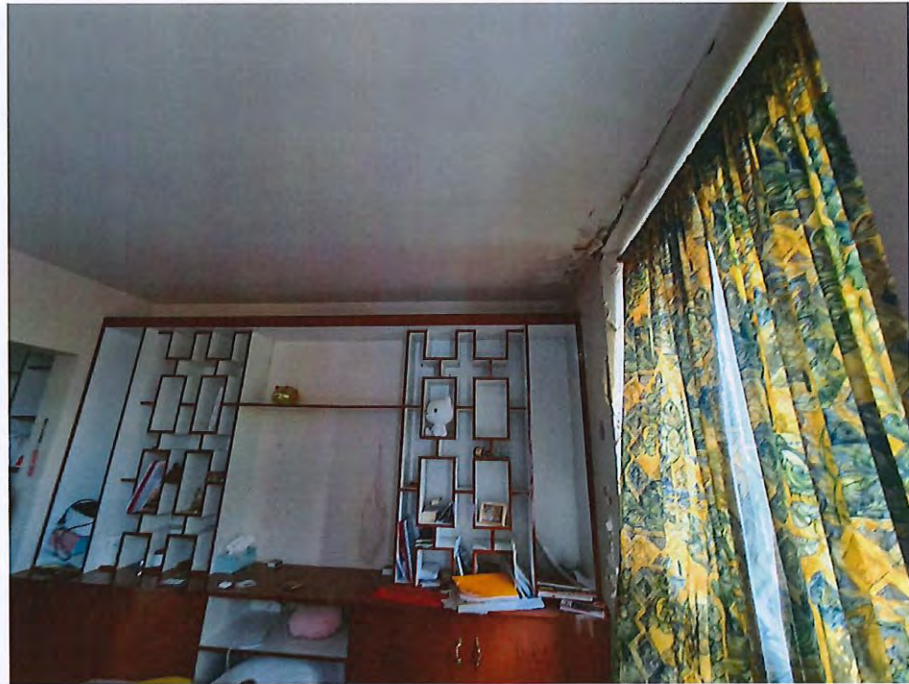
APPARTEMENT SIS R+2

En façade une peinture fortement écaillée et piètement d'humidité ainsi qu'en plafond au niveau de la ligne de cueillie.
