PROCÈS-VERBAL DESCRIPTIF comportant un
PROCÈS-VERBAL DE DIFFICULTES

L'AN DEUX MILLE VINGT-TROIS
ET LE VINGT-CINQ AVRIL

Me suis rendue ces jour, mois et an que dessus au 38 place de la nouvelle Aventure à (59000) LILLE où étant, en présence de la société AXEDIAG afin de réaliser les diagnostics légaux, de la société OPTIMUM Habitat serrurier et de deux témoins t requis à l’effet de m’assister conformément à l’article L142-1 du code de Procédures civiles d’exécution, je procède aux constatations suivantes :

A 13h40, au 38 Place de la nouvelle aventure à Lille. L’immeuble se compose d’un rez-de-chaussée commercial avec présence de volets roulants tagués. Présence d’une enseigne commerciale avec lettres asiatiques. Au niveau R+1 et R+2, une façade béton revêtue d’une peinture de couler rosâtre avec deux châssis par niveau. Le niveau R+3 est un espace sous toiture composé ardoise avec amiante et comprenant deux châssis de type chien assis.

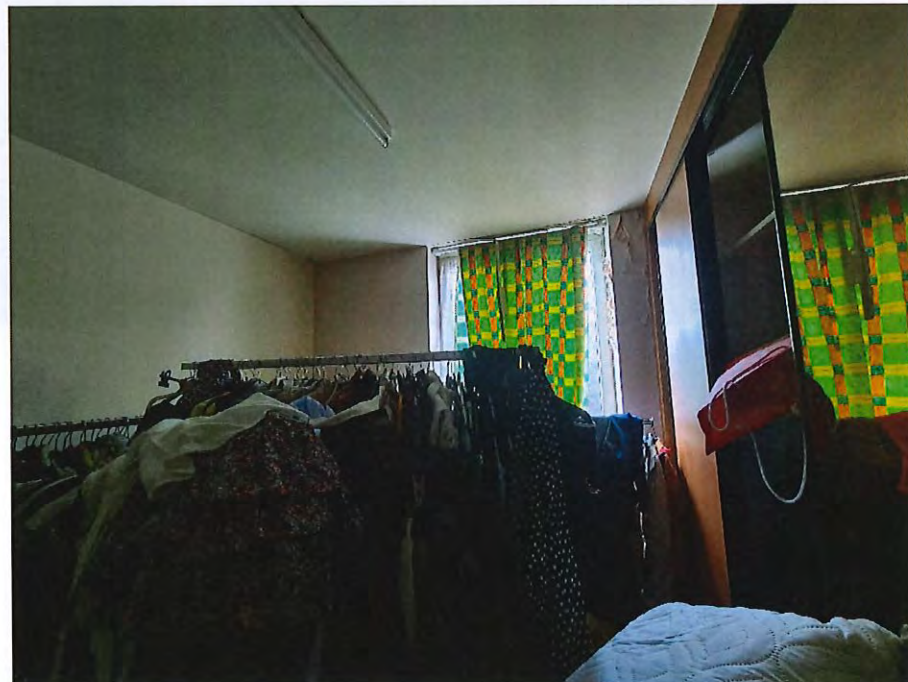
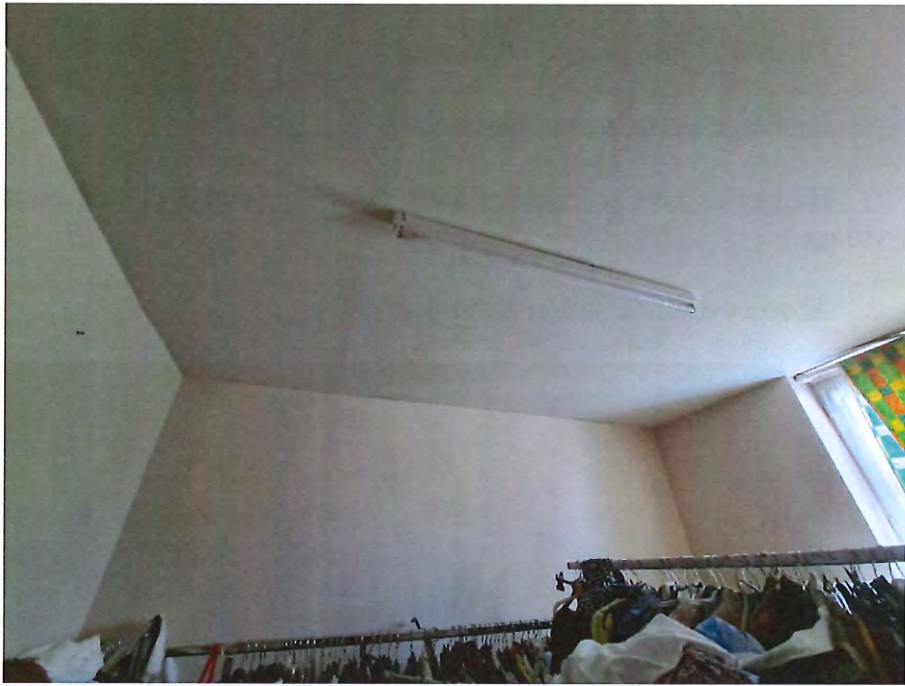
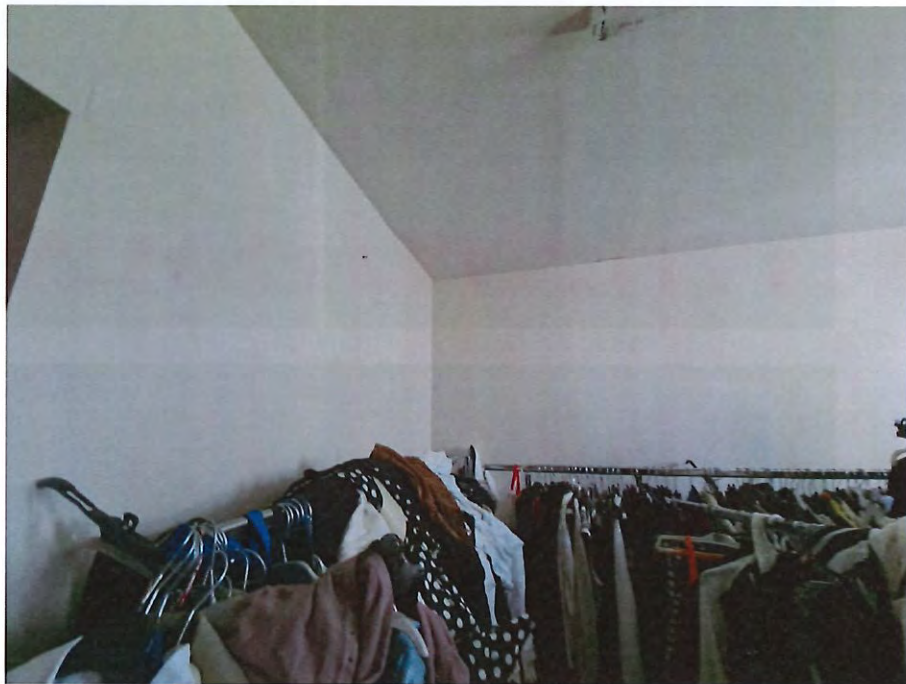
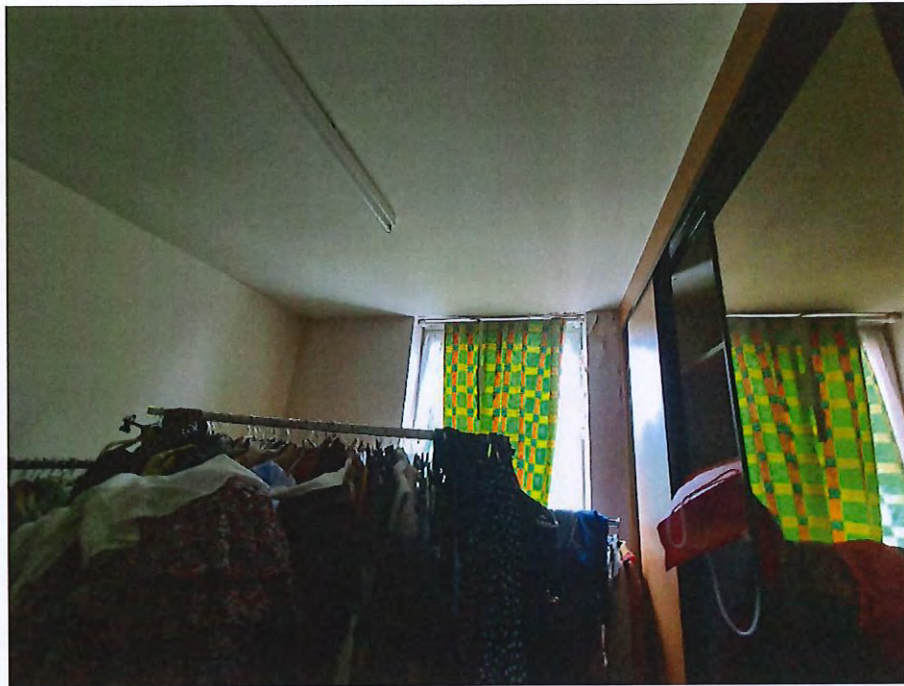
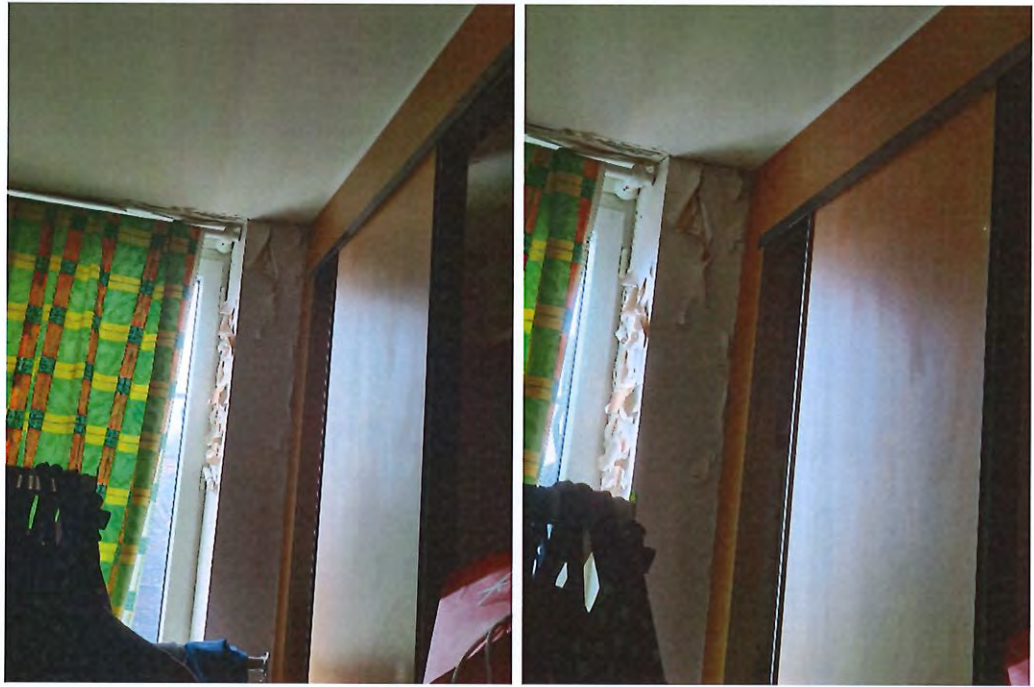
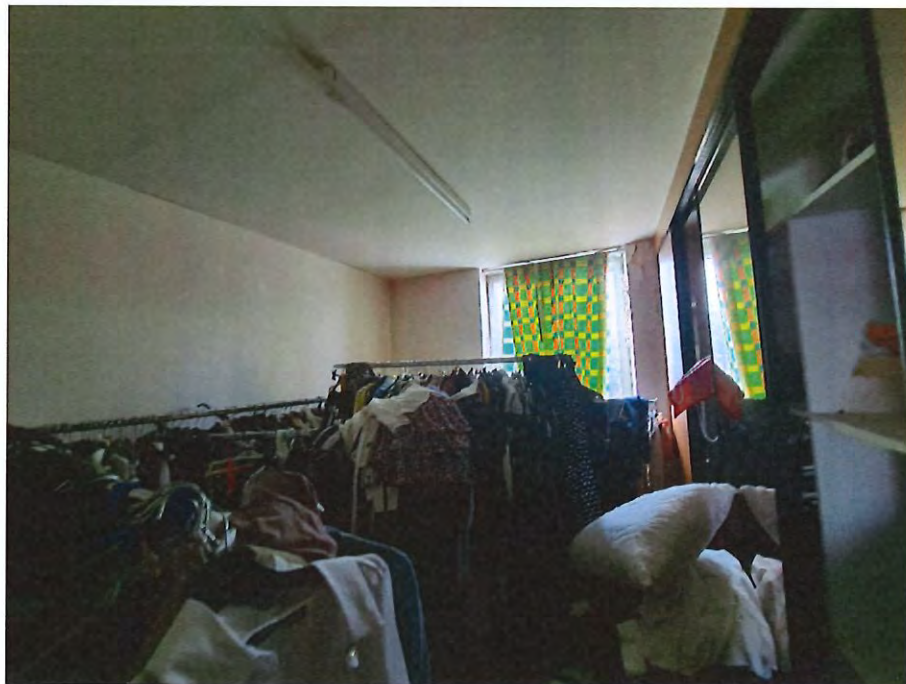
- **Chambre**

Murs enduits, peinture blanchie avec trous chevillés. Mur façade arrière peinture fortement altérée et écaillée.

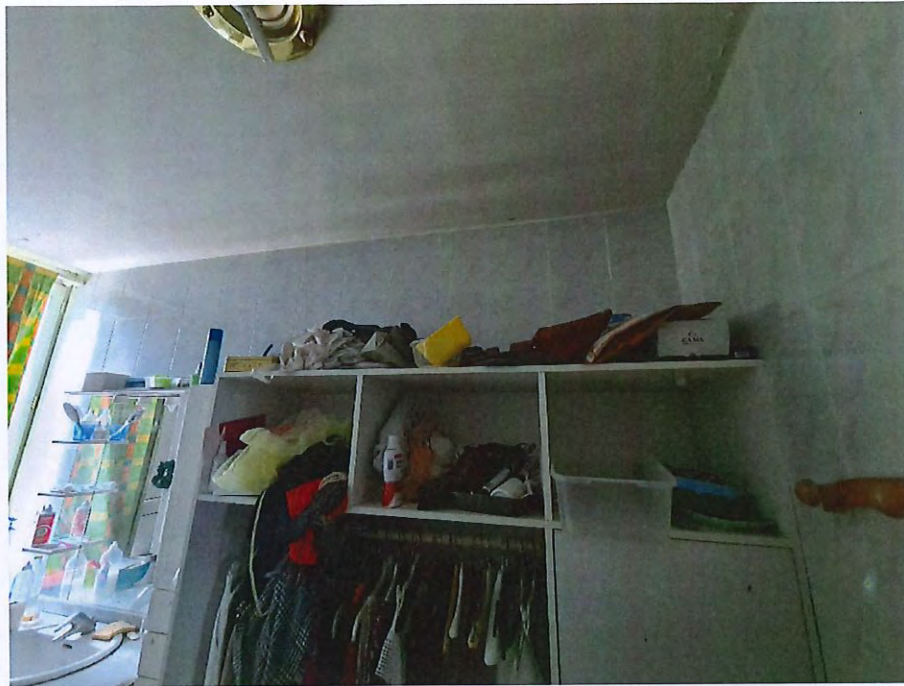
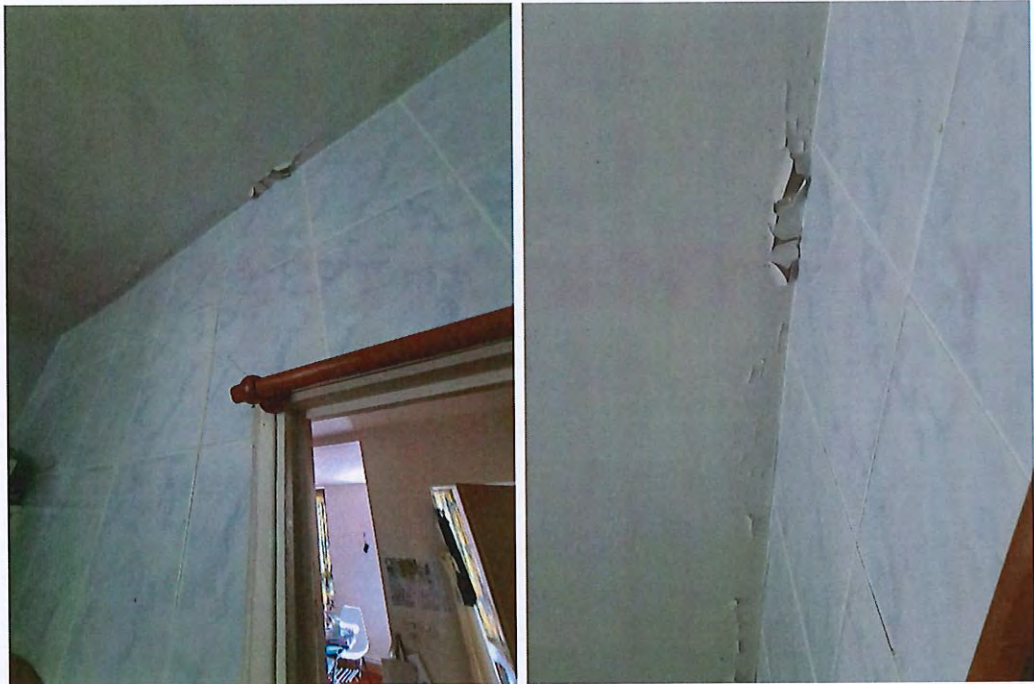
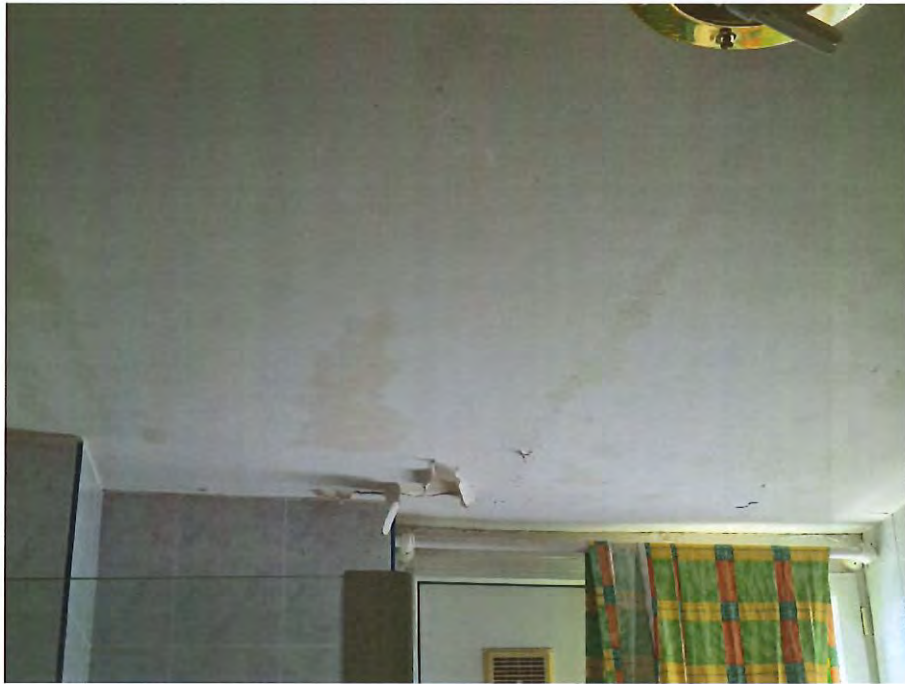
- Pièce d'eau

Murs carrelés jusqu'en ligne de cueillie avec des carrelages fissurés et fissurant.

Plafond enduit, peinture blanchie avec traces d'humidité, cloquages et altérations au niveau de la peinture notamment en ligne de cueillie.

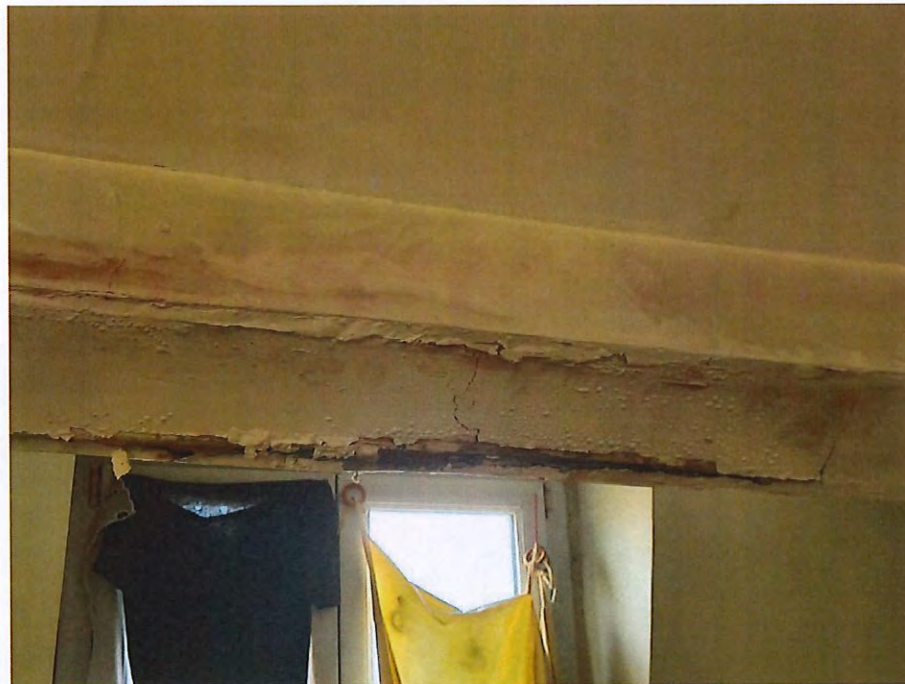
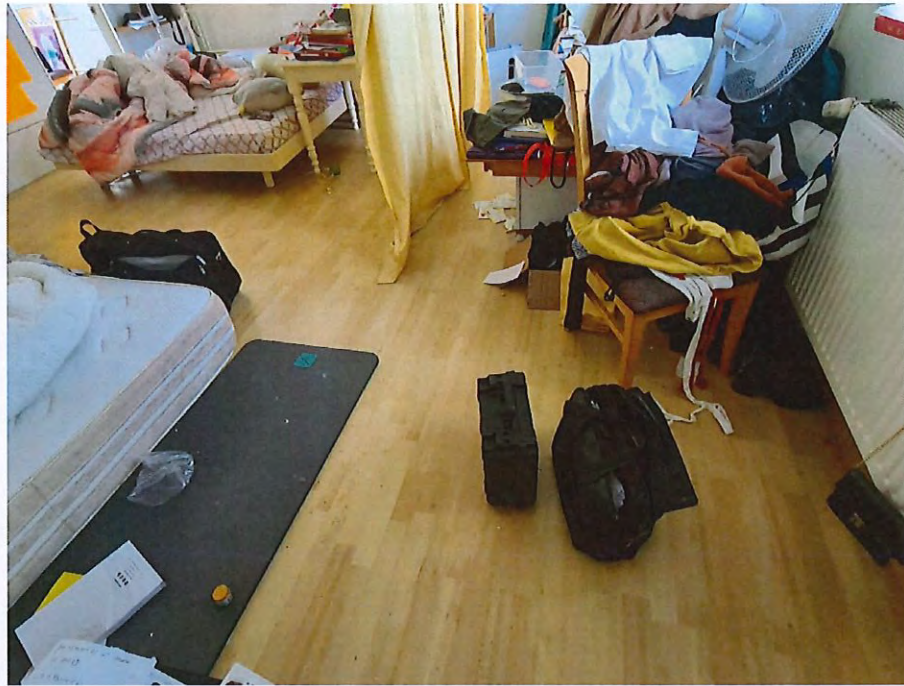
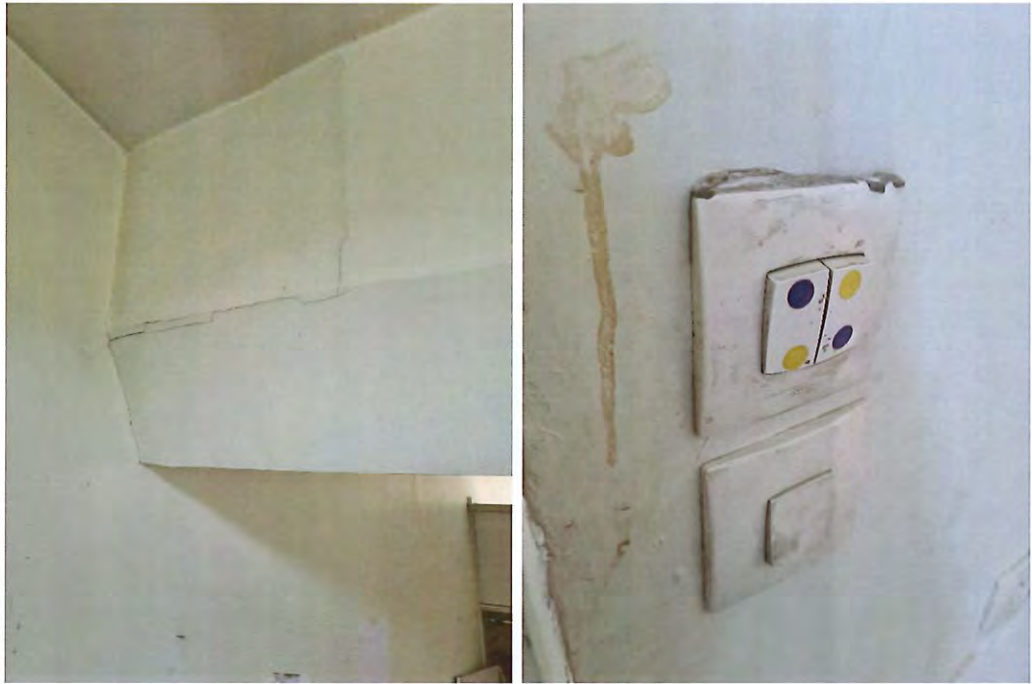
- **Pièce de vie**

Plinthes apparentes, multiples traces d'humidité. Forte altération en ligne de cueillie sur poutre charpente.

Plafond enduit, peinture blanchie. Traces noirâtres visibles.

deux ouvrants PVC blanc, double vitrage, avec altérations au niveau de la ligne de cueillie et du plafond.

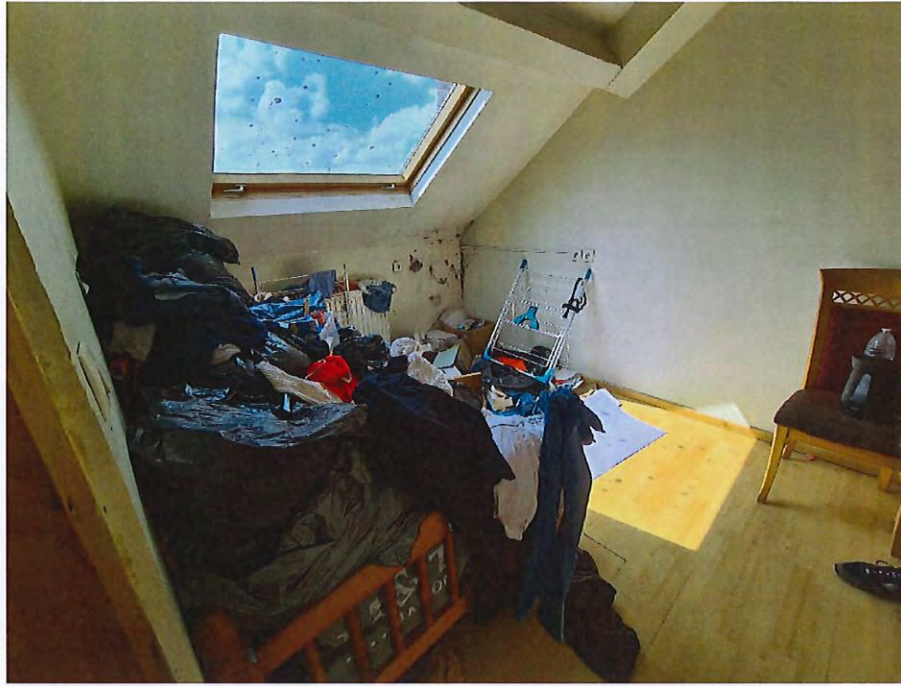
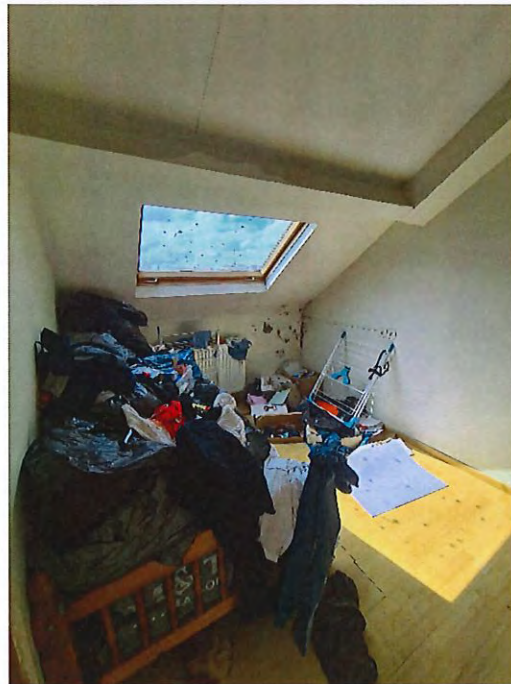
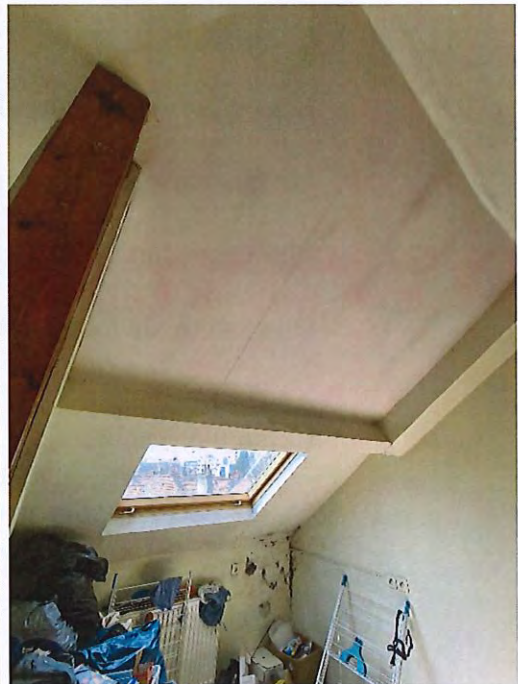
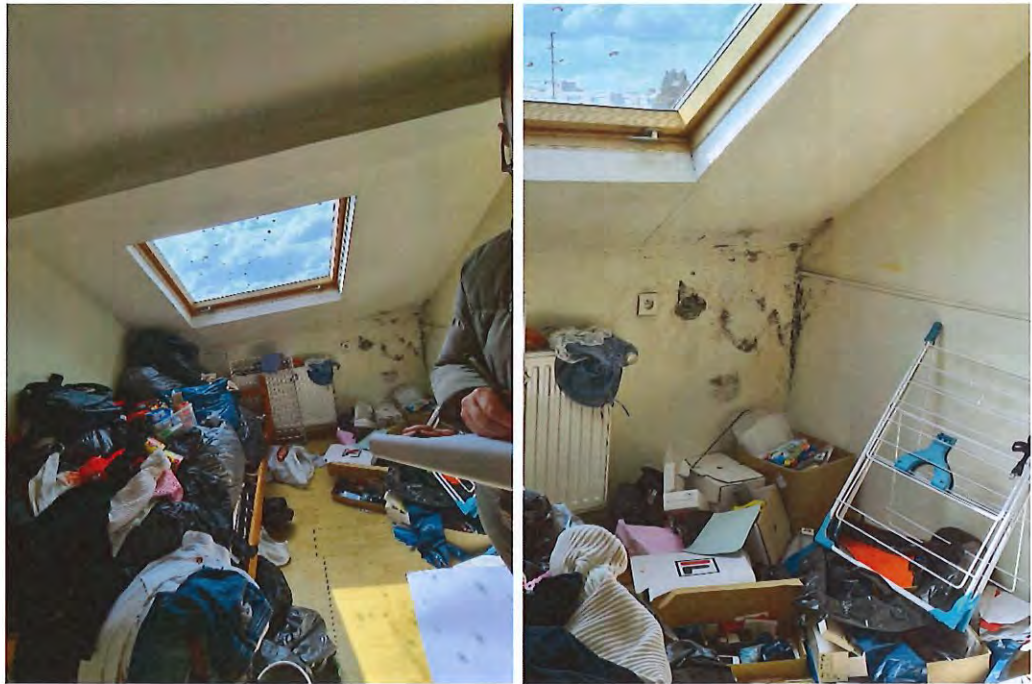
- **Arrière Pièce**

Rampant et charpente apparente blanchie avec fenêtre de toit de type Velux avec traces d'humidité et moisissure en partie mur en allège. Multiples moisissures.
