# PROCES VERBAL DE DESCRIPTION

**Qu'il convient de procéder à la description du bien immobilier sis :**

8 Place du Général de gaulle à BLAMONT (54450),

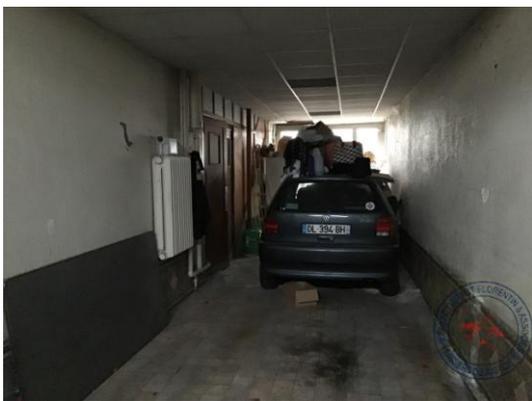
### GARAGE

me déclare que les interrupteurs et disjoncteurs ne fonctionnent plus suite à la foudre  
Présence du Tableau électrique

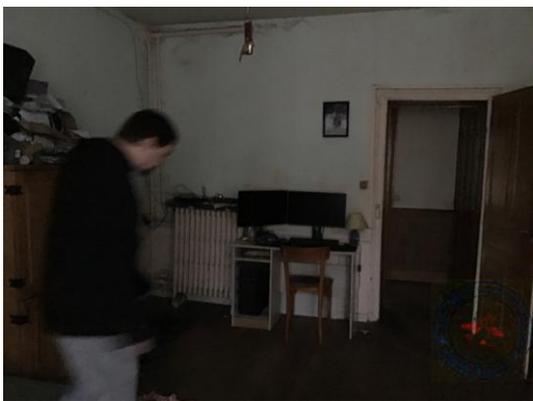
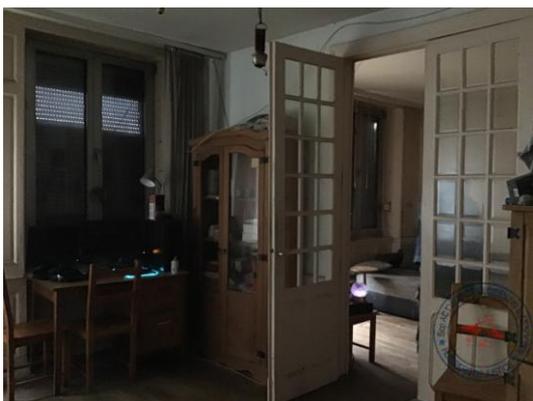
## PIÈCE À LA SUITE DU GARAGE, IMMÉDIATEMENT À GAUCHE

Les **plinthes** sont en bois peintes en mauvais état.

Les **murs** sont recouverts de peinture usagé. Présence de moisissure sous la fenêtre due à des infiltrations par la fenêtre

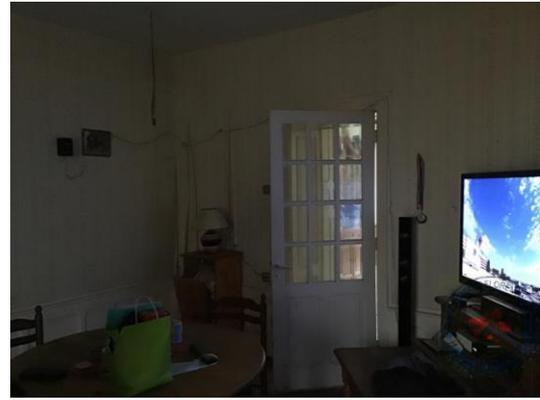
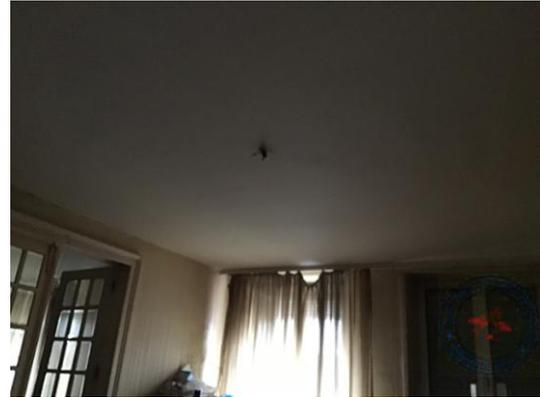
## PIÈCE SECONDE PIÈCE À LA SUITE

Les **plinthes** sont en bois peintes en état d'usage normal. Présence de moisissure

Les **murs** sont recouverts d'un papier peint à motifs en mauvais état.

Le **plafond** est recouvert de fibre de verre en mauvais état, de couleur beige, fil et douille. sans douille

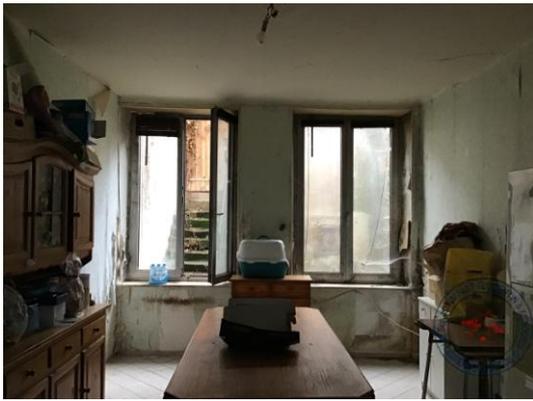
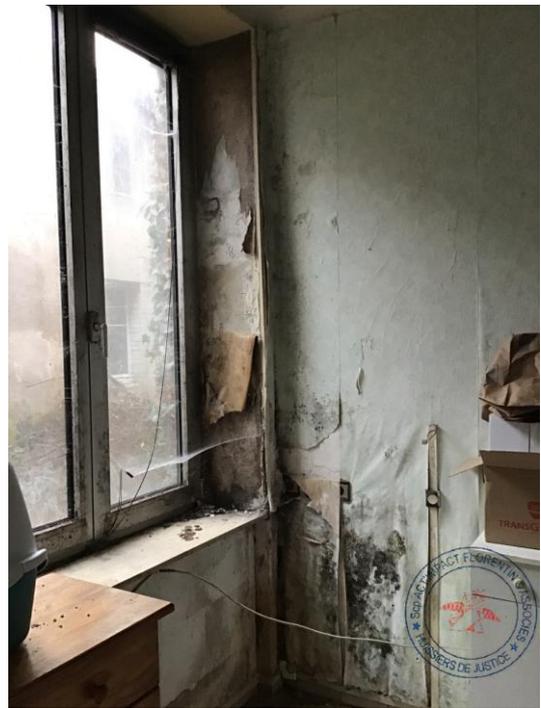
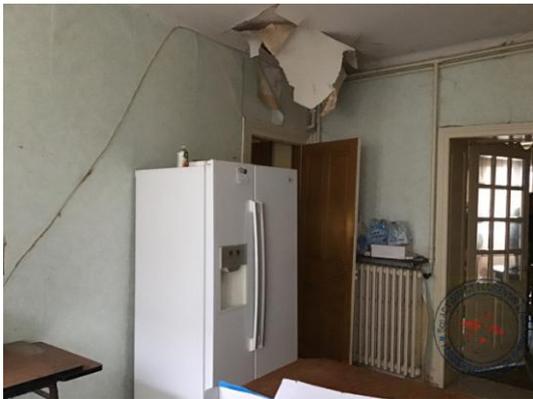
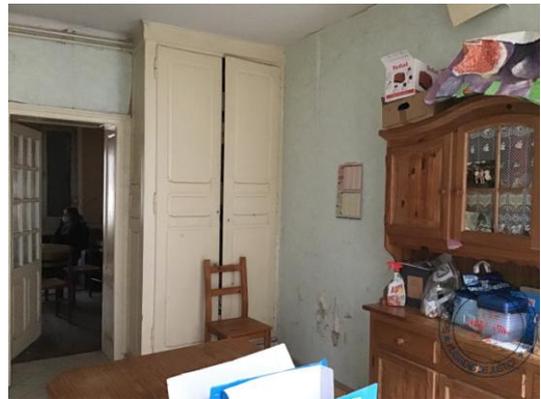
## SALLE À MANGER DONNANT SUR LA COUR

Les murs sont recouverts d'un papier peint uni hors d'usage.

Le plafond est recouvert de fibre de verre hors d'usage, de couleur blanche, fil, douille et ampoule. Fissures à travers le papier peint

L'éclairage naturel de la pièce est assuré par deux fenêtres en état d'usage normal, châssis aluminium, double vitrage. sans volet. L'encadrement est hors d'usage. Présence de moisissure.

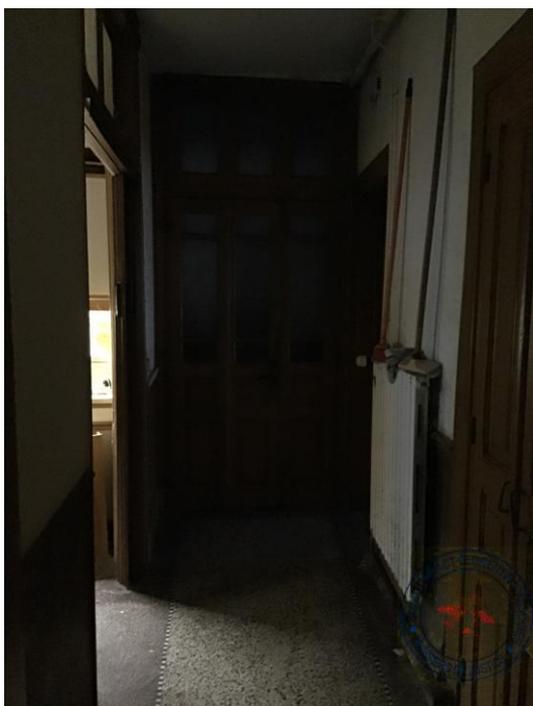
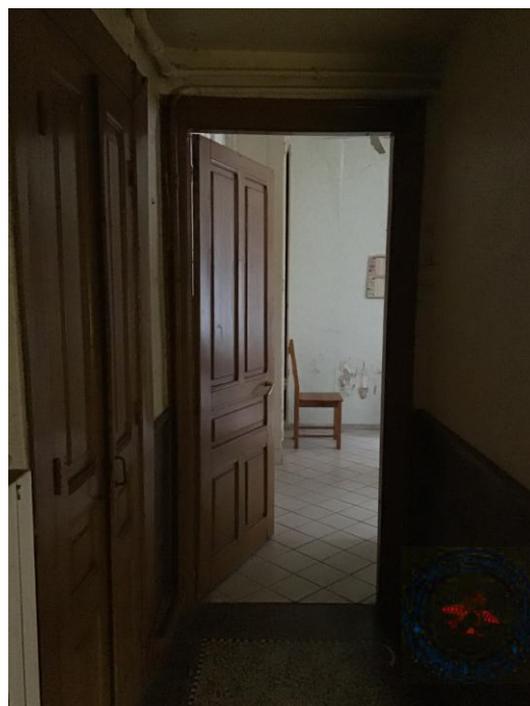
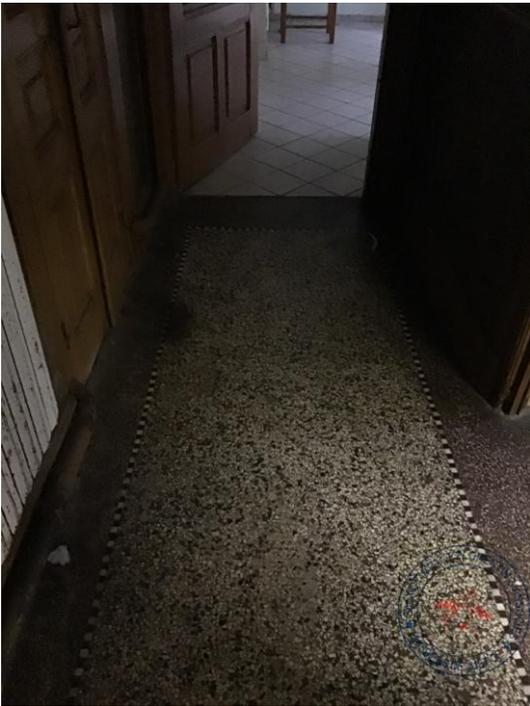
## COULOIR DE DISTRIBUTION

Les murs sont recouverts de fibre de verre peinte usagée. Des fissures apparaissent au sein du papier peint

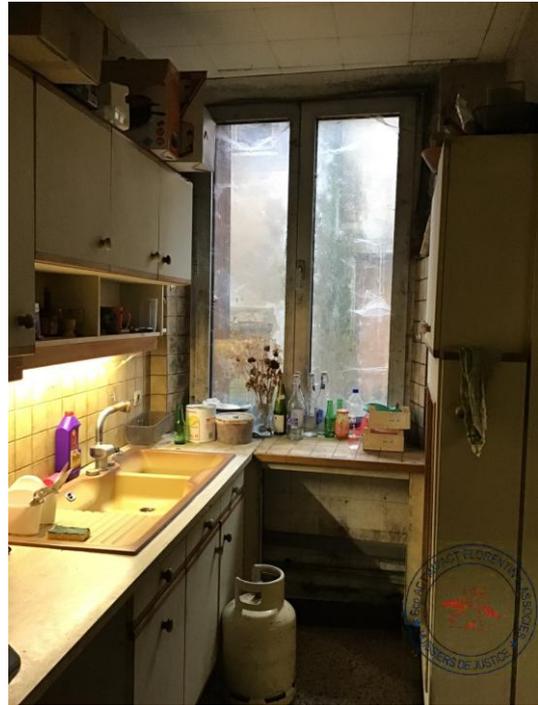
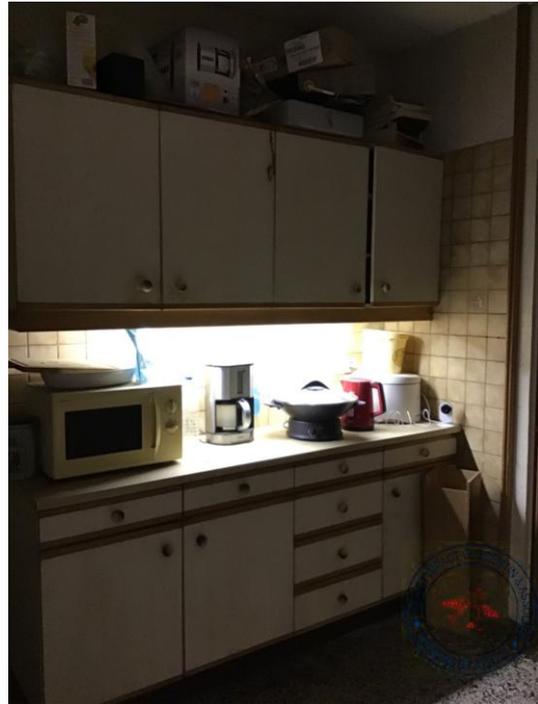
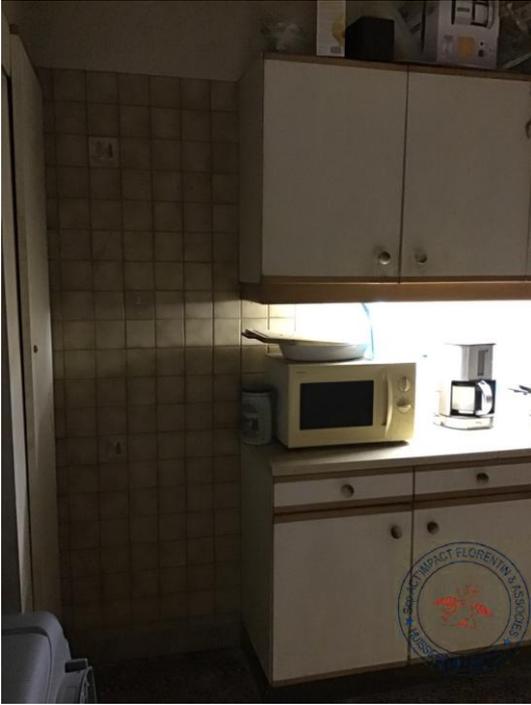
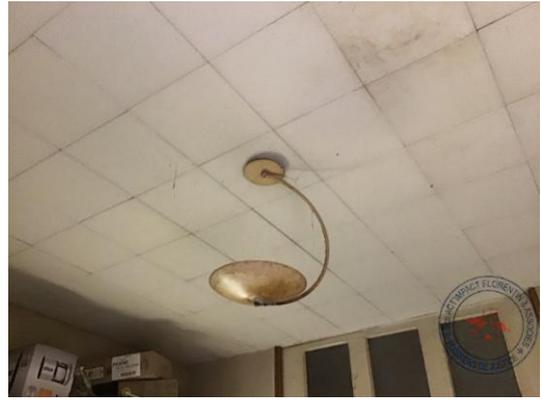
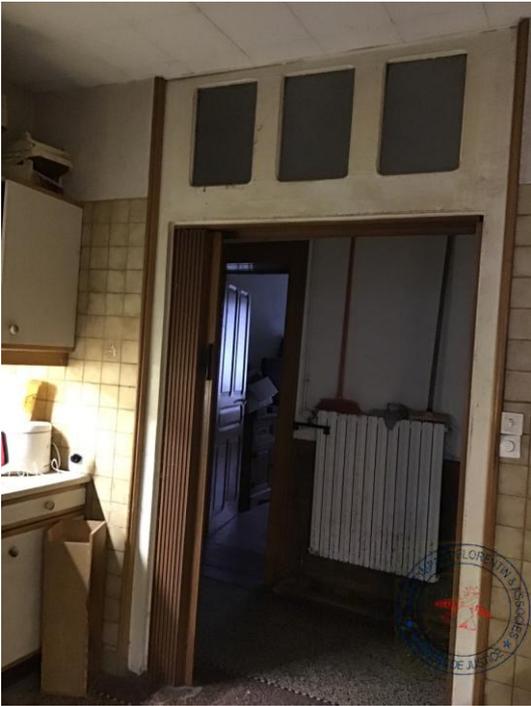
## CUISINE

Le **sol** est usagé et fissuré.

L'**éclairage naturel** de la pièce est assuré par une fenêtre en état d'usage normal, de couleur grise, ouverture battant double, châssis aluminium, volet accordéon en bois. Présence de moisissure sur le pourtour de fenêtre et en dessous.

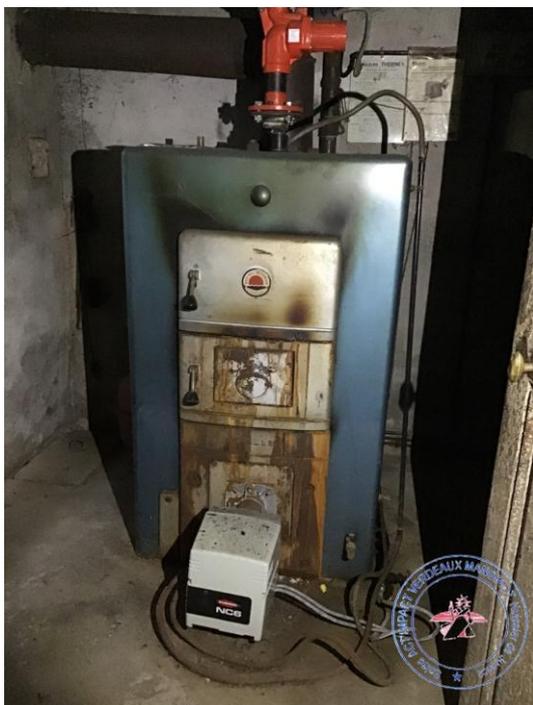
### PREMIÈRE PARTIE CHAUFFERIE

m'informe que le Chauffage du bien est au fuel mais ce chauffage ne fonctionne plus.  
Il est hors d'usage.

La chaudière a en effet gelé il y a deux ans.

La chaudière fuel est en panne selon les déclarations de Monsieur RENAUT

Le bien nécessite la réalisation d'un grand nombre de travaux, et notamment la réparation du chauffage, la création d'une ventilation dans la salle de bains, le changement ou la réparation des volets selon les fenêtres.

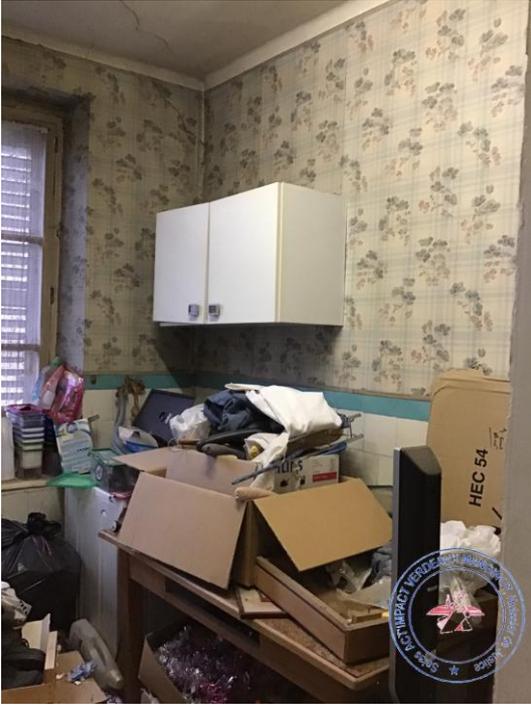
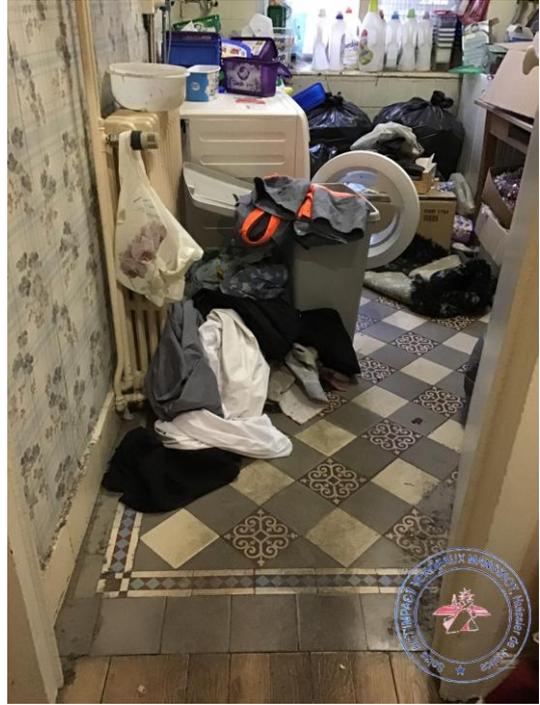
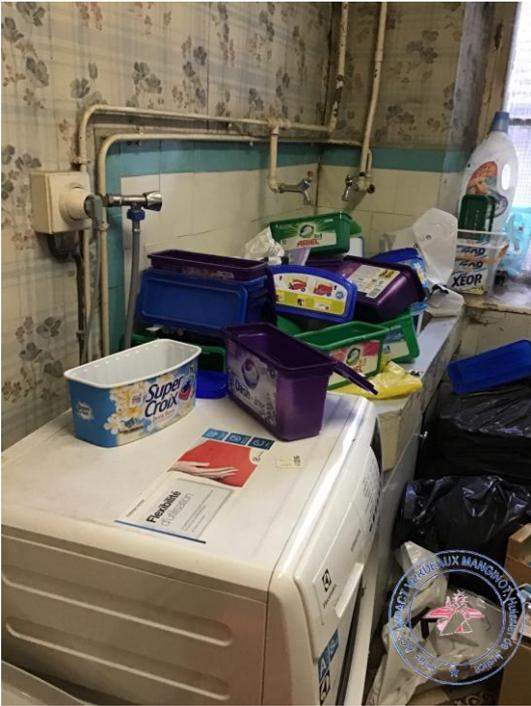
## BUANDERIE

Certains carreaux sont fissures

Les **murs** sont recouverts d'un papier peint à motifs en mauvais état.

Le **plafond** est recouvert de peinture en état d'usage normal. Présence de très grosses fissures

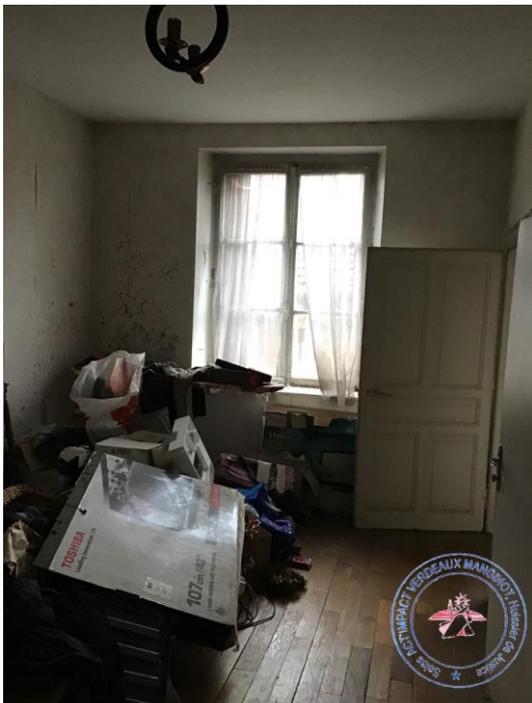
## CHAMBRE 1 SUR COUR

Les **murs** sont recouverts d'un papier peint uni usagé. A gauche de la fenêtre, présence de points gris à priori de la moisissure

L'**éclairage naturel** de la pièce est assuré par une fenêtre en état d'usage normal, de couleur blanche, châssis bois, volet accordéon en bois. Les volets sont en mauvais état  
m indique qu'ils n'ont jamais été fermés

La peinture de la tablette est de la fenêtre sont totalement écaillée

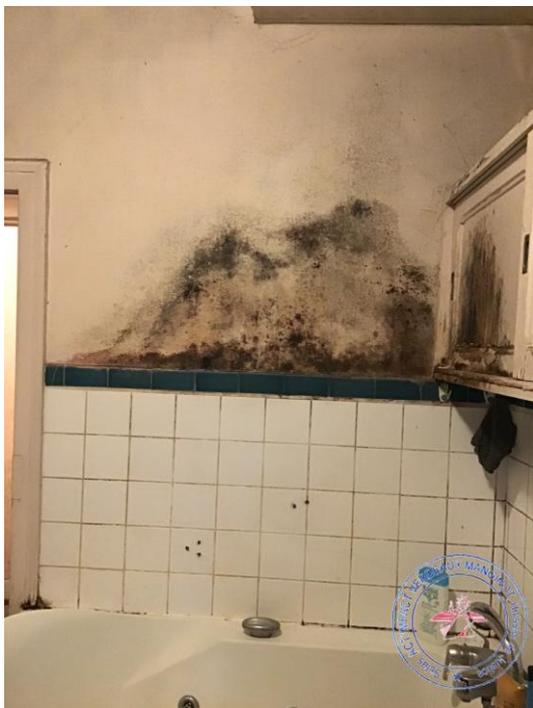
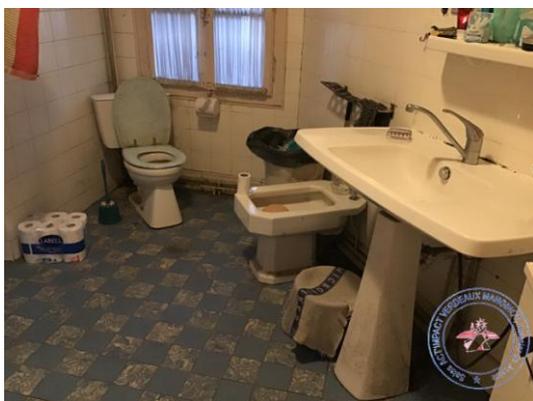
## SALLE DE BAINS

Les **murs** sont recouverts de papier in grain, lequel se décolle. Il est totalement moisi et hors d'usage. Présence d'une fenêtre, deux vantaux bois, donnant sur le palier

Le **plafond** est recouvert de fibre de verre usagée et moisie La fibre de verre n est présente que sur une moitié de la surface. Elle se détache du plafond  
Présence de moisissure en quantité importante  
me précise qu'il n'y a pas de ventilation au sein de la pièce

- une baignoire en matériau de synthèse en état d'usage normal Le tablier de la baignoire est hors d'usage

Les joints sont teintés noirâtres

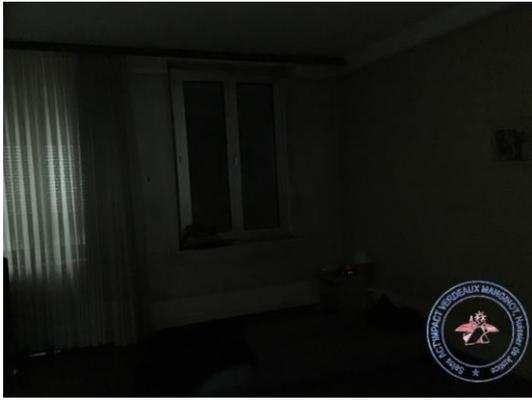
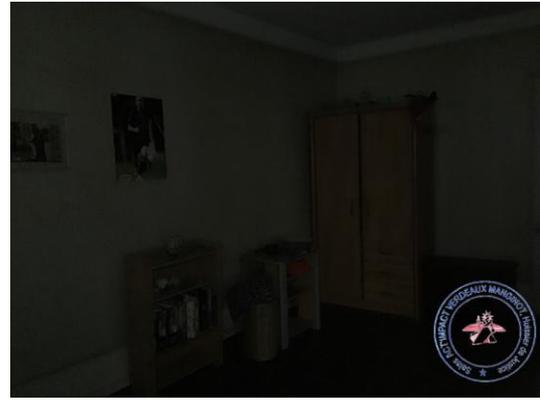
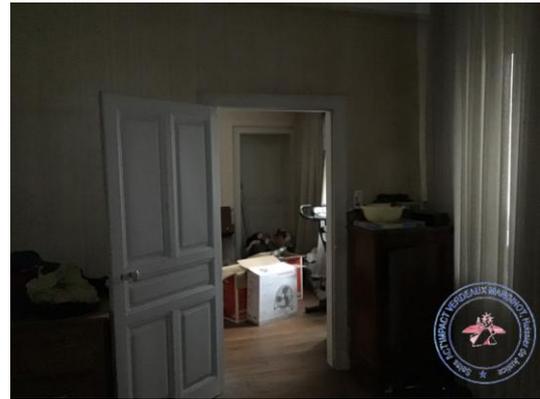
## CHAMBRE 2 SUR RUE À LA SUITE

Le **plafond** est recouvert de peinture en état d'usage normal. Il est fissure  
Une arrivée électrique avec un domino

L'**éclairage naturel** de la pièce est assuré par deux fenêtres en état d'usage normal, de couleur grise, ouverture battant double, châssis aluminium, double vitrage, volet roulant mécanique en pvc. Les volets ne s'ouvrent plus

Selon \_\_\_\_\_, les enrouleurs sont cassés

Depuis l'extérieur, je remarque qu'un volet est totalement hors d'usage

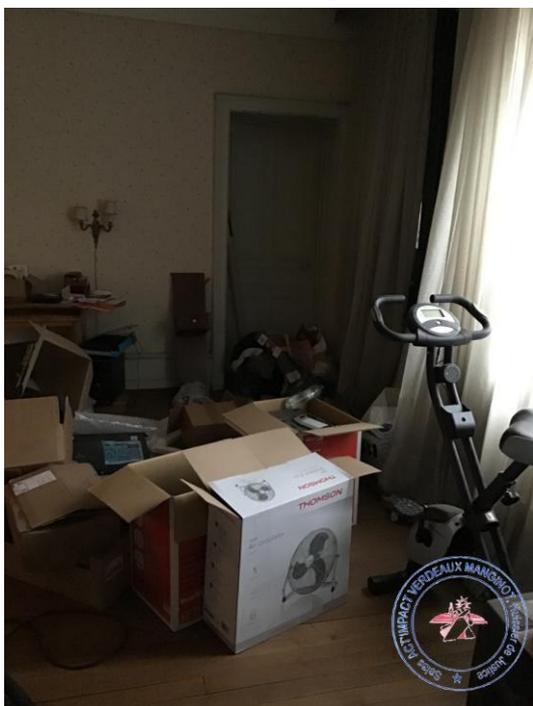
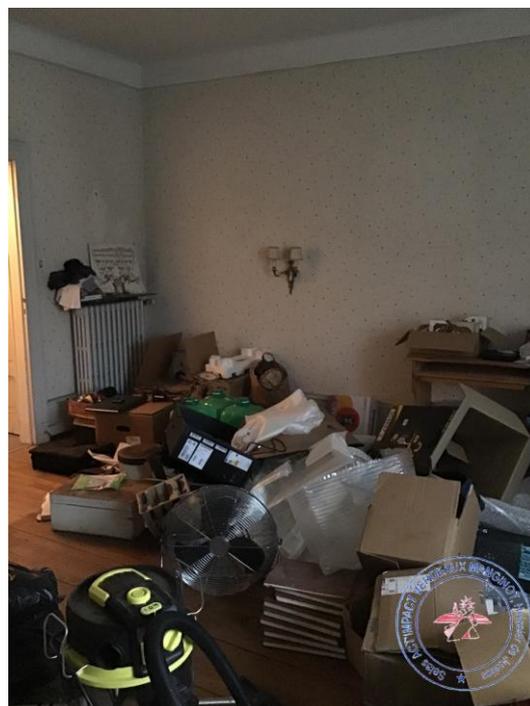
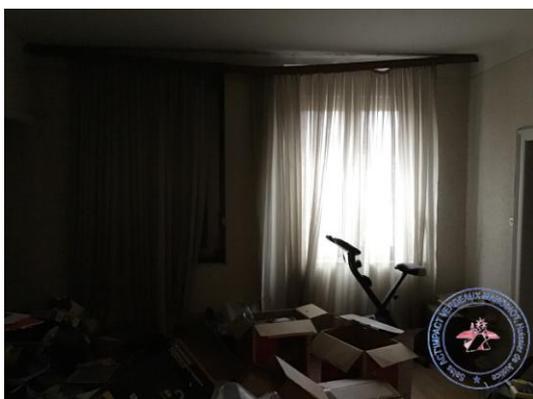
### CHAMBRE 3 À LA SUITE DONNANT SUR LA RUE

**L'éclairage naturel** de la pièce est assuré par deux fenêtres en état d'usage normal, de couleur grise, ouverture battant double, châssis aluminium, double vitrage, volet roulant mécanique en pvc. Les volets sont en mauvais état  
Les enrouleurs sont hors d'usage

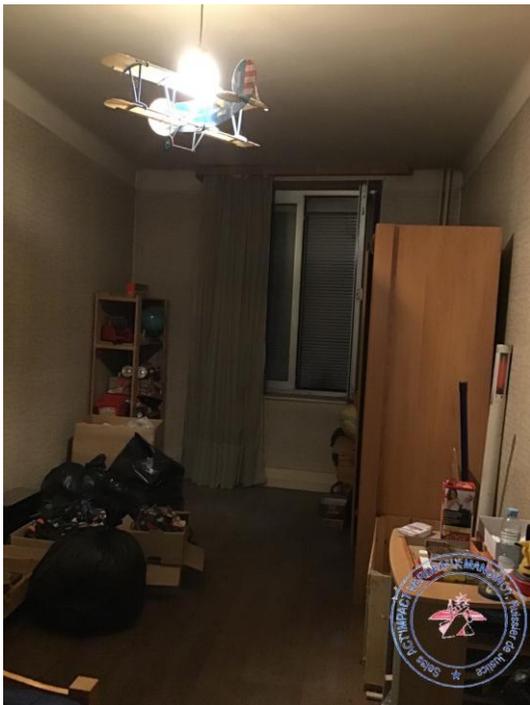
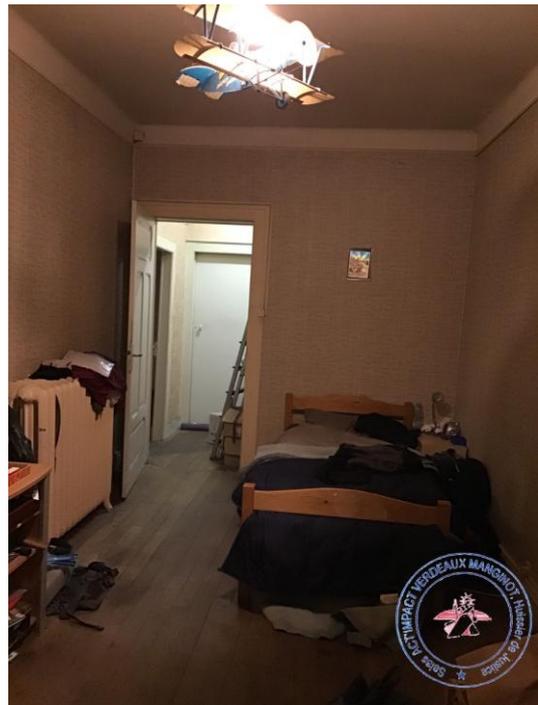
## CHAMBRE 4 À LA SUITE DU COULOIR DE DISTRIBUTION DONNANT SUR LA RUE

Le **plafond** est recouvert de peinture en état d'usage normal, lustre. Présence de fissures

L'**éclairage naturel** de la pièce est assuré par une fenêtre en état d'usage normal, de couleur grise, ouverture battant double, châssis aluminium, double vitrage, volet roulant mécanique en pvc. Le volet est actuellement fermé. La sangle est cassée
