PROCÈS-VERBAL DE DESCRIPTION

Me suis transportée ce jour, à 14h00, à : MASNY (59176), 45 Rue Jules Caffart,

Afin d'établir le procès-verbal de description d'une MAISON D'HABITATION
Cadastrée et pour une contenance totale de :

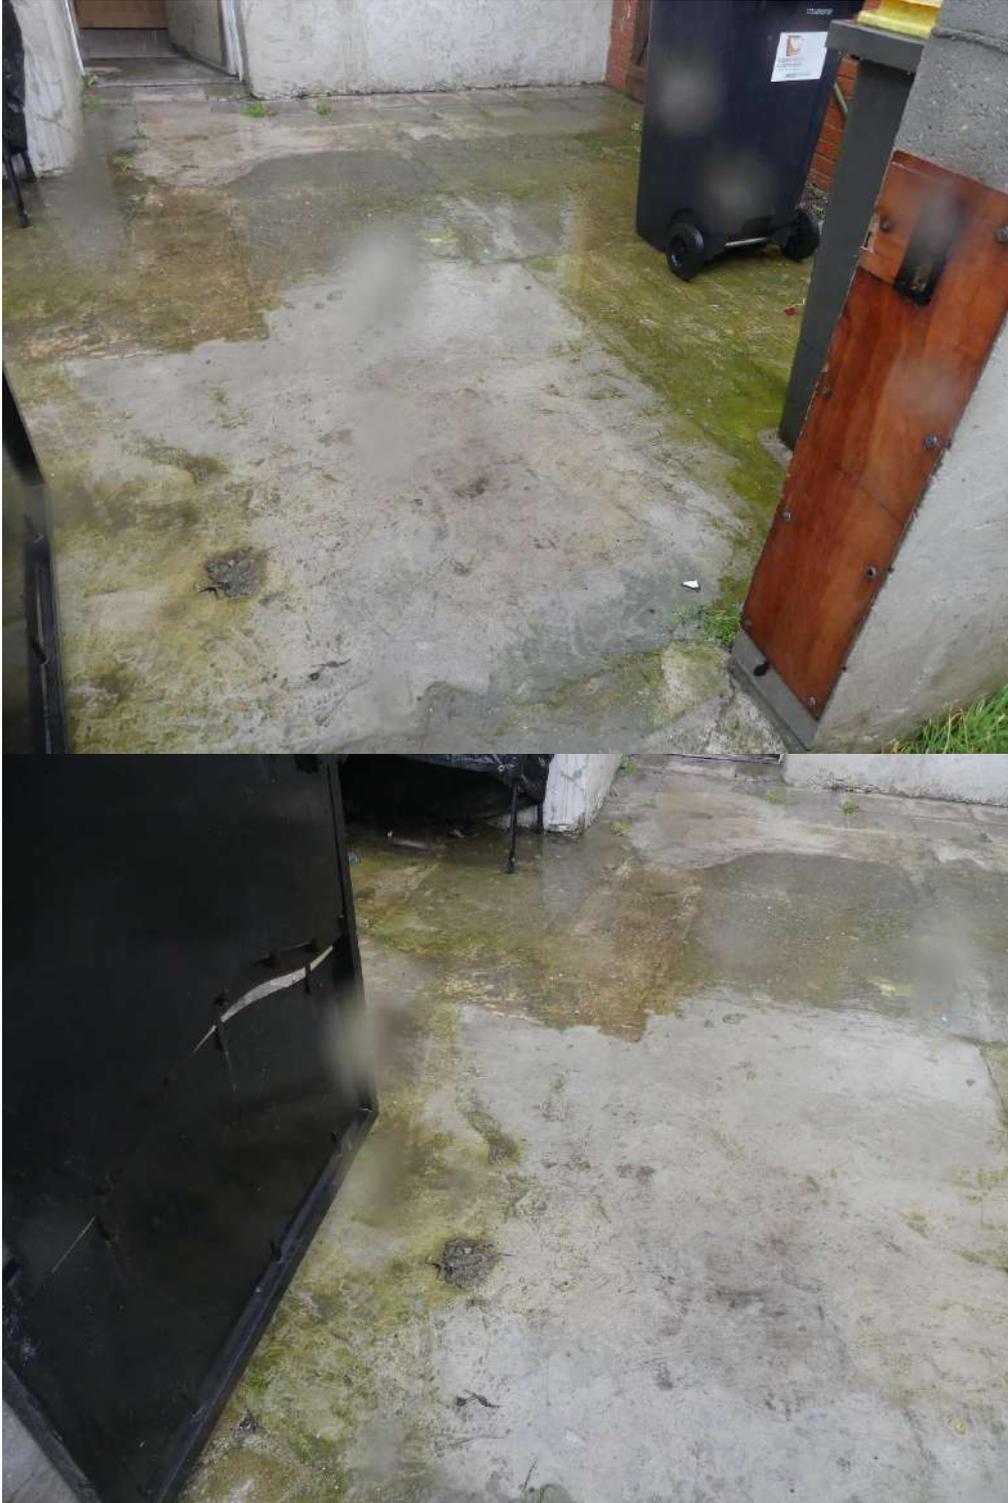
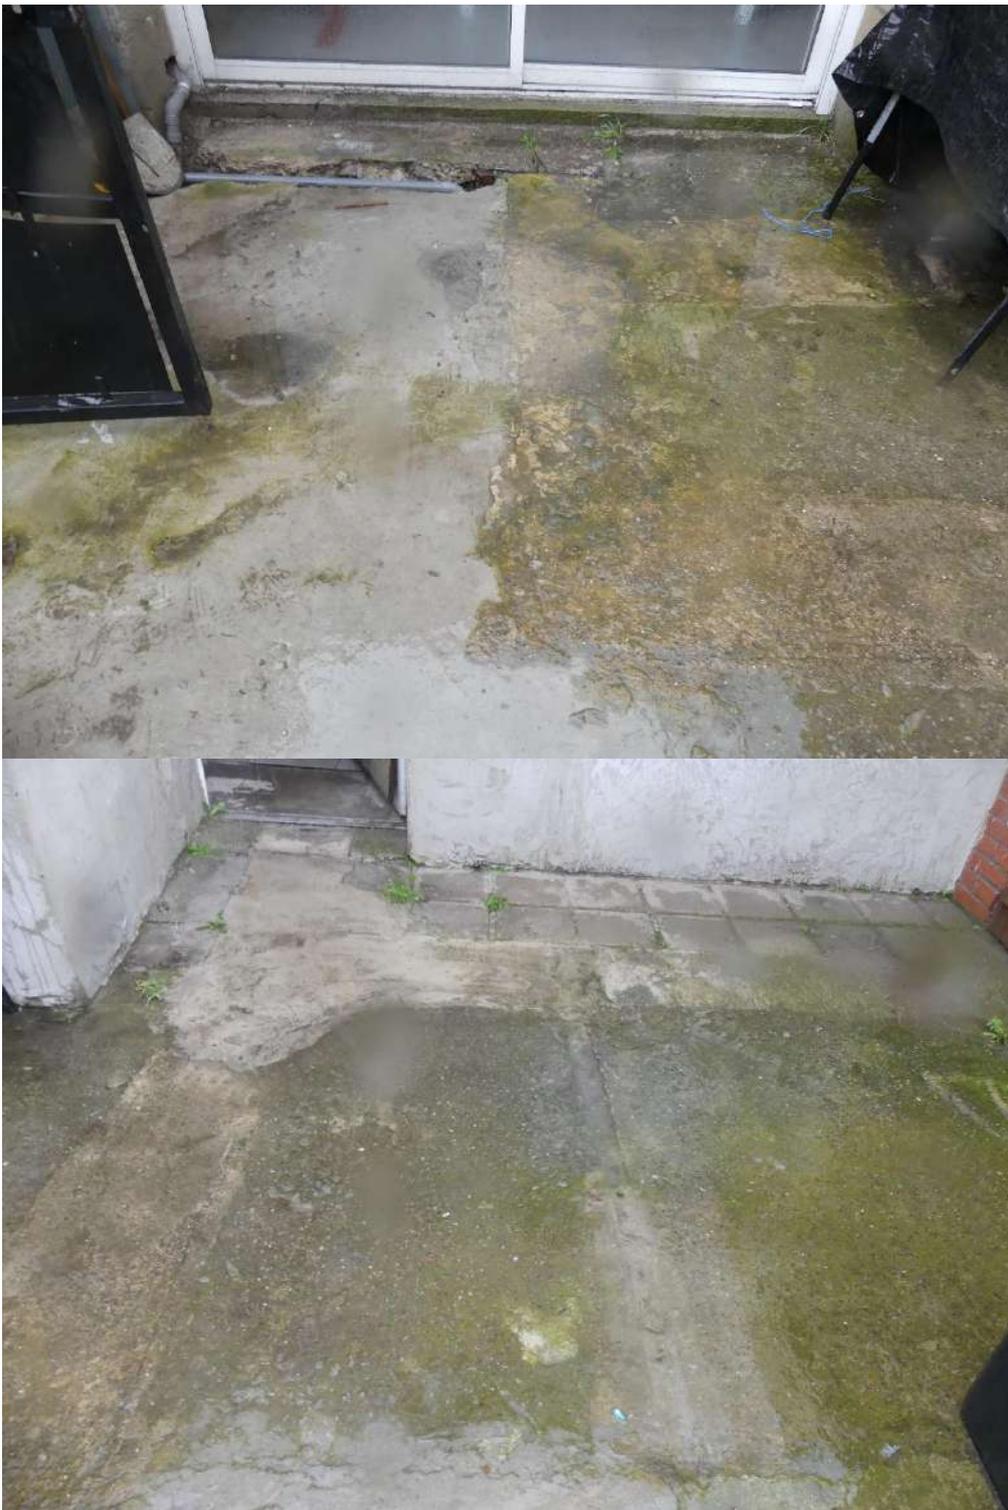
Nous pénétrons au sein d'une petite cour dont le sol est en béton à l'état brut, verdi.

On relèvera la présence d'une tranchée au sol laissant apparaître un tuyau PVC sur la gauche face à la baie vitrée de gauche.

Au sein de cette cour, sur la droite, se trouve un petit appentis érigé en briques que nous verrons plus après et disposant d'une vieille porte en bois ouverte à mon arrivée avec clé sur la serrure.

Présence d'un robinet de service mural sur ce même bâtiment.

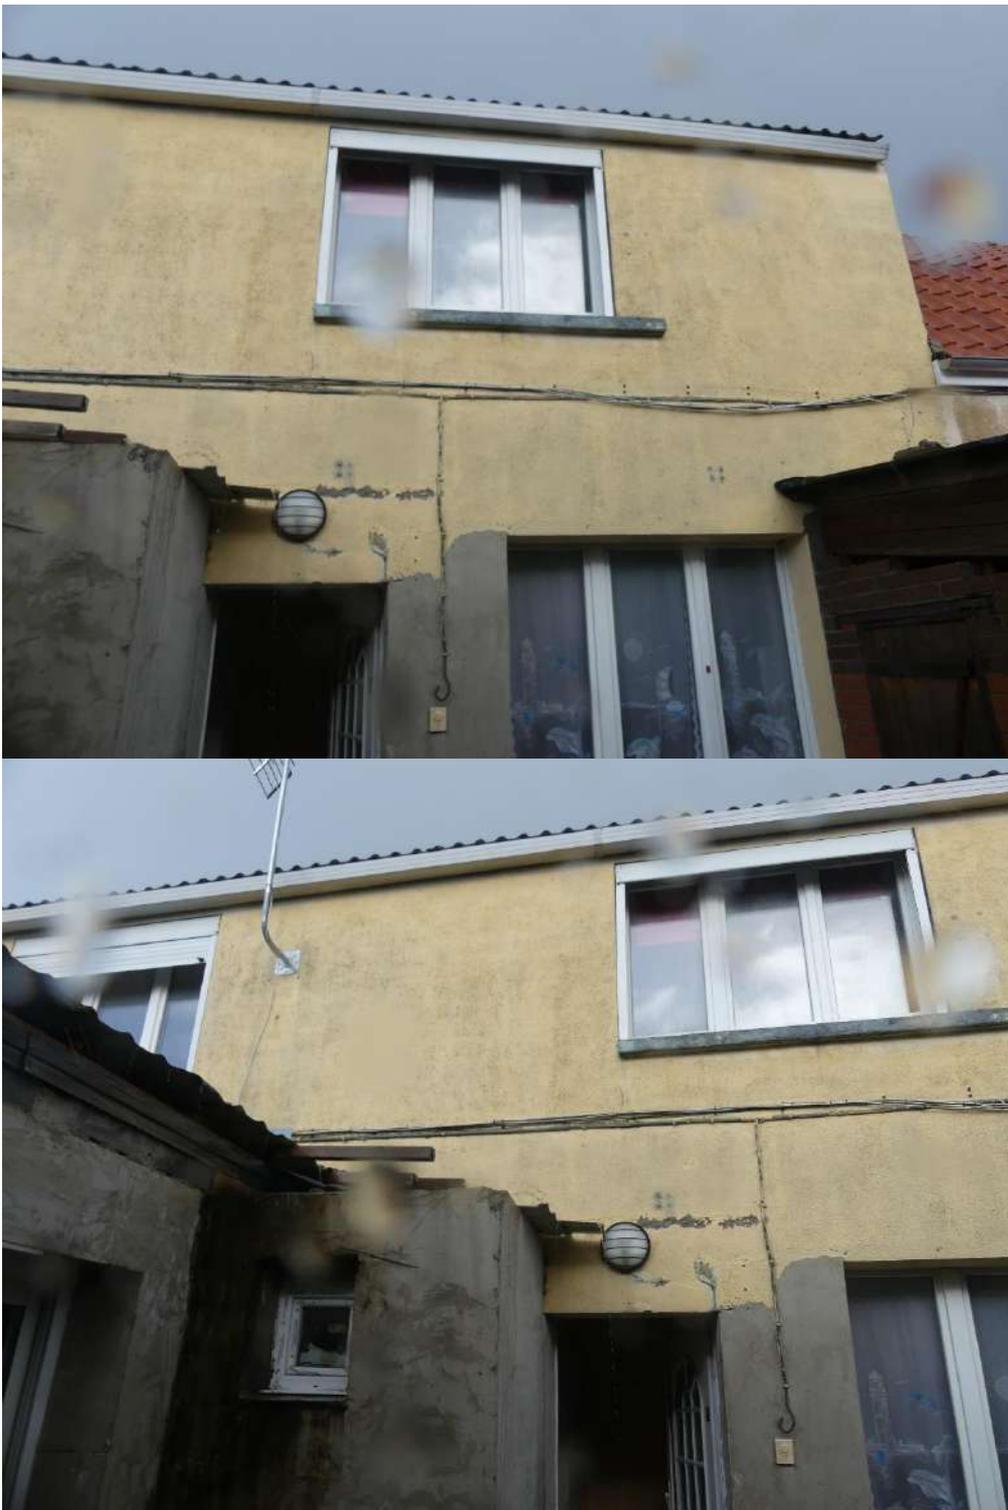
La façade de l'habitation est enduite à l'état brut, partiellement peinte en partie haute, elle comporte une menuiserie sur la droite en rez de chaussée, une porte d'entrée, un petit retour sur la gauche où se présente une petite fenêtre.

On notera que le mur gauche du retour est couvert de traces de coulées noirâtres. Présence d'un point lumineux extérieur au dessus de la porte d'entrée.

Puis sur la gauche nous retrouvons le bâtiment érigé en parpaing brut avec toiture composée de tôles et de bâches, et comportant au sein de la cour, une baie vitrée coulissante.

Au premier étage, se trouve deux fenêtres.

La toiture de cette habitation est en tuiles.

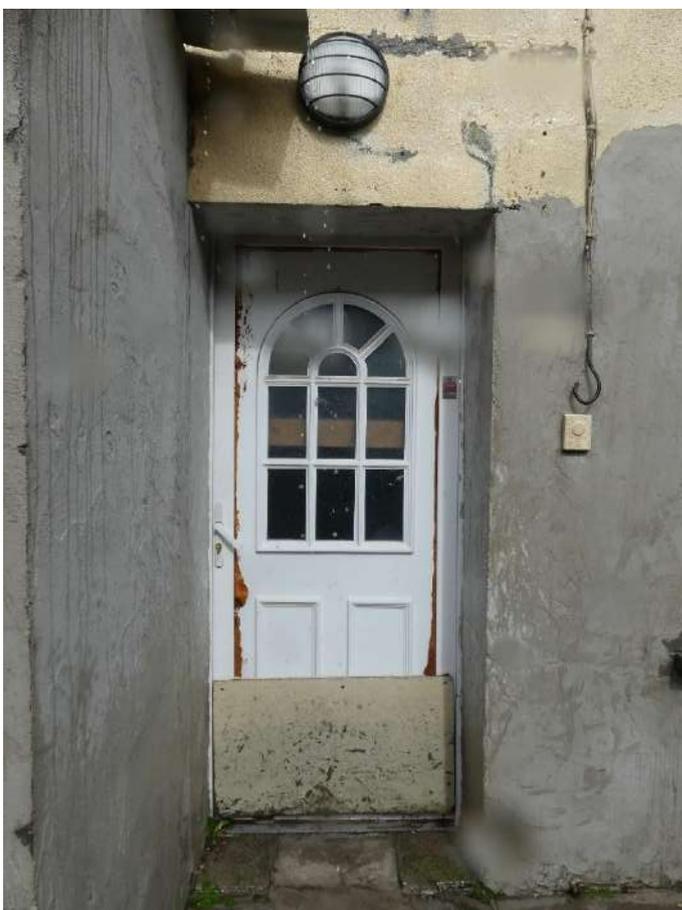
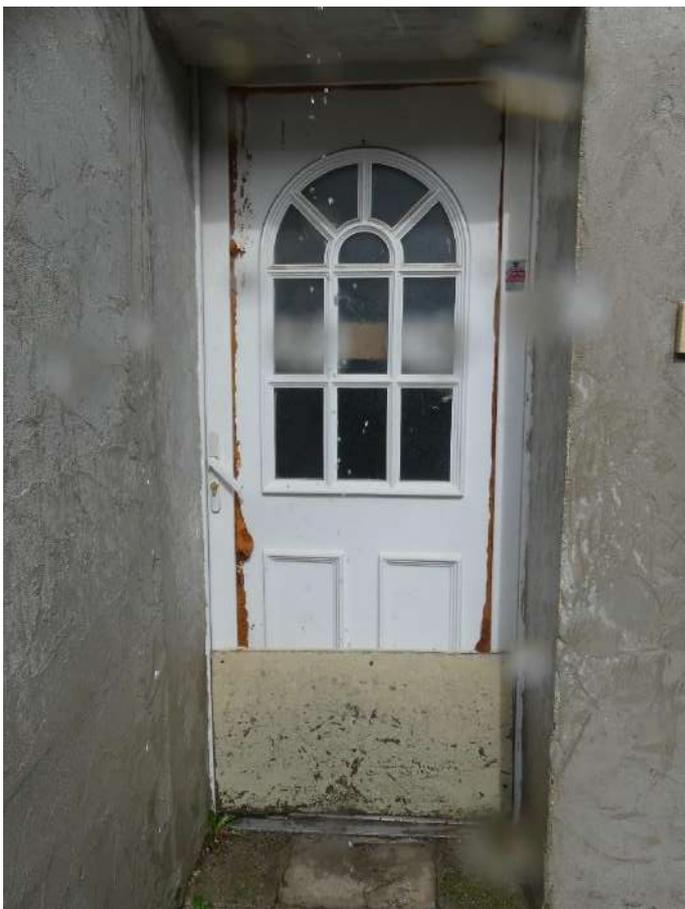
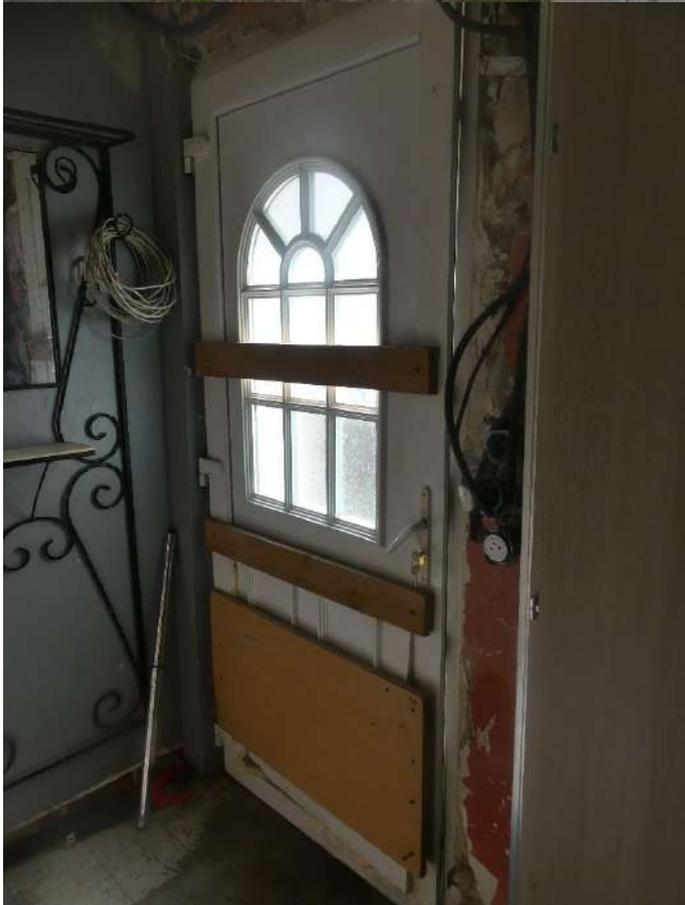
La porte d'entrée est une porte en PVC de couleur blanche en mauvais état, je relève sur le pourtour la présence d'un débordement de mousse expansive et d'une vieille planche de bois fixée en contrebas de celle-ci.

Sur l'intérieur, la porte d'entrée est cassée sur le pourtour, je relève la présence de traces de mousse expansive en partie basse, elle comprend aussi des tasseaux de bois de maintien.

Je note un défaut de finition de l'encadrement sur le pourtour de celle-ci et la présence d'un boîtier détection d'ouverture.

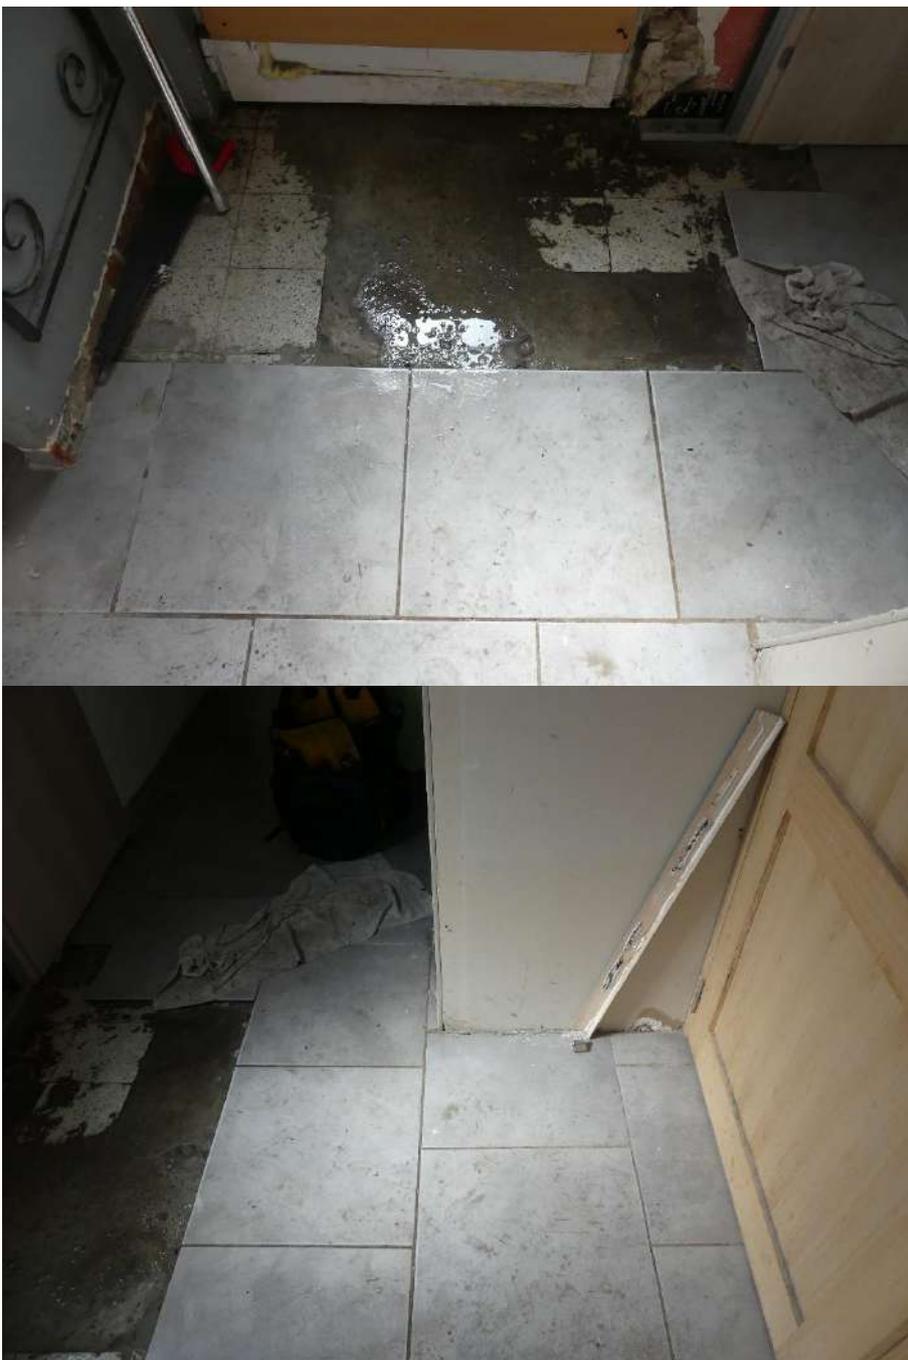
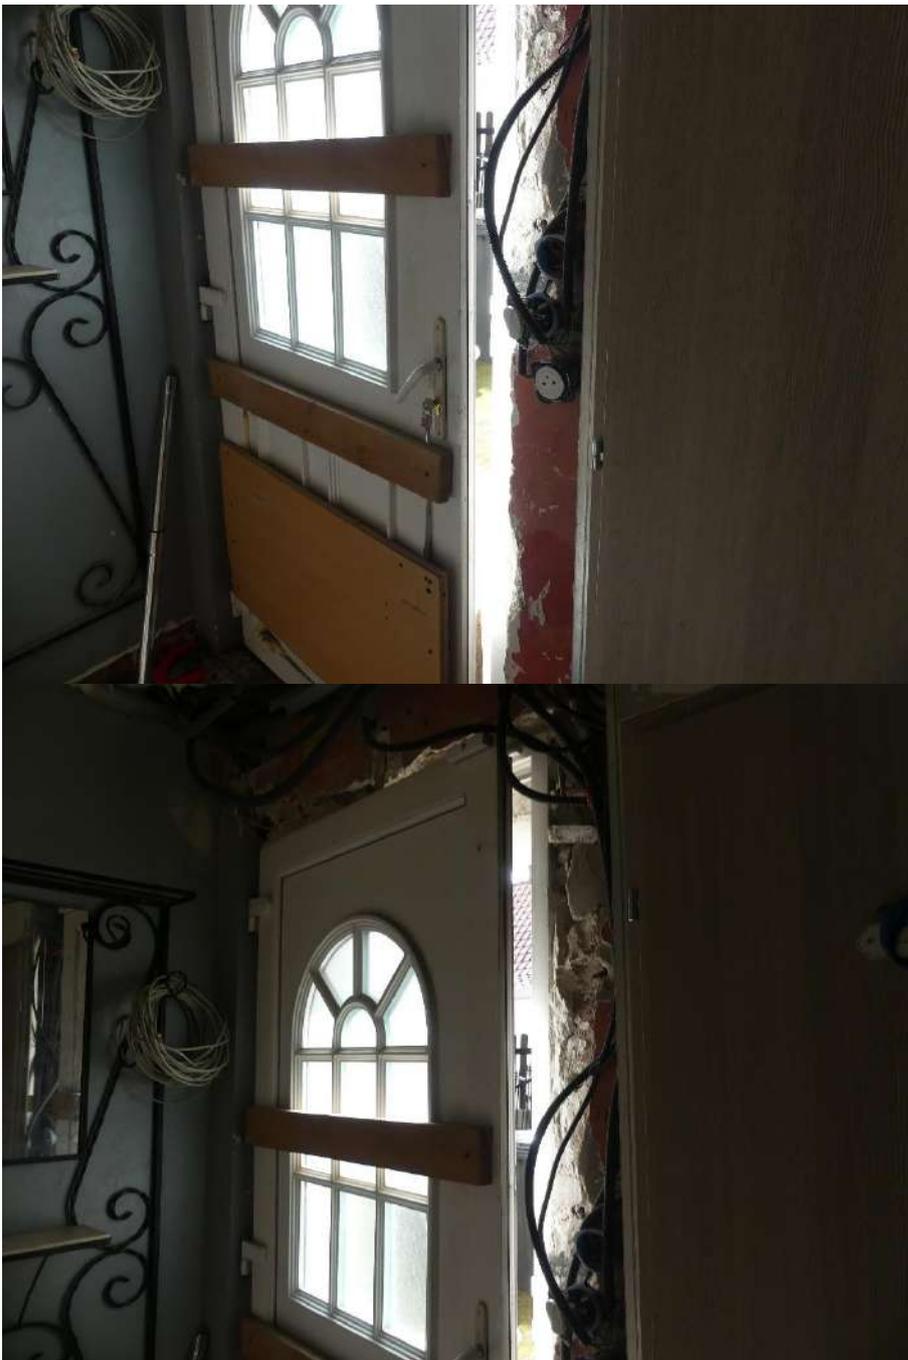
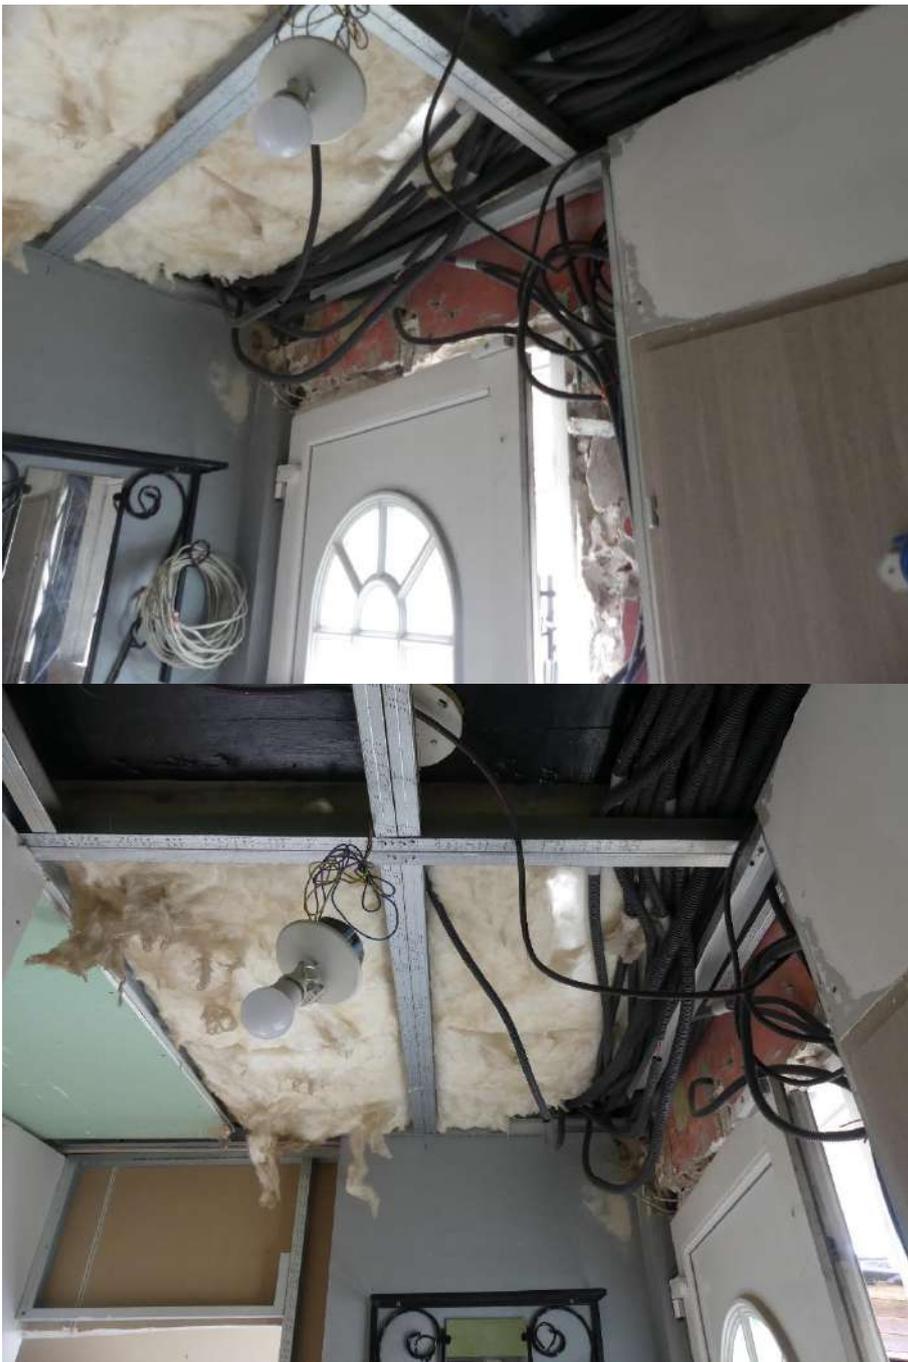
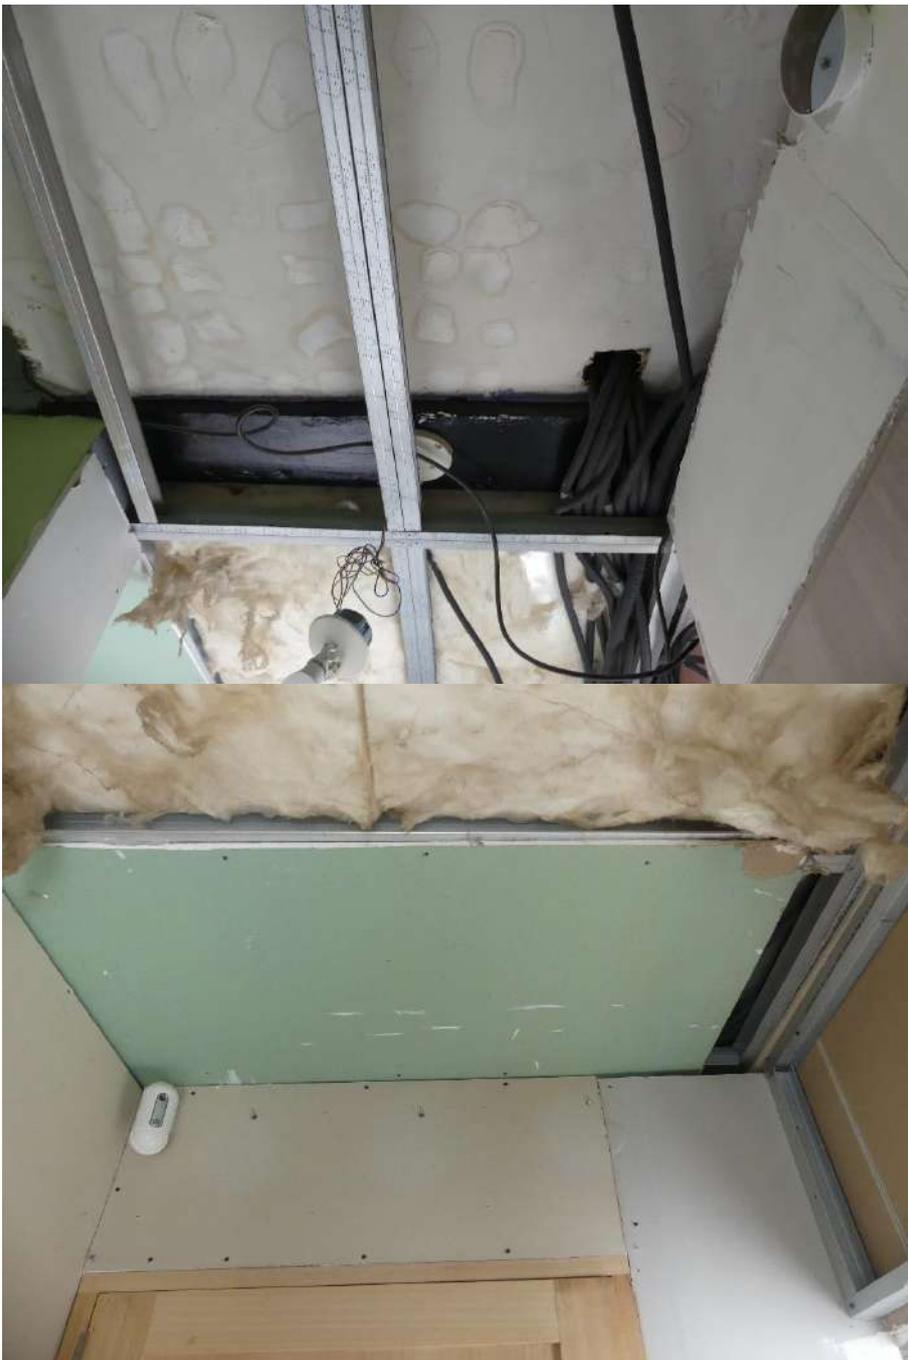
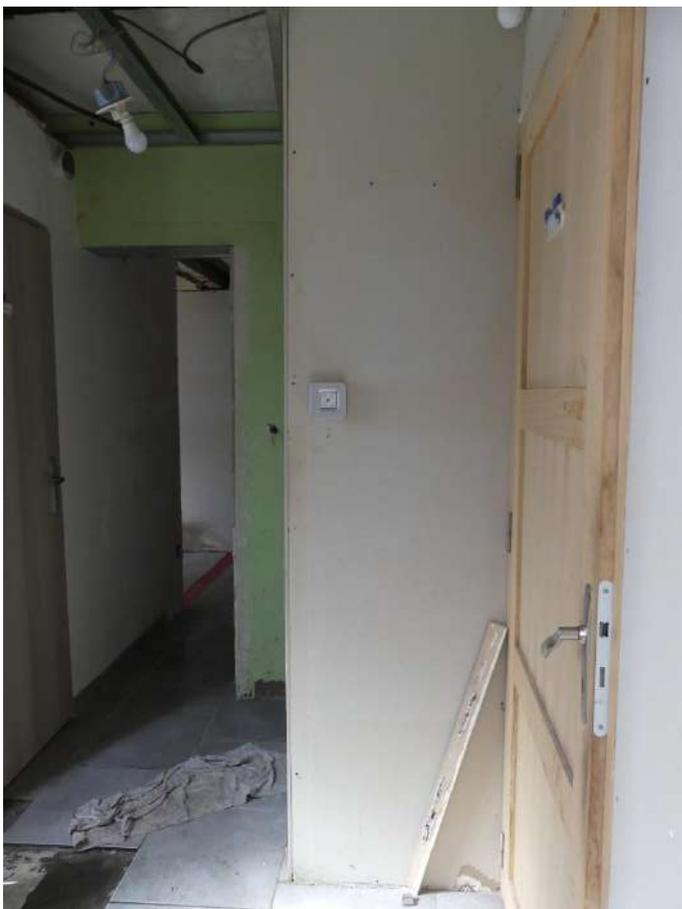
PALIER :

Le sol est partiellement carrelé, carrelage dans les tons gris, absence de plinthes murales sur le pourtour.

Les murs sont partiellement plaqués, non terminés. On notera de nombreuses traces visibles sur les placoplâtres. Présence de câbles électriques avec prises non scellées au mur.

Je relève que le plafond comporte des rails avec présence partielle de placoplâtre, de réseaux de gaine et de laine de verre.

Un point lumineux se présente au plafond avec cache et ampoule qui n'est toutefois pas implanté au sein de celui-ci puisqu'il y a un défaut de placoplâtre.

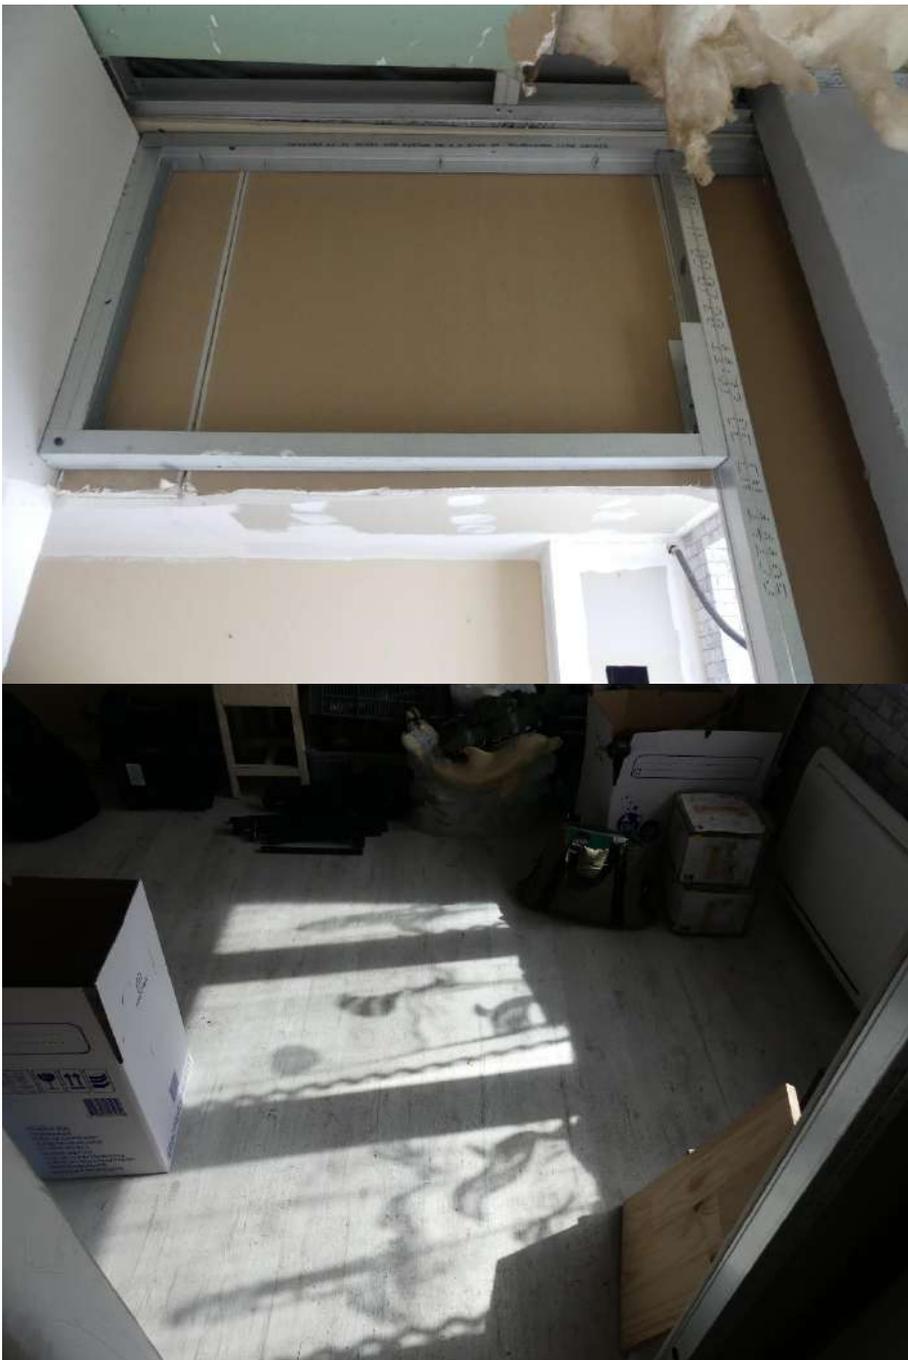
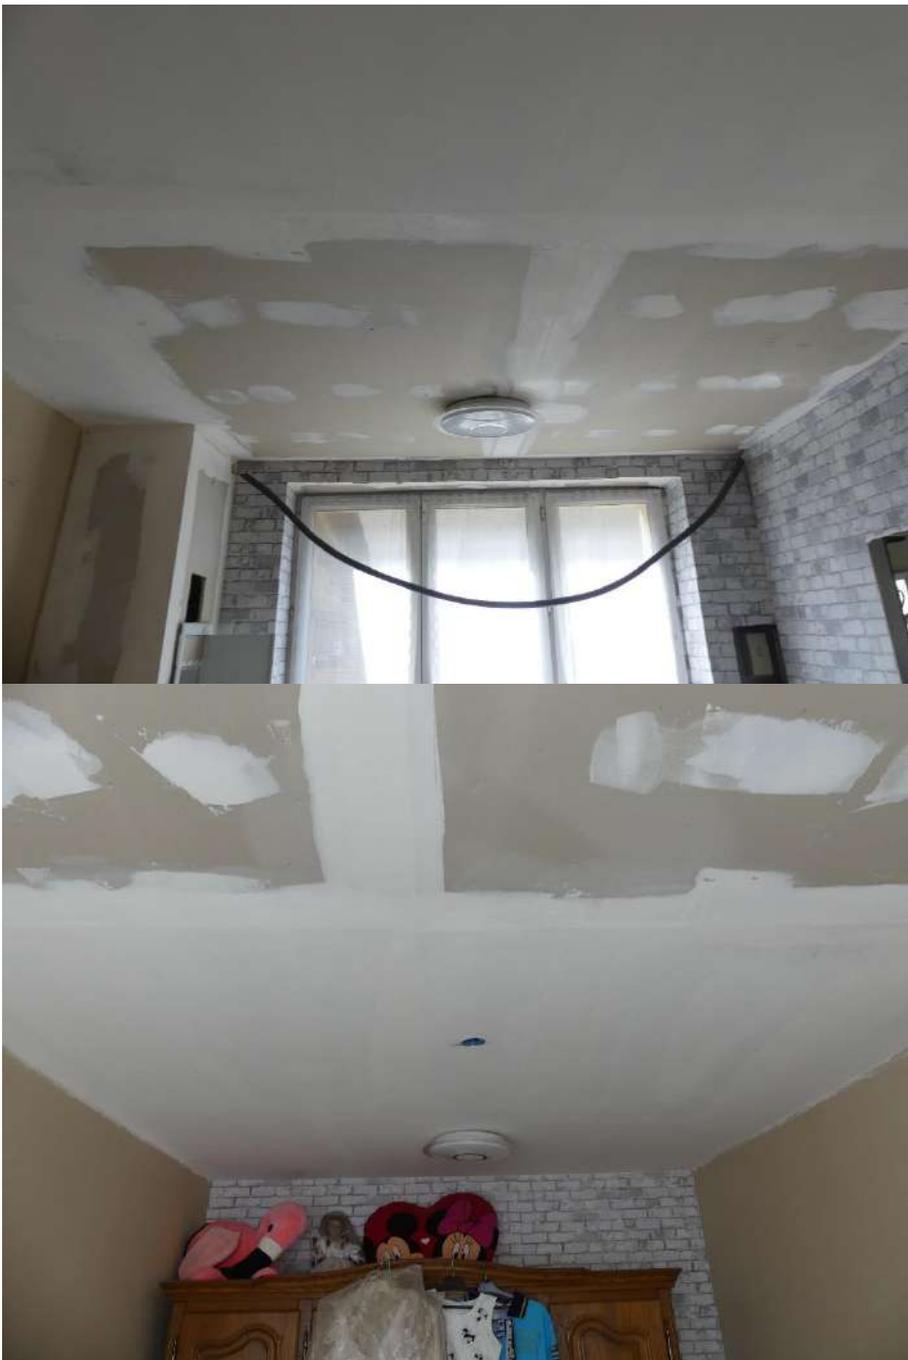
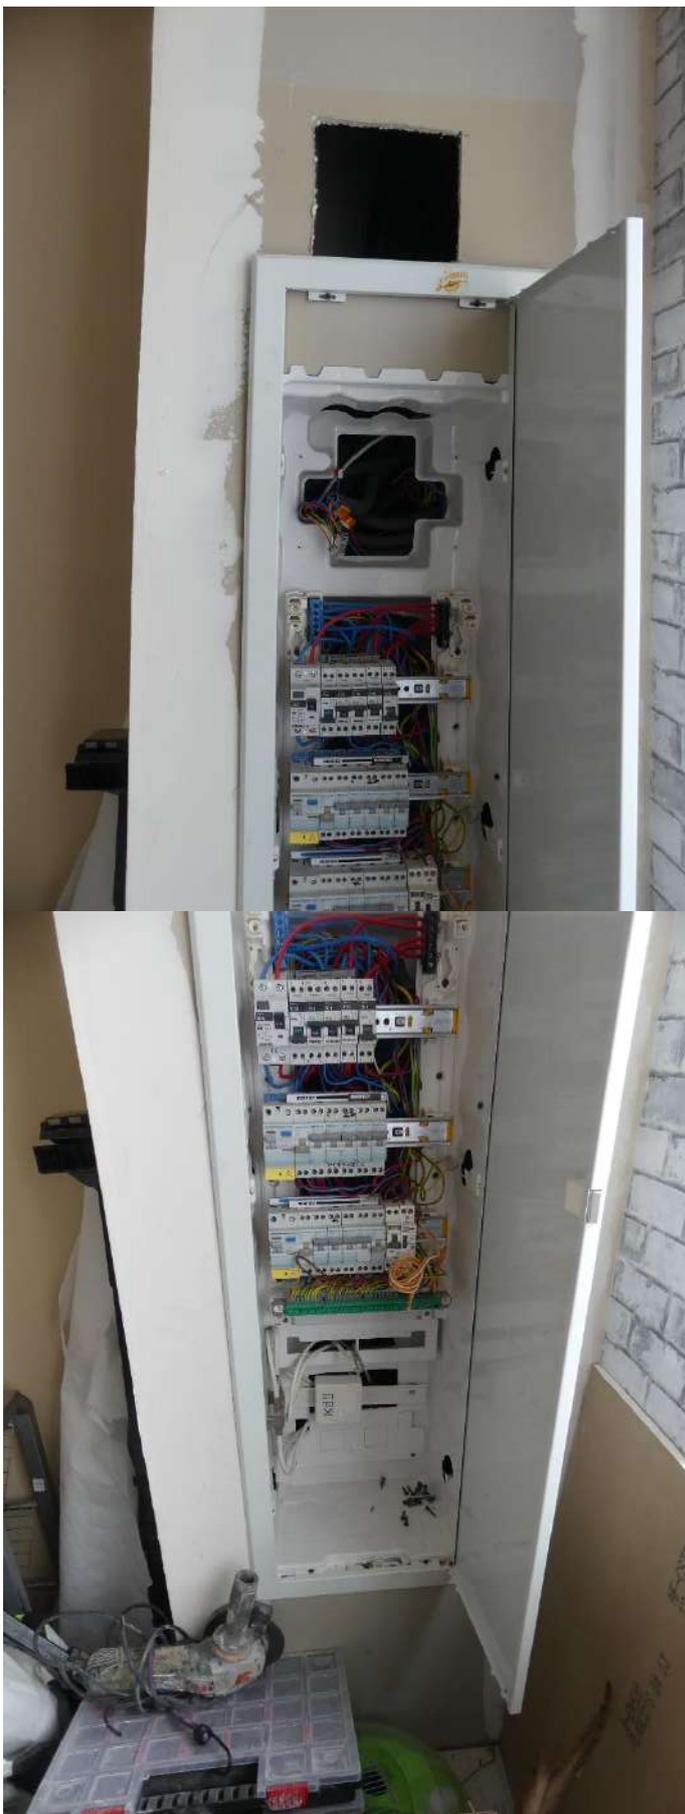
PIECE SITUEE A DROITE :

On notera un défaut de finition au niveau de son encadrement pour y accéder.

Le sol de cette pièce est revêtu d'un parquet stratifié imitation bois clair qui est sale et sous toutes réserves étant donné la présence de quelques biens entreposés au sein des lieux.

On notera que les prises électriques et interrupteurs ne disposent pas de cache sur le pourtour.

Je note la présence d'une découpe murale sur le mur à gauche où sont entrevues une bouche d'arrivée et de sortie d'eau, gaine et tuyauterie.

Je relève la présence sur le mur à gauche de la fenêtre d'un coffrage ouvert au sein duquel se trouve un tableau électrique ainsi que la prise test téléphone.

Je relève que le disjoncteur général est en position Arrêt et il sera laissé en l'état, en position Arrêt, lors de mes opérations descriptives et du diagnostic immobilier, par principe de précaution étant donné l'état de chantier du logement.

On notera la présence d'une gaine qui traverse le mur de part et d'autre au niveau de la fenêtre.

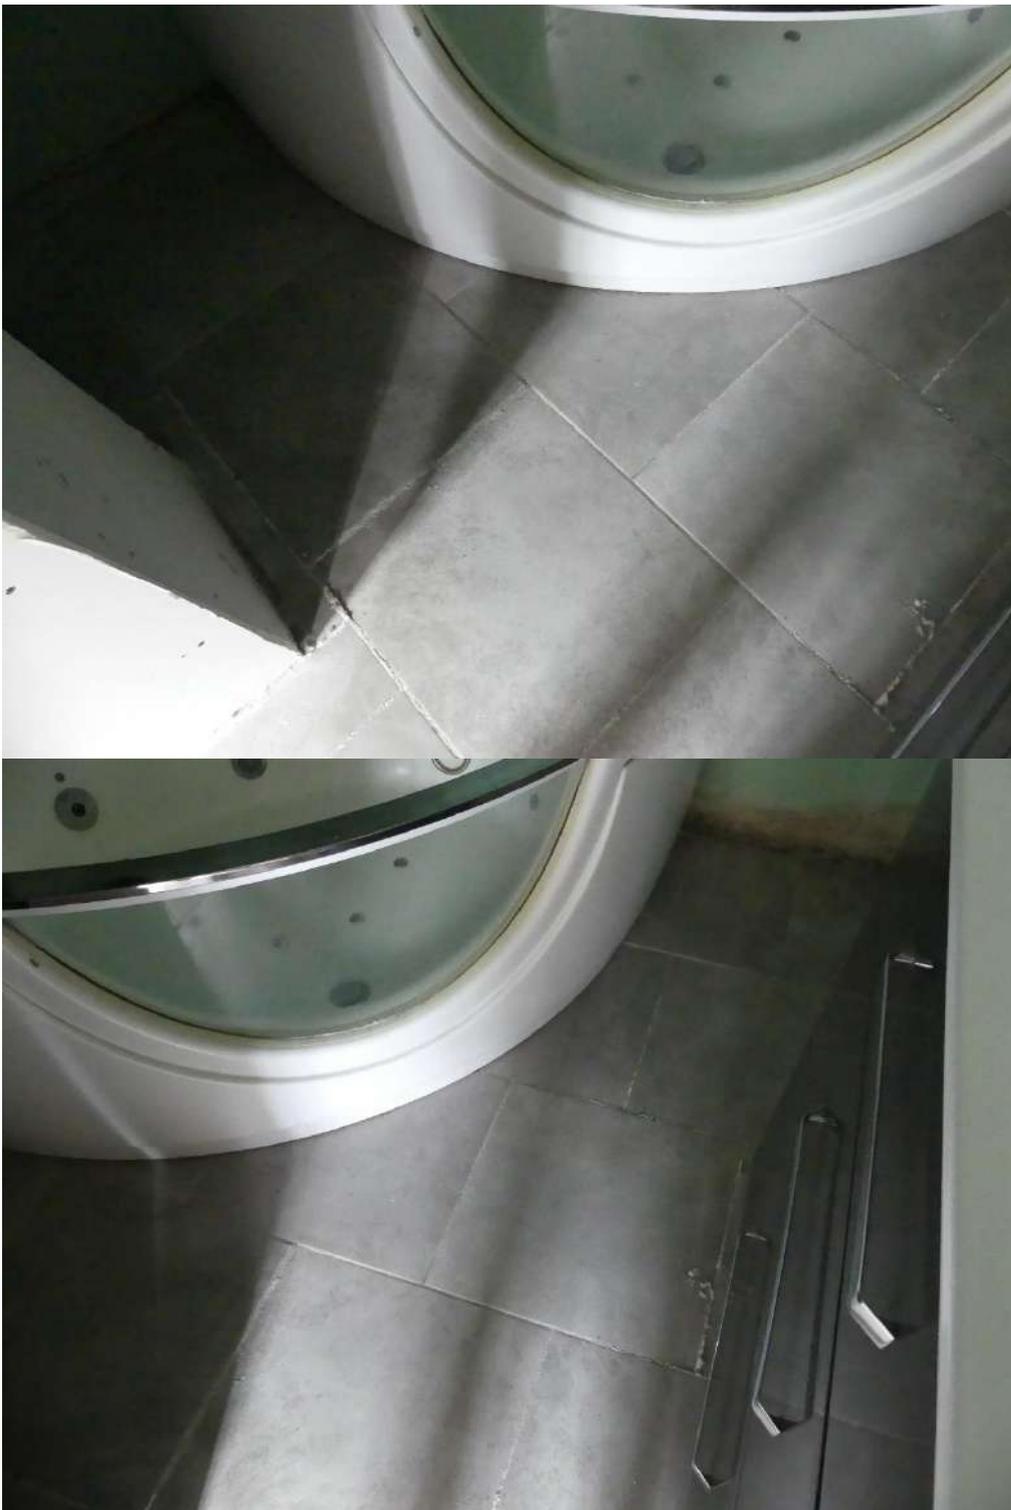
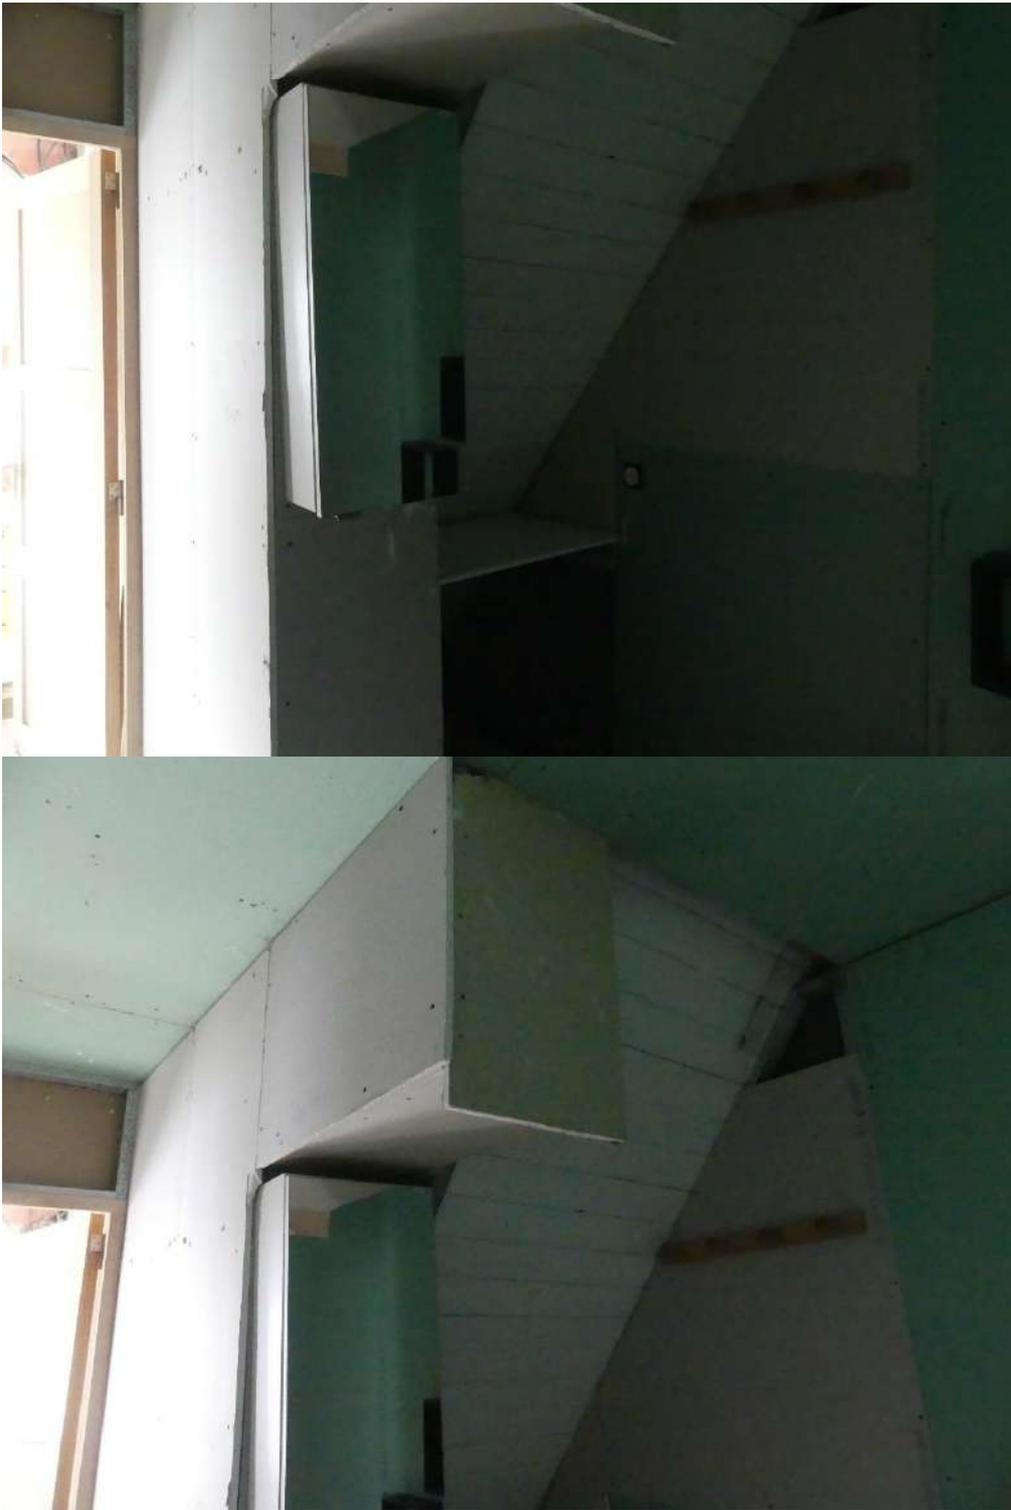
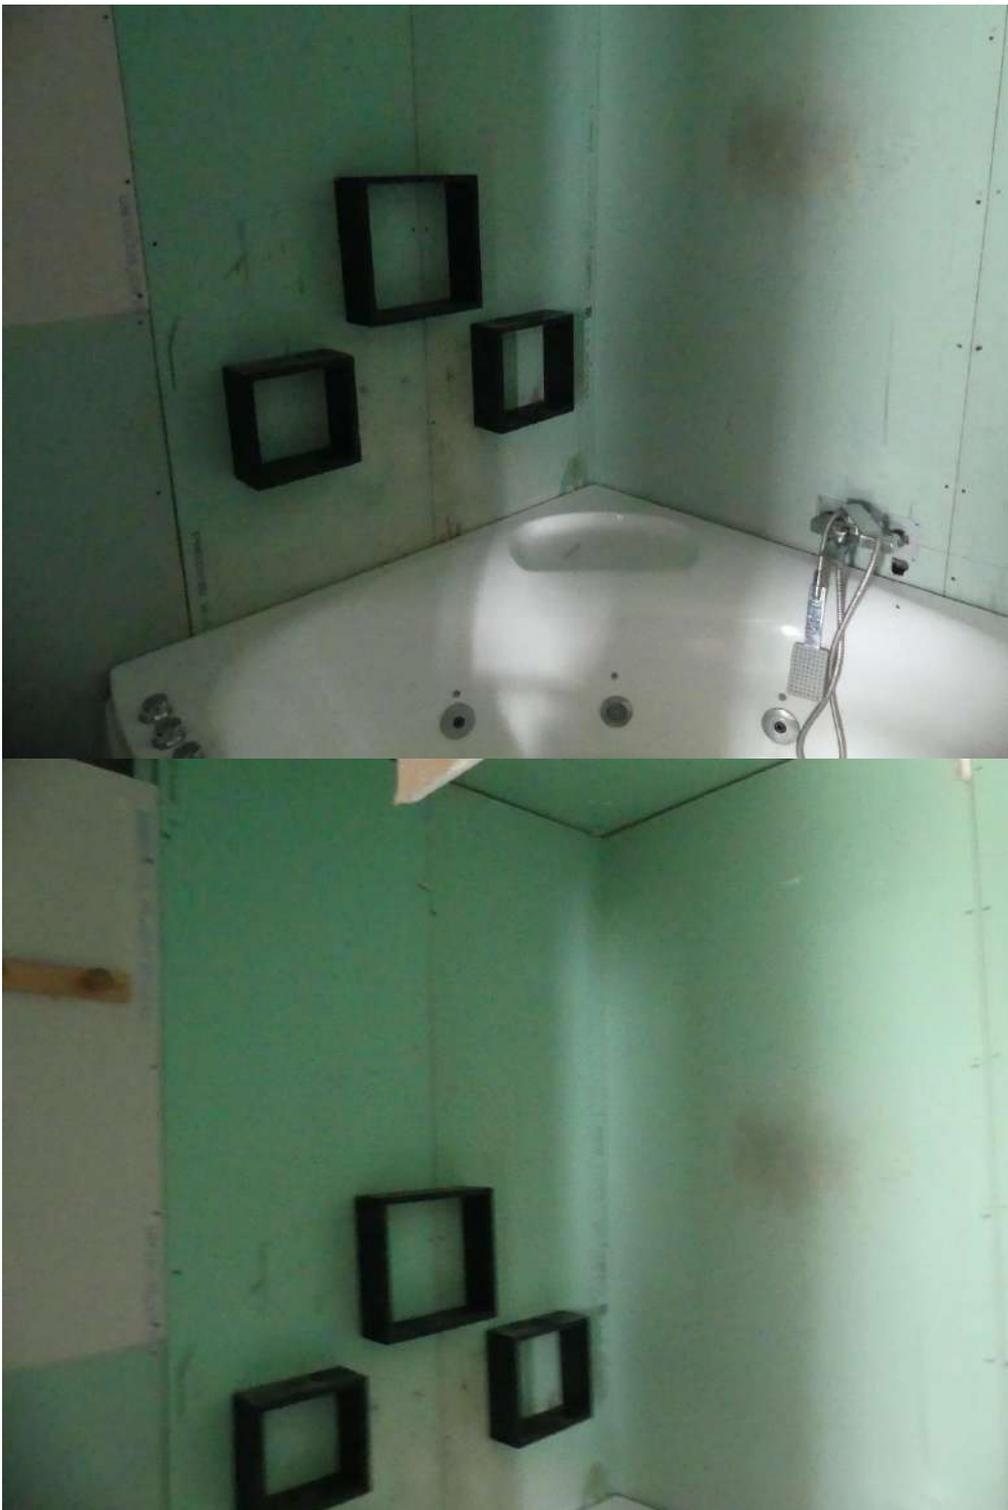
SALLE DE BAINS :

Elle comporte une porte en bois qui est d'aspect récent mais toutefois usagée, noircie et fortement abîmée, une poignée et plaque de propreté, une serrure sans clé.

Les murs et plafond sont simplement plaqués non terminés.

On notera sur la gauche un défaut de finition notamment s'agissant de la montée d'escalier avec un dégagement présentant des gaines, tuyauteries et bouche d'arrivée d'eau.

Il existe une baignoire d'angle entreposée au sein des lieux avec robinetterie murale, un radiateur fixé en contrehaut du mur sur la droite, un meuble de salle de bains avec colonne en mélaminé de couleur grise avec vasque thermoformée et robinetterie.
