PROCÈS-VERBAL DE DESCRIPTION

Me suis transportée ce jour, à 14h00, à : MASNY (59176), 45 Rue Jules Caffart,

Afin d'établir le procès-verbal de description d'une MAISON D'HABITATION
Cadastrée et pour une contenance totale de :

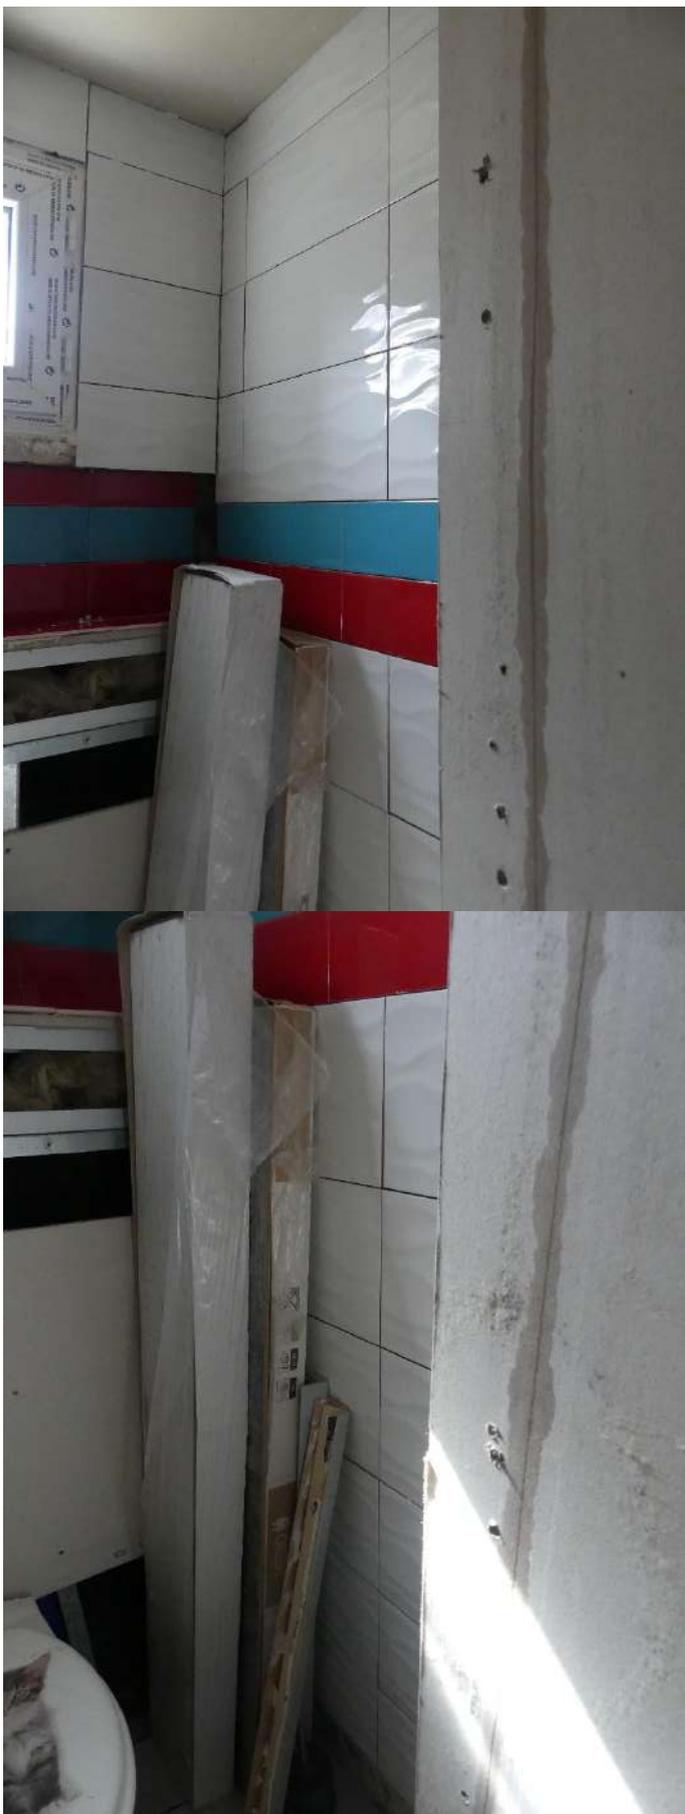
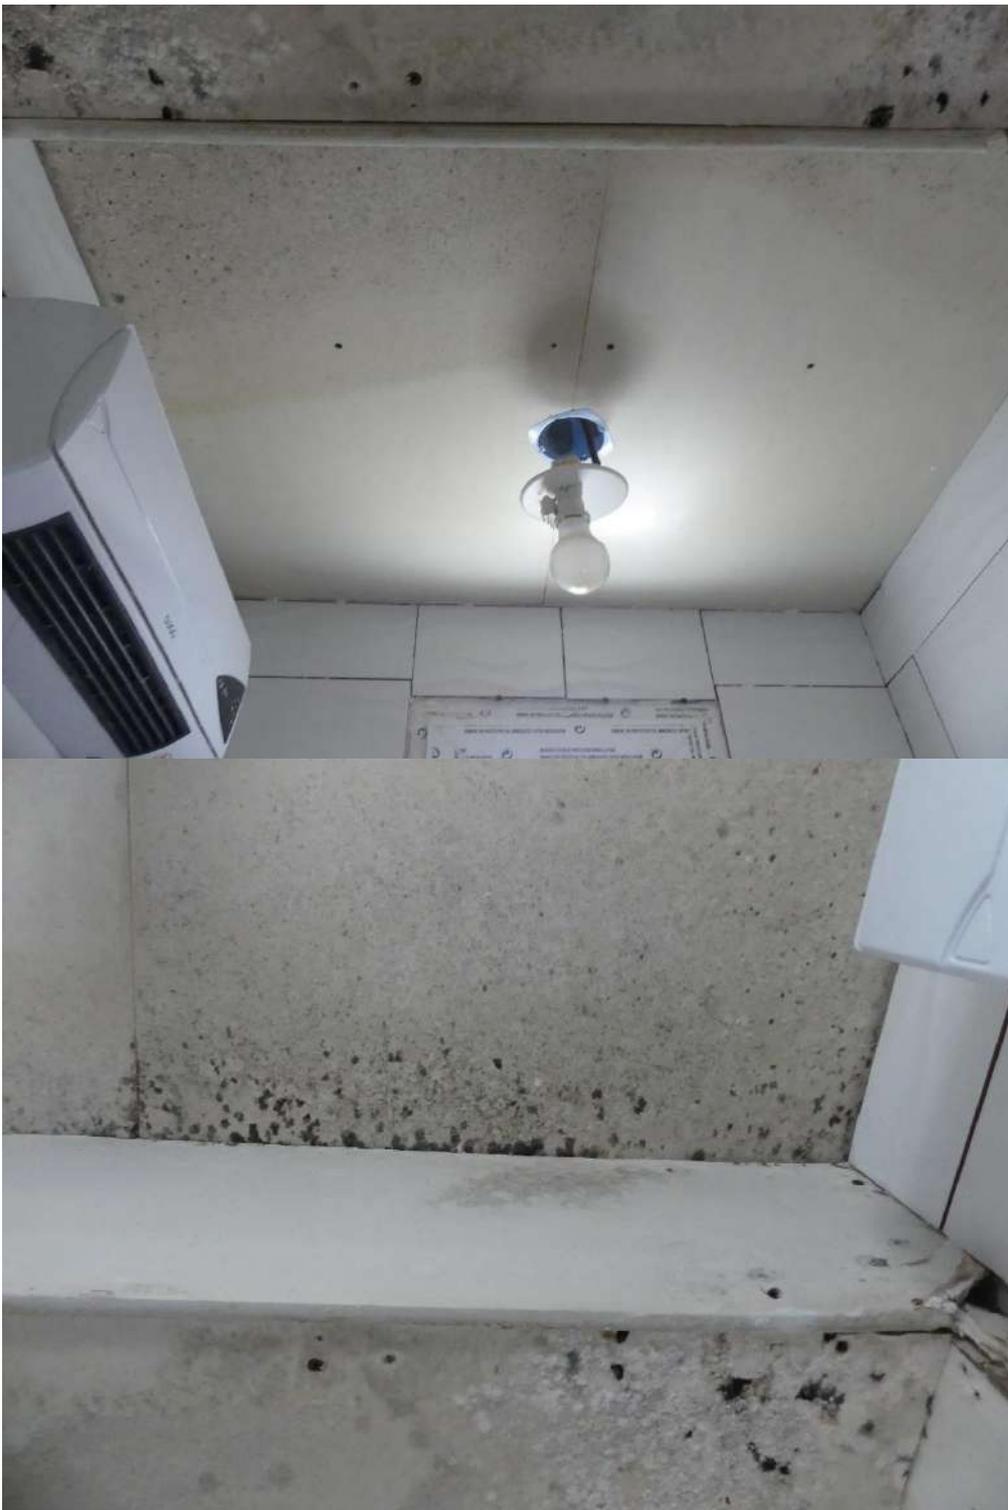
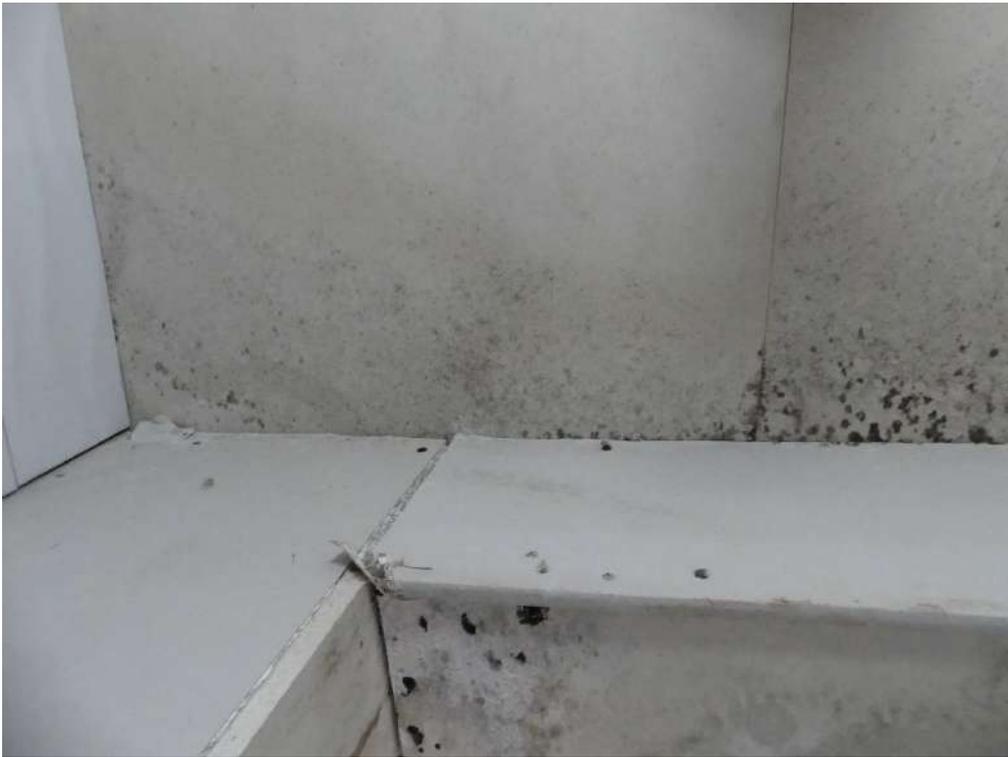
TOILETTES :

Accessibles par le biais d'une porte isoplane imitation bois estampillée « Toilettes », une poignée et plaque de propreté descellées.

On notera un défaut de finition murale sur le pourtour de l'accès au sein des lieux notamment par le fait qu'il s'agit de plaques de placoplâtre non terminées. On notera des traces noirâtres au niveau de cet arc.

Le reste des murs des toilettes est carrelé non terminé notamment en partie basse, les joints ne sont pas terminés, un défaut de finition est également visible sur le mur à l'arrière des toilettes où se trouvent uniquement une planche de placoplâtre ainsi que le dispositif de chasse d'eau.

On notera que le toilette repose sur un parpaing.

Le plafond est constitué d'une planche de placoplâtre, laquelle comporte des traces noirâtres. Il existe un point lumineux qui n'est pas scellé.

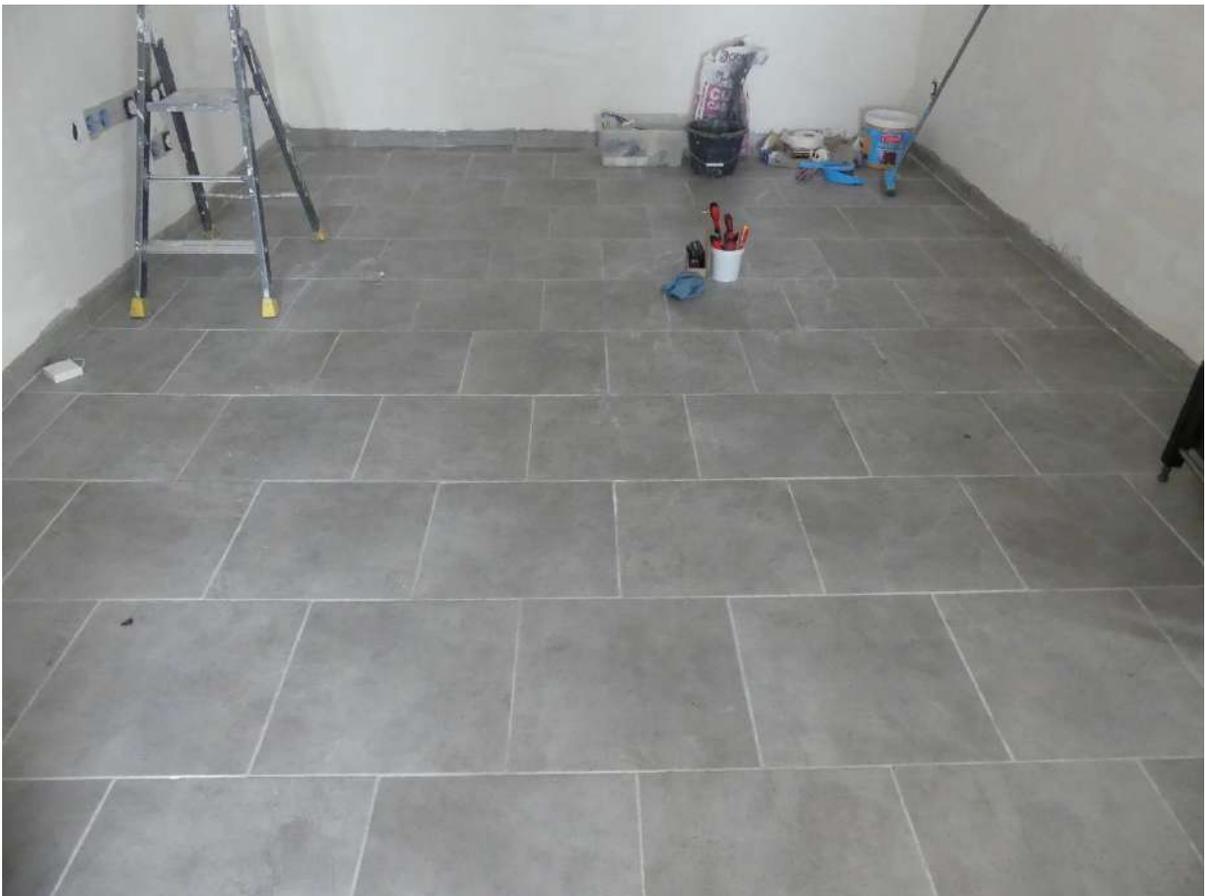
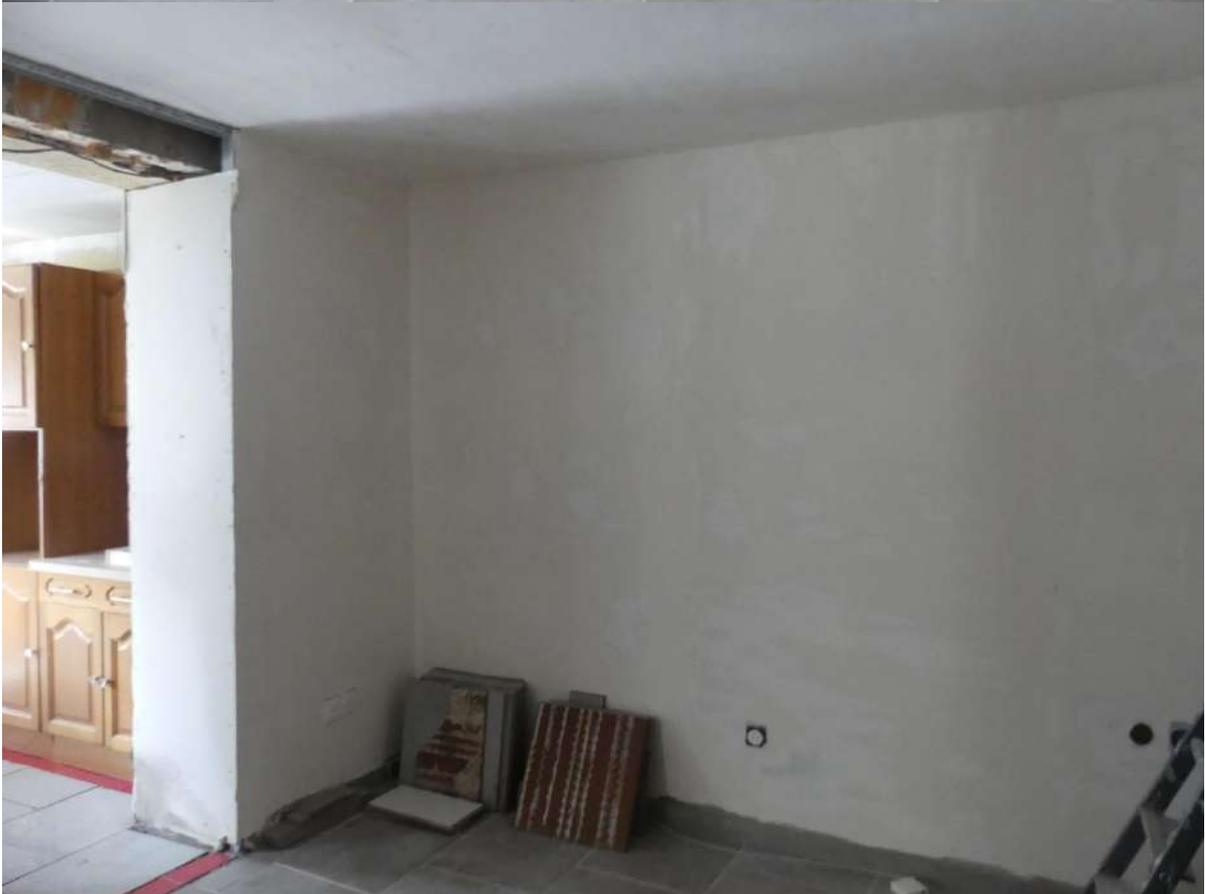
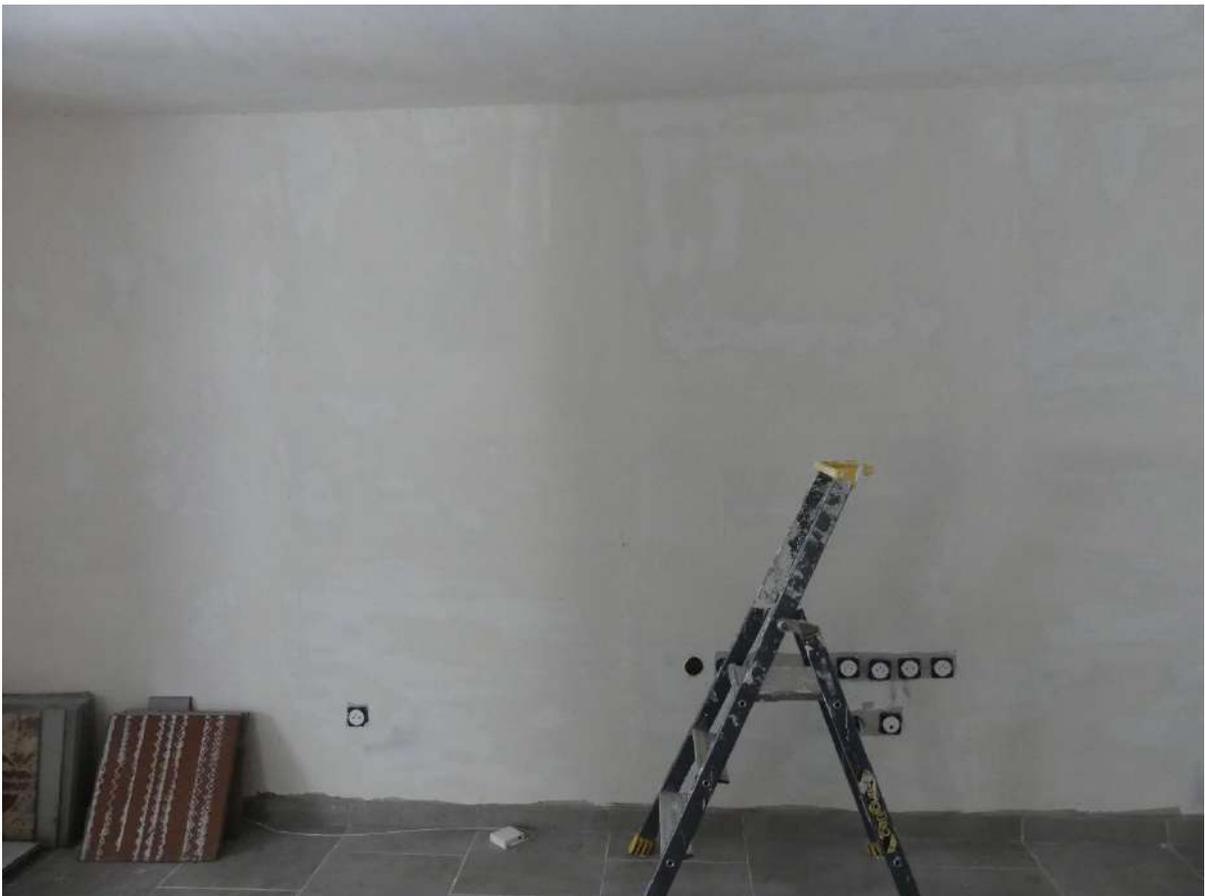
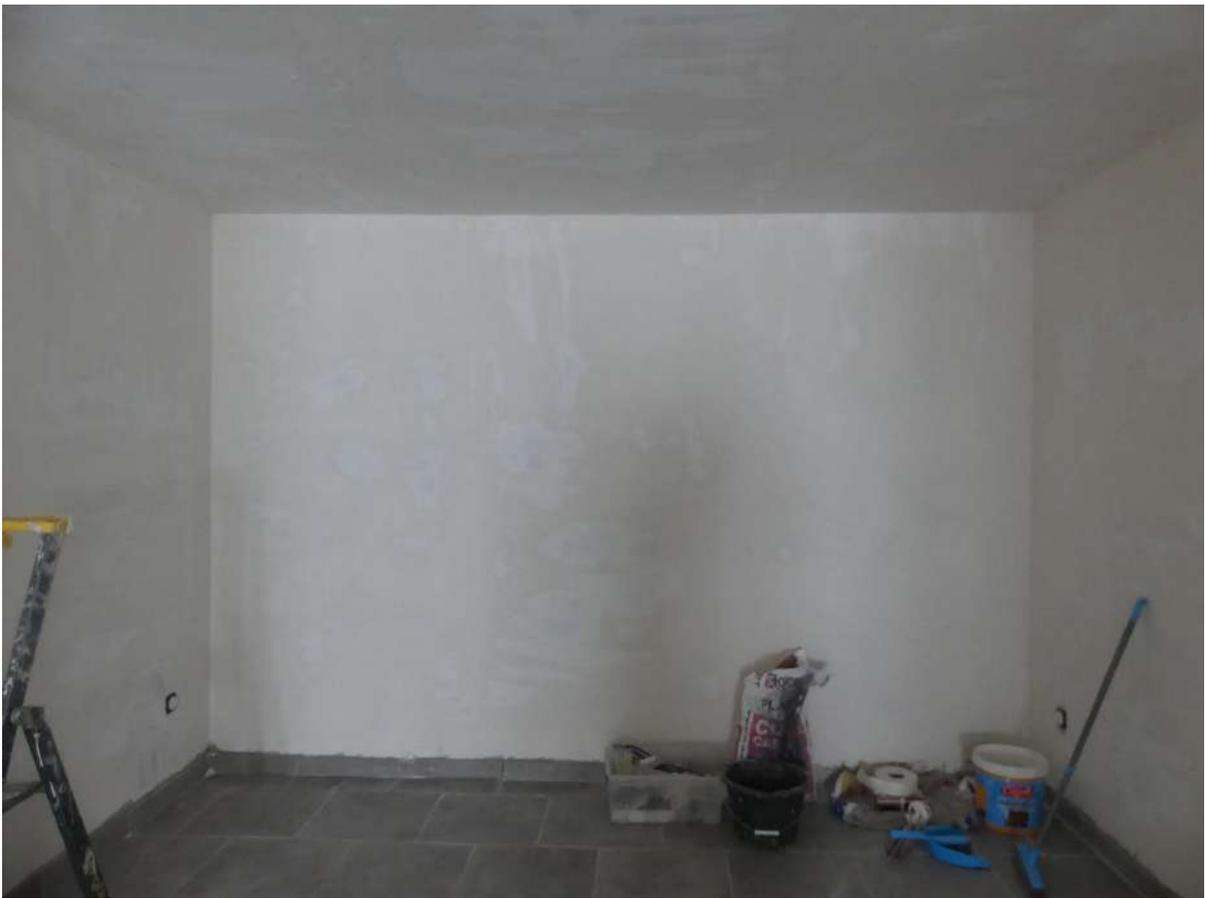
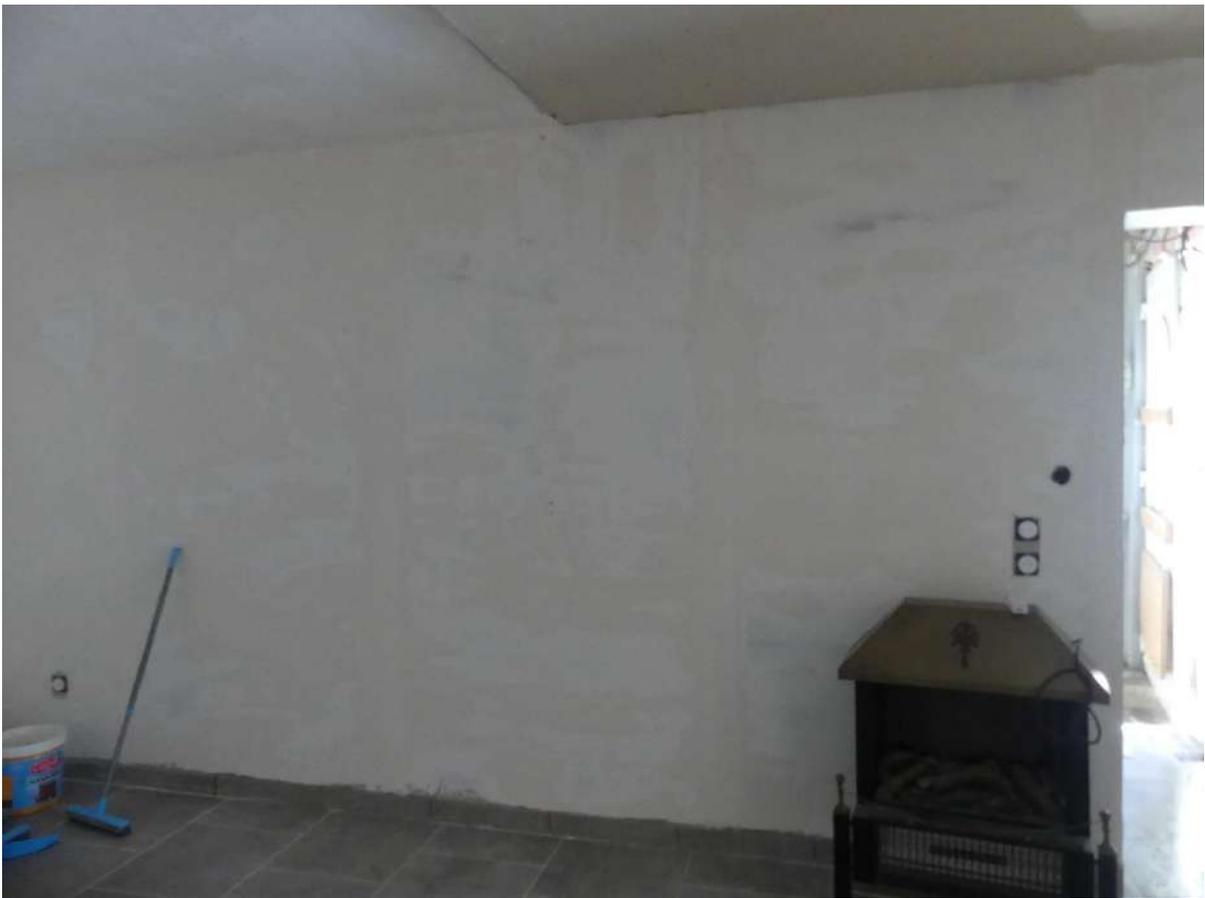
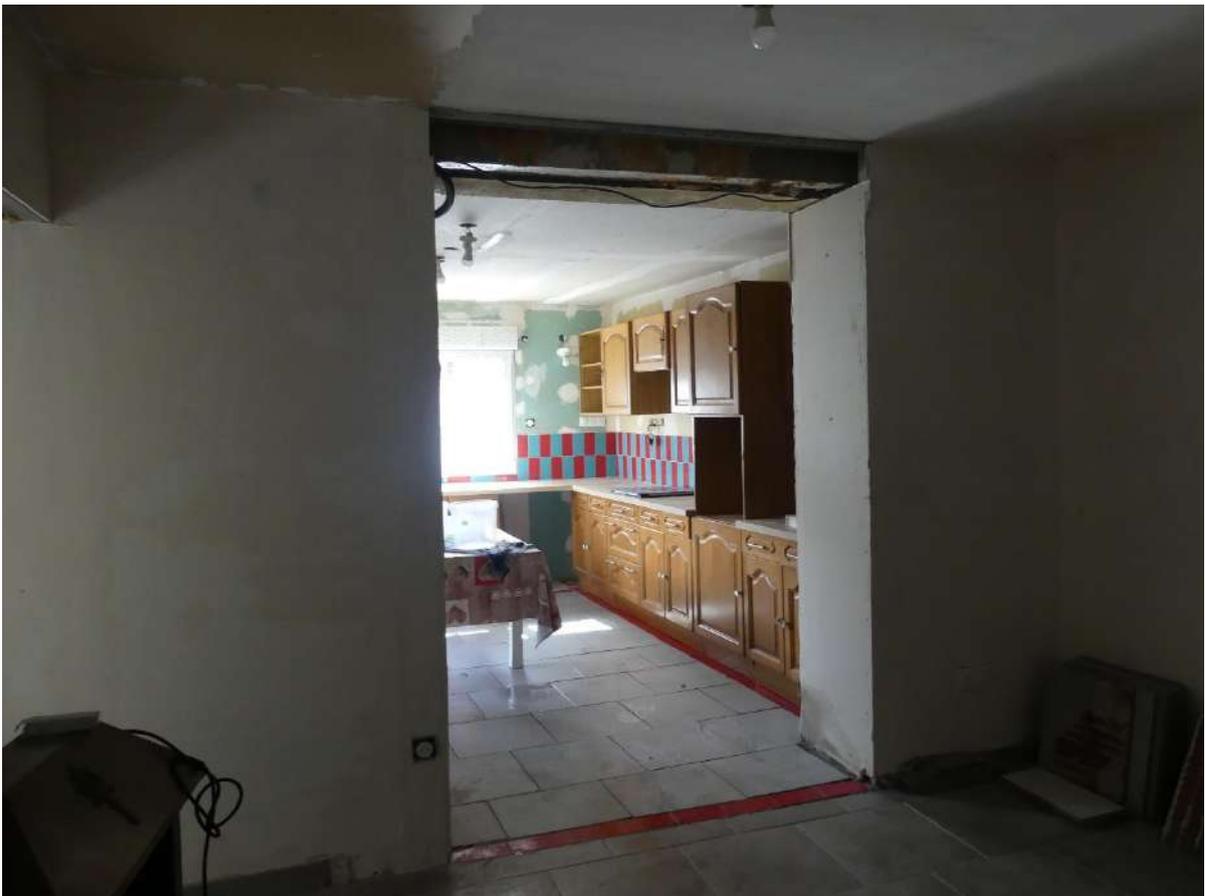
PIECE DE VIE :

Elle est accessible sur la gauche du palier par le biais d'une arcade présentant un défaut de finition.

Les murs et plafond sont plaqués, partiellement enduits. On notera un défaut de finition du placoplâtre au niveau du plafond, lequel se décroche.

On notera des traces de poussière de chantier, matériaux et matériels laissant à penser que les lieux sont en cours de rénovation.

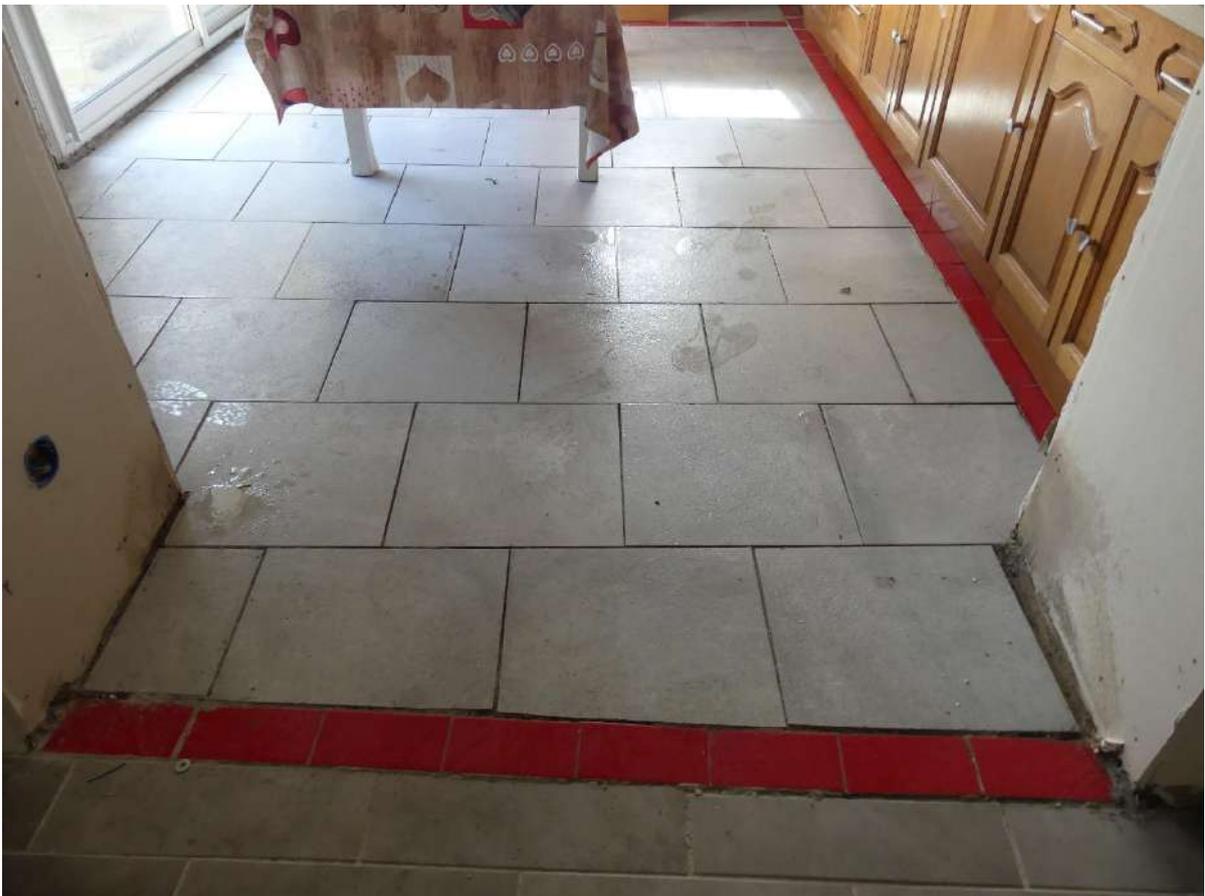
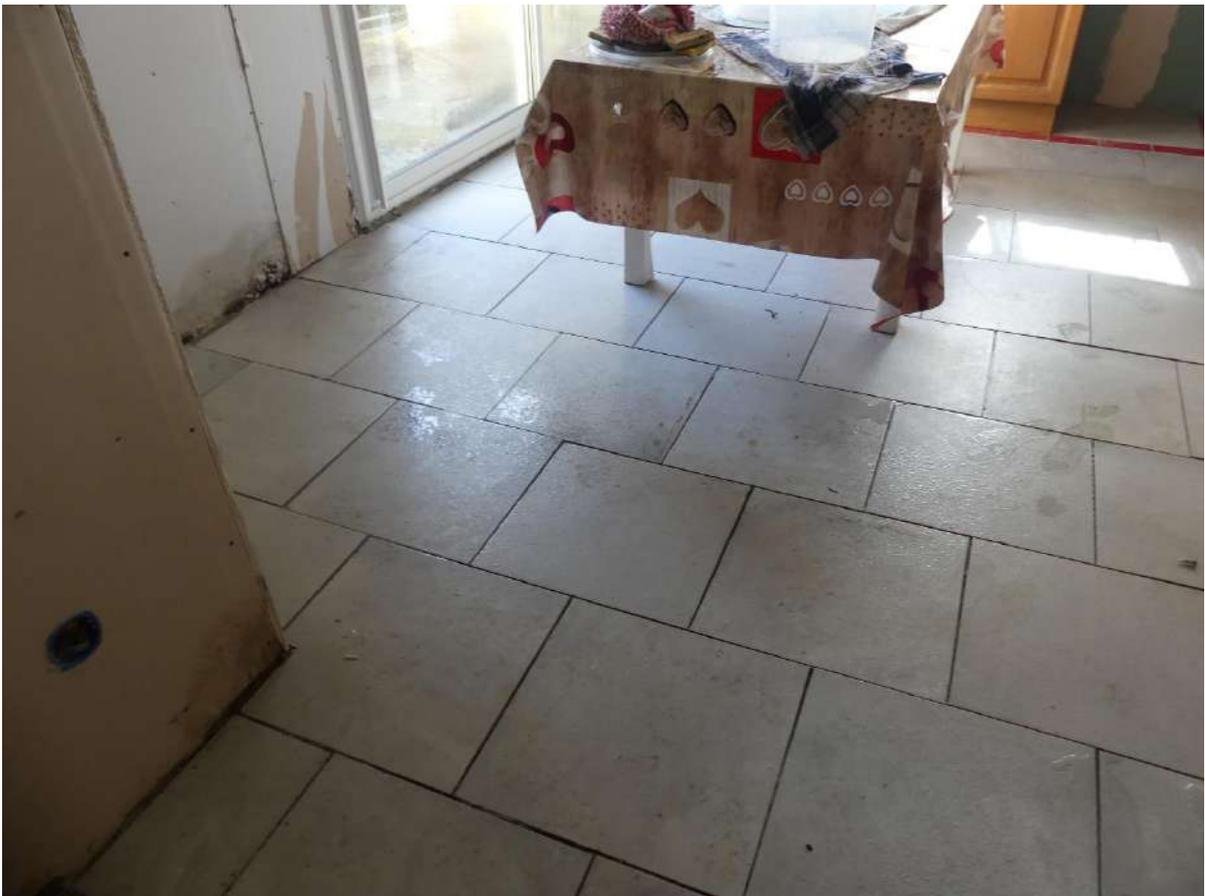
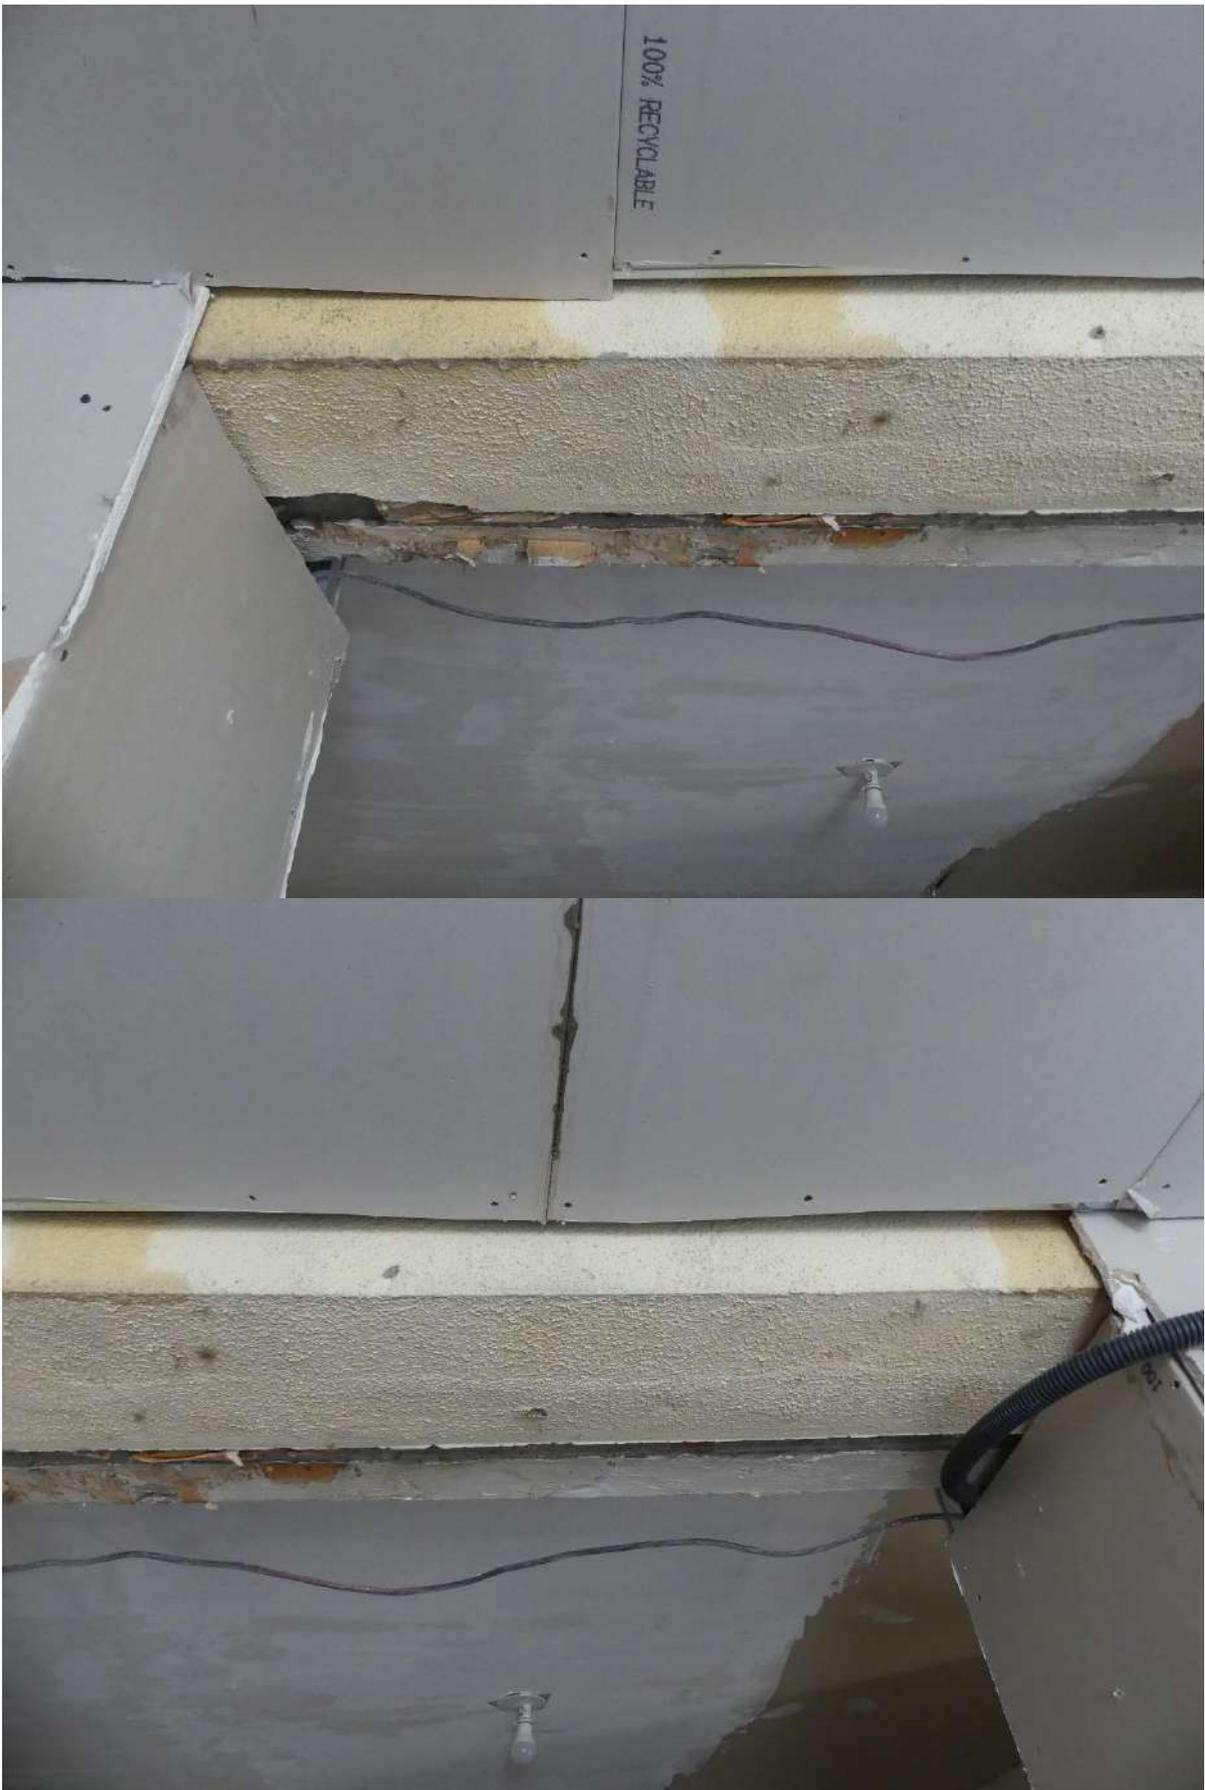
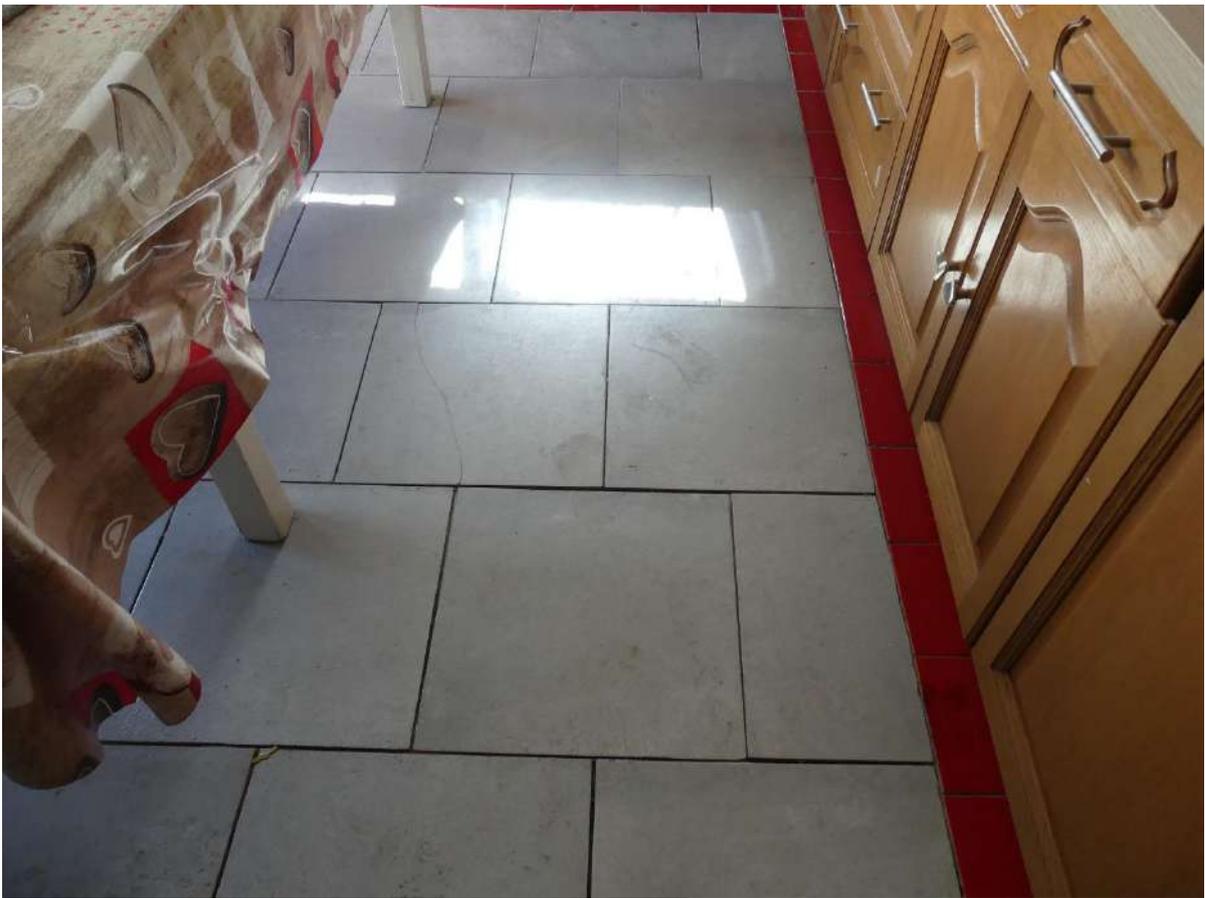
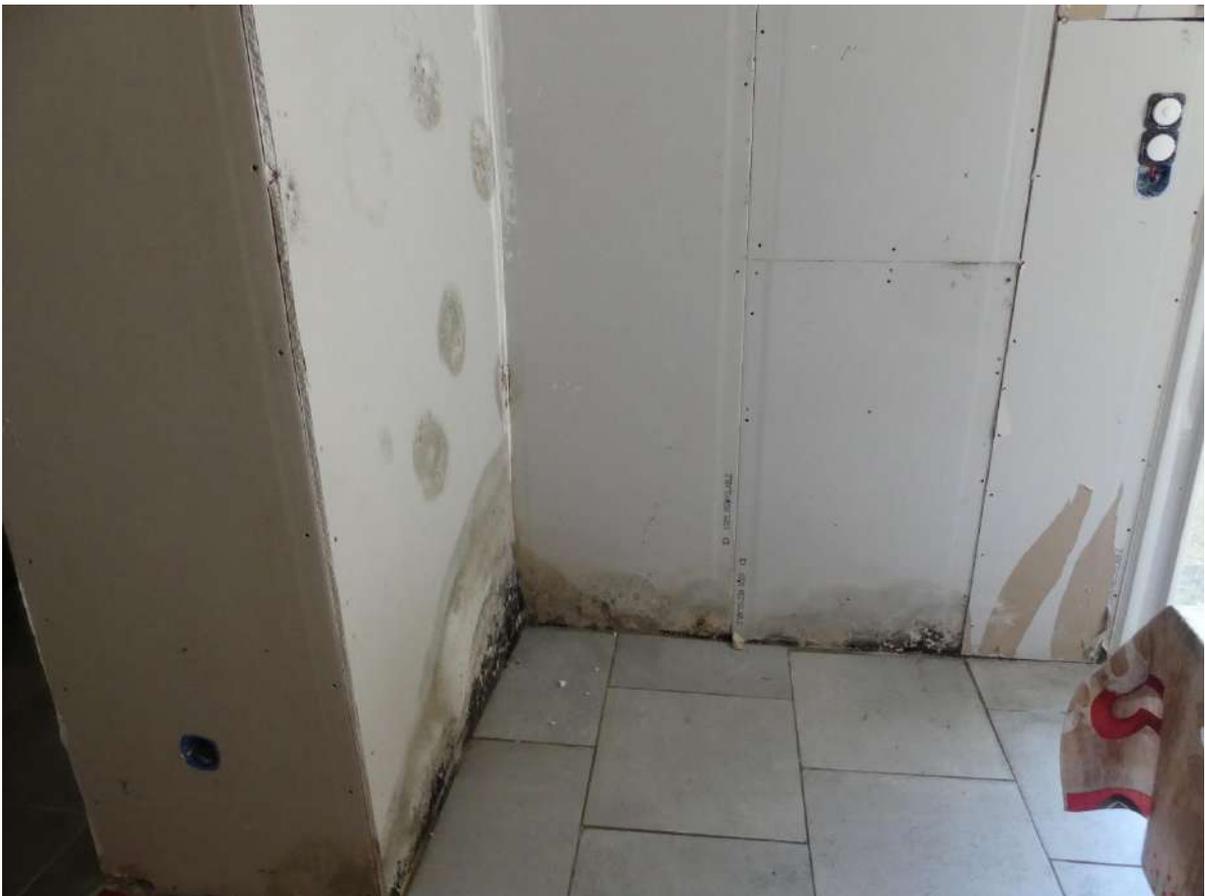
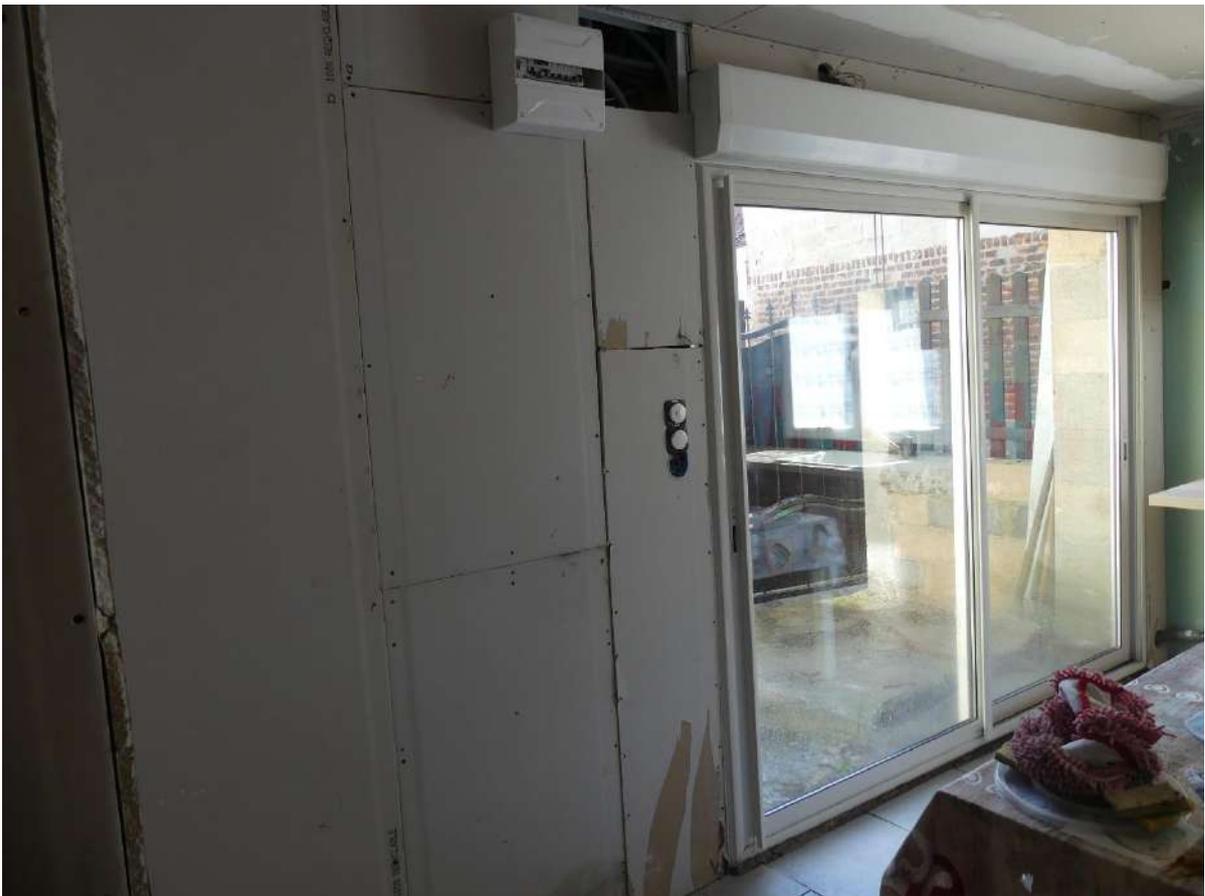
CUISINE :

L'arcade entre les deux pièces est simplement plaquée, non terminée notamment au niveau du plafond avec câbles et gaines électriques apparents.

On notera la présence de coulées d'eau au plafond de cette arcade laissant entrevoir par ailleurs la façade enduite du bâtiment.

Le sol est carrelé, un carrelage dans les tons gris à l'état d'usage avec frise de carrelage rouge le long des meubles de cuisine. On notera qu'il est fissuré en partie centrale et cassé.

On notera la présence d'eau au sol du fait d'une infiltration d'eau au plafond de cette extension. On notera la présence de seaux et serviettes sur une table en partie centrale de la pièce sous le goutte à goutte provenant du plafond.

Les murs au niveau de cette extension sont partiellement plaqués, le plafond l'est également, il présente un défaut de finition.

Je relève d'importantes traces noirâtres sur les murs de cette pièce jouxtant le bâtiment et remontées capillaires d'humidité.

Je relève également la présence de traces d'humidité au plafond et présentant des coulées goutte à goutte d'eau.

On relèvera la présence d'une gaine qui circule sur le mur de cette pièce à gauche, la présence d'un tableau avec fusibles, de prise et douille apparentes au niveau des tranchées murales au dessus du plan de cuisine.

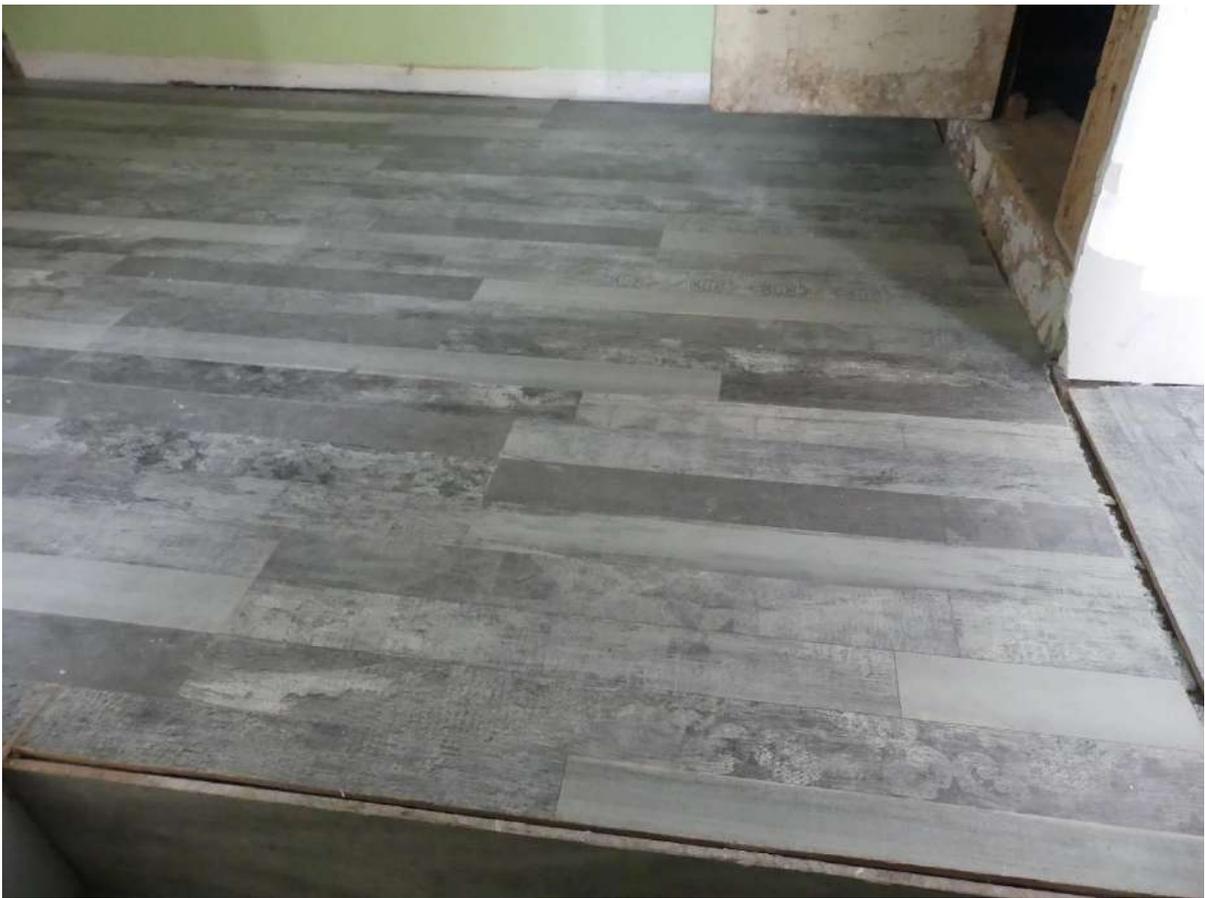
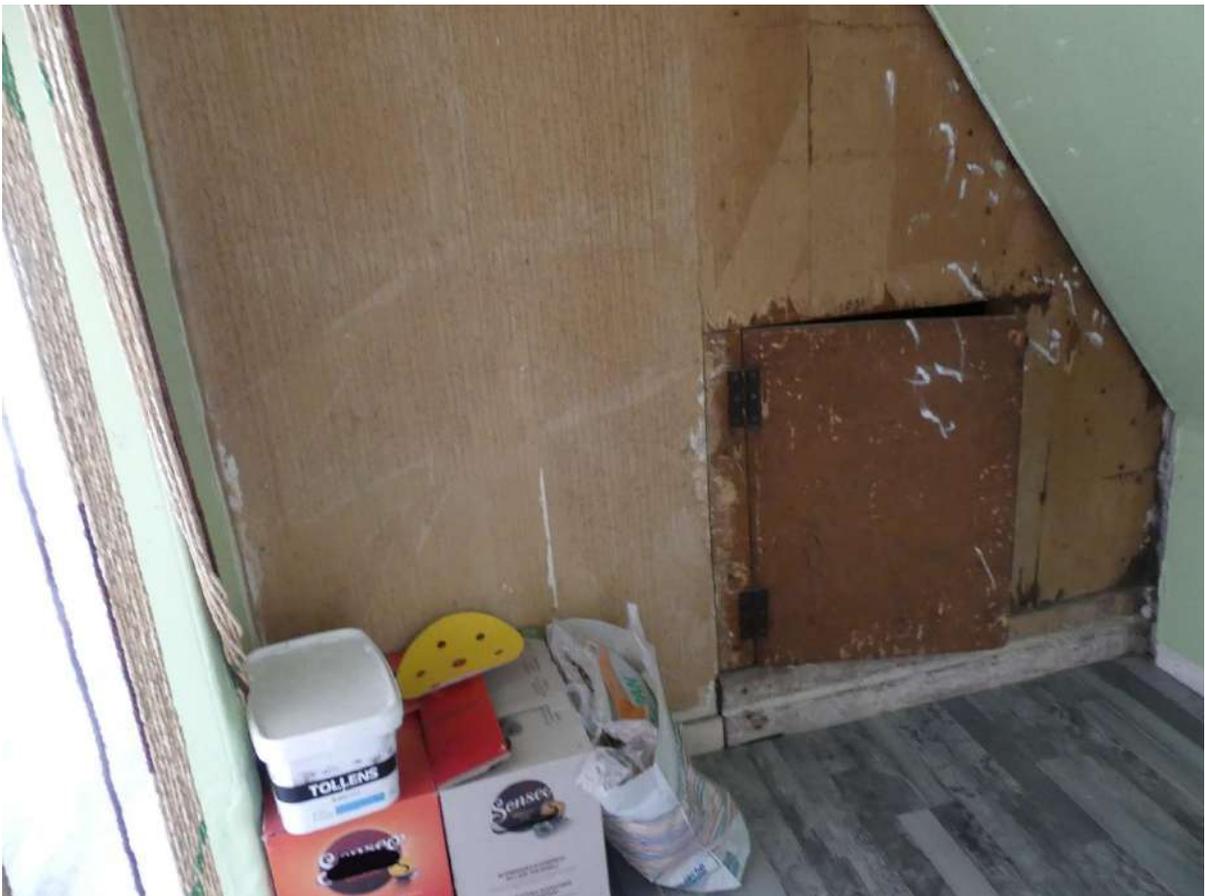
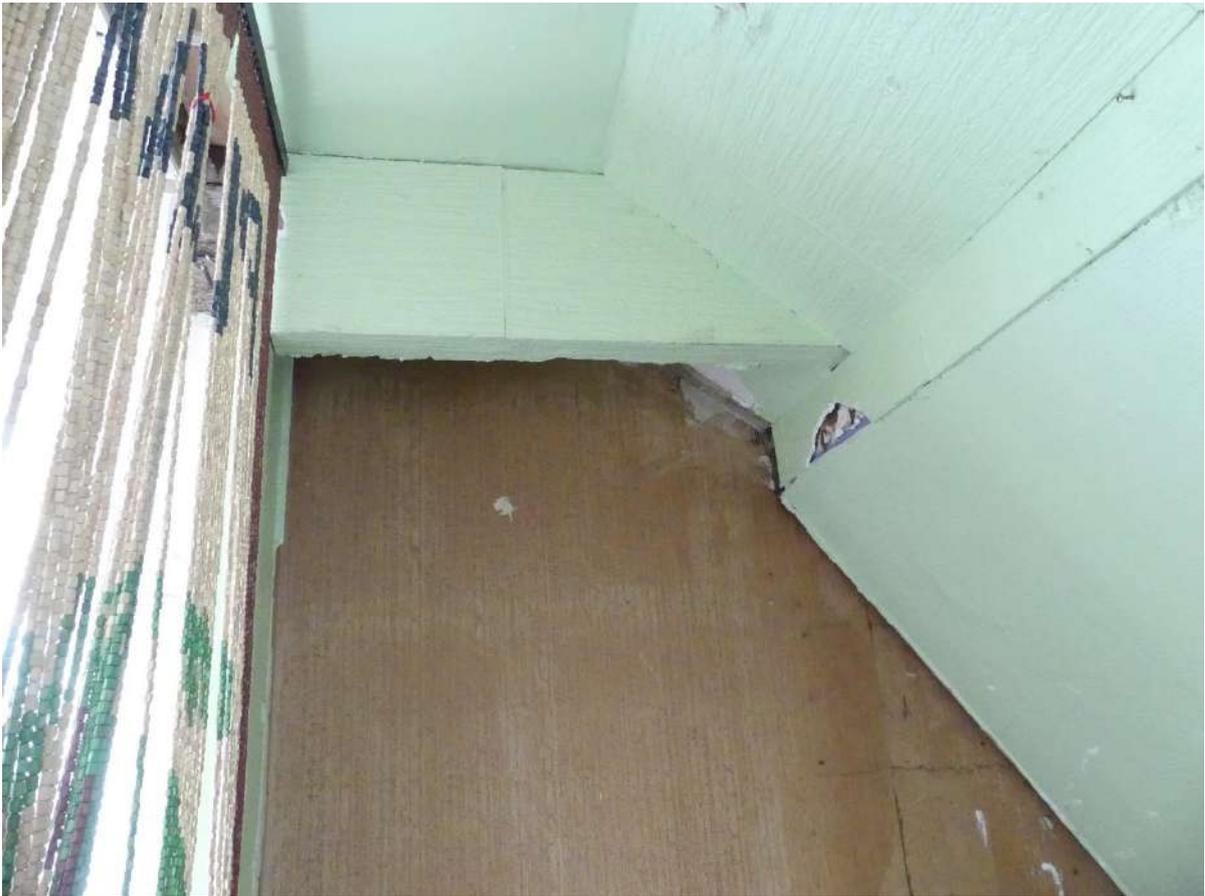
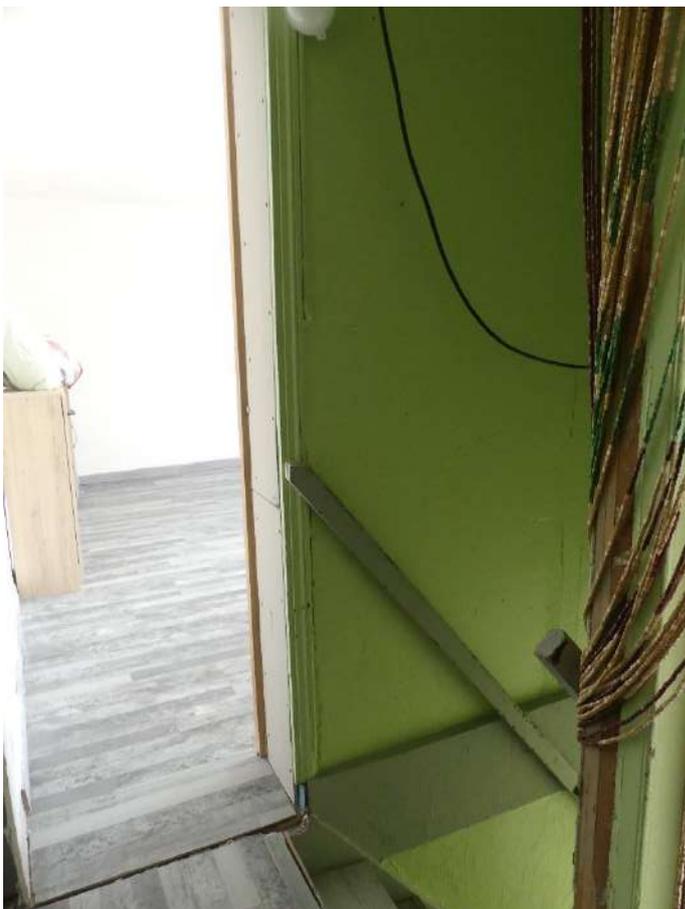
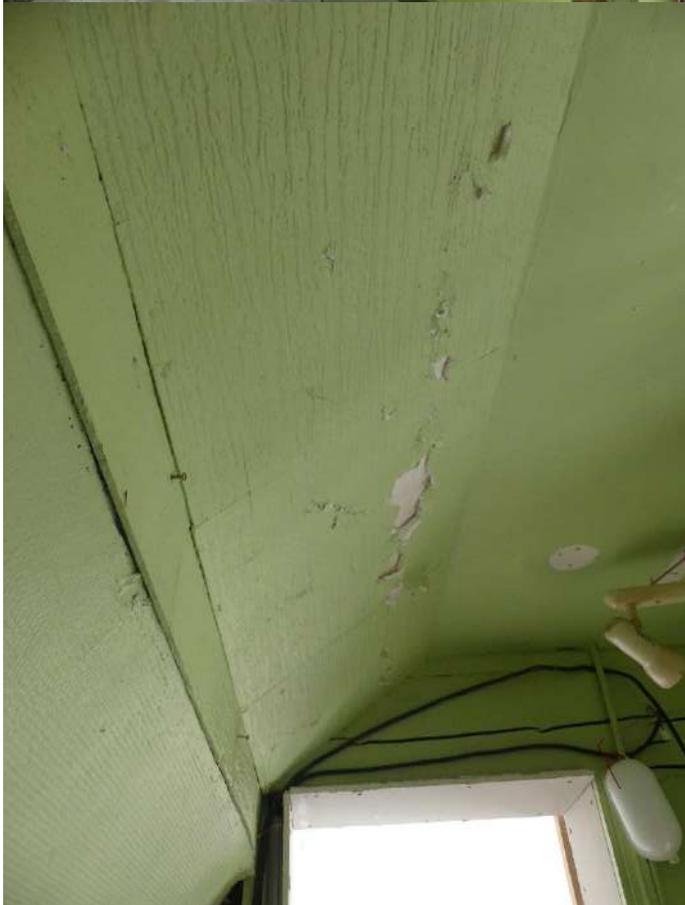
PALIER :

Nous accédons à l'étage par le biais d'un vieil escalier bois, marches et contremarches peintes en gris, rambarde et main courante tant sur la droite que sur la gauche. L'escalier est en mauvais état.

Les murs de la montée d'escalier sont enduits et peints dans les tons vert, ils présentent un important défaut de finition.

Présence de fils électriques débordant du mur avant la montée.

Le sol est revêtu d'un vieux stratifié imitation parquet bois gris sans plinthes sur le pourtour.

Les murs présentent un important défaut de finition, ils sont parfois fibrés et peints dans les tons vert, ils présentent deux trappes de part et d'autre menant aux combles.

Le plafond est plaqué, en mauvais état.
