PROCÈS-VERBAL DE DESCRIPTION

Me suis transportée ce jour, à 14h00, à : MASNY (59176), 45 Rue Jules Caffart,

Afin d'établir le procès-verbal de description d'une MAISON D'HABITATION
Cadastrée et pour une contenance totale de :

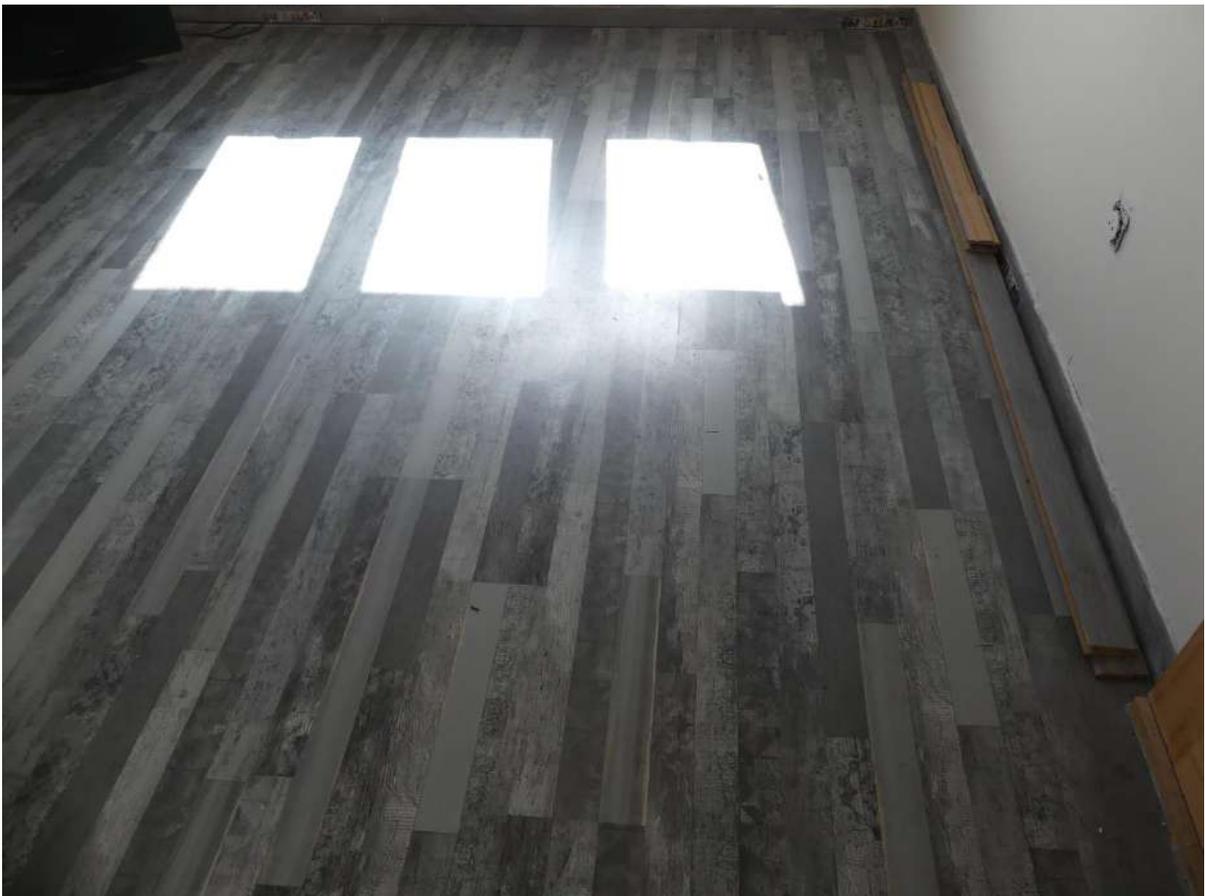
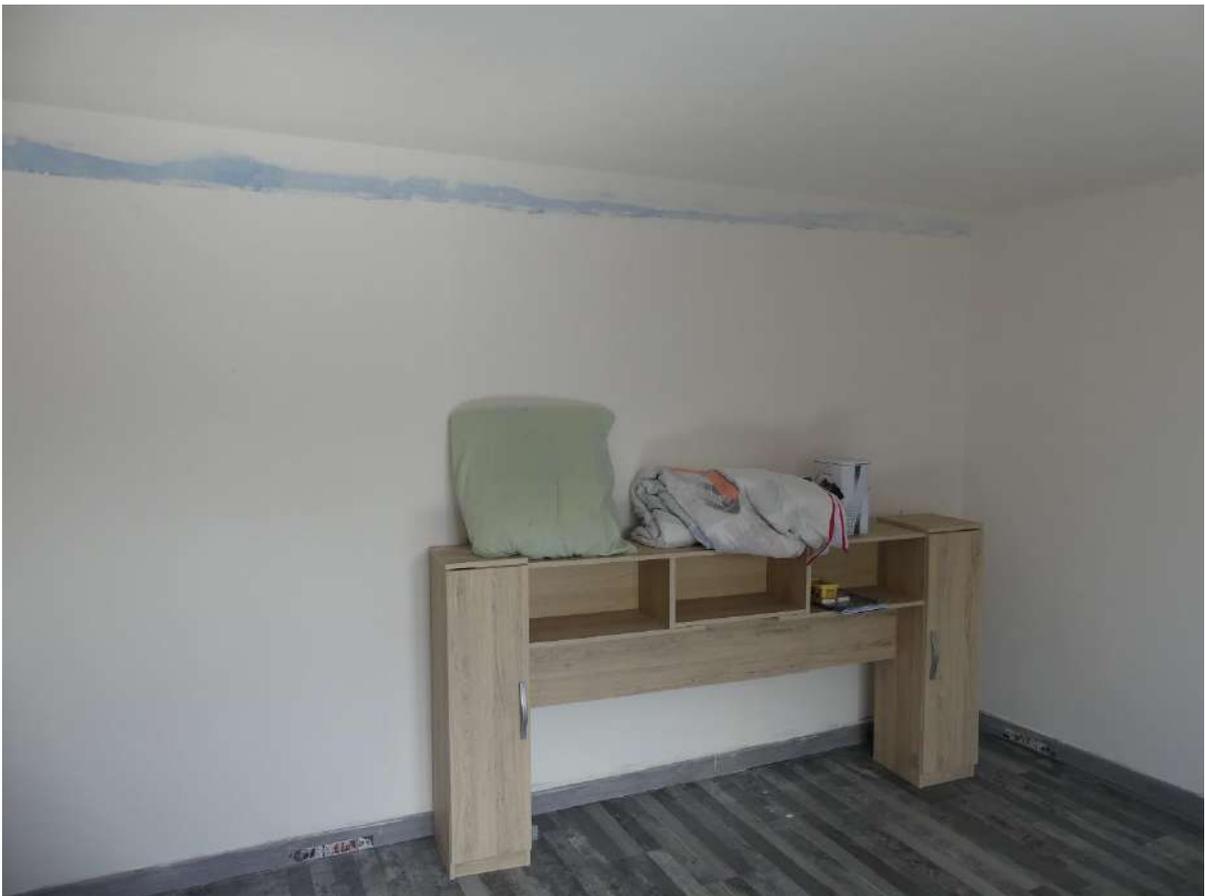
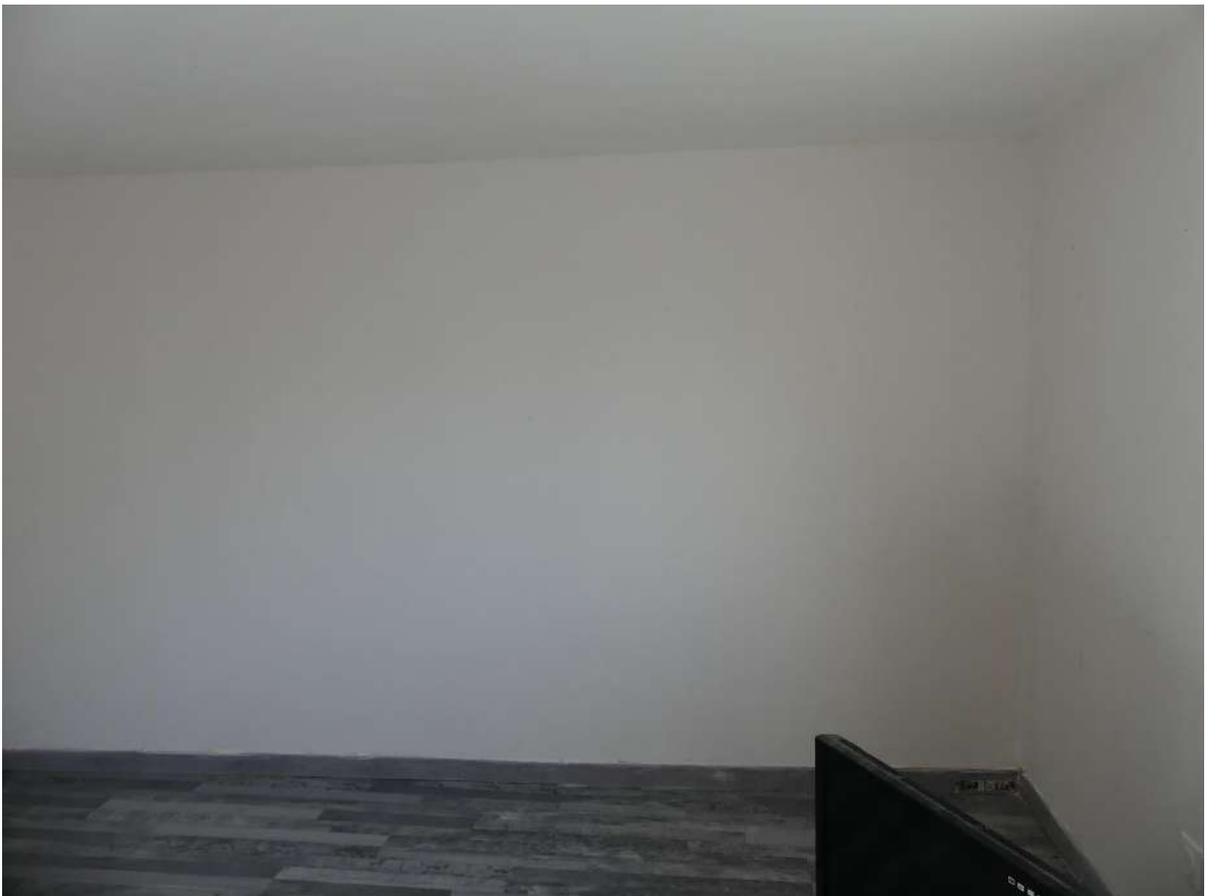
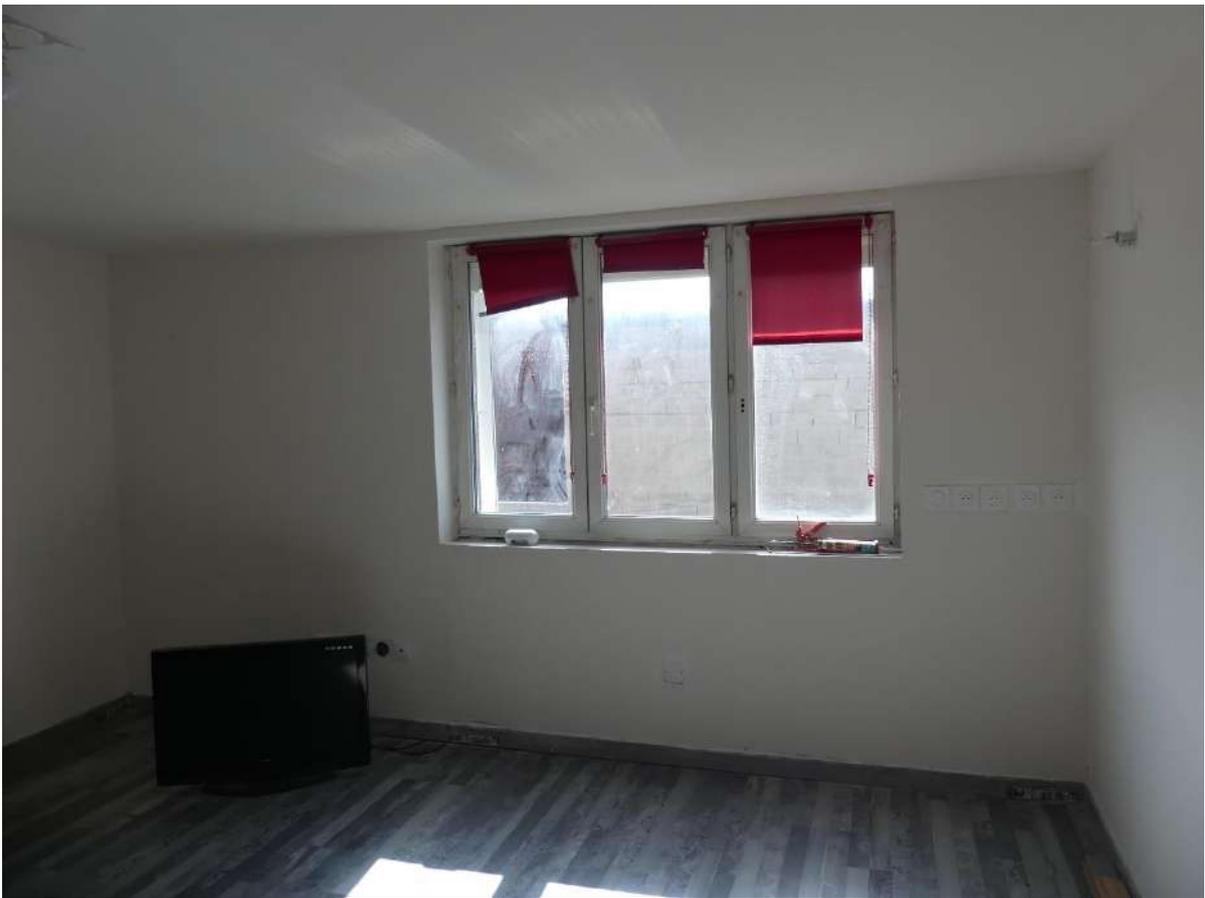
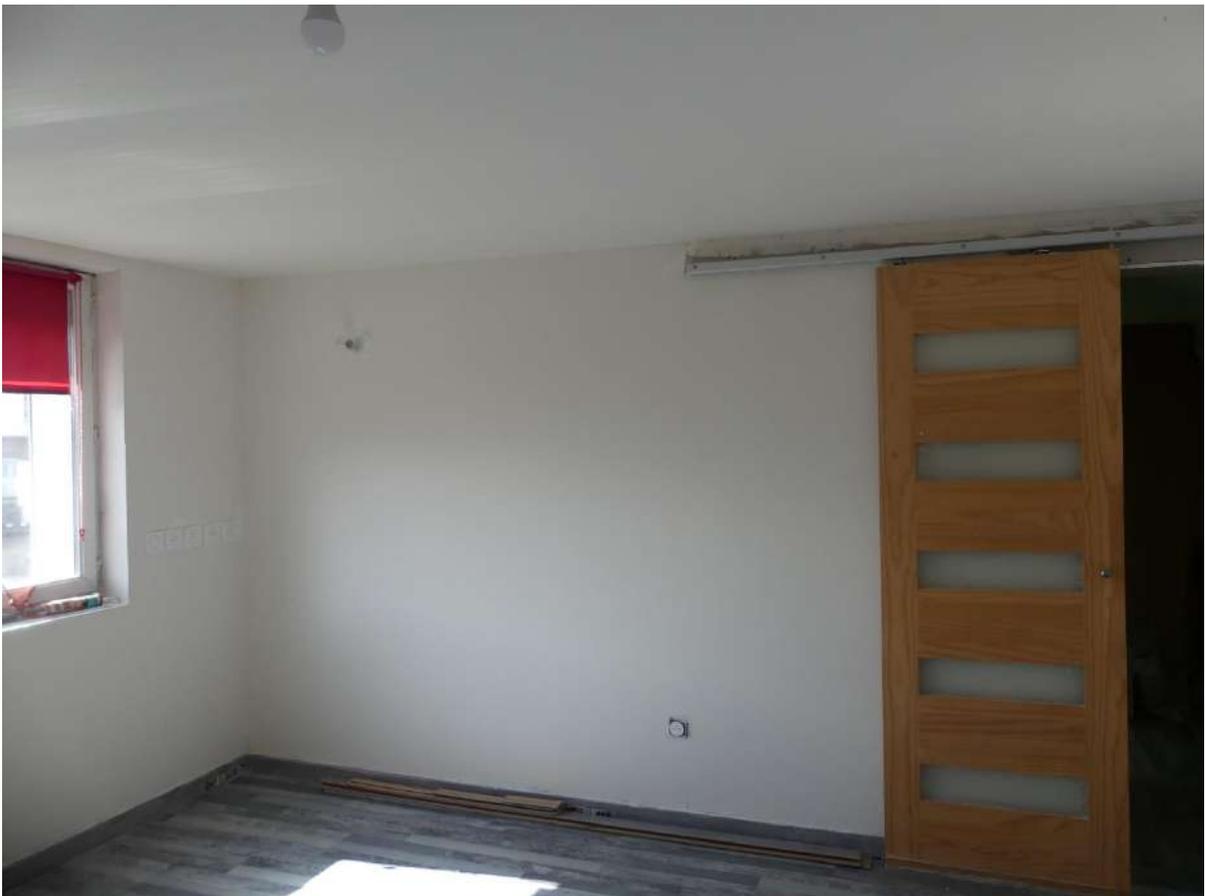
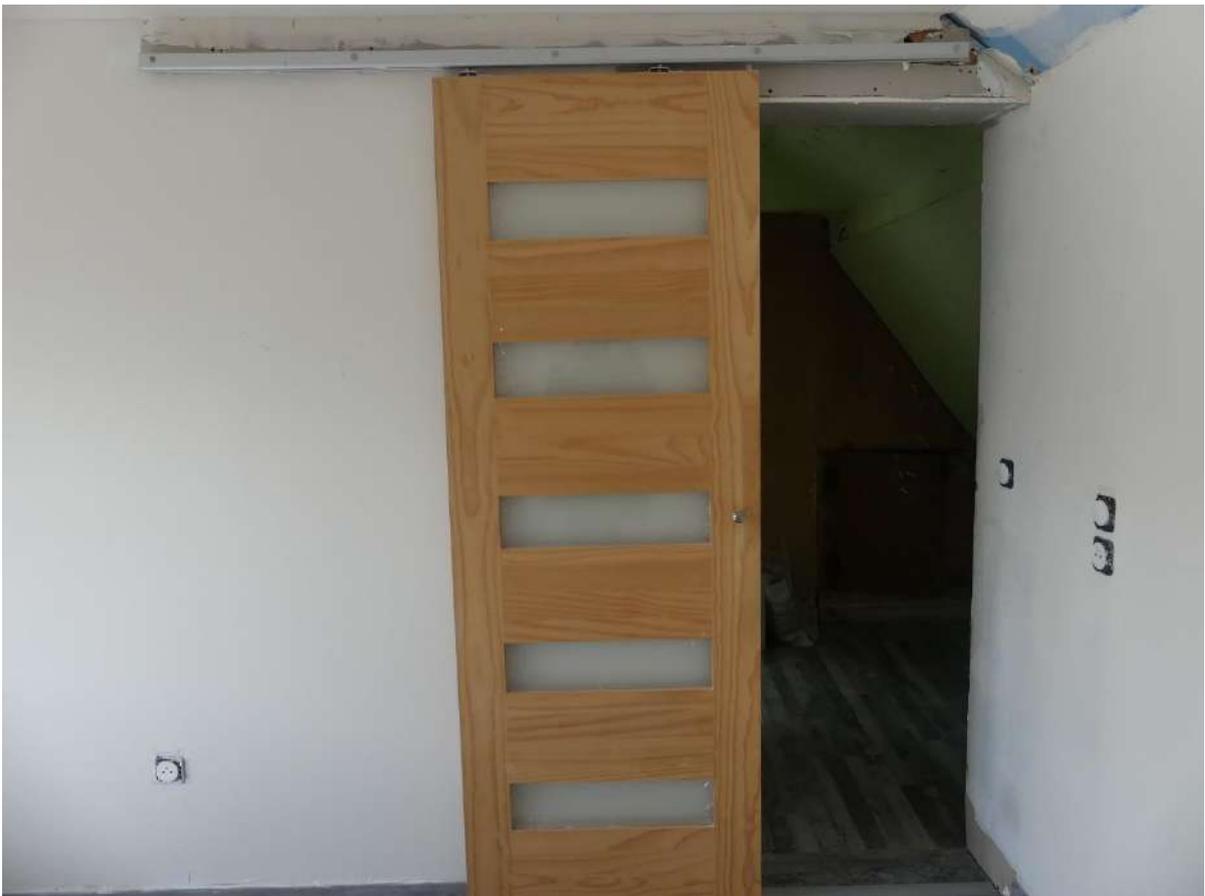
PREMIERE CHAMBRE SUR LA DROITE :

Accessible par le biais d'une arcade simplement plaquée présentant un défaut de finition avec porte à galandage en bois que je retrouve sur la partie interne de la pièce.

Le sol est revêtu d'un stratifié imitation bois en mauvais état, plinthes assorties sur le pourtour.

Les murs et plafond sont enduits et peints en blanc, ils présentent toutefois un défaut de finition et de peinture.

Présence d'une fenêtre à trois vantaux, châssis PVC blanc, vitrerie double vitrage, la menuiserie est abîmée, usagée, on notera qu'il manque la poignée de droite. Elle semble disposer d'un volet sur l'extérieur qui est ouvert à mon arrivée, sous toute réserve, absence de tige oscillante.

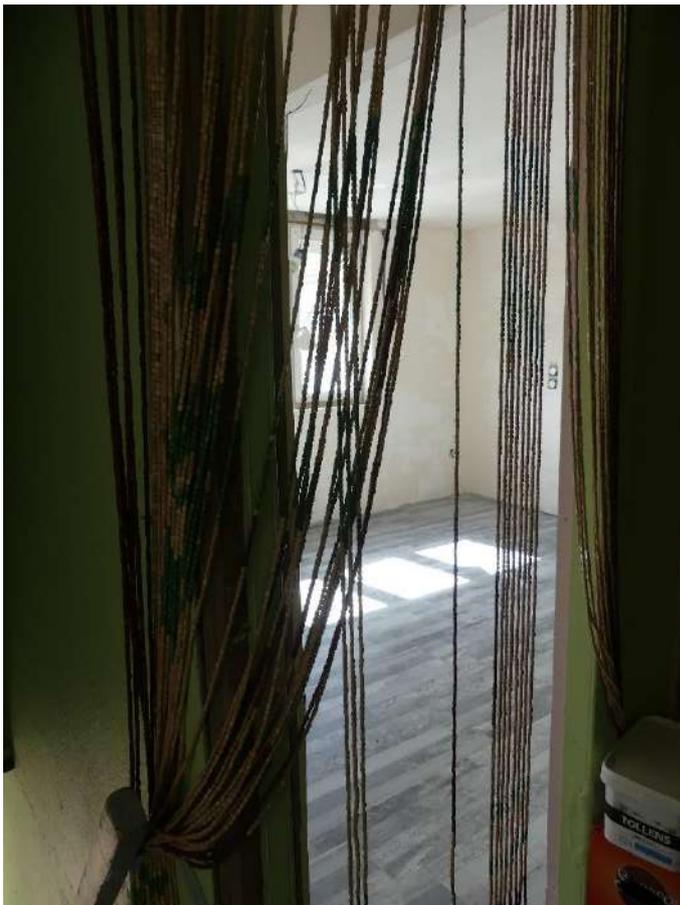
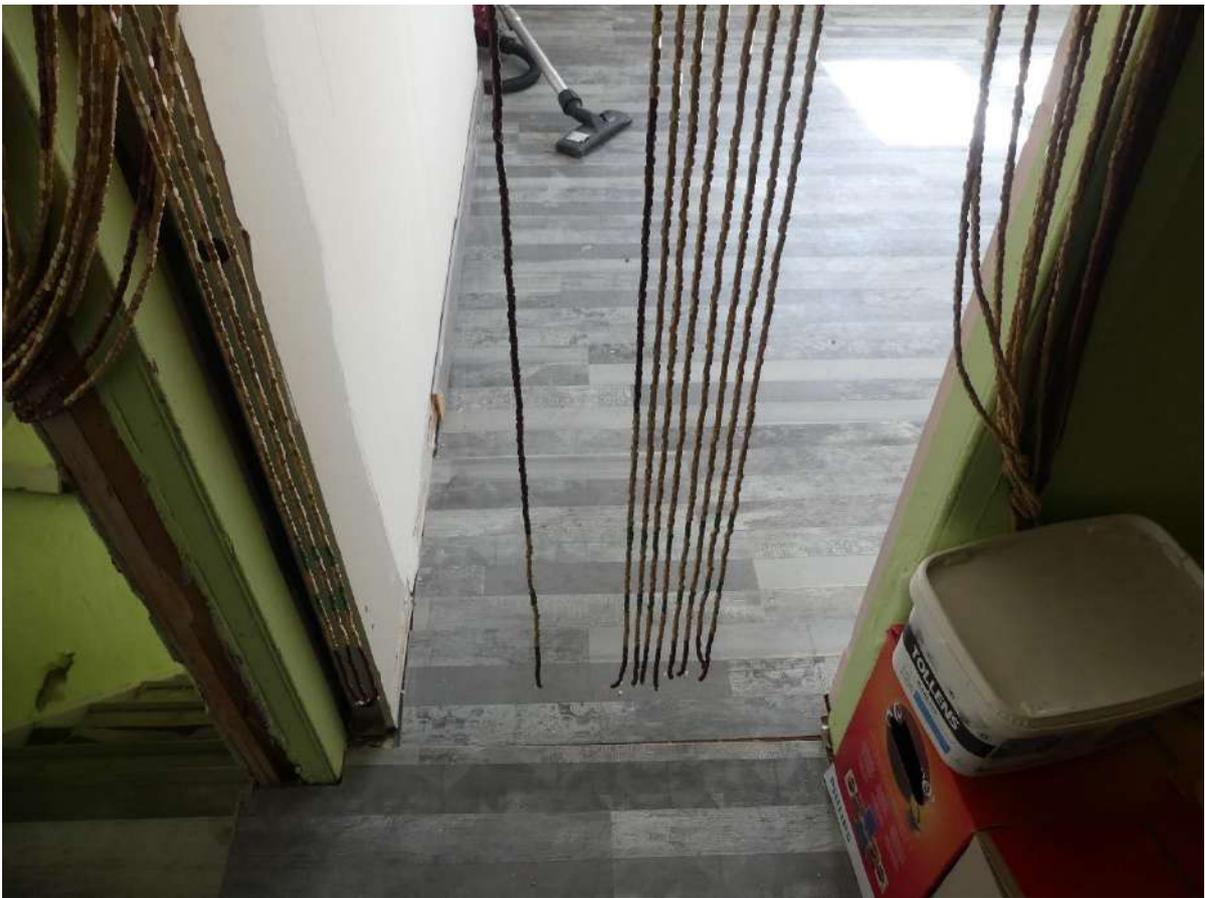
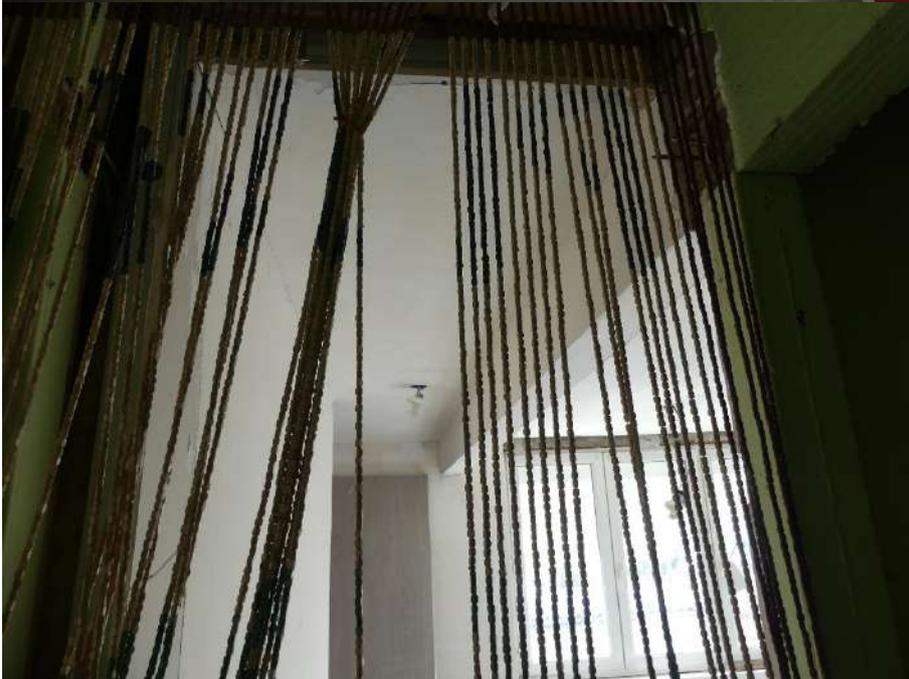
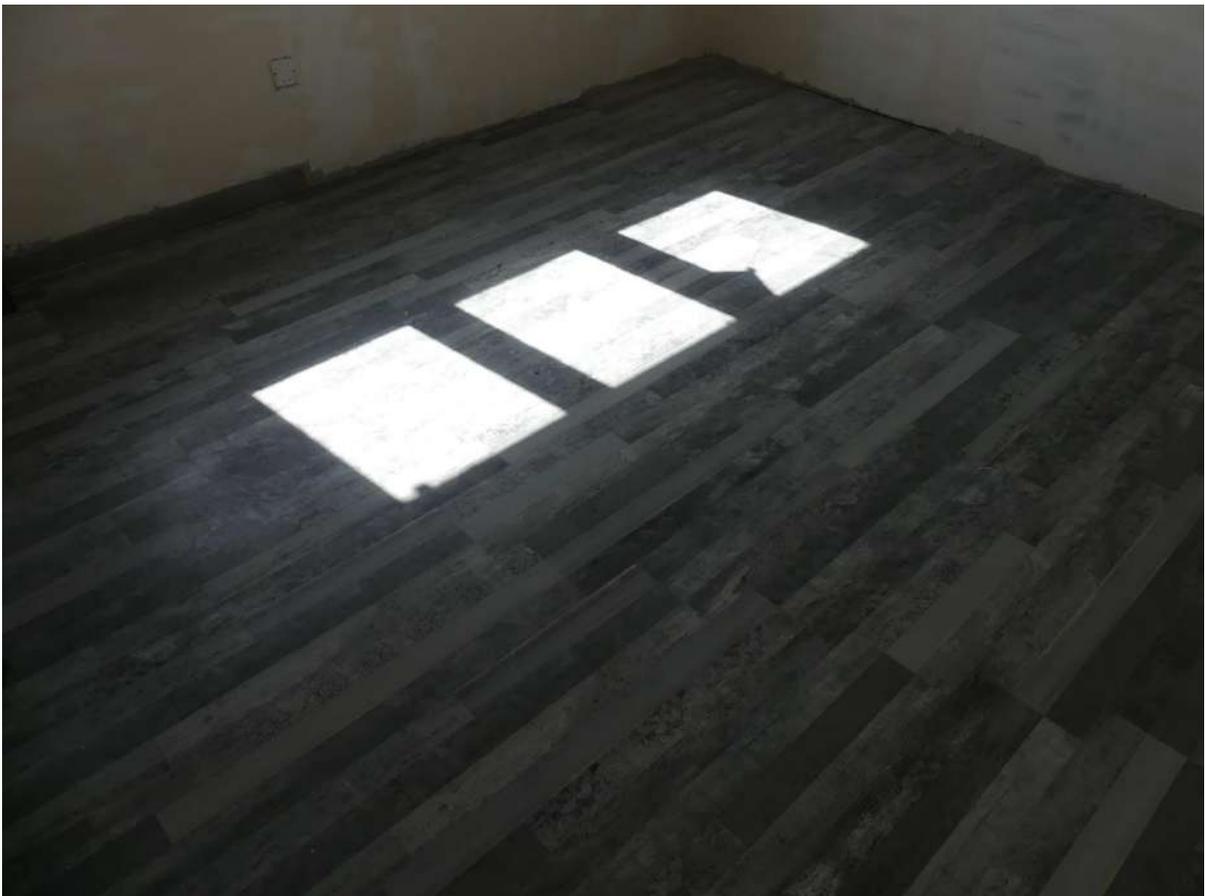
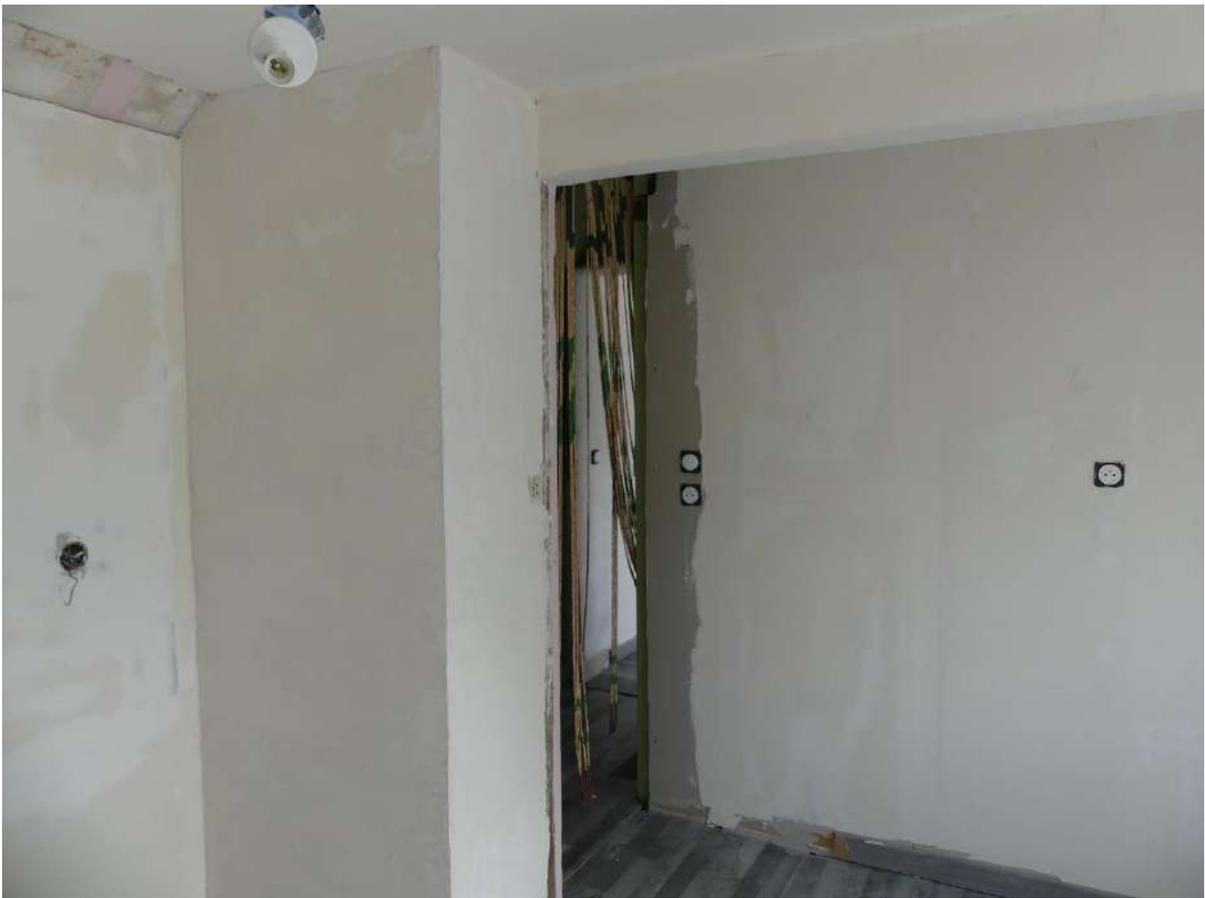
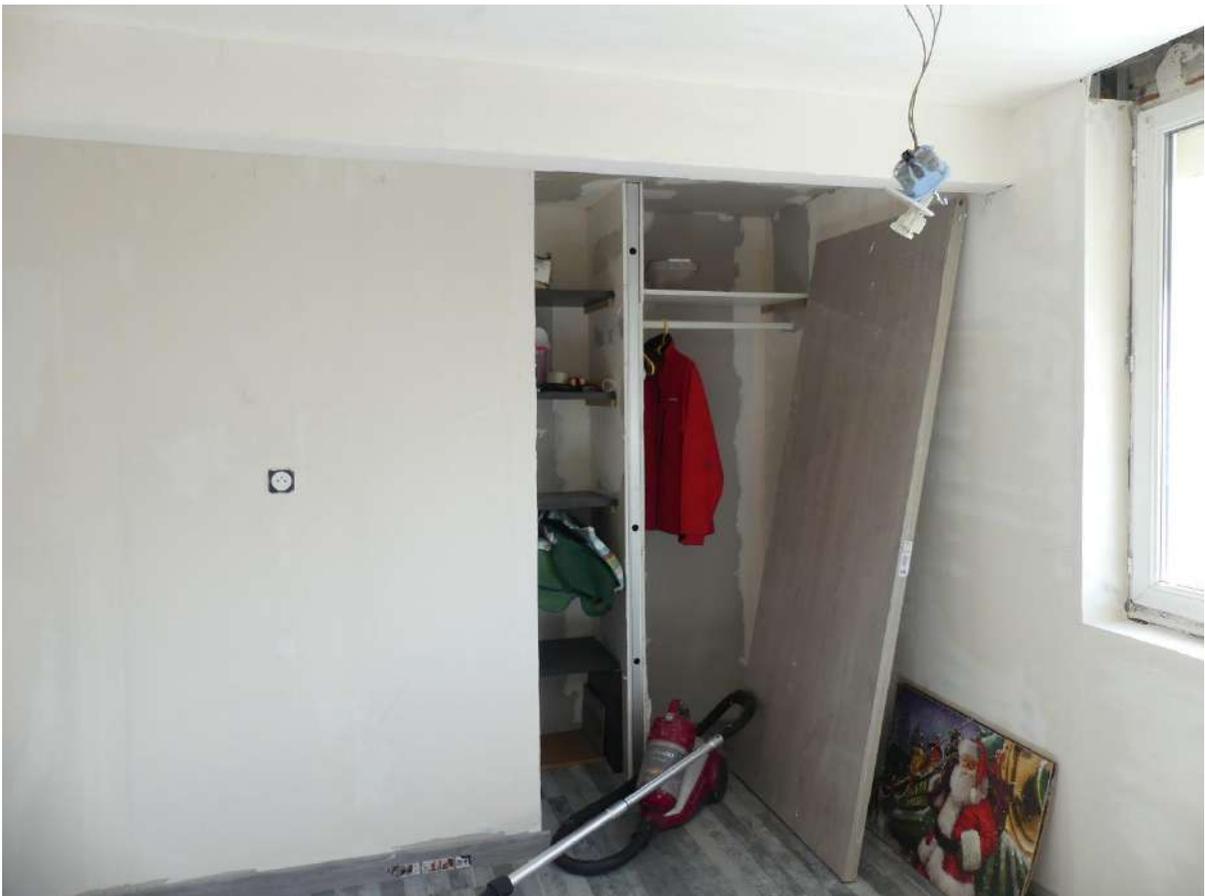
SECONDE CHAMBRE SUR LA GAUCHE :

Accès non pourvu de porte, un défaut de finition de son encadrement avec rideau de fils.

Le sol est revêtu d'un stratifié imitation bois gris abîmé, sans plinthes sur le pourtour.

Les murs et plafond sont simplement plaqués et enduits, non terminés.

Présence de câbles électriques qui débordent en applique murale.

Cette pièce prend jour par le biais d'une fenêtre à trois vantaux, châssis PVC blanc, vitrerie double vitrage, la menuiserie est abîmée, elle présente un défaut de finition sur le pourtour, elle dispose d'un volet PVC blanc mécanique avec sangle qui est enroulée sur la poignée de droite à mon arrivée.

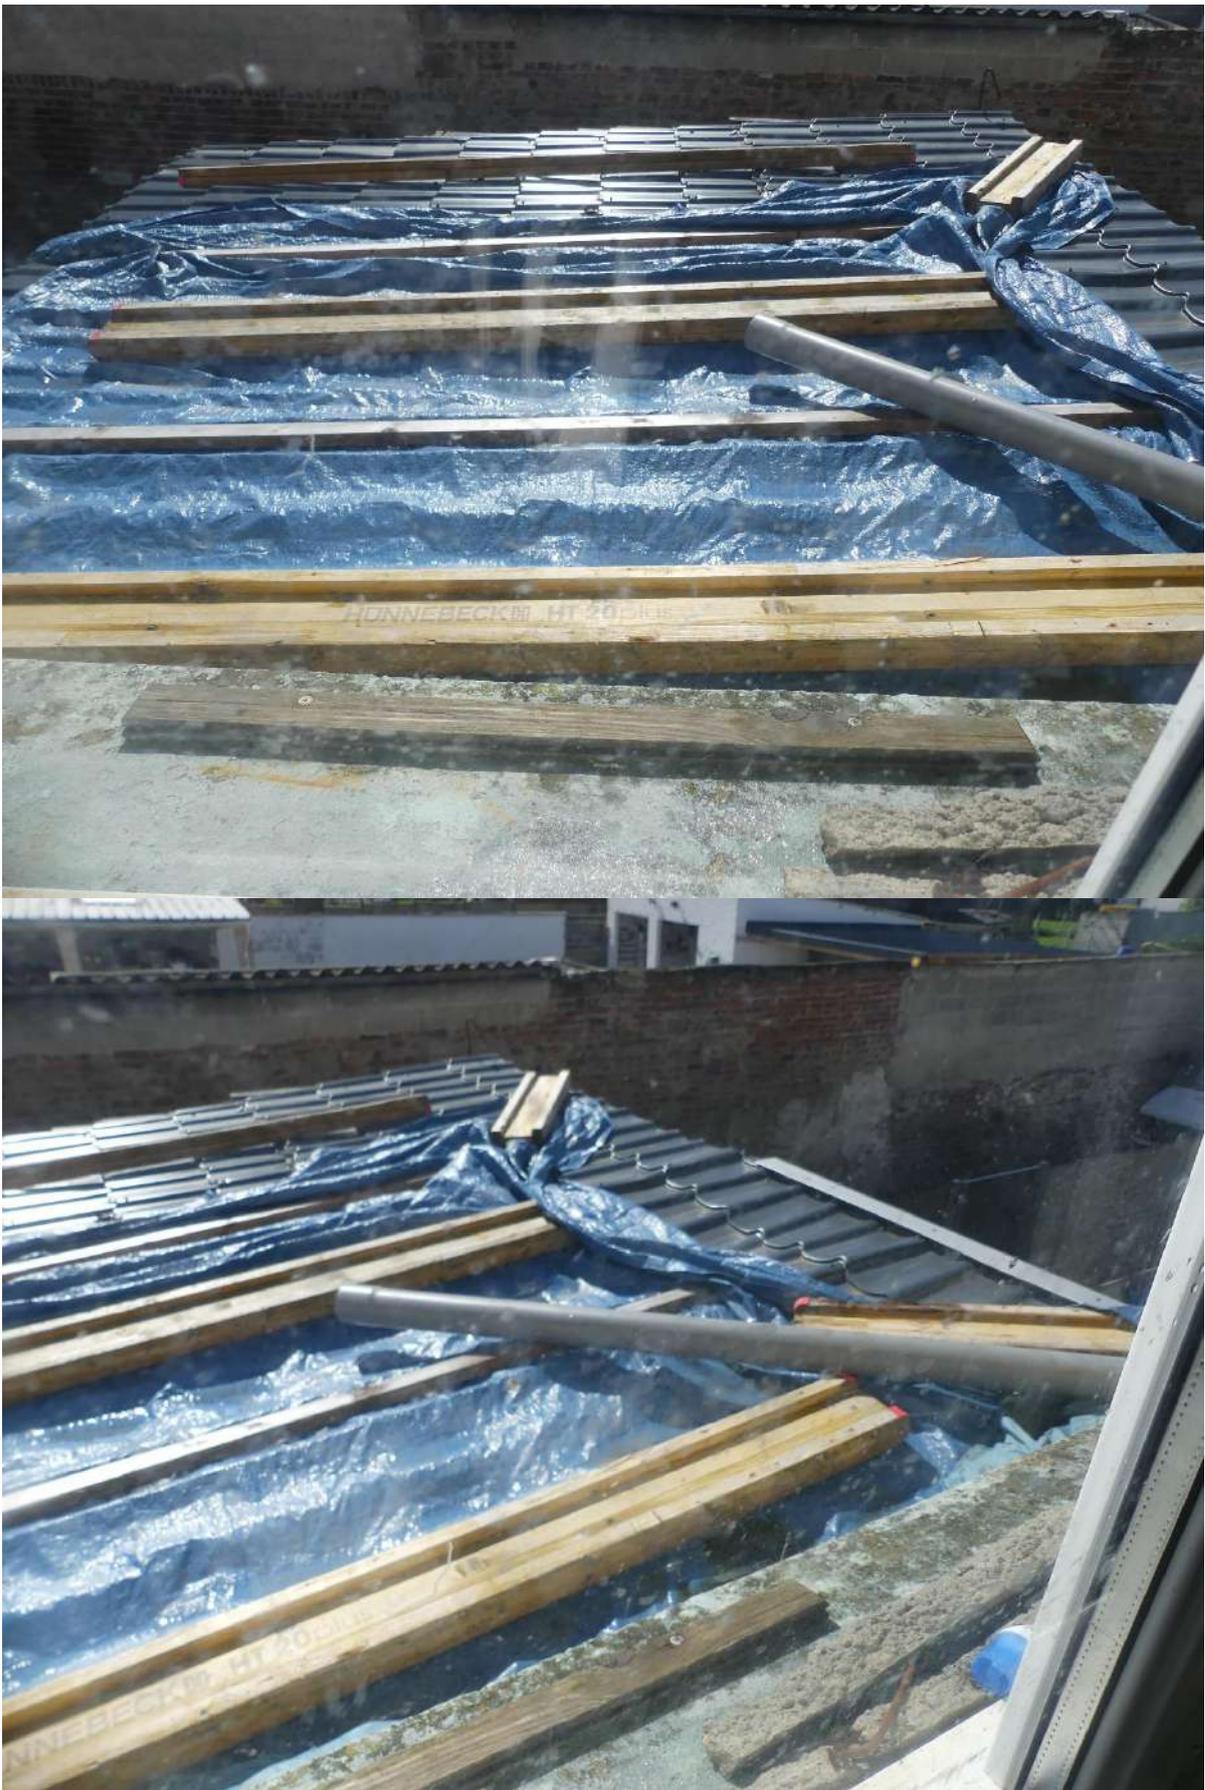
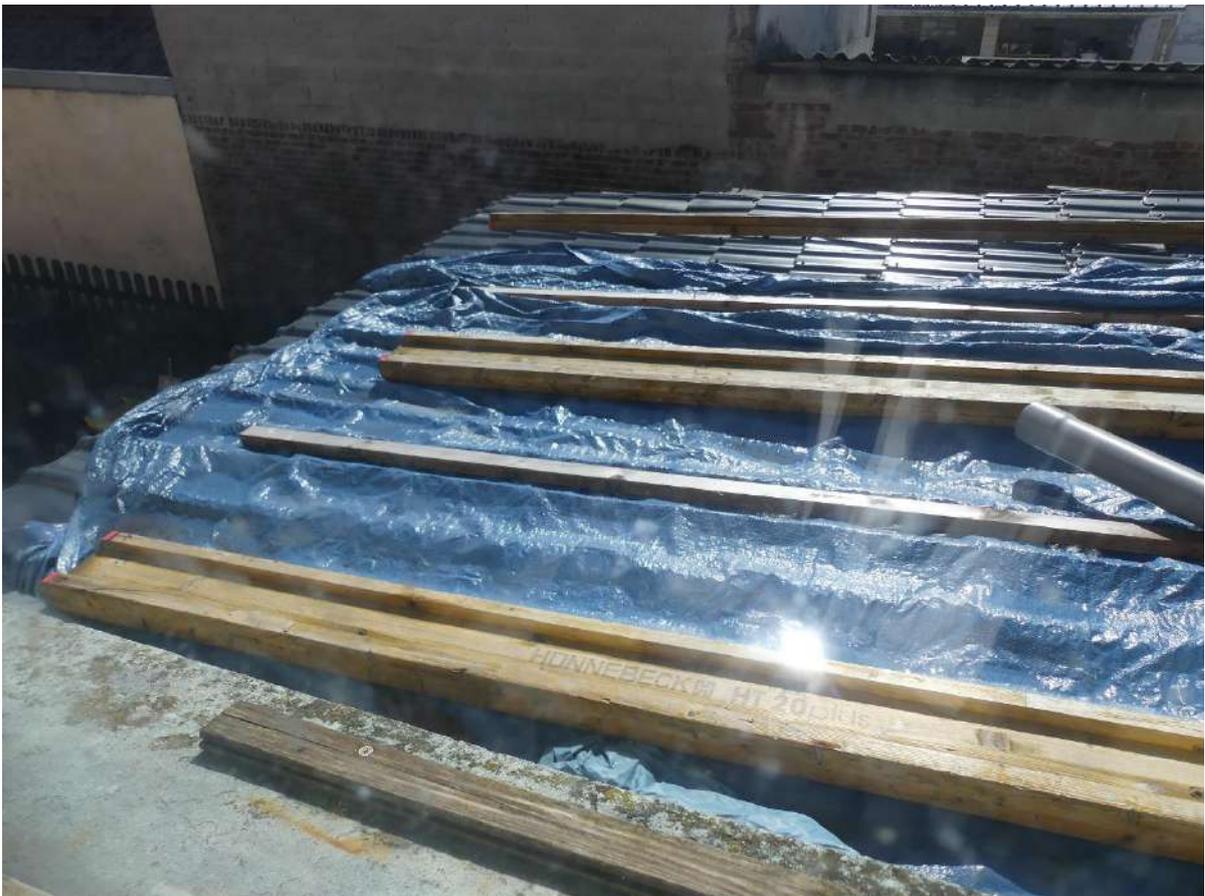
Au travers de cette fenêtre est alors entrevue la toiture de l'extension où se situe la cuisine.

Elle présente des tôles sous forme de tuiles bardées par une bâche de couleur bleue, et bastaings à l'effet de la maintenir et présente un tuyau PVC de gouttière qui repose sur la droite.
