## **PROCÈS-VERBAL DE DESCRIPTION**

***L'AN DEUX MILLE VINGT TROIS  
ET LE SIX NOVEMBRE***

**Me suis transportée ce jour, à 09h00, à : FRESNES SUR ESCAUT (59970), 14, 16 et 18 Rue Mal Sout,**

Afin d'établir le procès-verbal de description Sur la Commune de **FRESNES SUR ESCAUT (59970)**, d'un bien immobilier sis 14, 16 et 18 Rue Mal Sout, figurant à la matrice cadastrale de ladite commune sous les relations suivantes :

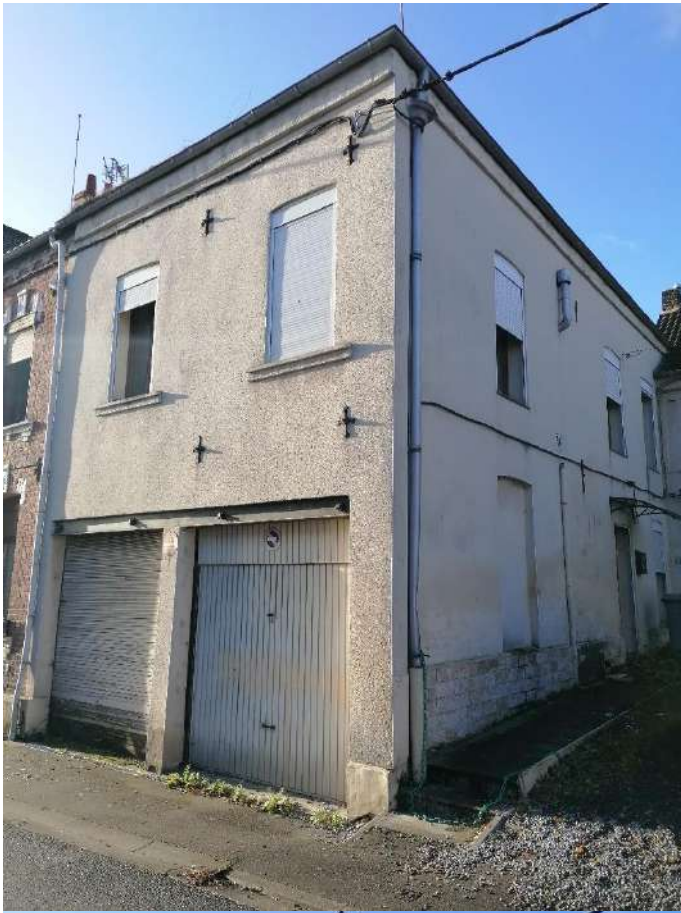
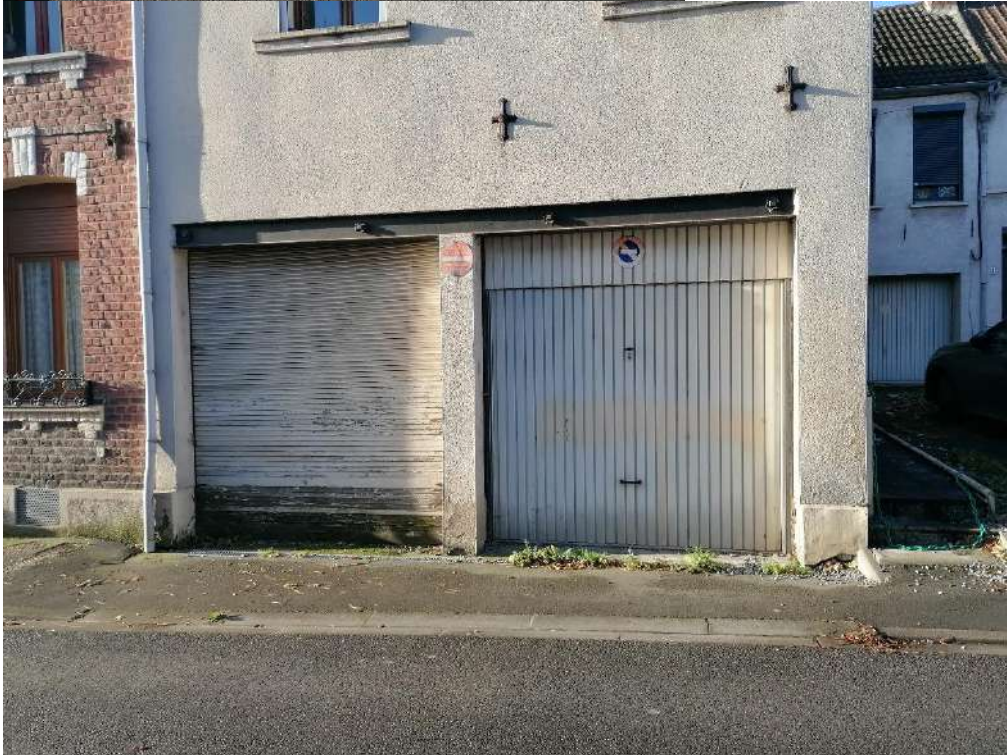
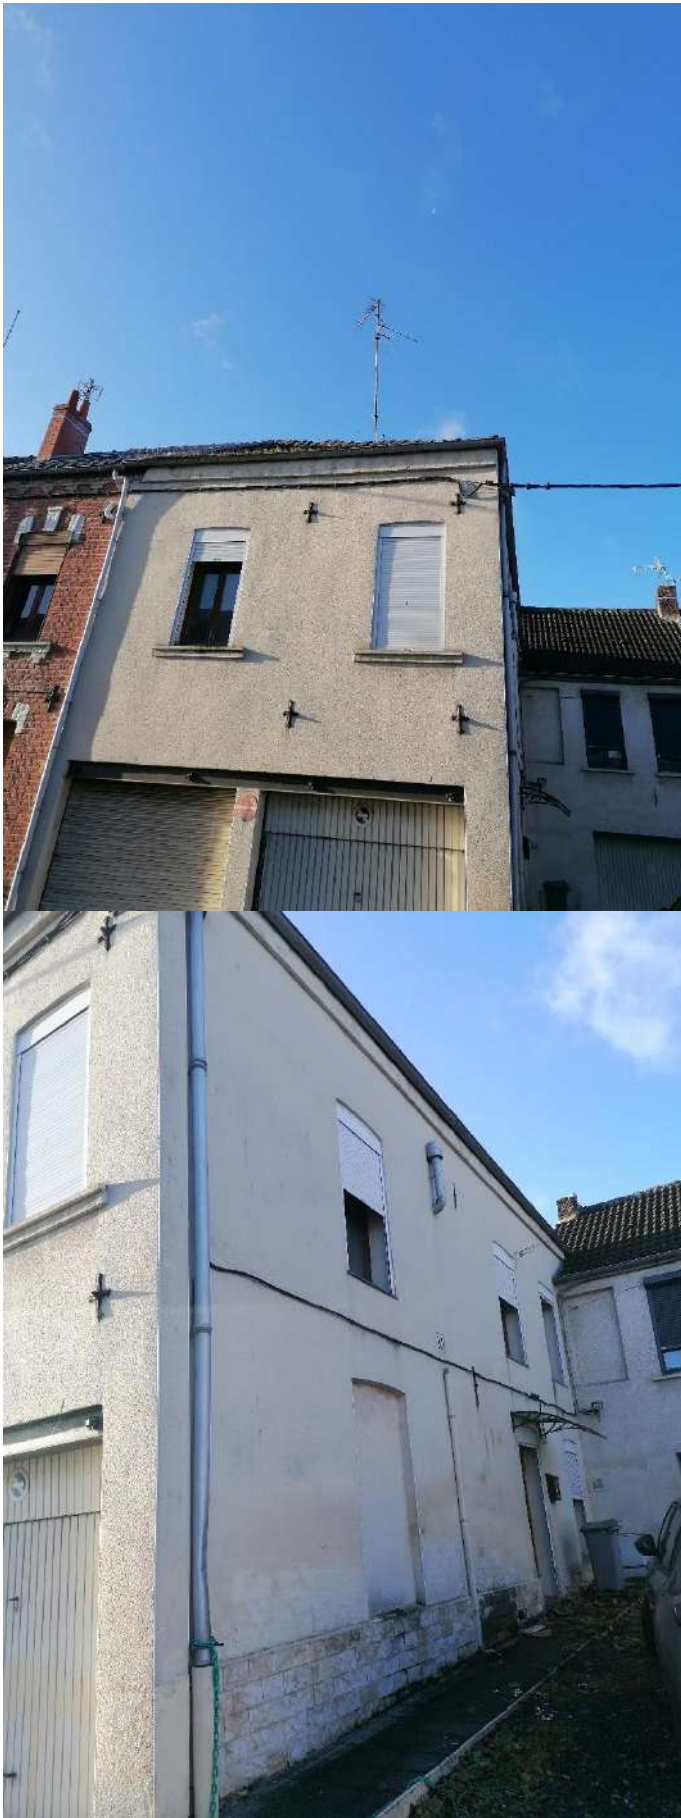
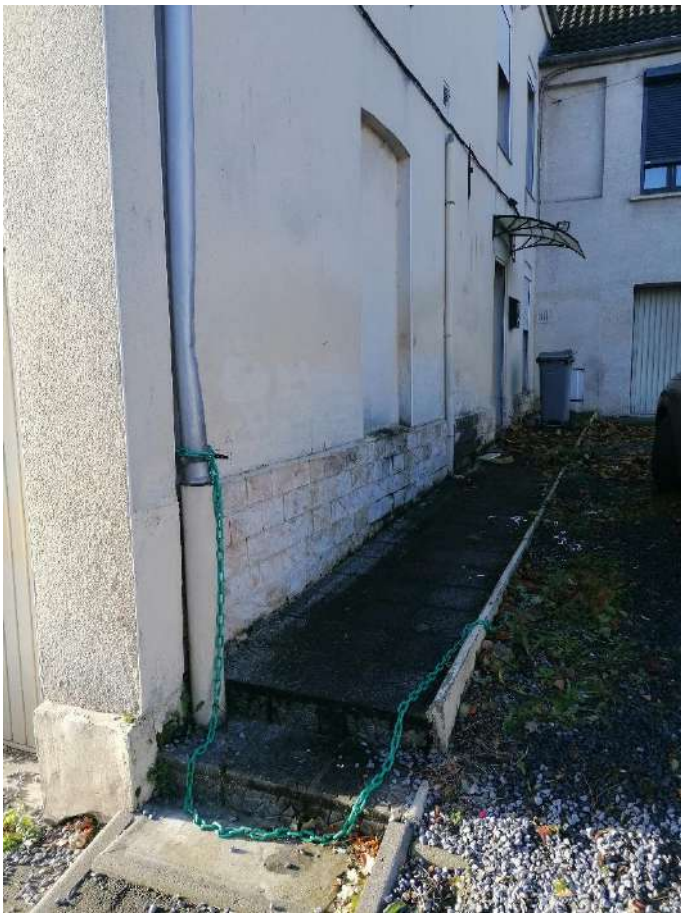
### **FACADES EXTERIEURES :**

Il s'agit d'un bâtiment élevé sur un étage dont les façades sont cimentées de couleur beige à l'état d'usage.

En front de rue, la façade du bâtiment comprend deux portes de garage en rez-de-chaussée, celle sur la gauche est une vieille porte en bois en mauvais état, la seconde sur la droite est une porte basculante métallique disposant d'une serrure. Ces deux portes de garage sont verrouillées et il ne sera pas procédé à leur ouverture.

La façade du pignon droit est toujours cimentée et peinte dans les tons beige. On notera la présence d'un soubassement qui est carrelé en mauvais état, l'aspect est noirci, la façade présente de nombreuses traces.

Présence d'un coffret gaz sur la façade en débord droit du bâtiment, on notera que le gaz est coupé.

Présence d'une vieille marquise usagée.

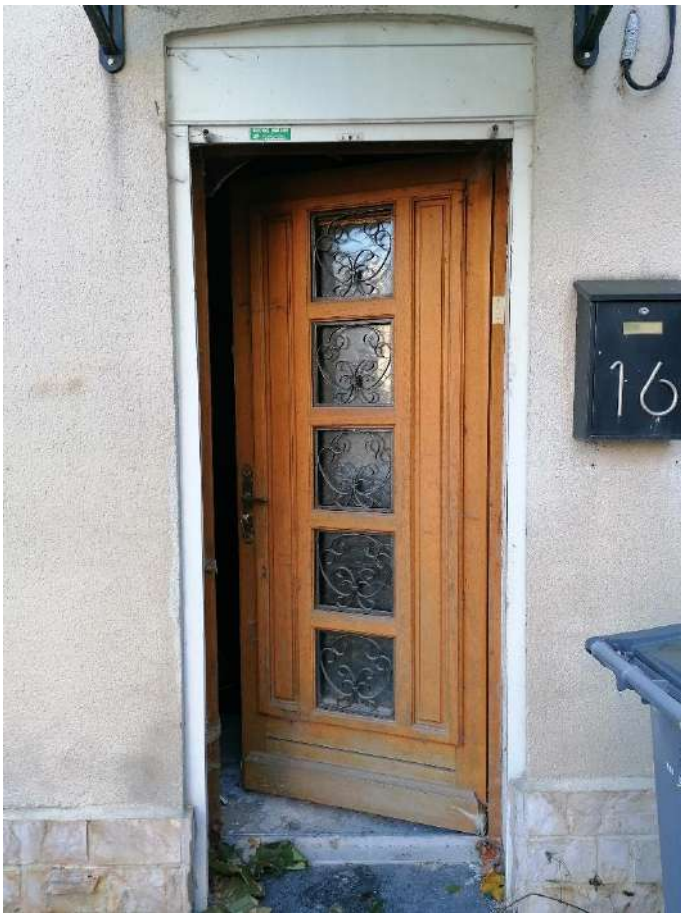
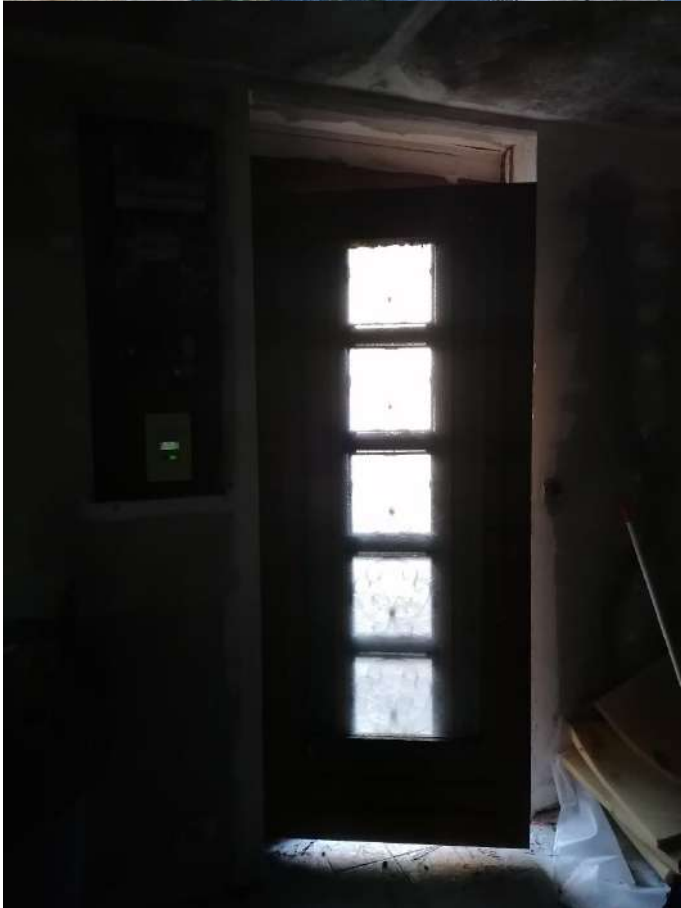
### **PORTE D'ENTREE :**

La porte d'entrée dispose d'un volet PVC blanc roulant qui était levé à mon arrivée. Présence d'un seuil en marbre. La porte d'entrée est une vieille porte en bois avec partie oculus dormant, une poignée et plaque de propreté. Côté intérieur la porte est sensiblement identique.

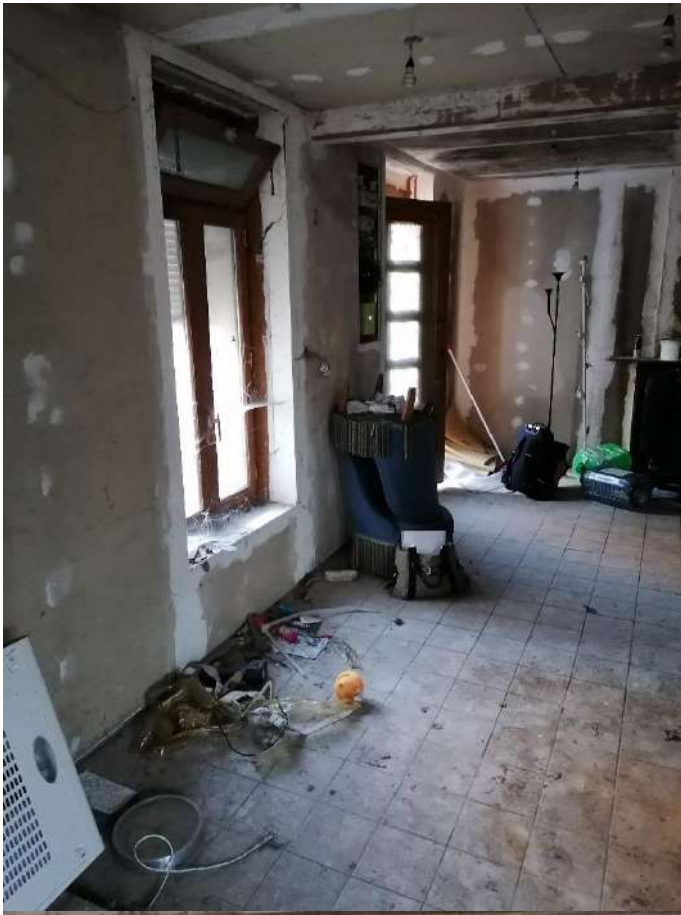
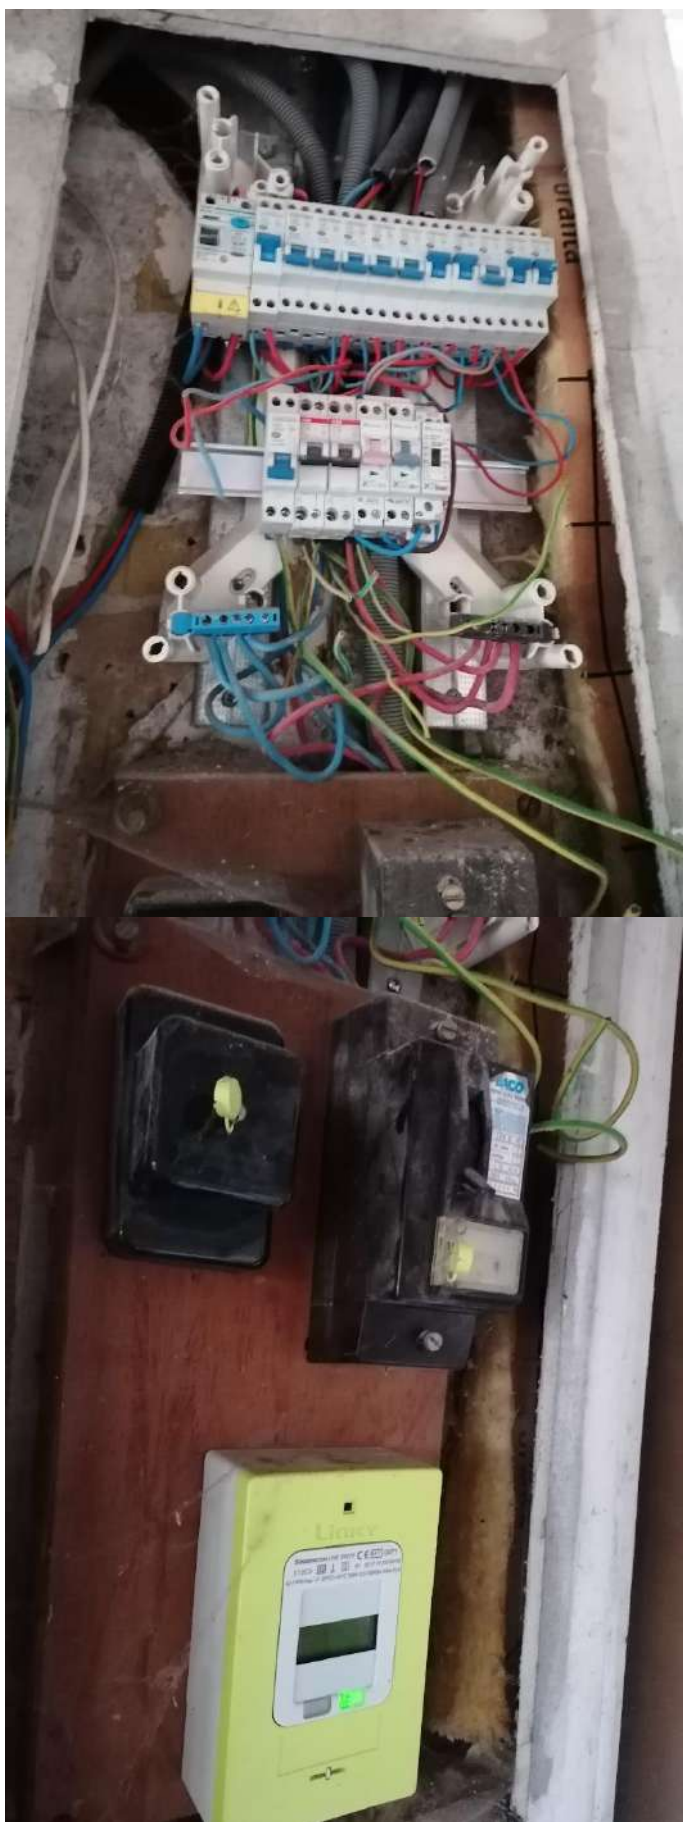
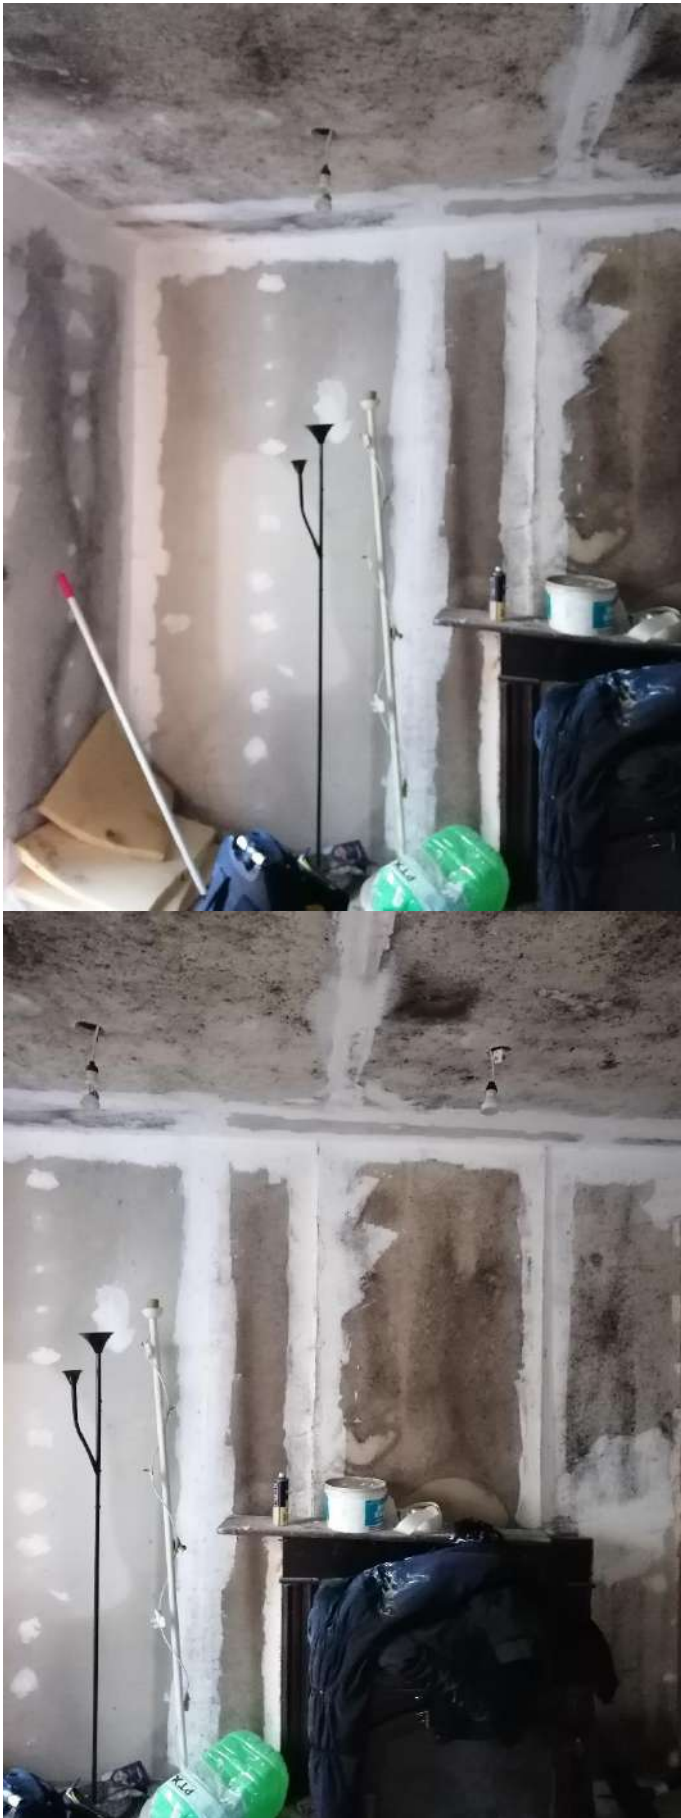
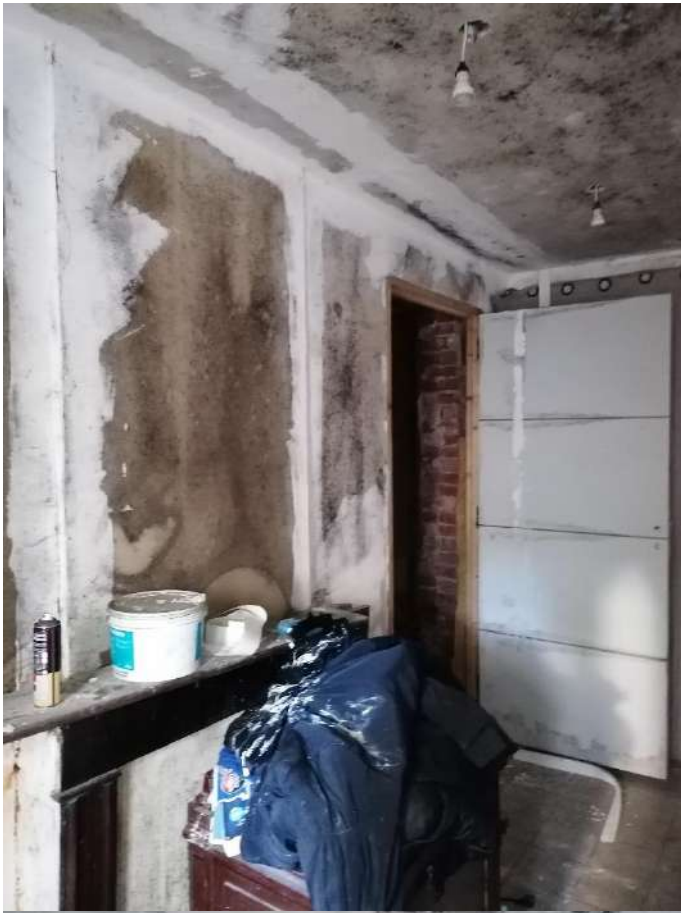
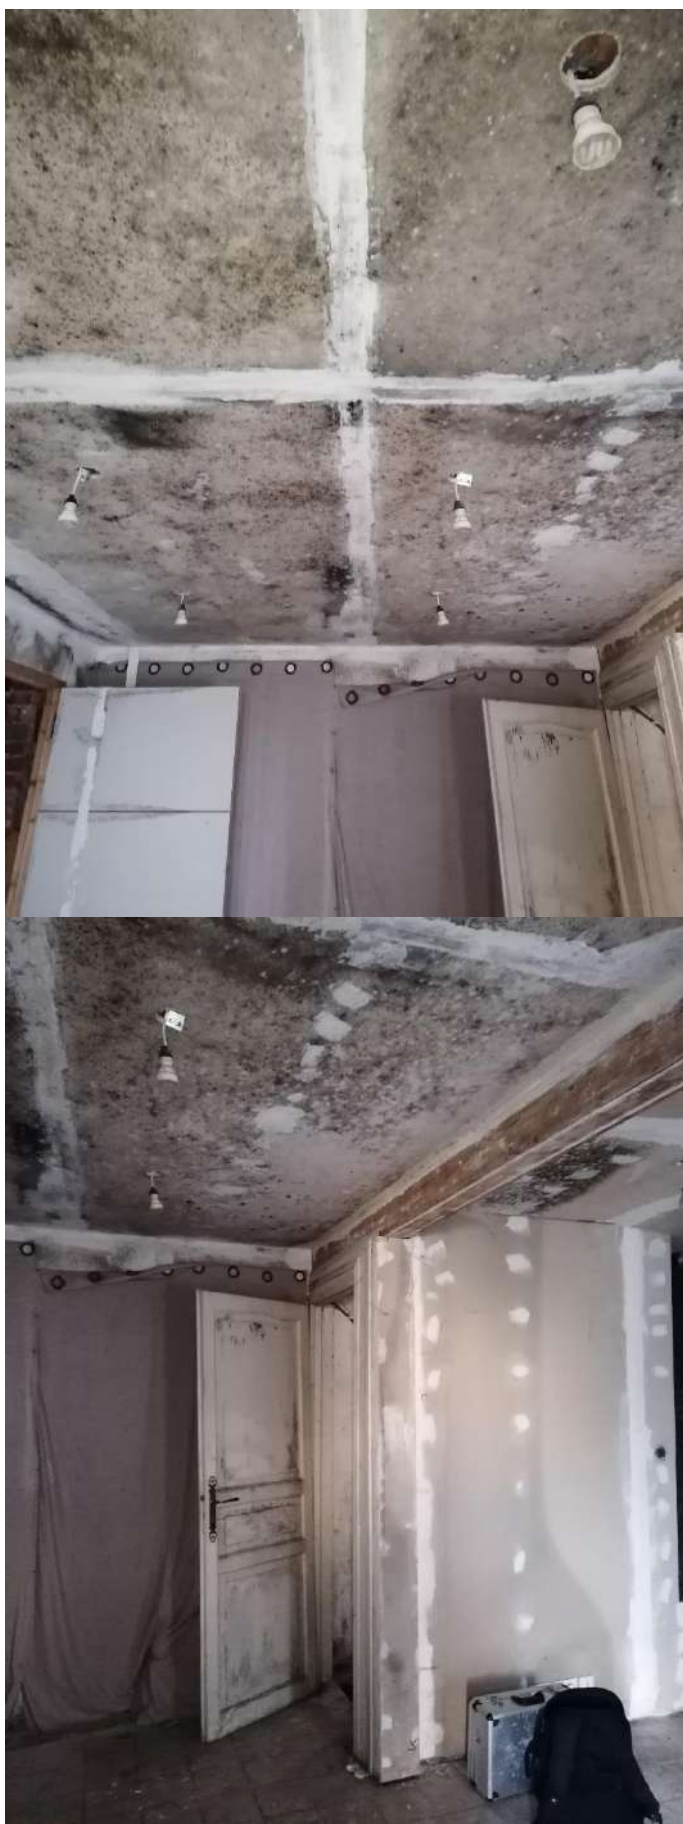
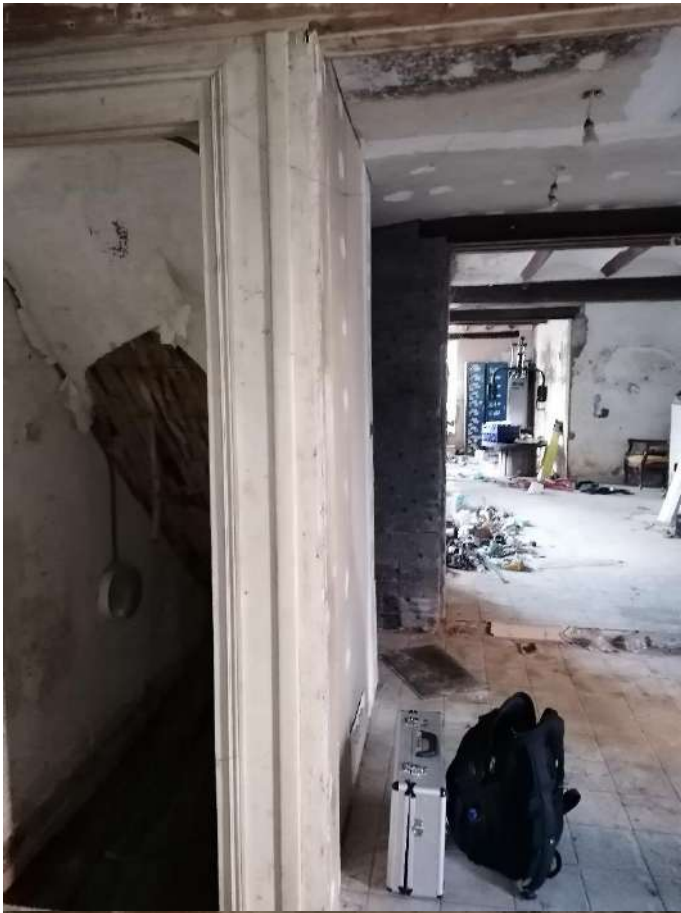
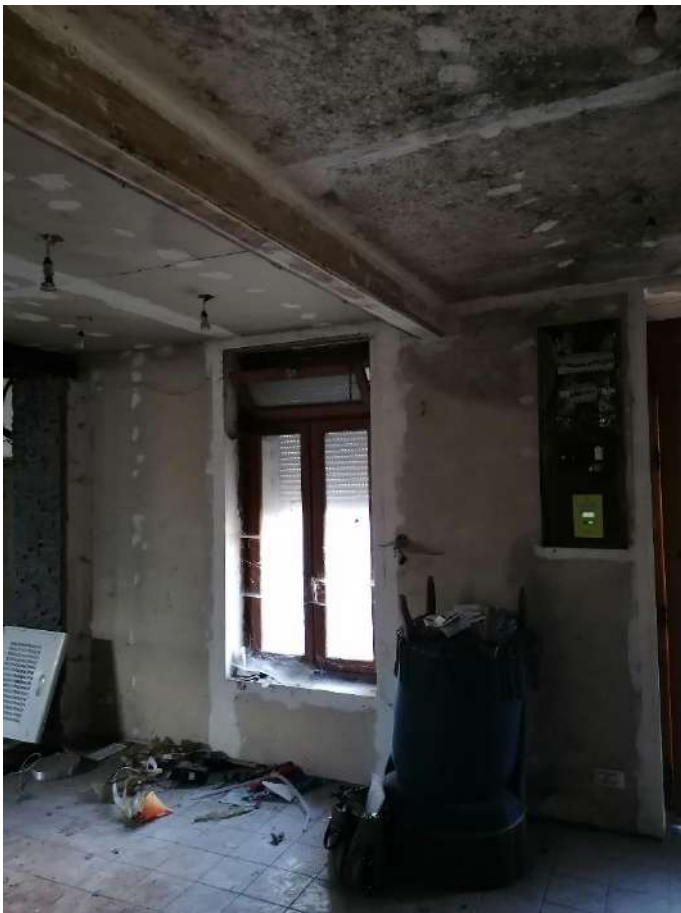
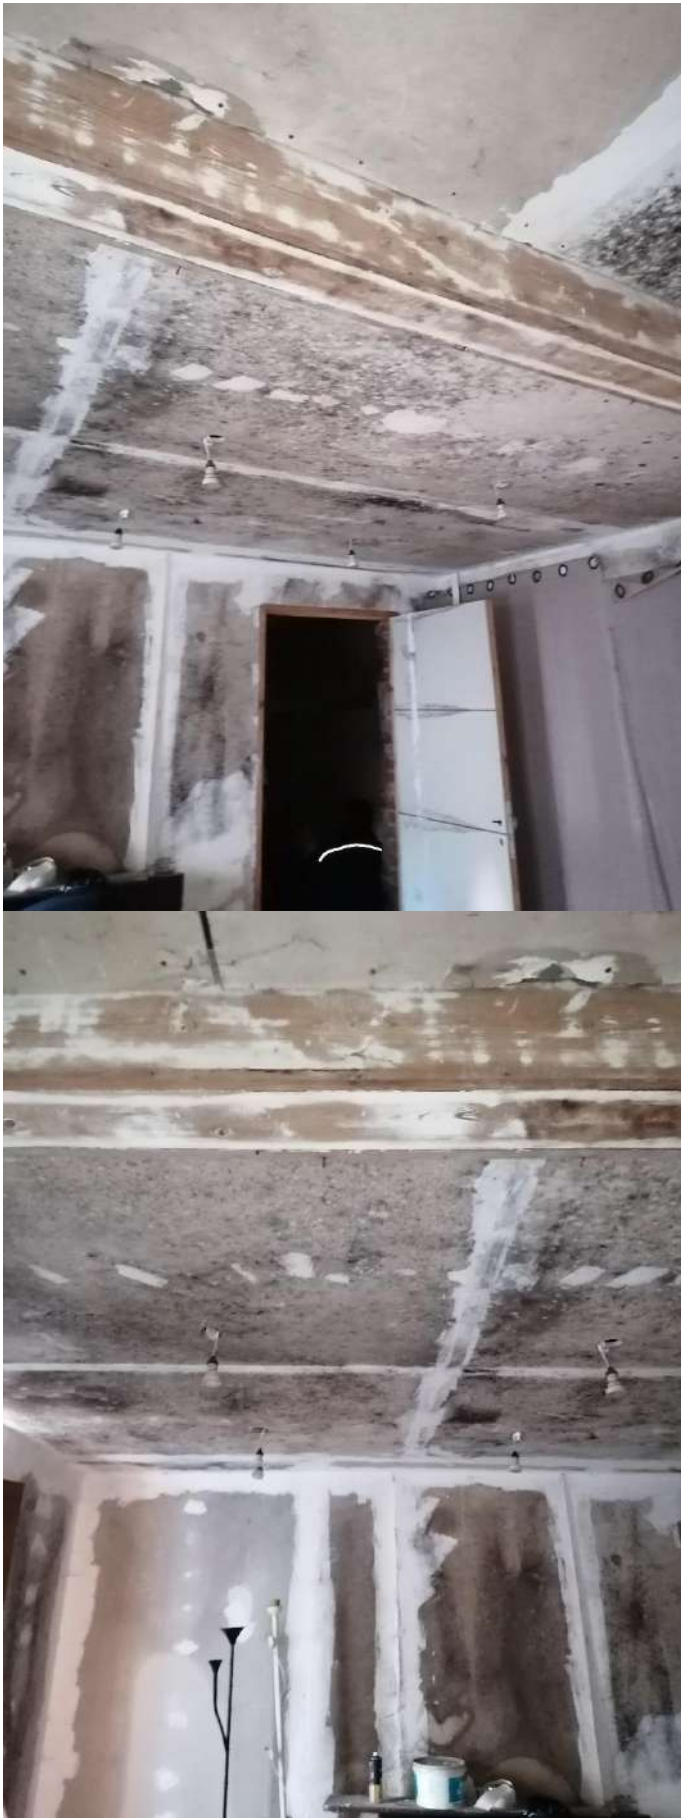
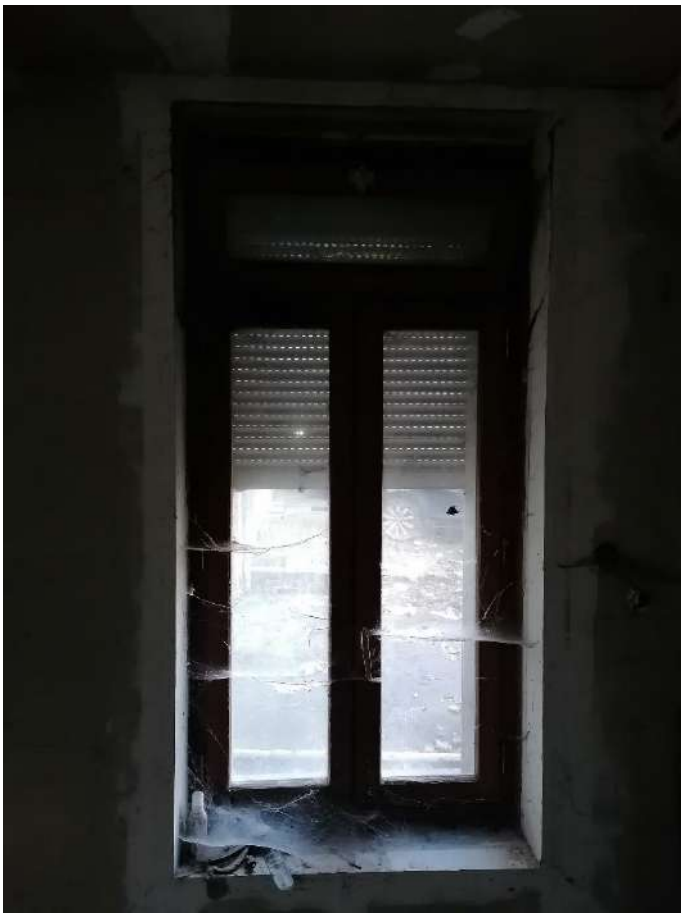
### **PIECE PALIERE :**

Le sol est carrelé, un carrelage dans les tons beige, de nombreux matériaux et objets divers sont présents sur les lieux, l'aspect des lieux est sale.

Les murs et plafonds sont simplement plaqués, on notera qu'ils sont maculés d'importantes traces noirâtres.

Au plafond il existe une série de spots encastrés qui en débordent.

La pièce prend jour par le biais d'une fenêtre donnant sur pignon, double vantail, châssis bois, vitrerie double vitrage, avec imposte vitrée fixe en contrehaut, en mauvais état ; Le volet PVC blanc extérieur est partiellement baissé.
