## **PROCÈS-VERBAL DE DESCRIPTION**

***L'AN DEUX MILLE VINGT TROIS  
ET LE SIX NOVEMBRE***

**Me suis transportée ce jour, à 09h00, à : FRESNES SUR ESCAUT (59970), 14, 16 et 18 Rue Mal Sout,**

Afin d'établir le procès-verbal de description Sur la Commune de **FRESNES SUR ESCAUT (59970)**, d'un bien immobilier sis 14, 16 et 18 Rue Mal Sout, figurant à la matrice cadastrale de ladite commune sous les relations suivantes :

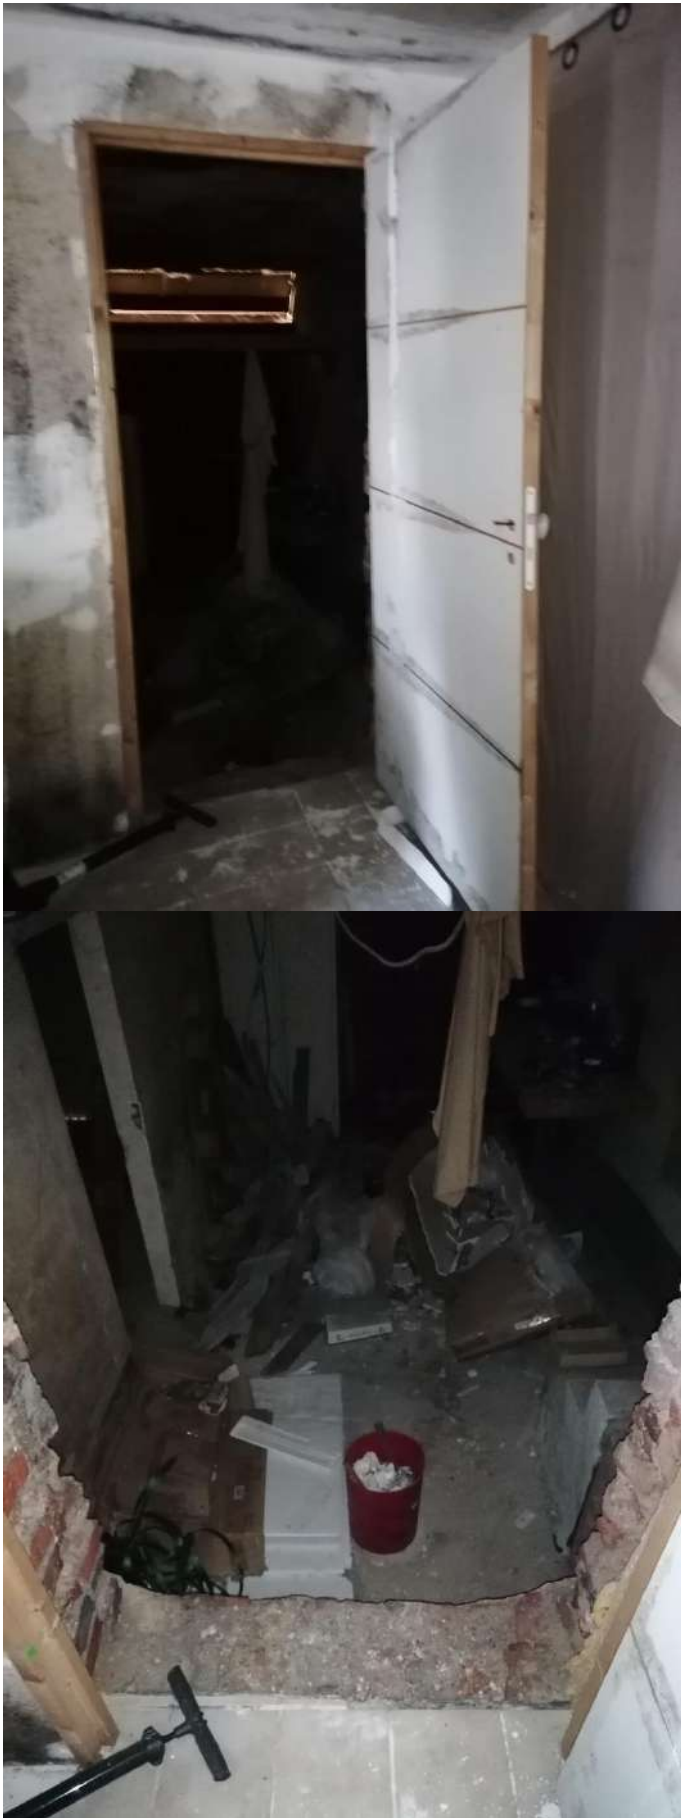
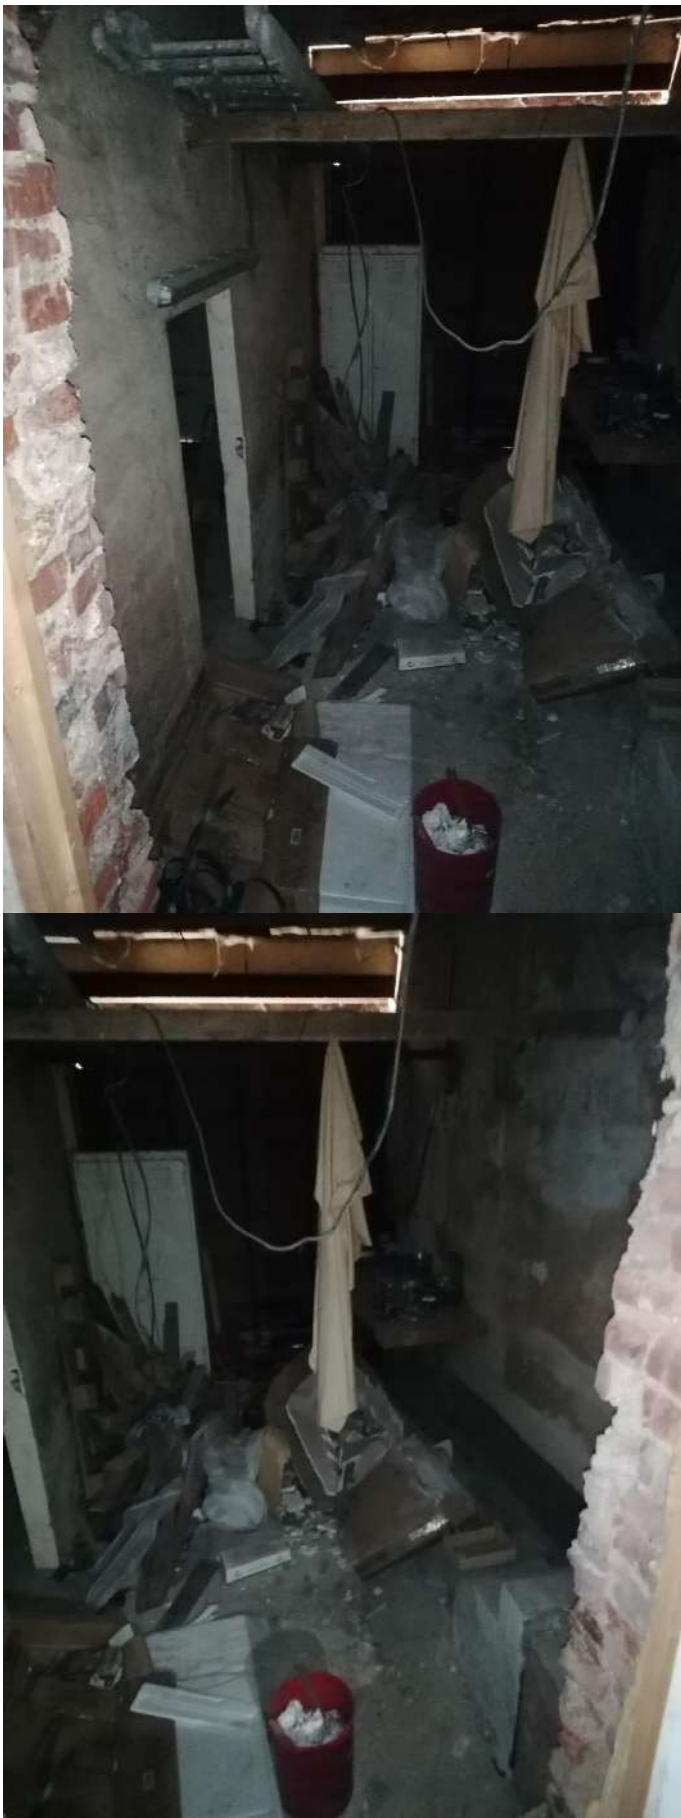
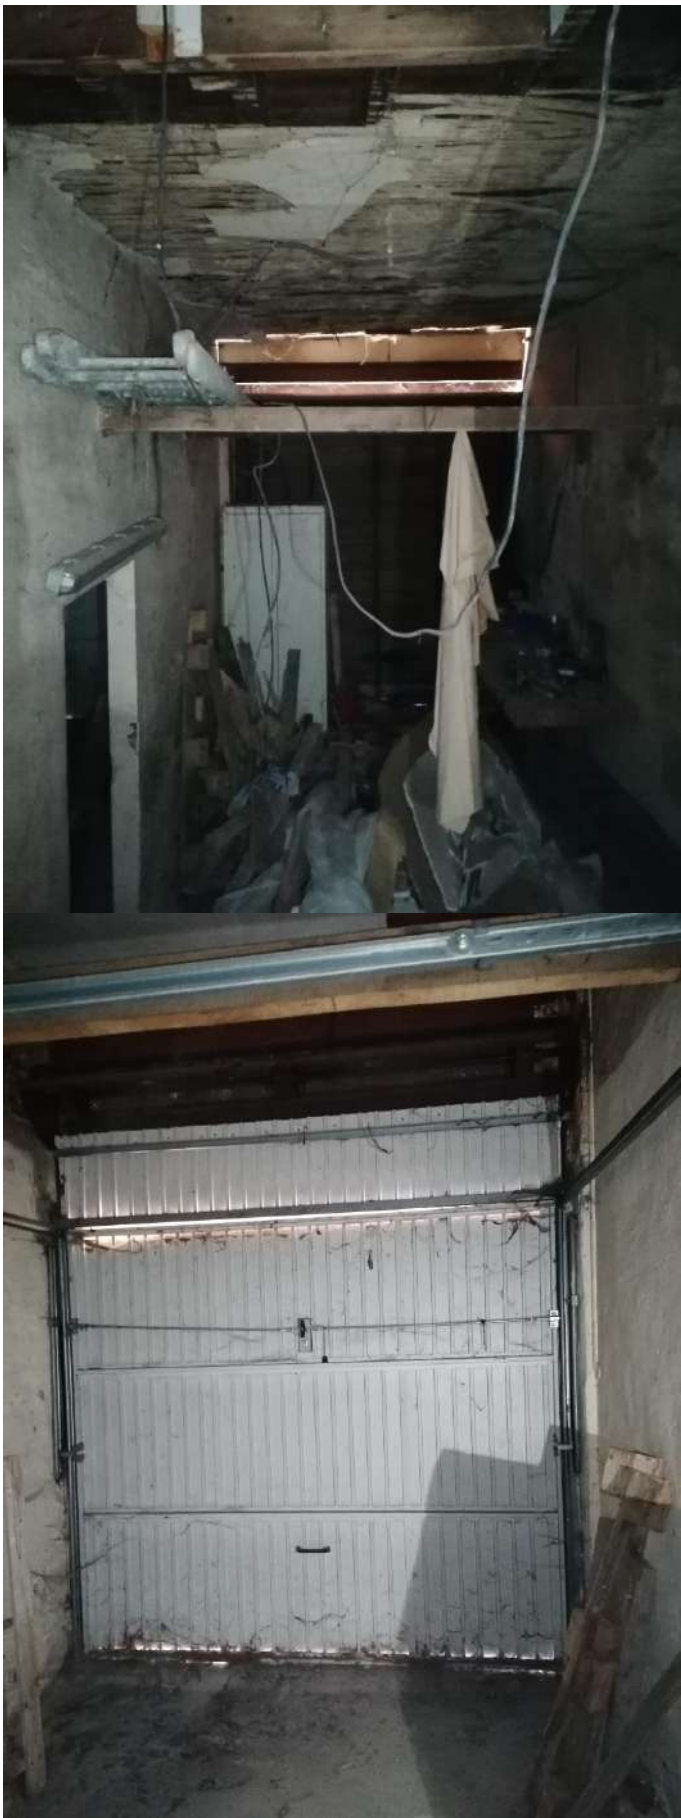
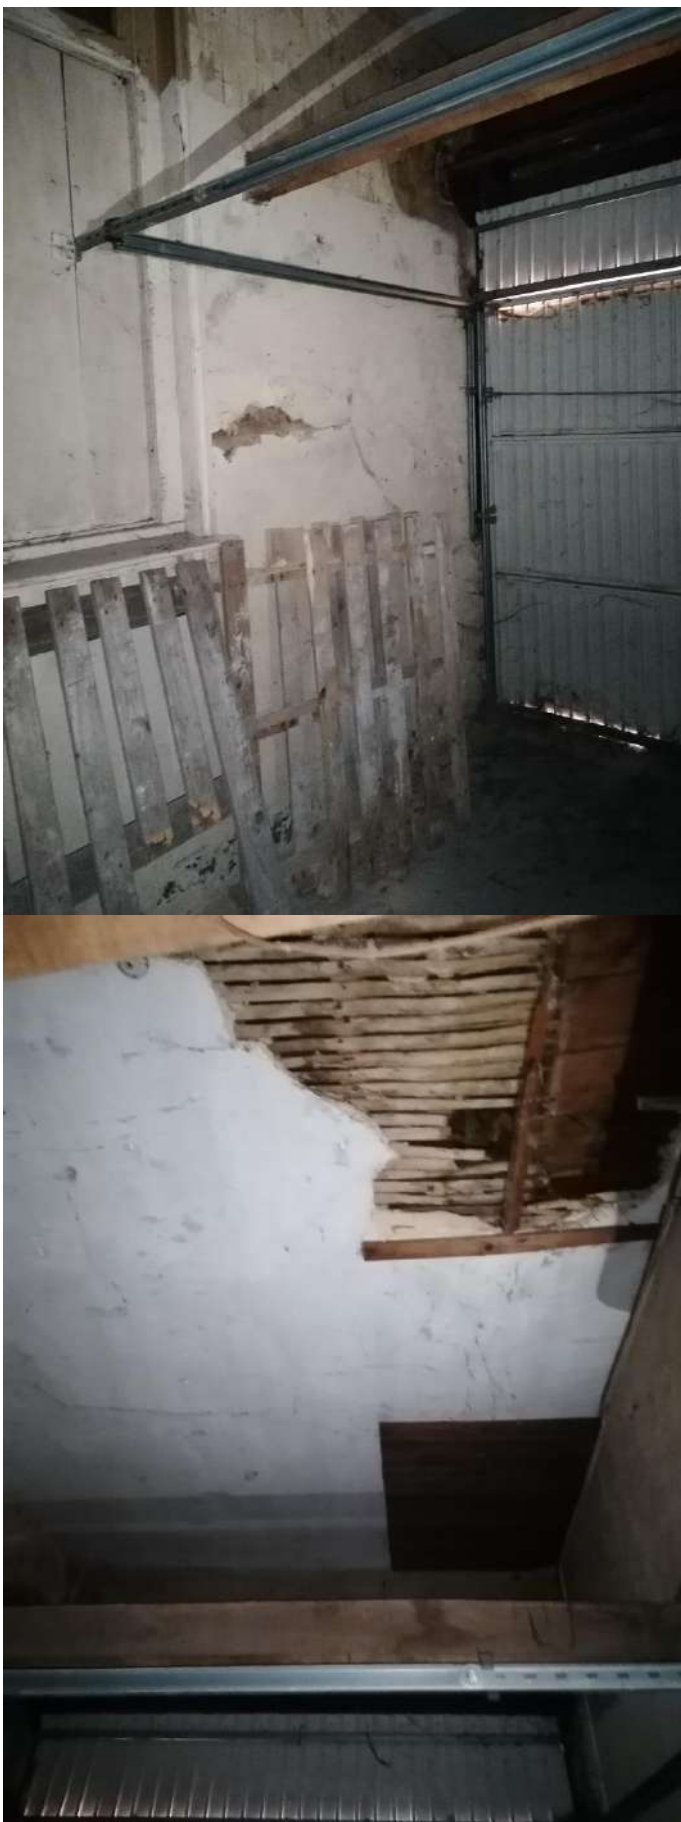
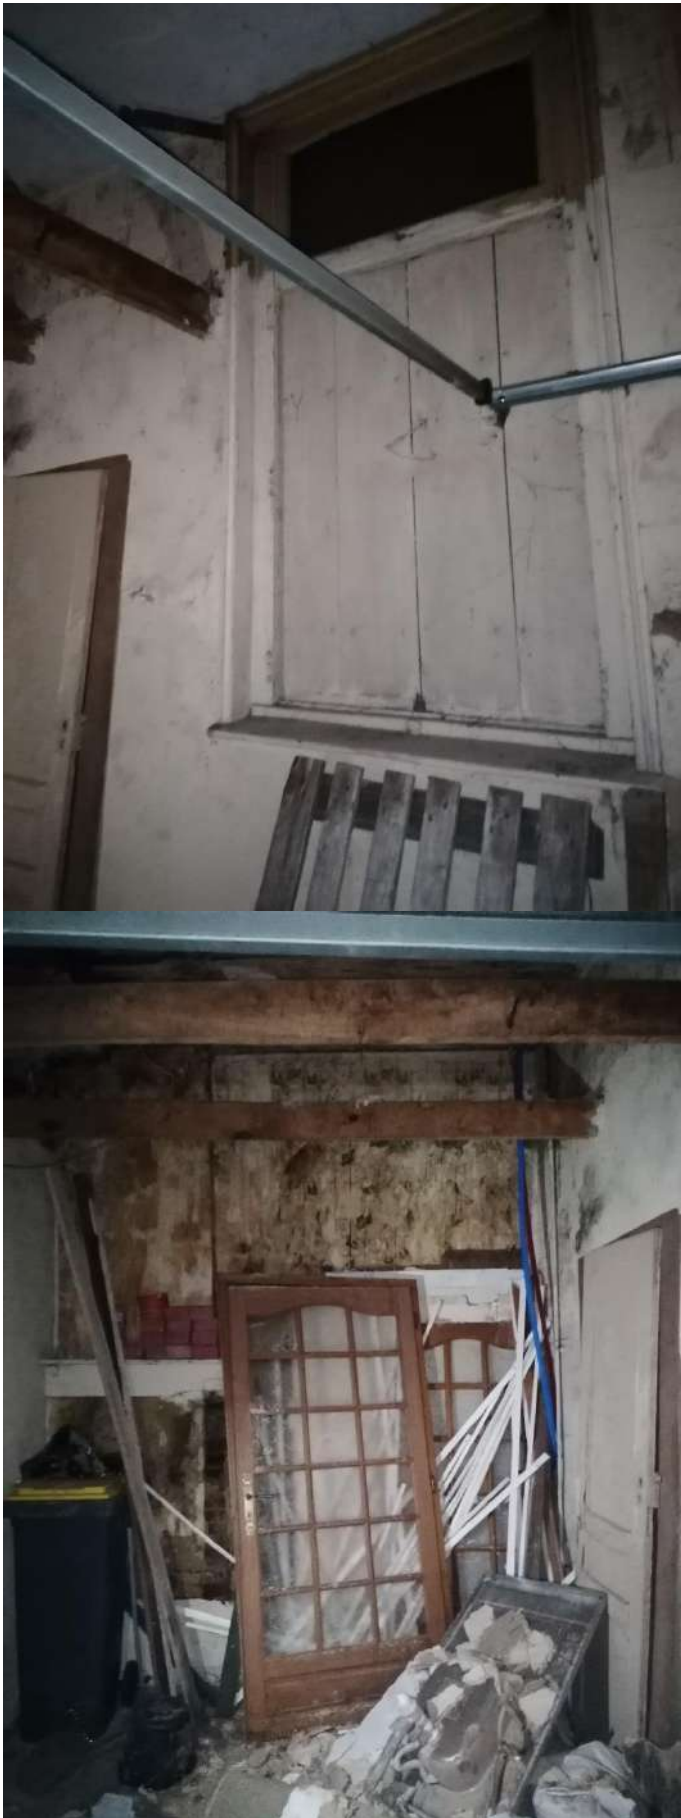
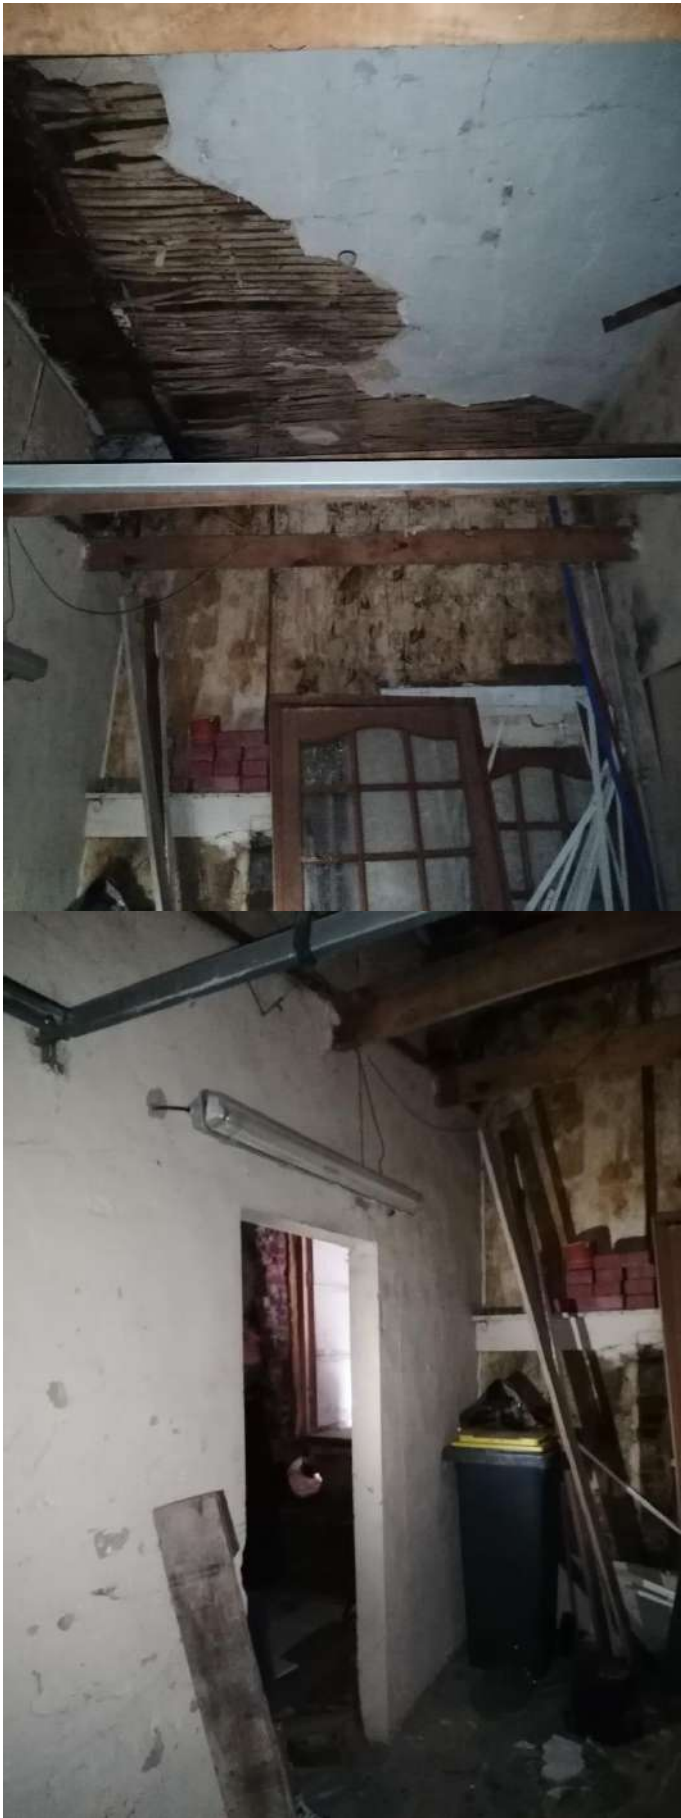
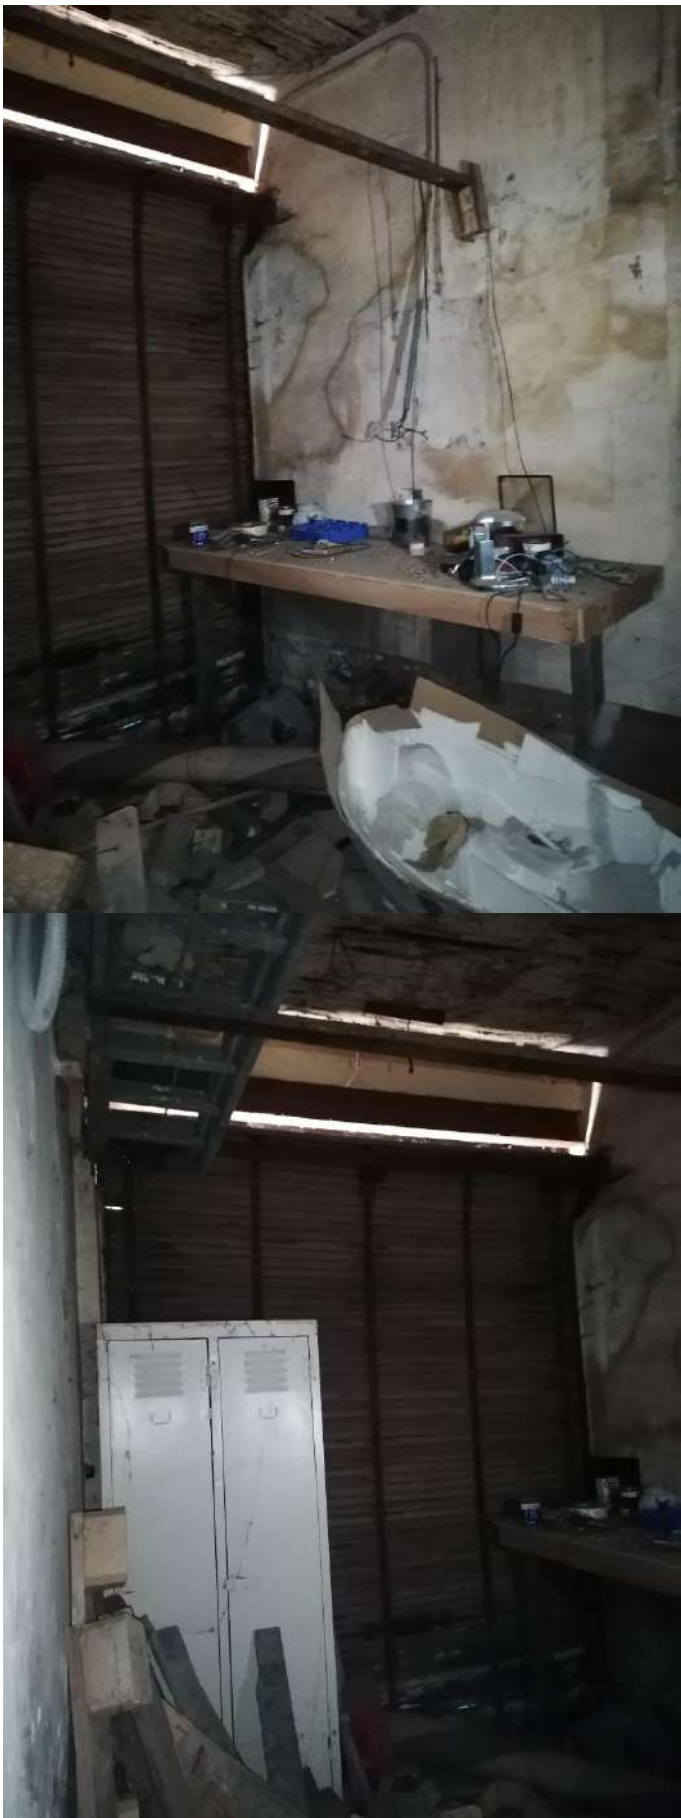
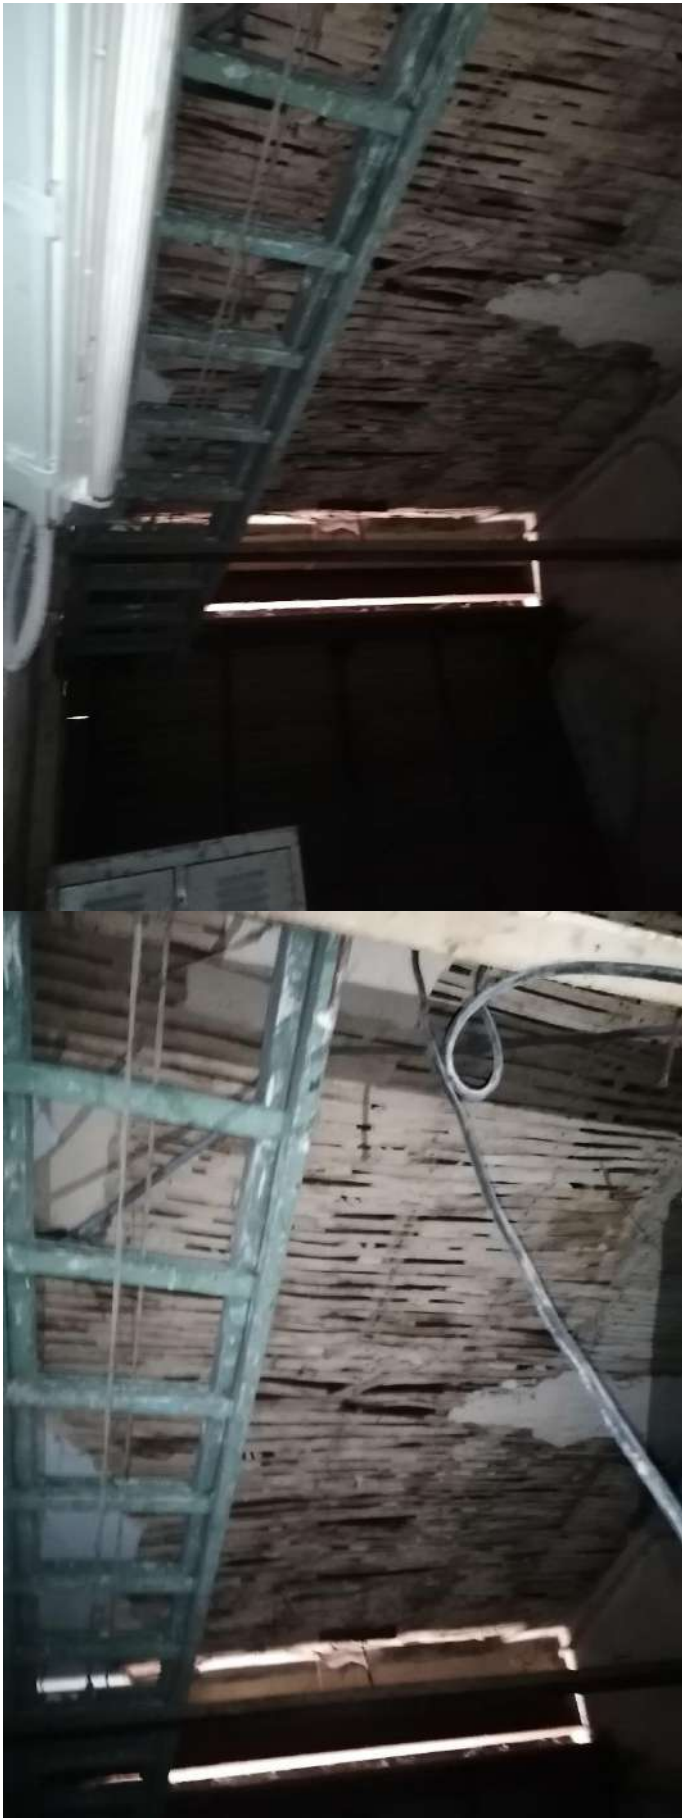
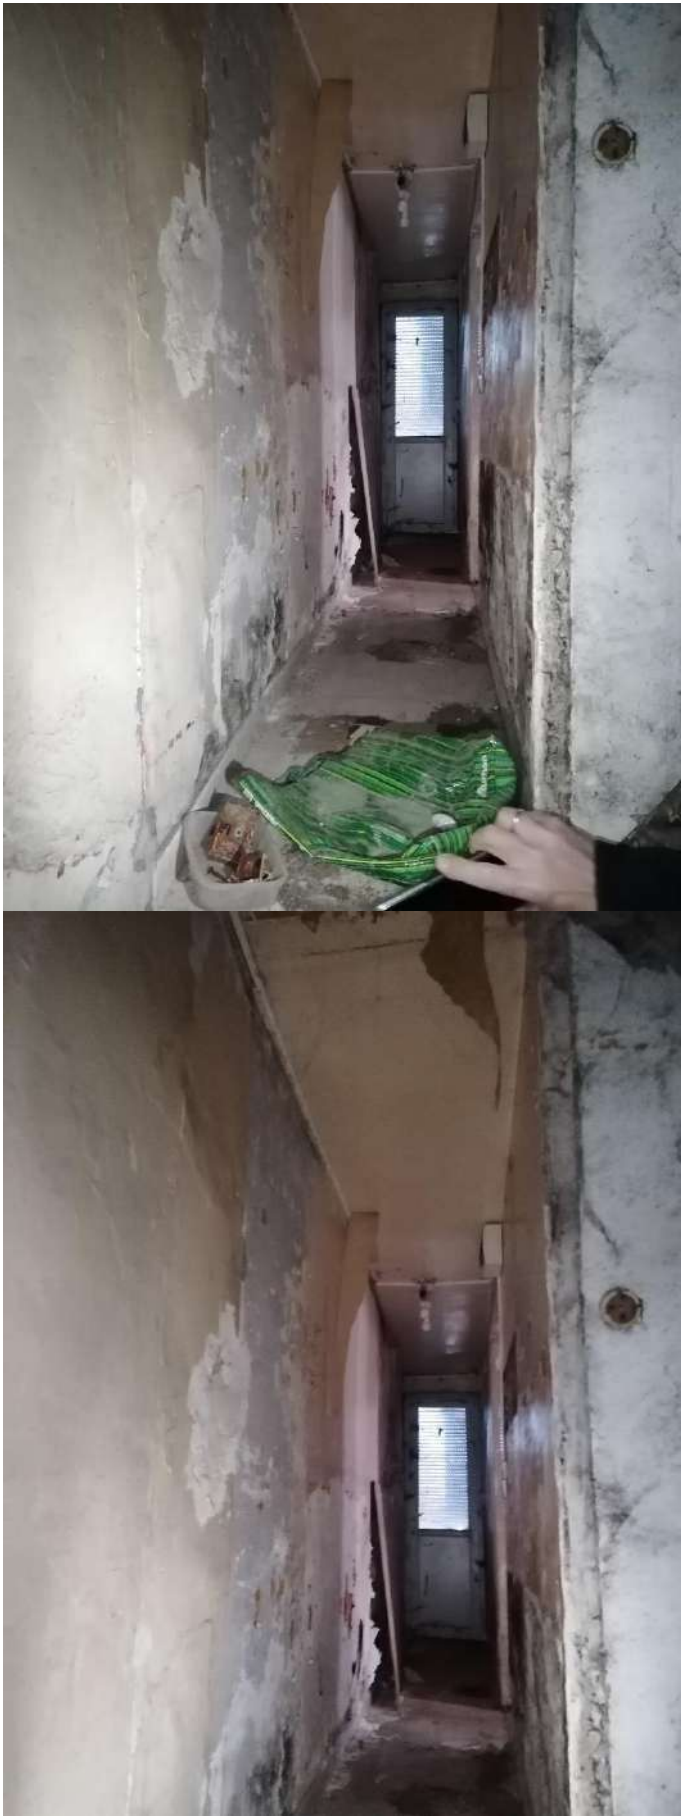
### **GARAGES :**

Le sol est en contrebas sans escalier. Le sol du garage n'est pas du même niveau que celui du logement. Il est encombré.

Les murs sont à l'état brut.

La charpente visible est en mauvais état.

Ce couloir de circulation dispose d'une porte de service en PVC de couleur blanche pourvue encore d'adhésifs de protection, fermée à clé, et disposant d'un volet PVC blanc qui est baissé sur l'extérieur. On notera un défaut de finition sur le pourtour de cette porte.
