## **PROCÈS-VERBAL DE DESCRIPTION**

***L'AN DEUX MILLE VINGT TROIS  
ET LE SIX NOVEMBRE***

**Me suis transportée ce jour, à 09h00, à : FRESNES SUR ESCAUT (59970), 14, 16 et 18 Rue Mal Sout,**

Afin d'établir le procès-verbal de description Sur la Commune de **FRESNES SUR ESCAUT (59970)**, d'un bien immobilier sis 14, 16 et 18 Rue Mal Sout, figurant à la matrice cadastrale de ladite commune sous les relations suivantes :

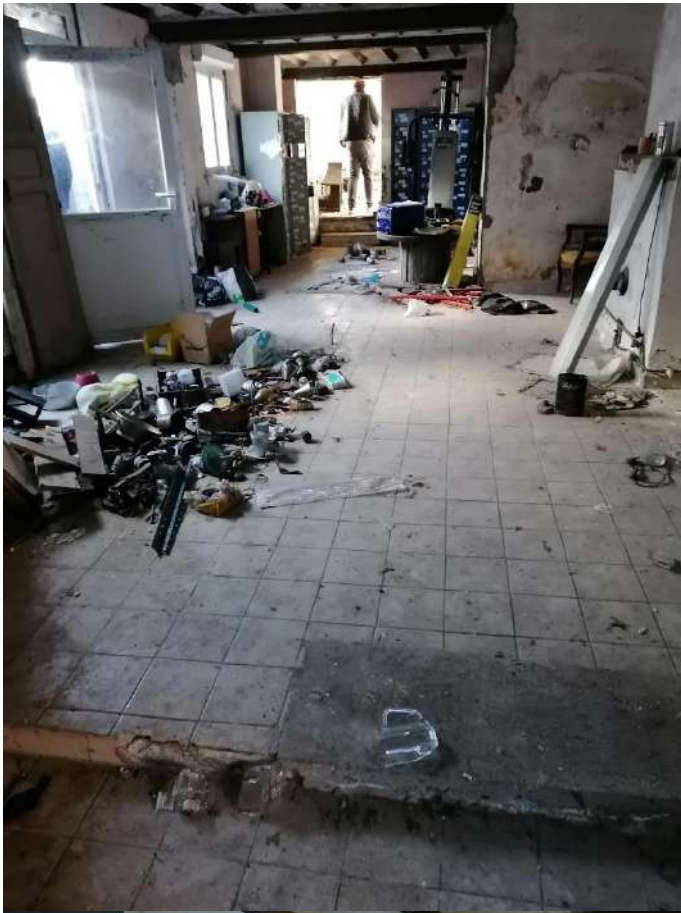
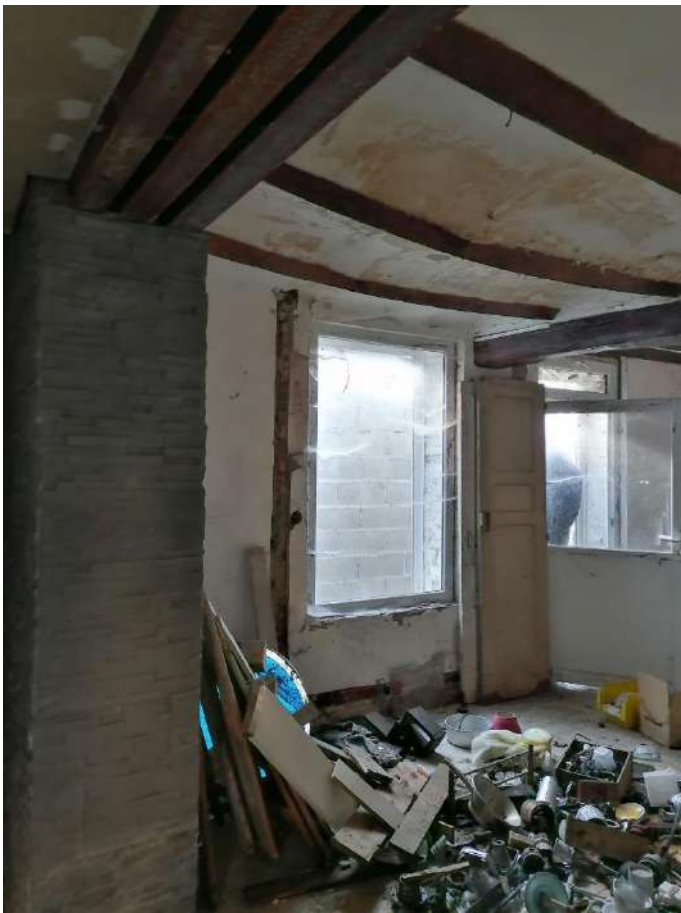
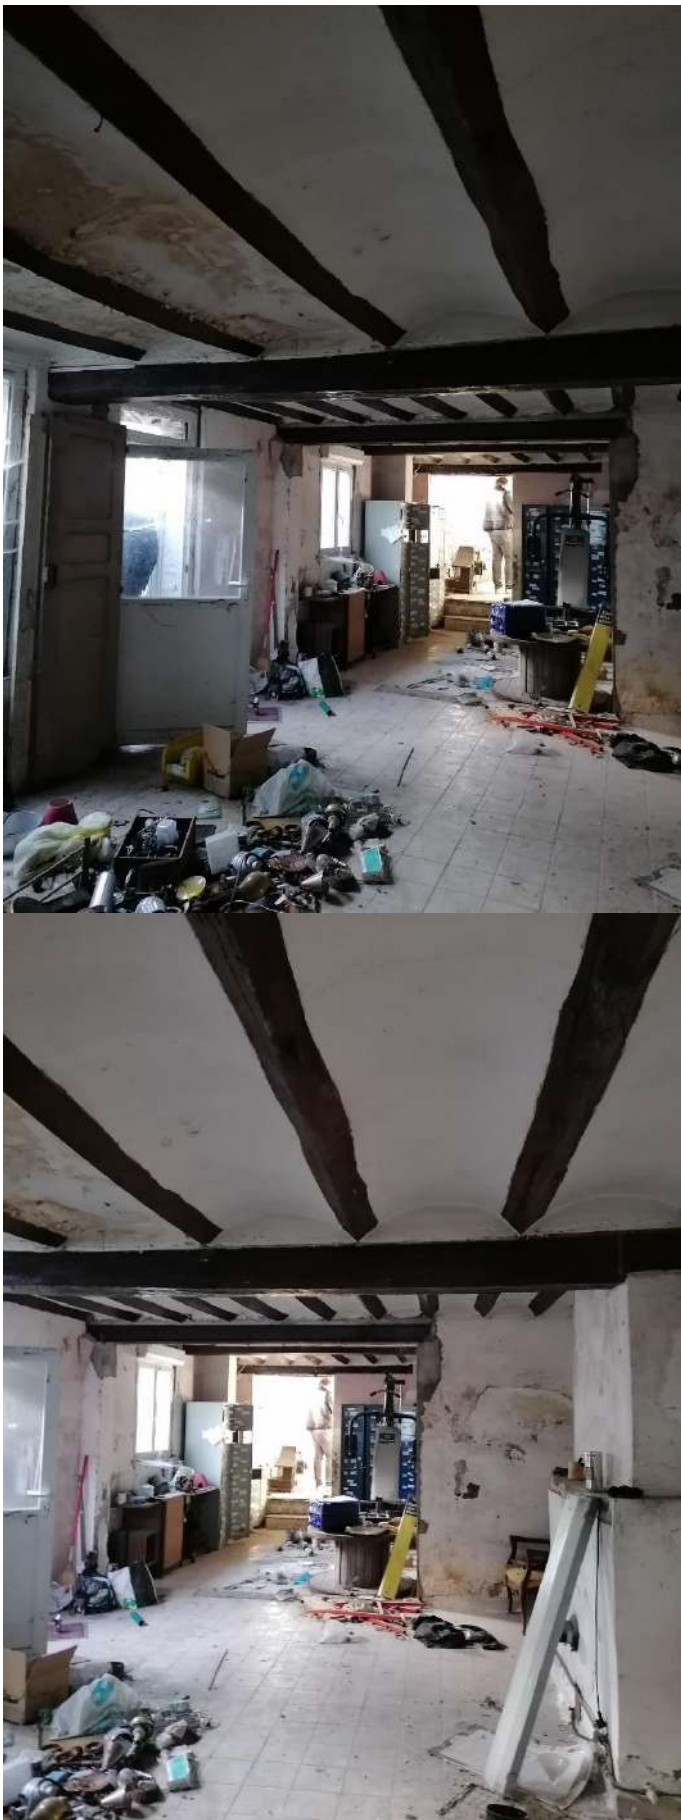
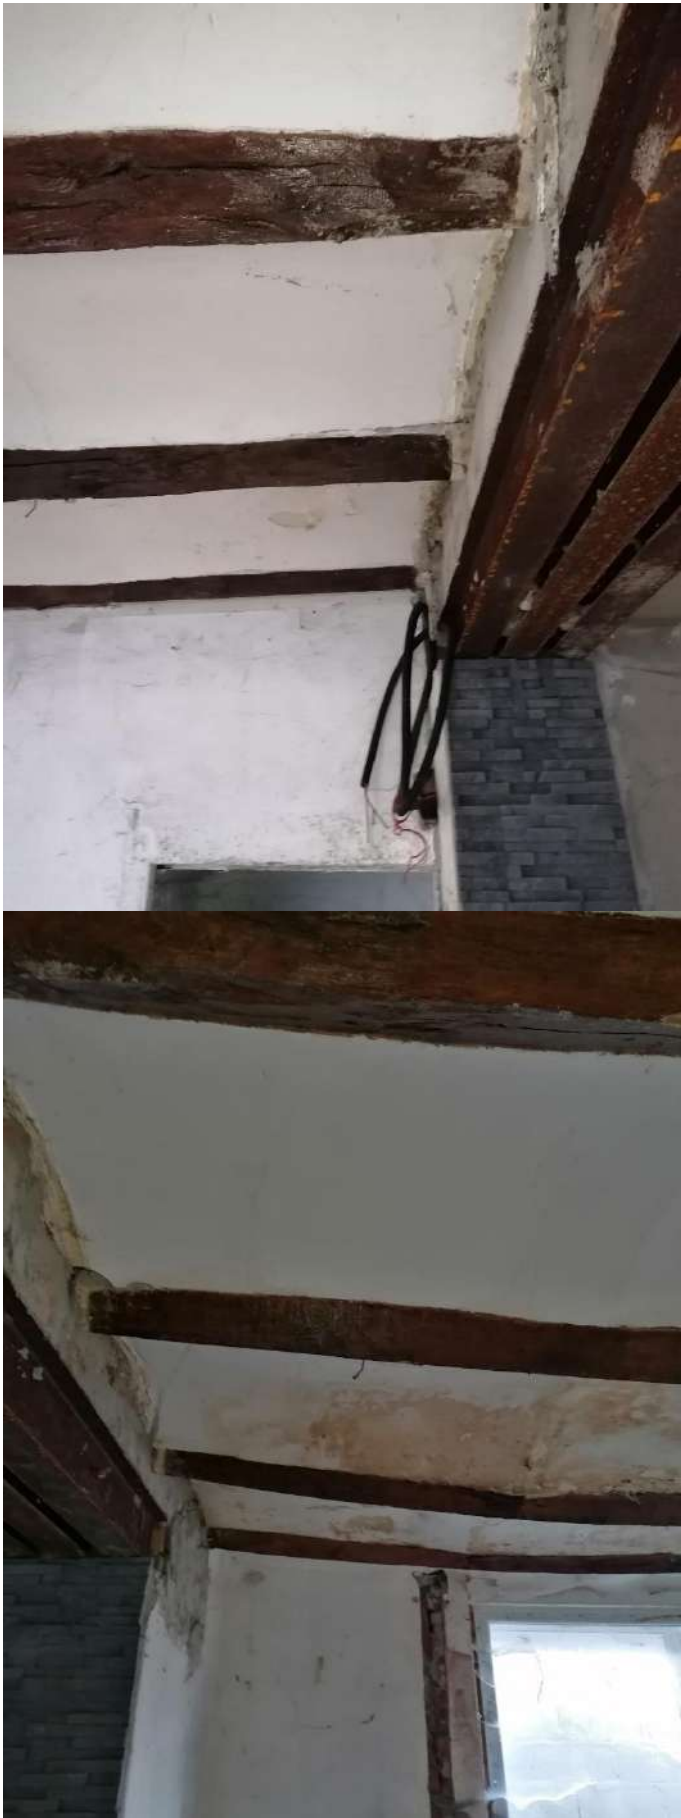
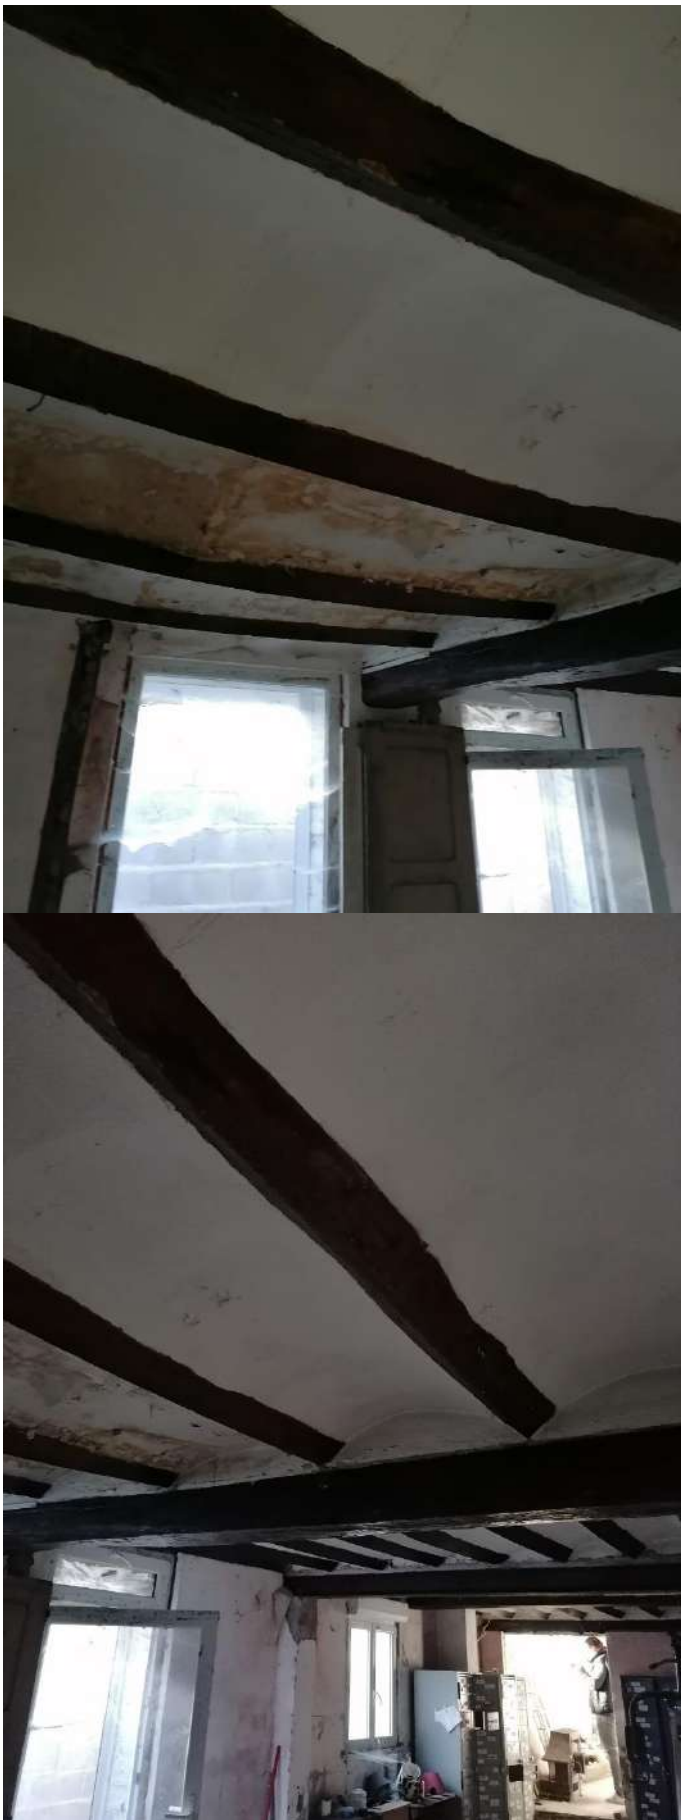
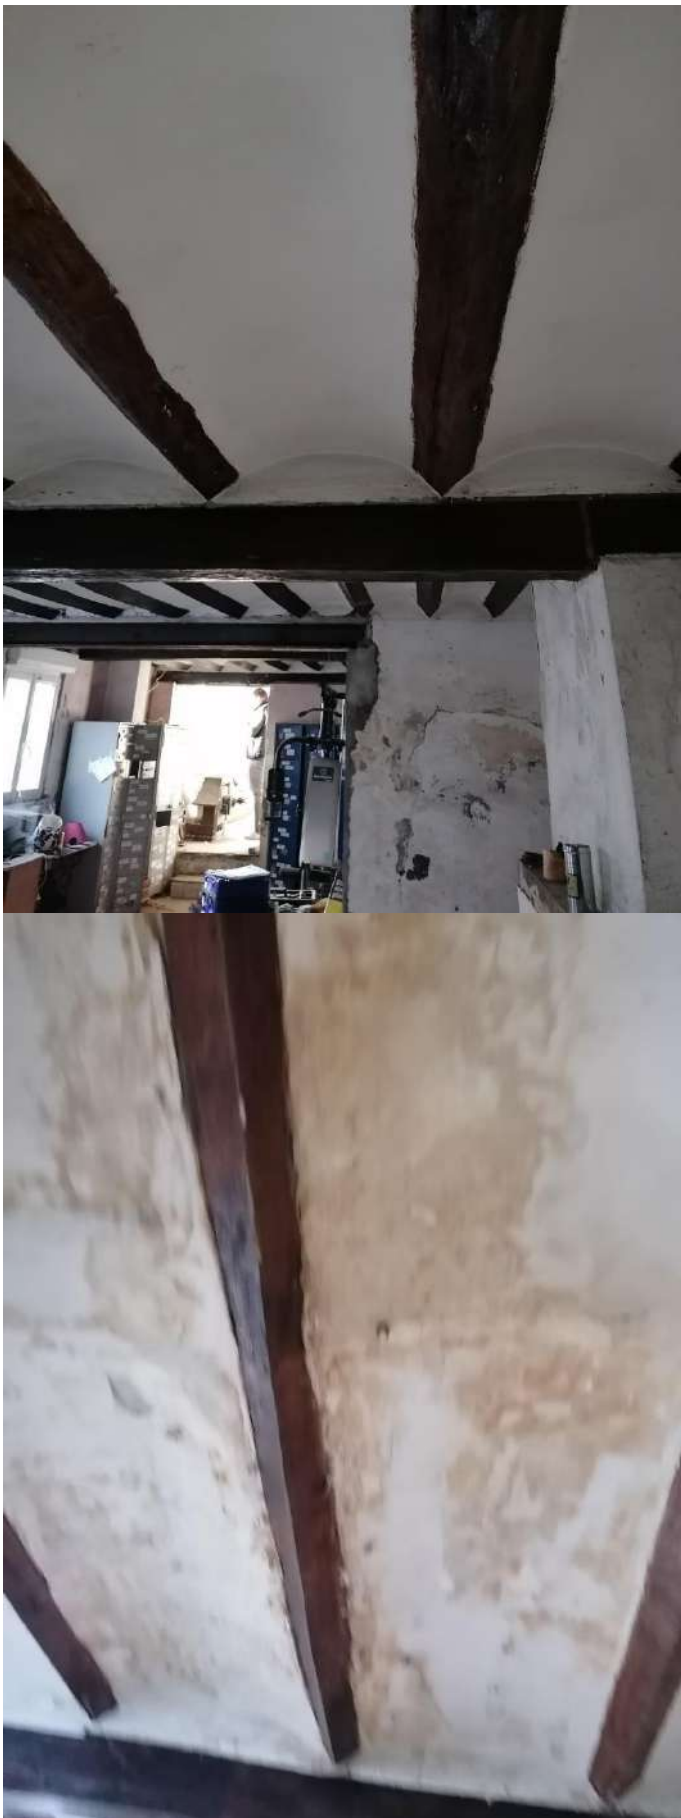
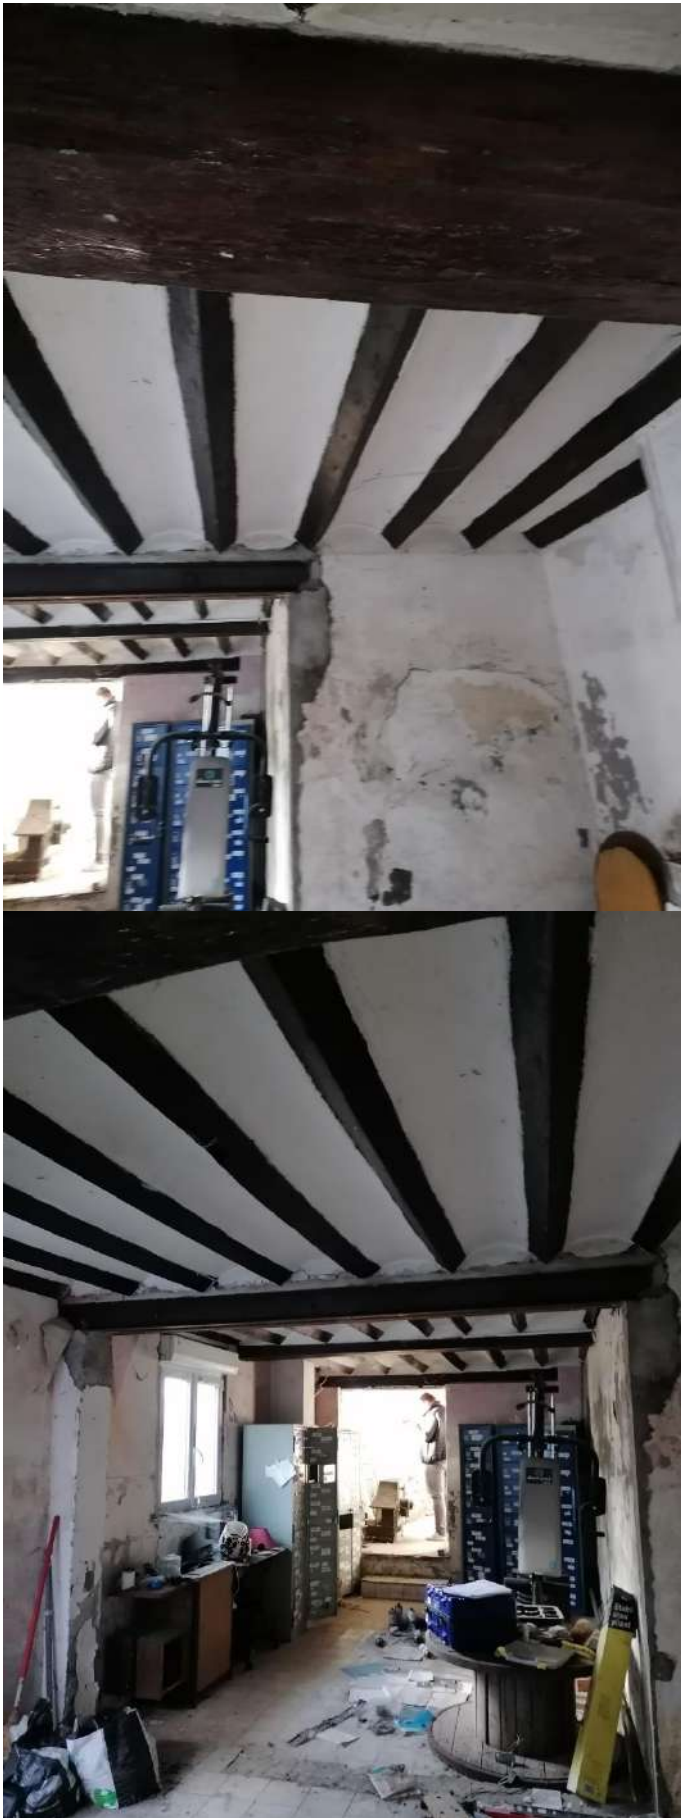
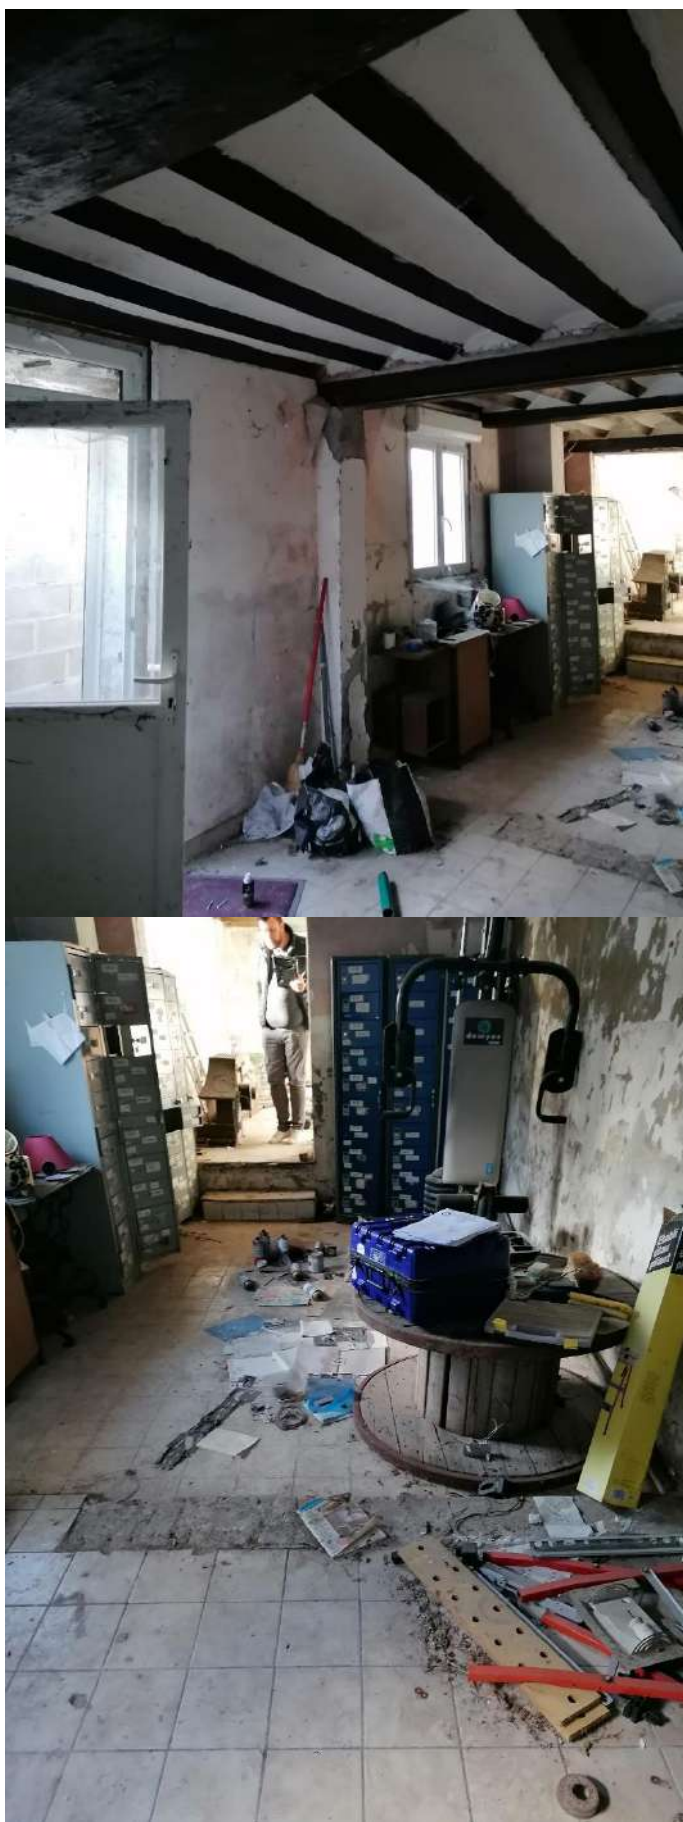
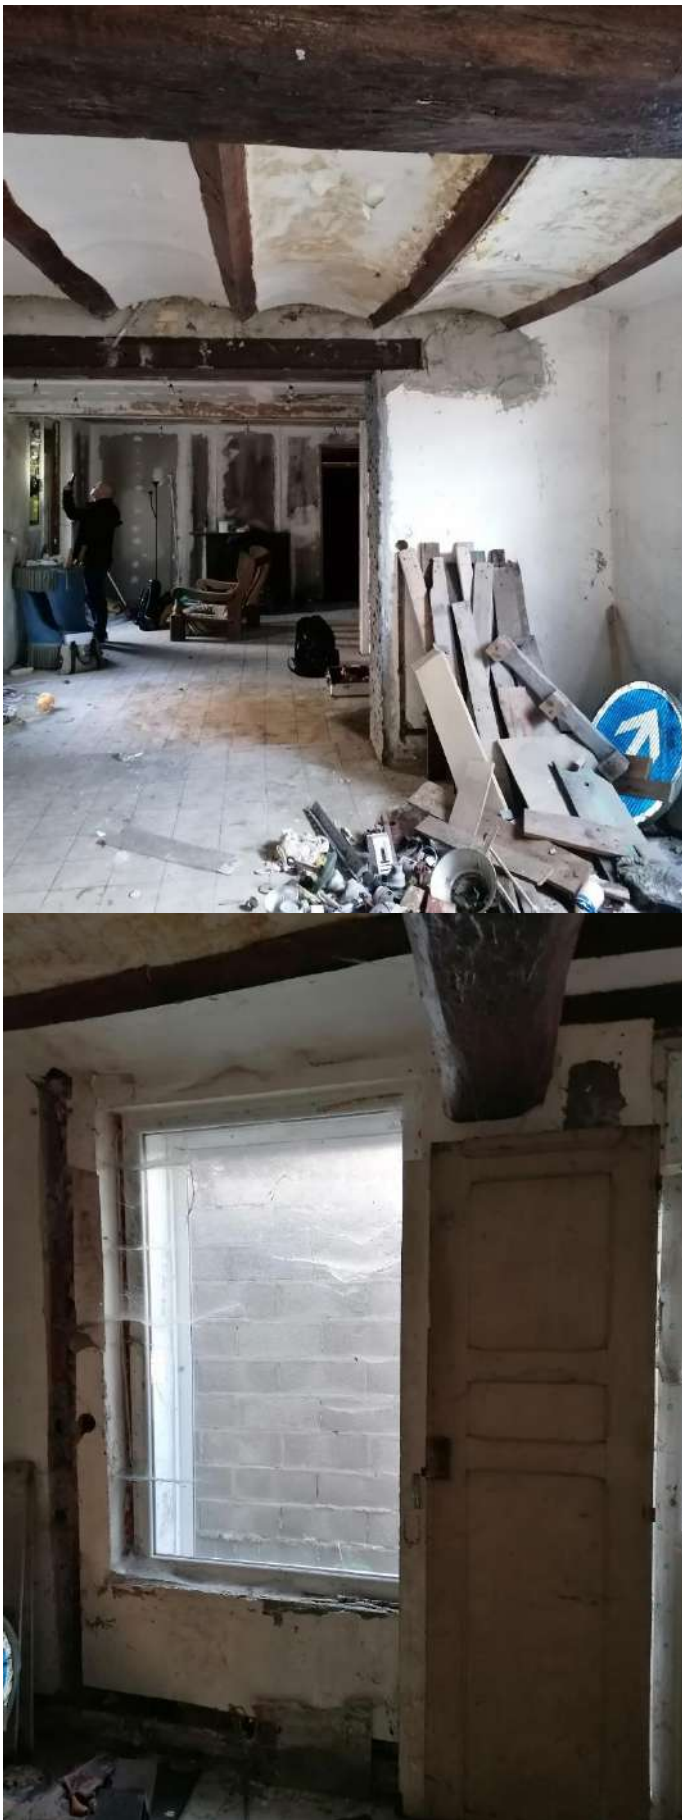
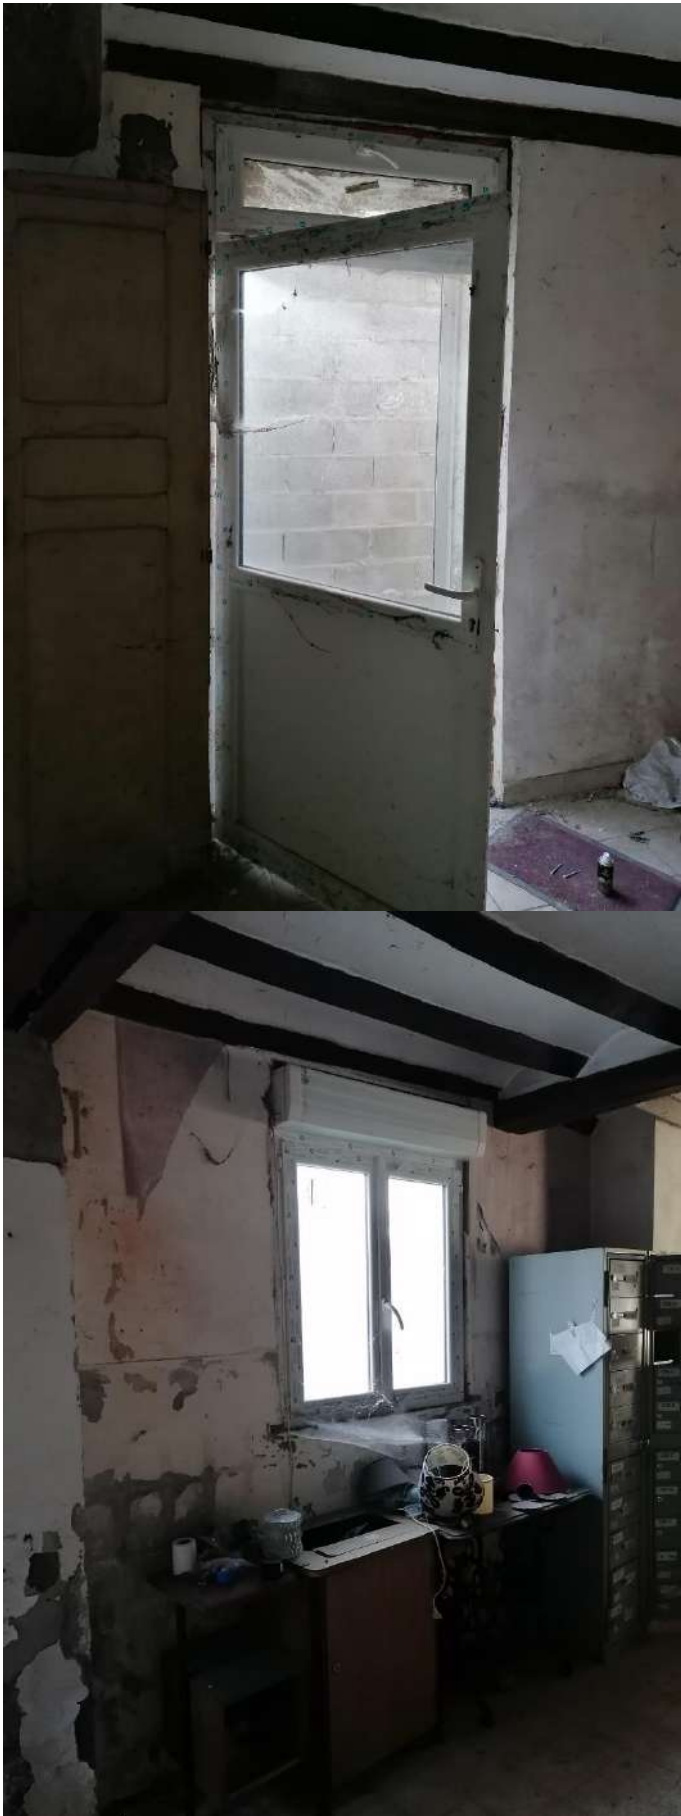
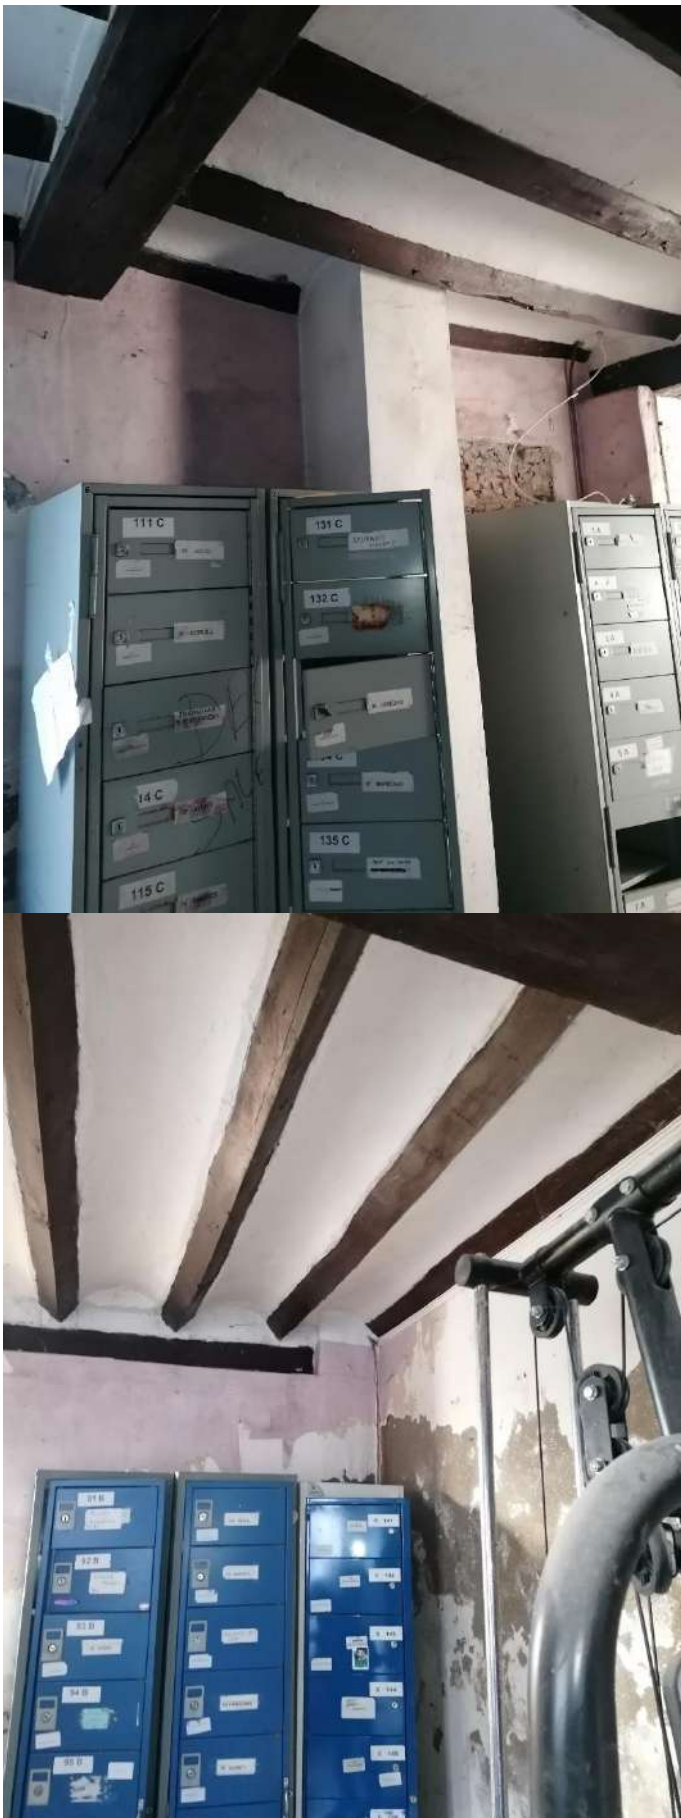
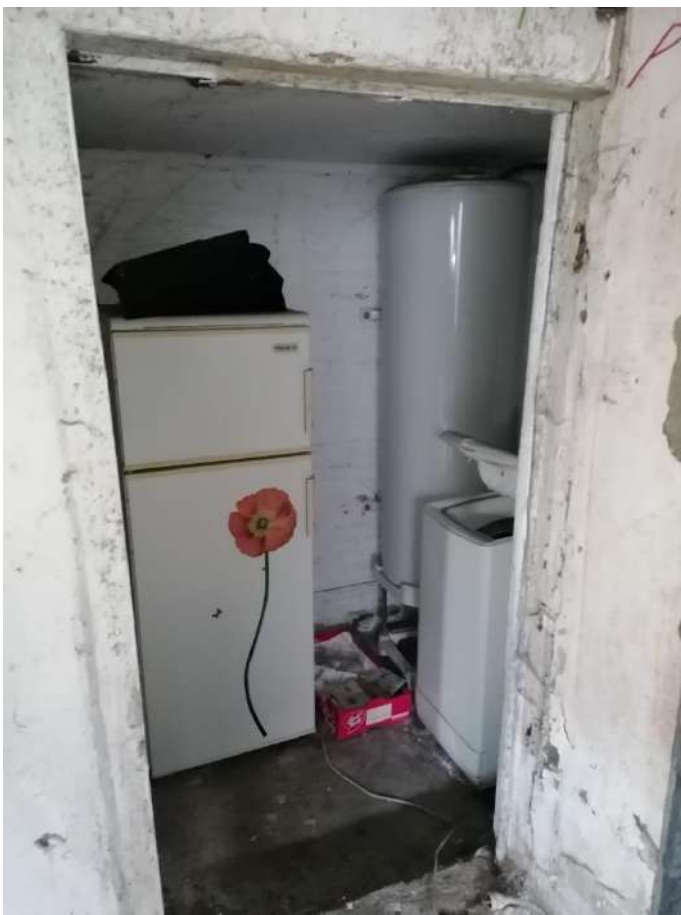
**PIECE CENTRALE :**

Le sol y est partiellement carrelé et composé de dalle de béton brut par endroits.

Les murs sont à l'état brut, en chantier.

Le plafond est voûté, présente d'importantes traces d'humidité. Présence de poutres également au plafond.
