## **PROCÈS-VERBAL DE DESCRIPTION**

***L'AN DEUX MILLE VINGT TROIS  
ET LE SIX NOVEMBRE***

**Me suis transportée ce jour, à 09h00, à : FRESNES SUR ESCAUT (59970), 14, 16 et 18 Rue Mal Sout,**

Afin d'établir le procès-verbal de description Sur la Commune de **FRESNES SUR ESCAUT (59970)**, d'un bien immobilier sis 14, 16 et 18 Rue Mal Sout, figurant à la matrice cadastrale de ladite commune sous les relations suivantes :

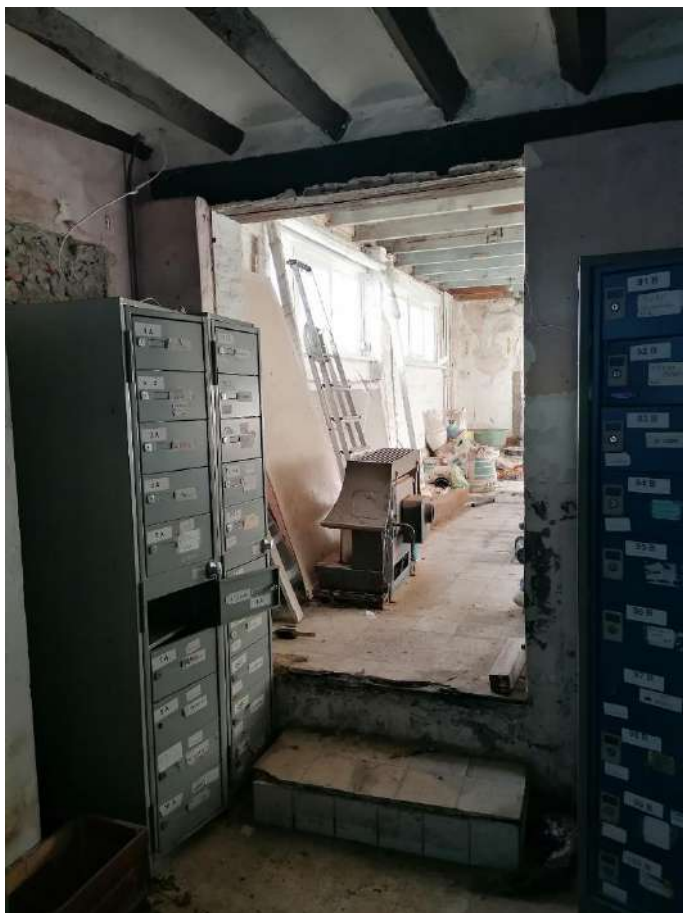
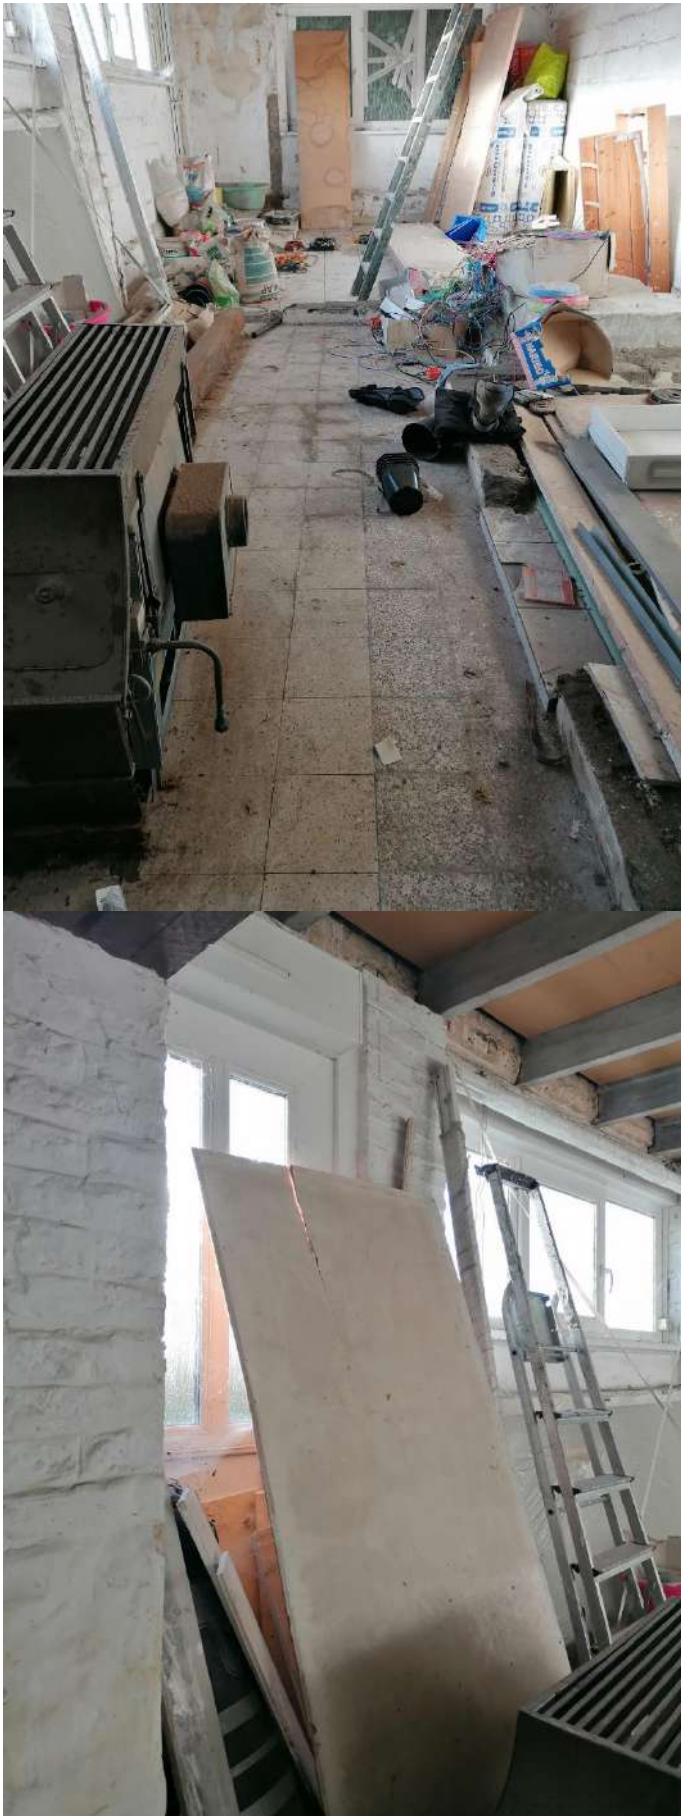
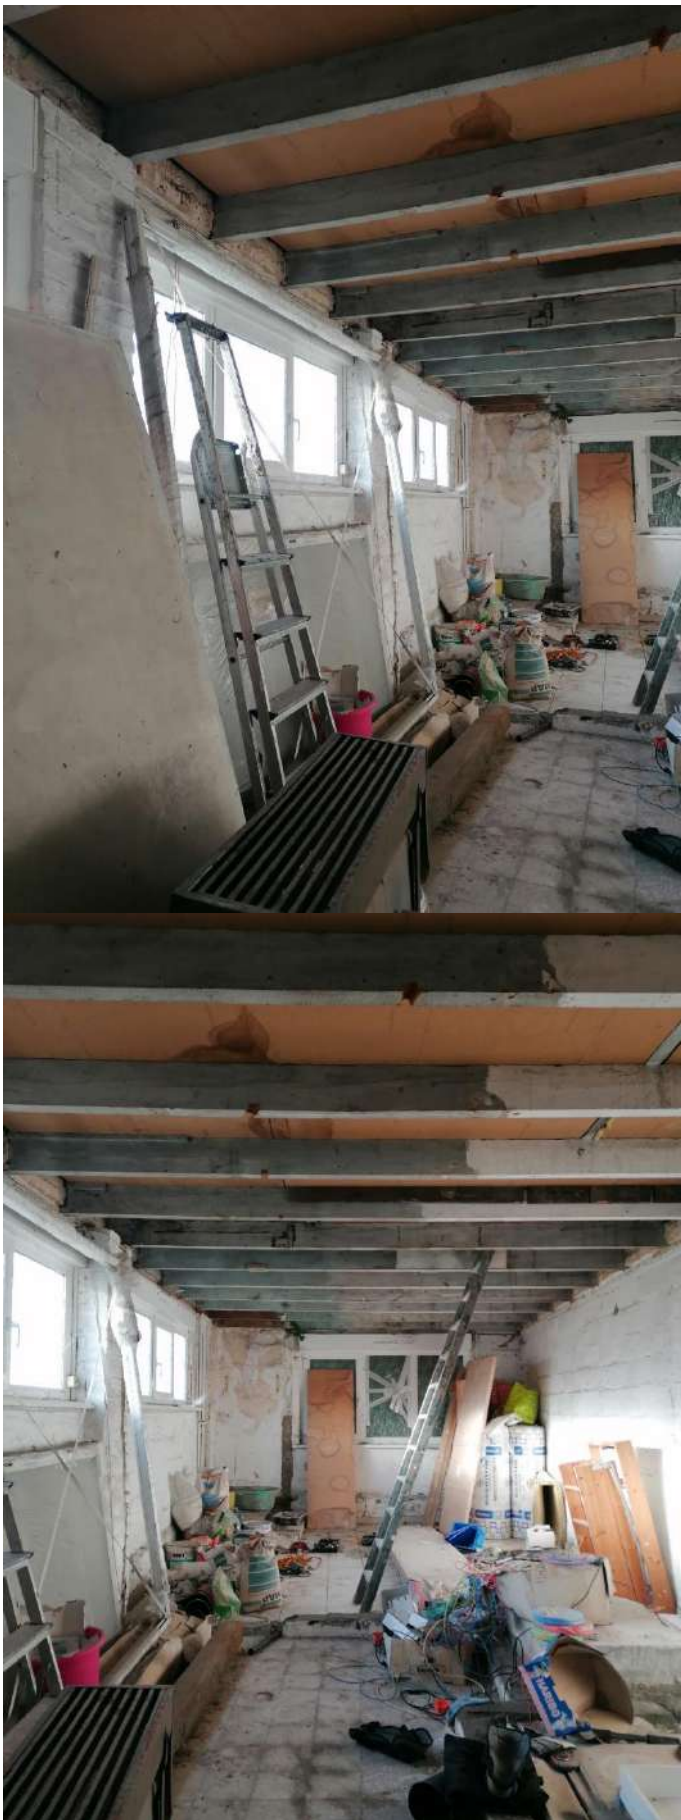
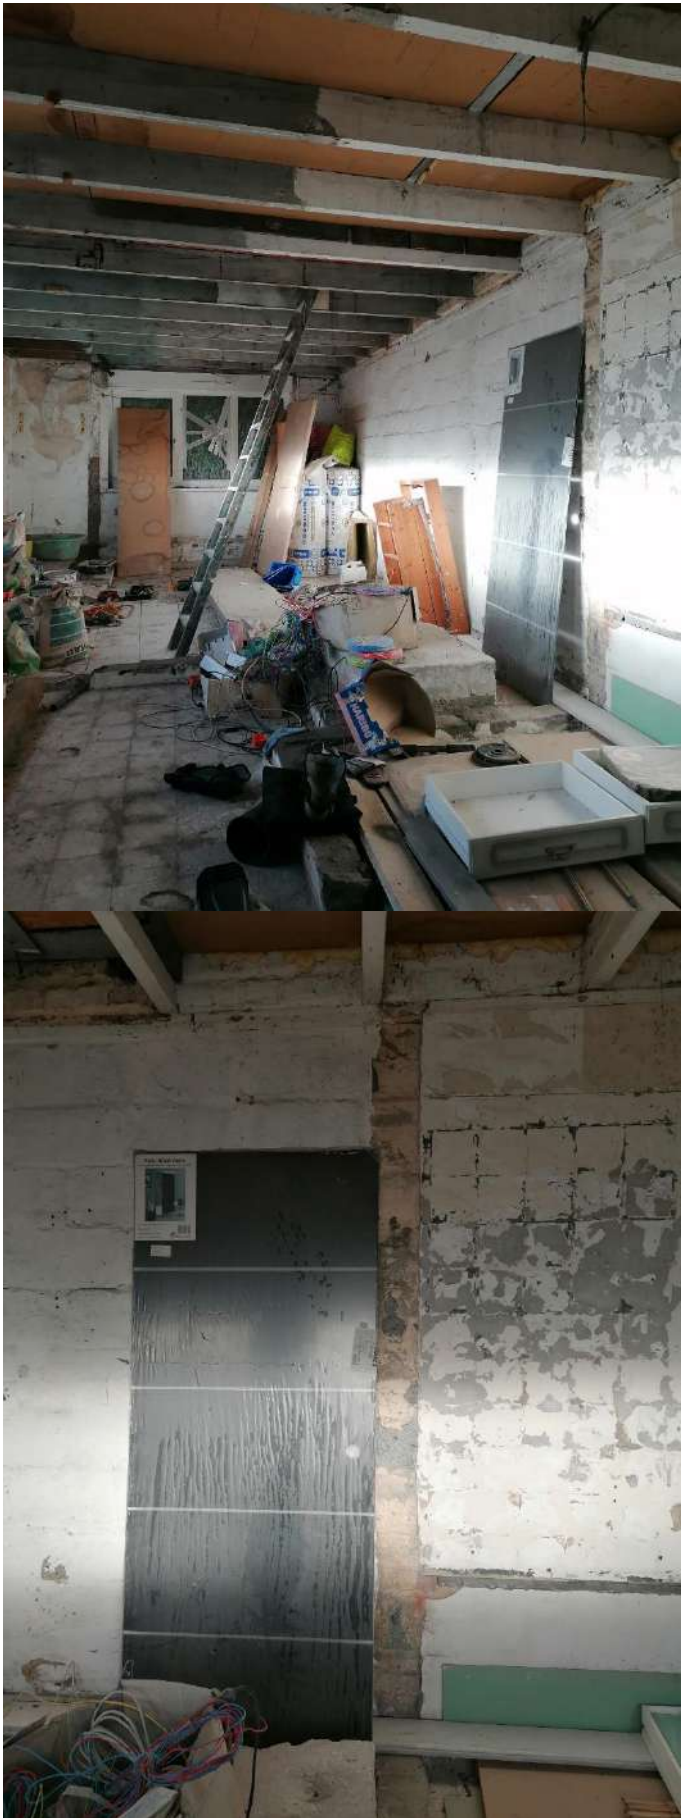
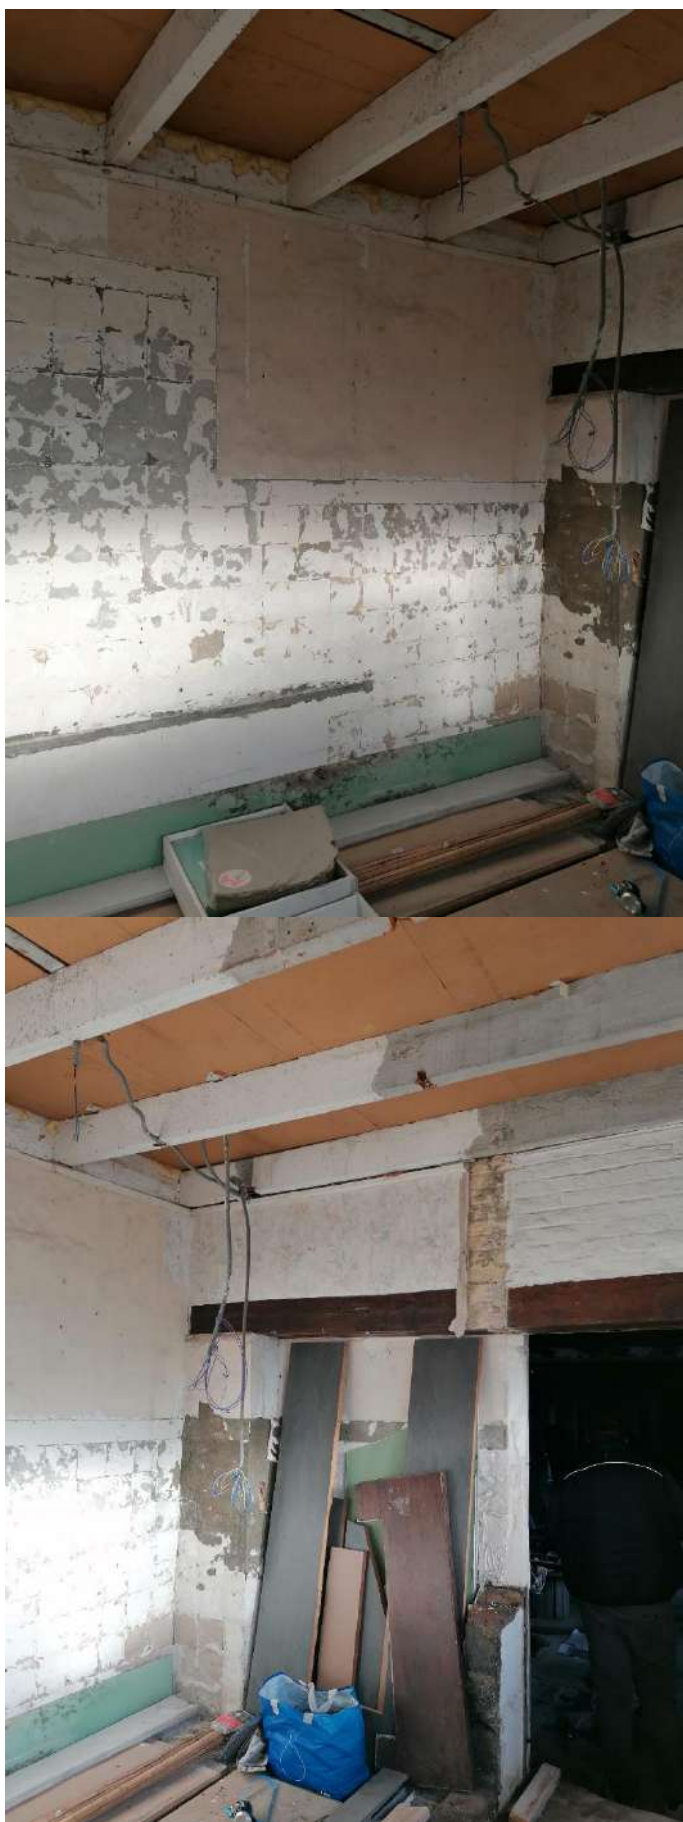
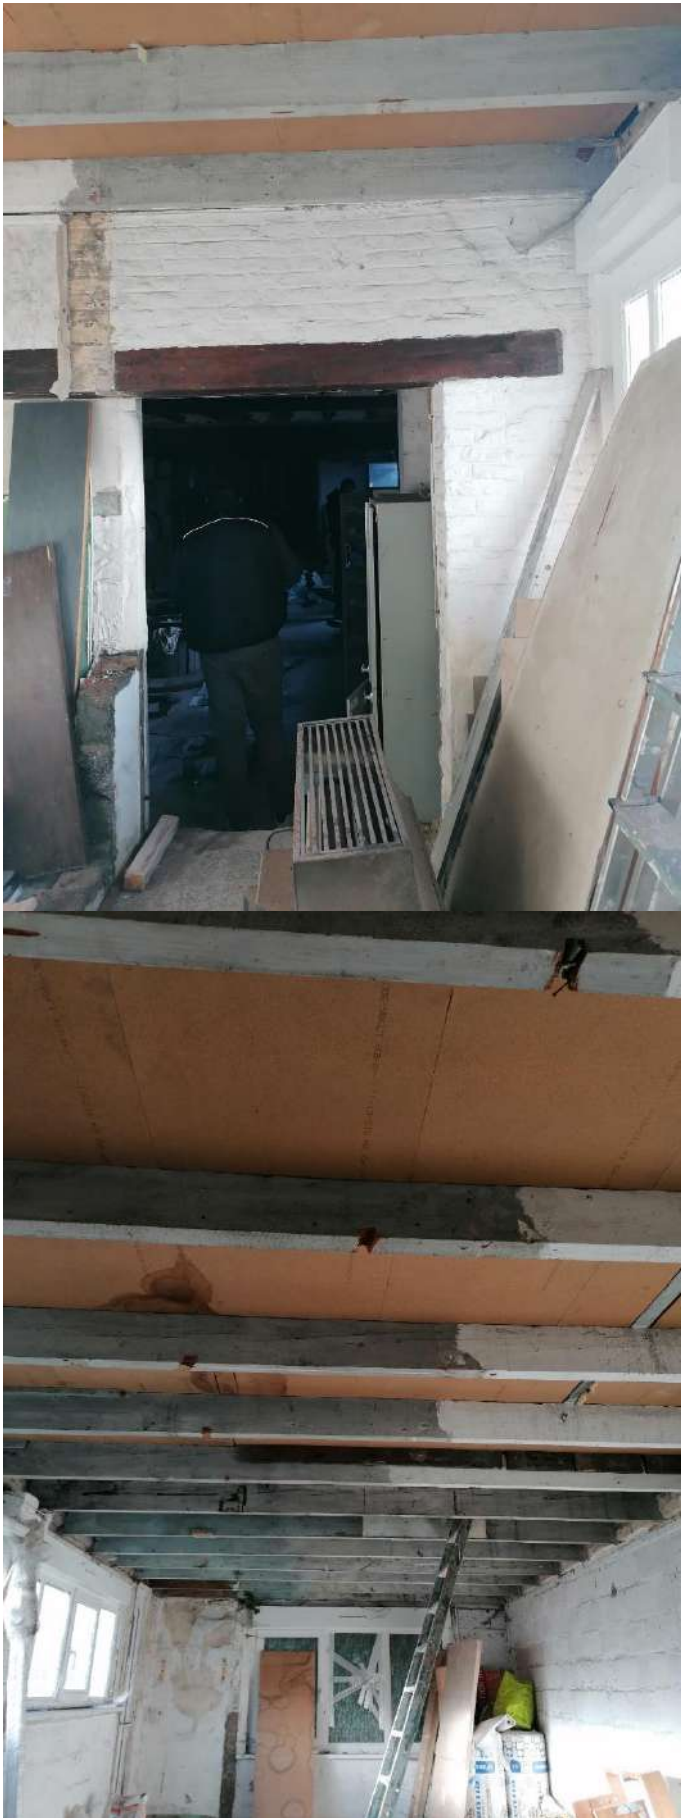
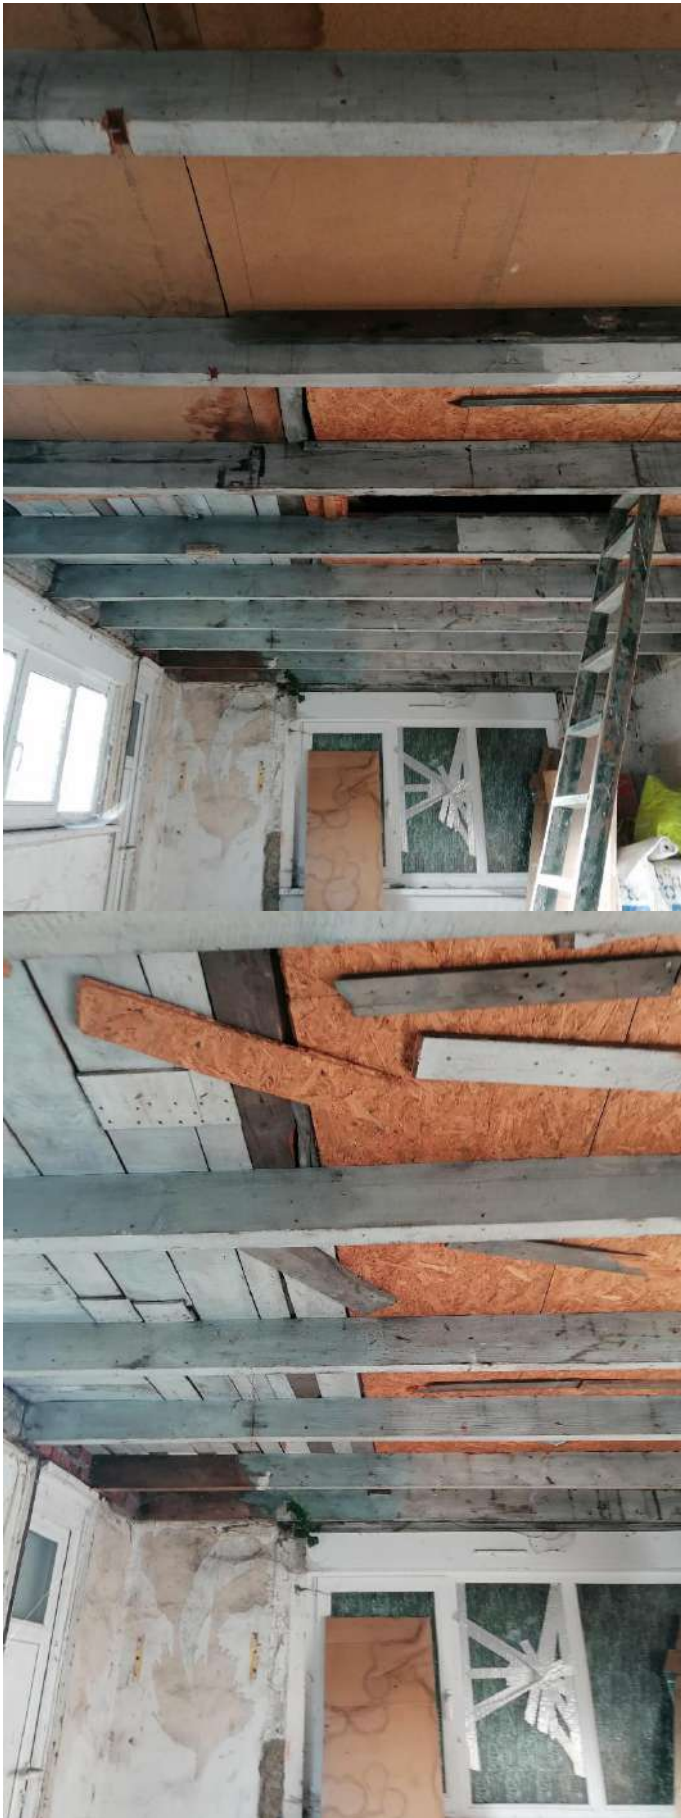
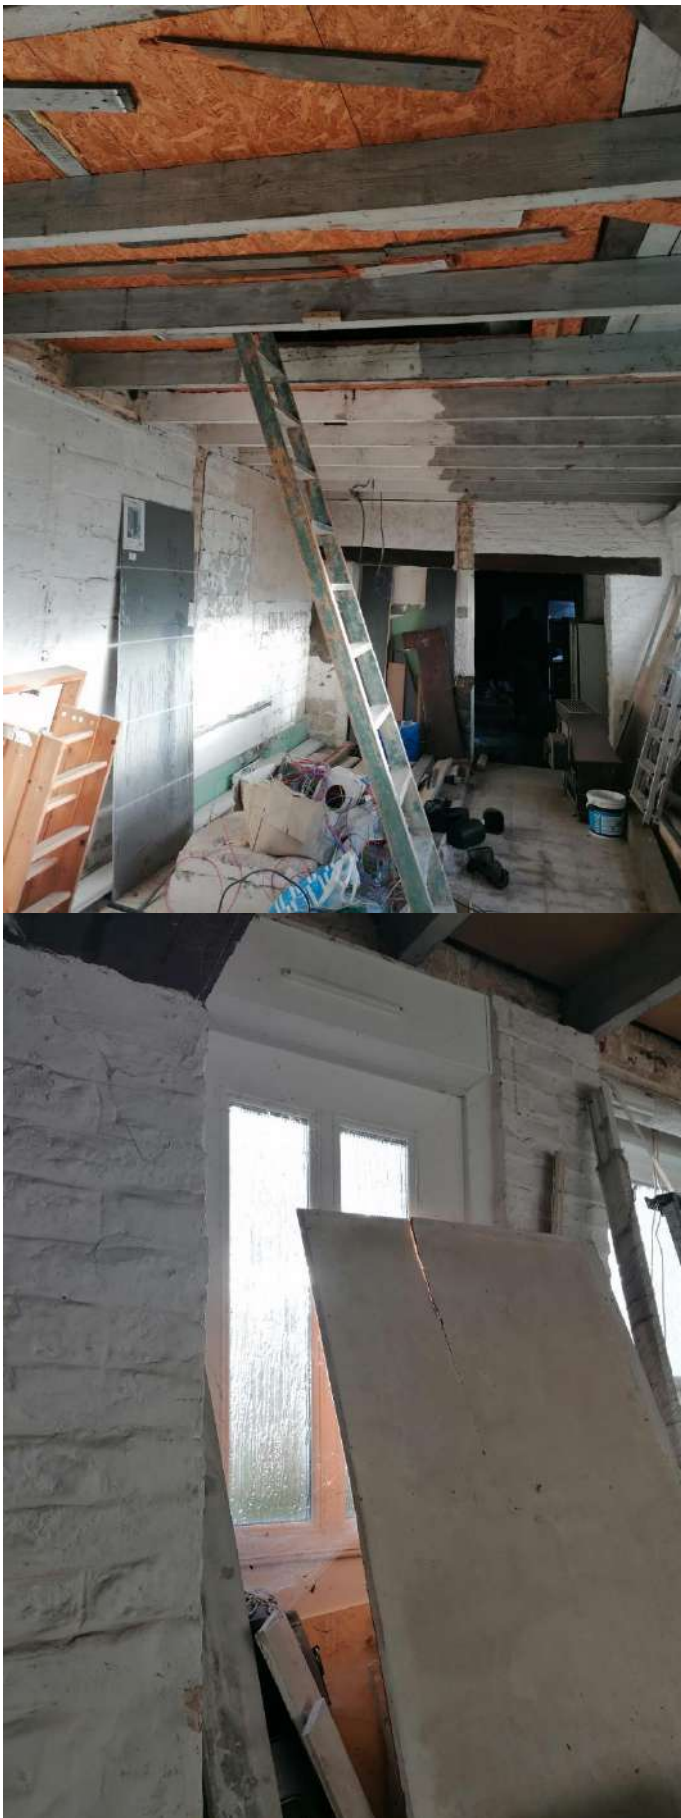
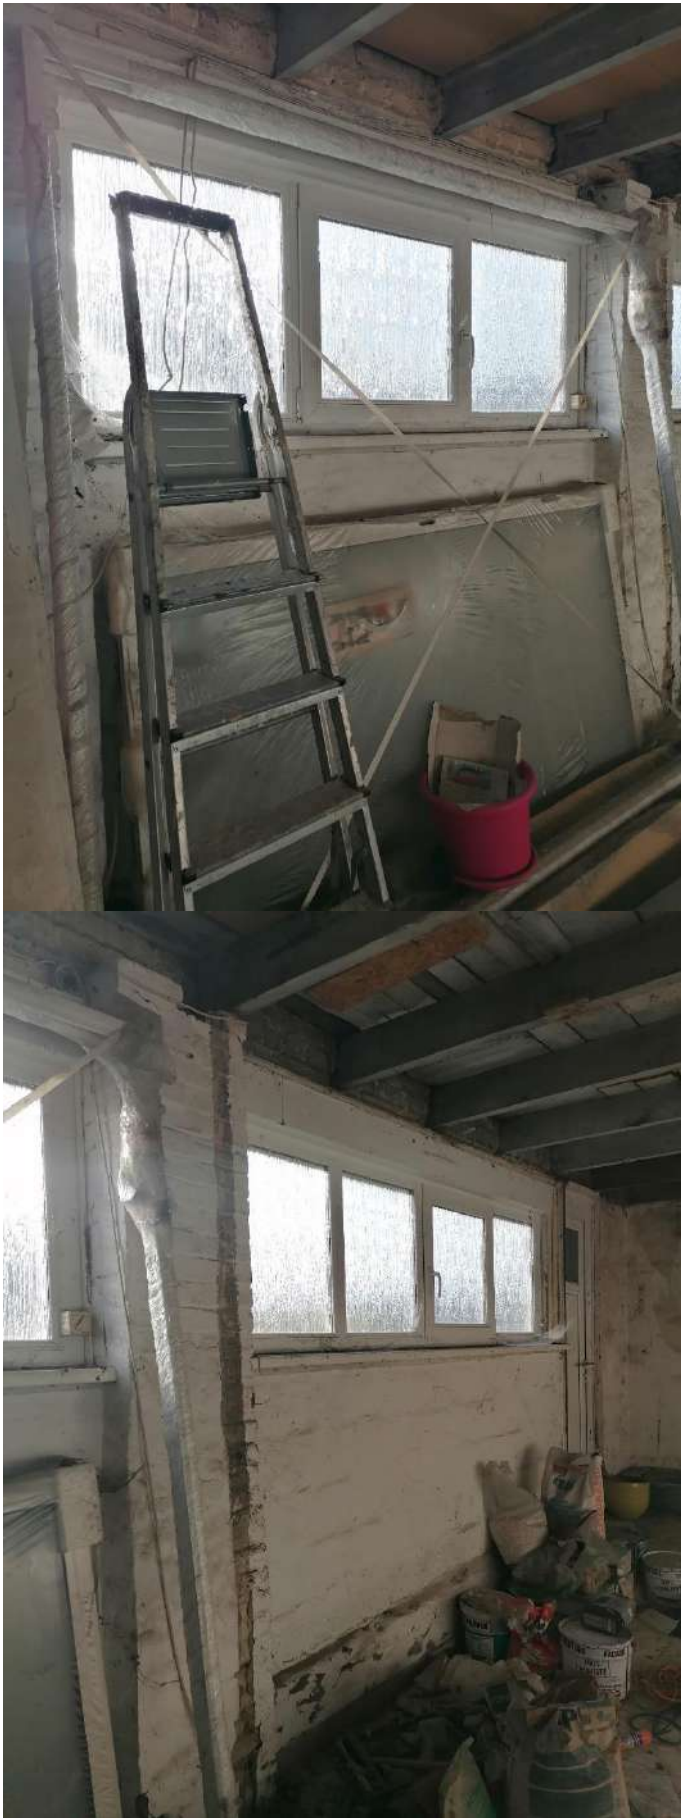
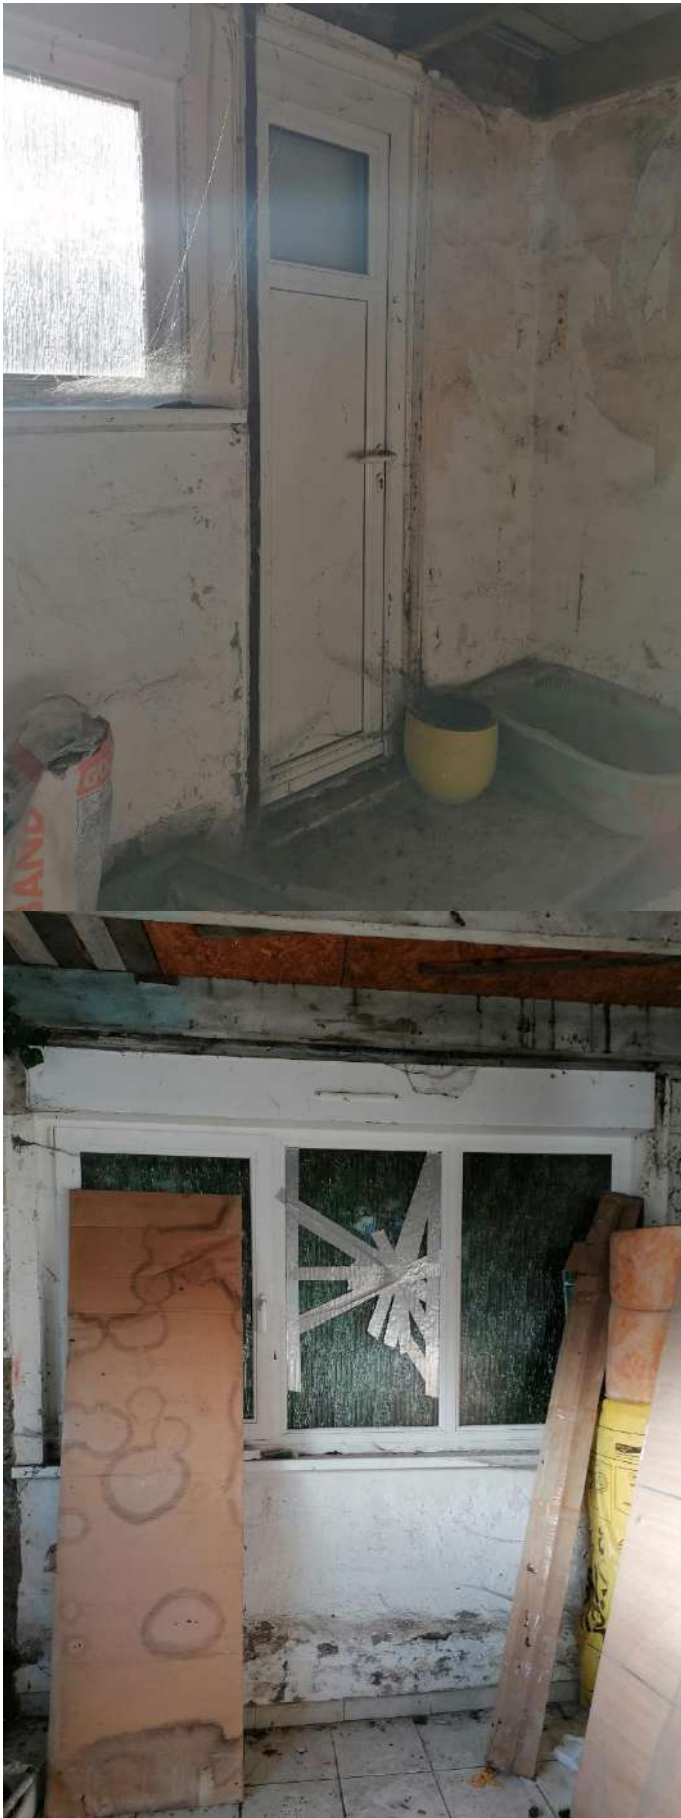
### **DERNIERE PIECE :**

On notera que les lieux sont particulièrement encombrés, en état de chantier. Le sol est partiellement carrelé, en mauvais état, visible en partie centrale.

Le plafond est brut ; On notera la présence de placoplâtre brut au plafond avec câbles électriques qui en débordent.

Au fond de cette pièce, côté jardin arrière, se trouve une fenêtre un seul vantail, châssis PVC blanc, vitrerie double vitrage occultant, avec imposte vitrée fixe à sa droite qui est manifestement cassée vu l'apposition d'adhésifs sur la vitre.

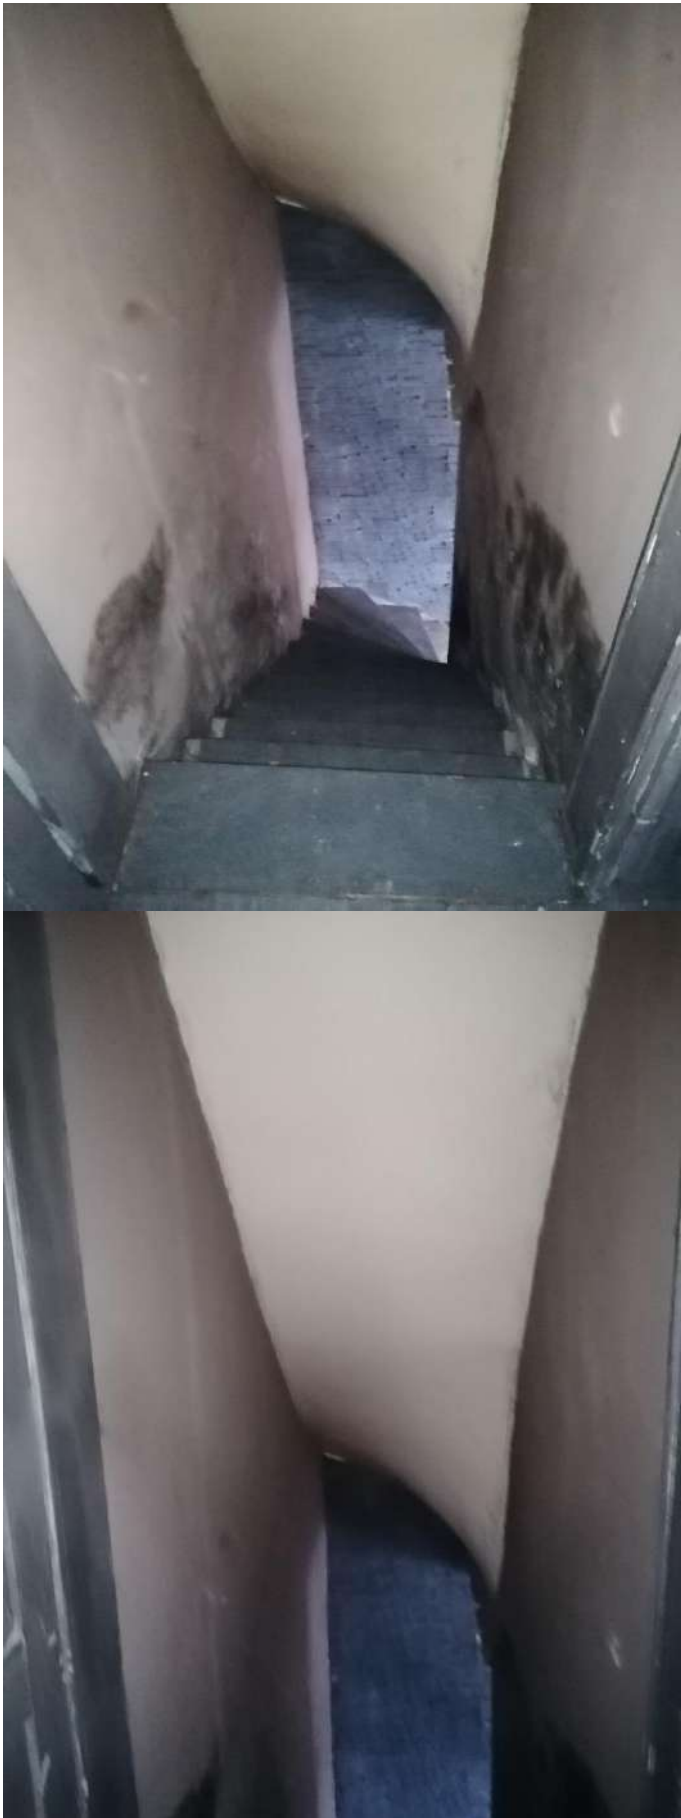
### **ETAGE :**

L'étage est accessible depuis la pièce palière par un vieil escalier de bois, marches et contremarches.

Les murs de la montée d'escalier sont à l'état brut, ils sont maculés de traces noires.

A l'issue, se trouve une vieille porte en bois en mauvais état.

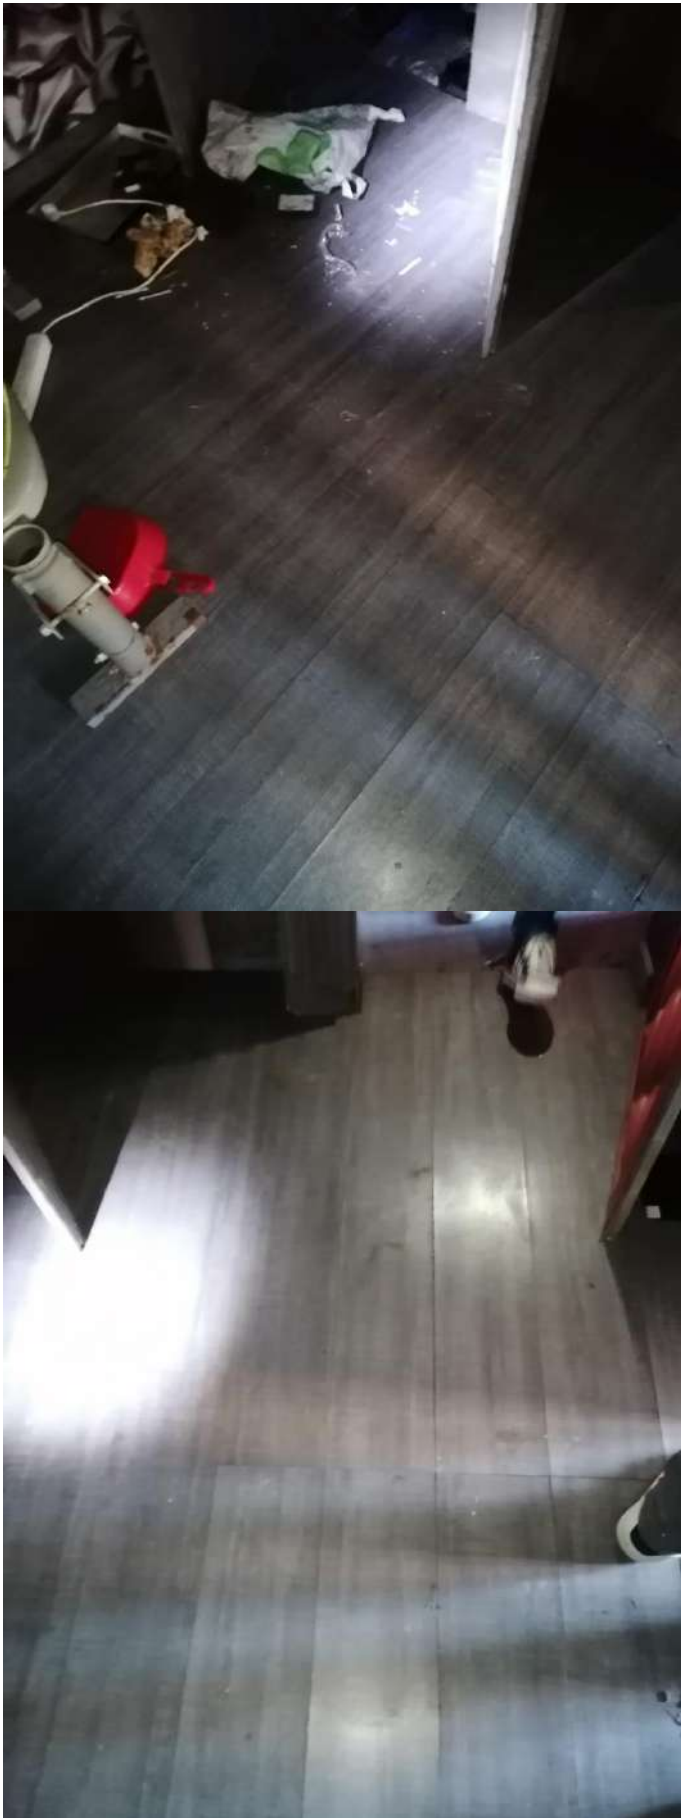
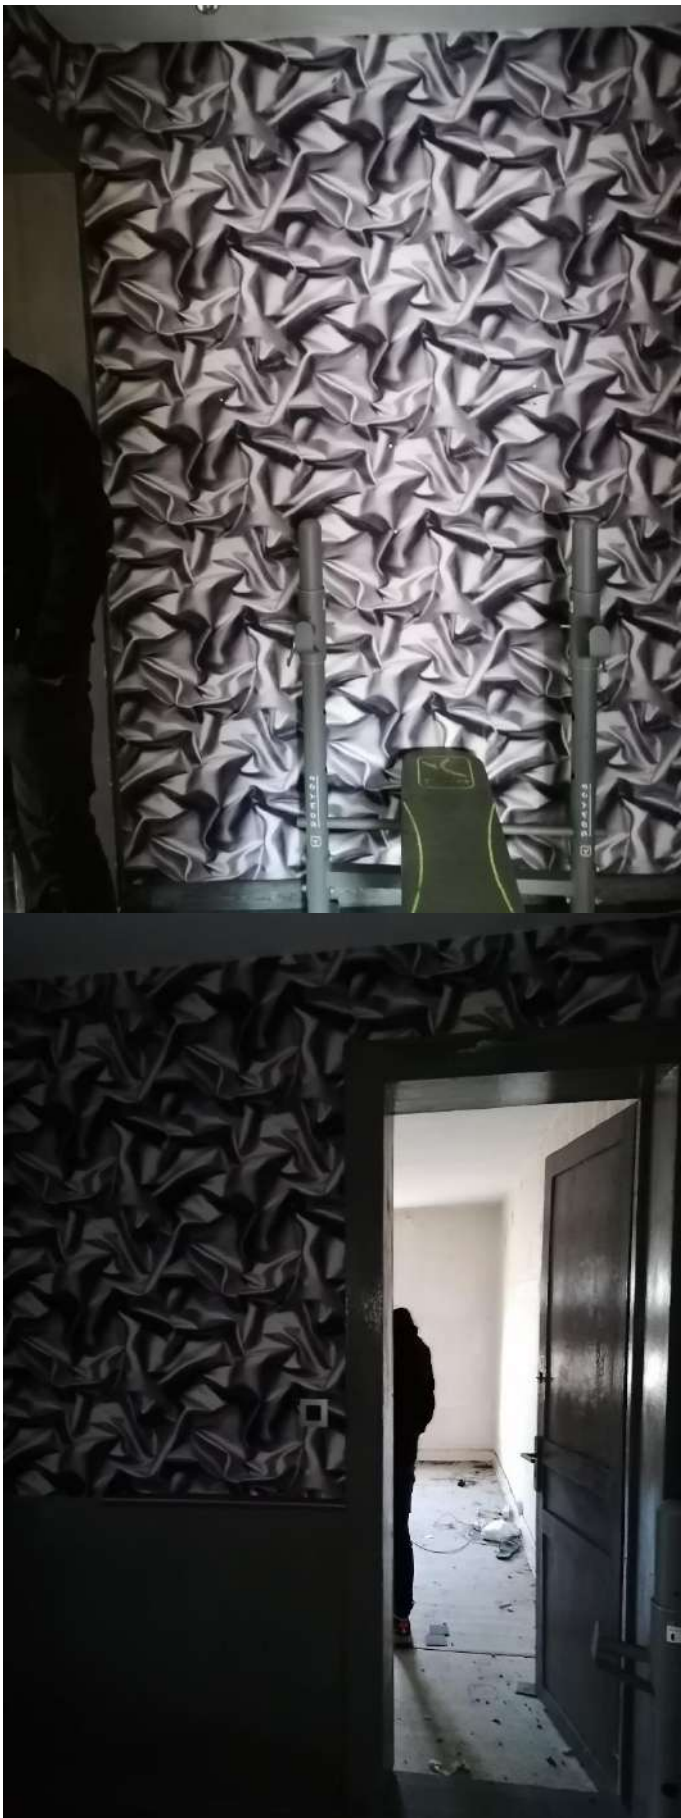
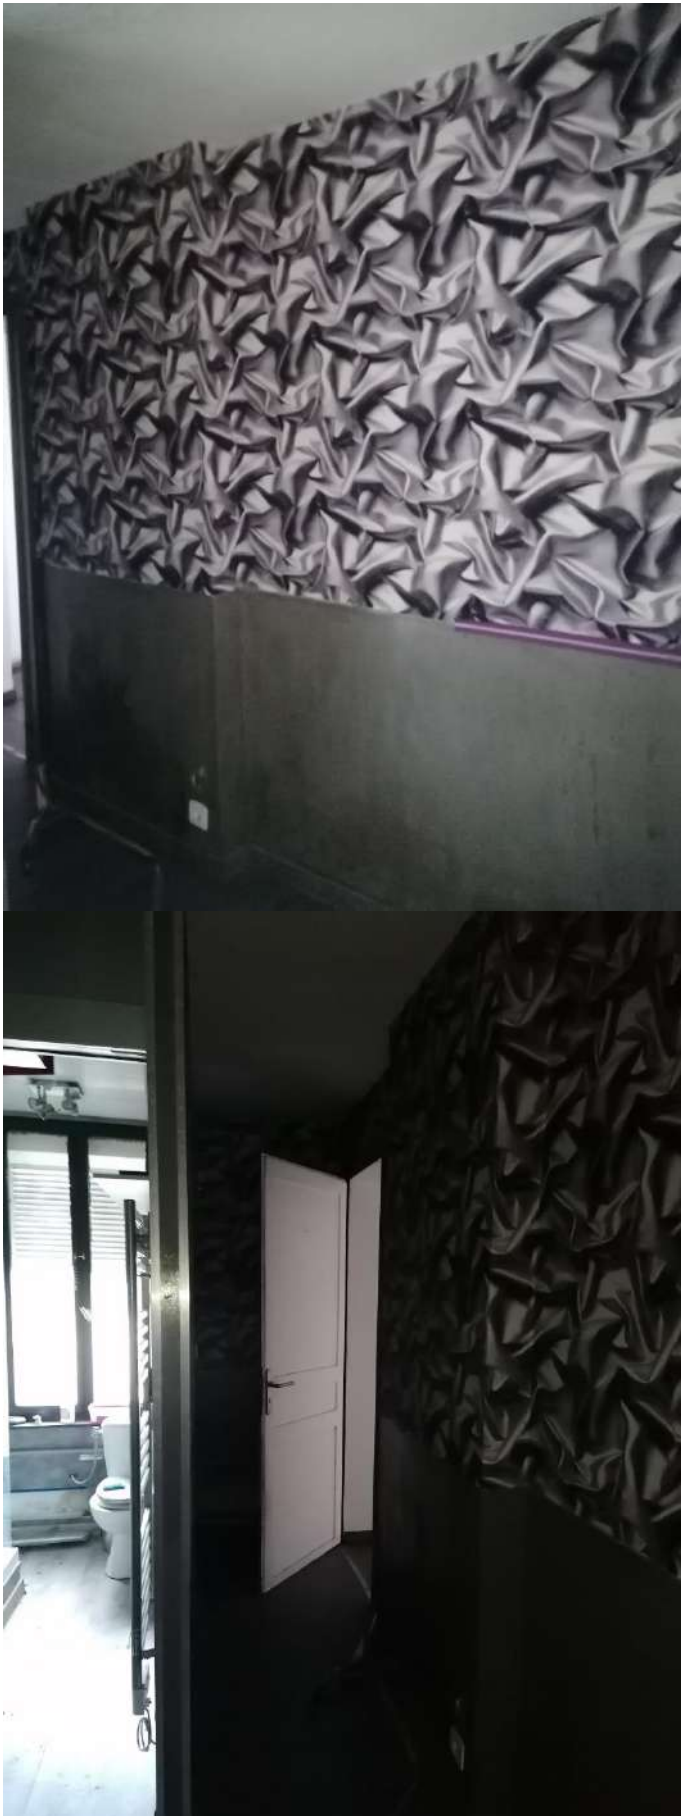
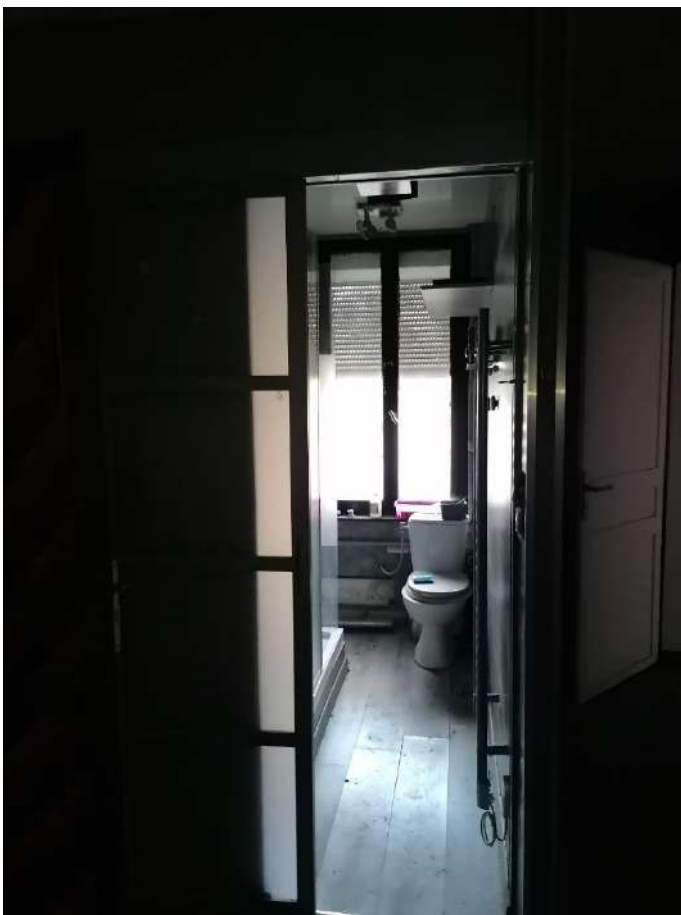
### **PALIER :**

Le sol est revêtu d'un stratifié en mauvais état, plinthes assorties sur le pourtour. On notera la présence d'encombrants au sein des lieux.

Les murs sont tapissés, une tapisserie défraîchie.

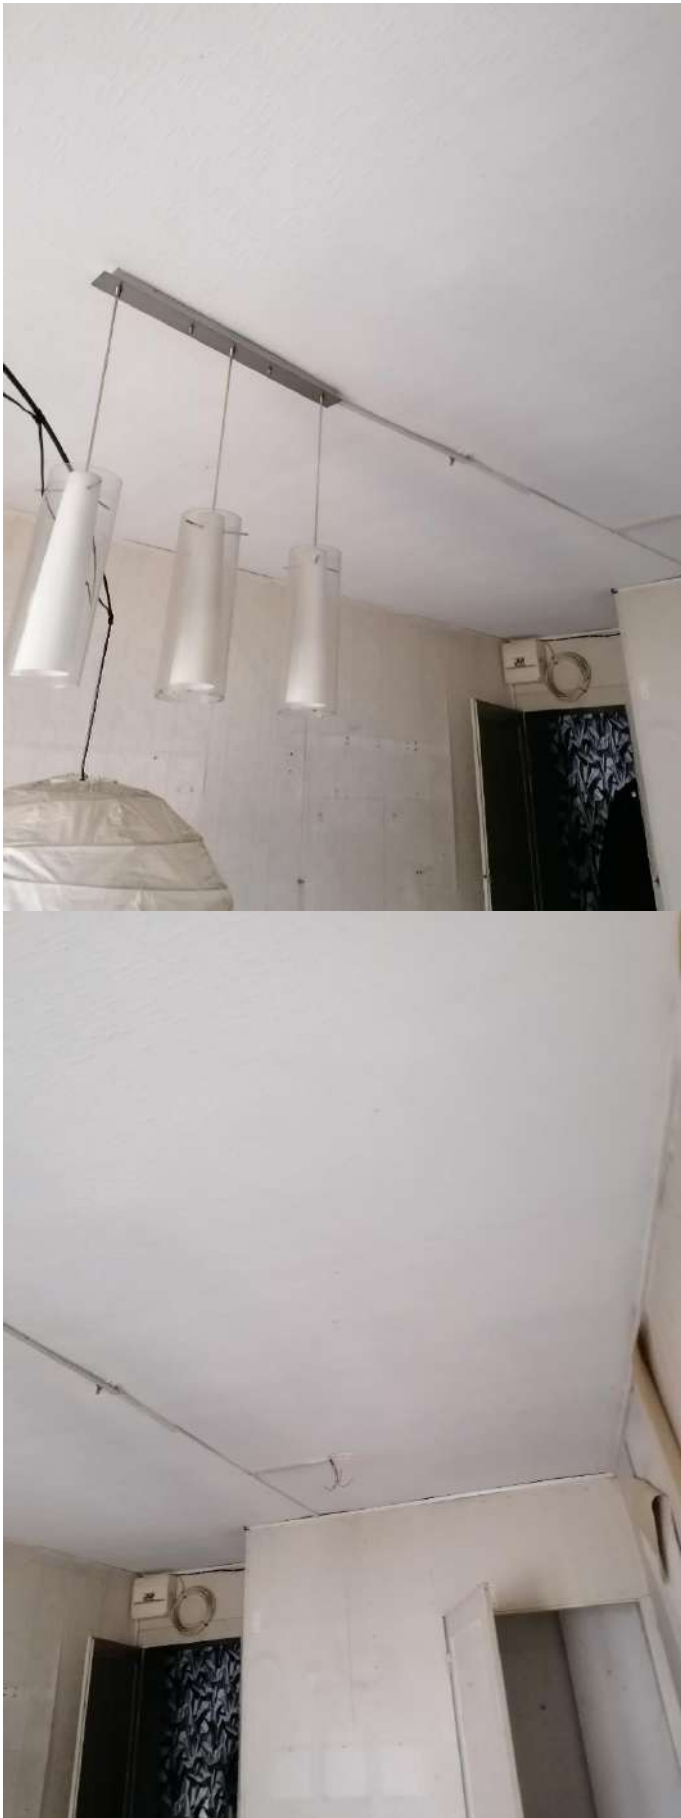
### **CHAMBRE AVANT DROITE :**

Le sol est revêtu d'un vieux linoléum en mauvais état, sale. On notera la présence de nombreux déchets et détritus.

Les murs sont tapissés, une tapisserie particulièrement défraîchie et sale.

Au sein de cette chambre, se trouve à proximité du radiateur, une vieille porte en bois donnant ouverture brute au-dessus du garage. Présence d'importantes toiles d'araignée, les murs sont maculés de traces noirâtres.

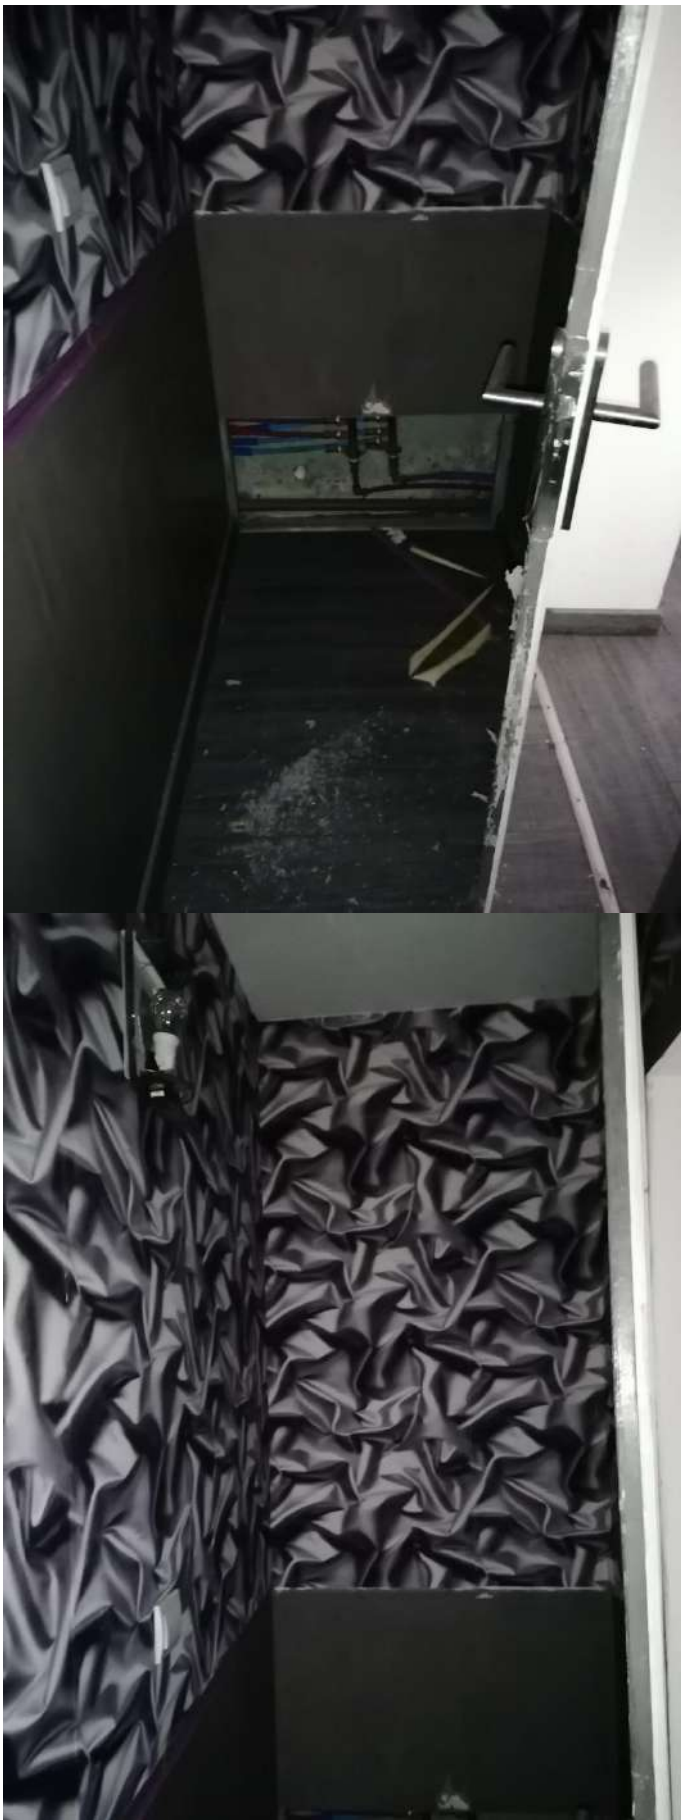
### **CHAMBRE AVANT GAUCHE :**

Cette chambre est revêtue au sol d'un stratifié imitation parquet bois en mauvais état, de nombreux encombrants sont présents sur place. Le sol est meuble à l'entrée.

On notera la présence d'importantes traces d'humidité qui maculent le mur immédiatement sur la gauche à proximité de tuyaux d'évacuation.

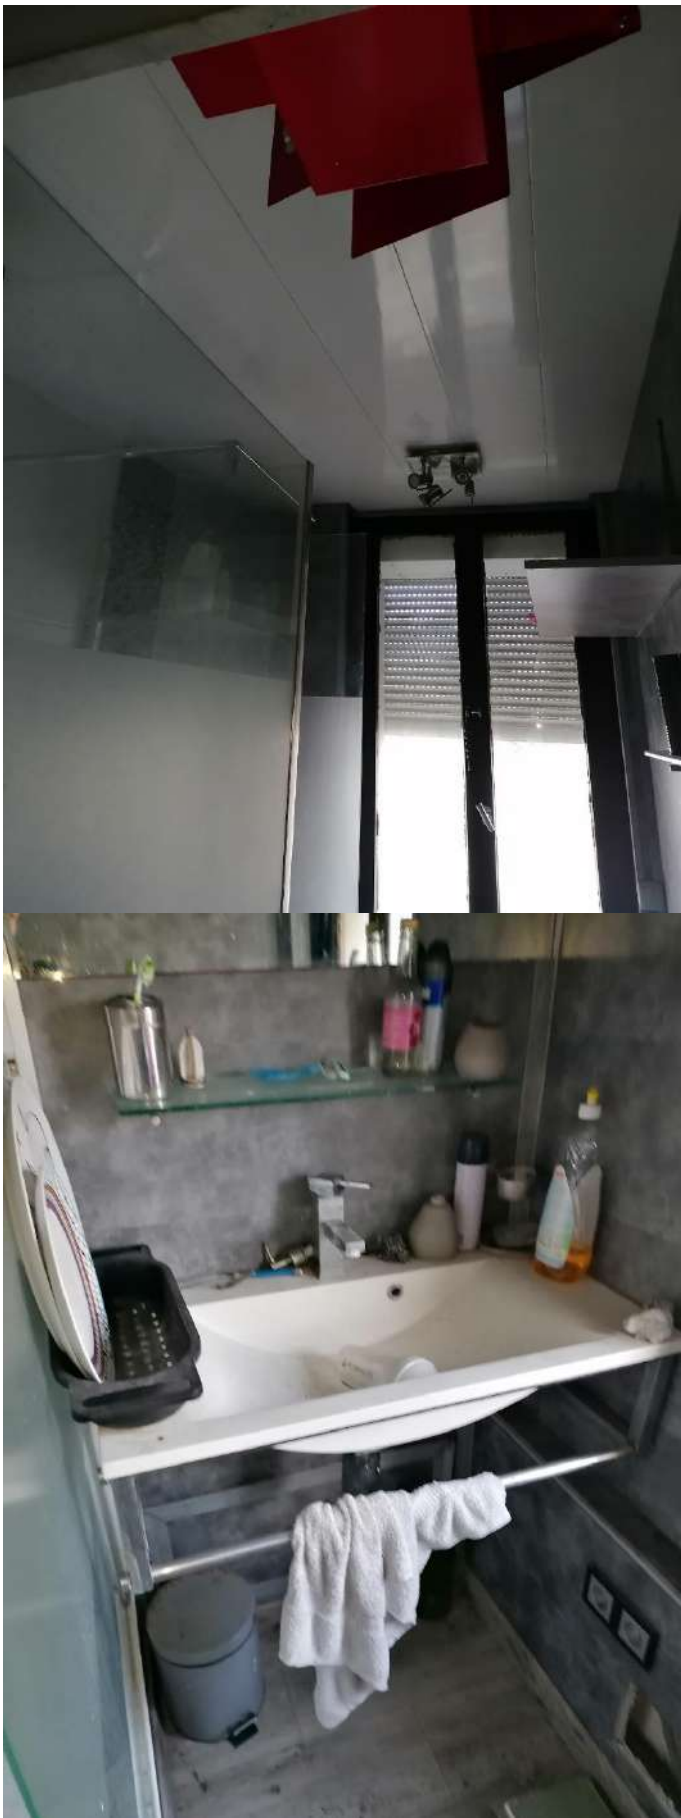
### **SALLE DE BAINS :**

Le sol est revêtu d'un vieux stratifié. On notera à nouveau que le sol paraît meuble.
