## **PROCÈS-VERBAL DE DESCRIPTION**

***L'AN DEUX MILLE VINGT TROIS  
ET LE SIX NOVEMBRE***

**Me suis transportée ce jour, à 09h00, à : FRESNES SUR ESCAUT (59970), 14, 16 et 18 Rue Mal Sout,**

Afin d'établir le procès-verbal de description Sur la Commune de **FRESNES SUR ESCAUT (59970)**, d'un bien immobilier sis 14, 16 et 18 Rue Mal Sout, figurant à la matrice cadastrale de ladite commune sous les relations suivantes :

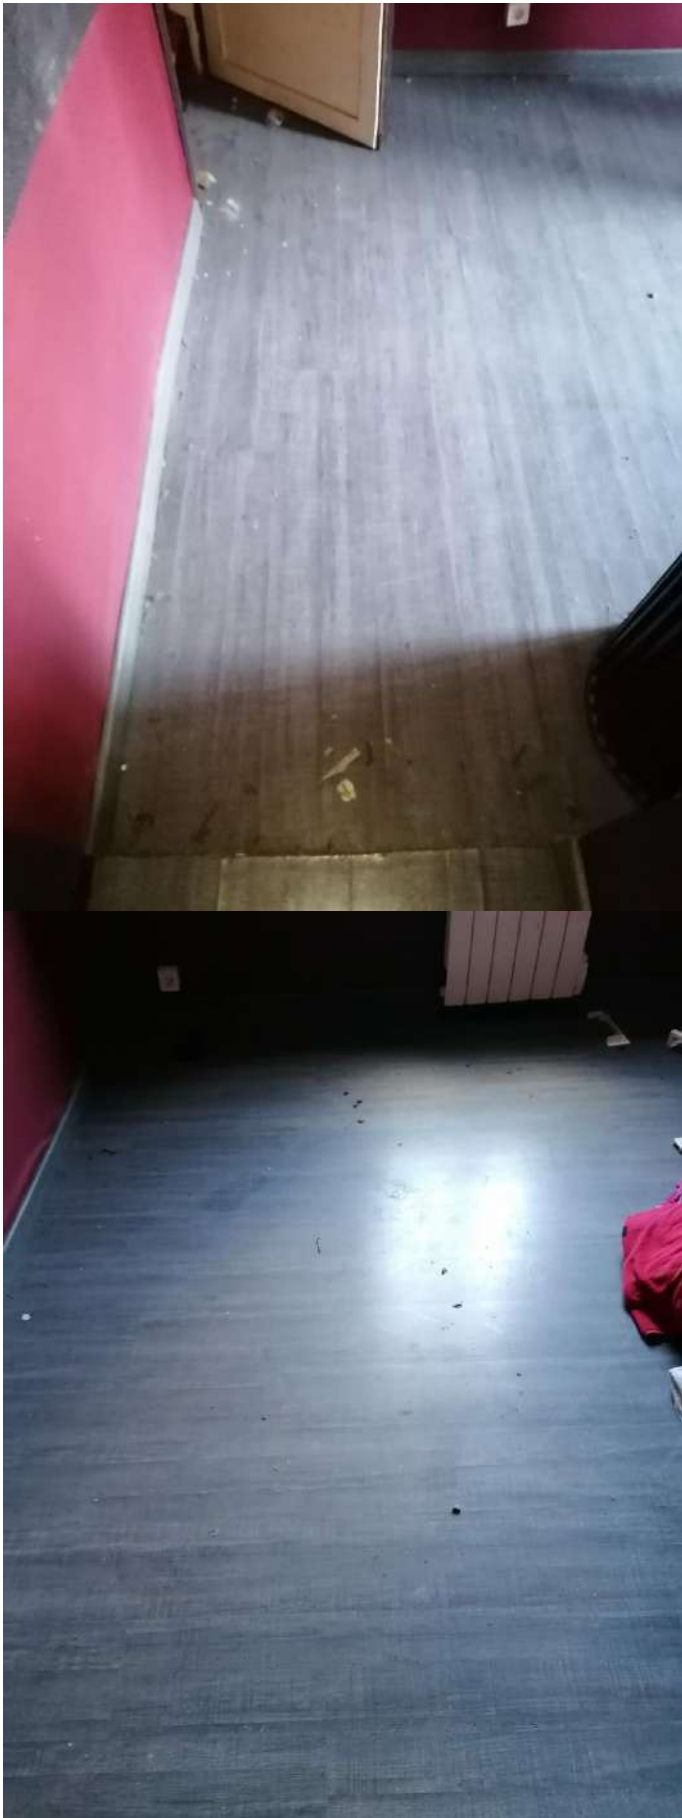
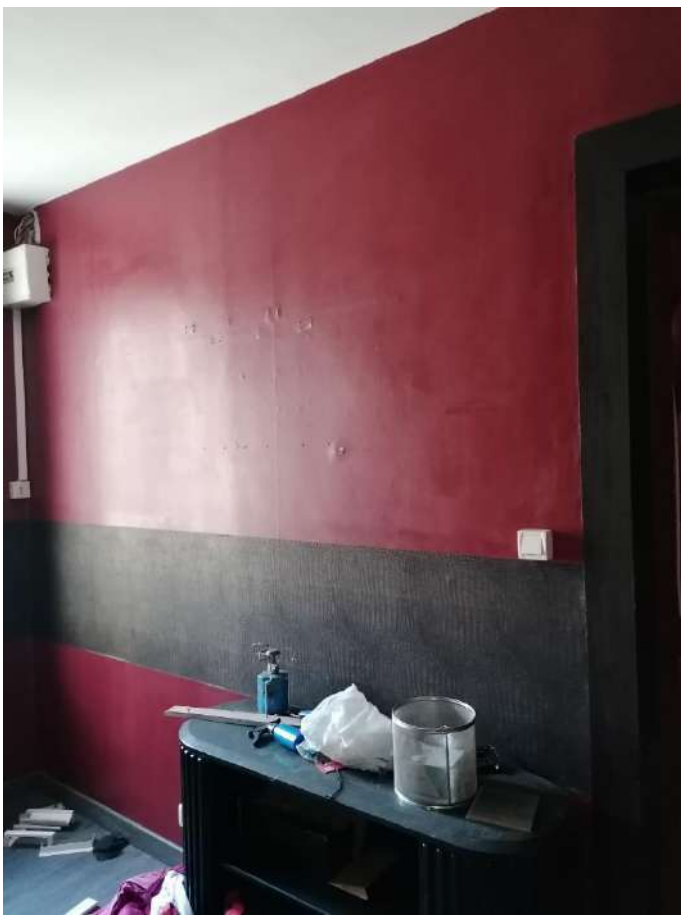
### **CHAMBRE ARRIERE :**

Les murs sont tapissés, une tapisserie dans les tons rouge et noir en mauvais état.

Il y a des câbles électriques qui débordent du mur.

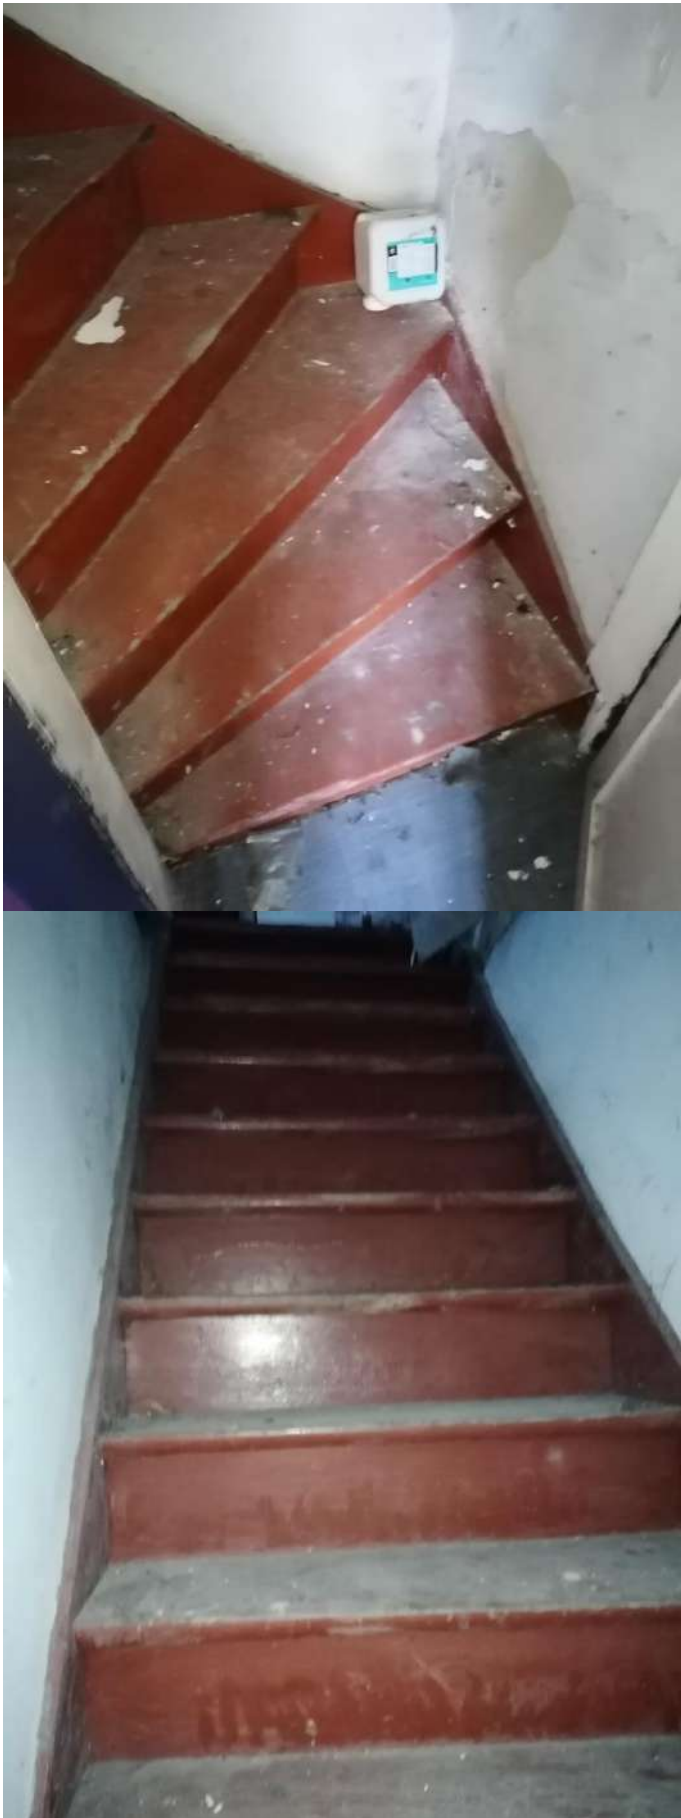
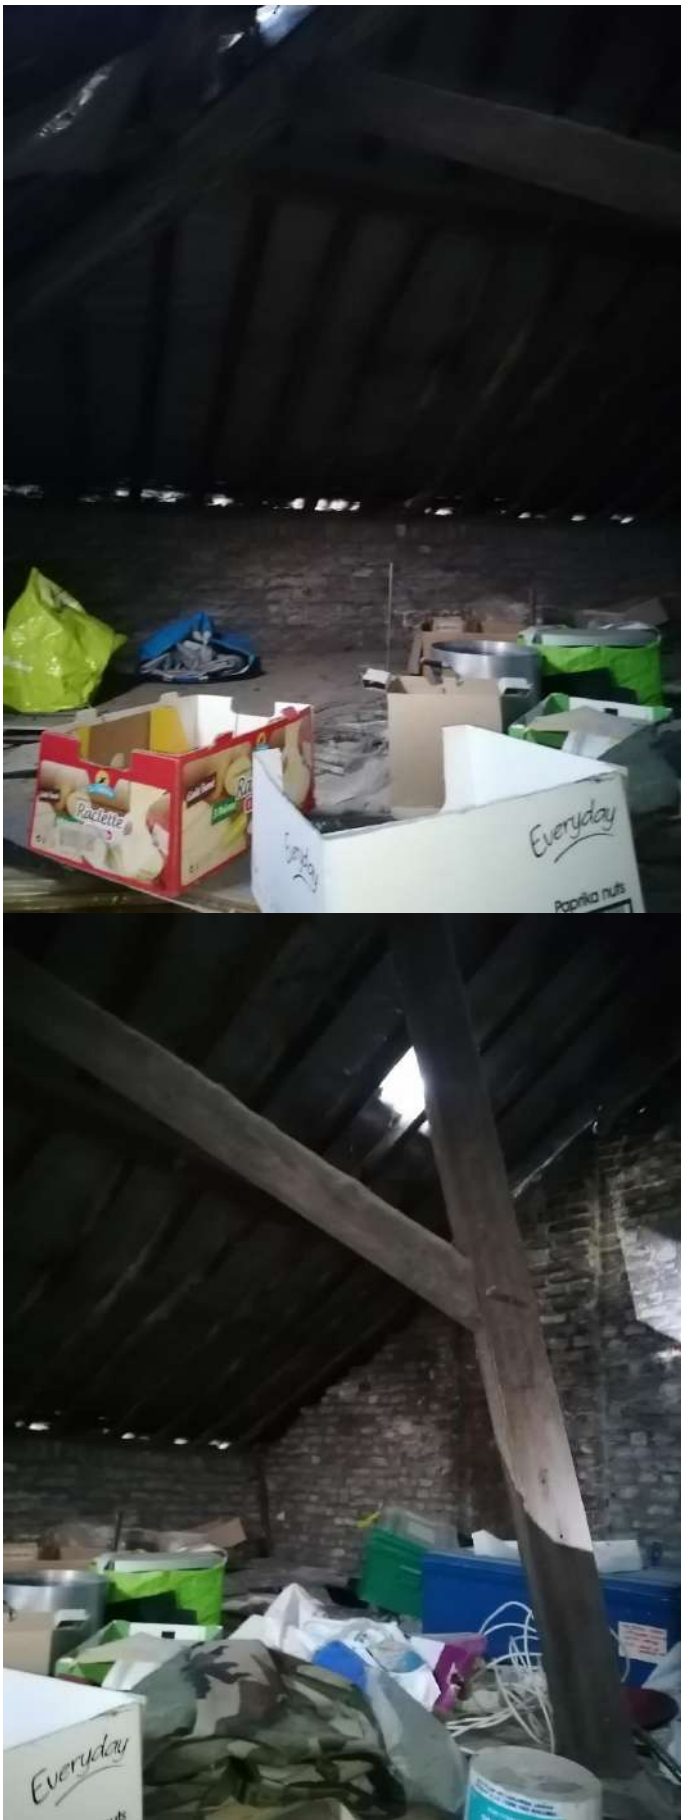
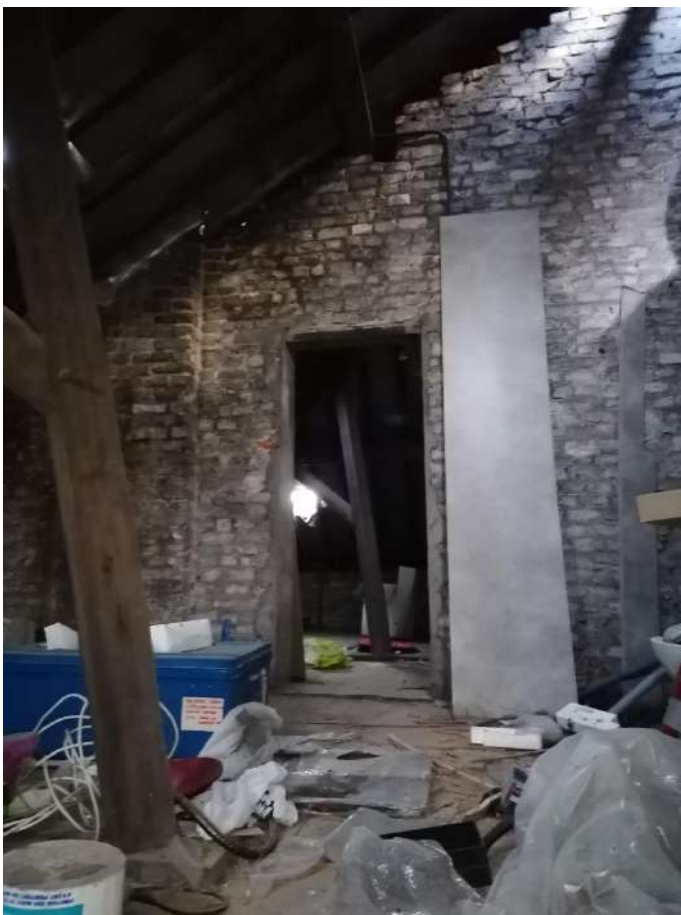
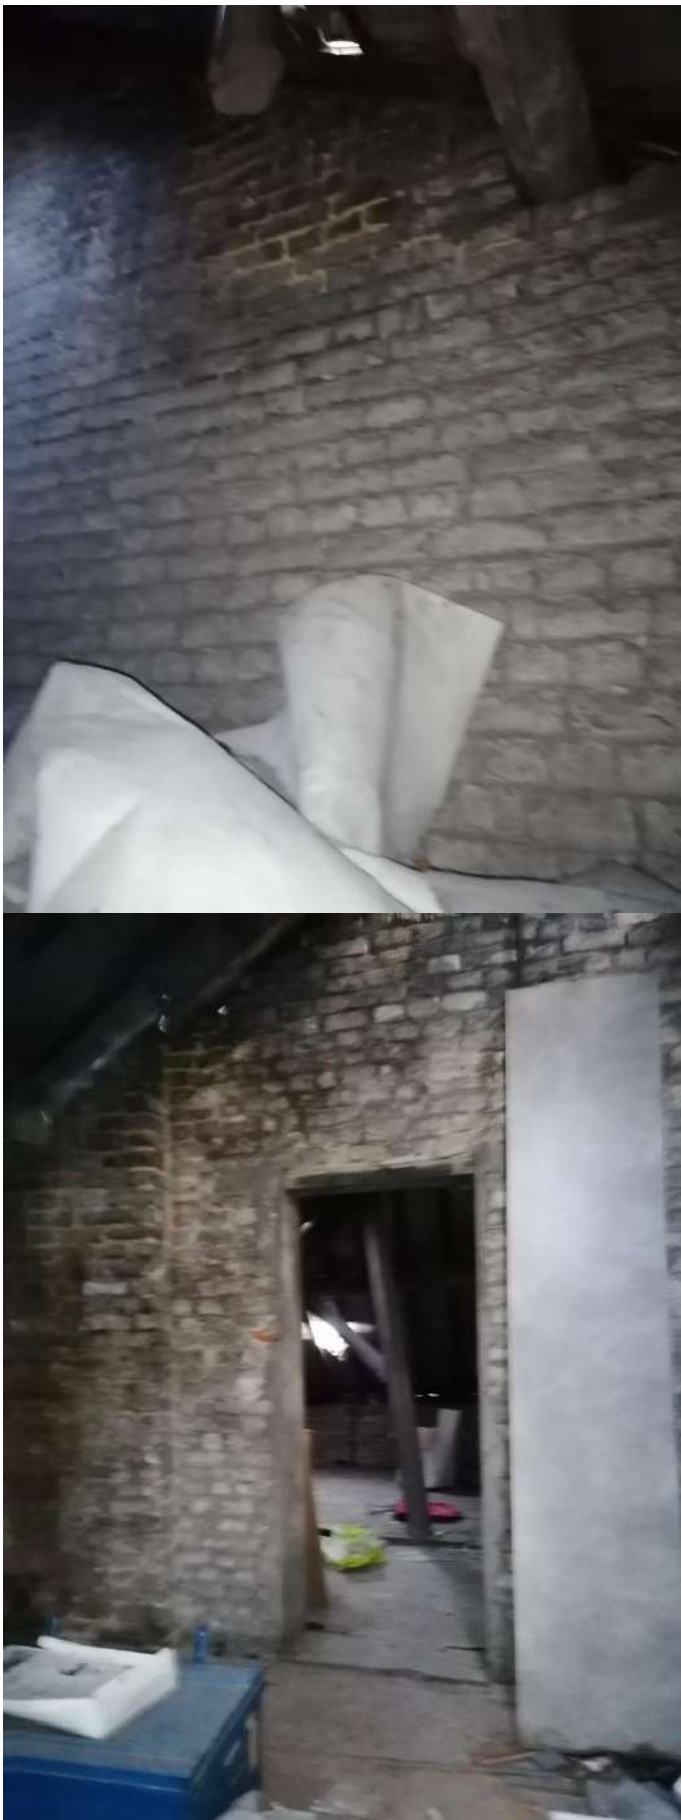
**GRENIER :**

On notera que le grenier est encombré de biens.

Y est rendu visible la charpente bois, la couverture ainsi que des ouvertures, selon reportage photographique.

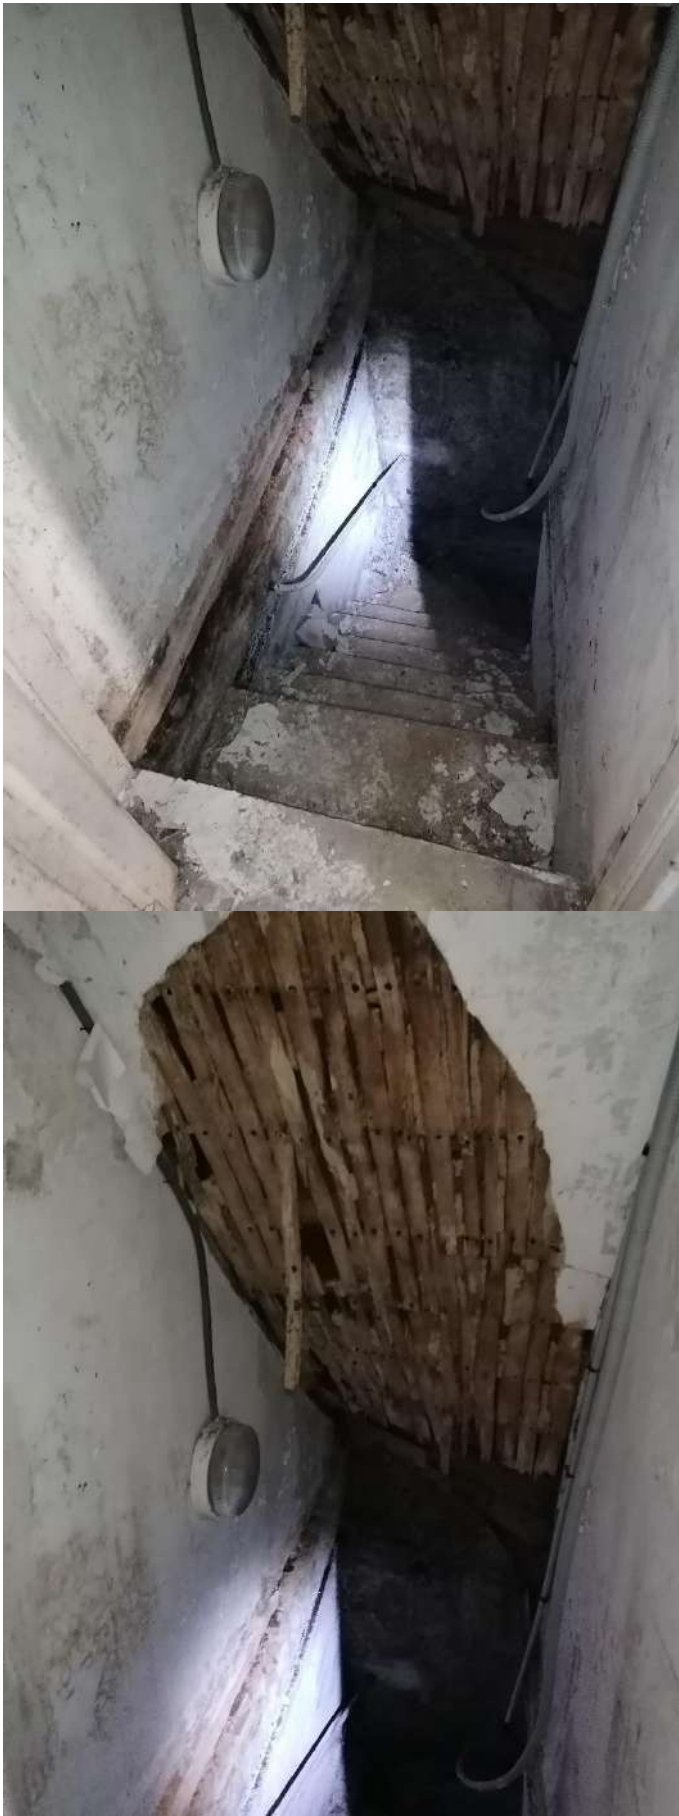
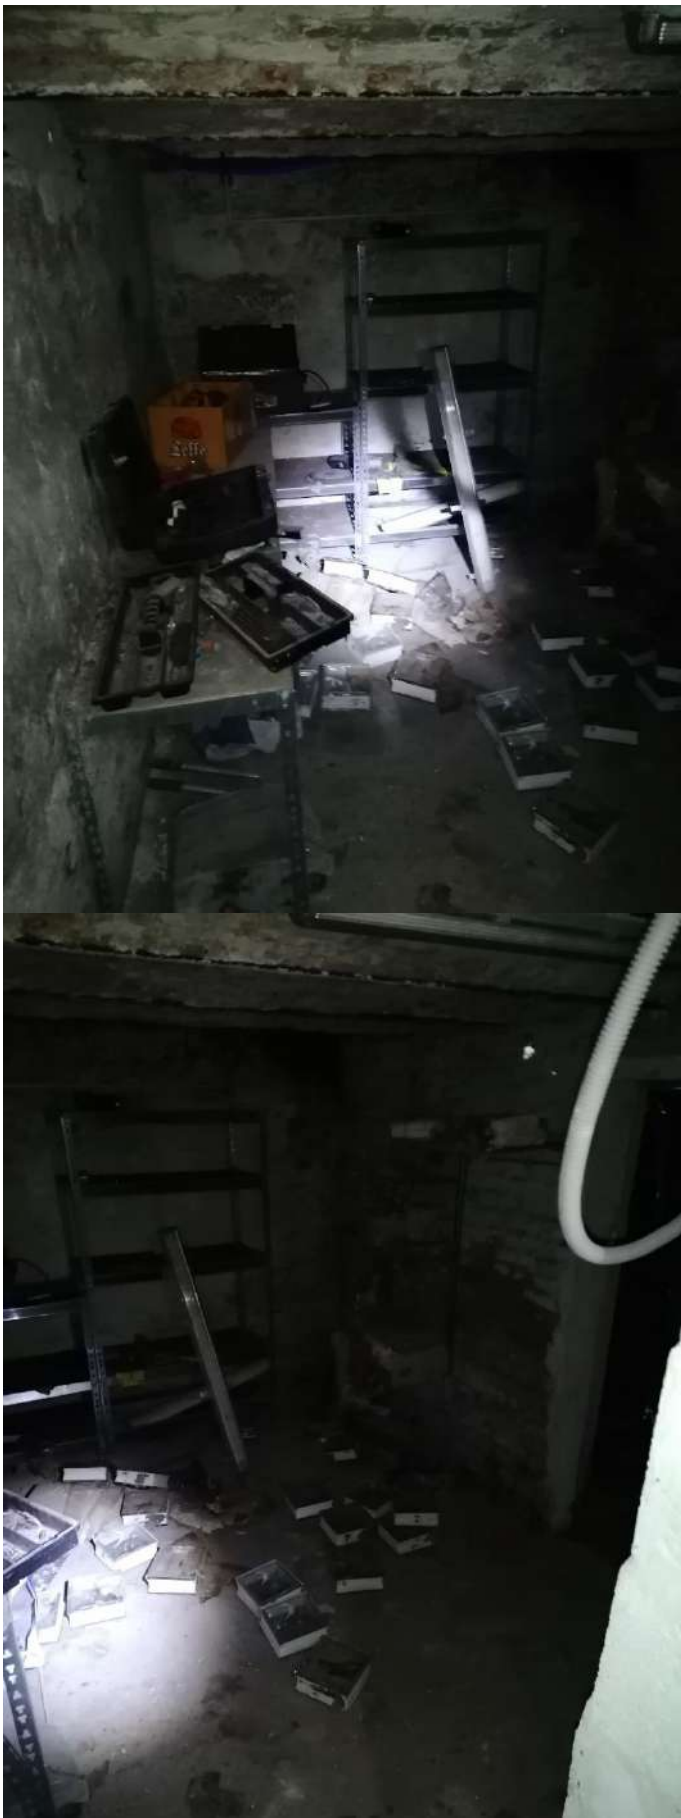
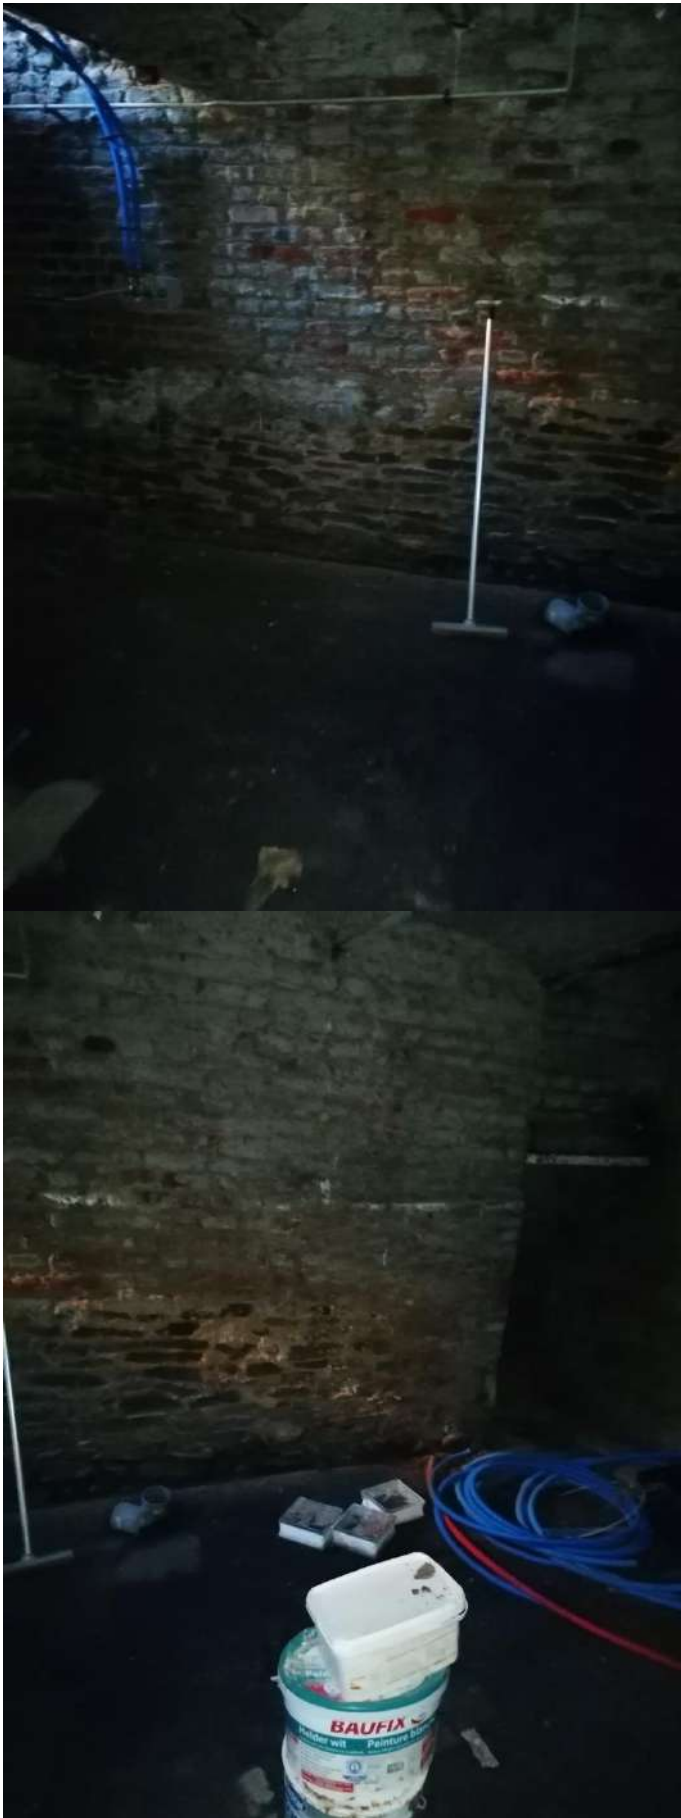
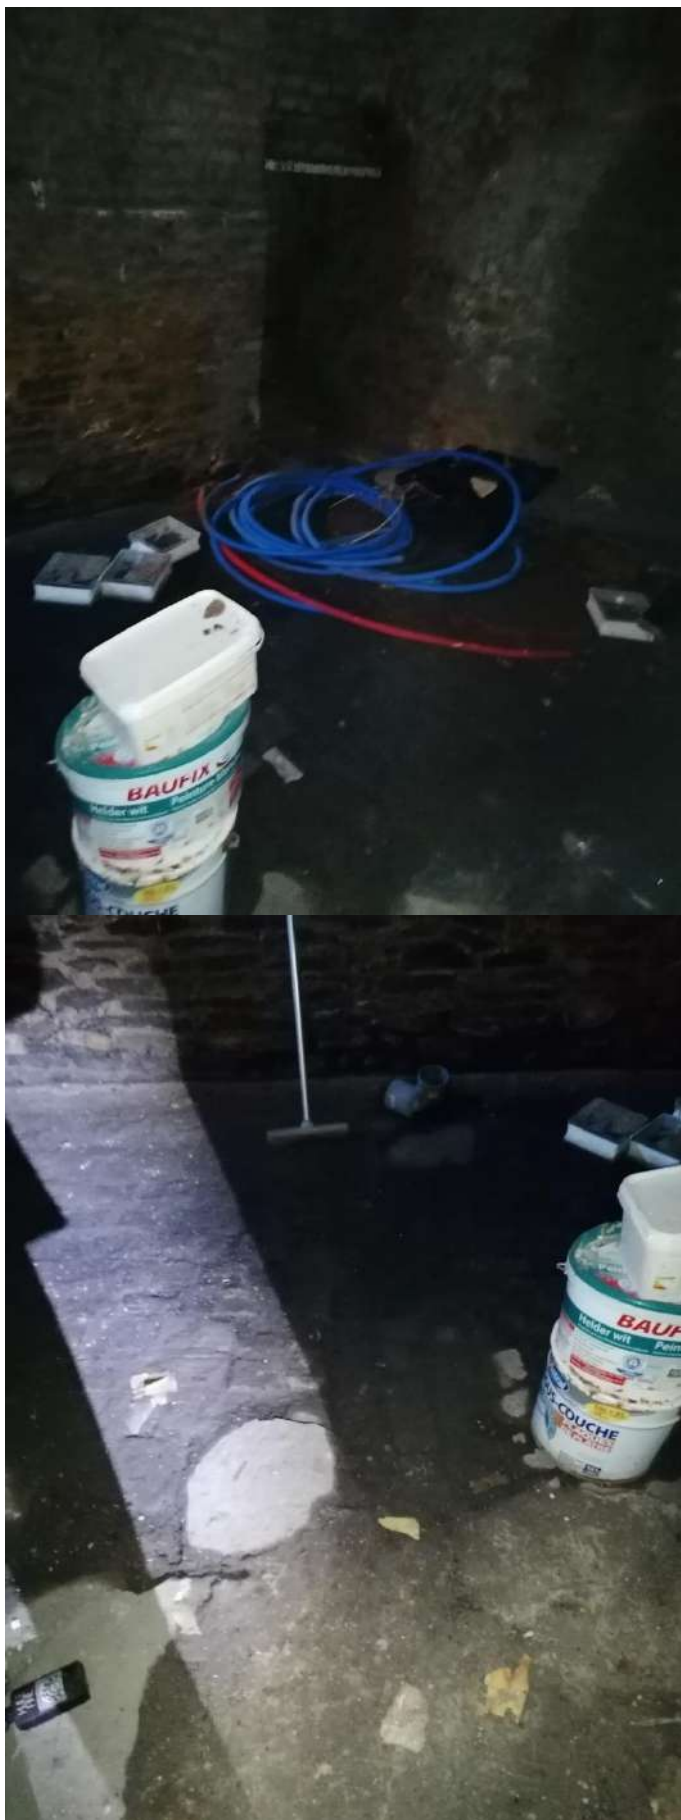
### CAVE :

La cave dispose de deux parties, à l'état brut, selon reportage photographique.

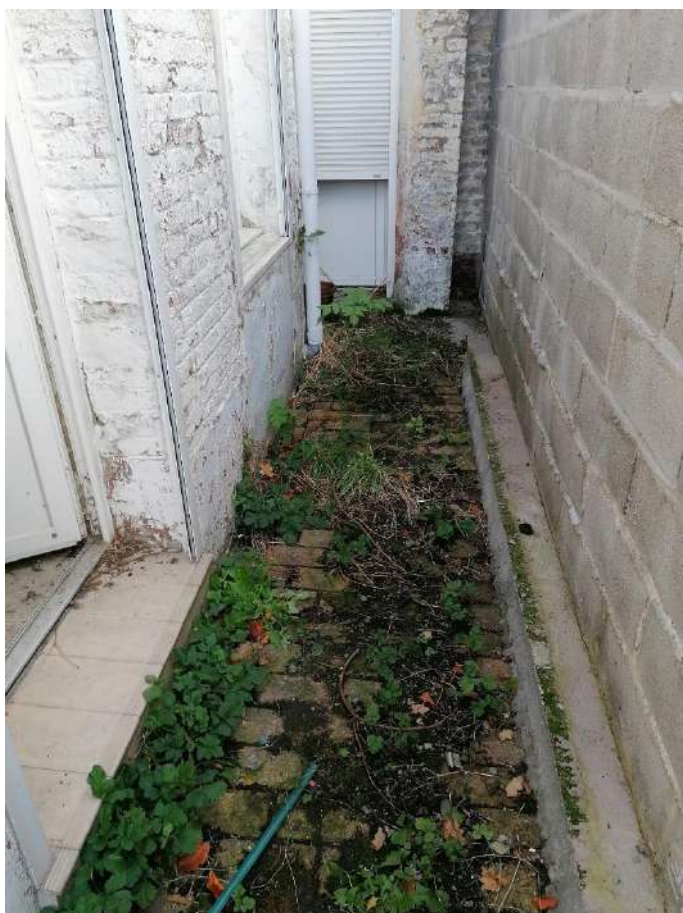
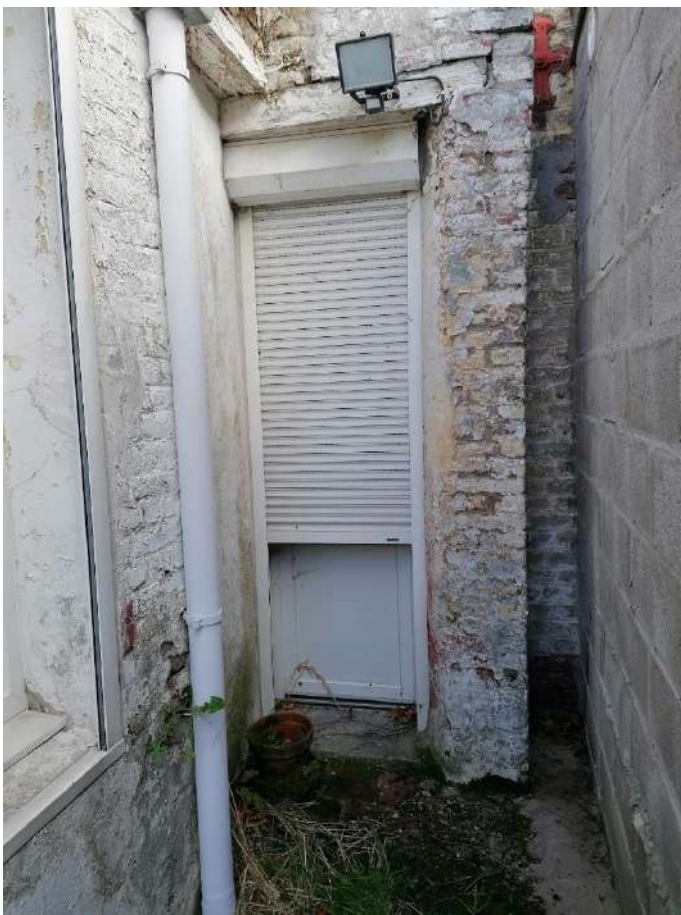
### **COUR ET JARDIN :**

Ce chemin longe le pignon gauche de l'habitation. On notera qu'il n'est pas entretenu, que de nombreuses ronces envahissent les lieux. Il est bordé par les murs et clôture grillagée de l'habitation voisine.

En cheminant difficilement au sein de ce dernier au travers des ronces, je relève que la parcelle arrière est rendue totalement invisible par une végétation dense de ronces.

La parcelle à l'arrière du bâtiment est ainsi inaccessible en l'état.
