## **PROCES VERBAL DE DESCRIPTION**

Me suis rendu ce jour, vendredi 17 novembre 2023, à TOURCOING, 138 rue de Lille, à 14h00, afin d'établir le procès-verbal de description d'un local à usage de plateau à aménager figurant sur la matrice cadastrale à TOURCOING, 138 rue de Lille, section EH n° 168, lot n° 1, pour une contenance cadastrale de 0ha 02a 26ca, objet de la procédure de saisie immobilière diligentée par la société requérante, accompagné de Monsieur TURPIN Guillaume, diagnostiqueur certifié auprès de la SARL AXE-DIAG dont le siège social est établi sur la commune de DUNKERQUE, 73 avenue Kleber, chargée des diagnostics prévus à l'article L.271-4 du Code de la Construction et de l'Habitation et notamment de l'état de superficie, dans les conditions prévues à l'article L.322-3 du code des Procédures civiles d'Exécution, Monsieur JOUSSEAUME Frédéric, serrurier auprès de la OPTIMUM HABITAT dont le siège social est établi sur la commune de MOUVAUX, 616 rue de Tourcoing et Messieurs MAERTEN Thomas et DAMIENS Maxime en qualité de témoins conformément aux dispositions de l'article L.142-1 du Code des Procédures Civiles d'Exécution.

Le bien immobilier, objet de la procédure de sais

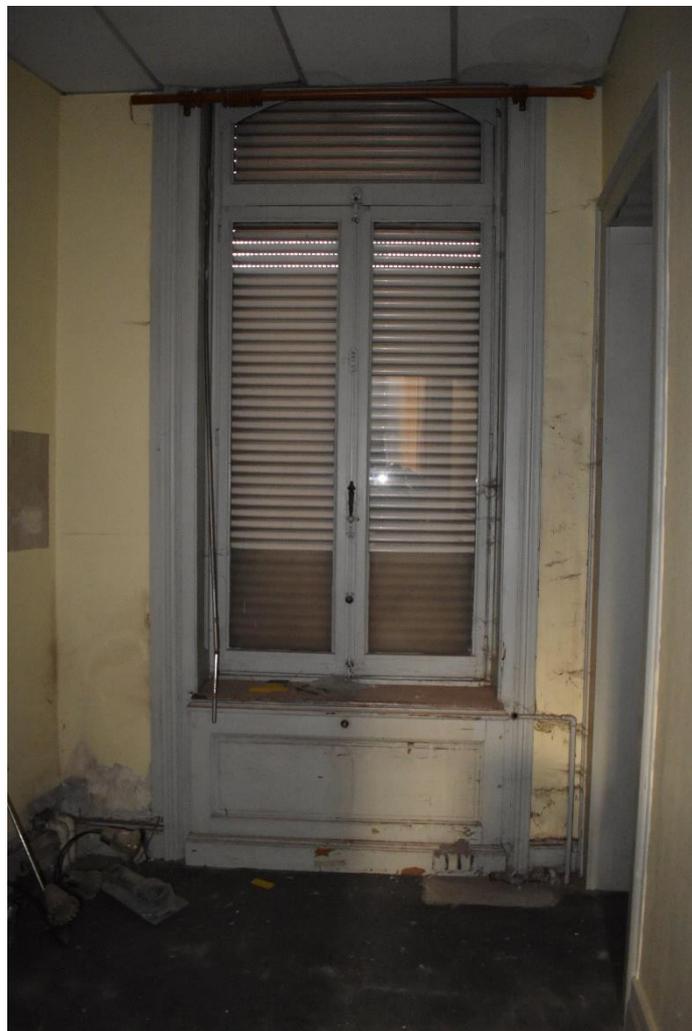
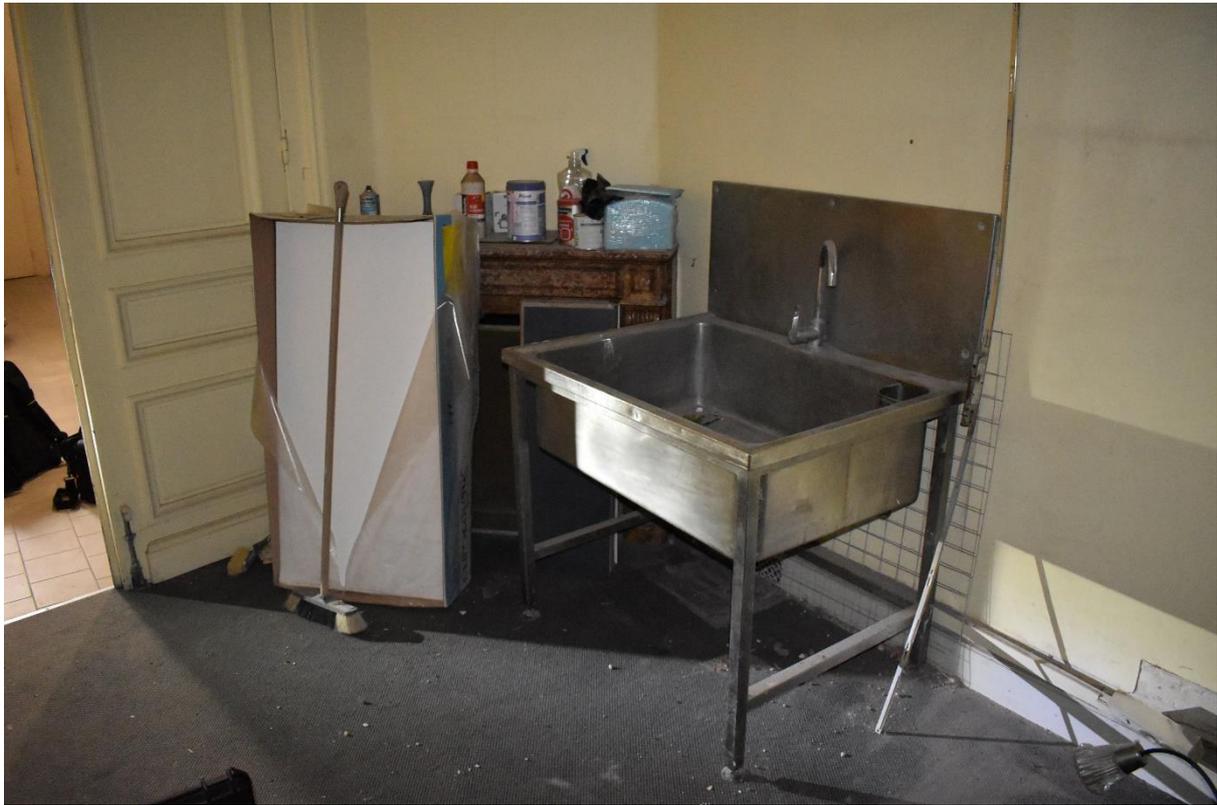
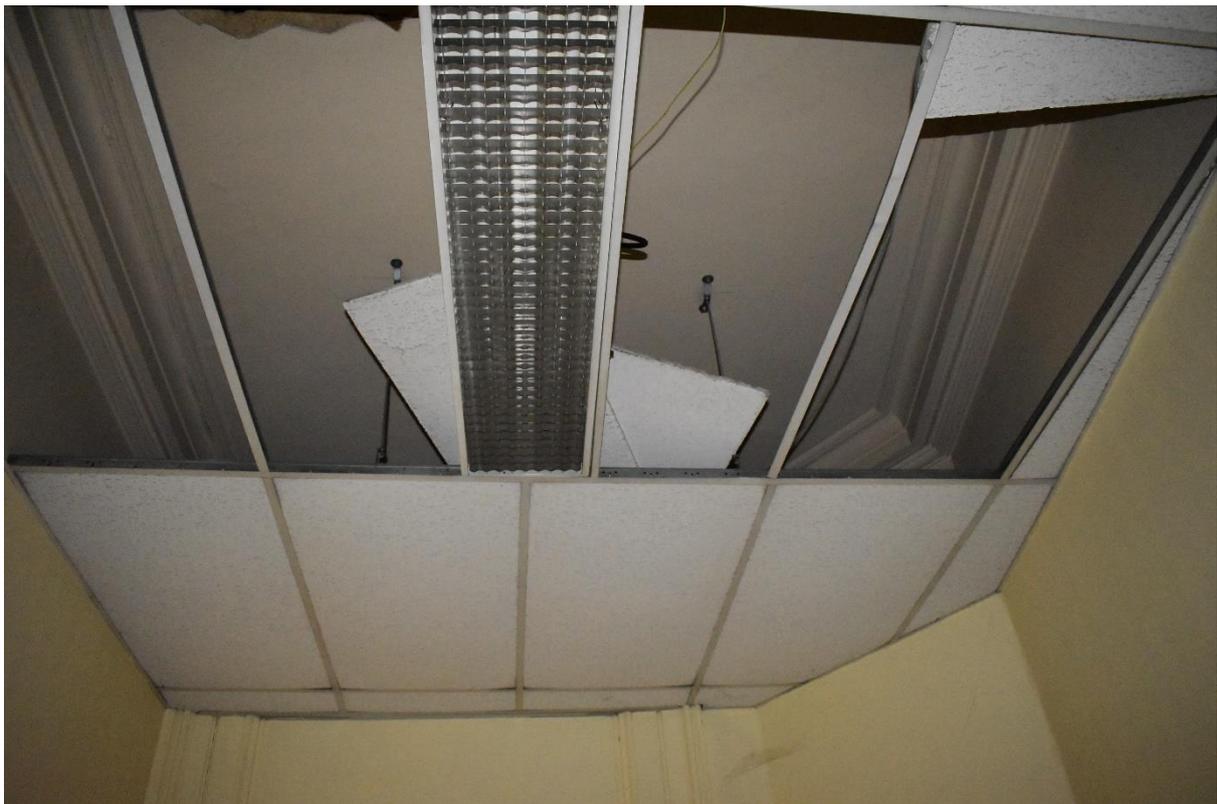
## **La première pièce située en façade sur rue :**

Au sol est posée une moquette hors d'usage.

Les murs sont recouverts d'une tenture de papier-peint ancienne et hors d'usage, présentant de nombreux trous de perçage.

Le plafond est recouvert de dalles de faux-plafond en matière composite dont quatre éléments son manquants.

L'installation électrique de la pièce se compose d'un luminaire à lamelles dépourvu d'alimentation en électricité au jour du constat.

Cette fenêtre est équipée de simple vitrage.

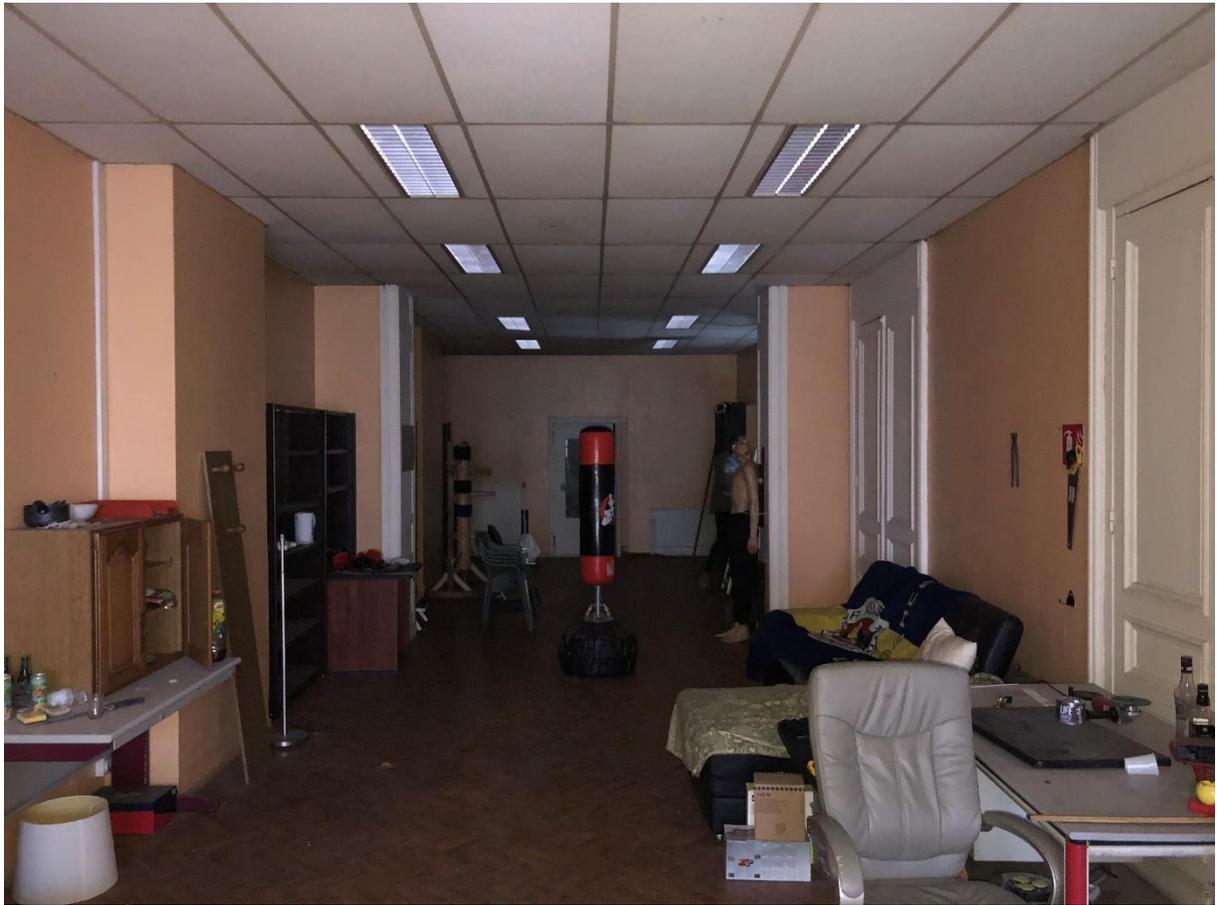
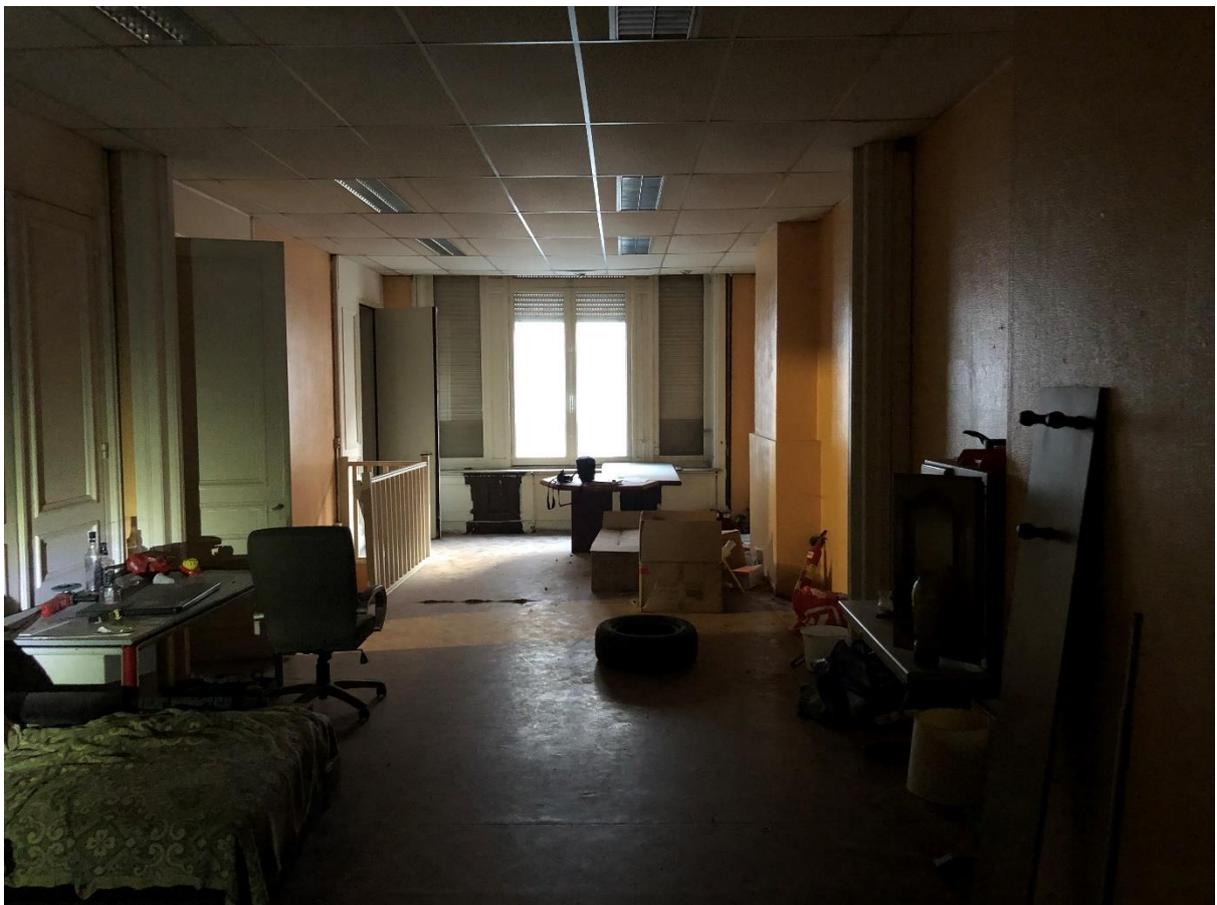
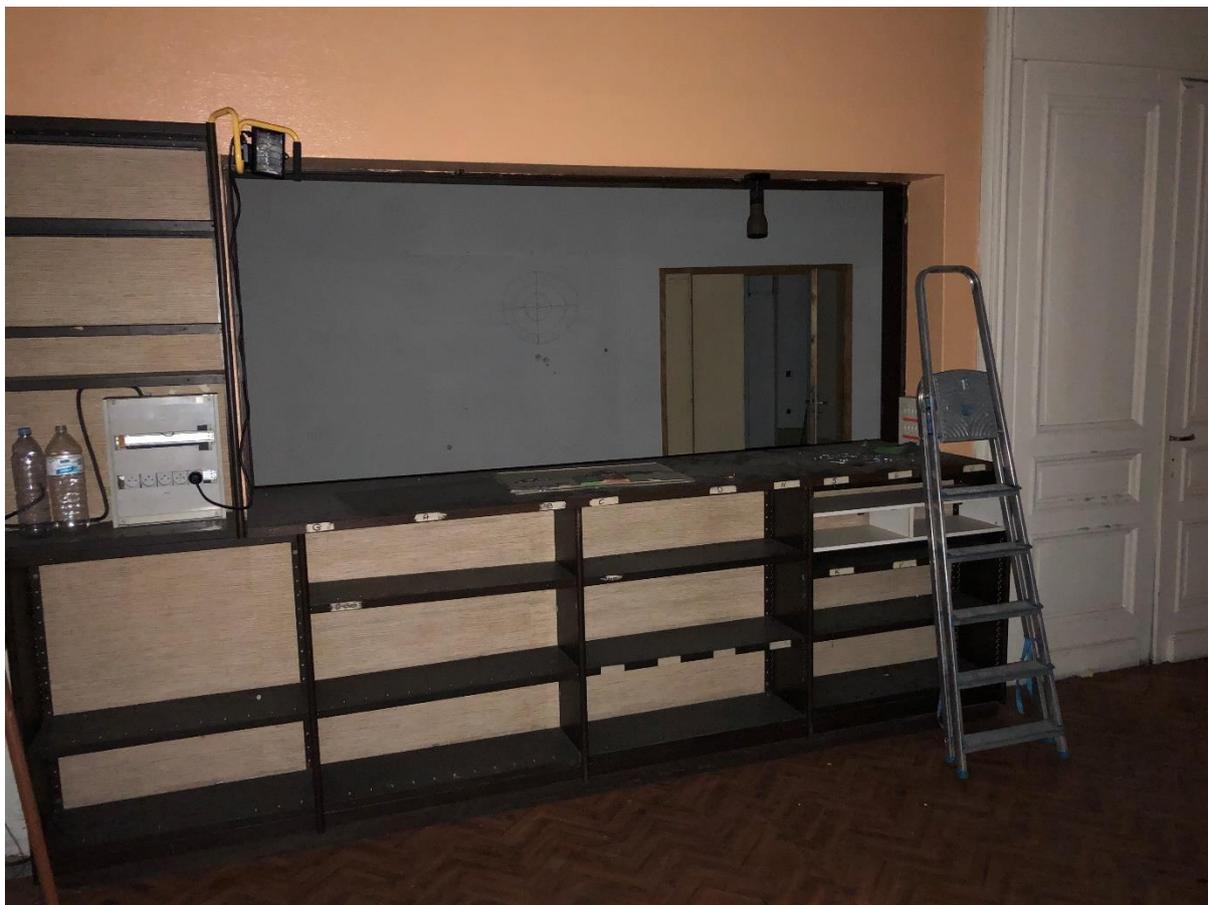
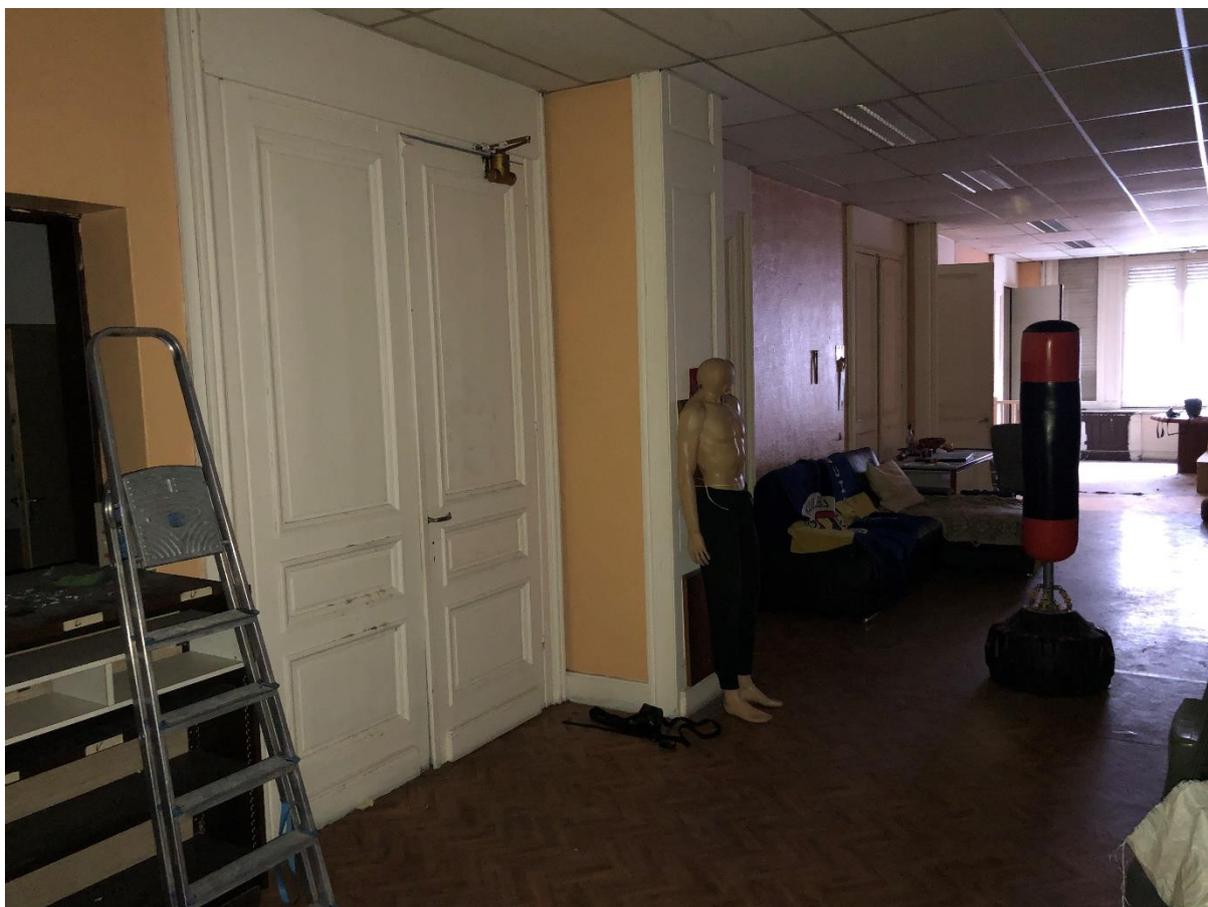
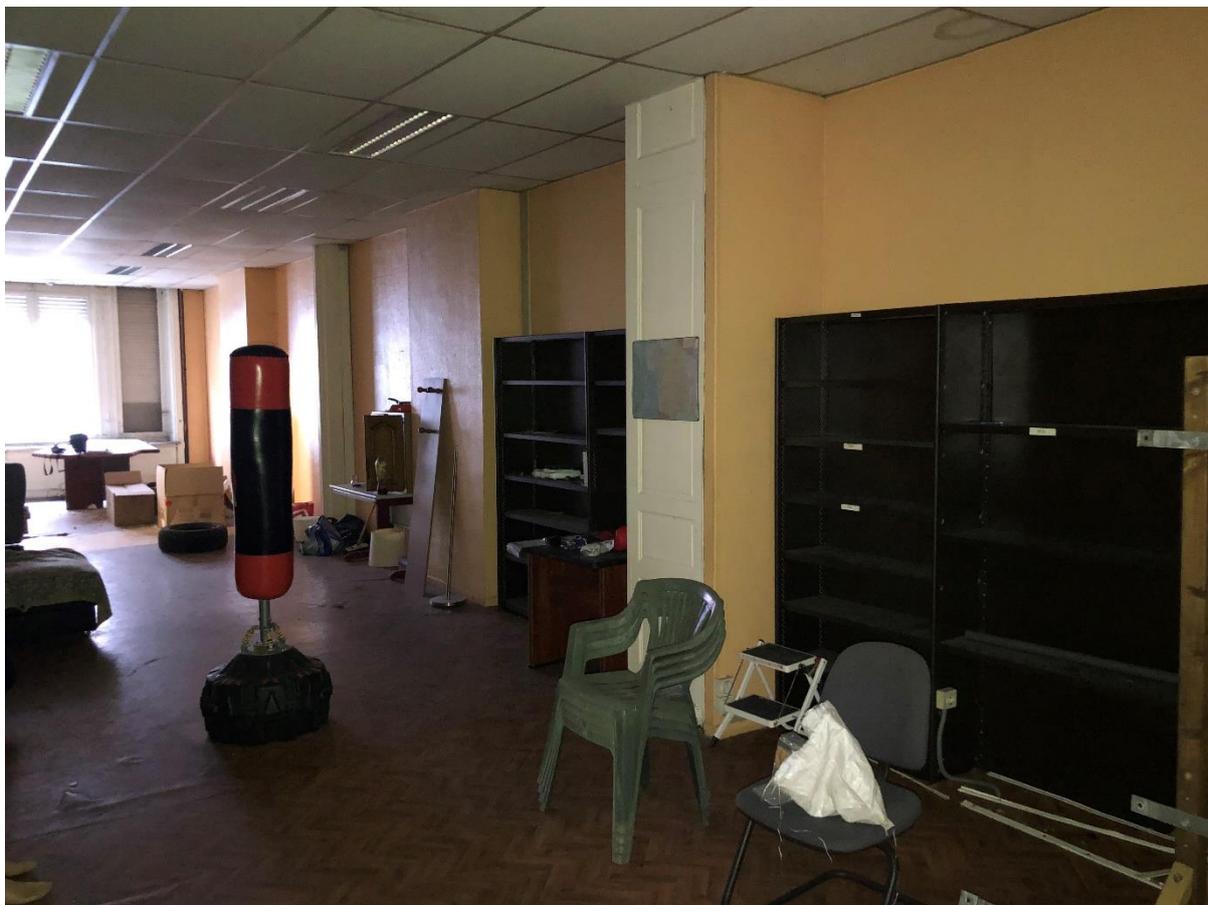
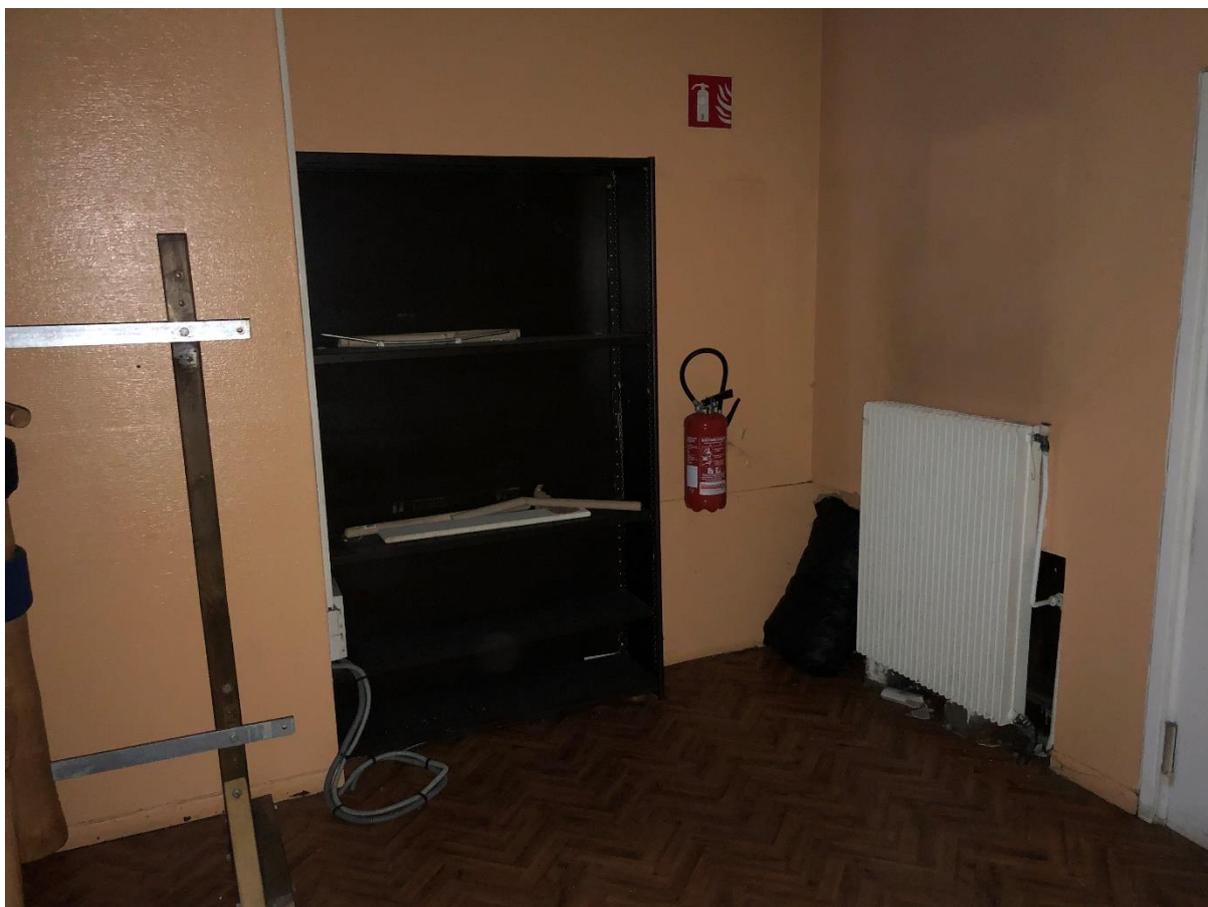
### **Le plateau en rez-de-chaussée :**

Au sol est posé un revêtement vinyle, imitation parquet, hors d'usage, tâché en divers endroits.

Sous le revêtement de sol sont disposées des dalles de sol anciennes susceptibles d'être amiantées sous réserve d'une analyse des matériaux.

Les murs sont recouverts d'une toile à peindre revêtue d'une peinture de teinte claire fortement défraîchie.

Le plafond est recouvert de dalles de faux-plafond, fortement défraîchies, présentant des auréoles disséminées en divers endroits.

Je constate qu'une des tringles est dépourvue de manchon alors que la seconde est manquante.

La pièce est chauffée par deux radiateurs alimentés par le gaz de ville dont un manquant.

Des réserves sont émises quant à leur fonctionnement.

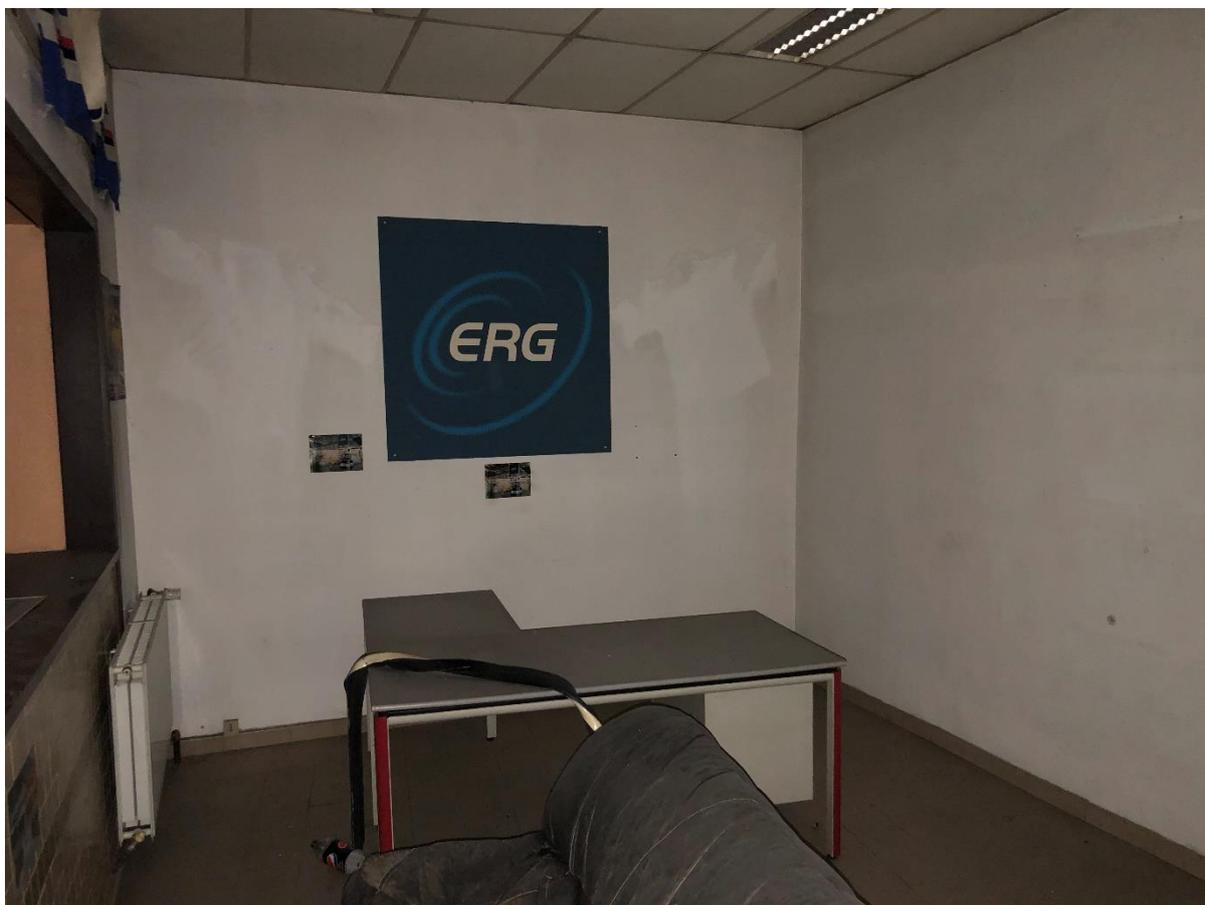
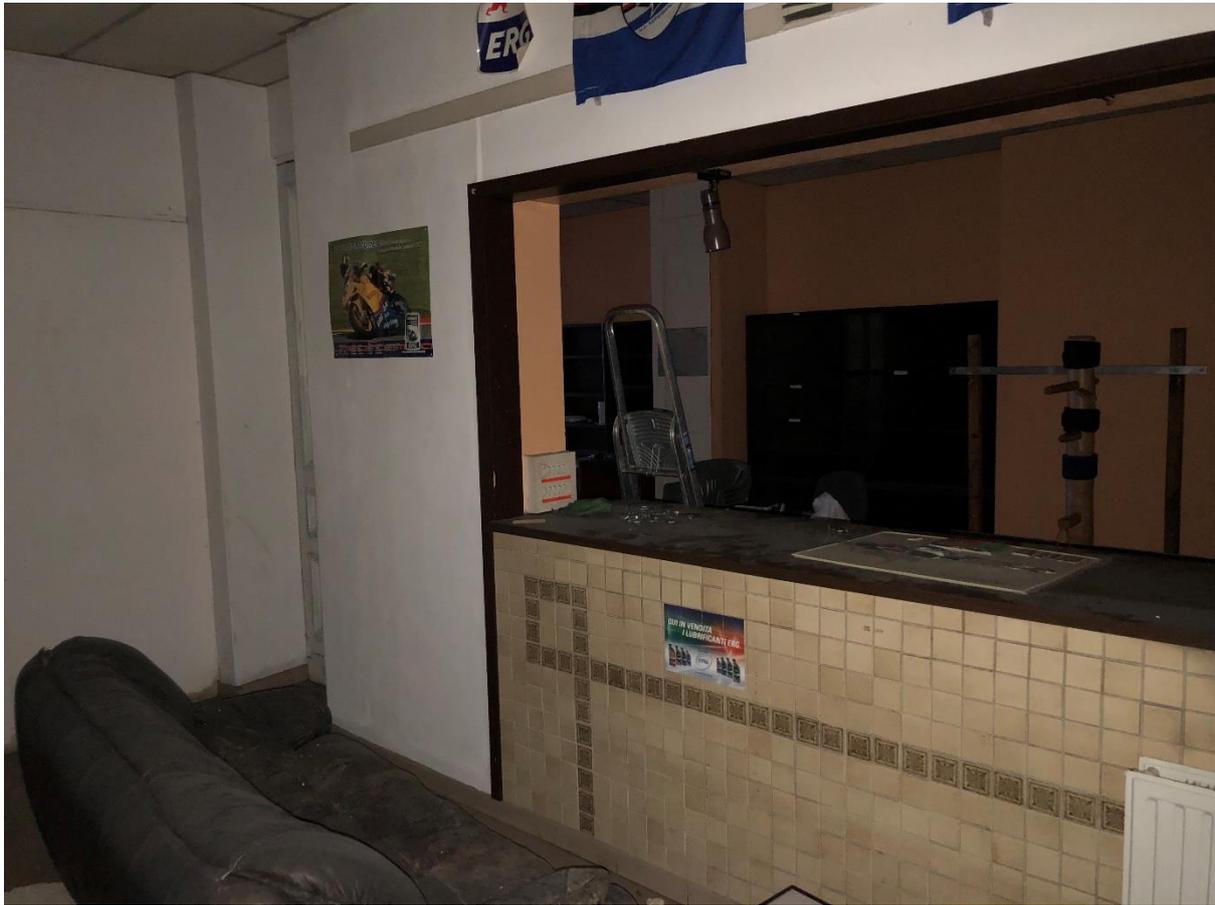
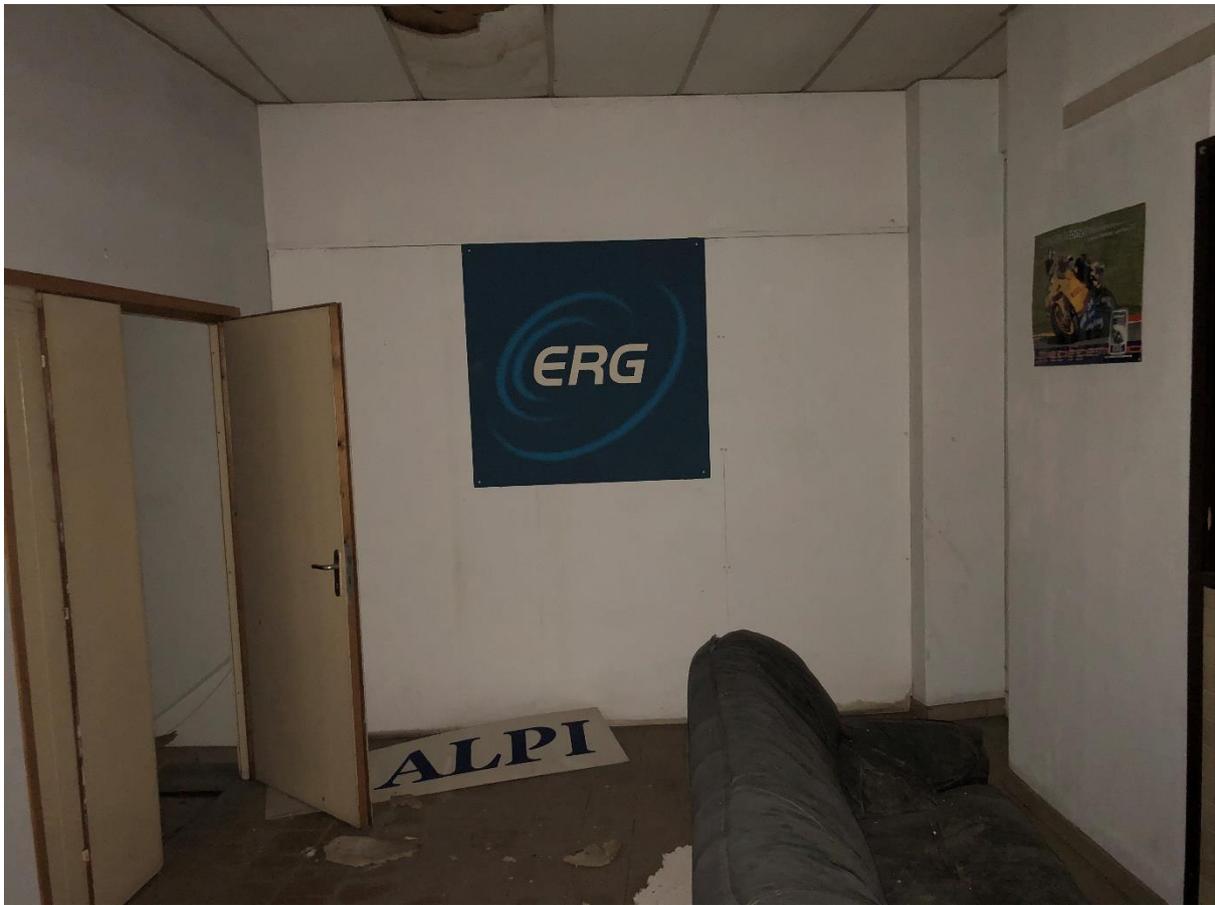
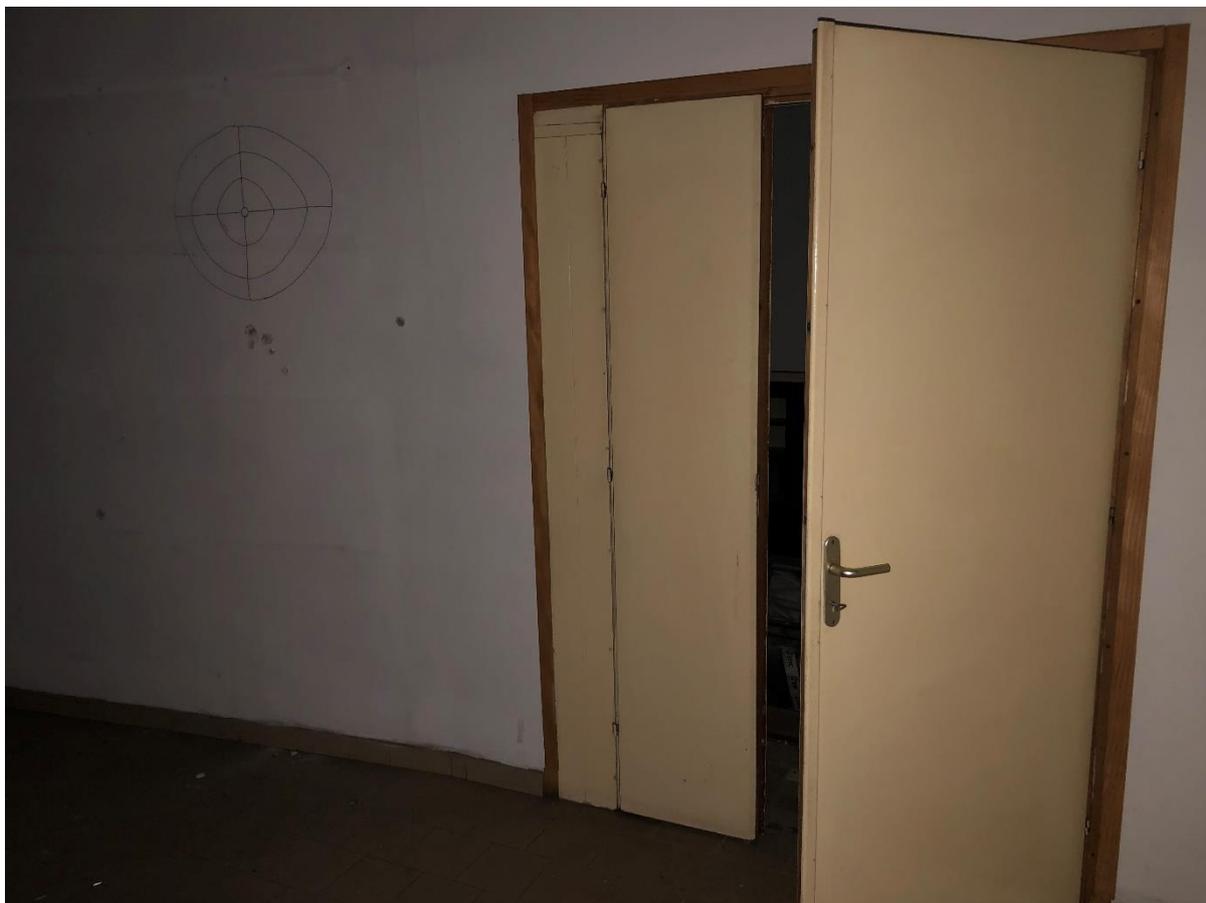
## La seconde pièce sur le plateau du rez-de-chaussée :

On y accède du plateau par une porte menuisée revêtue d'une peinture hors d'usage. Cette porte ne se referme pas correctement.

Les murs sont recouverts de toile de verre revêtue d'une peinture de teinte blanche fortement défraîchie, présentant des impacts de balles.

Le plafond est recouvert de dalles de faux plafond en matière composite, posées sur rails, présentant des déformations et auréoles.

L'ensemble est fortement défraîchi.

La pièce est chauffée par un radiateur alimenté par le gaz de ville, recouvert d'une peinture de teinte blanche présentant des traces de corrosion.

Des réserves sont émises quant à son fonctionnement.

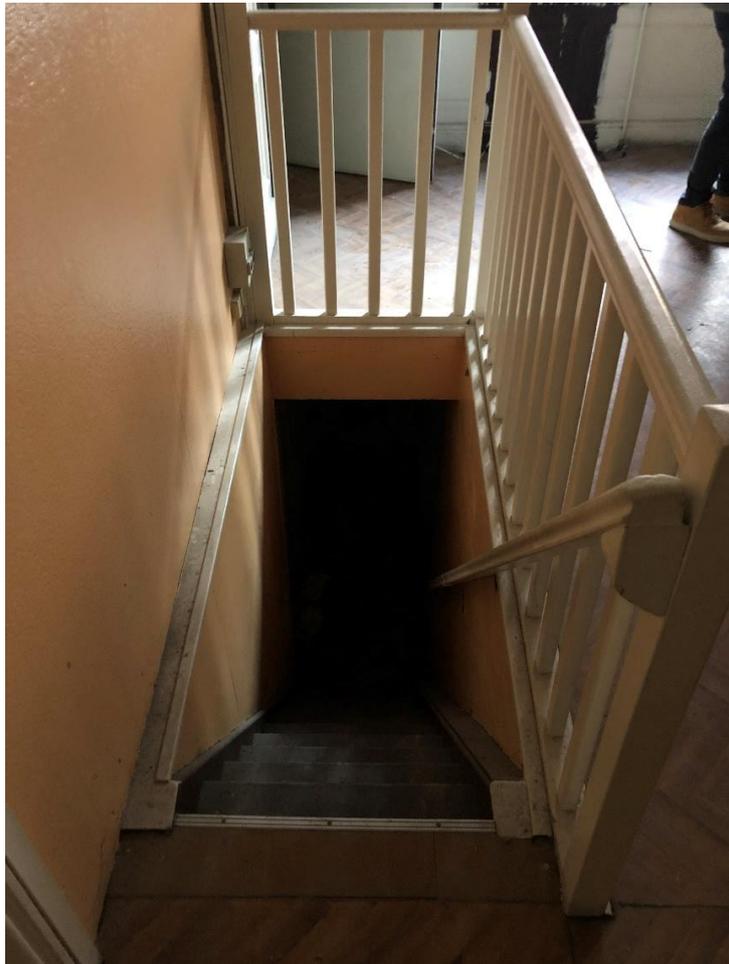
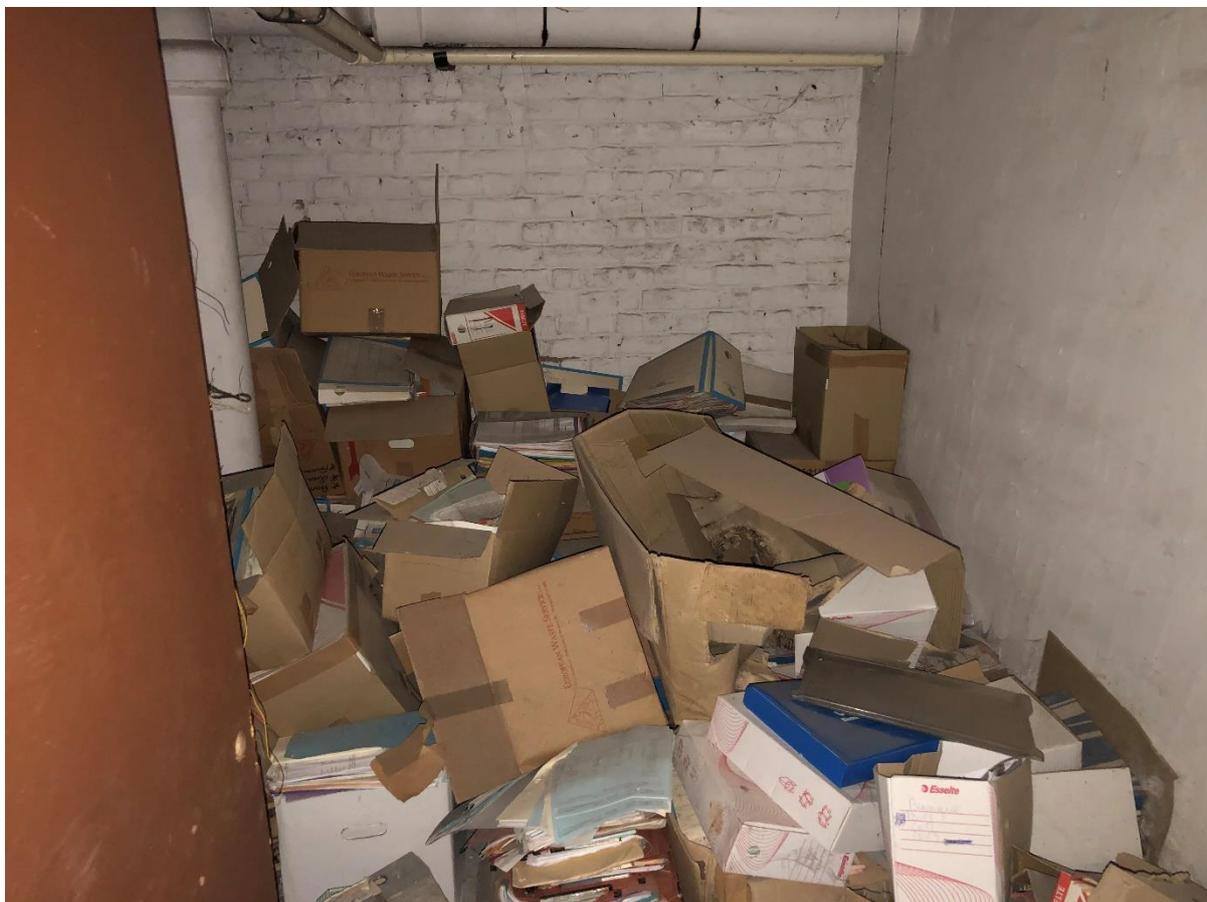
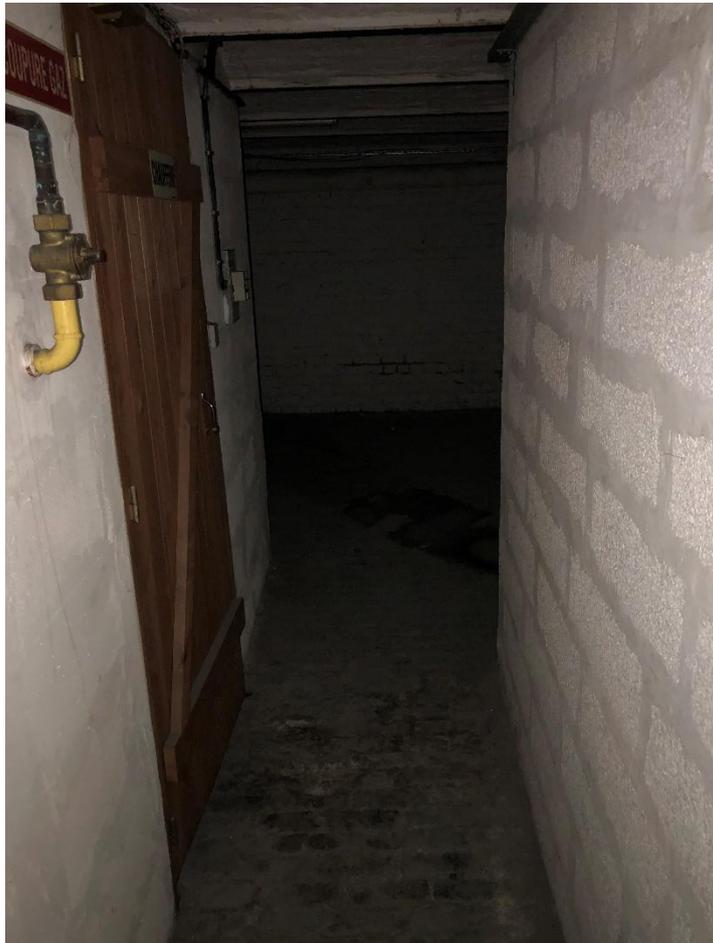
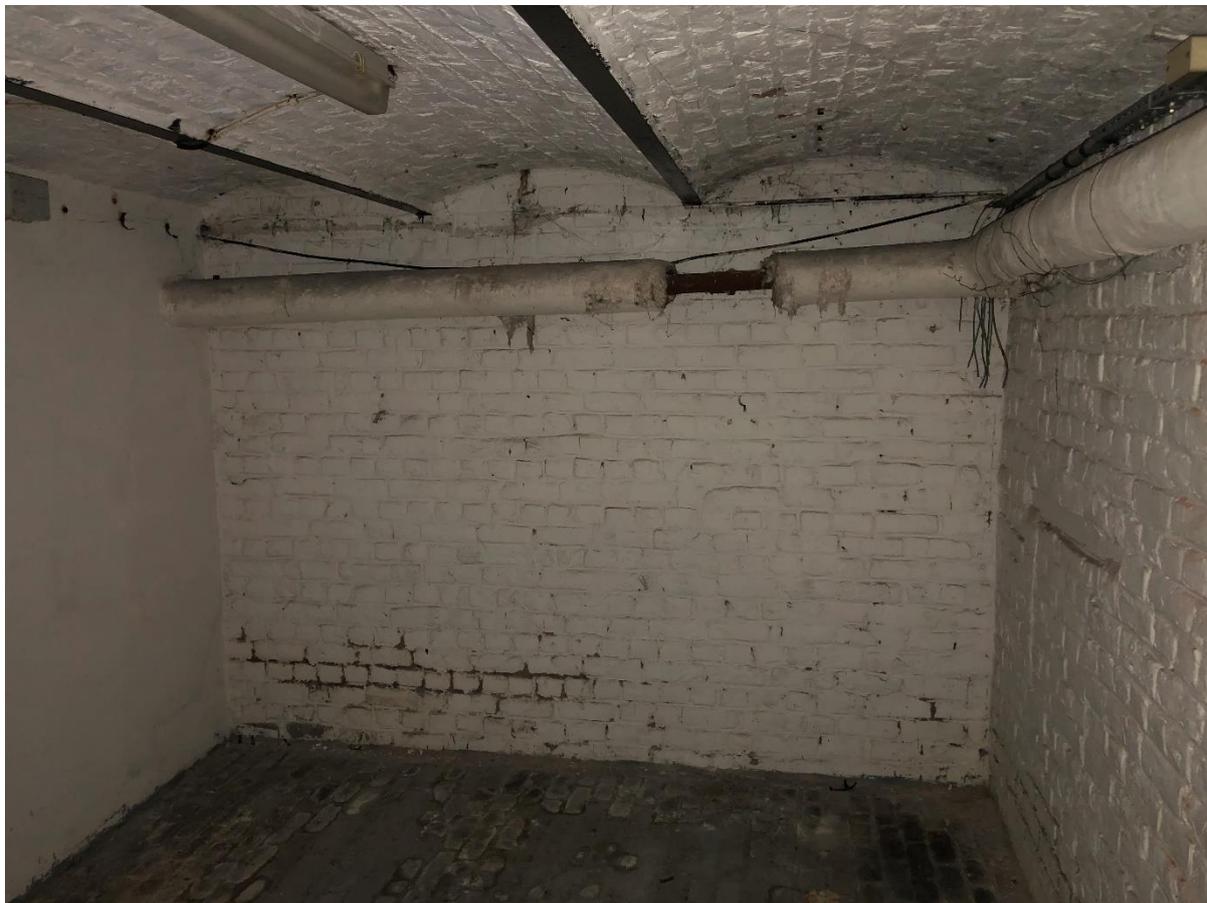
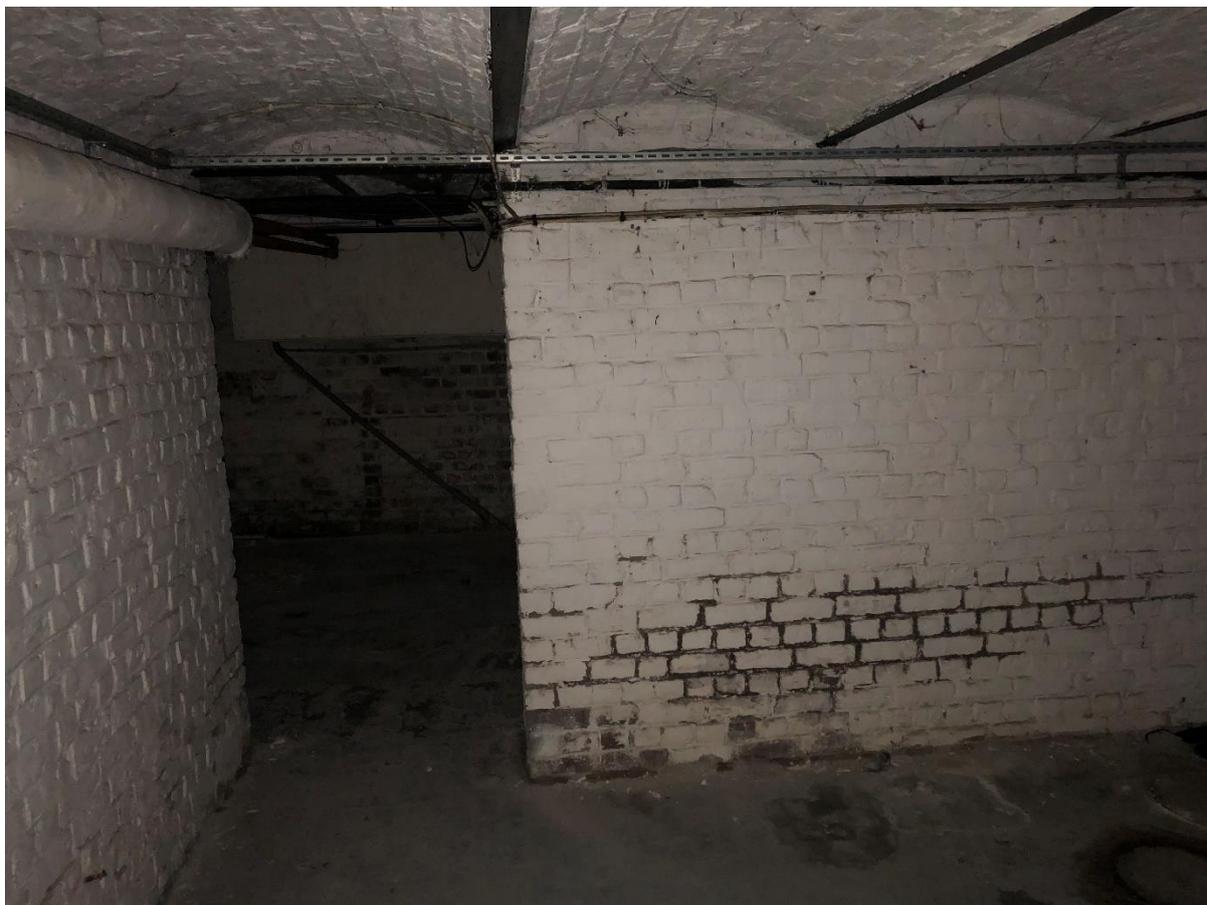
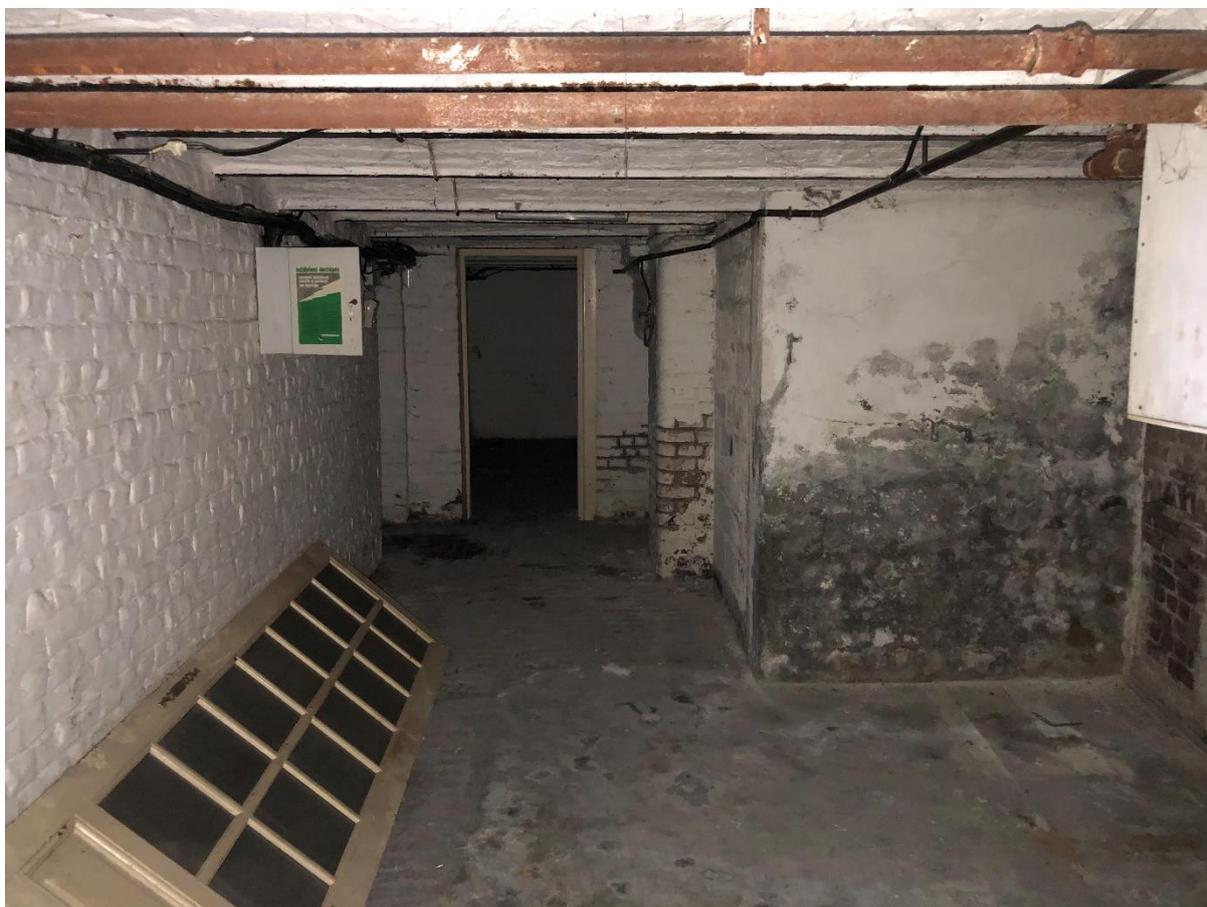
### **La cave :**

Au sol est posé un pavage ancien recouvert de peinture de sol fortement défraîchie. Des archives d'entreprise sont entreposés en périphérie de la chaufferie.

Les murs sont composés de briques, parpaings ou béton recouverts de peinture de teinte blanche fortement défraîchie.

A l'intérieur de cette pièce se trouve une chaudière ancienne non alimentée au jour du constat.

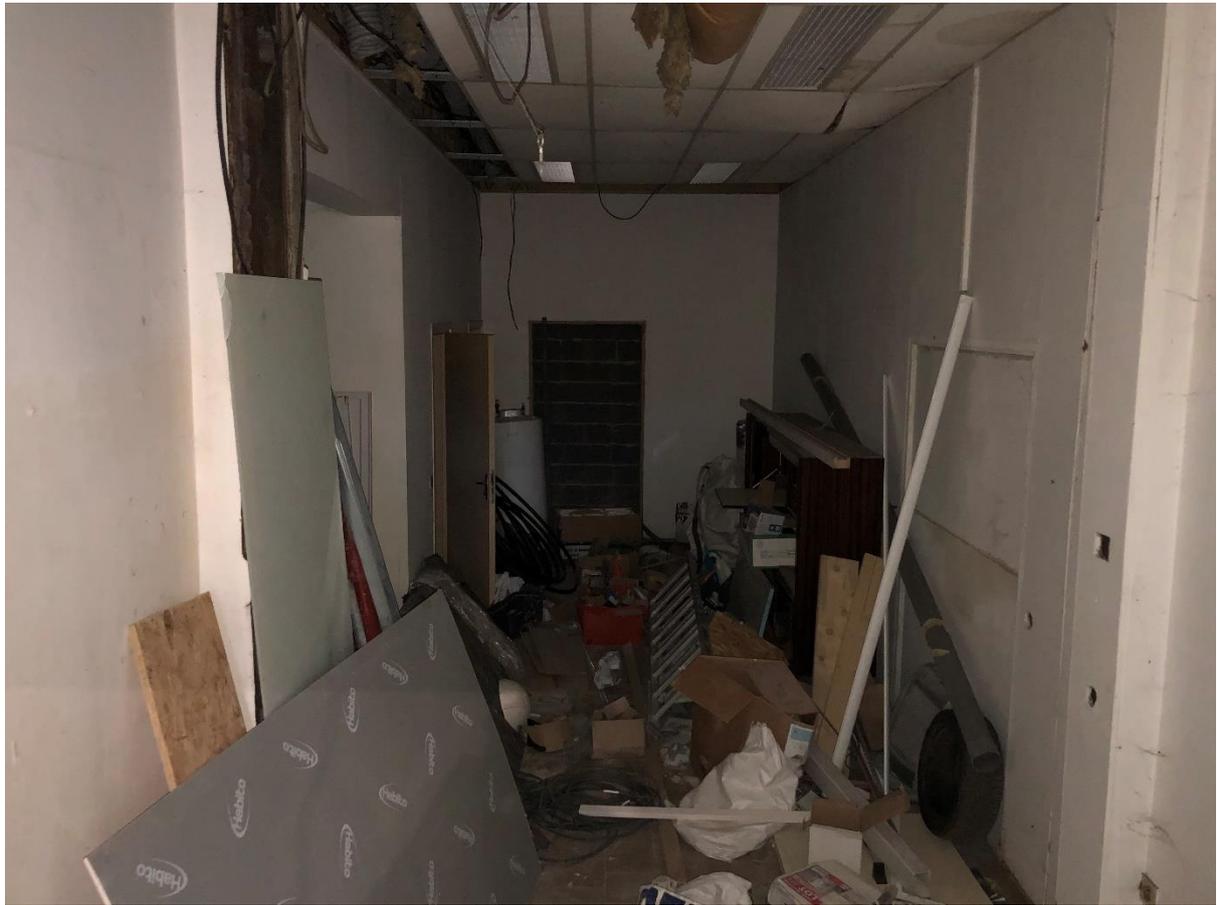
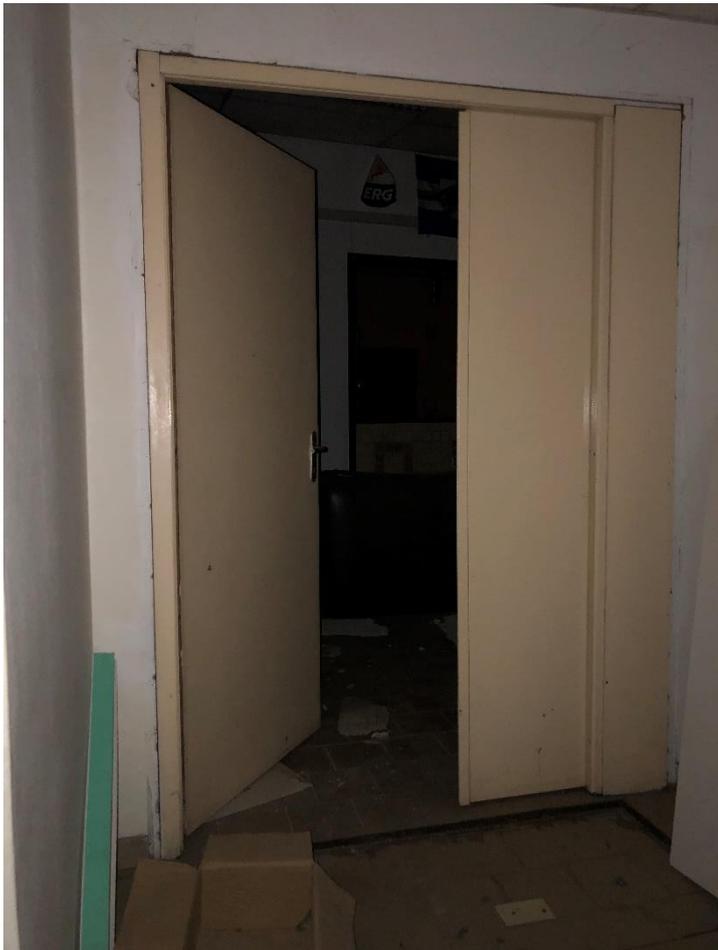
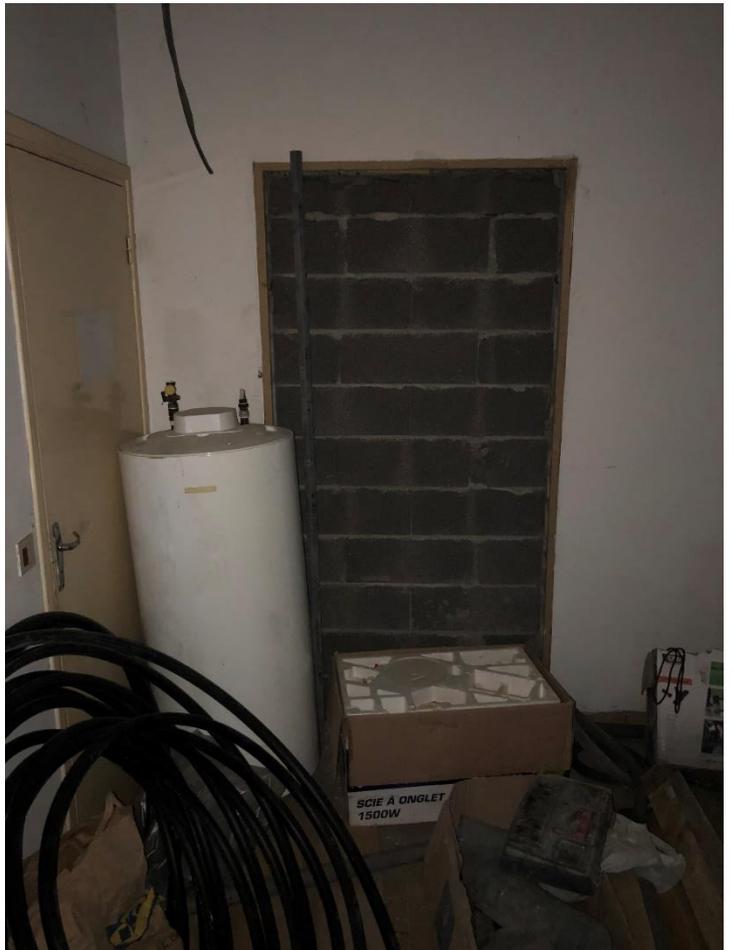
### **La seconde pièce accessible par les parties communes :**

Cette pièce est fortement encombrée de matériaux de chantier et est difficilement accessible.

Les murs sont recouverts de peinture hors d'usage.

Le plafond est recouvert de dalles de faux plafond en matière composite dont plusieurs d'entre elles sont manquantes.
