## **PROCES VERBAL DE DESCRIPTION**

Me suis rendu ce jour, vendredi 17 novembre 2023, à TOURCOING, 138 rue de Lille, à 14h00, afin d'établir le procès-verbal de description d'un local à usage de plateau à aménager figurant sur la matrice cadastrale à TOURCOING, 138 rue de Lille, section EH n° 168, lot n° 1, pour une contenance cadastrale de 0ha 02a 26ca, objet de la procédure de saisie immobilière diligentée par la société requérante, accompagné de Monsieur TURPIN Guillaume, diagnostiqueur certifié auprès de la SARL AXE-DIAG dont le siège social est établi sur la commune de DUNKERQUE, 73 avenue Kleber, chargée des diagnostics prévus à l'article L.271-4 du Code de la Construction et de l'Habitation et notamment de l'état de superficie, dans les conditions prévues à l'article L.322-3 du code des Procédures civiles d'Exécution, Monsieur JOUSSEAUME Frédéric, serrurier auprès de la OPTIMUM HABITAT dont le siège social est établi sur la commune de MOUVAUX, 616 rue de Tourcoing et Messieurs MAERTEN Thomas et DAMIENS Maxime en qualité de témoins conformément aux dispositions de l'article L.142-1 du Code des Procédures Civiles d'Exécution.

Le bien immobilier, objet de la procédure de sais

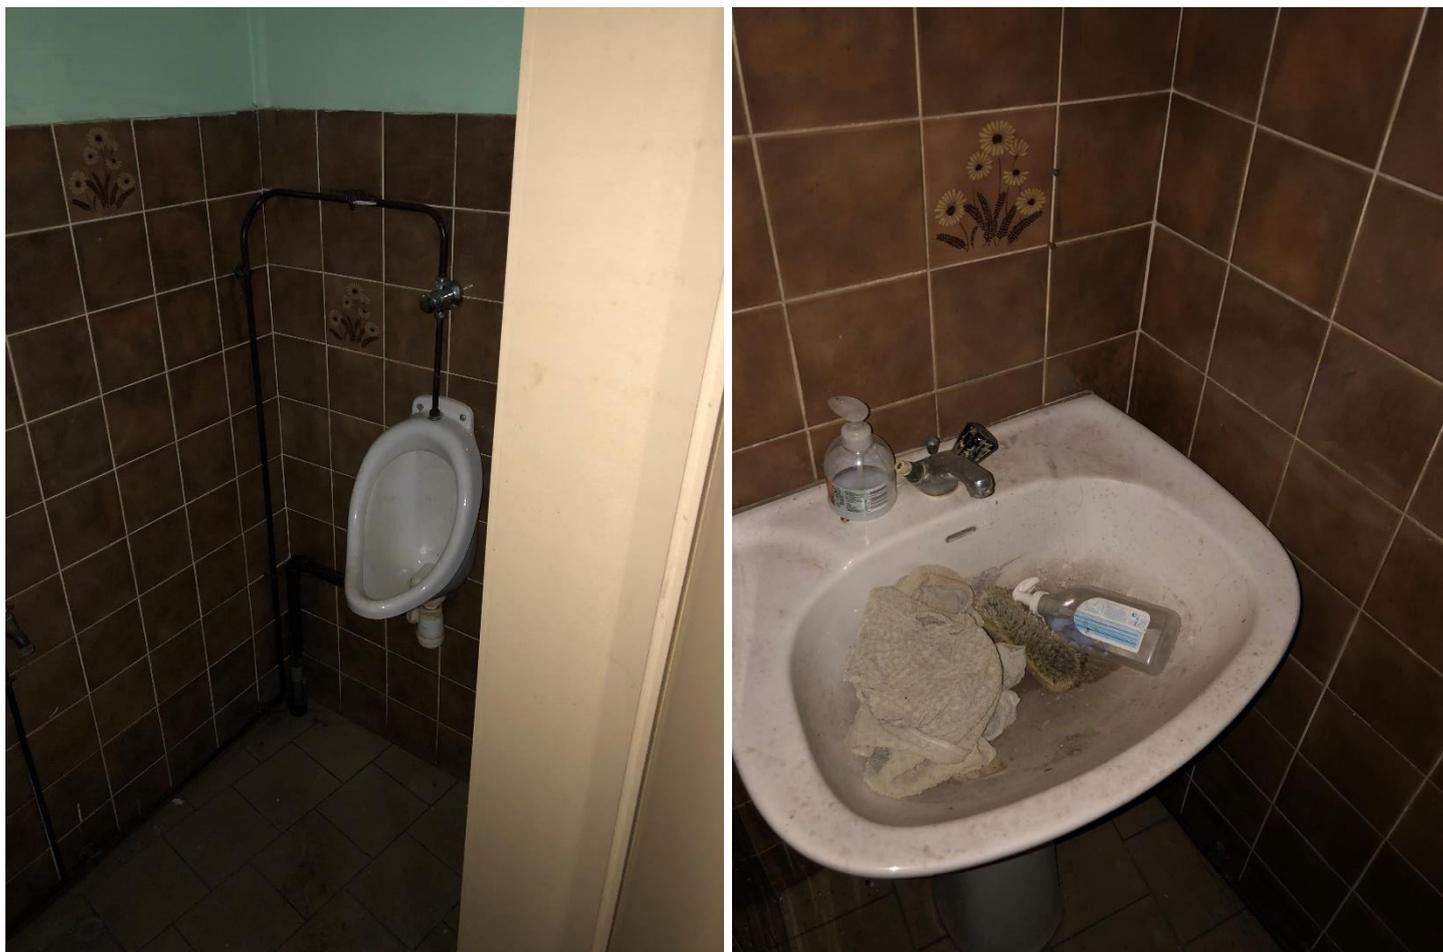
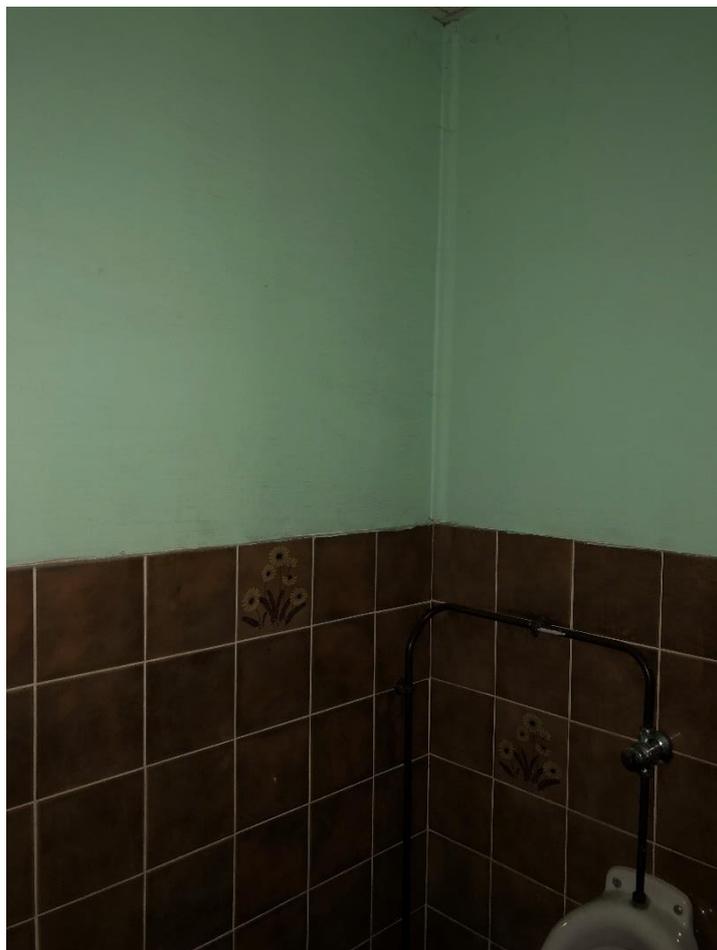
## Les sanitaires :

La partie supérieure des murs est recouverte d'une peinture de teinte verte défraîchie.

L'installation sanitaire de la pièce se compose d'un lavabo sur colonne équipé d'une robinetterie hors d'usage.

L'ensemble est encrassé.
