PROCES VERBAL DE DESCRIPTION

Me suis rendu ce jour, lundi 04 décembre 2023, à ROUBAIX, Résidence Jules Renard, Allée Maurice Maertens , Bâtiment A, Appartement 8, à 14h00, afin d'établir le procès-verbal de description du lot 108 et les 35/1000èmes des parties communes générales ainsi que du lot 114 et les 1/1000èmes des parties communes générales figurant sur la matrice cadastrale à ROUBAIX, 89 et 87B avenue Linne et allée Maurice Maertens, section EI n° 88 pour une contenance cadastrale de 0ha 2a 88ca, section EI n° 89 pour une contenance cadastrale de 0ha 1a 58ca, section EI n° 91 pour une contenance cadastrale de 0ha 0a 17ca, section EI n° 92 pour une contenance cadastrale de 0ha 0a 16ca, section EI n° 93 pour une contenance cadastrale de 0ha 0a 17ca, section EI n° 94 pour une contenance cadastrale de 0ha 0a 17ca, section EI n° 95 pour une contenance cadastrale de 0ha 0a 17ca, section EI n° 96 pour une contenance cadastrale de 0ha 0a 17ca, section EI n° 266 pour une contenance cadastrale de 0ha 12a 41ca, objets de la procédure de saisie immobilière diligentée par la société requérante, accompagné de Monsieur TURPIN Guillaume, diagnostiqueur certifié auprès de la SARL AXE-DIAG

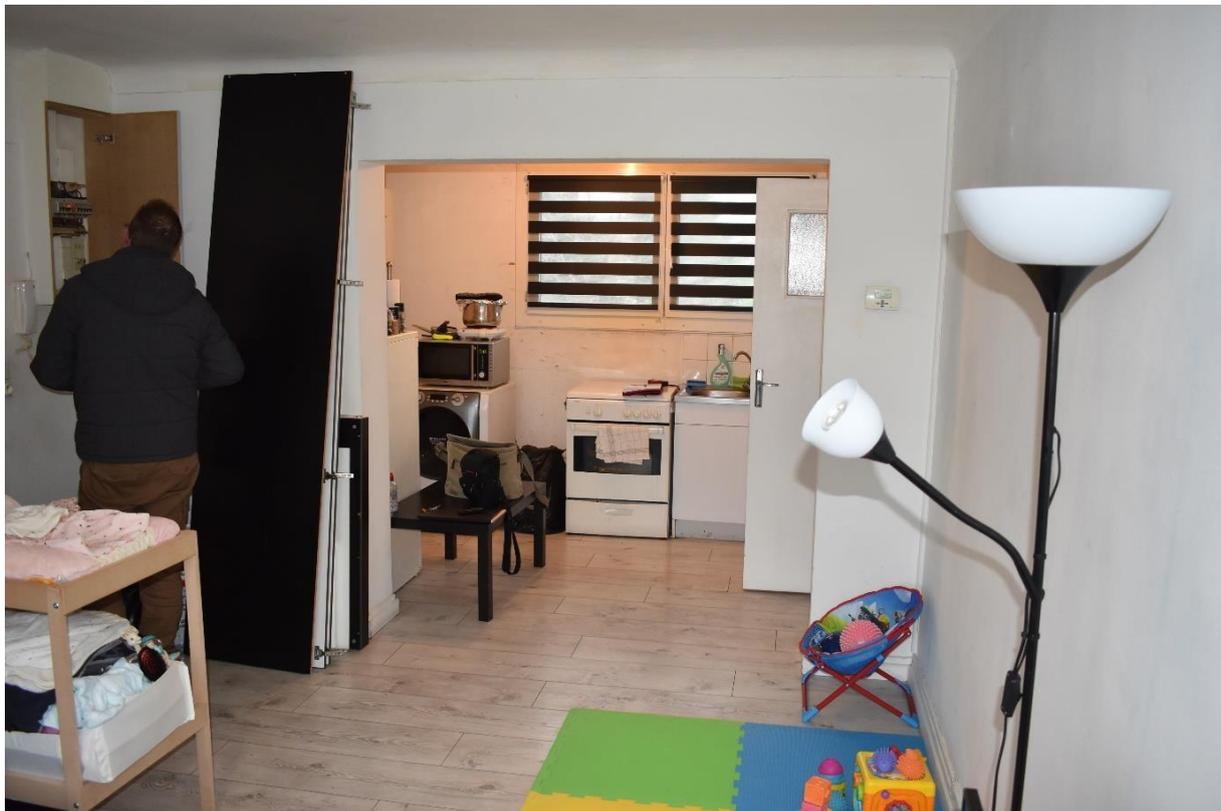
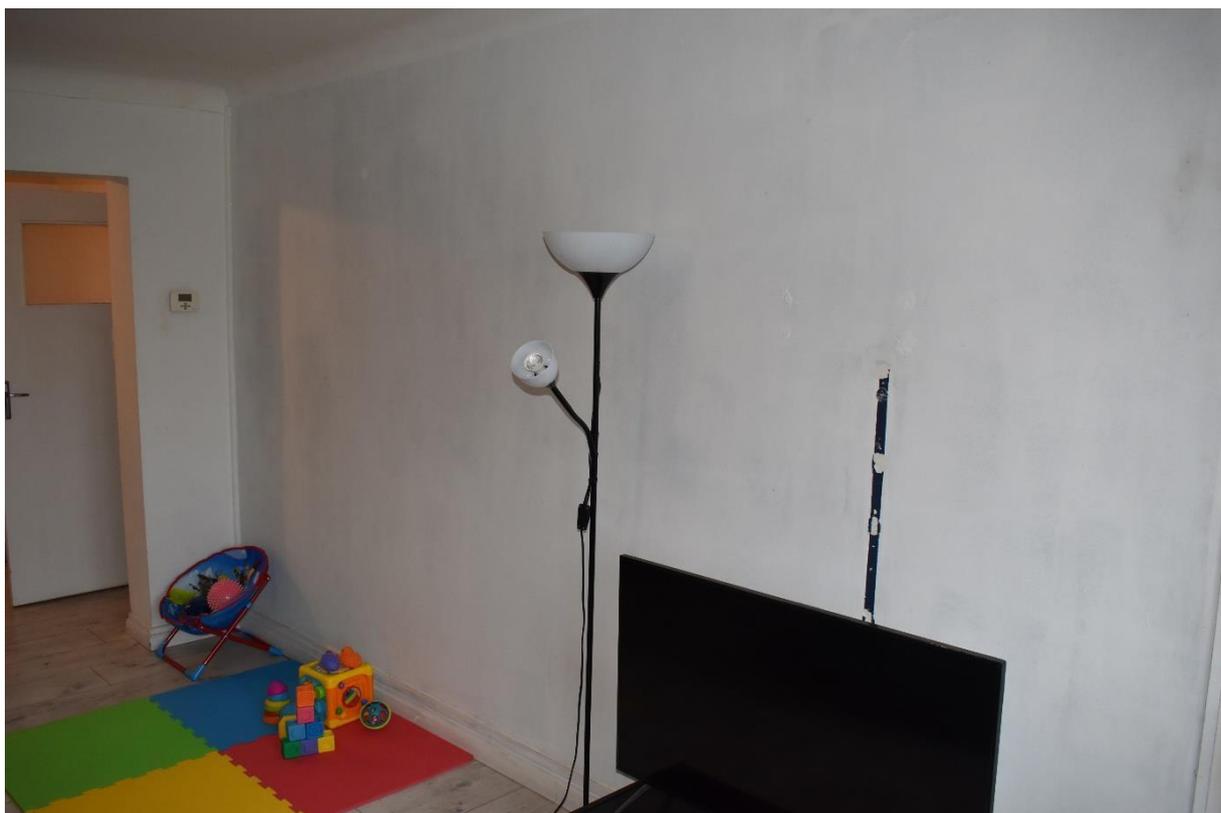
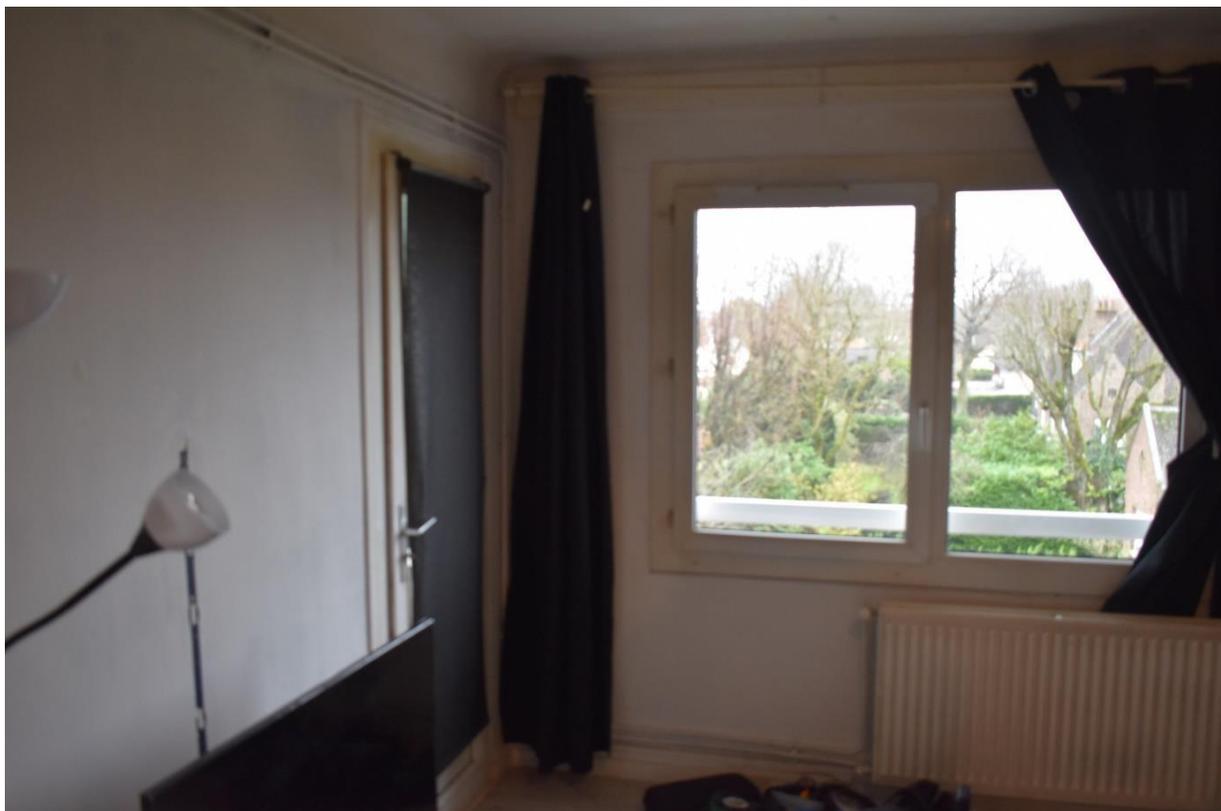
La pièce à vivre :

A la jonction du sol et des murs sont posées des plinthes en bois revêtues de peinture de teinte claire présentant des traces disséminées sur toute la superficie de la pièce.

Les murs sont enduits, recouverts d'une peinture de teinte blanche présentant des écaillages et éclats disséminés en différents endroits.

Je relève l'existence de fissures naissantes localisées à la jonction avec le bâti et la porte d'entrée.

Le plafond est enduit, lissé, revêtu d'une peinture de teinte blanche présentant des fissurations ainsi que des éclats sur l'enduit disséminés en différents endroits.

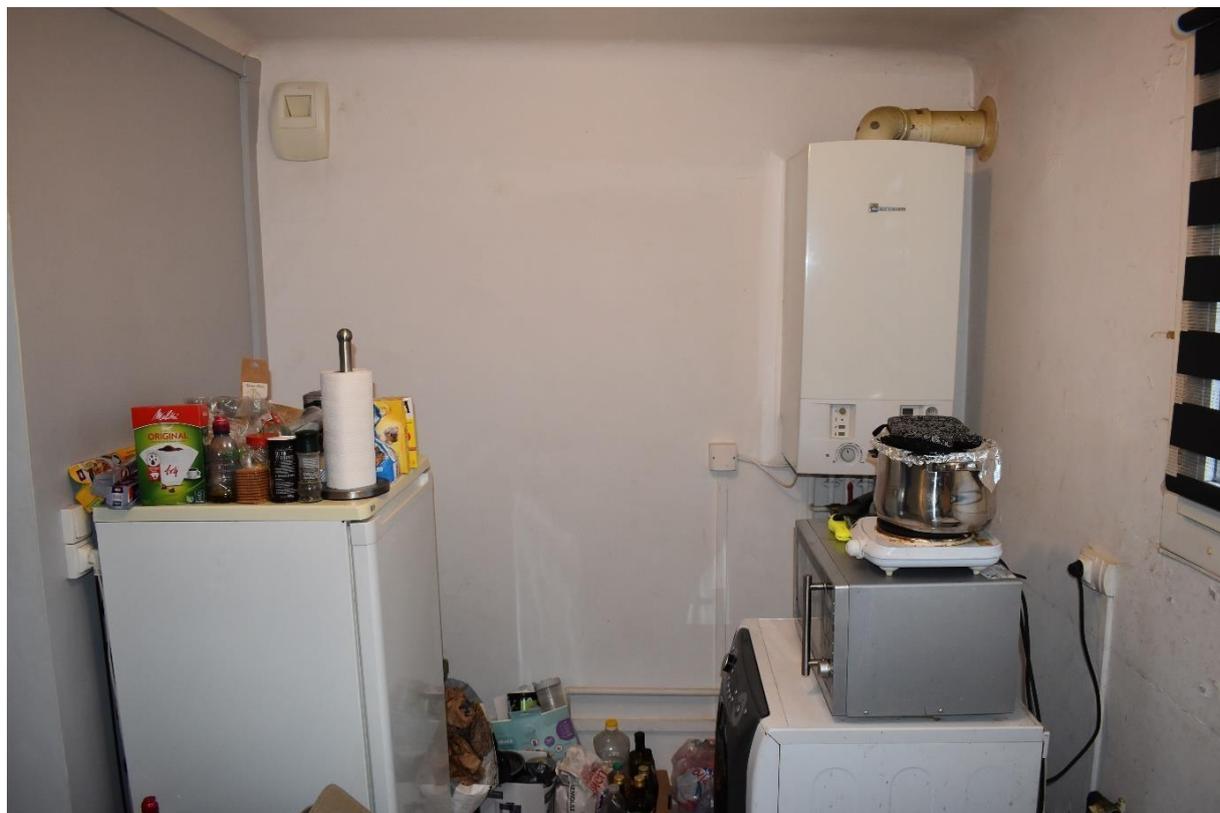
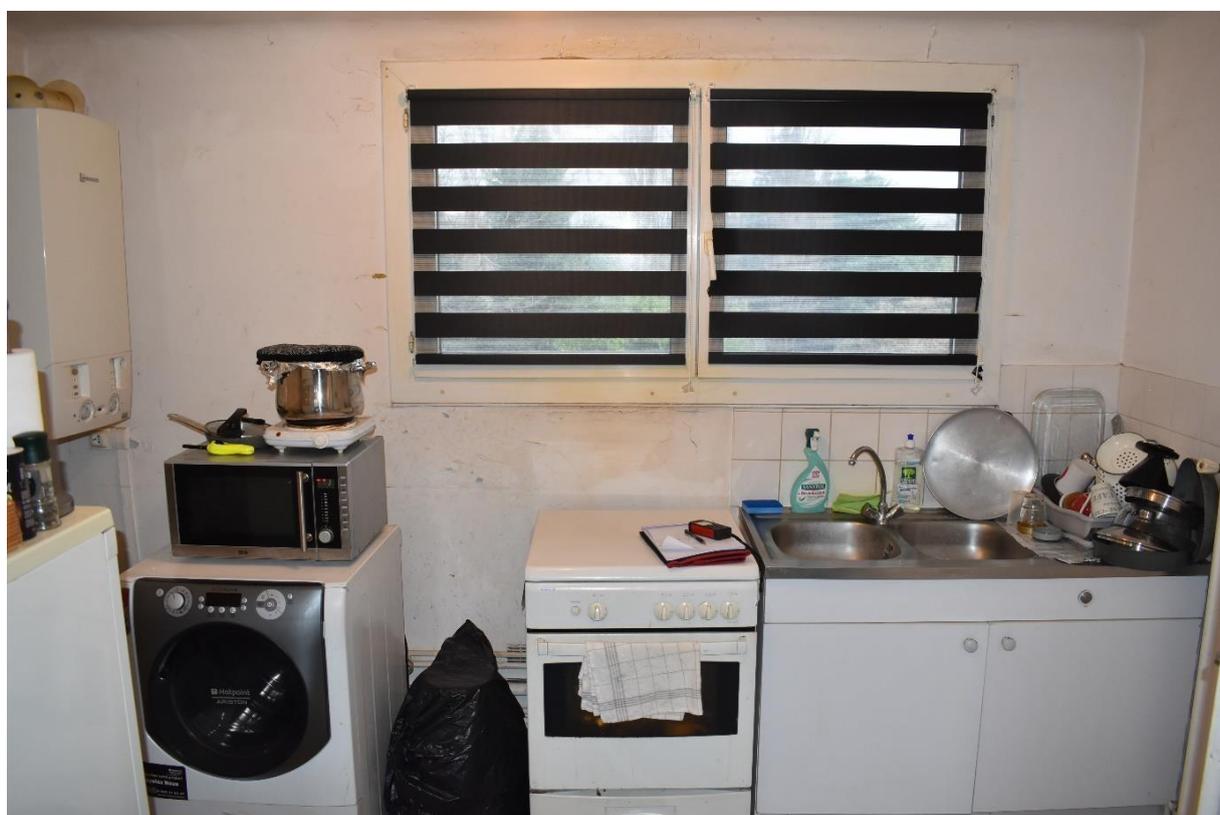
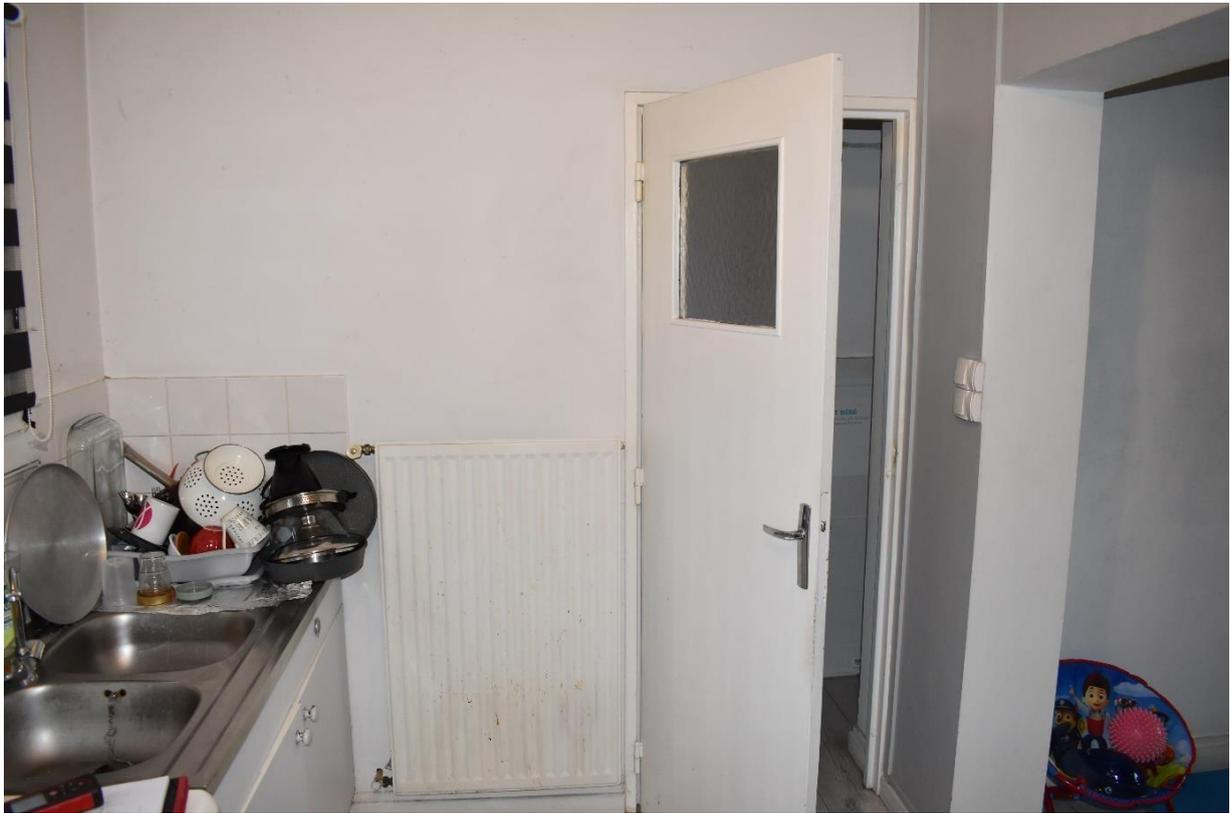
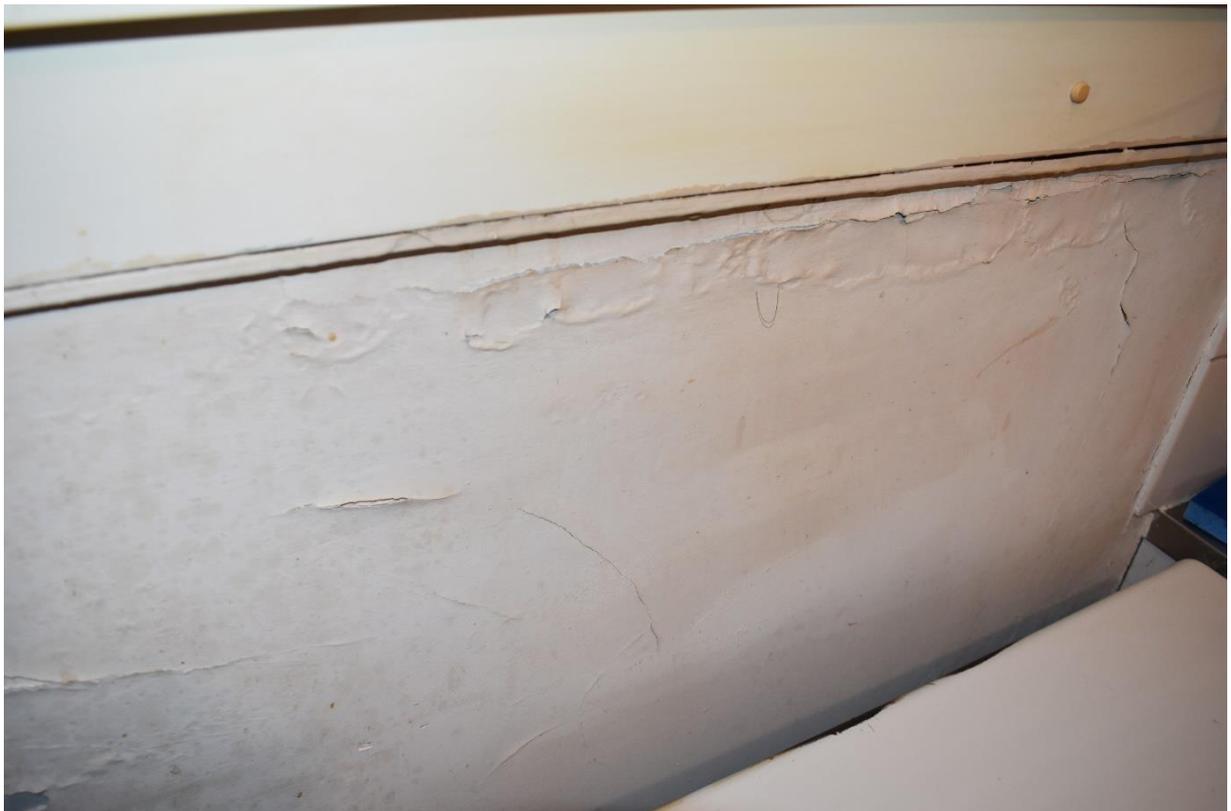
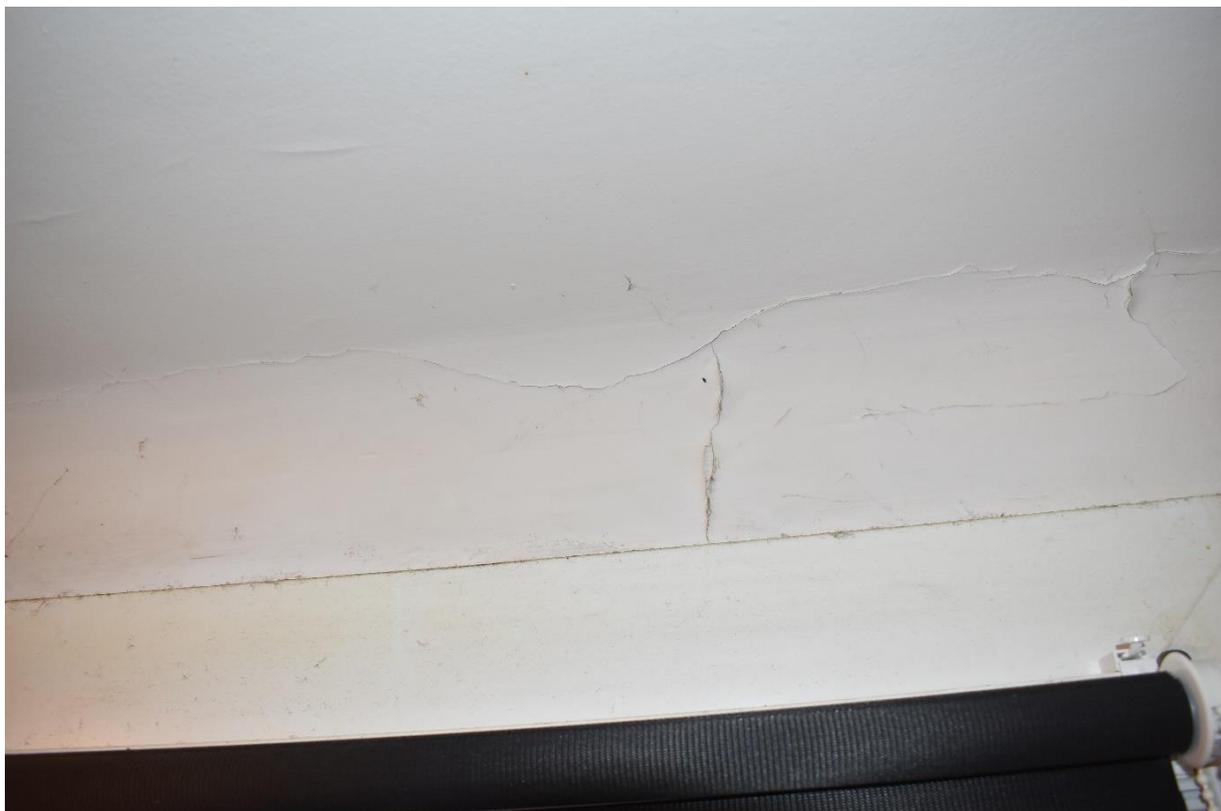
Les murs sont enduits, lissés, recouverts d'une peinture de teinte blanche présentant des éclats et plusieurs fissurations visibles.

Je relève l'existence d'une infiltration d'eau localisée à la jonction avec la fenêtre.
Les murs présentent des salissures éparses.

Le plafond est recouvert d'une peinture de teinte blanche, faïencée au jour du constat, présentant plusieurs fissurations et cloques visibles.

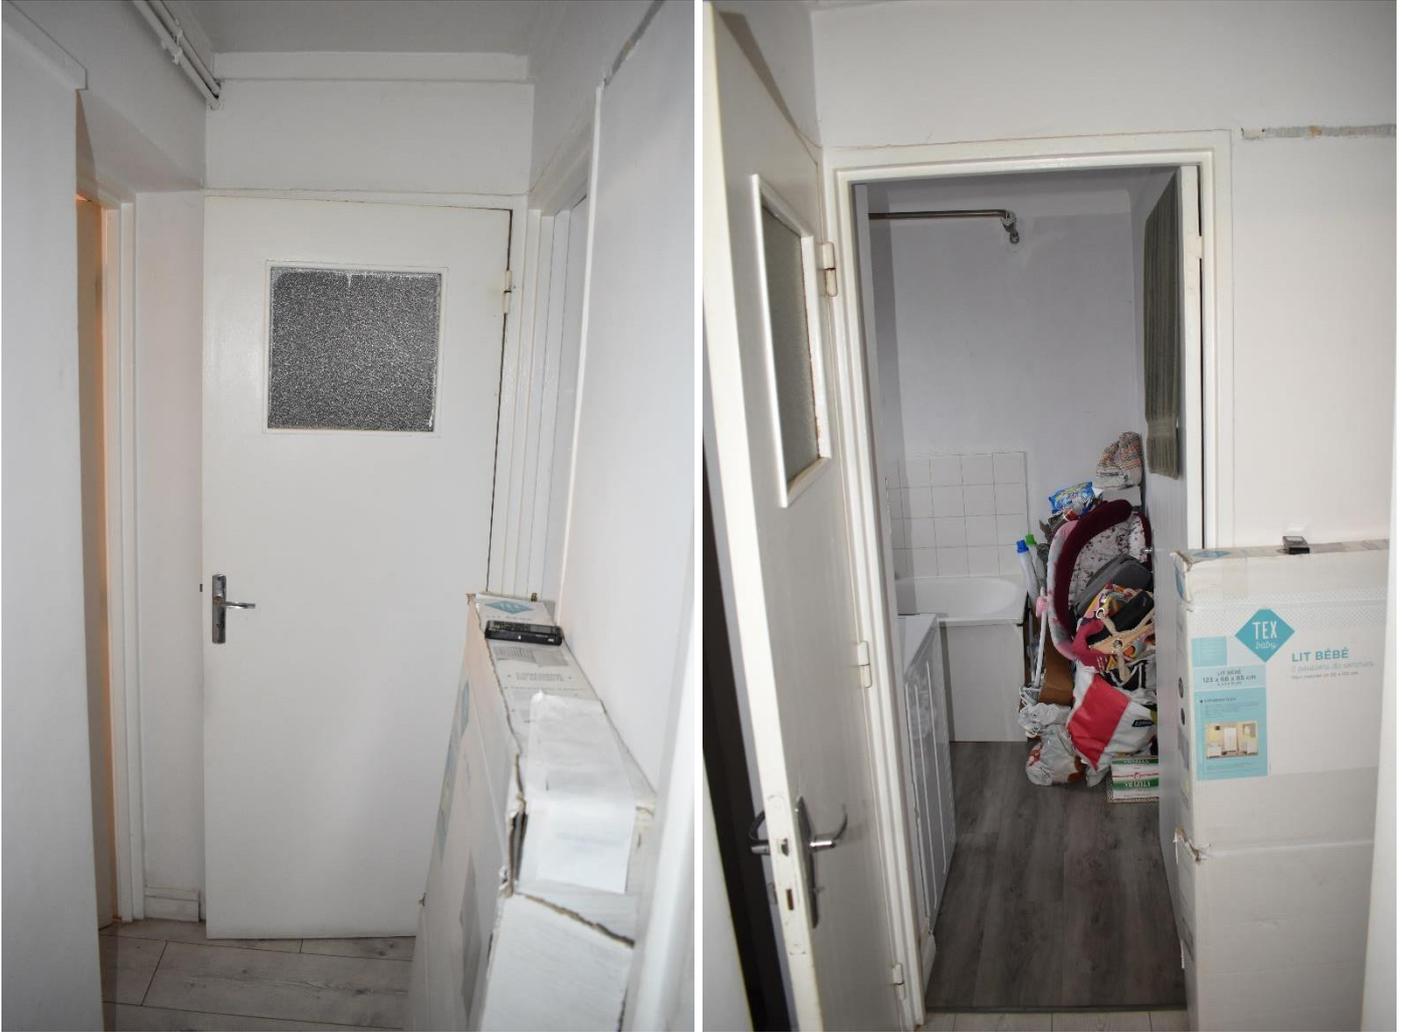
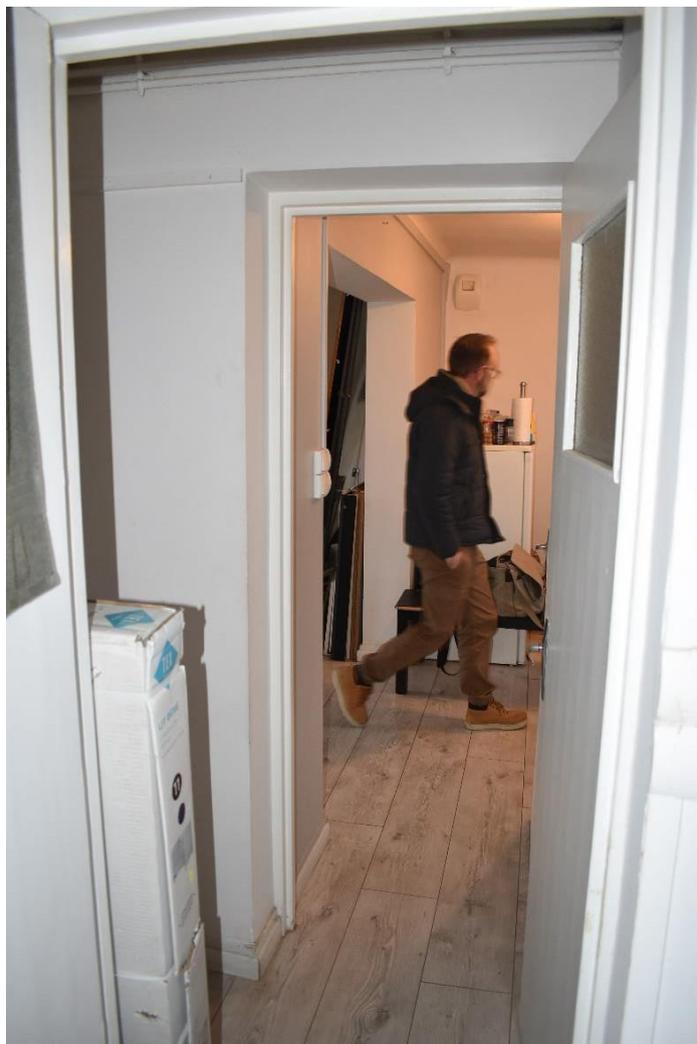
Le dégagement desservant la chambre et la salle de bains :

A la jonction du sol et des murs sont posées des plinthes en bois revêtues d'une peinture de teinte blanche, d'aspect défraîchi, présentant des traces de frottement éparses.

Les murs sont enduits, lissés, revêtus d'une peinture de teinte blanche présentant plusieurs salissures éparses.

Je relève l'existence d'une bande dont le revêtement est fortement altéré.

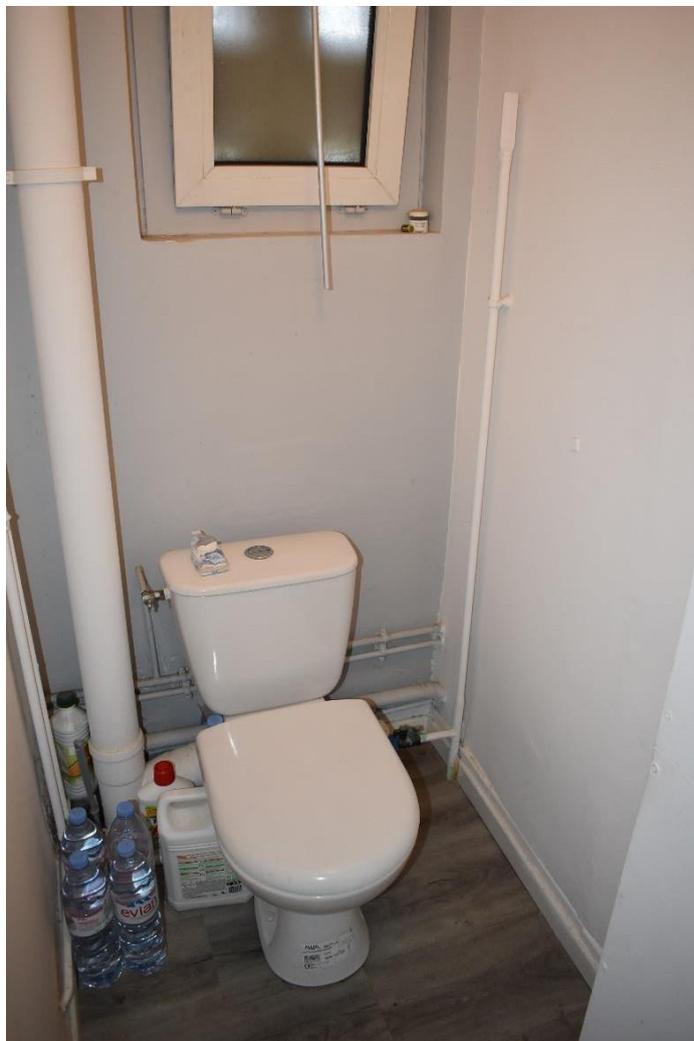
Les toilettes :

Les murs sont recouverts d'une peinture de teinte blanche à l'exception du mur en façade lequel est recouvert d'une peinture de teinte grise présentant des défauts de mise en peinture et un défaut d'enduisage disséminé en différents endroits.

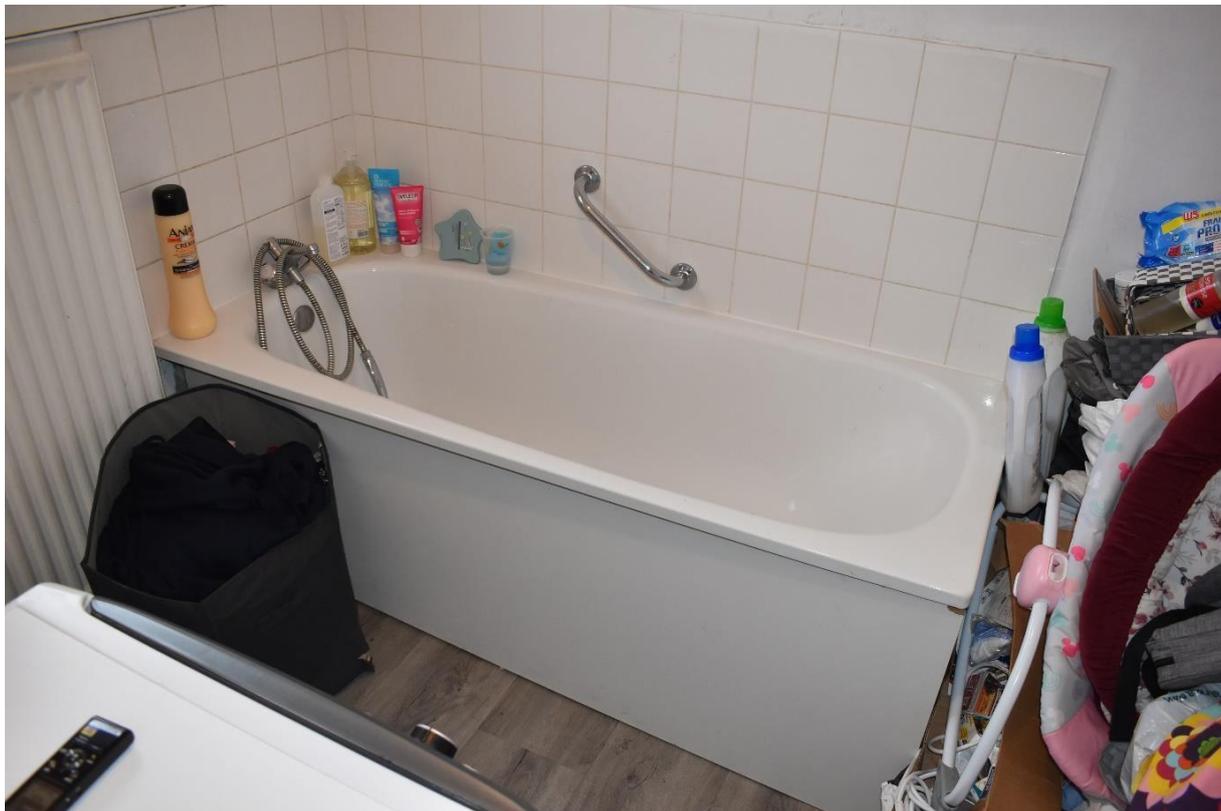
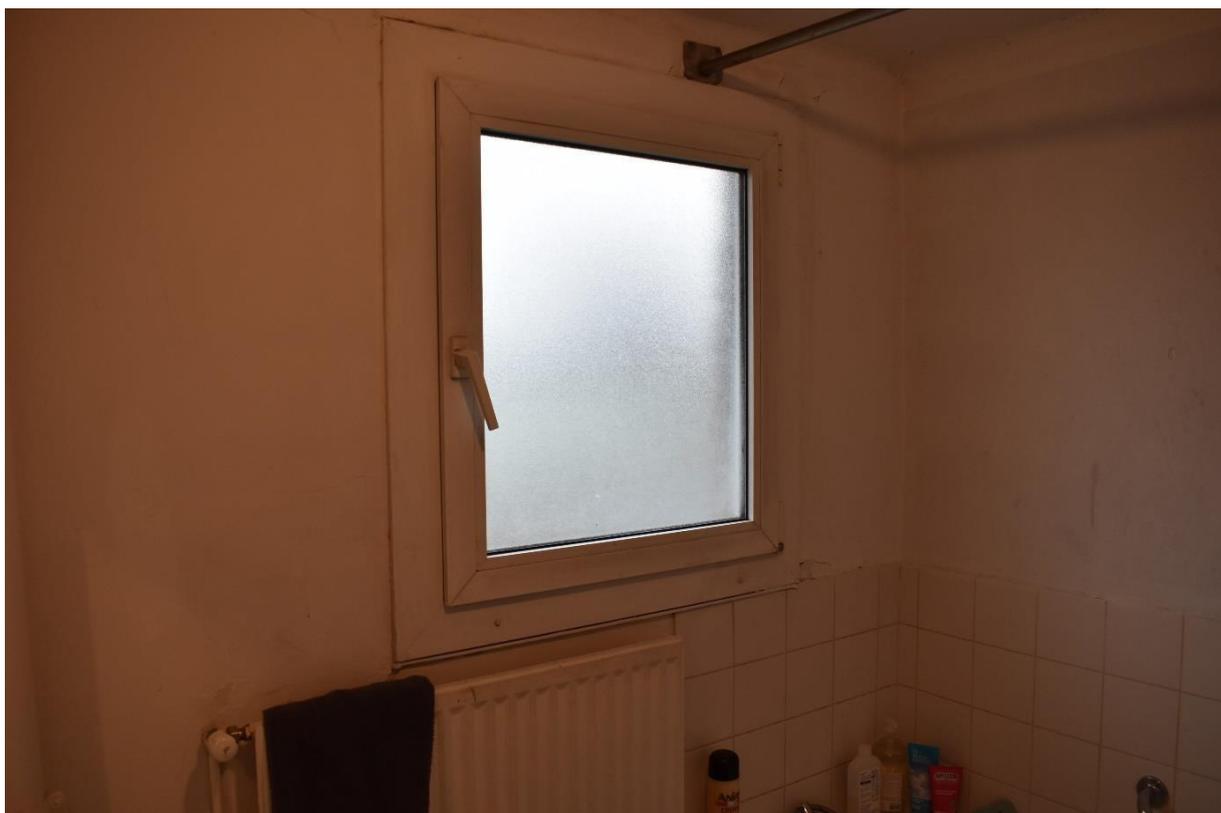
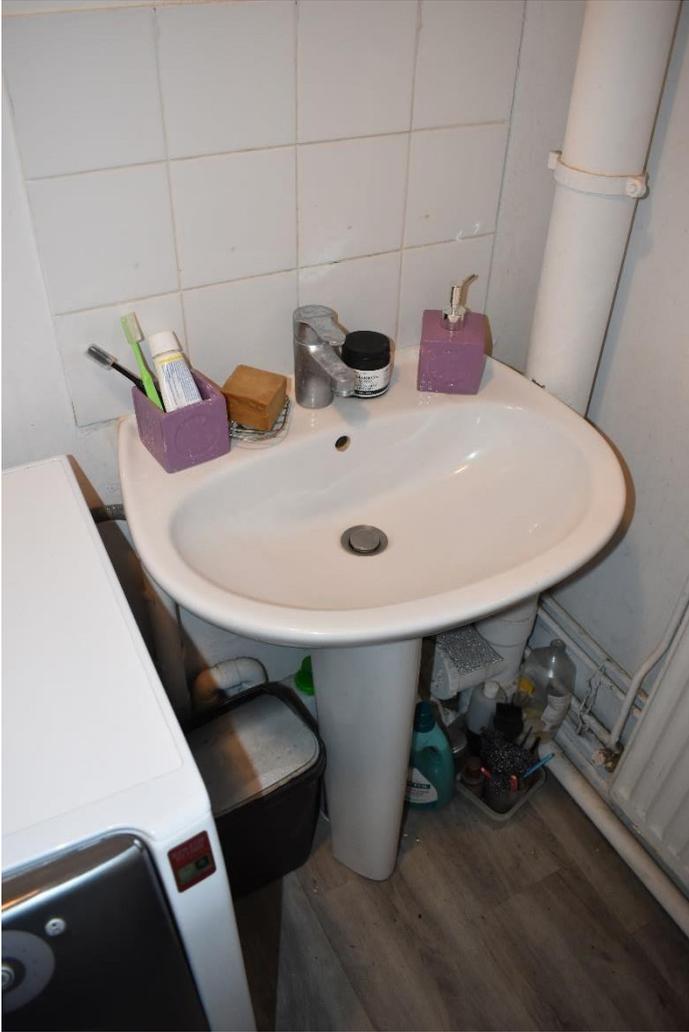
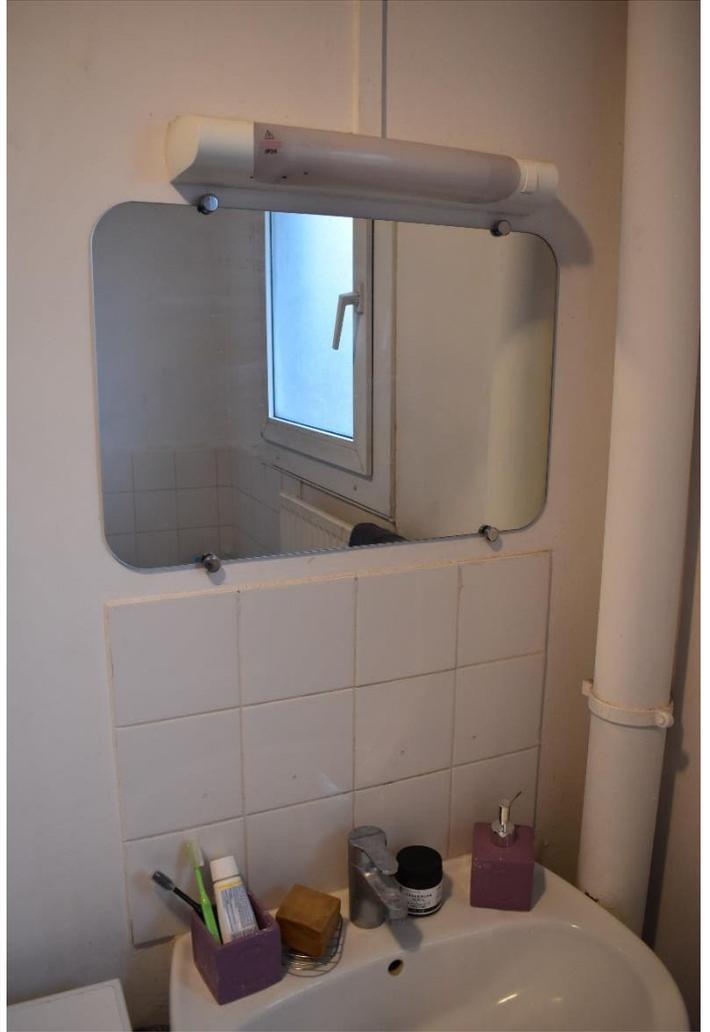
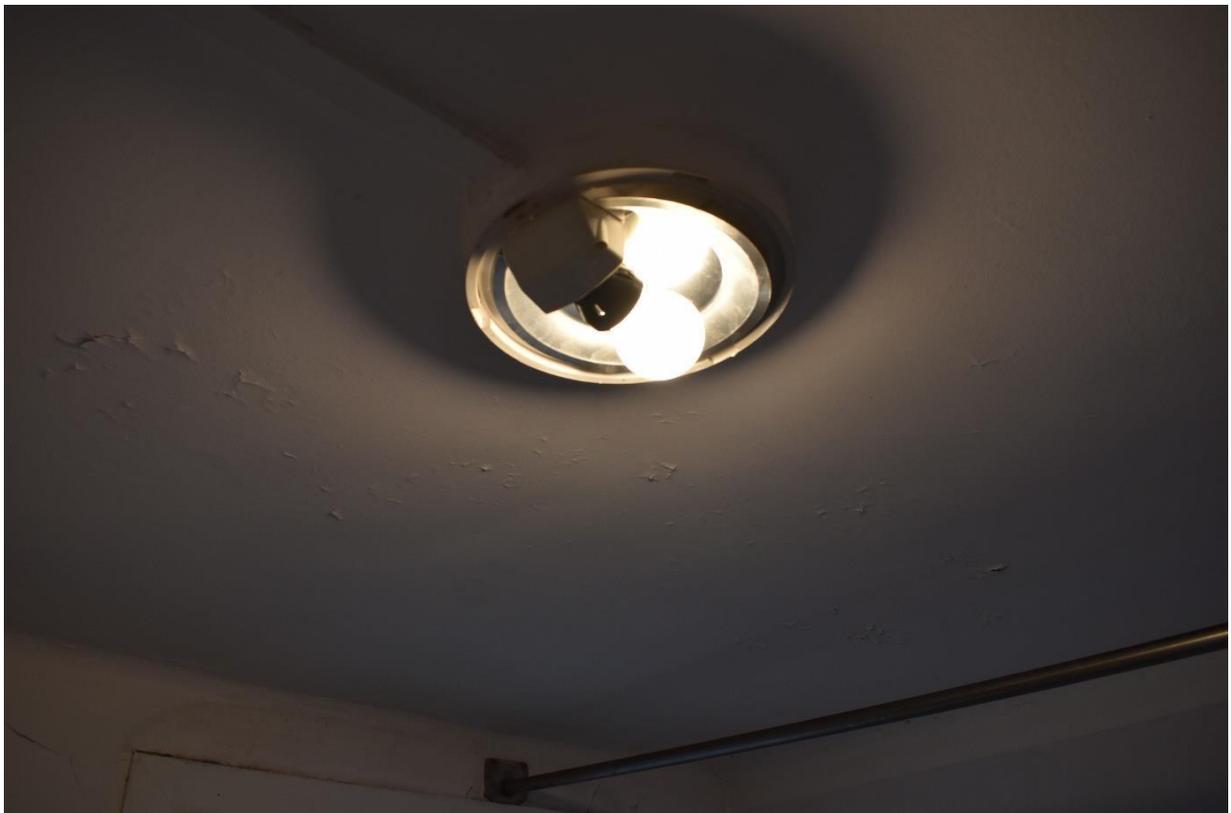
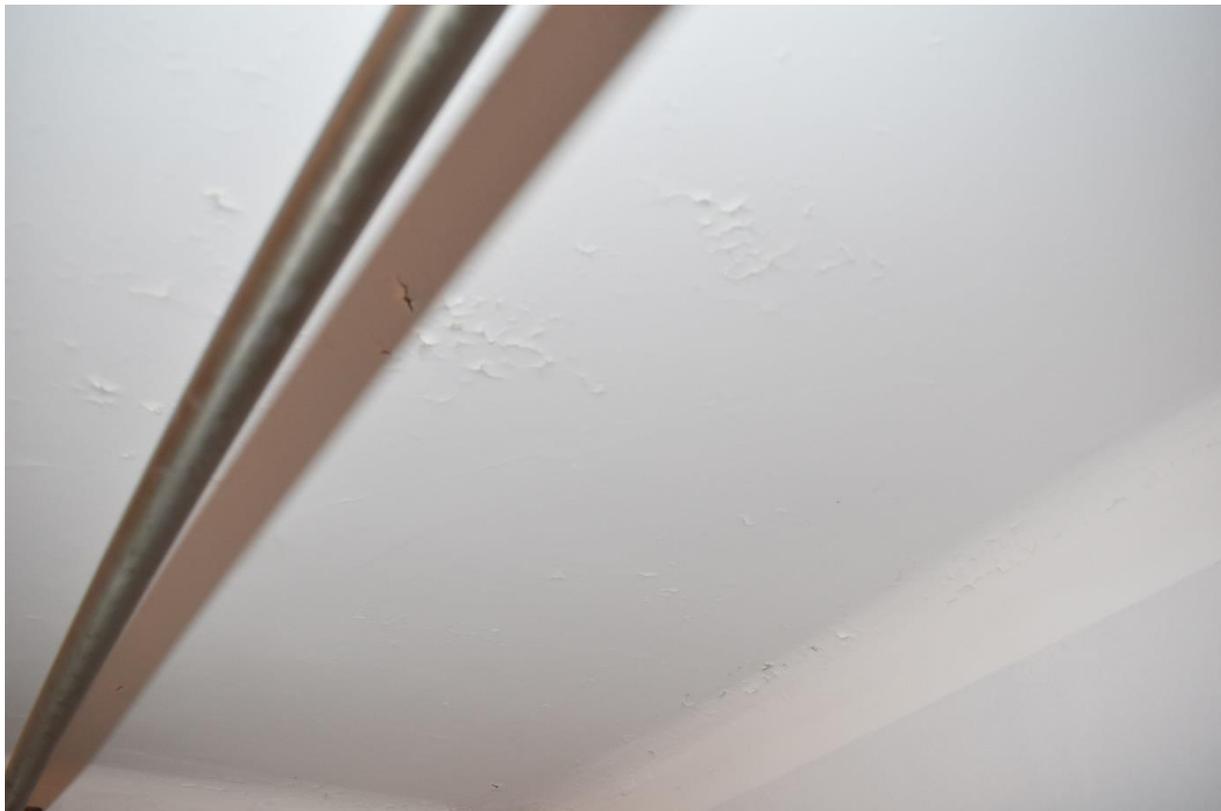
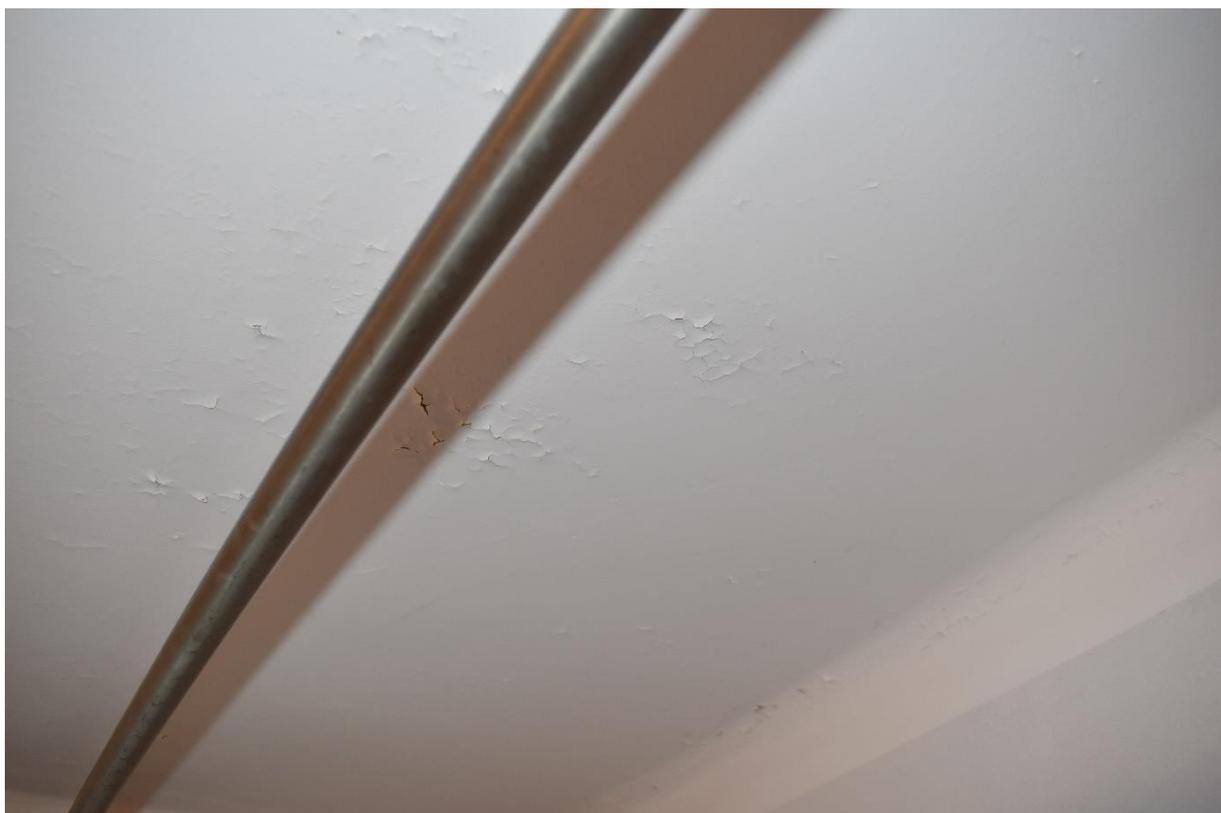
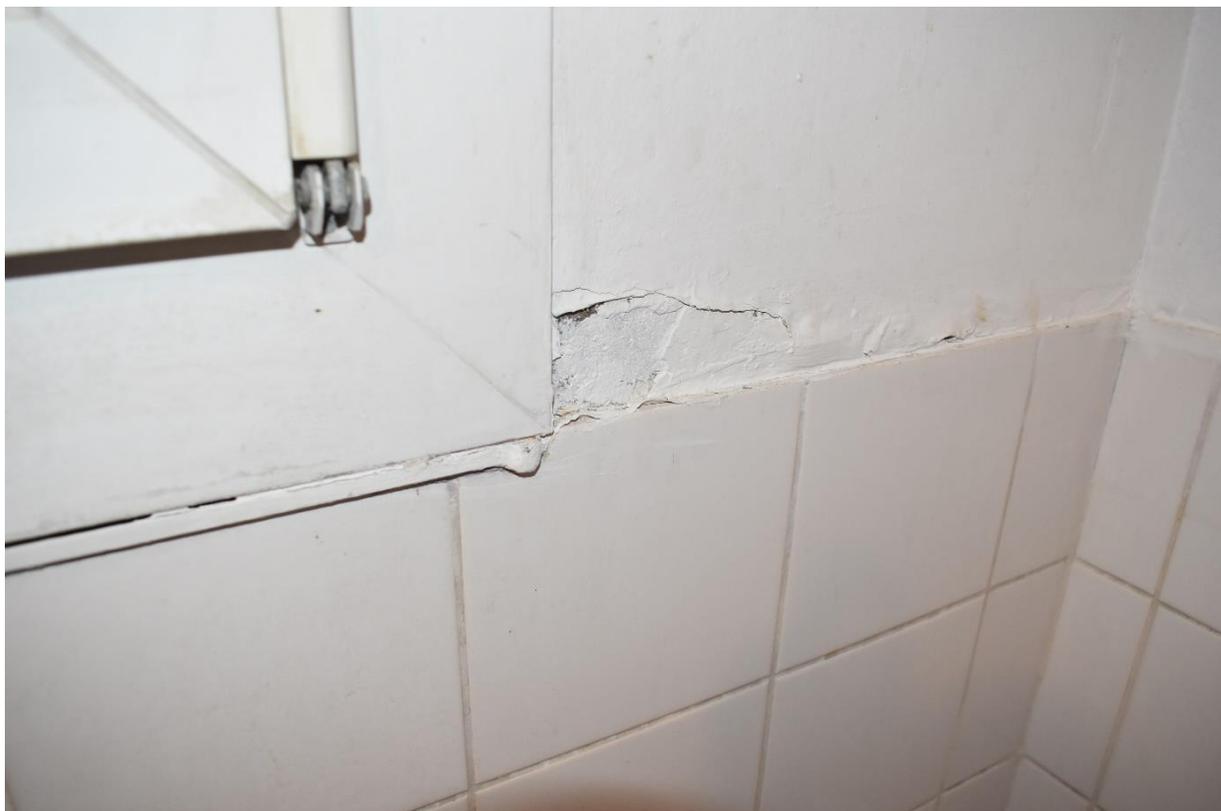
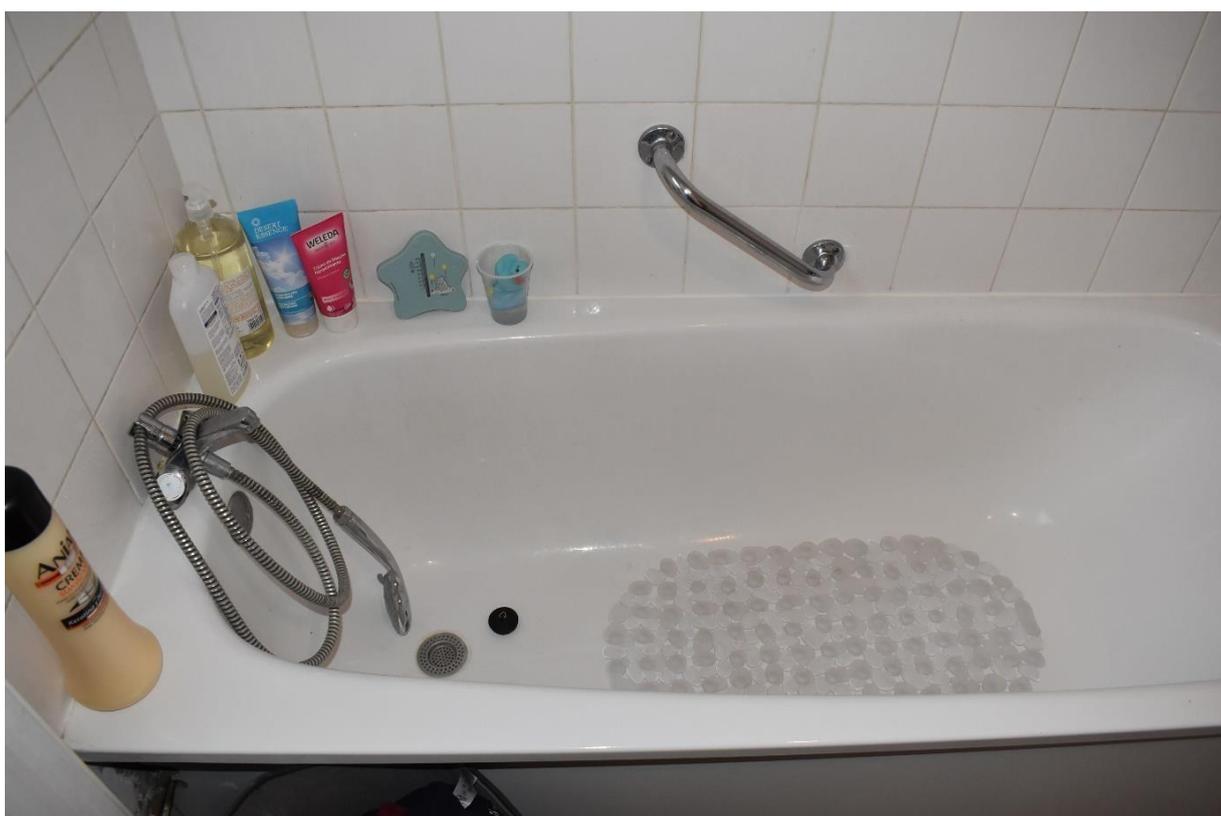
La salle de bains :

On y accède du dégagement précédemment décrit par une porte équipée de plaques de propreté et béquilles. Je constate que le châssis vitré fixe est manquant au jour du constat.

Cette porte est revêtue d'une peinture de teinte blanche présentant deux importants éclats localisés sur la face extérieure.

Les murs sont enduits et recouverts d'une peinture de teinte blanche, d'aspect défraîchi, présentant des défauts de pose disséminés, notamment, sur le mur droit et le mur opposé par rapport à la porte d'accès sur cette pièce.

Je relève l'existence de fissurations et défauts d'enduisage sous la fenêtre.

Il existe un important coup sur le mur opposé par rapport à la porte d'accès sur cette pièce.

Le plafond est enduit, lissé, revêtu d'une peinture de teinte blanche, faïencée, présentant des écaillages localisés en imposte de la baignoire.

En imposte est disposée une crédence composée d'un carrelage mural de teinte blanche présentant quatre trous de perçage rebouchés par application d'enduit.

Se trouve dans cette pièce une baignoire émaillée présentant un éclat localisé sur son côté droit.
