PROCES VERBAL DE DESCRIPTION

Me suis rendu ce jour, lundi 04 décembre 2023, à ROUBAIX, Résidence Jules Renard, Allée Maurice Maertens , Bâtiment A, Appartement 8, à 14h00, afin d'établir le procès-verbal de description du lot 108 et les 35/1000èmes des parties communes générales ainsi que du lot 114 et les 1/1000èmes des parties communes générales figurant sur la matrice cadastrale à ROUBAIX, 89 et 87B avenue Linne et allée Maurice Maertens, section EI n° 88 pour une contenance cadastrale de 0ha 2a 88ca, section EI n° 89 pour une contenance cadastrale de 0ha 1a 58ca, section EI n° 91 pour une contenance cadastrale de 0ha 0a 17ca, section EI n° 92 pour une contenance cadastrale de 0ha 0a 16ca, section EI n° 93 pour une contenance cadastrale de 0ha 0a 17ca, section EI n° 94 pour une contenance cadastrale de 0ha 0a 17ca, section EI n° 95 pour une contenance cadastrale de 0ha 0a 17ca, section EI n° 96 pour une contenance cadastrale de 0ha 0a 17ca, section EI n° 266 pour une contenance cadastrale de 0ha 12a 41ca, objets de la procédure de saisie immobilière diligentée par la société requérante, accompagné de Monsieur TURPIN Guillaume, diagnostiqueur certifié auprès de la SARL AXE-DIAG

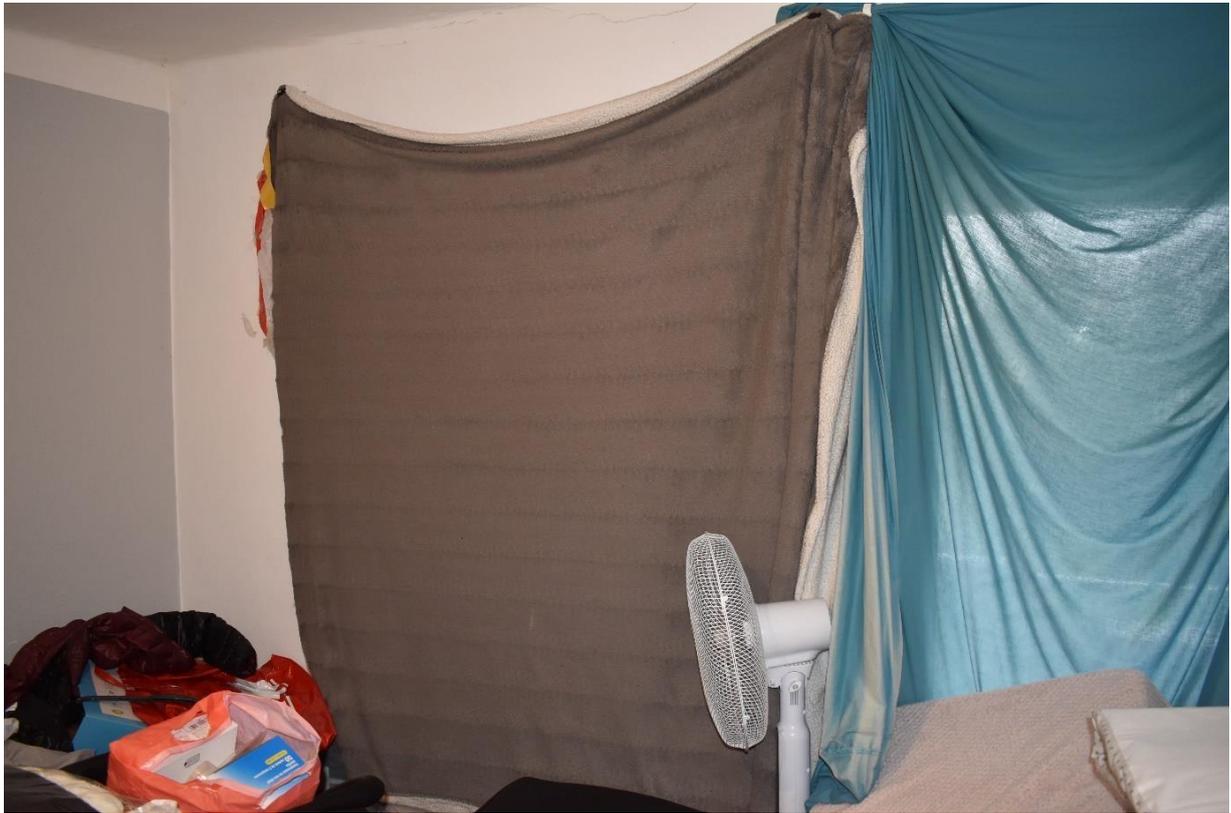
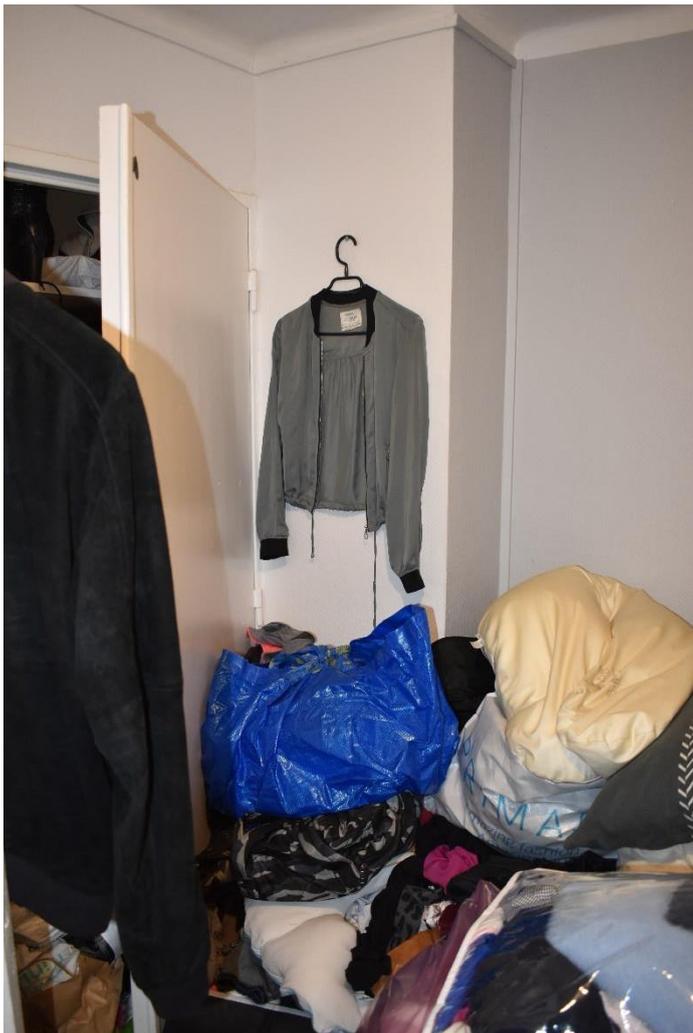
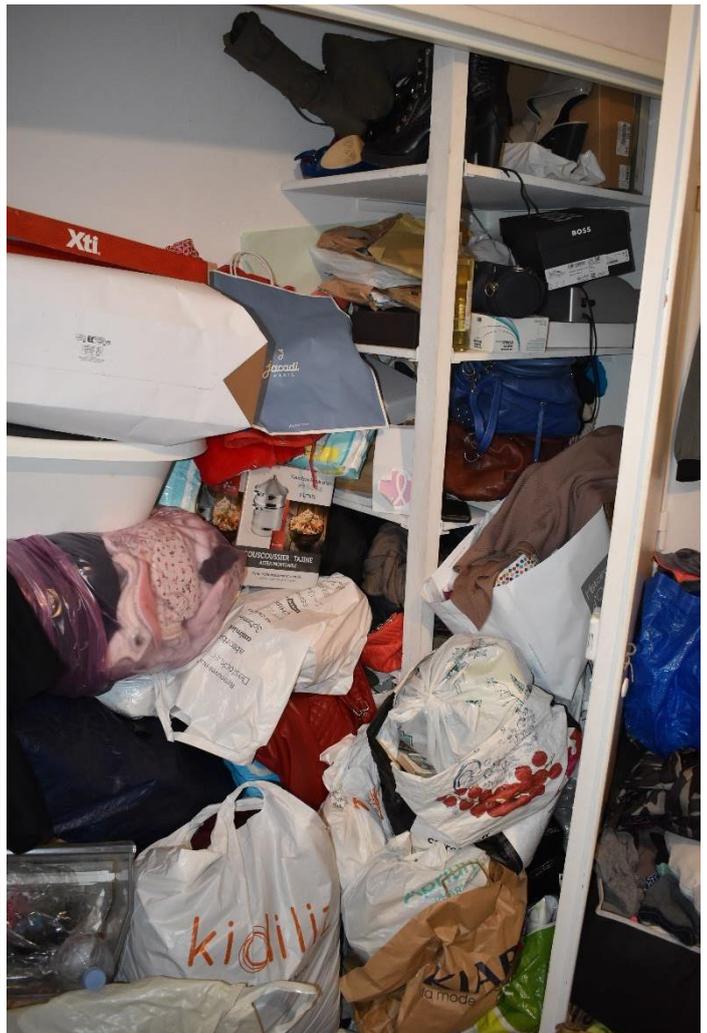
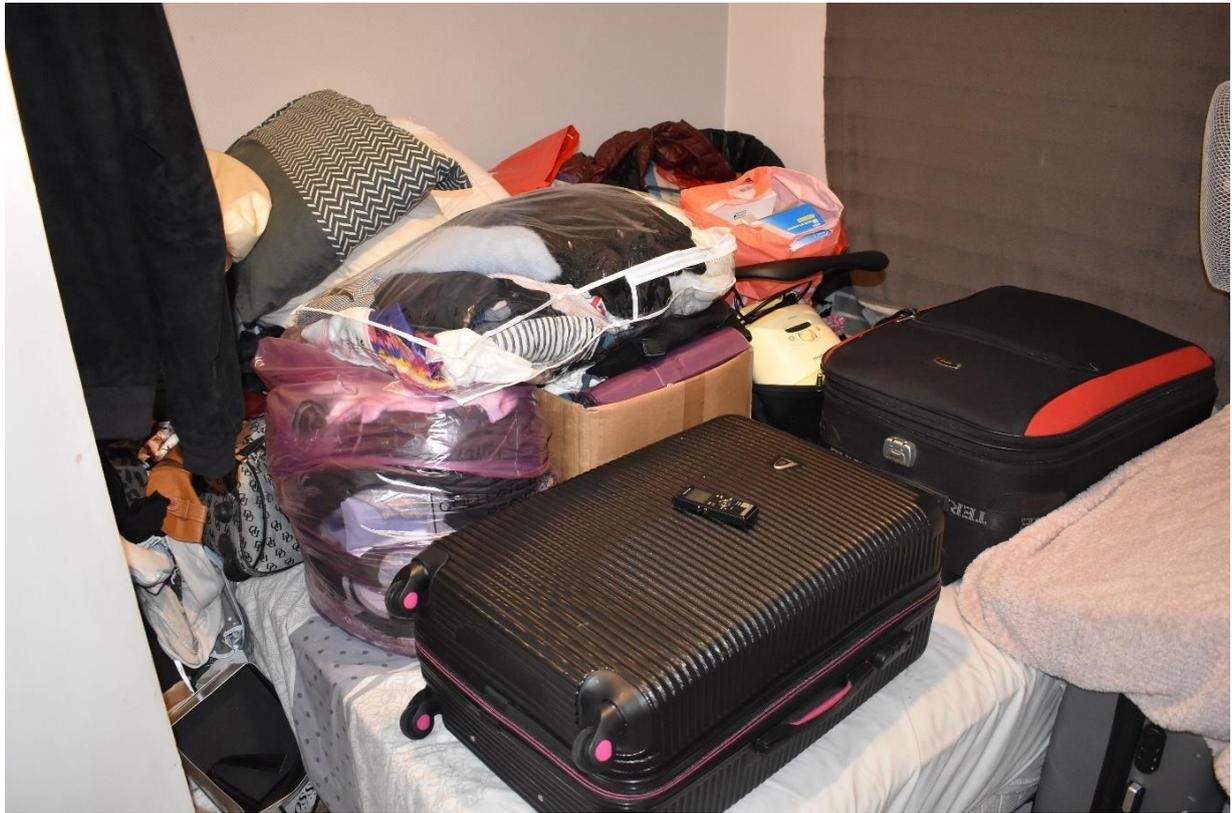
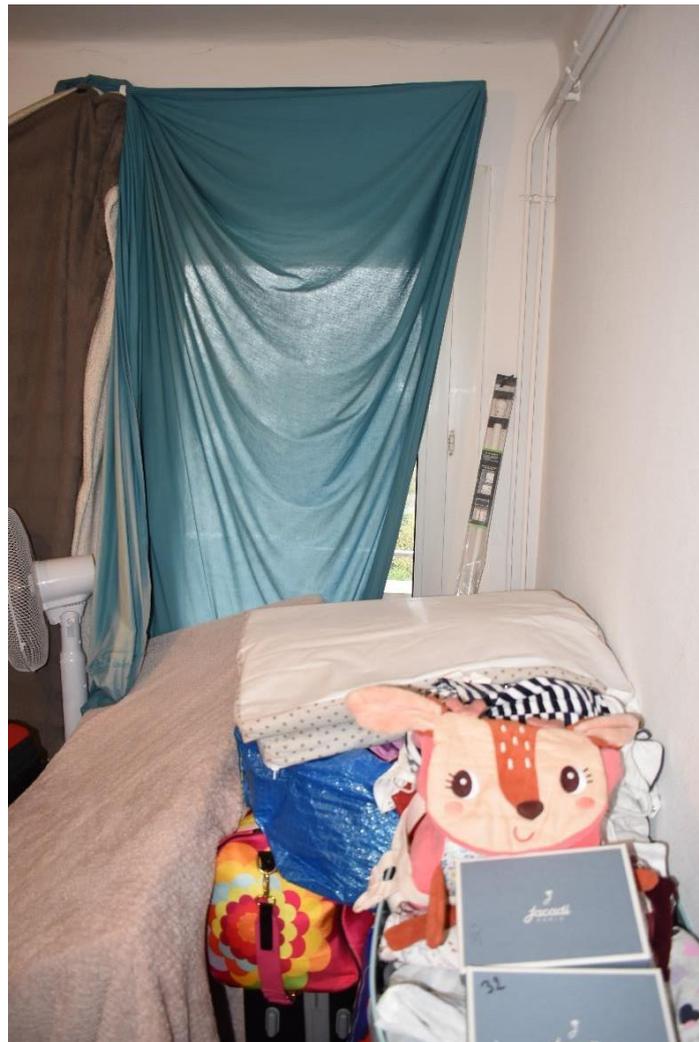
La chambre :

Des réserves sont émises quant à l'état général au regard de l'encombrement particulièrement important de cette pièce.

Je relève des développements d'humidité localisés en périphérie de la porte-fenêtre laquelle est cachée avec des couvertures étendues devant celle-ci.

Le plafond a été enduit, revêtu d'une peinture de teinte blanche faïencée, présentant un important écaillage à la jonction avec le mur en façade.

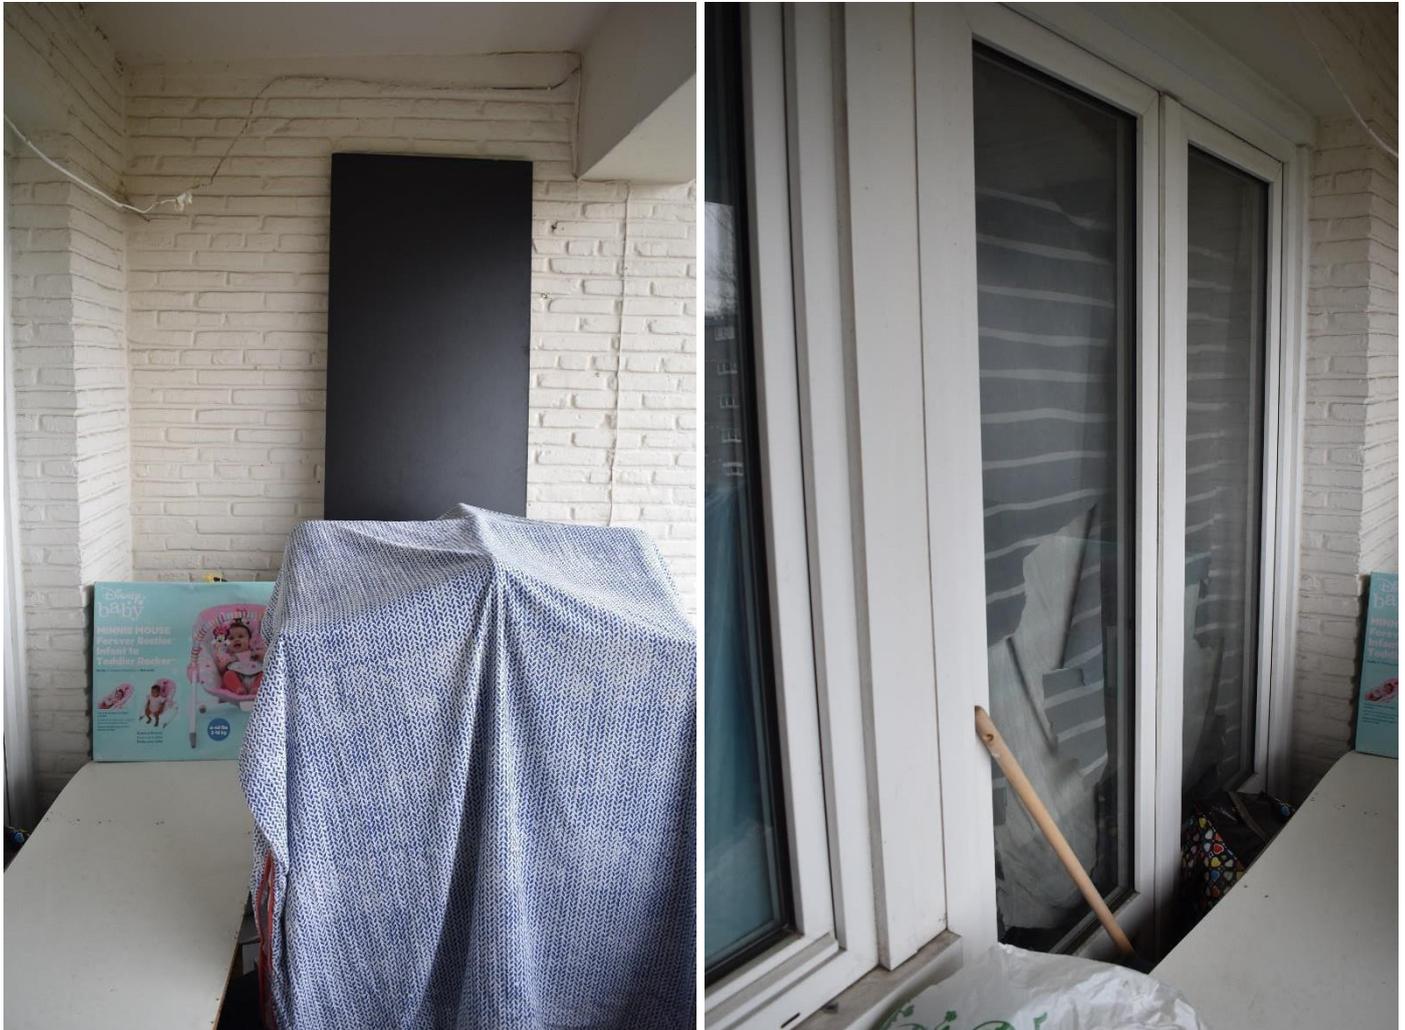
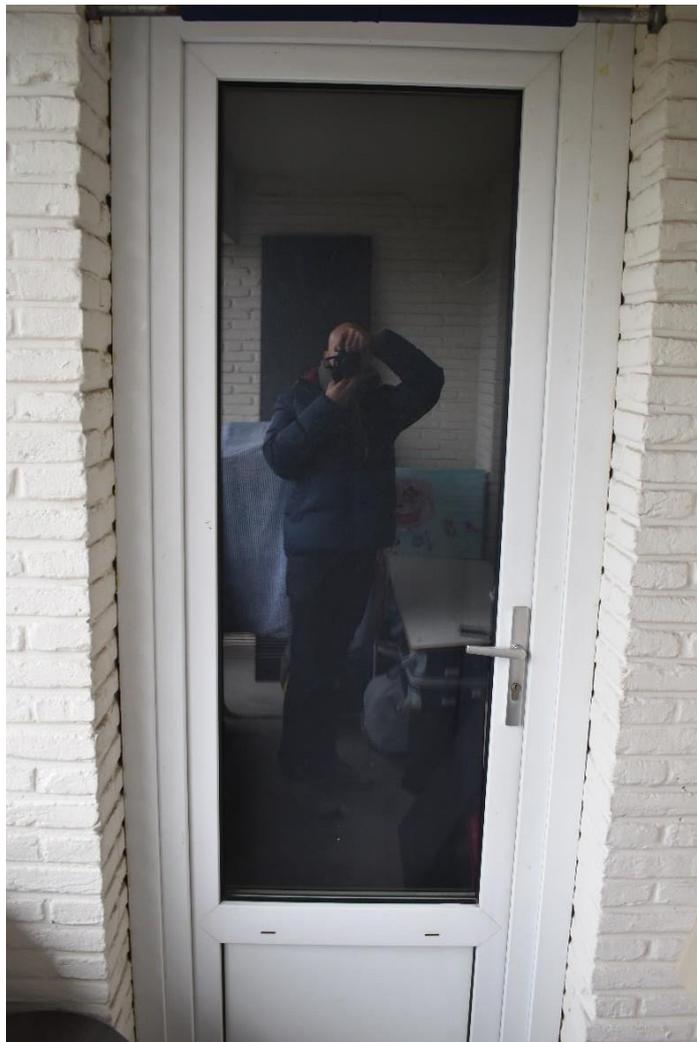
Le balcon :

La terrasse est fortement encombrée et inaccessible au moment des constatations.

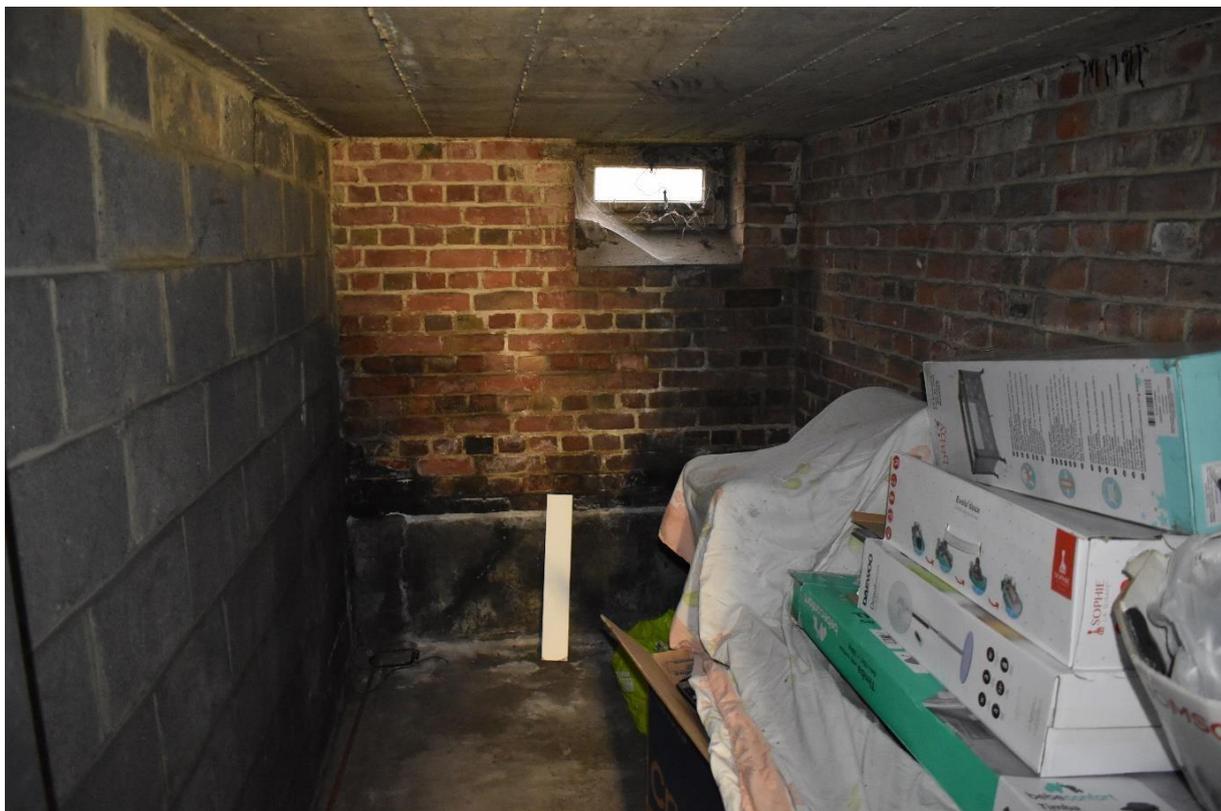
La cave :

Au sol est coulée une dalle de béton à l'état d'usage présentant des auréoles d'humidité.
