## PROCES VERBAL DE CONSTAT

Suivant Ordonnance rendue sur requête par Monsieur le Juge Commissaire du Tribunal de Commerce d'ARRAS en date du 30 juin 2023, la requérante s'est fait autoriser à poursuivre la vente des biens immobiliers sis à CAVANAY (Loire ) 106 N, route Nationale 86.

**CERTIFIE** m'être transporté ce jour 106 N, route Nationale 86 à CHAVANAY (Loire), à 09 heures 00 où étant, j'ai rencontré :

Les biens sont constitués d'une ancienne maison de ville élevée sur rez-de-chaussée, 1<sup>er</sup> étage et combles aménagés.

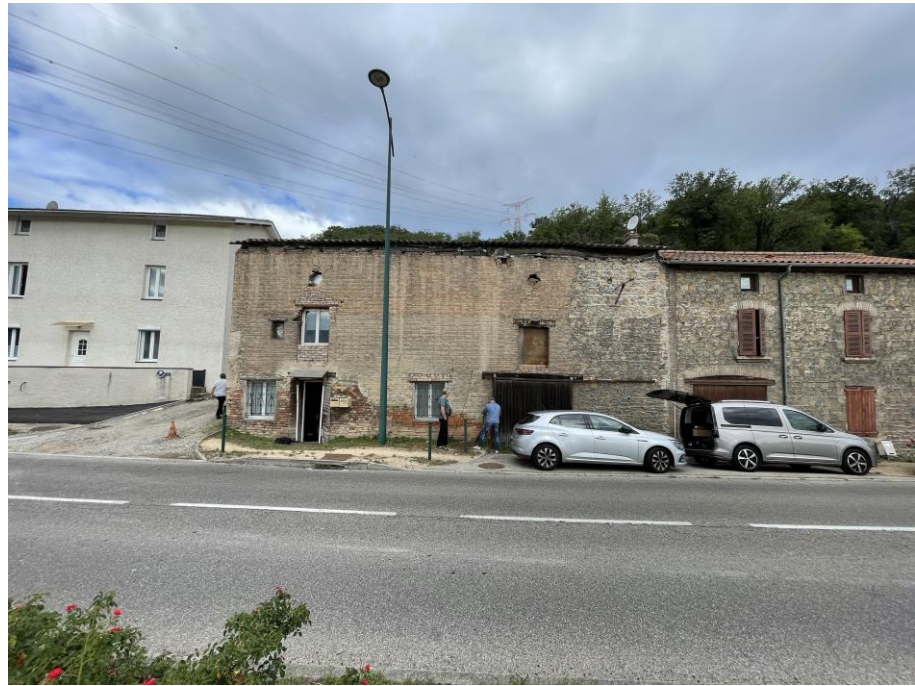
**Photo n°3** : vue de la façade sur la Route Nationale 86.

Je note que les façades sont constituées de briques et pierres grossièrement jointoyées et avec un badigeon blanchâtre très vétuste.

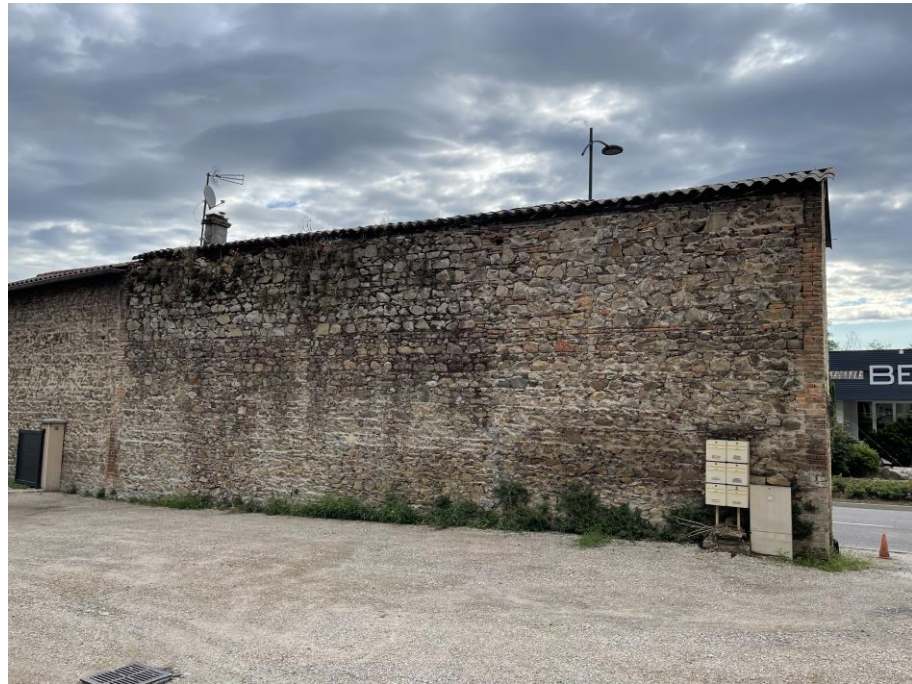
**Photo n°5 :** vue de la façade Ouest.

Je constate que la toiture semble avoir fait l'objet d'une surélévation d'environ 10 à 20cm et est constituée de plaques de type fibrociment recouverte partiellement de tuiles rondes.

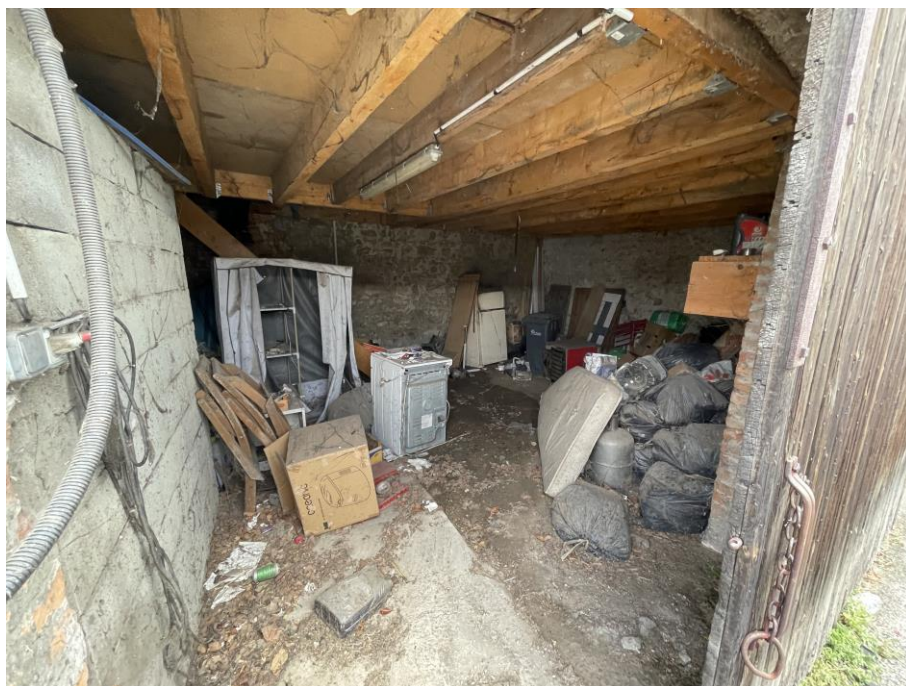
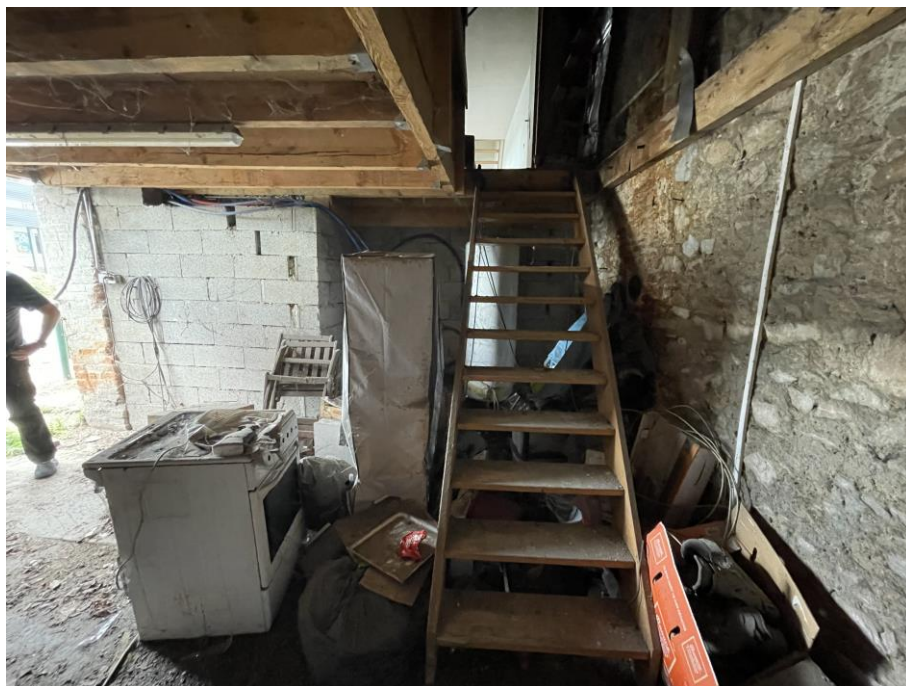
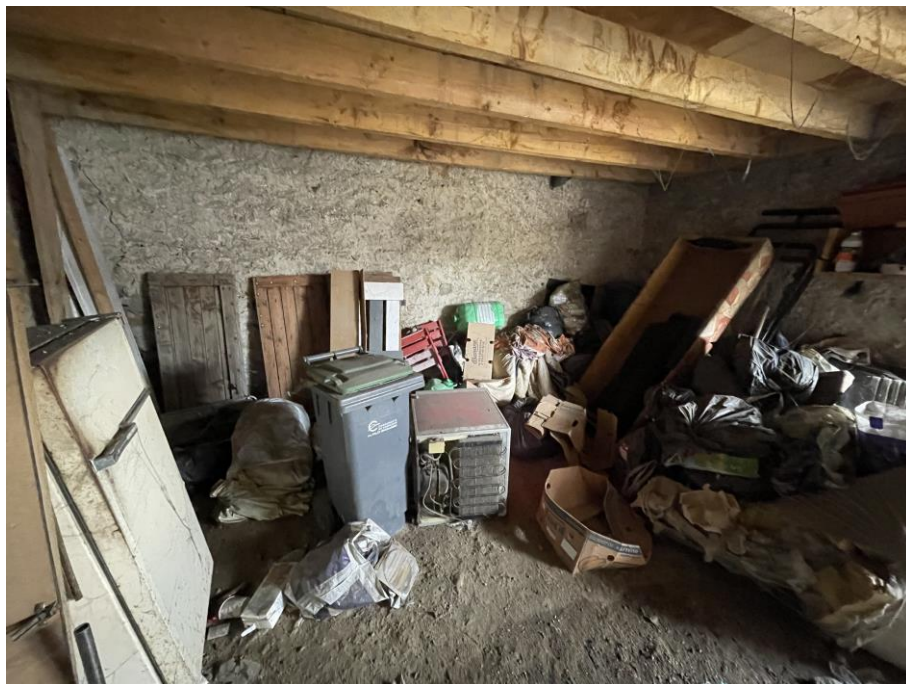
Je note que le portail d'accès en bois est vétuste.

Je constate qu'il est encombré de biens épars qui semblent essentiellement être destinés à la mise en décharge.

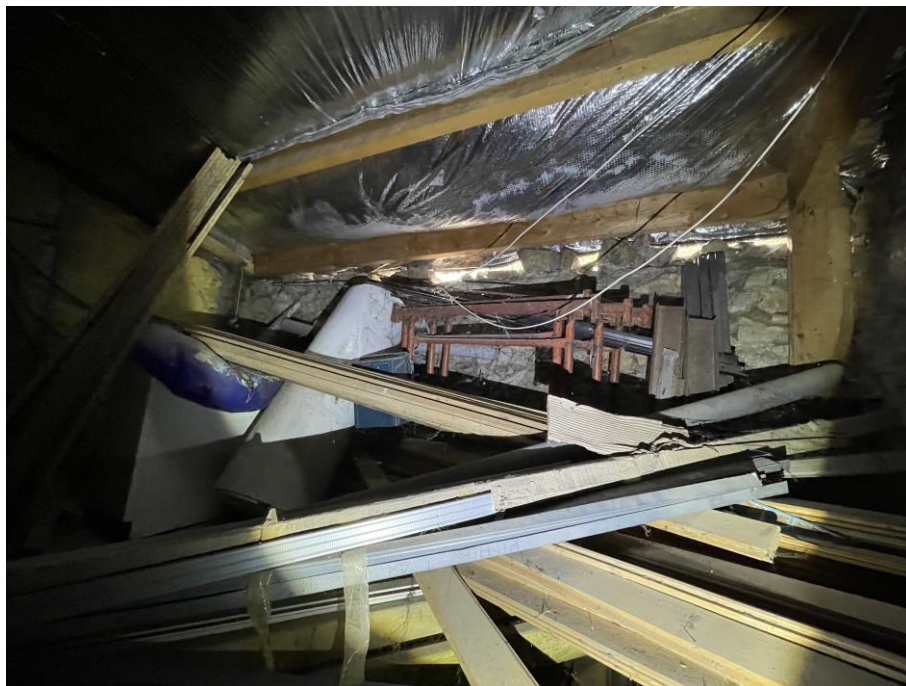
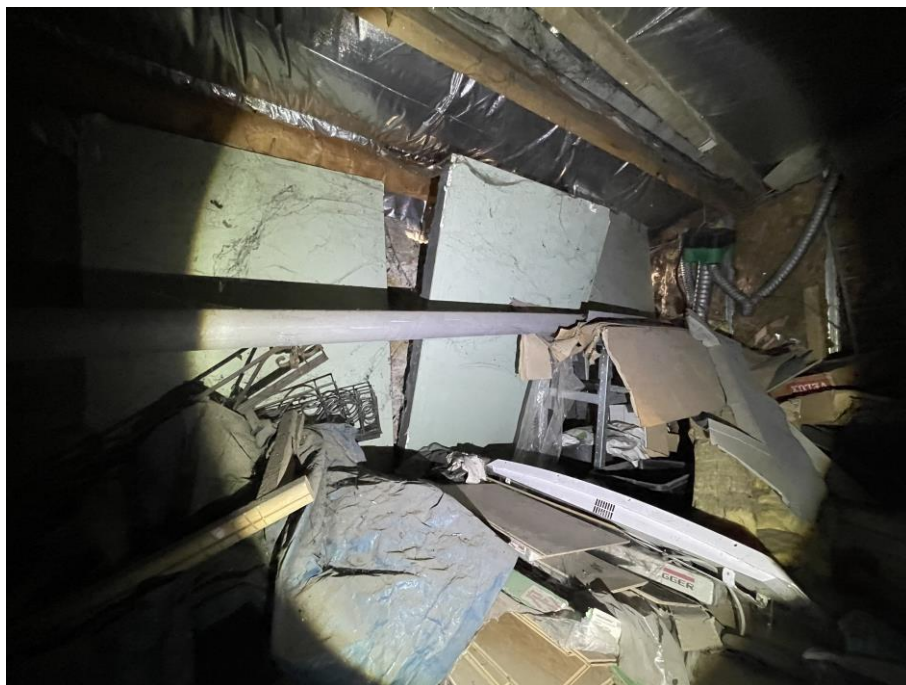
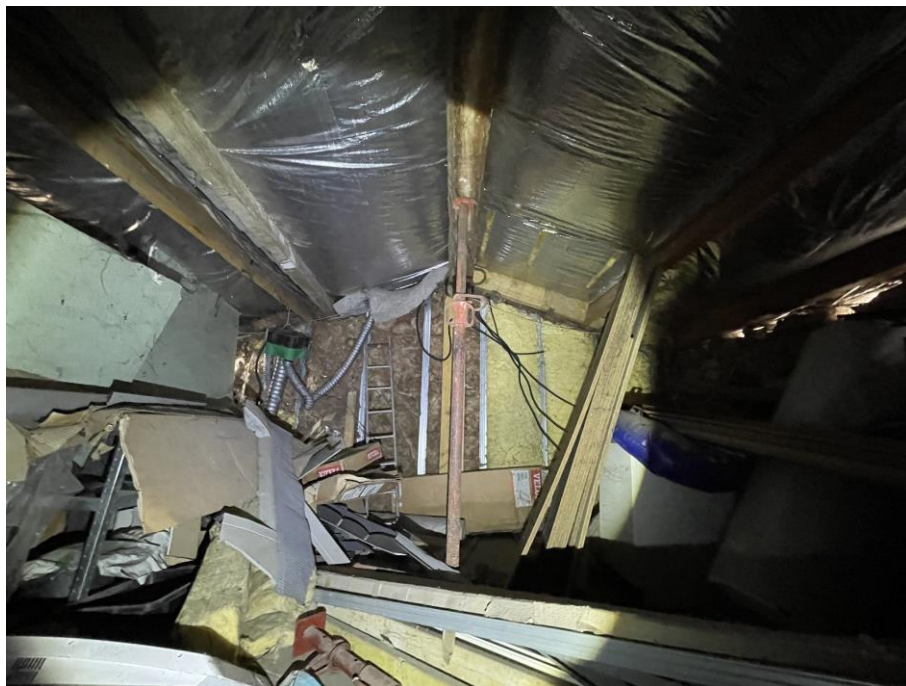
Je note que le plafond est isolé ; toutefois, je note la présence de jours sur l'ensemble du pourtour de la toiture entre le mur et la toiture.

Je constate en outre que la panne faitière est appuyée sur un étau de maçon en partie centrale.

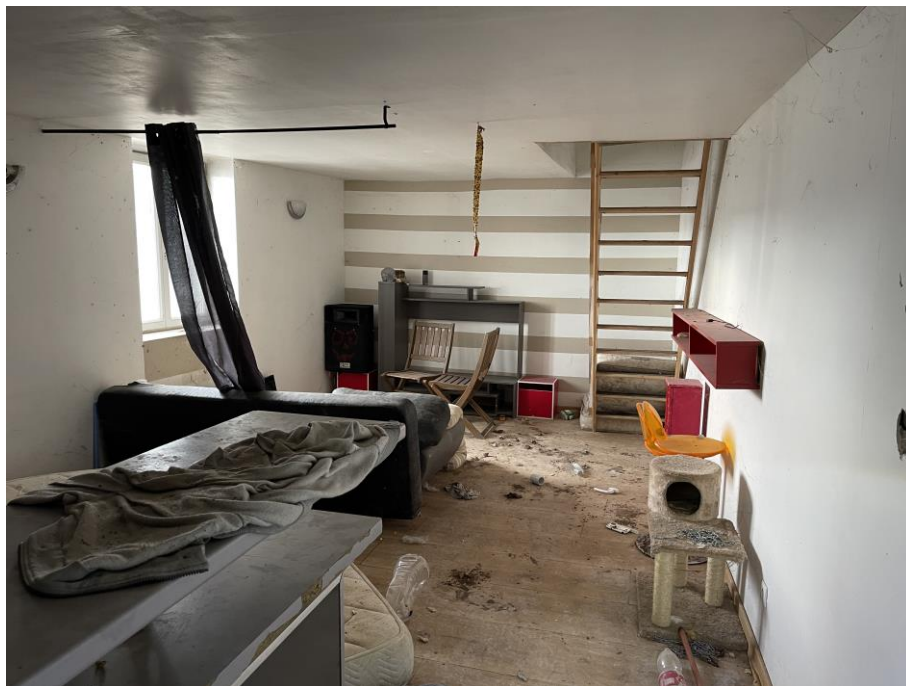
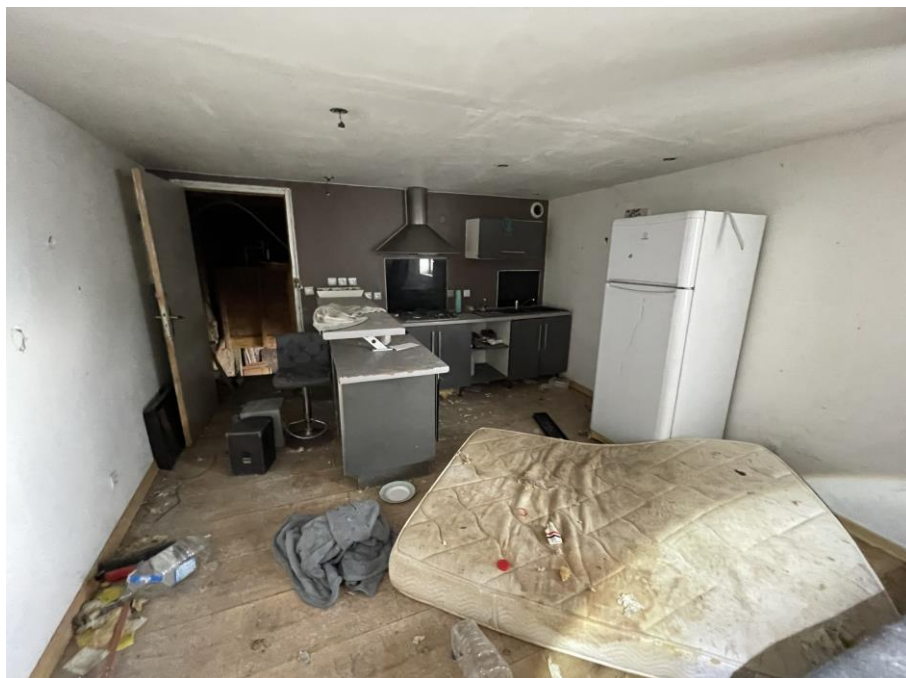
**Photos n°25 et 26 : vues du séjour.**

Je constate que cet appartement est fortement dégradé, de nombreuses cloisons ayant été éventrées par un ou des chien(s).

**Sol :** parquet flottant gondolé.

**Murs :** peinture de couleur blanche ternie et présentant 3 trous d'environ 10cm<sup>2</sup> chacun.

**Plafond :** peinture de couleur blanche ternie et laissant apparaître l'âme des bandes à joints.

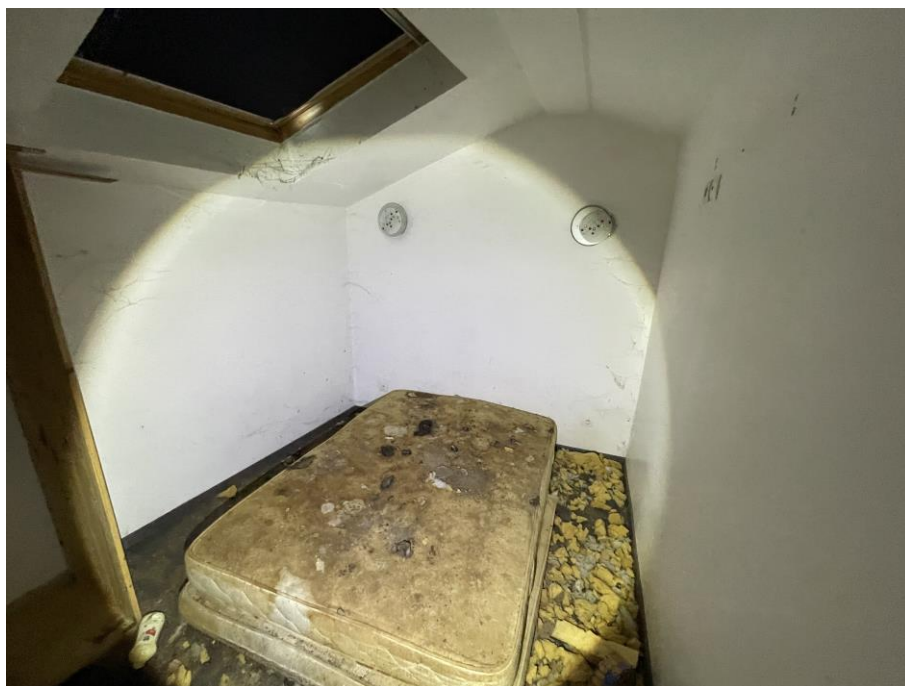
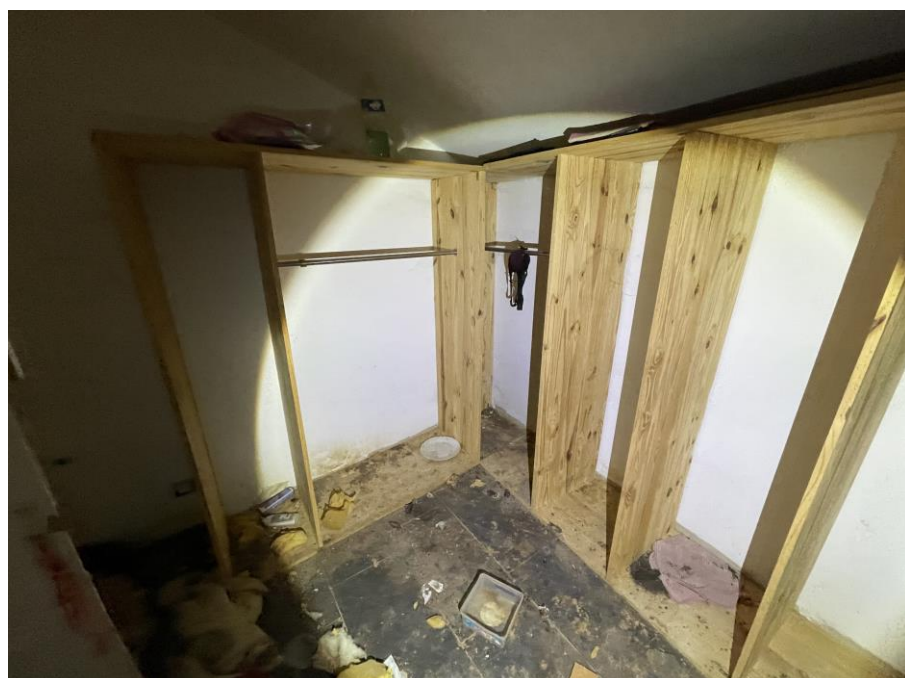
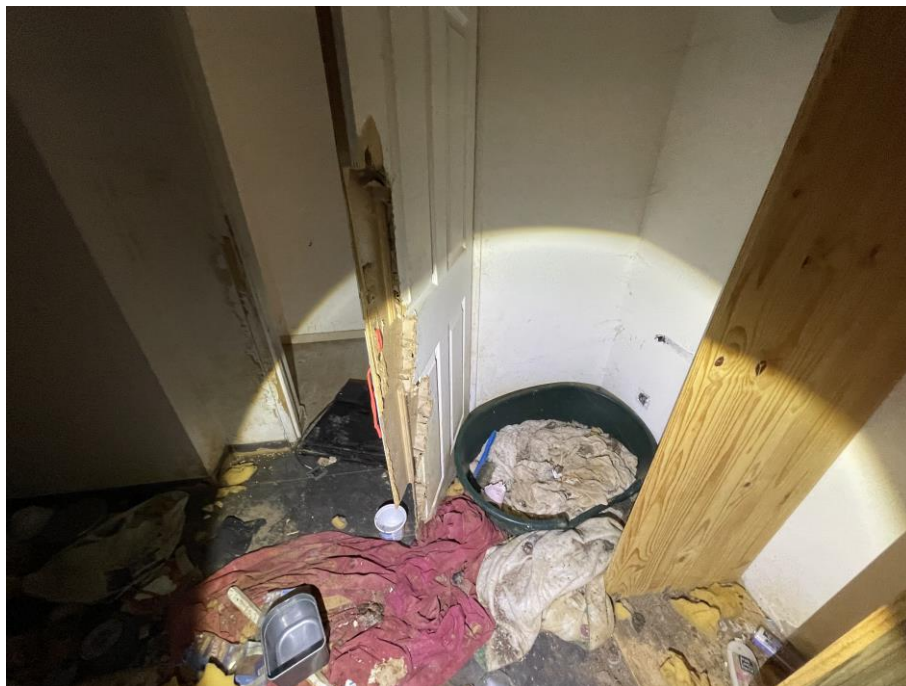
Une porte de communication pleine hors d'usage.

**Sol :** carrelage de couleur grise particulièrement encrassé.

Je note que le radiateur est manquant.

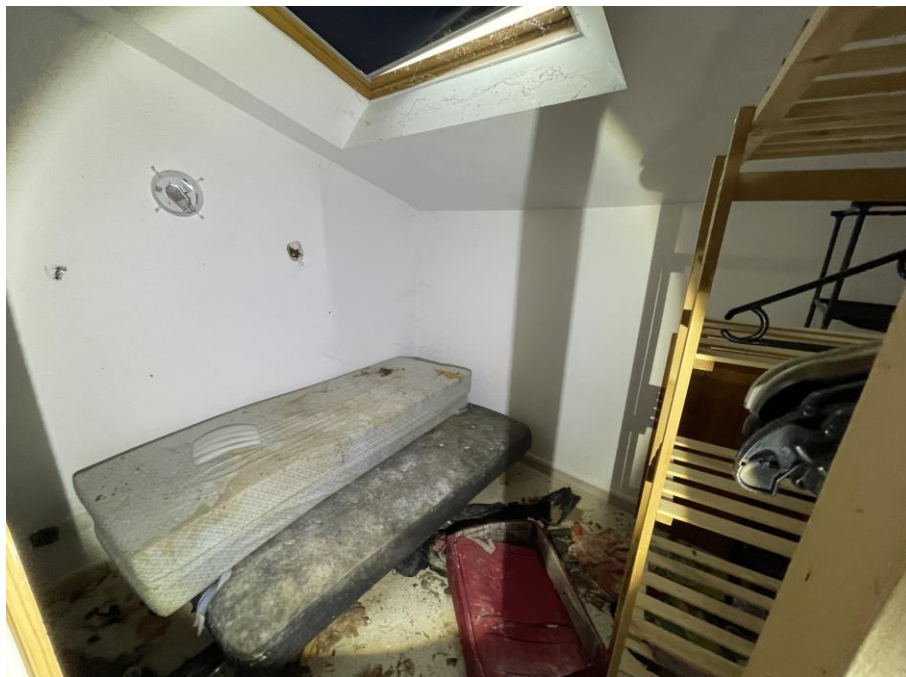
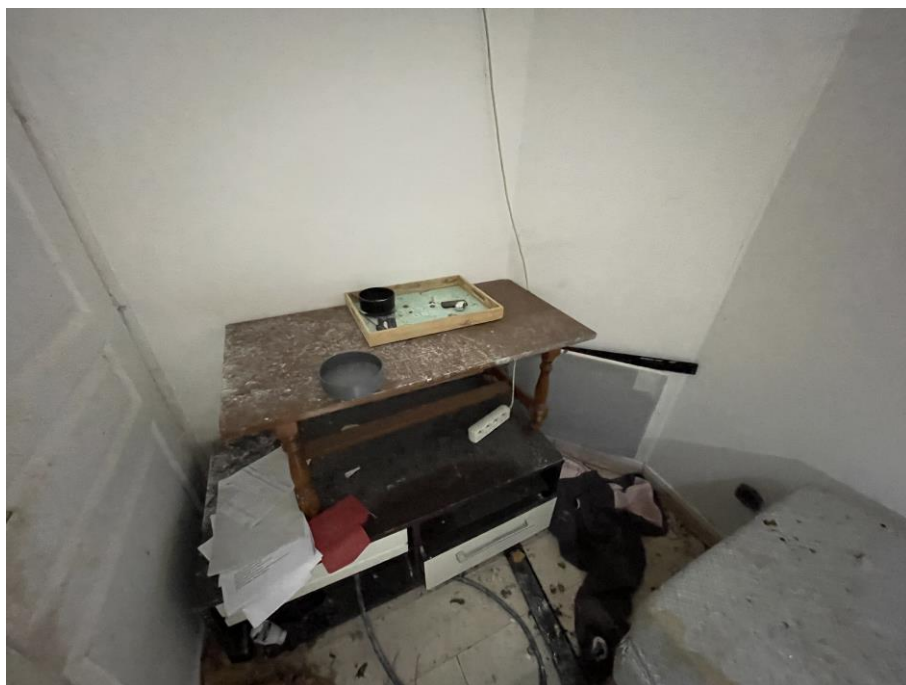
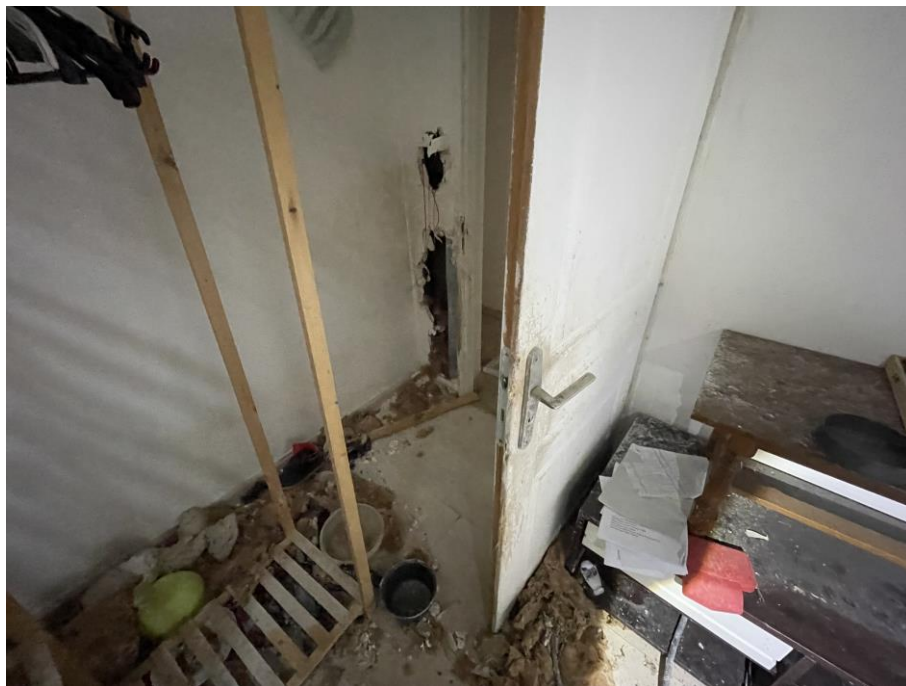
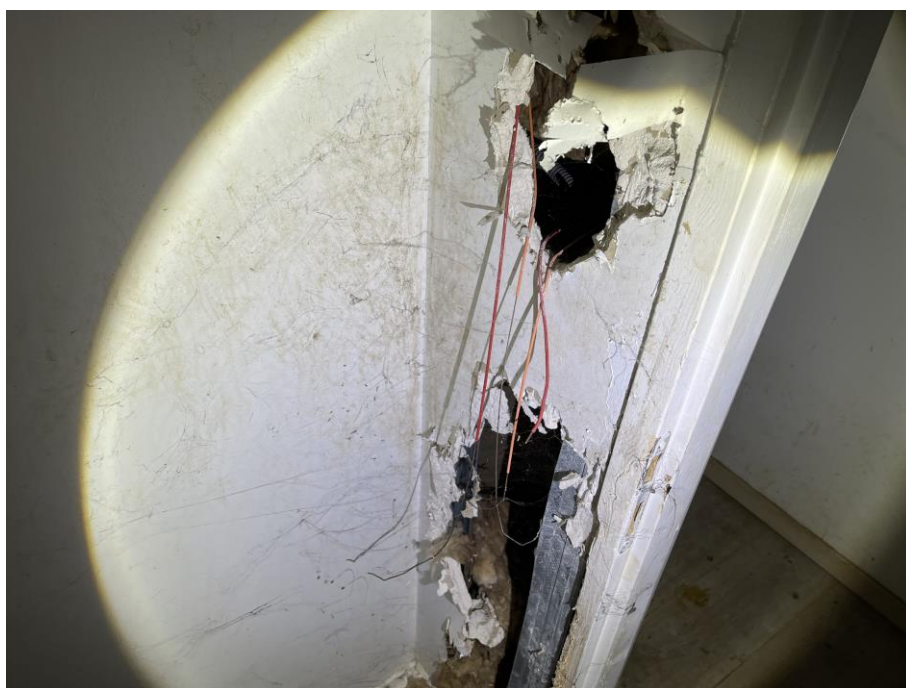
Une porte de communication pleine hors d'usage.

**Murs :** peinture de couleur blanche très ternie. Je note la présence d'un trou d'environ 80cm<sup>2</sup> dans le mur mitoyen avec le dégagement

**Divers :** un radiateur électrique hors d'usage.

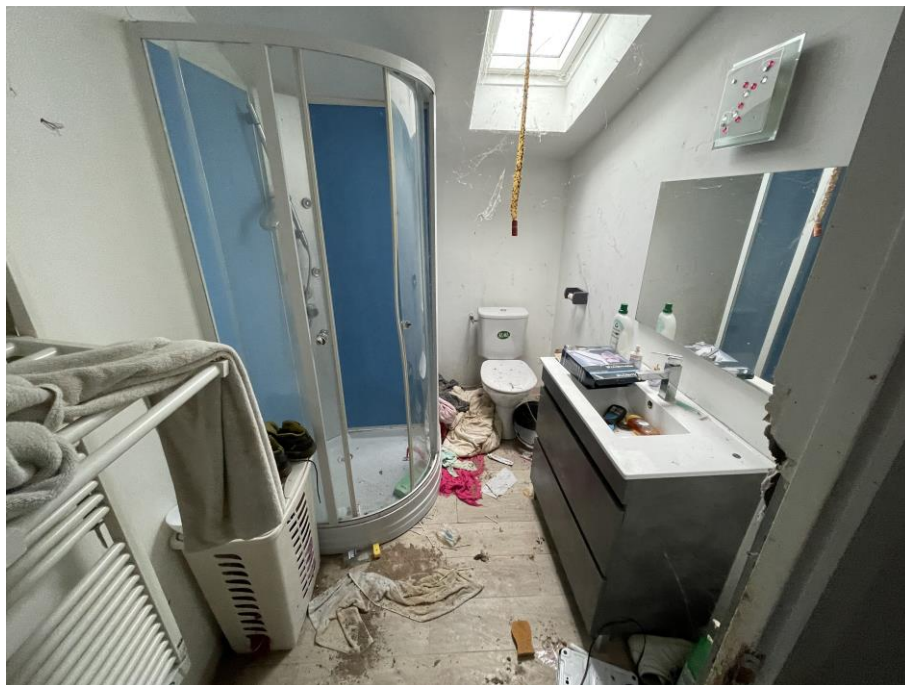
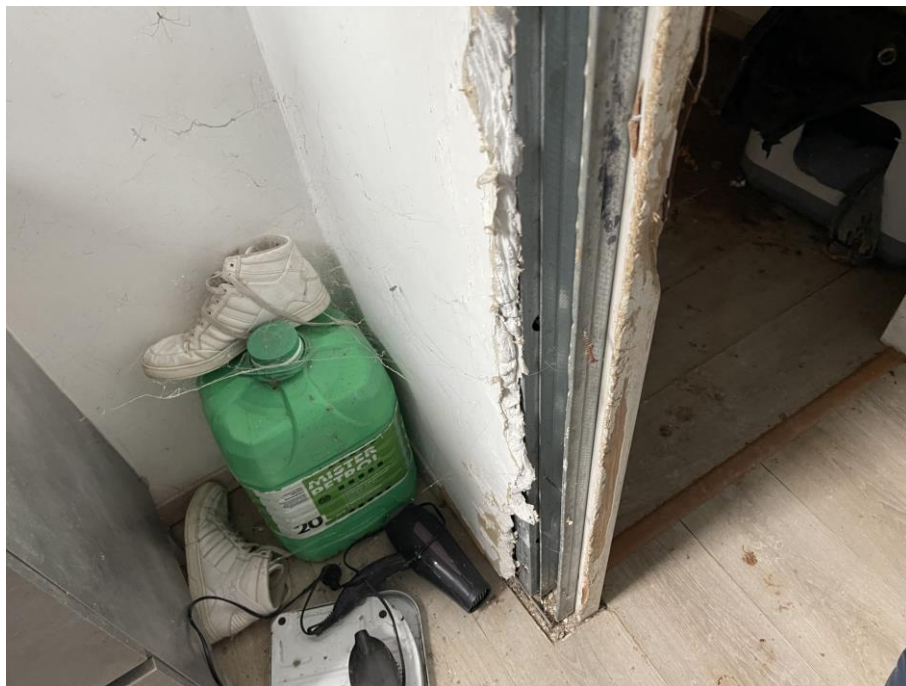
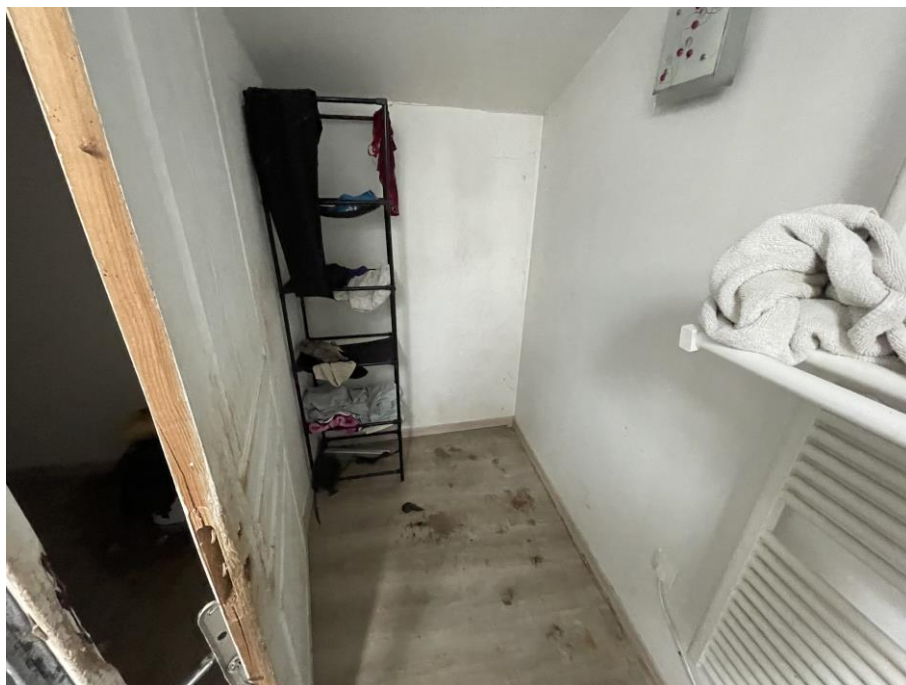
Une porte de communication pleine avec le dégagement hors d'usage.

**Sol :** parquet flottant de couleur beige hors d'usage.

**Murs :** peinture de couleur blanche ternie et présentant un trou d'environ 70cm<sup>2</sup>.
