PROCES VERBAL DE DESCRIPTION

Me suis rendue, ce jour, le lundi 13 mai 2024 à 10 heures 30, à LAPUGNOY (62122), 25 rue de Bruay, accompagnée de Monsieur Sébastien CARON, technicien au sein de la société de diagnostics immobiliers EX'IM EXPERTISES IMMOBILIERES, sise 23 rue Urianne Soriaux (62300) LENS, chargé d'effectuer les différents diagnostics prévus par la loi préalablement à la vente d'un immeuble.

CARACTERISTIQUES GENERALES :

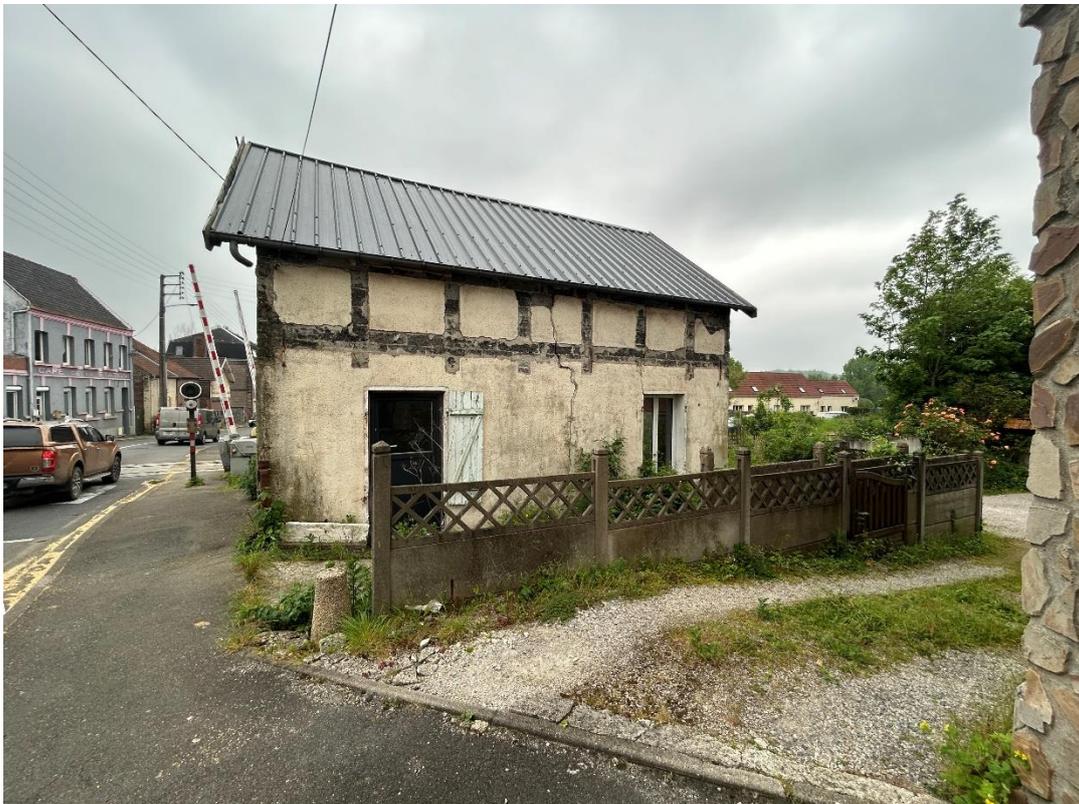
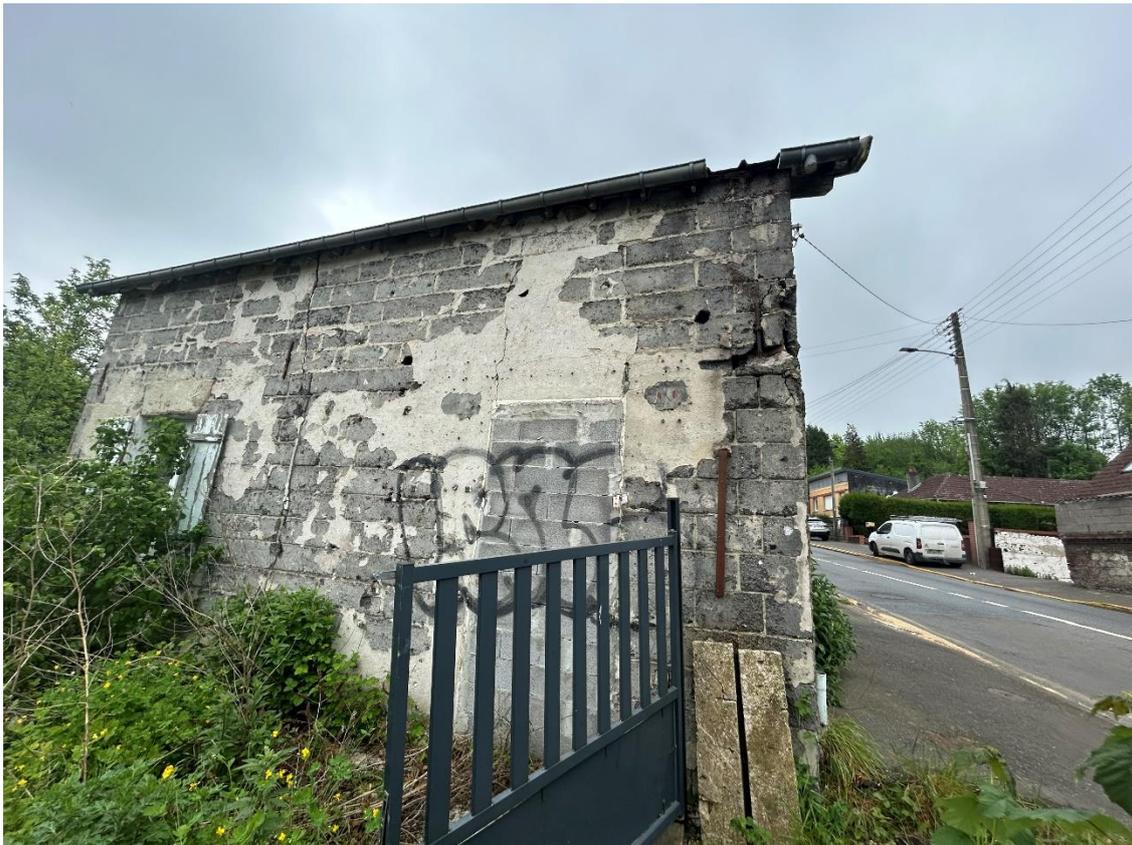
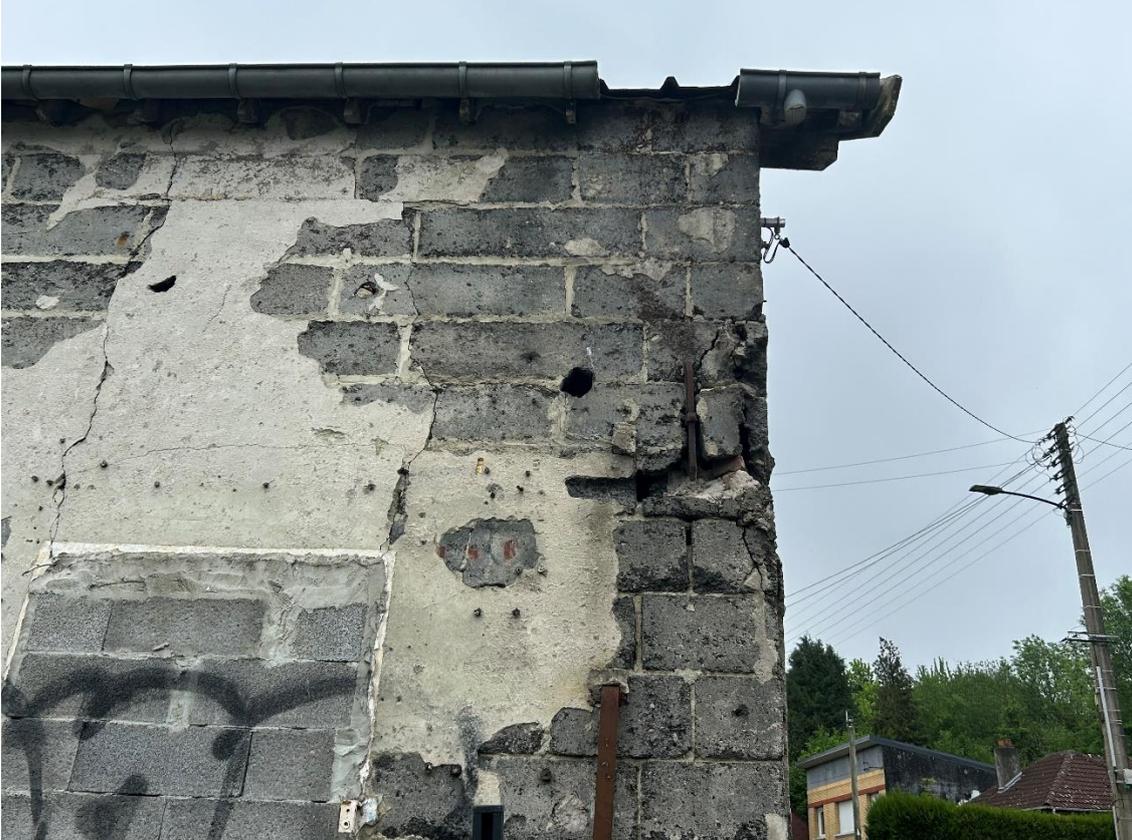
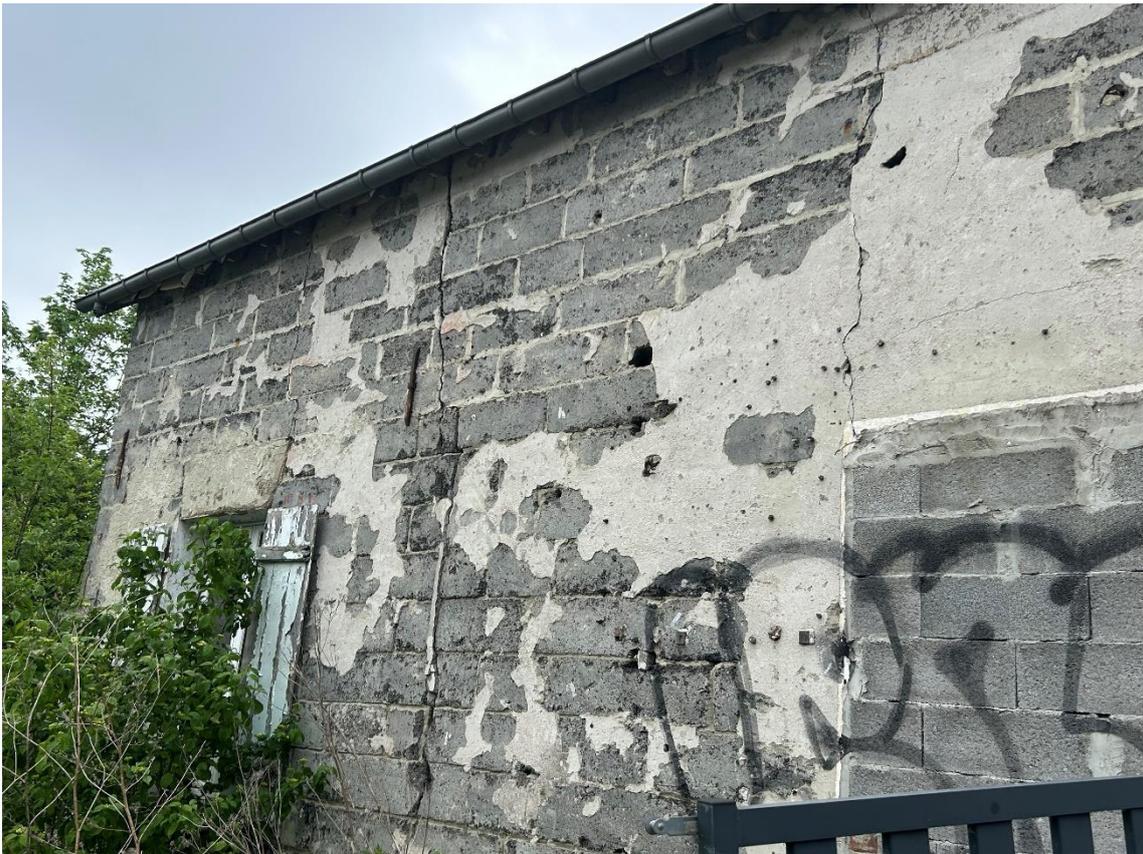
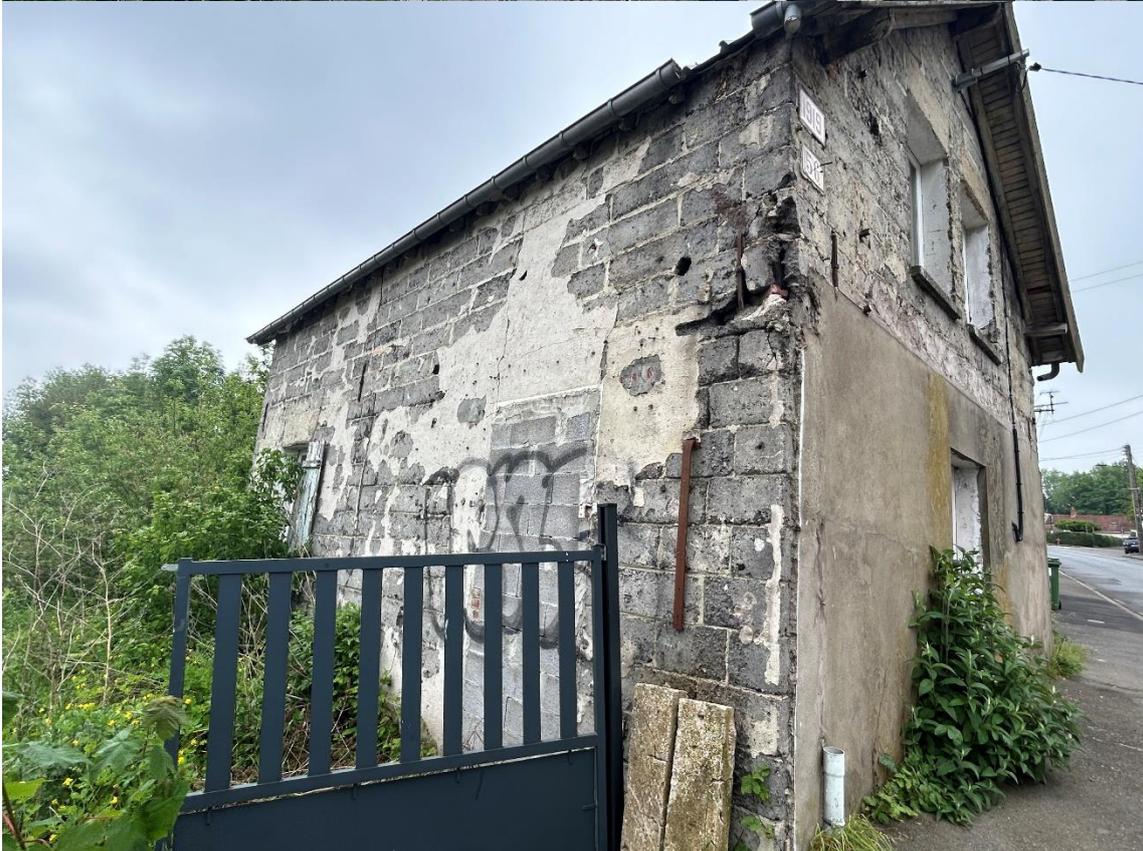
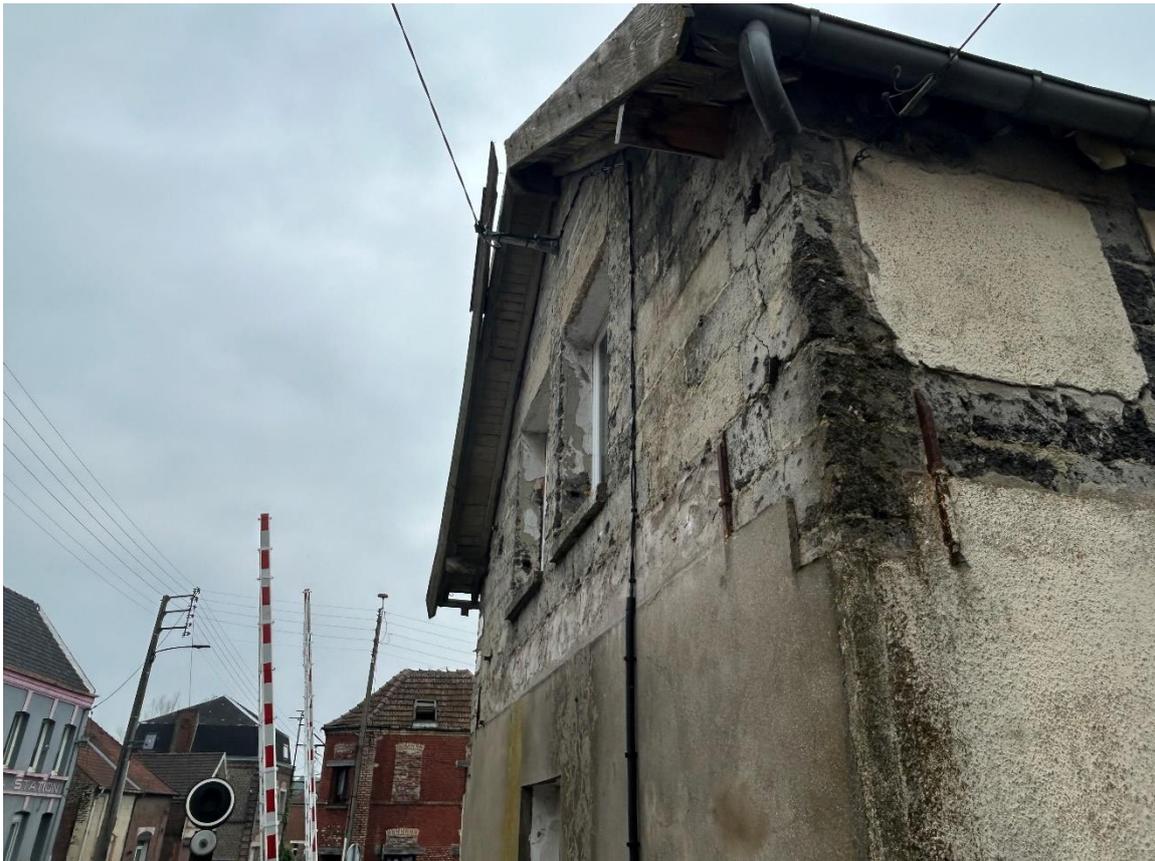
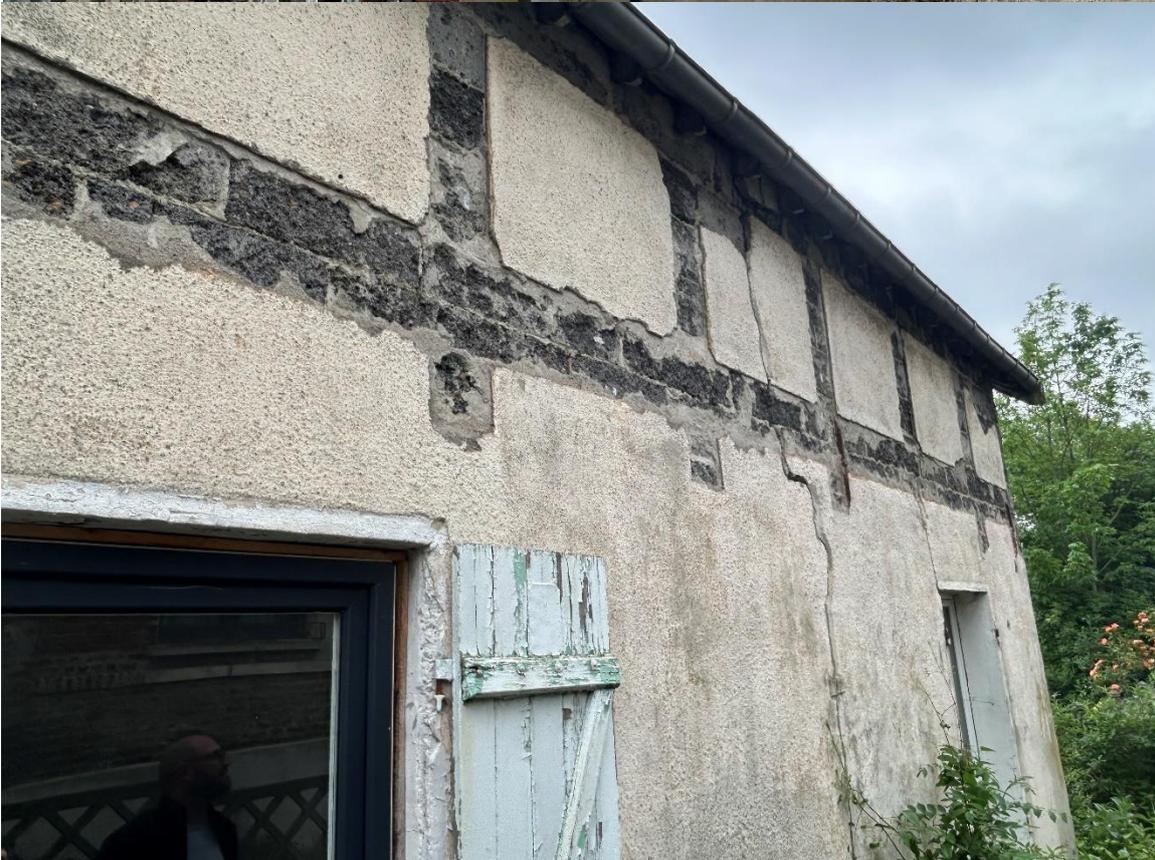
La maison possède un compteur électrique mais celui-ci n'est pas relié.
Absence d'électricité, d'eau, de système de chauffage dans cette maison.

Les menuiseries sont en PVC, mais ne sont pas posées dans les règles de l'art en la matière. Absence de finition.
Un châssis arrière en bois. Le tout est en double-vitrage.

La structure est en parpaings. Deux grandes fissurations importantes de part et d'autre de la maison.
La toiture est recouverte de tôle, refaite entièrement il y a environ deux ans.
La gouttière est cassée sur le pan de mur gauche.

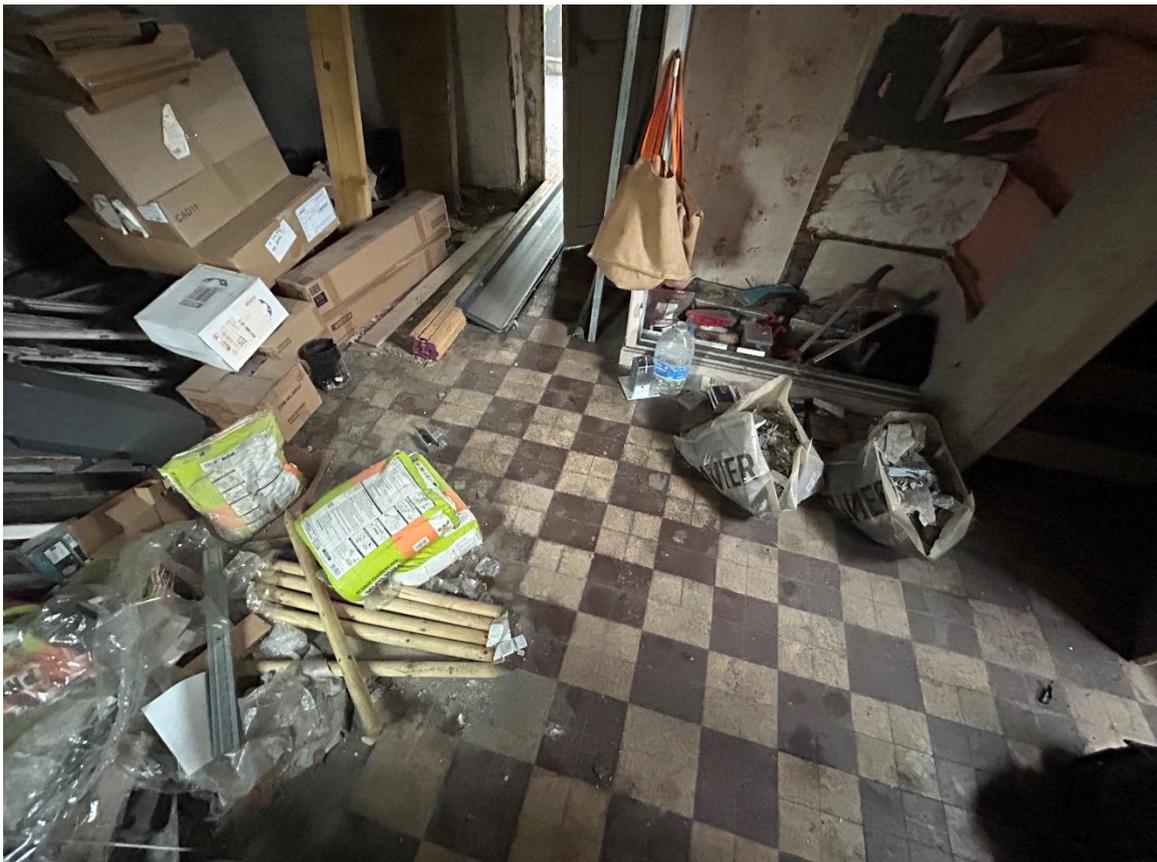
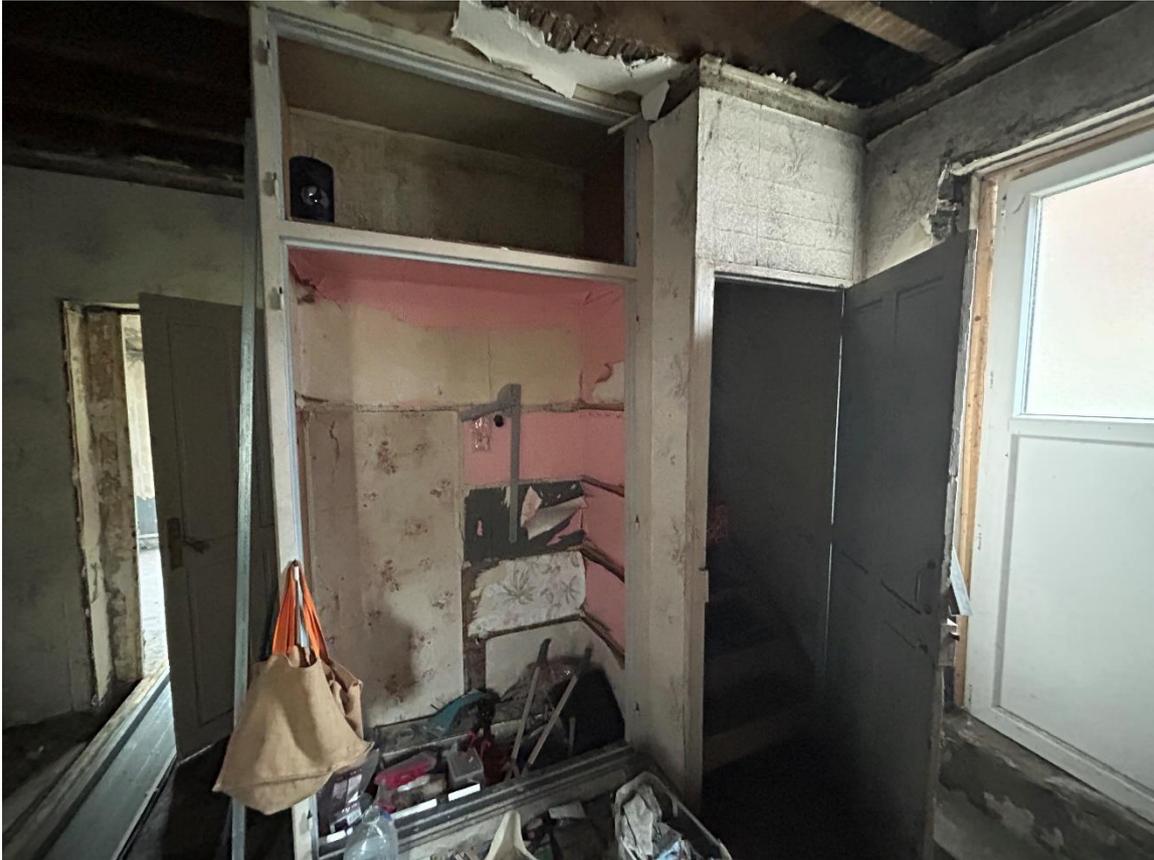
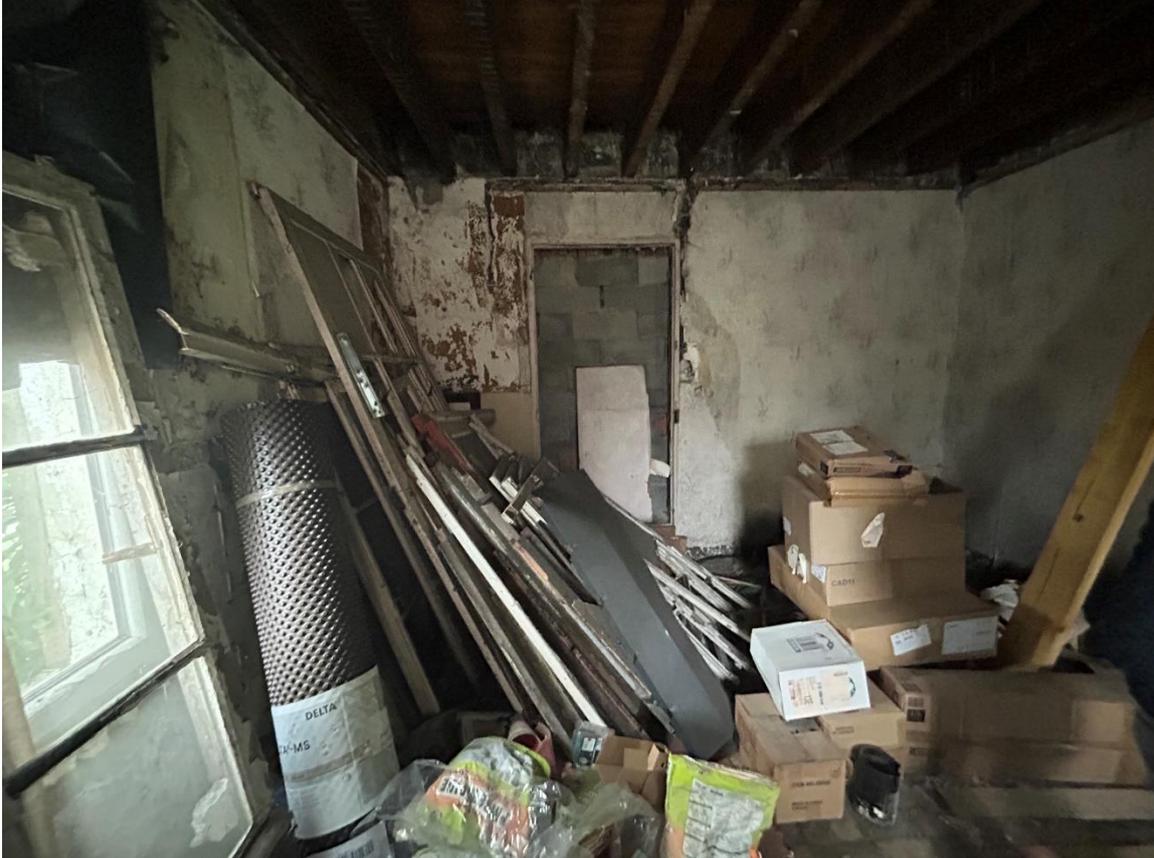
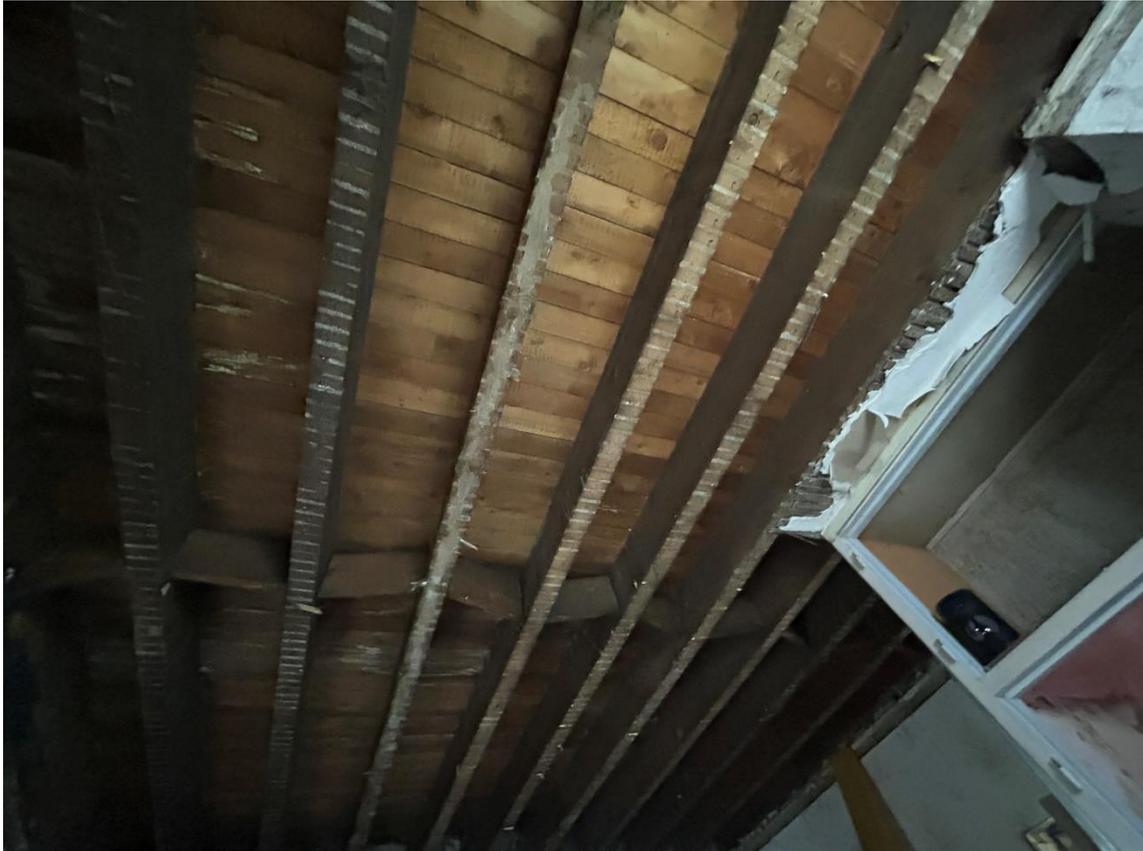
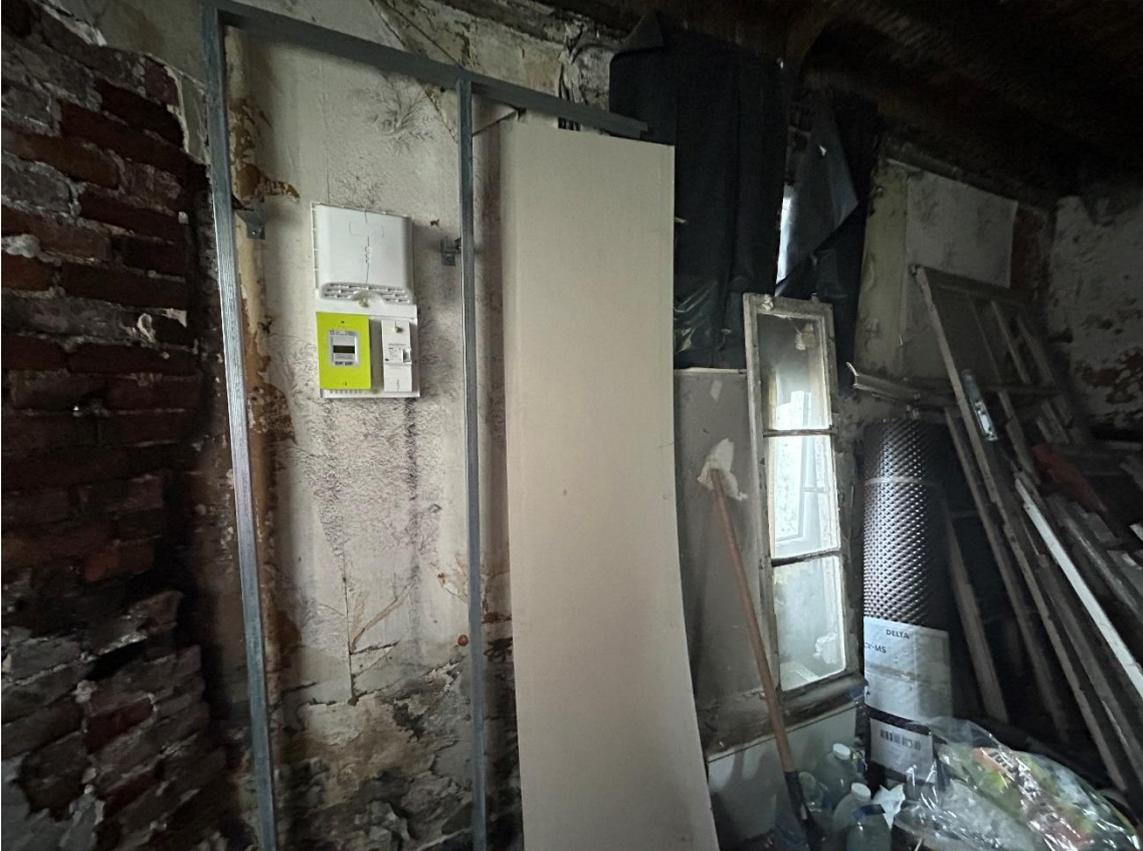
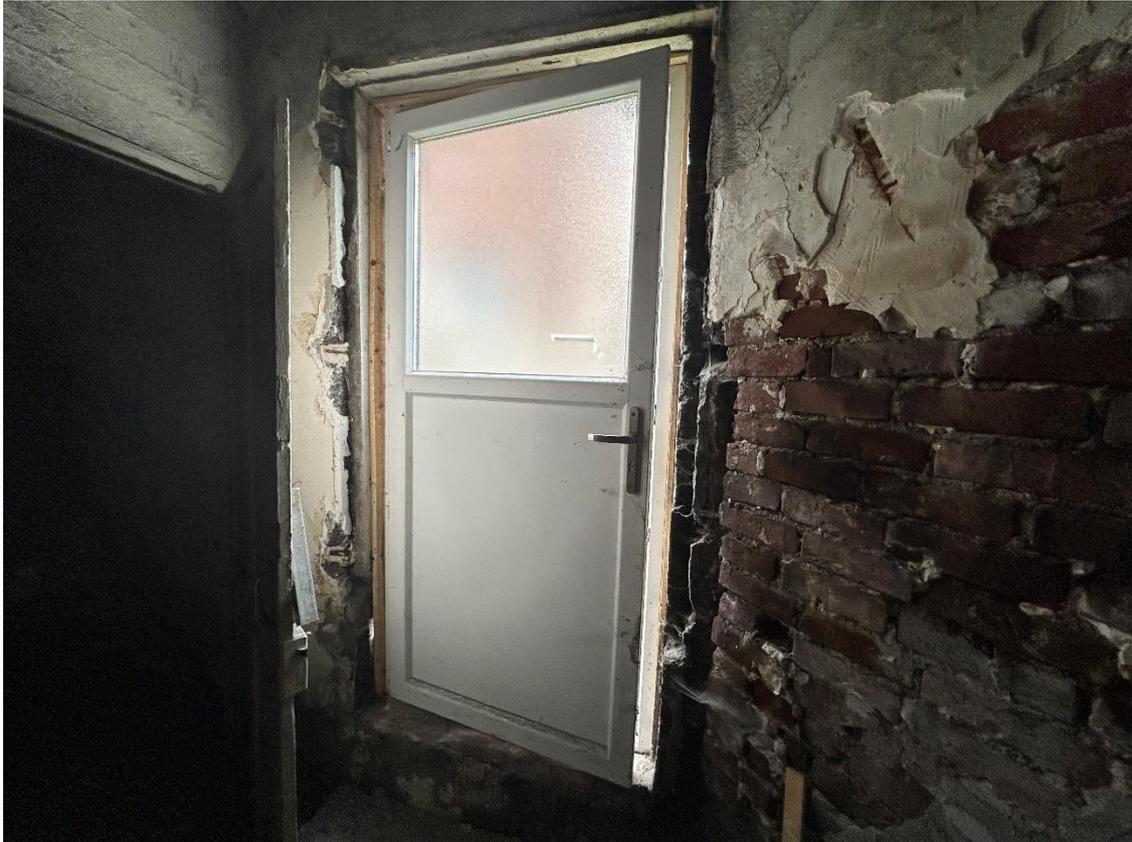
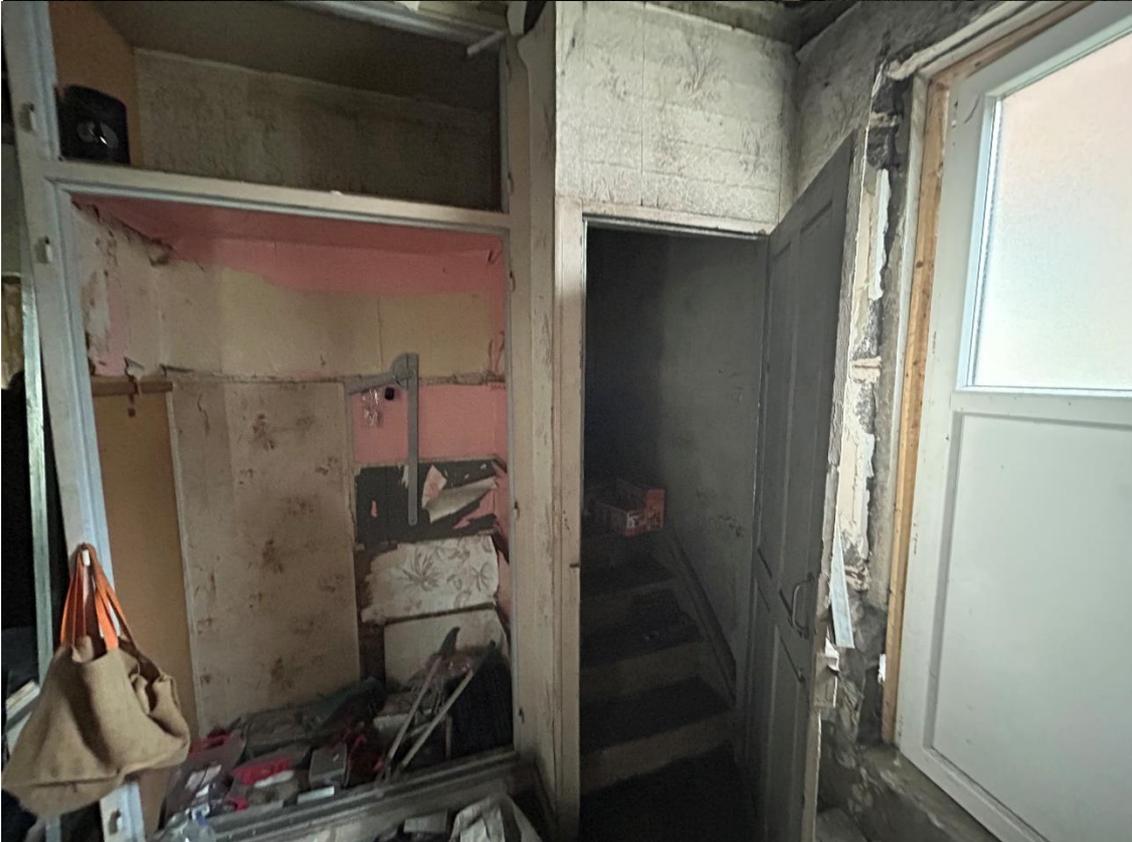
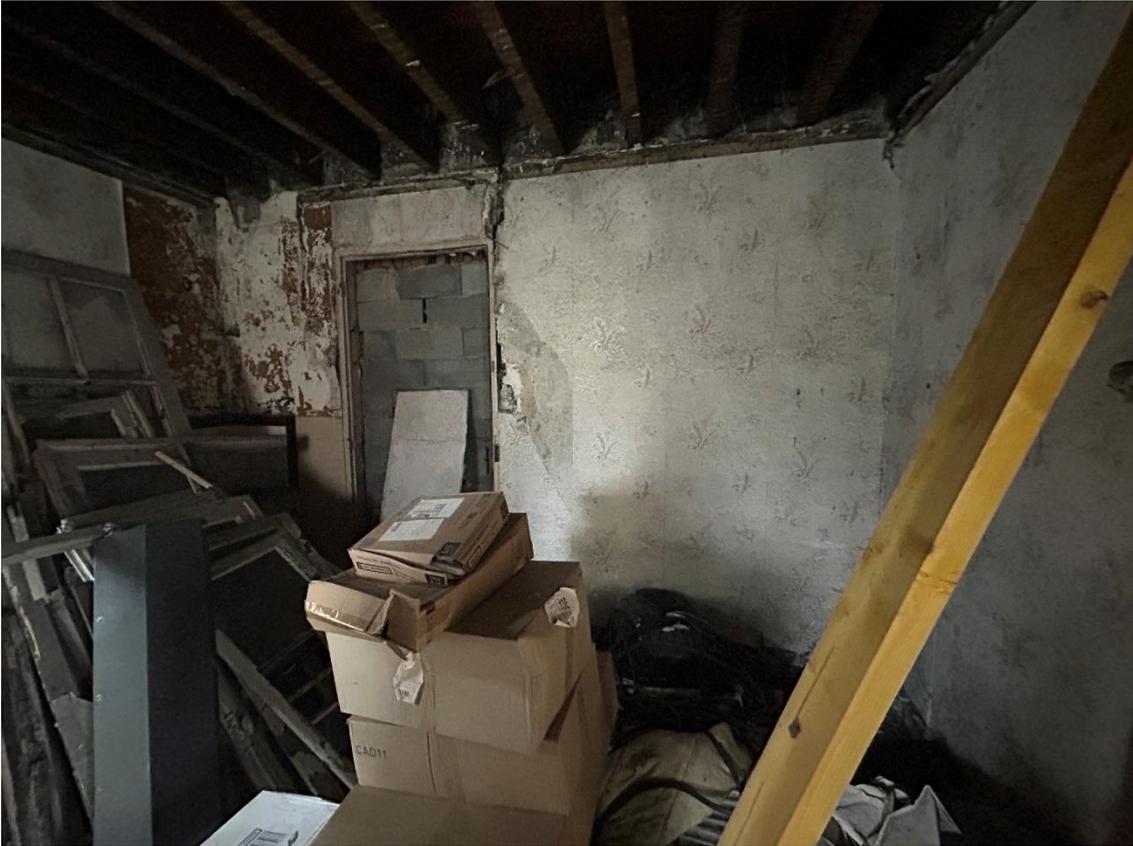
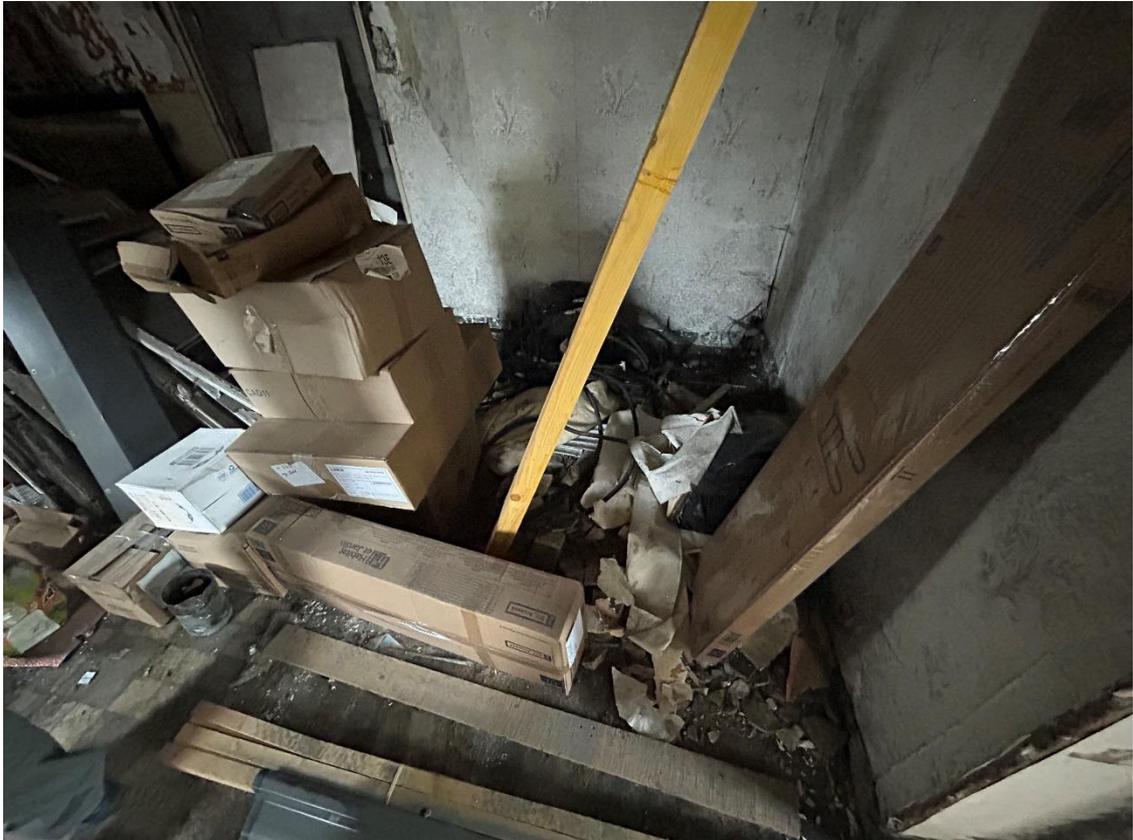
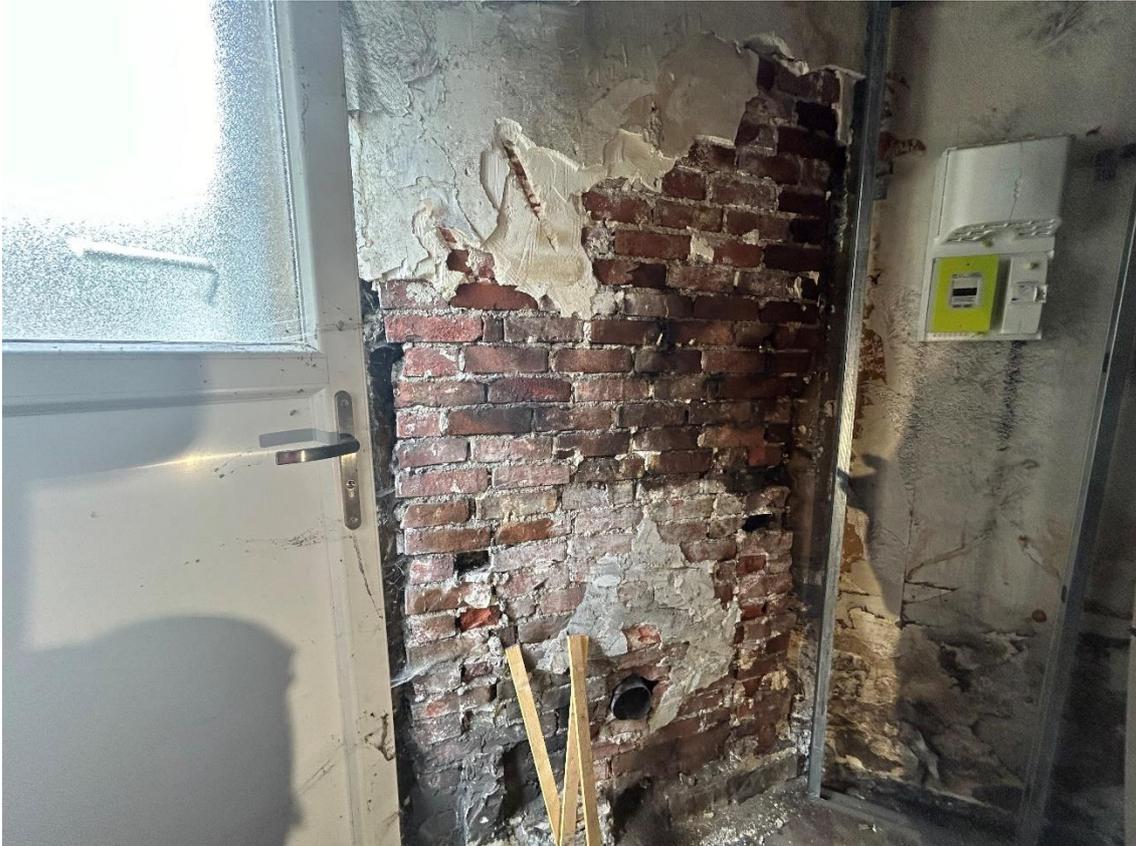
PIECE N°1

Absente de plinthe.

Les murs sont recouverts d'un papier peint ancien, un ancien conduit de cheminée en briques. Joints creusés.

Une ancienne ouverture reprise en parpaings sur le pan de mur opposé à la porte d'entrée.

Un compteur Linky et un disjoncteur général, non raccordés.

Absence d'électricité, absence de point d'eau dans cette pièce.
