PROCES VERBAL DE DESCRIPTION

Me suis rendue, ce jour, le lundi 13 mai 2024 à 10 heures 30, à LAPUGNOY (62122), 25 rue de Bruay, accompagnée de Monsieur Sébastien CARON, technicien au sein de la société de diagnostics immobiliers EX'IM EXPERTISES IMMOBILIERES, sise 23 rue Urianne Soriaux (62300) LENS, chargé d'effectuer les différents diagnostics prévus par la loi préalablement à la vente d'un immeuble.

CARACTERISTIQUES GENERALES :

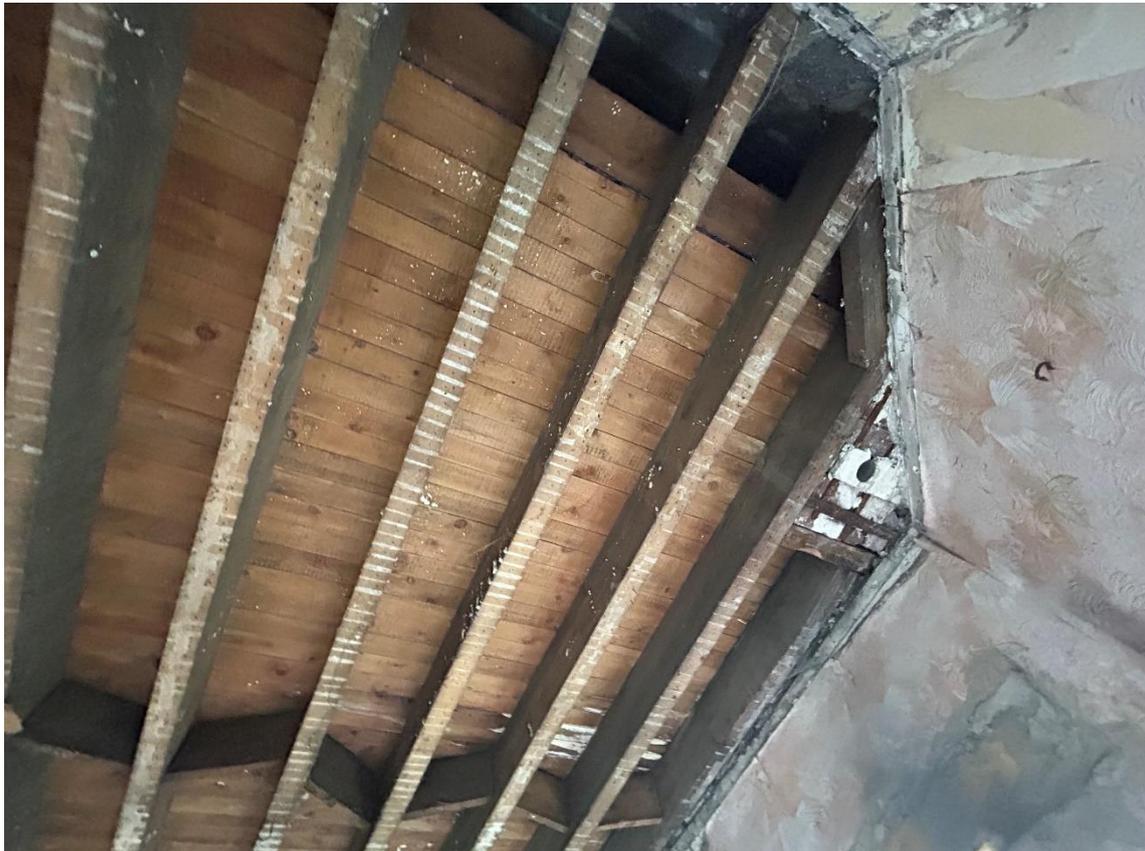
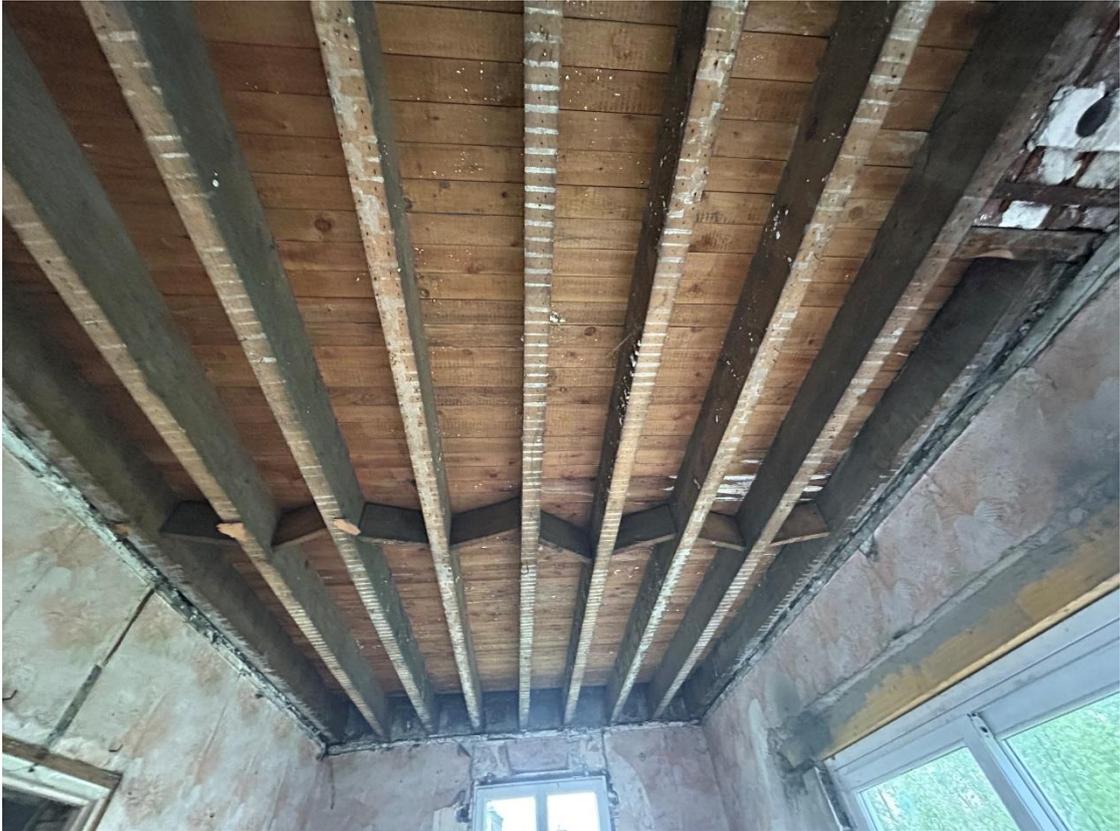
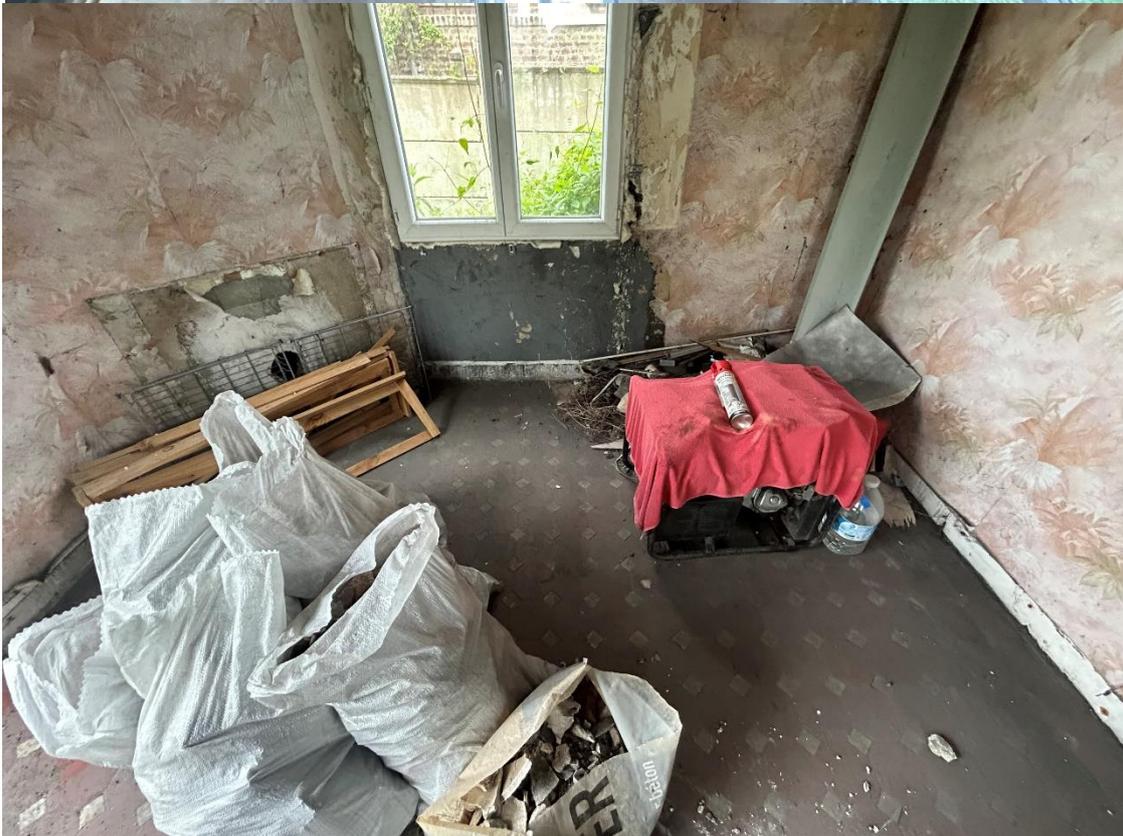
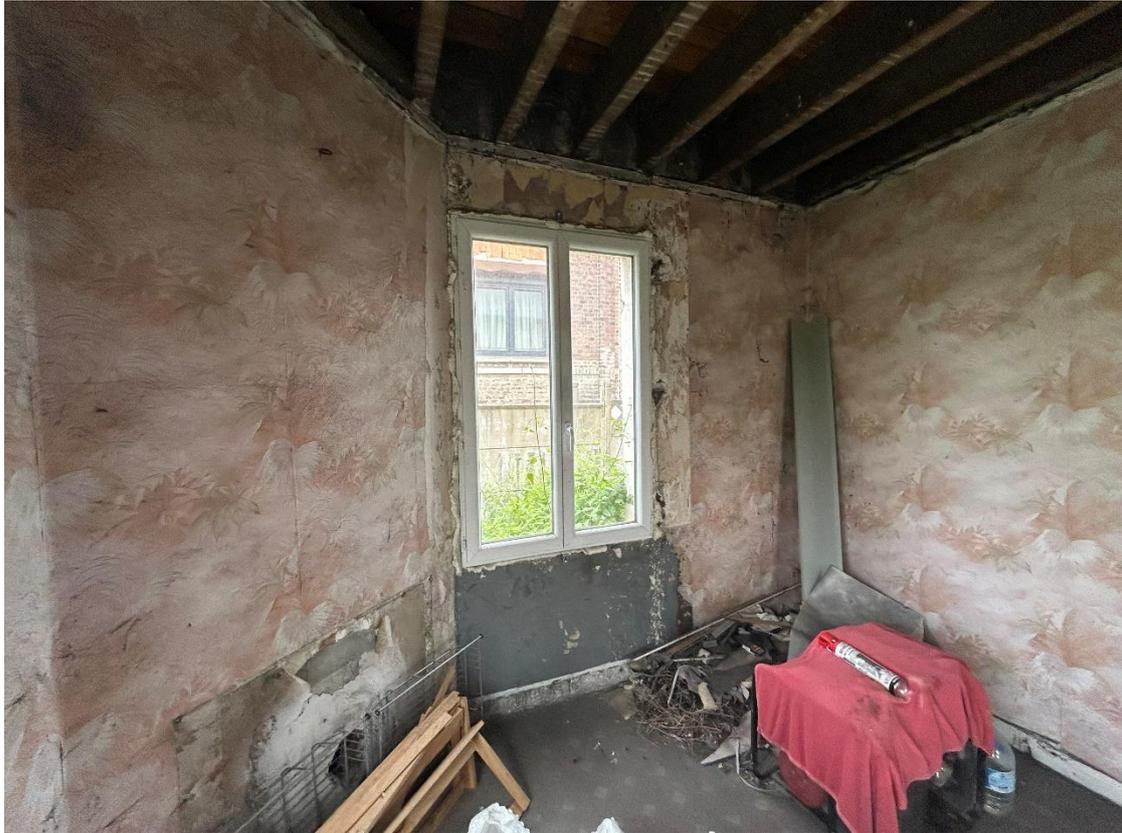
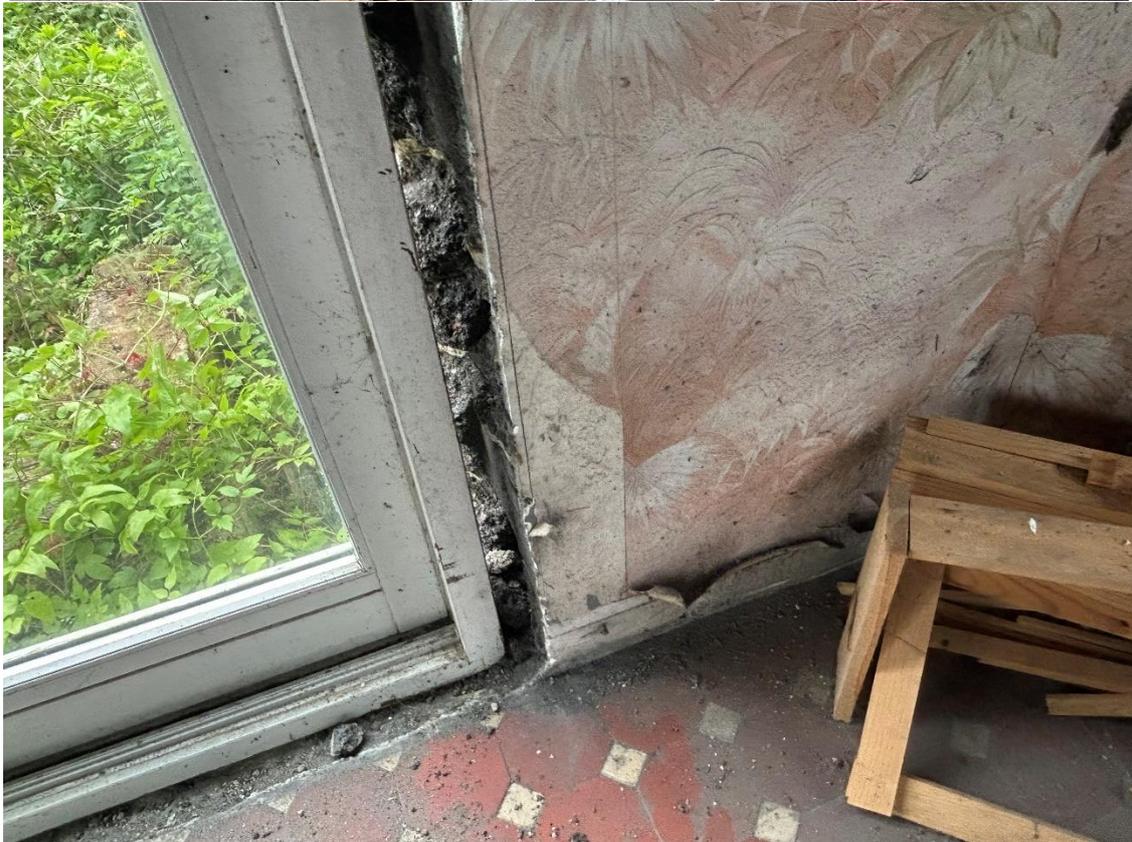
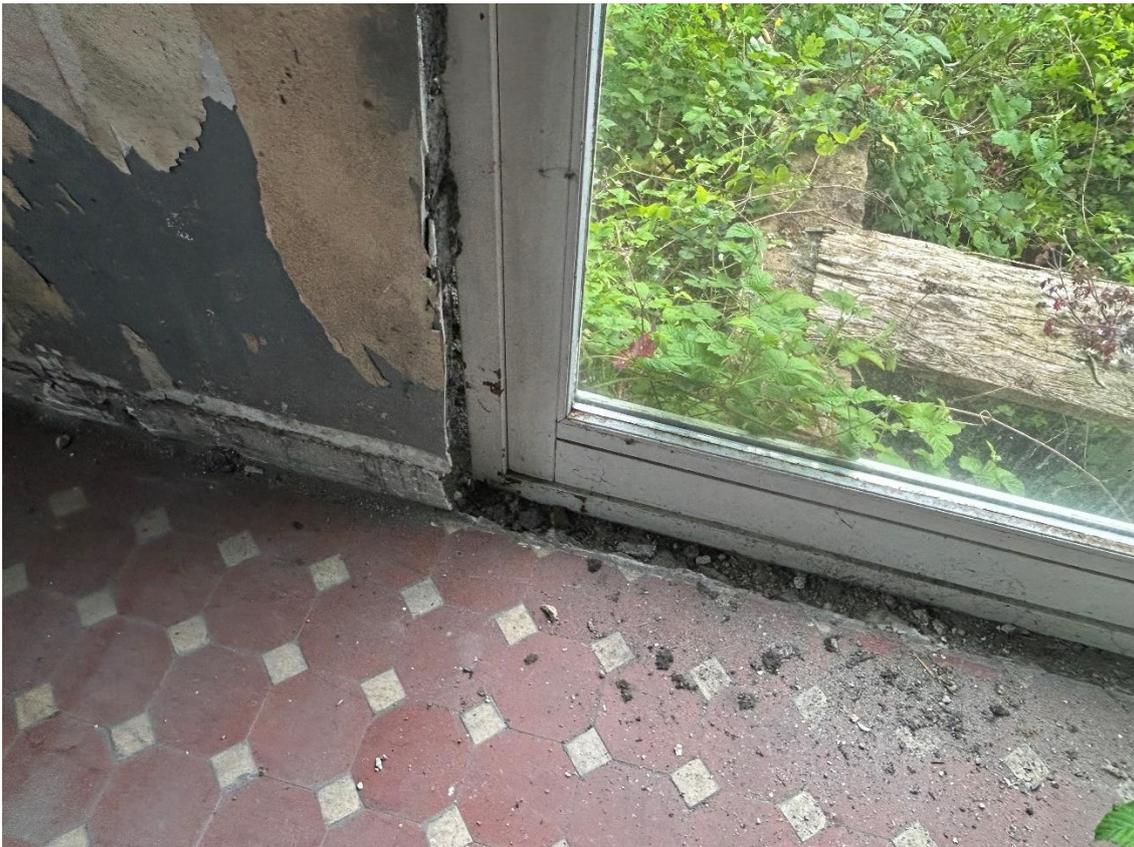
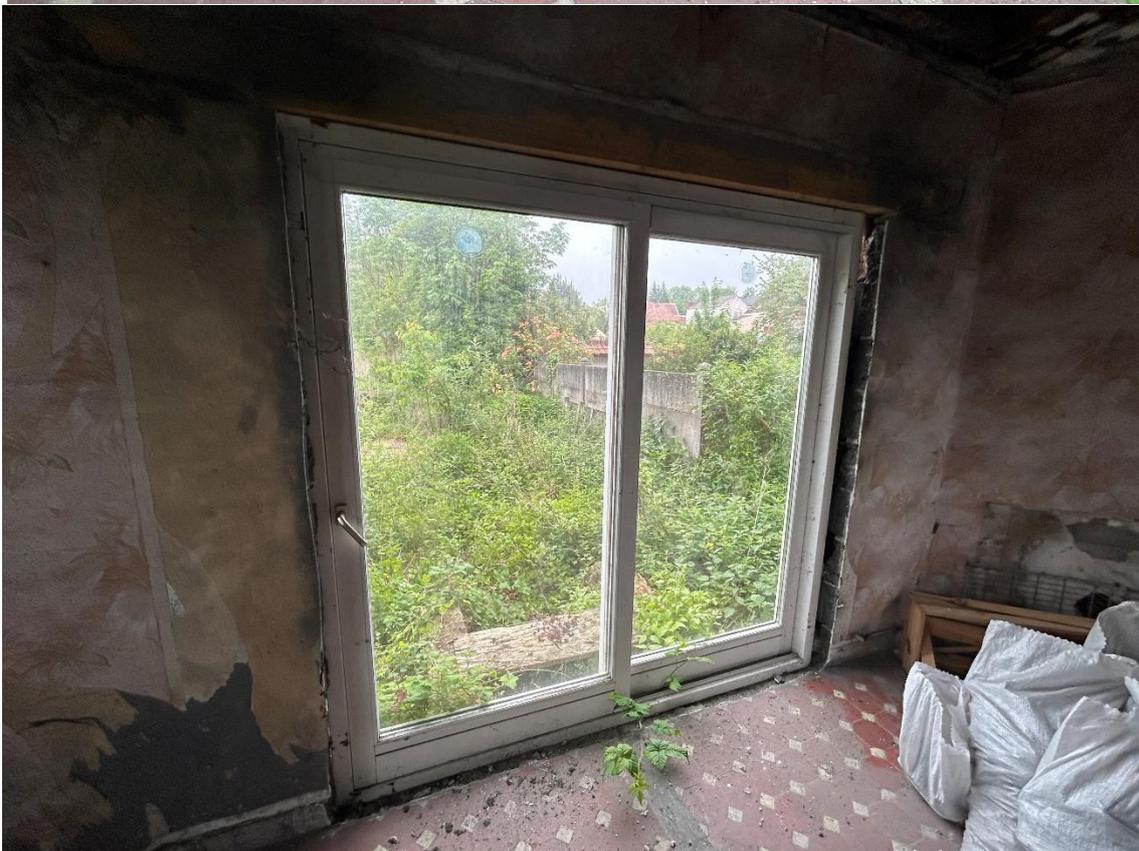
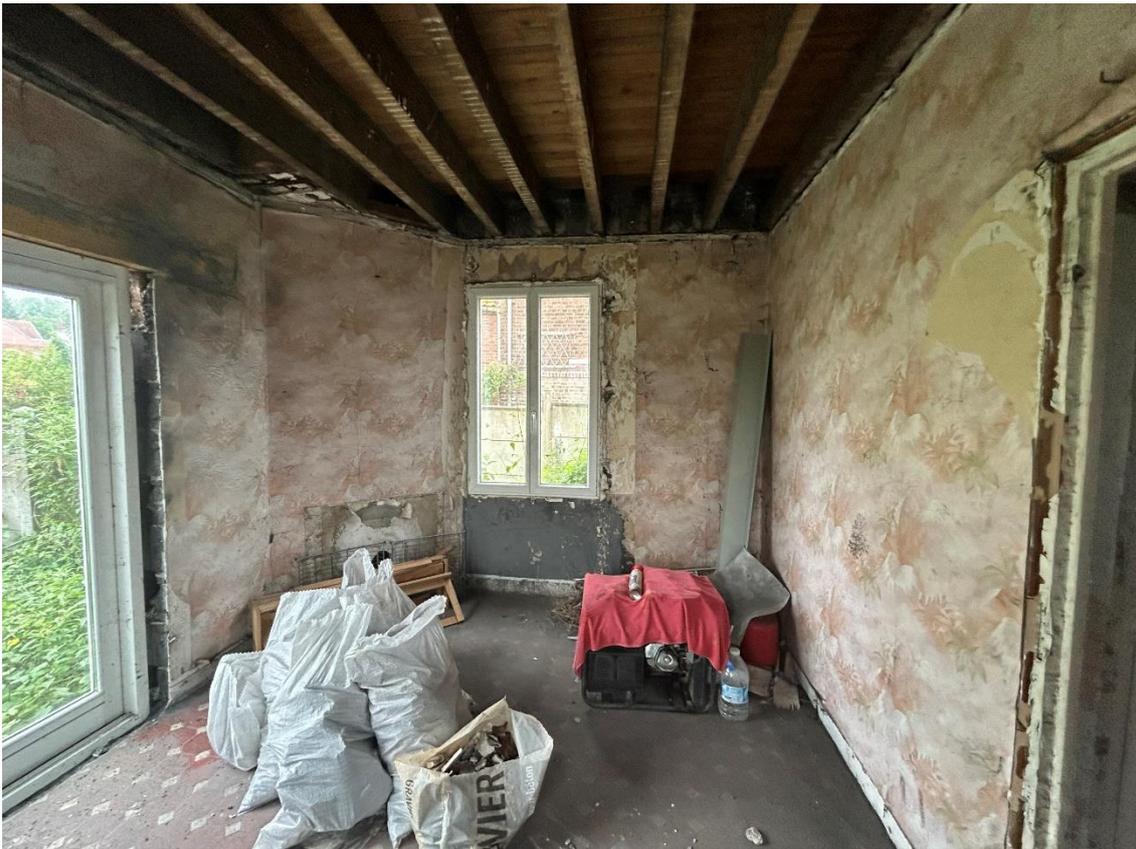
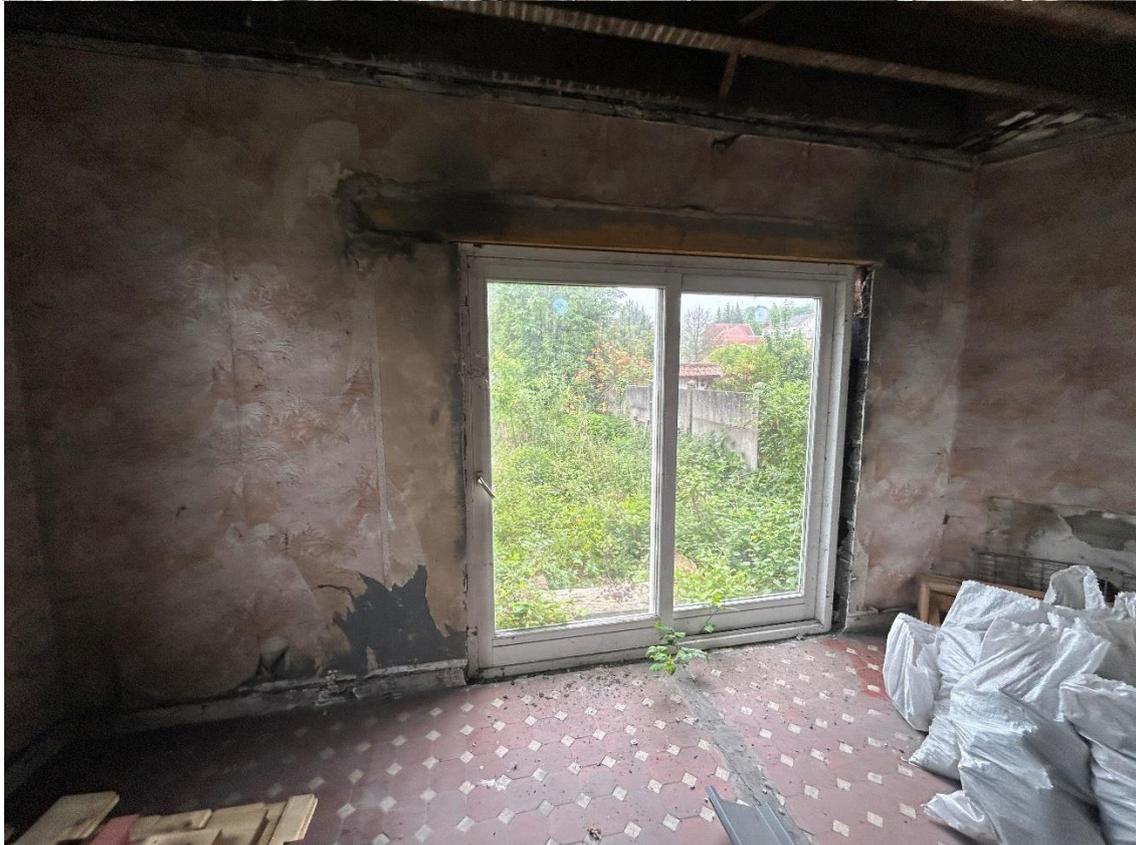
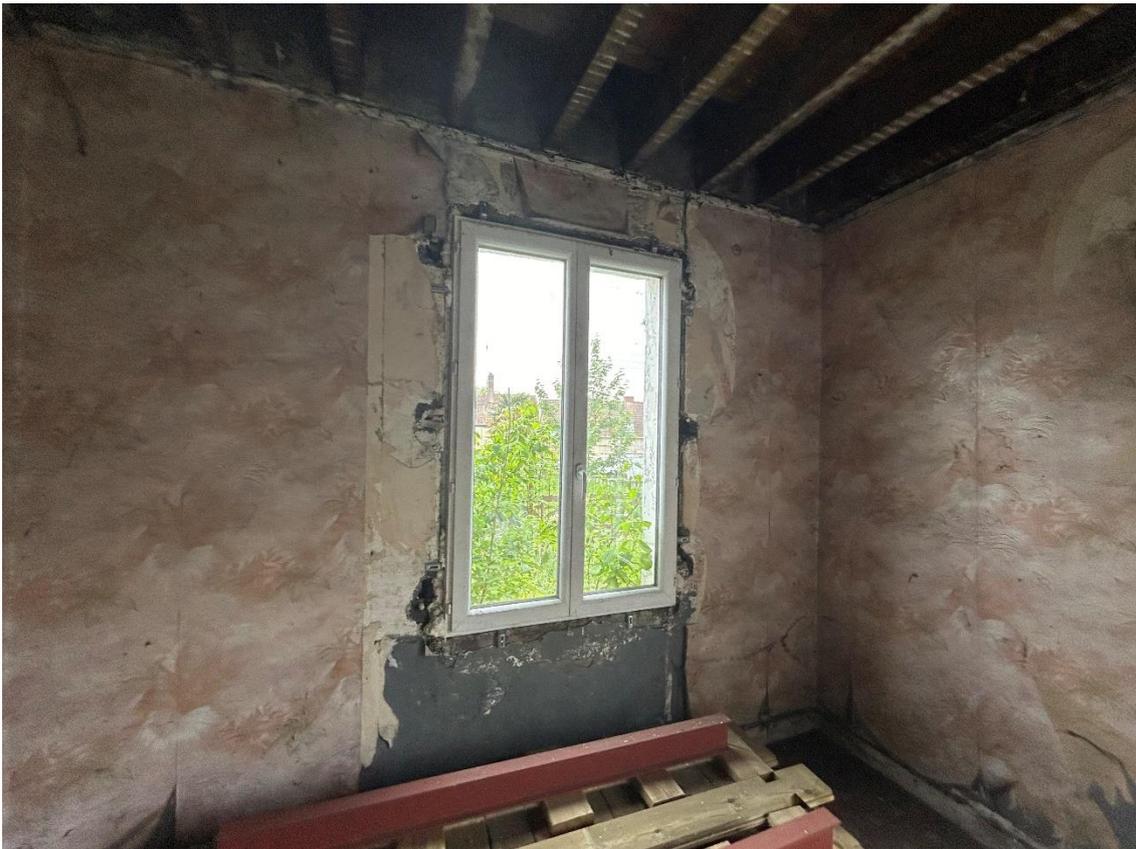
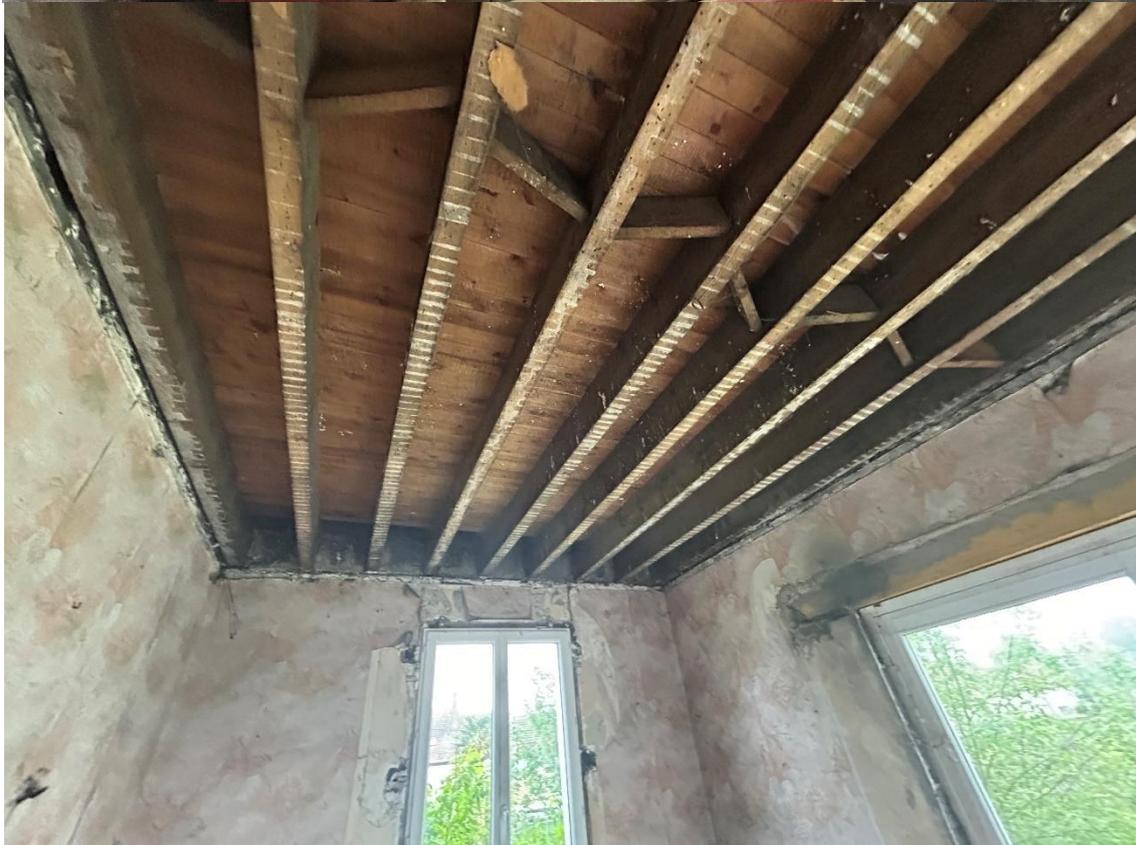
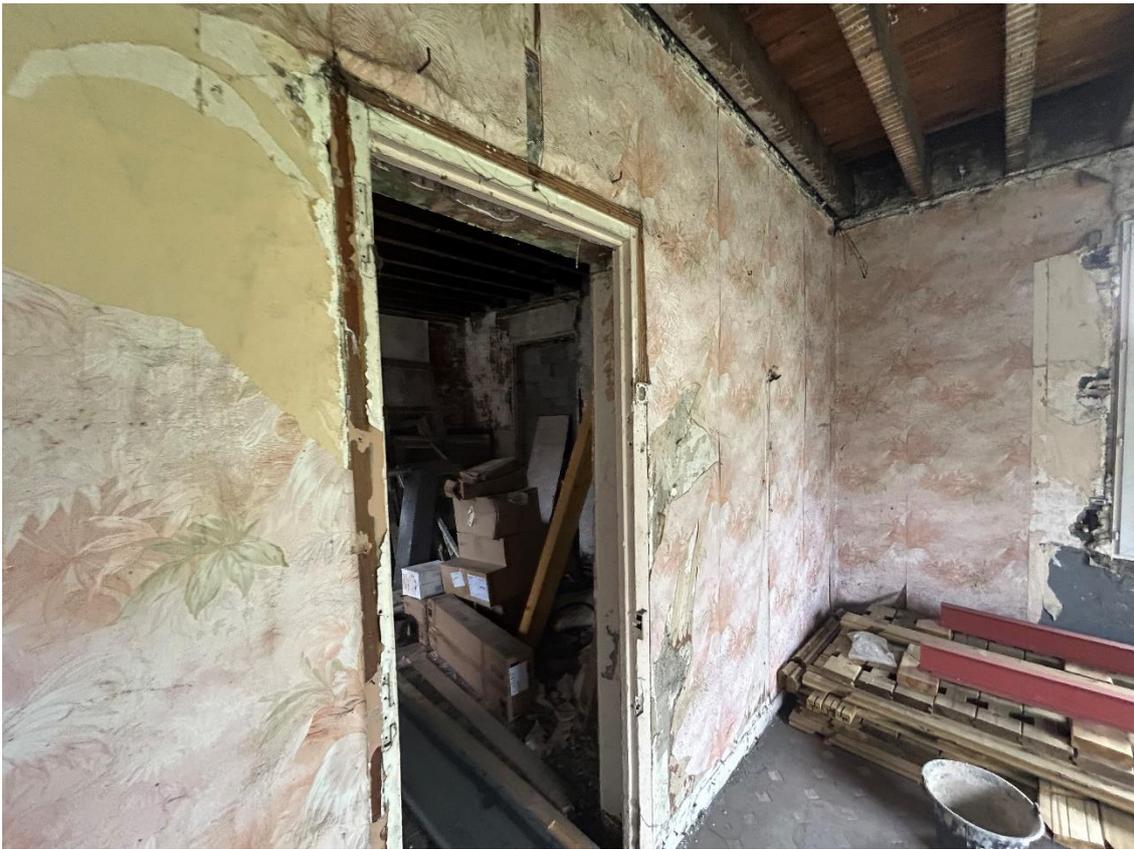
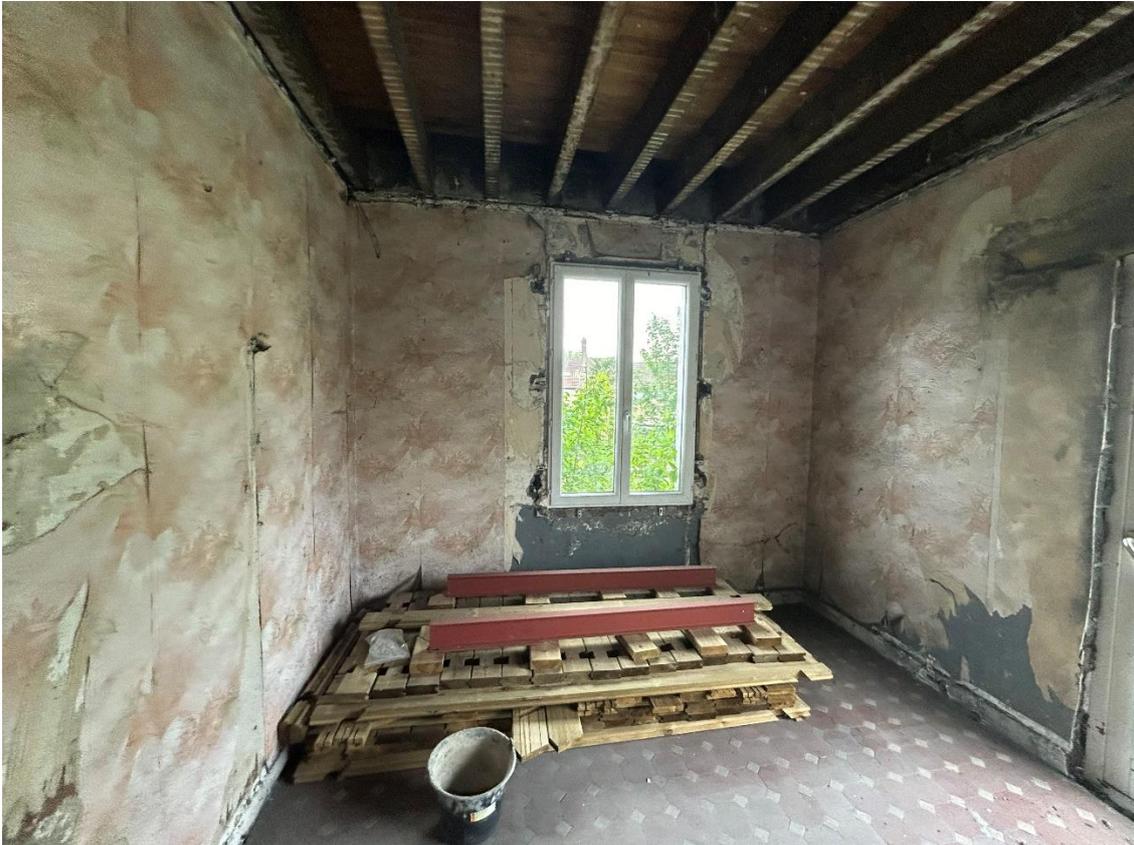
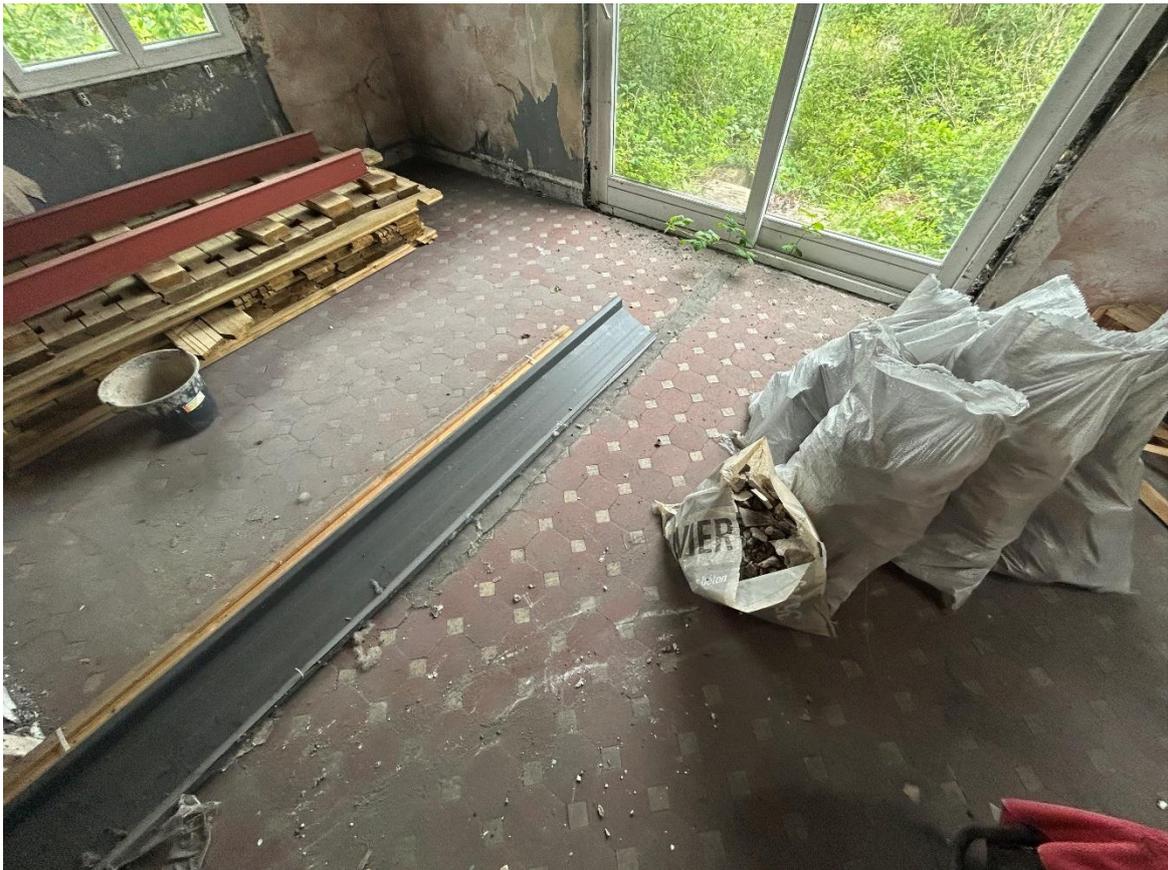
PIECE N°2

Absente de plinthe.

Les murs sont recouverts d'un papier peint ancien, un ancien conduit de cheminée en briques. Joints creusés.

Un châssis baie vitrée en bois, deux ouvrants, double vitrage, poignée à régler.

Absence de finition. Une ouverture sur l'extérieur sur la droite du châssis.

Absence de finition.

Absence d'électricité, absence de point d'eau dans cette pièce.

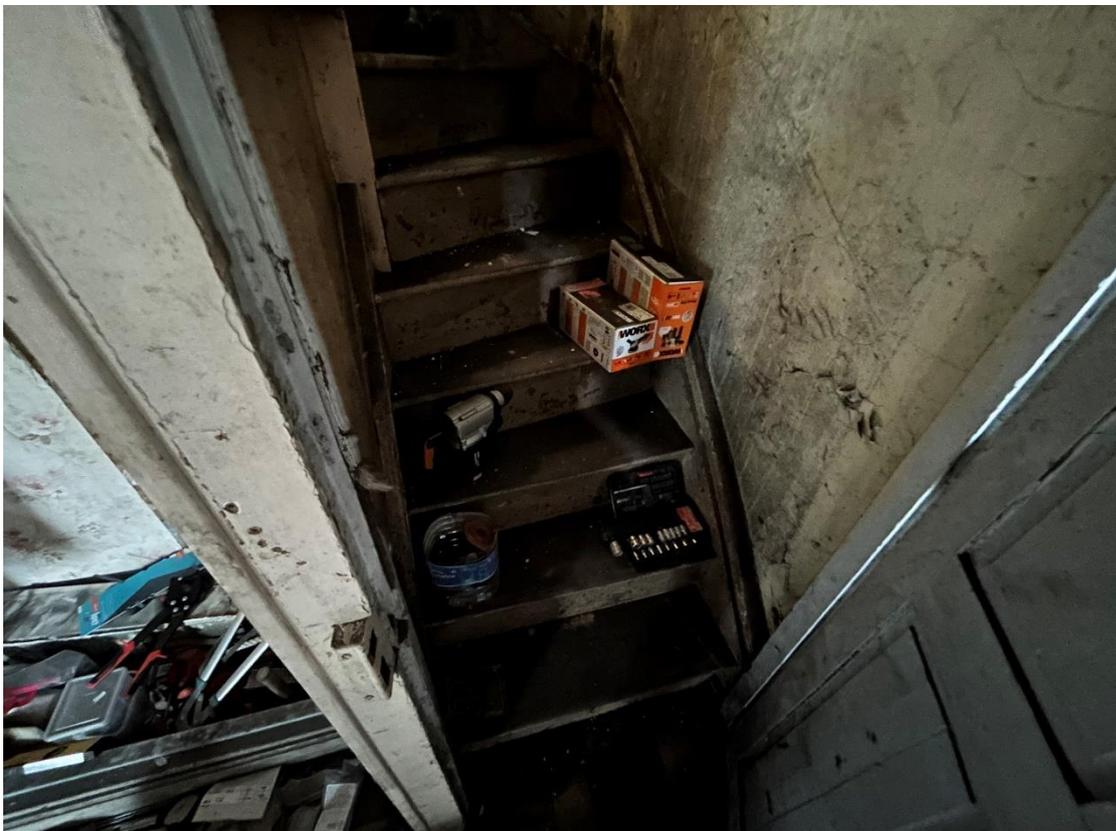
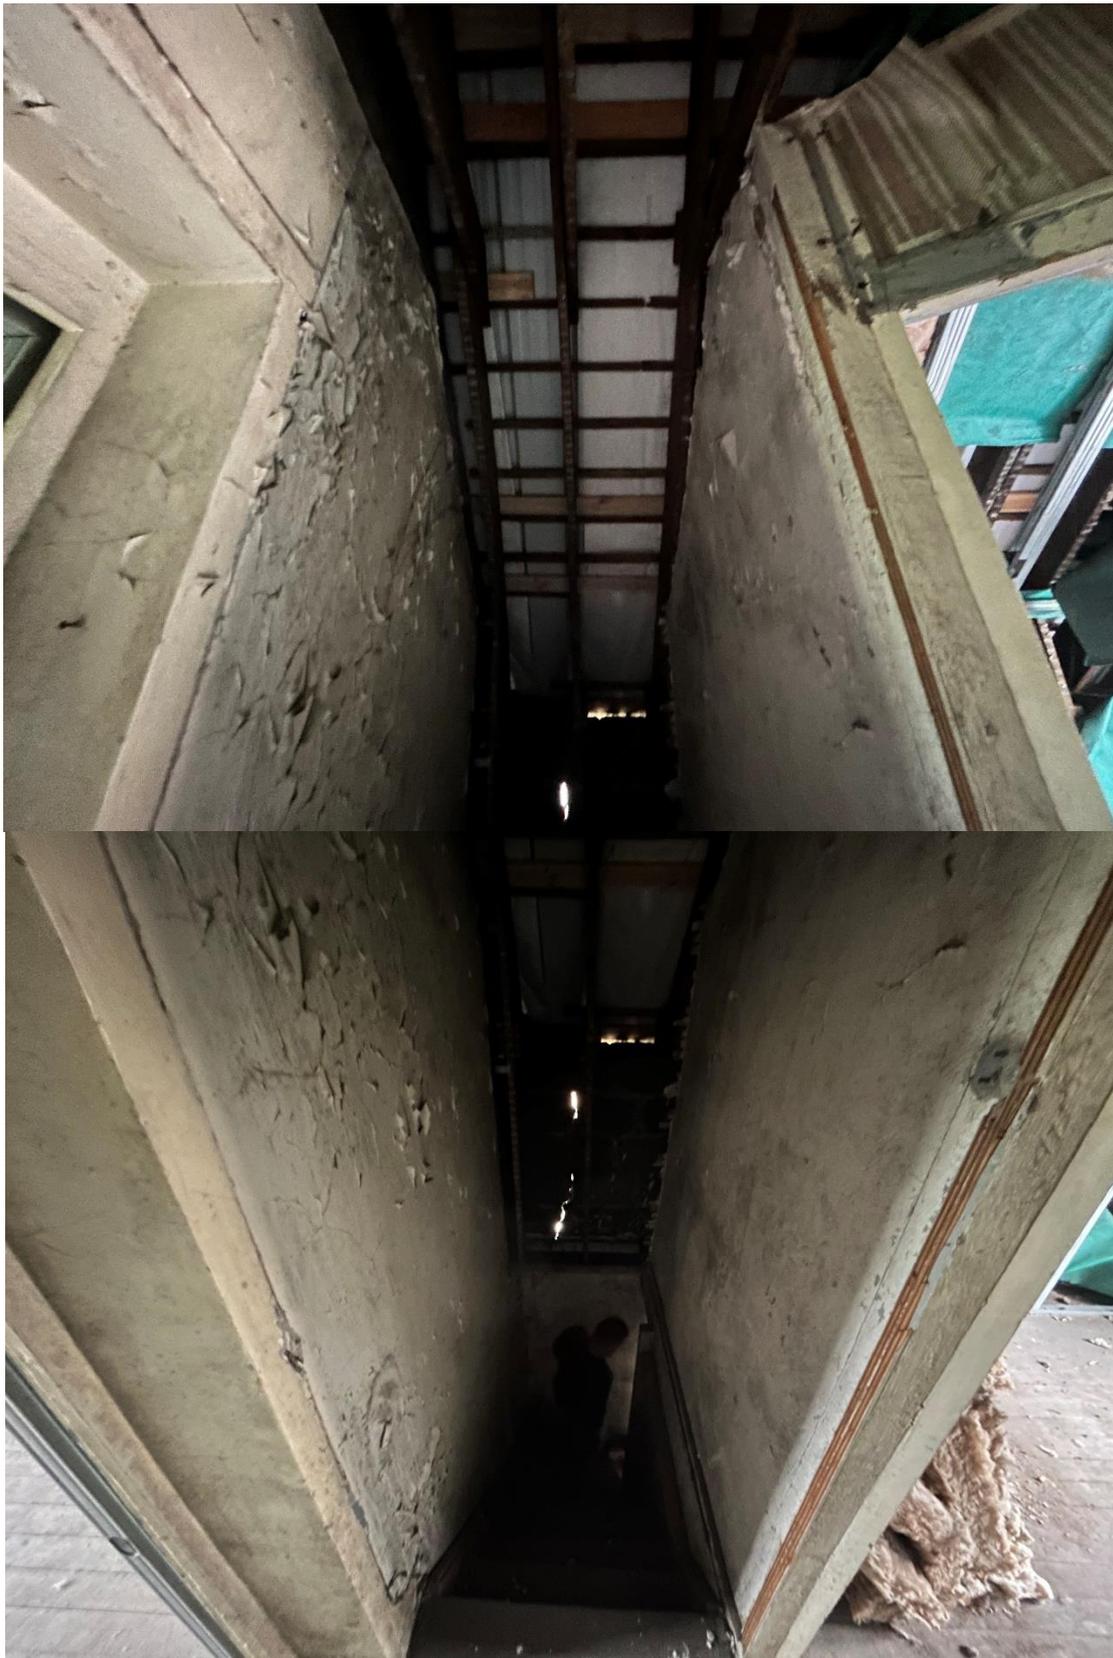
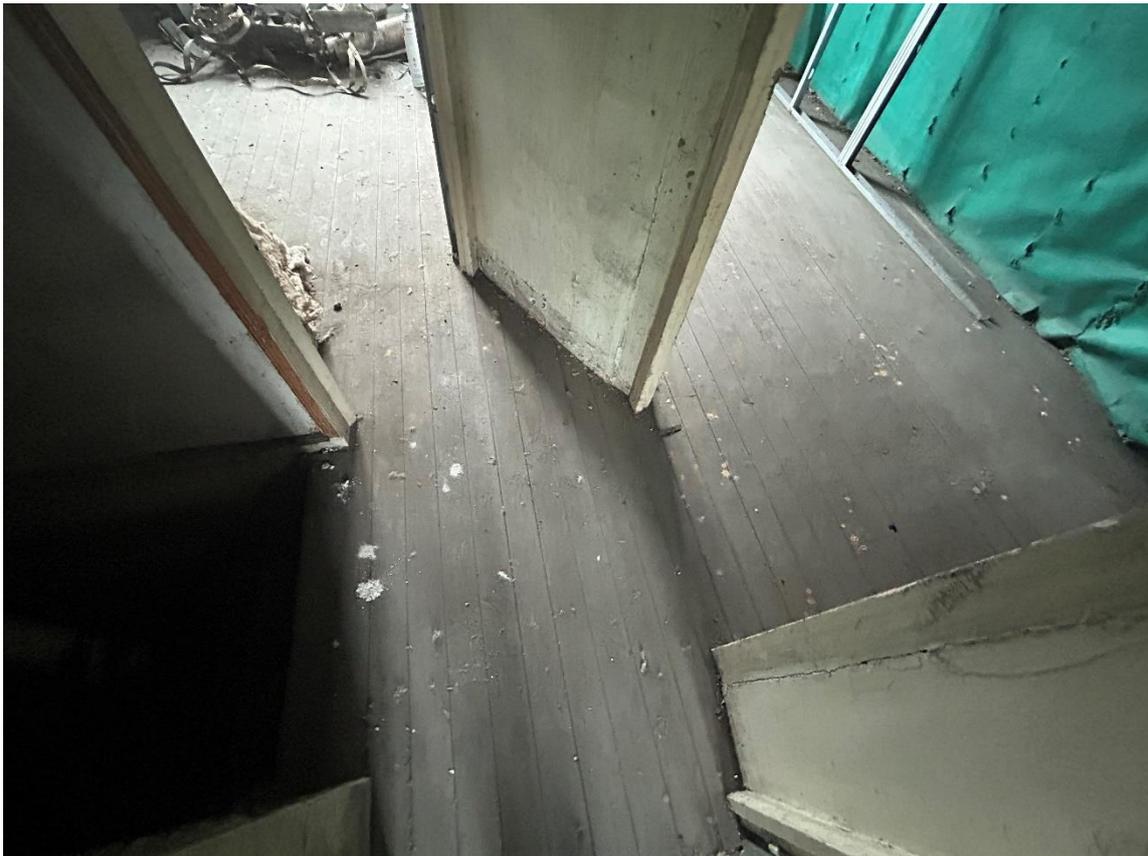
ACCES ETAGE ET PALIER

Les murs sont en placoplâtres à l'état brut.

Absence d'électricité dans cette pièce.
