PROCES VERBAL DE DESCRIPTION

Me suis rendue, ce jour, le lundi 13 mai 2024 à 10 heures 30, à LAPUGNOY (62122), 25 rue de Bruay, accompagnée de Monsieur Sébastien CARON, technicien au sein de la société de diagnostics immobiliers EX'IM EXPERTISES IMMOBILIERES, sise 23 rue Urianne Soriaux (62300) LENS, chargé d'effectuer les différents diagnostics prévus par la loi préalablement à la vente d'un immeuble.

CARACTERISTIQUES GENERALES :

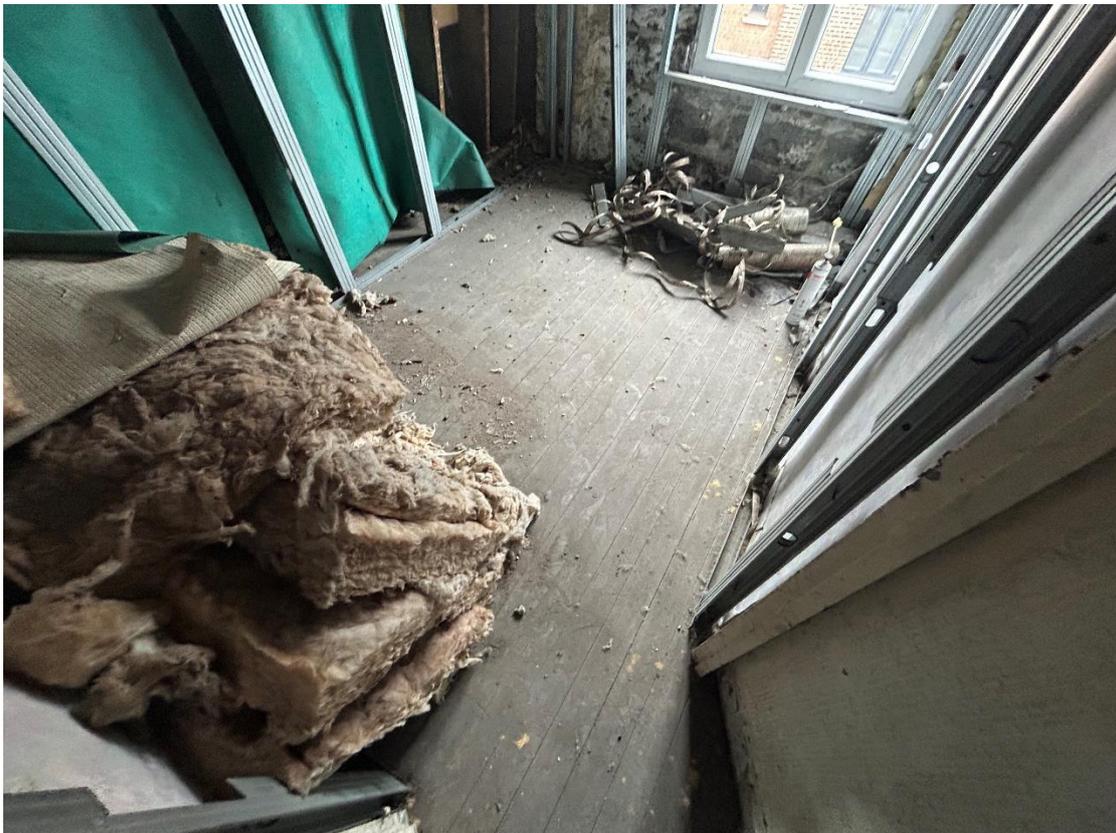
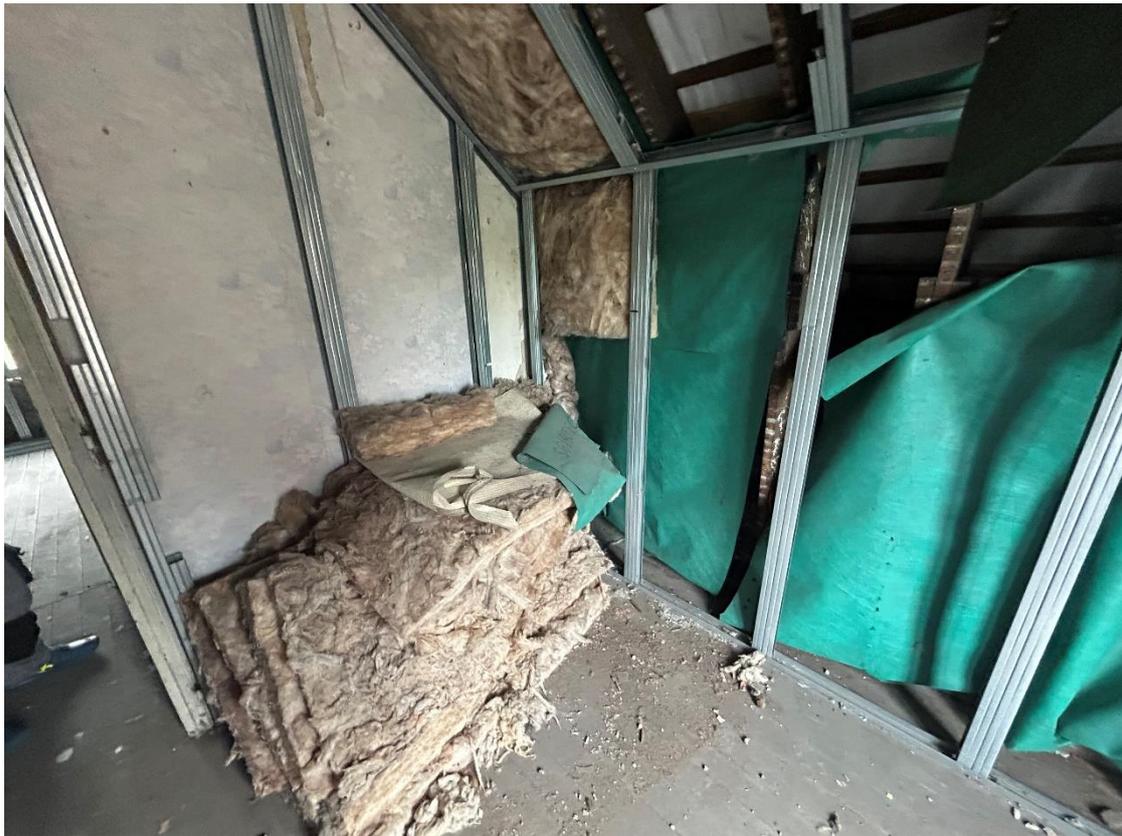
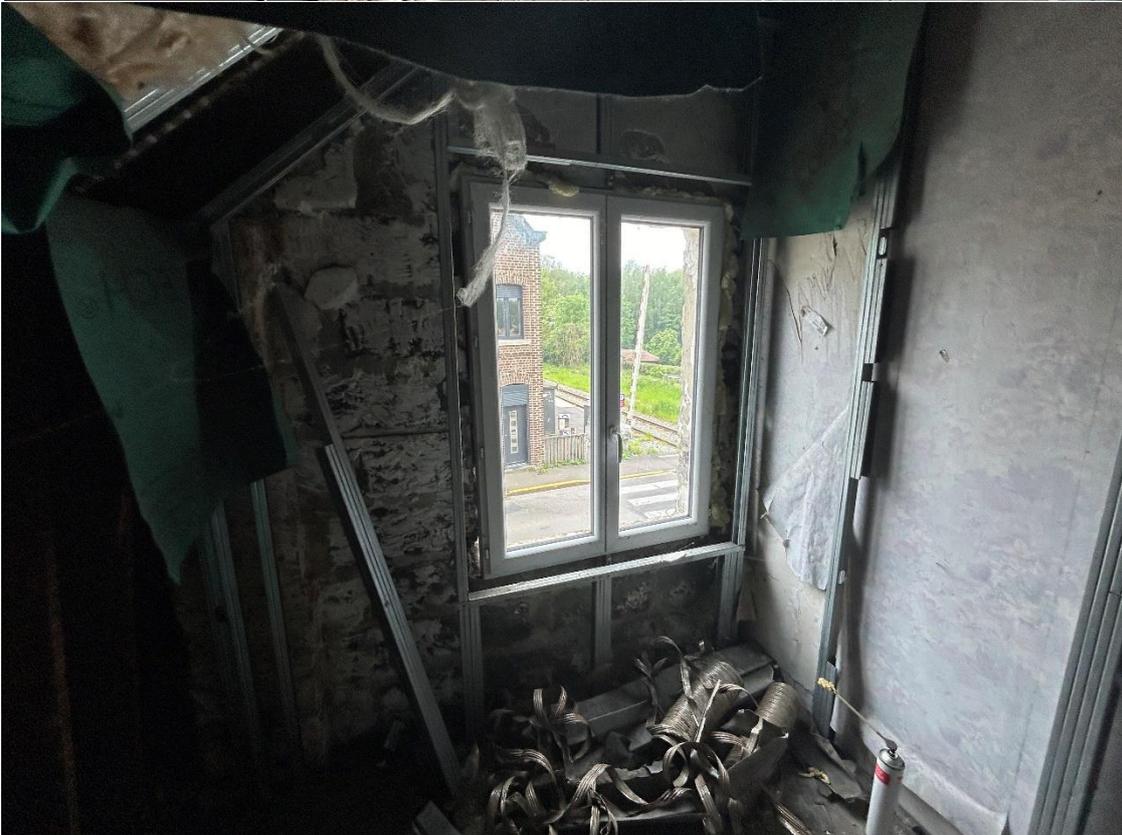
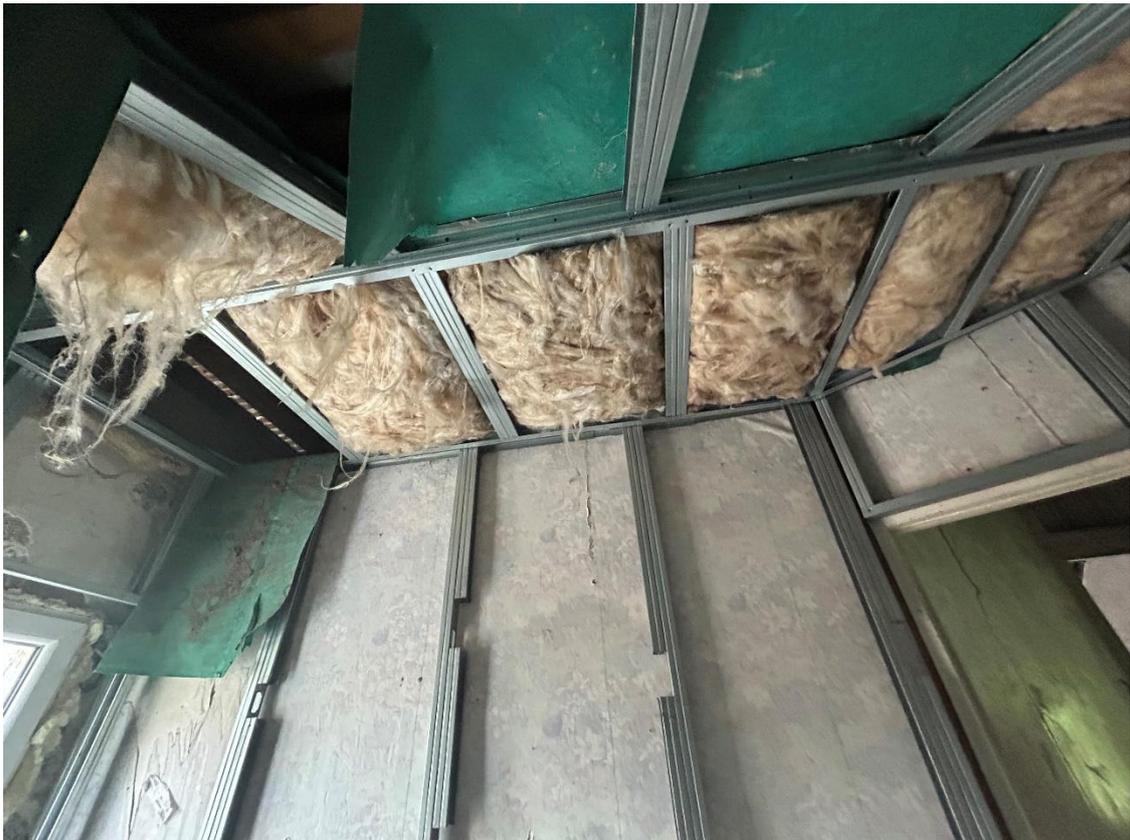
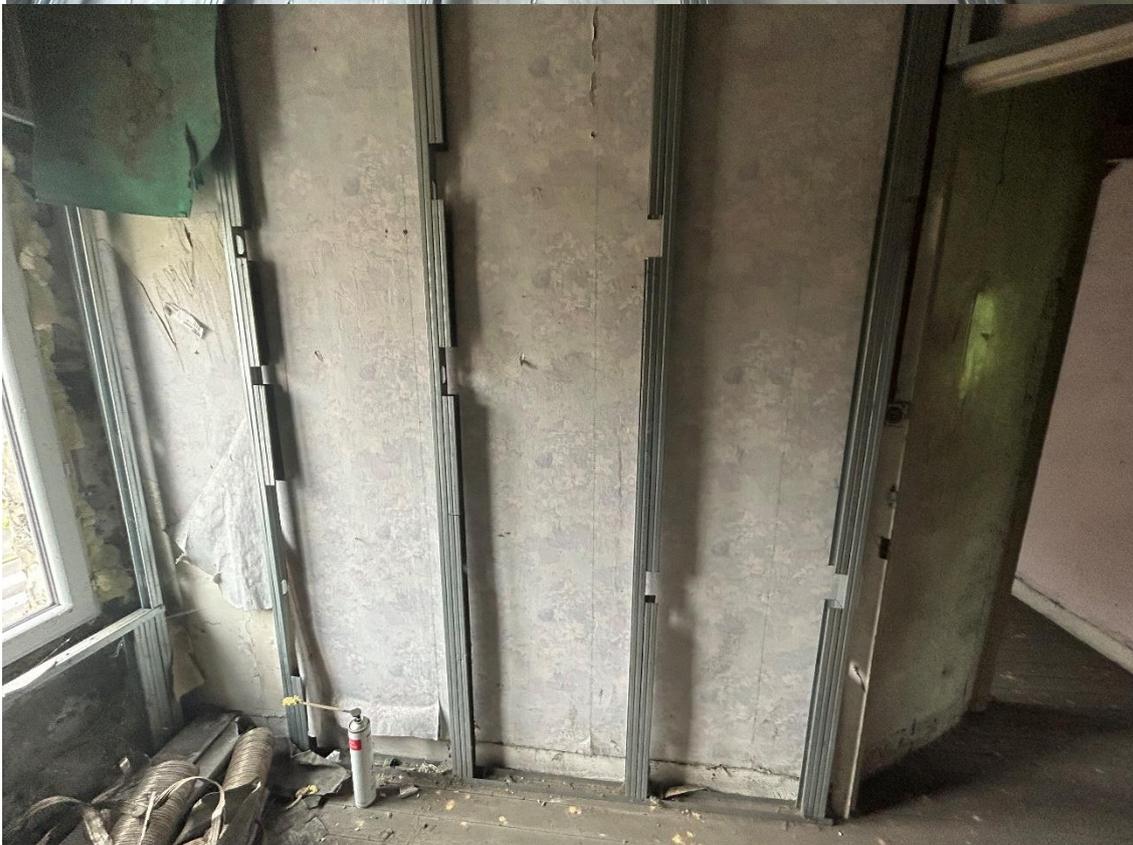
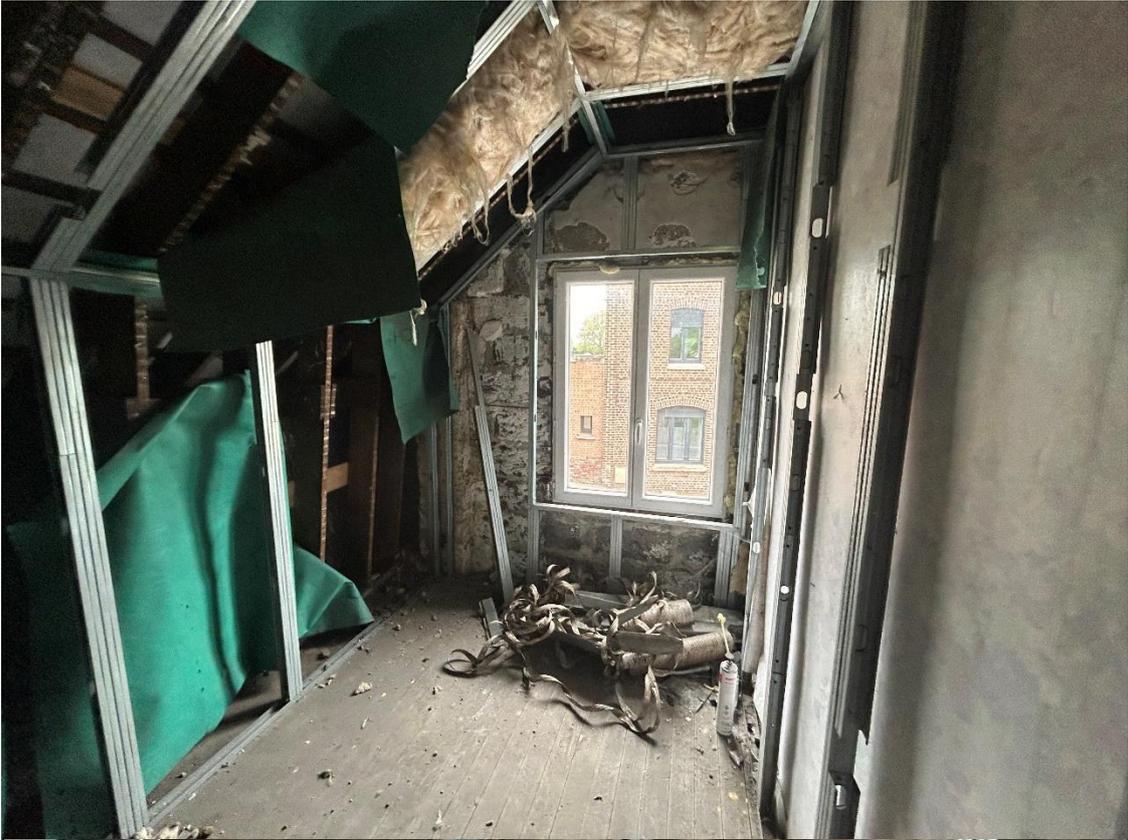
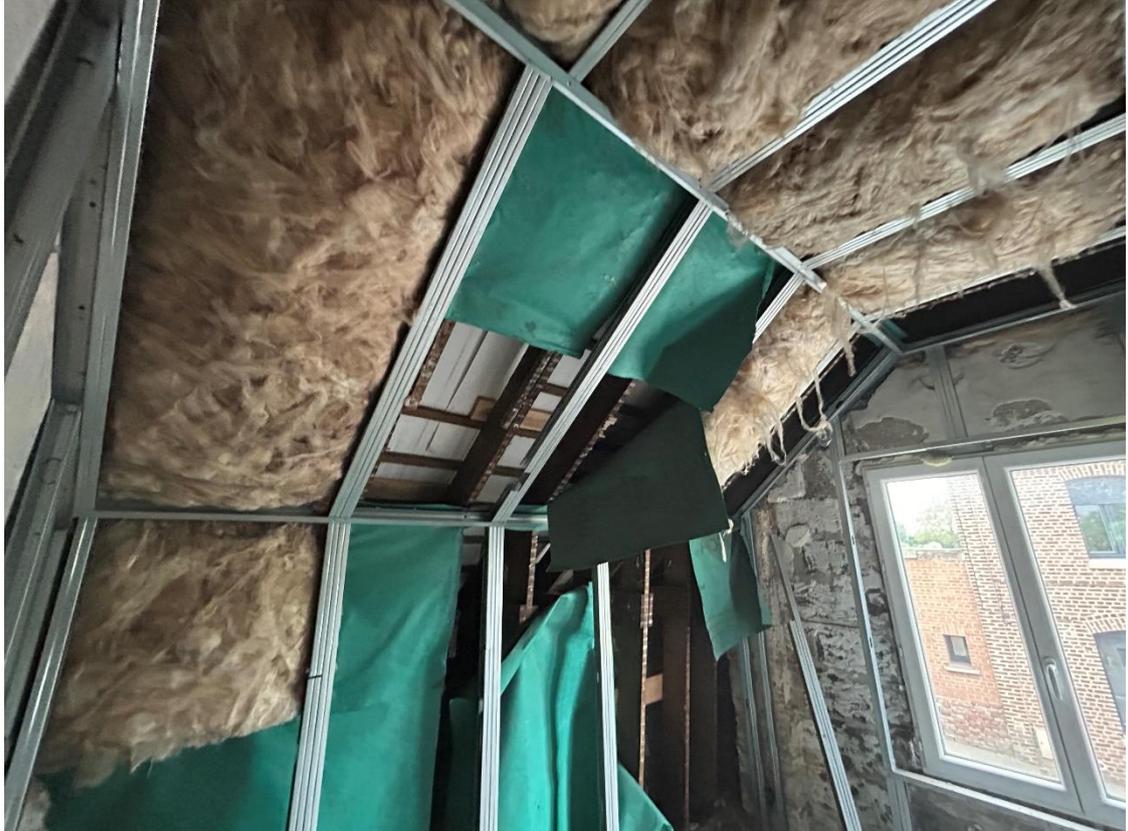
CHAMBRE N°1

Les murs sont en cours d'isolation. Présence de rails, et partiellement de laine de verre.

Les plafonds sont en cours d'isolation,

Un châssis-fenêtre en PVC de teinte blanche, deux ouvrants, ouverture oscillo-battante. Absence de finition.

Absence d'électricité et absence de point d'eau.

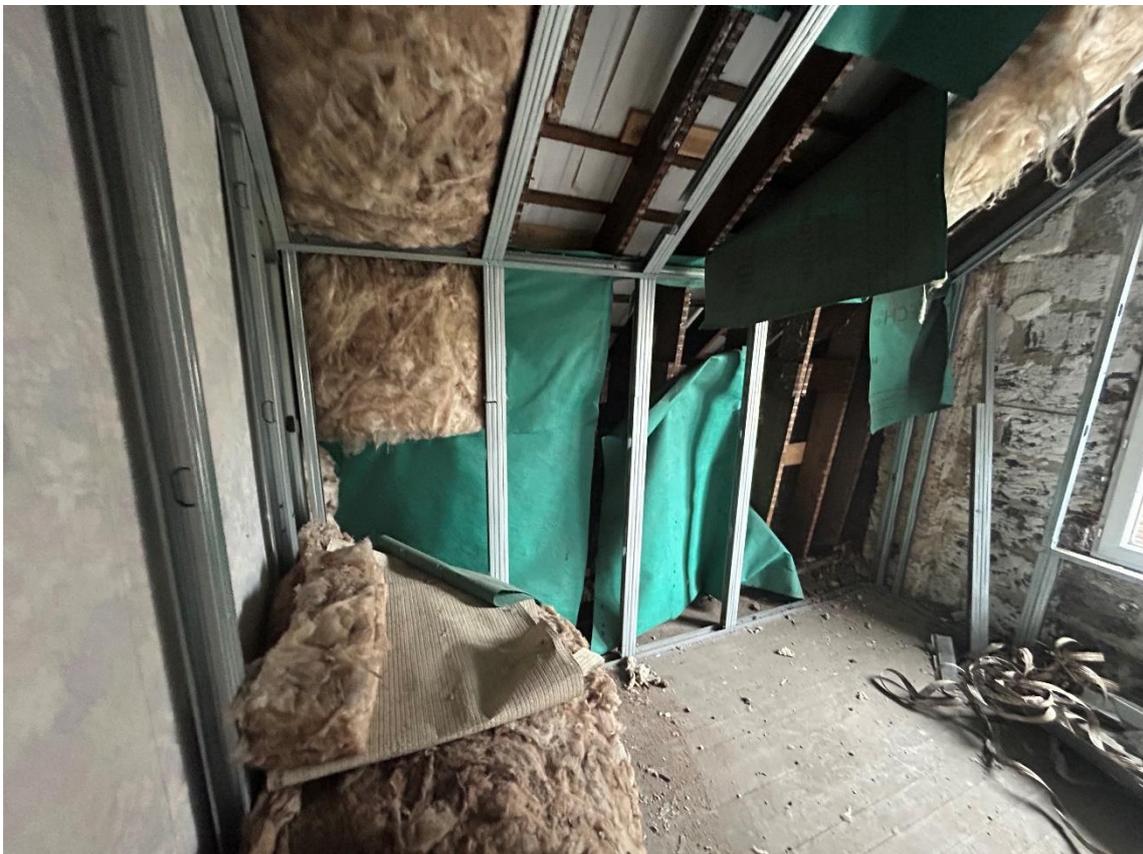
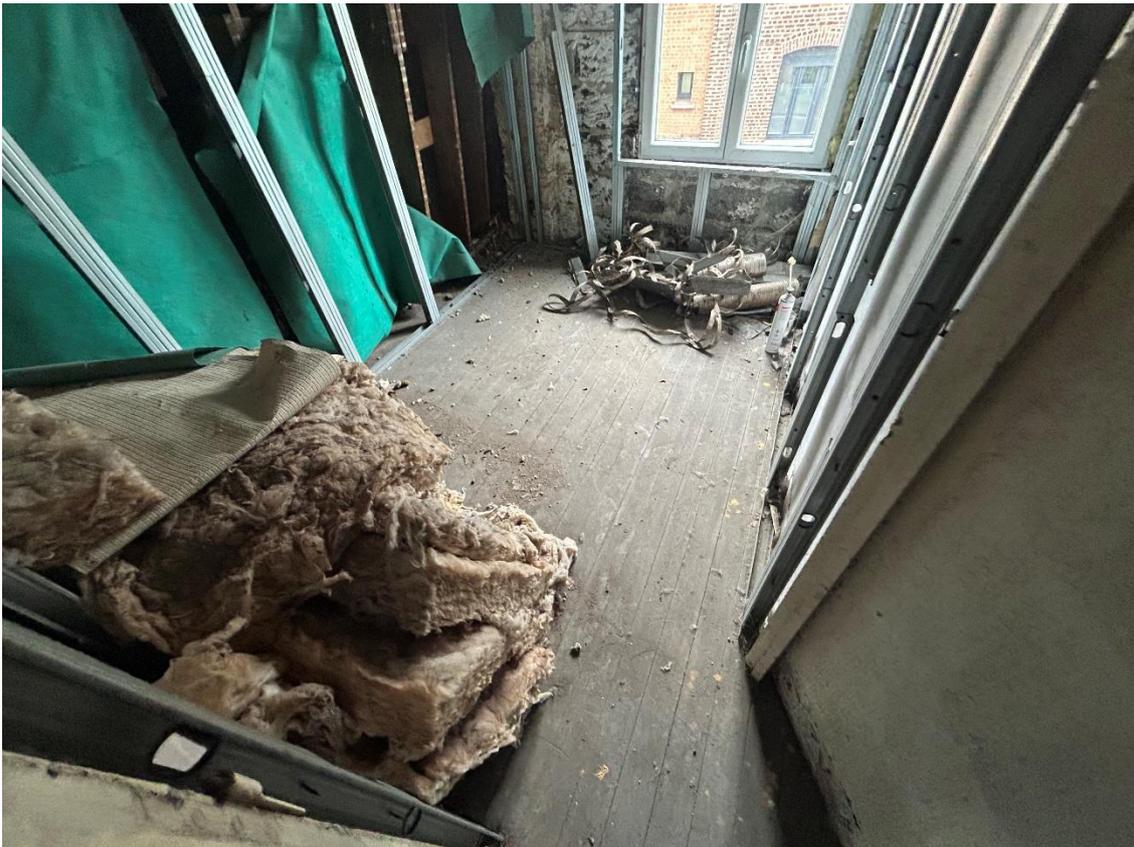
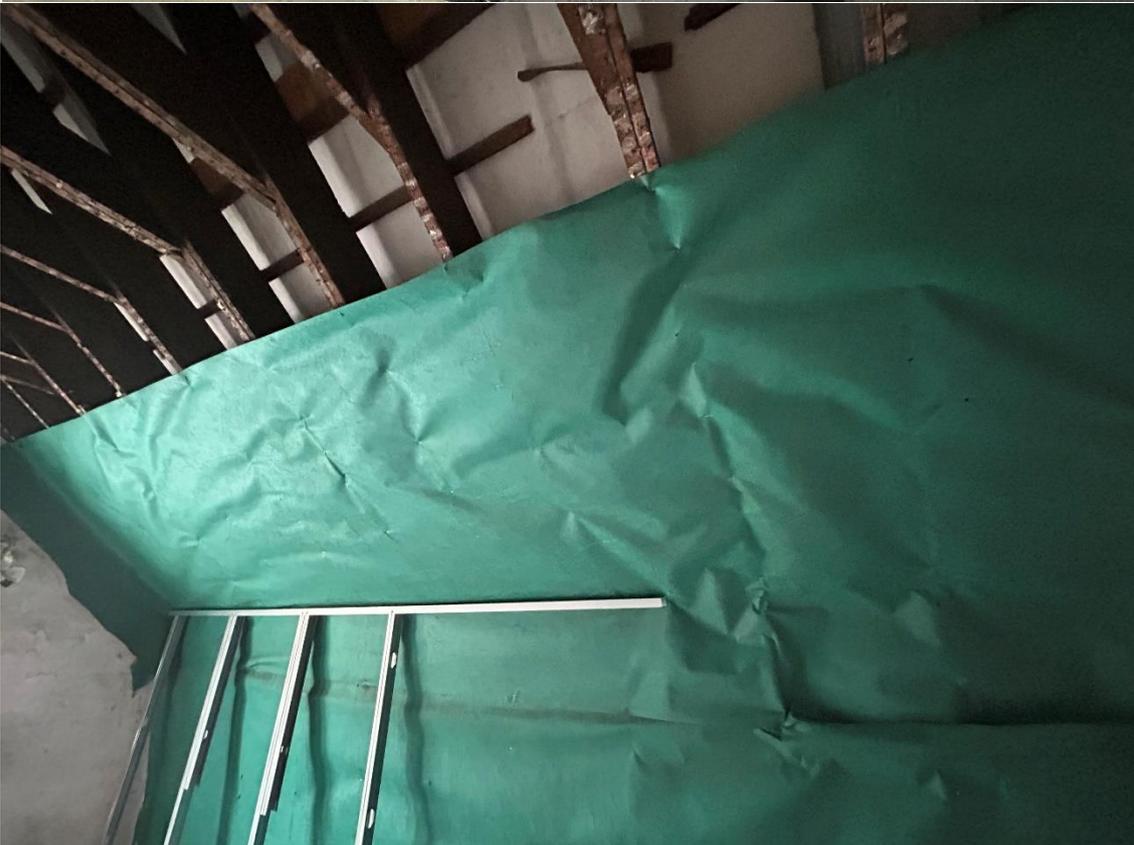
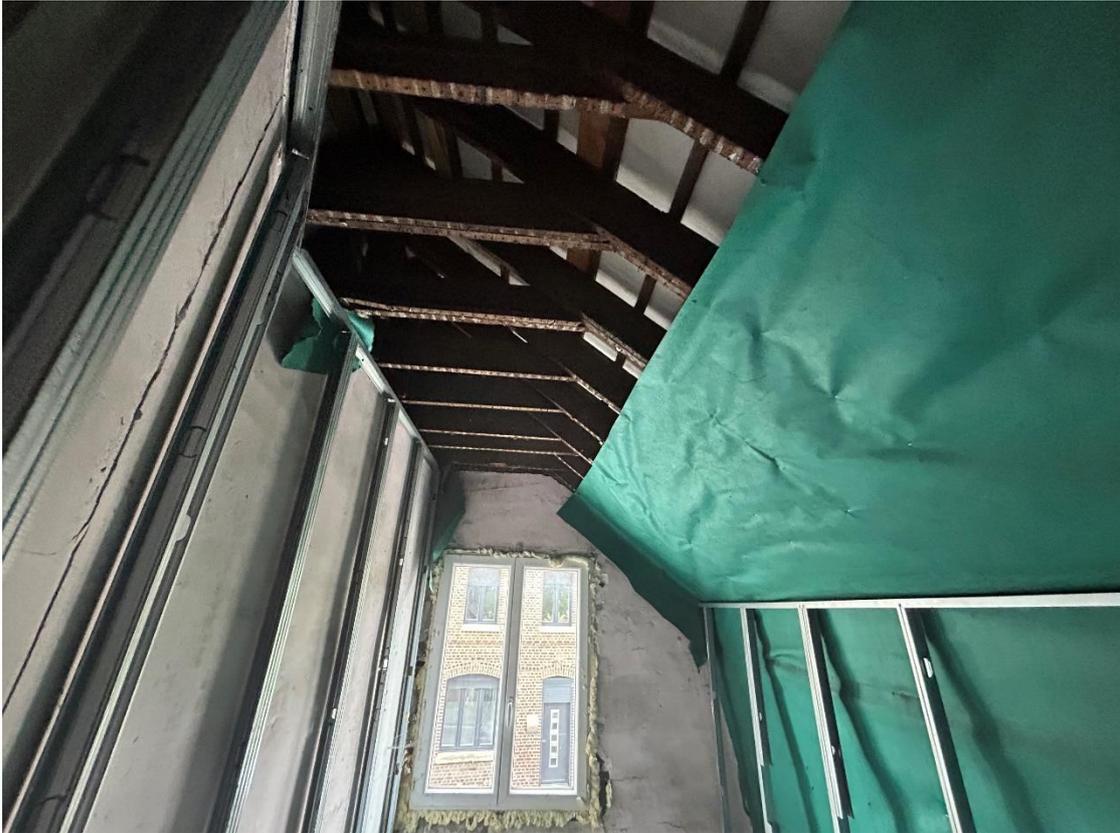
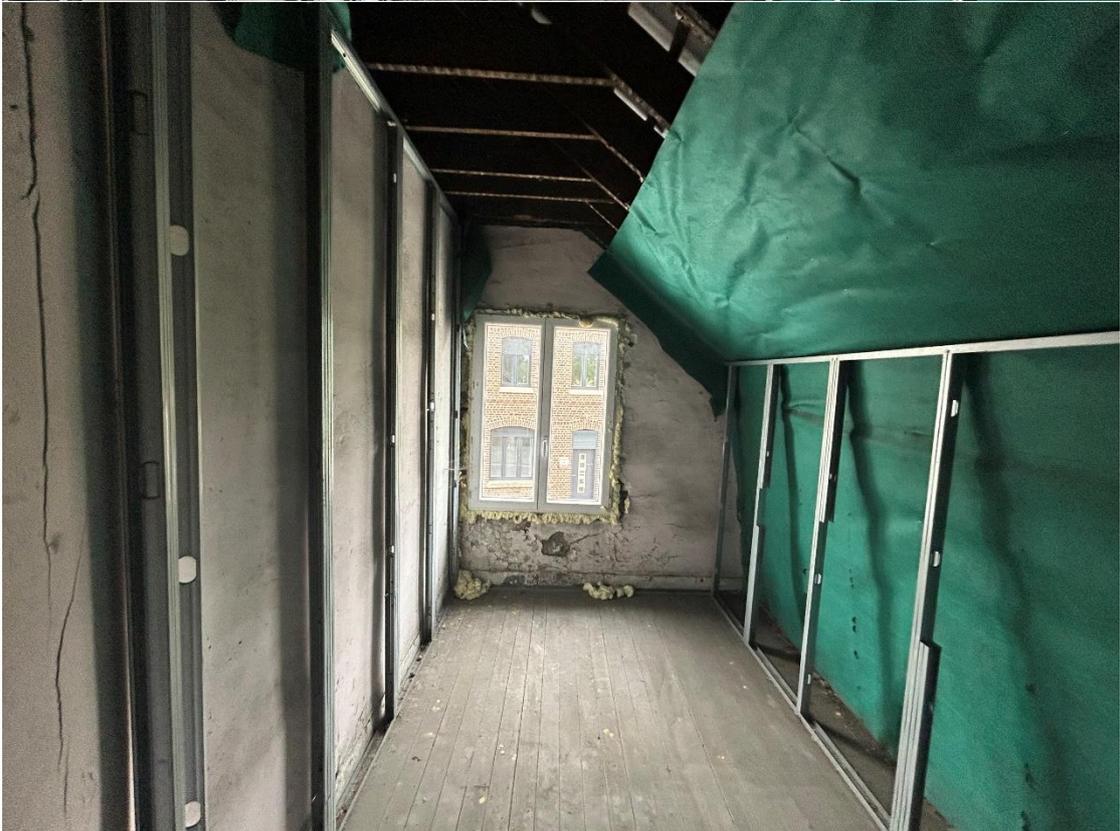
CHAMBRE N°2

Les murs sont en cours d'isolation. Présence de rails, et partiellement de laine de verre.

Les plafonds sont en cours d'isolation,

Un châssis-fenêtre en PVC de teinte blanche, deux ouvrants, ouverture oscillo-battante. Absence de finition.

Absence d'électricité et absence de point d'eau.

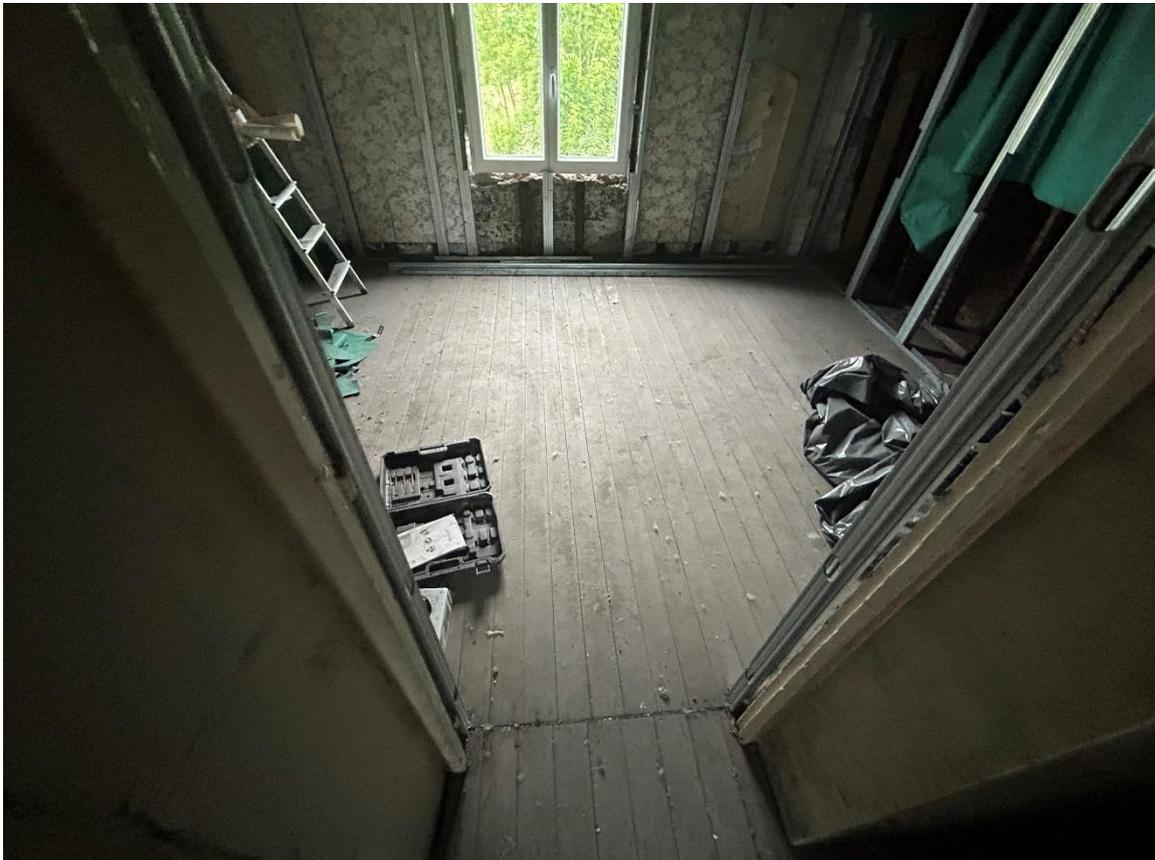
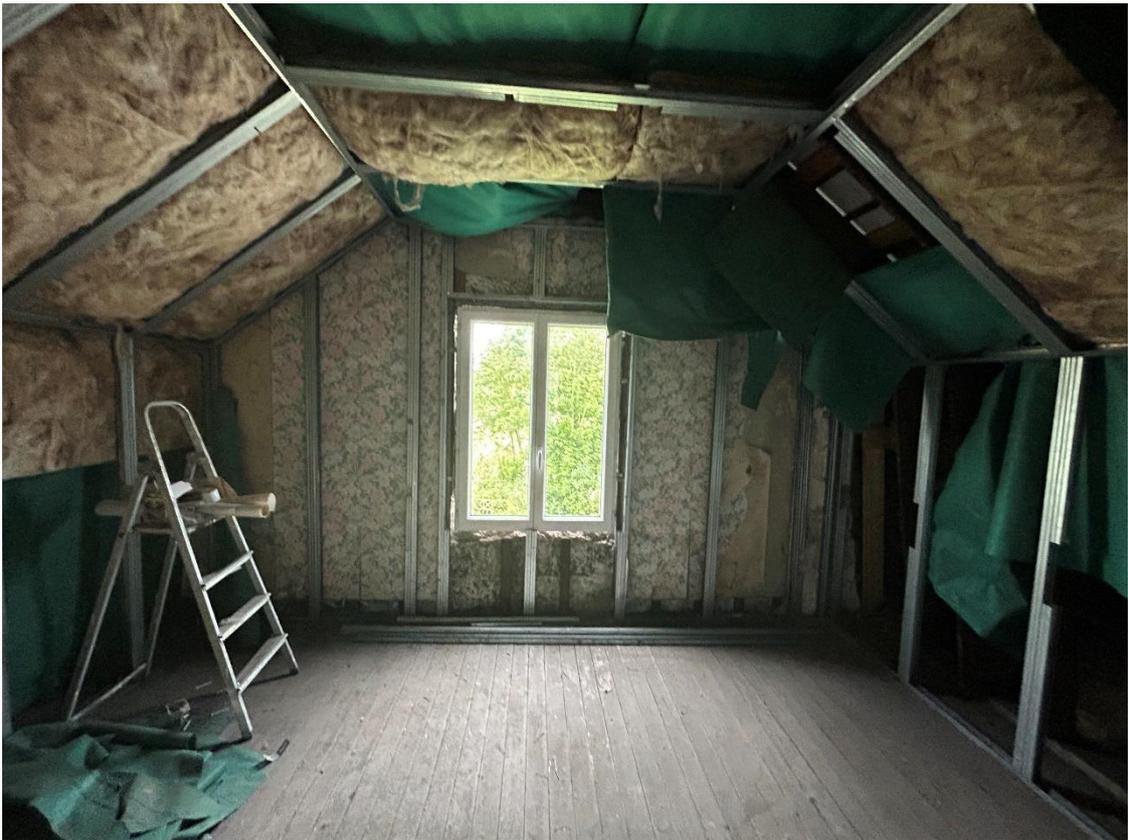
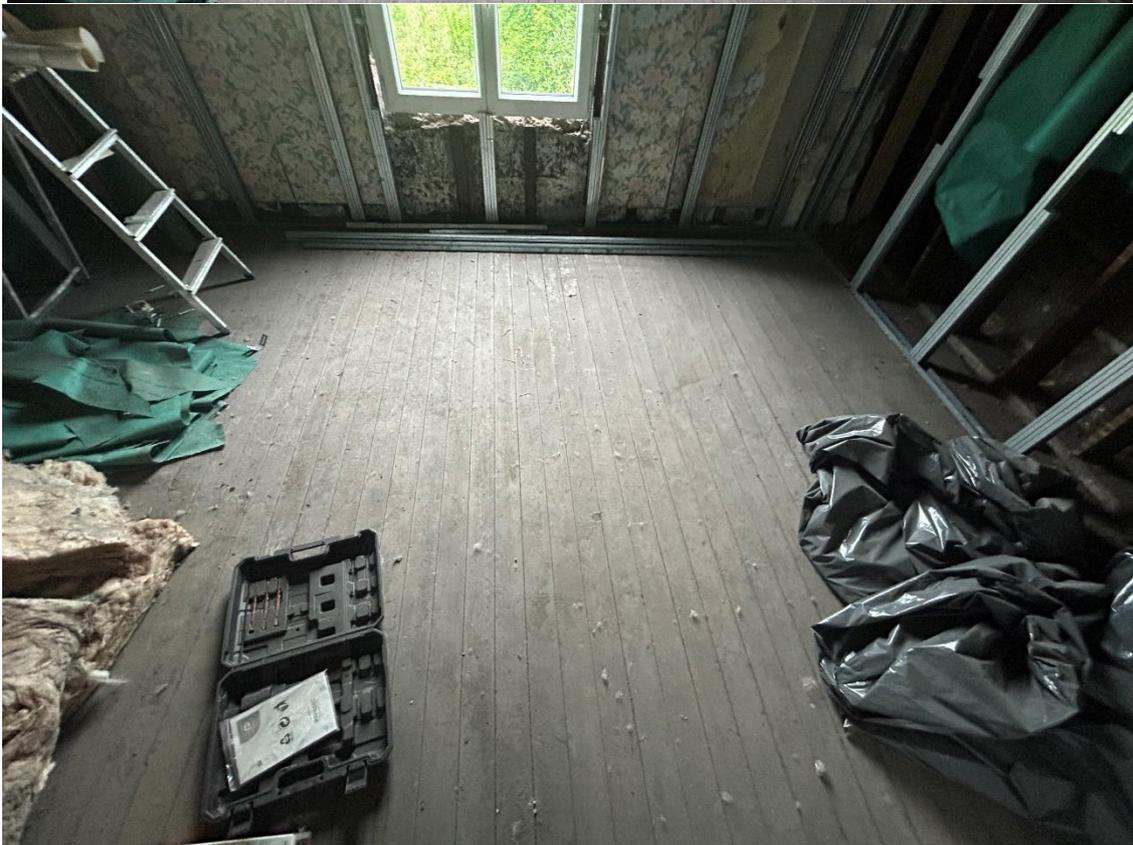
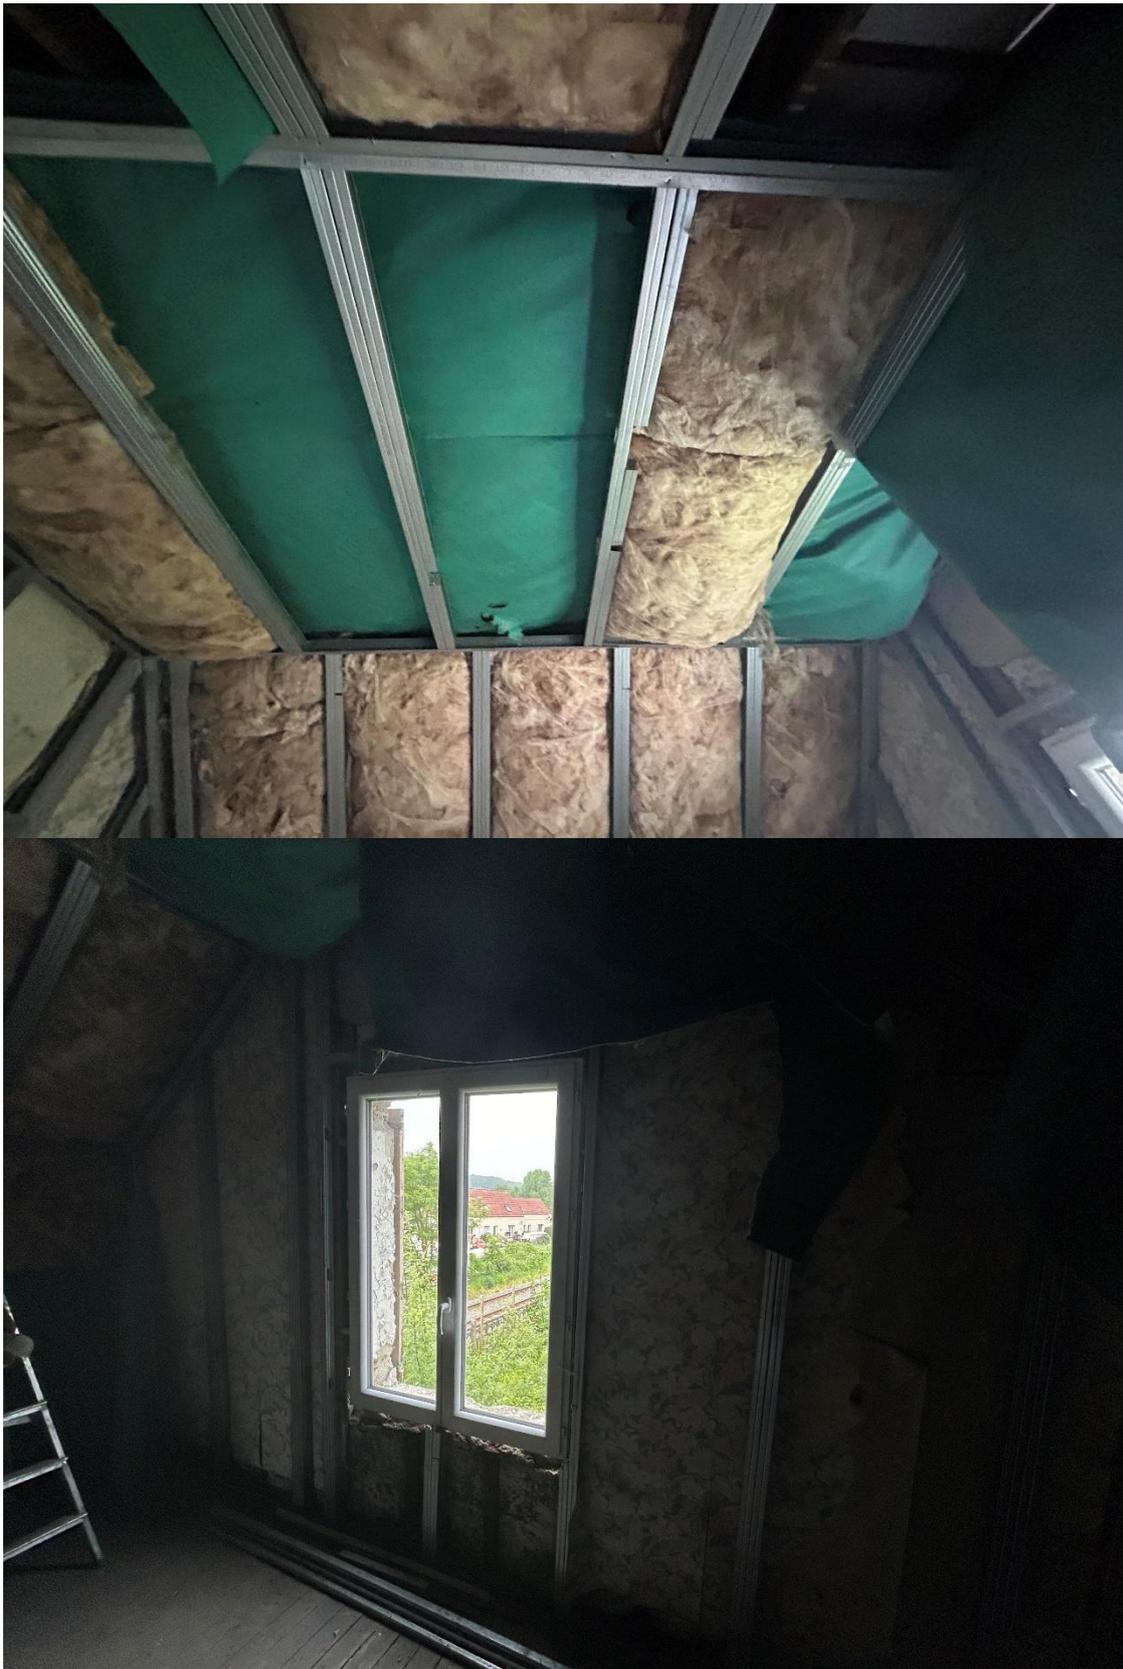
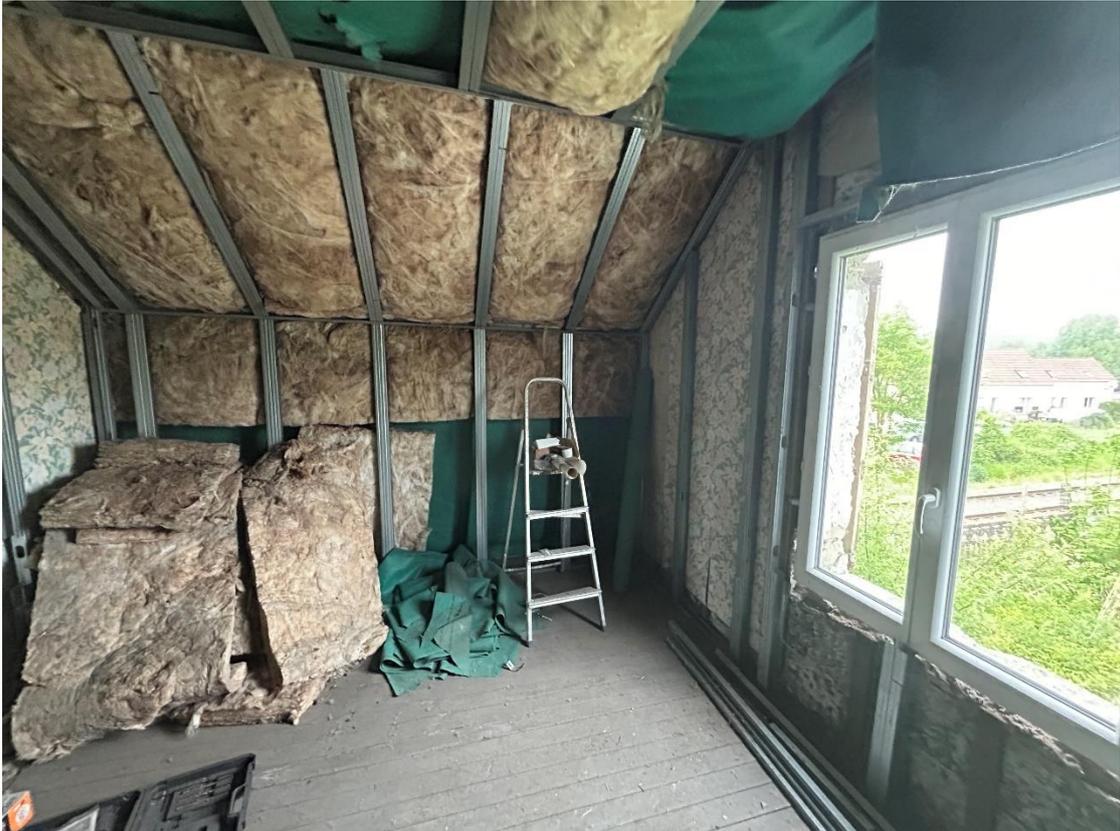
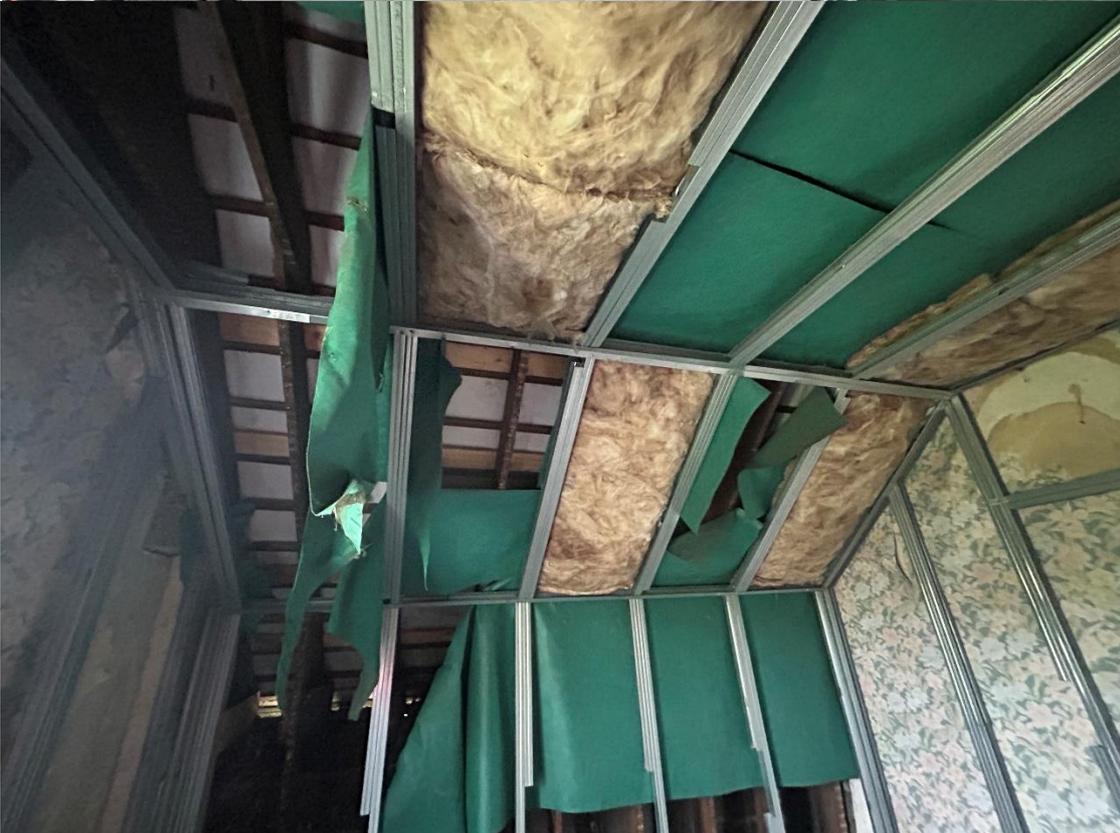
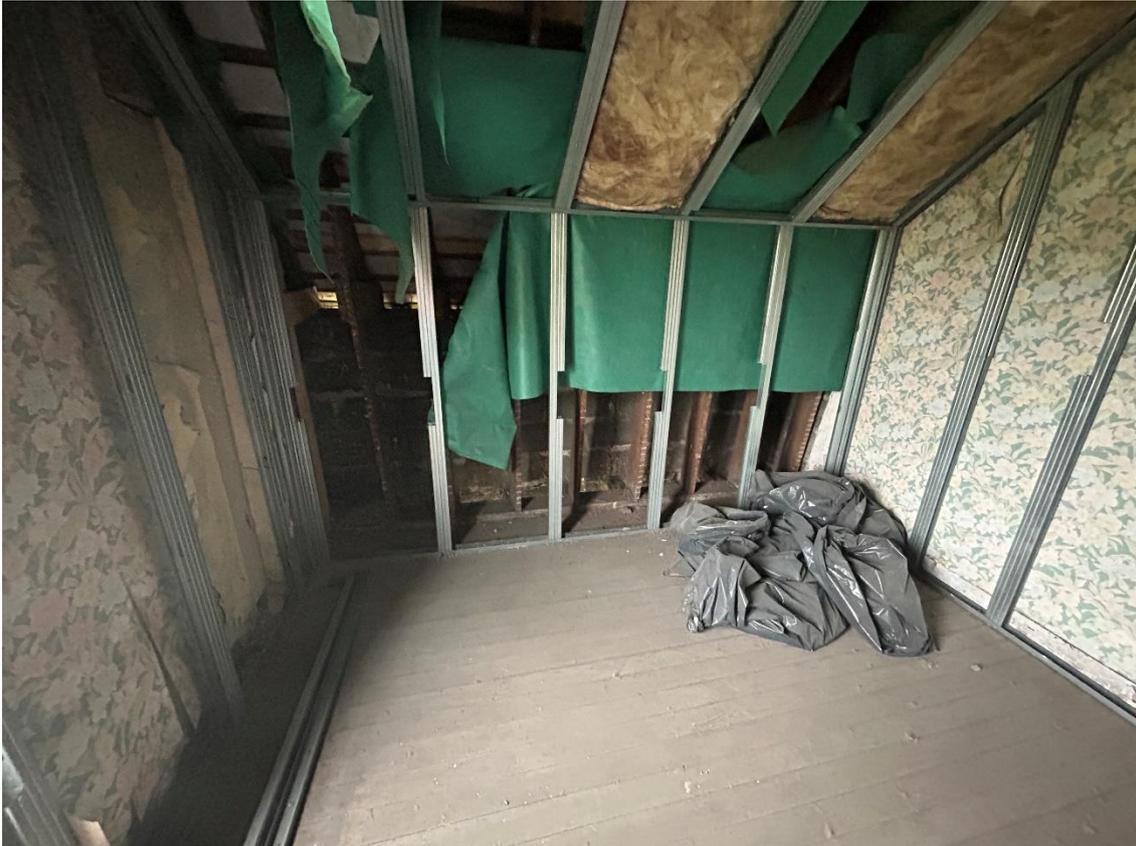
CHAMBRE N°3

Les murs sont en cours d'isolation. Présence de rails, et partiellement de laine de verre.

Les plafonds sont en cours d'isolation,

Un châssis-fenêtre en PVC de teinte blanche, deux ouvrants, ouverture oscillo-battante. Absence de finition.

Absence d'électricité et absence de point d'eau.
