PROCES VERBAL DE DESCRIPTION

Me suis rendue, ce jour, le lundi 13 mai 2024 à 10 heures 30, à LAPUGNOY (62122), 25 rue de Bruay, accompagnée de Monsieur Sébastien CARON, technicien au sein de la société de diagnostics immobiliers EX'IM EXPERTISES IMMOBILIERES, sise 23 rue Urianne Soriaux (62300) LENS, chargé d'effectuer les différents diagnostics prévus par la loi préalablement à la vente d'un immeuble.

CARACTERISTIQUES GENERALES :

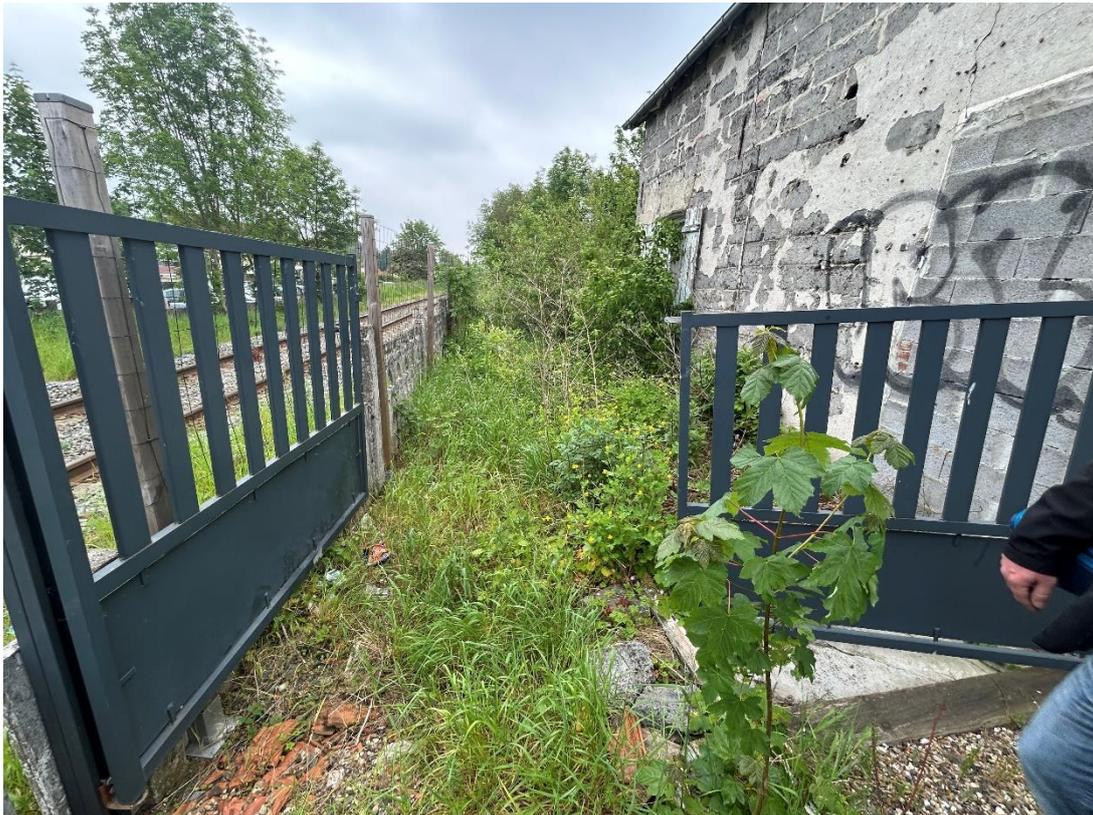
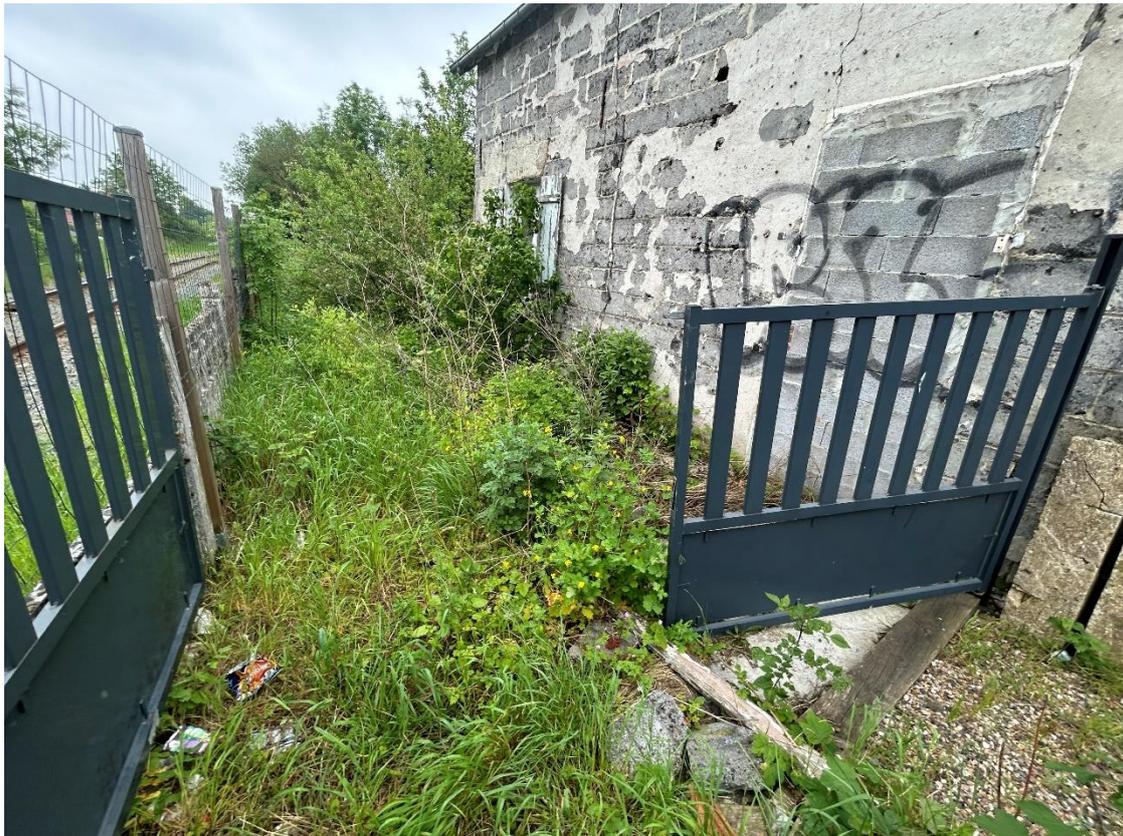
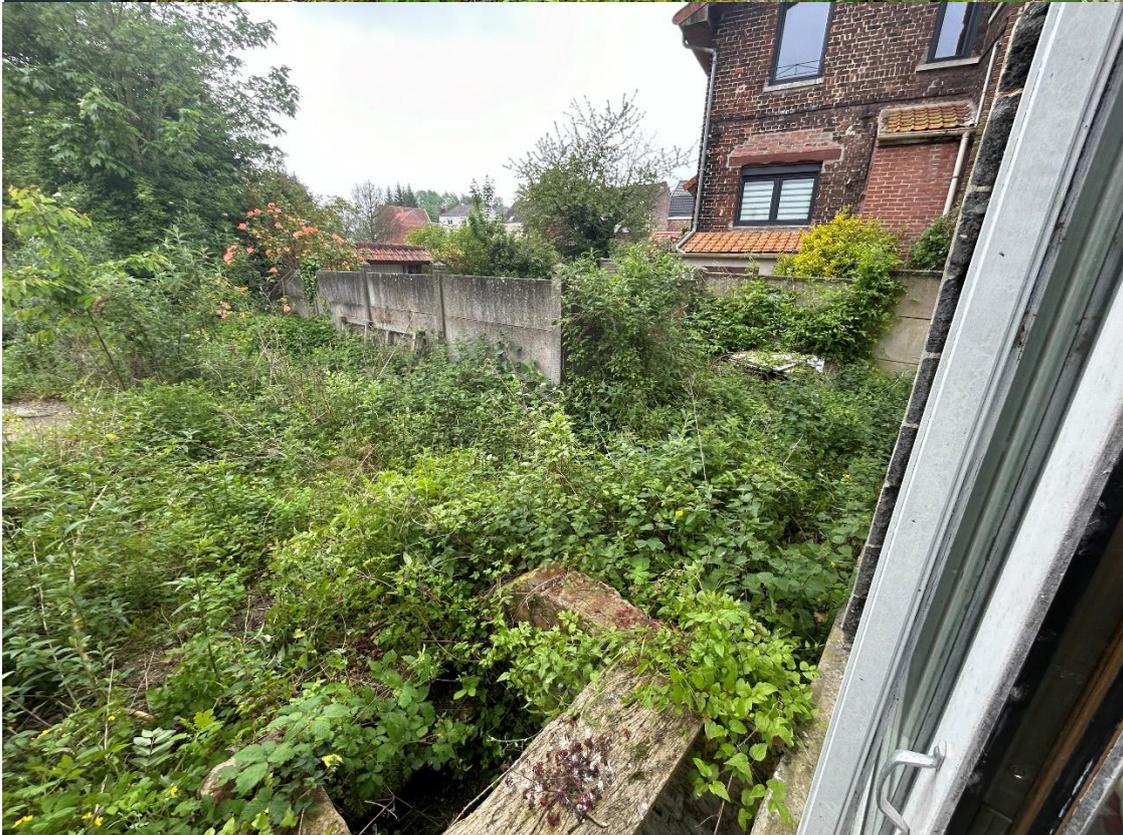
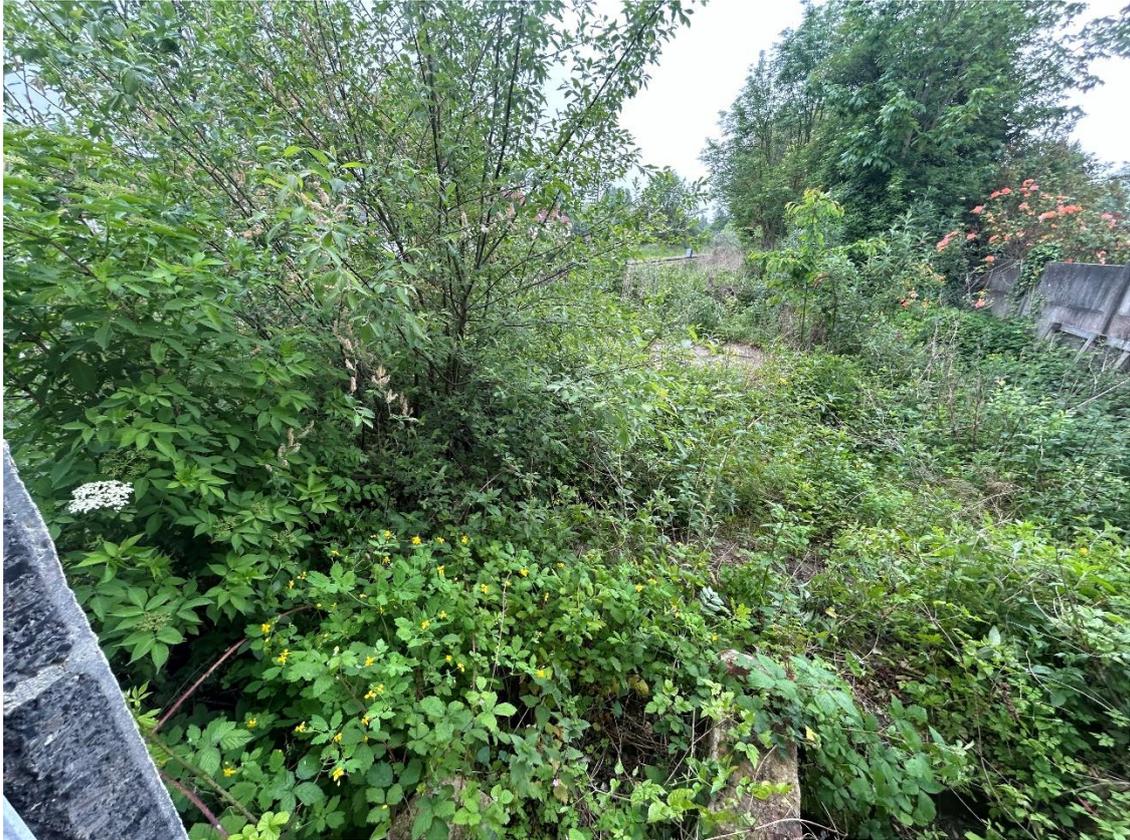
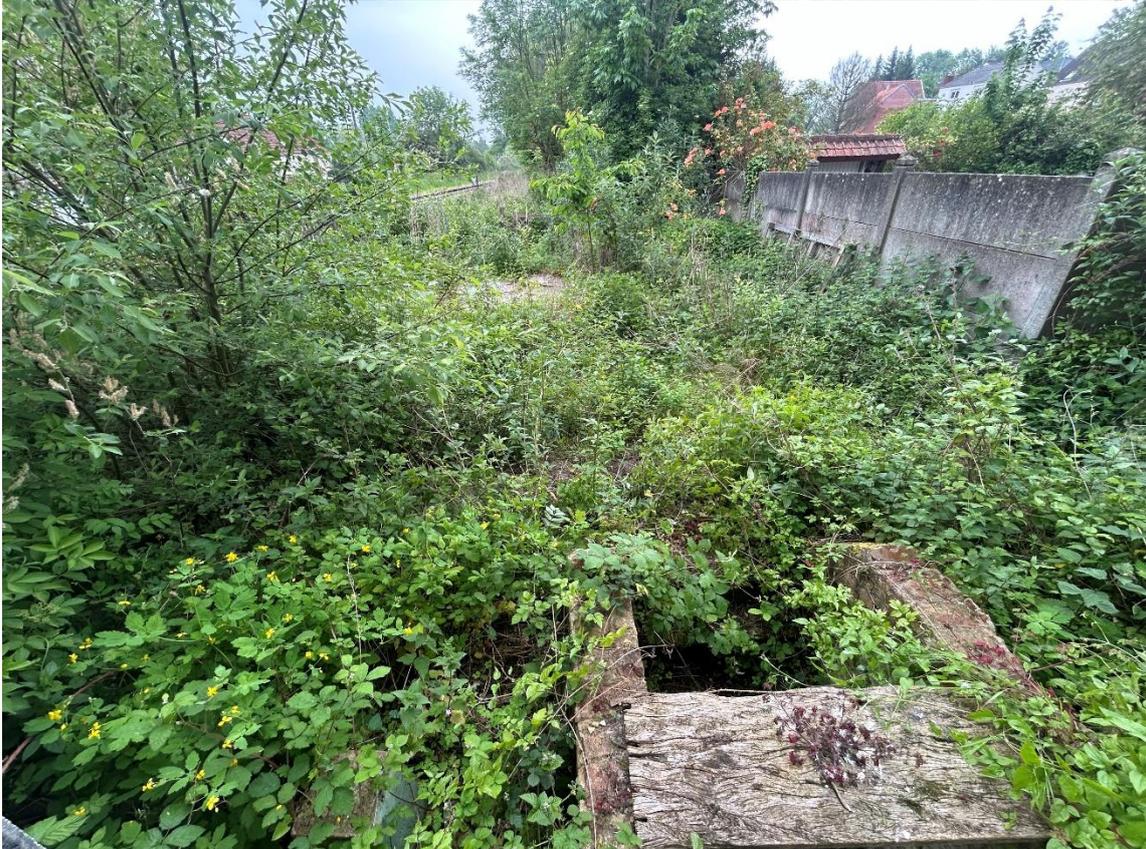
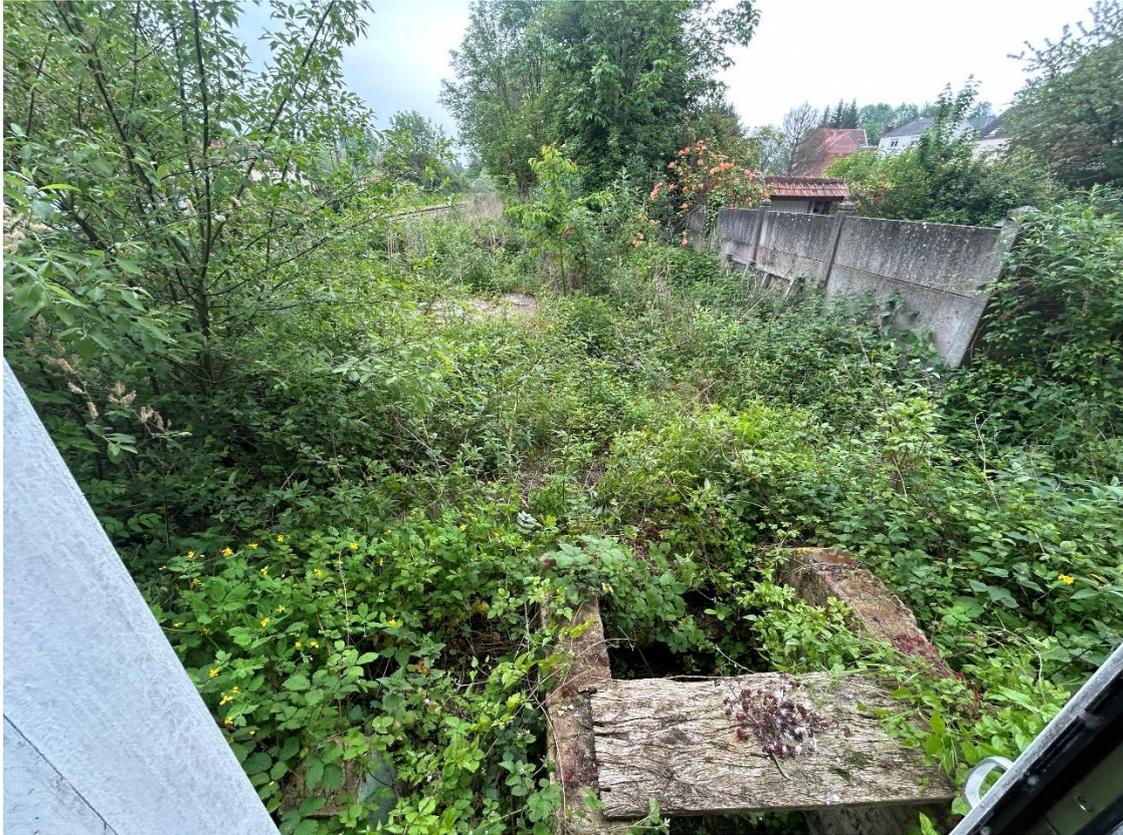
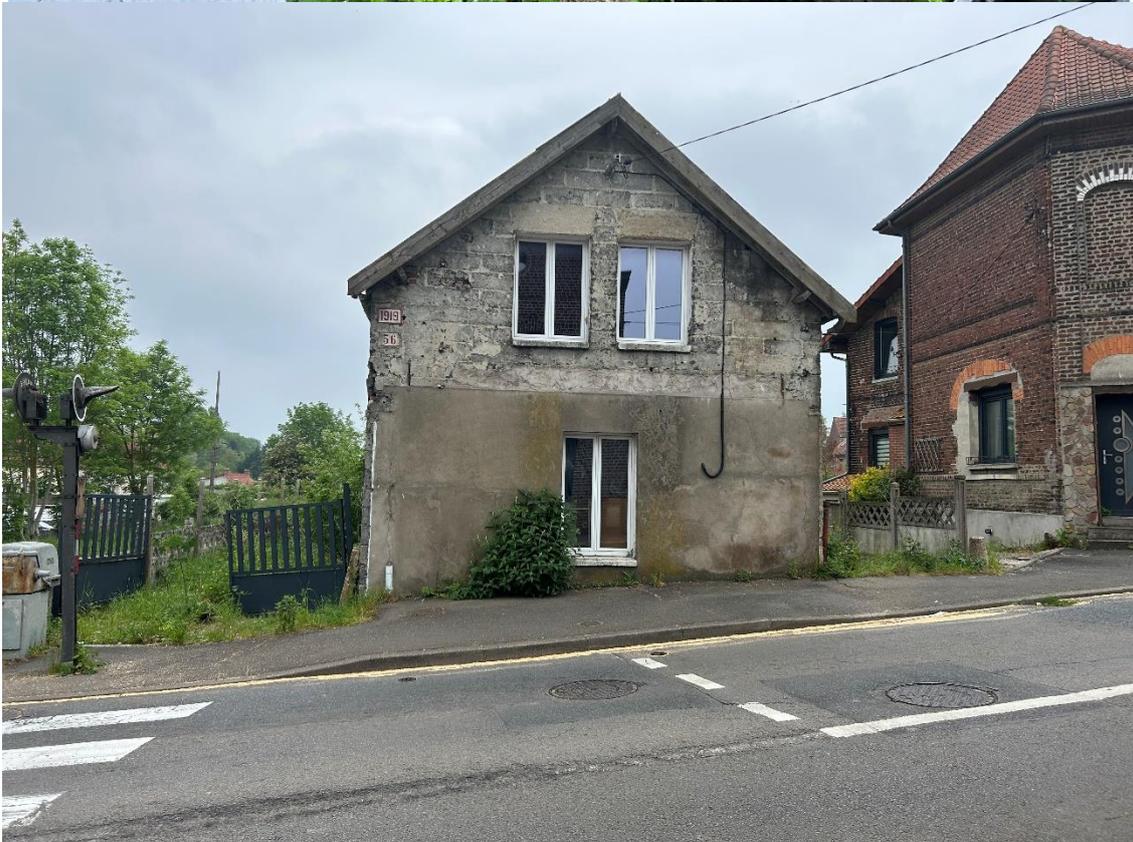
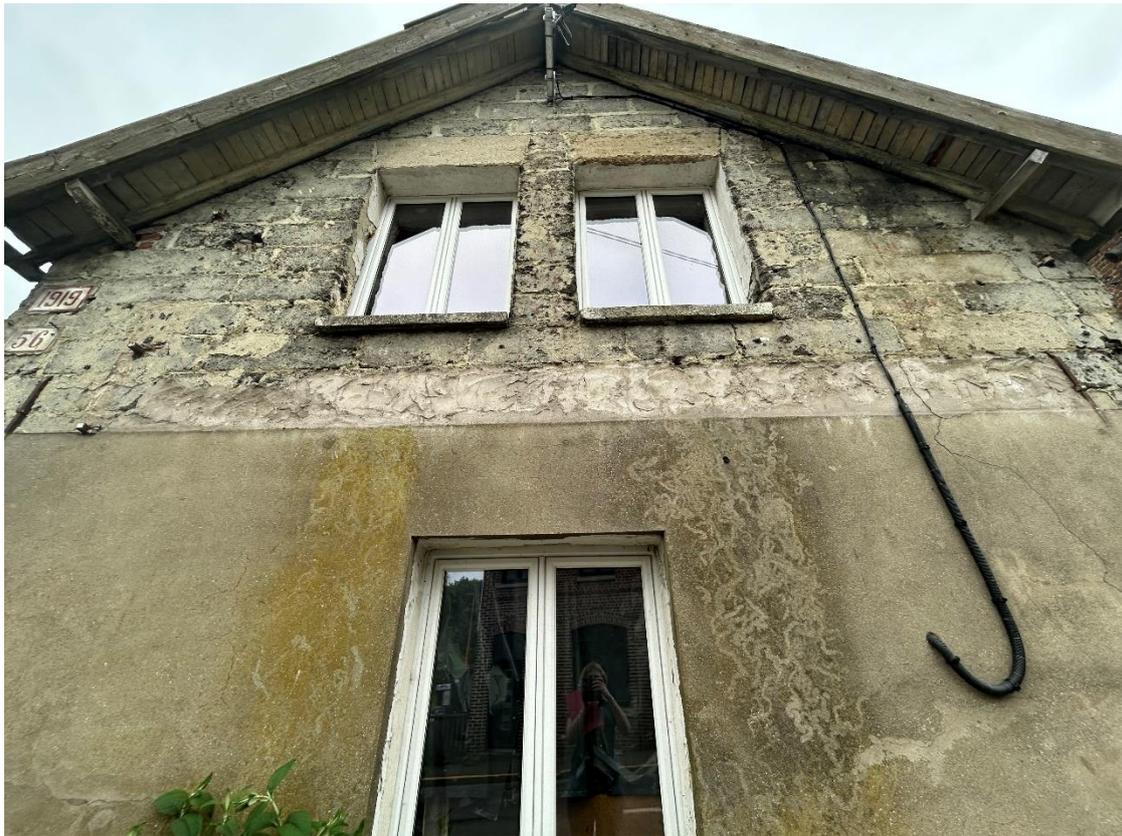
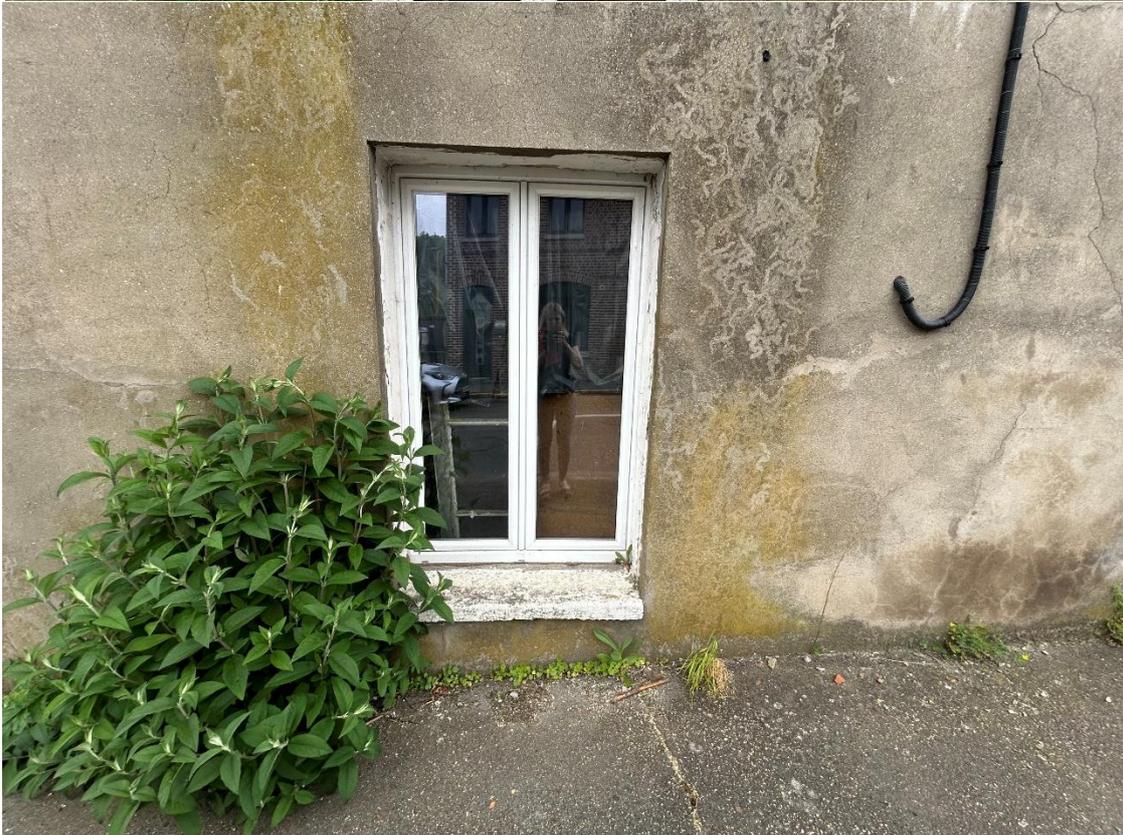
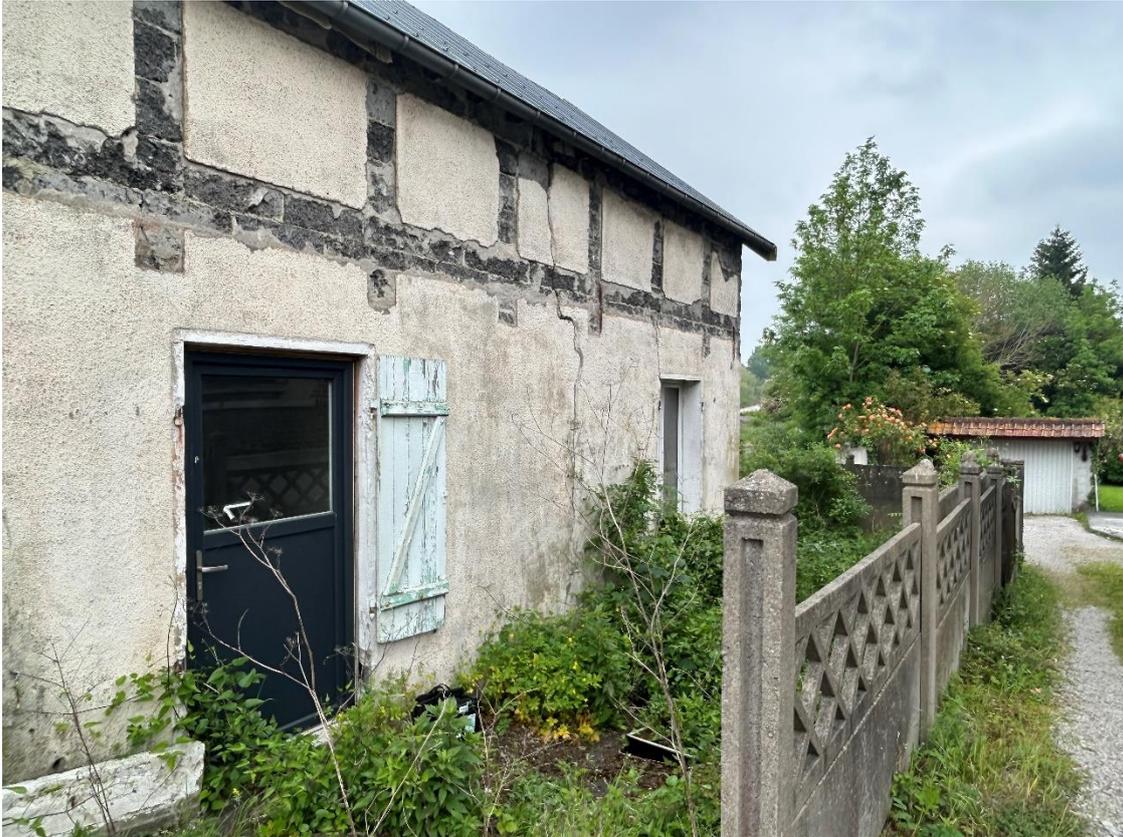
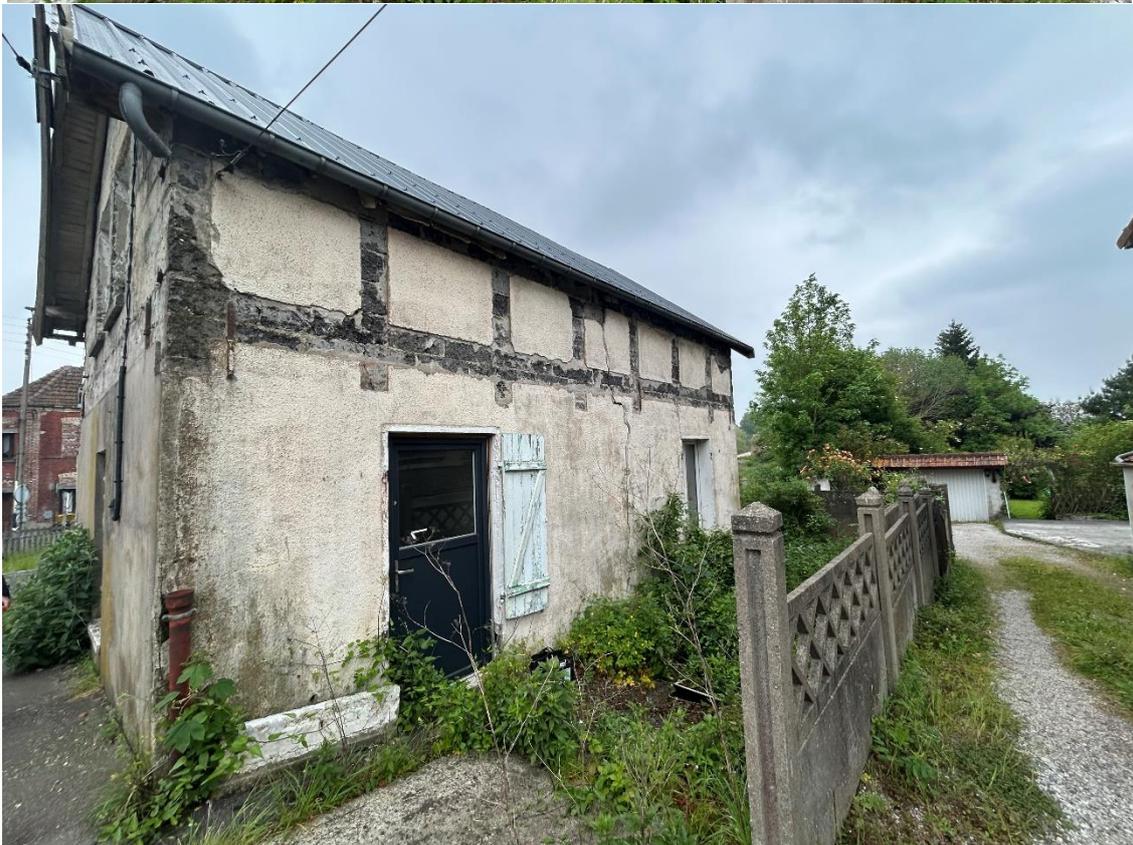
EXTERIEURS

Un jardin à l'arrière de la maison ainsi que sur les faces latérales droite et gauche non entretenu.

Une cave de la surface de la maison, vidée.

Un portail, deux ouvrants, en aluminium de teinte gris anthracite. Le portail est cassé.
