PROCES-VERBAL DE DESCRIPTION DE L'IMMEUBLE SAISI

07/11/2024 - 99 24 09 6620

- Lot AH 287 RUE VALERIANI CR LECOCQ 59920 QUIEVRECHAIN

- Lot AH 292 au 2 RUE VALERIANI 59920 QUIEVRECHAIN

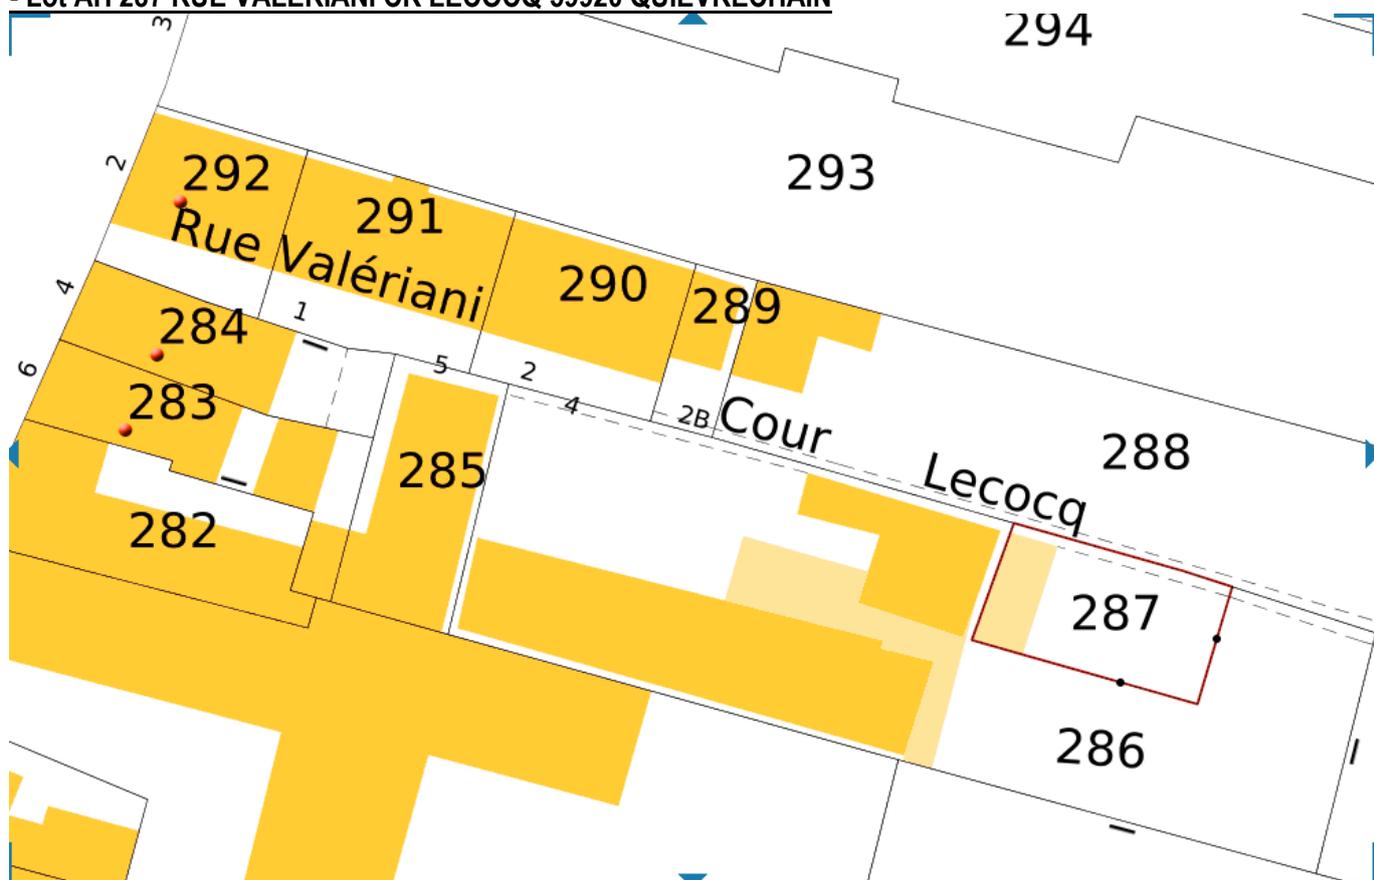
L'accès est barré sans verrouillage par des barrières apposées par le voisin du 1 CR LECOCQ 59920 QUIEVRECHAIN AH 291, en vue de garde d'animaux.

Absence de bornage perceptible. Contenance cadastrale de la parcelle : 91 mètre carré.

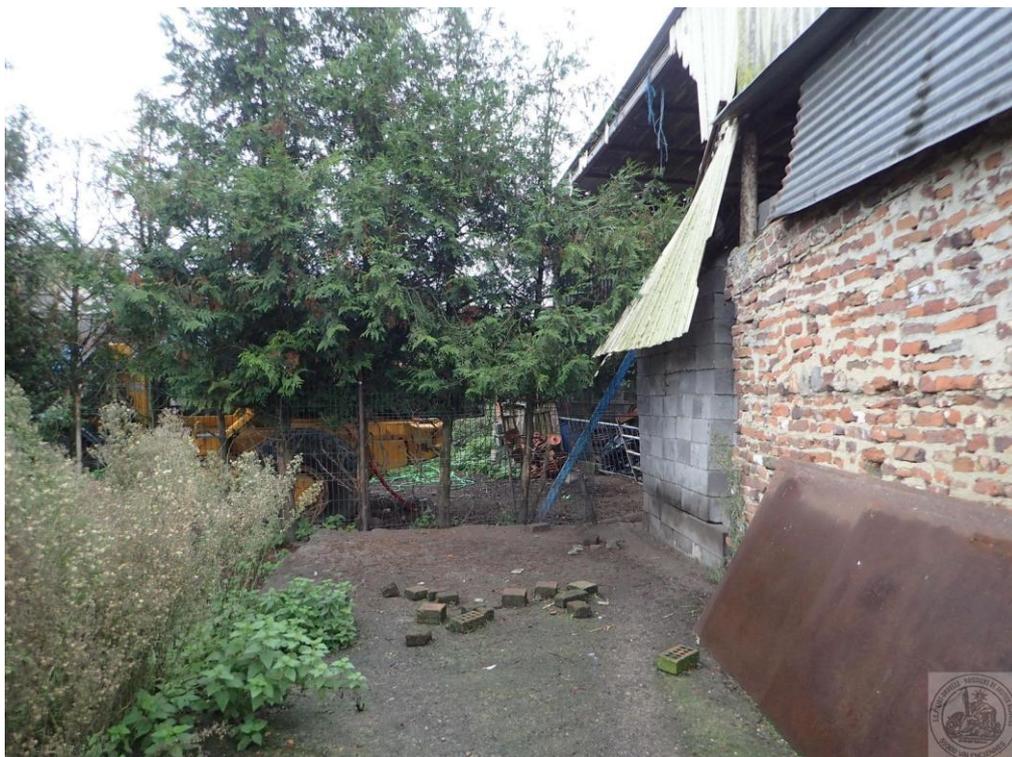
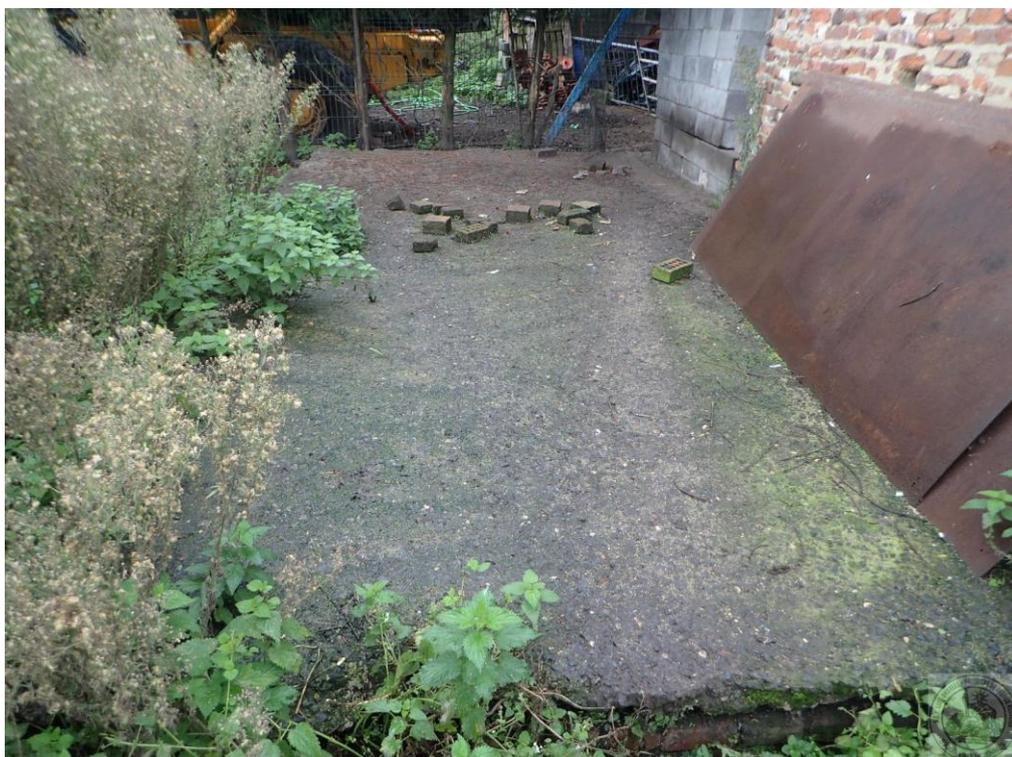
Le terrain vu depuis la parcelle 288 :

Le terrain consiste en une simple dalle au sol suivie d'un terrain en friche.

Des animaux vont et viennent librement depuis la parcelle AH288. Aucune limite séparative n'existe.

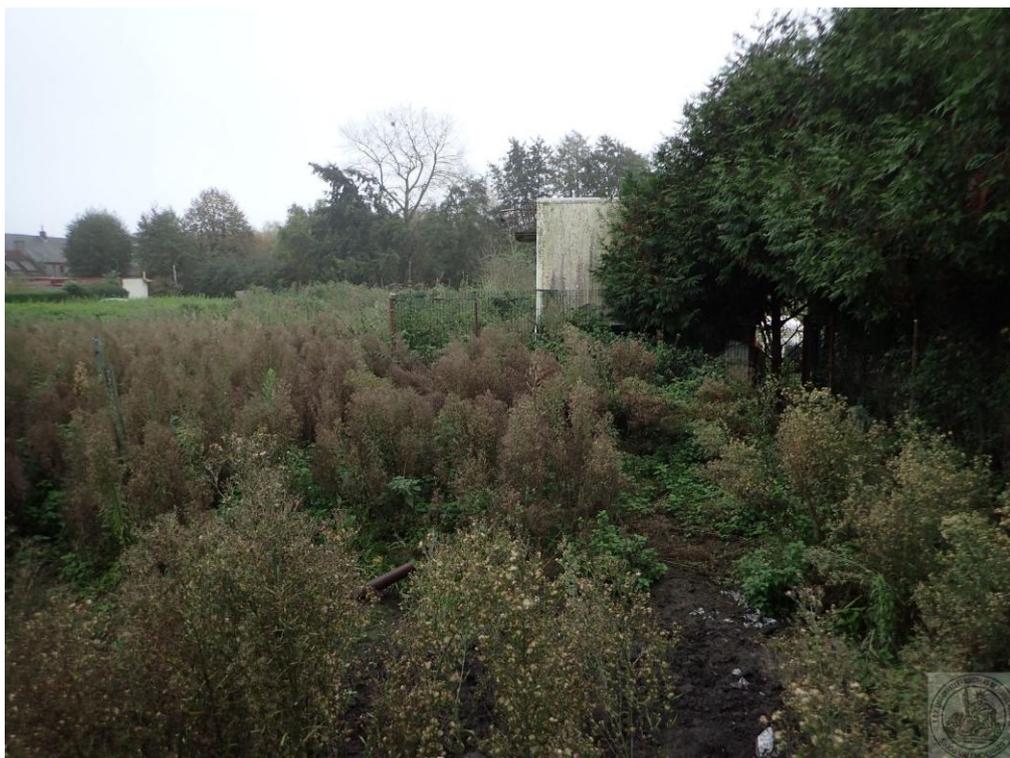
Ici je me trouve sur la dalle et je regarde le terrain sur la longueur.

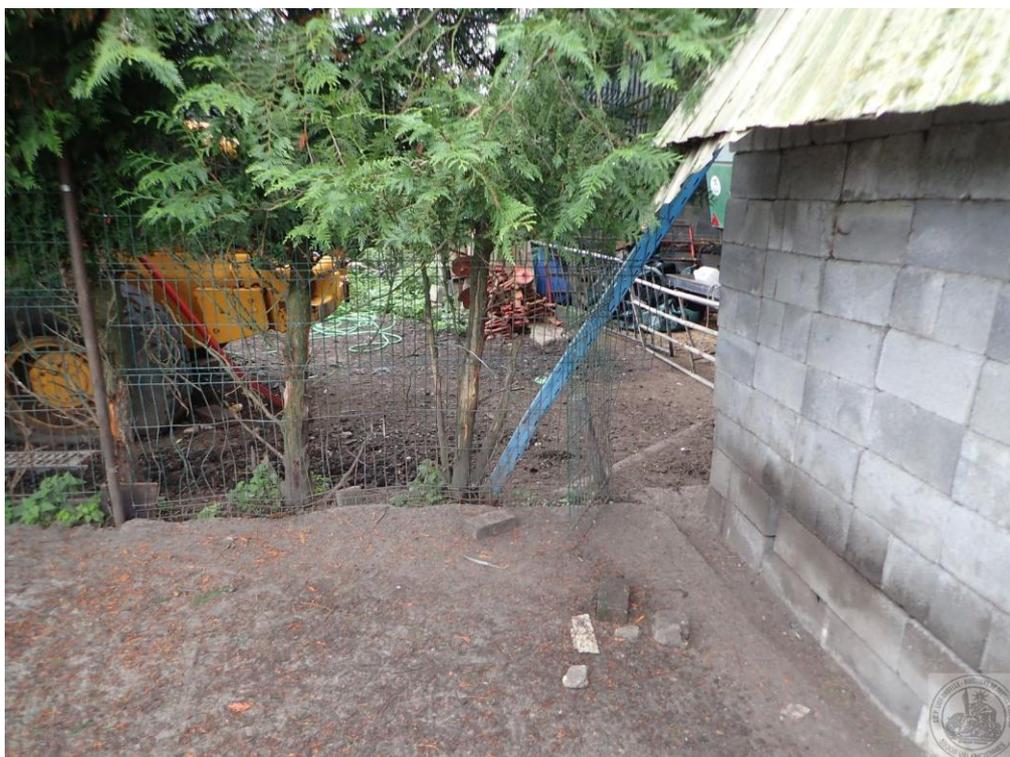
La limite avec la parcelle AH 286 n'est ni homogène, ni solidement construite.

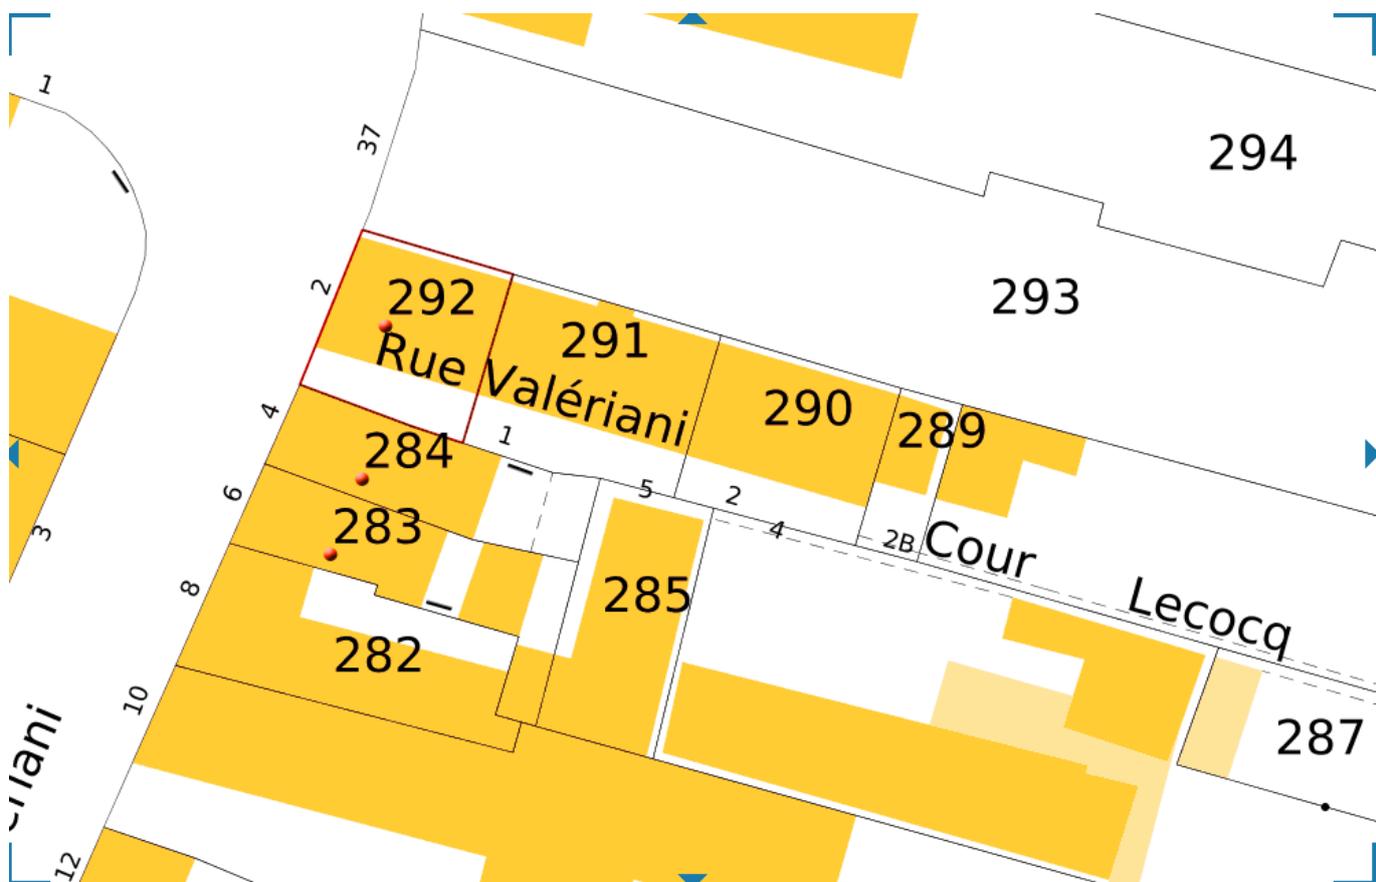
Contenance cadastrale de la parcelle : 90 mètre carré.

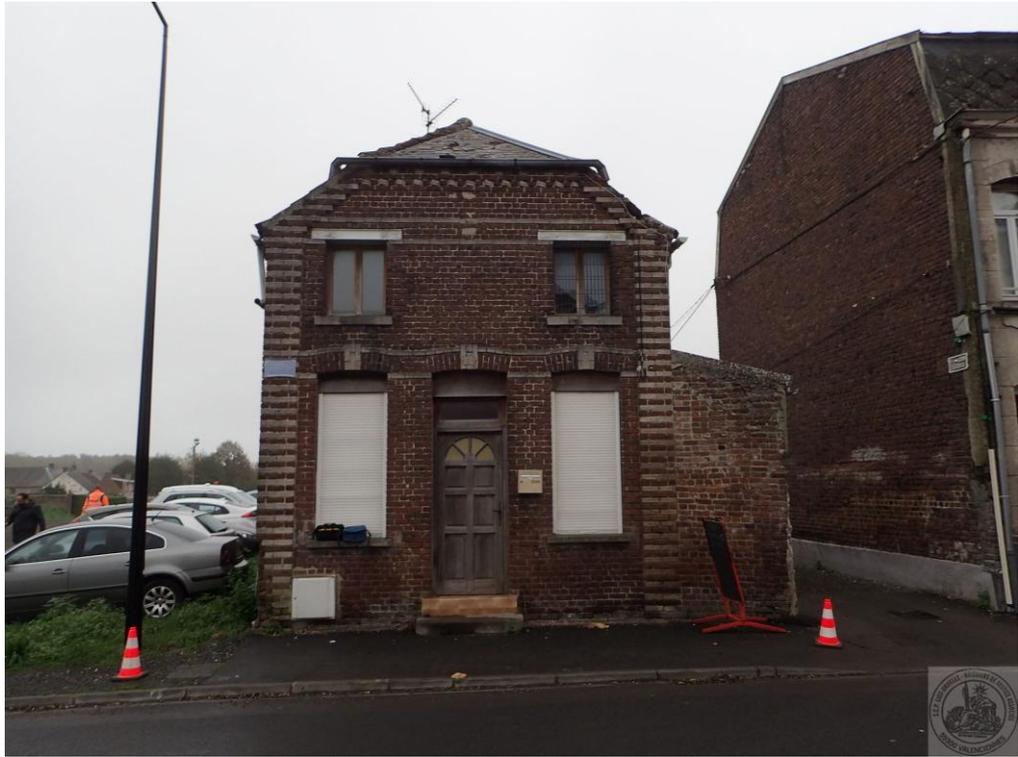
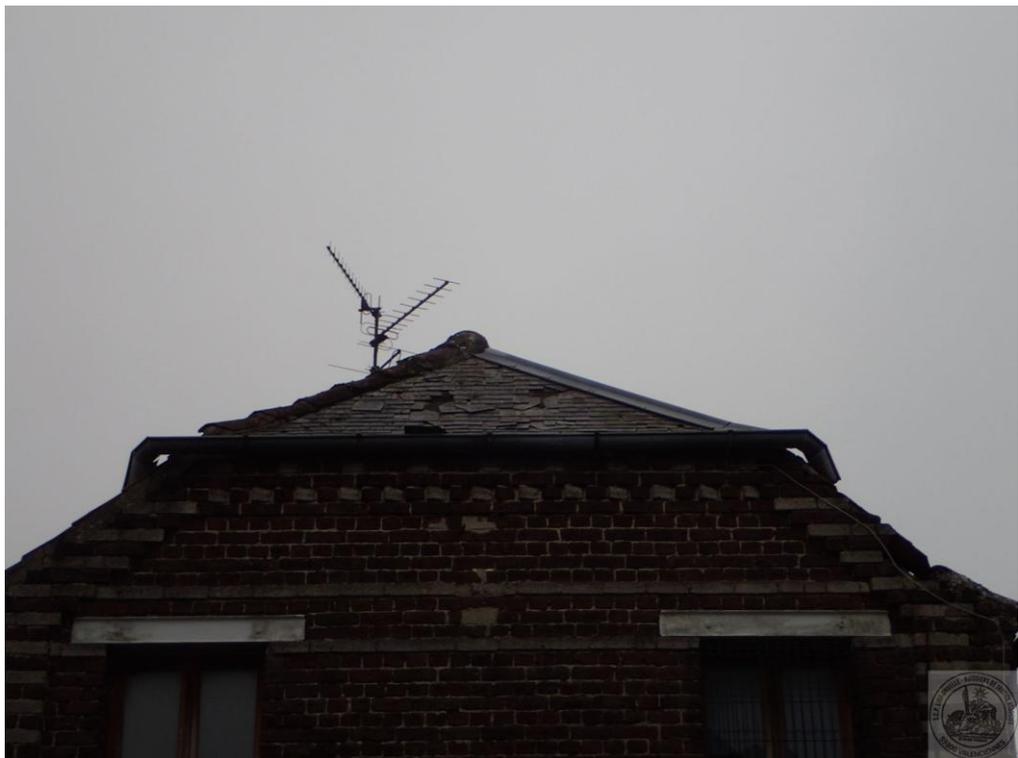
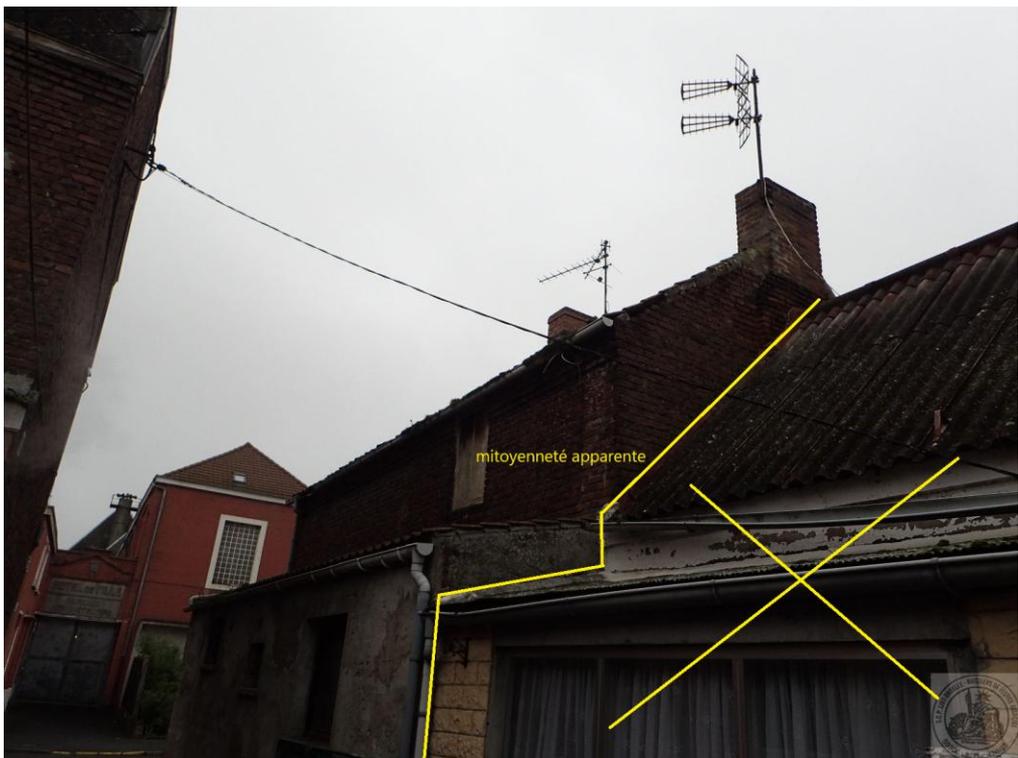
L'accès en face extérieure du logement, il s'agit d'un ensemble de briques avec différentes parties qui sont morcelées. Je note la présence d'éléments de toiture qui sont déchaussés ou manquants.

L'accès au logement se fait par le biais d'une porte bois, avec bâti qui est défoncé, pierre bleue sur la première marche et carrelage en état d'usage sur la deuxième marche.

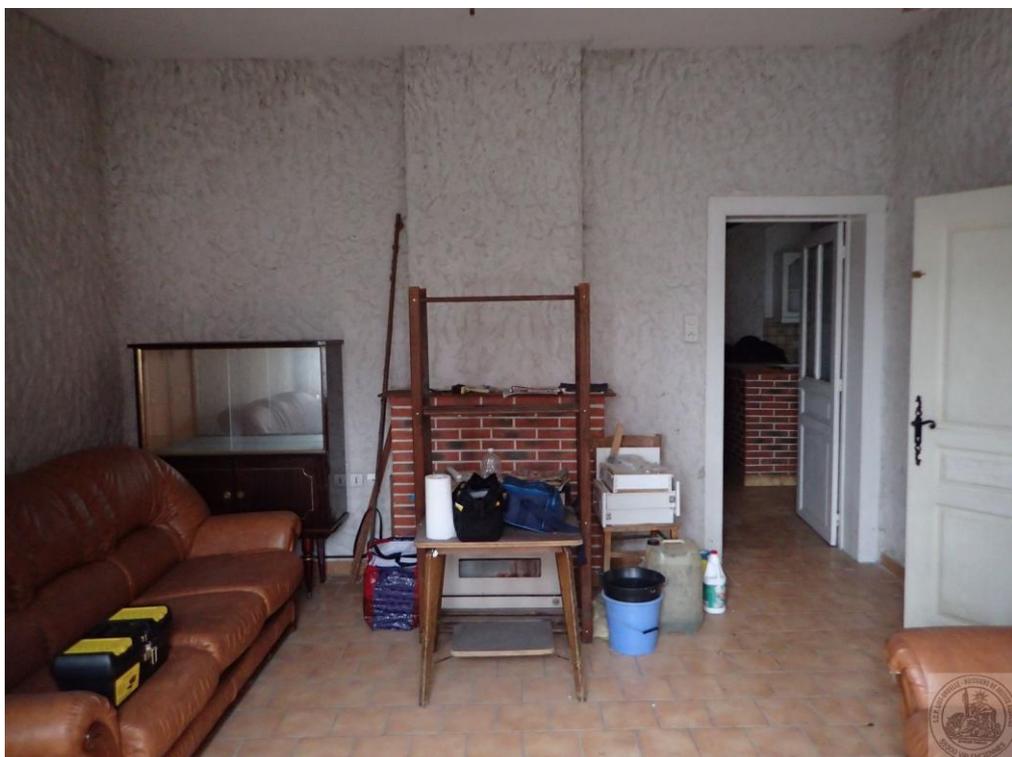
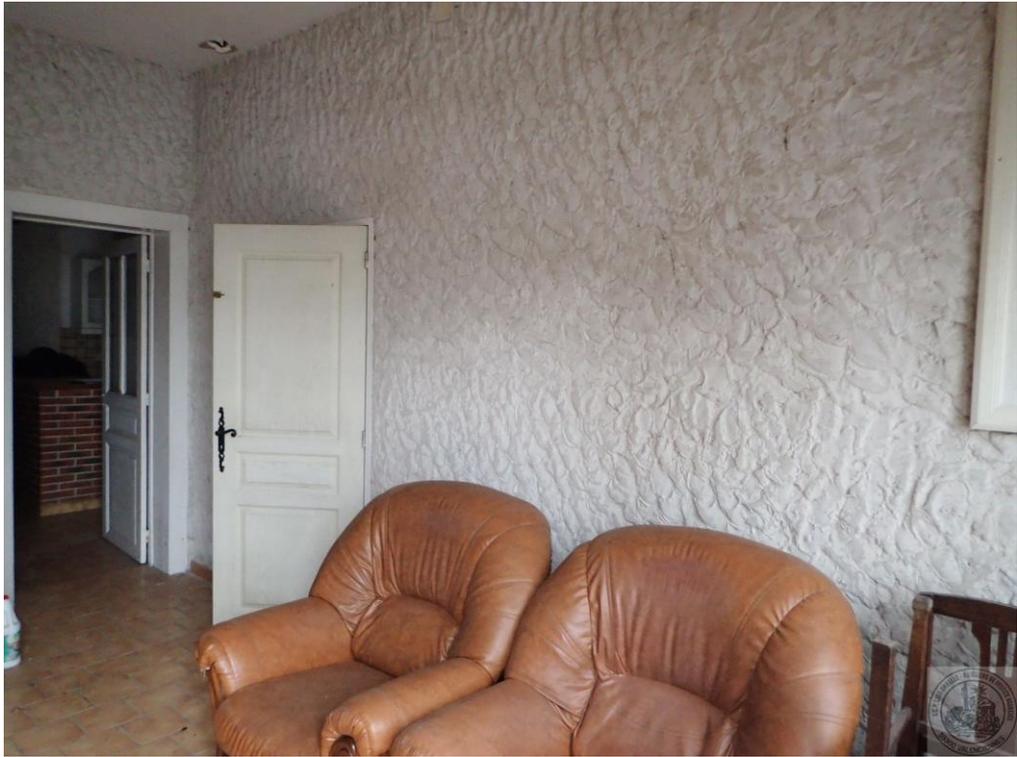
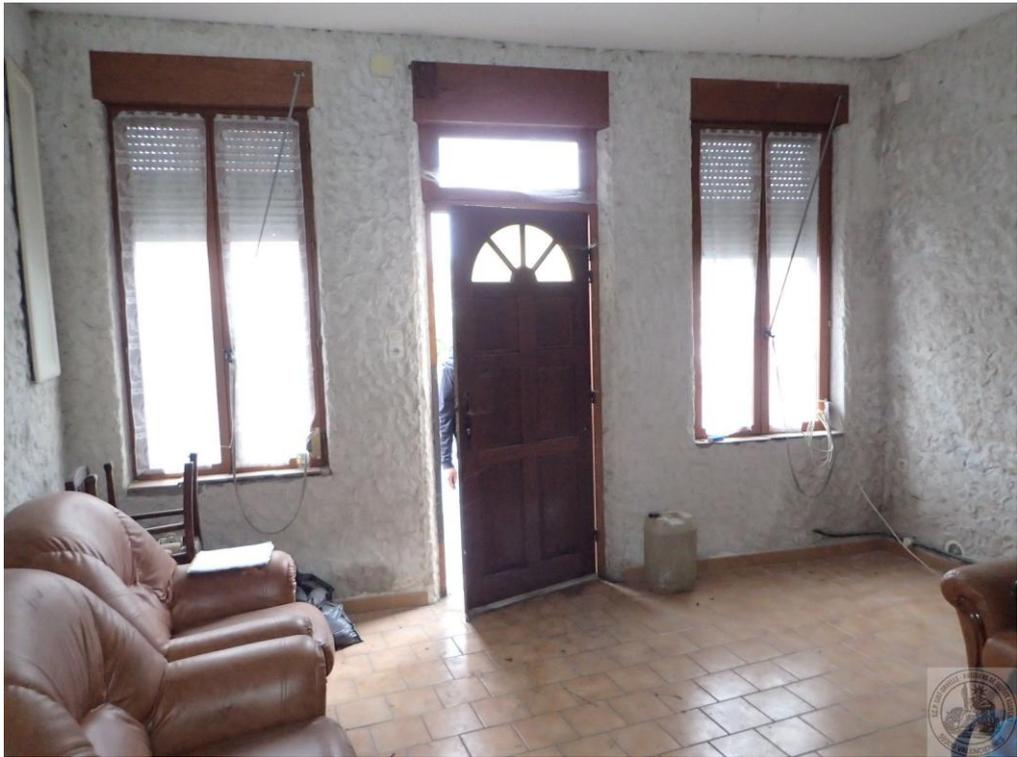
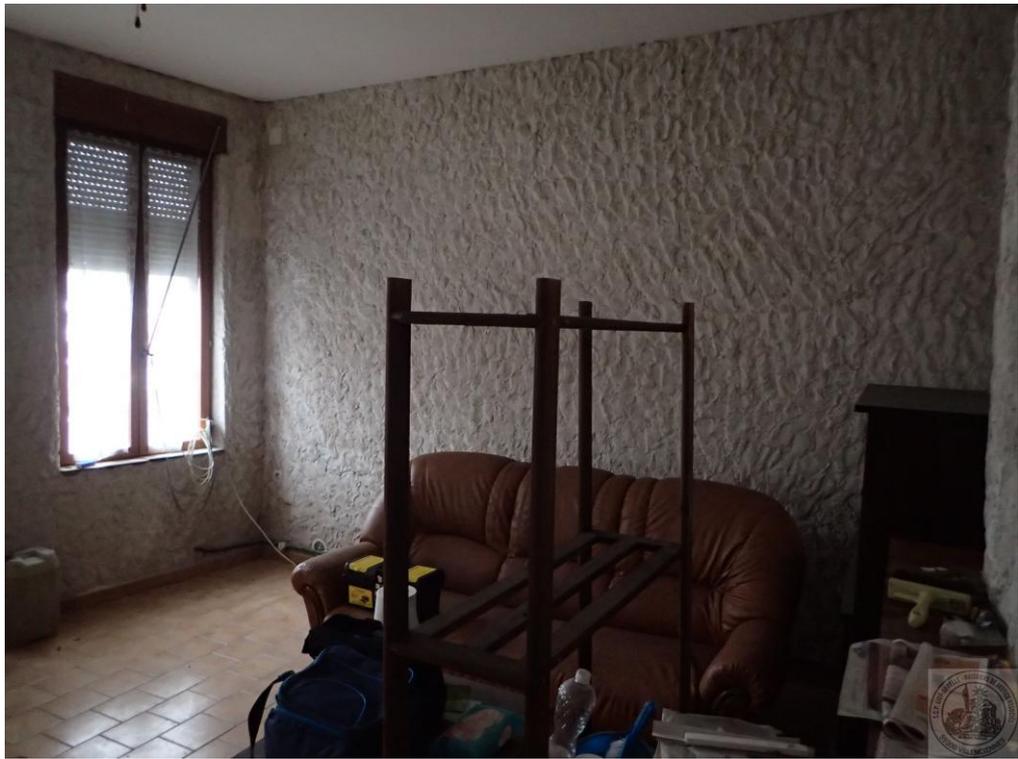
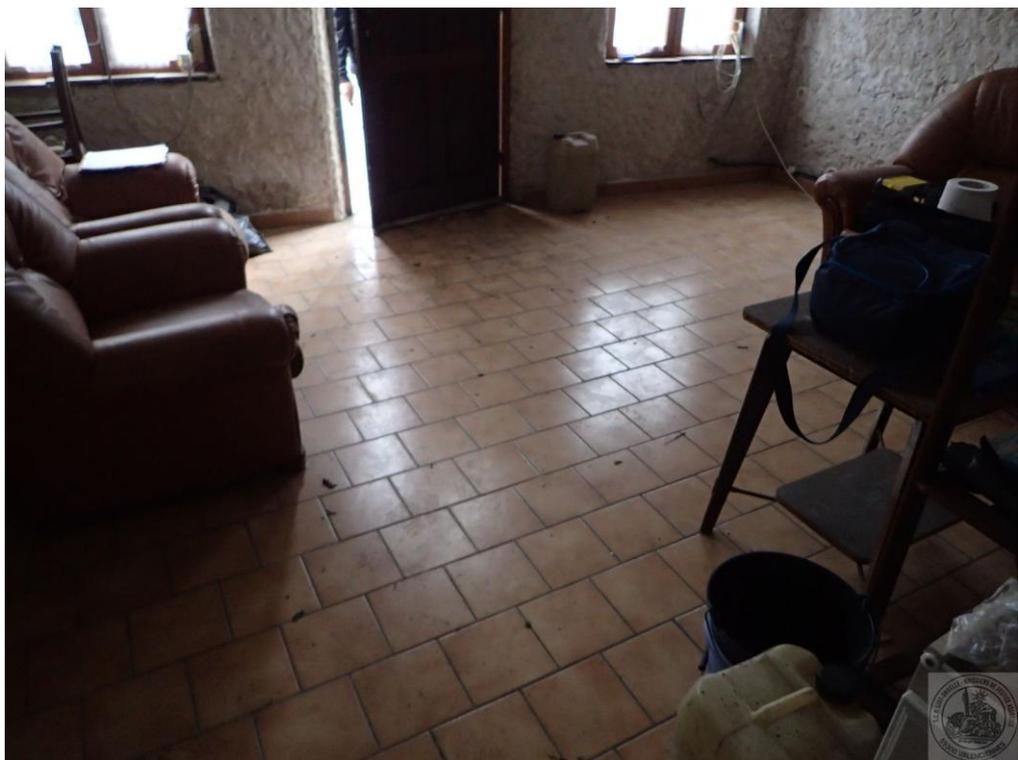
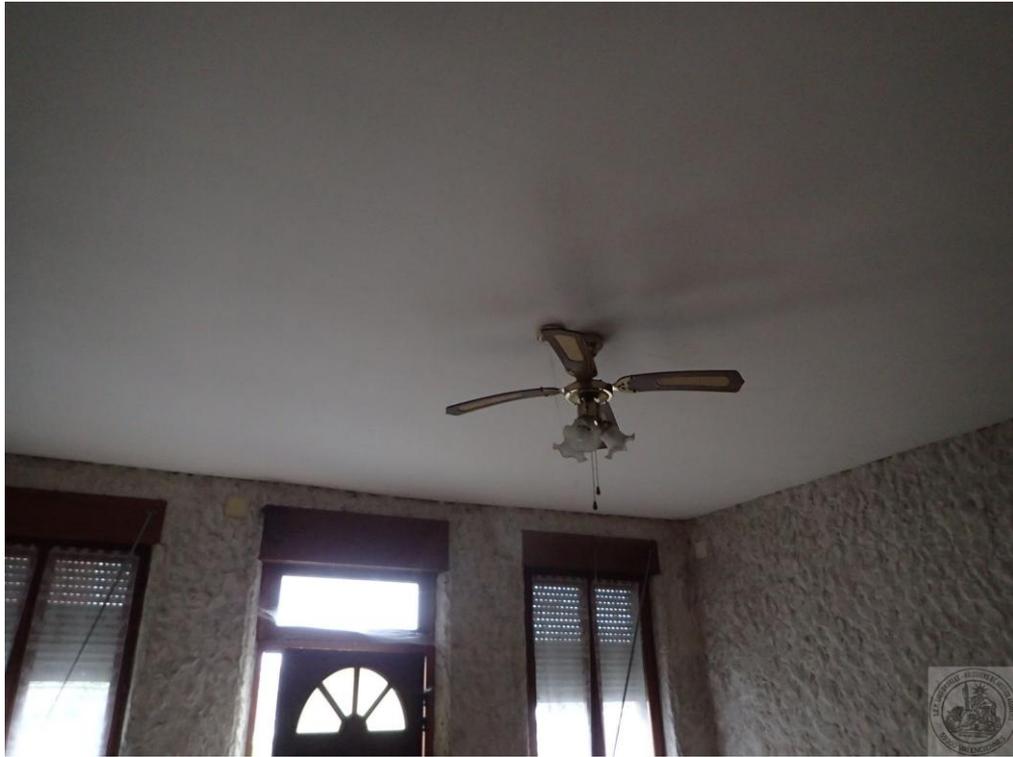
Salon

Au sol, il s'agit d'un carrelage en état d'usage, avec disparités de couleur au niveau des joints, les plinthes sont assorties.

Murs en taloché brut, avec nombreuses traces de poussière et traces de saleté.

Plafond de couleur blanche avec point d'éclairage trois branches, un ventilateur, plusieurs traces sont visibles, trous de percement visibles.

Deux fenêtres sur la face avant, avec châssis bois en état de léger usage, un volet roulant sur la partie gauche qui s'ouvre et se ferme librement, mais l'enrouleur reste bloqué en position fermeture, empêchant l'ouverture complète des fenêtres.

Deuxième fenêtre avec châssis bois, avec ouverture qui est bloquée, volet roulant qui s'ouvre et se ferme librement, mais avec enrouleur qui est bloqué, empêchant le fonctionnement correct.

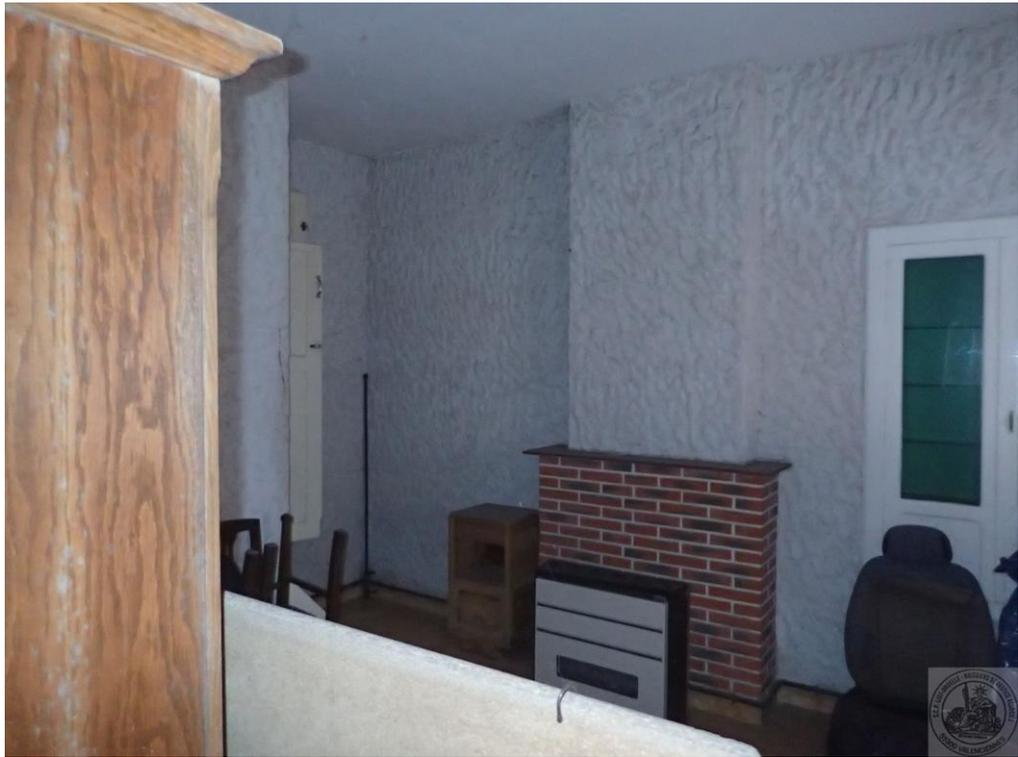
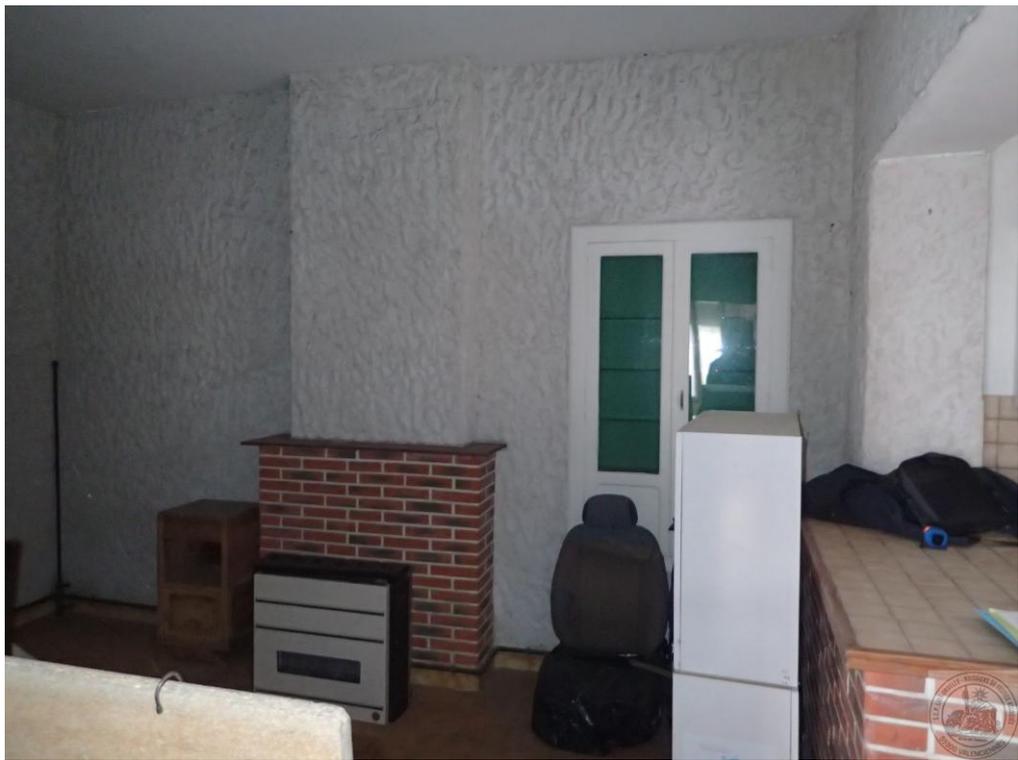
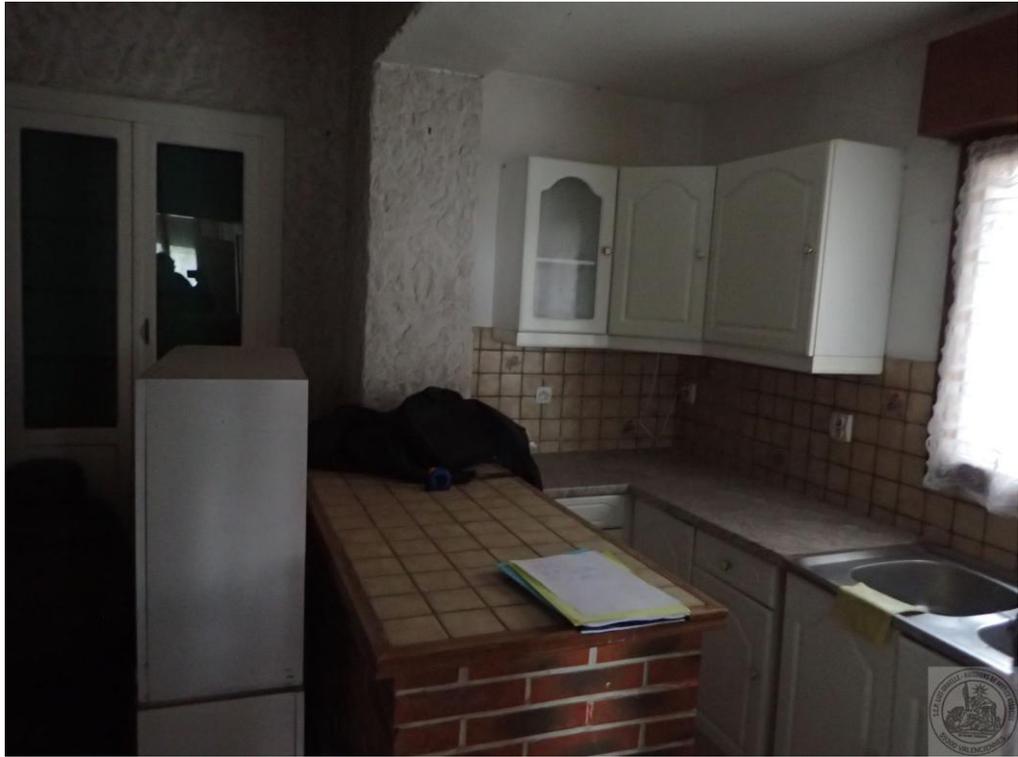
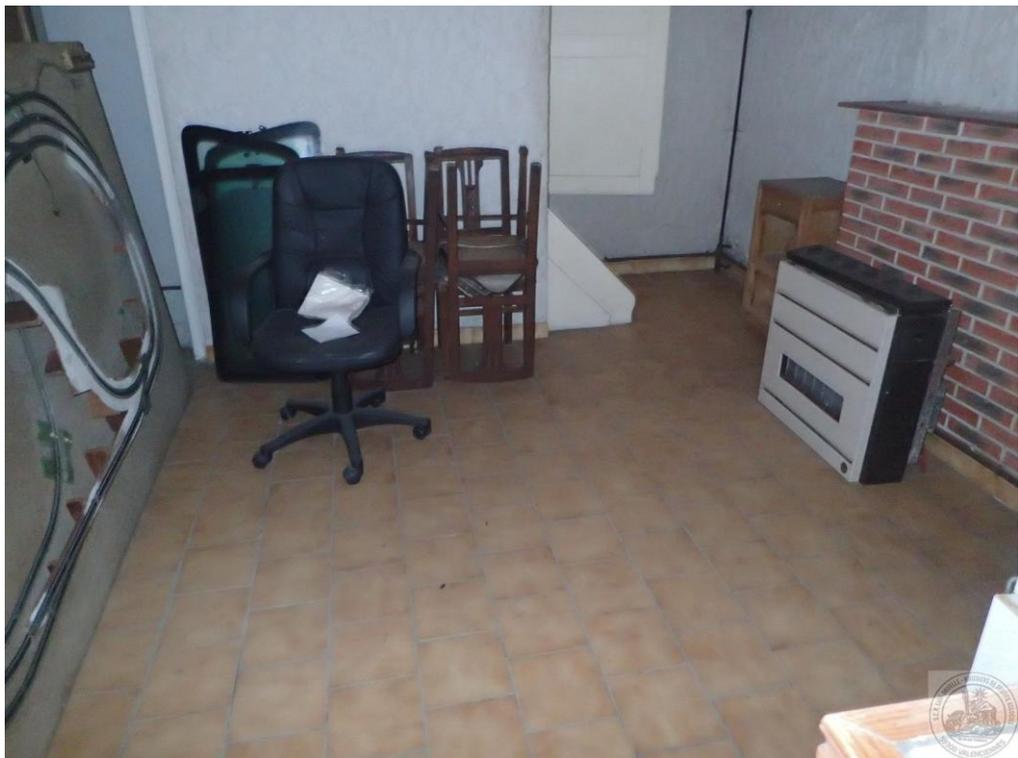
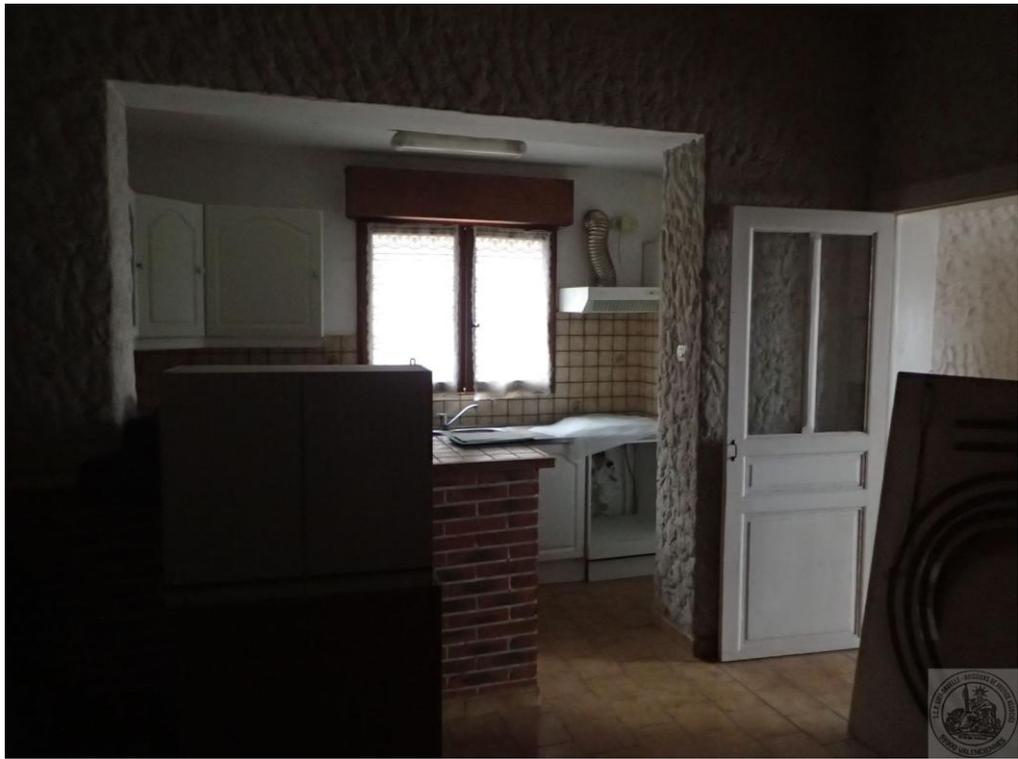
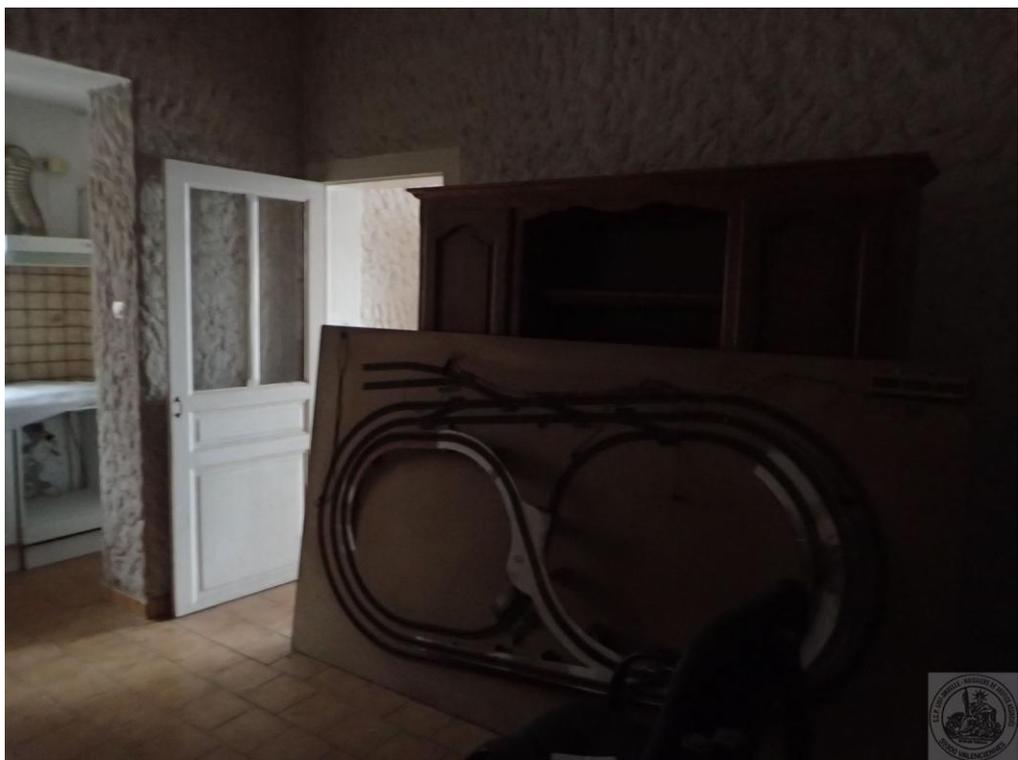
Salle à manger/cuisine

Au sol, il s'agit d'un carrelage de couleur orangée, avec disparités de couleur au niveau des joints, traces d'usure et fêlures qui sont visibles, les plinthes sont assorties.

Murs en peinture talochée en état d'usage avancé, avec fissures qui sont visibles. Un conduit de cheminée est présent, avec cheminée rebouchée, avec poêle à gaz montant vers la cheminée. Le voisin sur l'arrière me signale au sujet de cette cheminée que le conduit est commun et qu'une imbrication est perceptible au niveau des conduits. Il m'est impossible de vérifier ses propos.

Plafond de couleur blanche en état d'usage, avec point d'éclairage néon, absence de cache néon, sur la partie salle à manger, et néon avec cache néon sur la partie cuisine.

Un chauffe-eau est présent en mural, avec cache-fil et groupe de pression présents, traces d'humidité sur la partie arrière avec béton visible.

En fond de pièce, je note la présence d'une porte avec panneau qui est visible en arrière-plan. Le voisin me signale qu'il s'agit d'une séparation entre son logement personnel et le logement en face avant de l'immeuble. Je n'ai pas pu vérifier la solidité du montage.

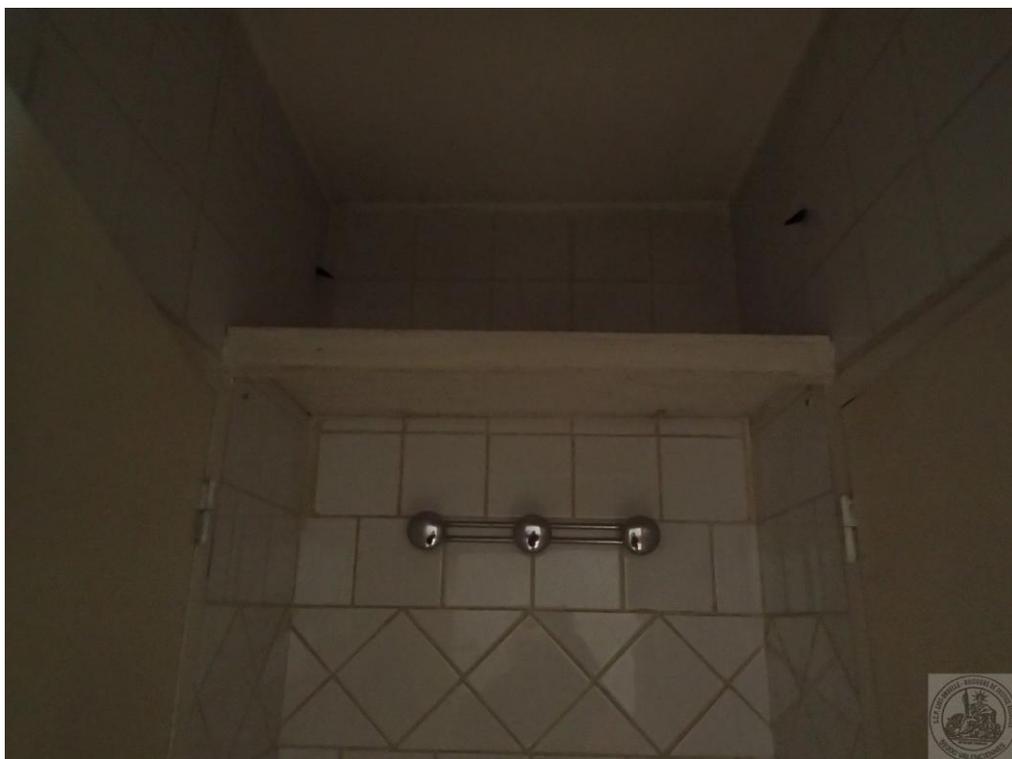
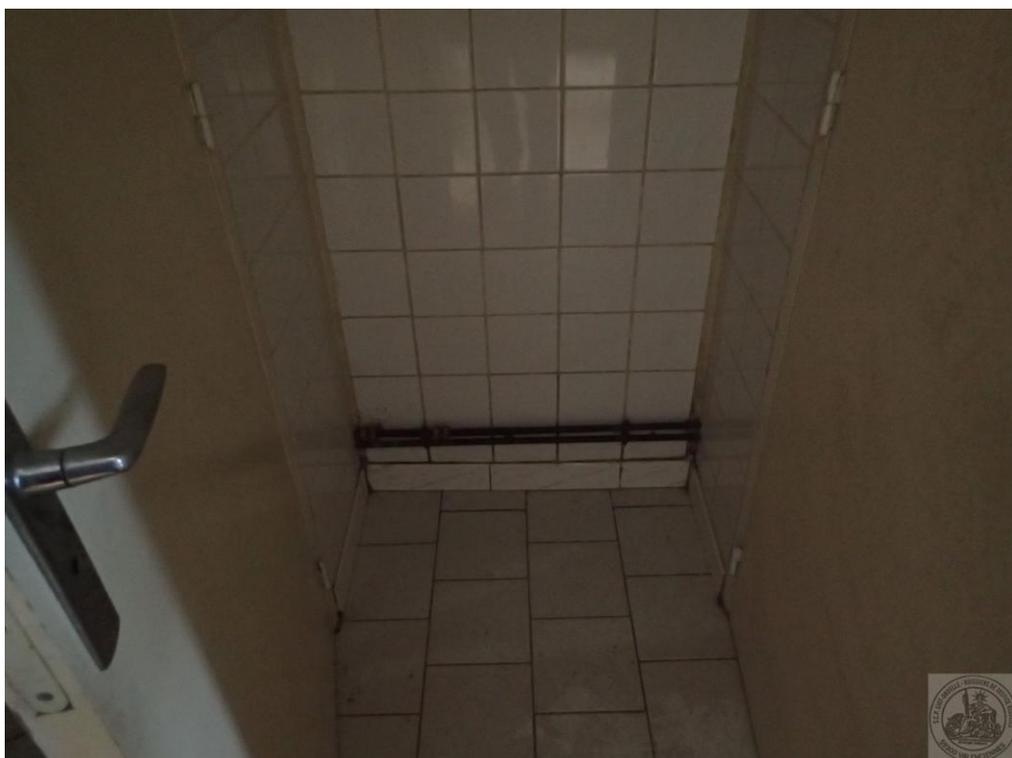
Salle de douche / WC

La pièce salle de bains est composée de **deux parties, avec couloir de distribution central** : au sol, il s'agit d'un carrelage en état d'usage.

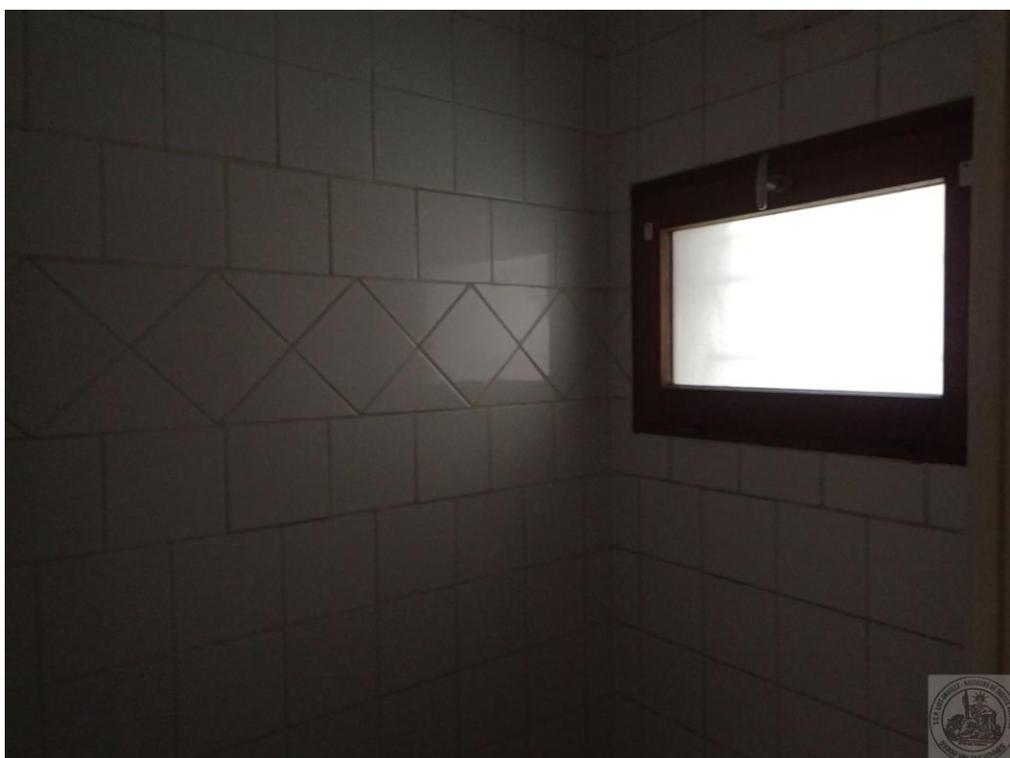
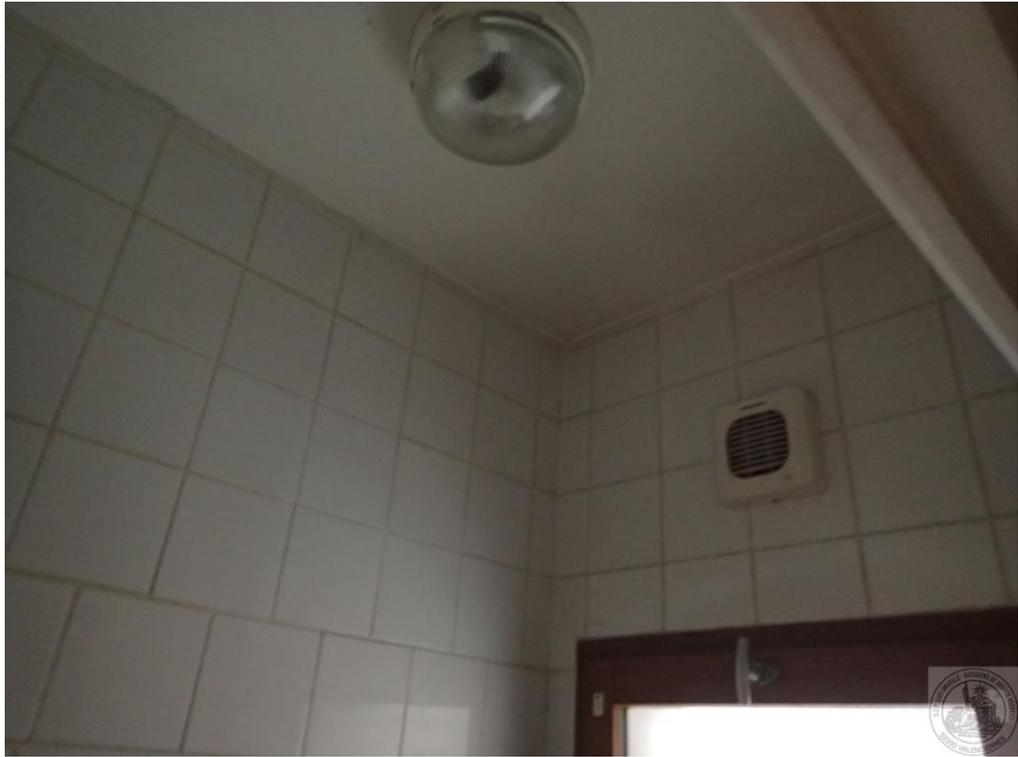
La partie gauche est une pièce WC, séparation par porte en état d'usage avec carrelage au sol en état d'usage avancé, murs carrelés sur toute la hauteur en état d'usage avancé, plafond de couleur blanche en état d'usage avancé, avec point d'éclairage douille, ampoule, dôme.

WC en état d'usage avancé, largement obstrué en cuvette.

Fenêtre lucarne qui est bloquée sur la partie haute, avec garde-corps visible en extérieur.
