PROCES-VERBAL DE DESCRIPTION DE L'IMMEUBLE SAISI

07/11/2024 - 99 24 09 6620

- Lot AH 287 RUE VALERIANI CR LECOCQ 59920 QUIEVRECHAIN

- Lot AH 292 au 2 RUE VALERIANI 59920 QUIEVRECHAIN

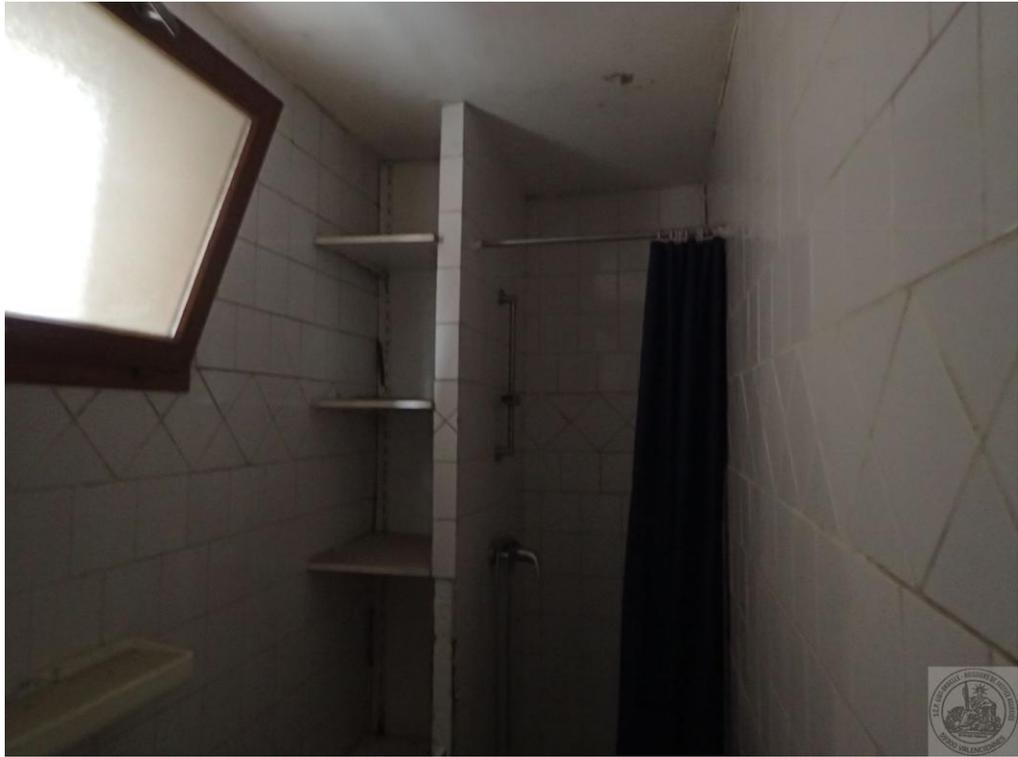
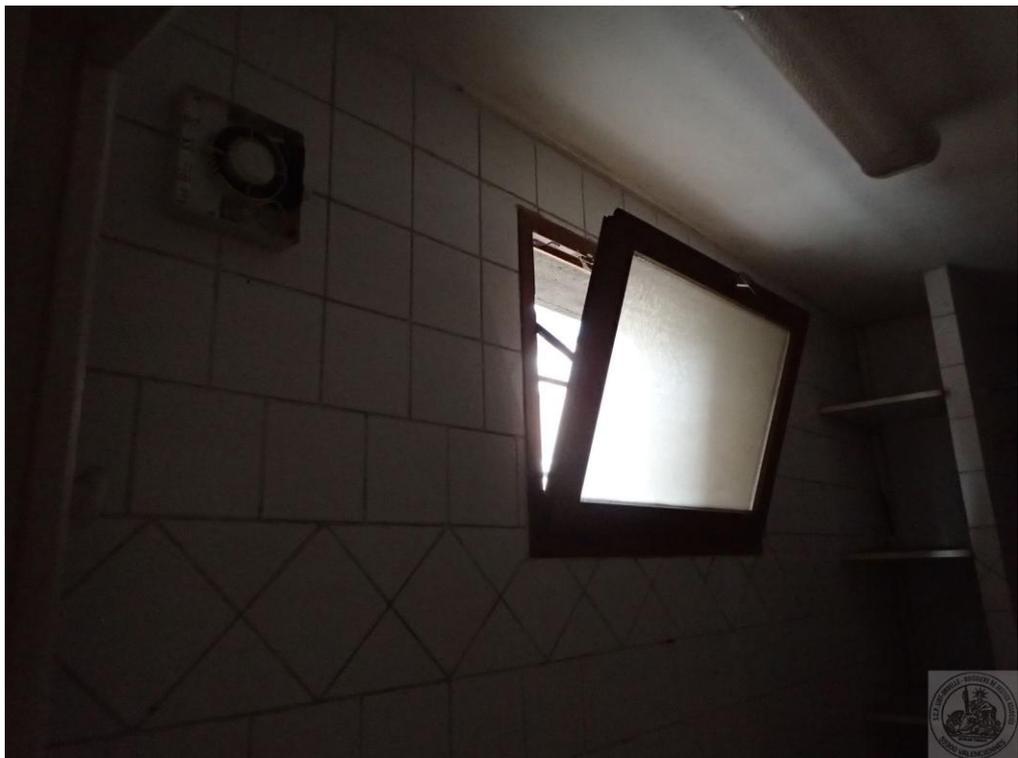
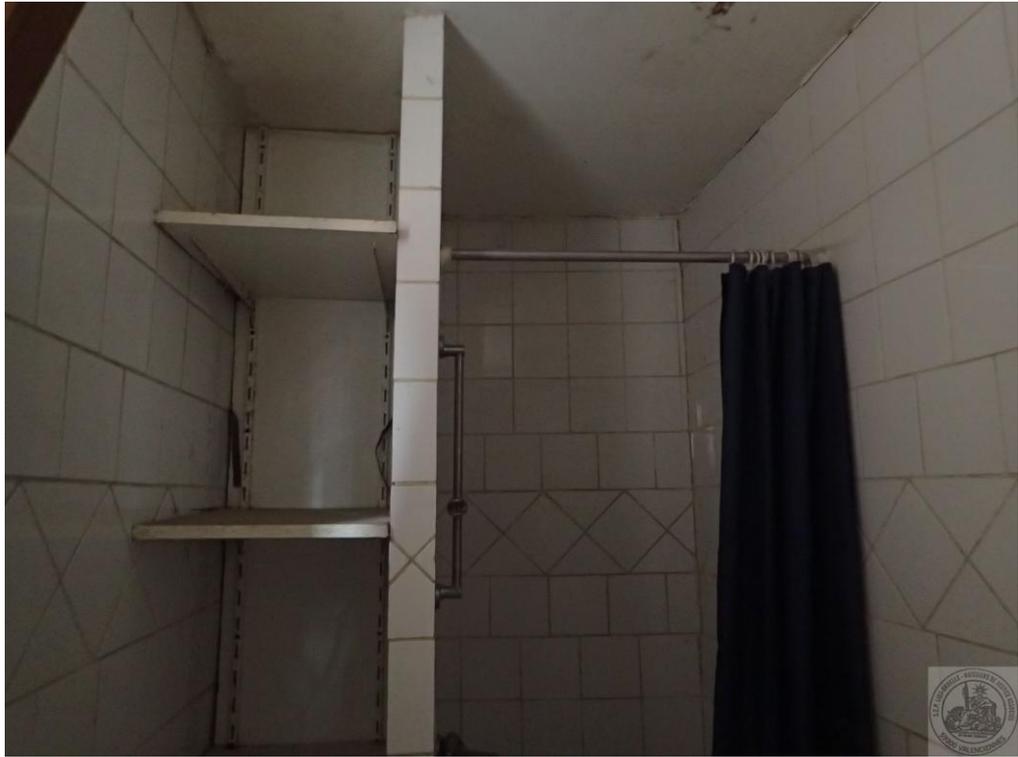
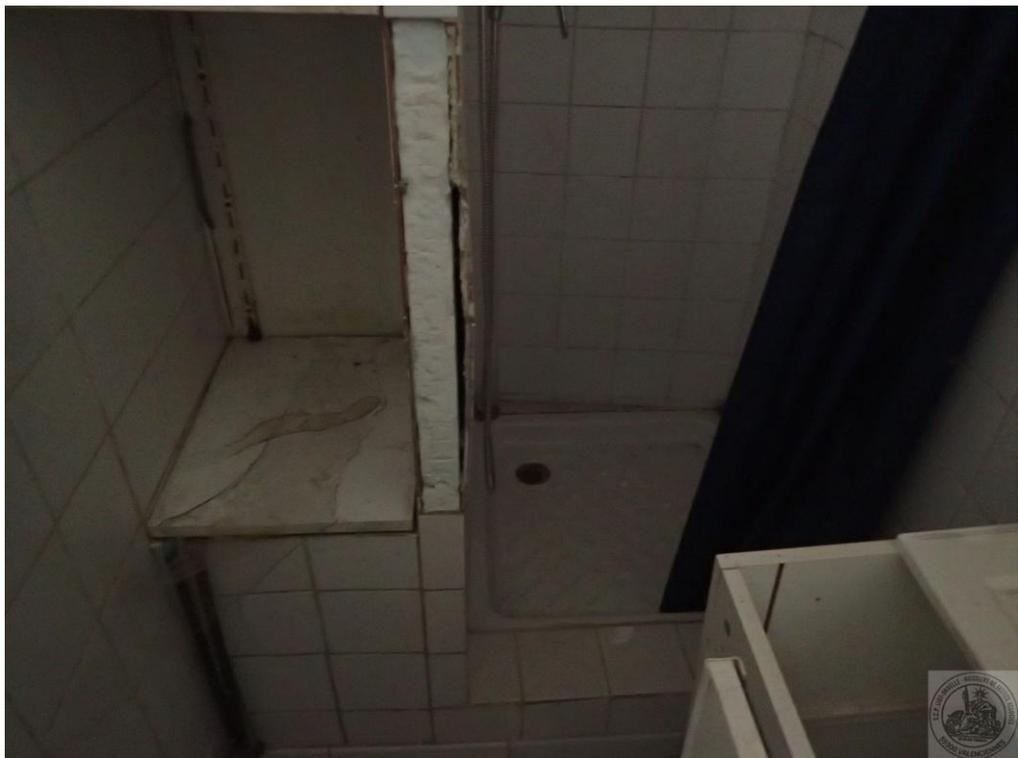
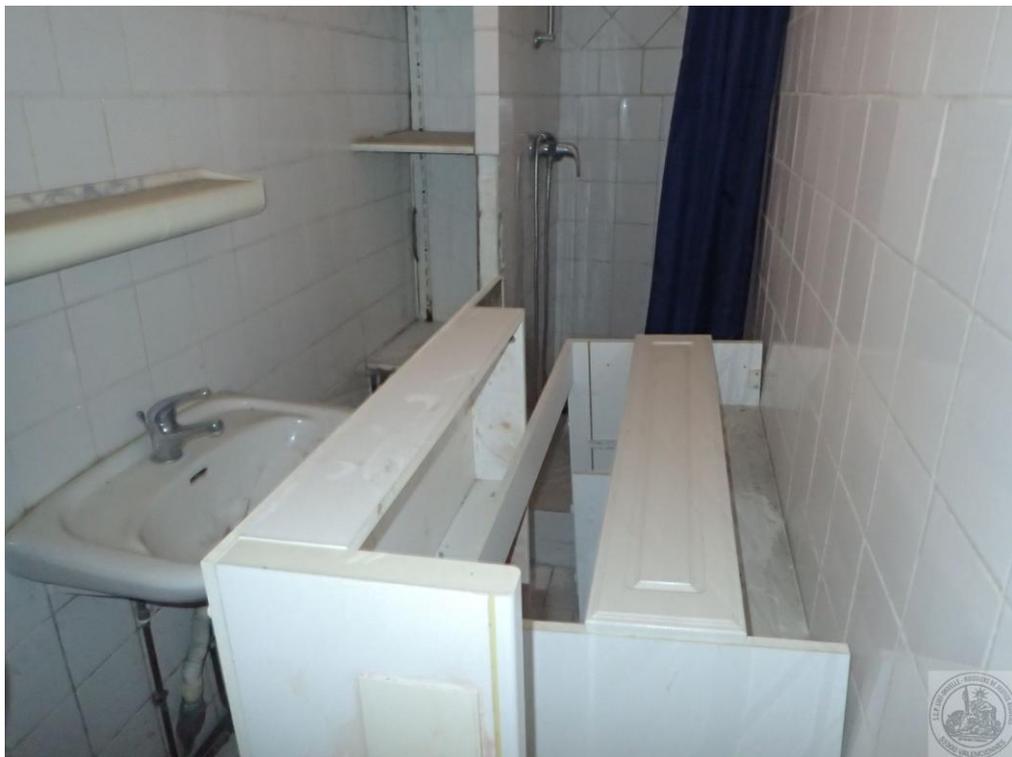
Au sol de la pièce, il s'agit d'un carrelage en état d'usage avancé.

Murs carrelés sur toute la hauteur en état d'usage avancé.

Plafond de couleur blanche en état d'usage avancé, avec point d'éclairage douille, ampoule, dôme.

Cabine de douche avec ouverture par rideau : les plaques de plâtre sont largement croquées, l'ensemble est en état d'usage avancé.

Fenêtre qui s'ouvre et se ferme librement, en état d'usage avancé.

Bloc lavabo avec traces de saleté sur le fond et petite tablette, dépôt de meubles.

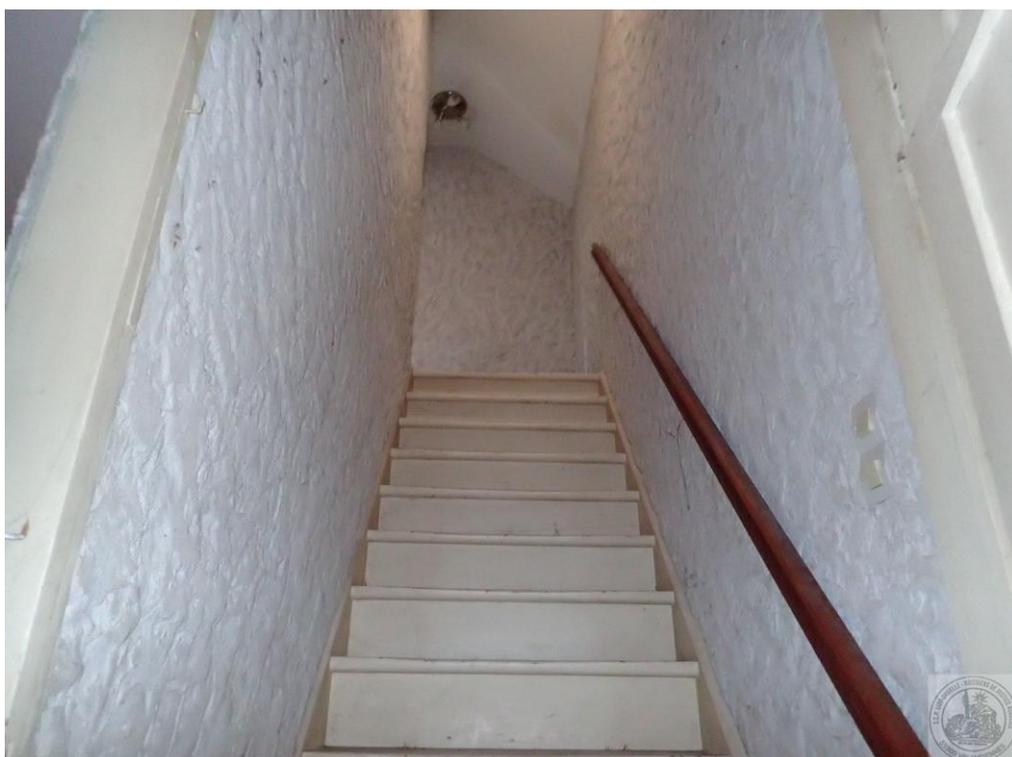
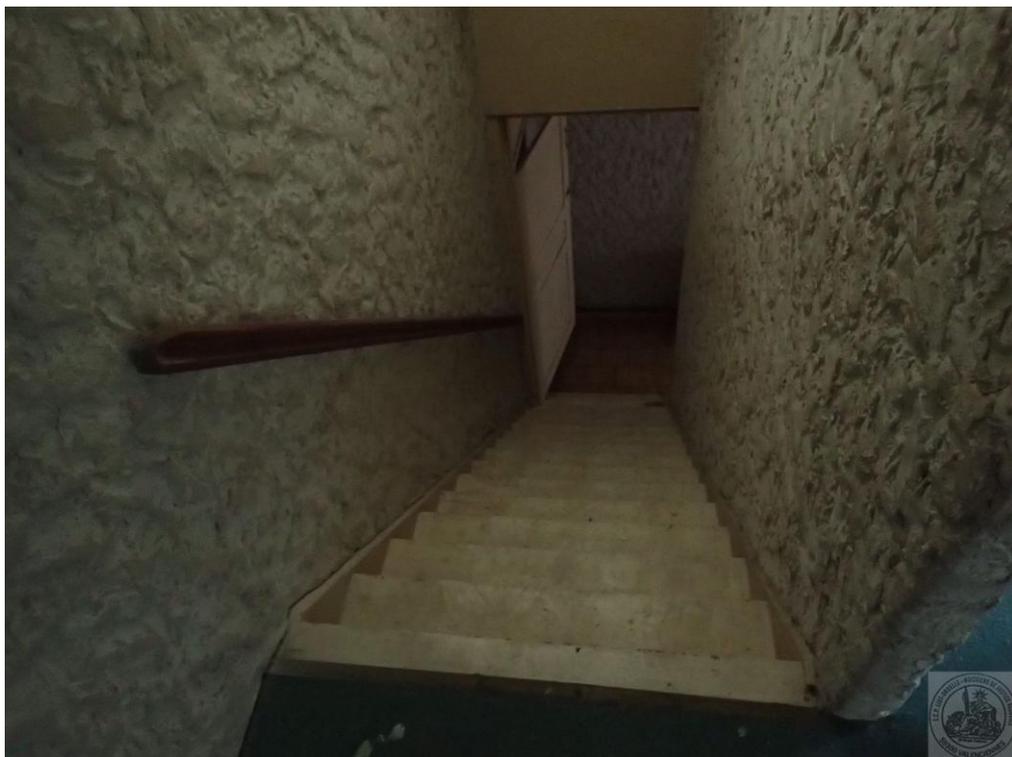
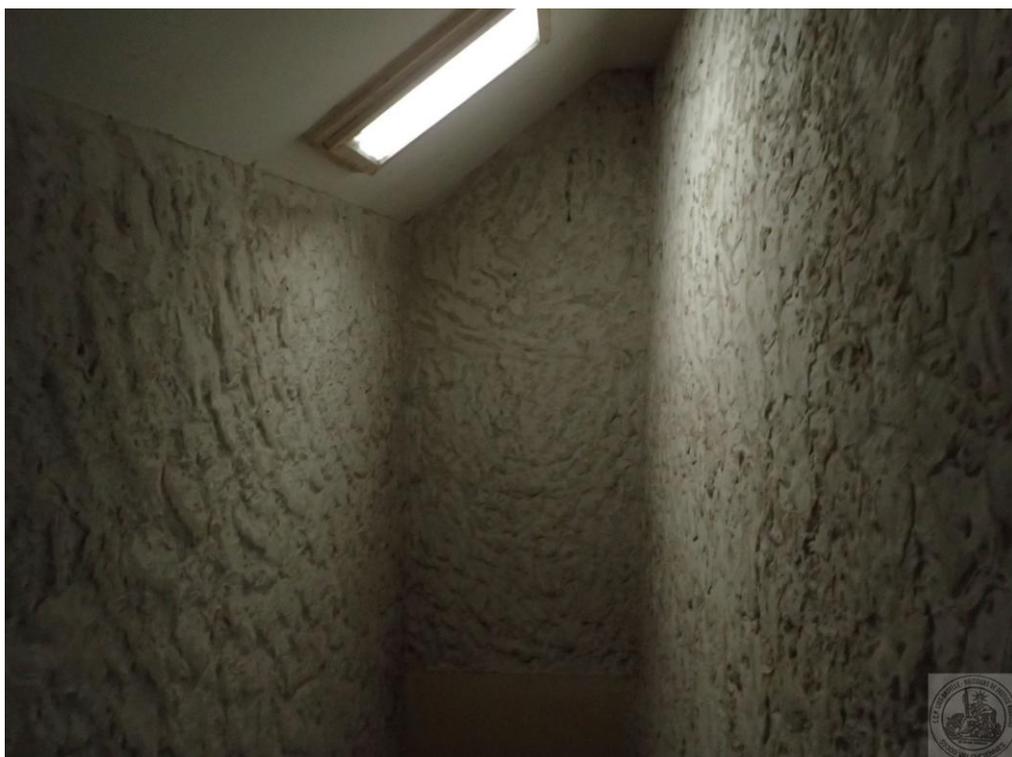
Étage

Ensemble de marches et contremarches en état d'usage avancé, avec main courante correctement fixée, plusieurs traces sont visibles.

Pourtour en taloché en état d'usage avancé, petite fenêtre type lucarne en partie haute avec plafond soupente en état d'usage avancé.

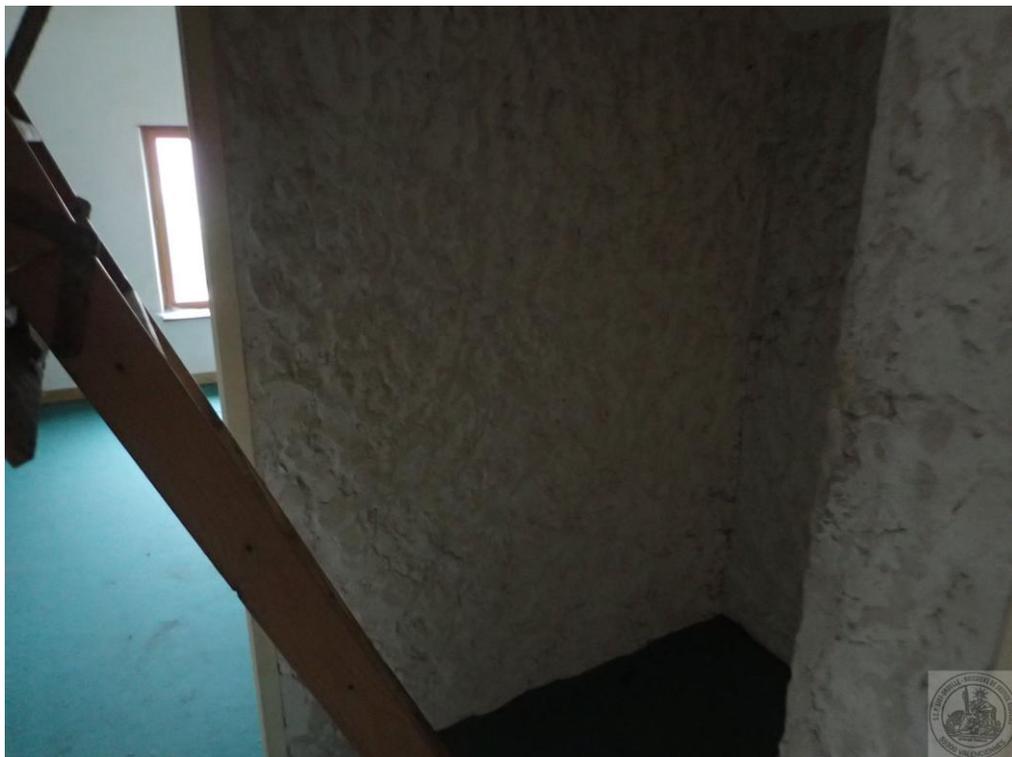
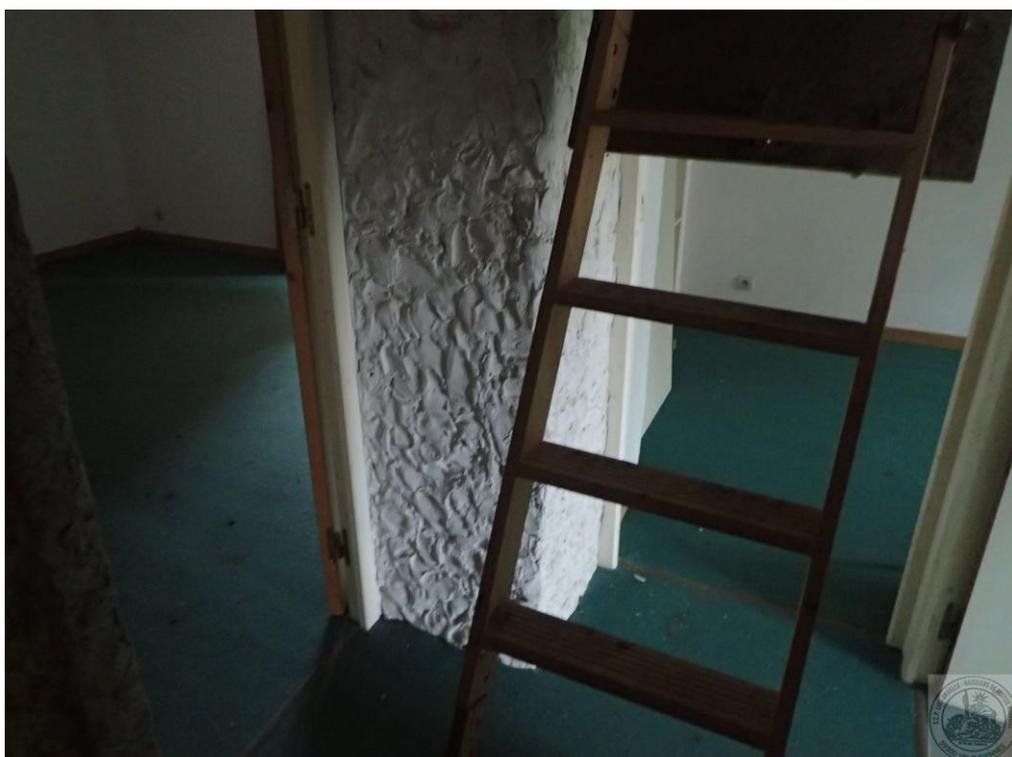
Couloir de distribution

Au sol, il s'agit d'une moquette en état d'usage avancé, avec murs en peinture sur taloché en état d'usage avancé.

Plafond de couleur blanche avec trappe de visite vers combles en état d'usage avancé, avec point d'éclairage trois branches en état d'usage avancé.

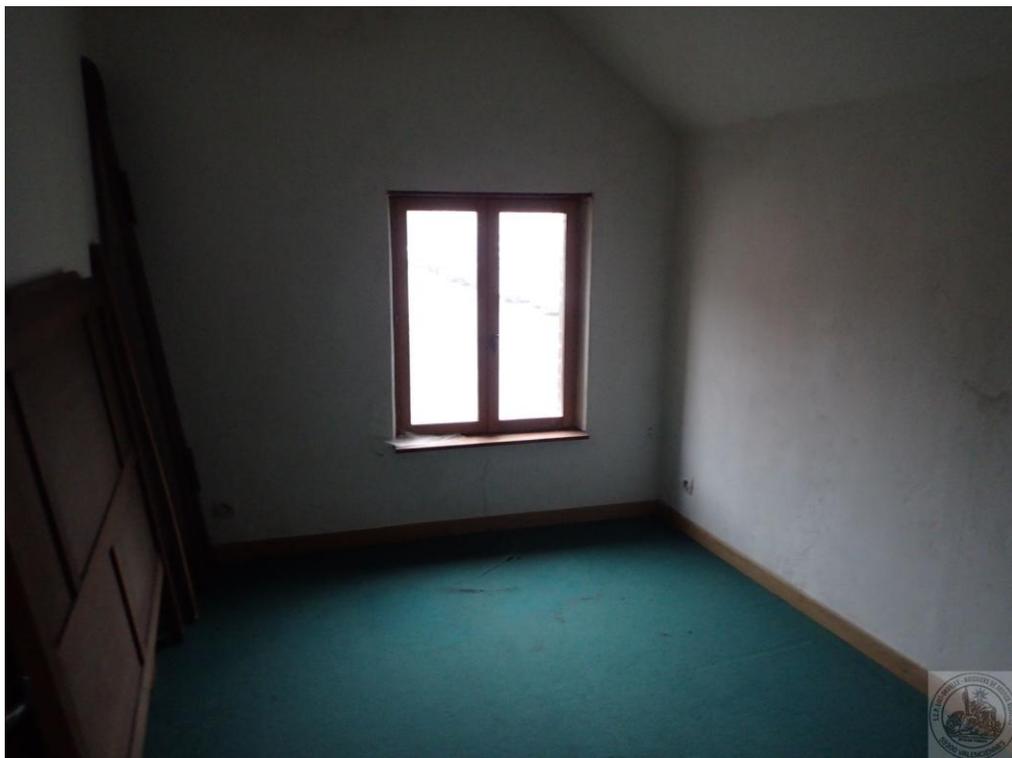
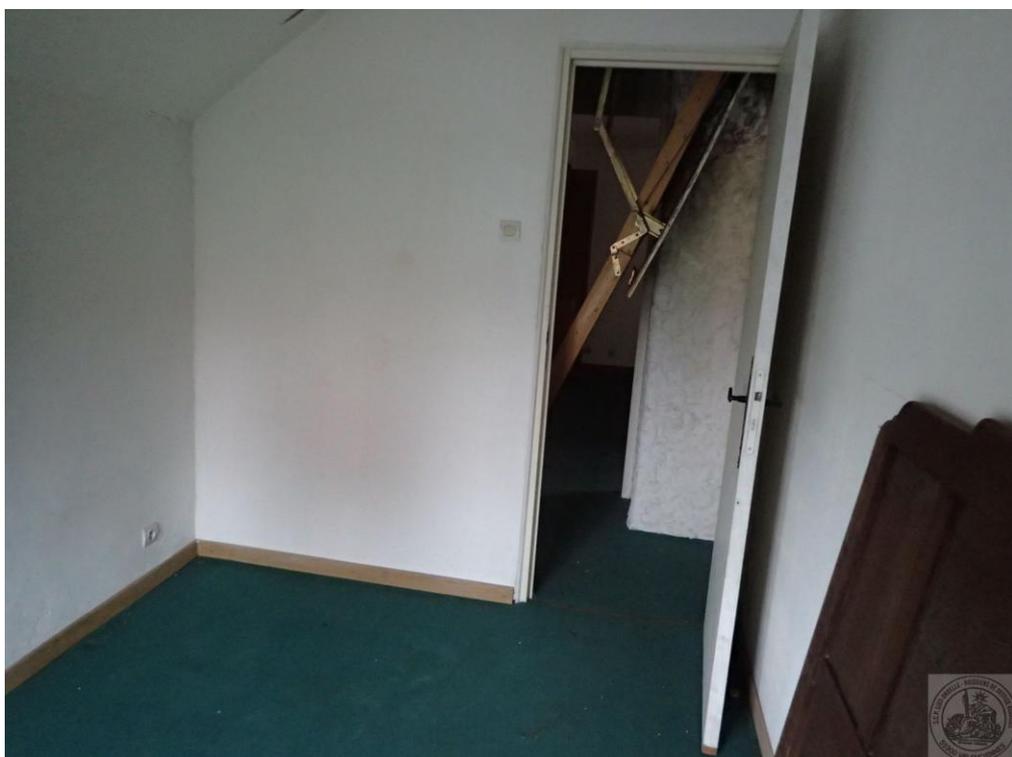
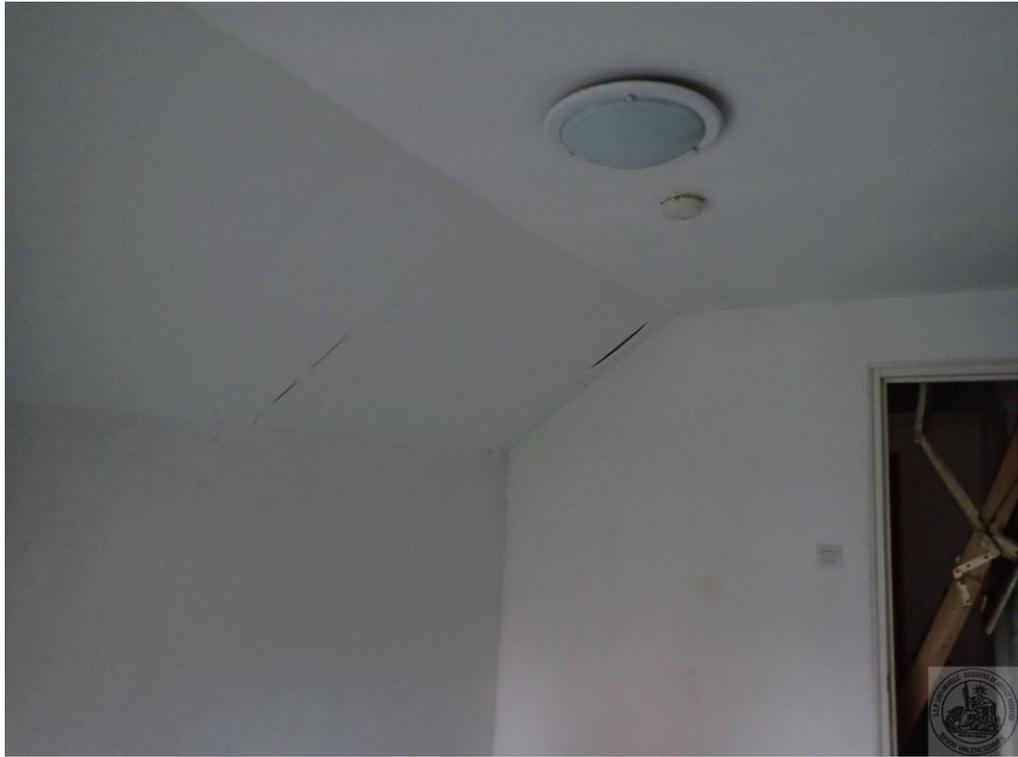
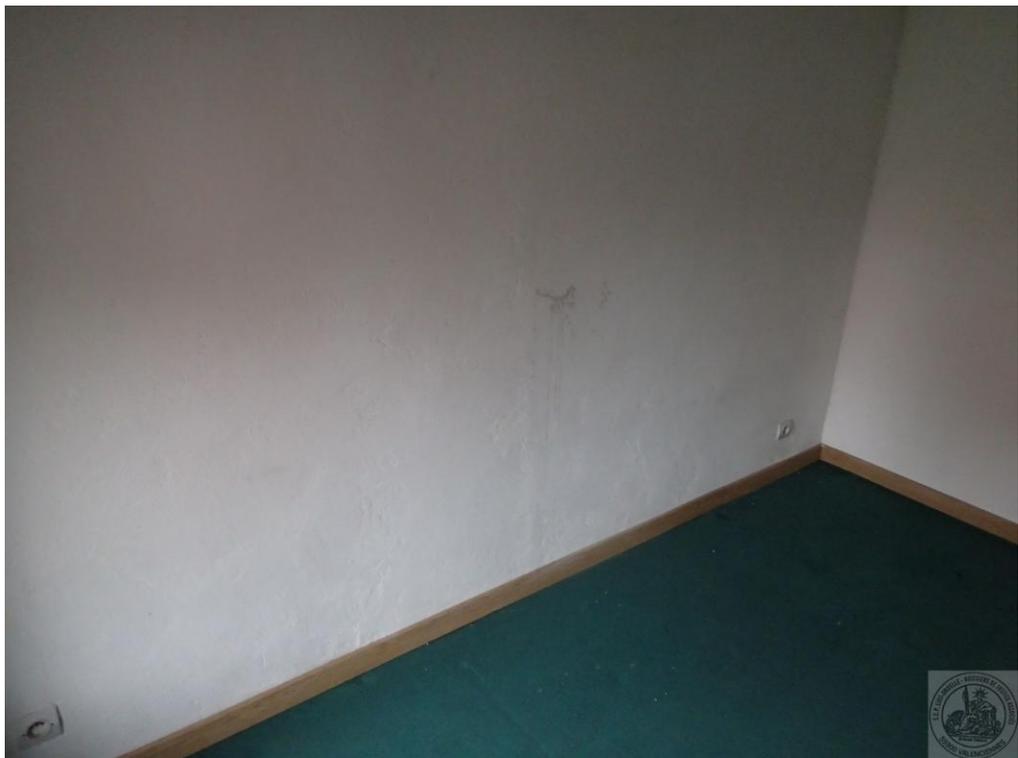
Première pièce sur la face avant du logement

Au sol, moquette de couleur verte en état d'usage avancé, avec plinthes en état d'usage.

Murs de couleur blanche en peinture sur crépi en état d'usage avancé, plusieurs traces de fissures et d'éclaboussures sont visibles.

Une fenêtre châssis bois donnant sur la partie avant, avec double vitrage qui est intact, poignée en centre, celle-ci fonctionne librement, nombreuses traces de toiles d'araignées.

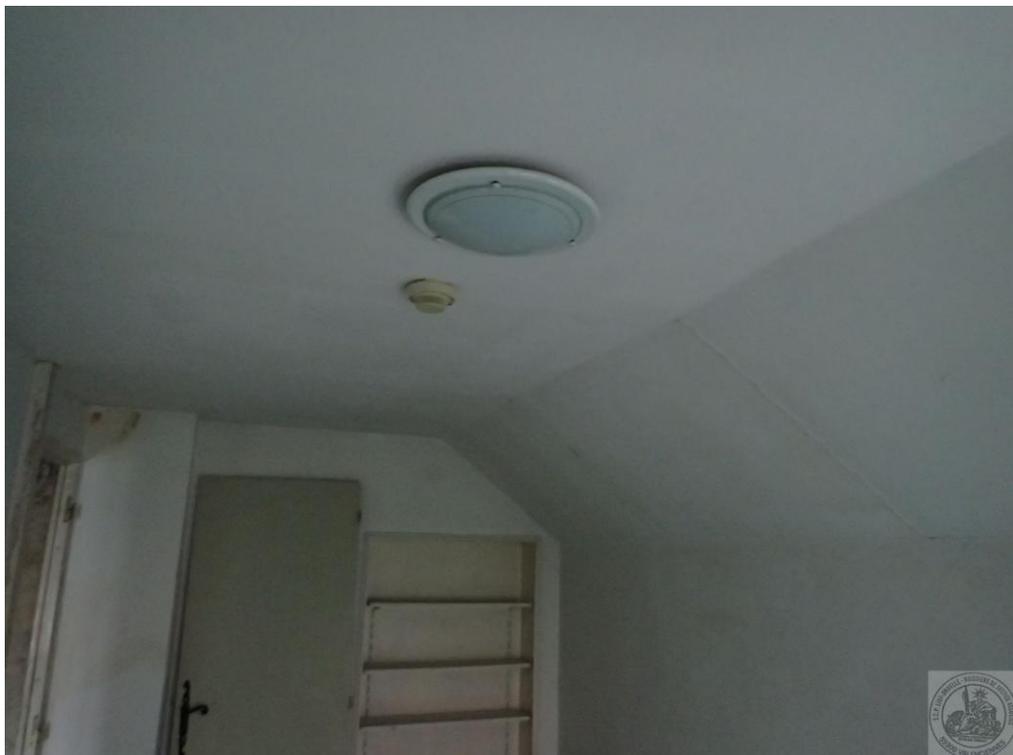
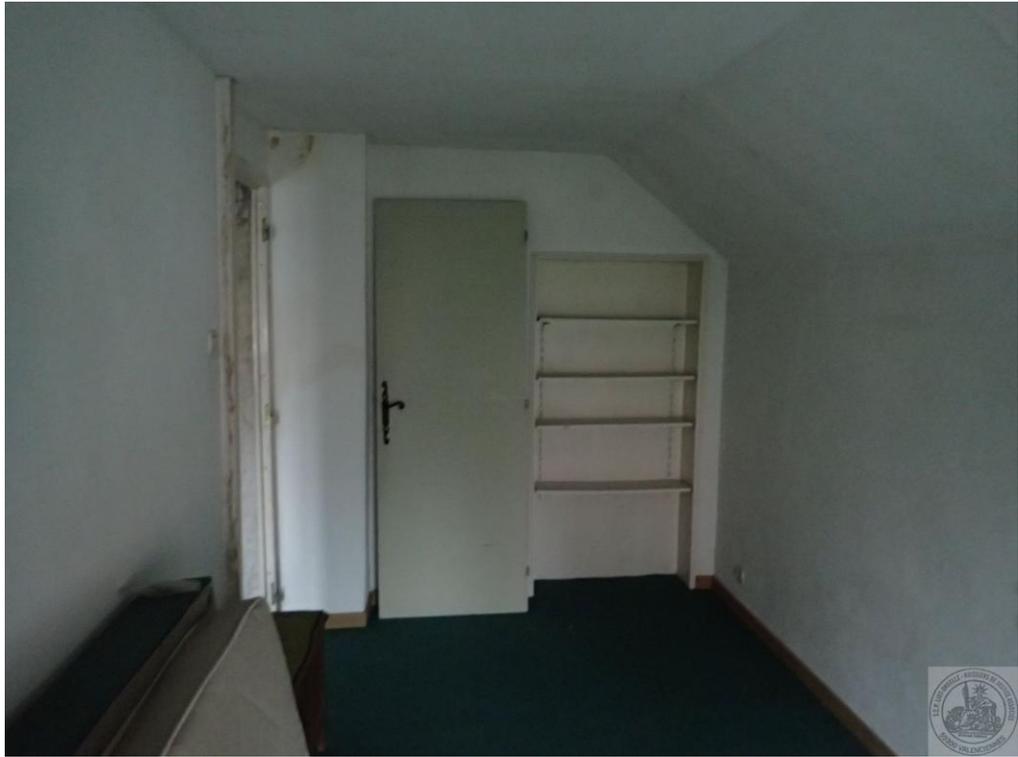
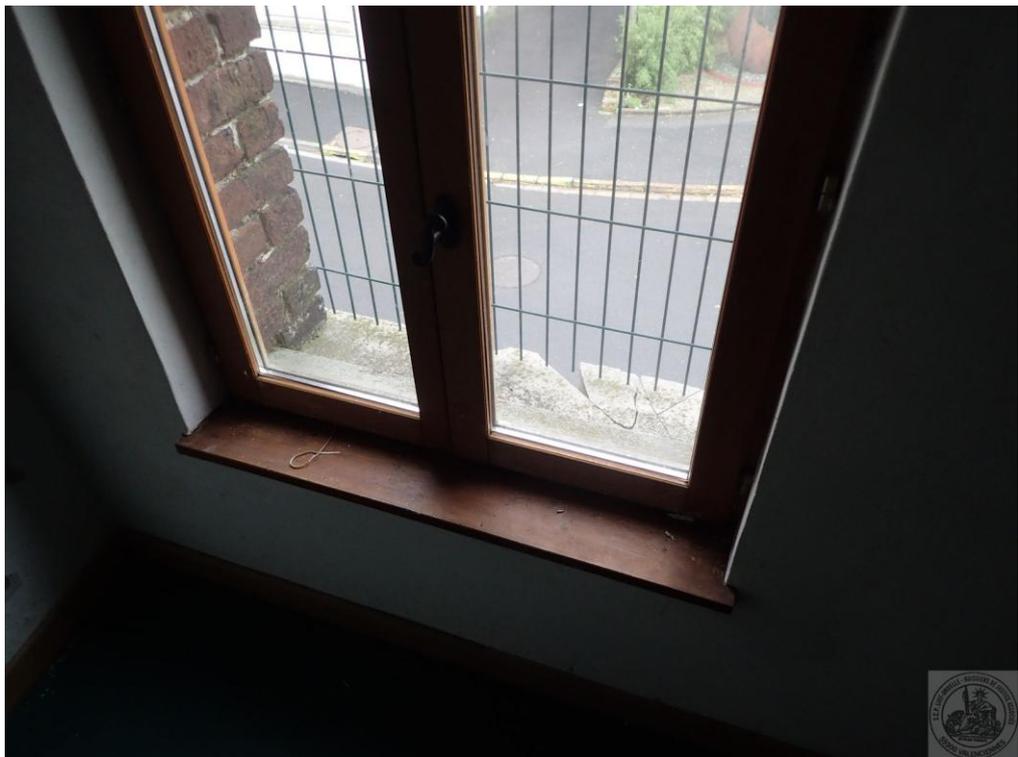
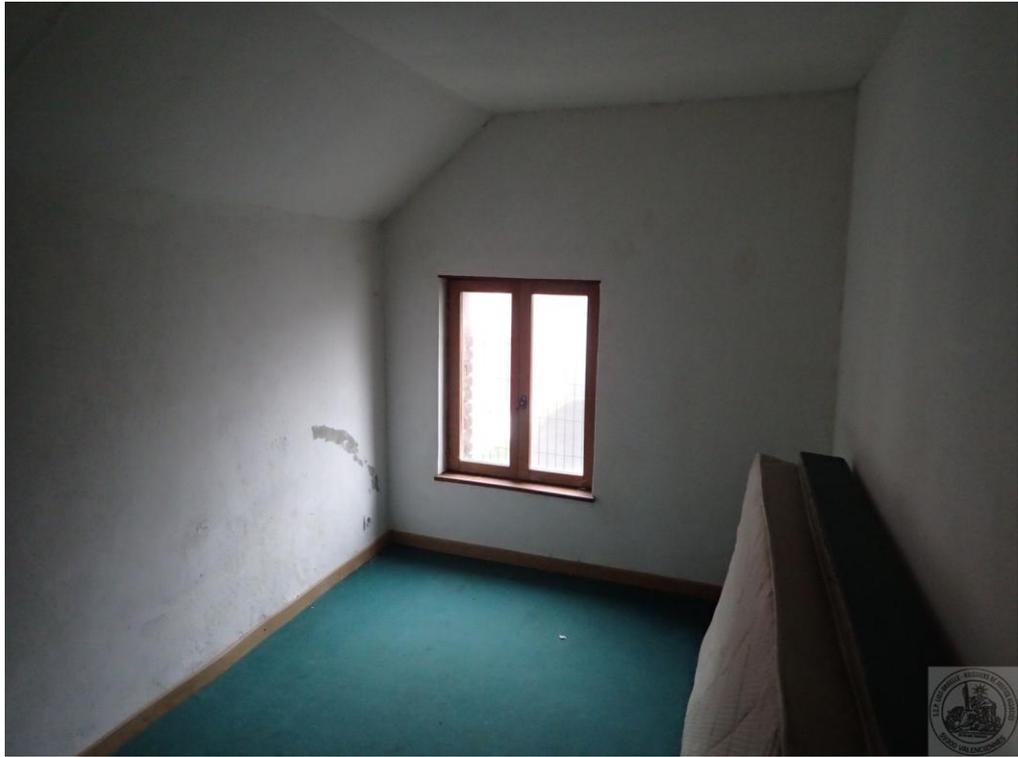
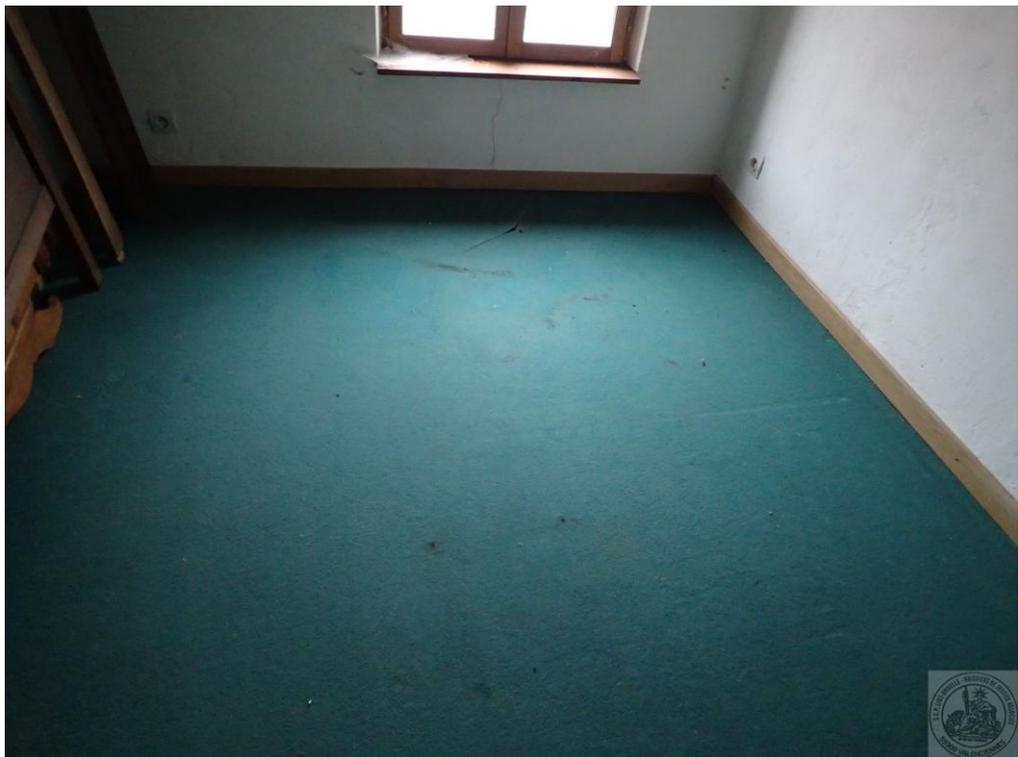
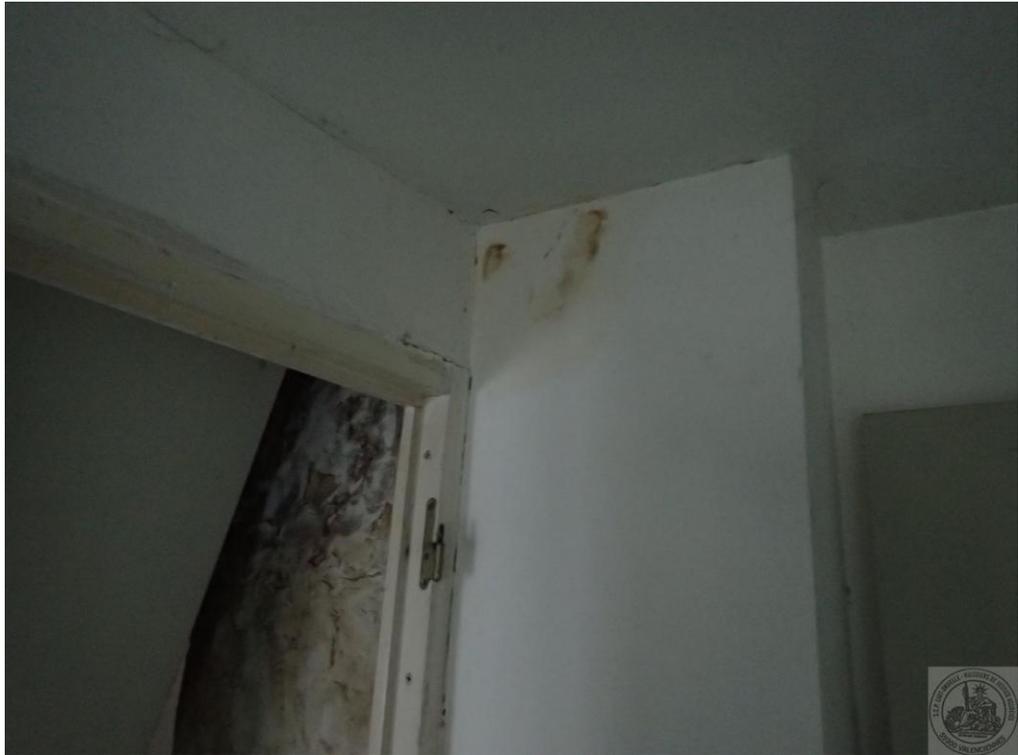
Seconde pièce

Au sol de la pièce, il s'agit d'un sol moquette en état d'usage avancé, plinthes qui sont présentes, gondolées.

Murs en peinture sur ciment avec écailles visibles, état d'usage avancé, plusieurs fissures sont visibles.

Plafond soupente en état d'usage avancé, avec point d'éclairage douille, ampoule, dôme, et détecteur de fumée qui est présent.

Une fenêtre châssis bois double battant qui s'ouvre et se ferme librement, qui présente des déformations au niveau des joints, margelle en état d'usage avec fissures qui sont visibles, ajournement en partie haute, absence de percements.

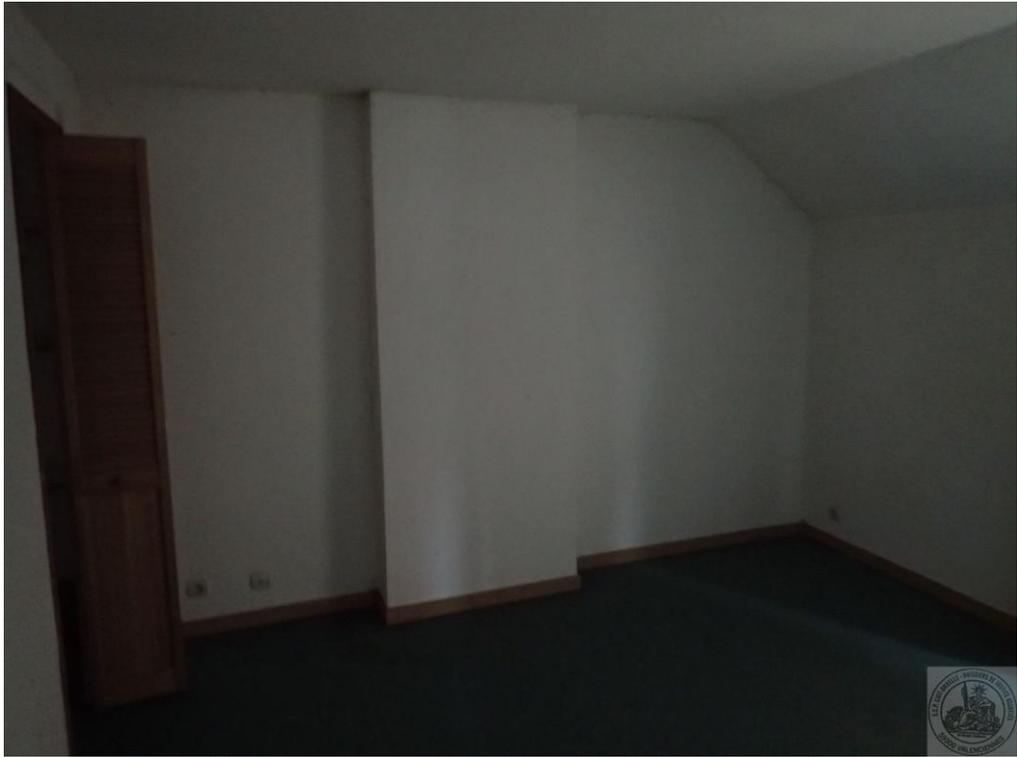
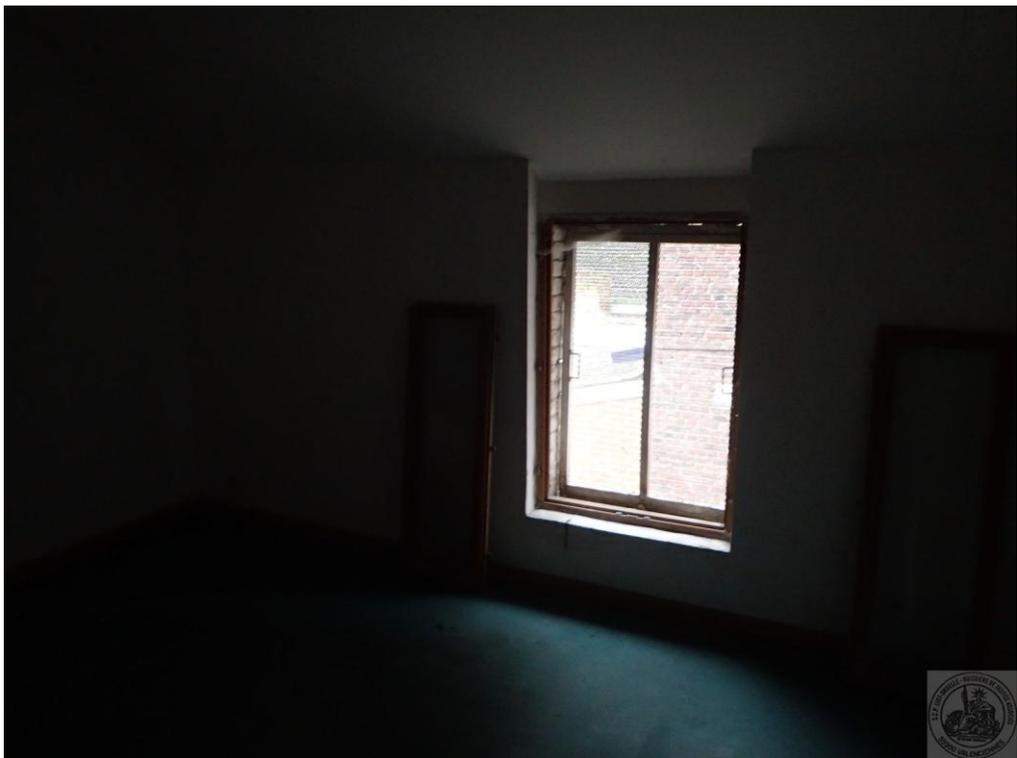
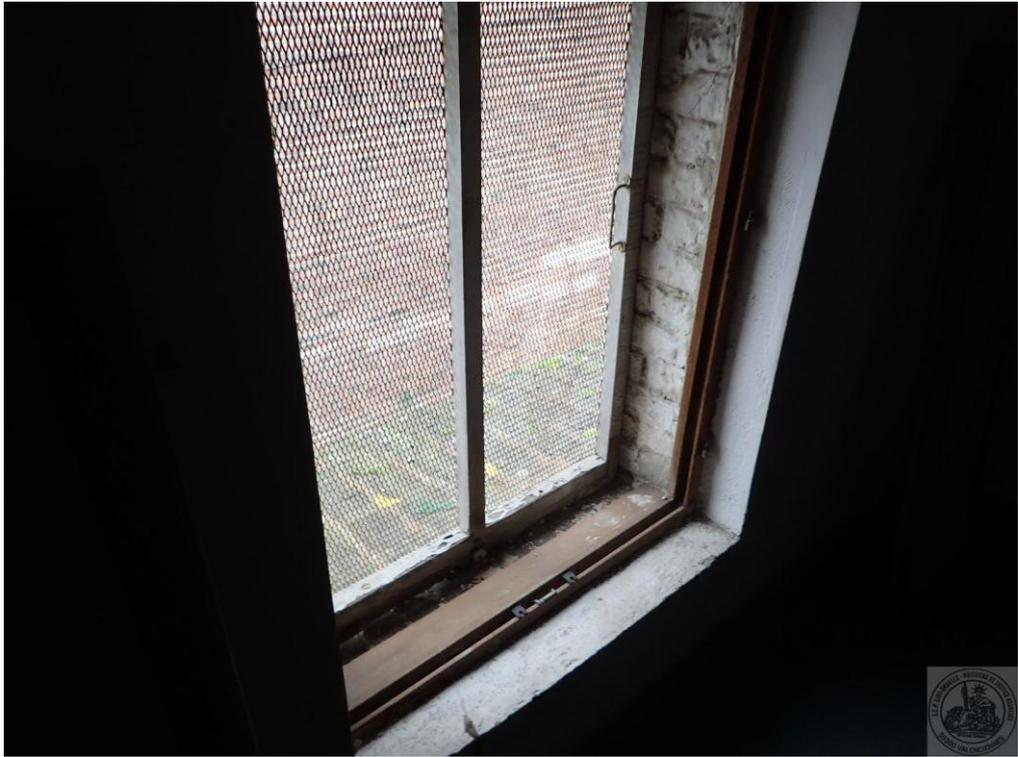
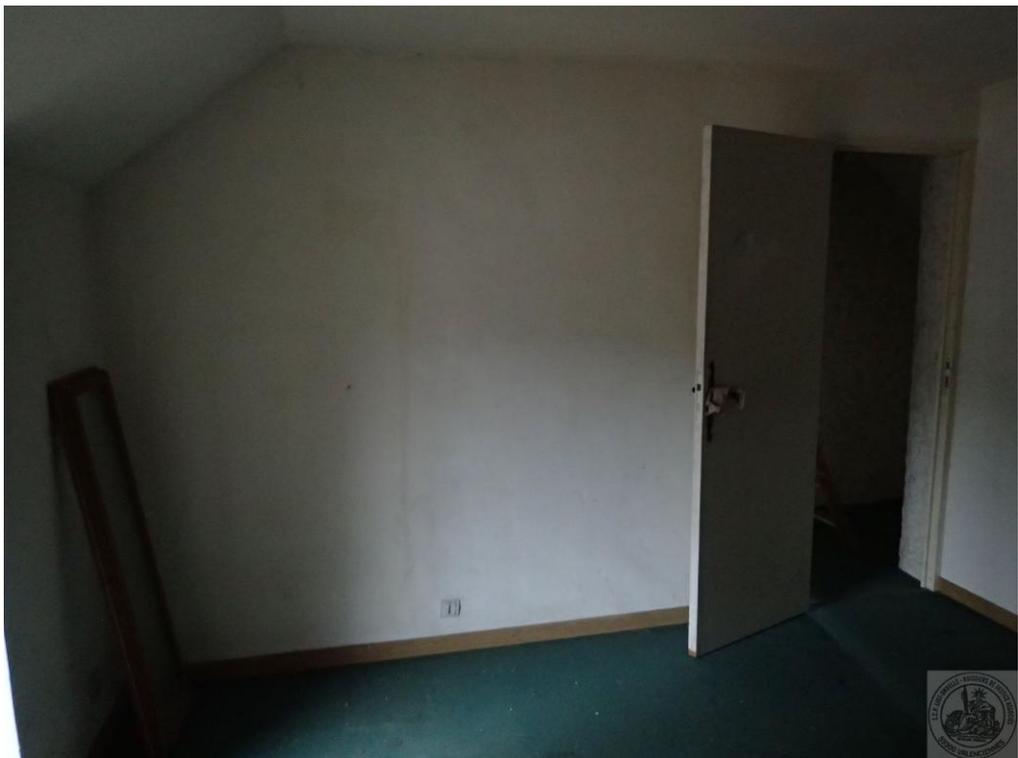
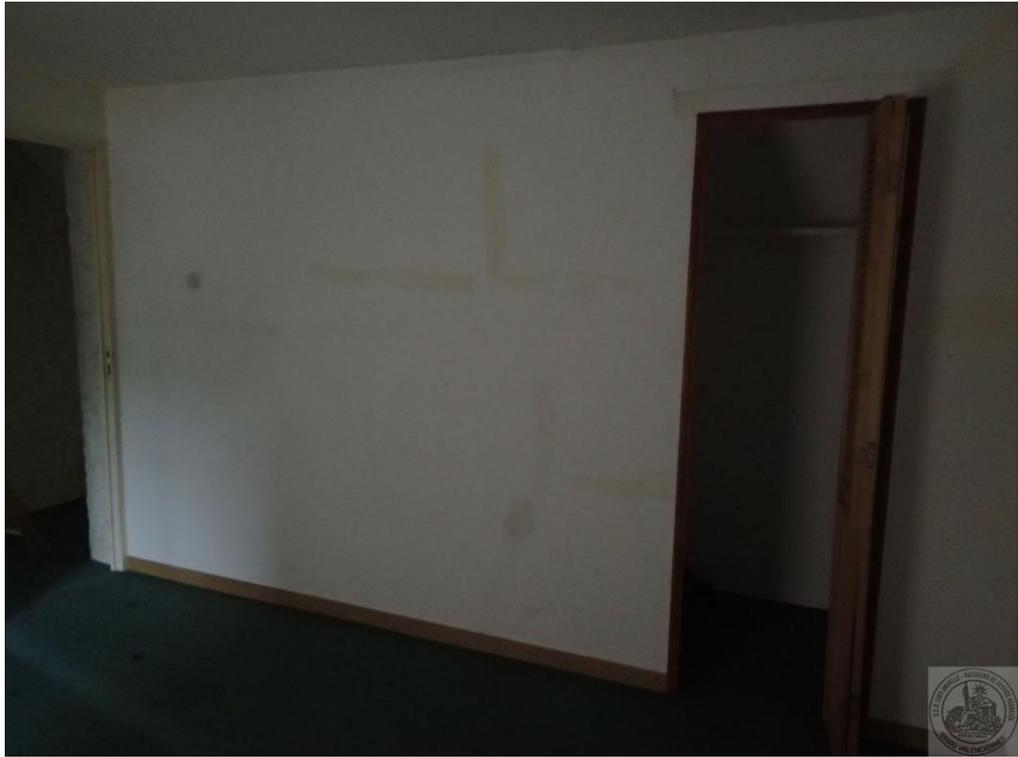
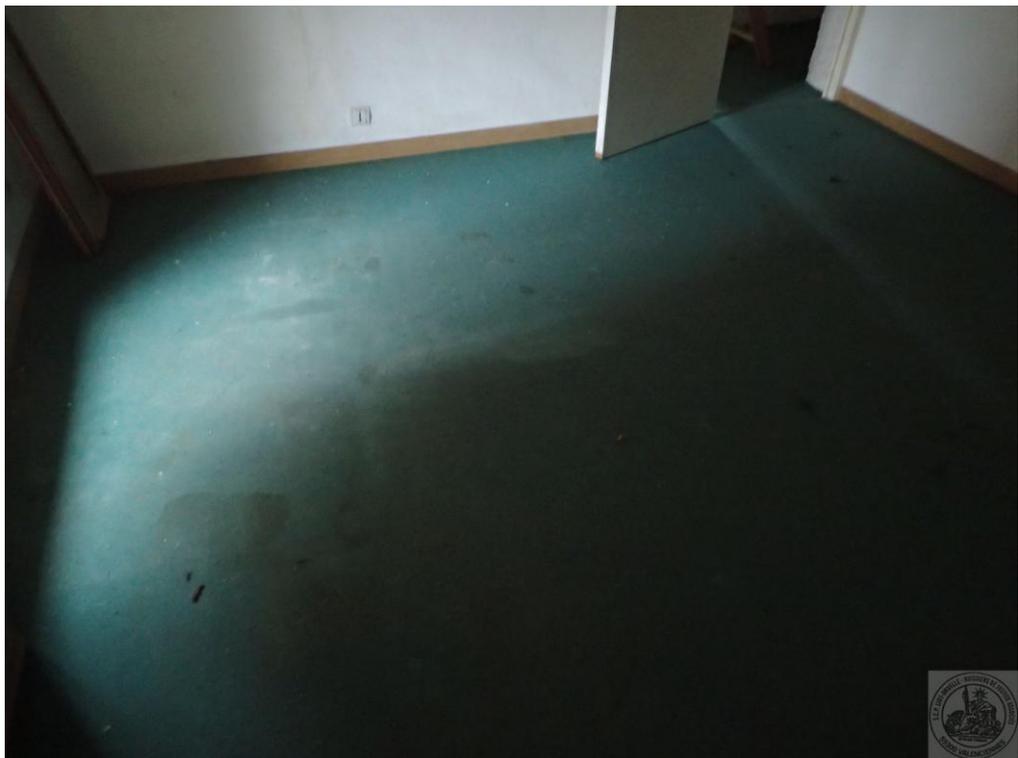
Troisième pièce

Au sol de la pièce, il s'agit d'une moquette en état d'usage avancé, avec nombreuses taches.

Murs en peinture sur crépi comportant des taches, fissures et traces de reprises d'enduit, l'ensemble est en état d'usage avancé.

Une fenêtre qui est déposée et qui est simplement barricadée par une grille qui est fixée.

Placard avec ouverture en accordéon sur la partie latérale, en état d'usage avancé. À l'intérieur, sol moquette en état d'usage avancé, pourtour en état d'usage avancé, plafond en état d'usage avancé, ensemble d'étagères qui sont présentes en état d'usage avancé.

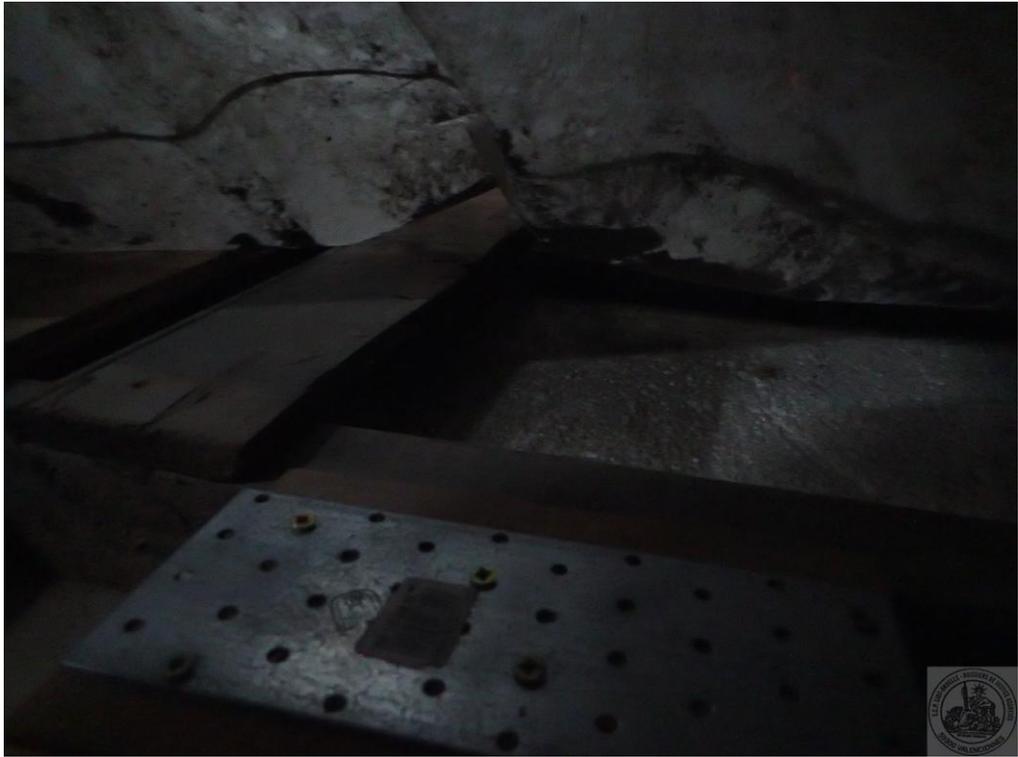
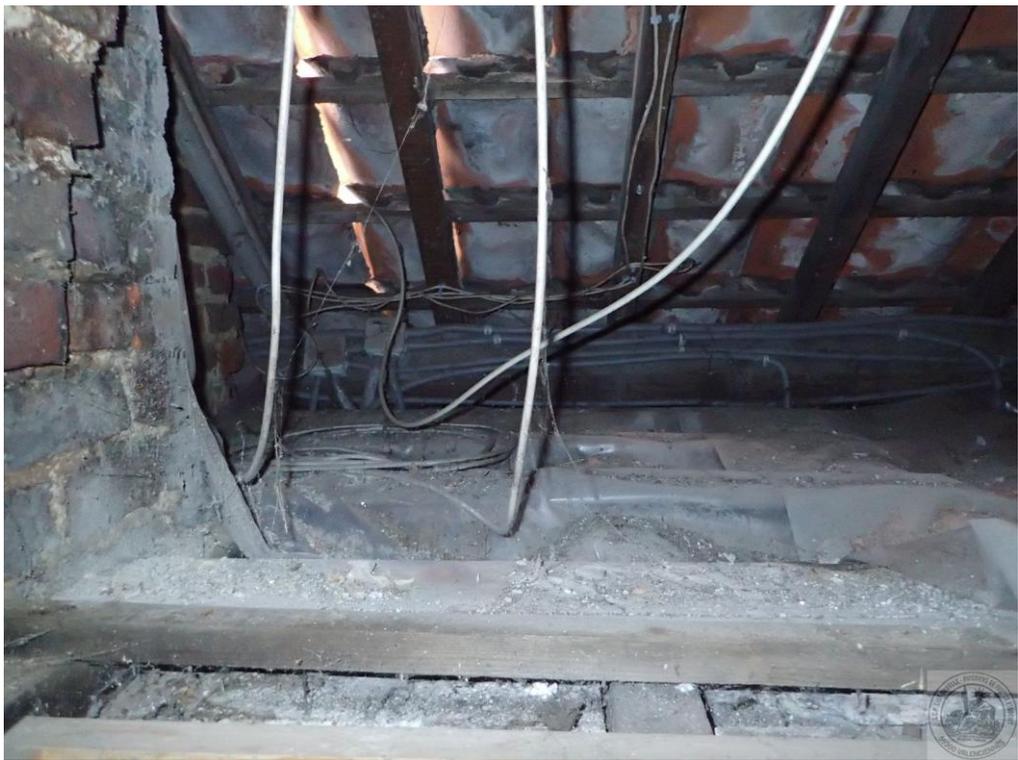
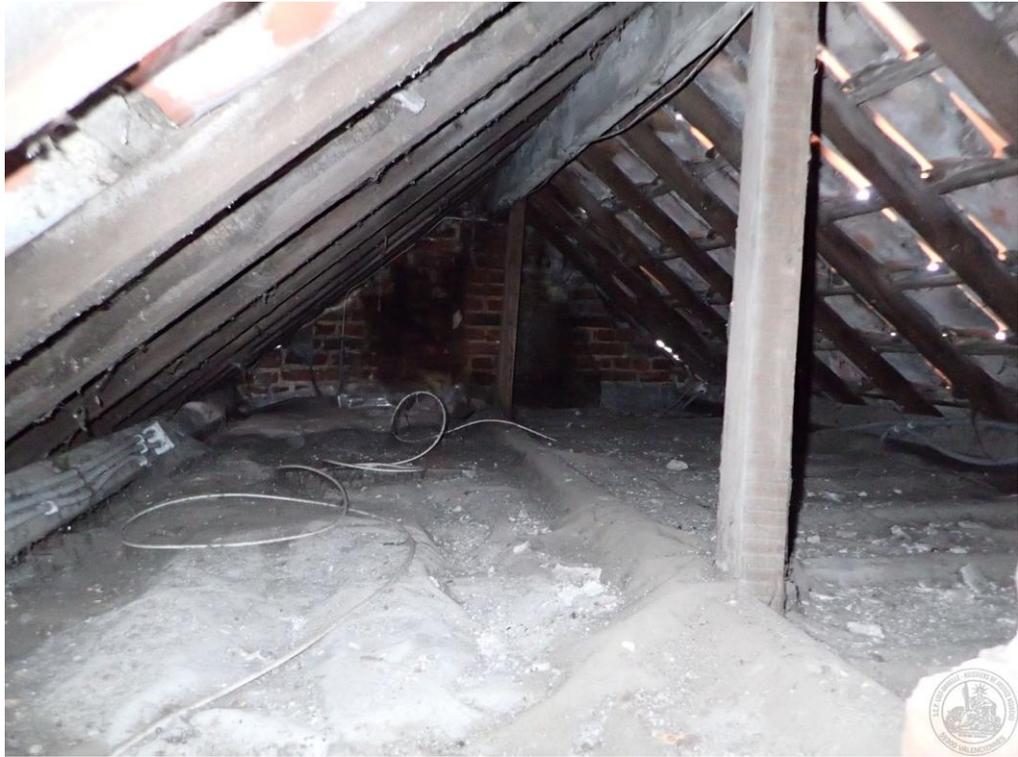
Combles

Trappe de visite vers les combles avec escalier escamotable en état de léger usage, qui est praticable, qui comporte de nombreuses traces et de poussière.

Absence de plancher perceptible. Seul un film plastique hors d'usage recouvre le sol, les dalles des plafonds inférieurs sont visible.

Toiture visible avec absence d'isolant, ajournements de tuiles qui sont visibles, fils pendants.

Les combles ne semblent pas praticables.
