PROCES-VERBAL DE DESCRIPTION DE L'IMMEUBLE SAISI

07/11/2024 - 99 24 09 6620

- Lot AH 287 RUE VALERIANI CR LECOCQ 59920 QUIEVRECHAIN

- Lot AH 292 au 2 RUE VALERIANI 59920 QUIEVRECHAIN

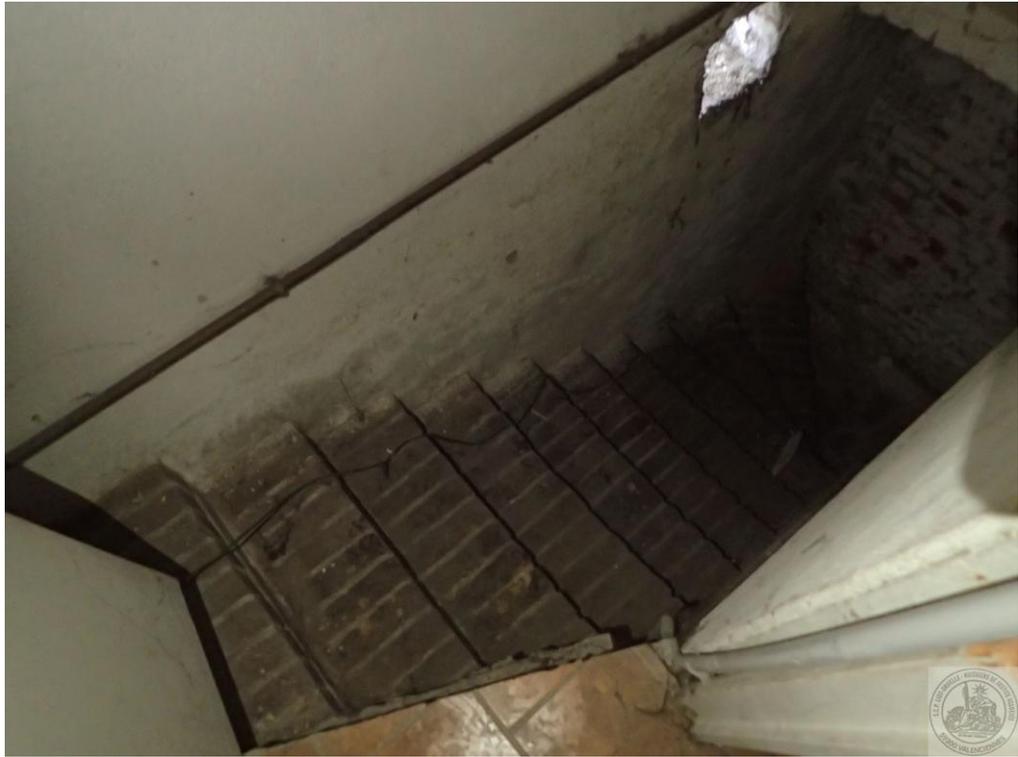
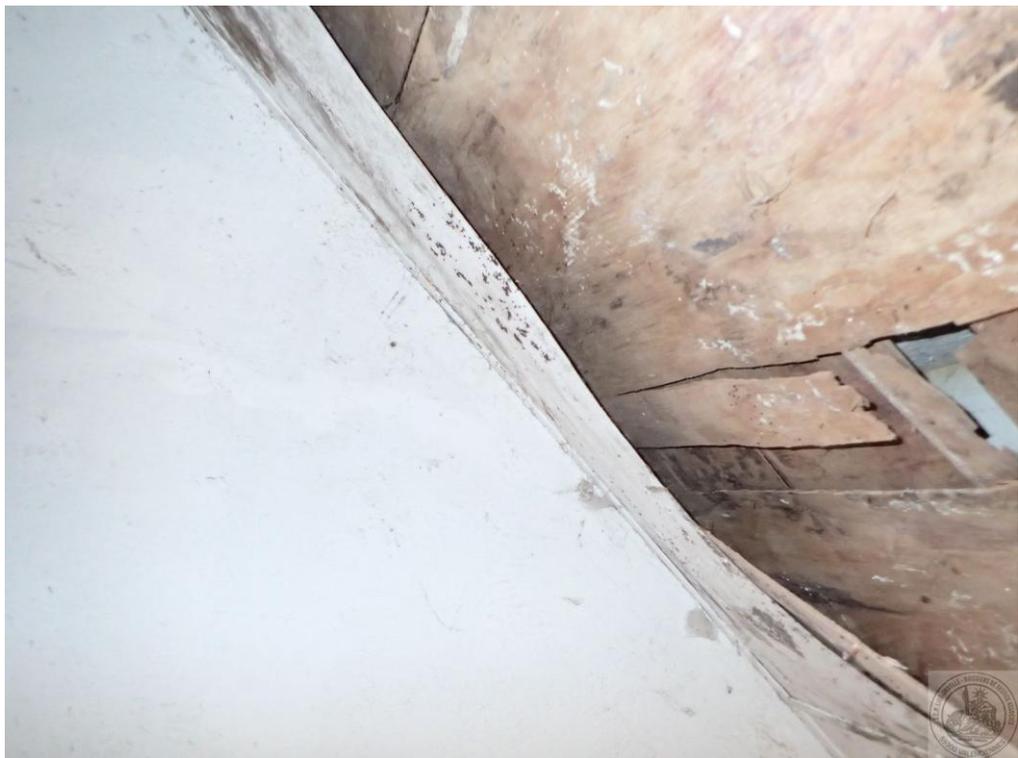
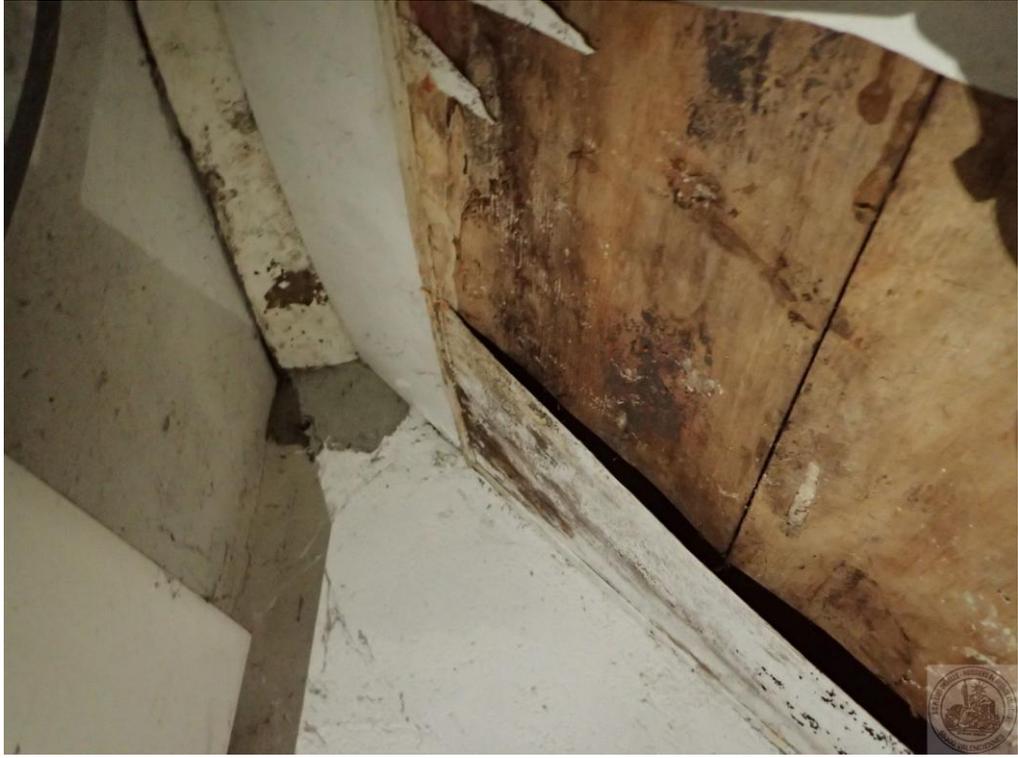
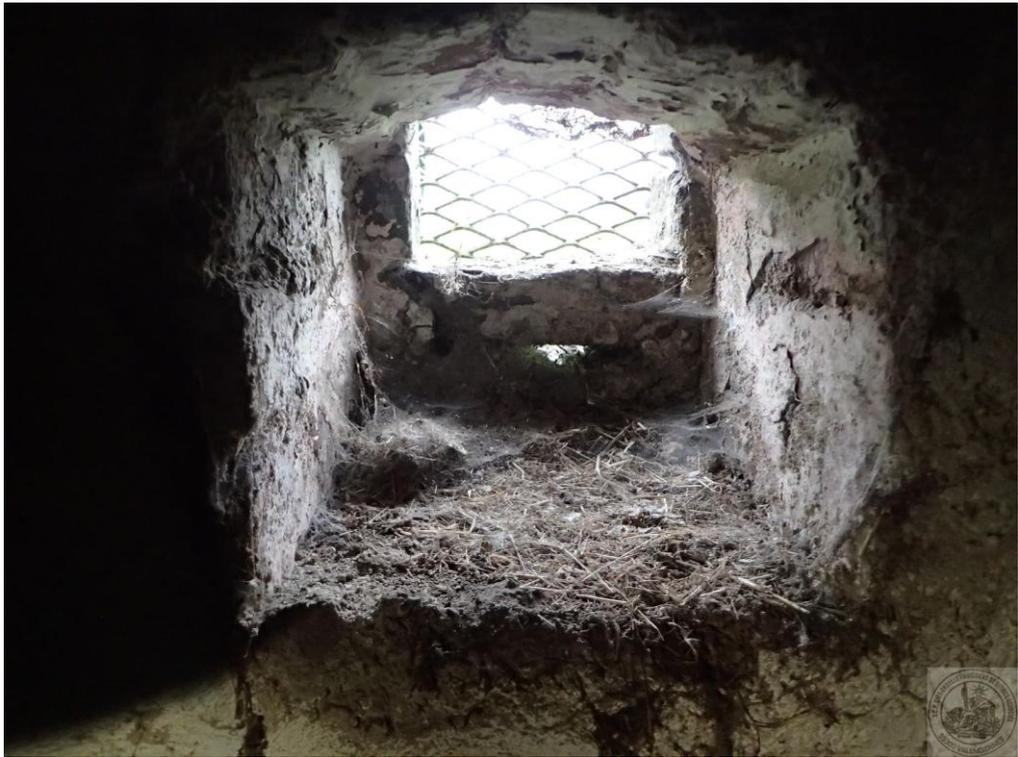
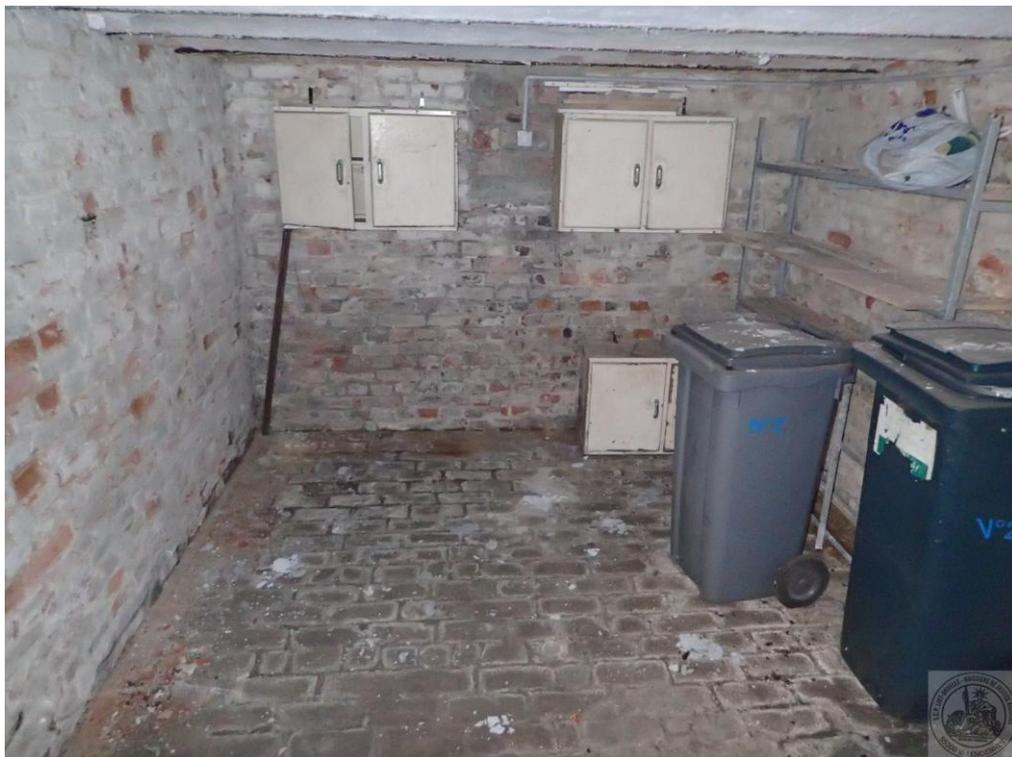
Cave

Descente de cave avec marches en briques en état d'usage, avec absence de main courante, ouverture latérale sur l'extérieur avec protection par simple grille.

Contre-pente de l'escalier qui est visible et constituée d'un bois défoncé avec traces d'humidité.

Pièce cave : au sol, il s'agit d'un ensemble de briques agglomérées avec traces d'humidité, pourtour de couleur blanche avec peinture en état d'usage, traces d'humidité, point d'éclairage douille et ampoule, et soupente blanche avec traces d'humidité également.
