PROCES-VERBAL DE DESCRIPTION SAISIE IMMOBILIERE

DOSSIER N° C50595

Me requiert aux fins de procéder à un procès-verbal de description de l'immeuble sis à SECLIN (59113) – 33 Rue Roger Bouvry – Lot n°104 et Lot n°7.

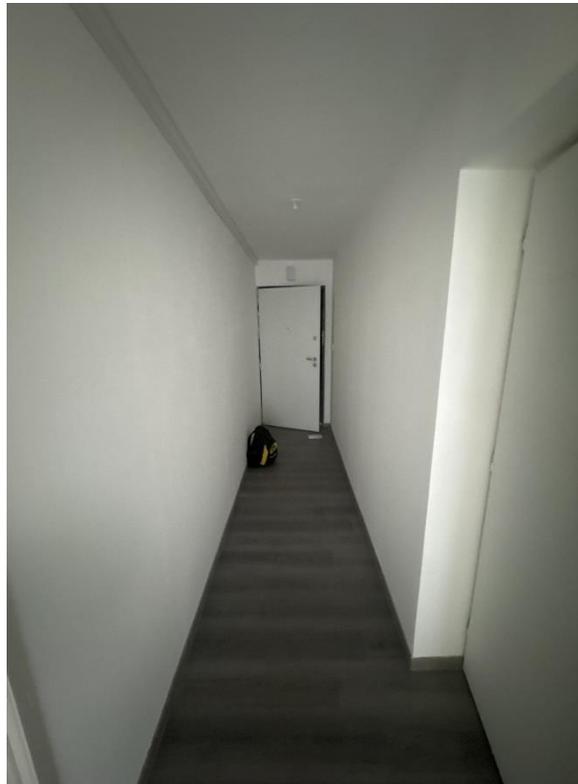
Couloir d'entrée

Accès à un couloir d'entrée dont le sol est recouvert d'un revêtement parquet flottant.

Les murs et le plafond sont peints, l'ensemble en blanc.

Au plafond, dans le hall d'entrée, un point lumineux, douille sans ampoule.

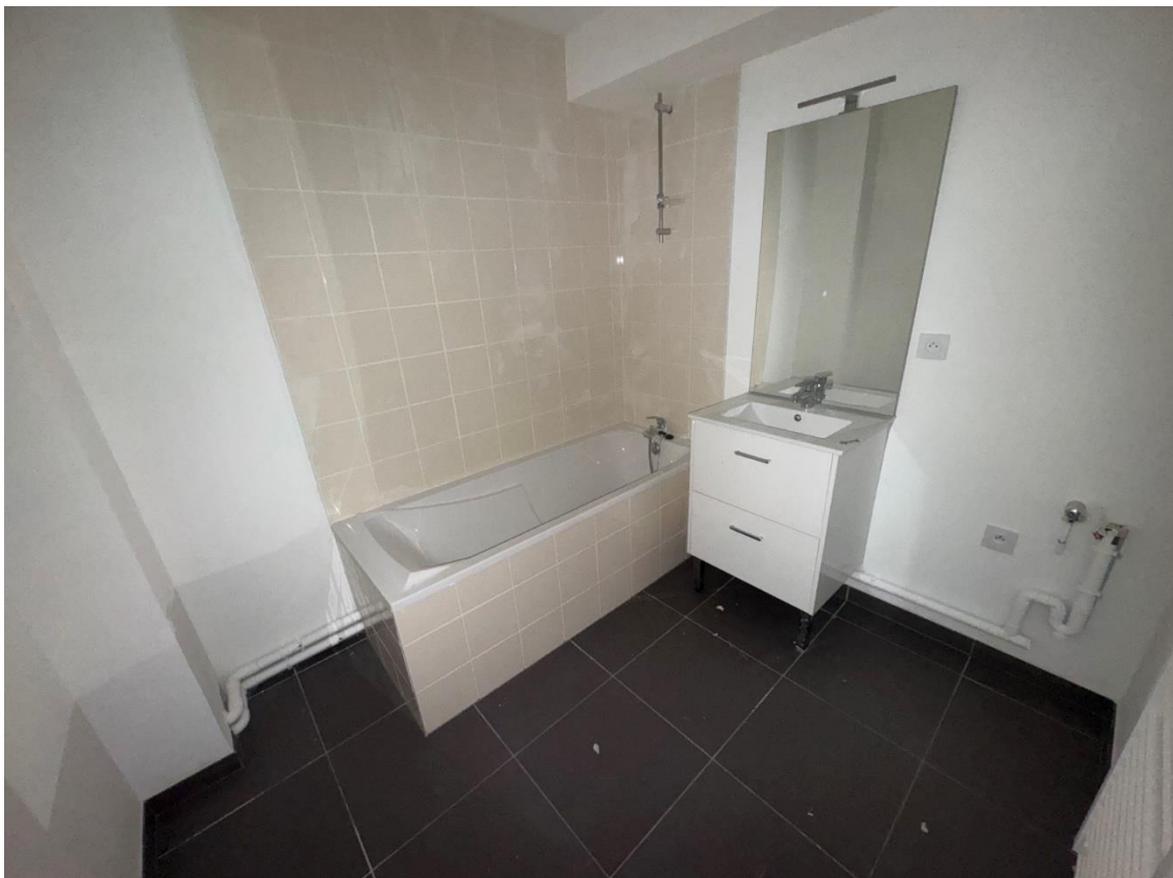
Salle de bains

Première porte sur la gauche depuis le couloir, accès à la salle de bains par une porte pleine peinte en face interne et externe, poignées et plaques de propreté, serrure, clef. Je note une légère reprise de peinture en face interne. Barre de seuil bois.

Les murs et le plafond sont peints en blanc, l'ensemble de bonne facture, un point lumineux, douille sans ampoule.

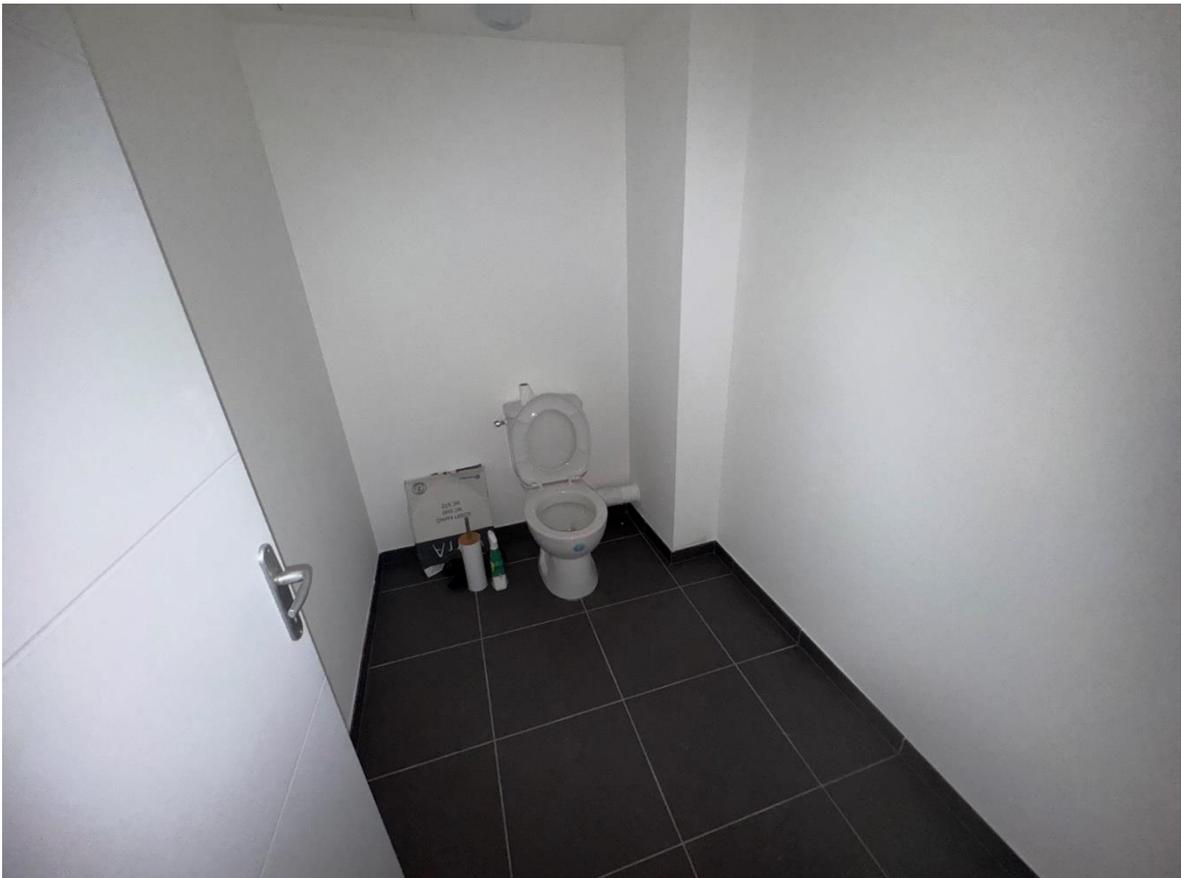
Porte sur la droite depuis le couloir, accès aux WC par une porte pleine peinte en face interne et externe, poignées et plaques de propreté, serrure, clef, quelques reprises de peinture en face interne. Barre de seuil bois.

Le sol est recouvert d'un revêtement carrelé avec plinthes assorties, l'ensemble est à l'état neuf.

Les murs et le plafond sont peints, l'ensemble en blanc, de bonne facture, un léger coup au plafond. Un point lumineux, douille sans ampoule.

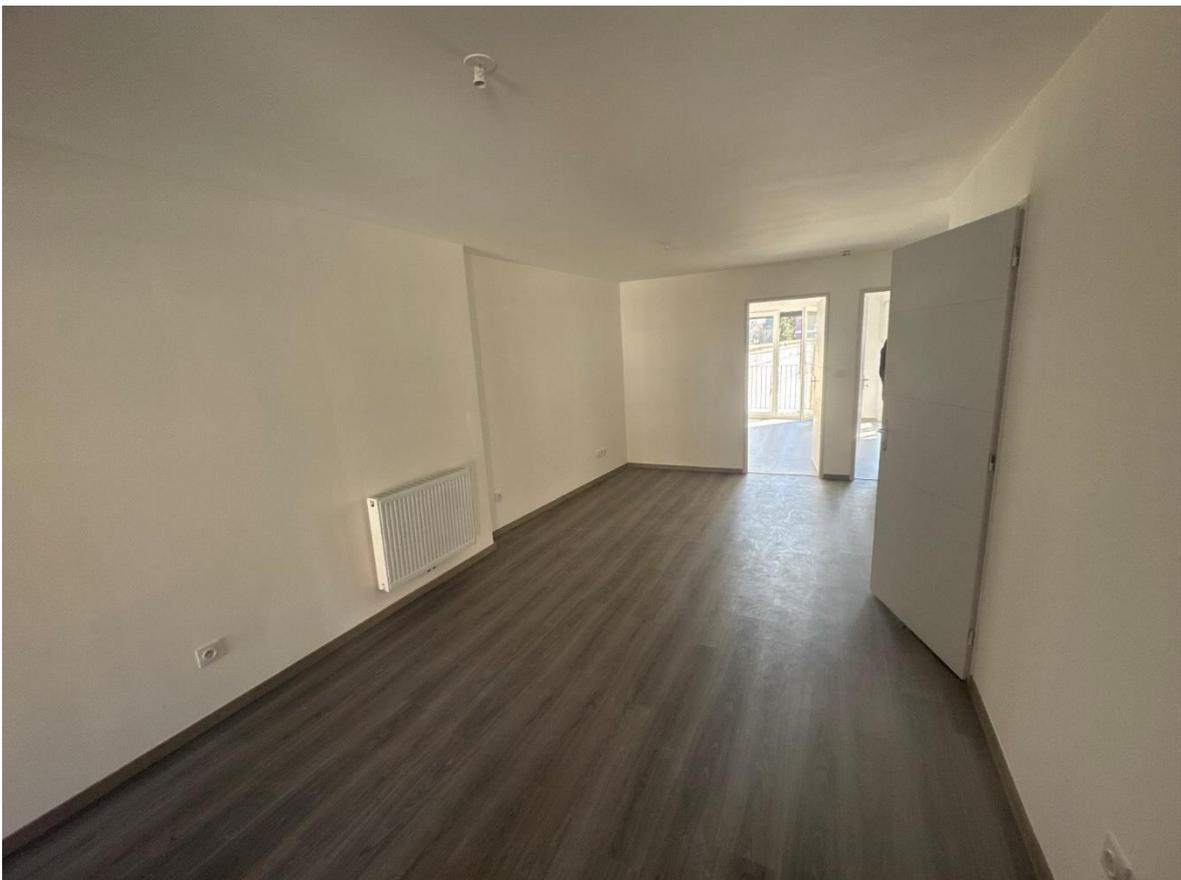
Pièce de vie dont le sol est recouvert d'un revêtement parquet flottant.

Les murs et le plafond sont peints, l'ensemble en blanc, deux points lumineux, douilles sans ampoules.

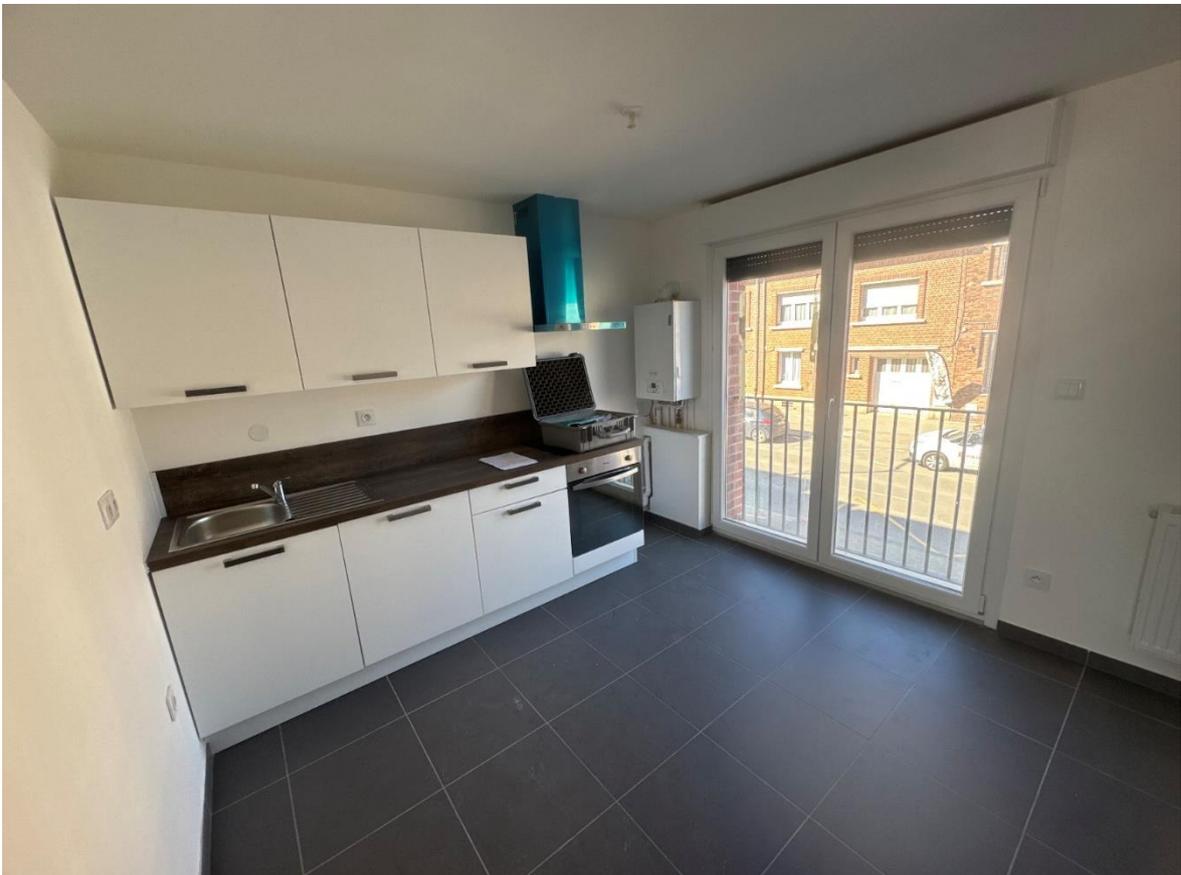
Cuisine

En façade avant, une porte-fenêtre deux vantaux, menuiserie PVC, double vitrage, ouverture oscillo-battante. Les vitrages sont intacts. Le châssis est équipé de persiennes électriques impossibles à tester.

A gauche de la fenêtre, une chaudière murale de marque DE DIETRICH. L'ensemble est neuf.

- un plan de travail bois avec crédence murale assortie, accueillant un évier un bac avec égouttoir, robinetterie mitigeur et une plaque de cuisson vitrocéramique, quatre points chauffants, de marque OCEANIC ;
- en partie basse, deux portes de placard, un élément une porte, un tiroir et une réservation pour four avec un four de marque CANDY ;
- en partie supérieure, trois placards une porte et une hotte aspirante de marque CONTINENTAL EDISON, l'ensemble est à l'état neuf. Les revêtements présentent des traces de collant et les poignées sont argentées.

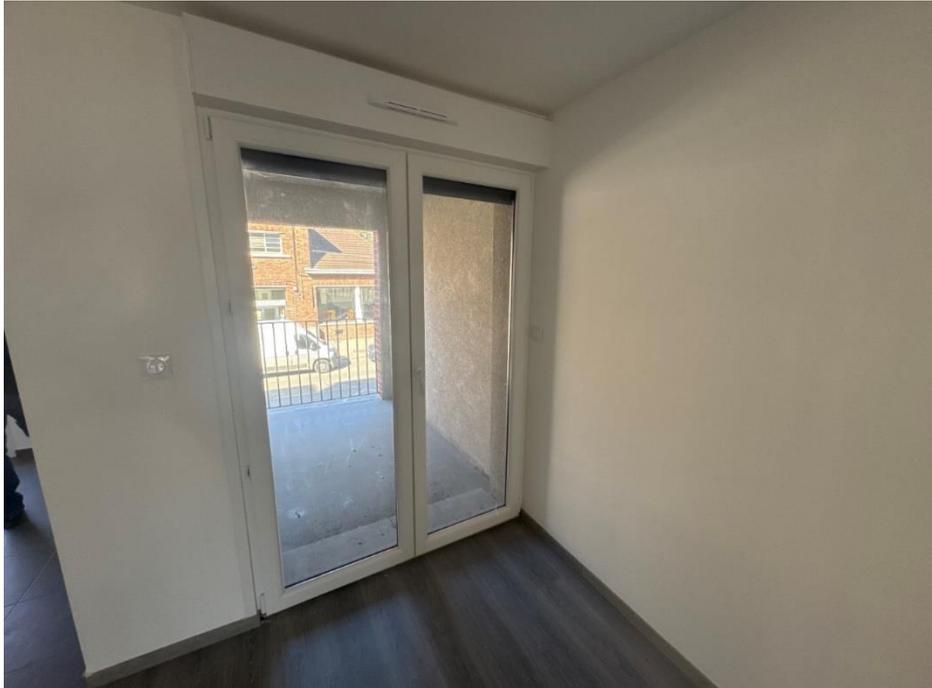
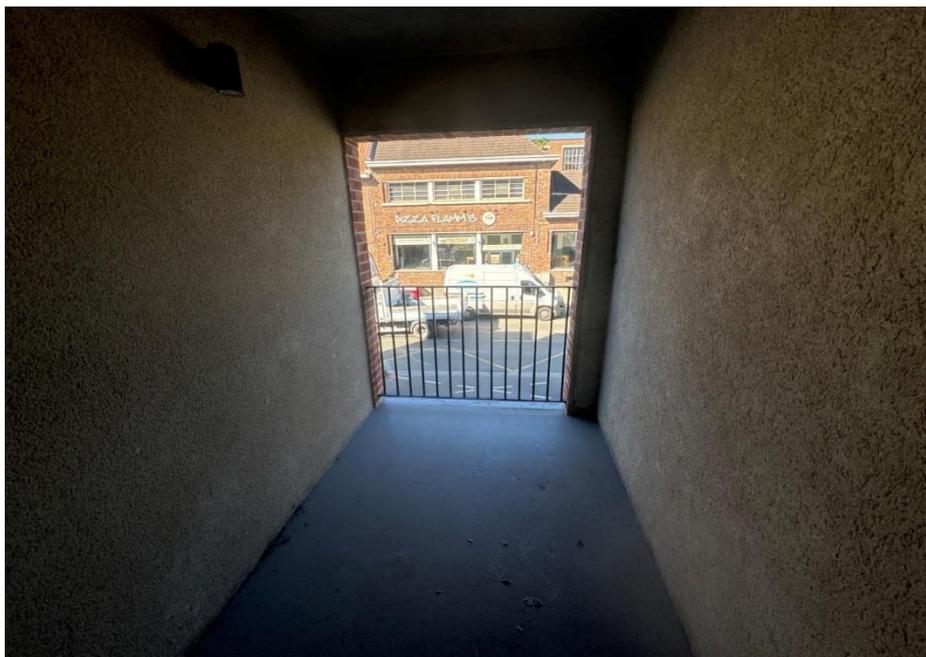
Loggia dont le sol est en béton peint.

Revêtements muraux et plafond bruts, un point lumineux en applique et présence d'un garde-corps métallique correctement fixé.

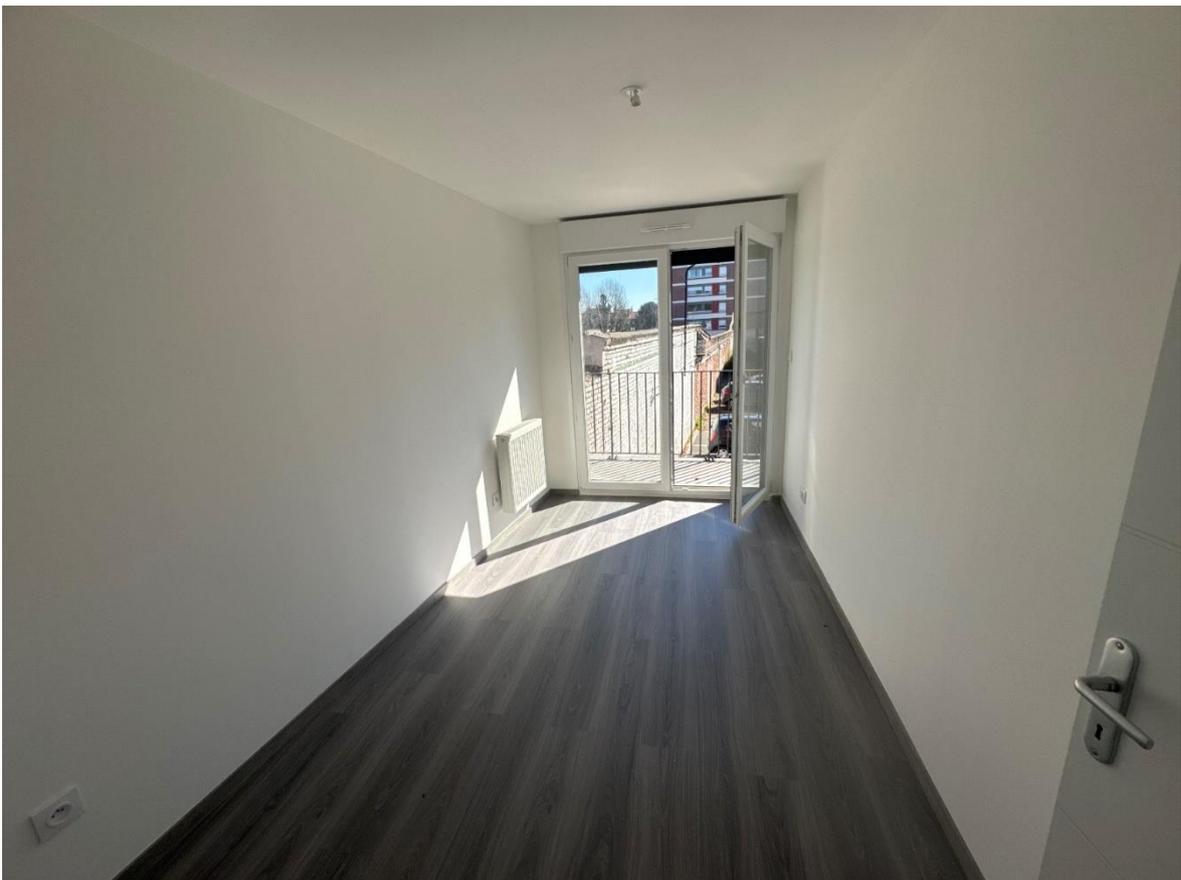
Première chambre

En façade arrière, sur la gauche depuis la pièce de vie, accès à une première chambre, porte pleine peinte en face interne et externe, poignées et plaques de propreté, serrure, clef, quelques traces de salissure. Une barre de seuil bois.

Les murs et le plafond sont peints, l'ensemble en blanc, état neuf, un point lumineux, douille sans ampoule.

Cette porte-fenêtre donne accès à un balcon à l'arrière dont le sol est en béton peint et garde-corps métallique correctement fixé.

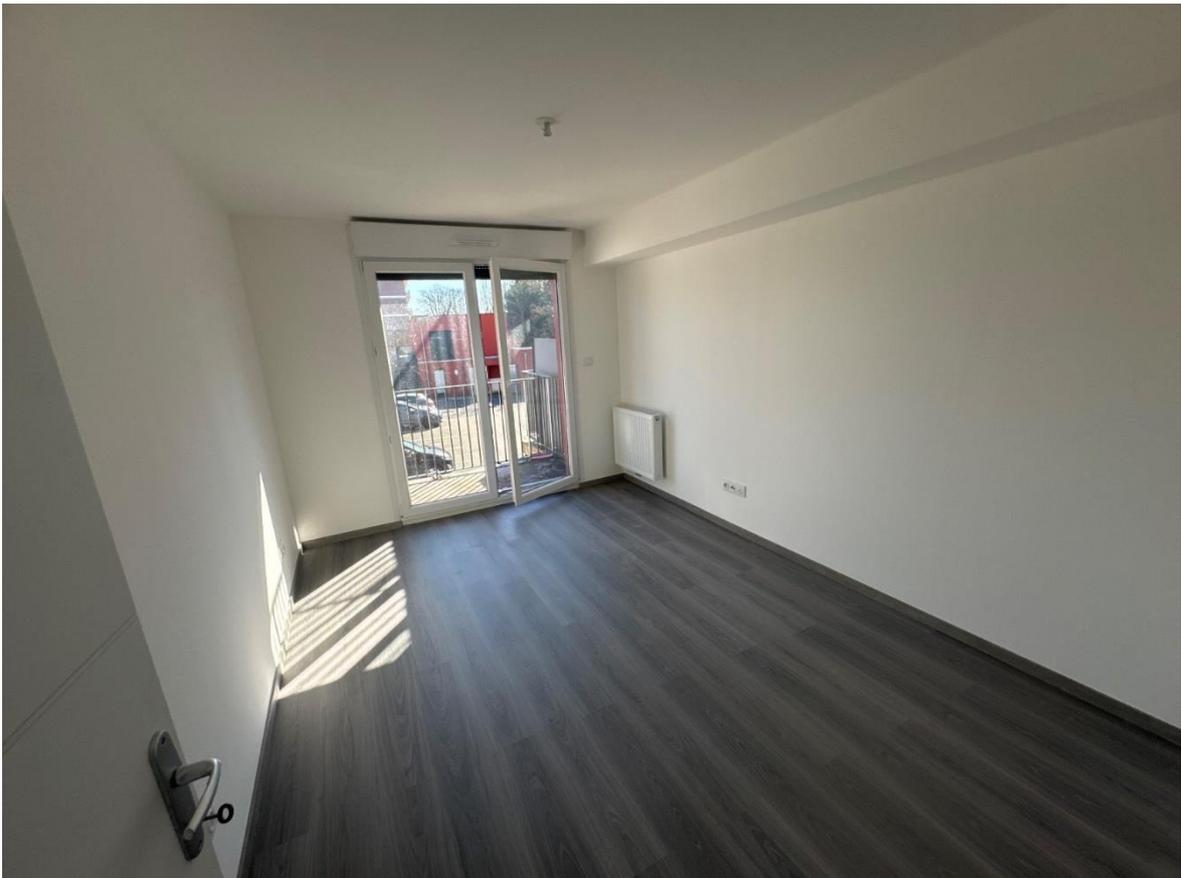
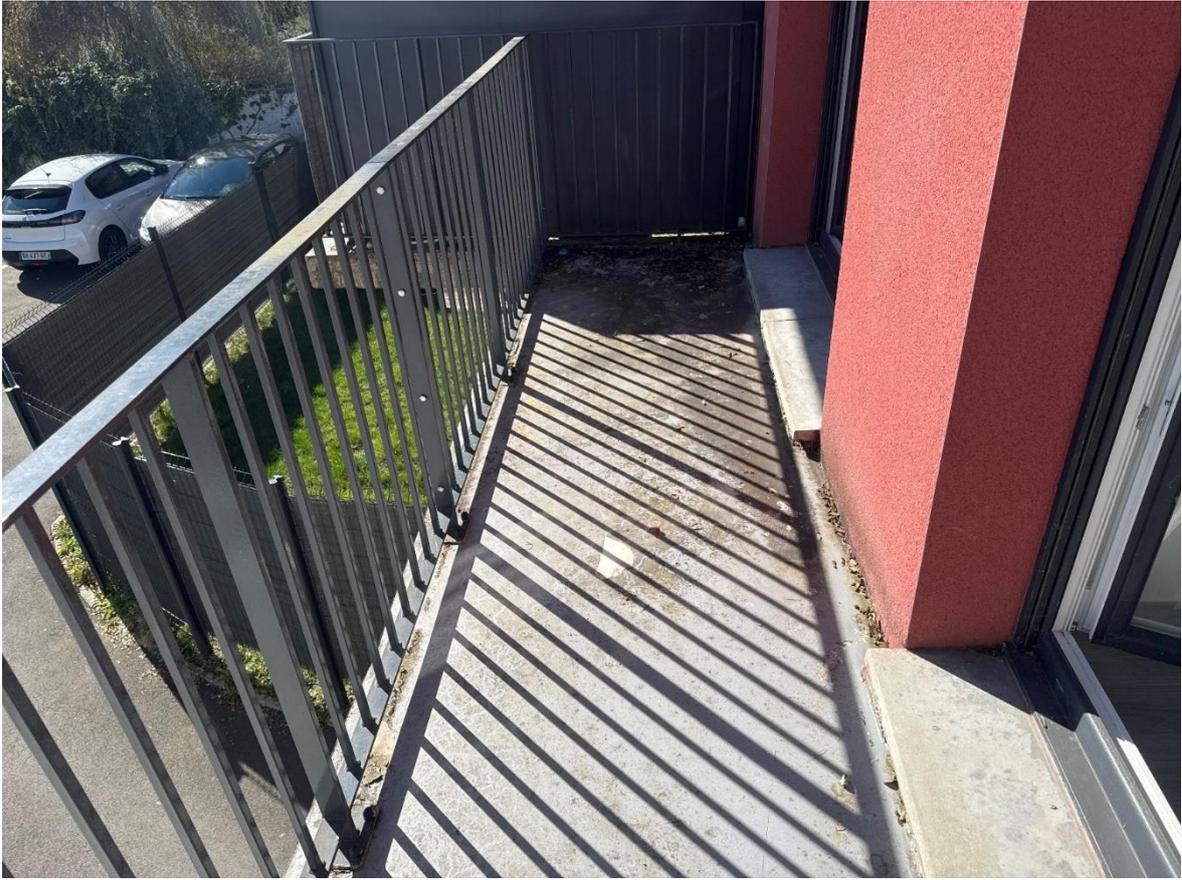
Seconde chambre

Les murs et le plafond sont peints, l'ensemble en blanc, de bonne facture, un point lumineux, douille sans ampoule.

Une porte-fenêtre deux vantaux, menuiserie PVC, double vitrage, ouverture oscillo-battante, vitrages intacts, le tout équipé de persiennes électriques non testables.

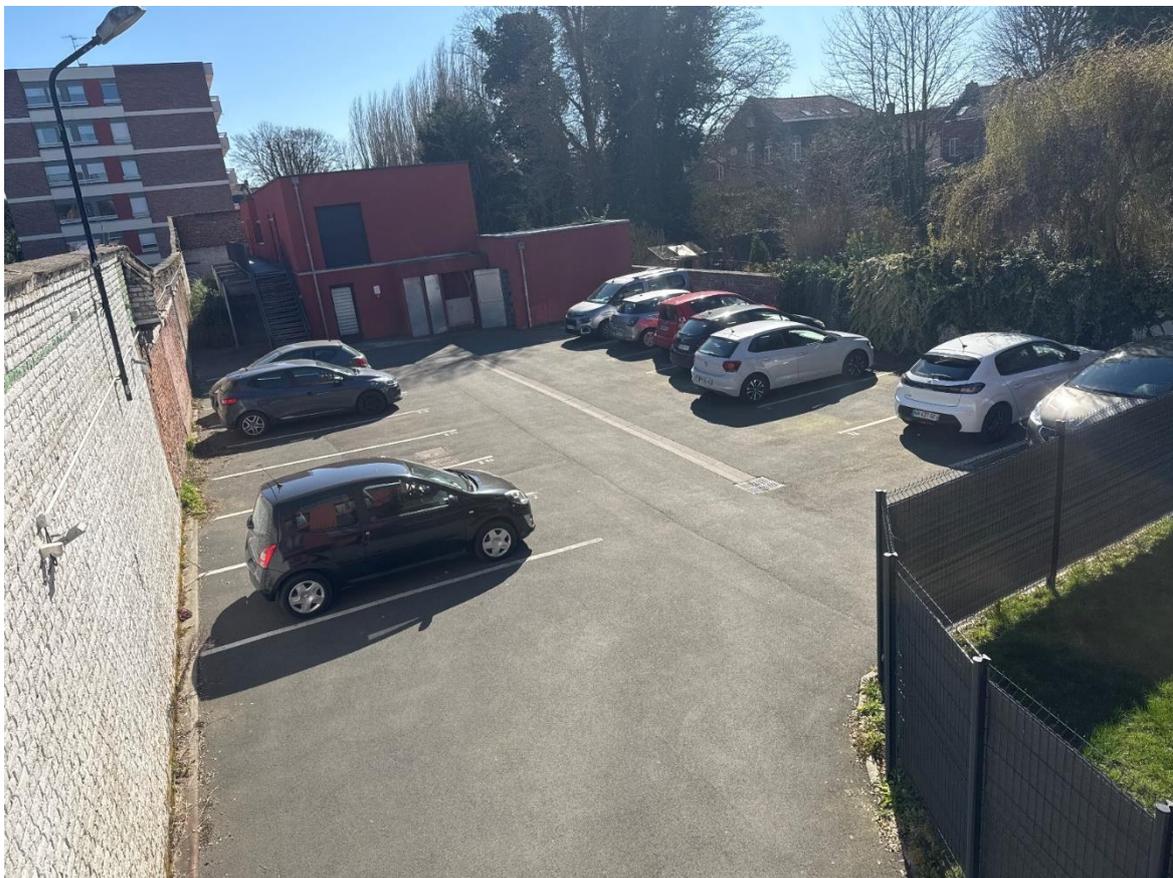
PLACE DE PARKING EXTERIEURE

Le logement est également doté d'une place de parking extérieure située à l'arrière de l'immeuble, portant le n° 8, actuellement occupée.
