**PROCES VERBAL DE DESCRIPTION**

**LE JEUDI DIX NEUF JANVIER DEUX MILLE VINGT  
TROIS de 14h30 à 16h35**

Certifie m'être transporté ce jour au 31 Rue Marengo à TOURCOING (59200) à l'effet de procéder à la description exacte et détaillée de l'immeuble s'y trouvant, cadastré section CD n°52 ; Immeuble qui dépend de l'actif de la procédure de rétablissement personnel avec liquidation judiciaire de [REDACTED]

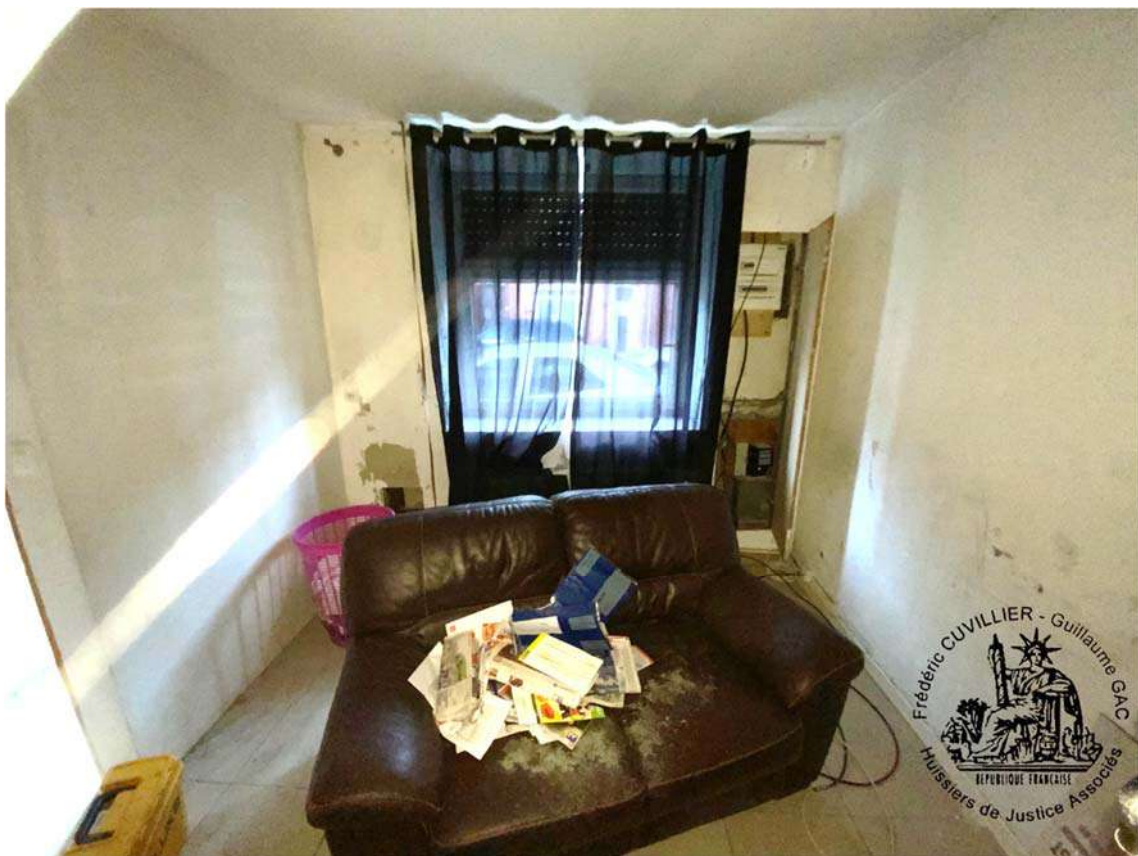
## SEJOUR

De l'entrée en enfilade, j'accède au séjour. Sol carrelé. Côté façade avant, une fenêtre un battant et imposte. Peinture écaillée et défraîchie. Je dénombre deux radiateurs dans cette pièce.

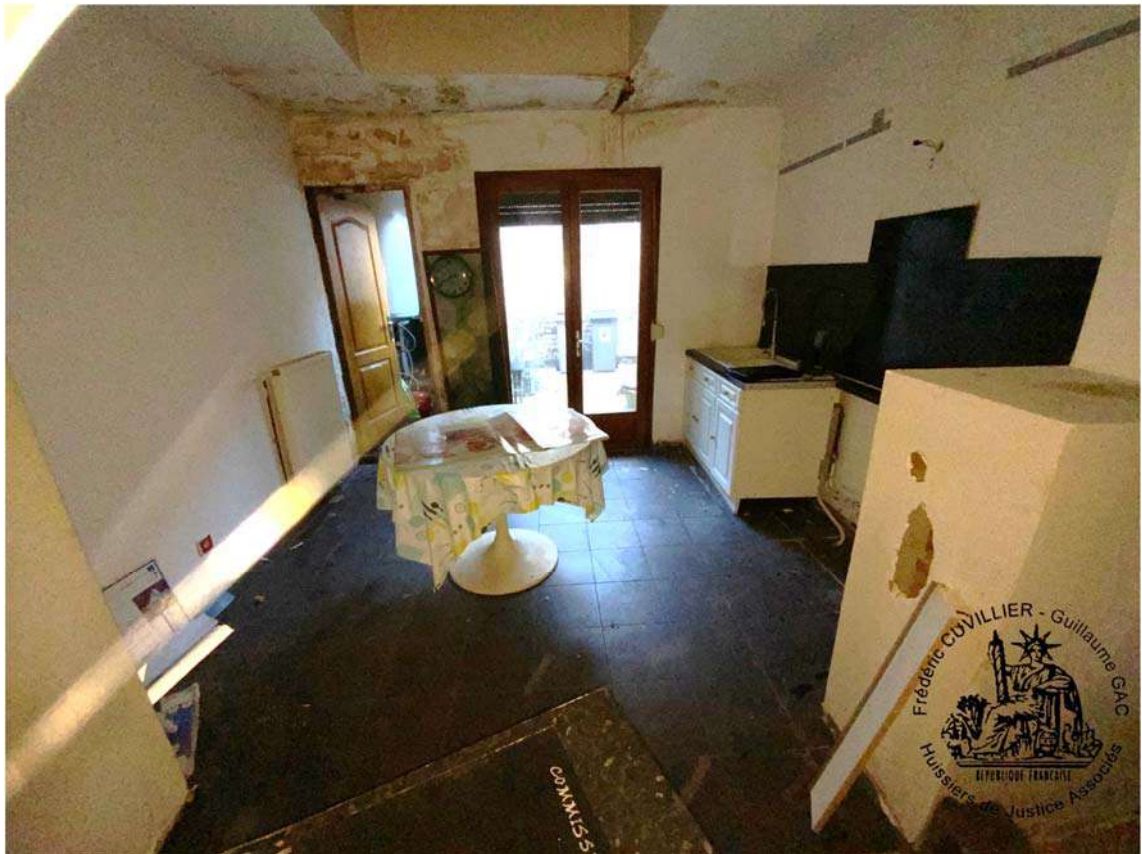
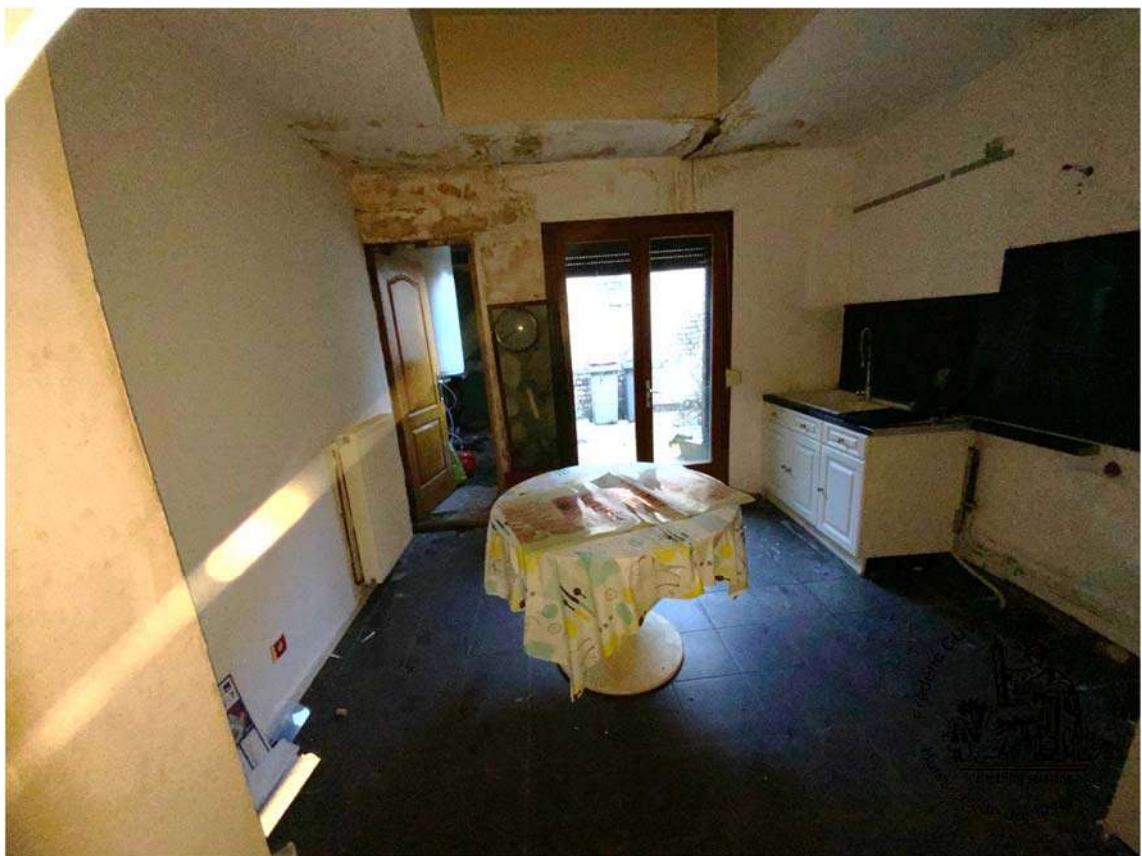
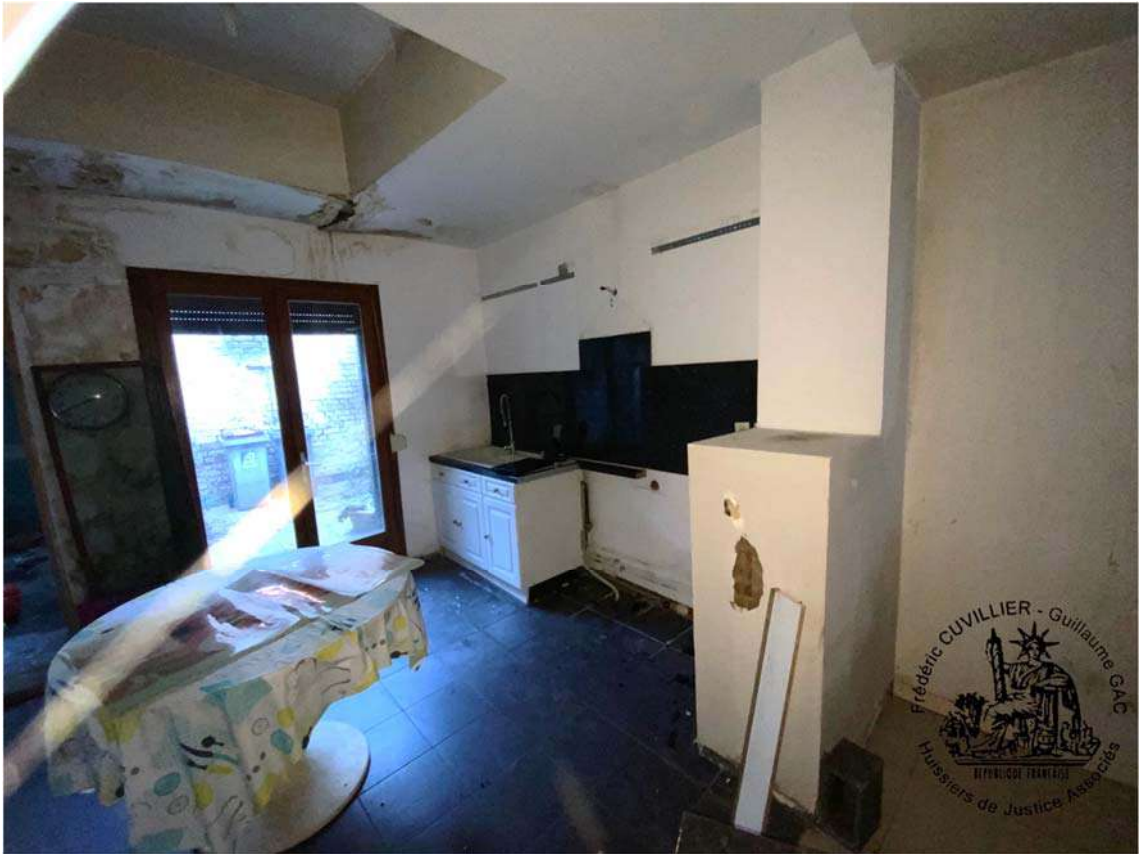
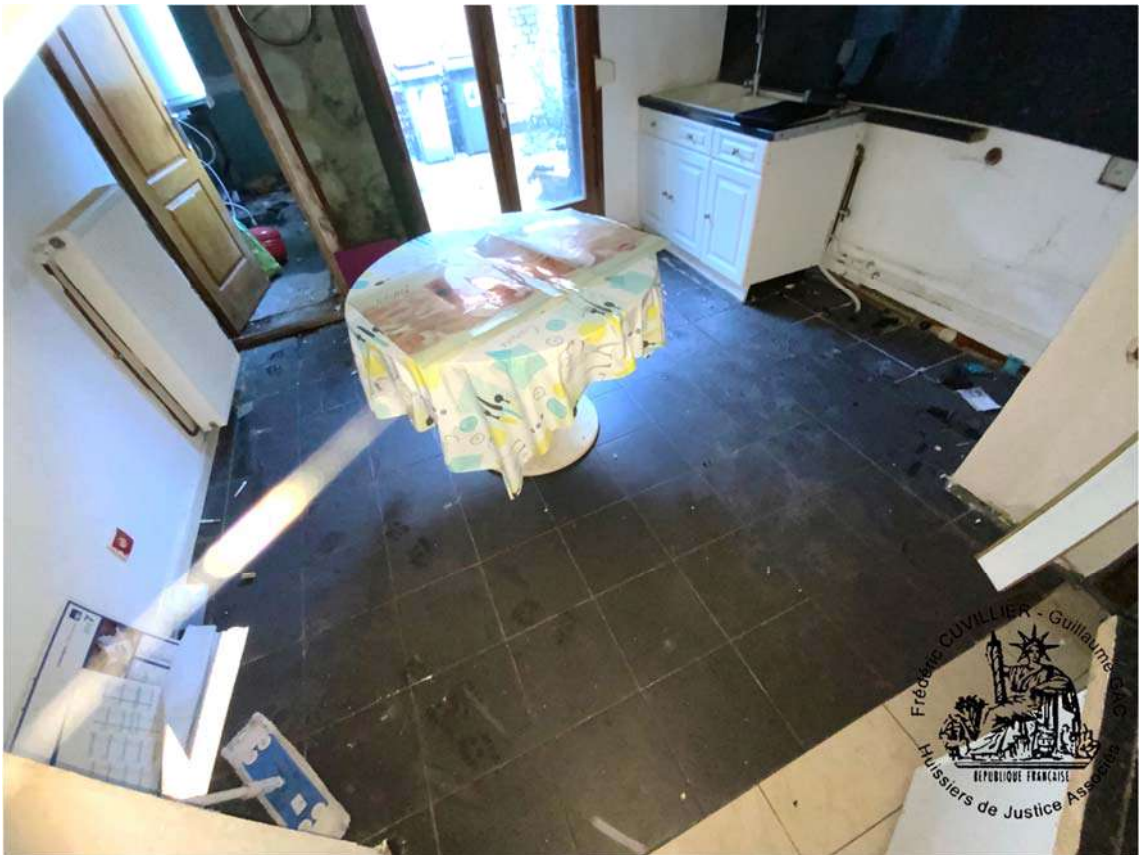
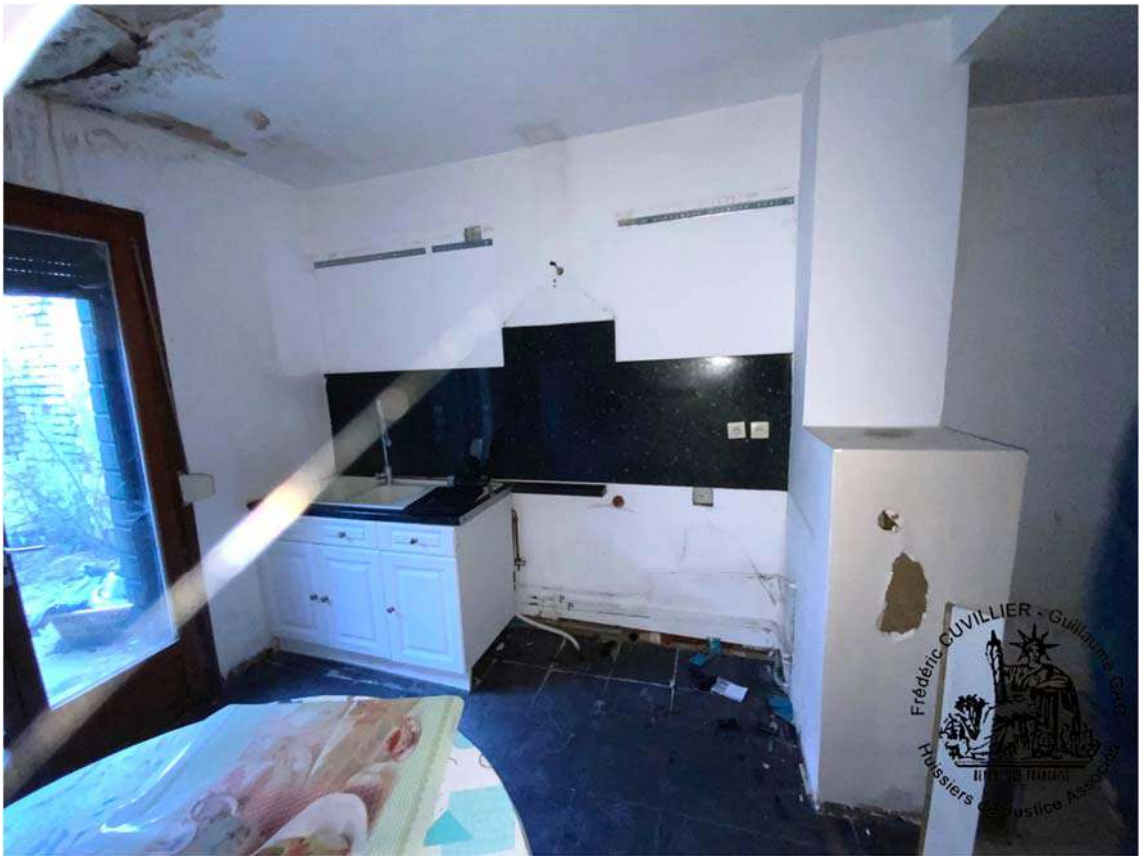
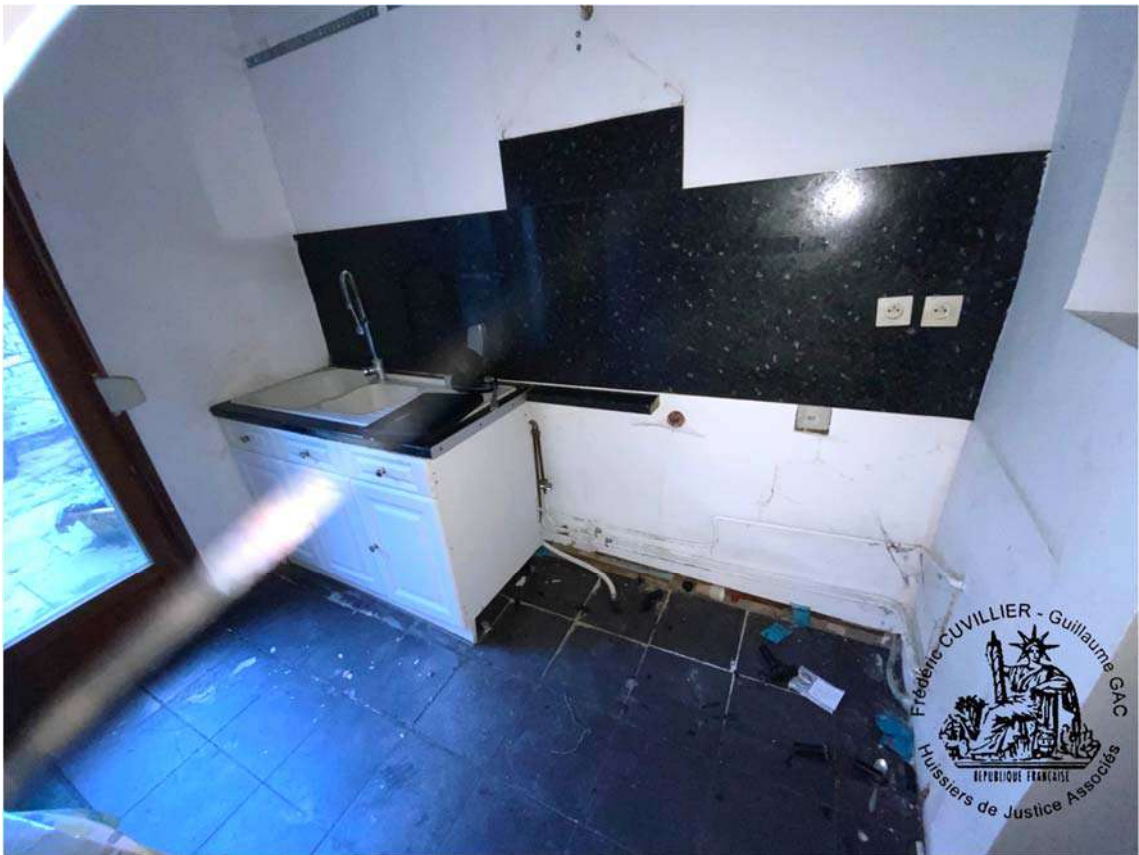
## CUISINE

Par une ouverture libre, j'accède du séjour à la cuisine. Sol carrelé. Murs et plafond avec d'importantes traces brunâtres et auréoles. Un point eau. Une baie deux battants. Un radiateur.

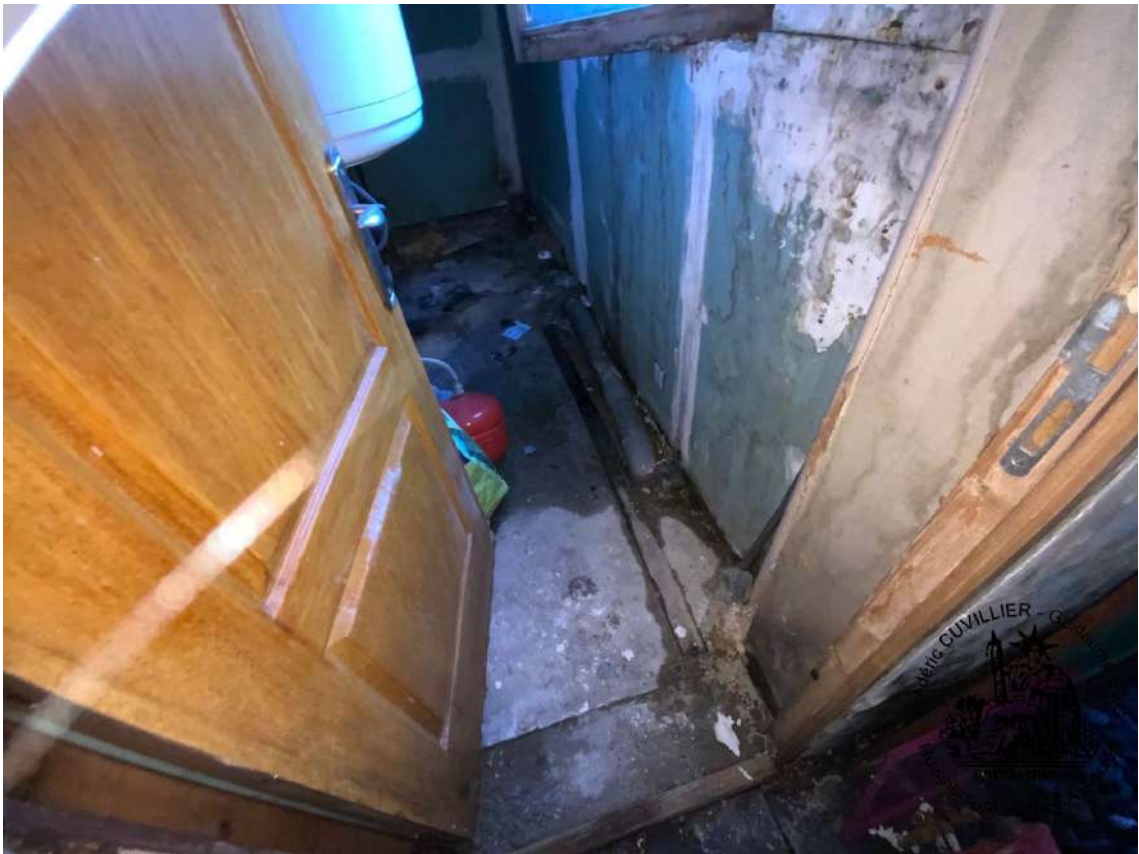
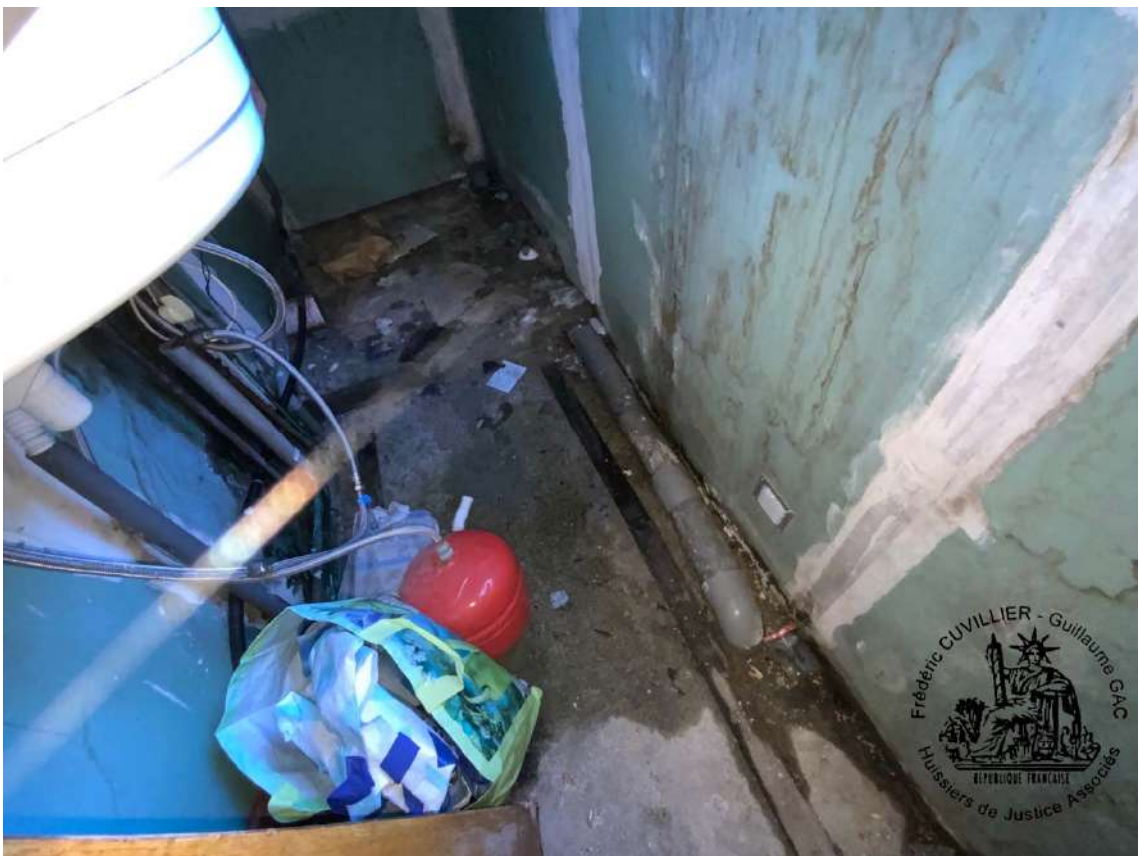
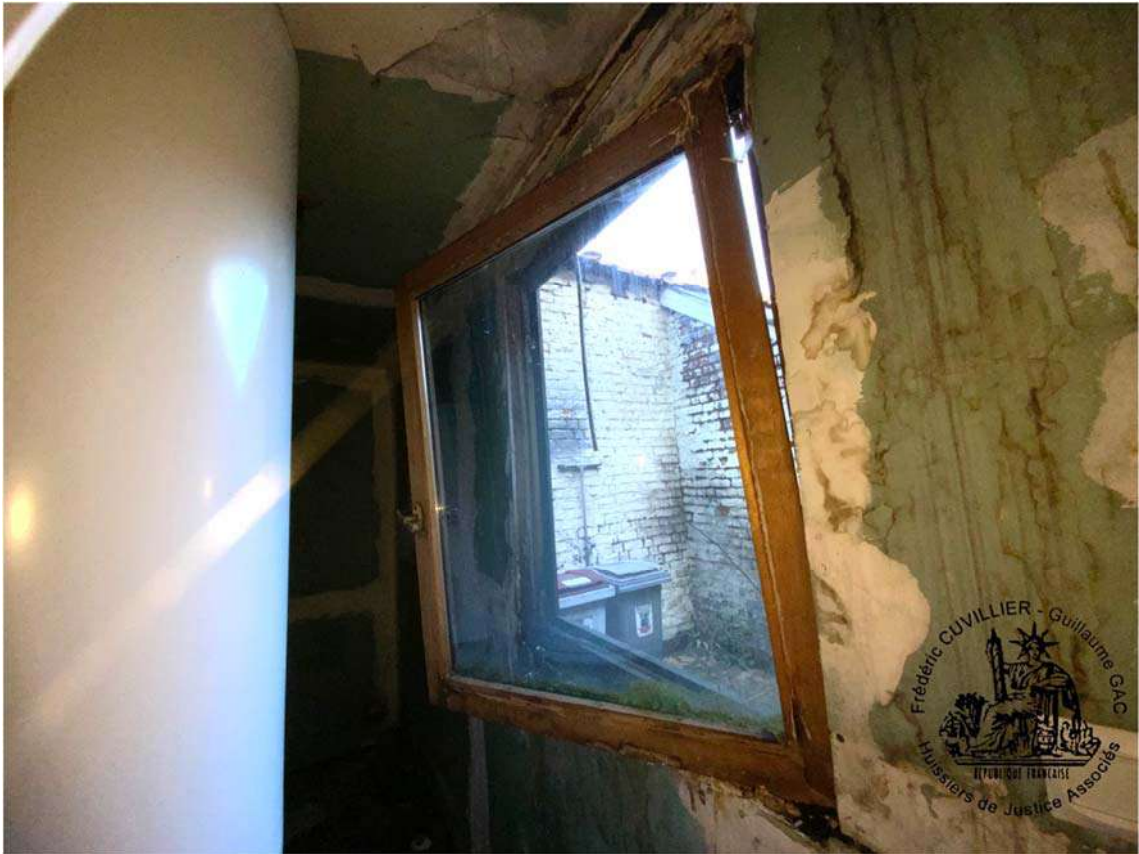
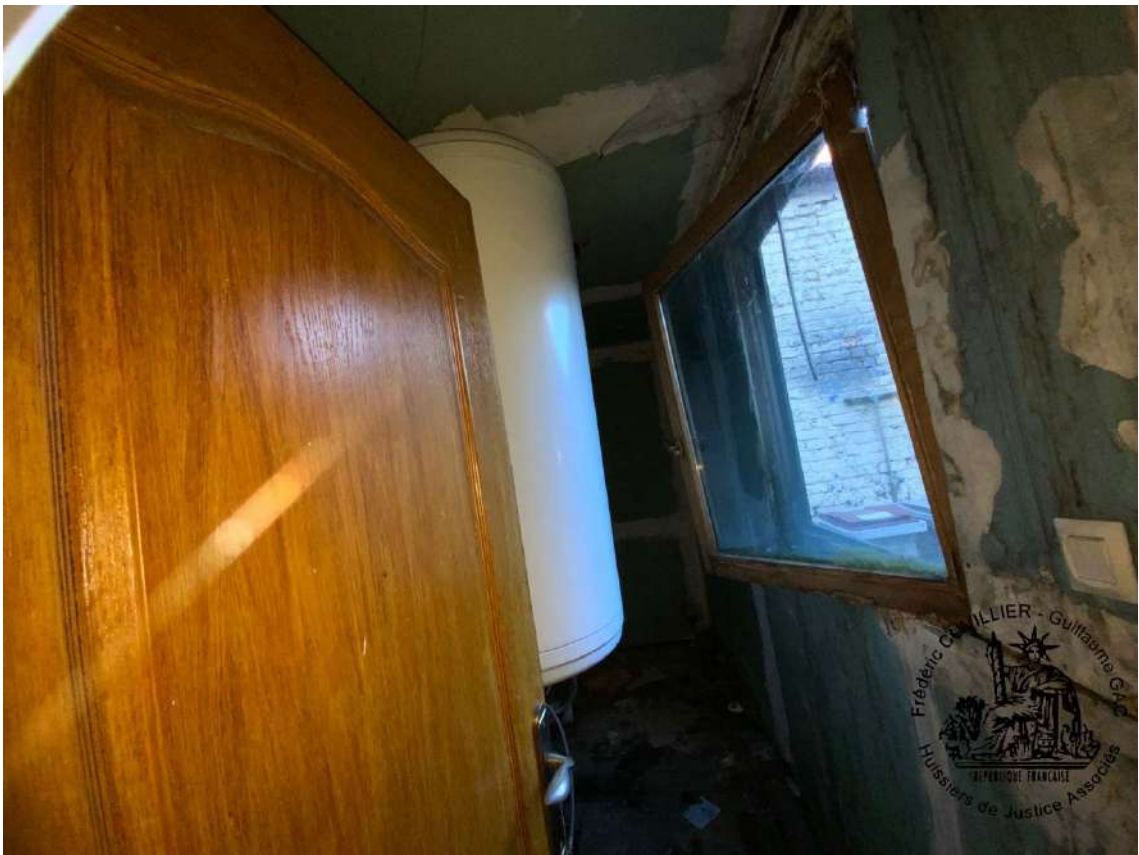
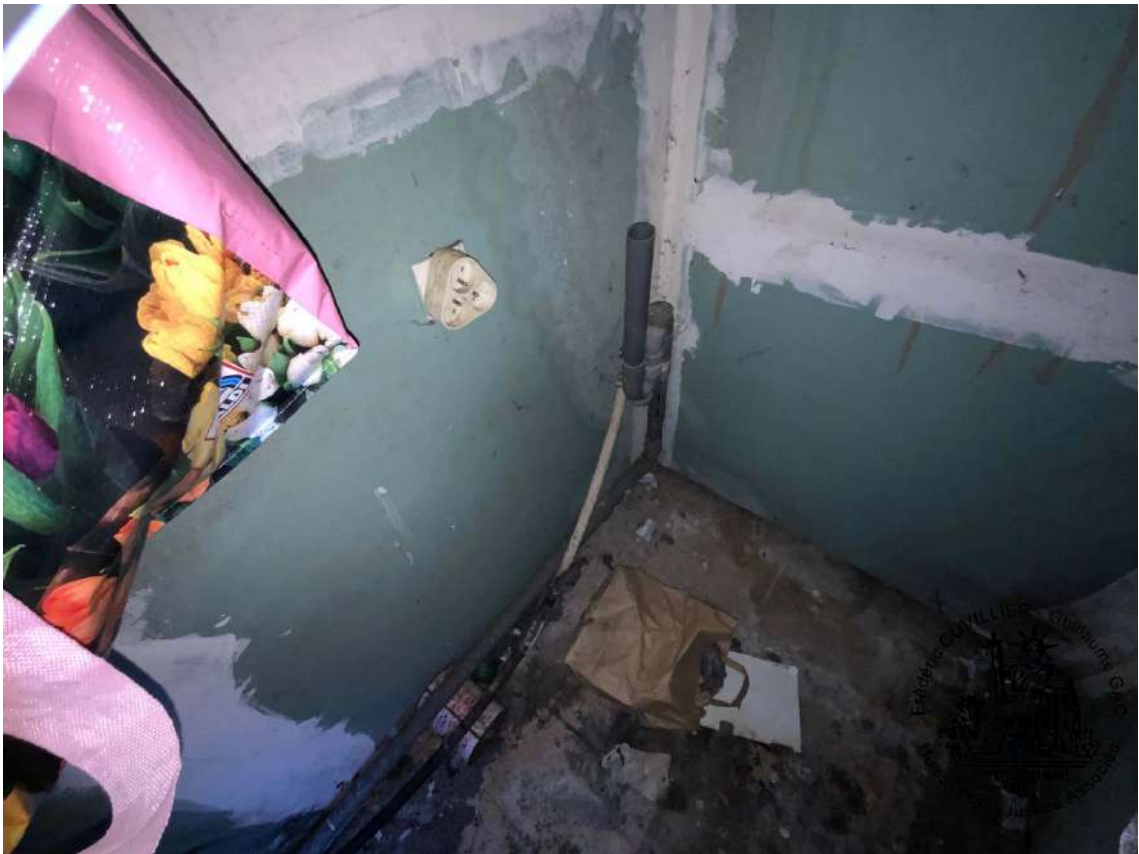
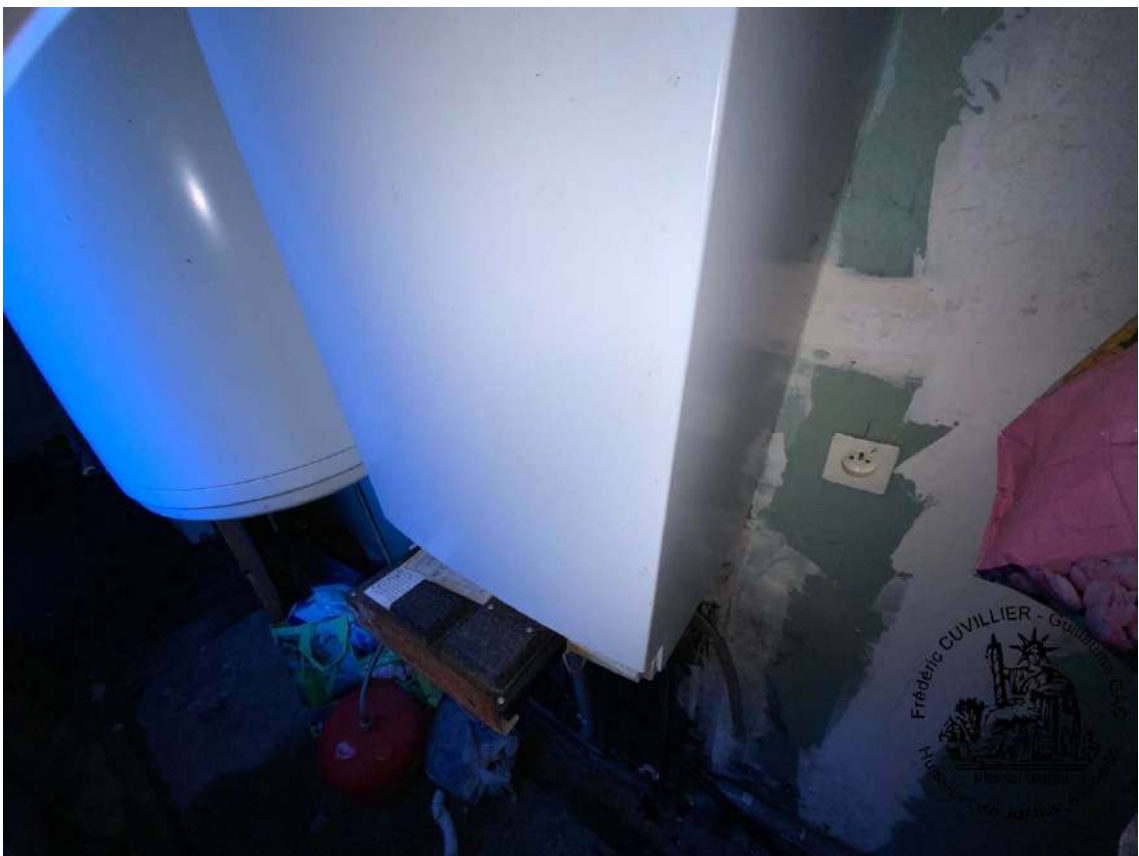
## BUANDERIE

De la cuisine, j'accède à la chaufferie située en enfilade. Sol sur dalle béton. Une fenêtre usagée et une porte fenêtre usagée. En équipement, présence d'un Un cumulus et d'une chaudière gaz de marque Chaffoteaux et Maury modèle centory dont j'émettrai des réserves quant au bon fonctionnement.

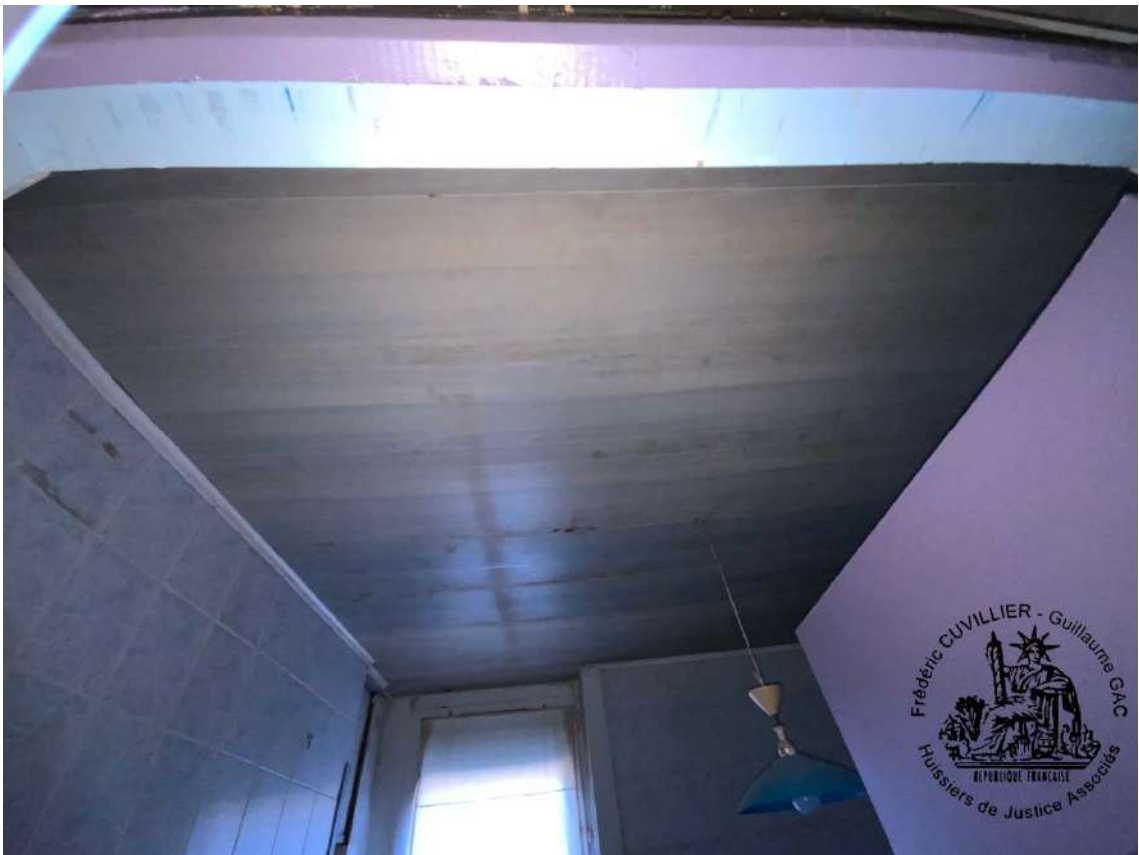
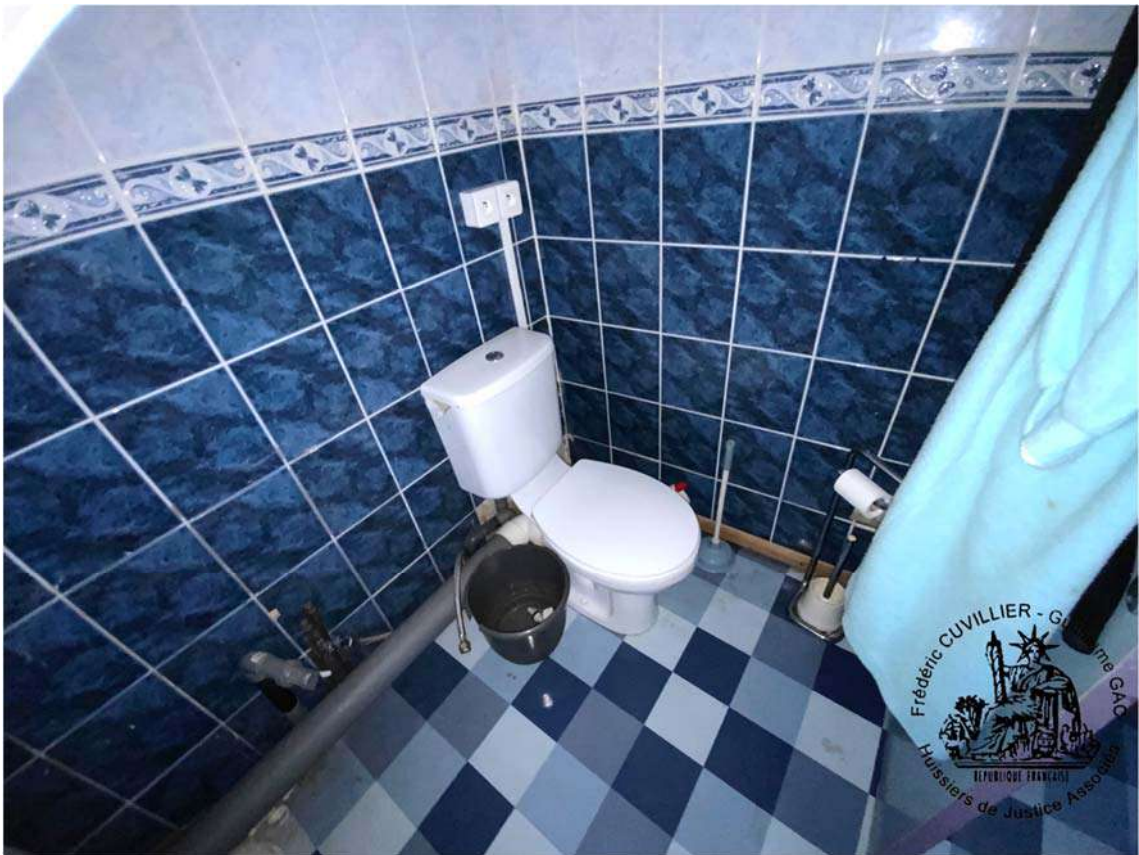
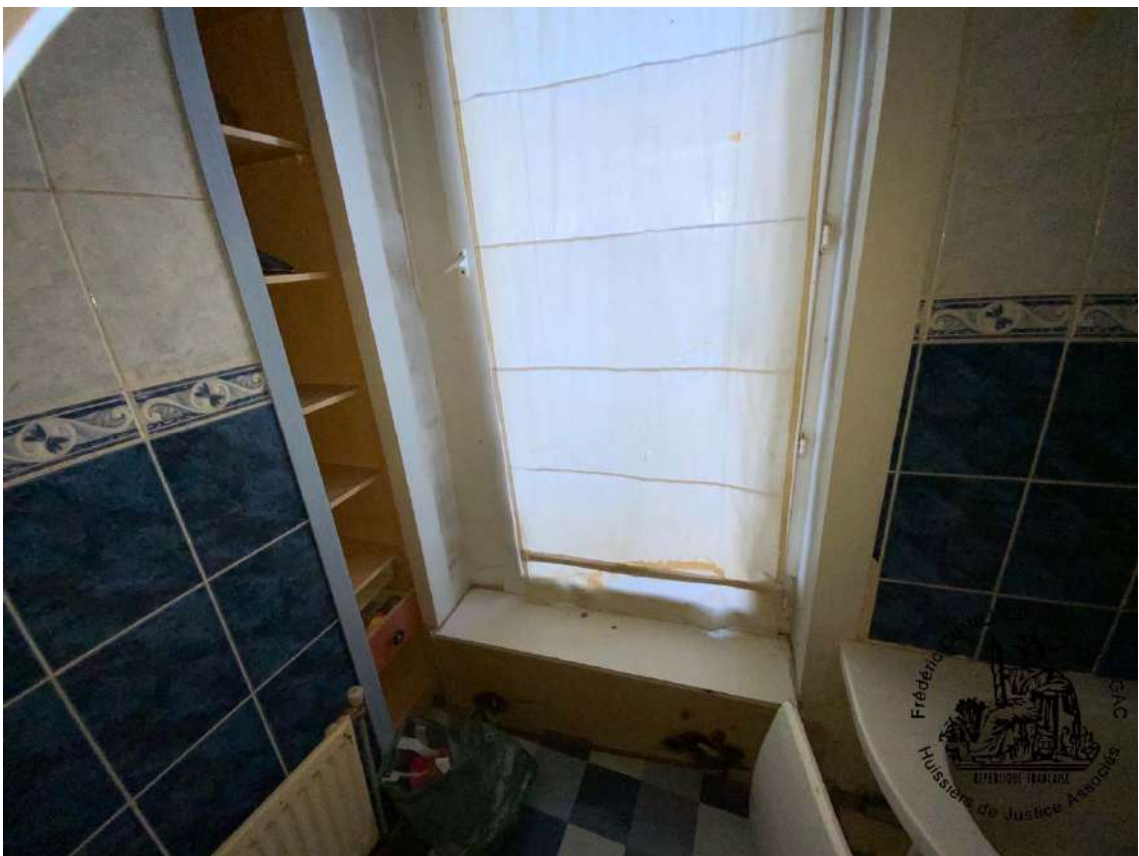
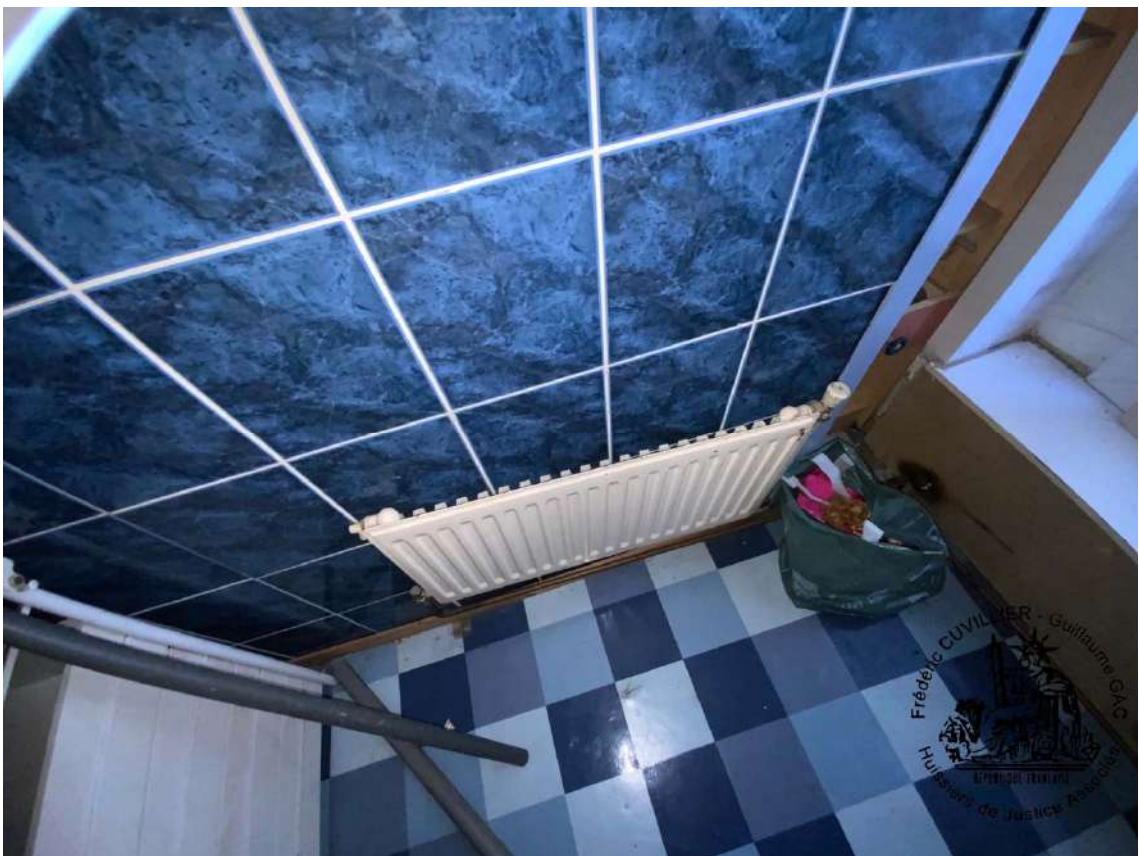
## SALLE DE BAINS

Du palier, j'accède à la salle de bains qui donne sur la façade arrière. Sol et murs entièrement carrelés. Présence de lambris au plafond. Présence d'une porte fenêtre. En équipement, présence d'un bloc sanitaire, d'une baignoire, d'un radiateur. Présence de tuyaux d'alimentation en eau l'ensemble est usagé.

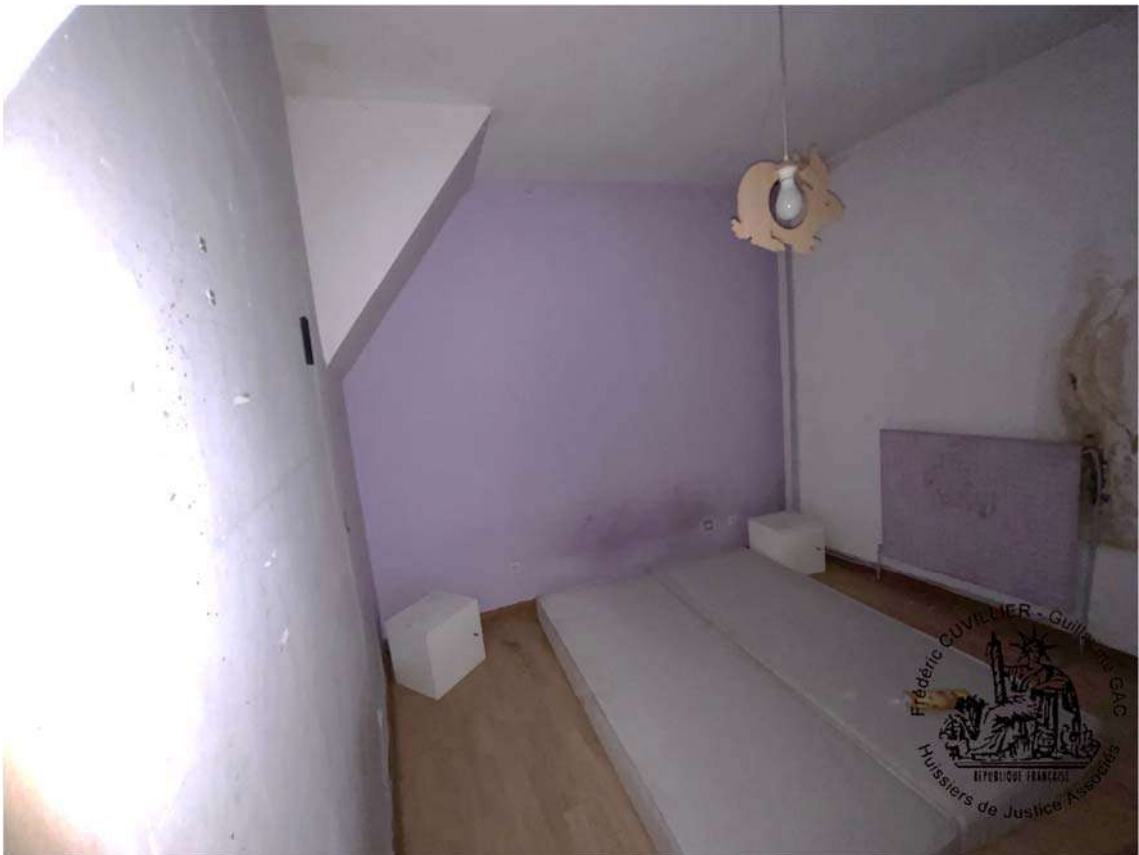
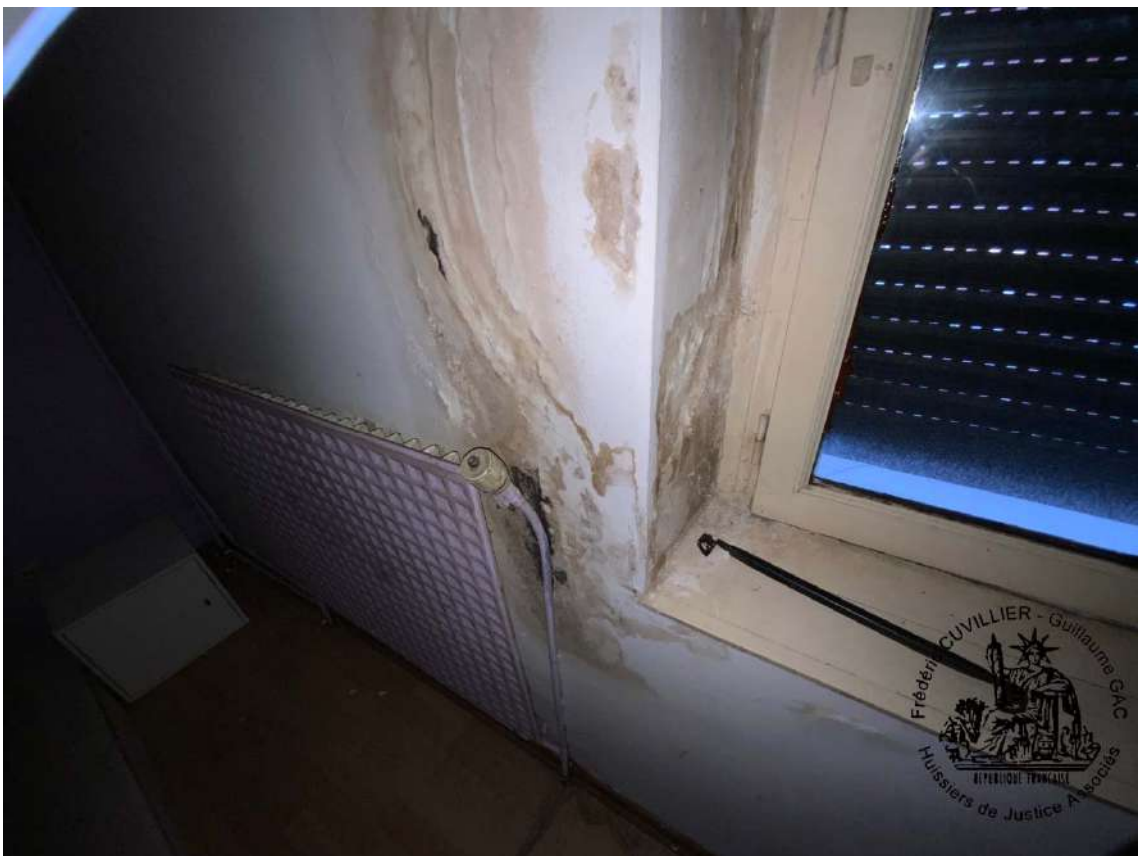
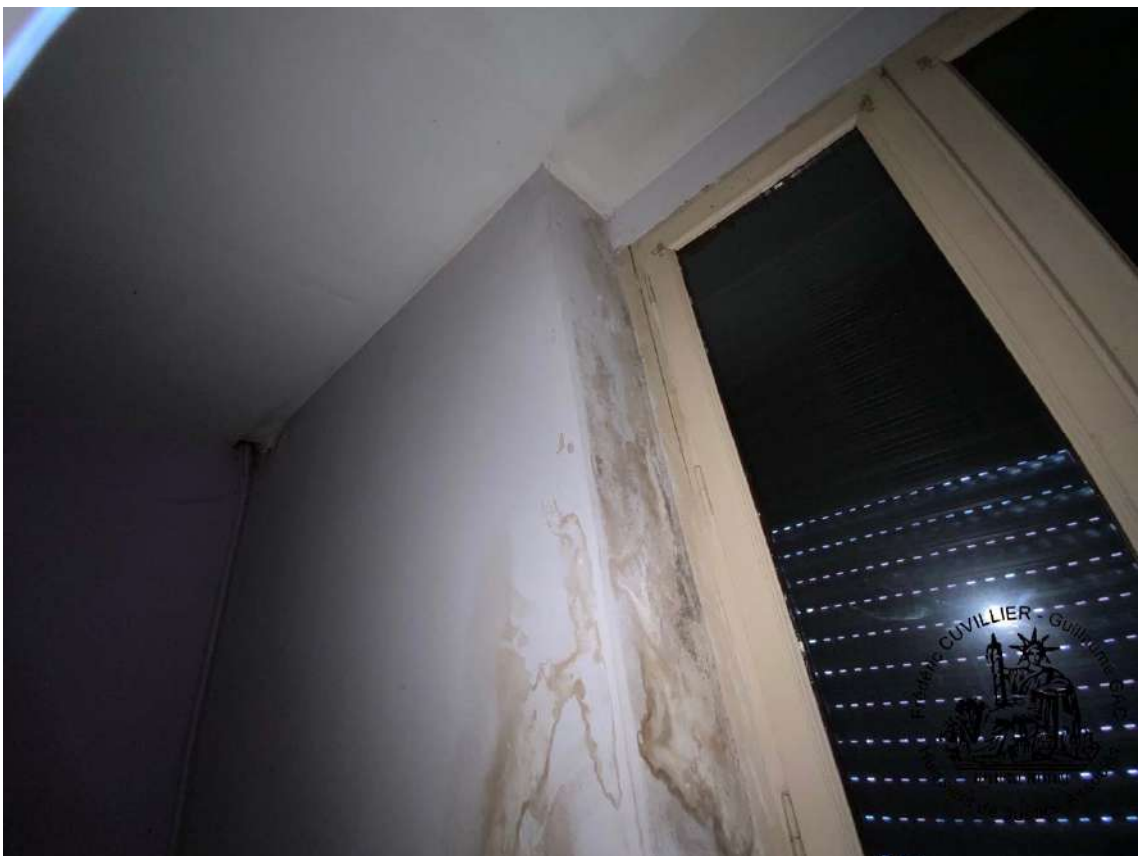
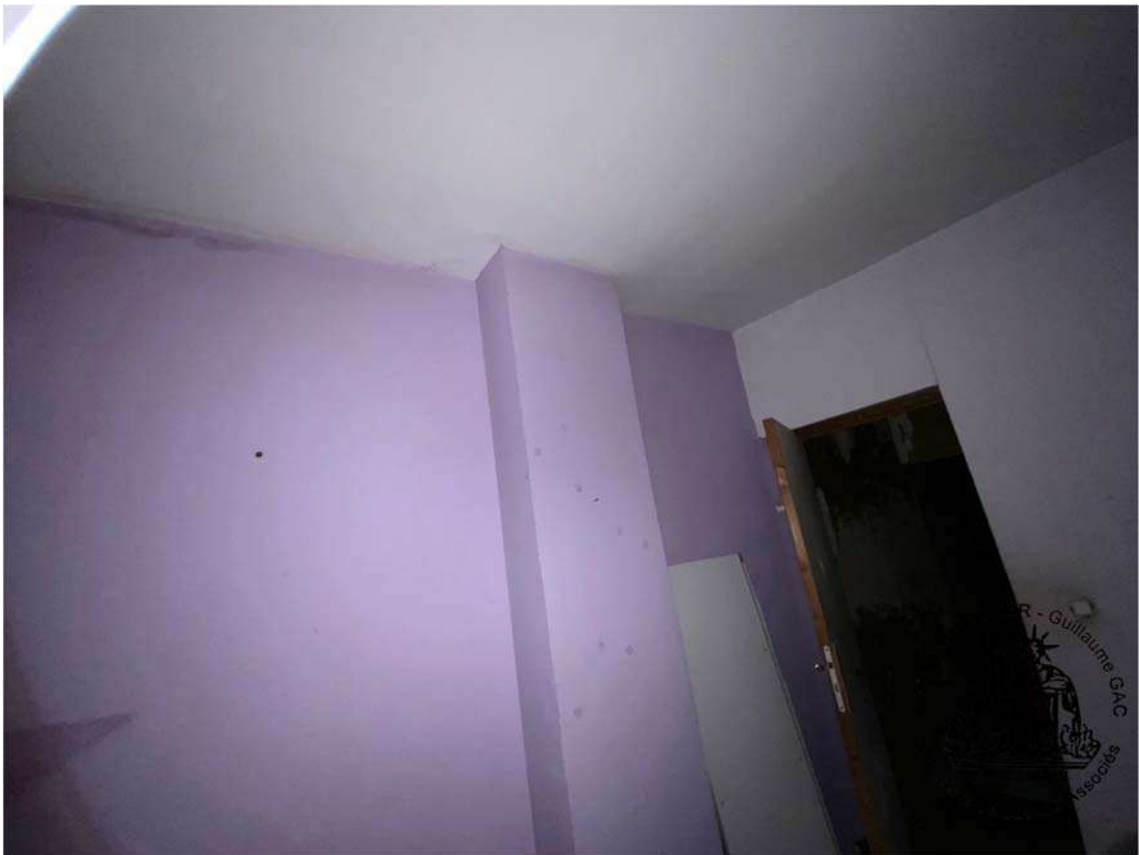
## CHAMBRE N°1

Du palier face à l'escalier, j'accède à la pièce chambre n°1. Sol sur parquet flottant. Je relève la présence de traces et auréoles brunâtres au niveau du mur situé à gauche de la fenêtre. Présence d'une fenêtre deux battants côté rue. Présence d'un radiateur.

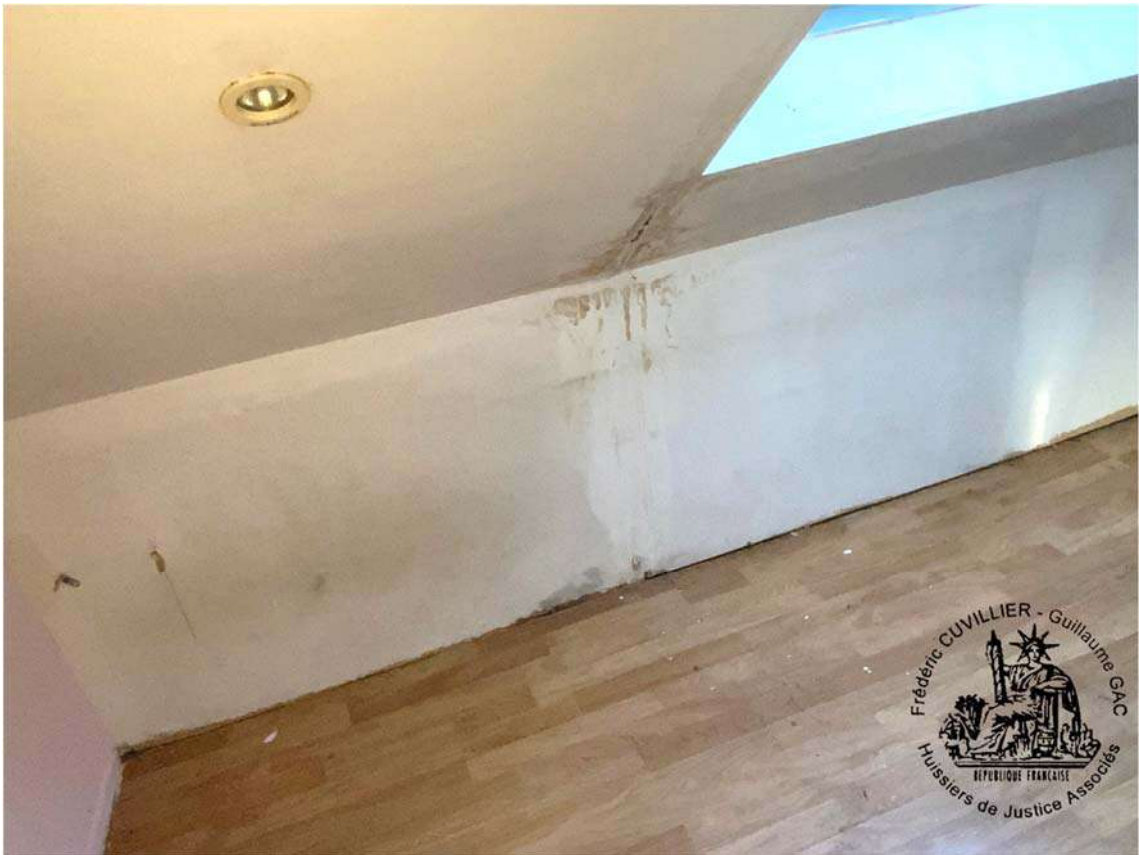
## **CHAMBRE N°2**

J'accède à la chambre n°2 située au deuxième étage. Sol sur parquet flottant. Une ouverture de type Velux usagée côté façade arrière. Je dénombre deux radiateurs dans cette pièce.
