PROCES VERBAL DE DESCRIPTION

Chargée de diligenter une procédure de saisie immobilière concernant l'immeuble sis Département de l'EURE, commune de IVRY LA BATAILLE (27540), 9 Rue de la Sence, bâtiment A, appartement 3, figurant à la matrice cadastrale de ladite commune sous les relations suivantes : **Section A Numéro 1518 Lieudit 9 Rue de la Sence d'une surface de 0ha 33a 23ca et consistant en le LOT N°52 (un appartement) et les 214 / 5638èmes des parties communes générales.**

Me suis rendue ce jour, 9 Rue de la Sence, Bâtiment A, Appartement 3 – 27540 IVRY LA BATAILLE, où, là étant en présence [REDACTED], d'un serrurier, de Monsieur MESRINE Policier Municipal, de Monsieur TURPIN de la Société ATD chargé d'effectuer les diagnostics immobiliers nécessaires et de Monsieur LEMAISTRE de la Société AQUAD chargé d'effectuer le contrôle assainissement, préalablement requis, j'ai procédé aux constatations suivantes :

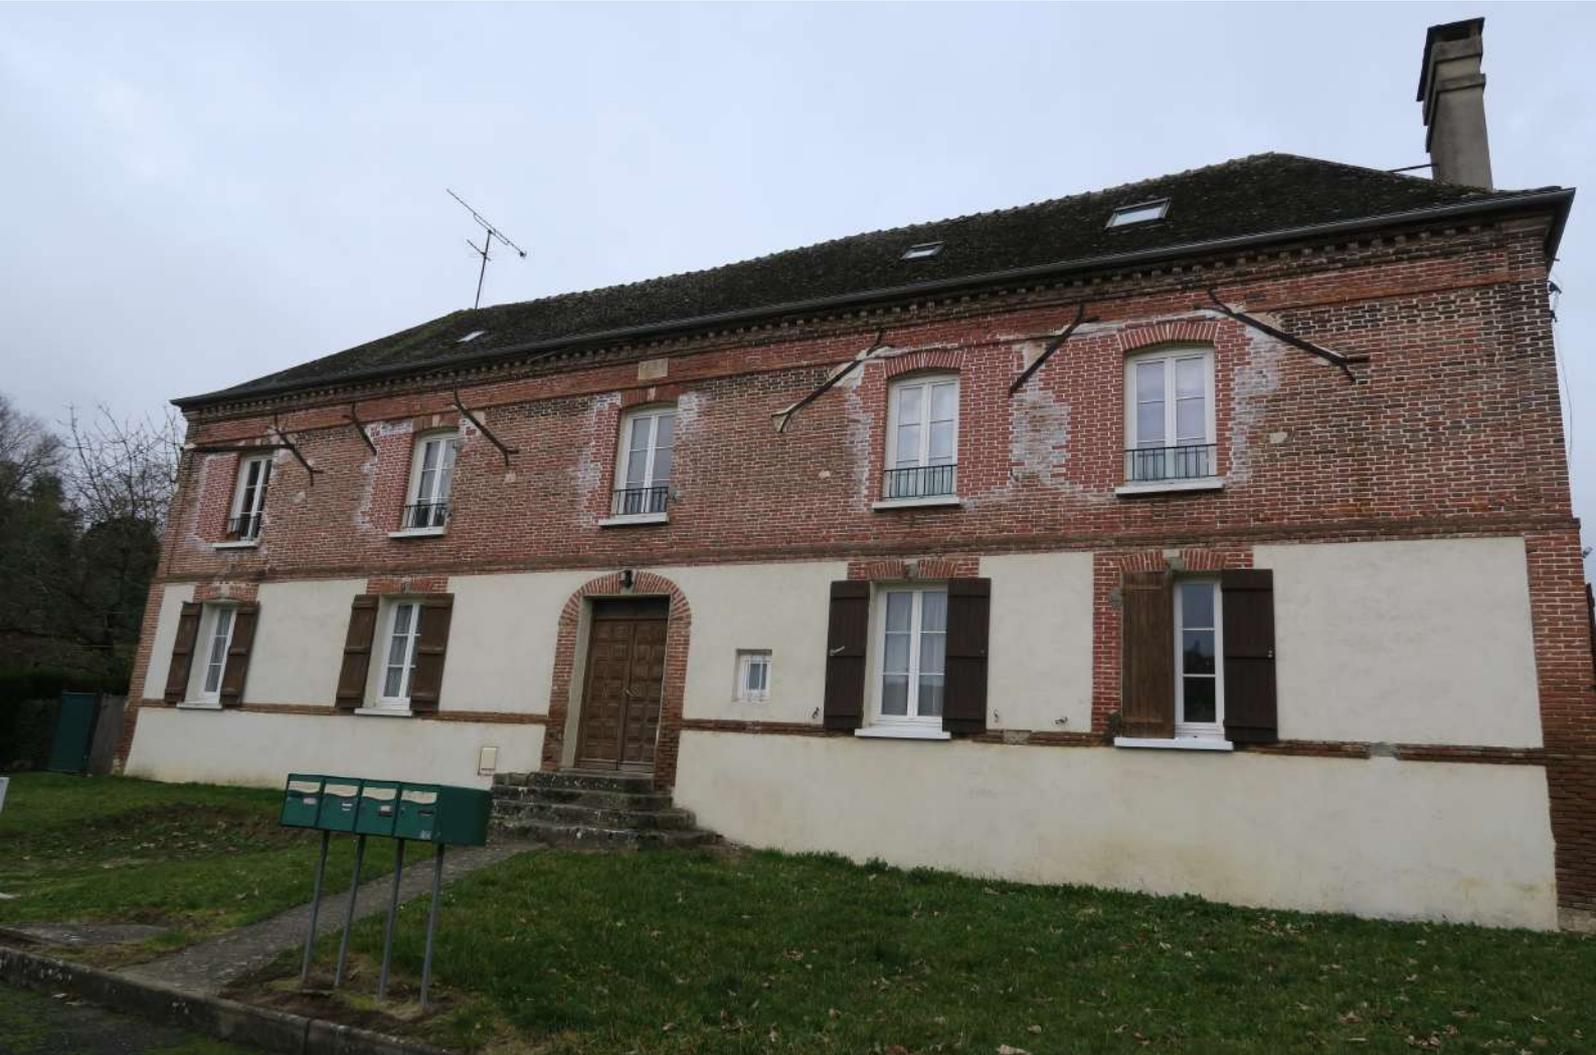
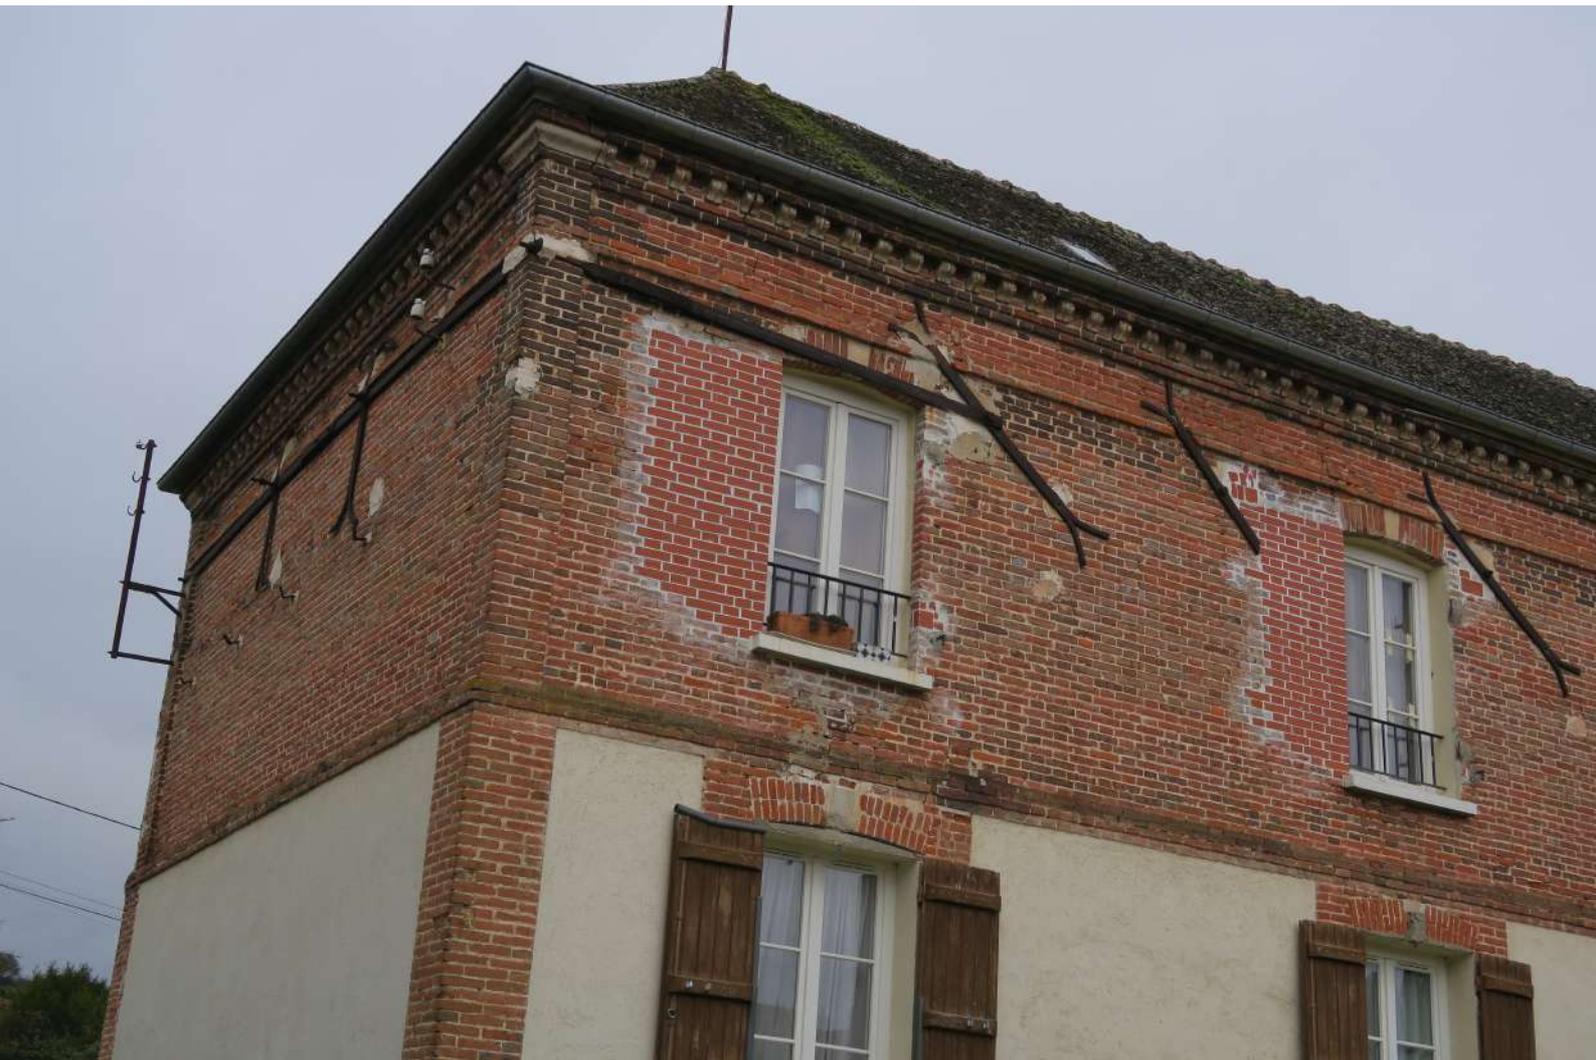
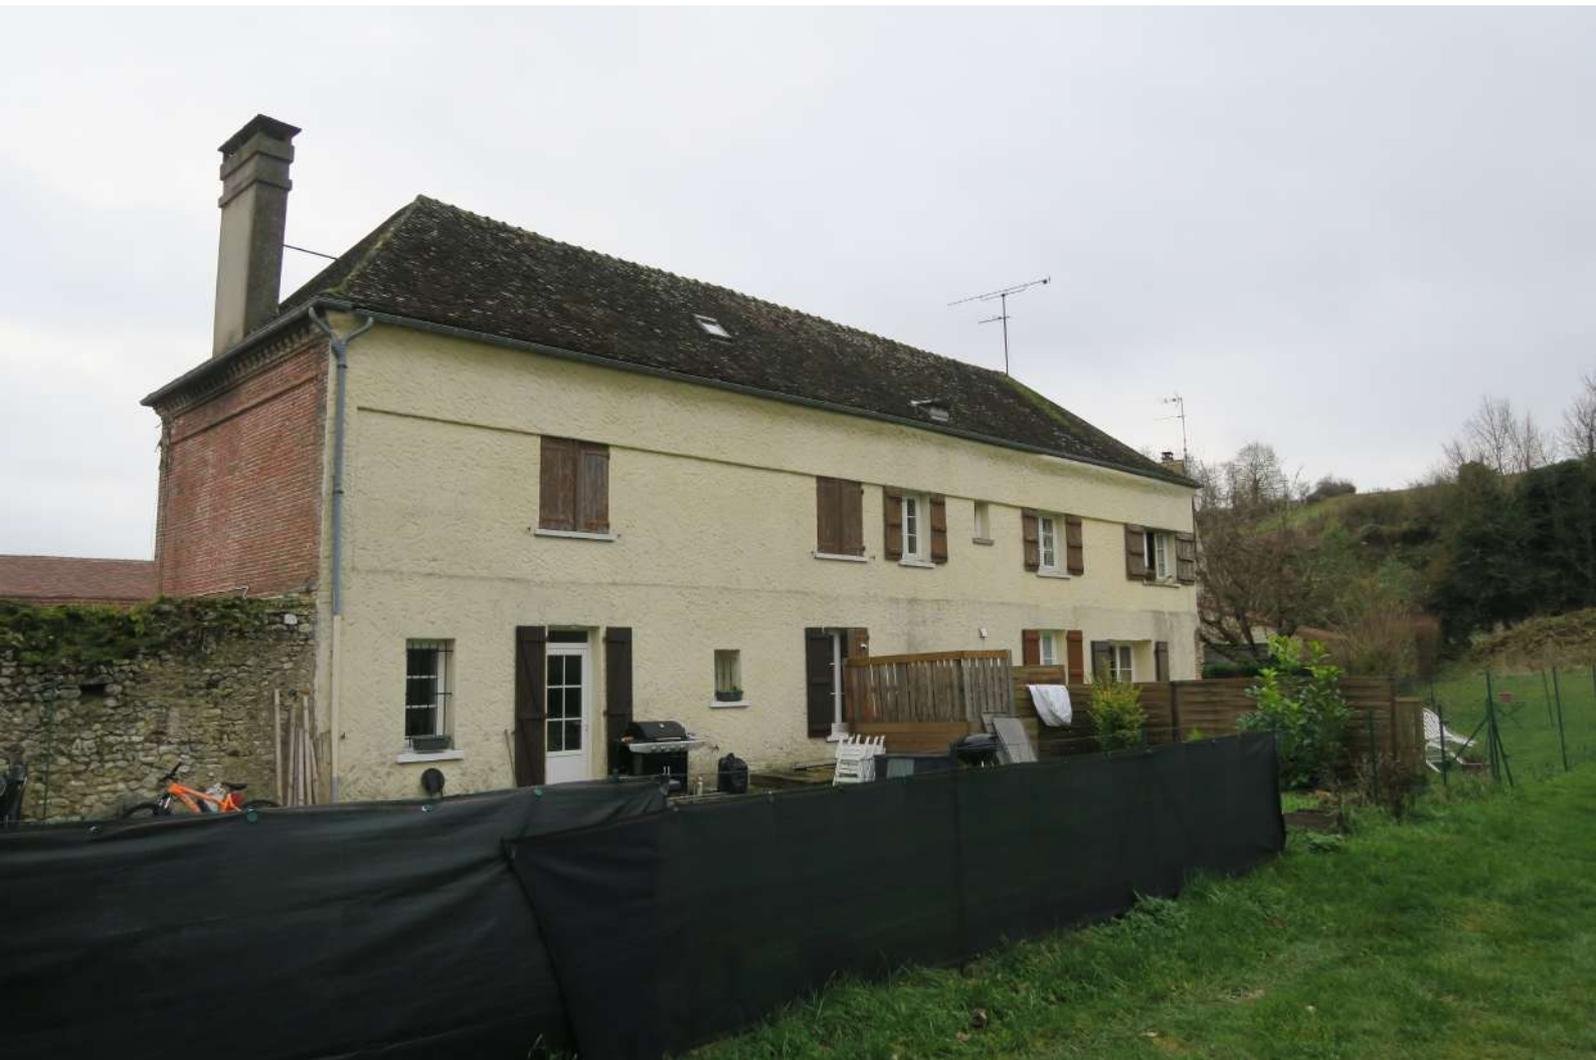
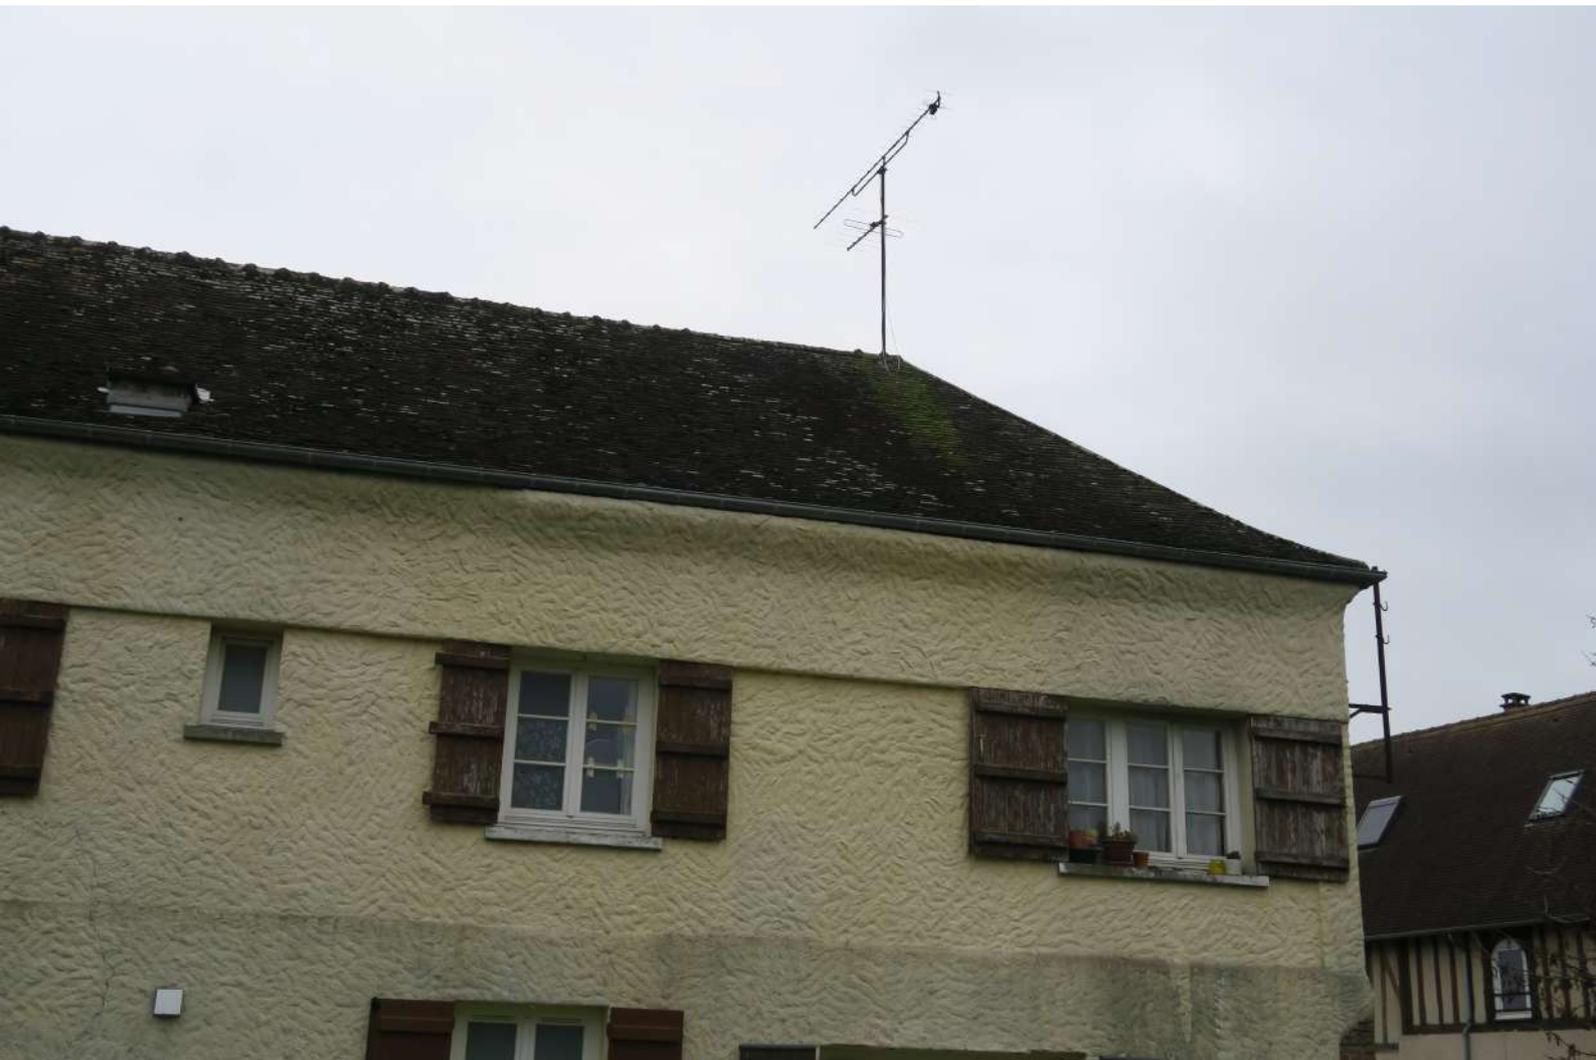
(Voir photographies n° 1 à 4).

L'accès à cet appartement situé au premier étage d'un immeuble comprenant deux étages s'effectue par le hall d'entrée.

En étant face à la porte d'entrée de cet immeuble, cet appartement occupe les deux fenêtres situées à l'extrémité gauche et comprend également sur le mur arrière de cet immeuble les trois fenêtres situées à l'extrémité droite en étant face à ce mur.

Cet appartement dispose d'un assainissement collectif dont le diagnostic est effectué ce jour.

Cet appartement dispose d'un chauffage par radiateurs électriques.

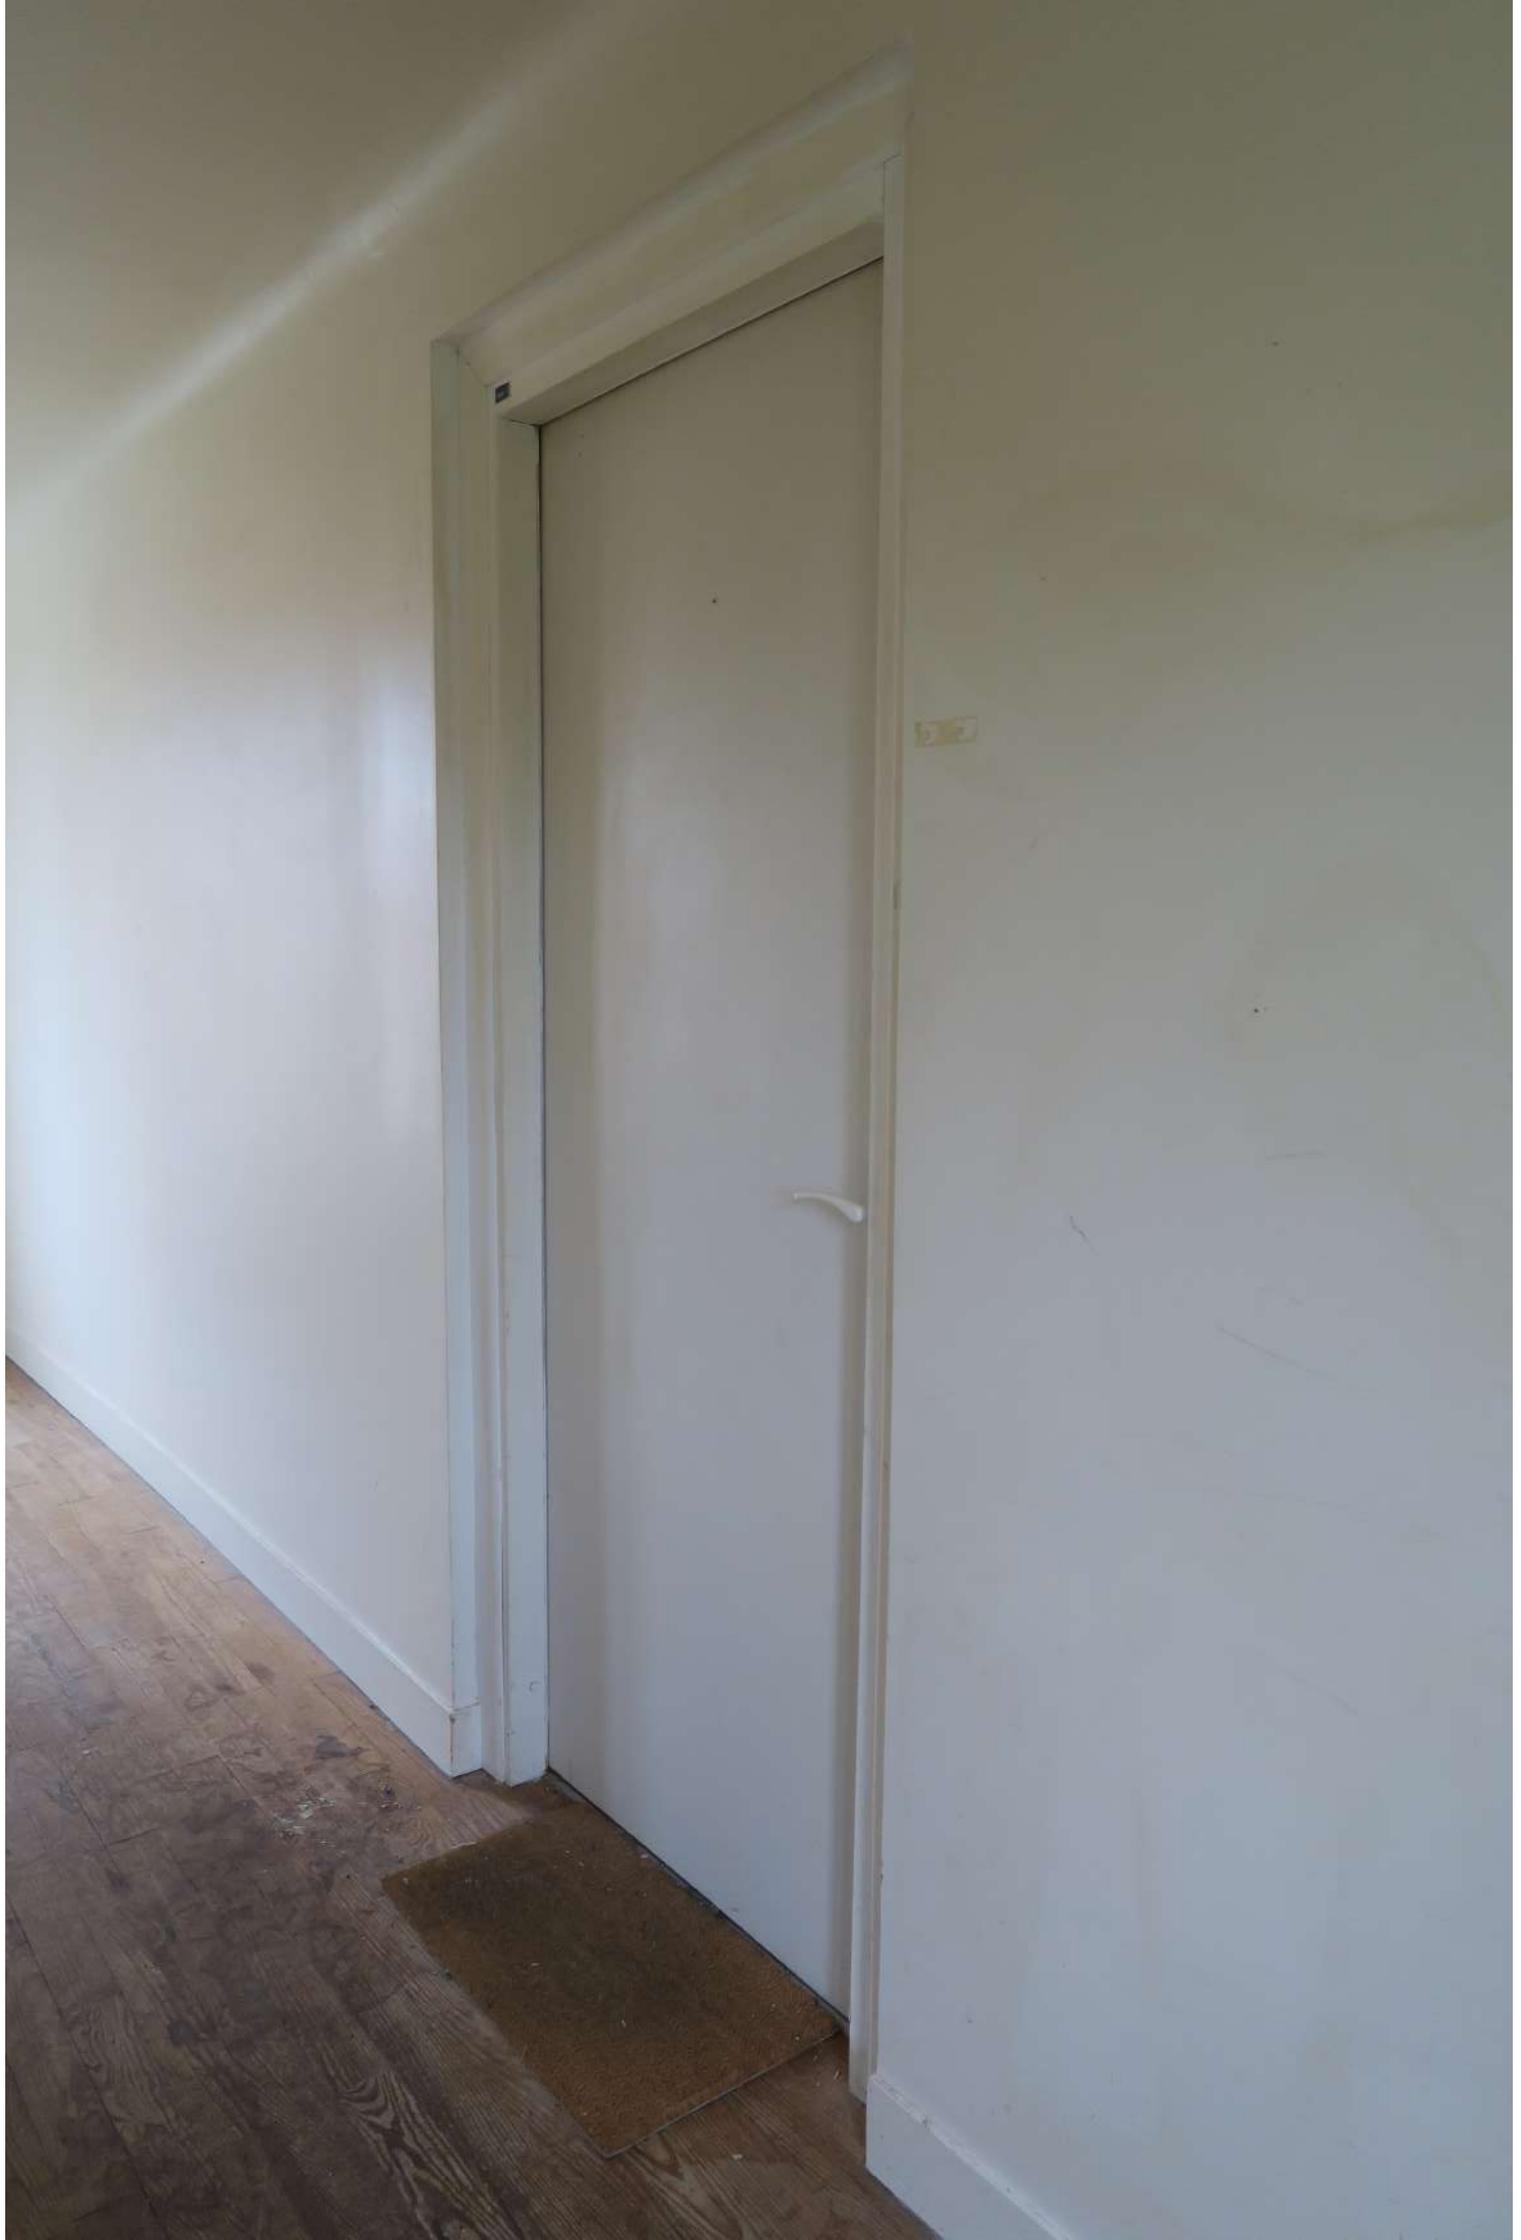
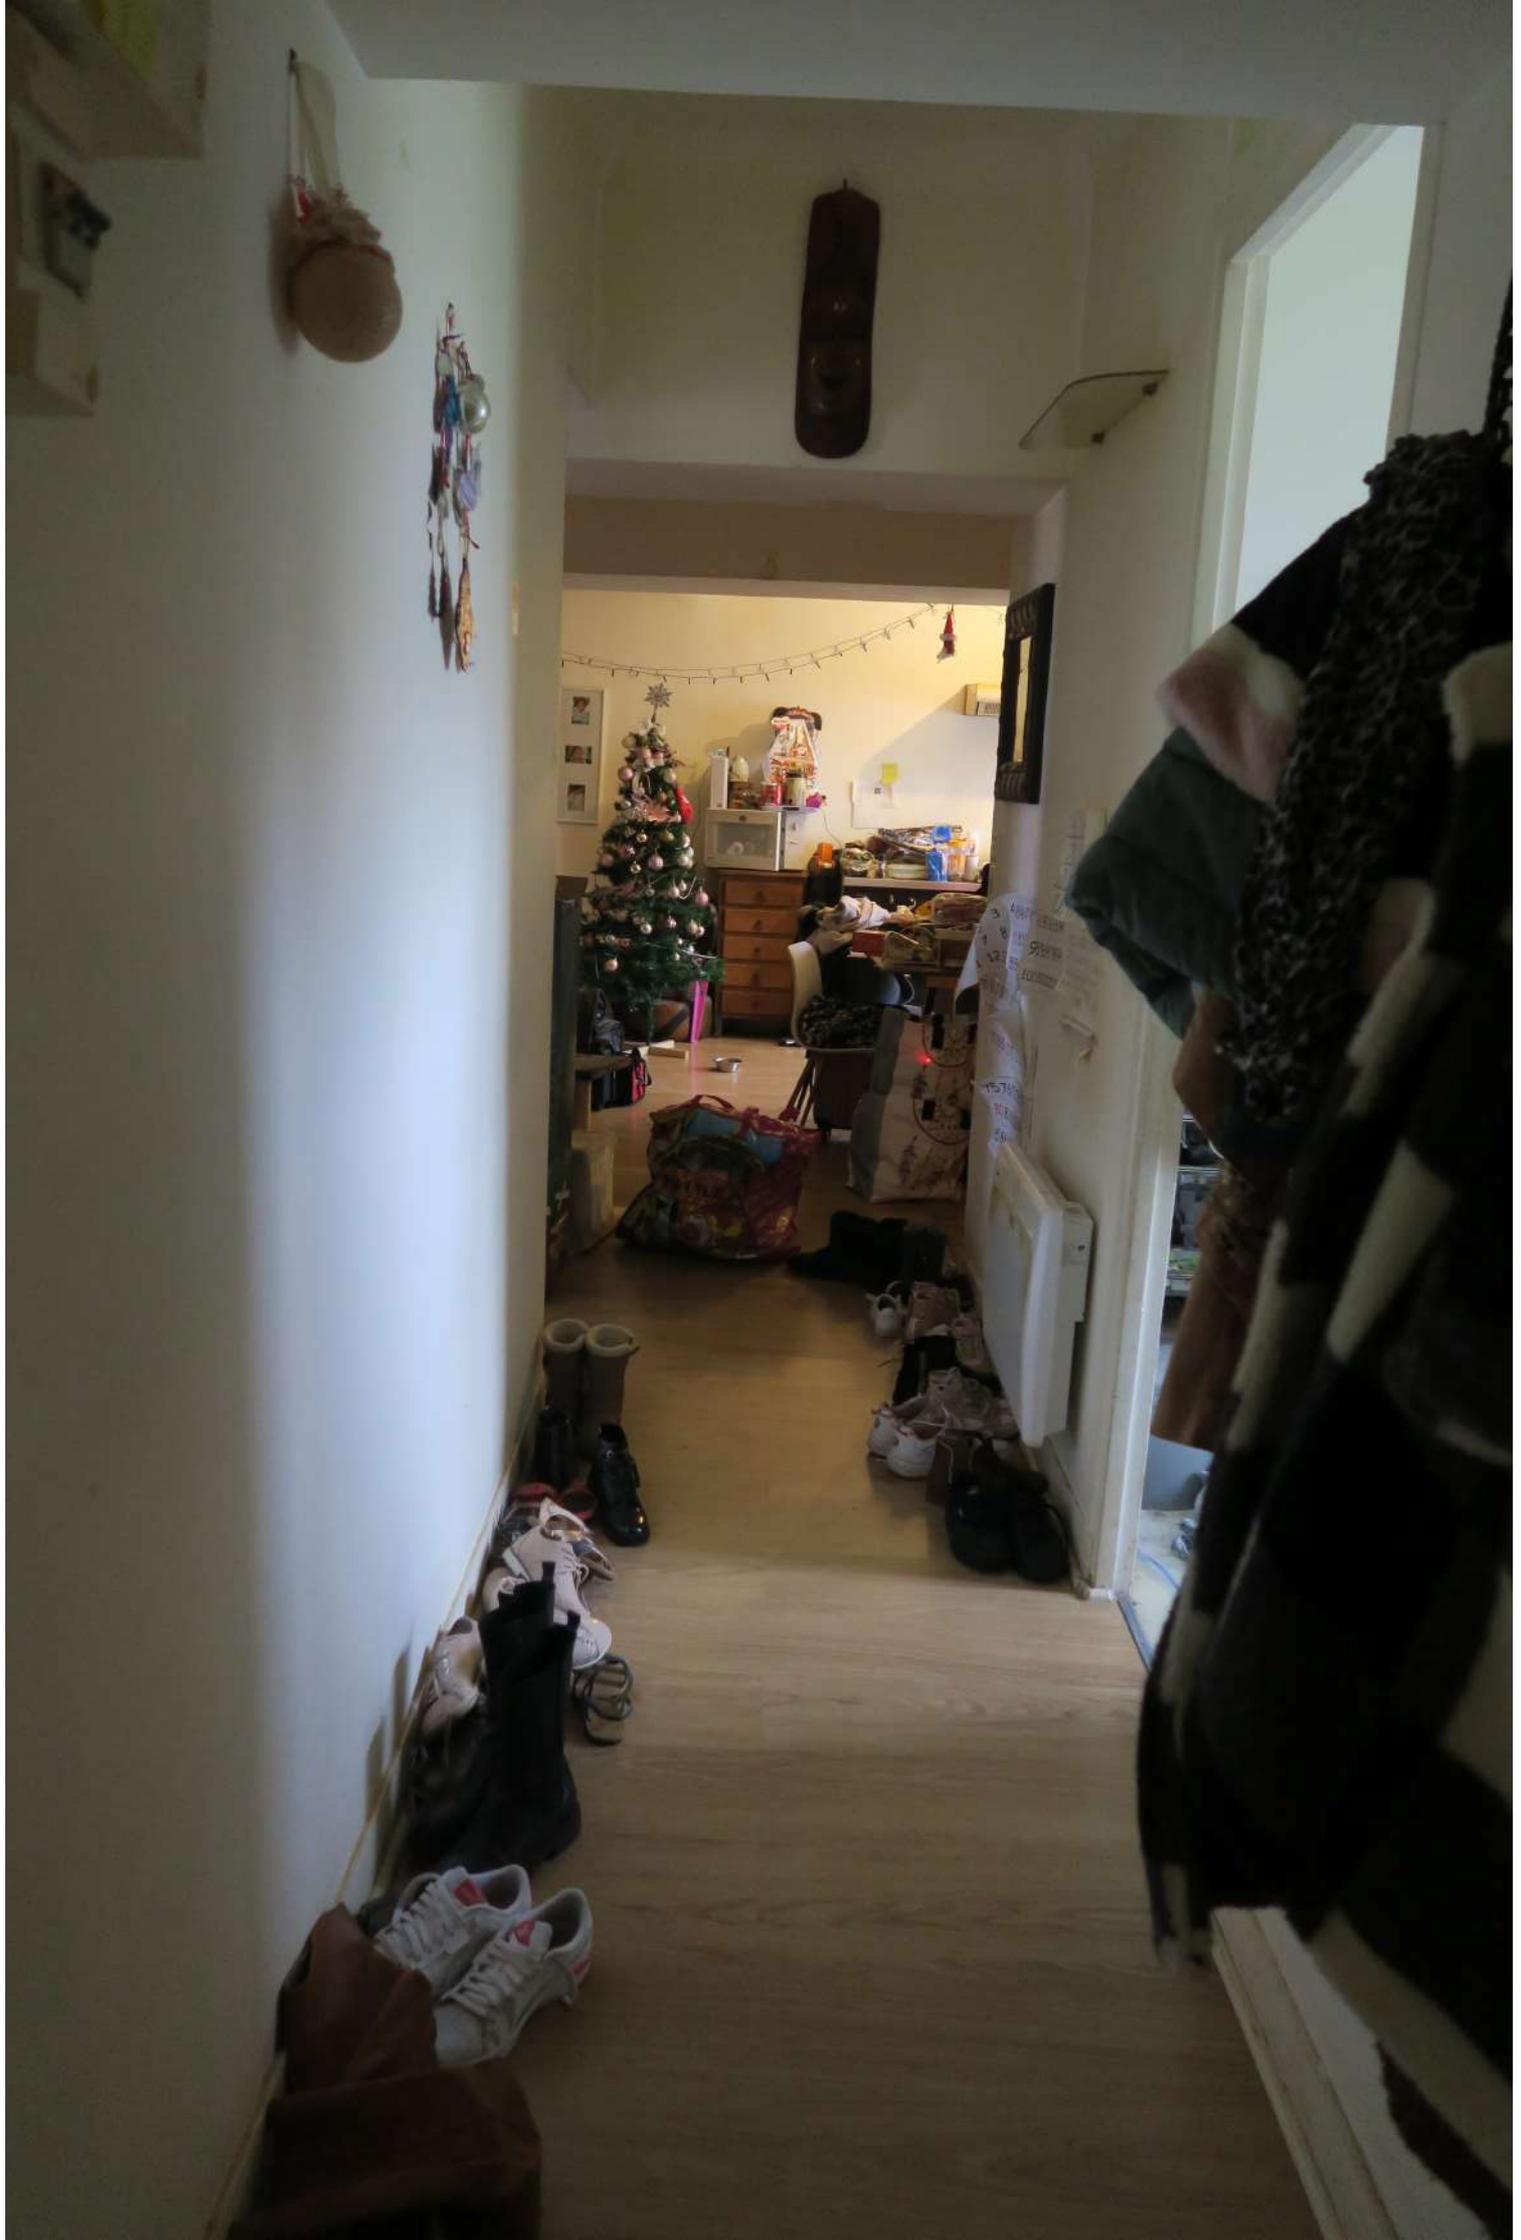
(Voir photographies n° 5 et 6).

Une porte pleine en bois avec poignées, plaques de propreté et serrure permet d'accéder à cet appartement.

Le sol est recouvert d'un parquet flottant.
Les plinthes en bois sont recouvertes de peinture.
Un quart de rond en bois peint longe ces plinthes.

Les murs sont recouverts de peinture.

Le plafond est recouvert de peinture.

Un radiateur électrique est présent.

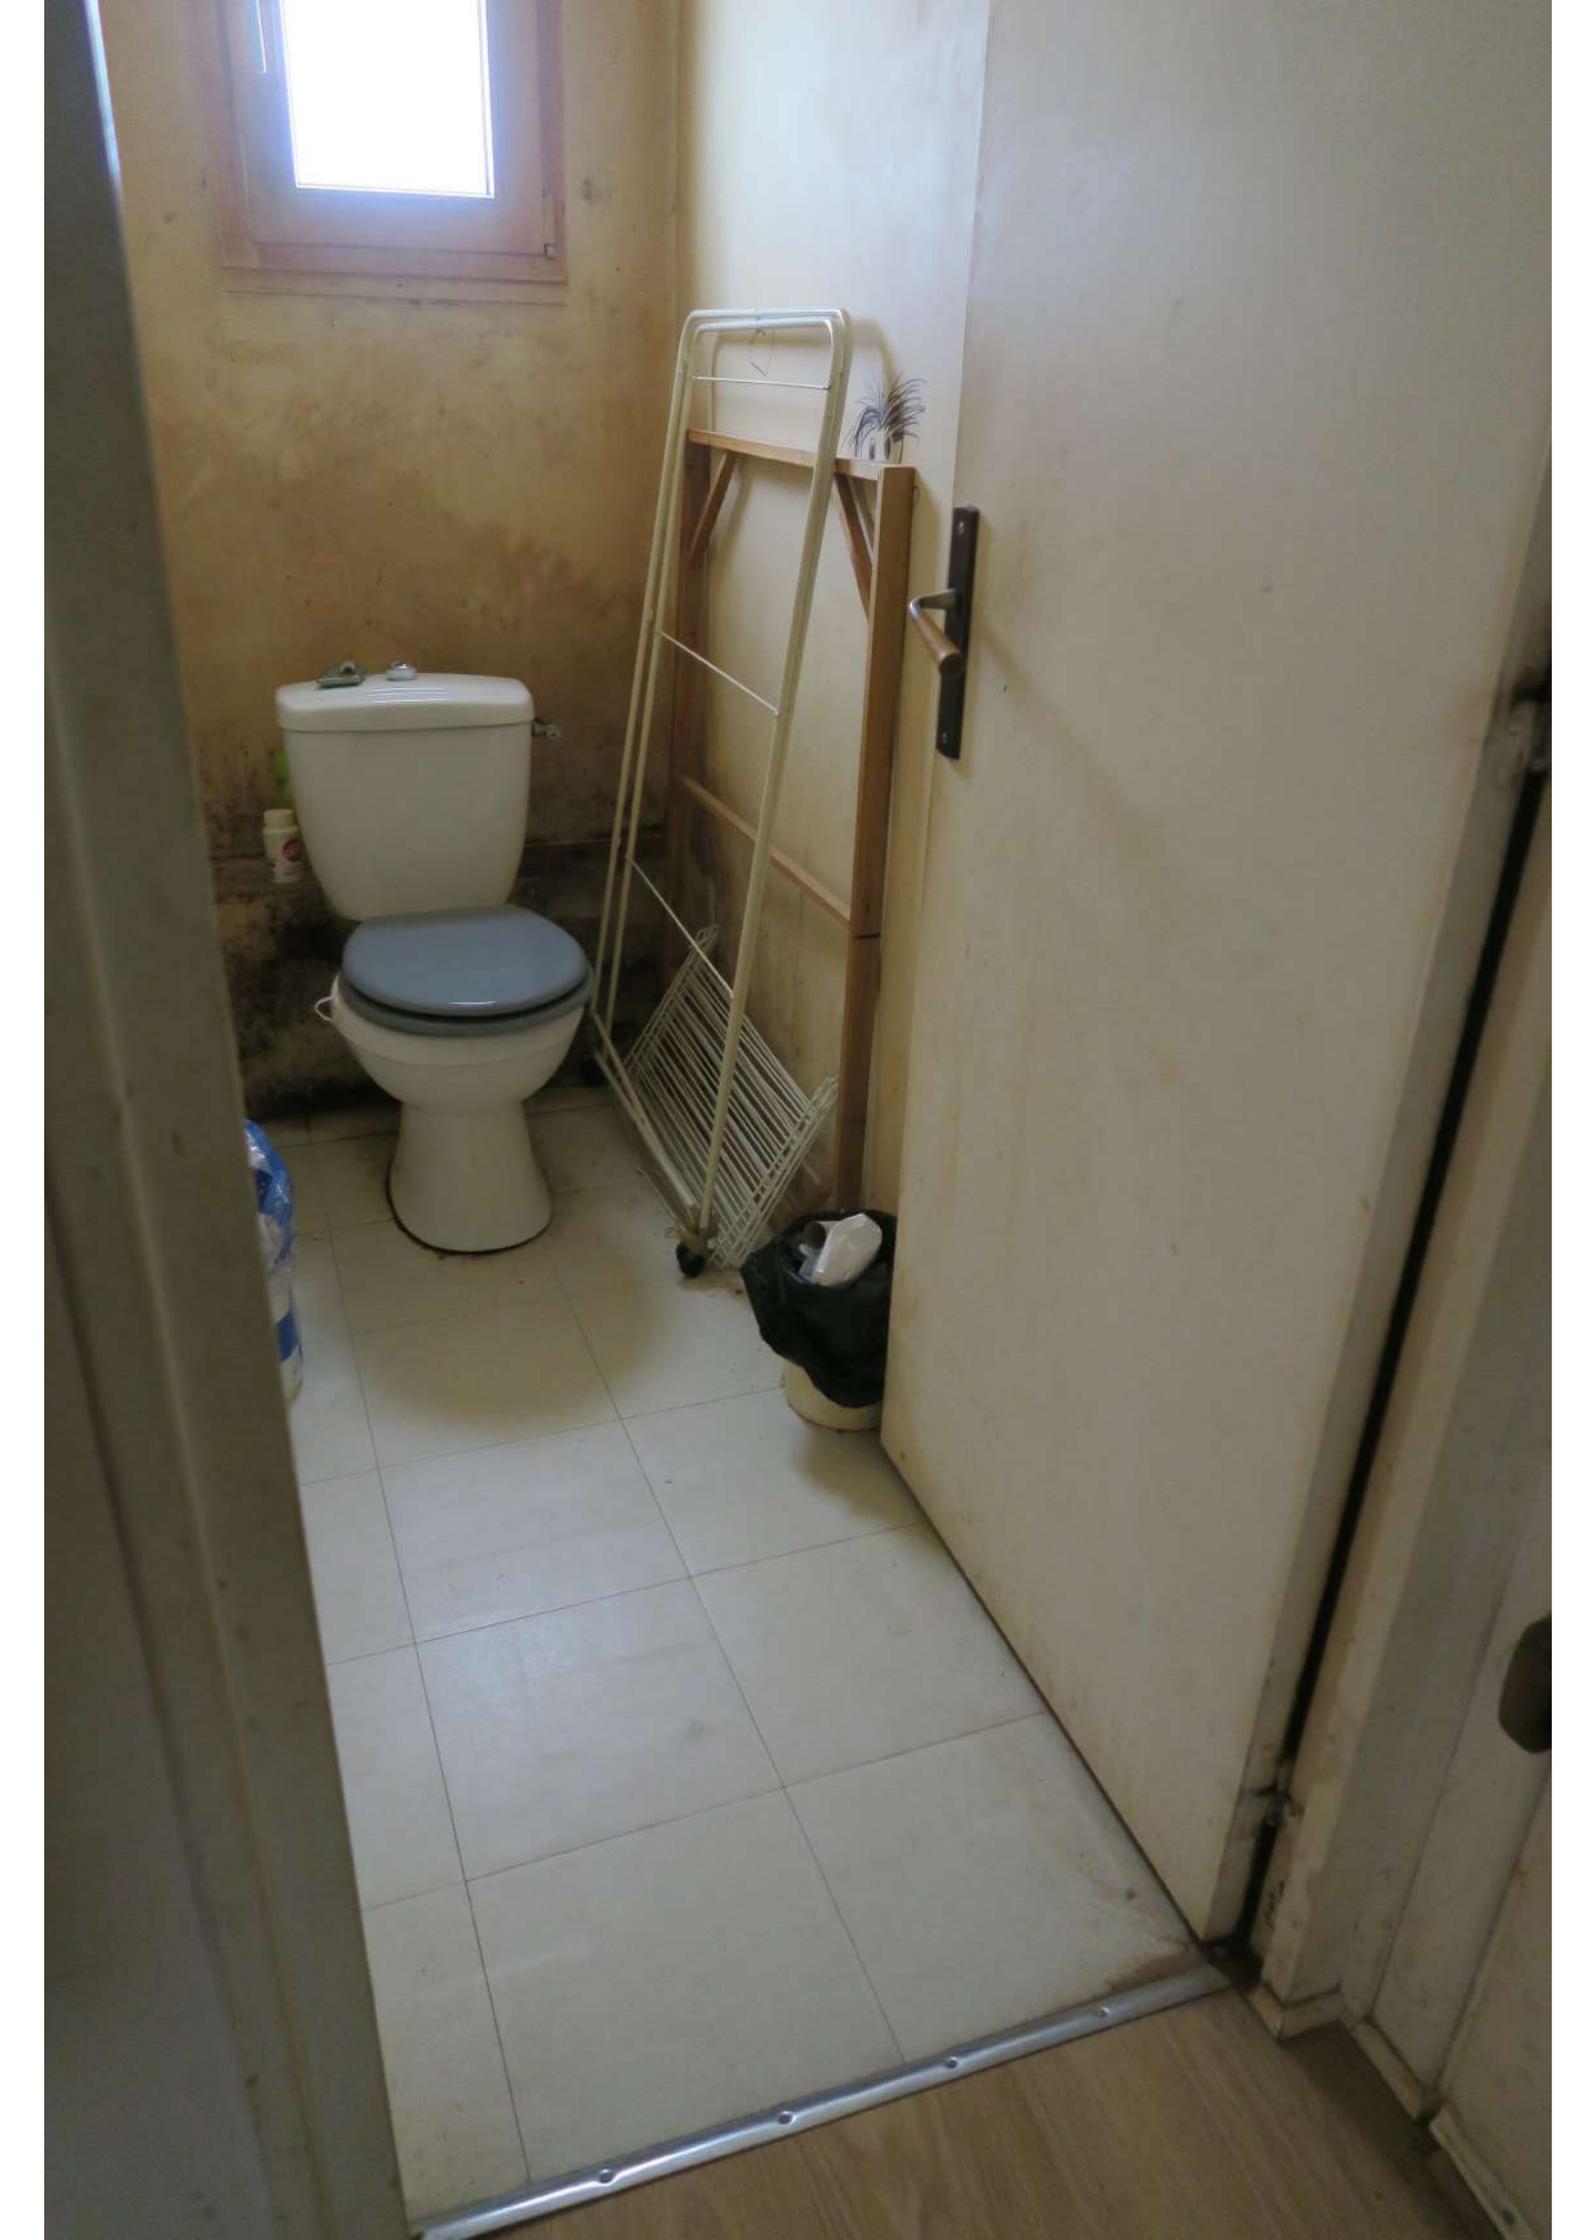
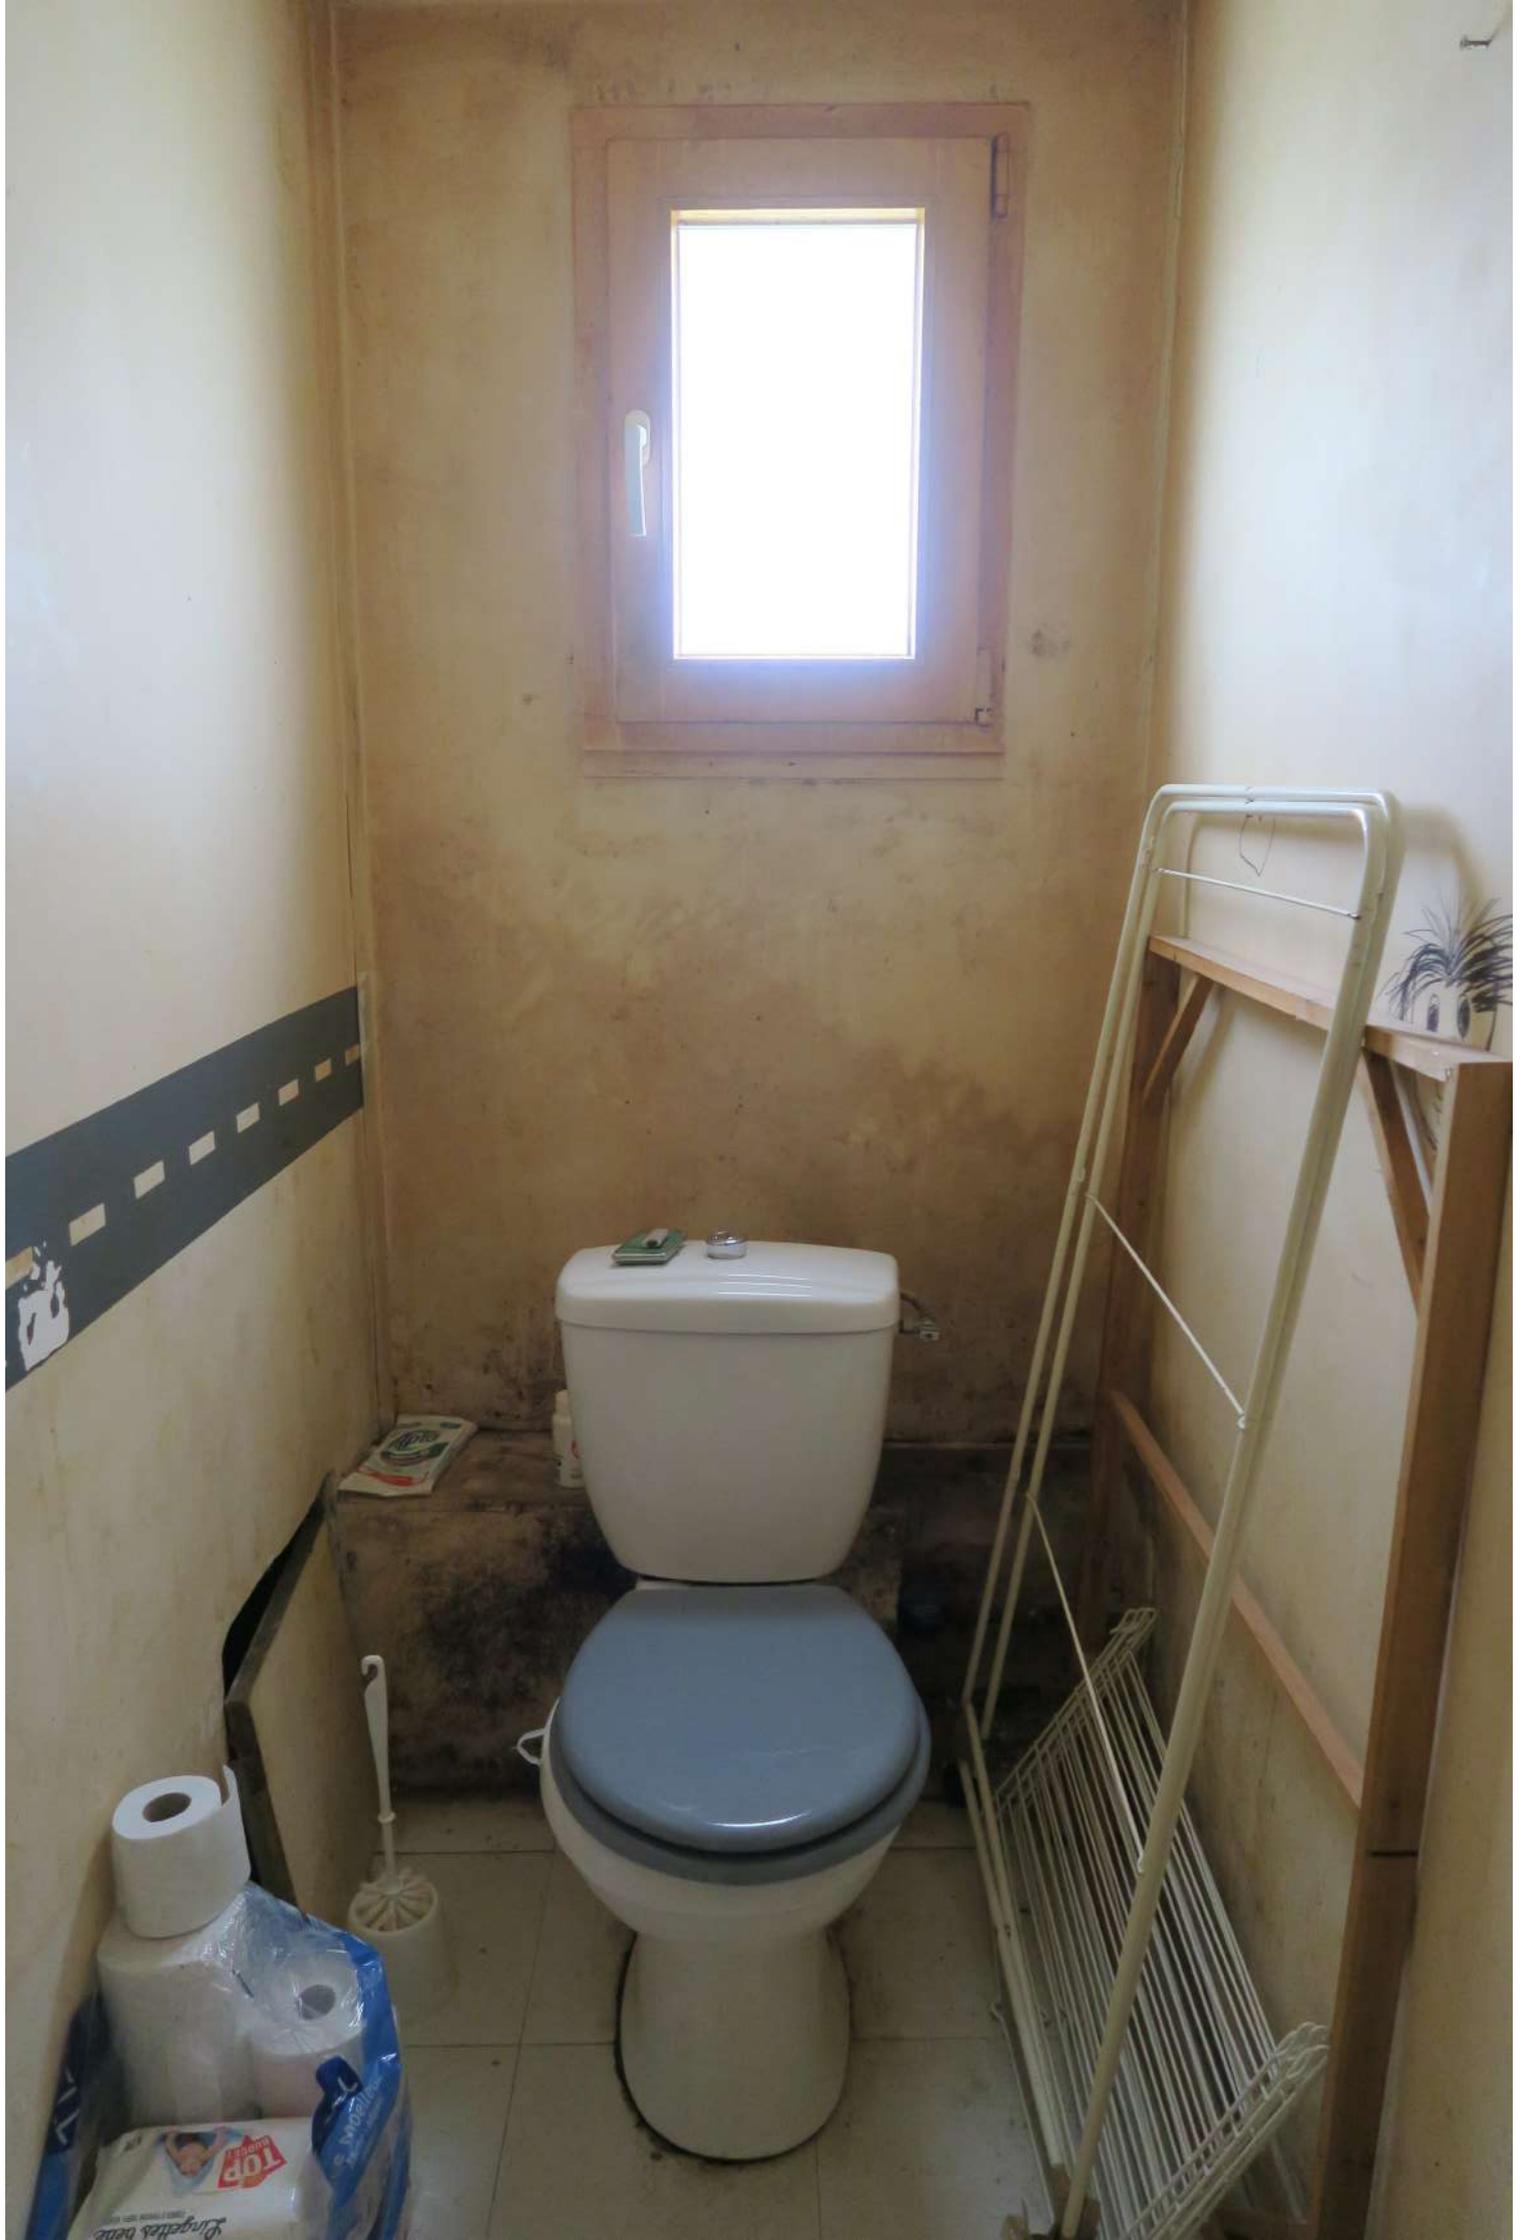
(Voir photographies n° 7 et 8).

Les murs sont recouverts de peinture très jaunie et très noircie et moisie surtout sur le mur comportant la fenêtre et situé derrière la cuvette WC.

Une cuvette WC avec siège, abattant et réservoir de chasse d'eau est visible.

Une petite fenêtre un battant en PVC assure l'éclairage naturel de cette pièce.
