PROCES VERBAL DE DESCRIPTION

Chargée de diligenter une procédure de saisie immobilière concernant l'immeuble sis Département de l'EURE, commune de IVRY LA BATAILLE (27540), 9 Rue de la Sence, bâtiment A, appartement 3, figurant à la matrice cadastrale de ladite commune sous les relations suivantes : **Section A Numéro 1518 Lieudit 9 Rue de la Sence d'une surface de 0ha 33a 23ca et consistant en le LOT N°52 (un appartement) et les 214 / 5638èmes des parties communes générales.**

Me suis rendue ce jour, 9 Rue de la Sence, Bâtiment A, Appartement 3 – 27540 IVRY LA BATAILLE, où, là étant en présence [REDACTED], d'un serrurier, de Monsieur MESRINE Policier Municipal, de Monsieur TURPIN de la Société ATD chargé d'effectuer les diagnostics immobiliers nécessaires et de Monsieur LEMAISTRE de la Société AQUAD chargé d'effectuer le contrôle assainissement, préalablement requis, j'ai procédé aux constatations suivantes :

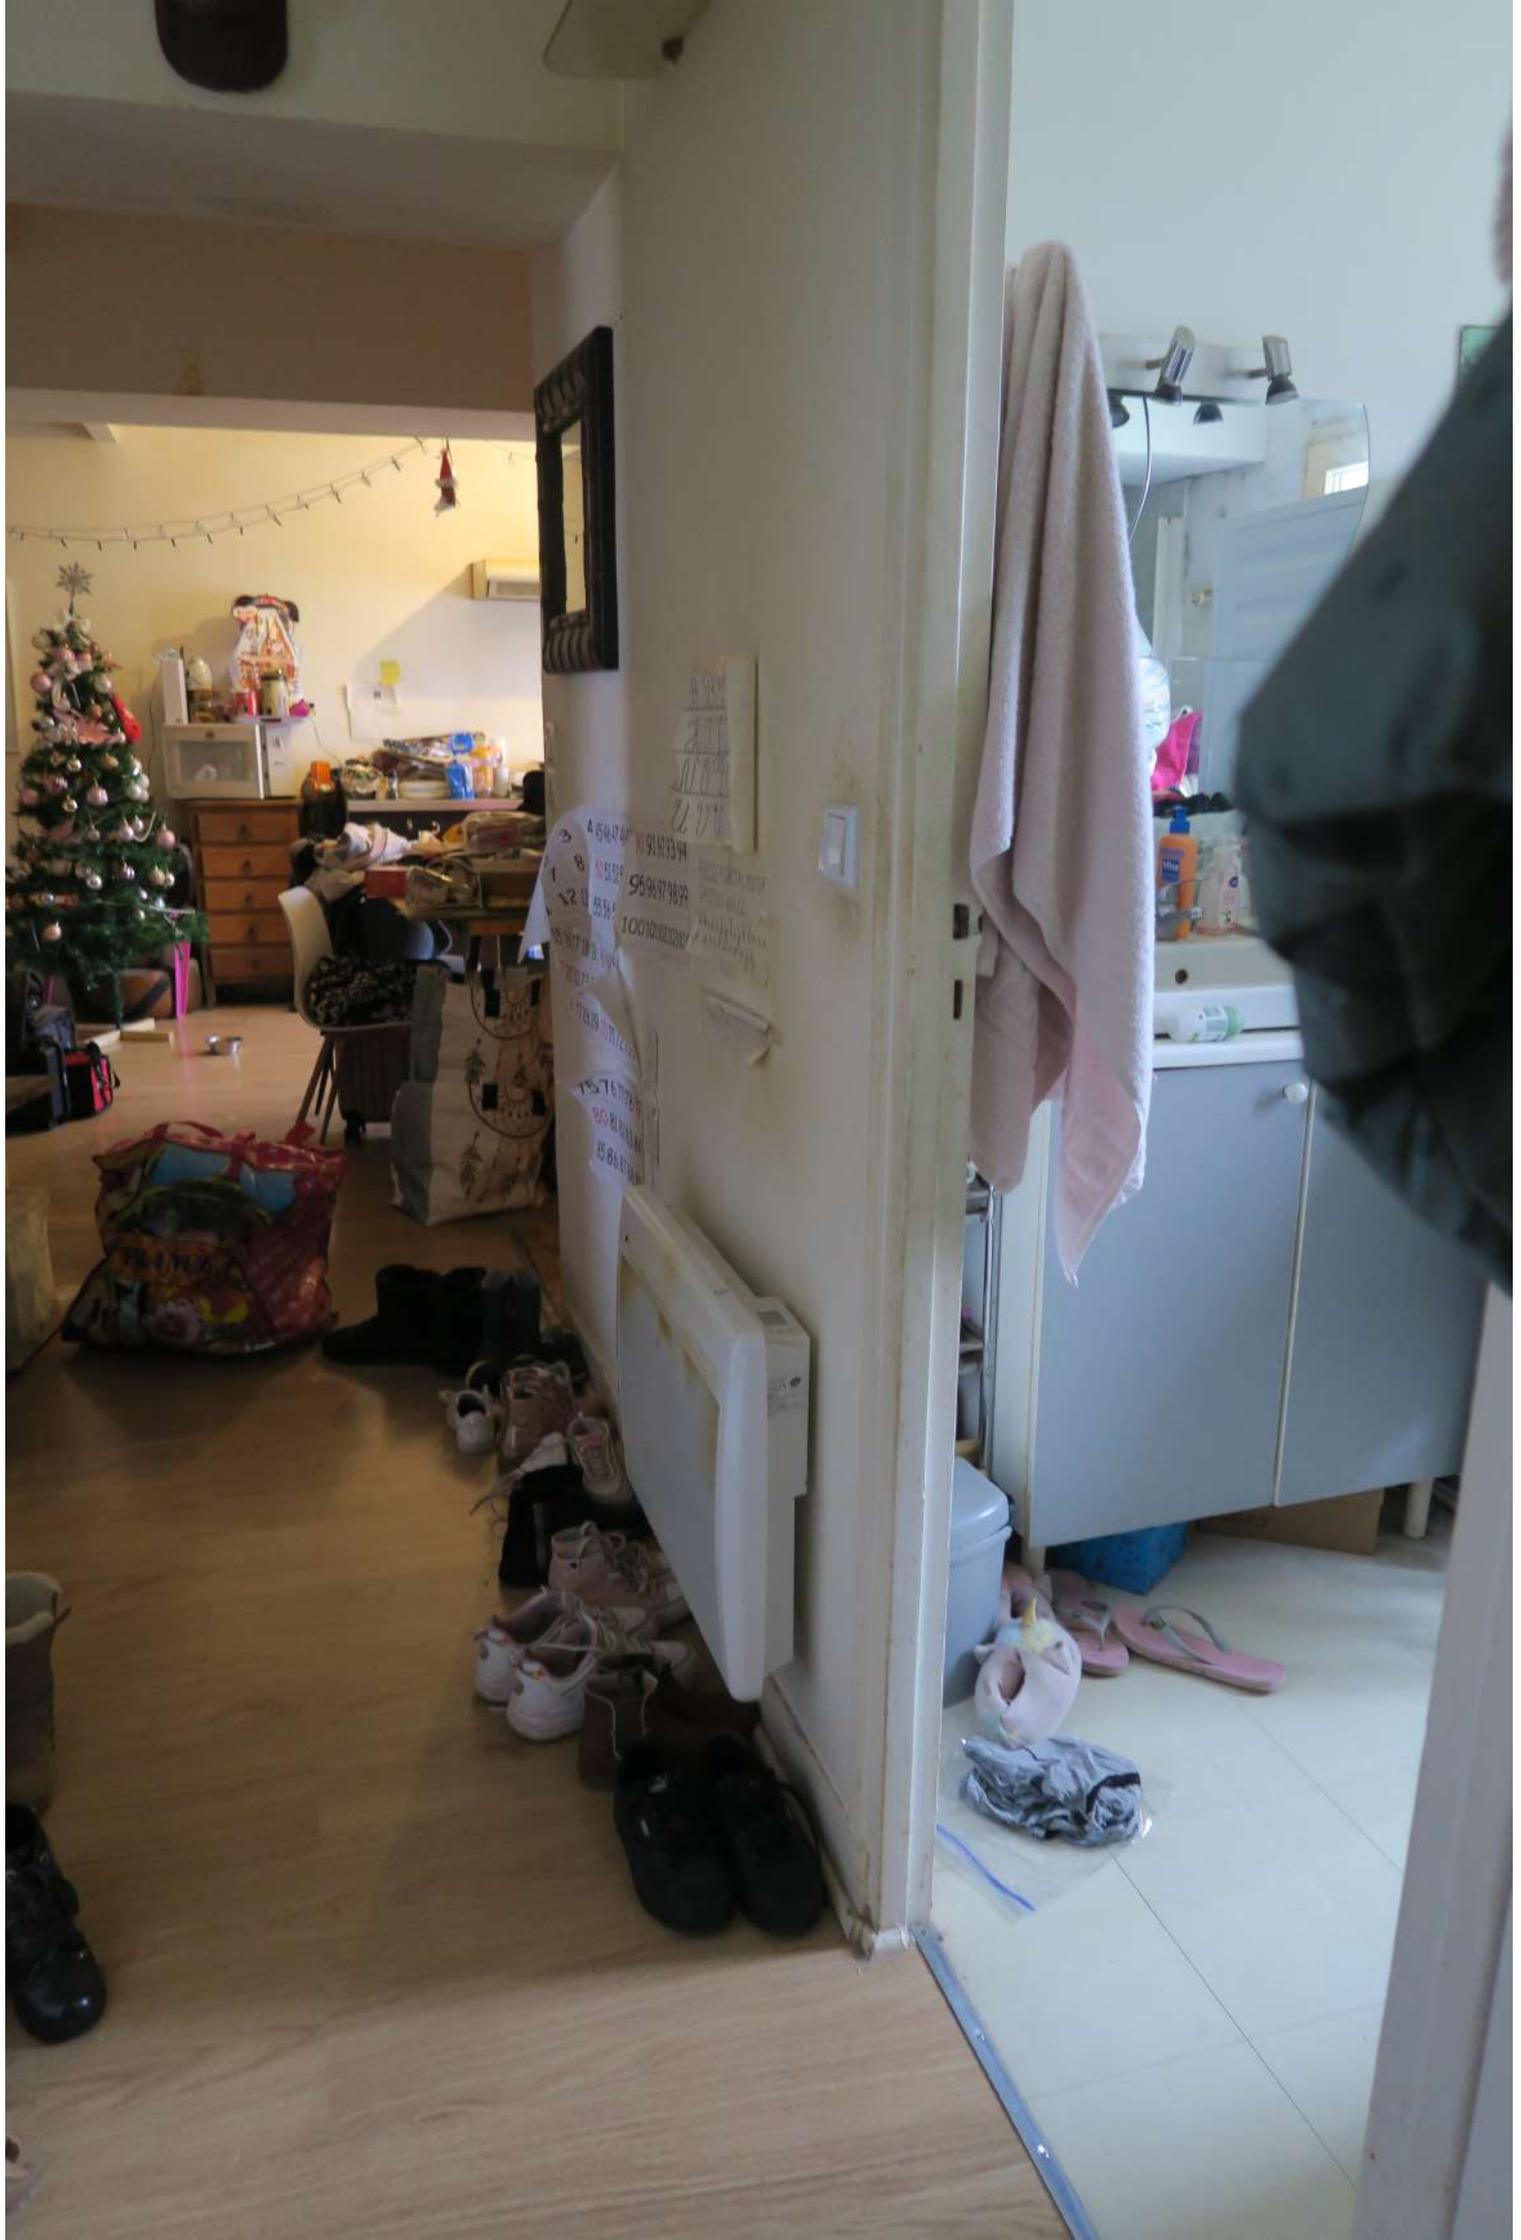
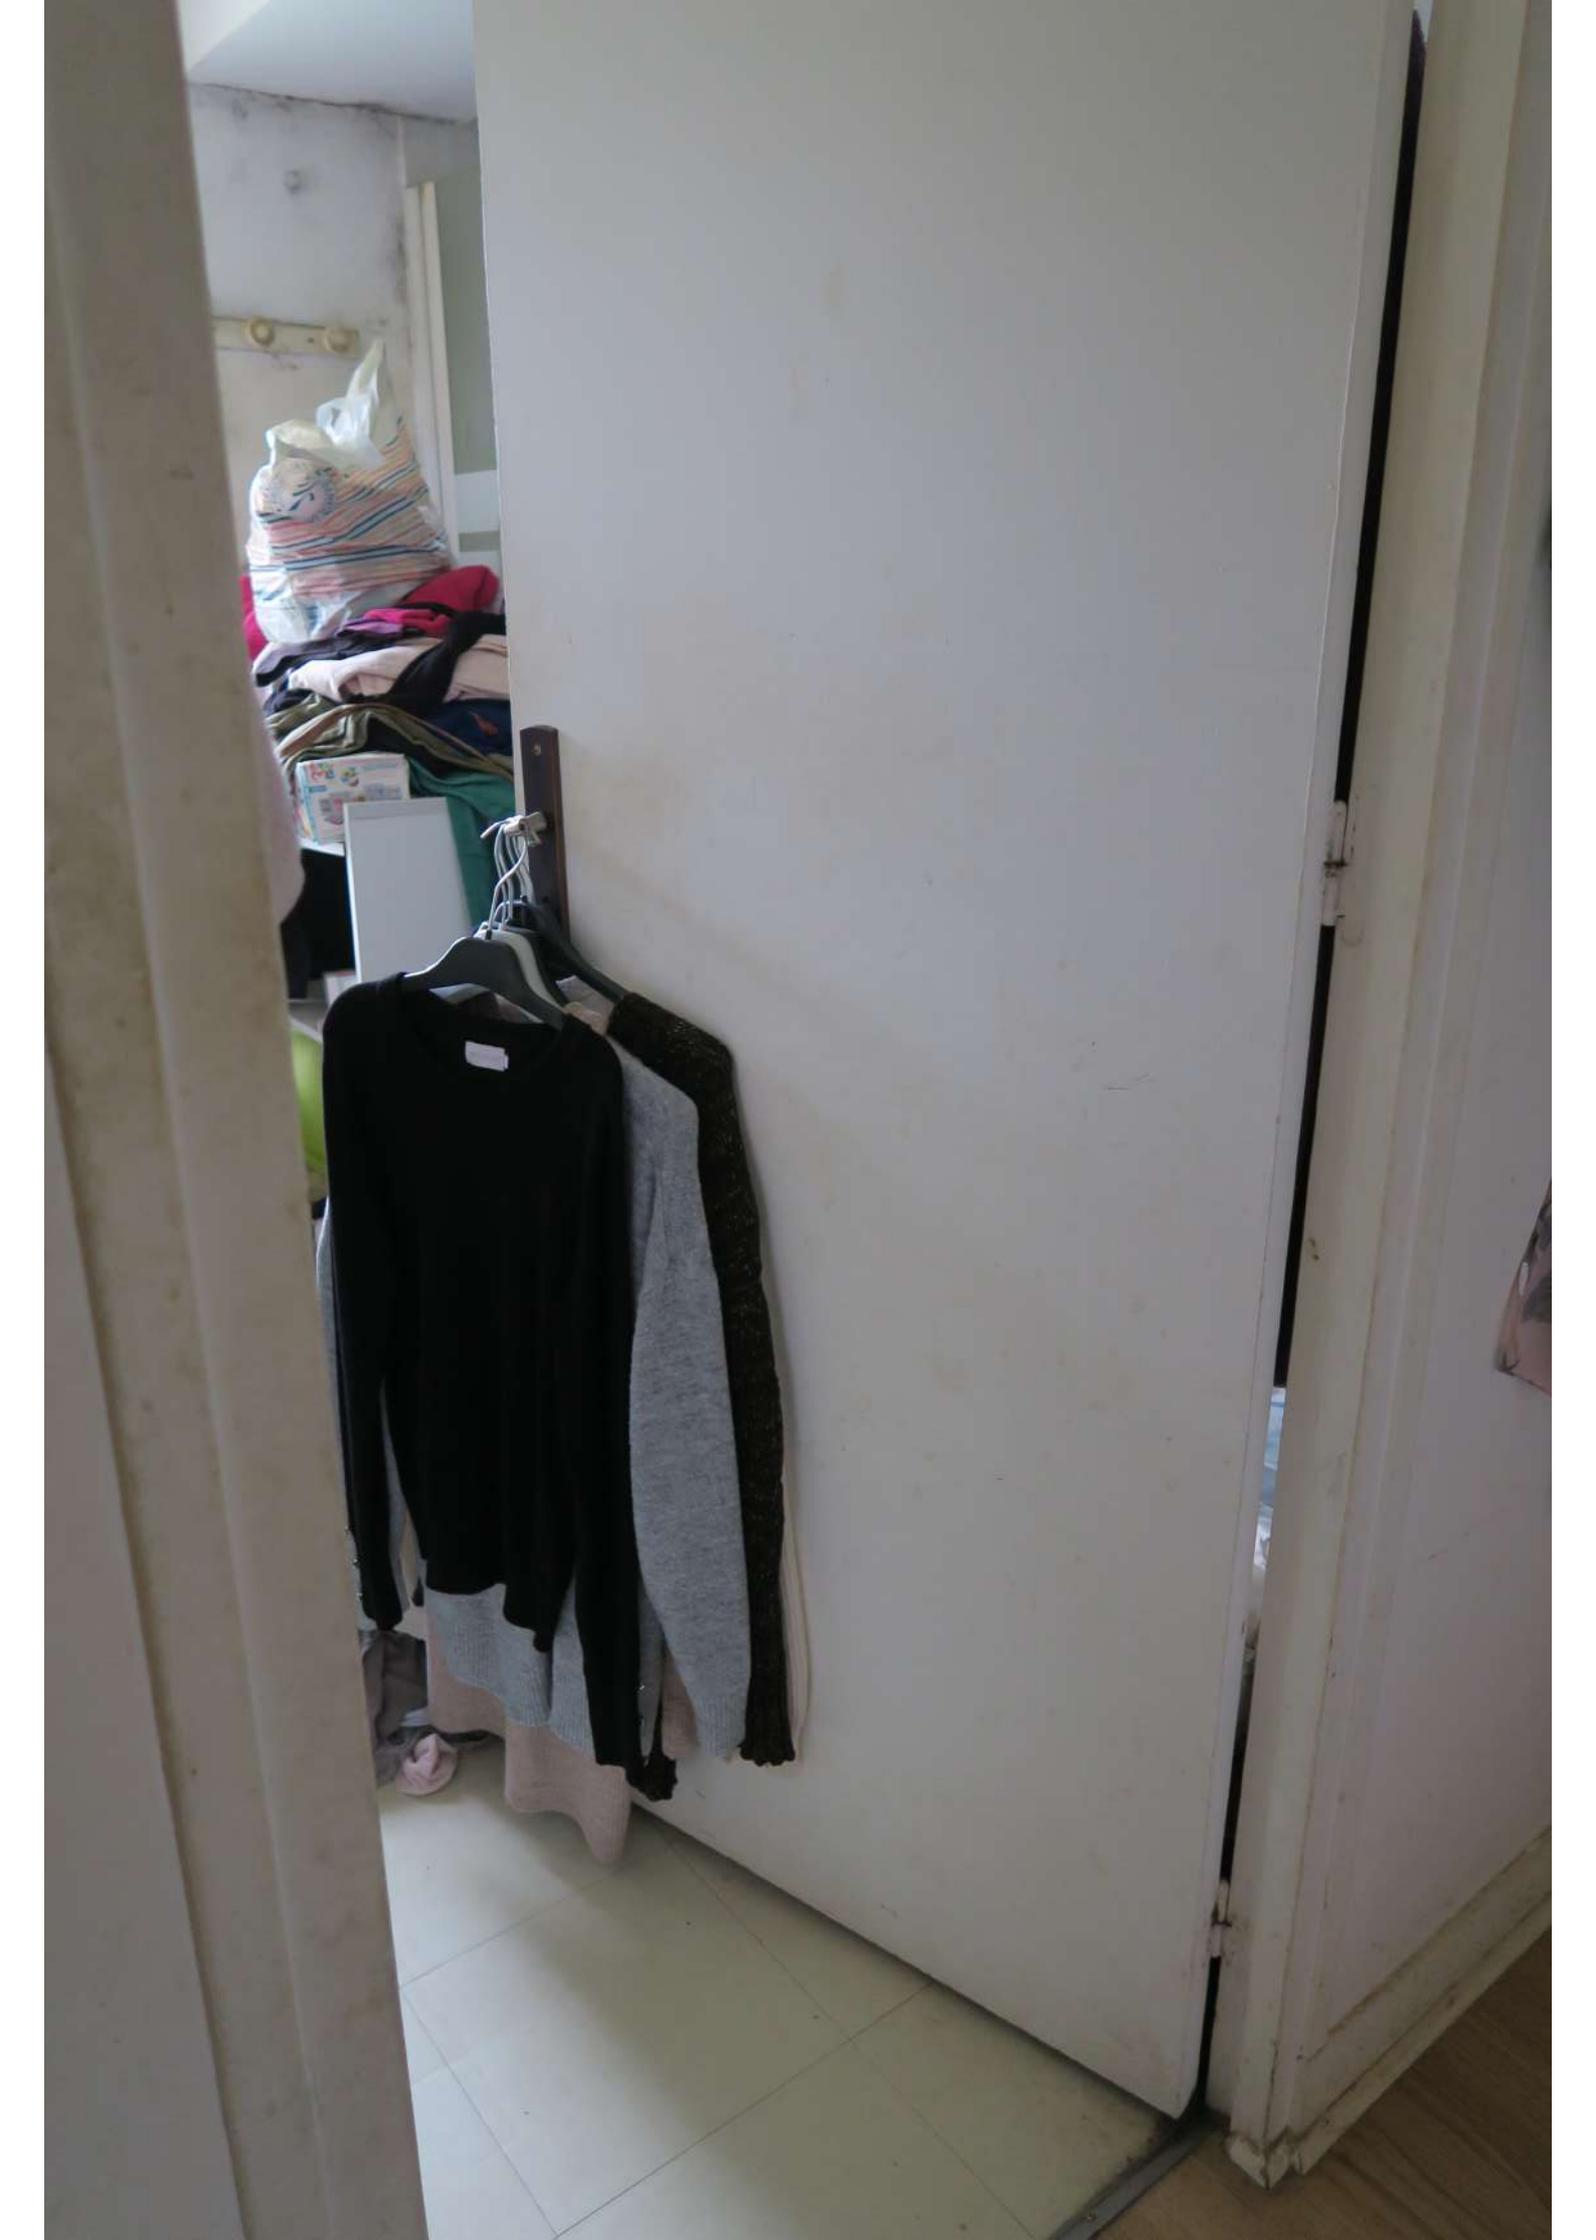
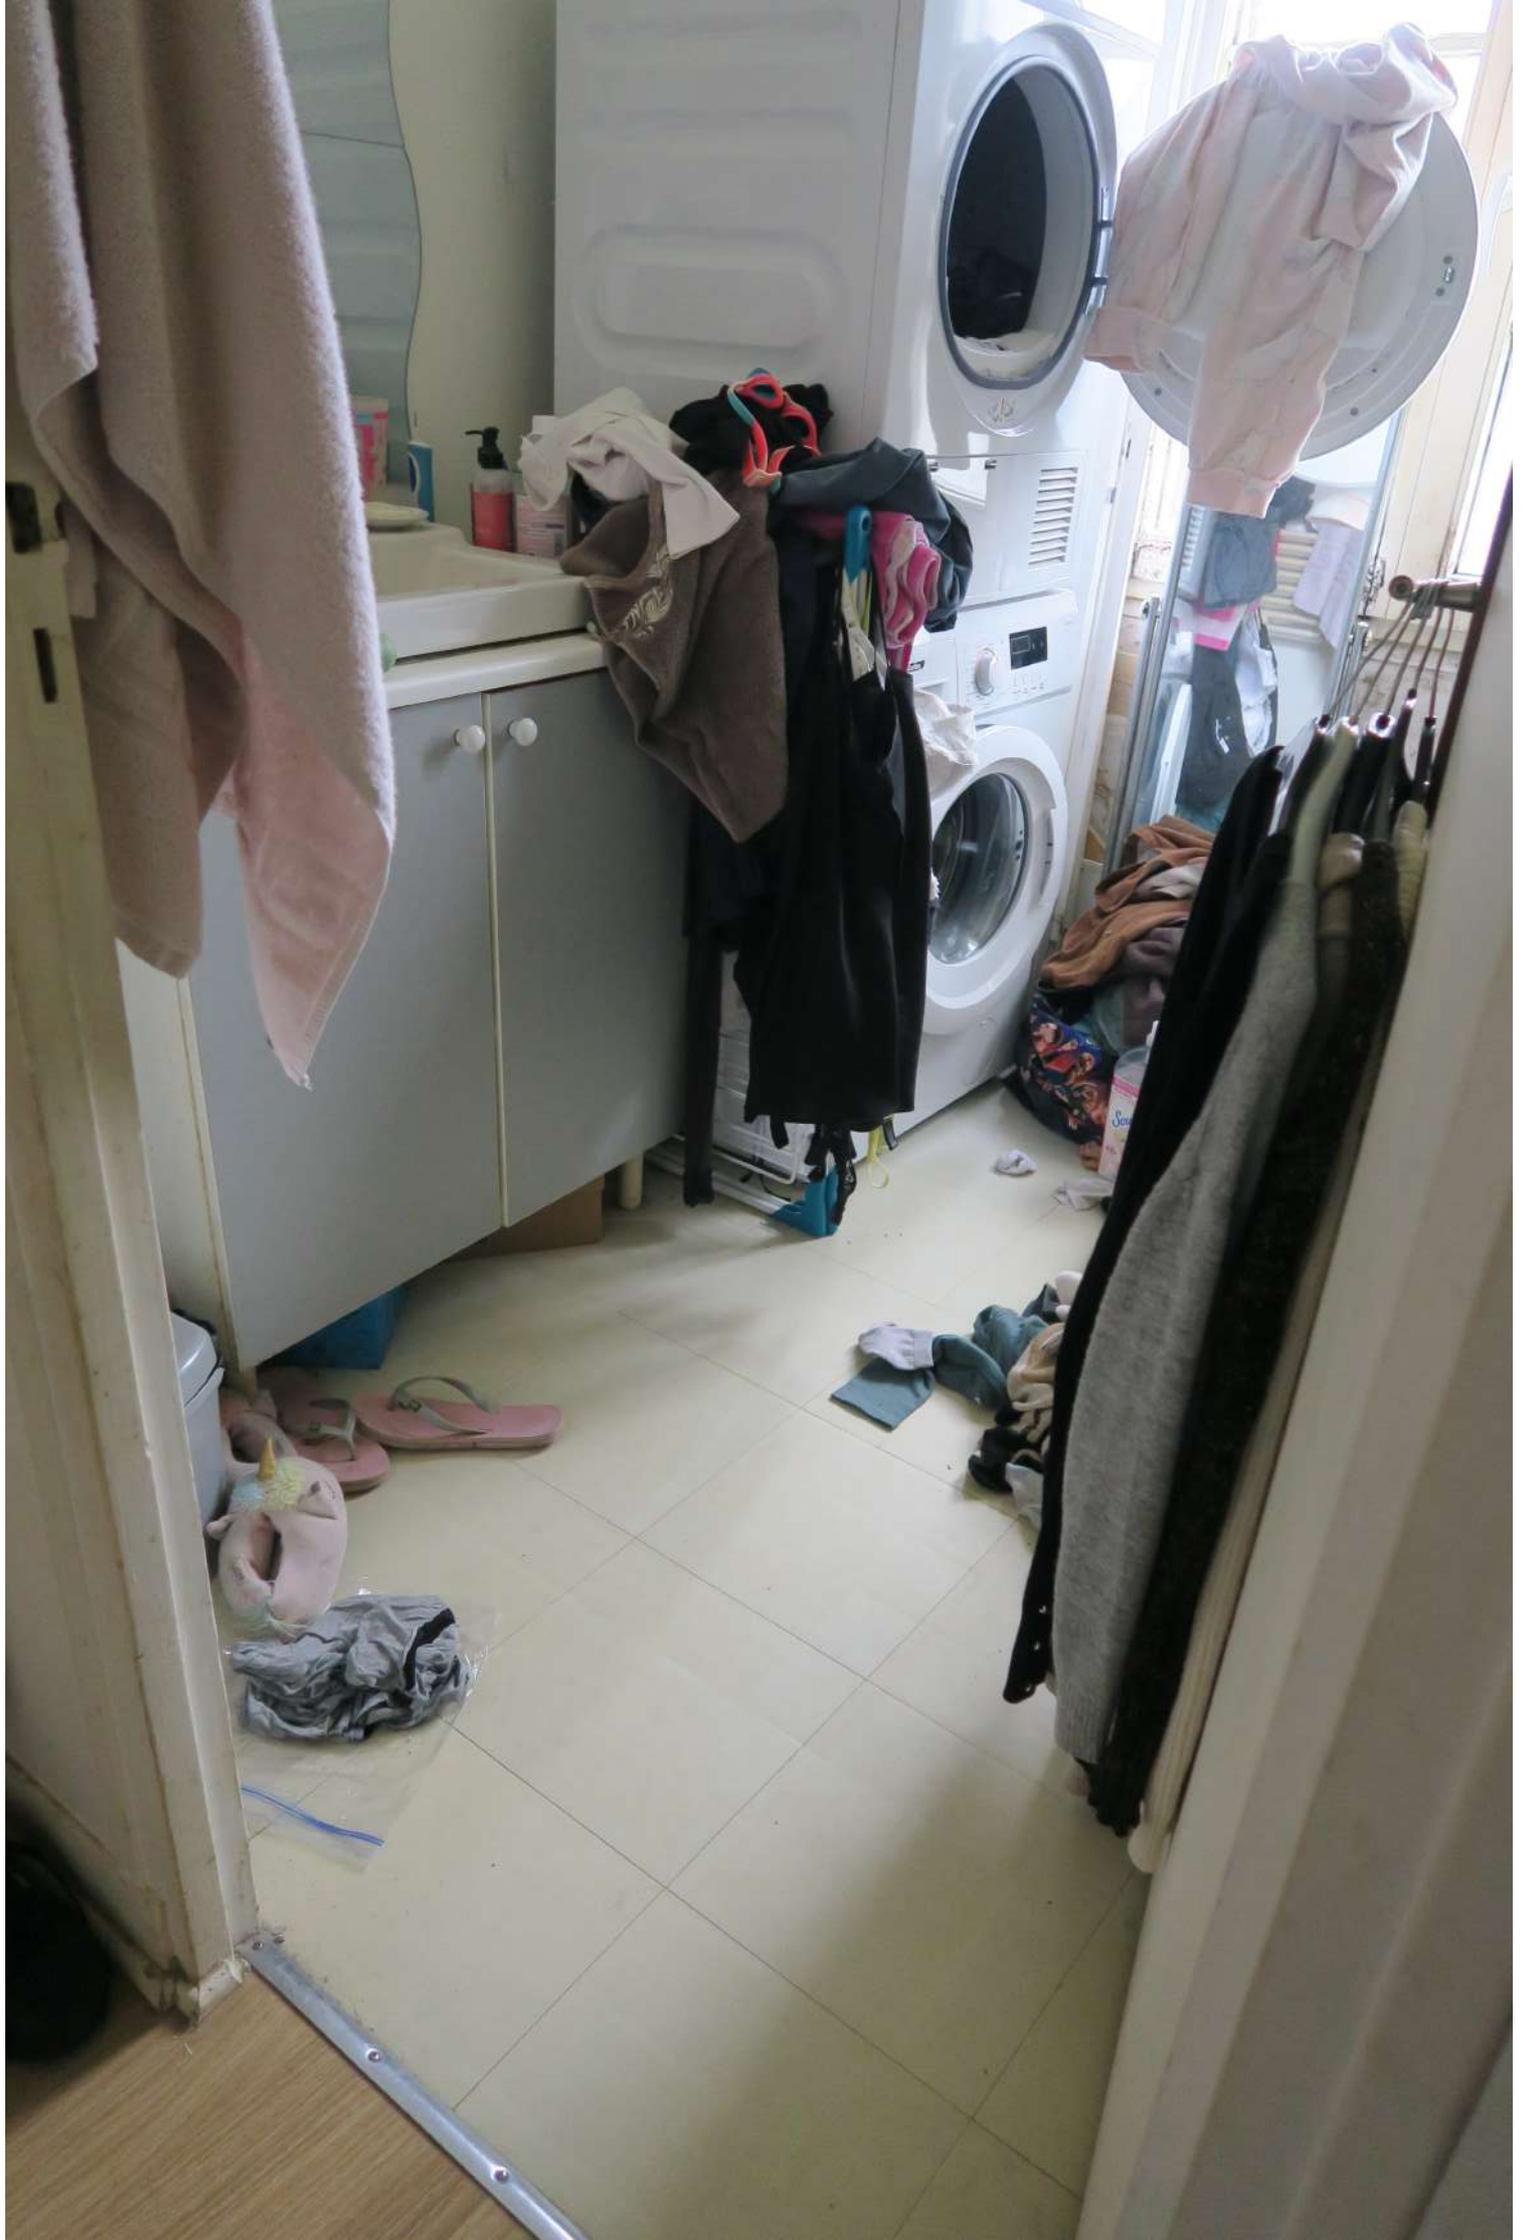
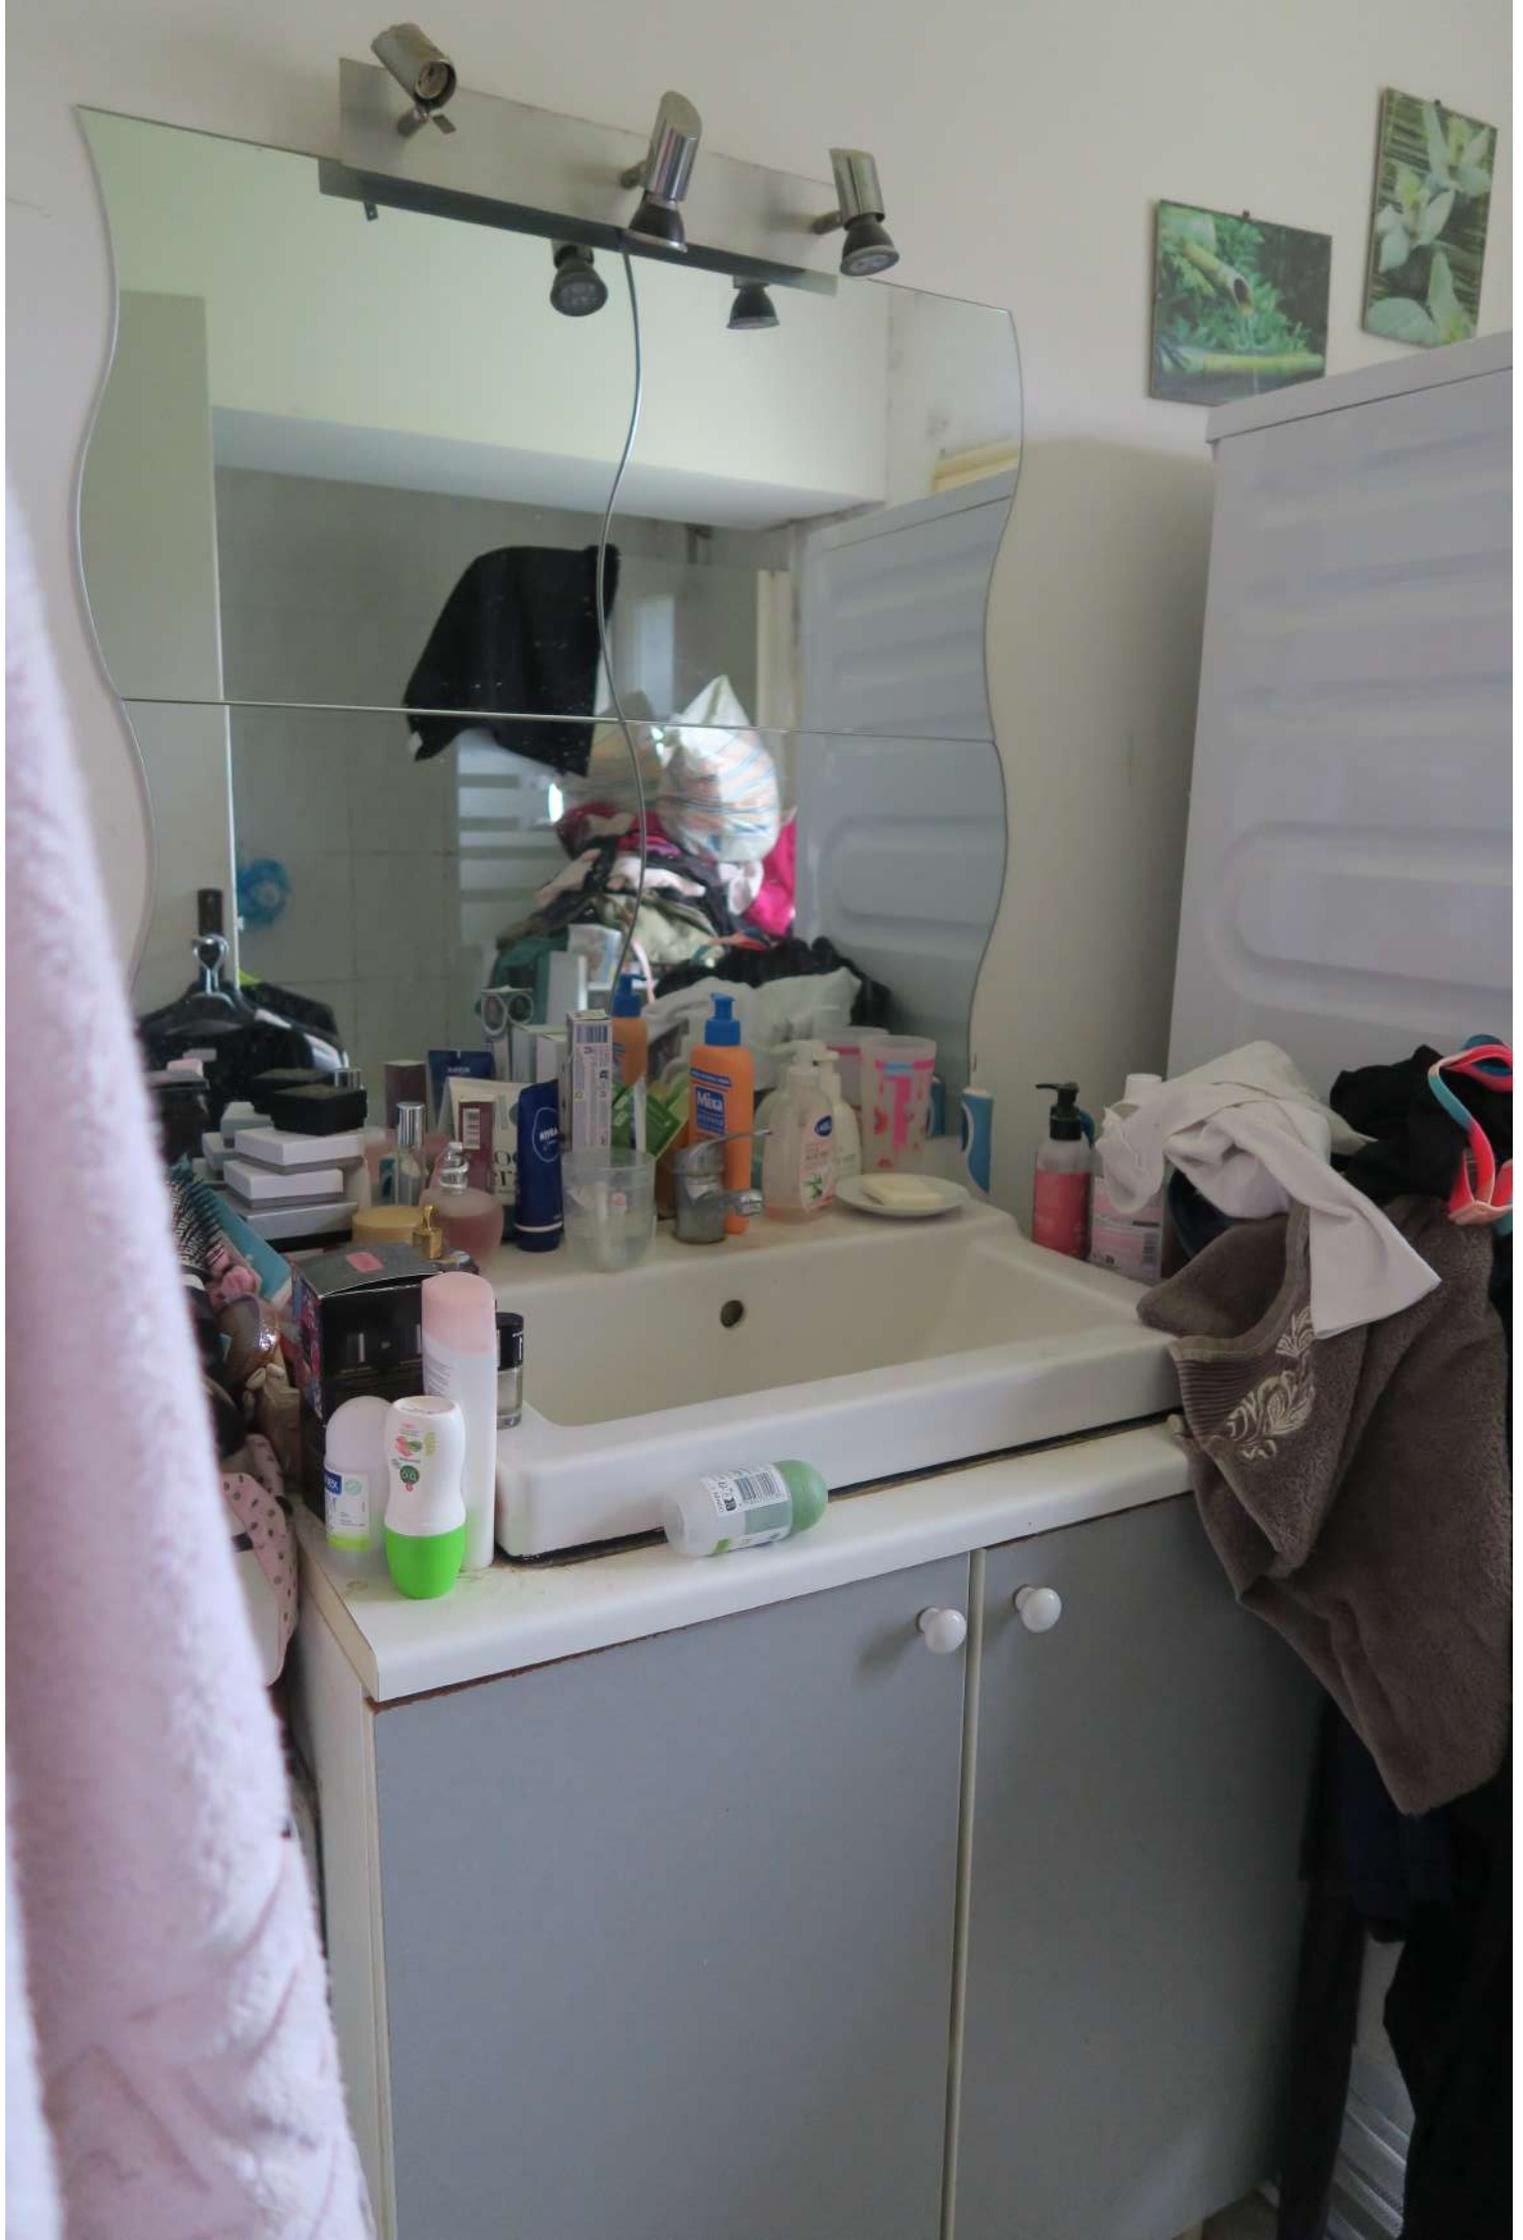
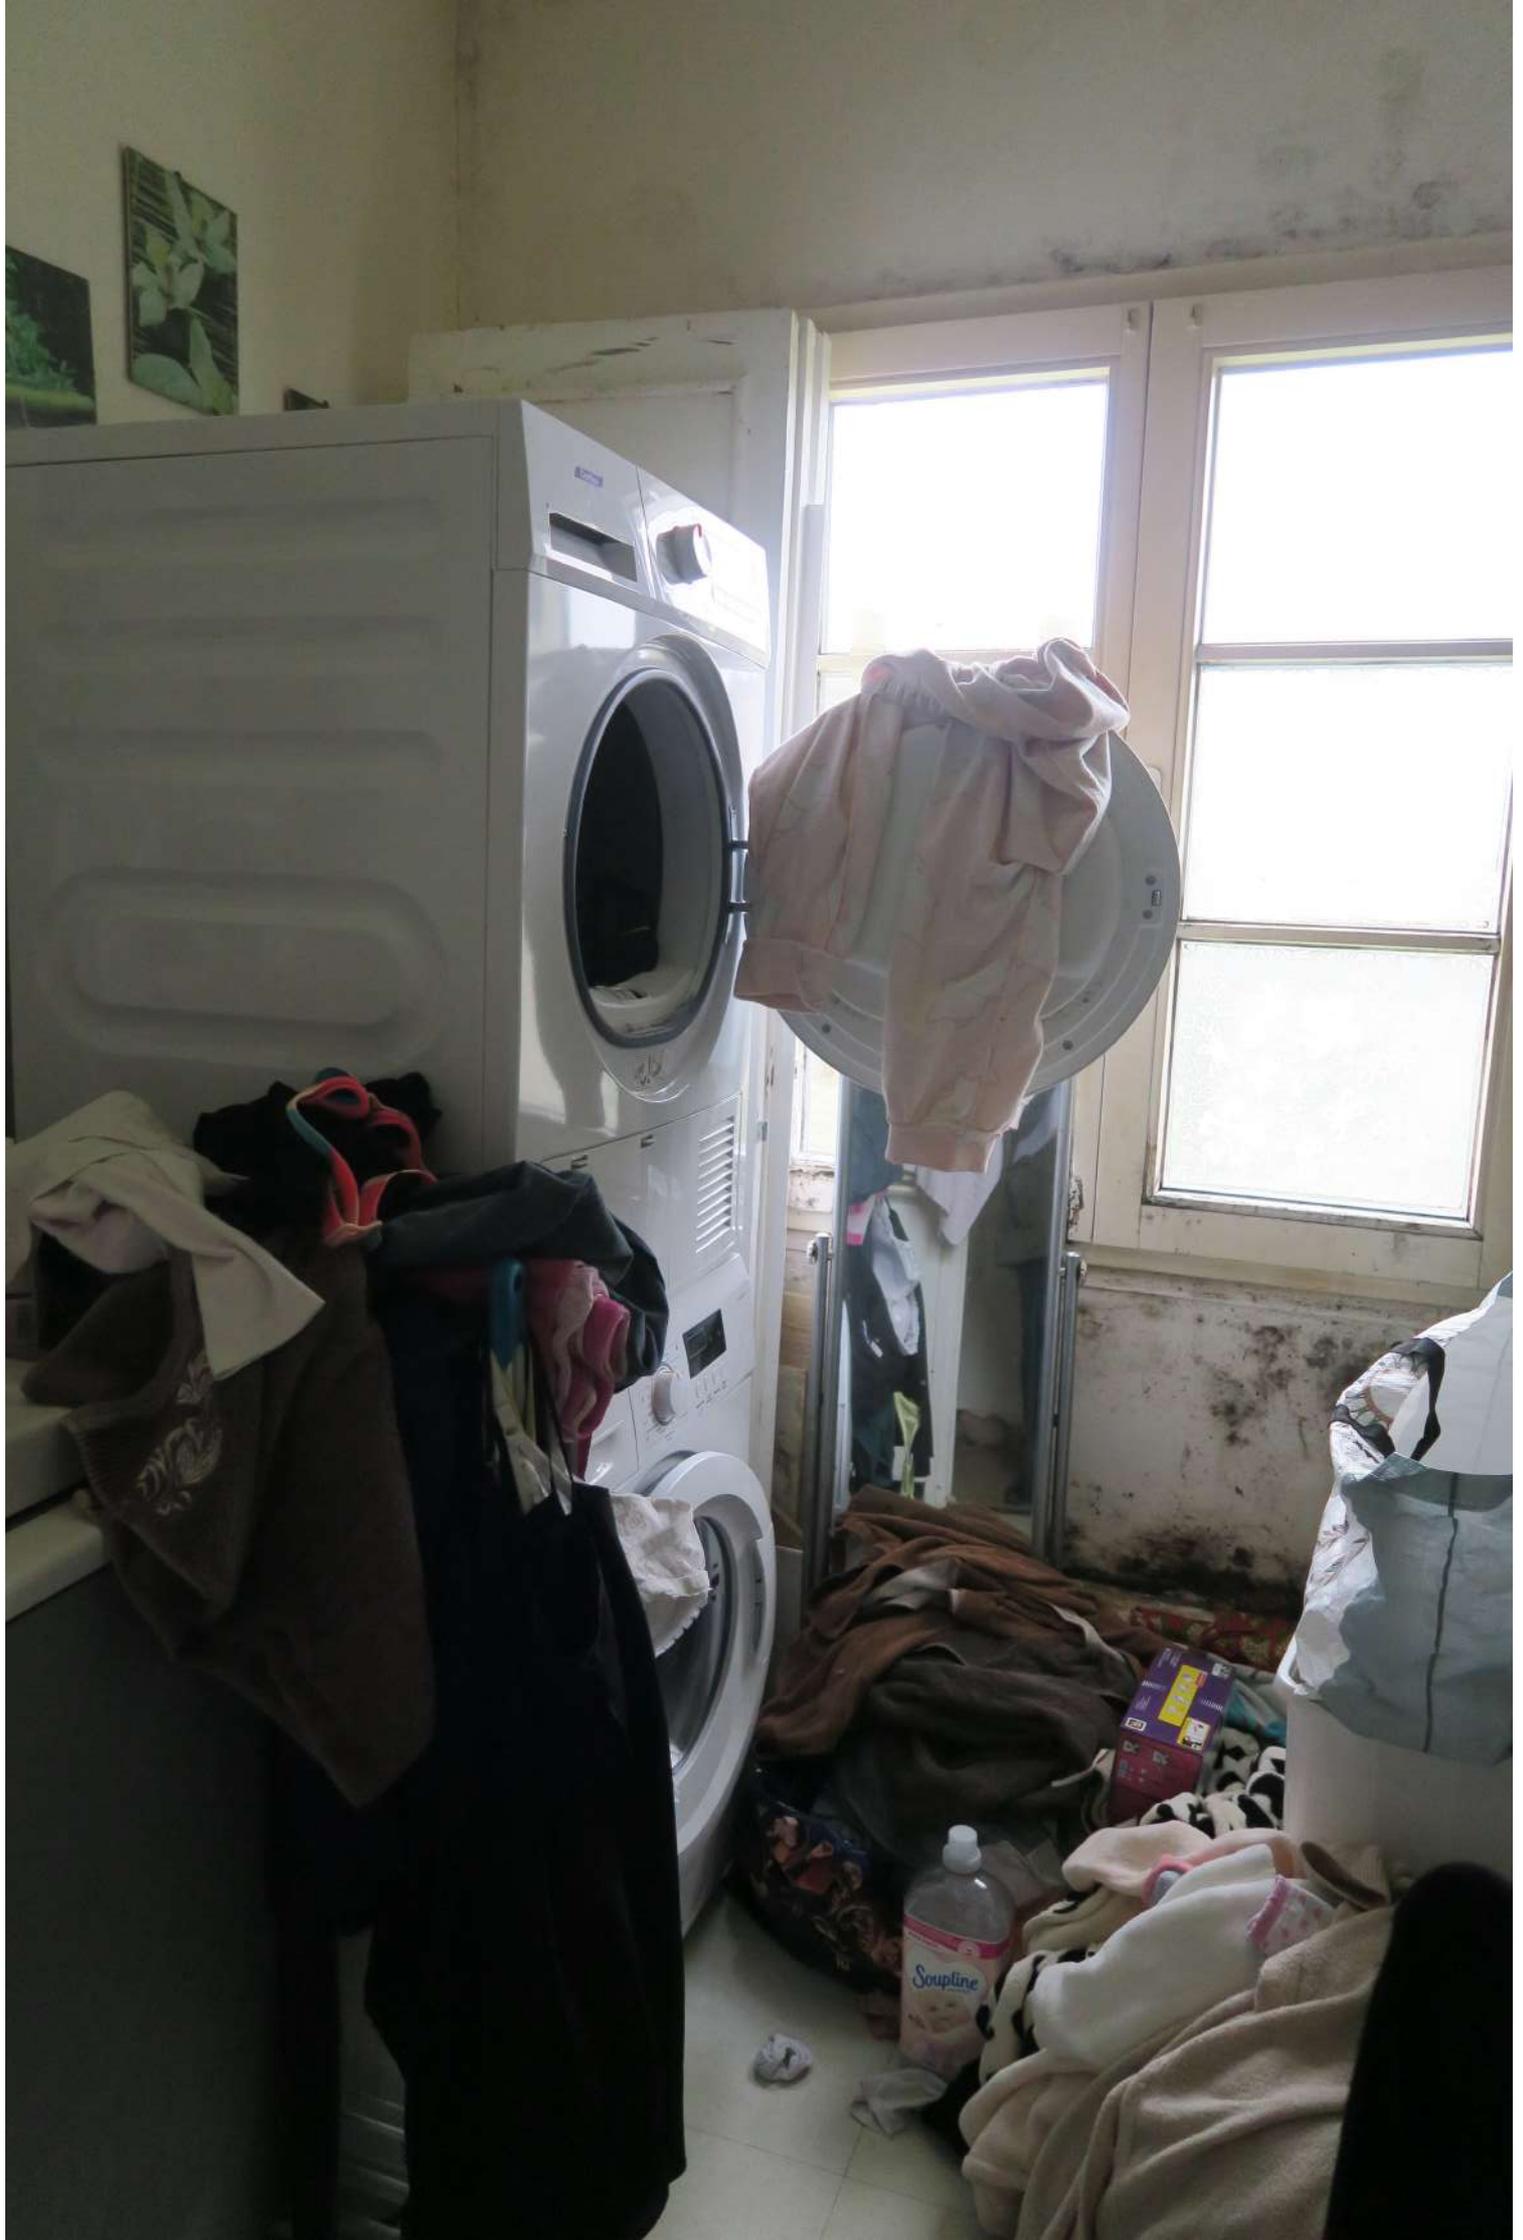
(Voir photographies n° 9 à 16).

Les murs sont recouverts de peinture très noircie et moisie surtout autour de la fenêtre.

Du carrelage mural est visible sur les murs longeant la baignoire.

Une fenêtre en bois deux battants avec double vitrage assure l'éclairage naturel de cette pièce.

Cette pièce est équipée d'une baignoire encastrée et d'une vasque encastrée dans un meuble.
