PROCES VERBAL DE DESCRIPTION

Chargée de diligenter une procédure de saisie immobilière concernant l'immeuble sis Département de l'EURE, commune de IVRY LA BATAILLE (27540), 9 Rue de la Sence, bâtiment A, appartement 3, figurant à la matrice cadastrale de ladite commune sous les relations suivantes : **Section A Numéro 1518 Lieudit 9 Rue de la Sence d'une surface de 0ha 33a 23ca et consistant en le LOT N°52 (un appartement) et les 214 / 5638èmes des parties communes générales.**

Me suis rendue ce jour, 9 Rue de la Sence, Bâtiment A, Appartement 3 – 27540 IVRY LA BATAILLE, où, là étant en présence [REDACTED], d'un serrurier, de Monsieur MESRINE Policier Municipal, de Monsieur TURPIN de la Société ATD chargé d'effectuer les diagnostics immobiliers nécessaires et de Monsieur LEMAISTRE de la Société AQUAD chargé d'effectuer le contrôle assainissement, préalablement requis, j'ai procédé aux constatations suivantes :

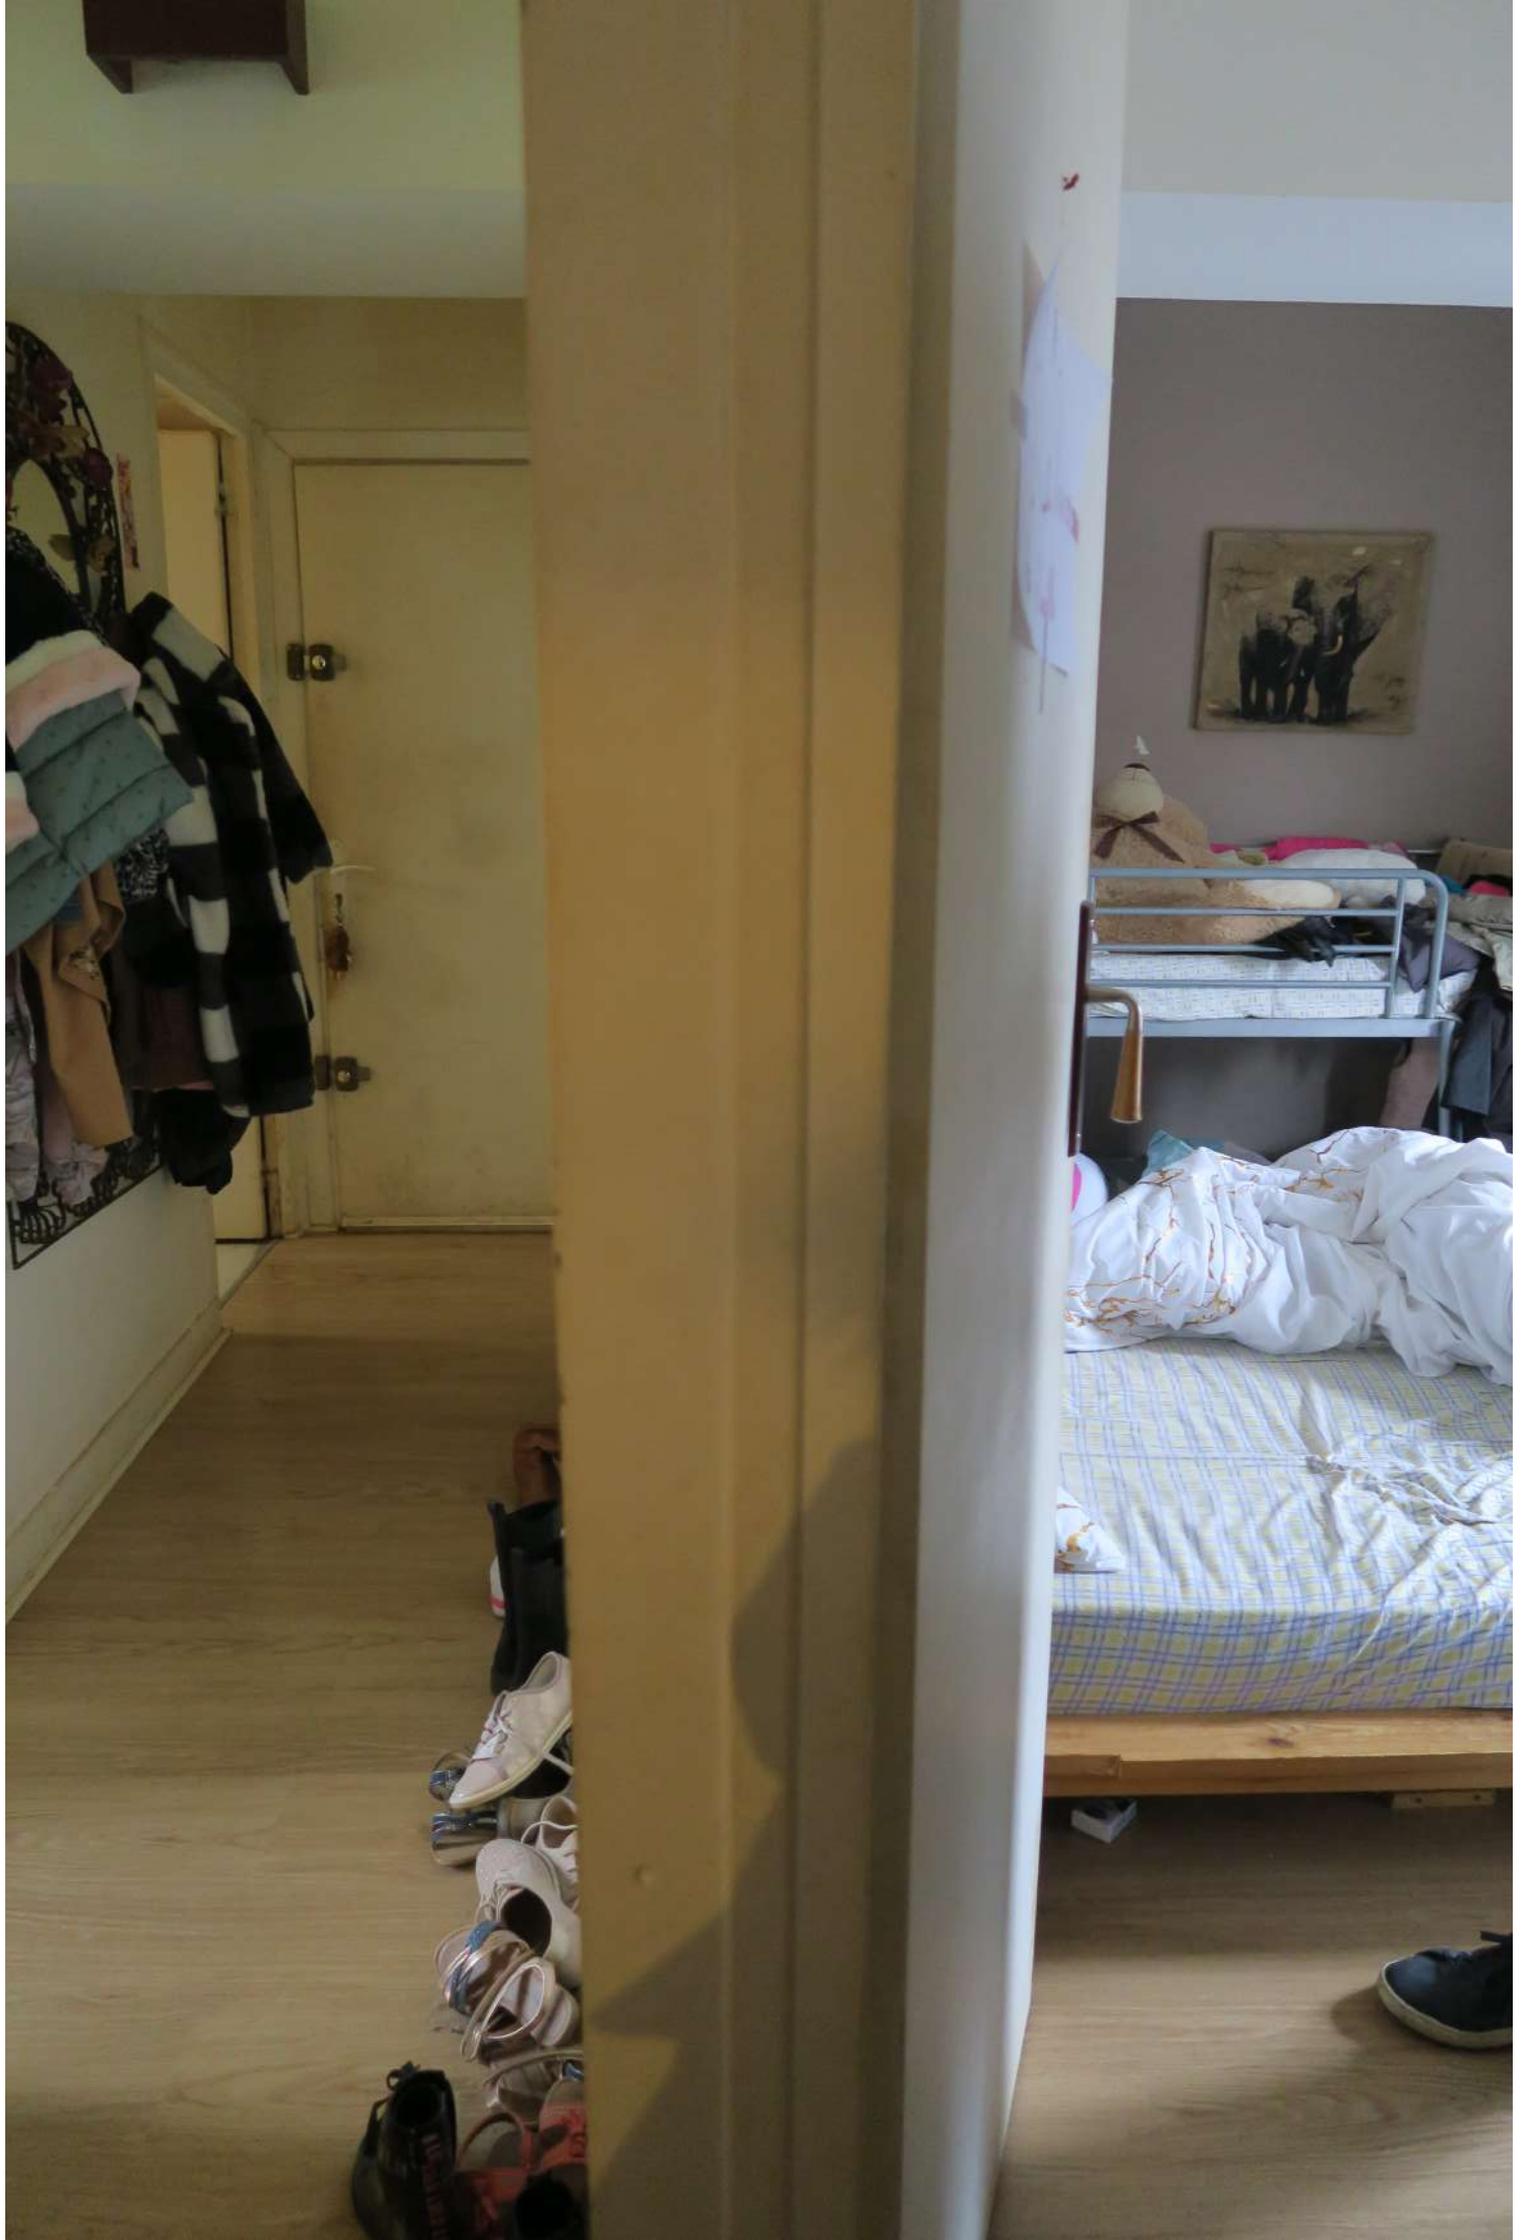
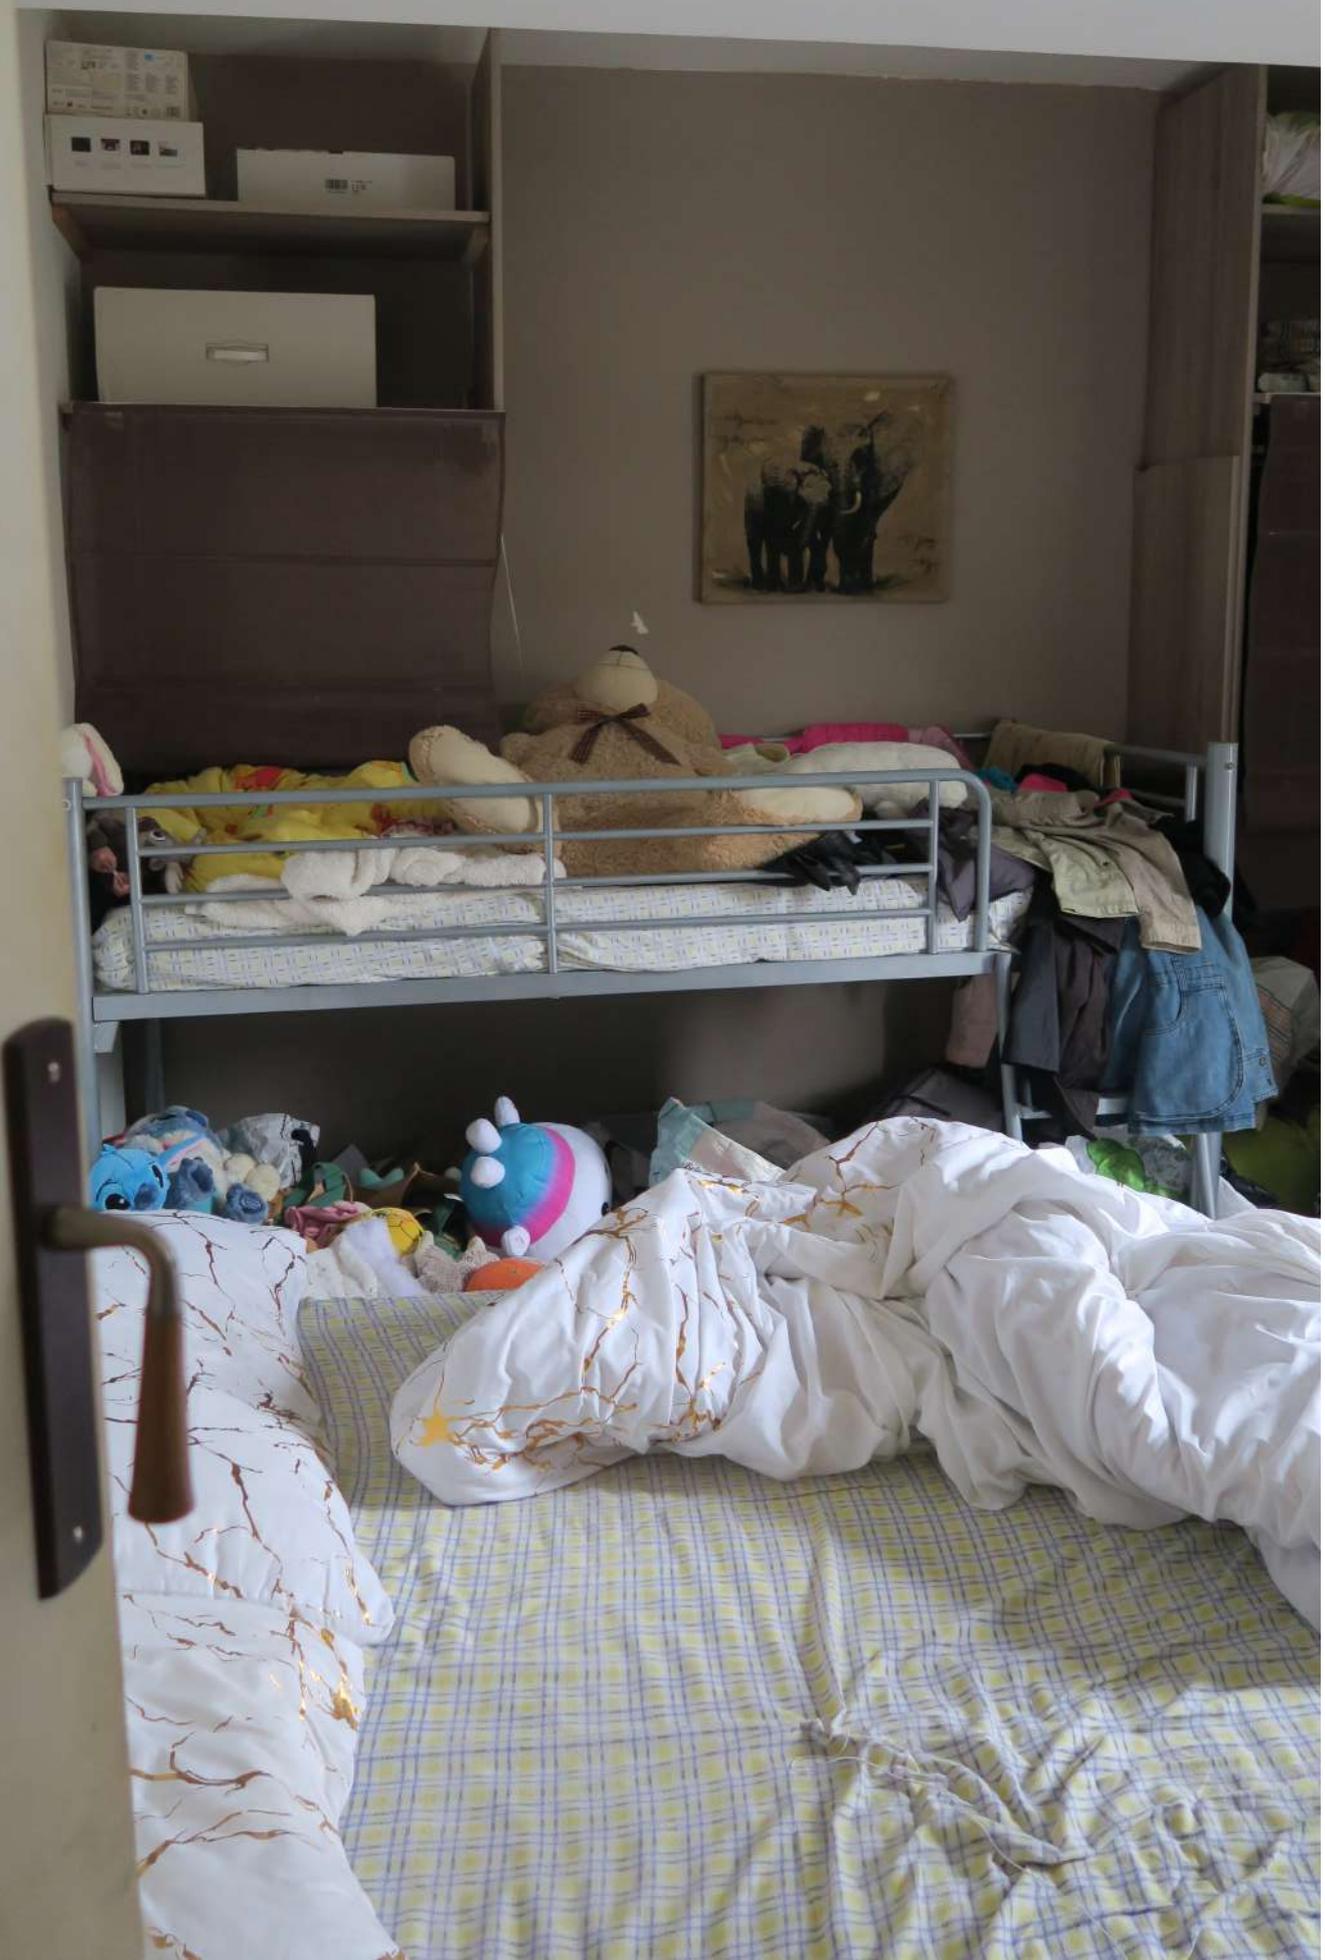
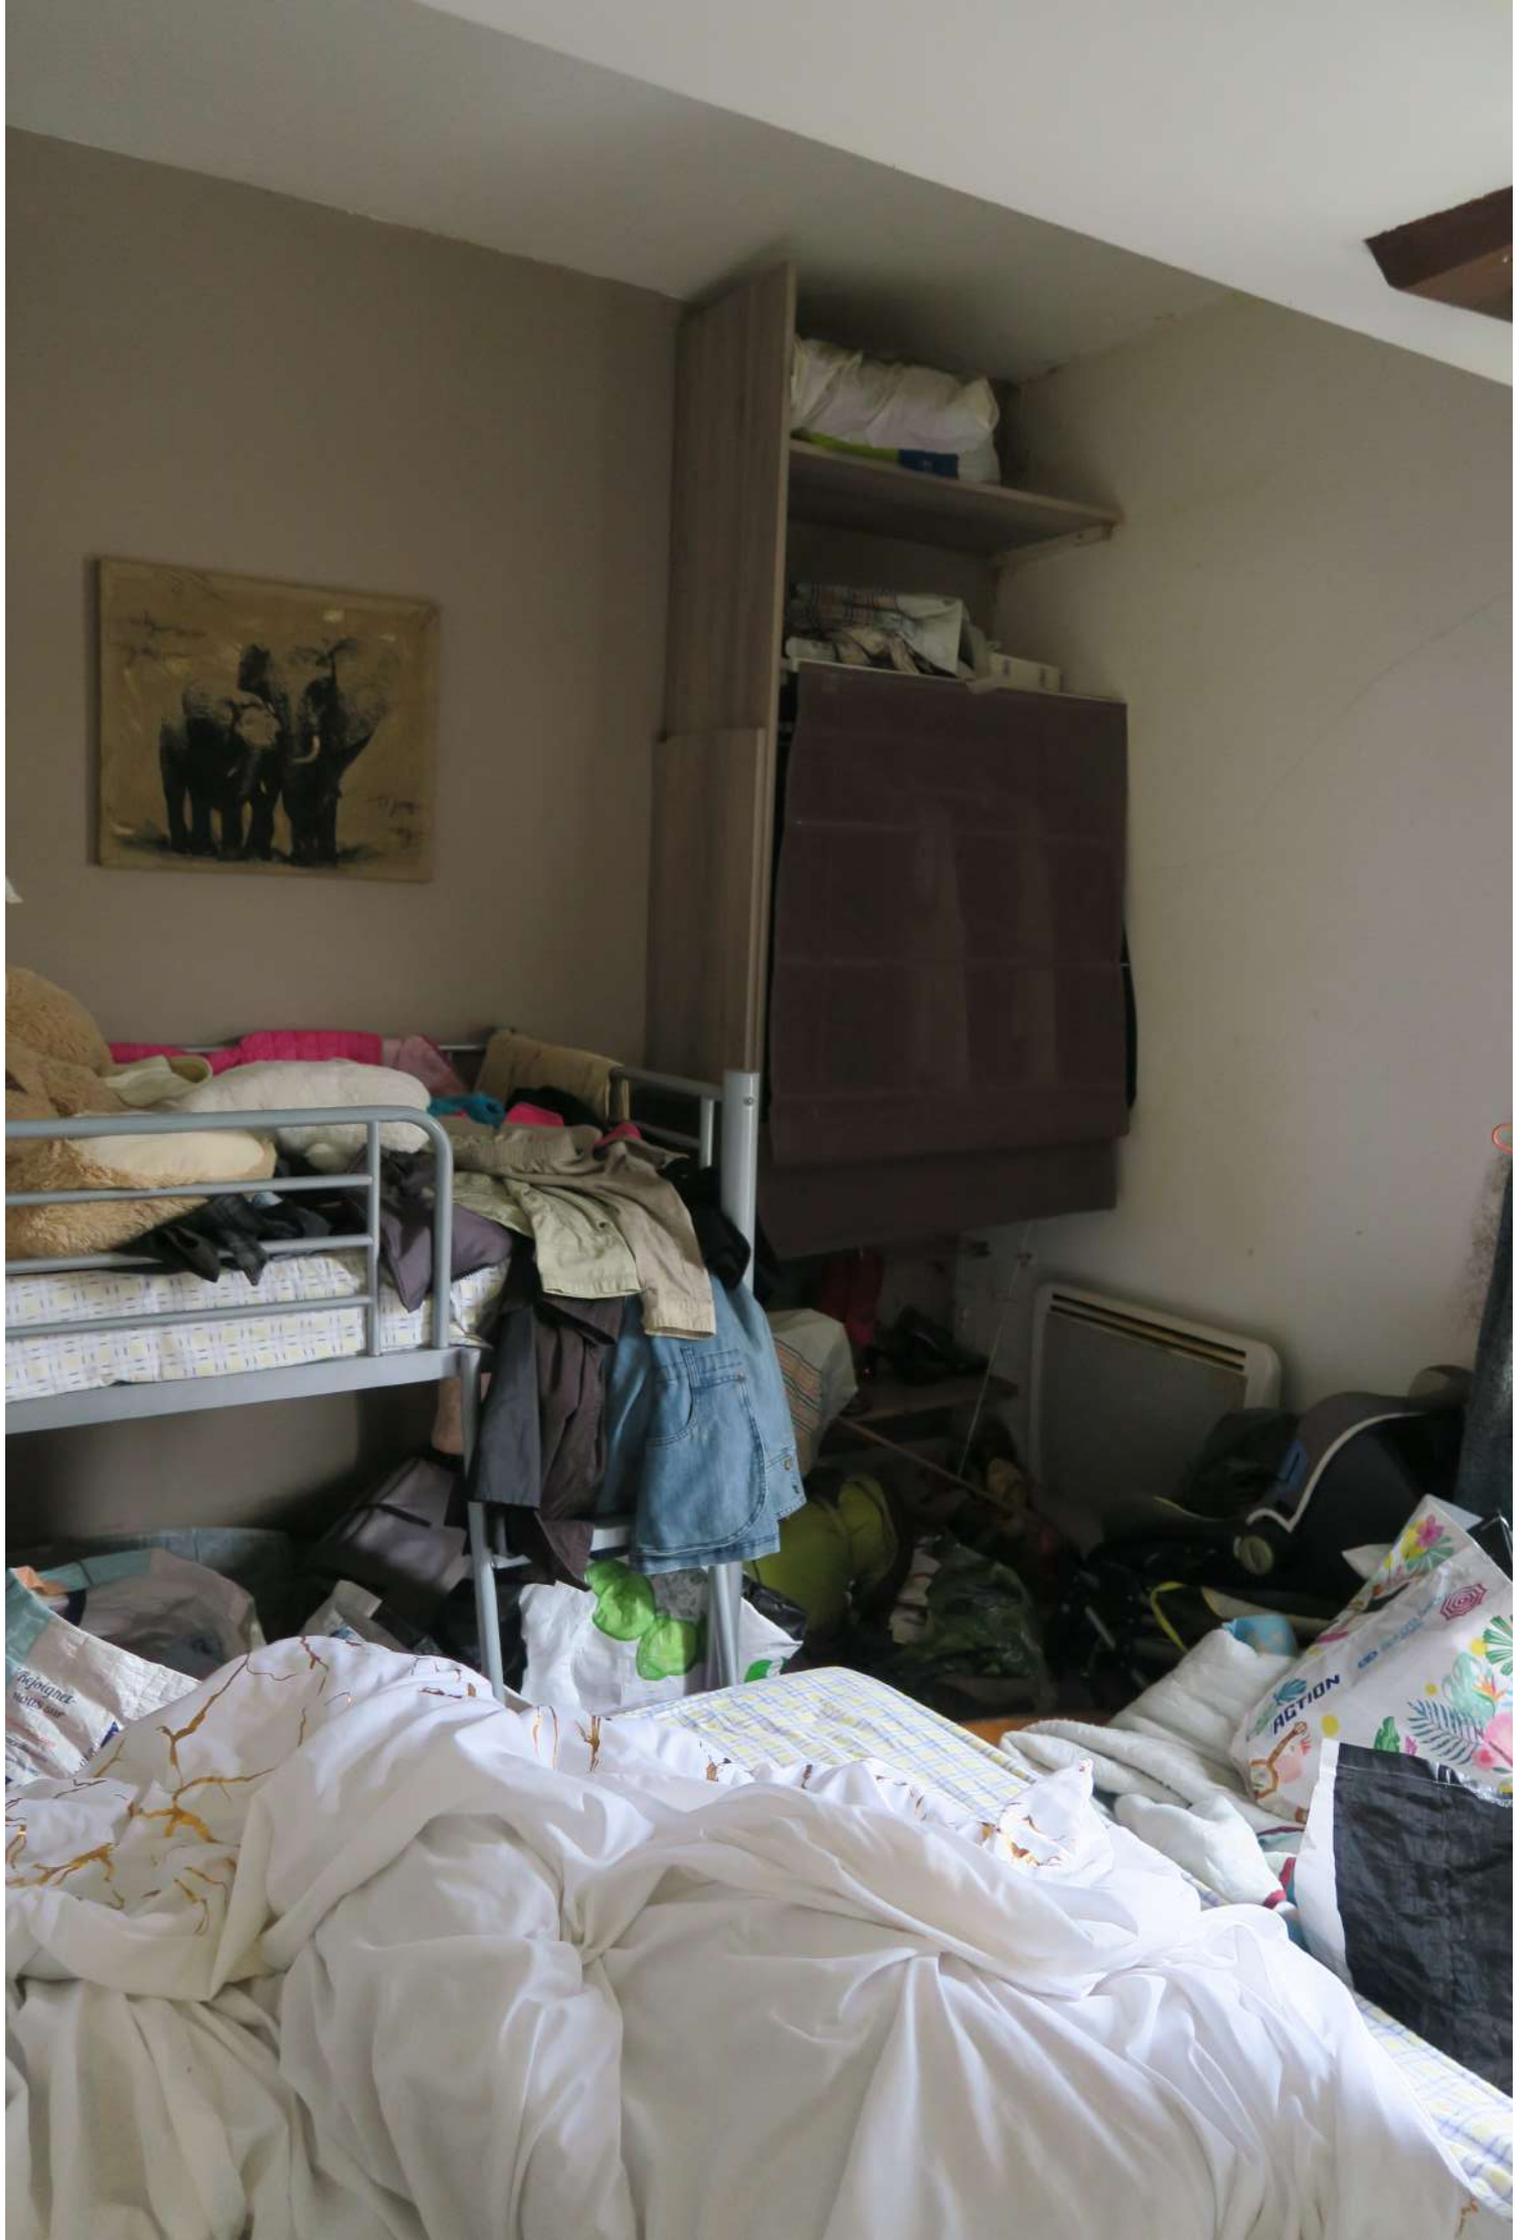
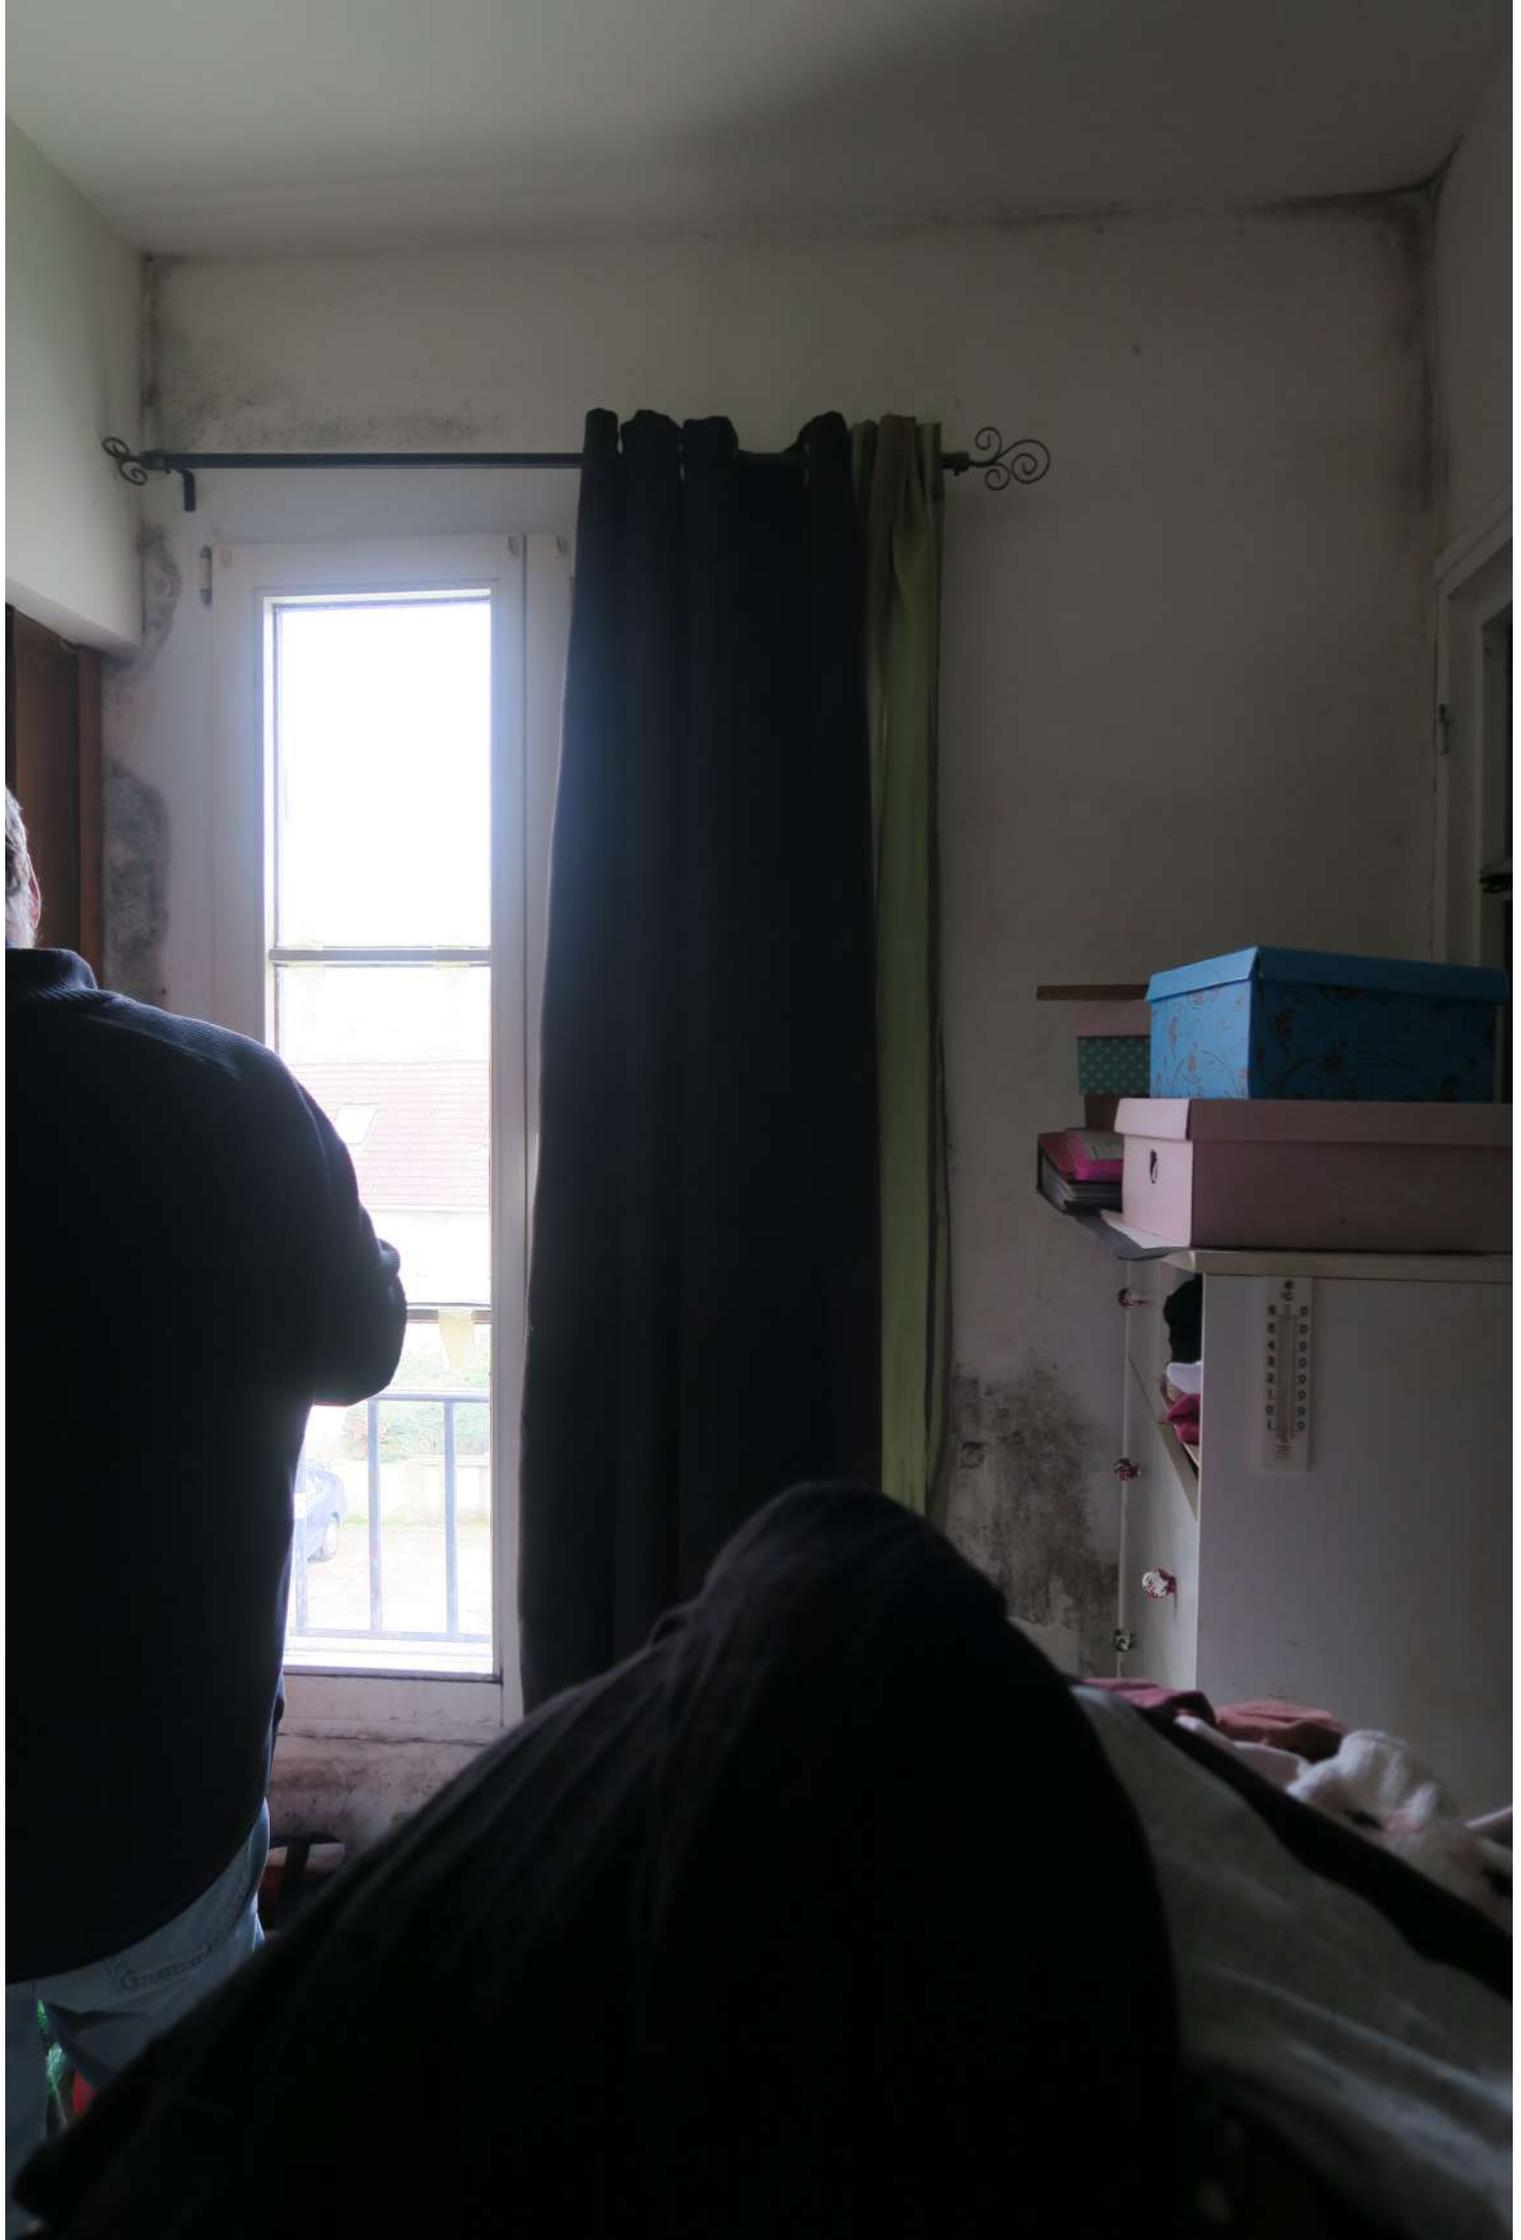
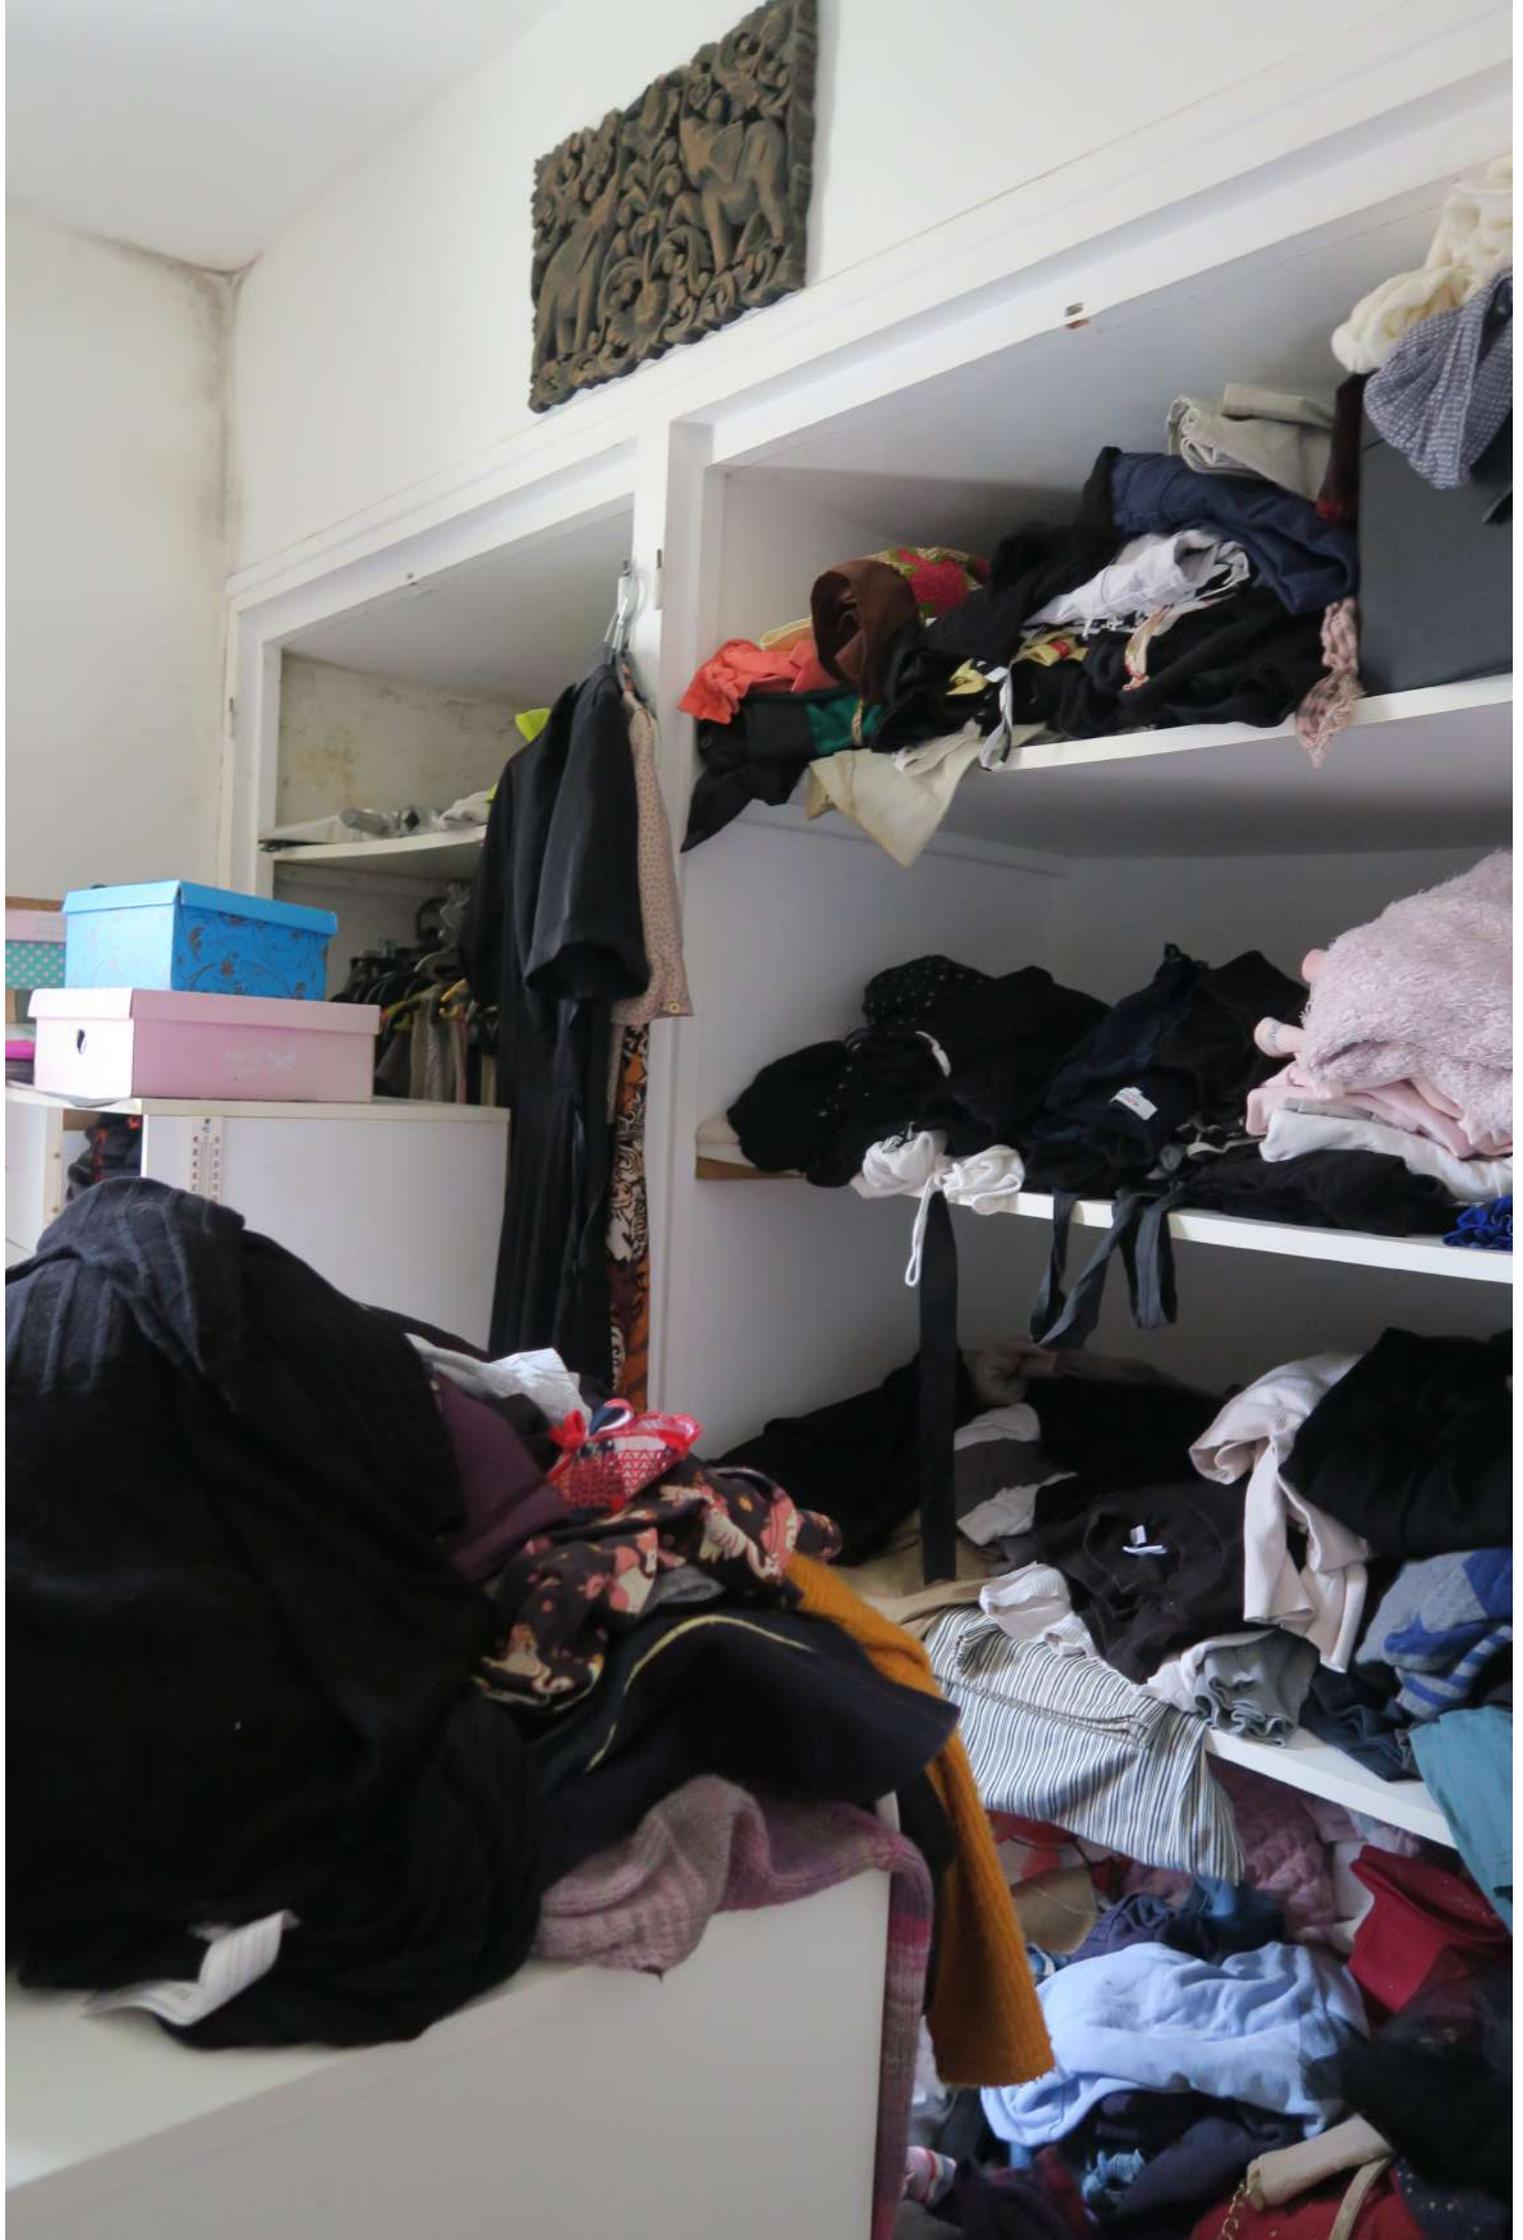
(Voir photographies n° 17 à 21).

Les murs sont recouverts de peinture noircie et moisie par endroit.

Une fenêtre en bois deux battants avec double vitrage assure l'éclairage naturel de cette pièce.

Un radiateur électrique est visible.
