PROCES VERBAL DE DESCRIPTION

Chargée de diligenter une procédure de saisie immobilière concernant l'immeuble sis Département de l'EURE, commune de IVRY LA BATAILLE (27540), 9 Rue de la Sence, bâtiment A, appartement 3, figurant à la matrice cadastrale de ladite commune sous les relations suivantes : **Section A Numéro 1518 Lieudit 9 Rue de la Sence d'une surface de 0ha 33a 23ca et consistant en le LOT N°52 (un appartement) et les 214 / 5638èmes des parties communes générales.**

Me suis rendue ce jour, 9 Rue de la Sence, Bâtiment A, Appartement 3 – 27540 IVRY LA BATAILLE, où, là étant en présence [REDACTED], d'un serrurier, de Monsieur MESRINE Policier Municipal, de Monsieur TURPIN de la Société ATD chargé d'effectuer les diagnostics immobiliers nécessaires et de Monsieur LEMAISTRE de la Société AQUAD chargé d'effectuer le contrôle assainissement, préalablement requis, j'ai procédé aux constatations suivantes :

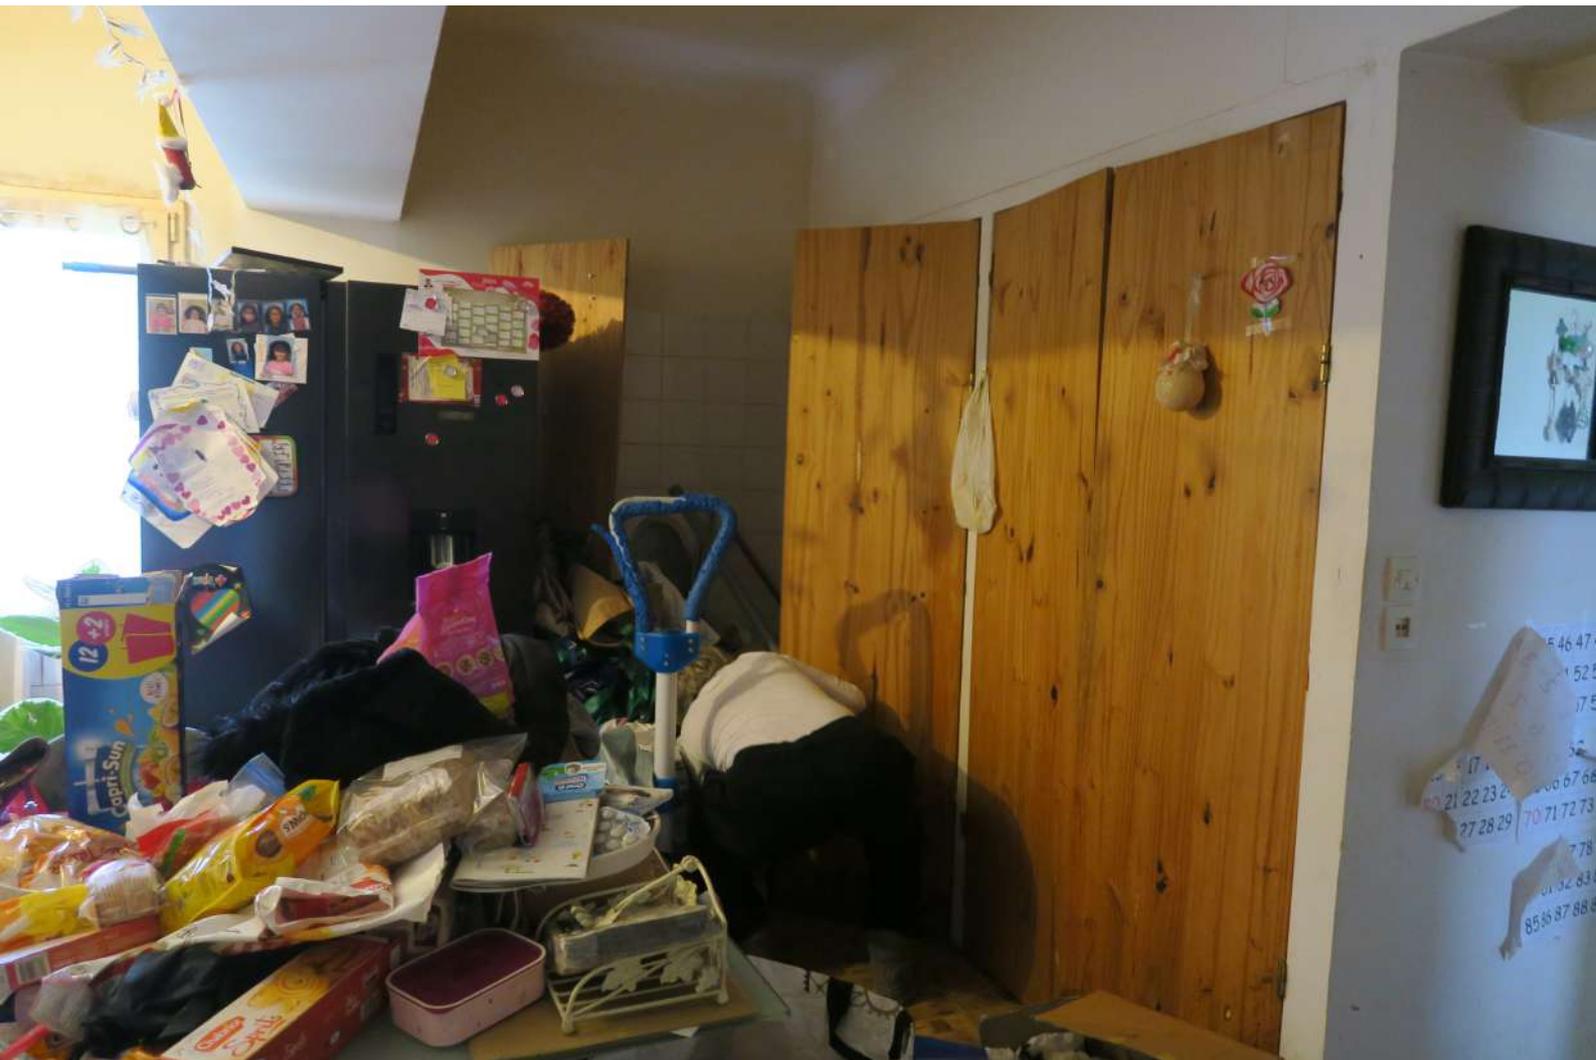
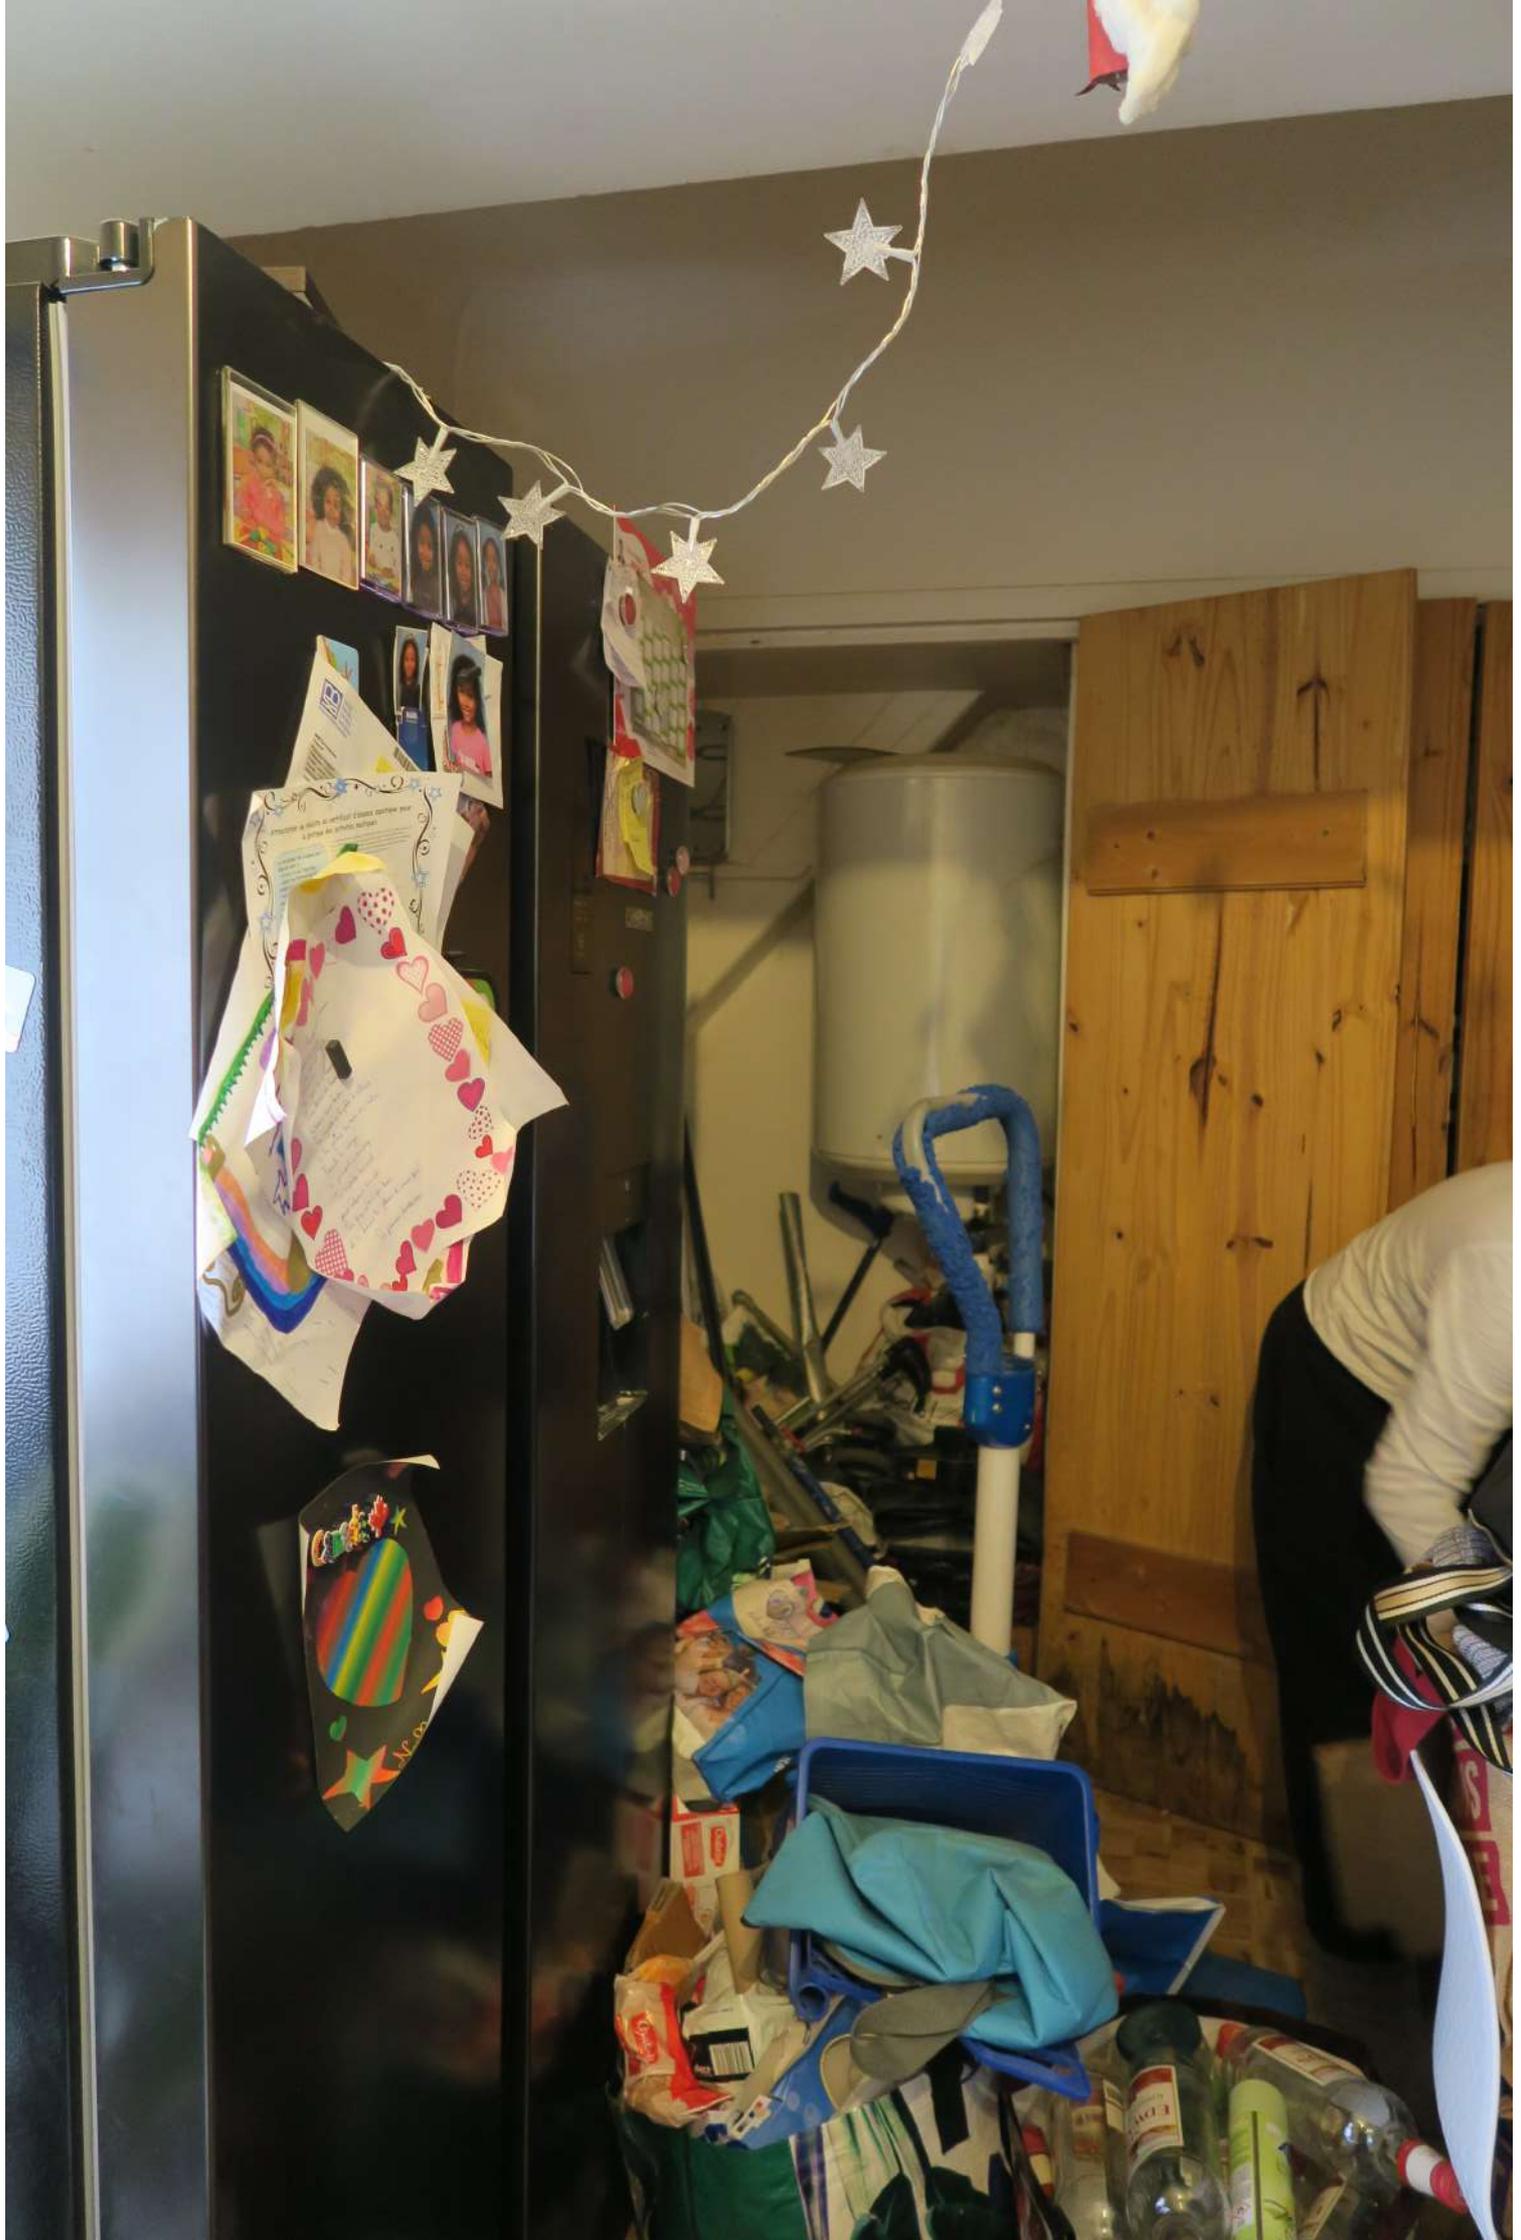
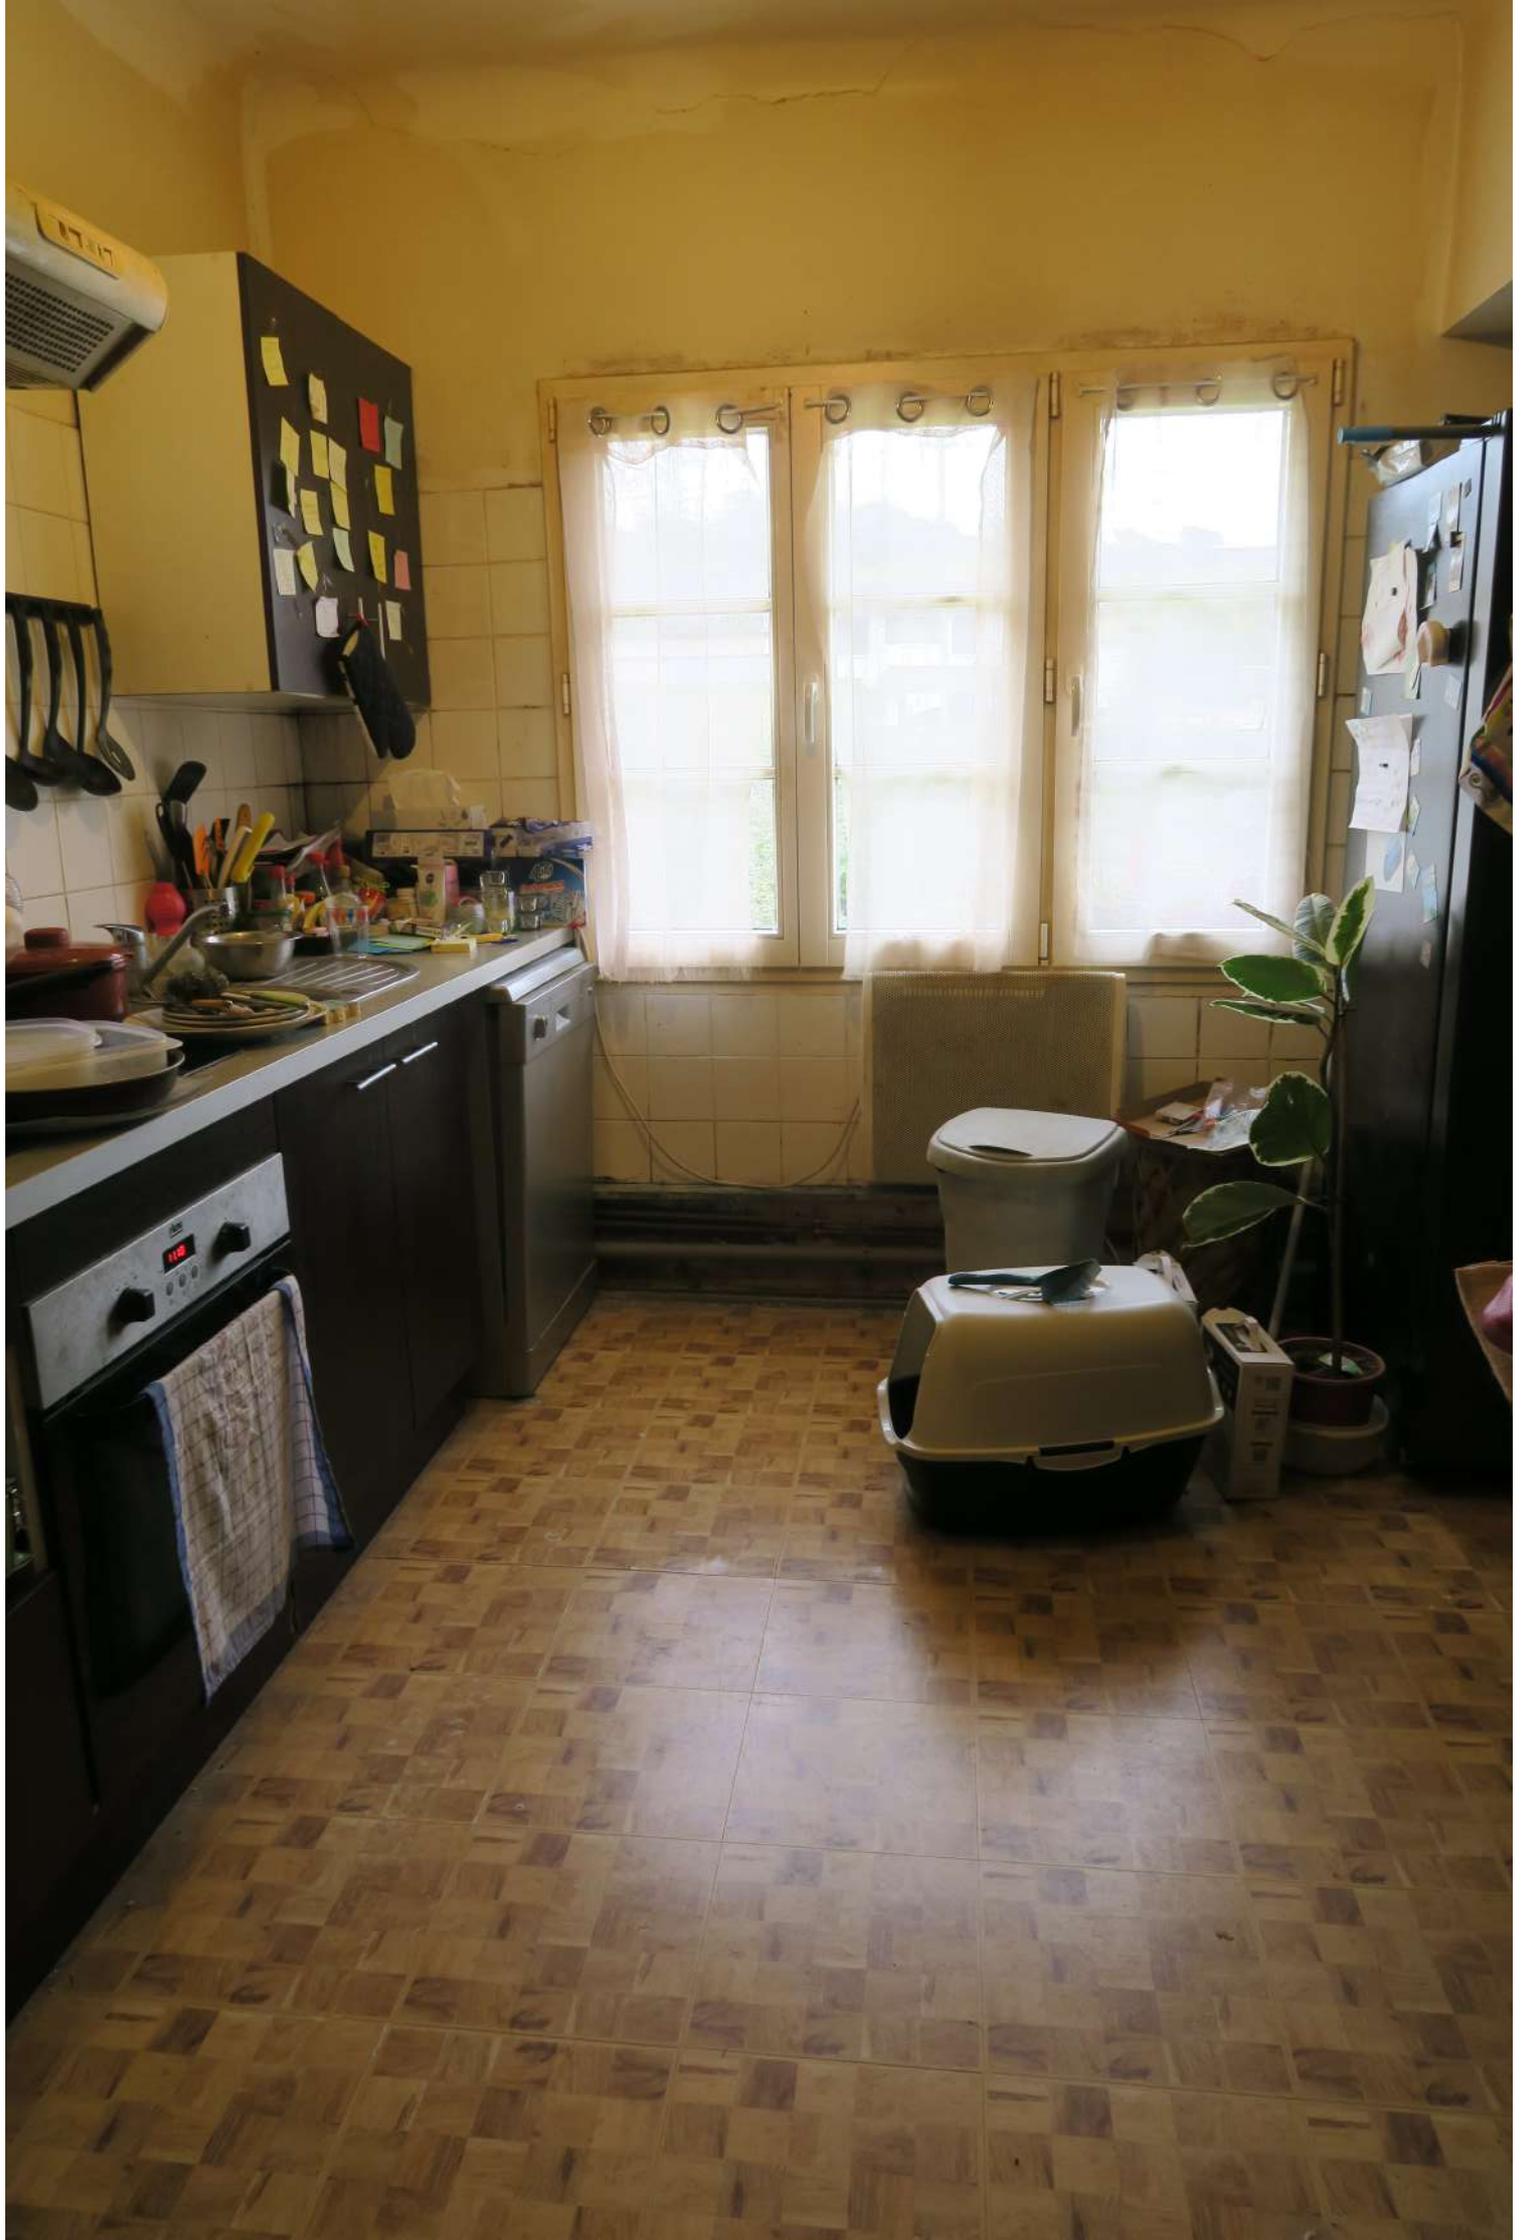
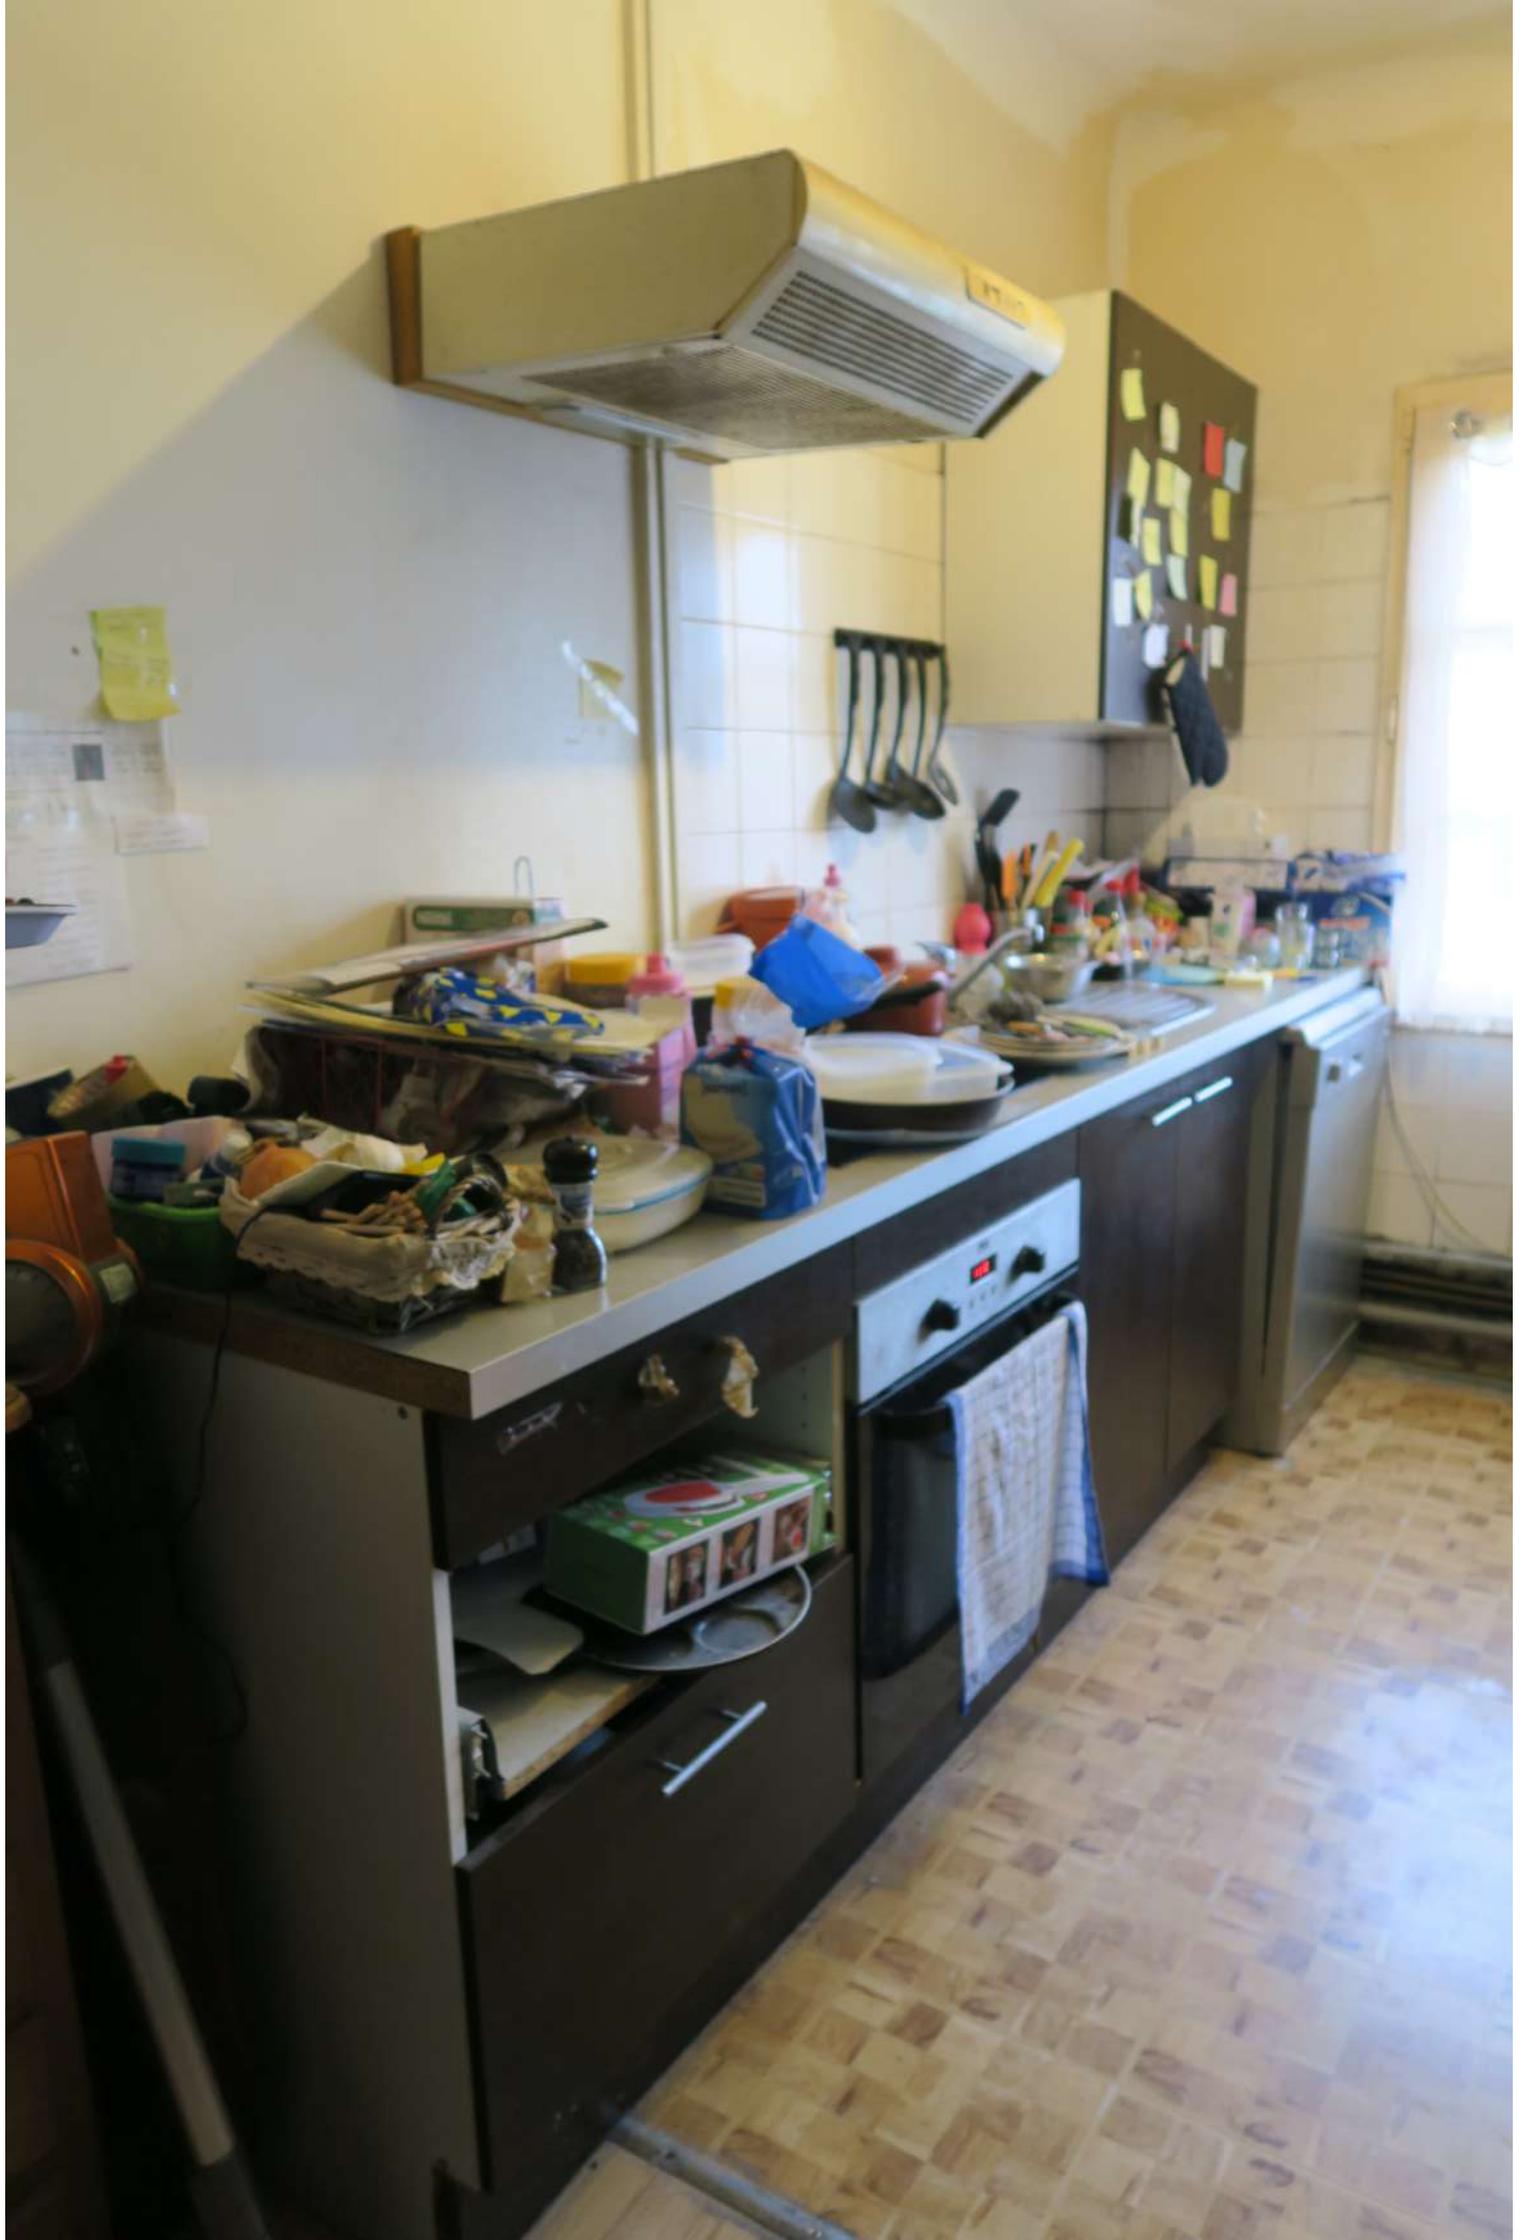
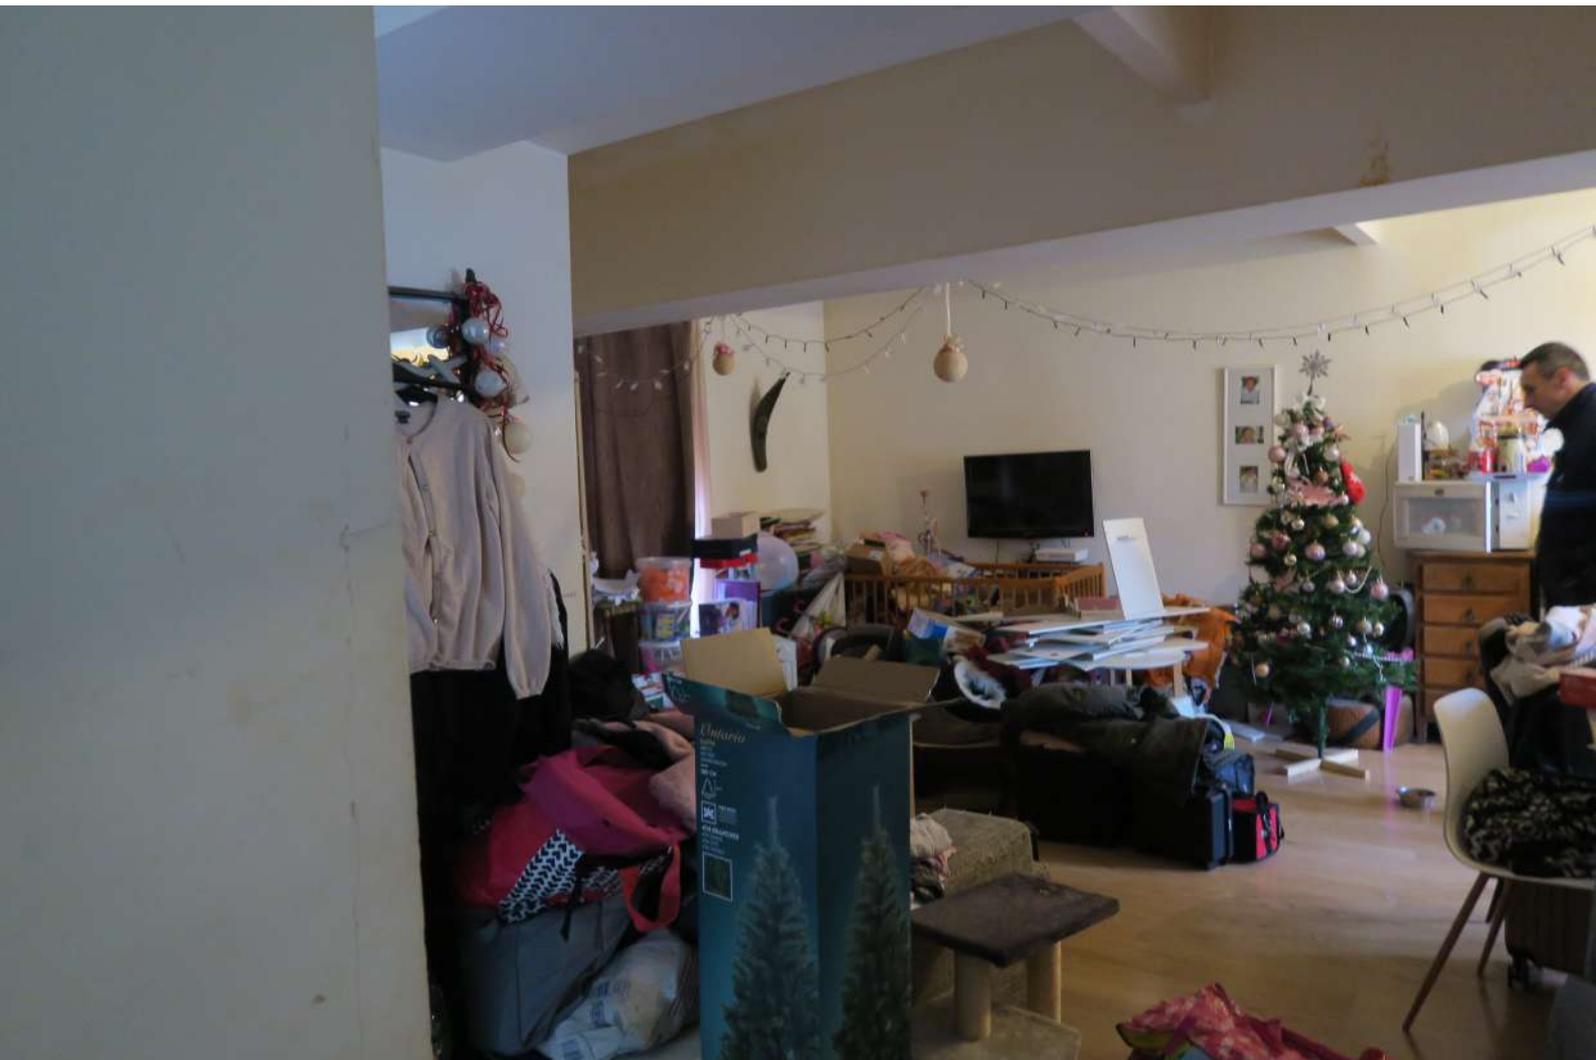
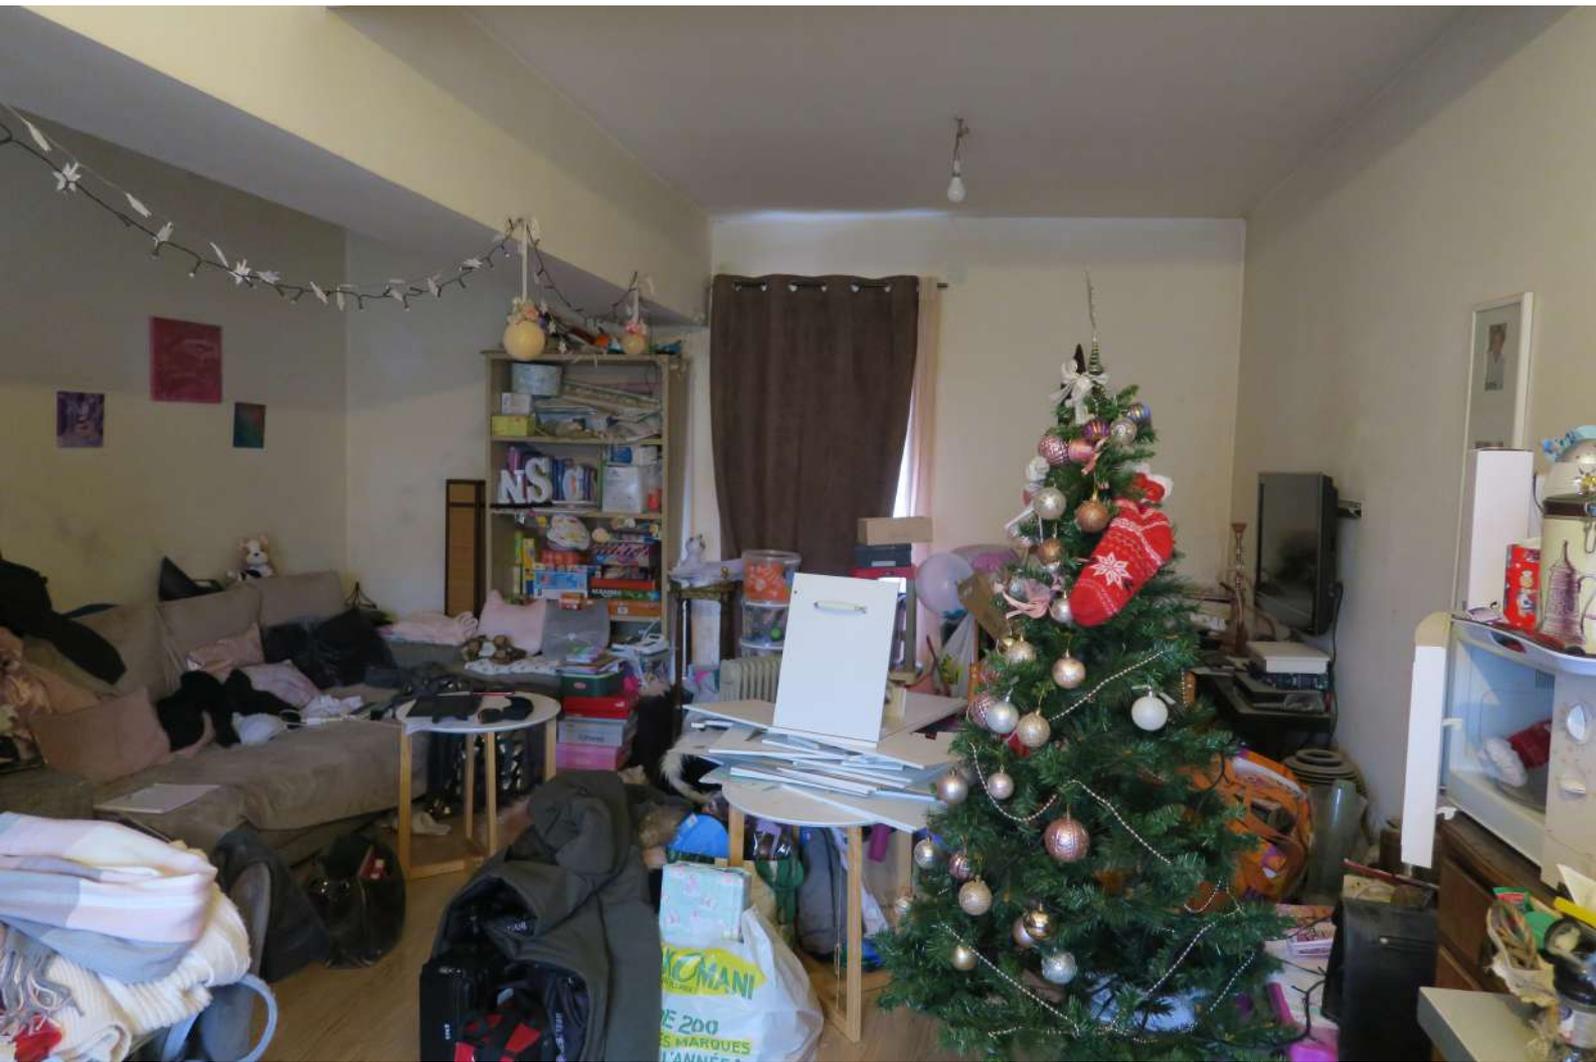
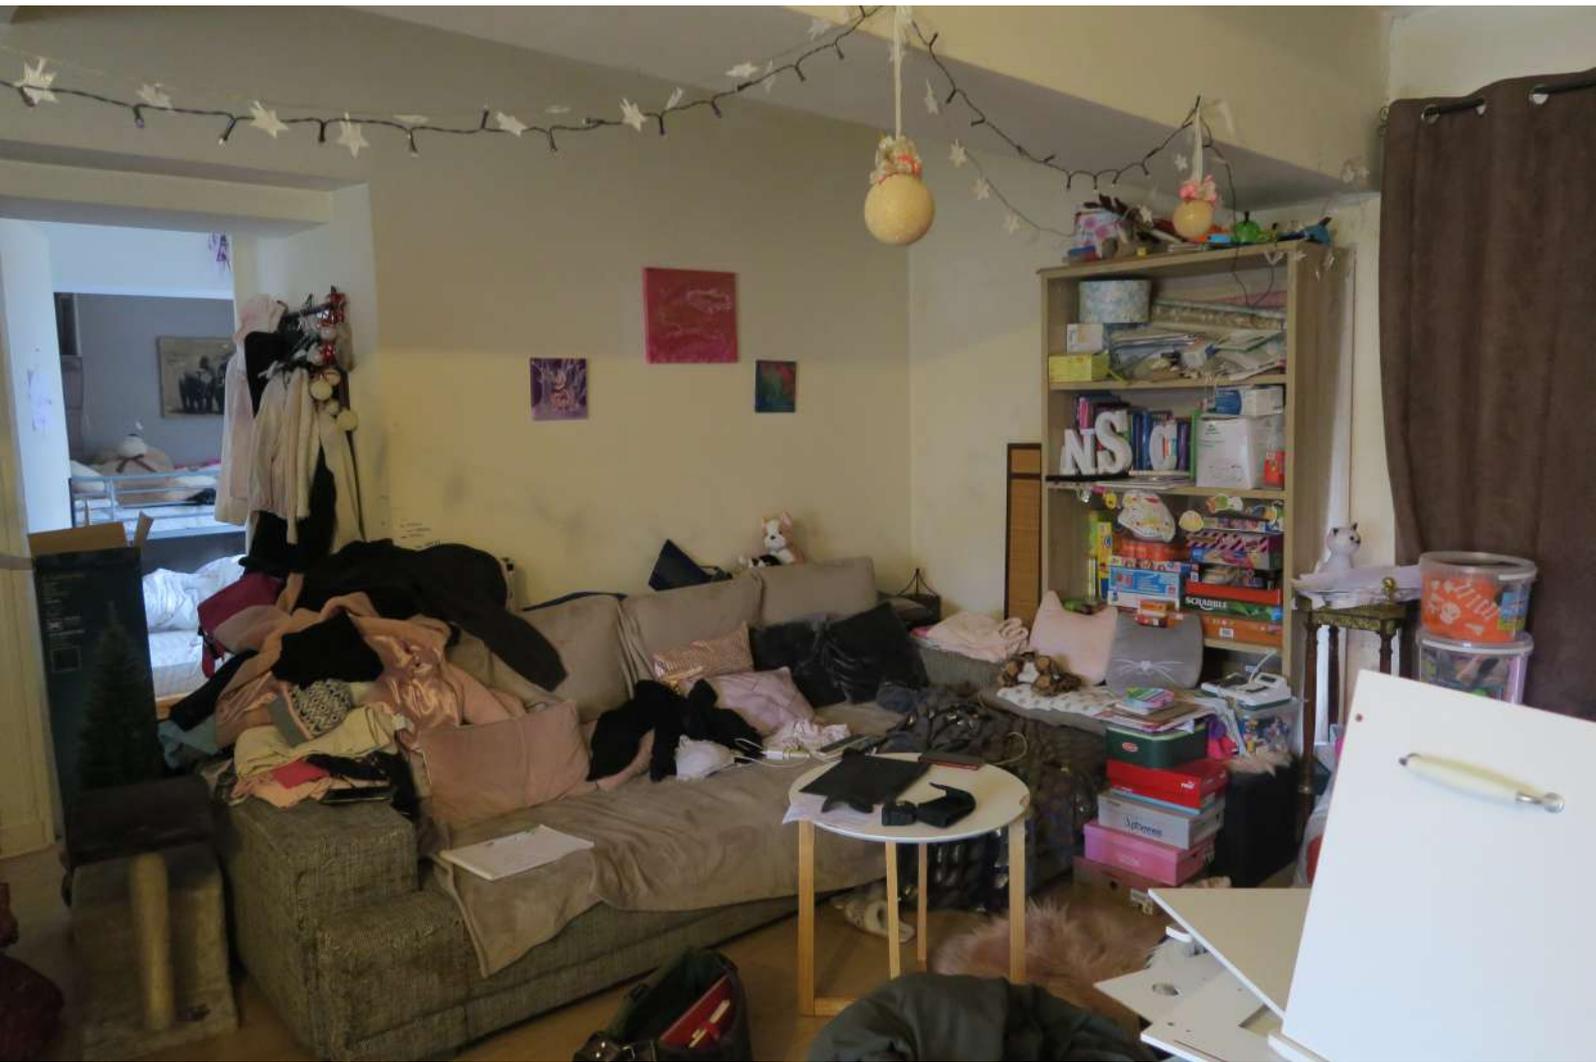
(Voir photographies n° 22 à 28).

Le sol est recouvert d'un parquet flottant à l'exception d'une zone à droite en entrant qui est recouverte d'un linoléum avec barres de seuil pour délimiter cette zone du parquet flottant.
Les plinthes en bois sont recouvertes de peinture.

Du carrelage mural est visible devant l'évier, sur une grande partie du mur comportant la fenêtre à l'exception de sa partie supérieure et au fond du mur droit en entrant.

Deux placards équipés chacun de deux grandes portes en pin à l'état brut sont visibles dans le mur droit en entrant.

Une fenêtre en PVC deux battants avec double vitrage et une fenêtre un battant en PVC avec double vitrage assurent l'éclairage naturel du Coin Cuisine.

Le coin cuisine est équipé d'un évier avec éléments intégrés sur la partie droite du mur situé face à l'entrée dans cette pièce.

Un ballon d'eau chaude électrique est visible dans le placard.
