PROCES VERBAL DE DESCRIPTION

**LE VENDREDI TREIZE JUIN DEUX MILLE VINGT CINQ
de 08 heures 40 à 11 heures 15**

Certifie m'être transporté ce jour au 49 Rue de la République à CAUDRY (59540), à l'effet de procéder à la description exacte et détaillée de l'immeuble d'habitation s'y trouvant figurant à la matrice cadastrale de la Commune de Caudry sous la référence section AS n°779 ; Immeuble qui dépend de l'actif de [REDACTED]

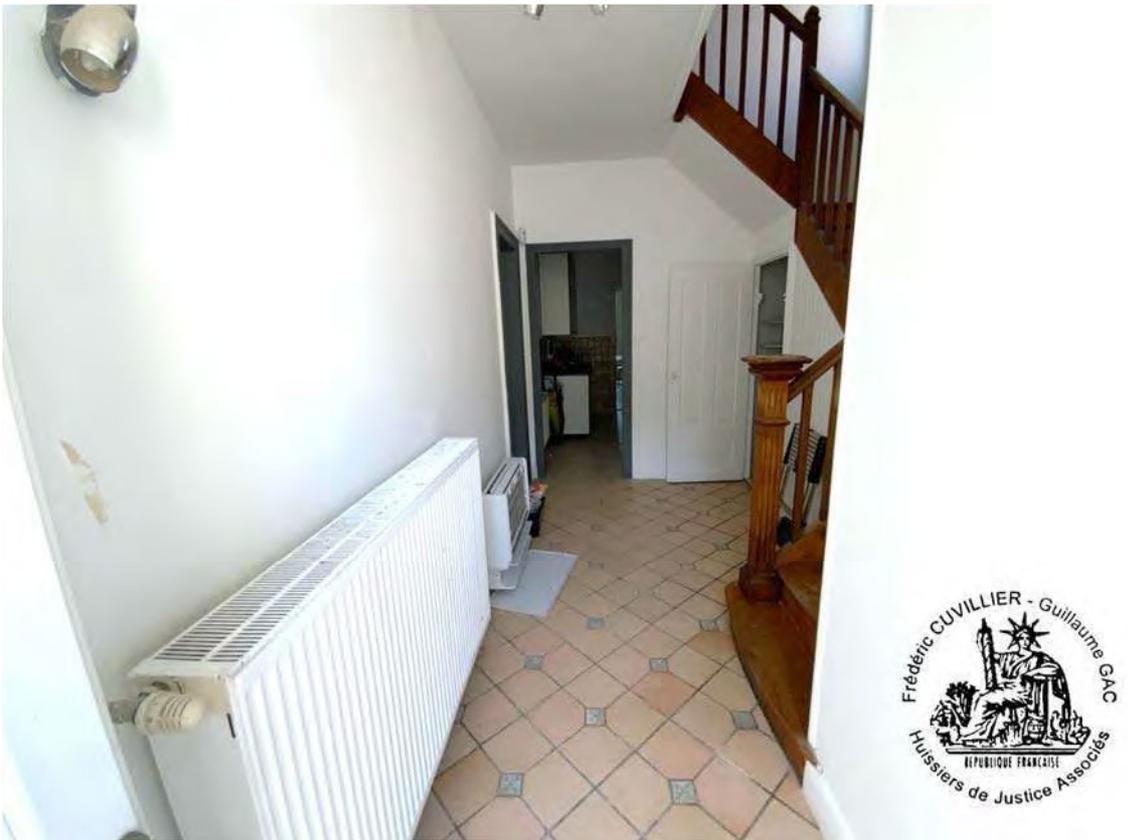
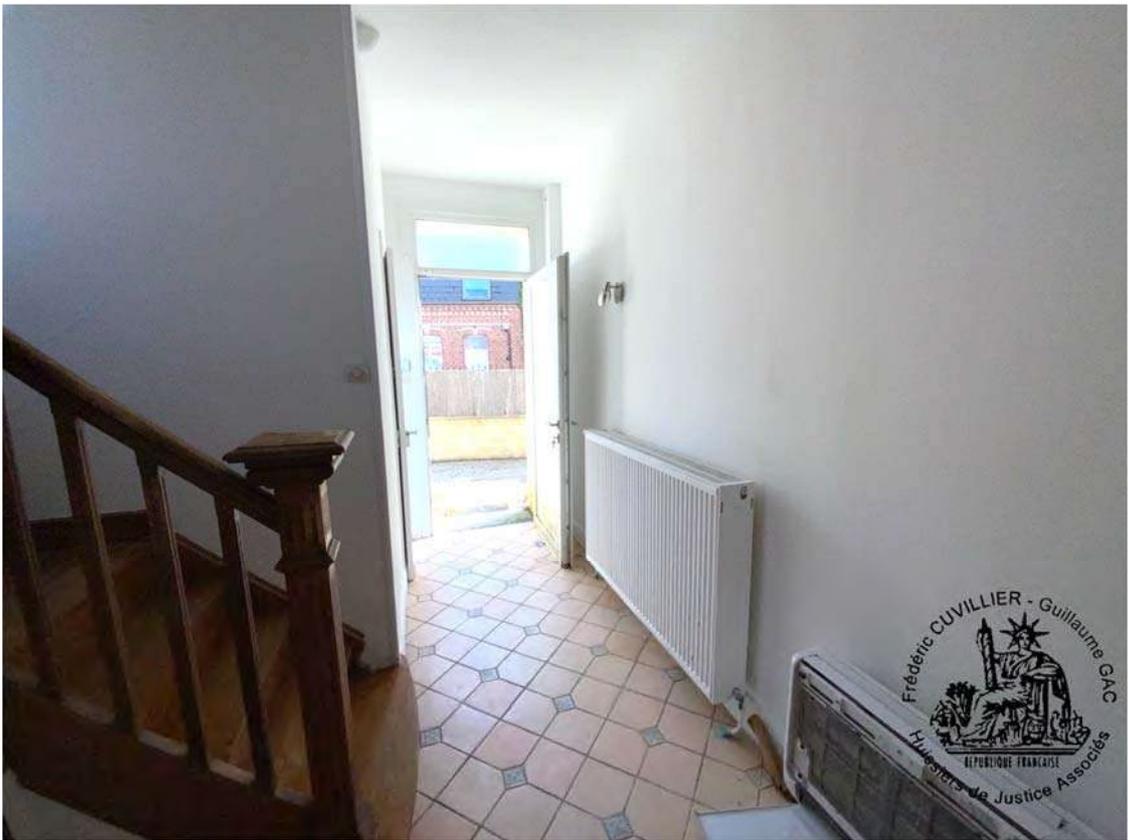
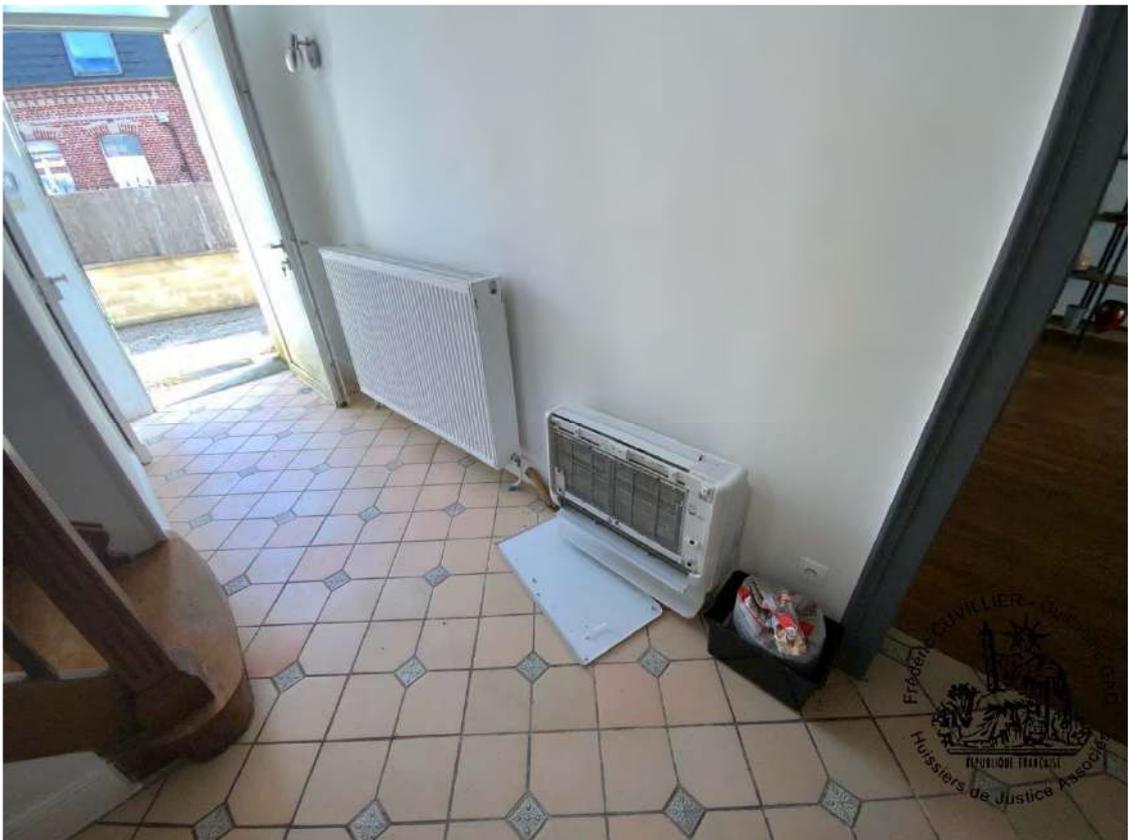
ENTRÉE

J'accède à l'immeuble par une porte aluminium pleine surmontée d'une imposte. Entrée avec sol sur carrelage. Murs et plafond sur peinture. Un radiateur chauffage gaz. Un appareil de climatisation.

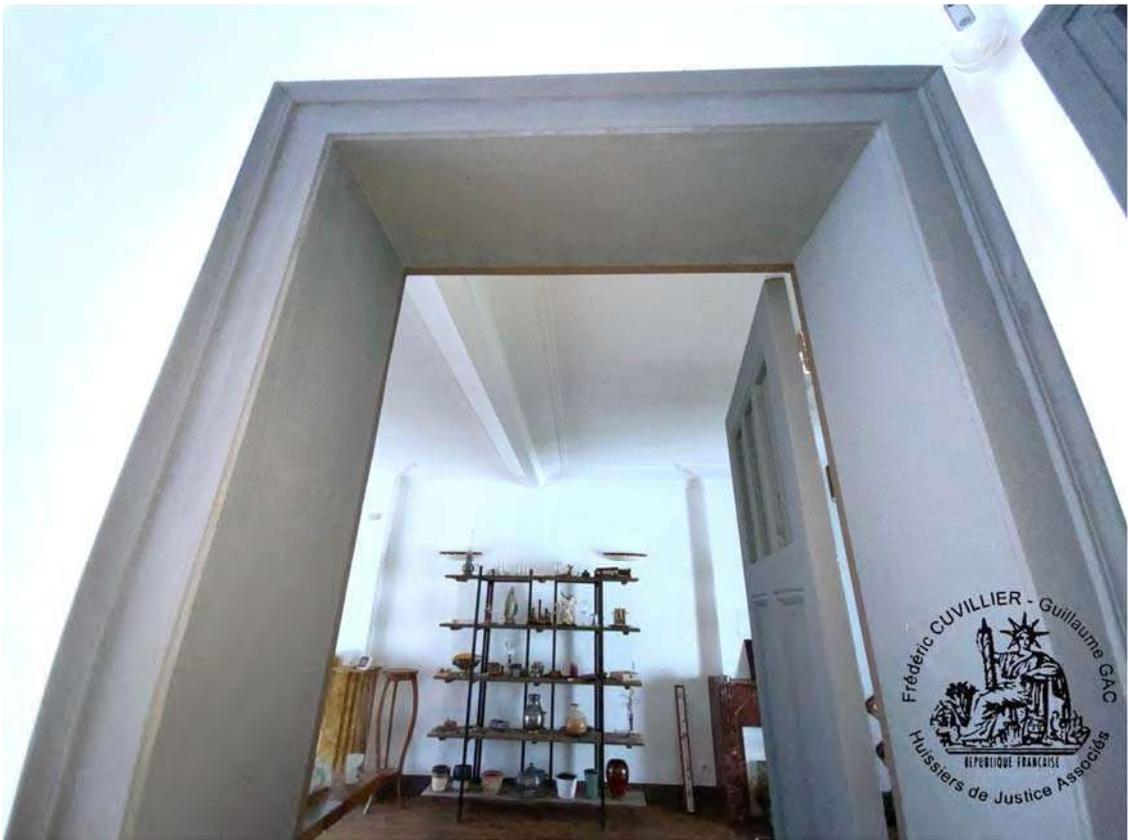
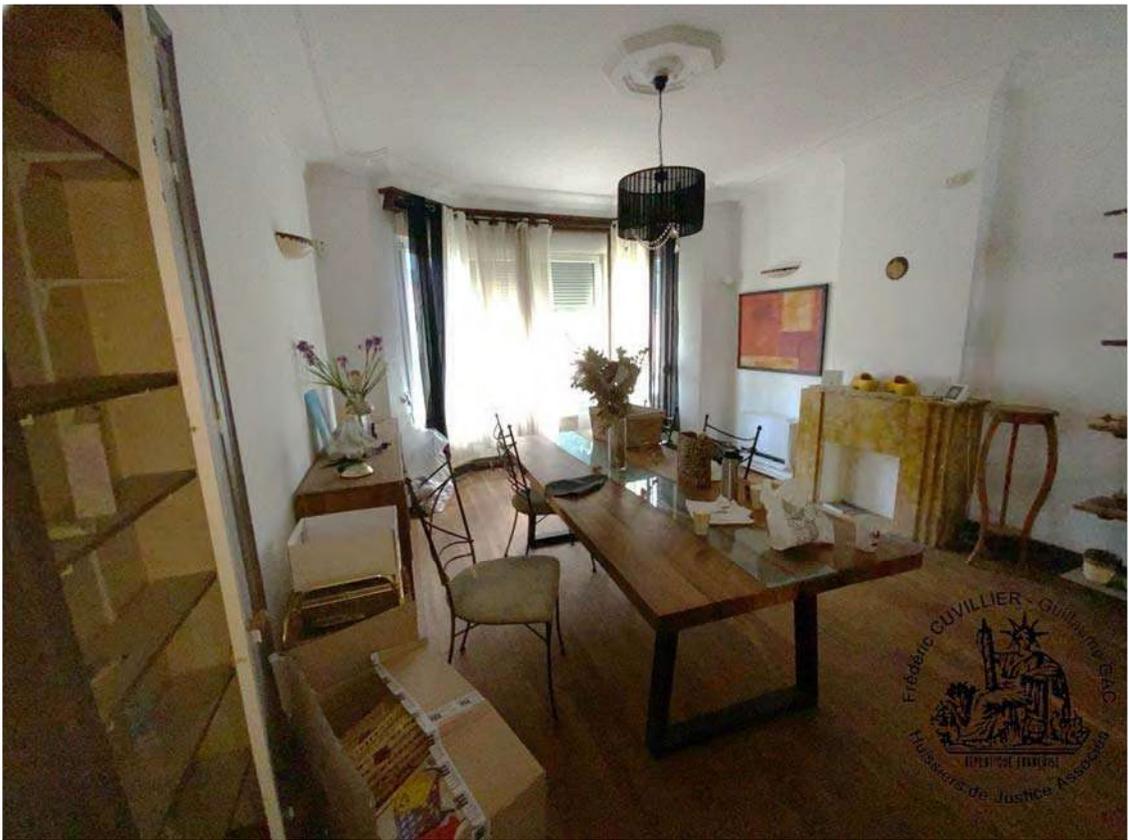
SÉJOUR

De l'entrée, sur la gauche, par une porte pleine en bois, j'accède au séjour. Sol sur plancher bois. Murs et plafond sur peinture. Présence de moulures au plafond. Donnant sur la façade avant, une fenêtre quatre battants. Donnant sur la façade arrière, une porte fenêtre surmontée d'une imposte et une fenêtre un battant. Je dénombre dans cette pièce deux cheminées dont les foyers ont été obstrués. Présence de deux unités de climatisation. Côté façade avant, je dénombre trois radiateurs chauffage gaz et côté façade arrière, un radiateur mural chauffage gaz. Présence d'un thermostat digital.

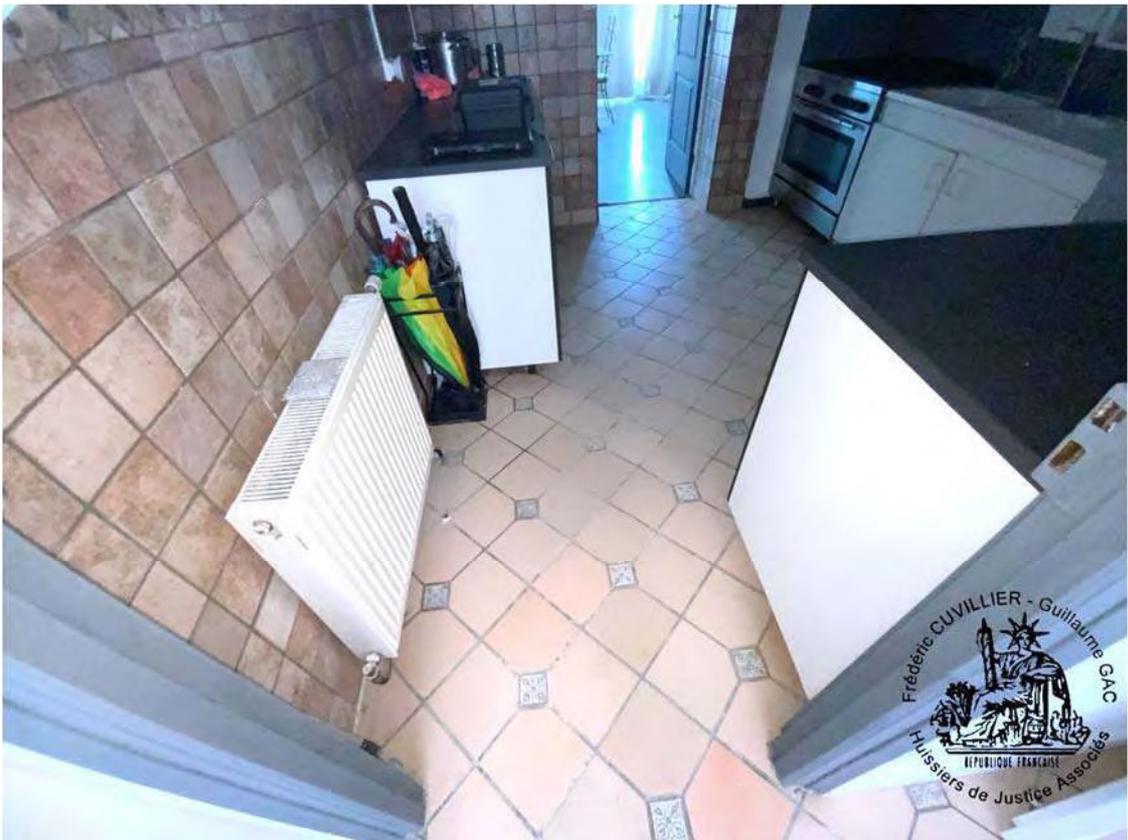
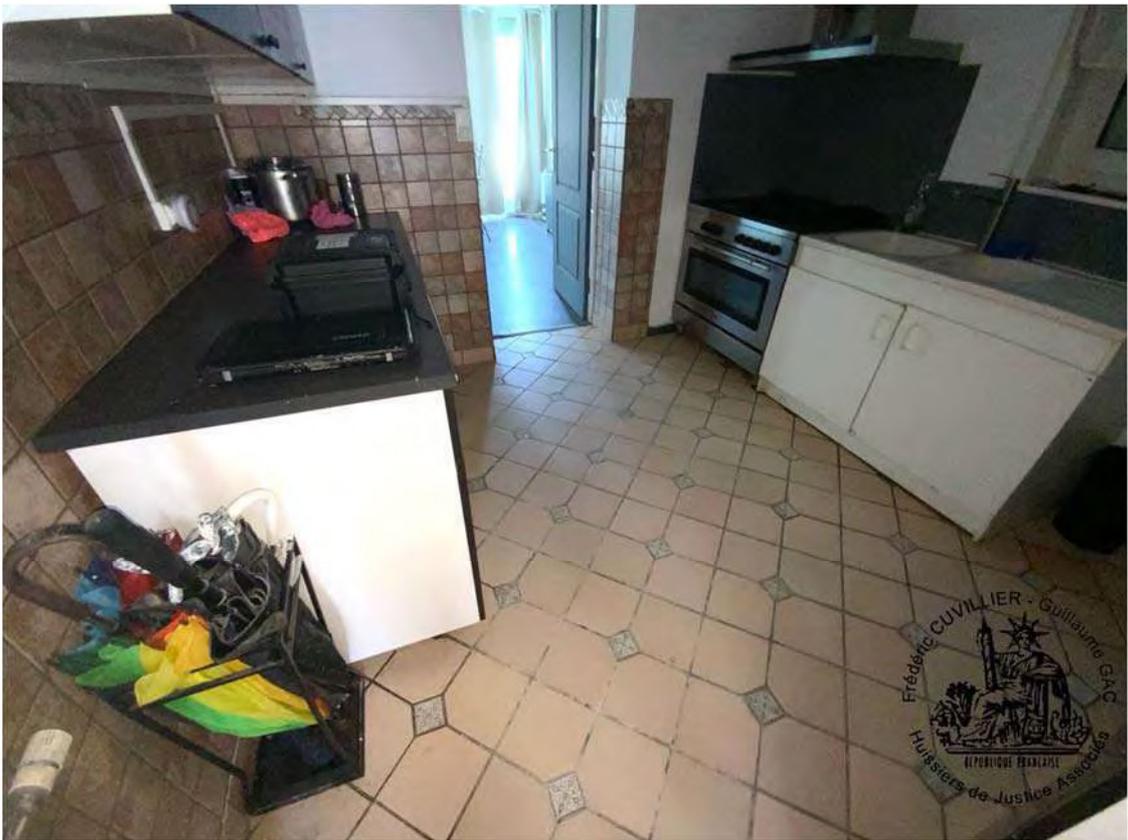
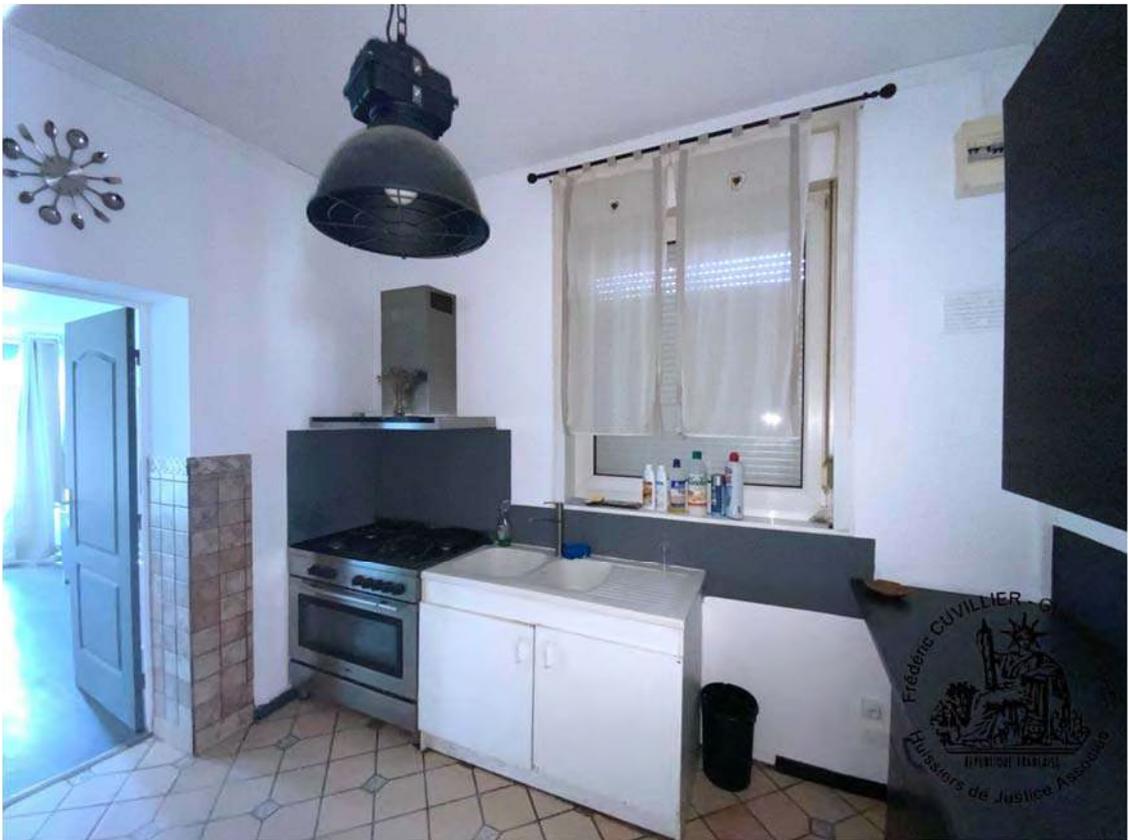
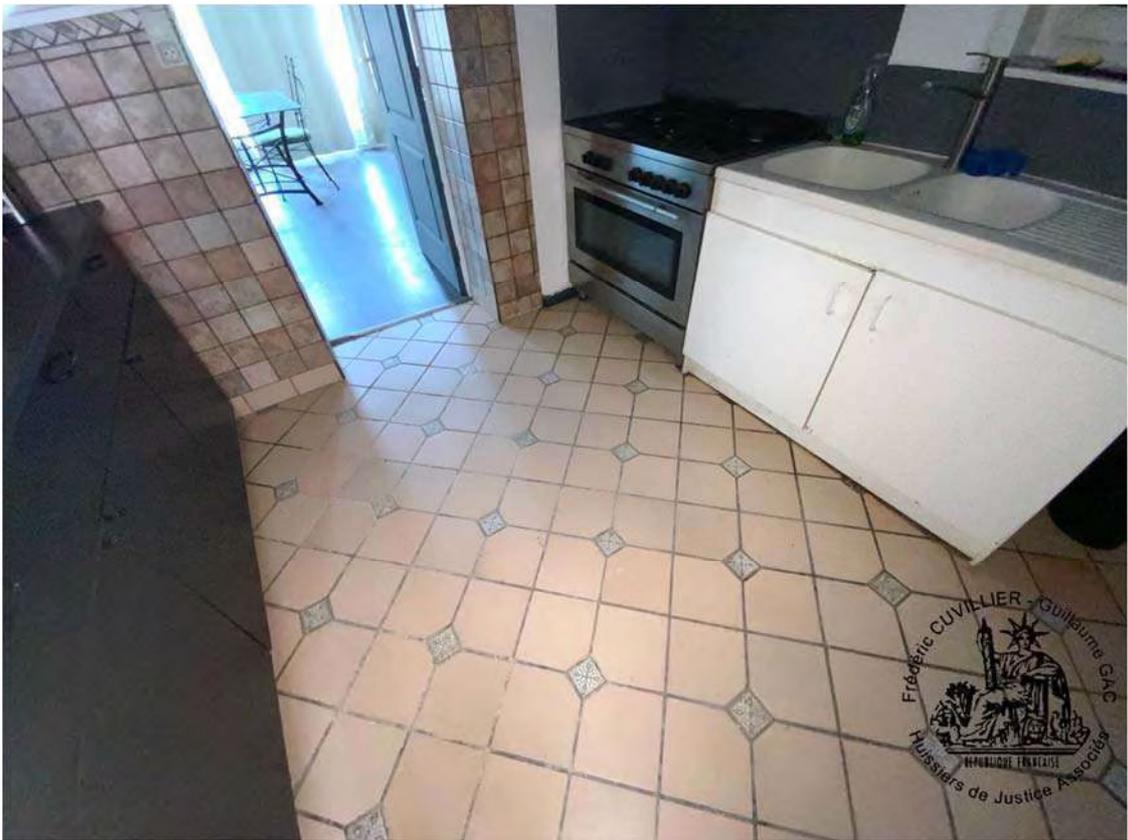
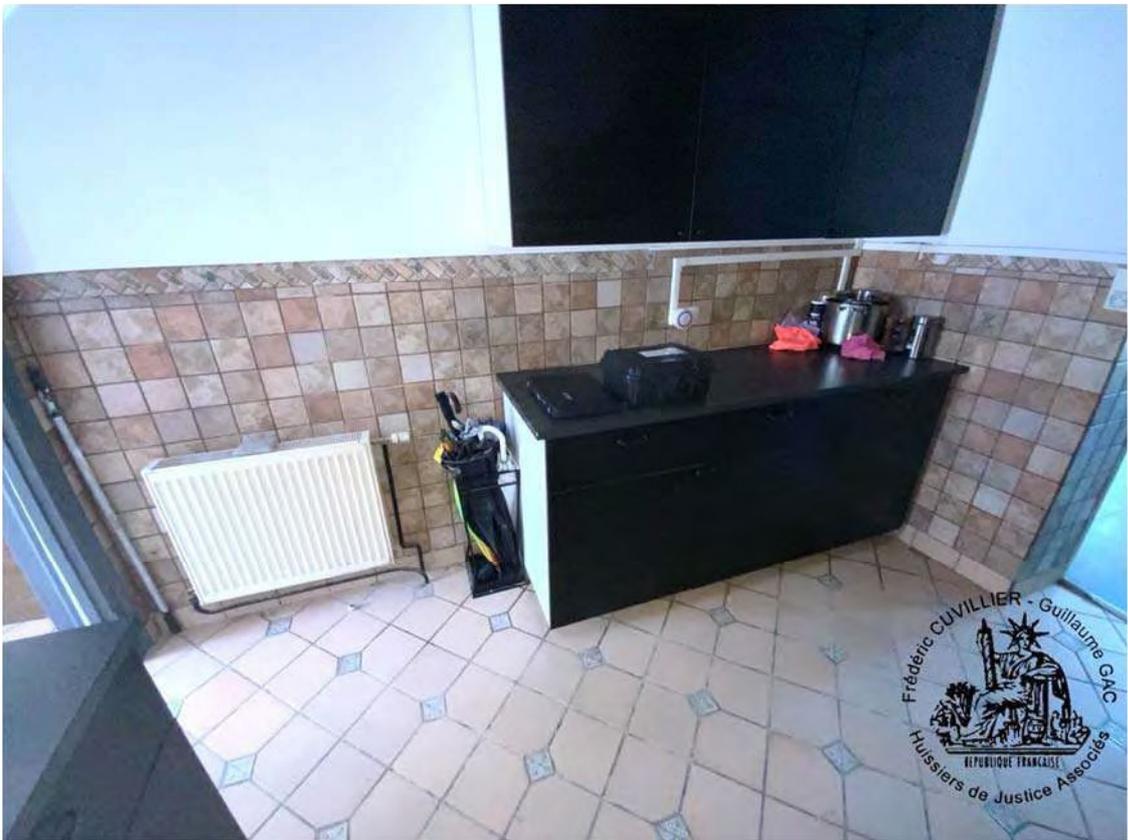
CUISINE

A l'extrémité de l'entrée, j'accède à la cuisine. Sol sur carrelage. Présence de carrelage jusqu'à mi-hauteur des murs. Pour le reste, murs et plafond sur peinture. Présence d'une fenêtre un battant. Présence d'une cuisine équipée avec meubles hauts et bas. Un radiateur chauffage gaz. Présence d'un point d'eau.

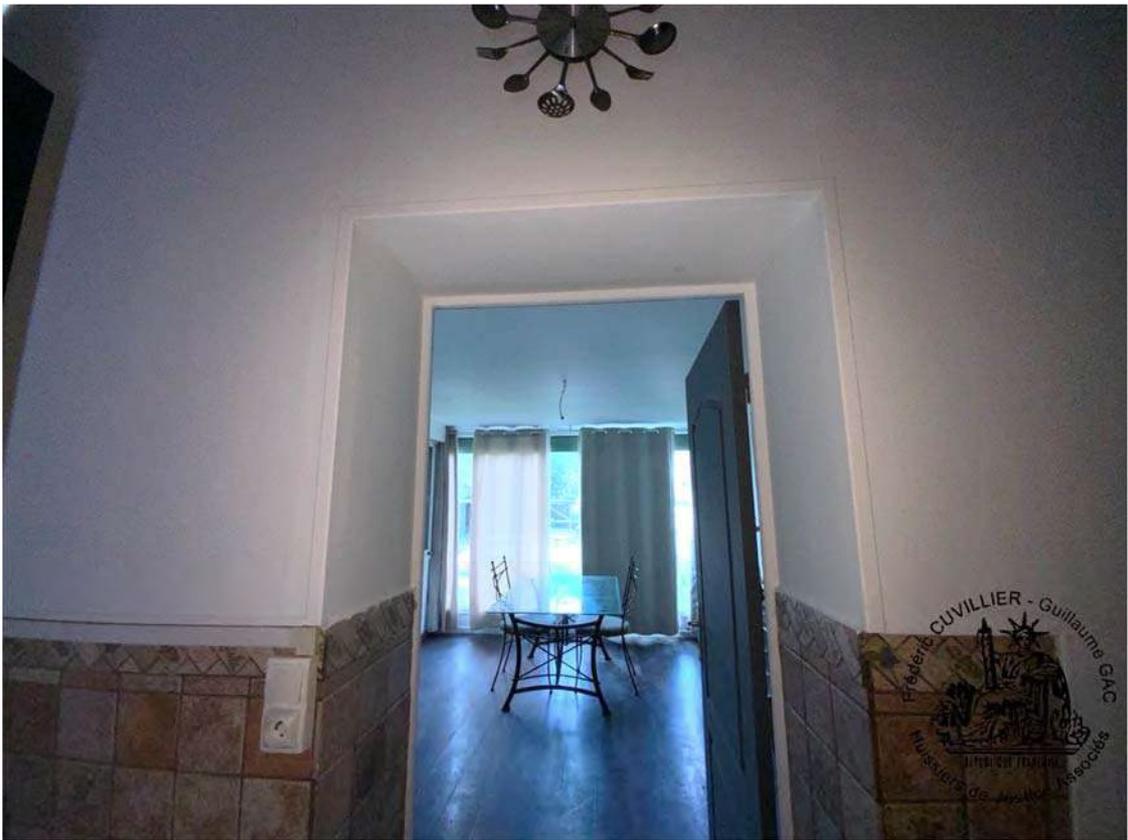
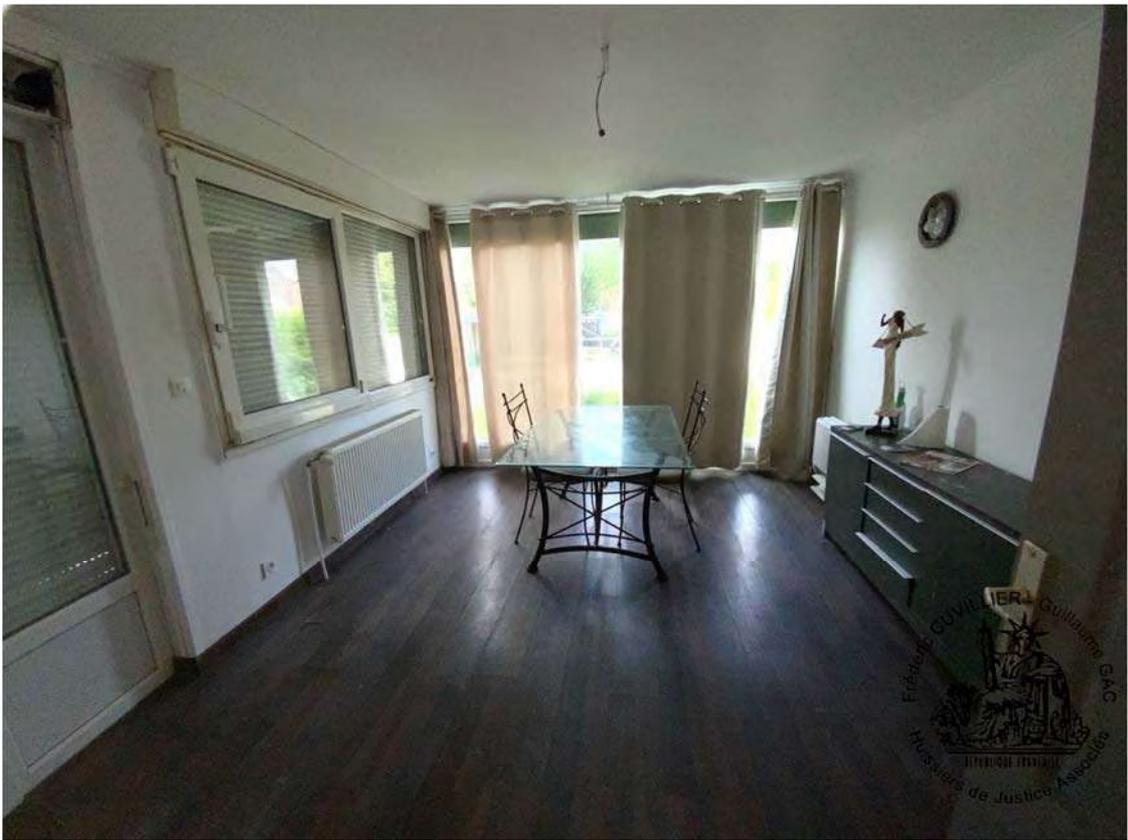
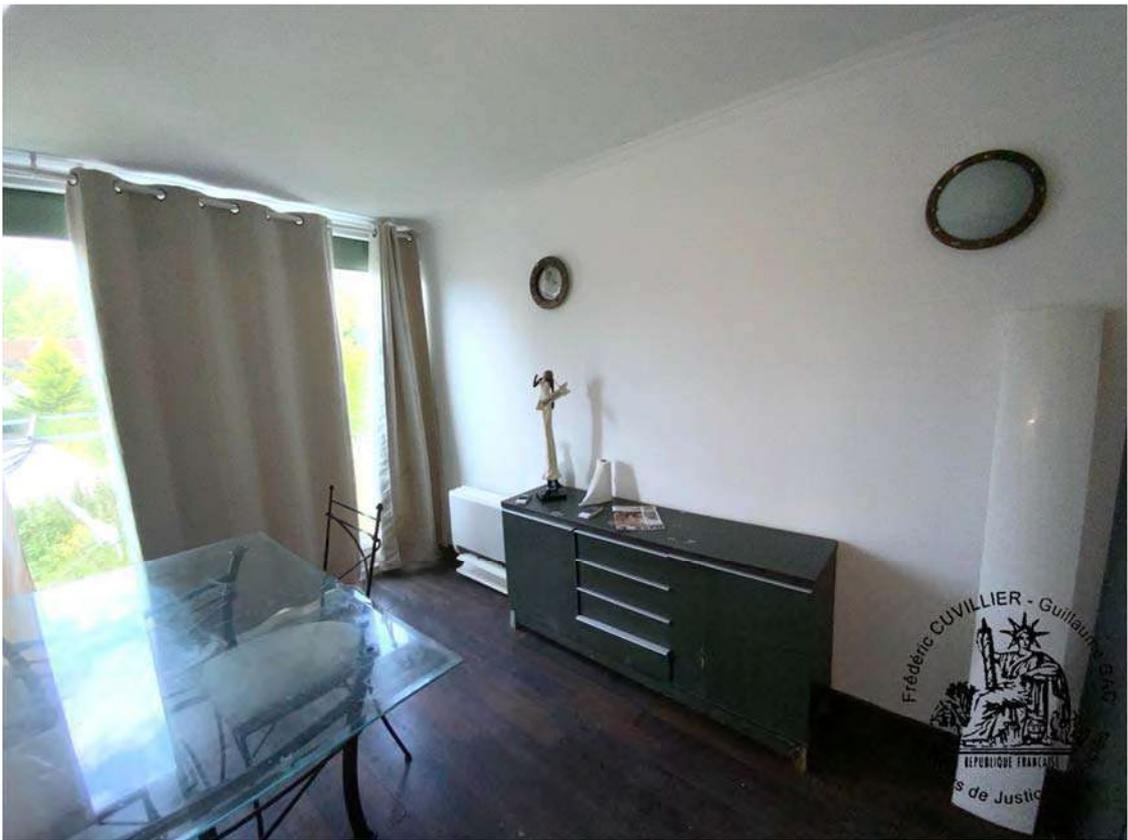
SALLE À MANGER

Sol sur parquet flottant usagé. Murs et plafond sur peinture.

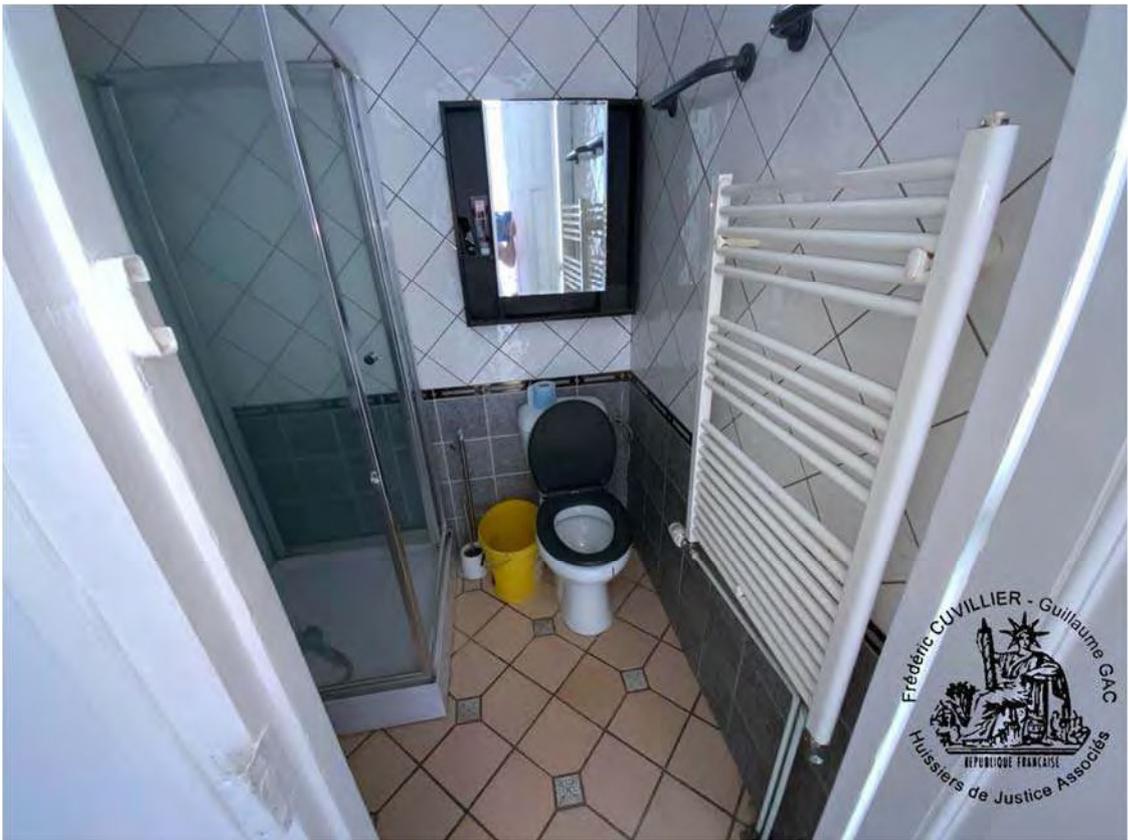
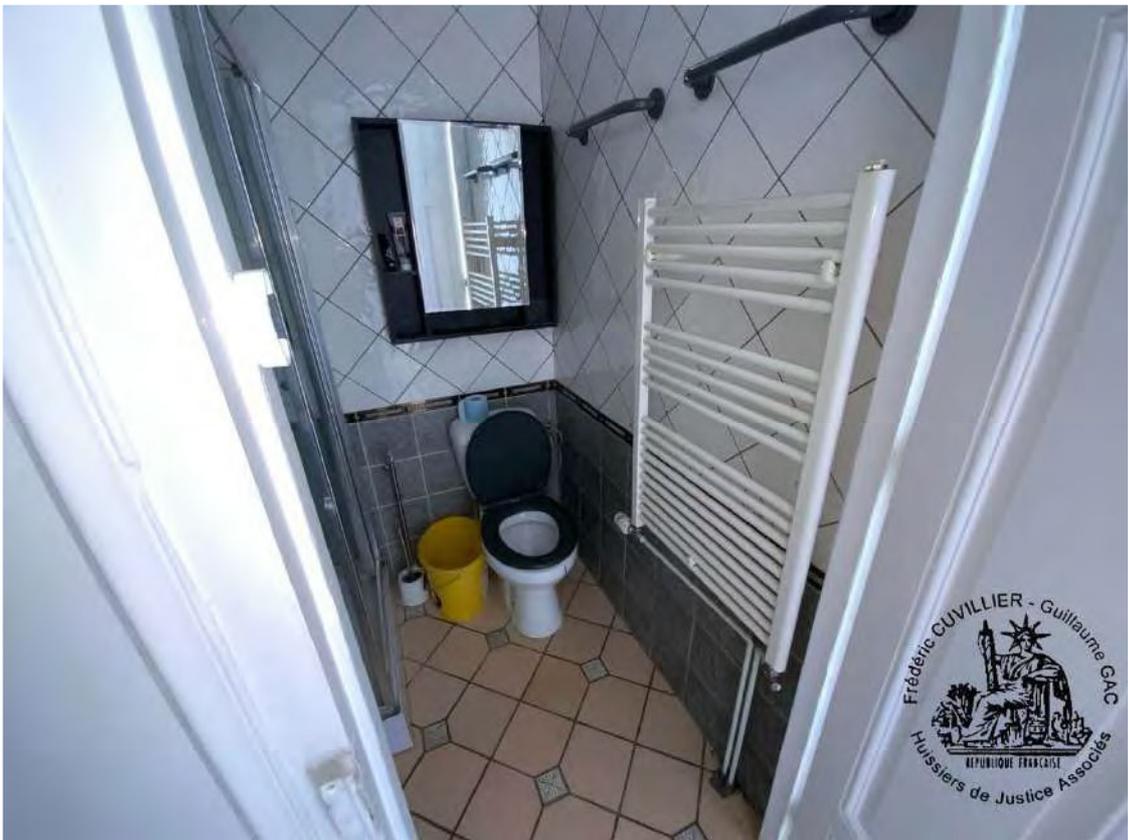
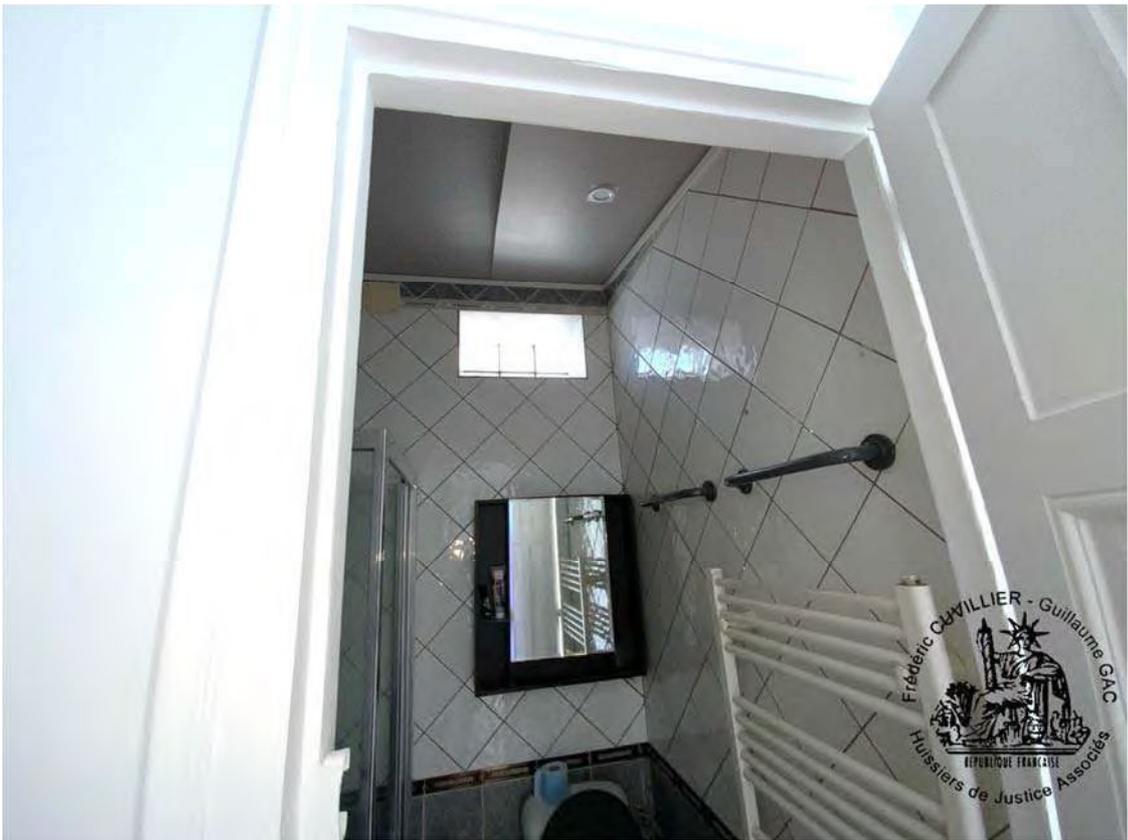
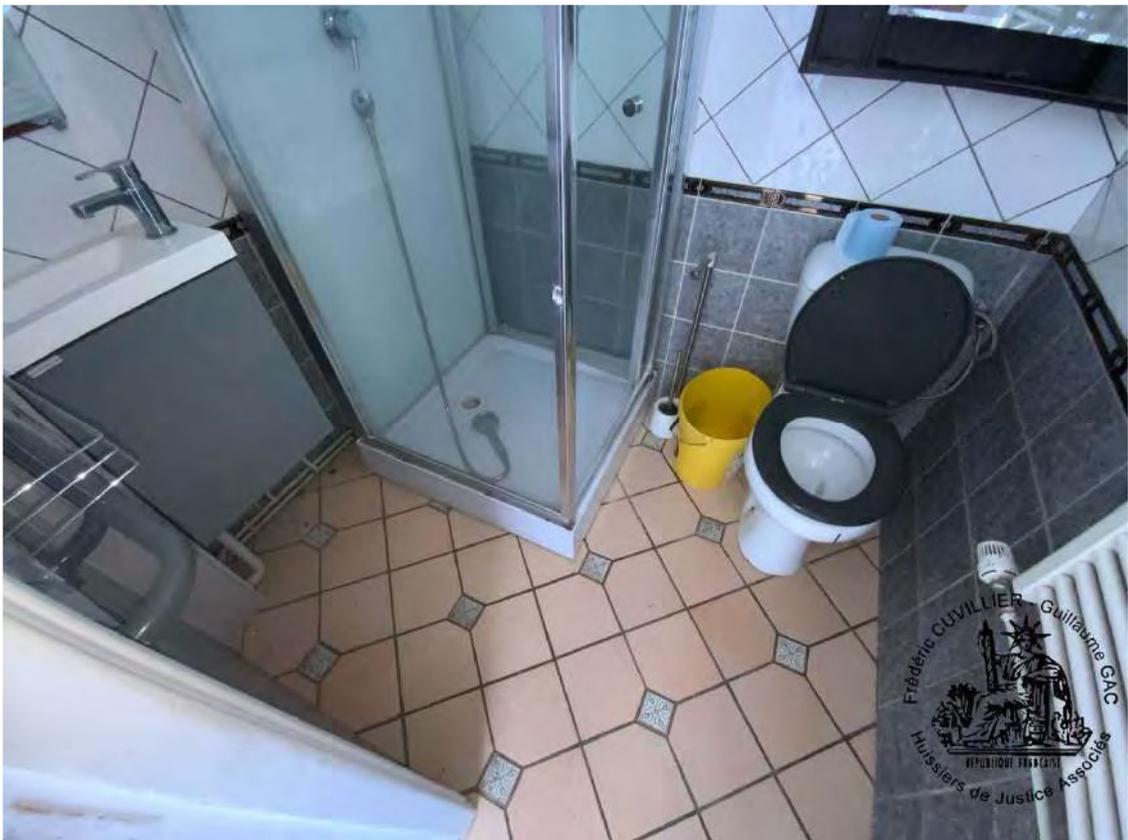
SALLE D'EAU/WC

De l'entrée sur la droite, par une porte en bois pleine, j'accède à la salle d'eau/WC. Sol et murs sur carrelage. Présence de carreaux dormants. En équipement, présence d'un sèche serviette au gaz, d'un bloc sanitaire, d'une cabine de douche avec parois vitrées et d'un lave mains.

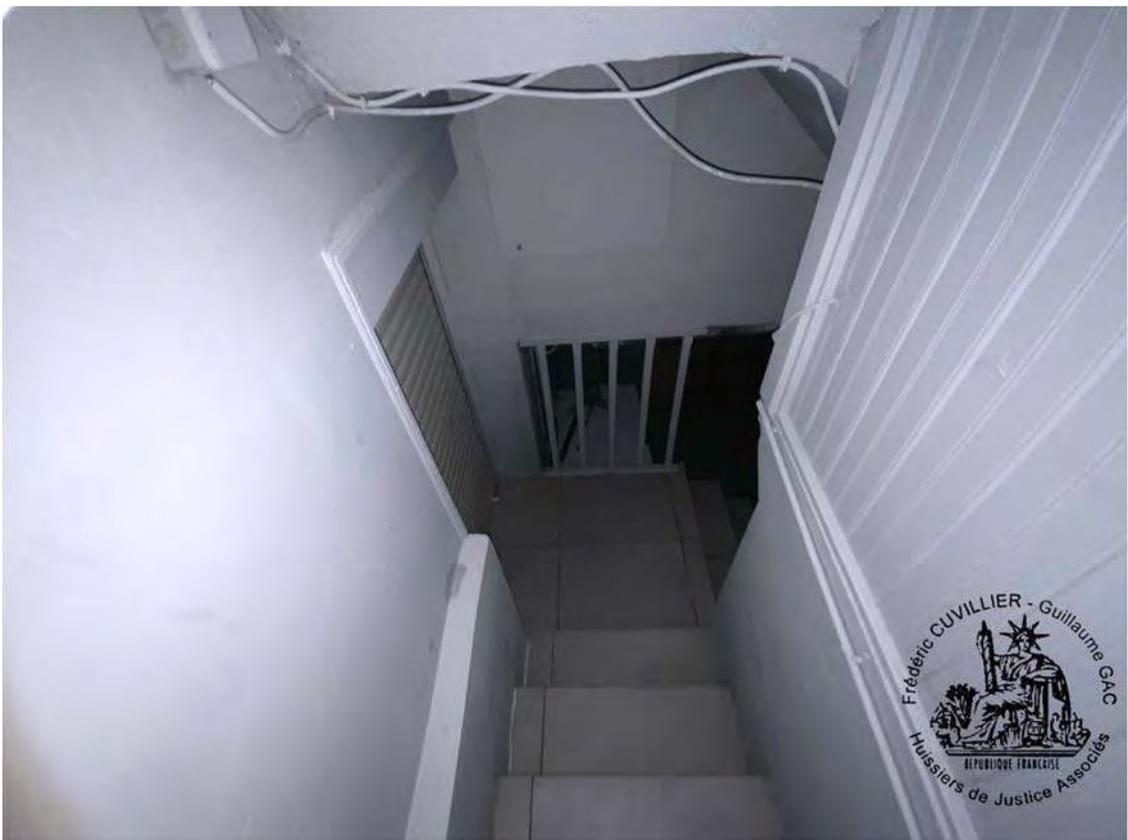
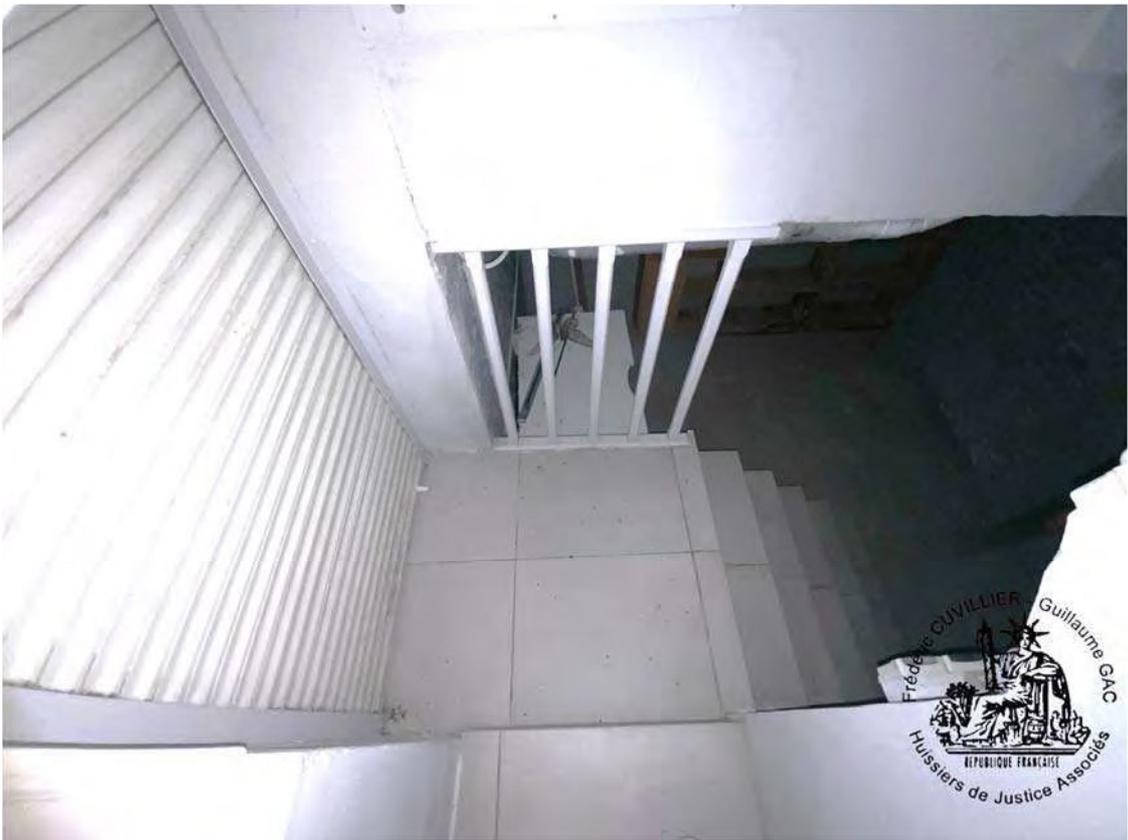
CAVE 1

De l'entrée, j'accède à la cave par un escalier carrelé. Présence d'une ouverture vers l'extérieur. Sol carrelé. Murs et plafond sur briques.

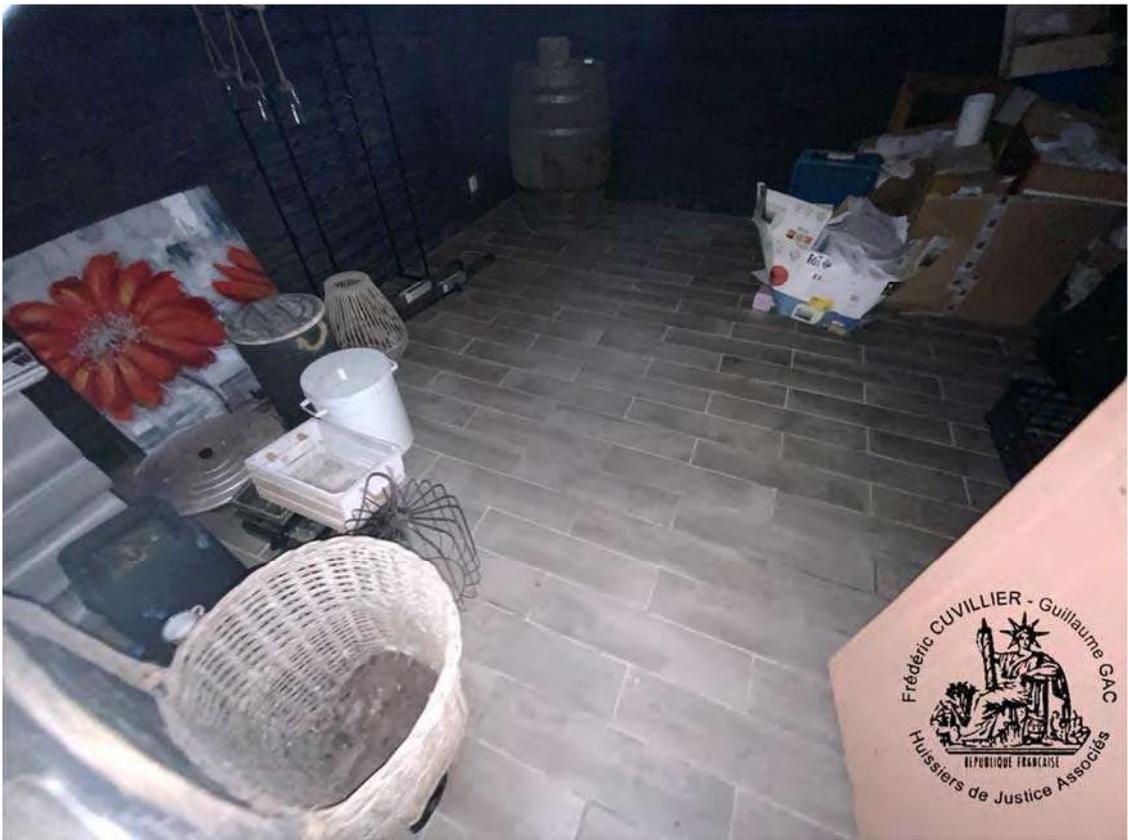
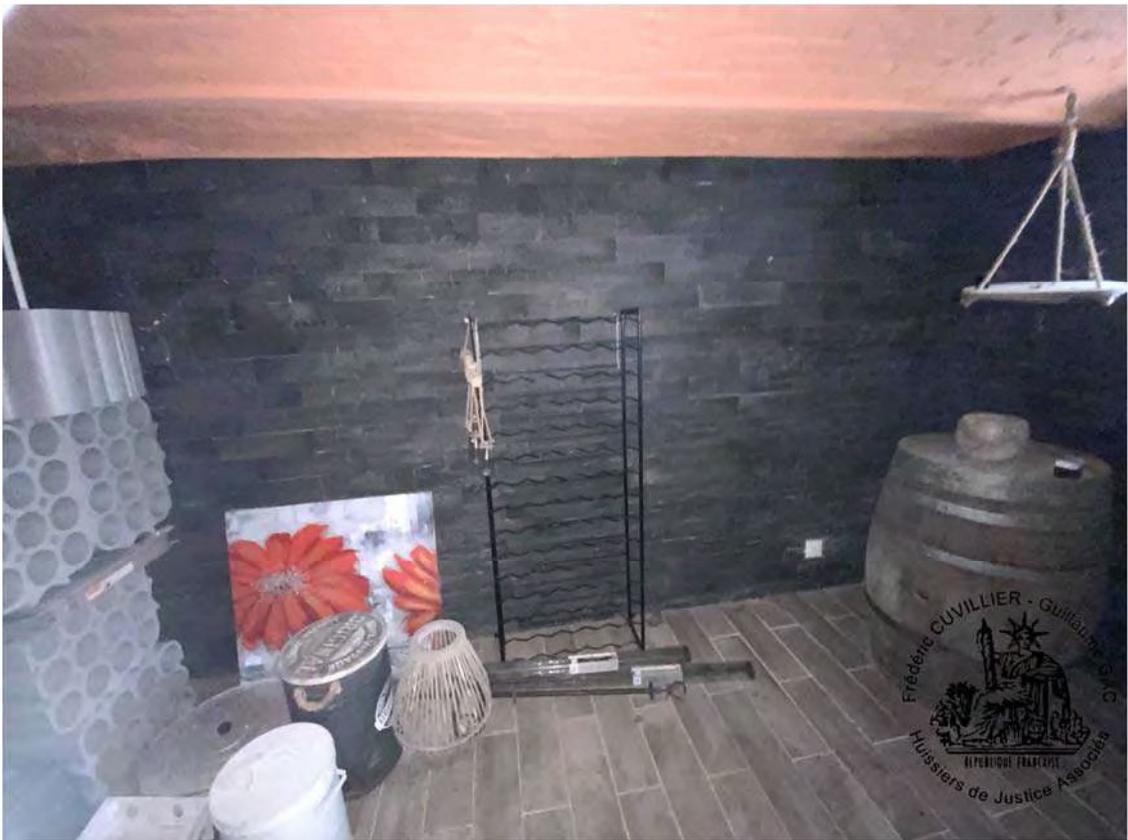
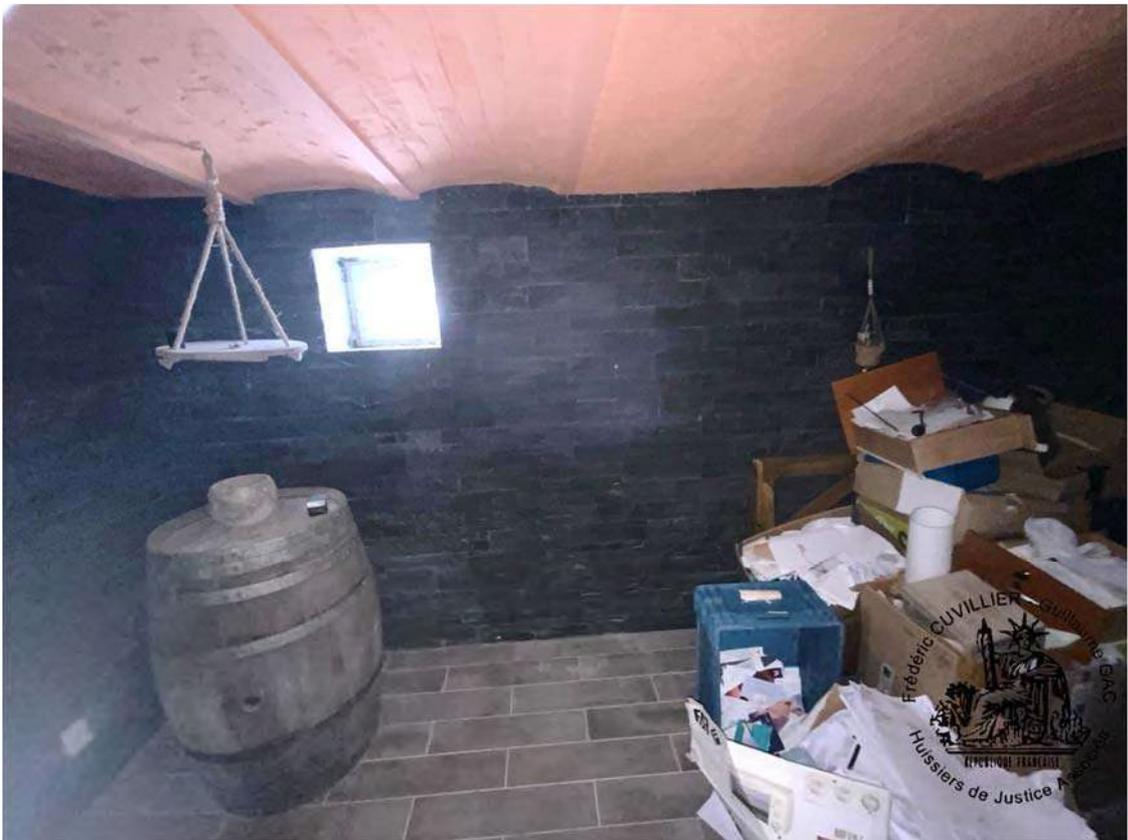
CAVE 2

De la cave n°1, par une porte en bois, j'accède à la cave n°2. Toujours sol sur carrelage. Murs en briques, plafond voûté en briques.
