PROCES VERBAL DE DESCRIPTION

**LE VENDREDI TREIZE JUIN DEUX MILLE VINGT CINQ
de 08 heures 40 à 11 heures 15**

Certifie m'être transporté ce jour au 49 Rue de la République à CAUDRY (59540), à l'effet de procéder à la description exacte et détaillée de l'immeuble d'habitation s'y trouvant figurant à la matrice cadastrale de la Commune de Caudry sous la référence section AS n°779 ; Immeuble qui dépend de l'actif de [REDACTED]

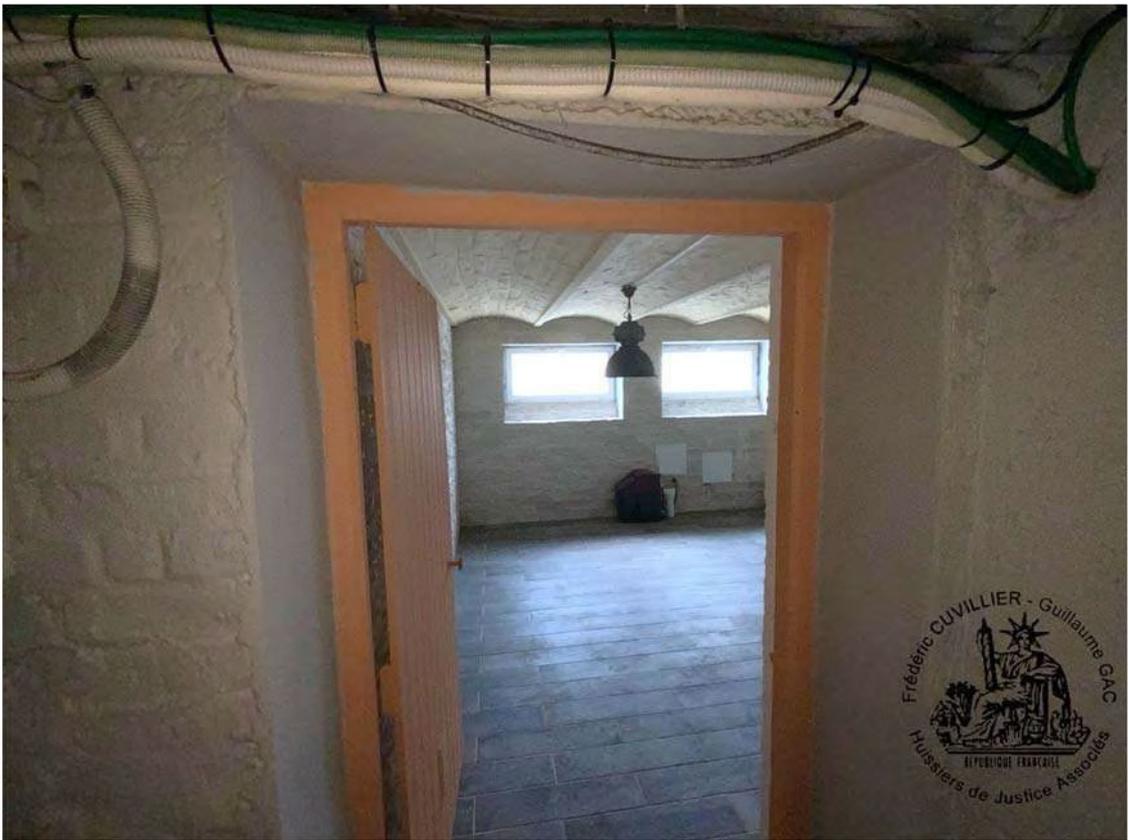
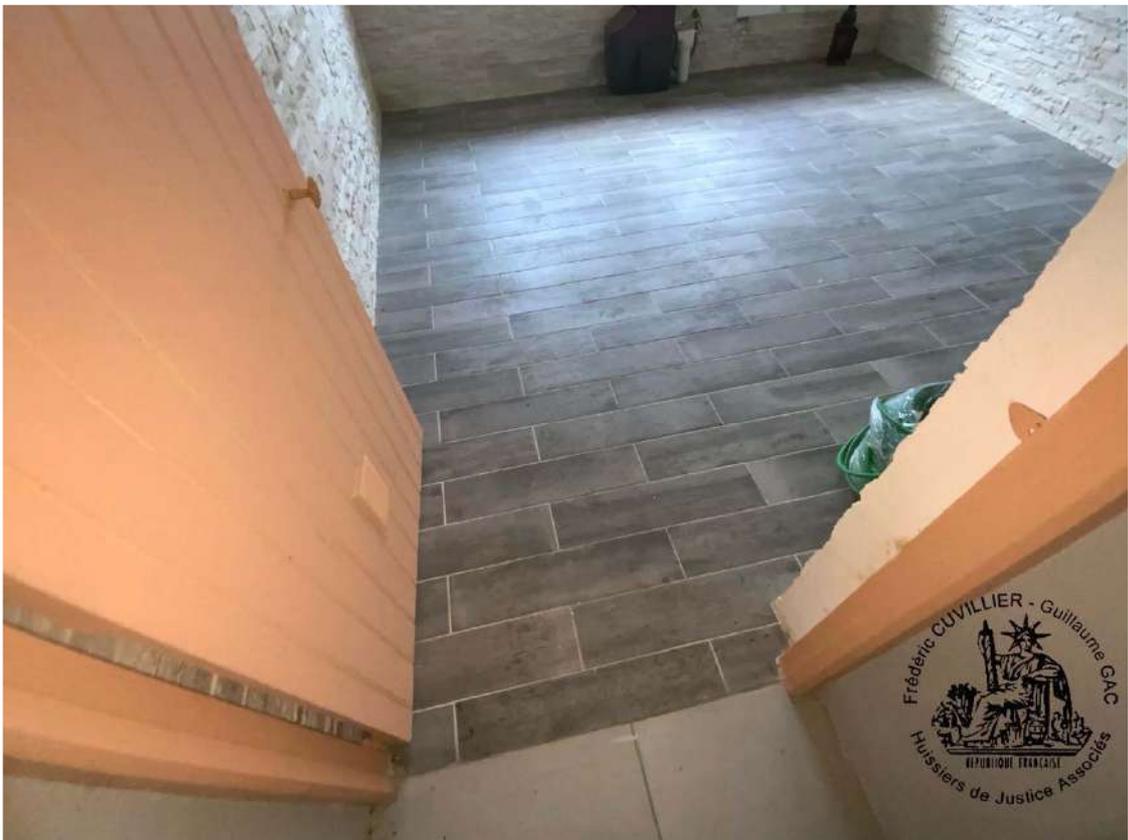
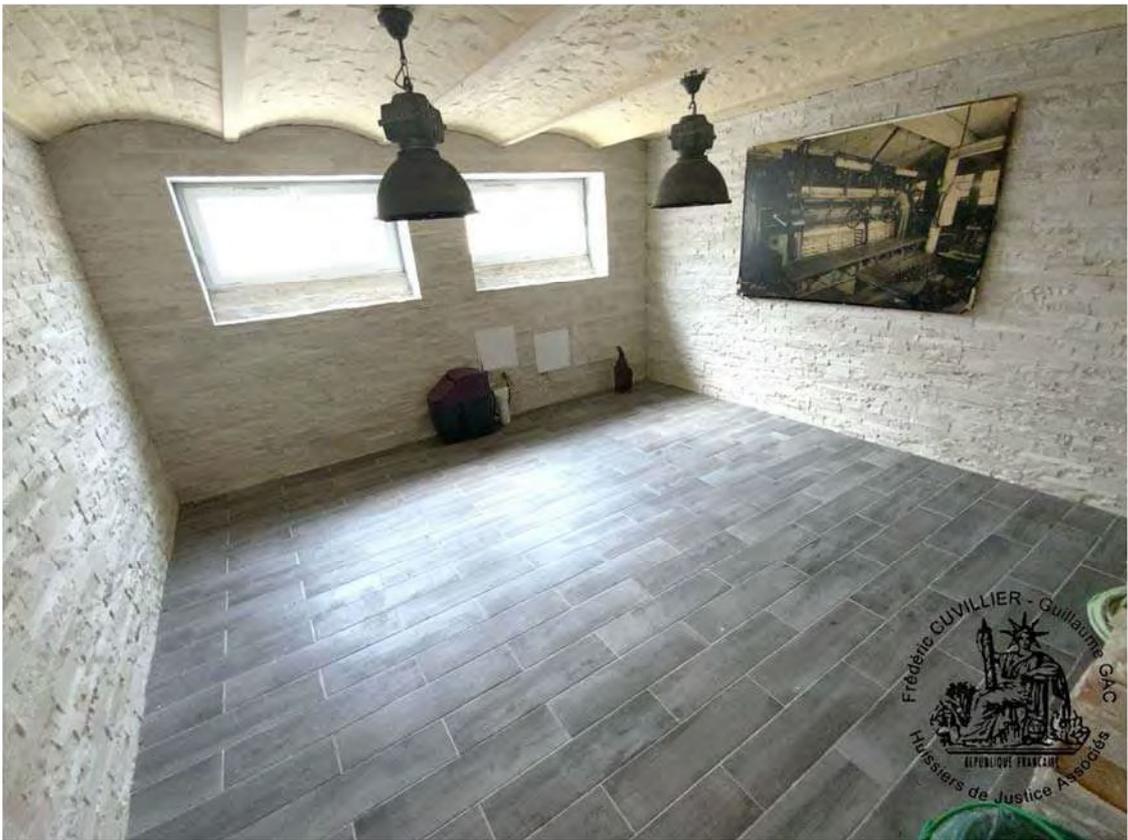
CAVE 3

De la cave n°1, j'accède à la cave n°3 par une porte en bois. Sol sur carrelage. Murs sur parement briquettes. Plafond voûté en briques. Je dénombre deux fenêtres un battant côté mur pignon.
