# PROCES VERBAL DE DESCRIPTION

Dressé le jeudi 9 janvier 2025

Une maison mitoyenne à usage d'habitation à :

43, rue du Pâquis

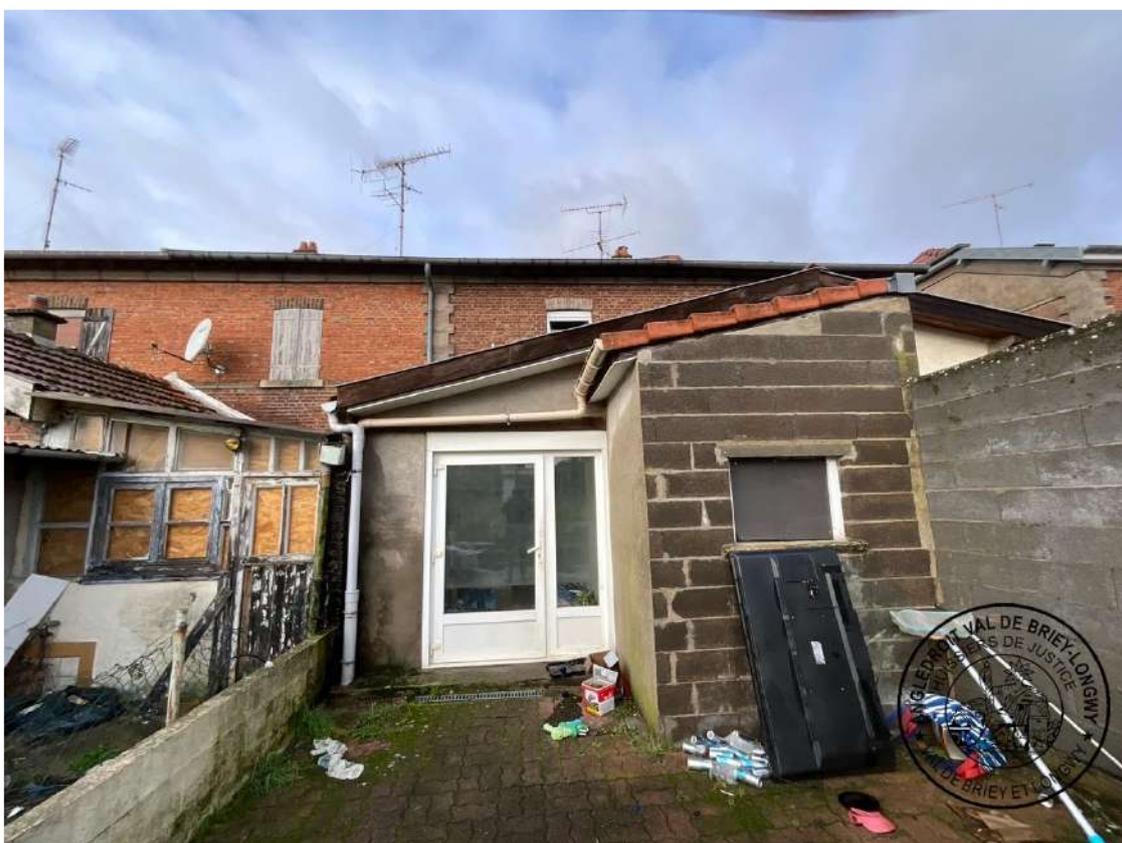
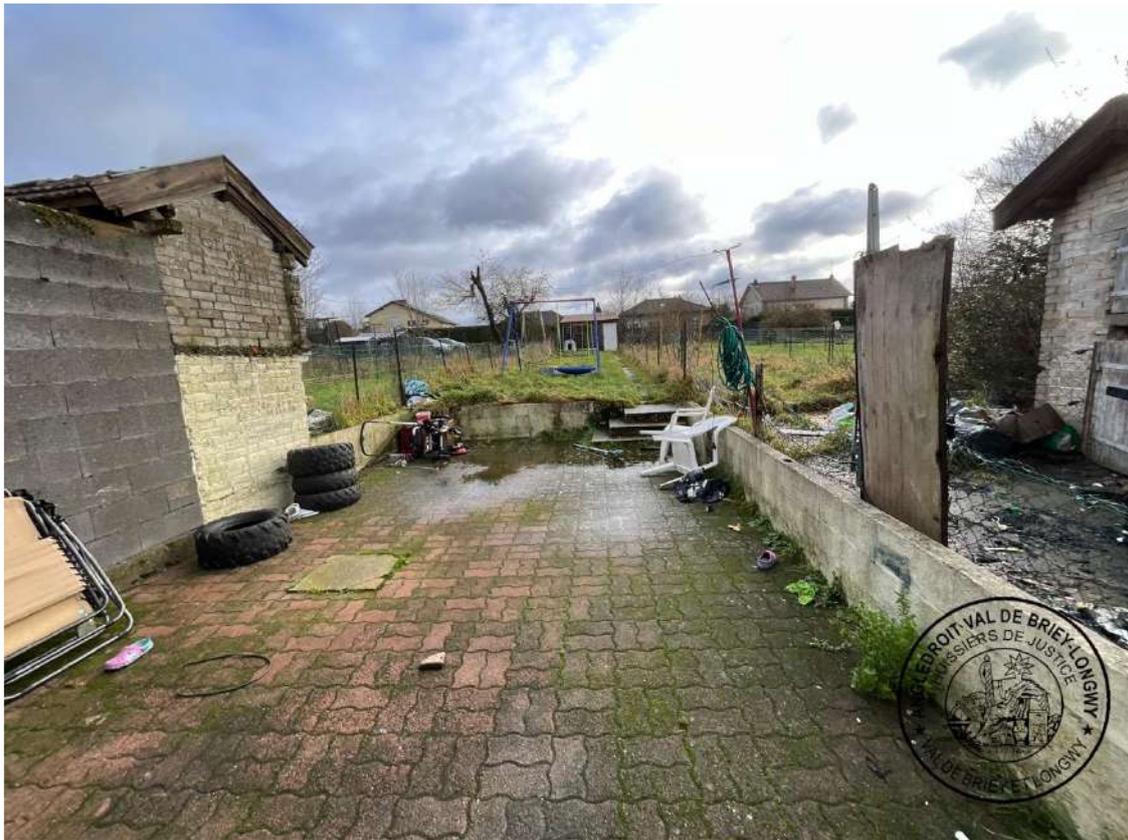
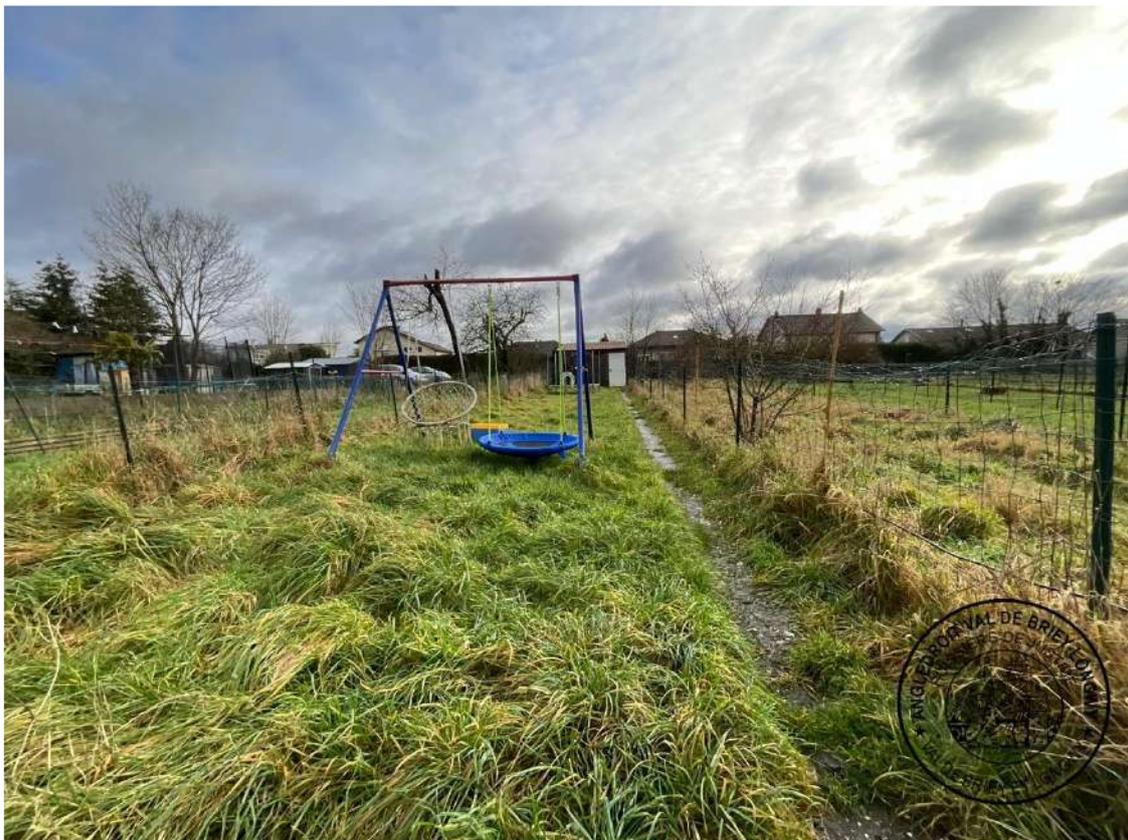
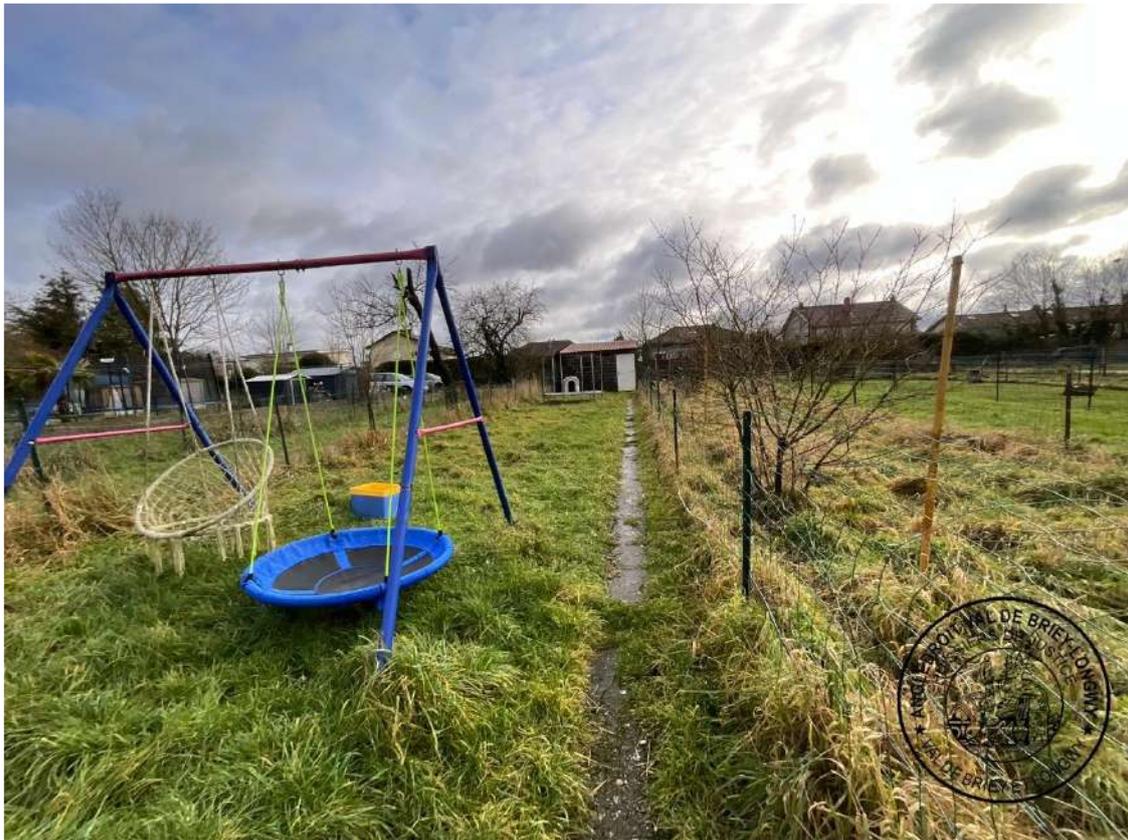
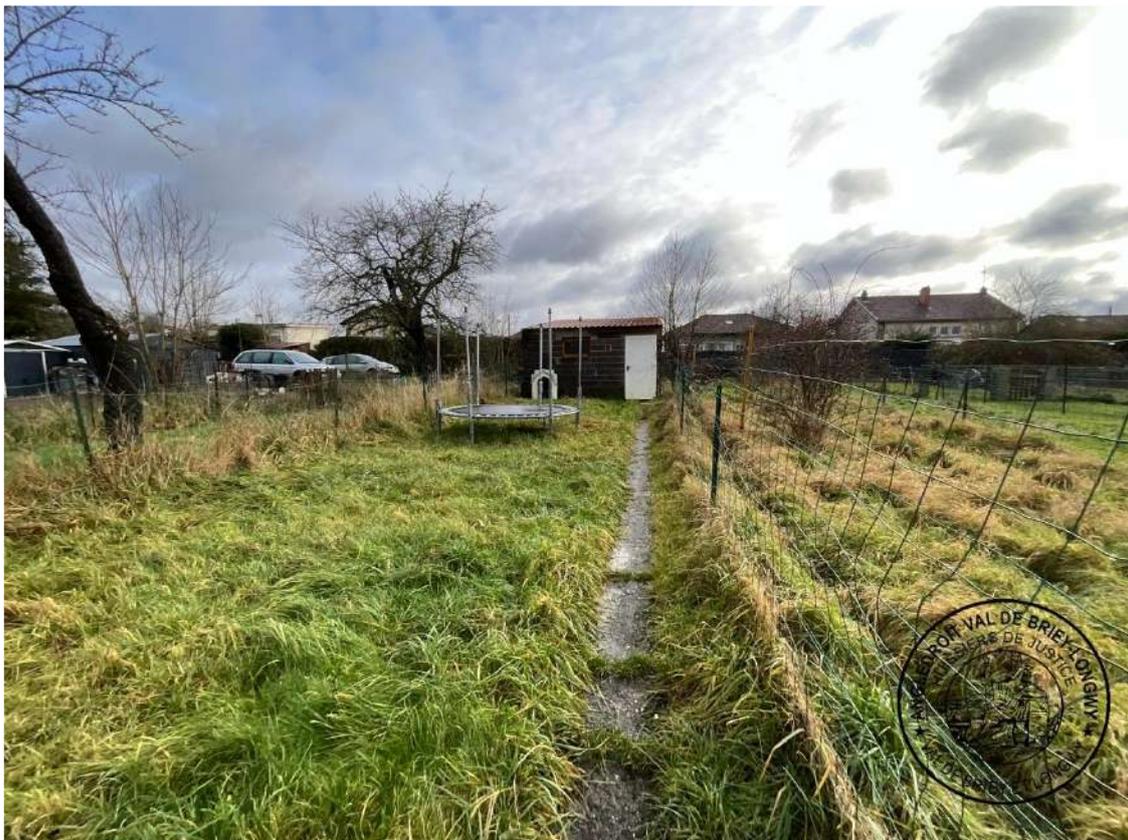
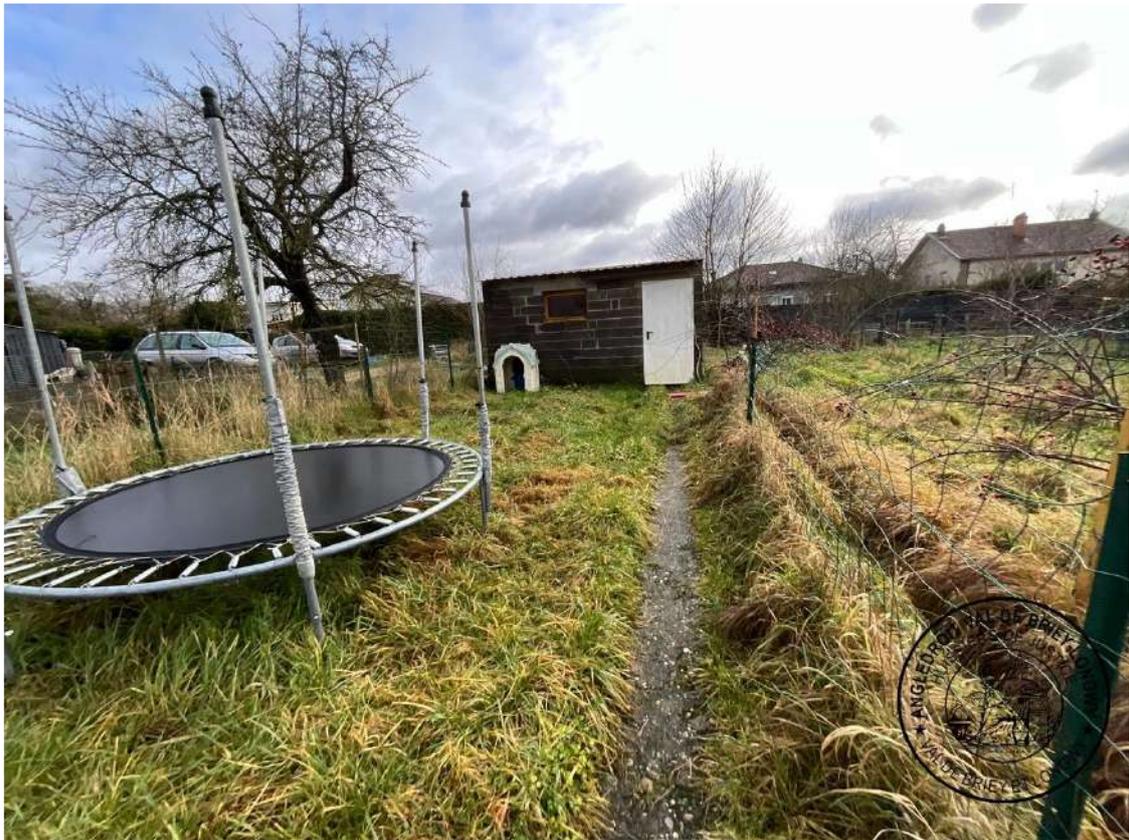
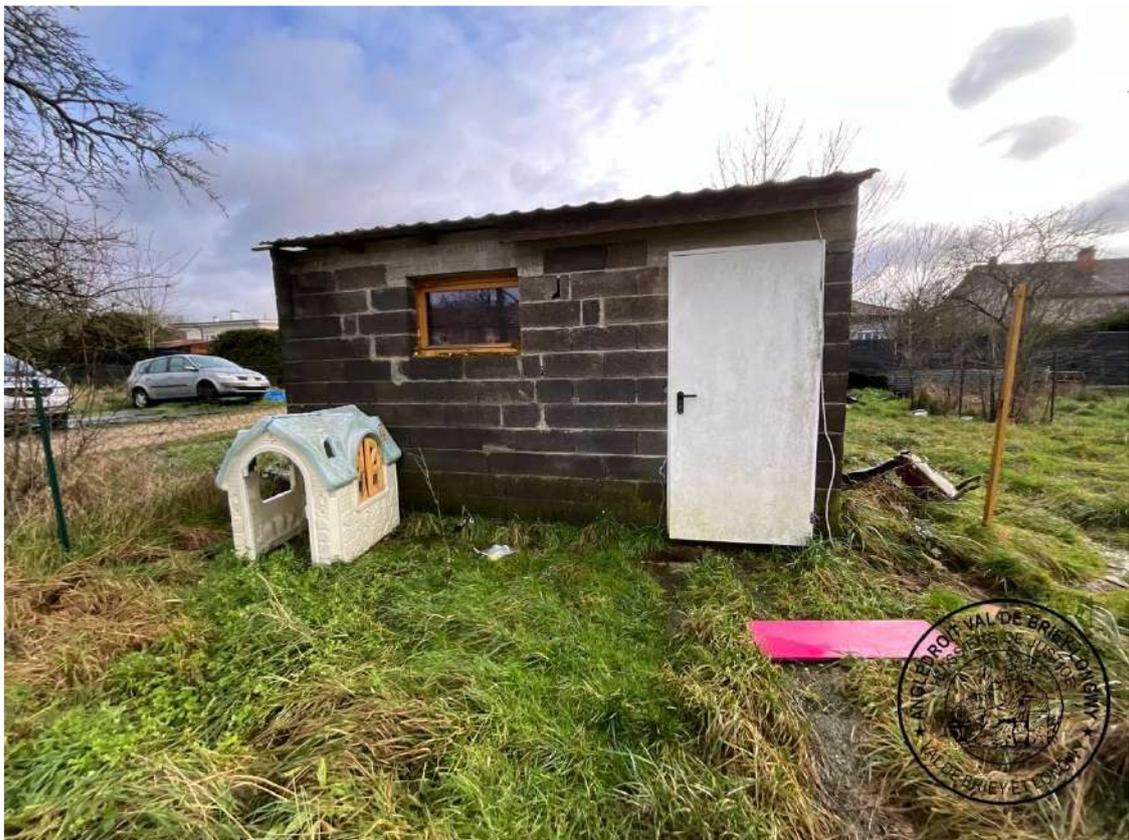
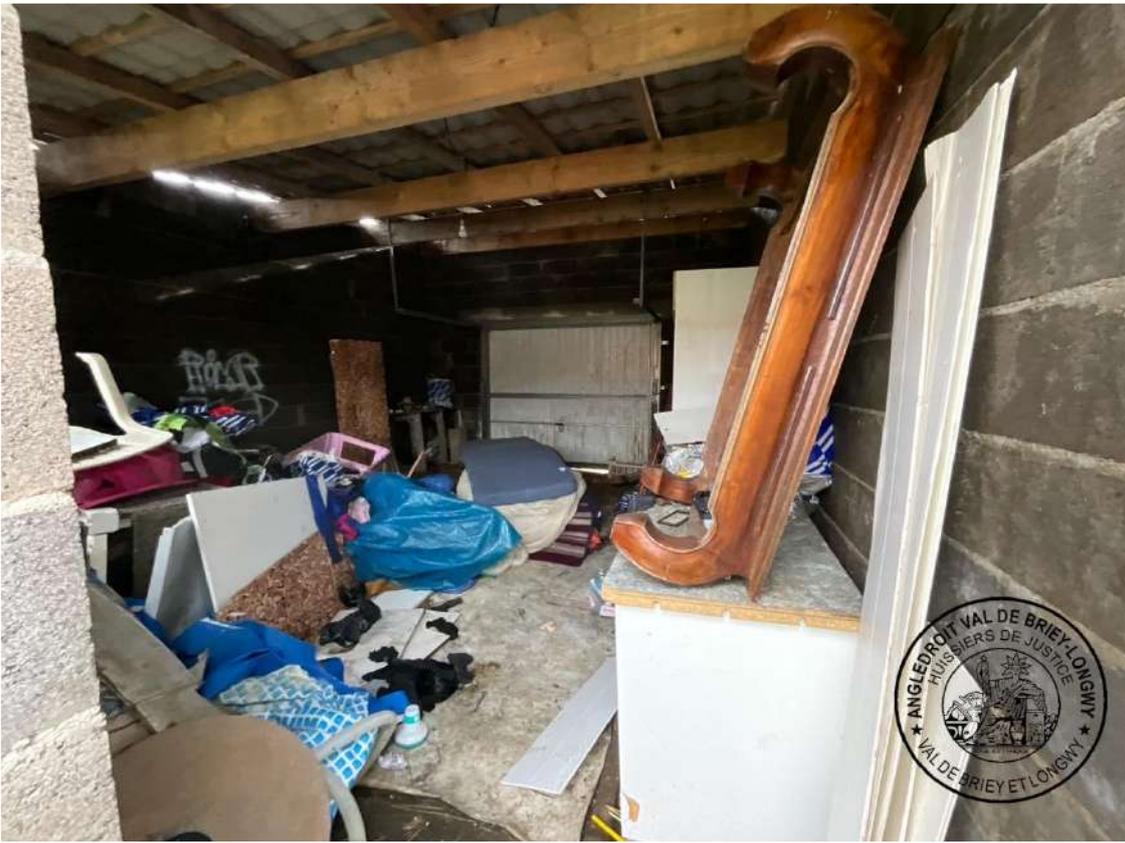
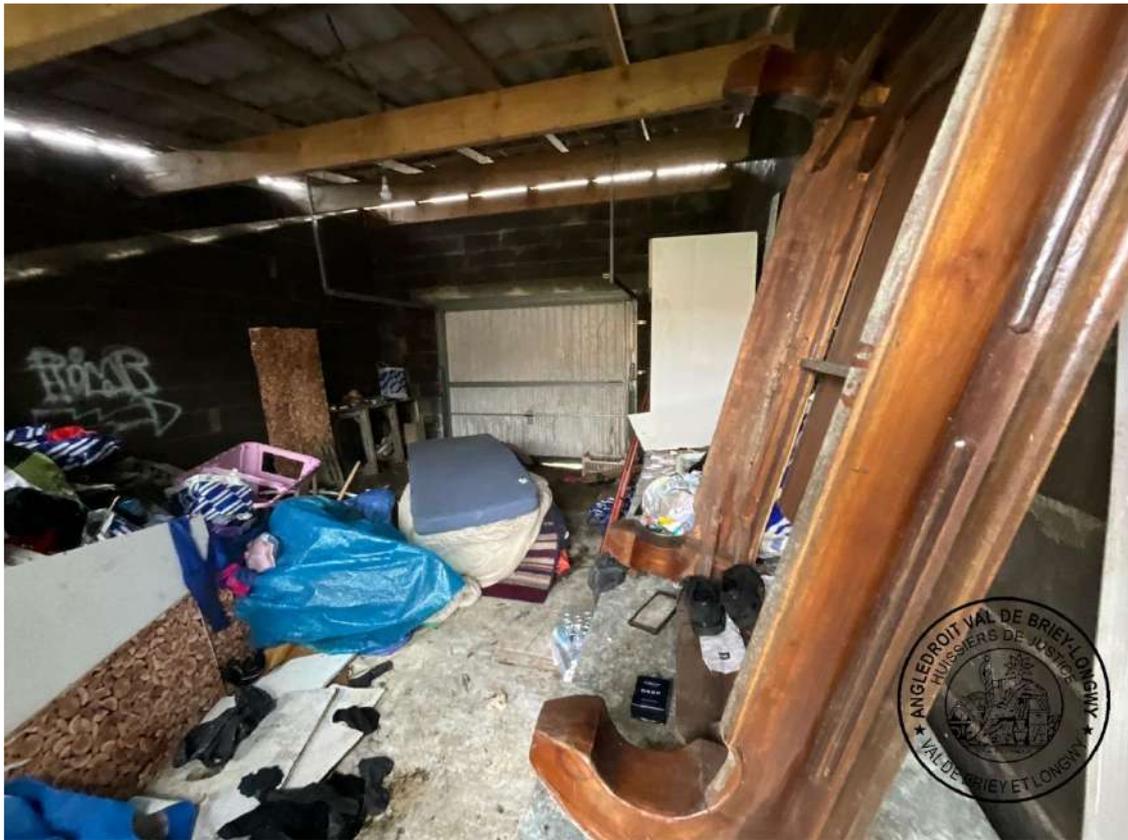
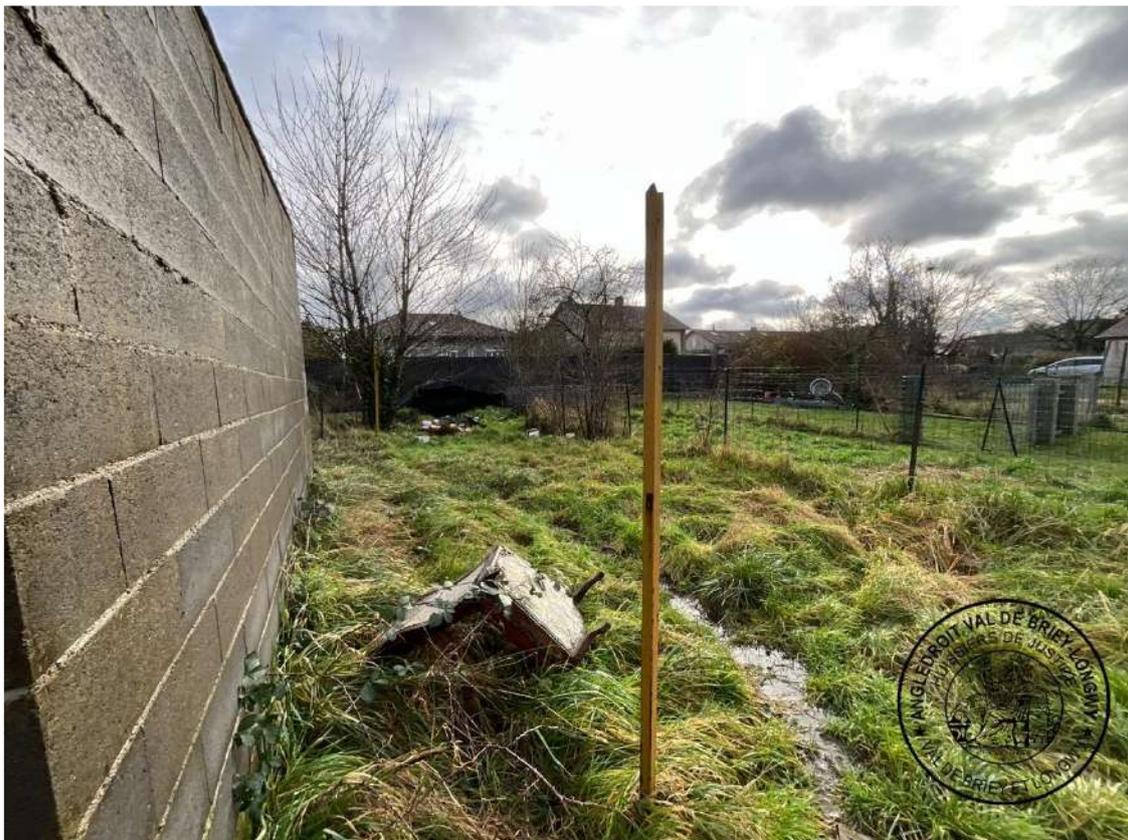
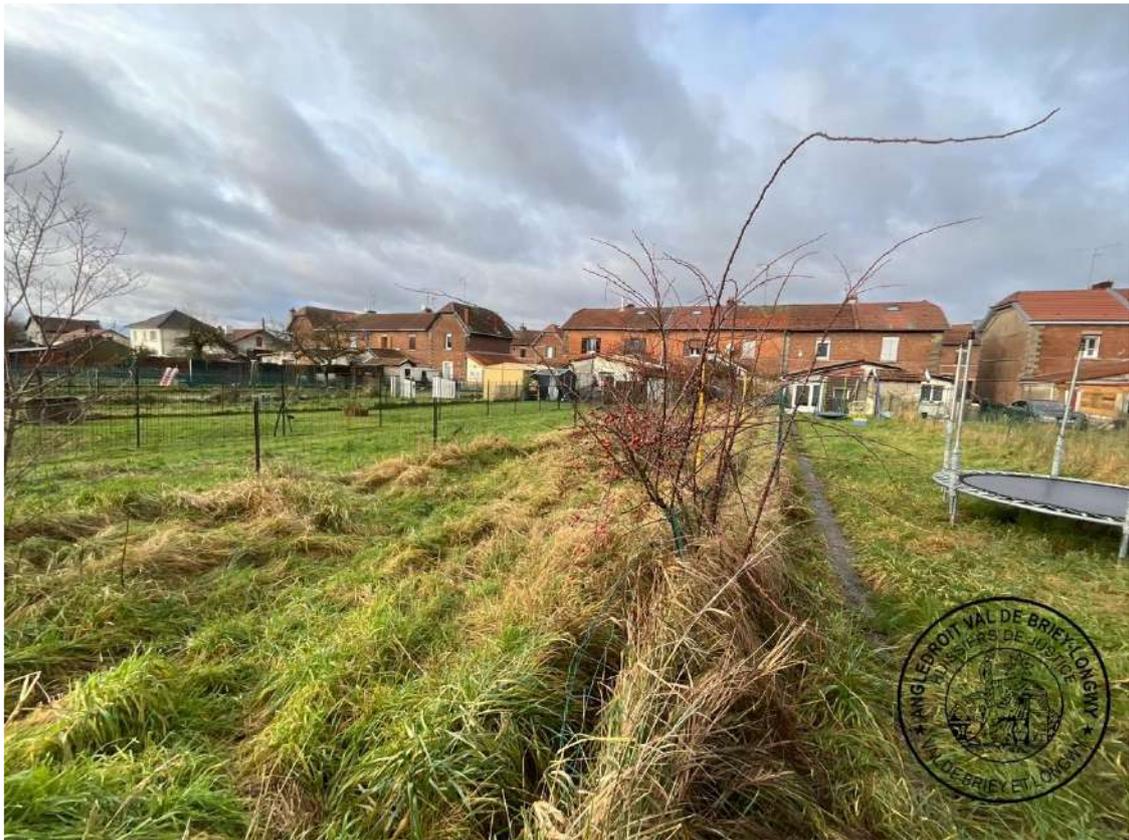
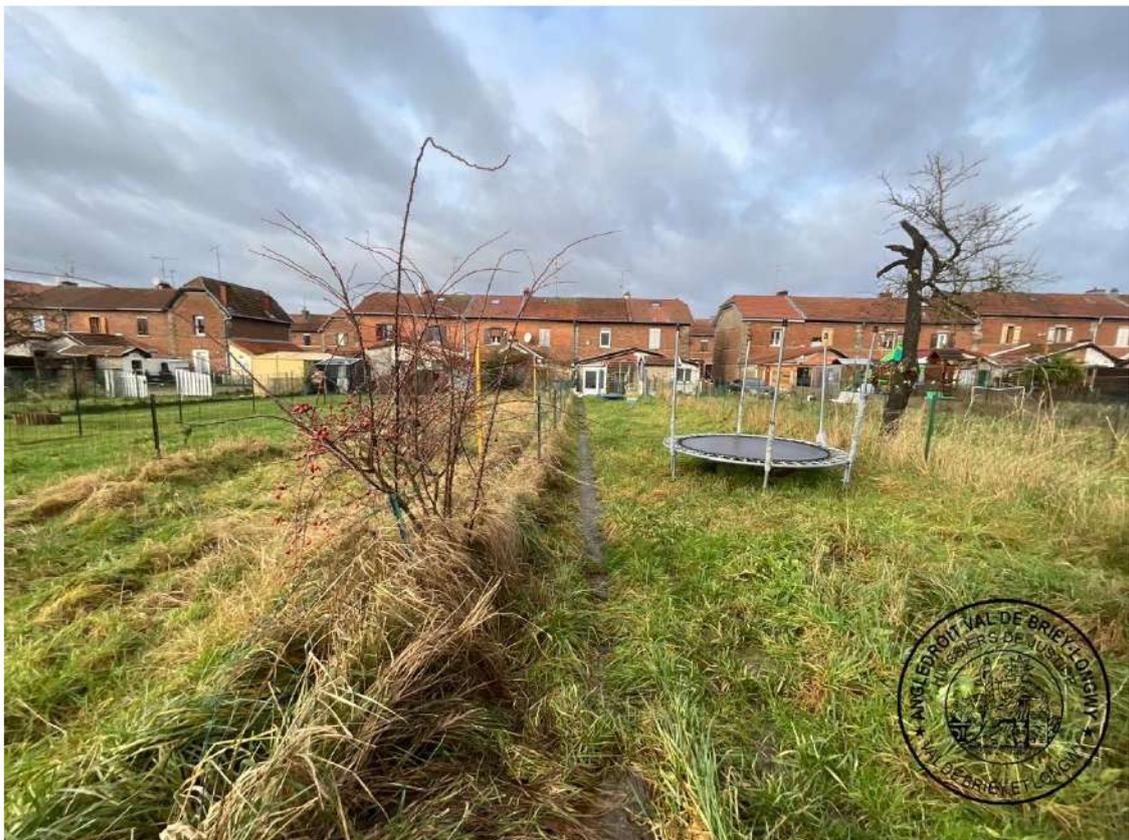
## EXTÉRIEUR

Il s'agit d'une maison mitoyenne dotée d'un jardin au bout duquel se trouve un garage équipé d'une porte basculante métallique donnant sur un petit chemin.

Le jardin n'est pas entretenu, et envahi par les herbes, la cour est recouverte de pavé qui sont très sale et le garage est obstrué par un capharnaüm.

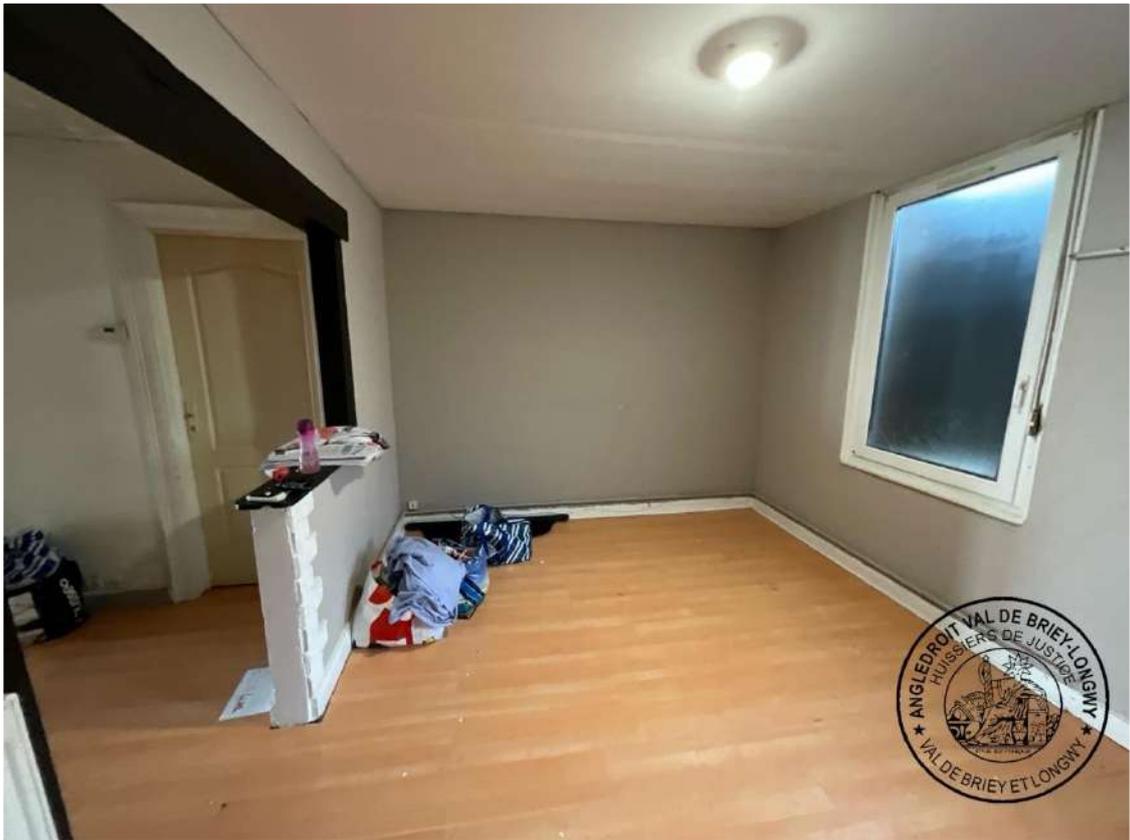
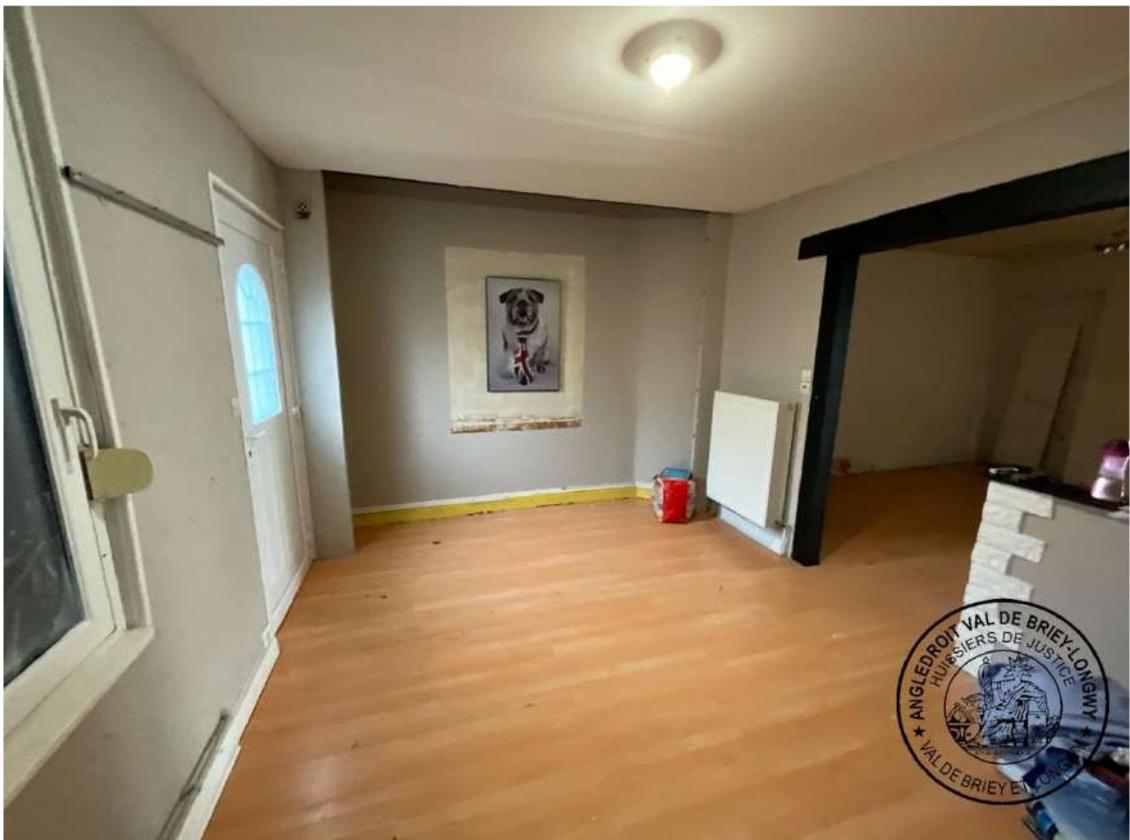
### Entrée :

Le sol est recouvert d'un parquet stratifié en mauvais état.

Les plinthes, en bois peint, présente des écailles de peinture.

Les murs sont recouverts d'une peinture tachée qui est sale.

-Une fenêtre en PVC simple battant, dont le PVC est sale. Elle est équipée d'un volet roulant avec boîtier et enrouleur, mais l'enrouleur est cassé et le volet est hors service.

-Les appareils électriques sont en mauvais état et sales.

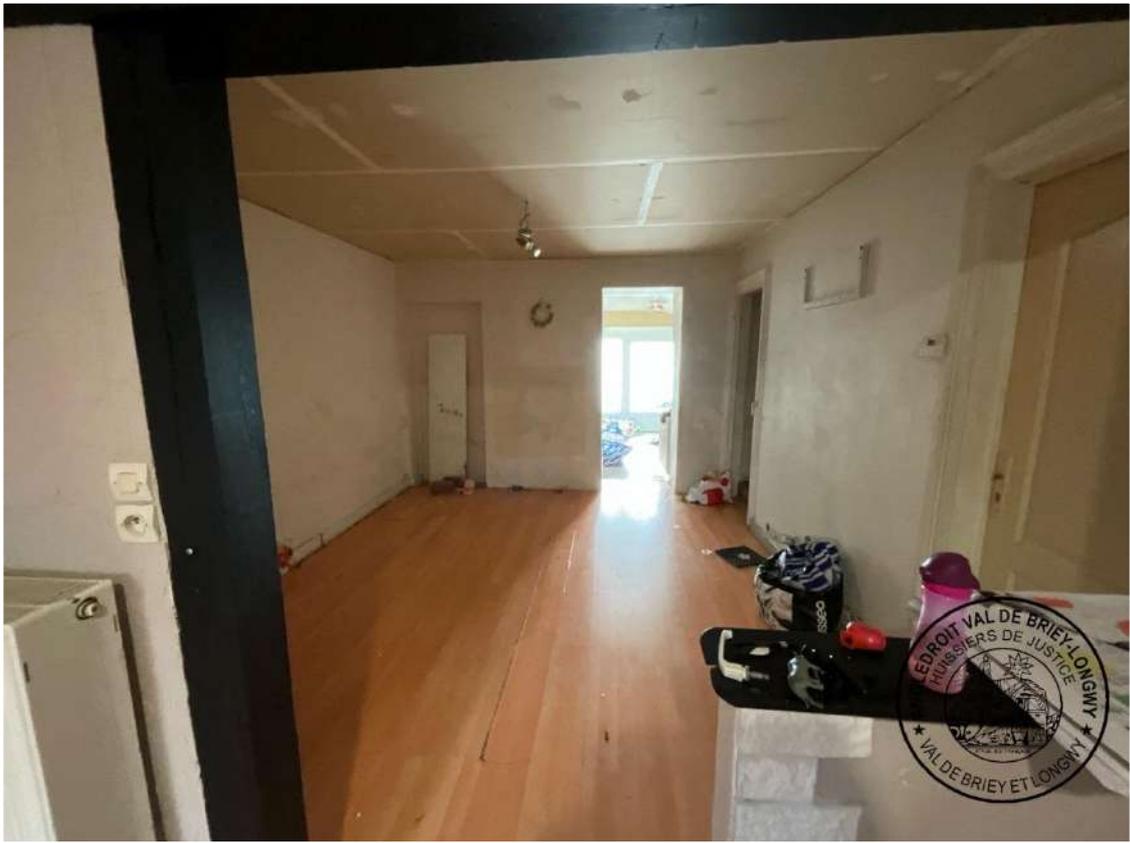
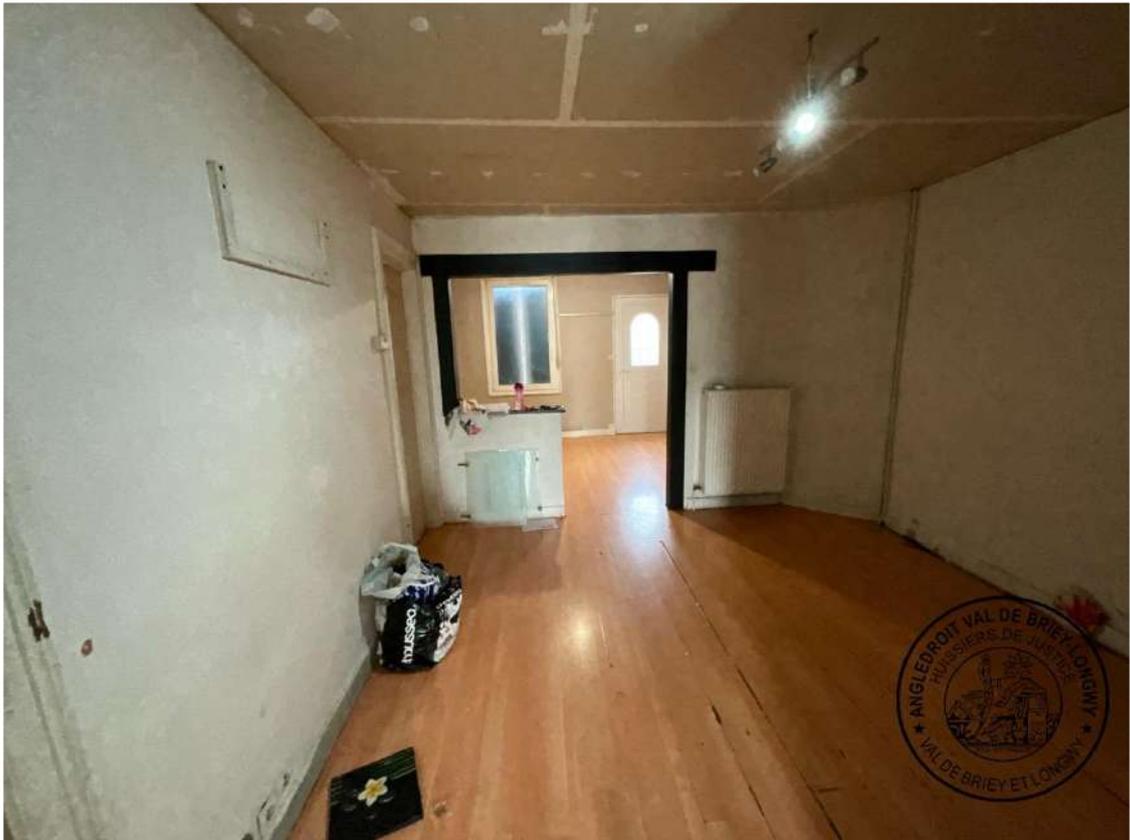
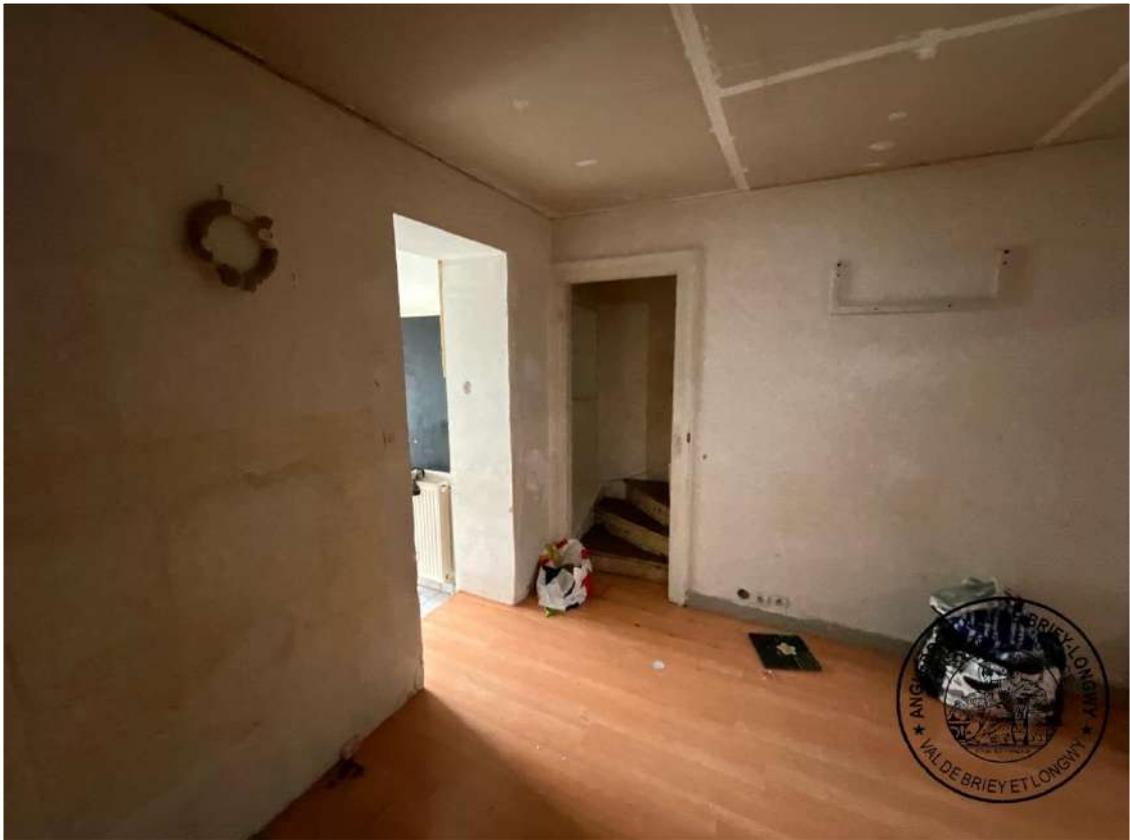
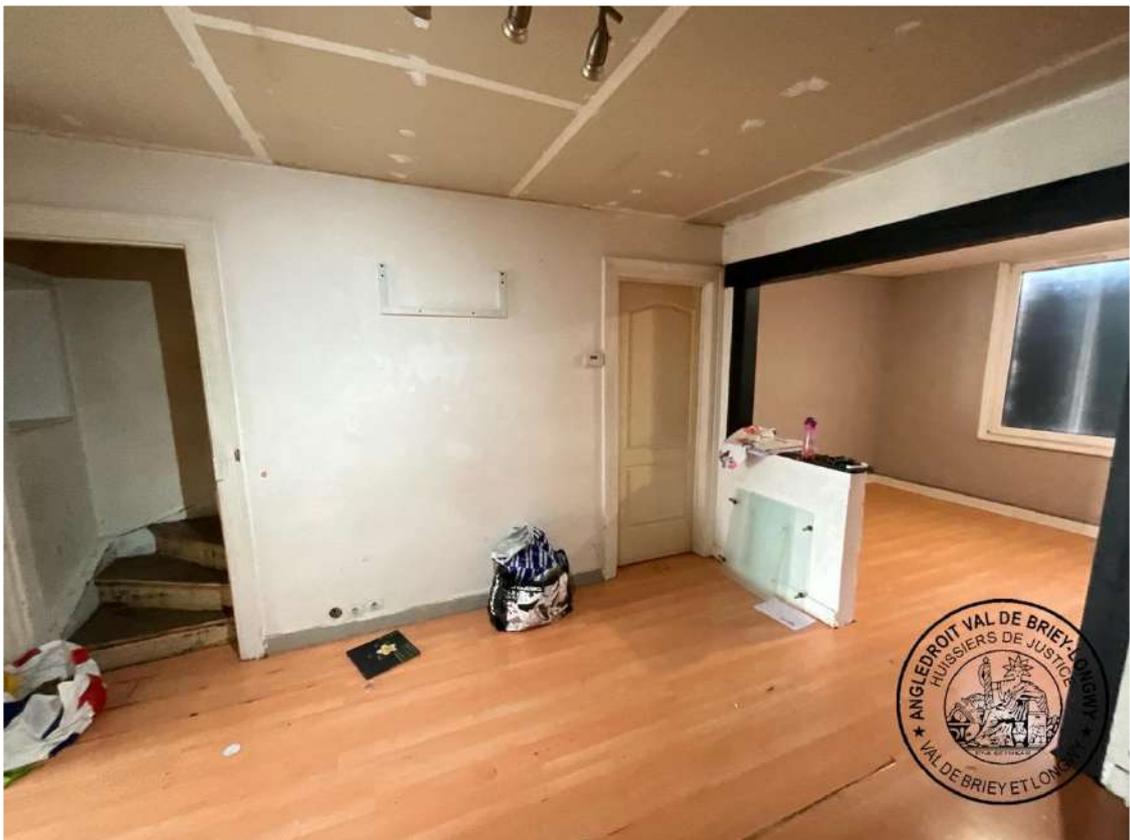
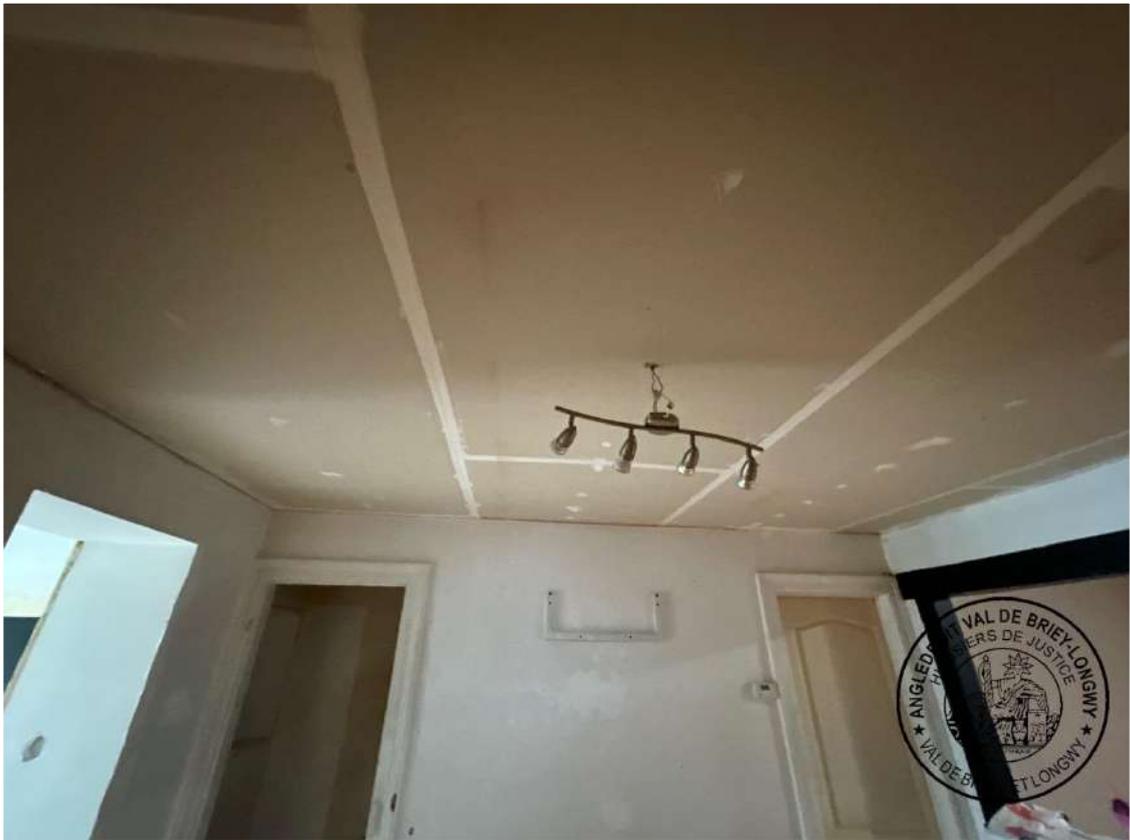
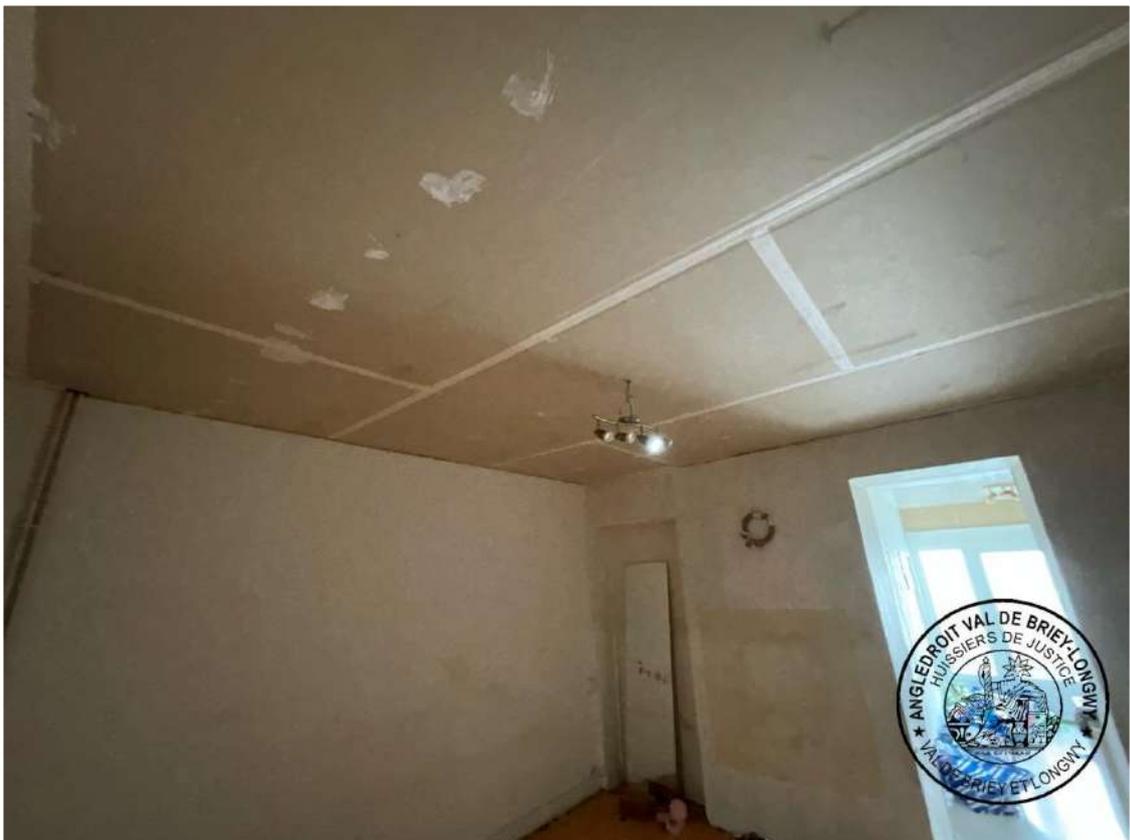
### Séjour :

Le sol est recouvert d'un parquet stratifié en mauvais état.

Les plinthes, en bois peint, présentent une peinture écaillée.

Les murs sont recouverts d'une peinture sur plâtre, très sale.

Le plafond est constitué de plaques de plâtre laissées à l'état brut, avec un point lumineux, équipé d'un lustre hors service.

-Les appareils électriques sont sales.
