# PROCES VERBAL DE DESCRIPTION

Dressé le jeudi 9 janvier 2025

Une maison mitoyenne à usage d'habitation à :

43, rue du Pâquis

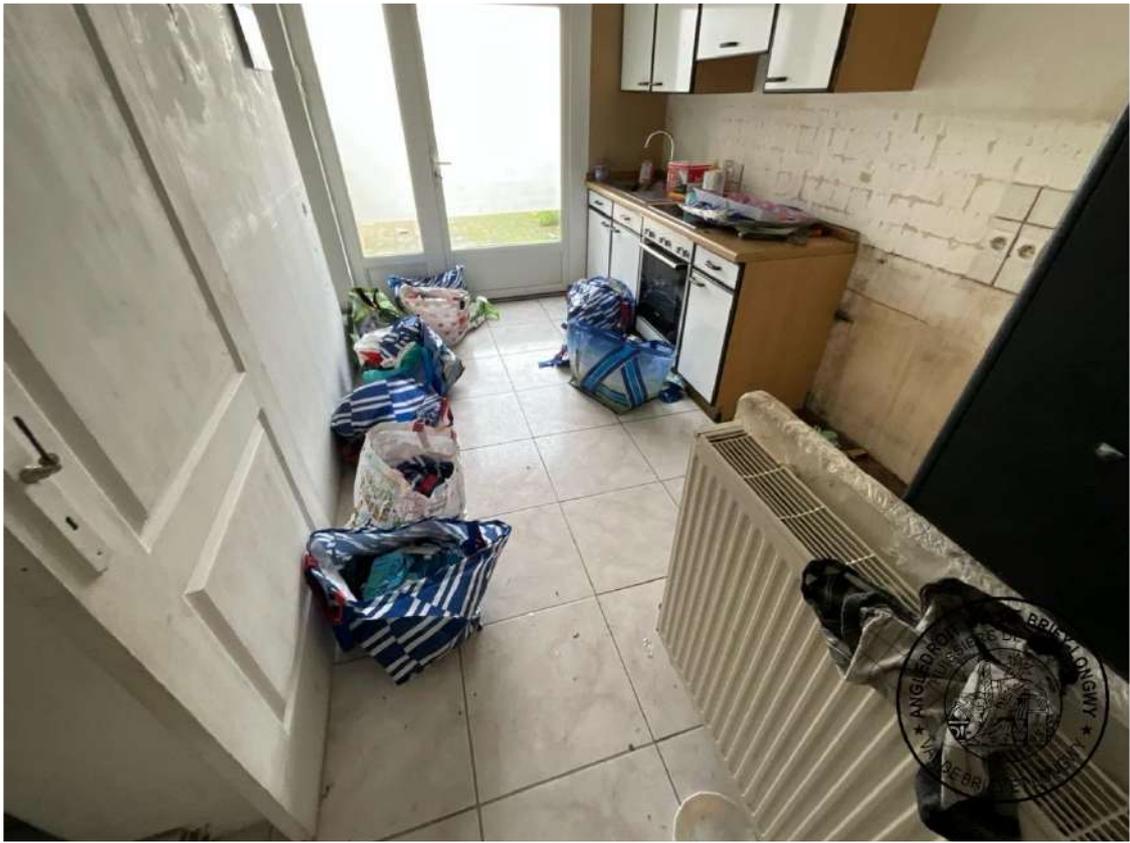
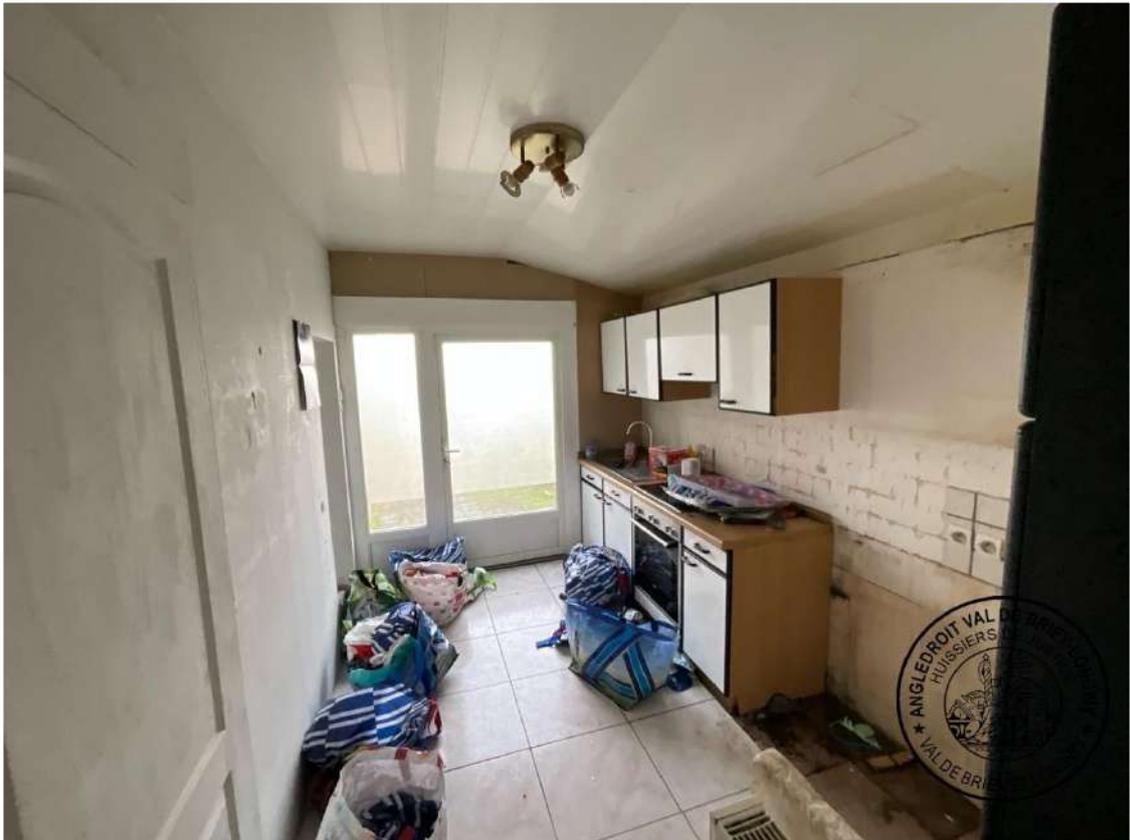
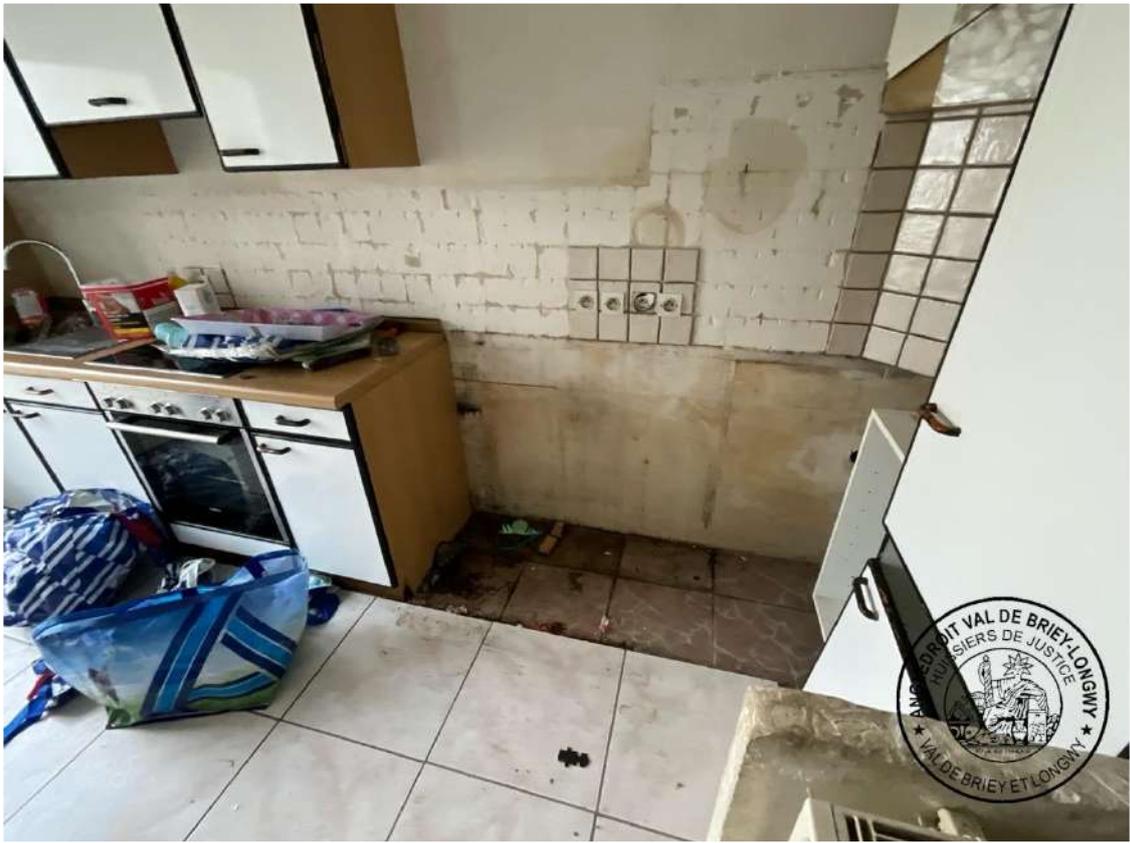
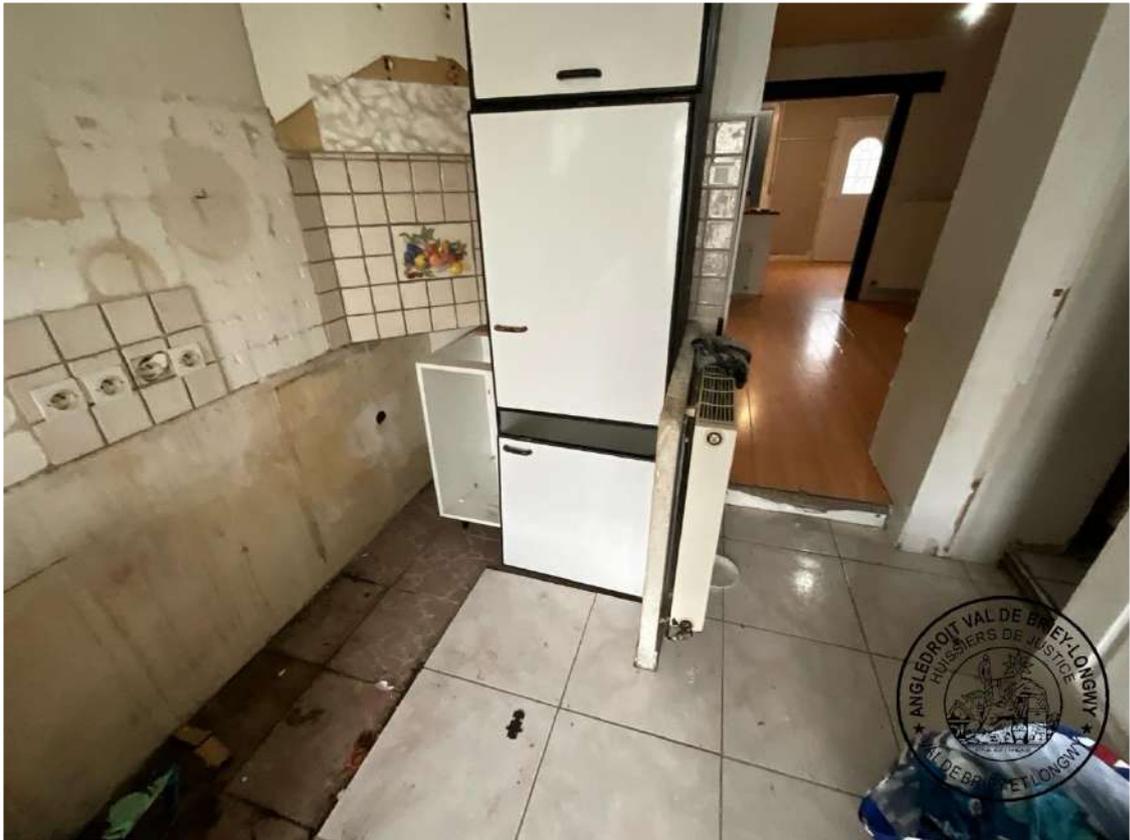
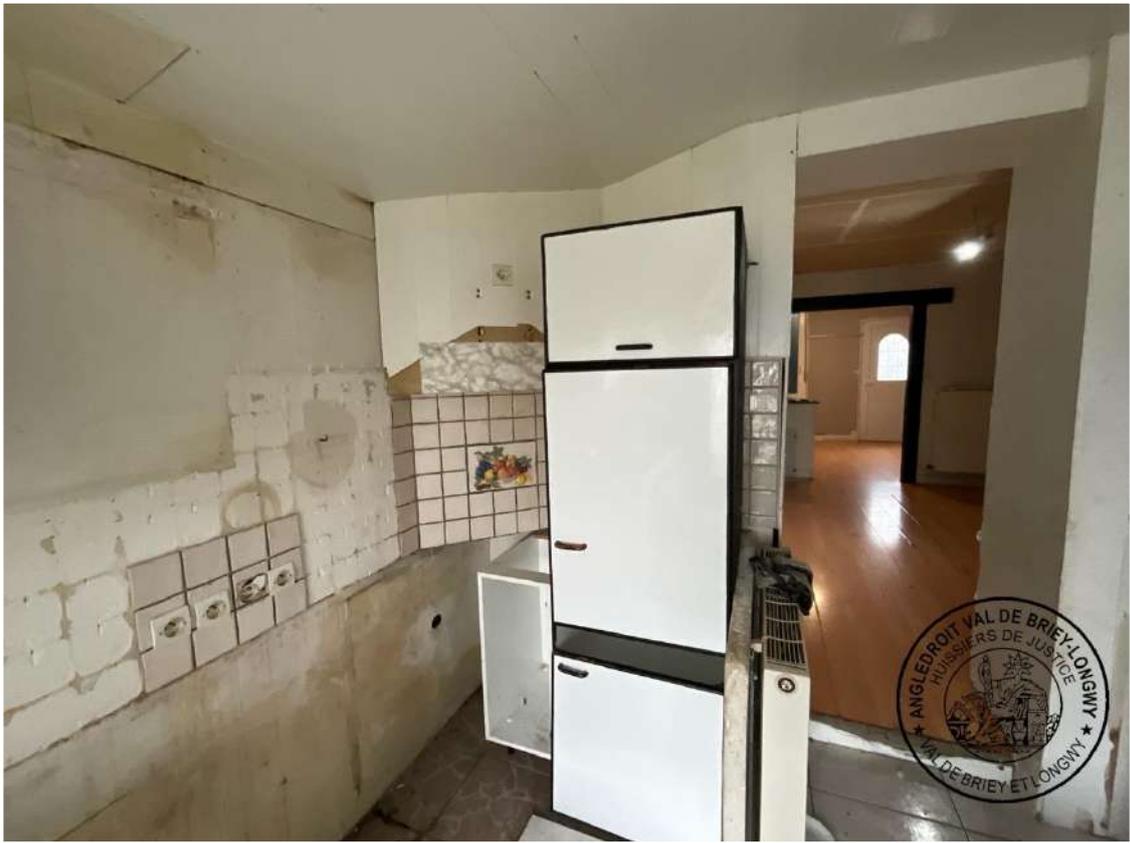
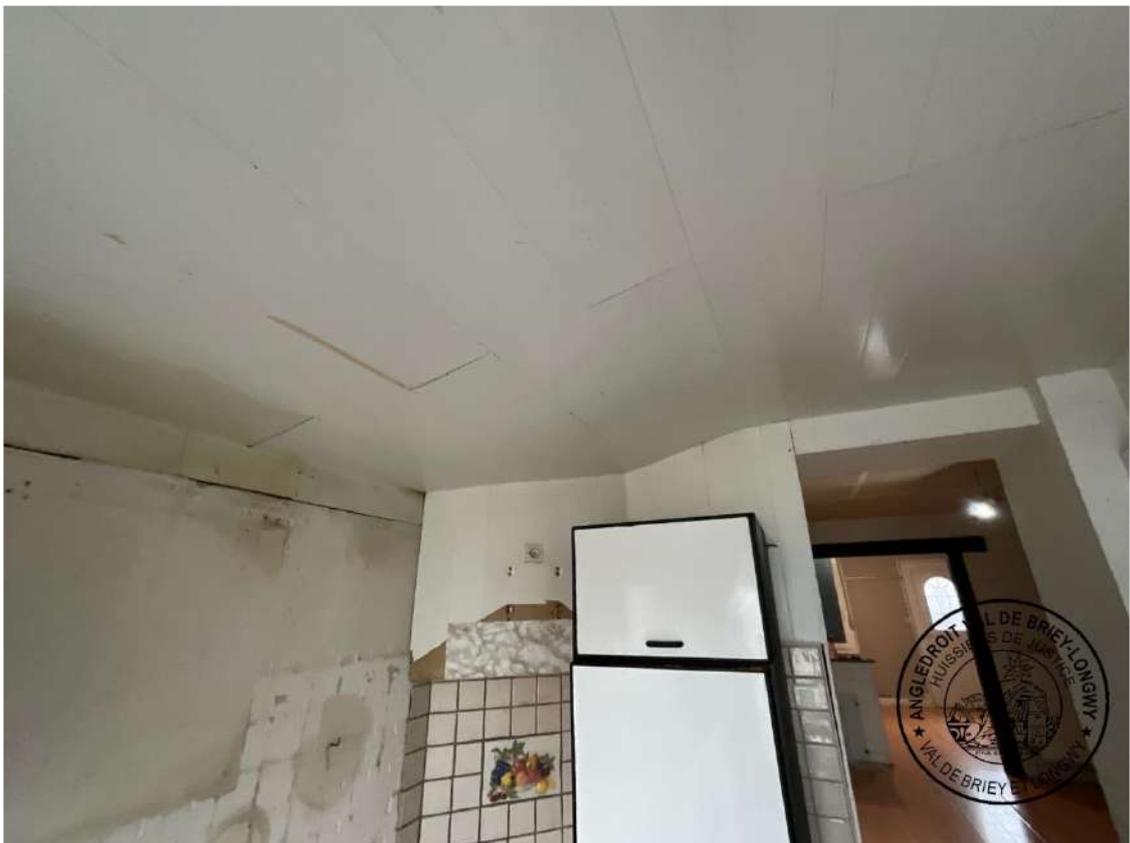
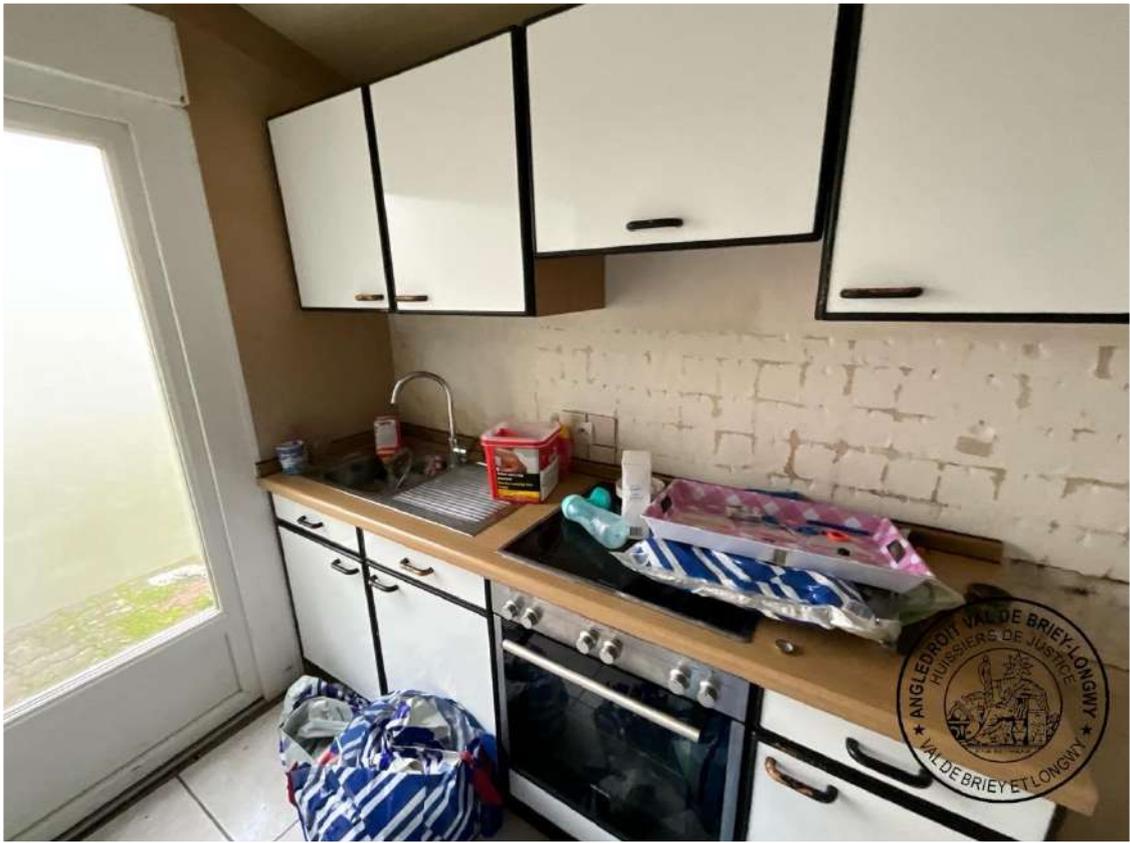
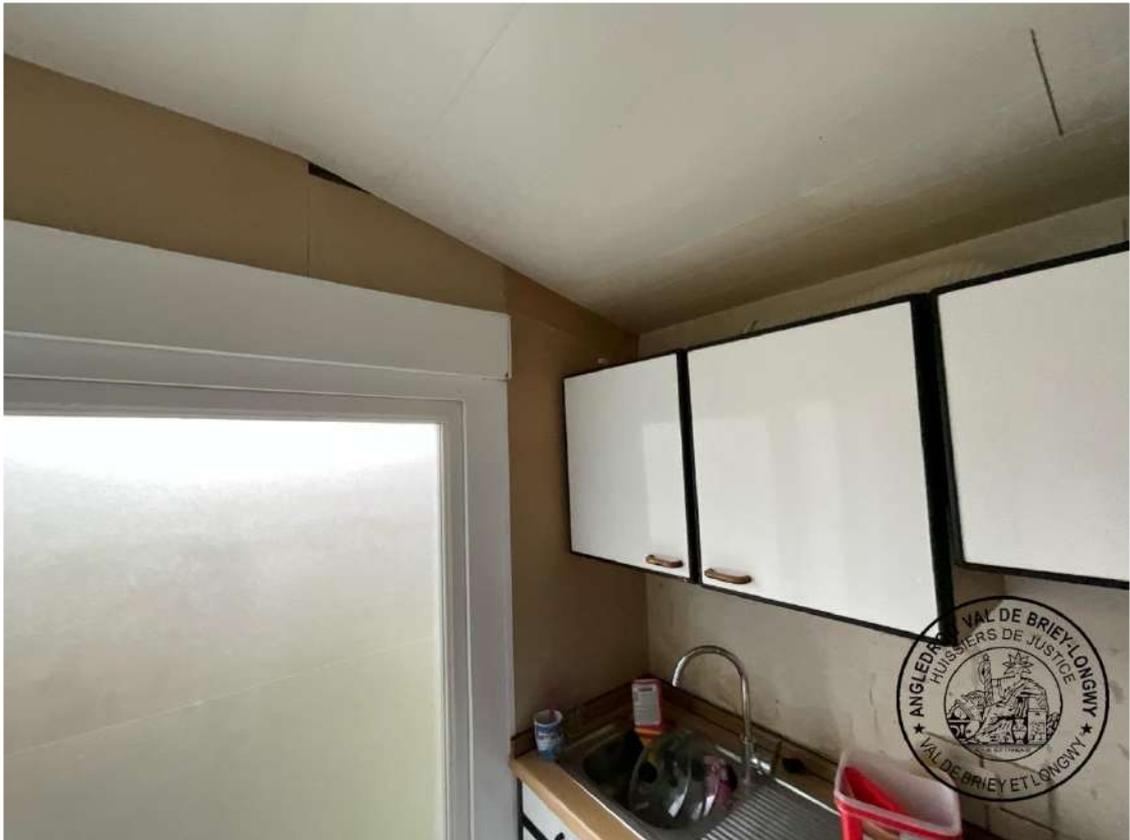
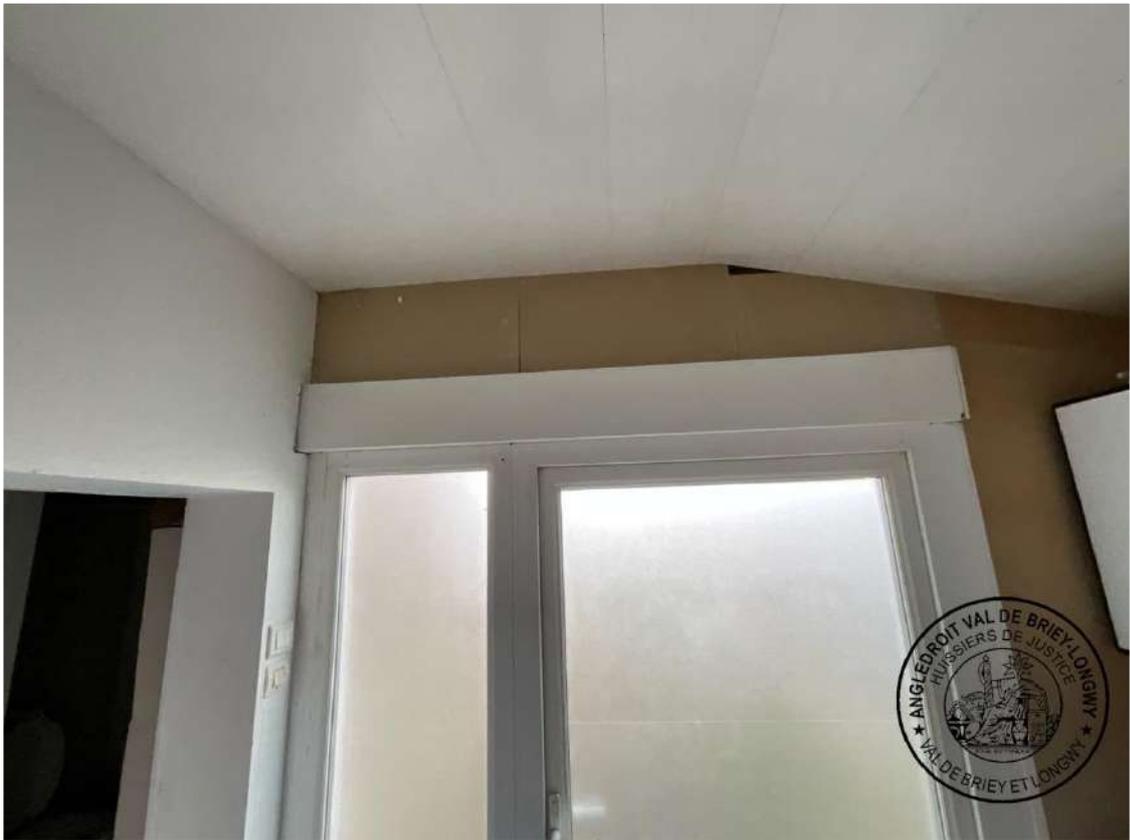
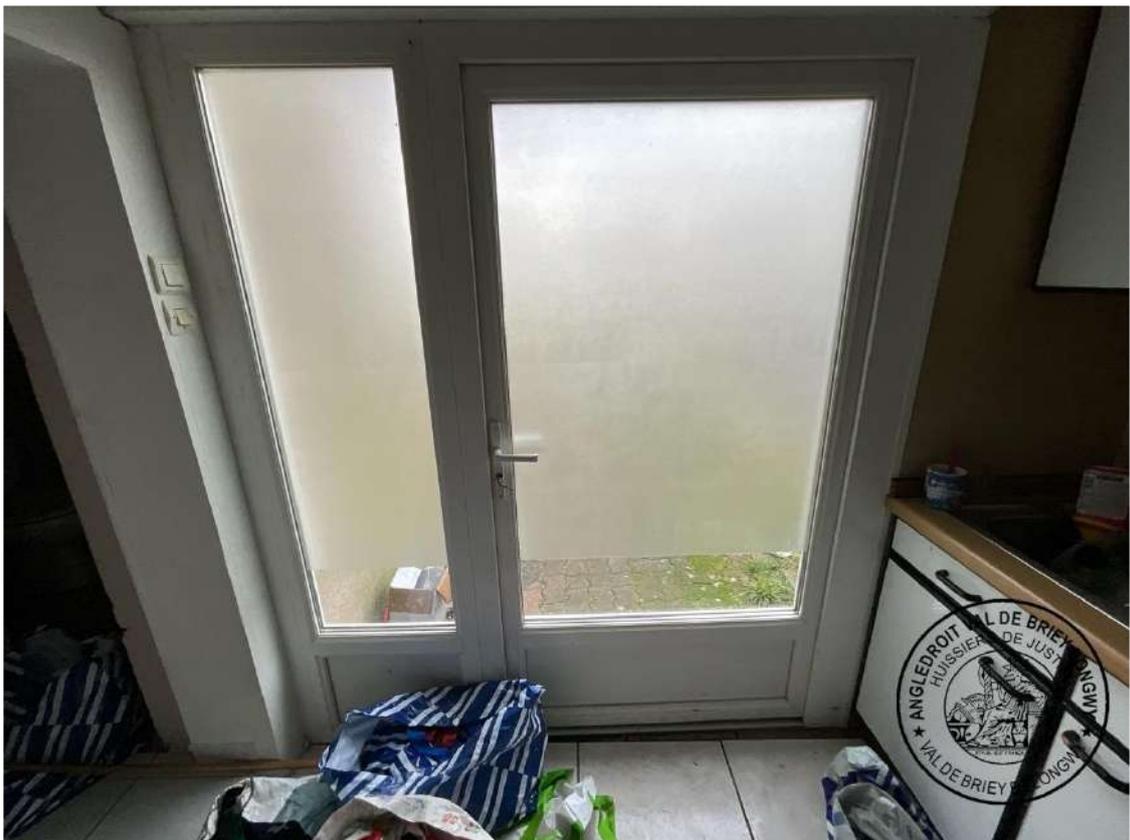
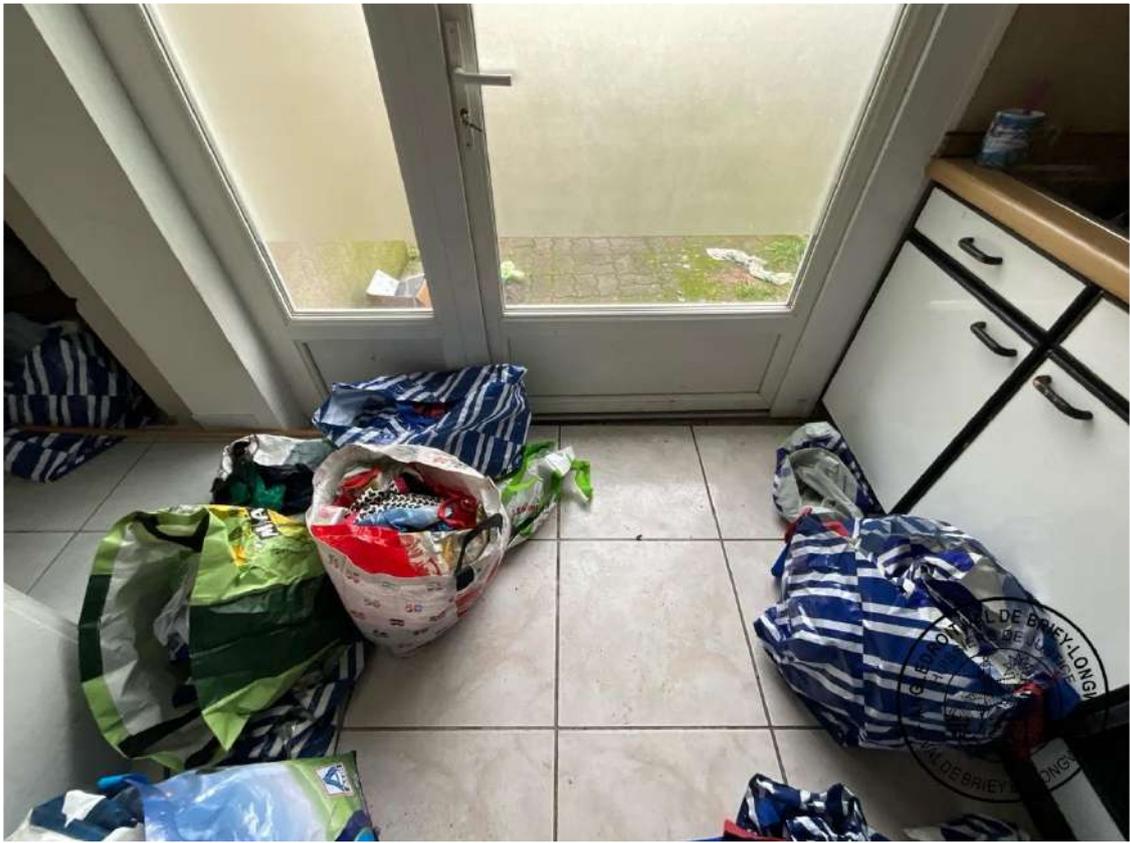
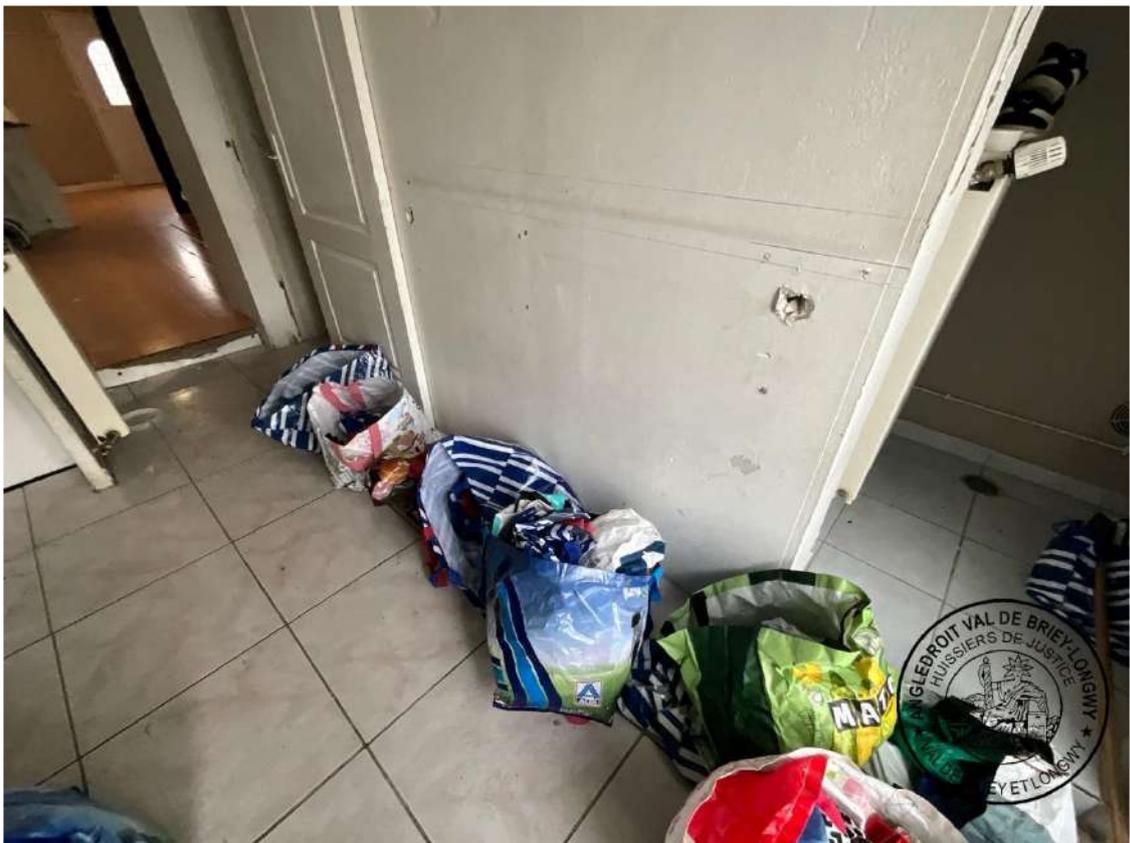
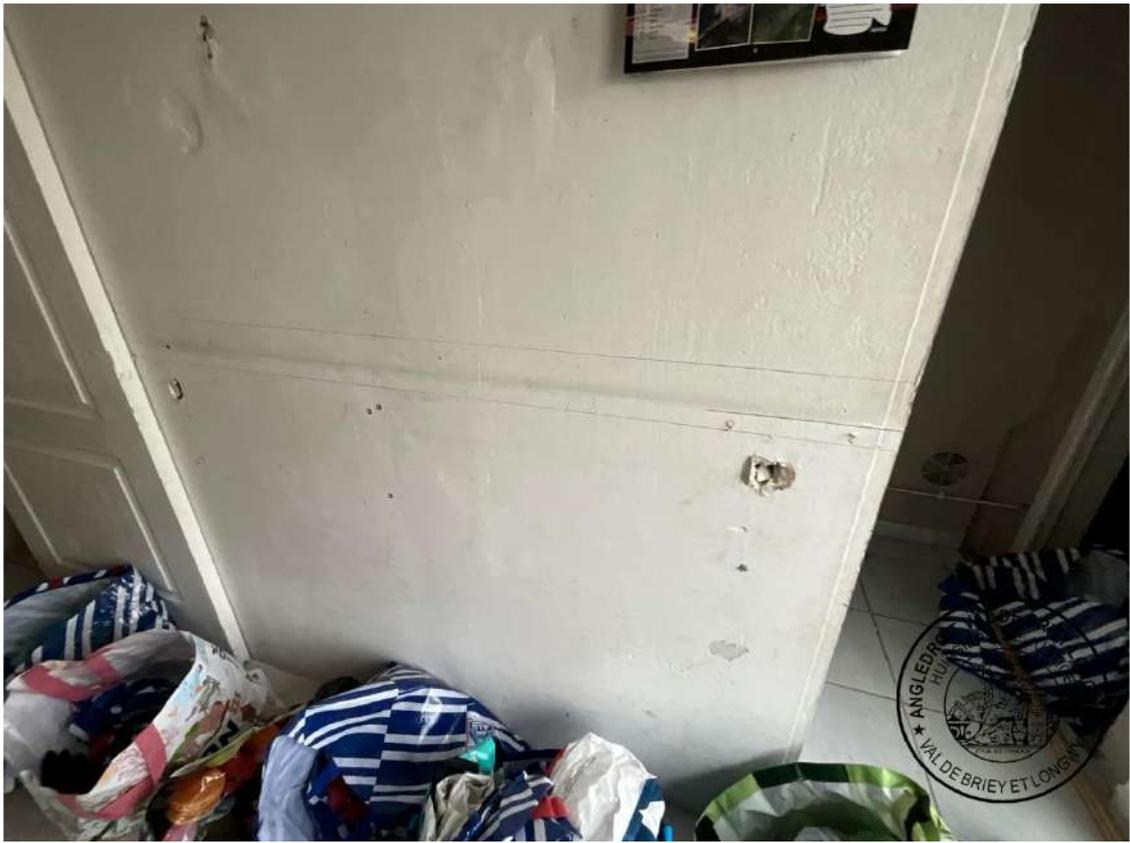
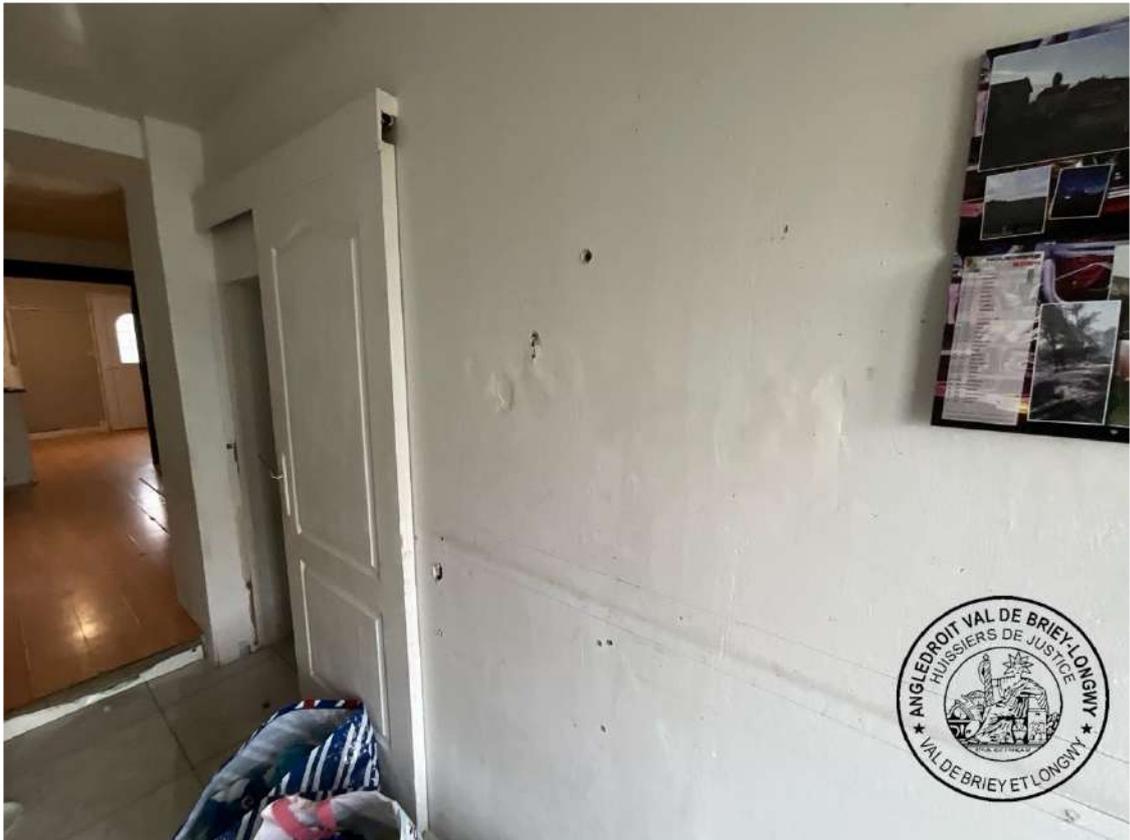
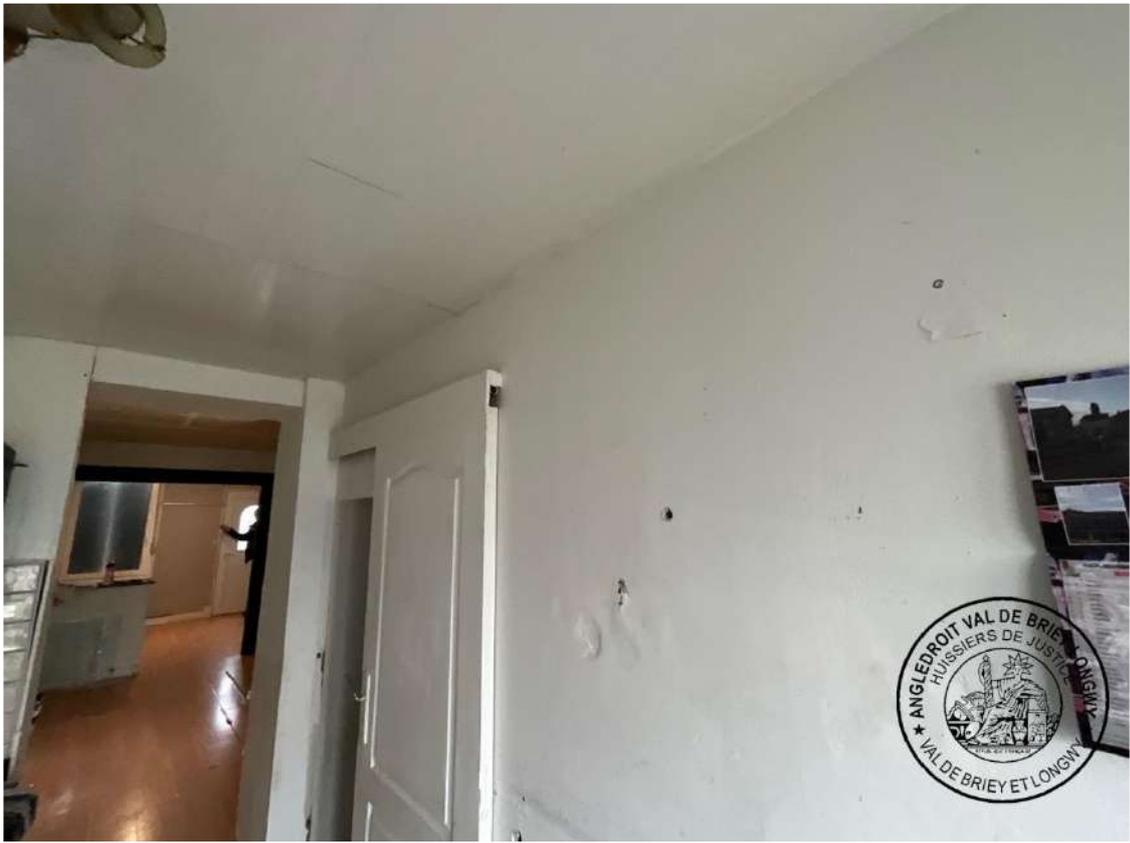
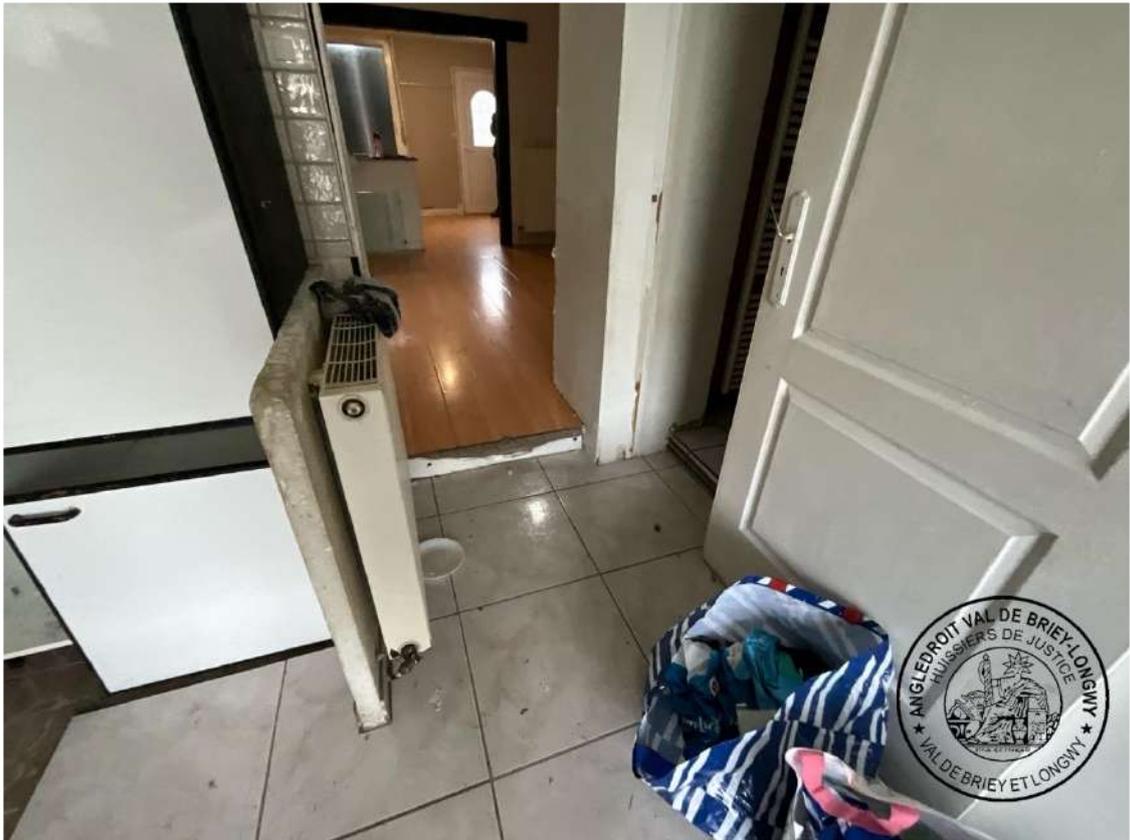
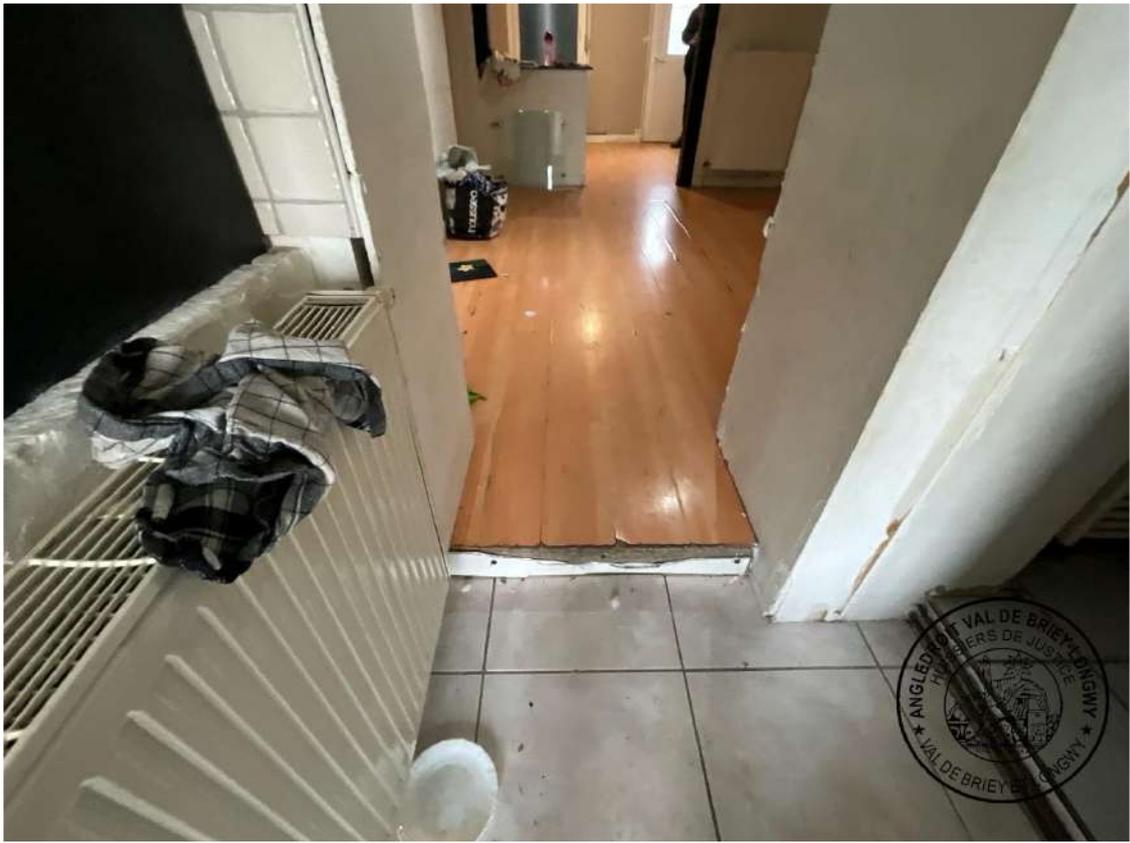
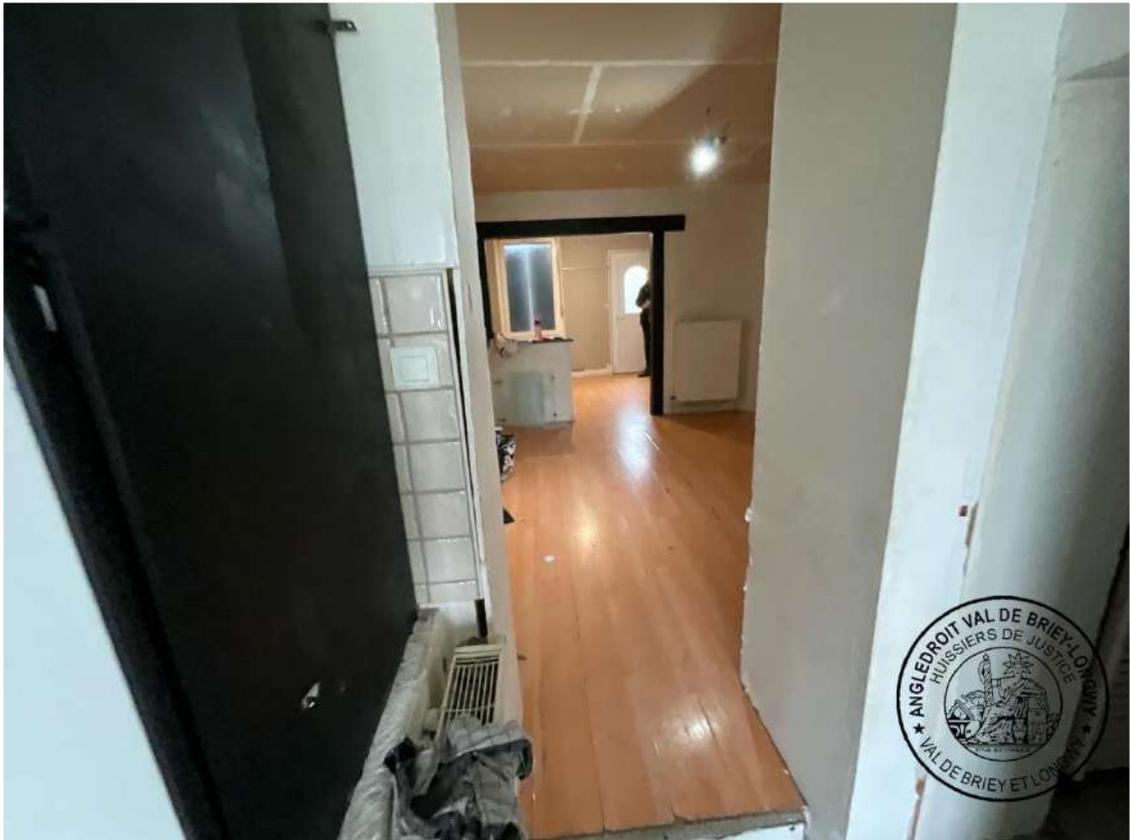
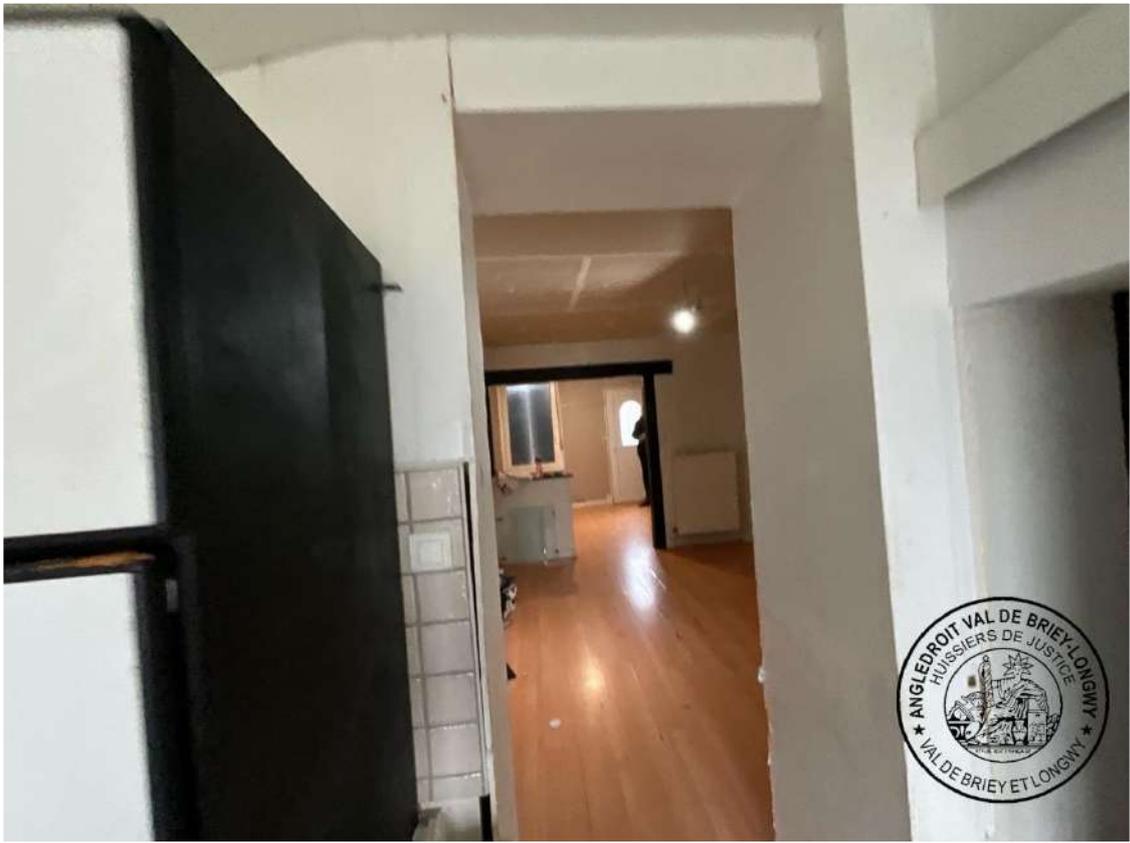
### Cuisine :

Le sol est recouvert d'un carrelage qui est sale.

Les murs sont partiellement recouverts d'une peinture sur plâtre, laquelle est très encrassée, et pour l'autre partie d'une crédence carrelée, dont une partie est déposée. Le mur présente un trou et de nombreux trous de cheville.

Le plafond est recouvert de plaque de polystyrène, sales et partiellement décollées.

-une cuisine équipée avec des éléments hauts et bas, un évier en inox avec robinet mélangeur, le tout est en mauvais état.

-un radiateur en acier, sale

-une porte fenêtre avec donnant sur le jardin, équipée d'un double vitrage, simple battant avec volet roulant hors service.

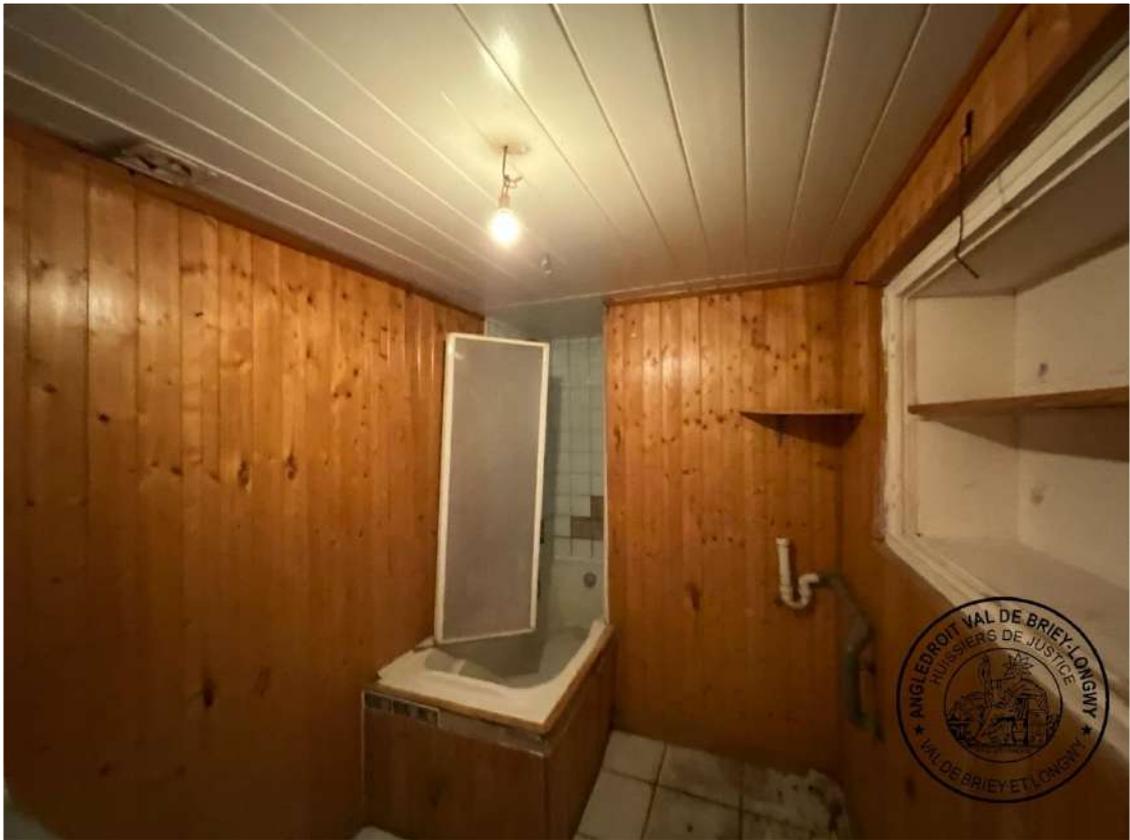
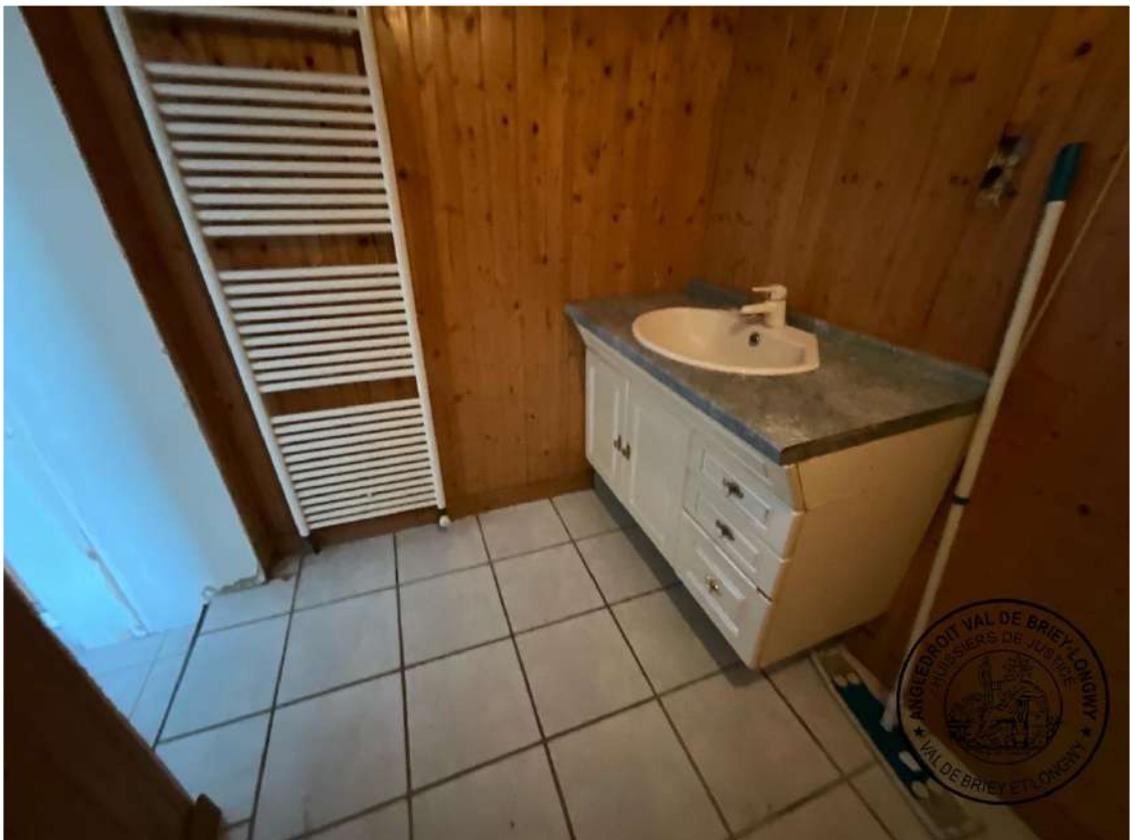
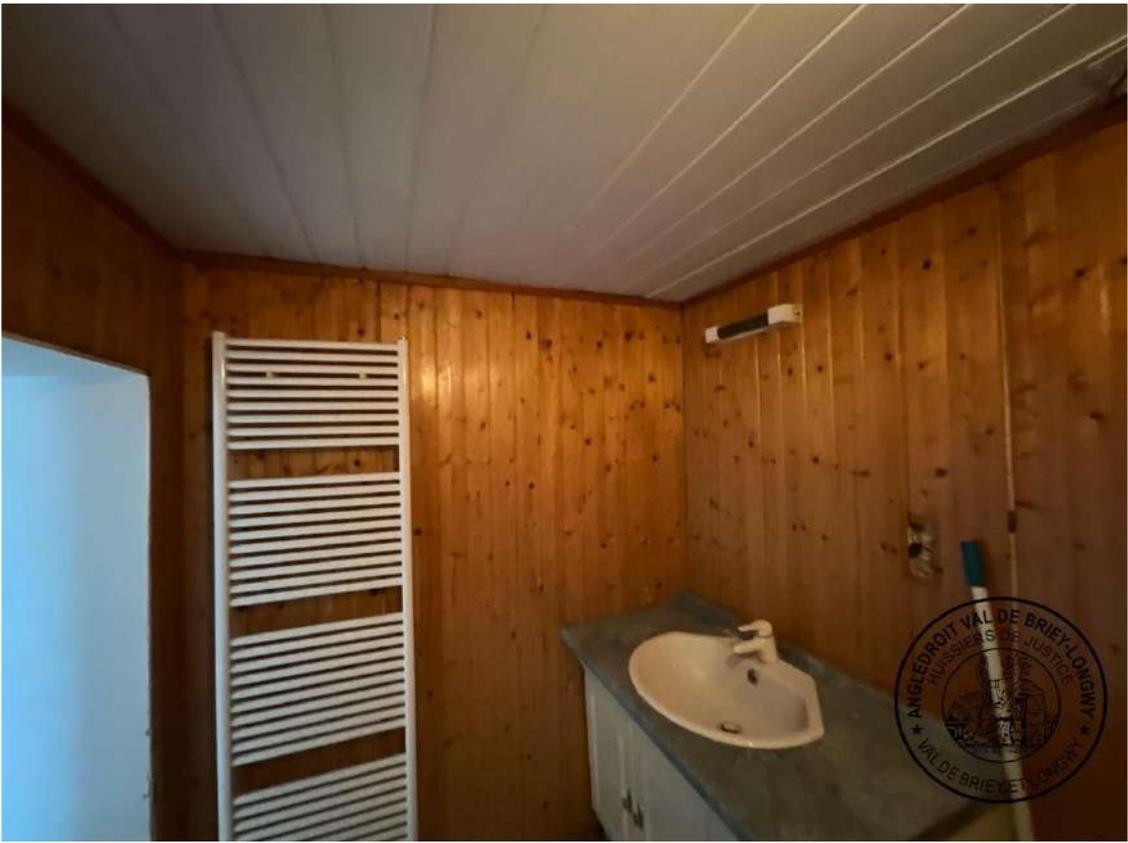
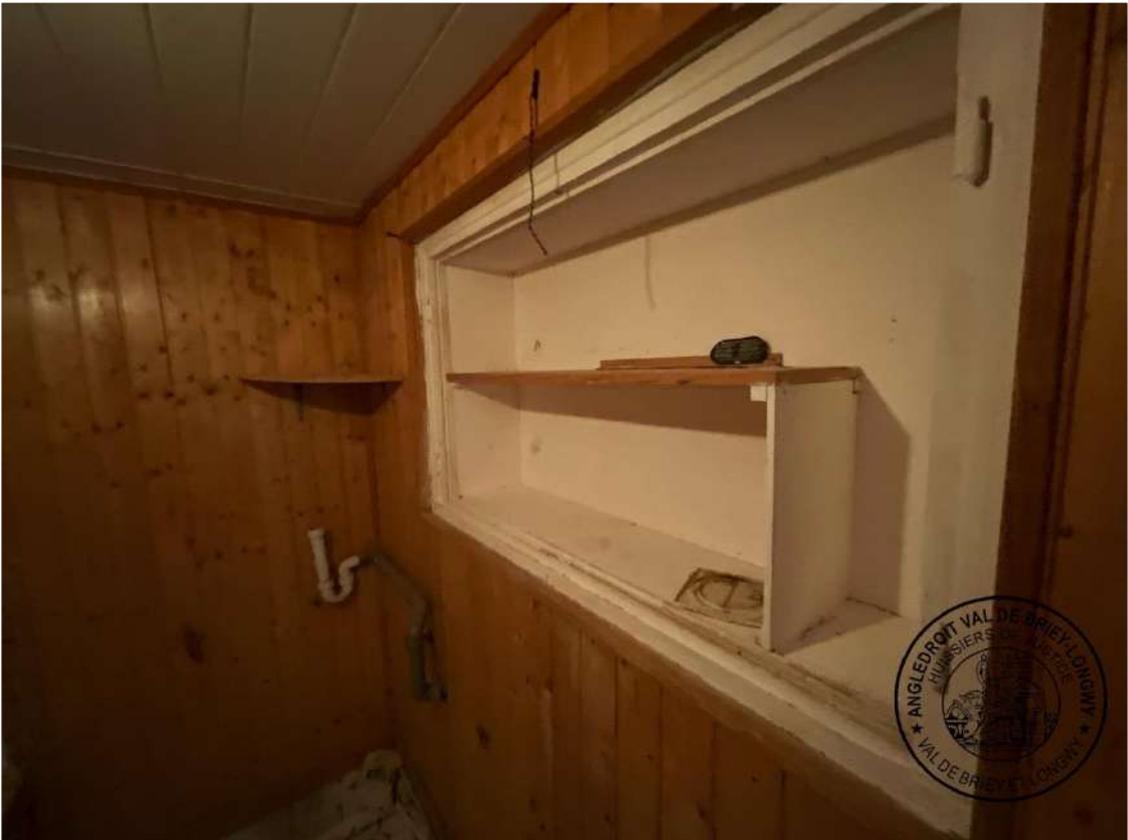
## Salle de bain

Le sol est recouvert d'un carrelage sale.

-une baignoire équipée d'un tablier recouvert d'un lambris et une paroi de douche, avec une crédence carrelée, l'ensemble est sale.

-un meuble salle de bain comprenant une vasque, robinet mitigeur, un plan de toilette en stratifié et des tiroirs, le tout est sale.

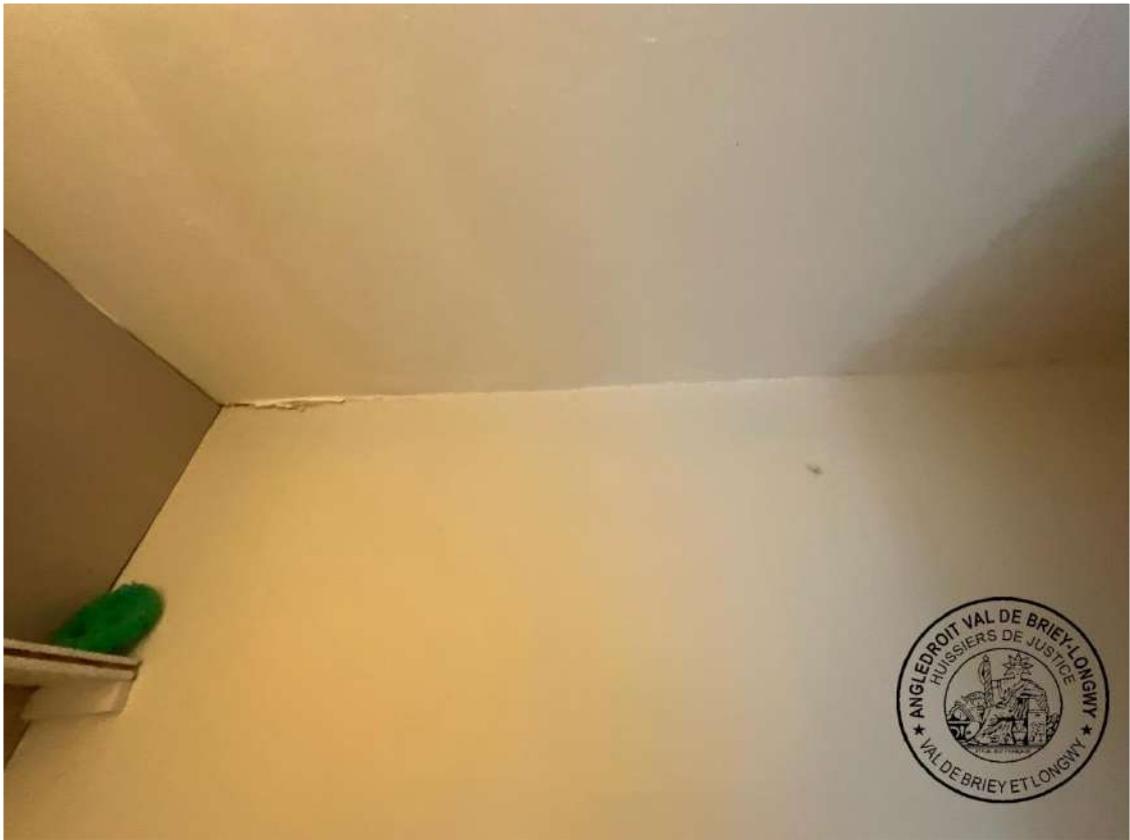
### **Toilette et dégagement**

Le sol est recouvert d'un carrelage qui est sale.

Les murs sont recouverts d'une peinture sur plâtre, présence de trous dans le mur.

Le sol est recouvert d'un carrelage sale.

Les murs sont recouverts d'une peinture sur plâtre, marqué par des trous dans le mur.

-un WC sur siège, fonctionnel mais sale.
