# PROCES VERBAL DE DESCRIPTION

Dressé le jeudi 9 janvier 2025

Une maison mitoyenne à usage d'habitation à :

43, rue du Pâquis

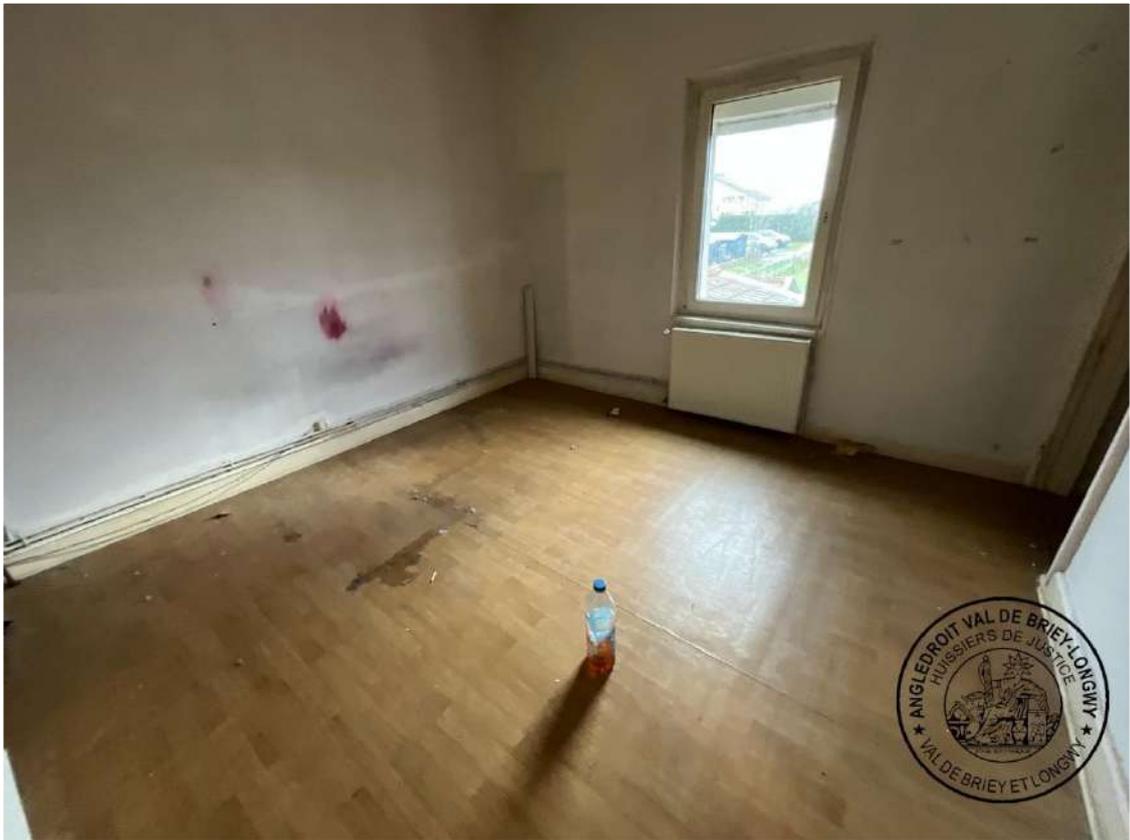
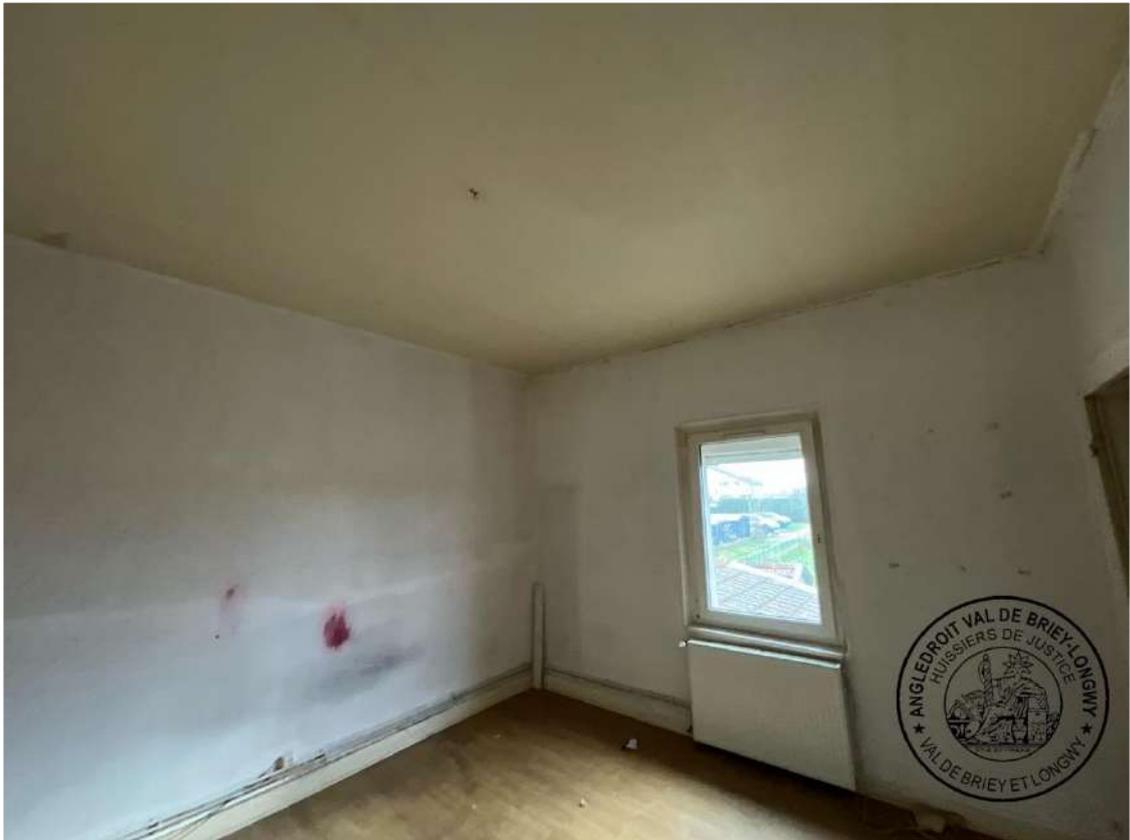
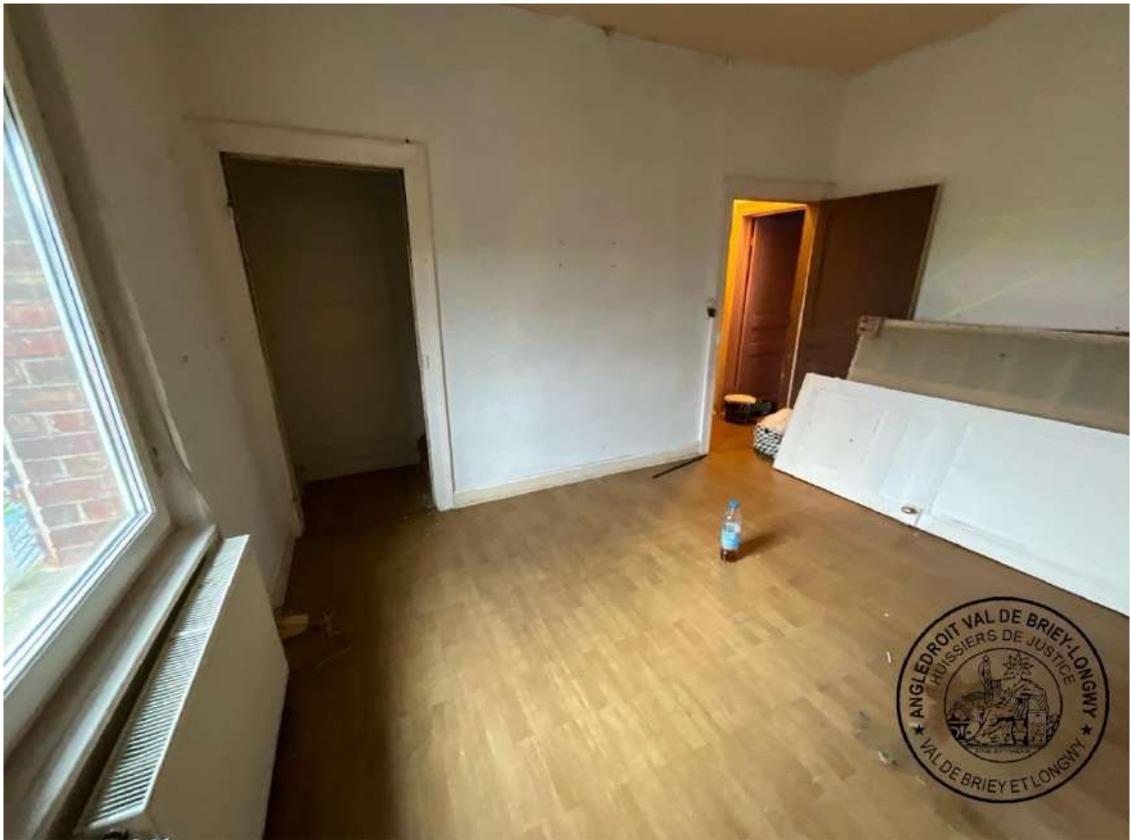
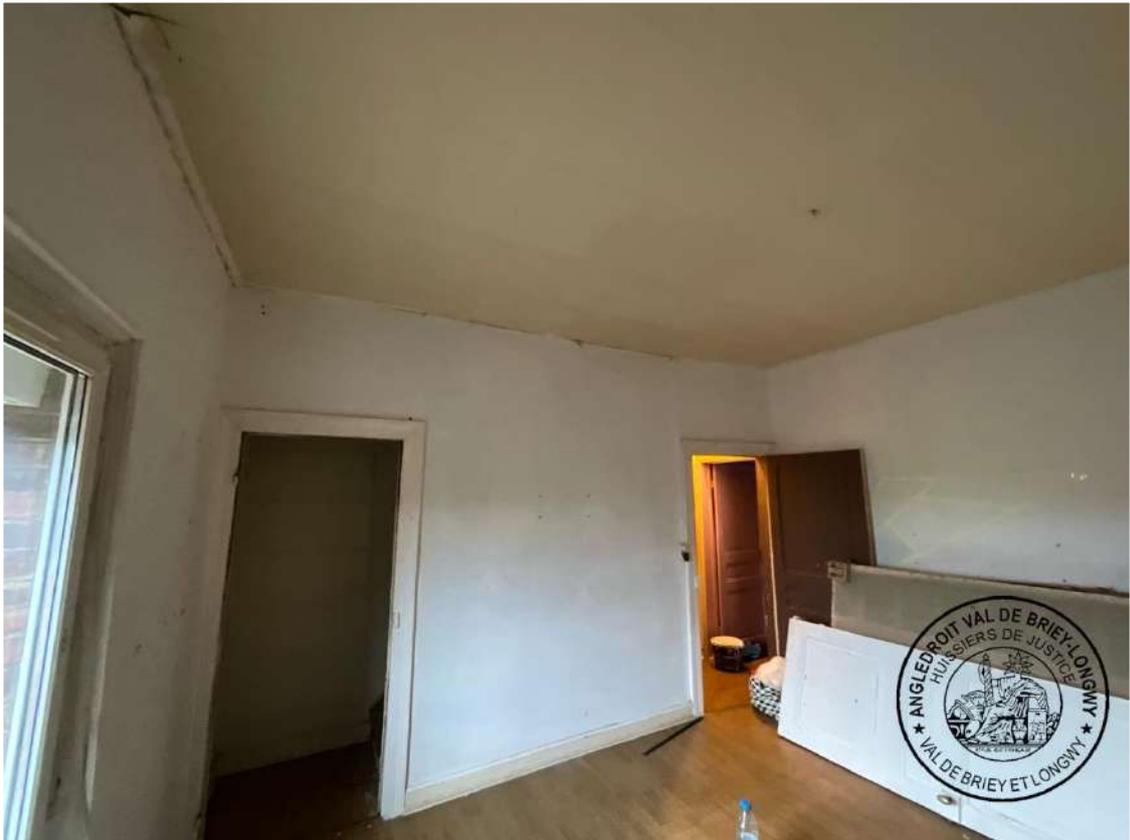
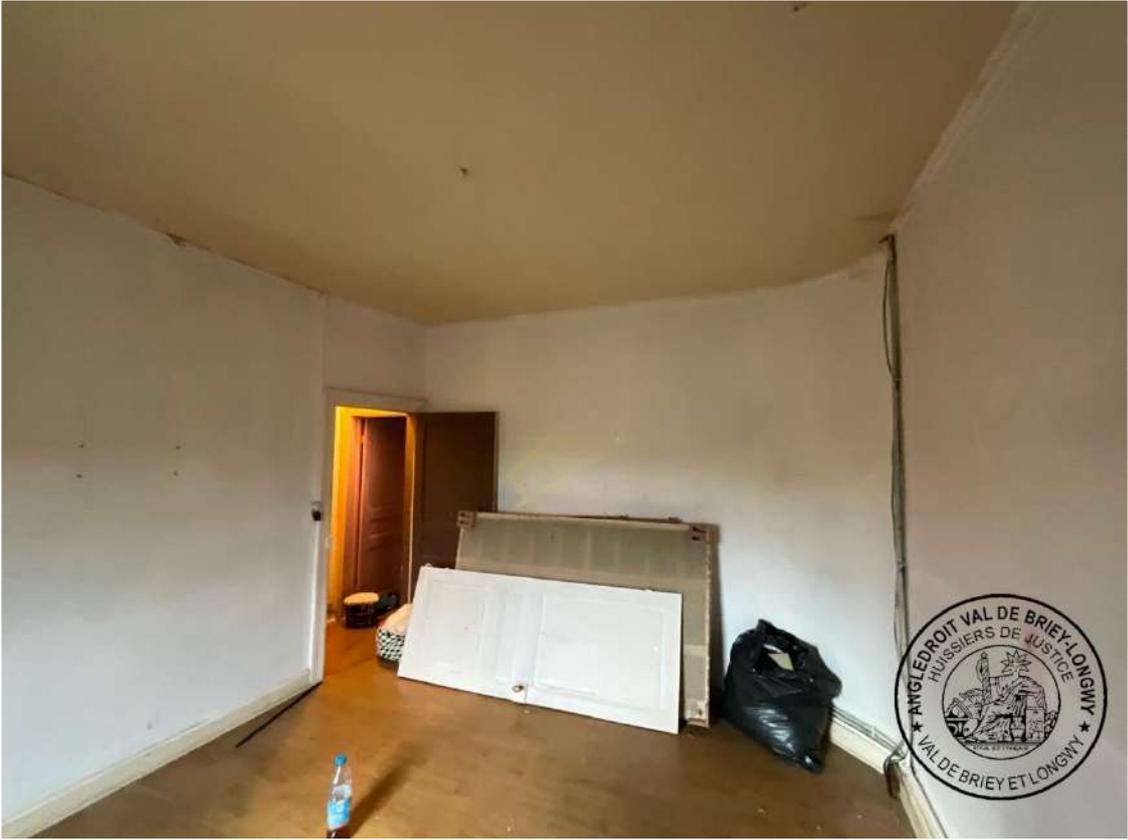
### **Chambre n°1 (côté jardin) :**

L'accès se fait par une porte en boîte triple panneau, peinte, la peinture est écaillée et la porte est sale.

Le sol est équipé d'une barre de seuil, recouvert d'un lino qui est en mauvais état.

Les murs sont recouverts d'une peinture sur plâtre, qui est souillée. Ils présentent de nombreux trous de cheville non rebouchés ainsi que de multiples taches.

Le plafond est ouvert d'un papier peint qui est sale avec un point lumineux.

-une fenêtre en PVC, dont le PVC est sale. Il manque la poignée et la sangle du volet roulant est au sol avec son boîtier. Le volet est hors service

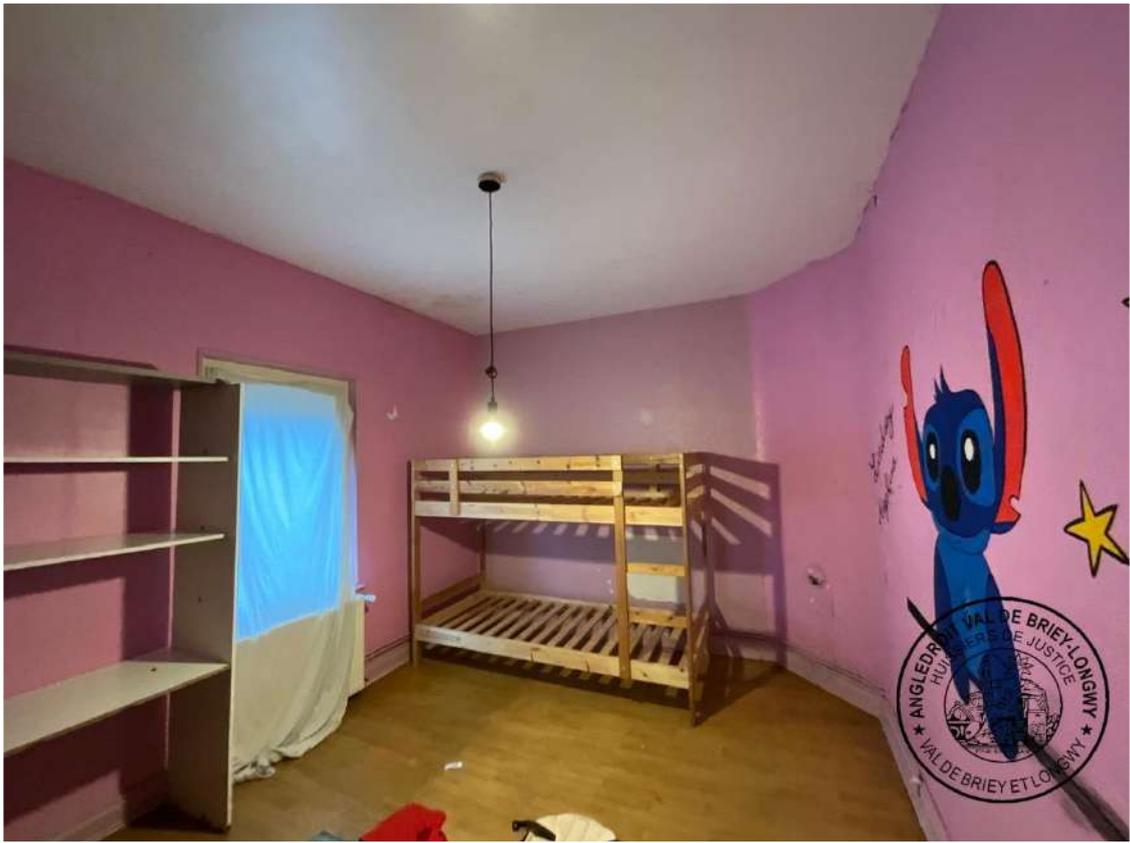
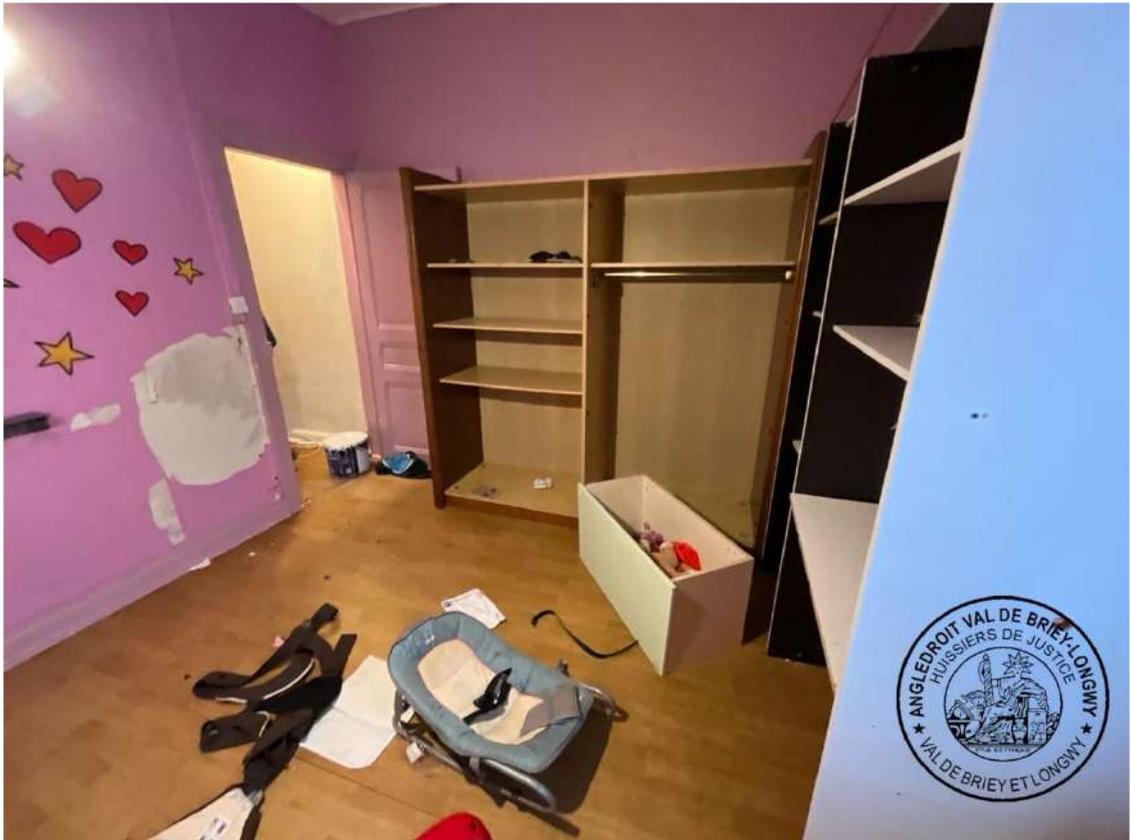
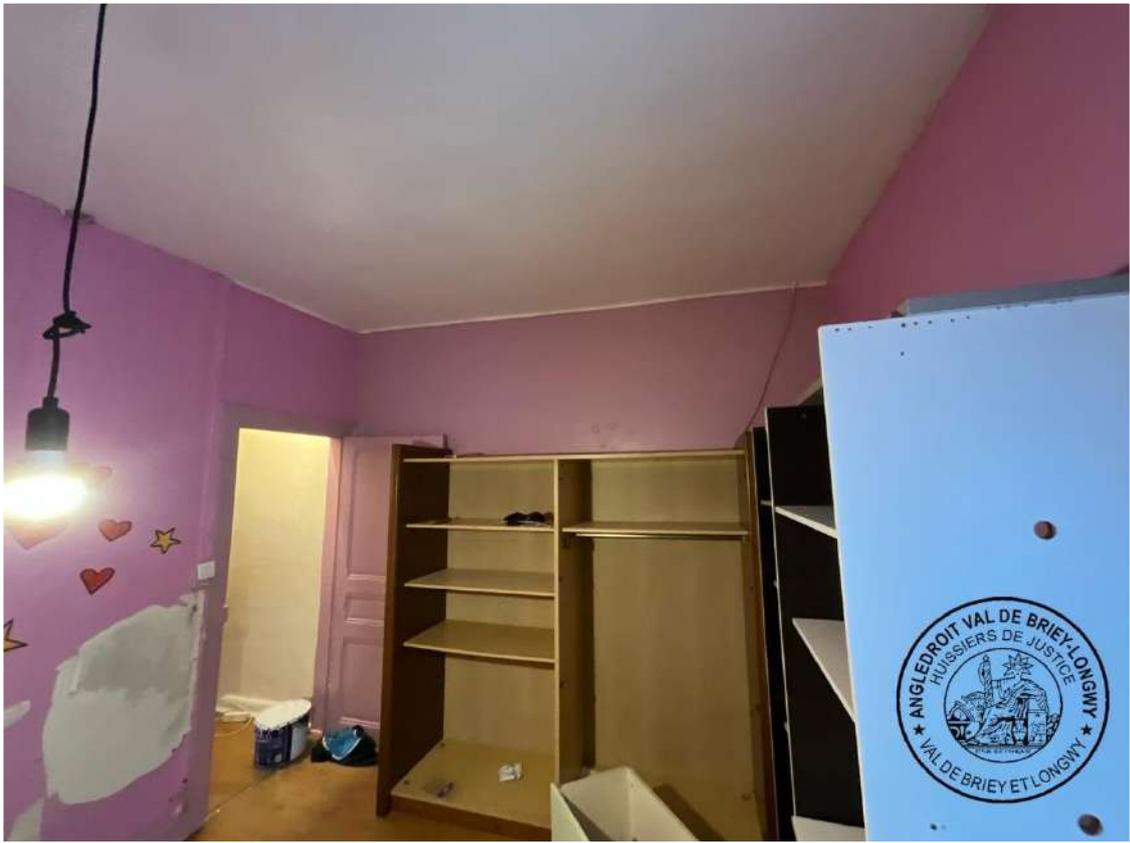
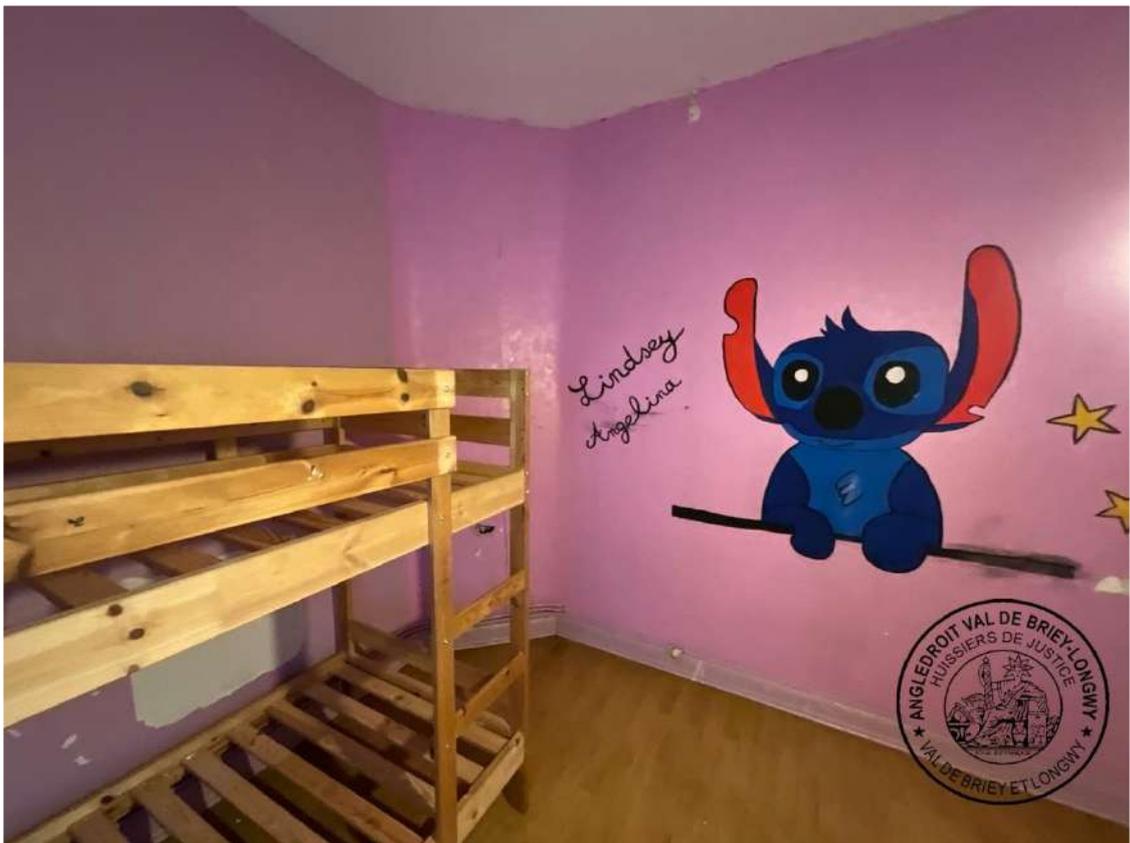
**Chambre n°2 (côté rue ):**

L'accès se fait par une porte en bois, triple panneau, la porte est hors service.

Le sol est équipé d'une barre de seuil et recouvert d'un lino, qui est sale et dégradé.

Les plinthes, en bois peinte, présentent une peinture qui s'écaille.

Les murs sont recouverts d'une fibre de verre peinte. La fibre est sale et déchirée par endroit.

-une fenêtre en PVC, sans poignée, avec un PVC sale et taché. Elle est équipée d'un volet roulant avec boîtier et sangle.

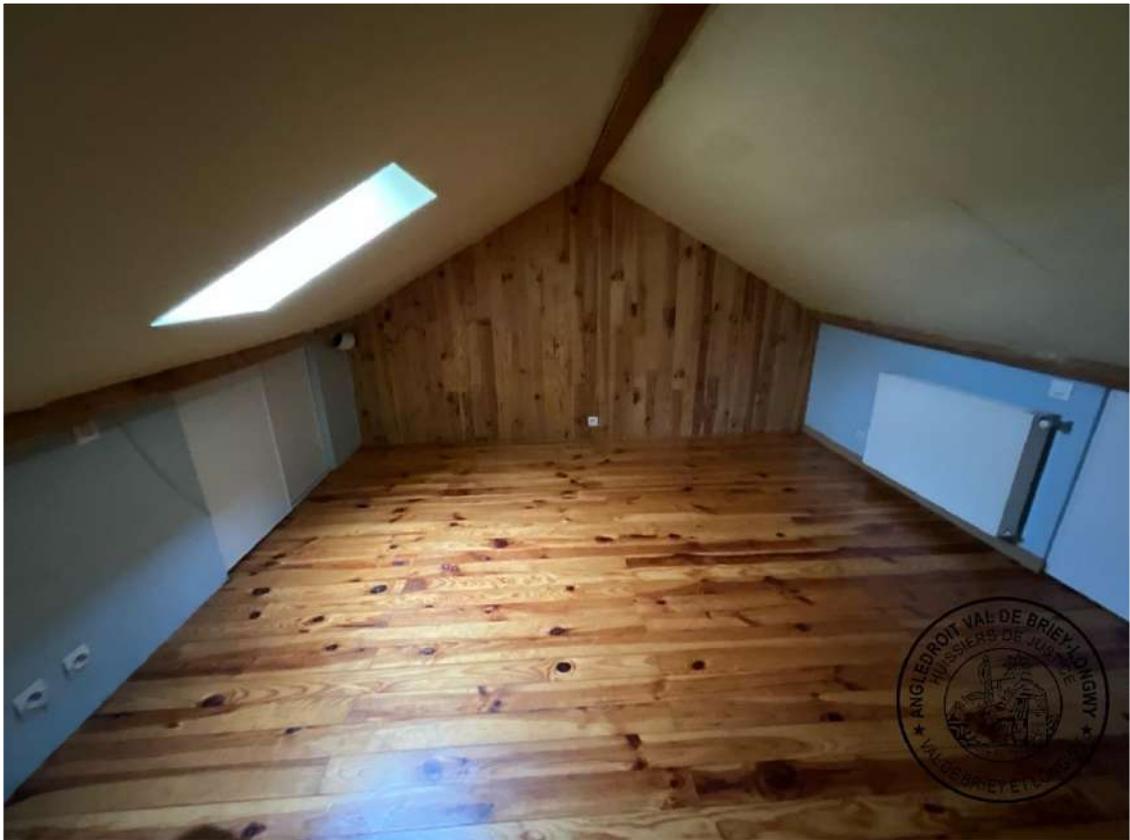
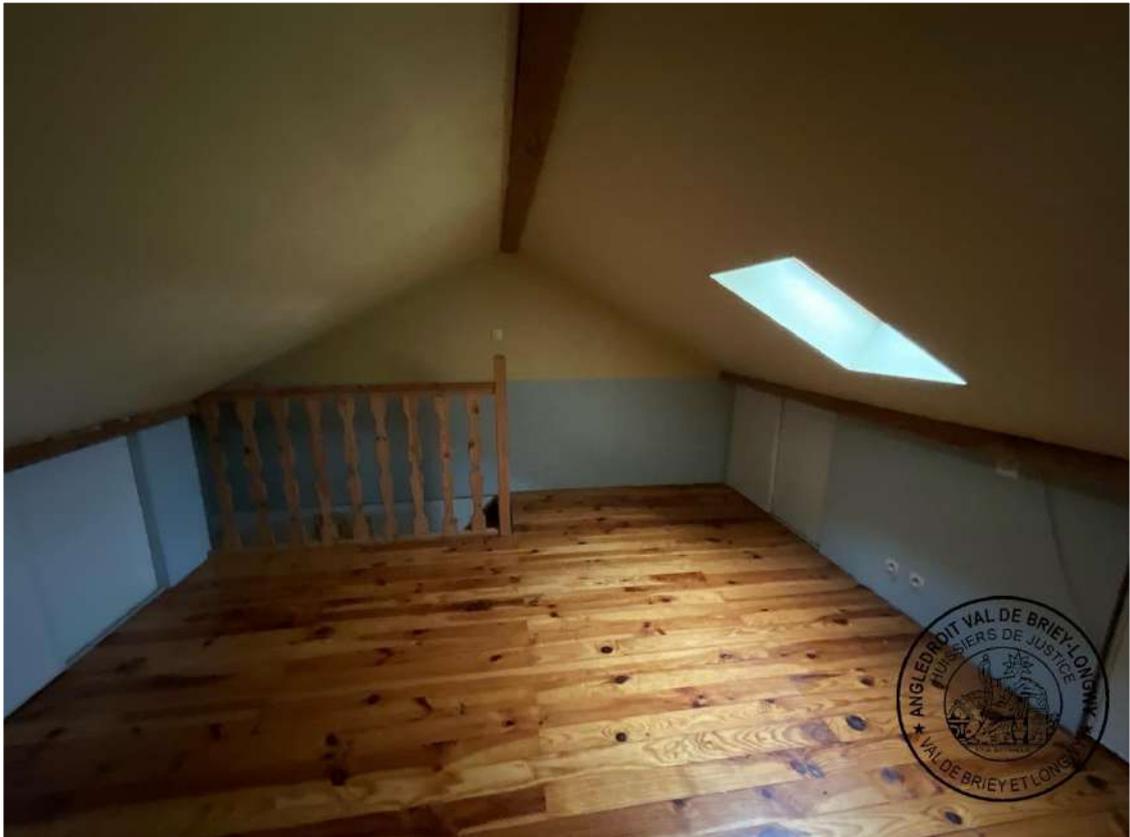
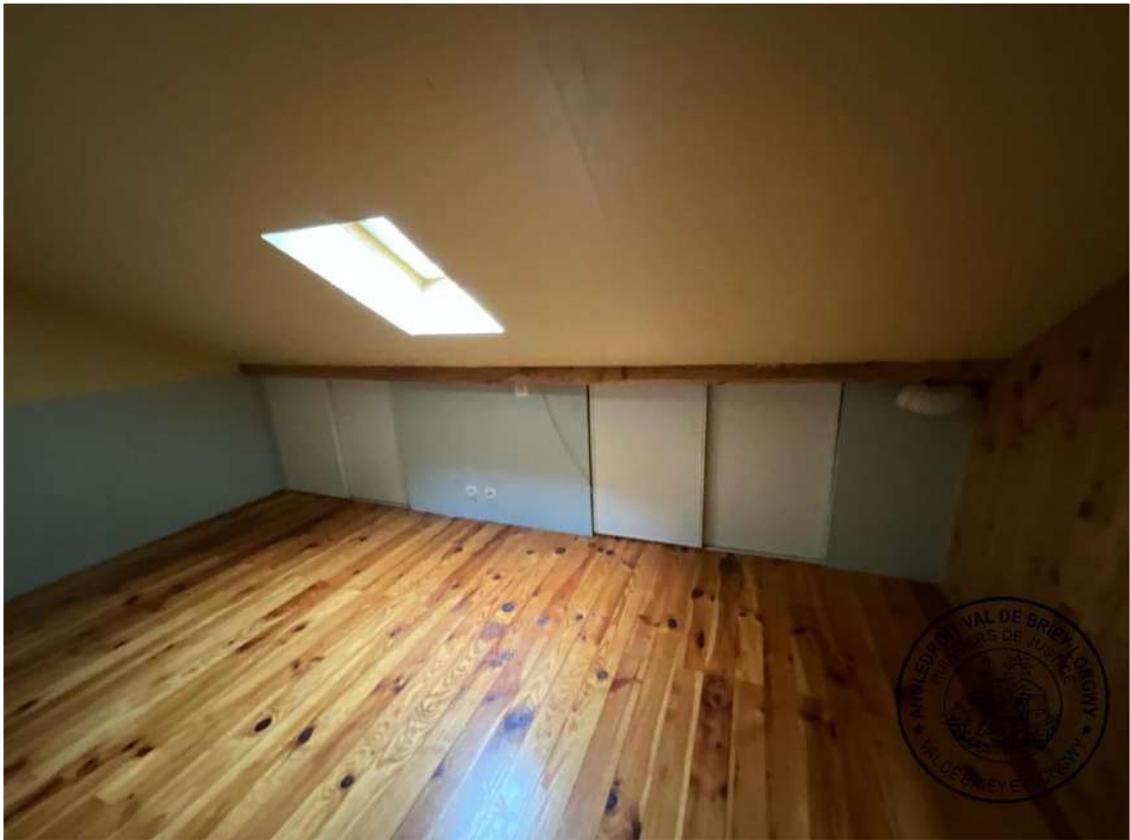
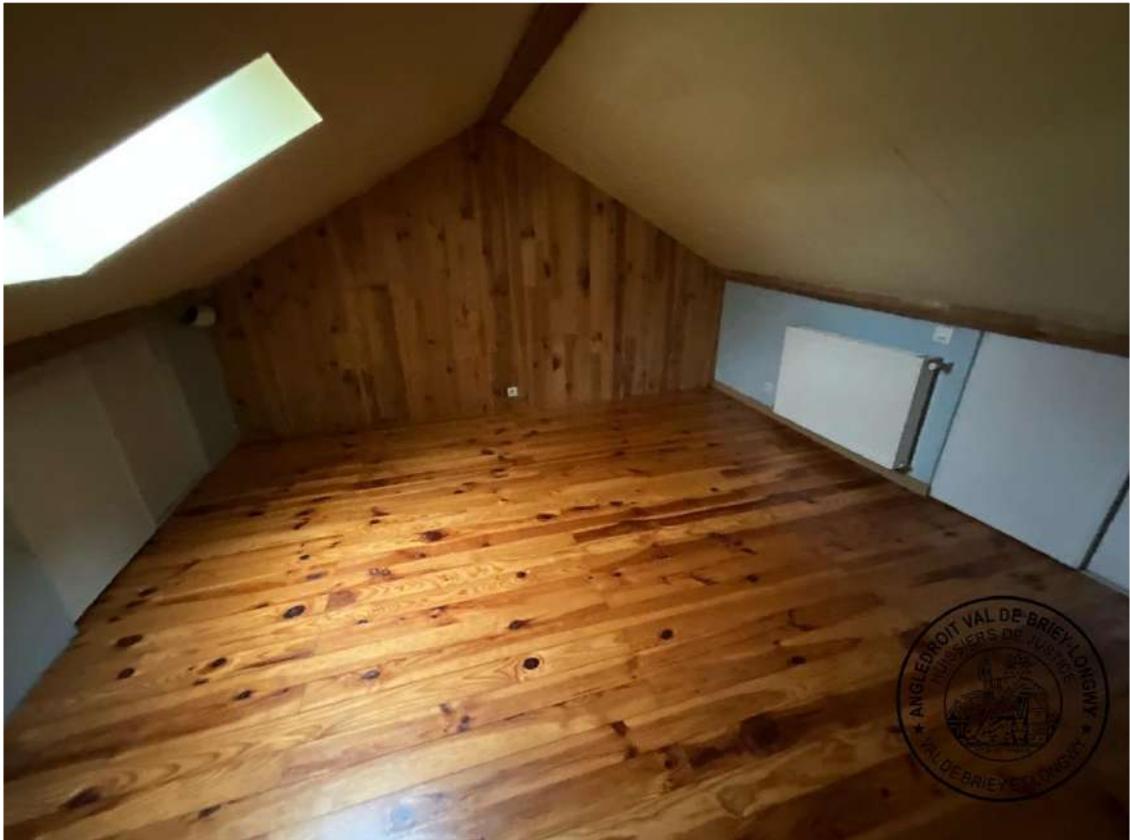
### Combles aménagés :

L'accès se fait depuis les escaliers avec marches et contremarche en bois, vétustes.

Les murs seront recouverts d'un lambris en bois, en état d'usage, et d'un papier peint vétuste.

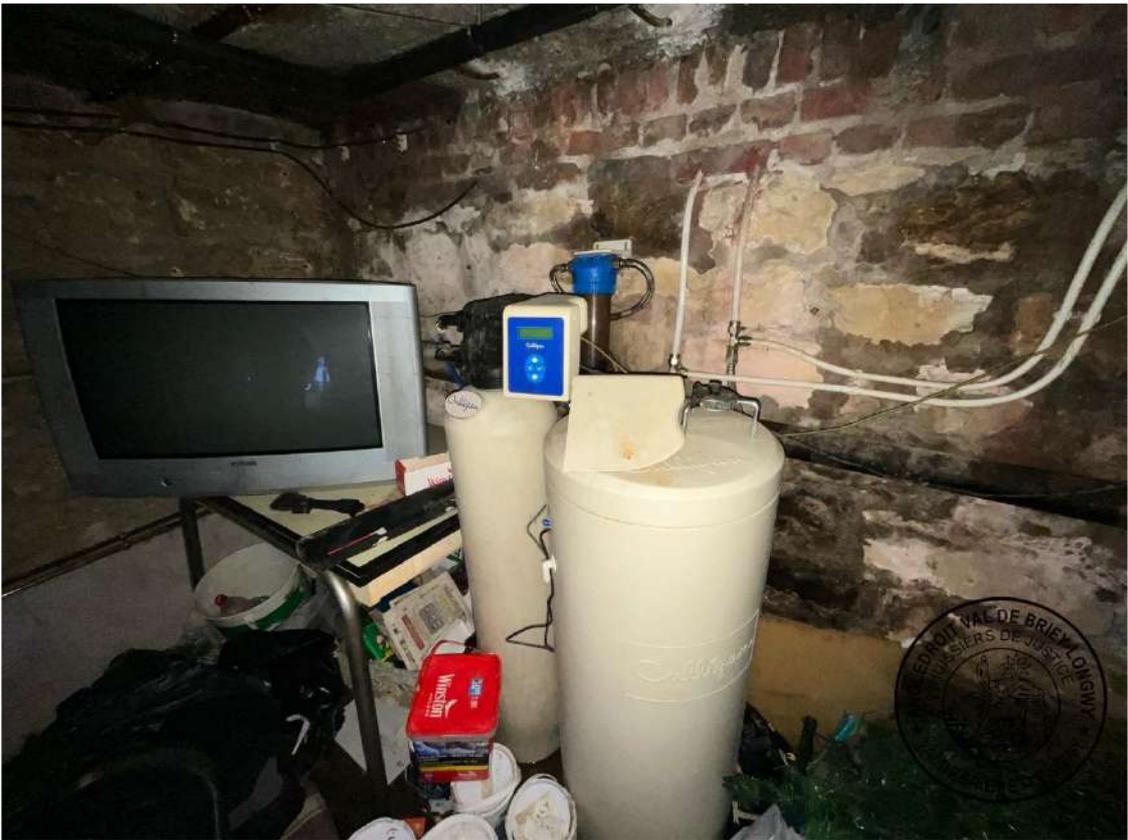
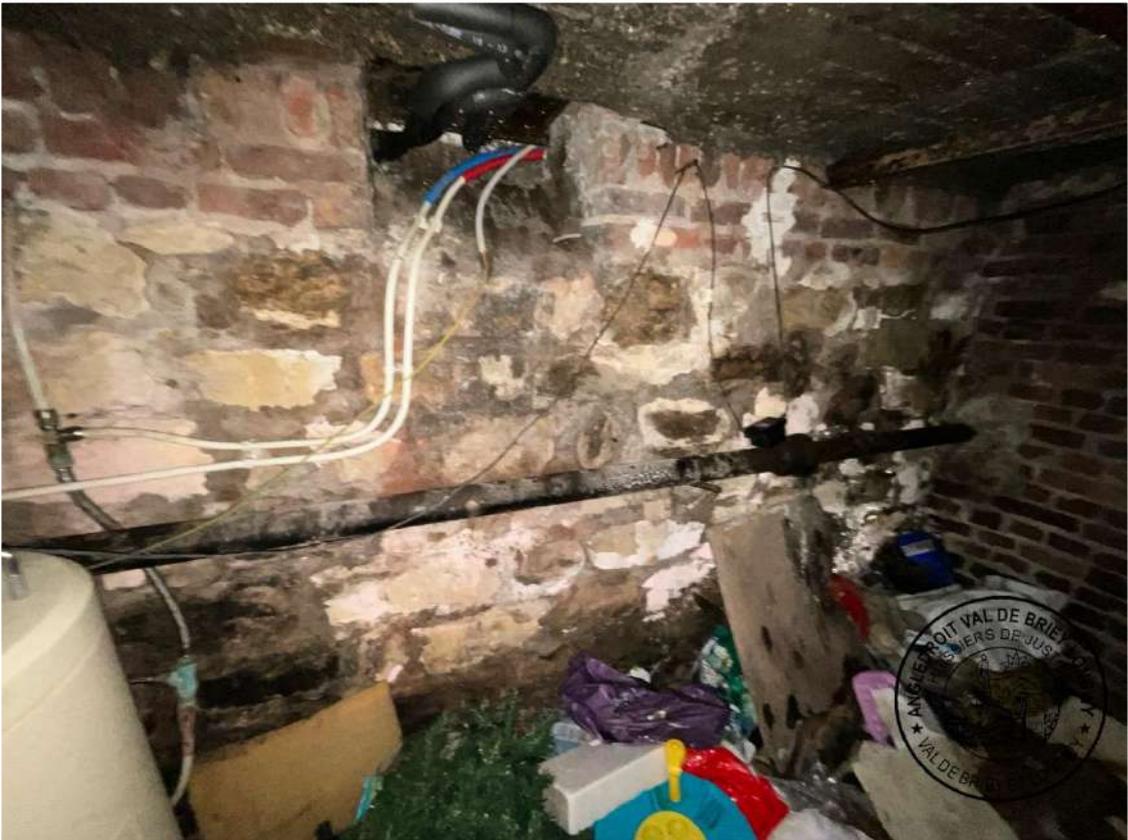
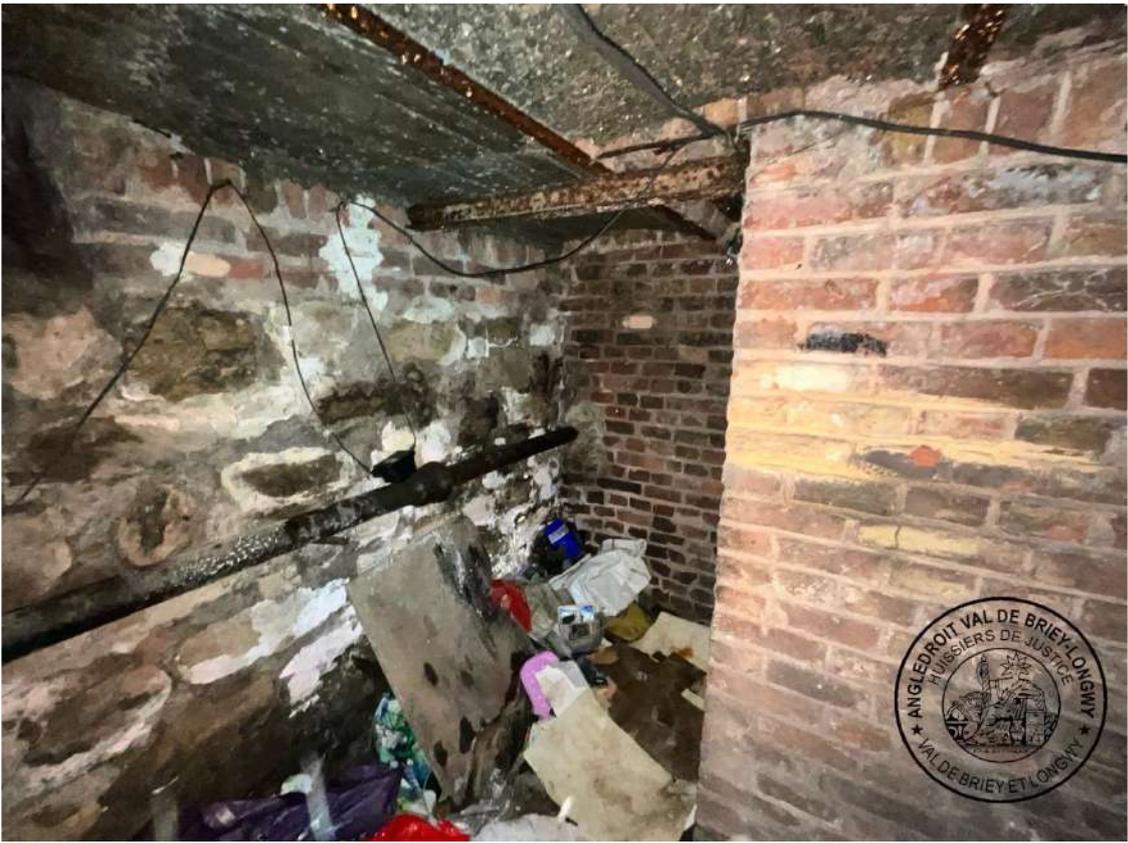
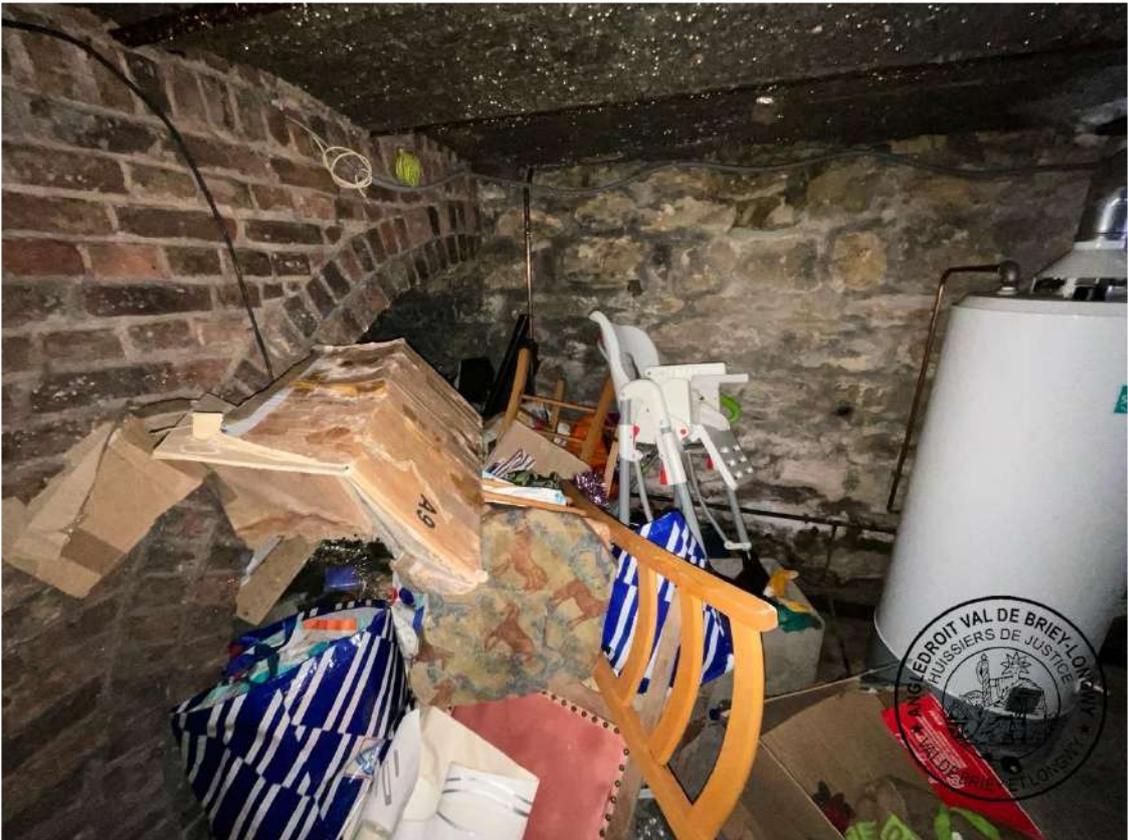
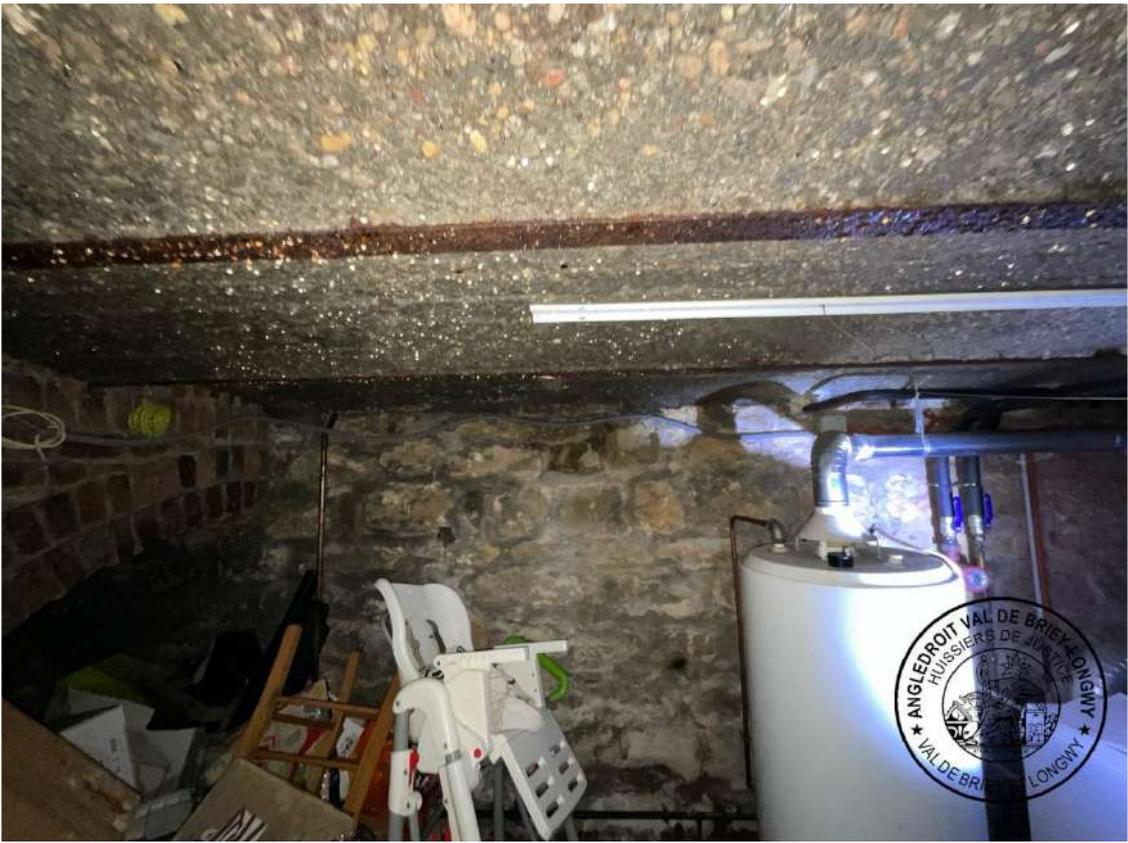
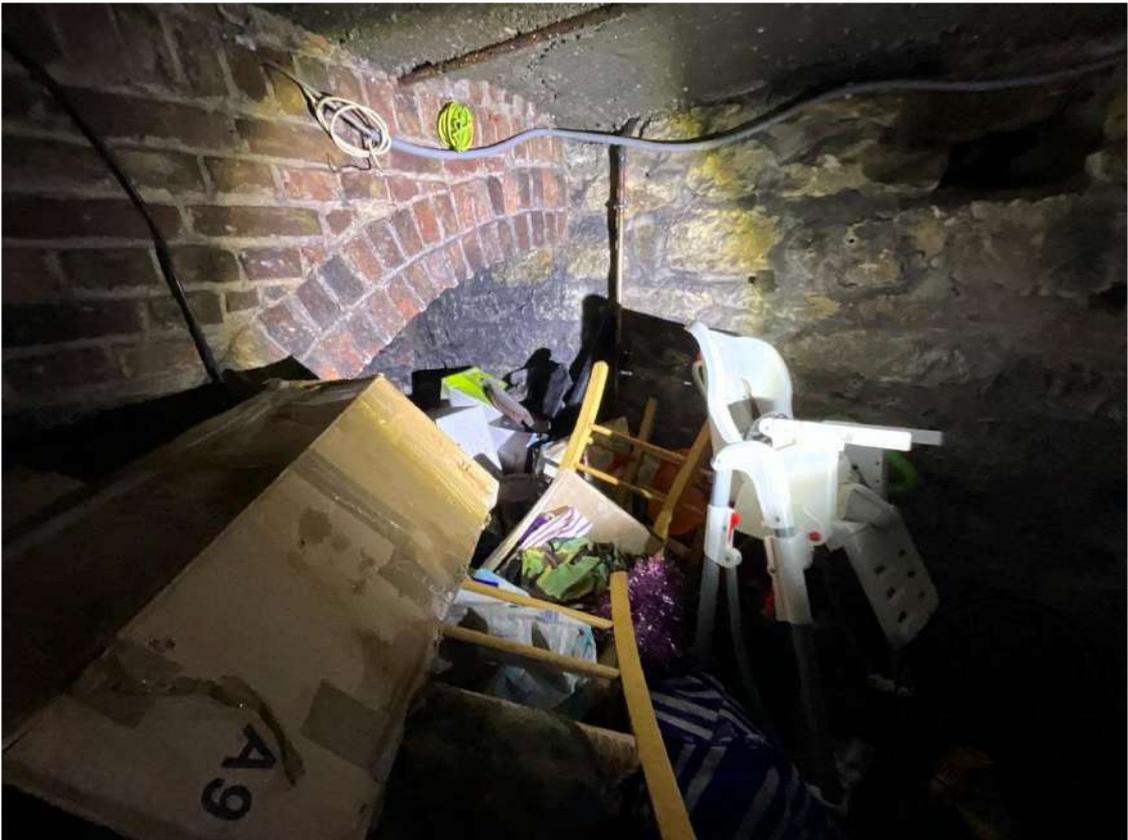
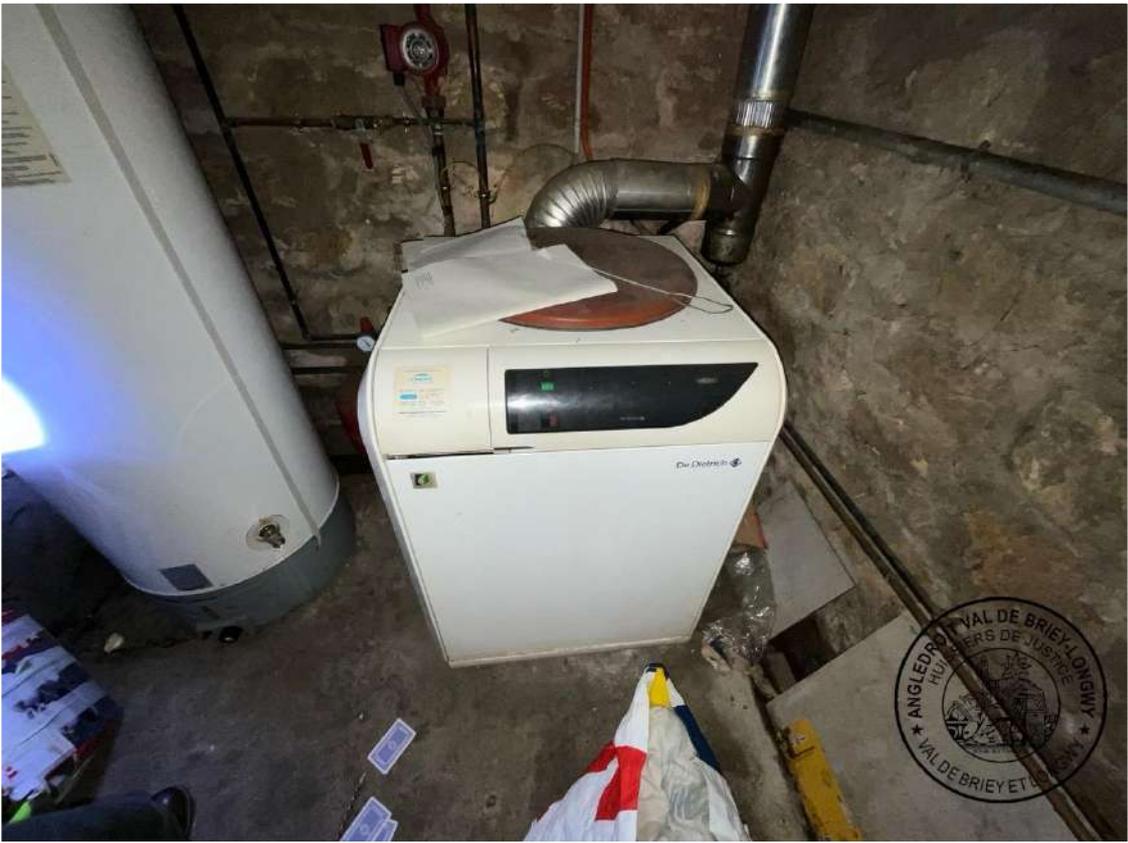
### **Cave :**

La cave présente un taux d'humidité très élevé, probablement dû à l'absence de ventilation adéquate.

Les murs et le plafond sont recouverts d'humidité et de moisissures.

La cave est fortement encombrée.
