PROCÈS-VERBAL DE DESCRIPTION

Me suis transportée ce jour, à 09h00, à : 40 rue des Bleuets, 59264 ONNAING,

Afin d'établir le procès-verbal de description d'une maison à usage d'habitation Sur la Commune de **ONNAING (59264) – 40 Rue des Bleuets**, un bien immobilier figurant à la matrice cadastrale de ladite commune sous les relations suivantes :

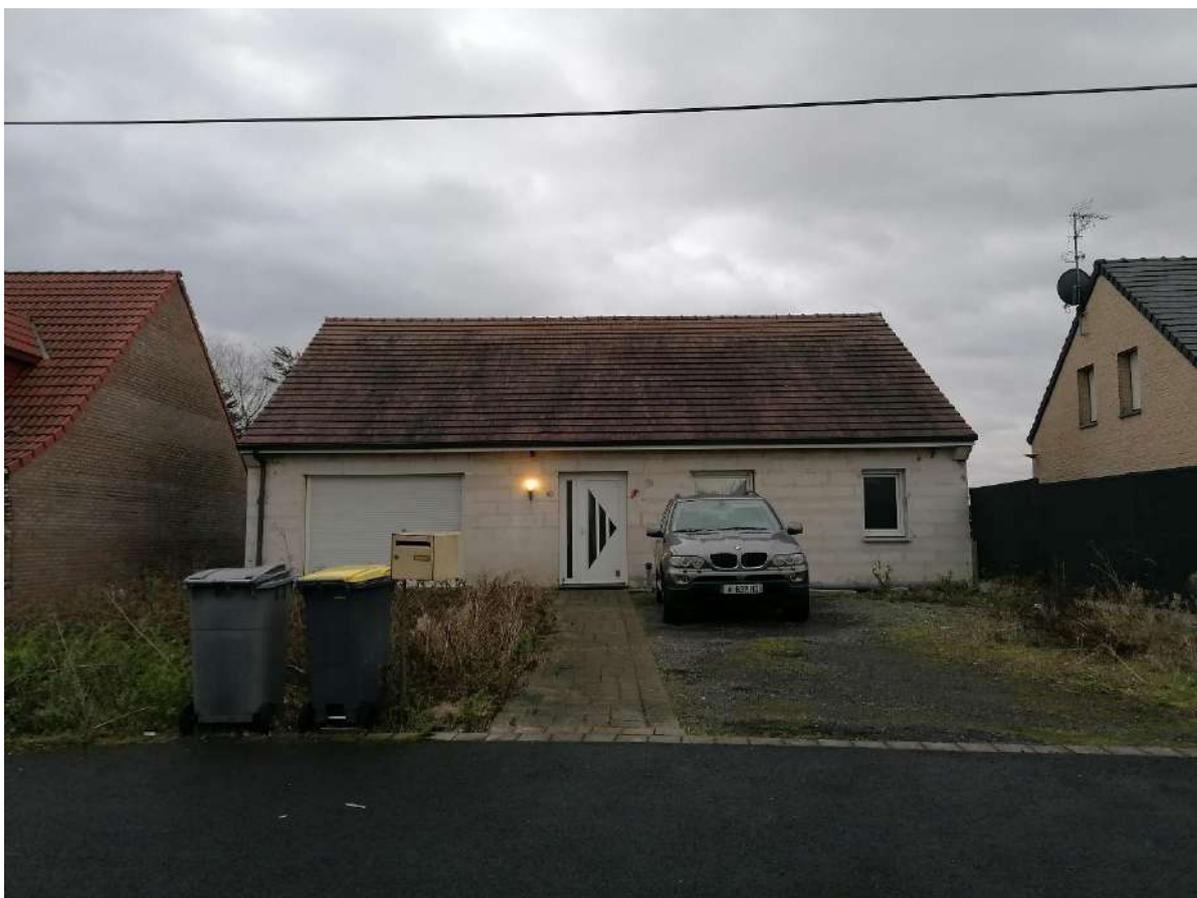
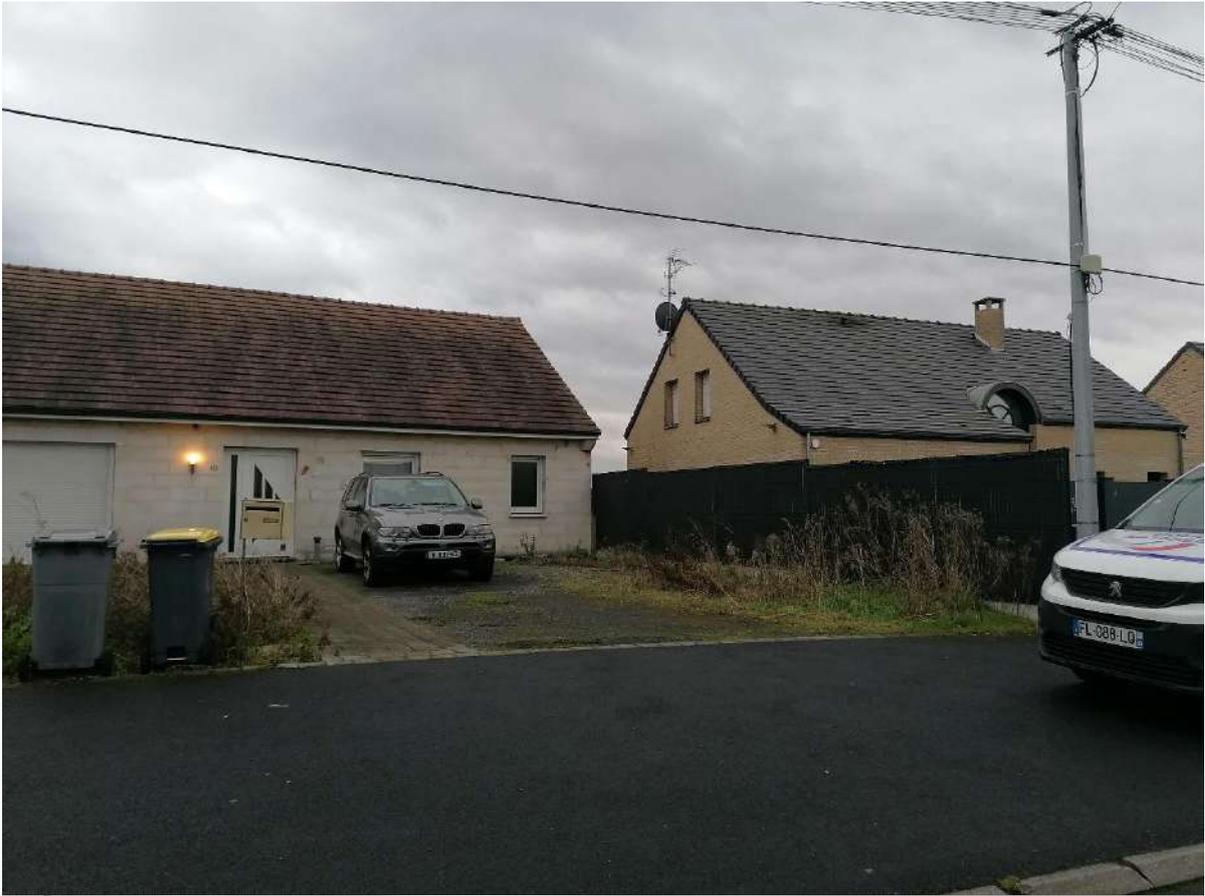
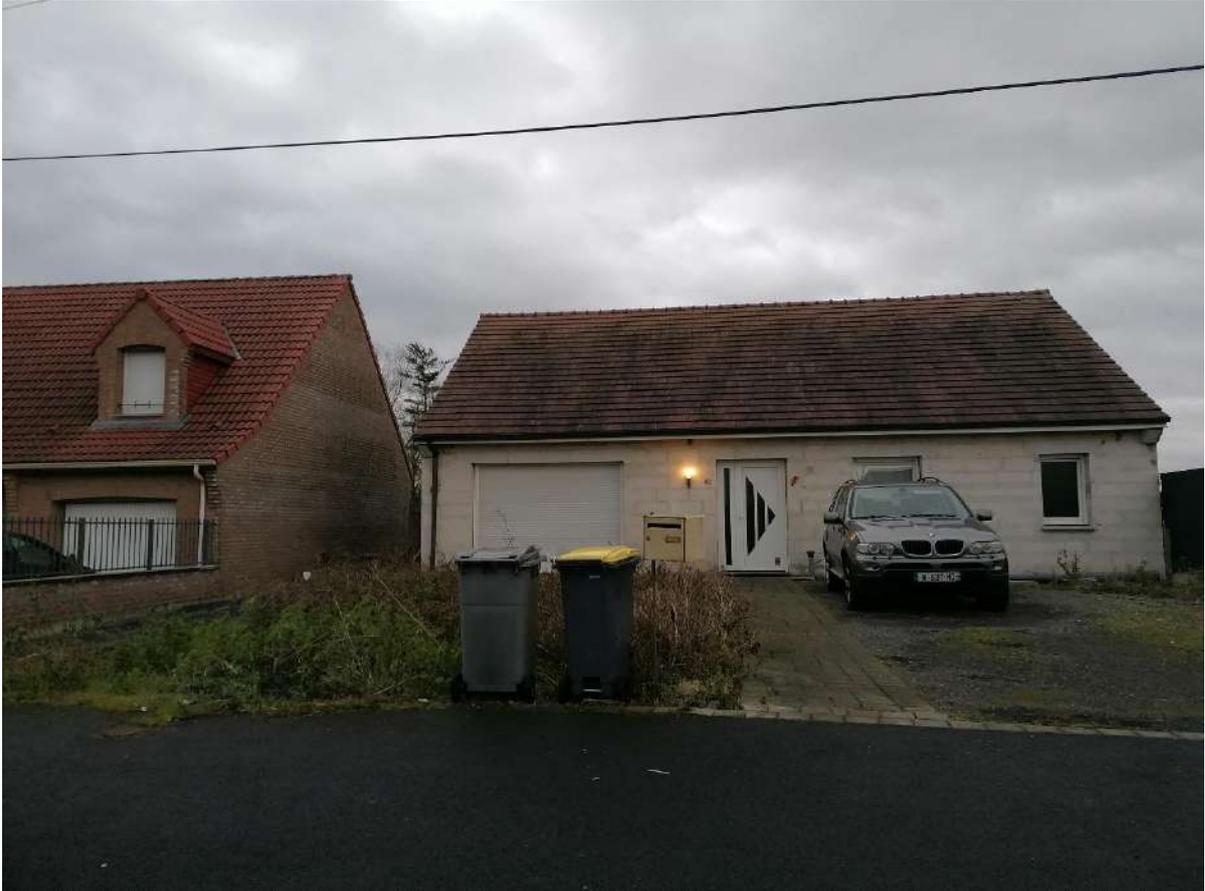
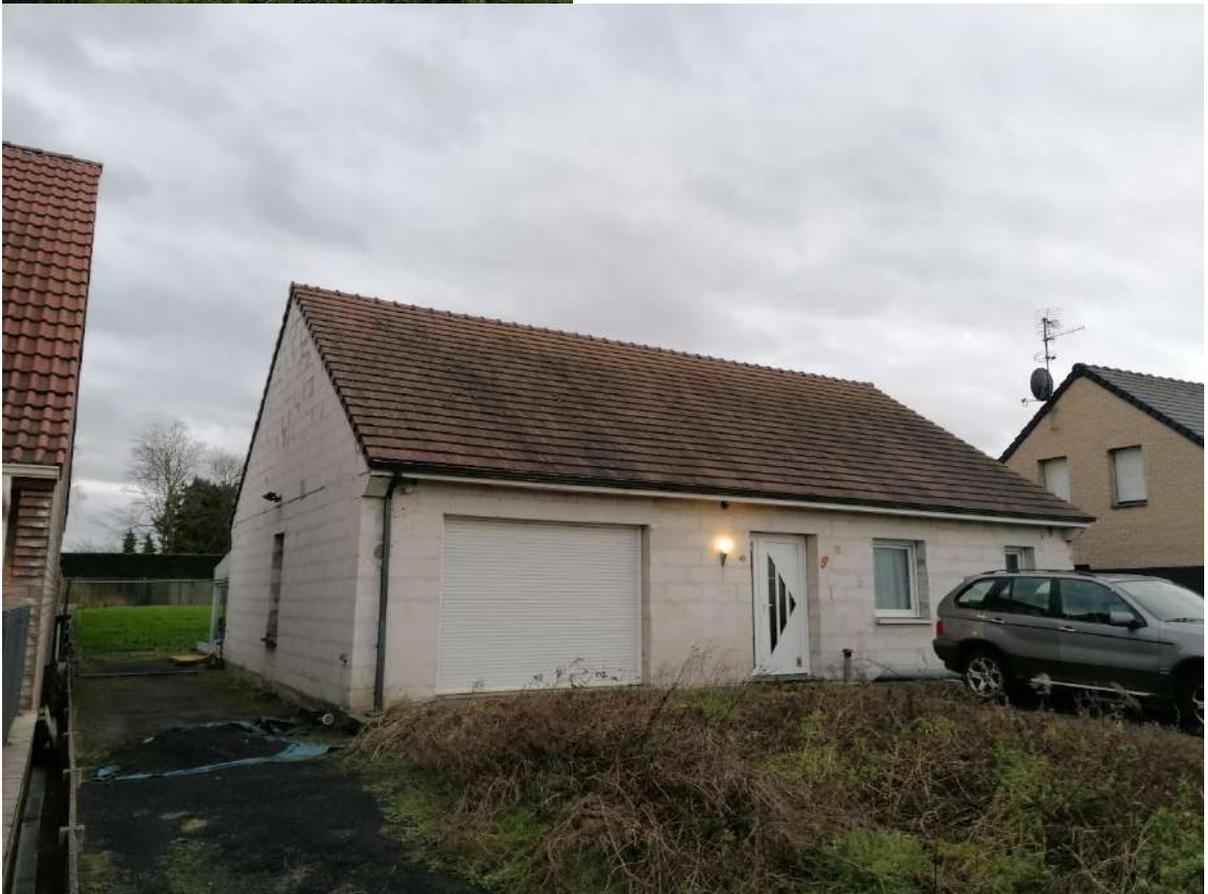
FACADE AVANT :

L'habitation est élevée en parpaings bruts non enduits. Présence d'une couverture tuiles qui est d'aspect noirâtre avec quelques traces de mousse verte, d'une descente d'eaux pluviales sur la gauche.

En façade avant de l'habitation se trouvent quatre menuiseries dont la porte d'entrée, deux petites fenêtres sur la droite, châssis PVC blanc, vitrerie double vitrage, une baie vitrée sur la gauche dont le volet PVC blanc est actuellement baissé. [REDACTED] m'expose que le volet électrique est cassé et qu'il ne peut être levé. Les appuis de fenêtre sont en béton.

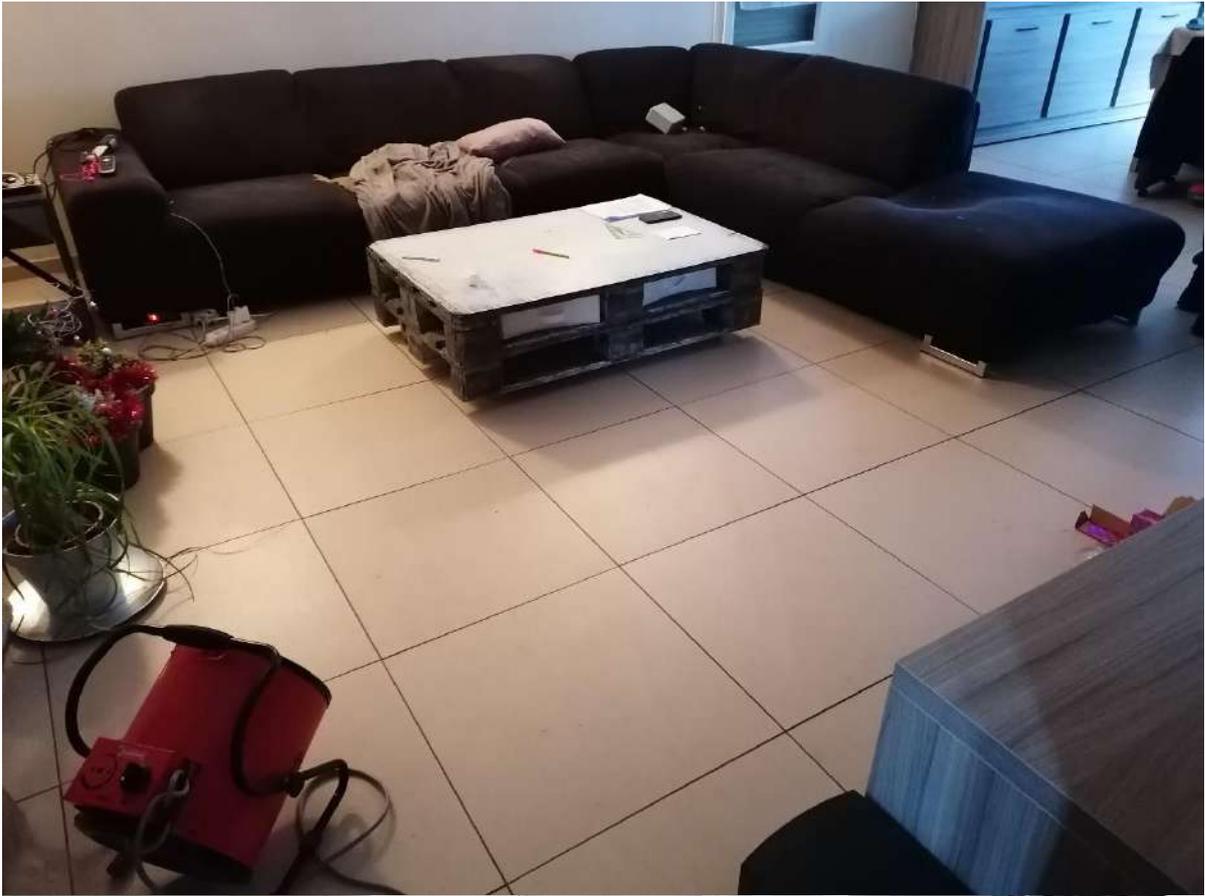
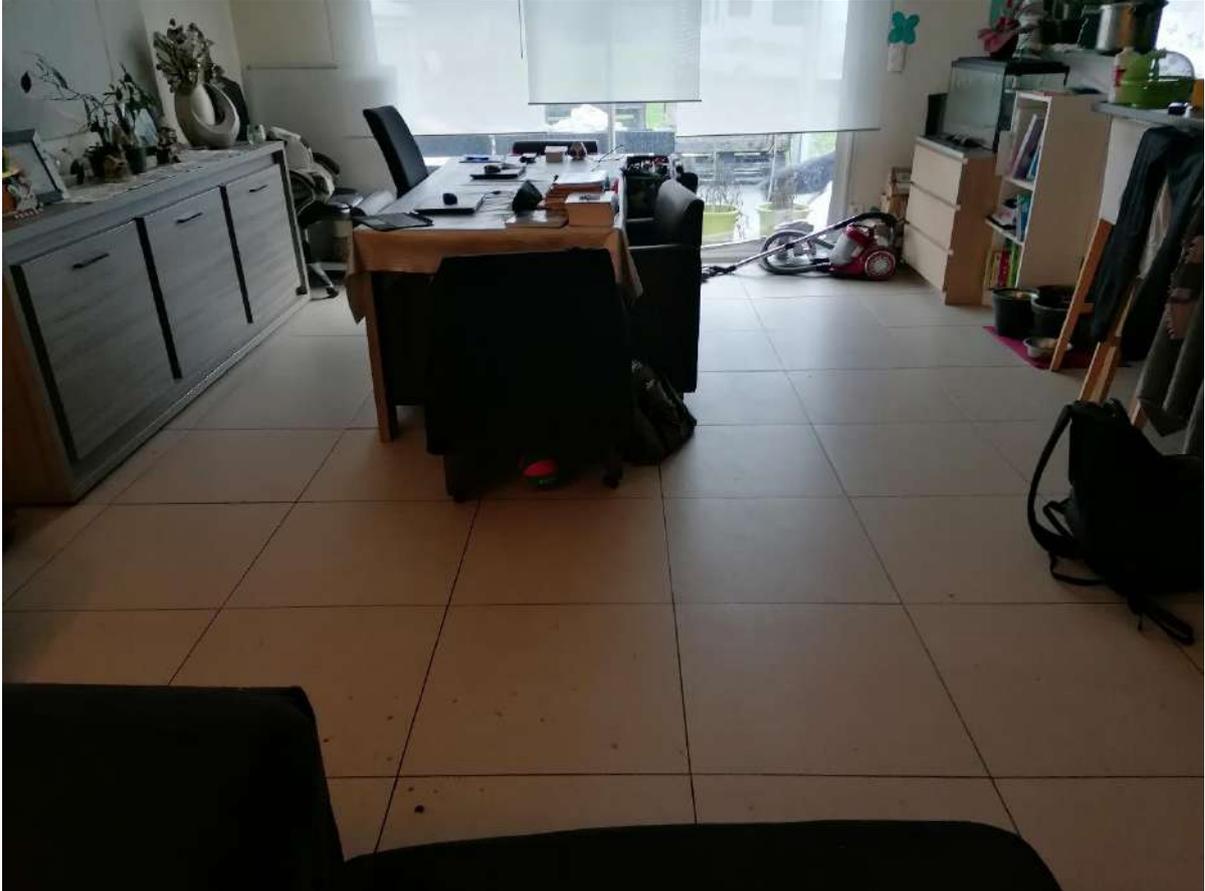
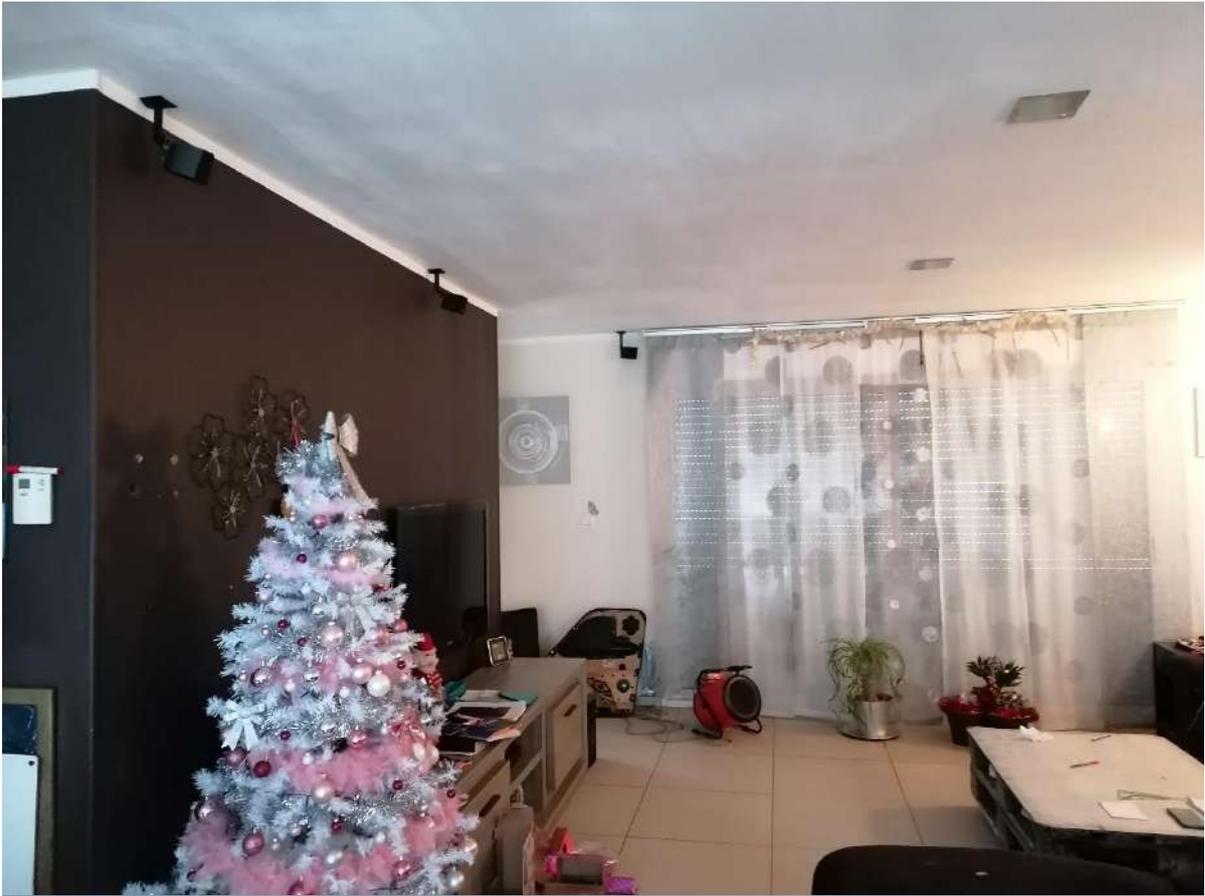
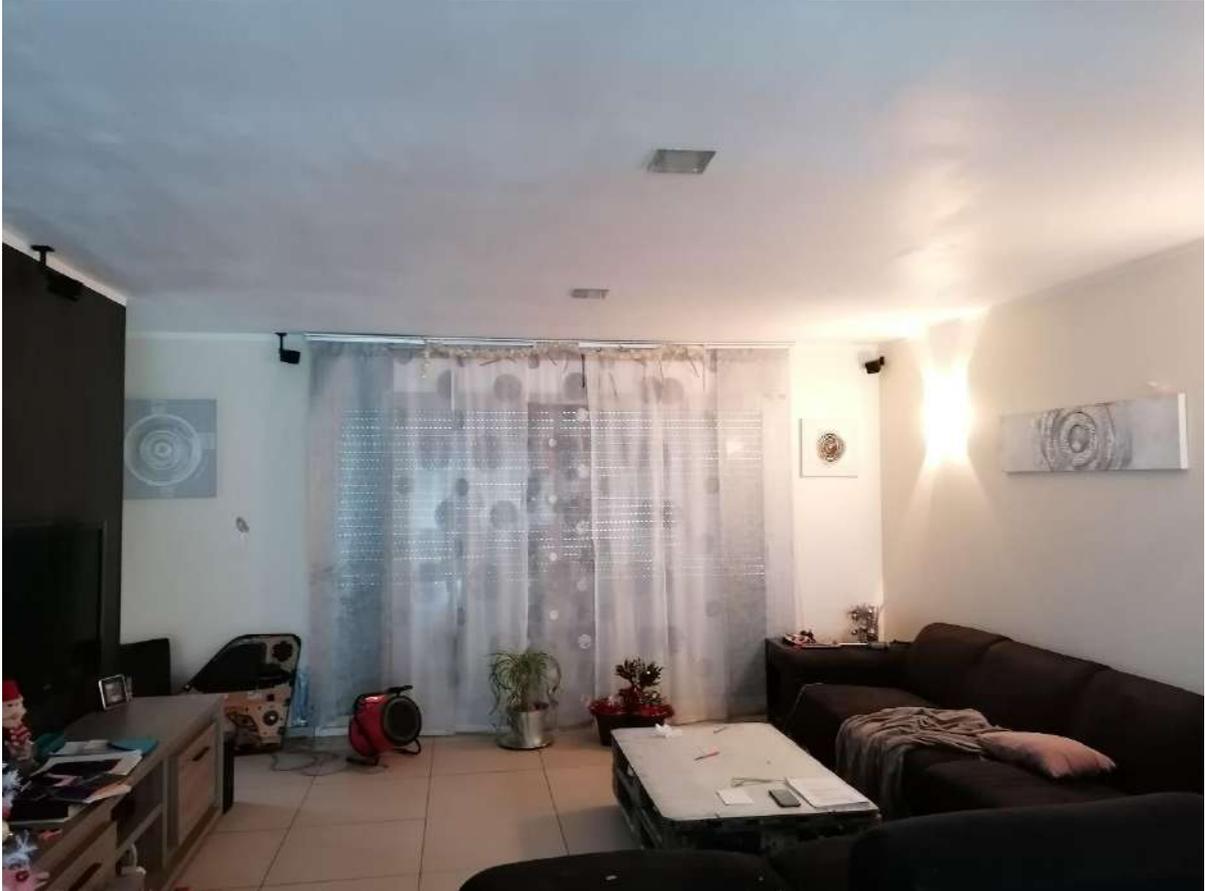
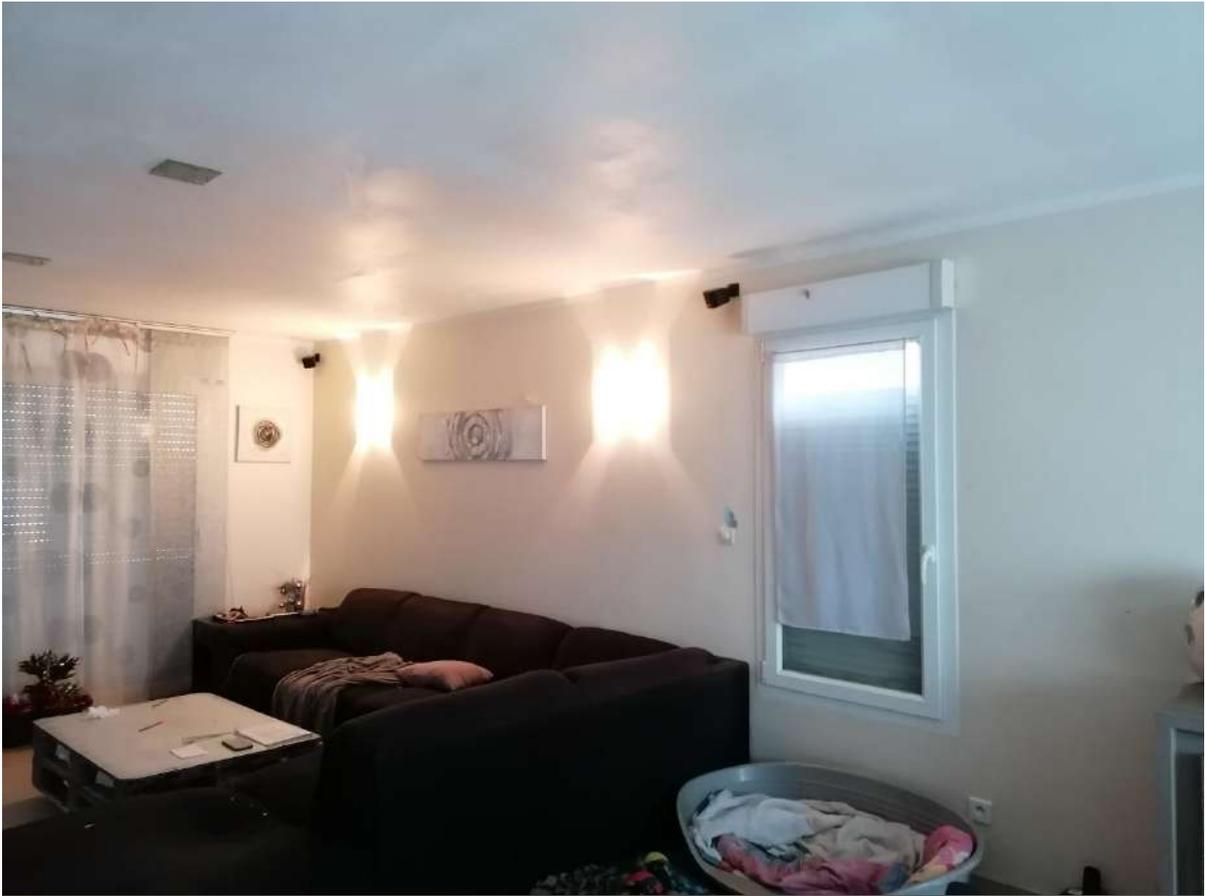
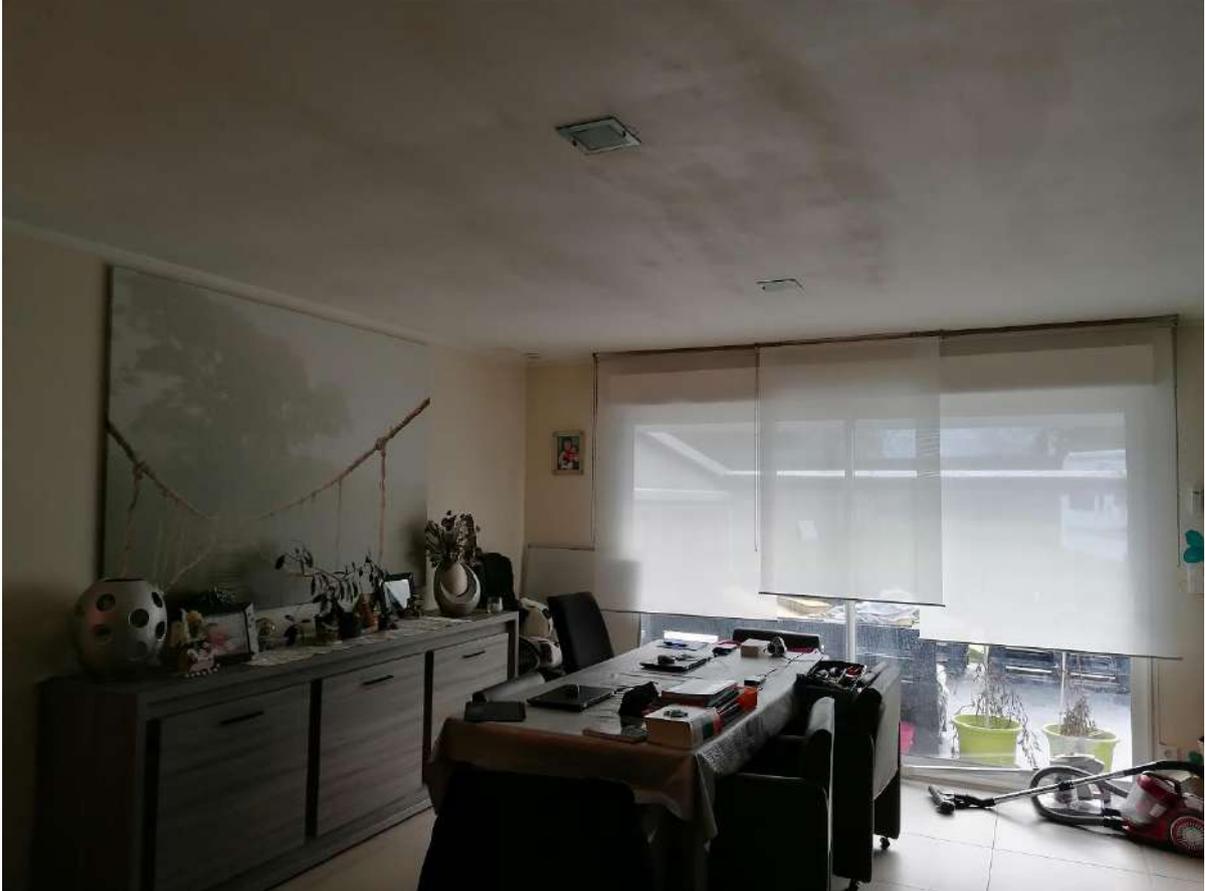
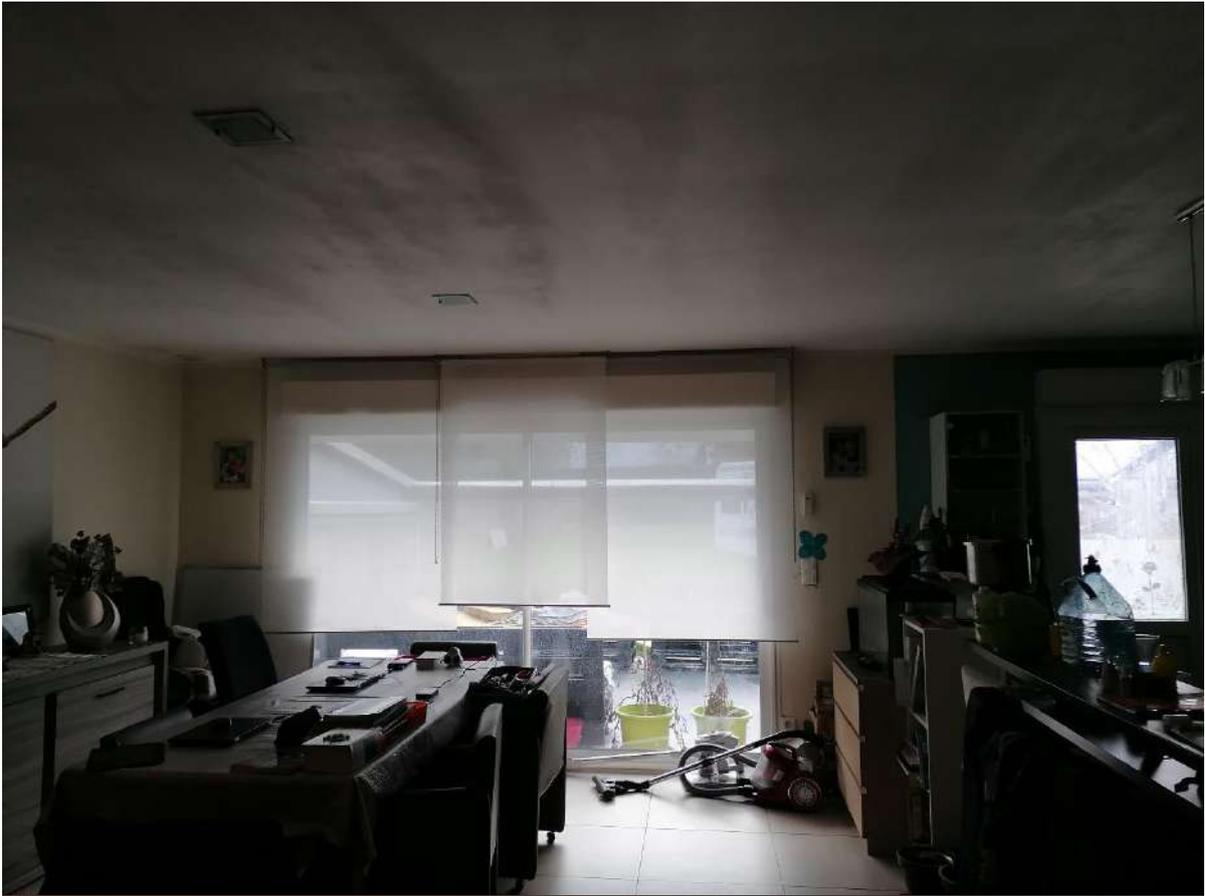
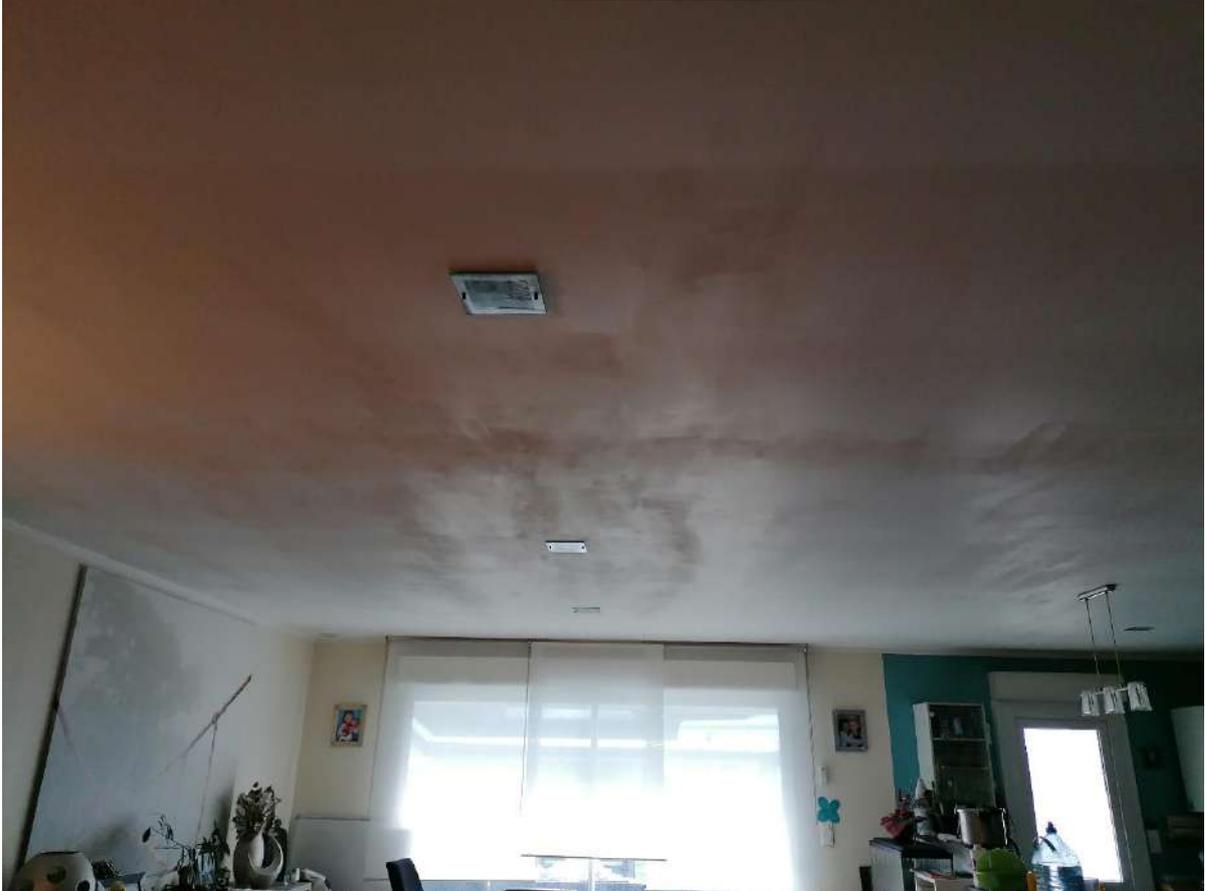
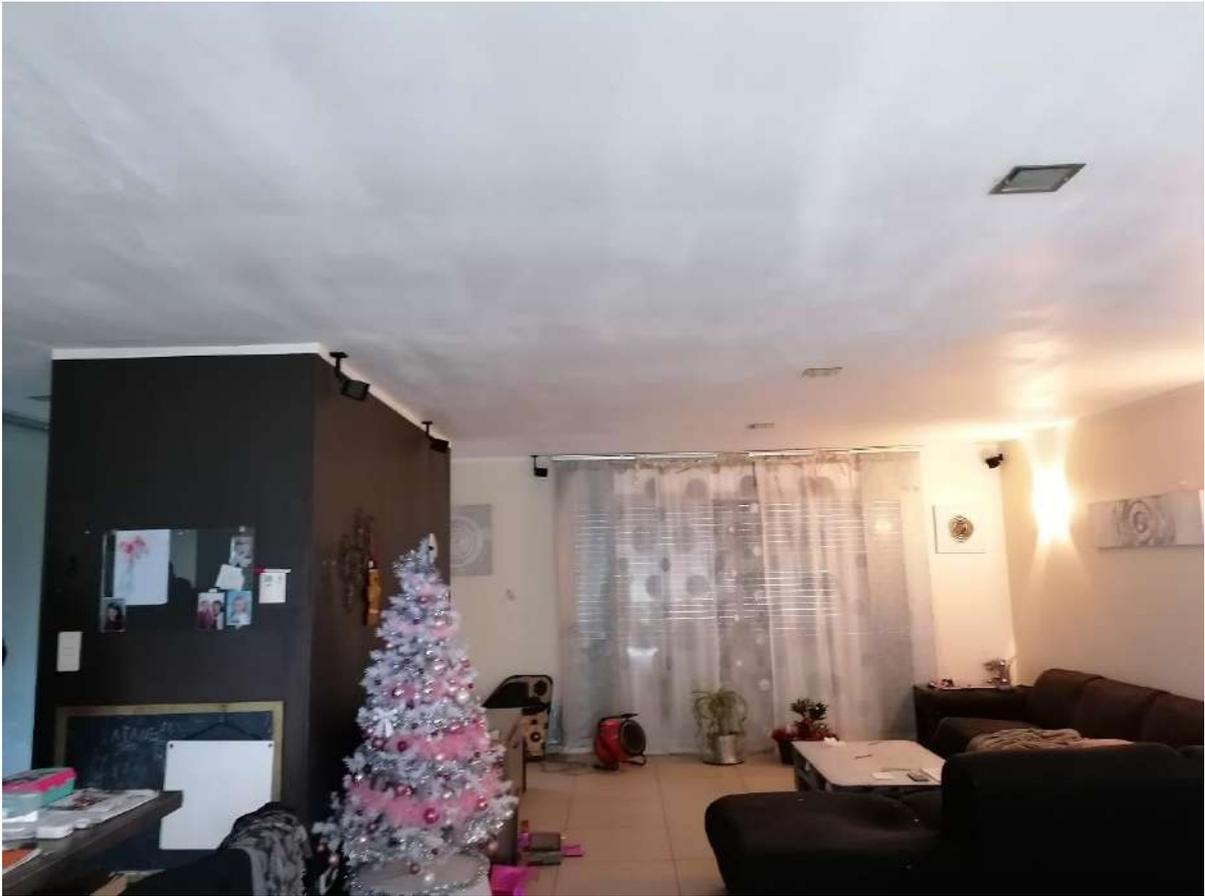
PIECE PRINCIPALE :

Cette pièce prend jour par le biais d'une baie vitrée en façade, châssis PVC blanc, baie vitrée coulissante double vantail, vitrerie double vitrage, disposant d'un volet PVC blanc motorisé qui est actuellement cassé sous réserve de bon fonctionnement ; côté pignon gauche de l'habitation, par le biais d'une fenêtre à un seul vantail, châssis PVC blanc, vitrerie double vitrage, disposant d'un volet PVC blanc qui est également cassé, baissé, puis sur l'arrière par une baie vitrée coulissante à double vantail, châssis PVC blanc et vitrerie double vitrage disposant d'un volet PVC blanc motorisé sous réserve de bon fonctionnement.

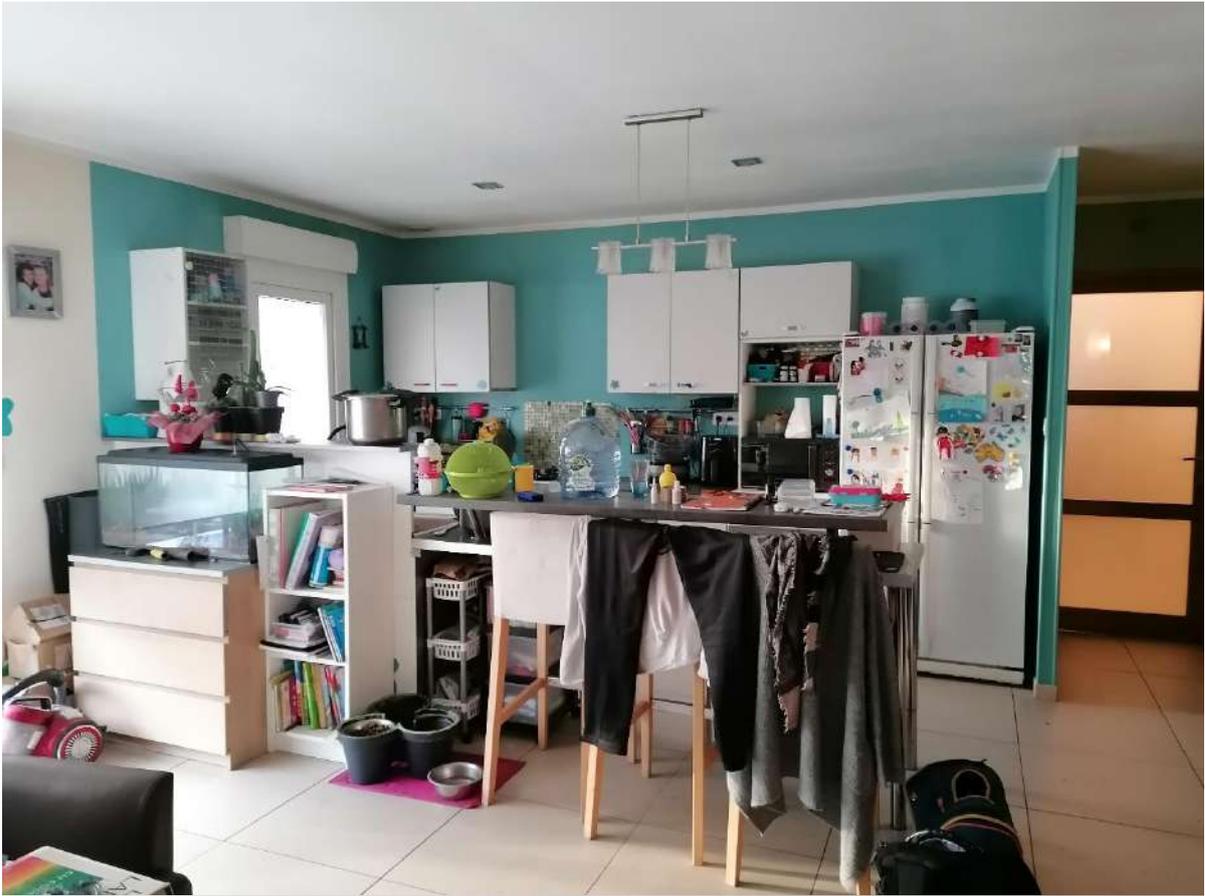
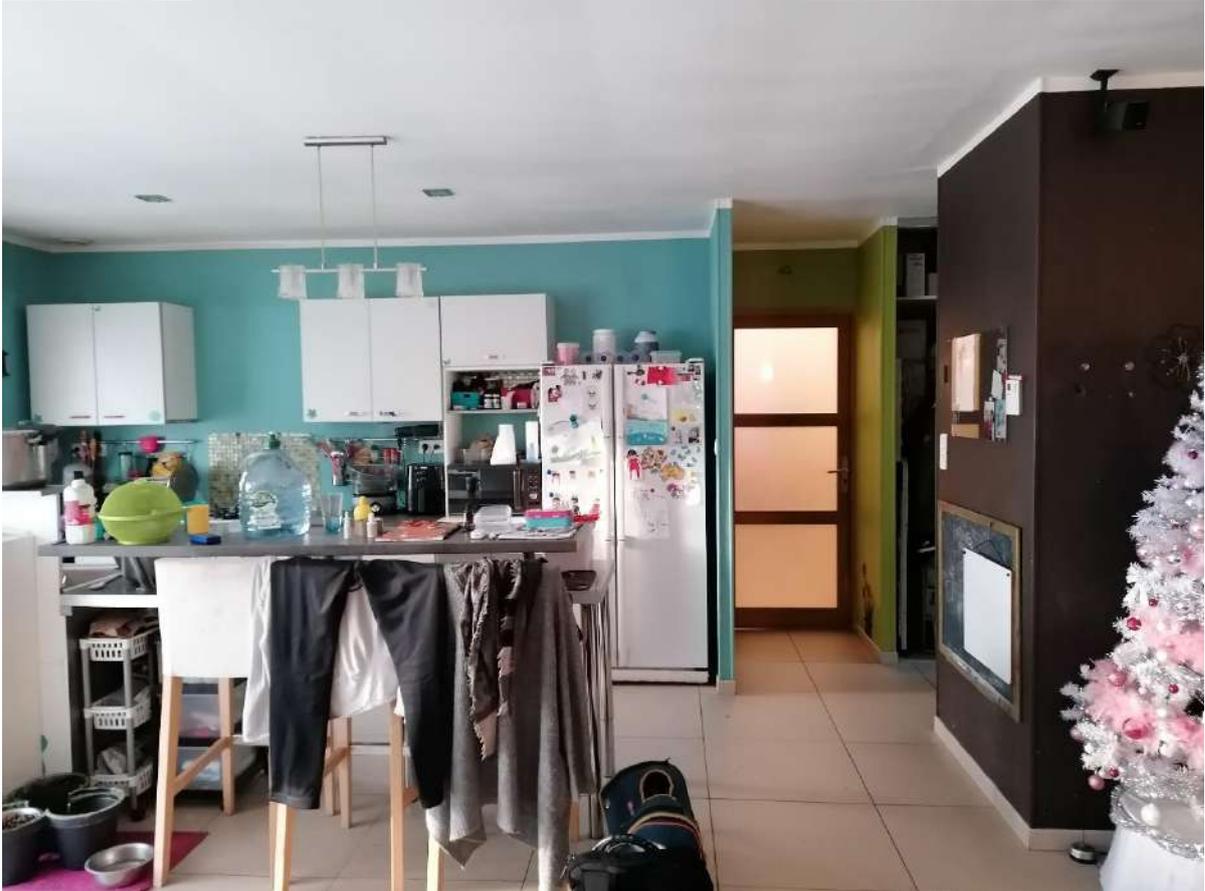
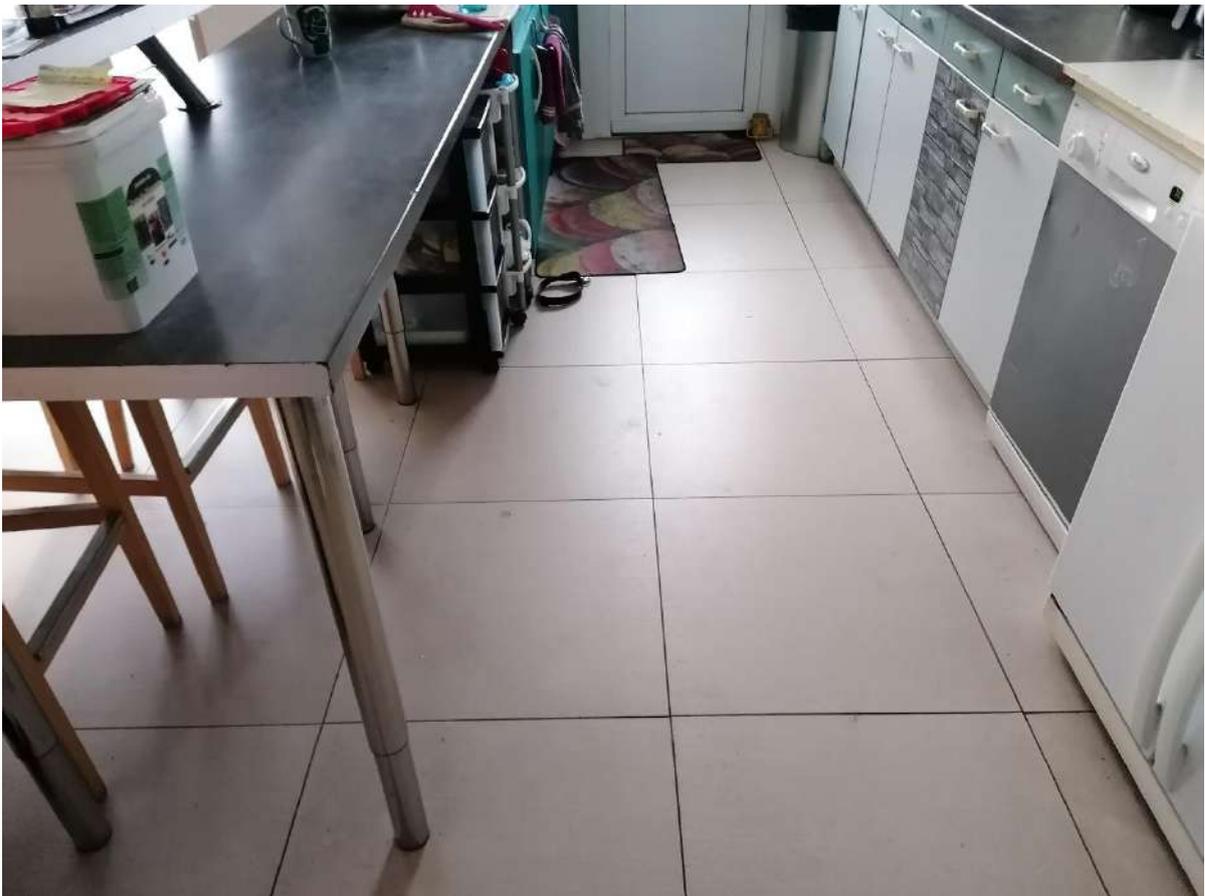
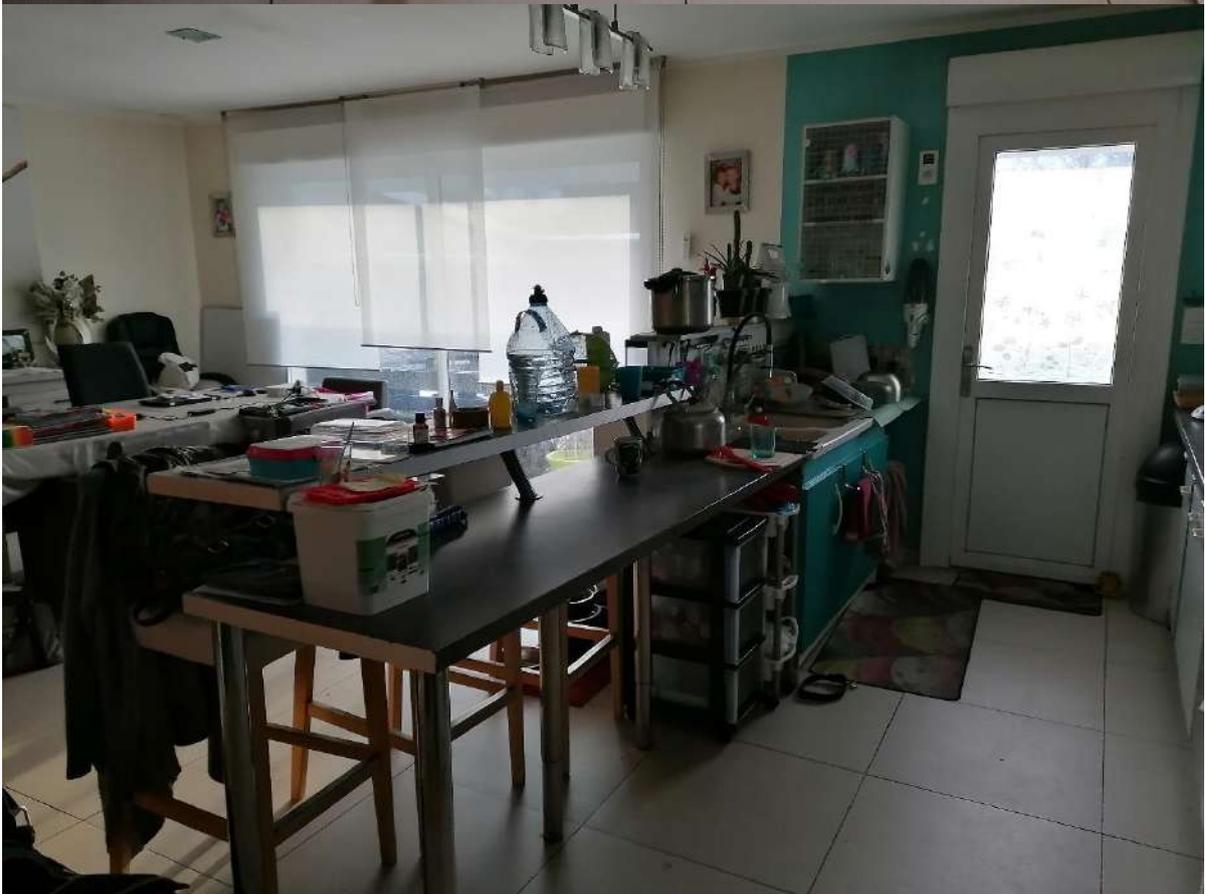
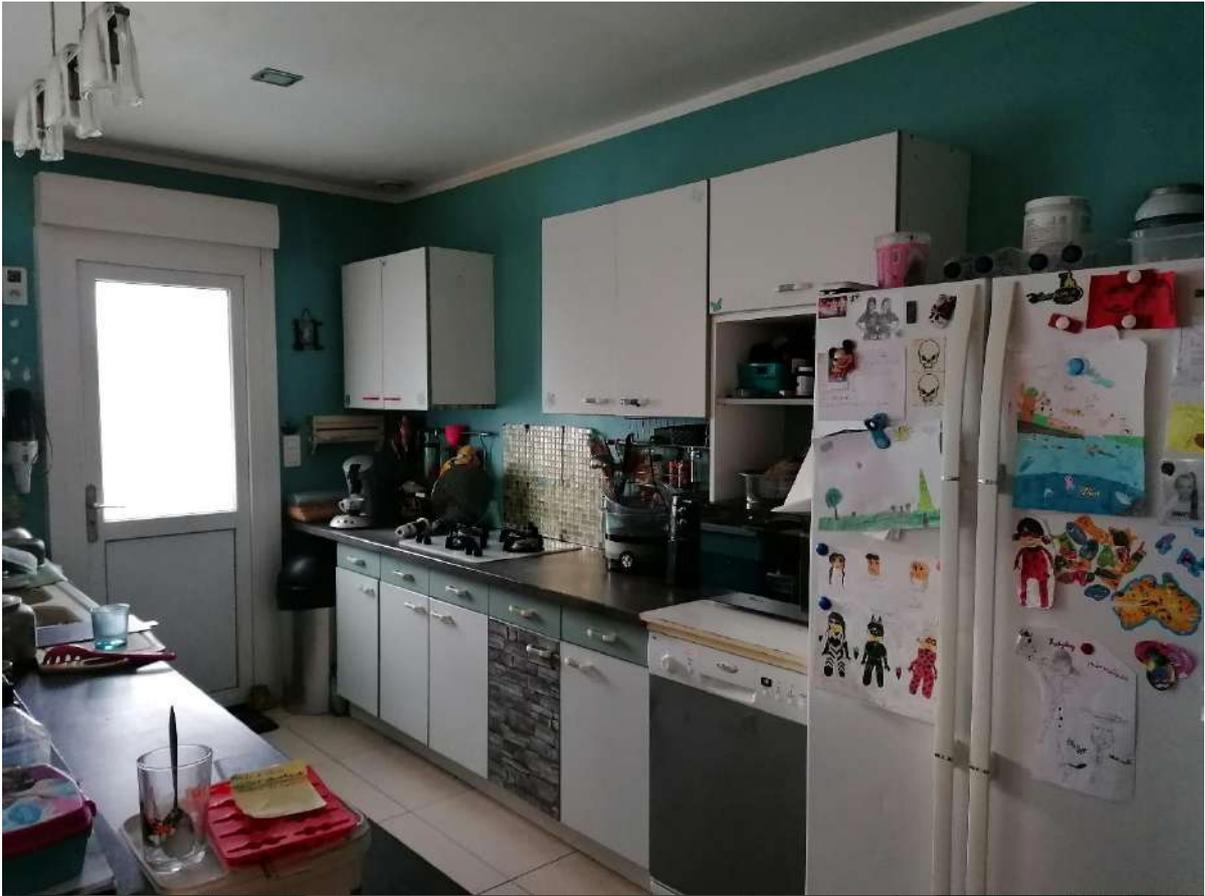
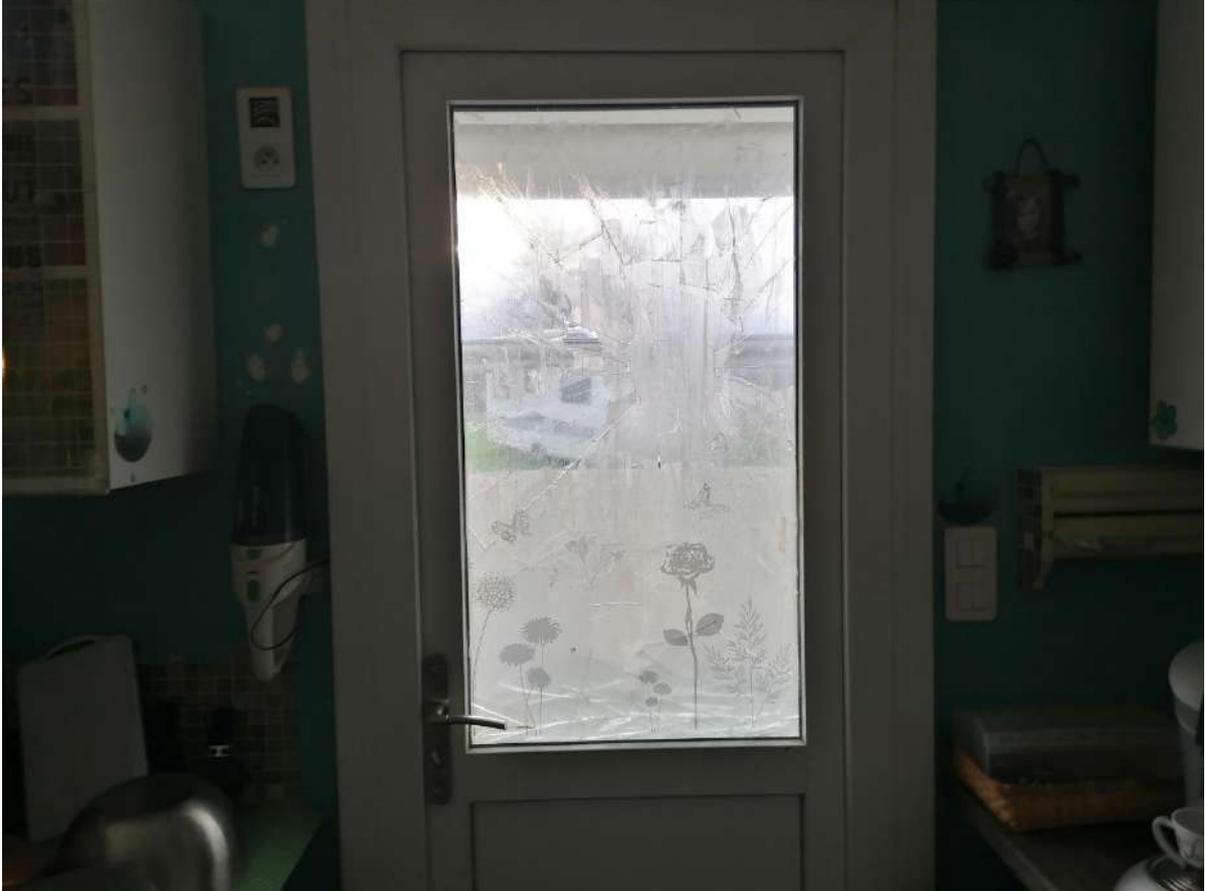
CUISINE :

Cette pièce prend jour par le biais d'une porte-fenêtre châssis PVC blanc, vitrerie double vitrage qui est cassée, une poignée et plaque de propreté, donnant sur la terrasse du logement. Cette porte-fenêtre dispose d'un volet PVC blanc motorisé.
