PROCÈS-VERBAL DE DESCRIPTION

Me suis transportée ce jour, à 09h00, à : 40 rue des Bleuets, 59264 ONNAING,

Afin d'établir le procès-verbal de description d'une maison à usage d'habitation Sur la Commune de **ONNAING (59264) – 40 Rue des Bleuets**, un bien immobilier figurant à la matrice cadastrale de ladite commune sous les relations suivantes :

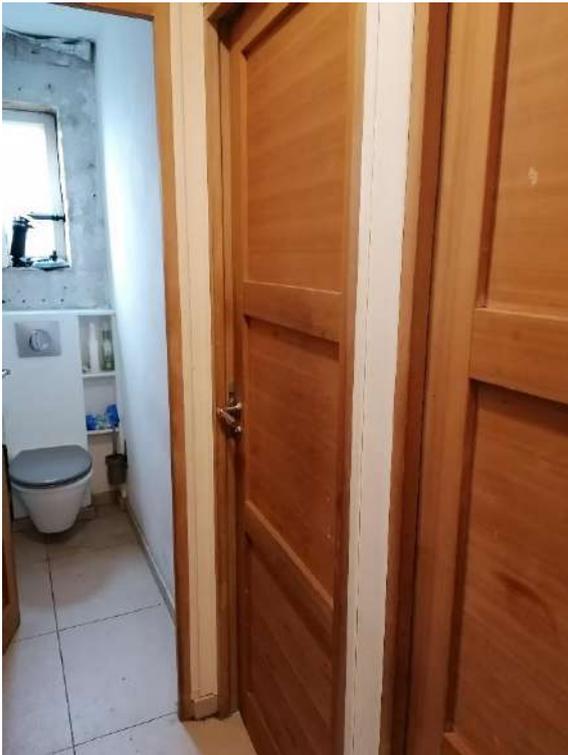
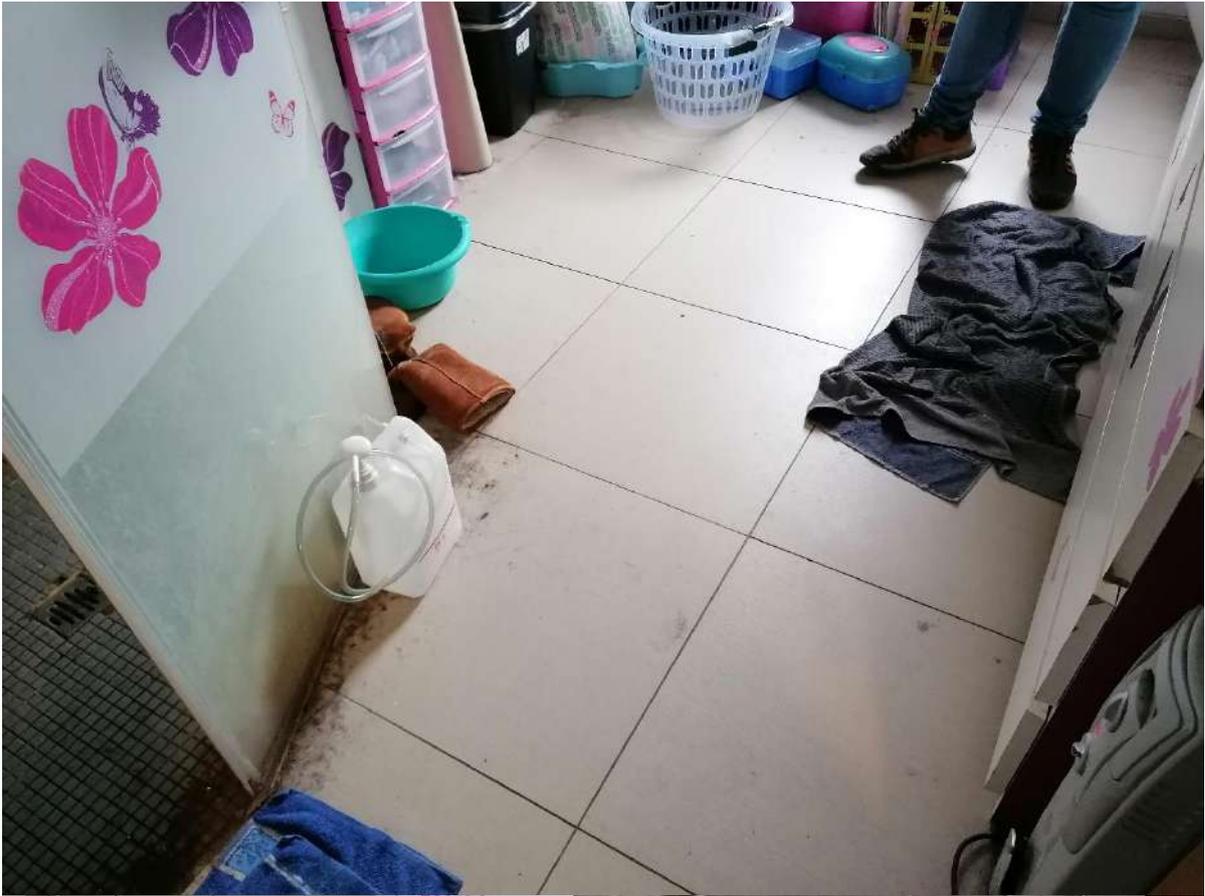
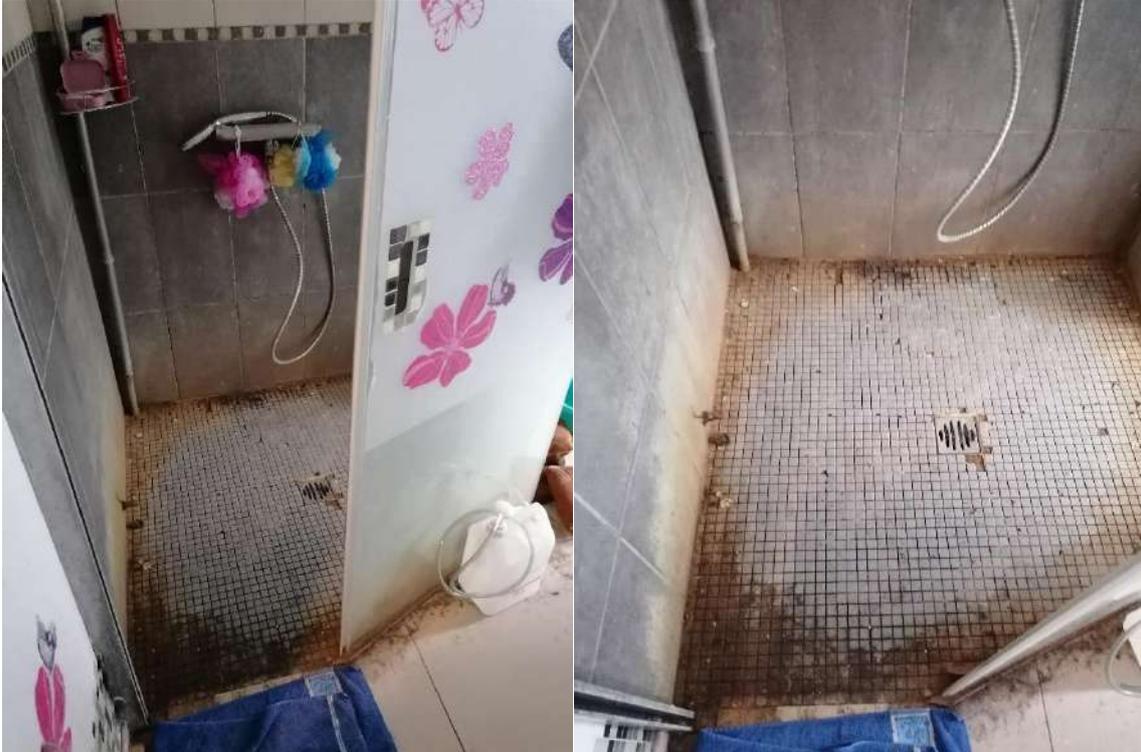
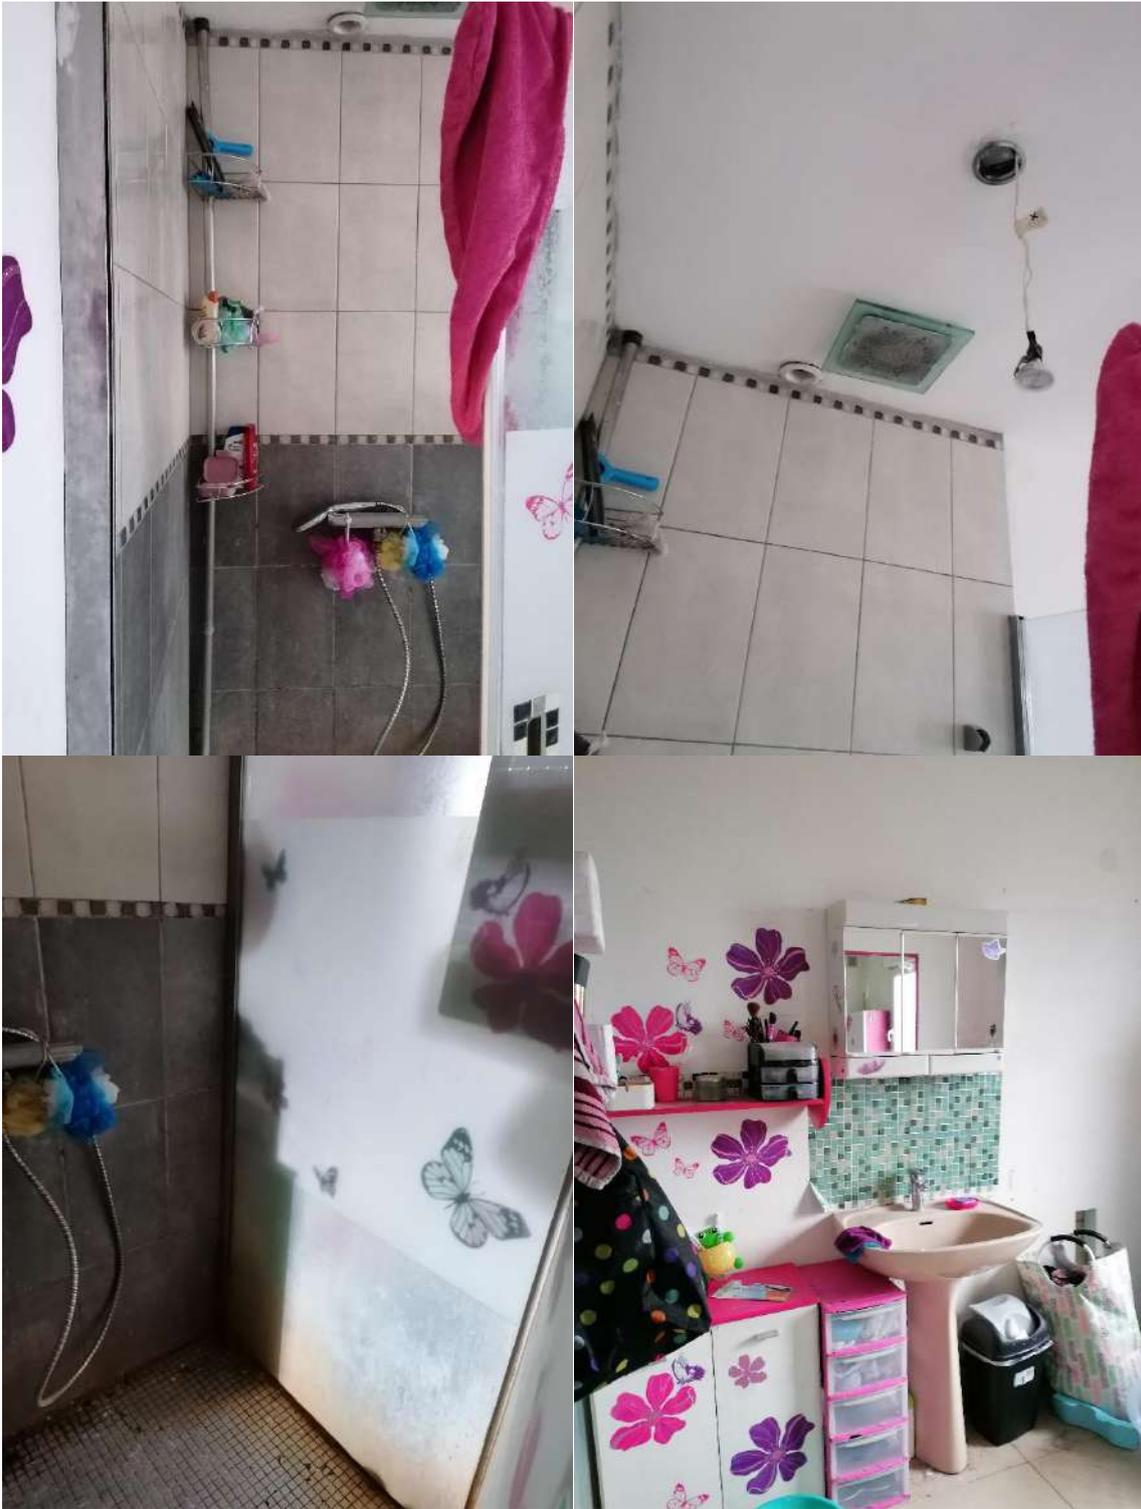
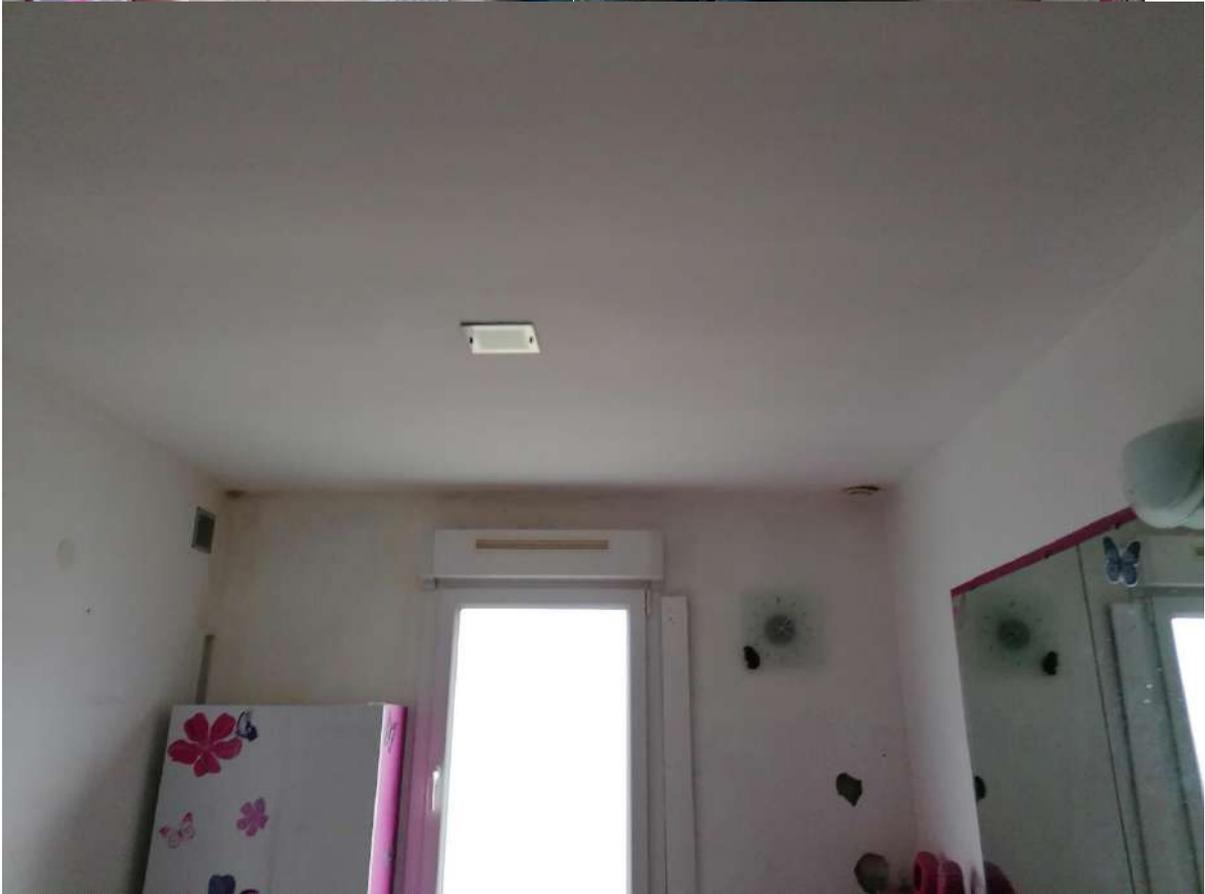
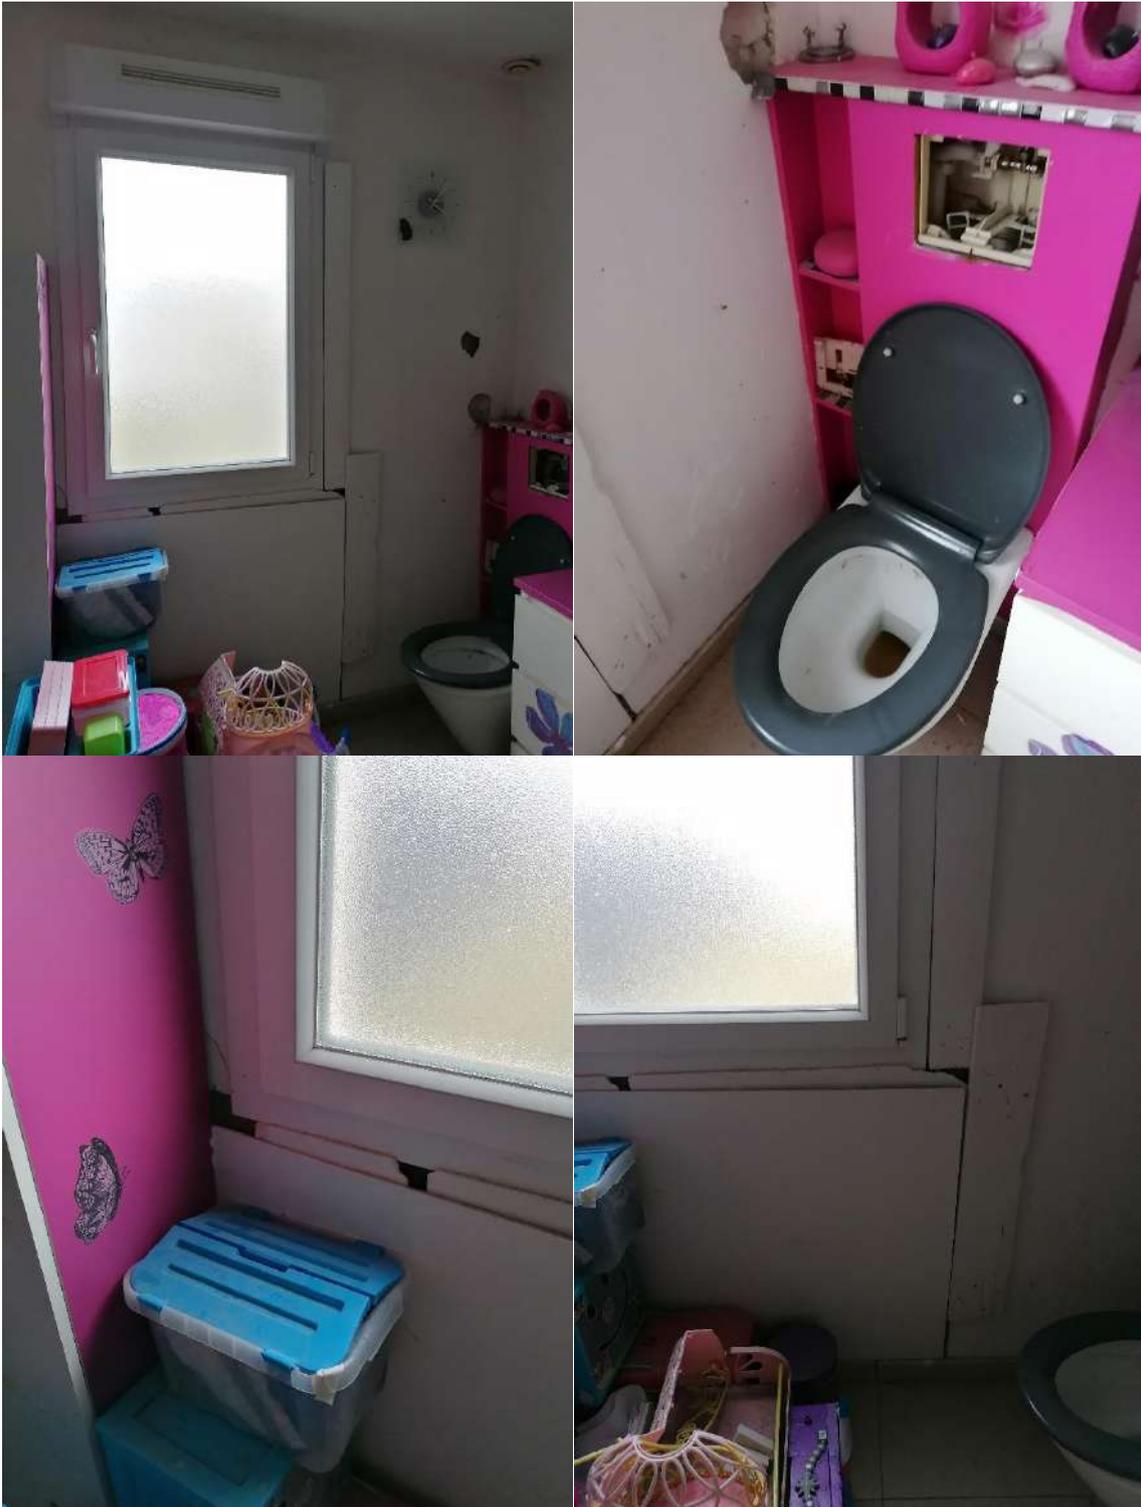
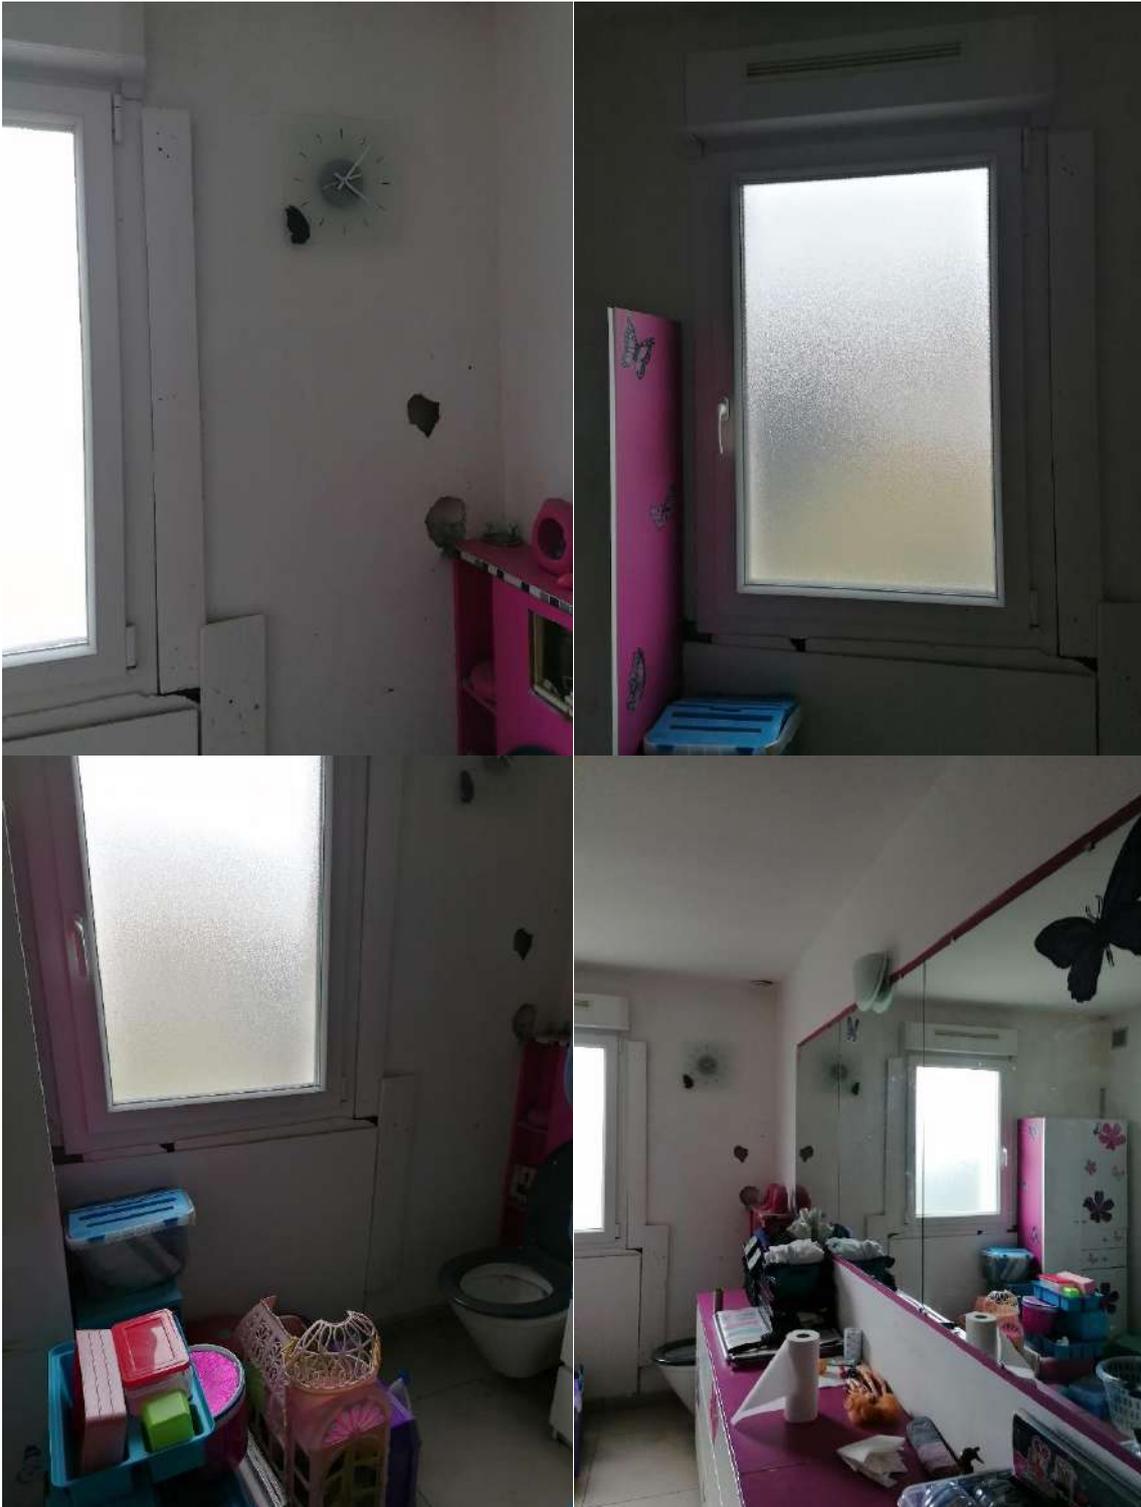
SALLE DE BAINS :

Les murs et plafond sont simplement plaqués, non isolés.

Présence d'une fenêtre donnant en devanture, un seul vantail, châssis PVC blanc, vitrerie double vitrage occultant, disposant d'un volet PVC blanc motorisé sous réserve de bon fonctionnement. On notera un défaut de finition du placage et d'isolation important sur le pourtour.

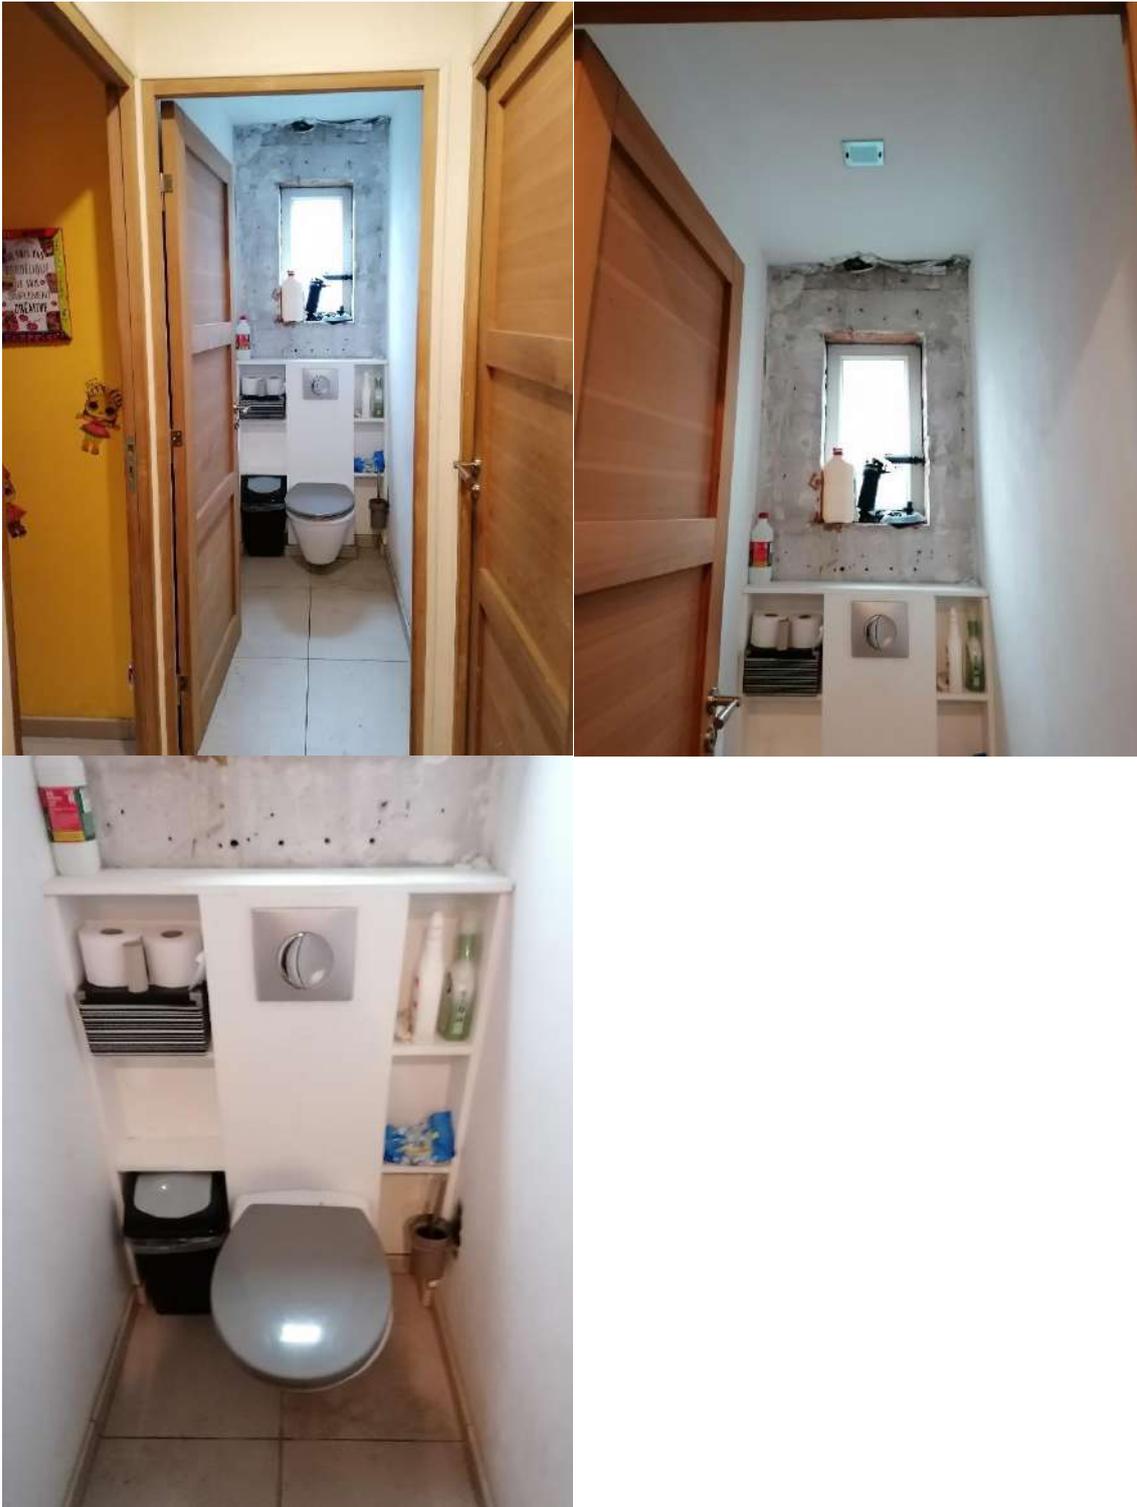
TOILETTES :

Les murs et plafond sont enduits et peints dans les tons blanc hormis le mur du fond à l'arrière des toilettes qui est en parpaings bruts.

Cette pièce prend jour par le biais d'une imposte vitrée fixe, vitrerie double vitrage occultant, donnant côté pignon droit de l'habitation. On relèvera également la présence d'une bouche d'aération au plafond dont les finitions ne sont pas terminées, tout comme le mur.
