PROCÈS-VERBAL DE DESCRIPTION

Me suis transportée ce jour, à 09h00, à : 40 rue des Bleuets, 59264 ONNAING,

Afin d'établir le procès-verbal de description d'une maison à usage d'habitation Sur la Commune de **ONNAING (59264) – 40 Rue des Bleuets**, un bien immobilier figurant à la matrice cadastrale de ladite commune sous les relations suivantes :

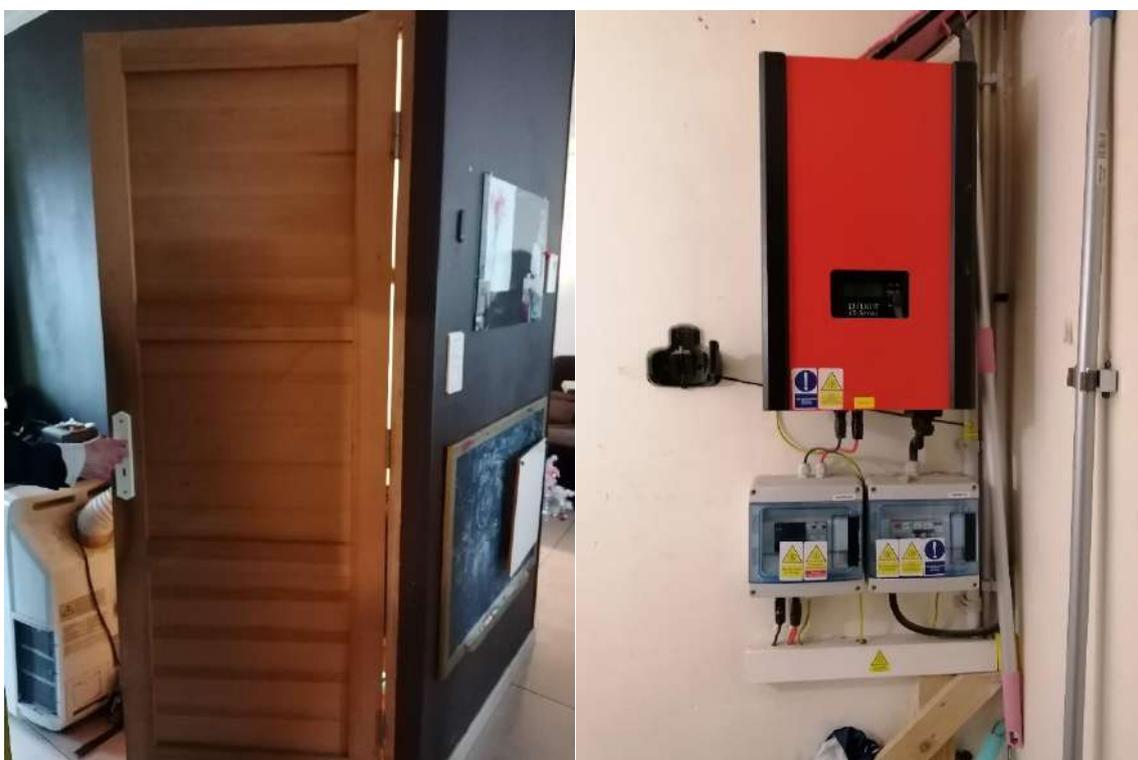
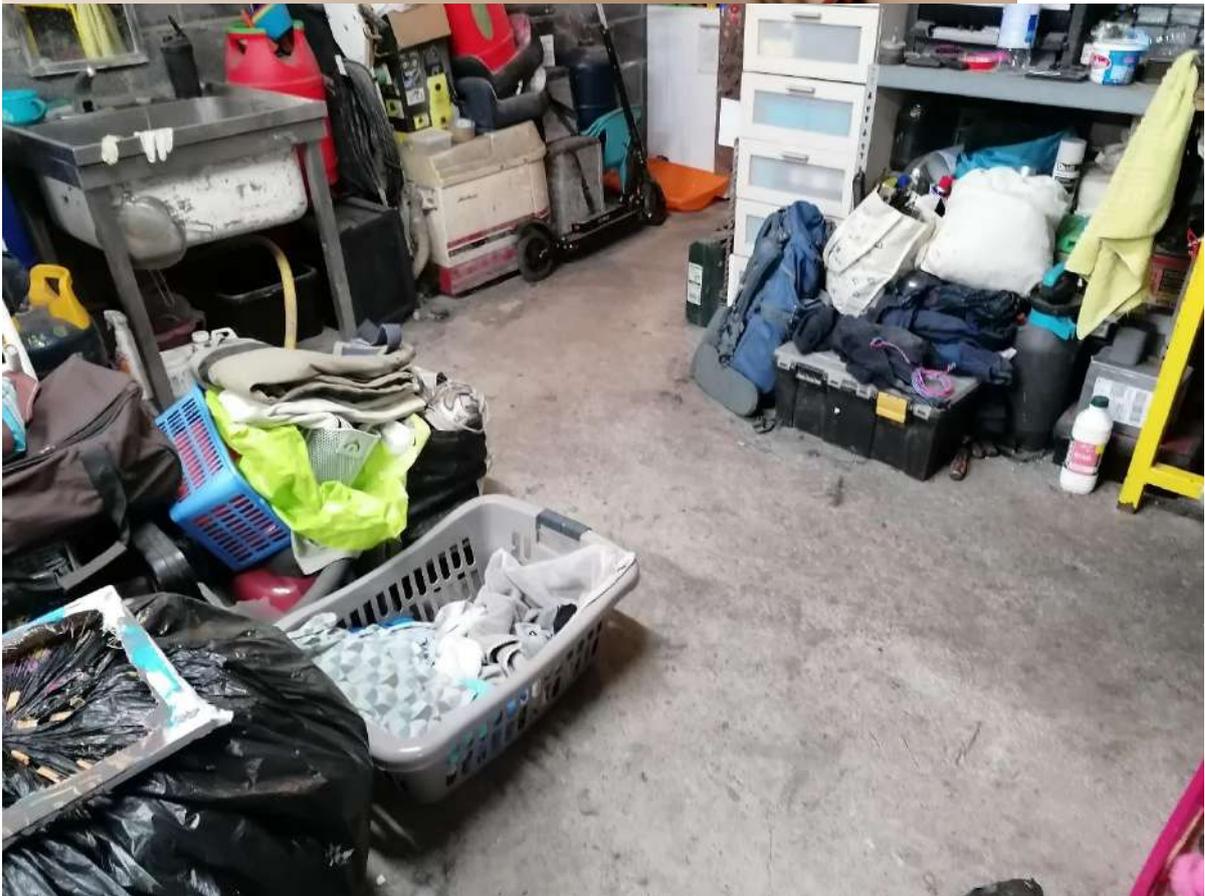
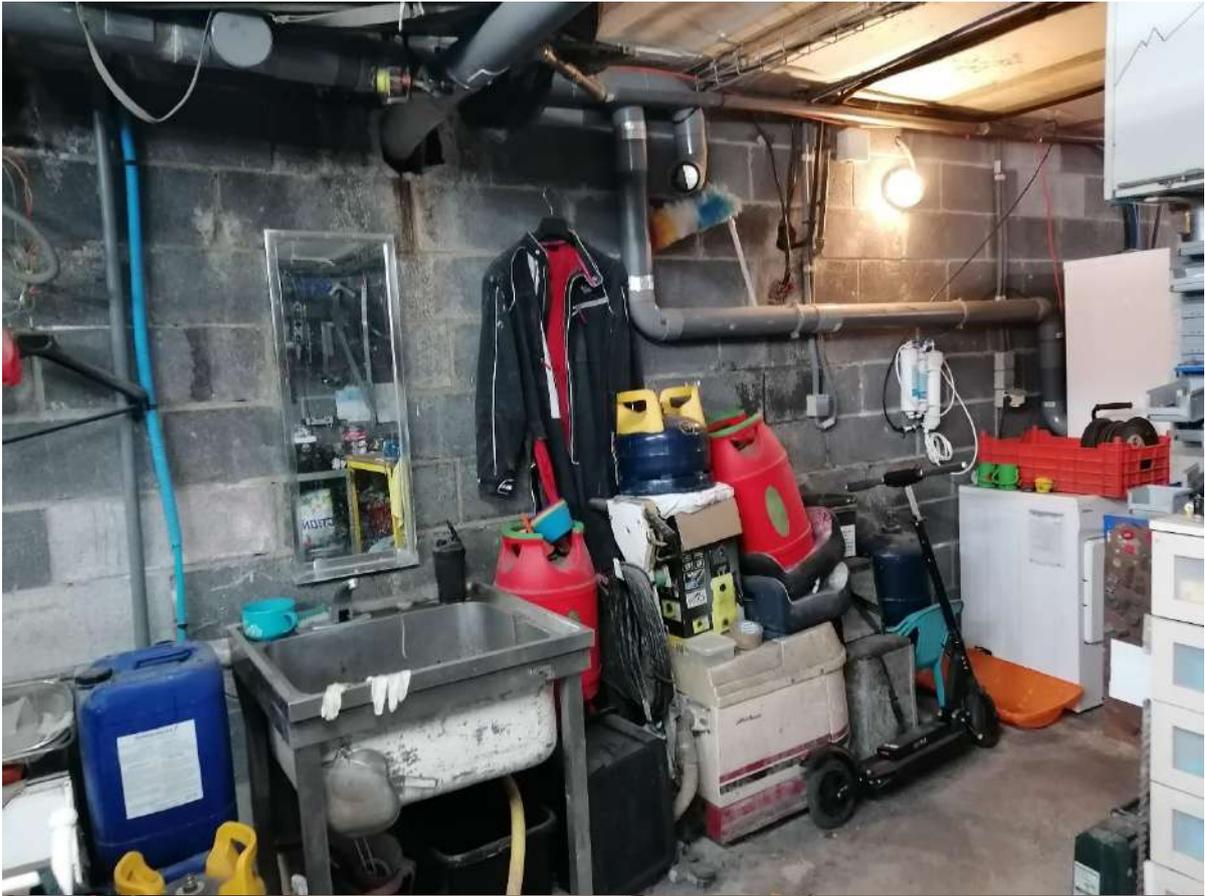
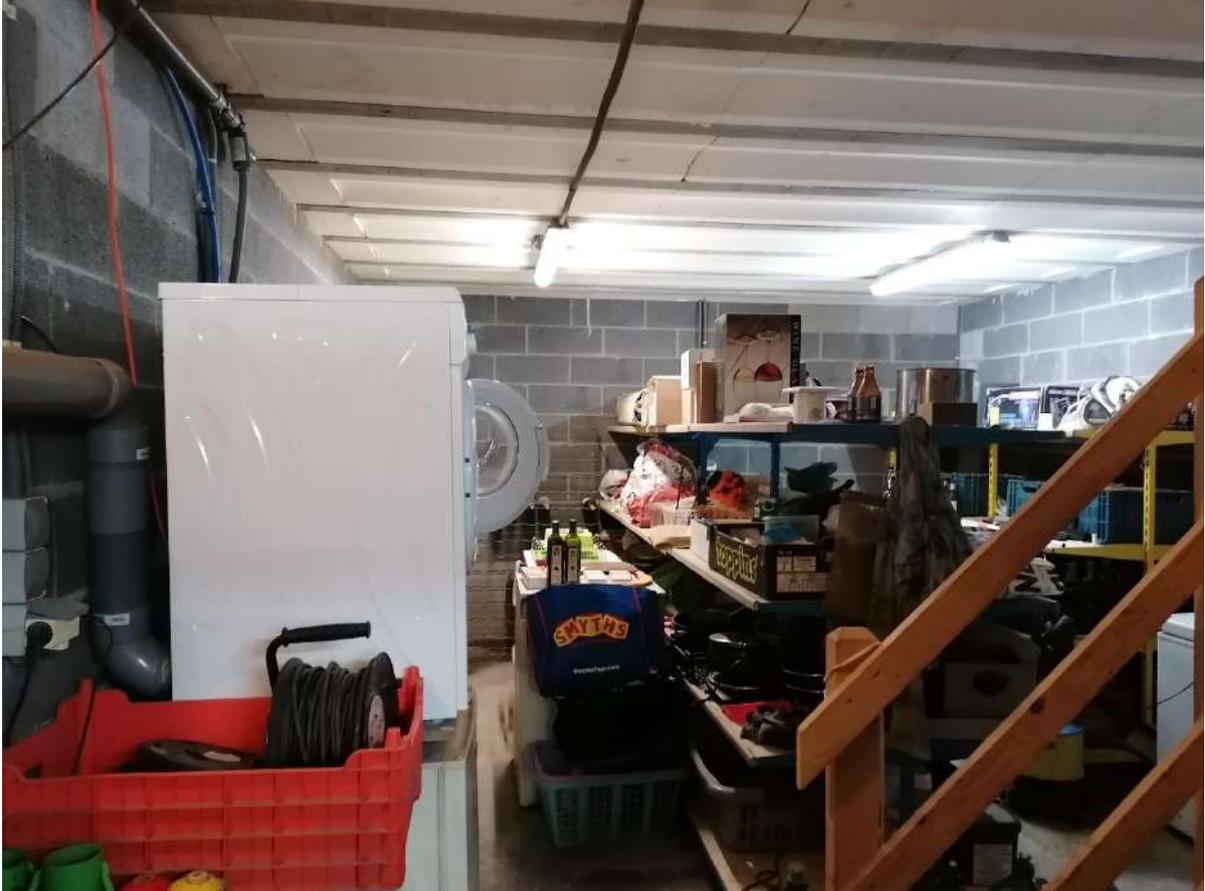
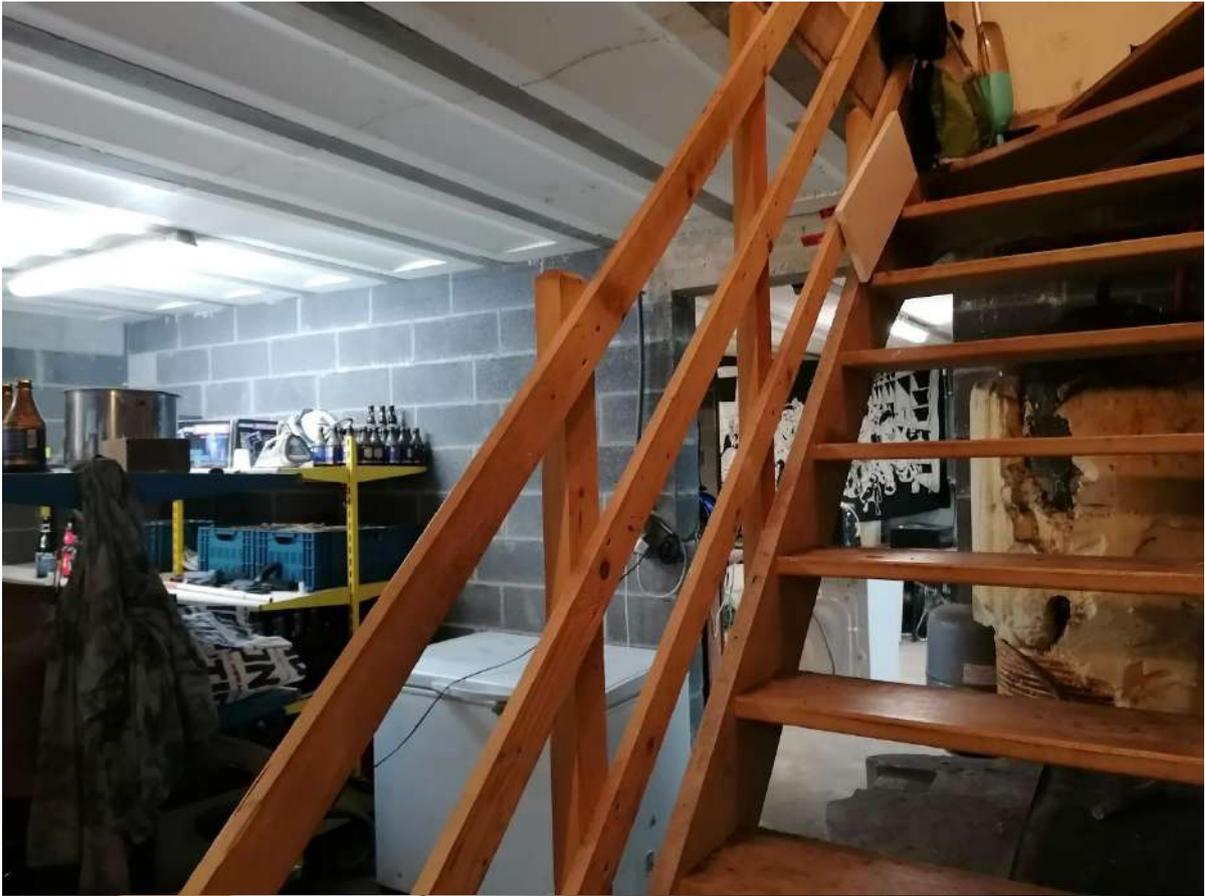
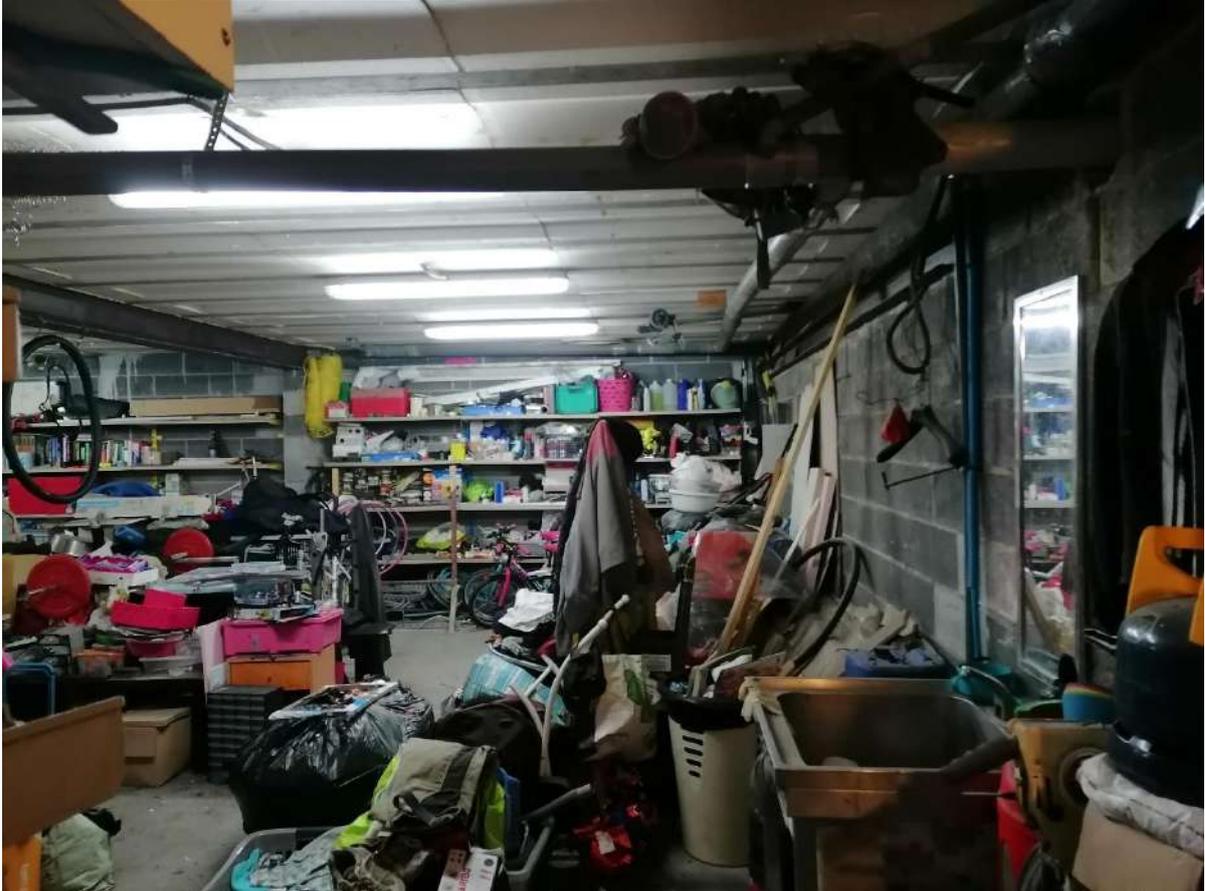
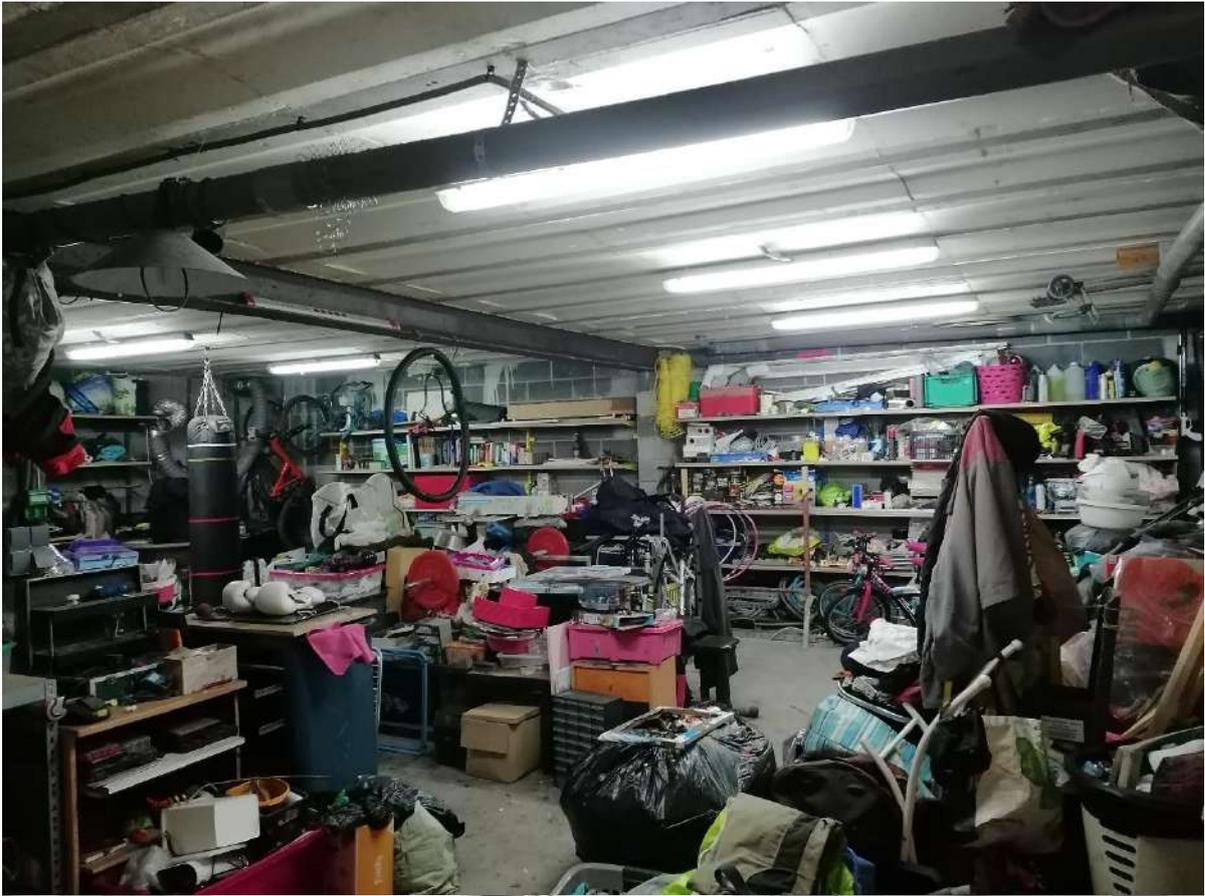
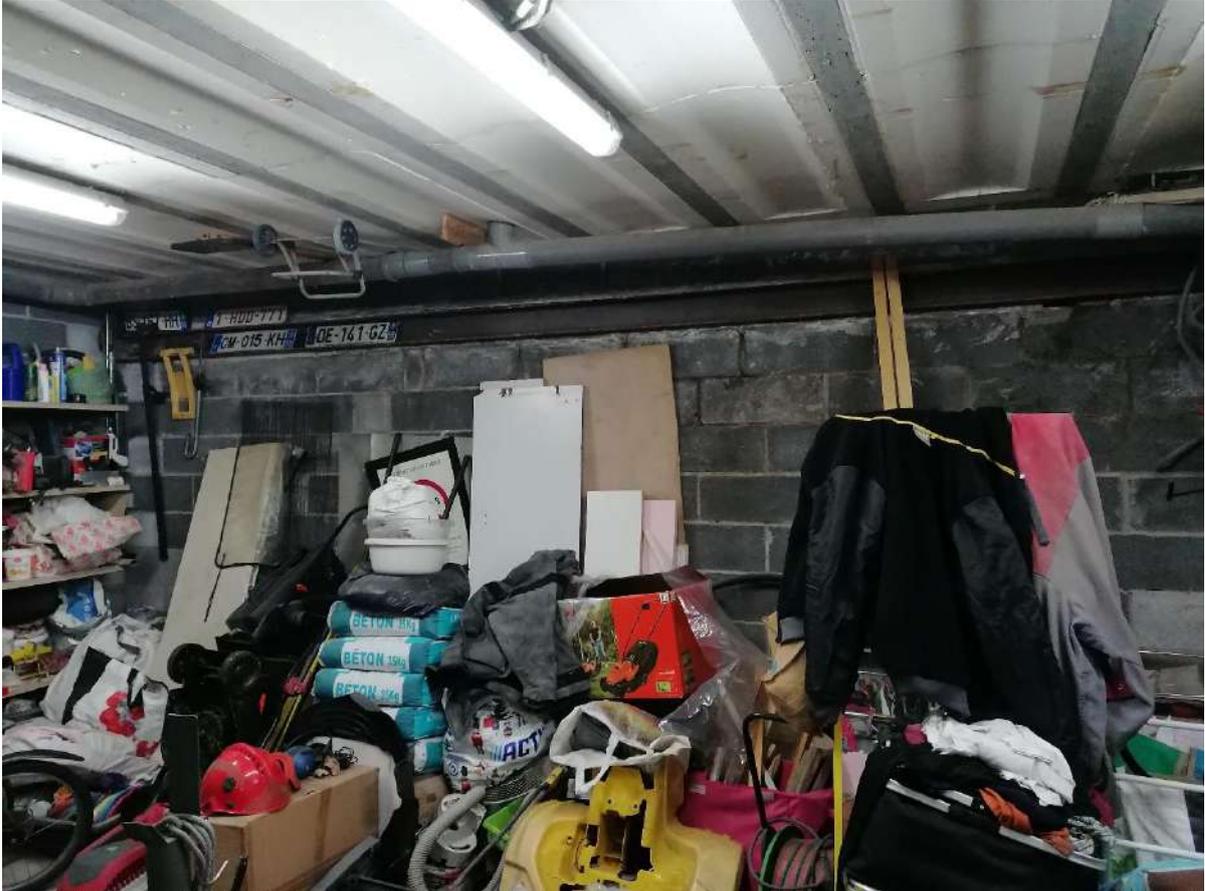
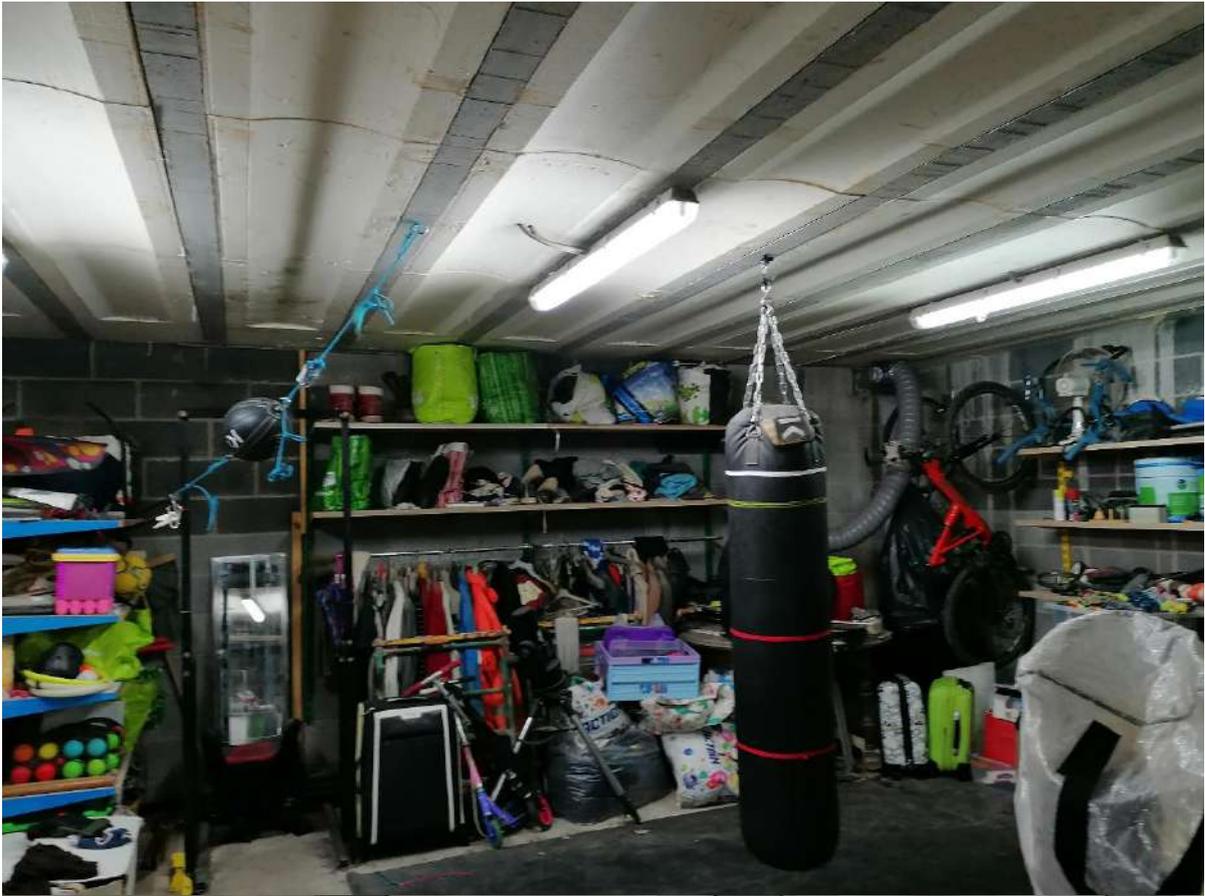
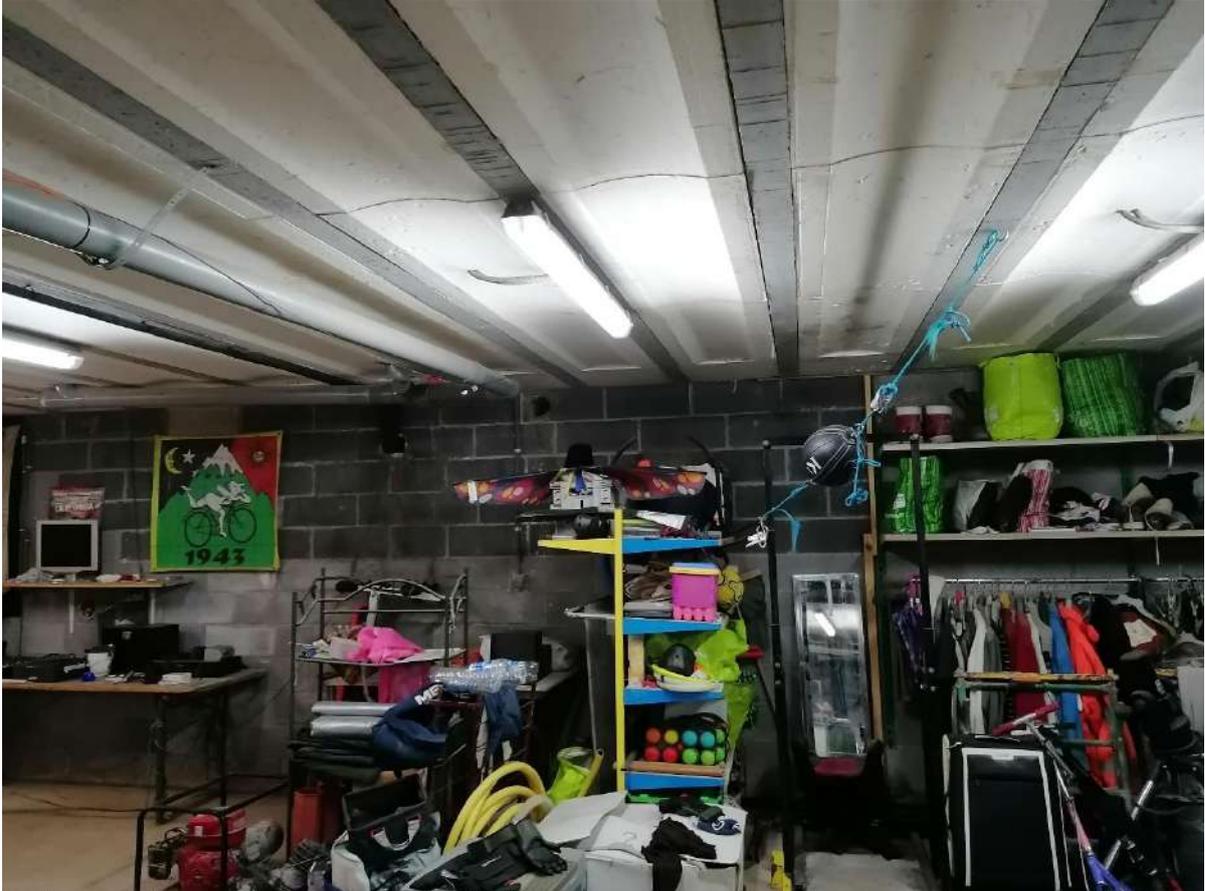
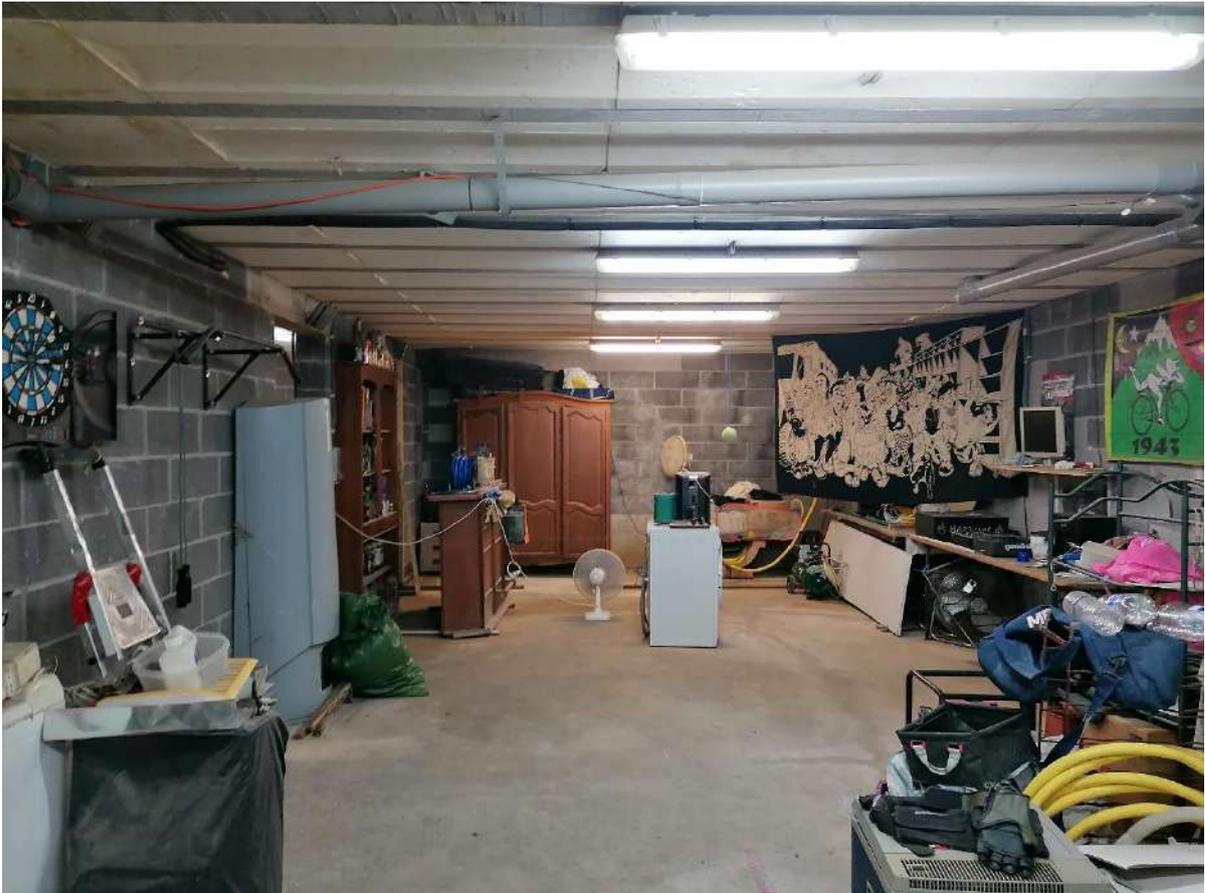
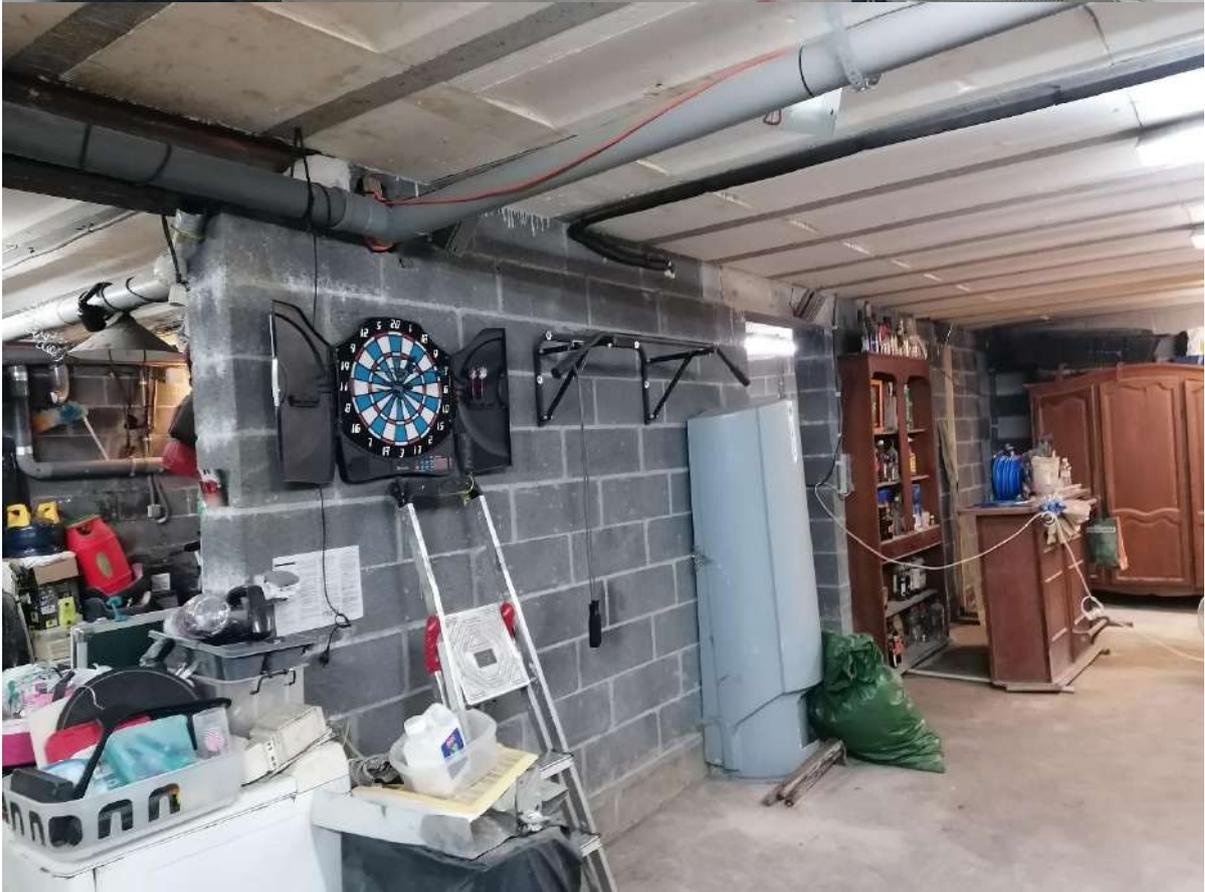
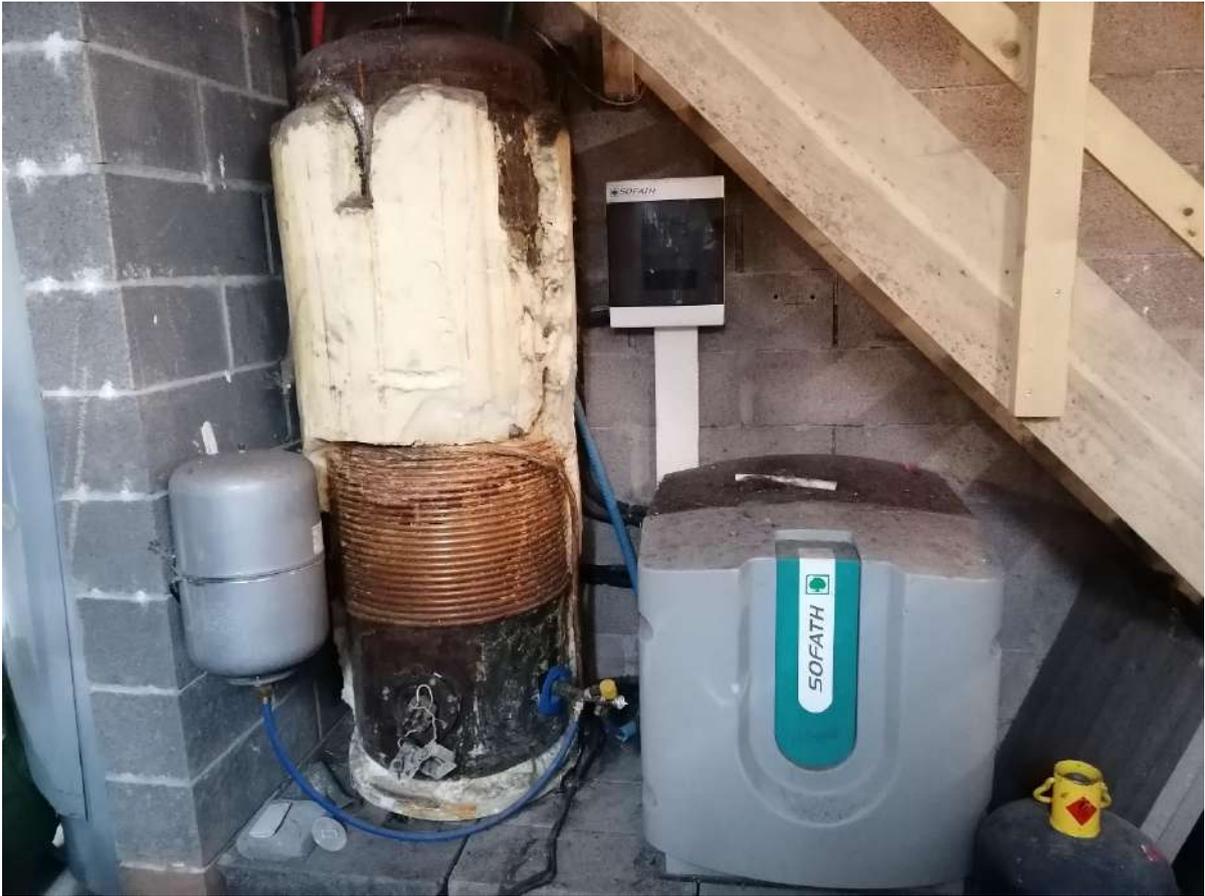
SOUS-SOL :

Le ballon de production d'eau chaude thermodynamique se trouve au sous-sol sous la montée d'escalier. Il est déshabillé de son revêtement extérieur. Il s'y trouve également le dispositif pour le chauffage géothermique du logement s'agissant d'un chauffage au sol sur la surface totale du plain-pied.
