PROCES VERBAL DE DESCRIPTION

LE LUNDI VINGT-CINQ NOVEMBRE DEUX MILLE VINGT QUATRE de 08 heures 30 à 11 heures 45

Certifie m'être transporté ce jour au 5 Rue du Général Leclerc à (59212) WIGNEHIES à l'effet de procéder à la description exacte et détaillée du bien immobilier figurant à la matrice cadastrale de la Commune de WIGNEHIES sous la référence section B n°1449; Bien immobilier qui appartient à la

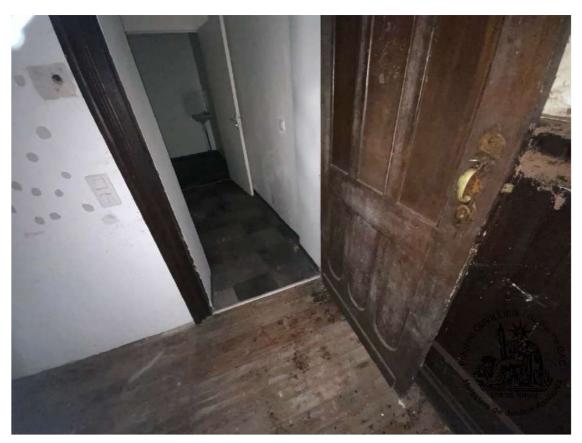
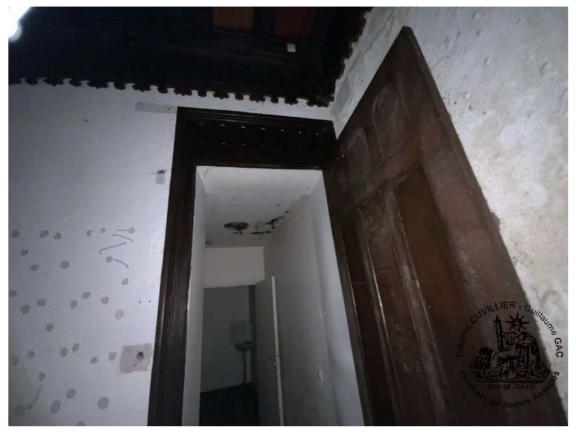
PARTIE ARRIÈRE DE L'IMMEUBLE : DEGAGEMENT 1

Du bar, j'accède à un dégagement par une porte en bois. Présence de traces de type moisissures au plafond.

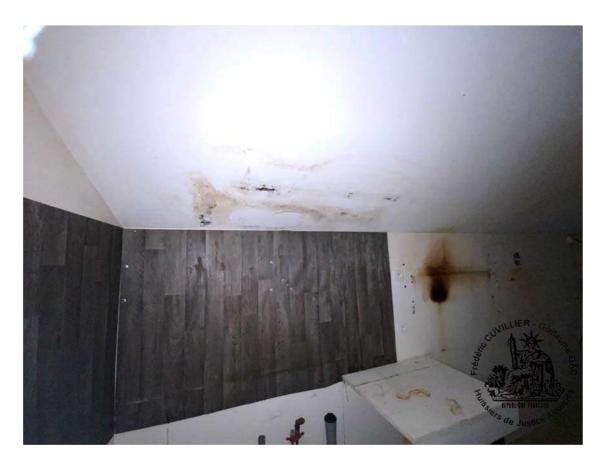
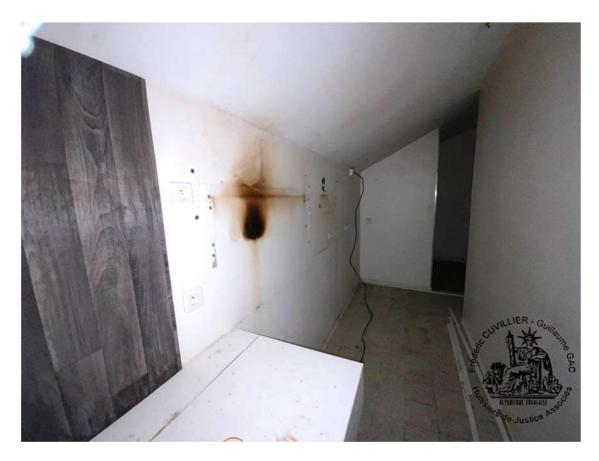
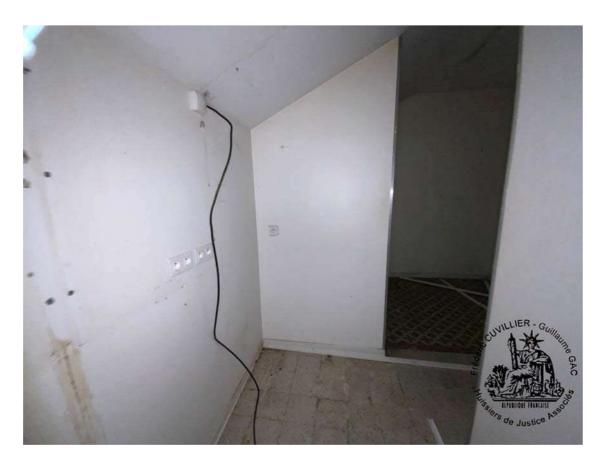
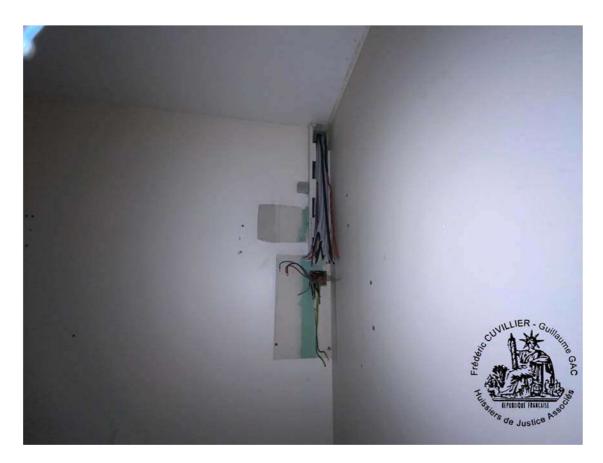
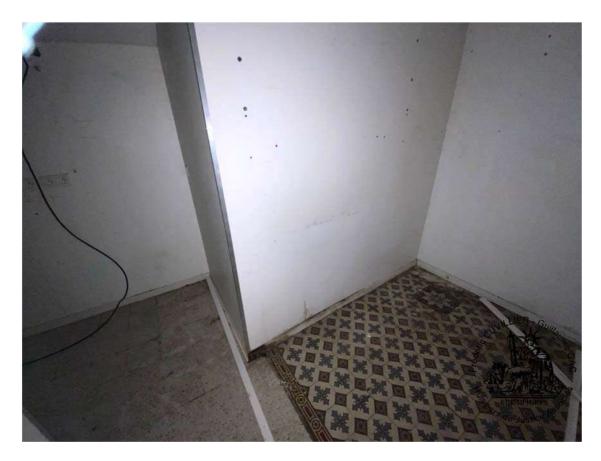
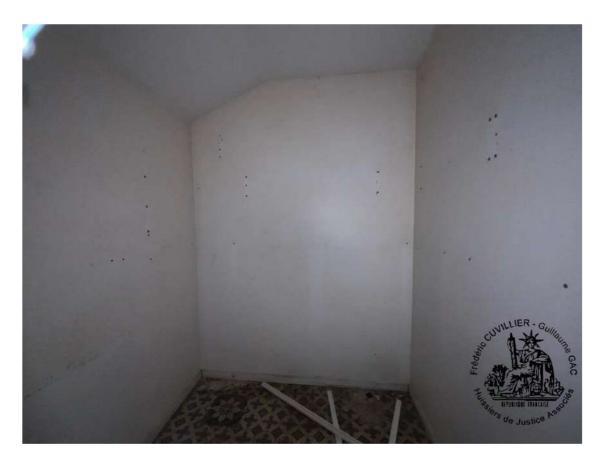
PARTIE ARRIÈRE DE L'IMMEUBLE : CUISINE

Du dégagement, sur la gauche, j'accède à la partie cuisine. Sol carrelé. Présence de traces et auréoles brunâtres.

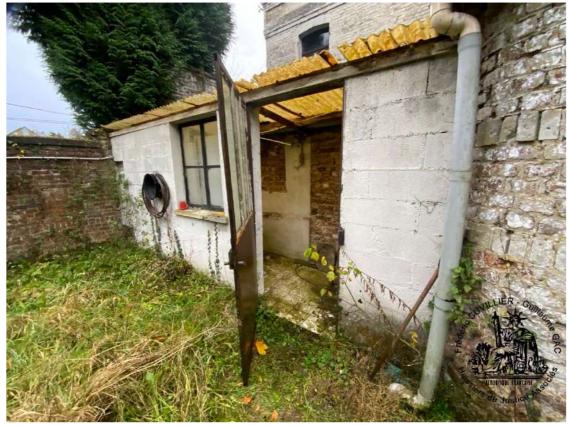
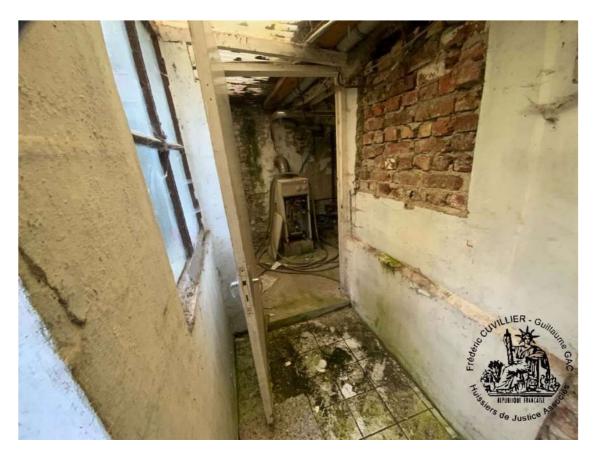
PARTIE ARRIÈRE DE L'IMMEUBLE : CHAUFFERIE

Du jardin, j'accède à la chaufferie toujours située en partie arrière de l'immeuble. Présence d'une chaudière gaz et d'un cumulus.

Présence d'une chaudière AU gaz. Monsieur DESBUISSON procède à une coupure partielle de gaz du fait d'un danger grave et immédiat. Il m'indique que le conduit d'évacuation des fumées est corrodé et qu'il existe un risque d'intoxication.

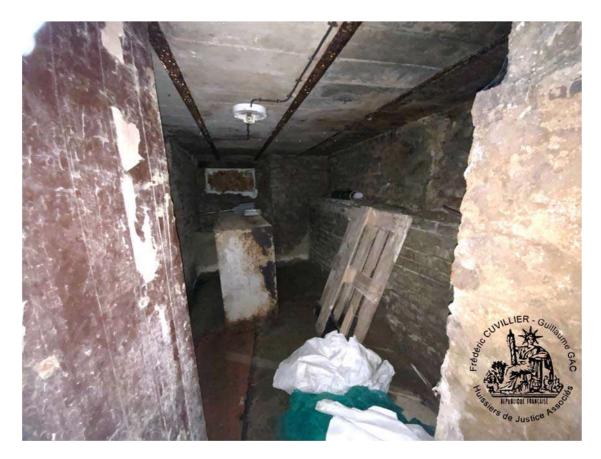
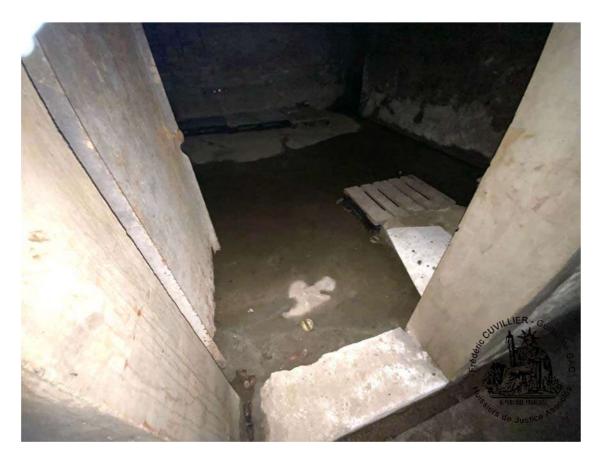
CAVE

De l'extérieur, par des marches en pierre, j'accède à la cave. Cave en briques en trois parties. Présence d'eau au sol par endroits.
