ACTE DE COMMISSAIRE  
DE JUSTICE

## PROCES-VERBAL DE DESCRIPTION

Nature du bâtiment : <b>Commerce/Habitation</b> Nombre de Pièces : Etage : Numéro de lot : Référence Cadastre : <b>Section BR n°42</b>	Adresse : <b>46 rue d'Orchies 59230 SAINT-AMAND-LES-EAUX</b> Propriété de: <b>6445 46 Rue d'Orchies 59230 SAINT-AMAND-LES-EAUX</b> Mission effectuée le : <b>11/04/2025</b> Date de l'ordre de mission : <b>31/03/2025</b> N° Dossier : <b>6445 6445 11.04.25 C</b>
----------------------------------------------------------------------------------------------------------------------------------------------------	---------------------------------------------------------------------------------------------------------------------------------------------------------------------------------------------------------------------------------------------------------------------------------------------

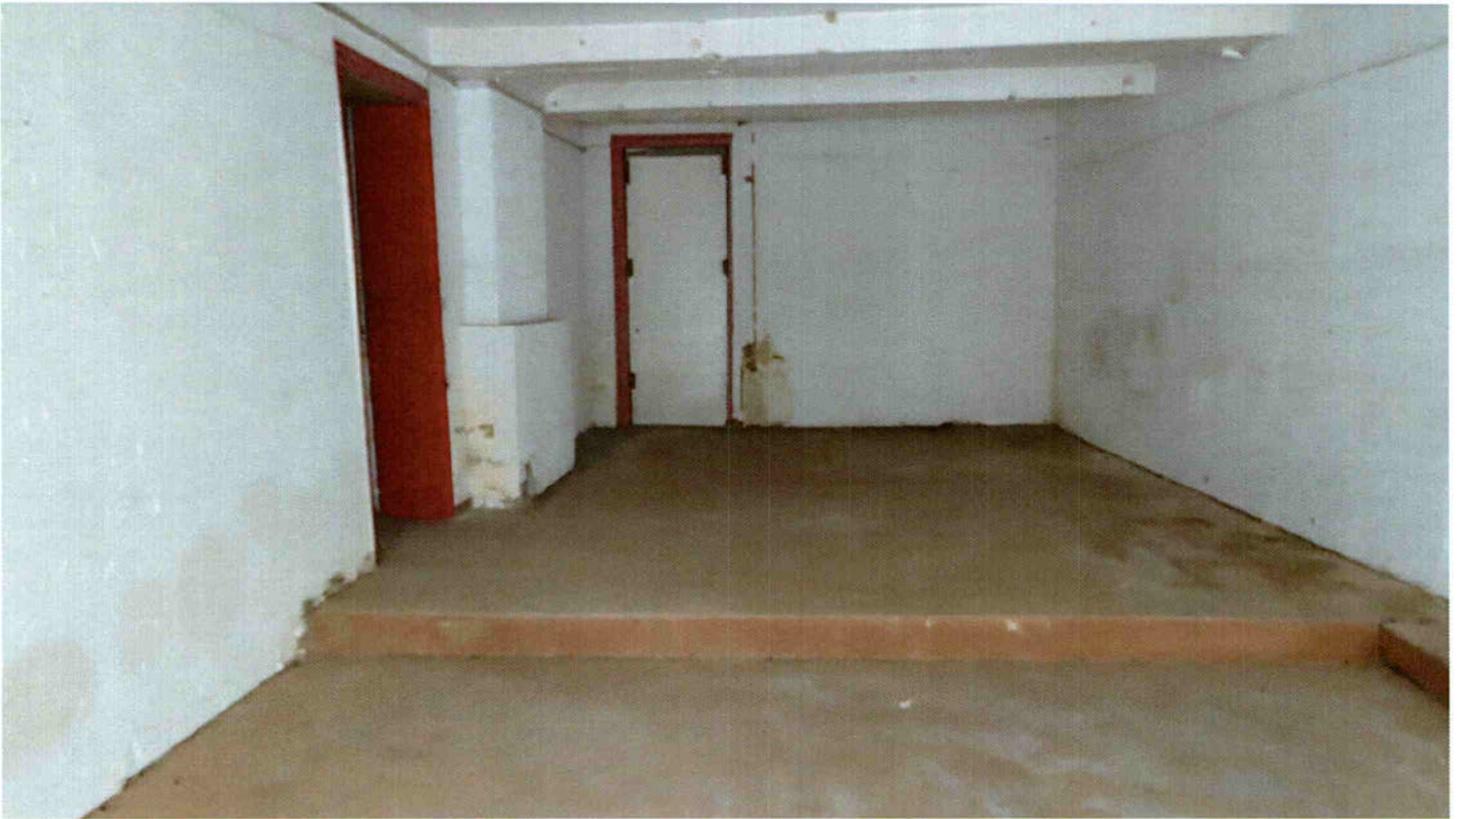
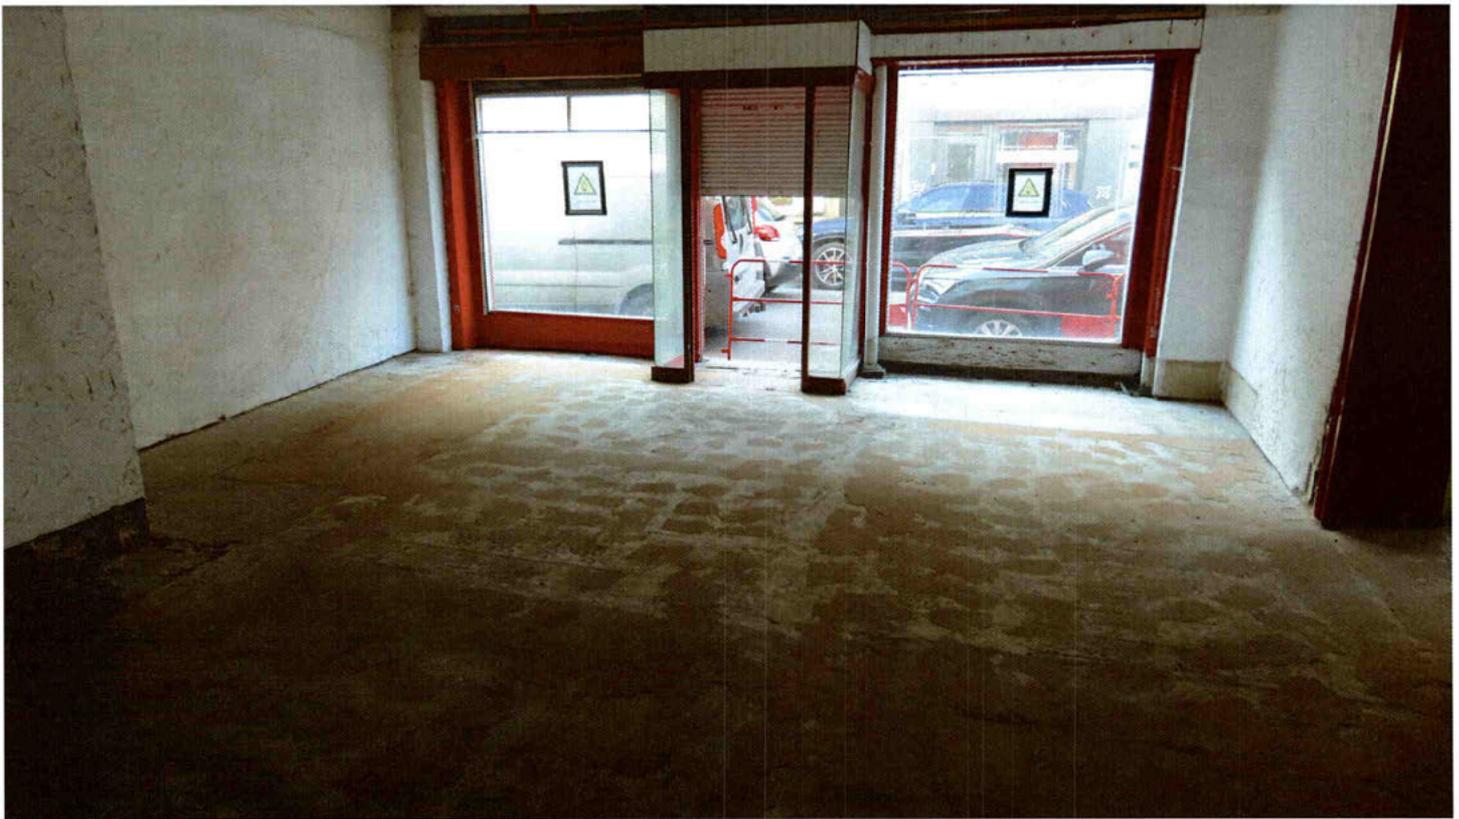
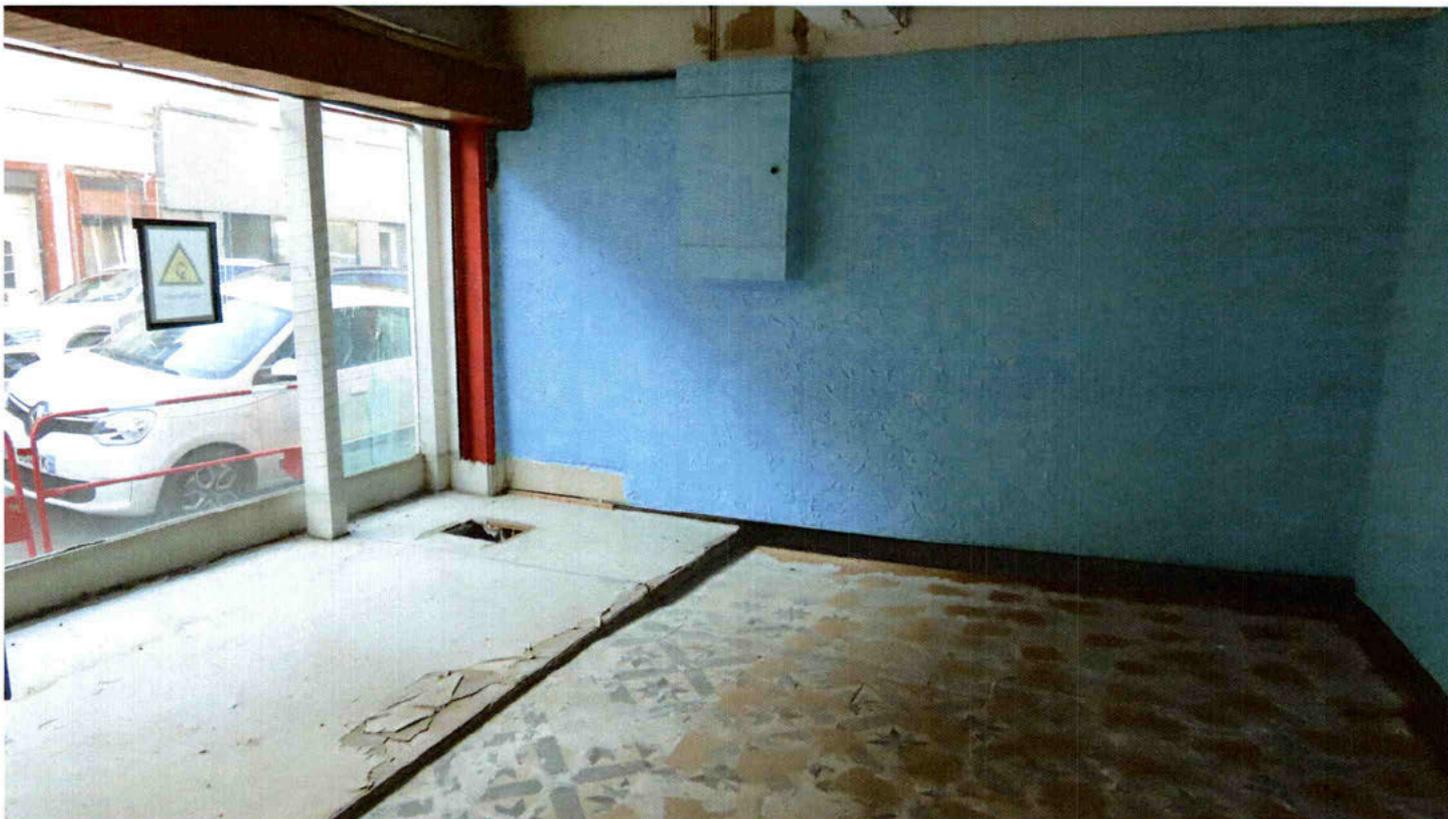
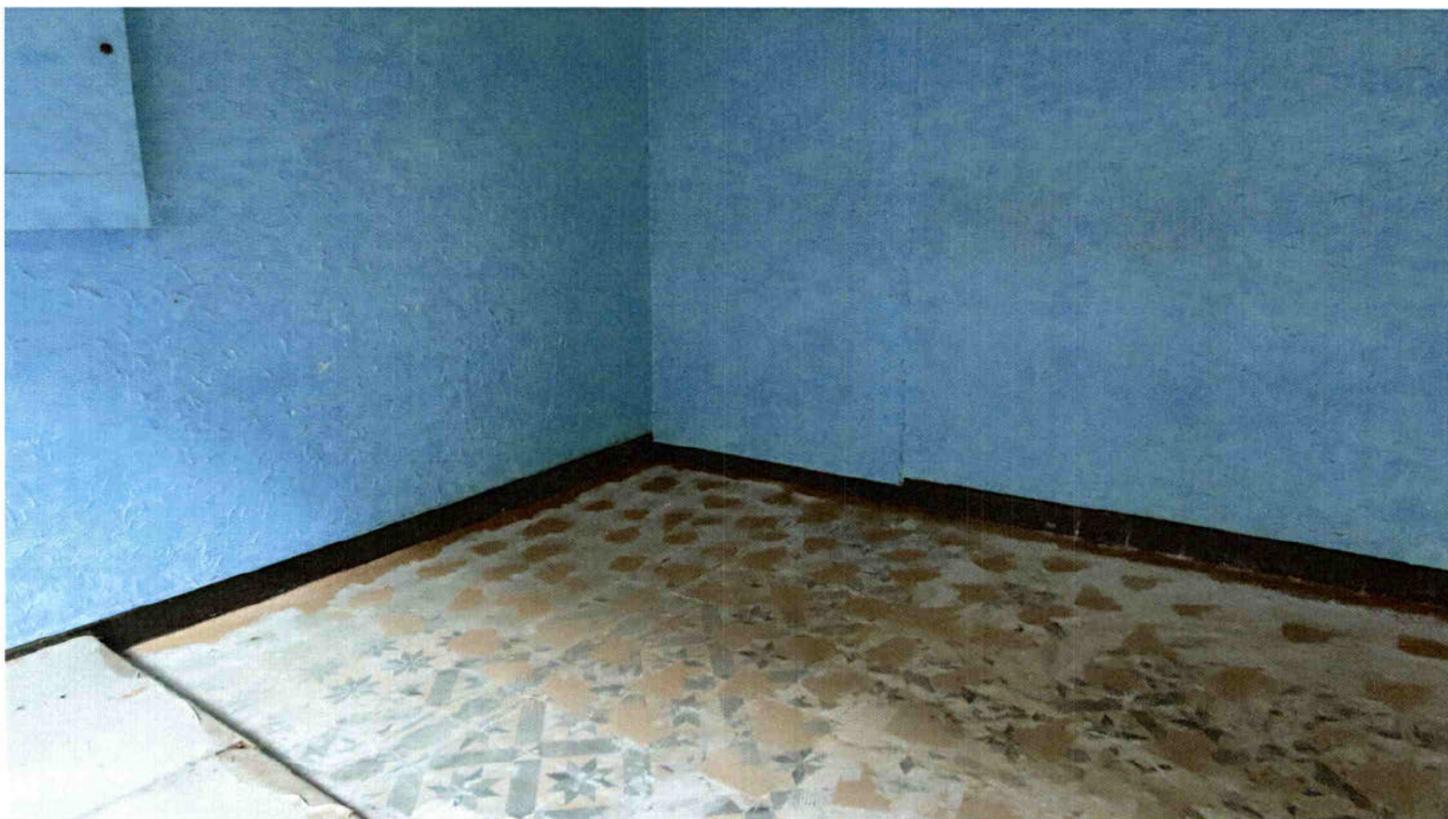
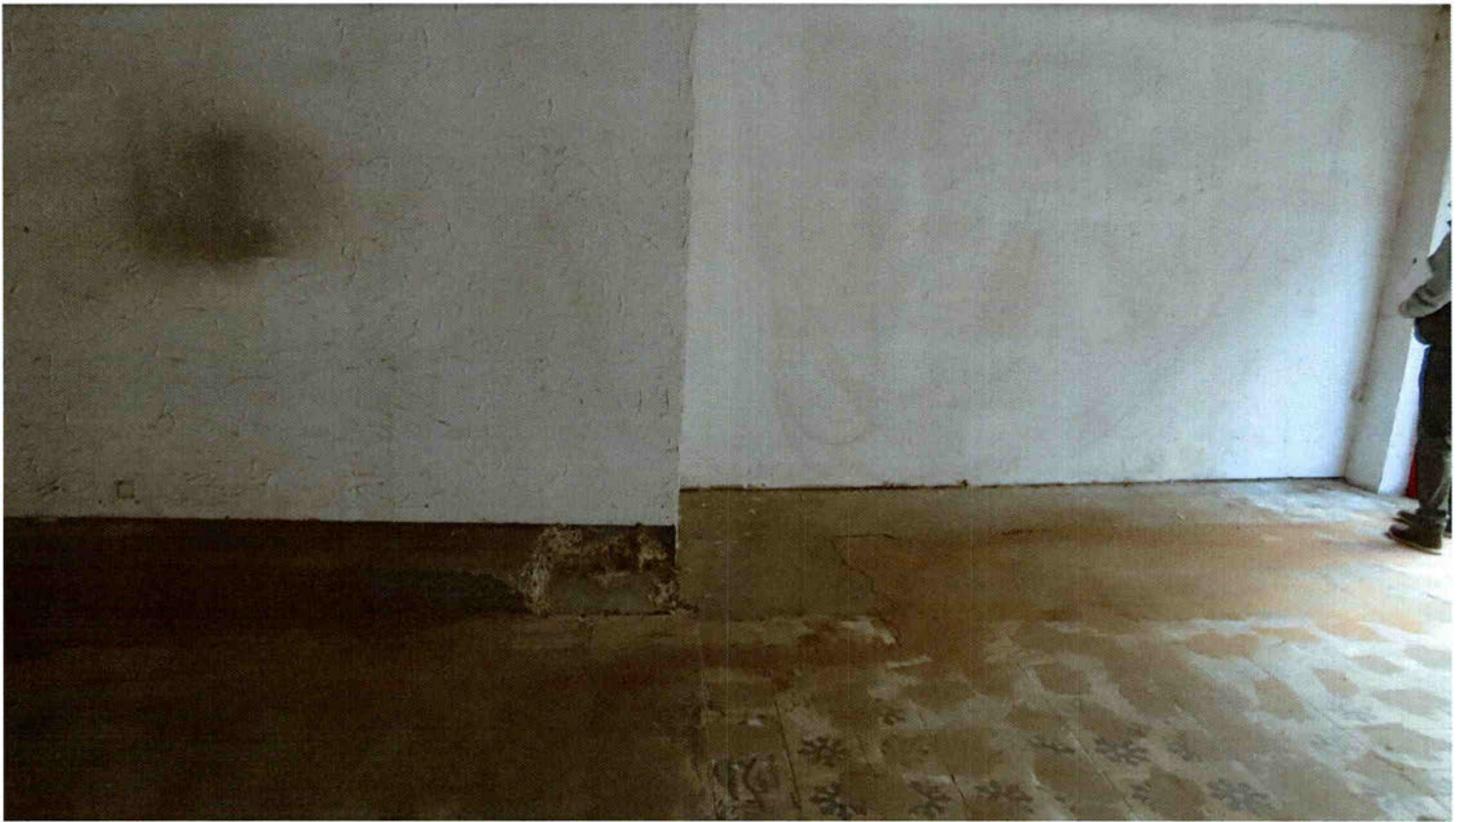
- Rez de Chaussée : Entrée : Aucune porte d'accès (fermeture par un simple volet), vitrine de chaque côté
  - 2 locaux bruts (sans revêtement) donnant sur rue (Photos 11 à 15),
  - Une pièce arrière, aux vitres de châssis brisées, porte condamnée, trou au plafond (plancher manquant), Photos 16 à 19, palier d'accès à l'étage (Photo 20)
- Etage 1 : Accessible par un escalier dans l'entrée du rez de chaussée
  - Palier : Plafond et murs bruts (Photo 21)
  - Pièce 1 : Local brut sans revêtement, un escalier fermé par une porte bloquée mène à l'étage 2, petit cagibis (Photos 22 à 25)

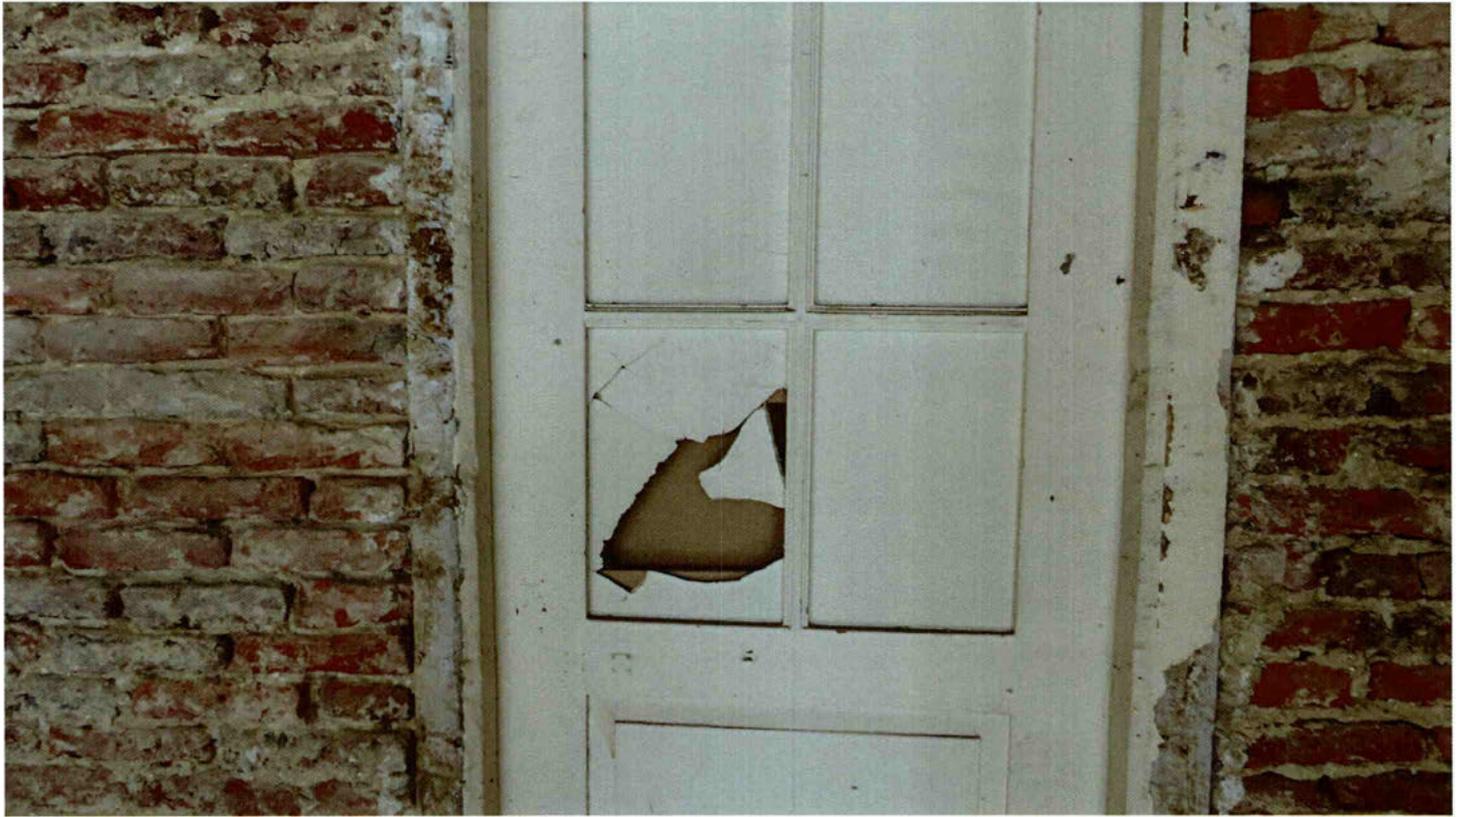
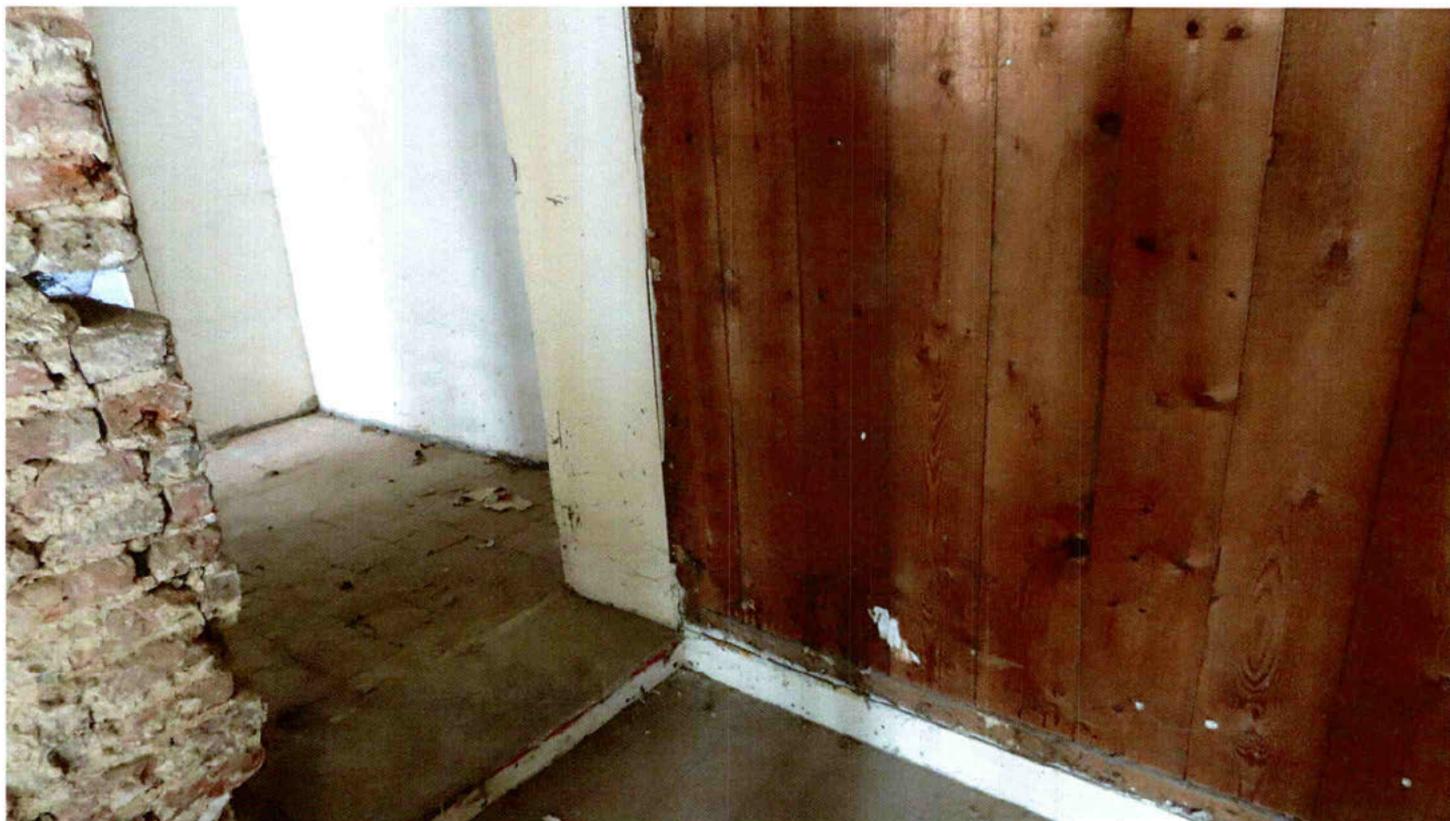
- Pièce 2 : Local brut sans revêtement (Photos 26 & 27)
- Pièce 3 : Porte d'accès, local brut, sol en plancher, coin placard (Photos 28 & 29)
- Pièce 4 : Local brut, une partie du plancher est manquant (Photos 30 & 31)

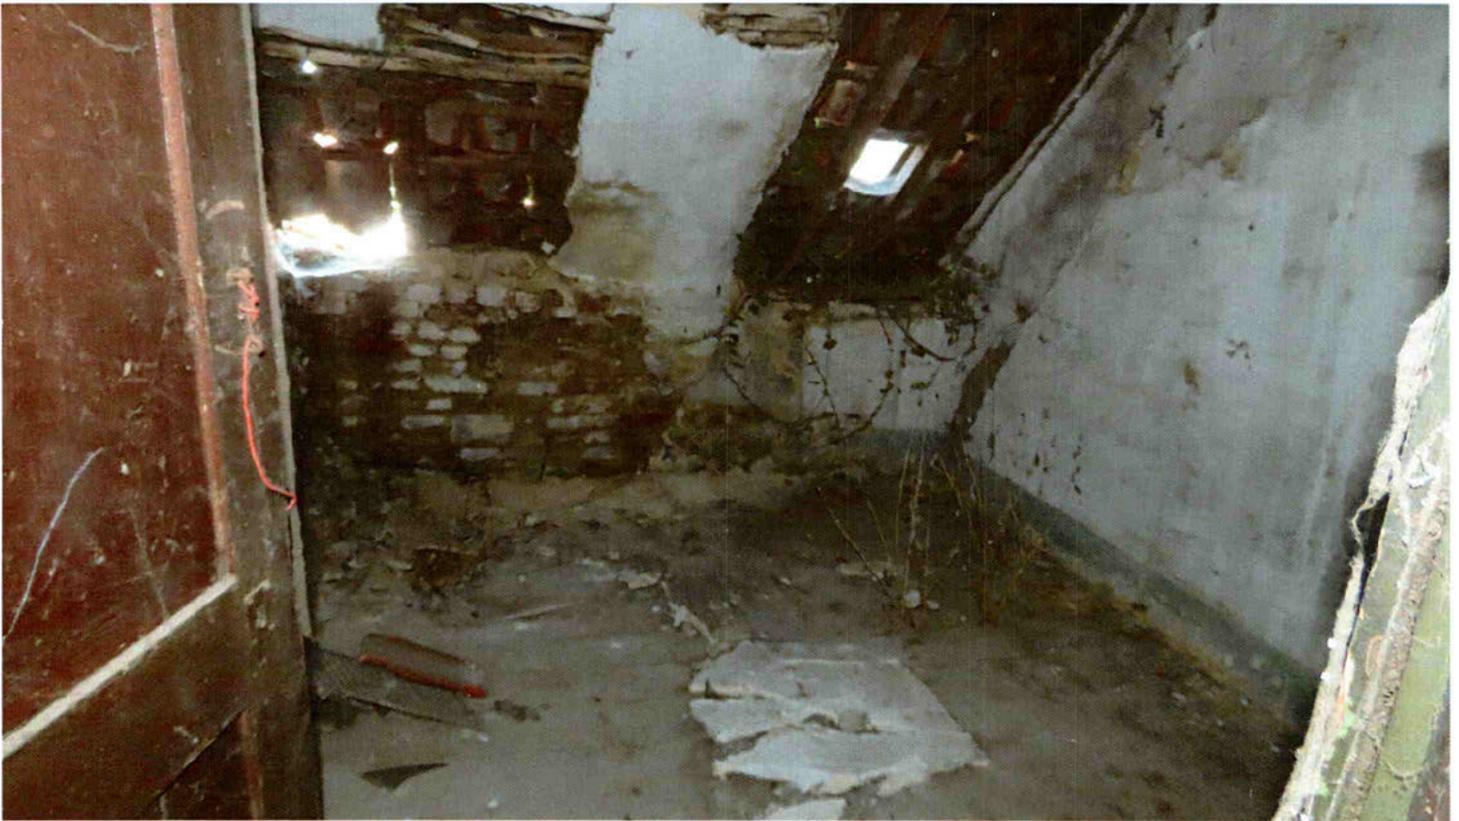
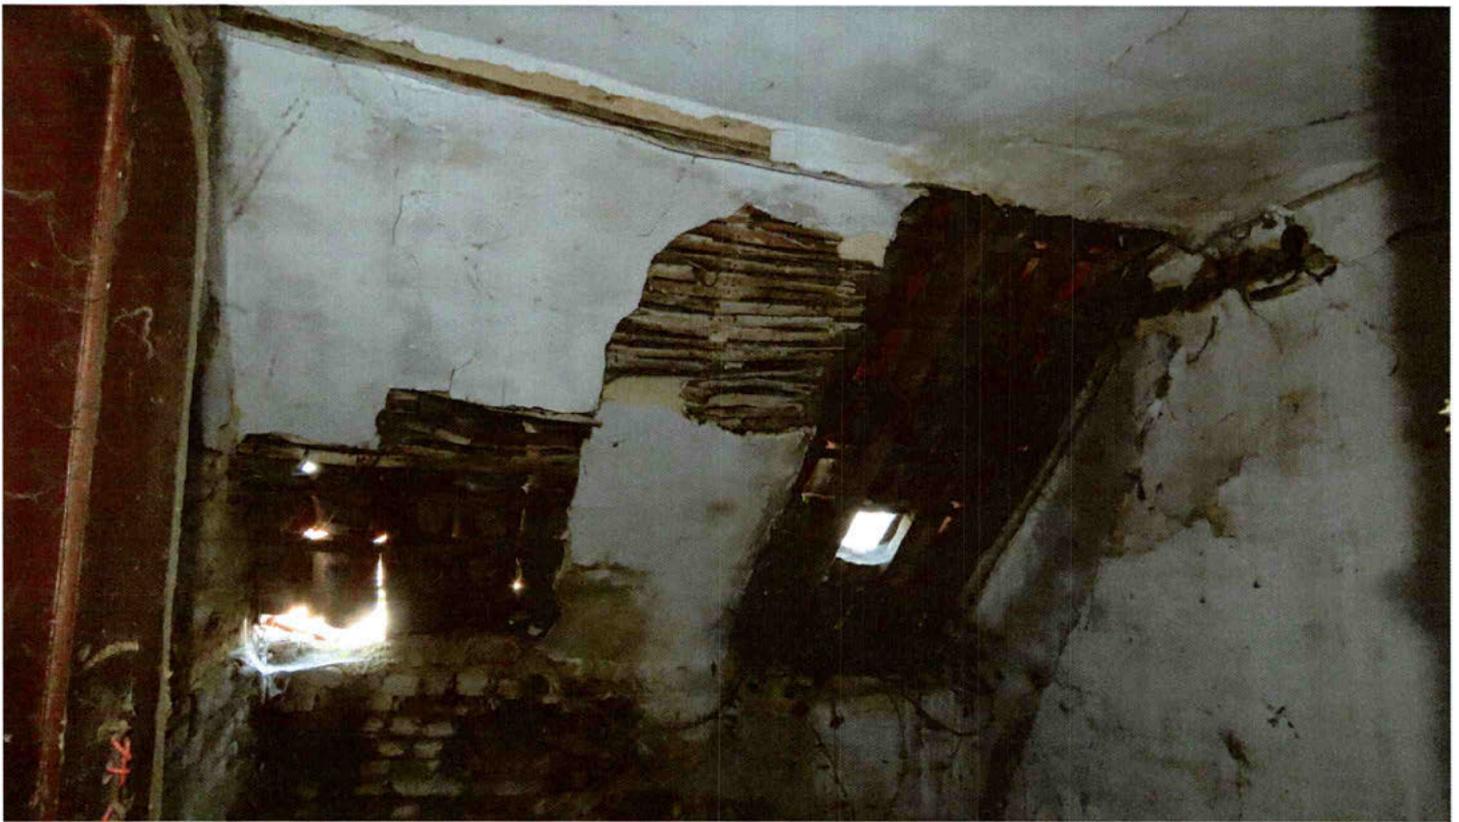
- Etage 2 : Accessible par un escalier sur le palier du 1<sup>er</sup> étage (Photo 32)
  - Pièce 1 : Grenier, pièce brute, toiture percée (Photos 33 & 34)
  - Pièce 2 : Grenier brut, une lézarde est visible sur toute la hauteur d'une paroi, toiture percée (Photos 35 à 40)
