## **PROCÈS-VERBAL DE DESCRIPTION**

***L'AN DEUX MILLE VINGT QUATRE  
ET LE VINGT CINQ JUILLET***

Afin d'établir le procès-verbal de description d'une MAISON D'HABITATION sise à 13 Boulevard Pater – 59300 VALENCIENNES, bien immobilier figurant à la matrice cadastrale de ladite commune sous les relations suivantes :

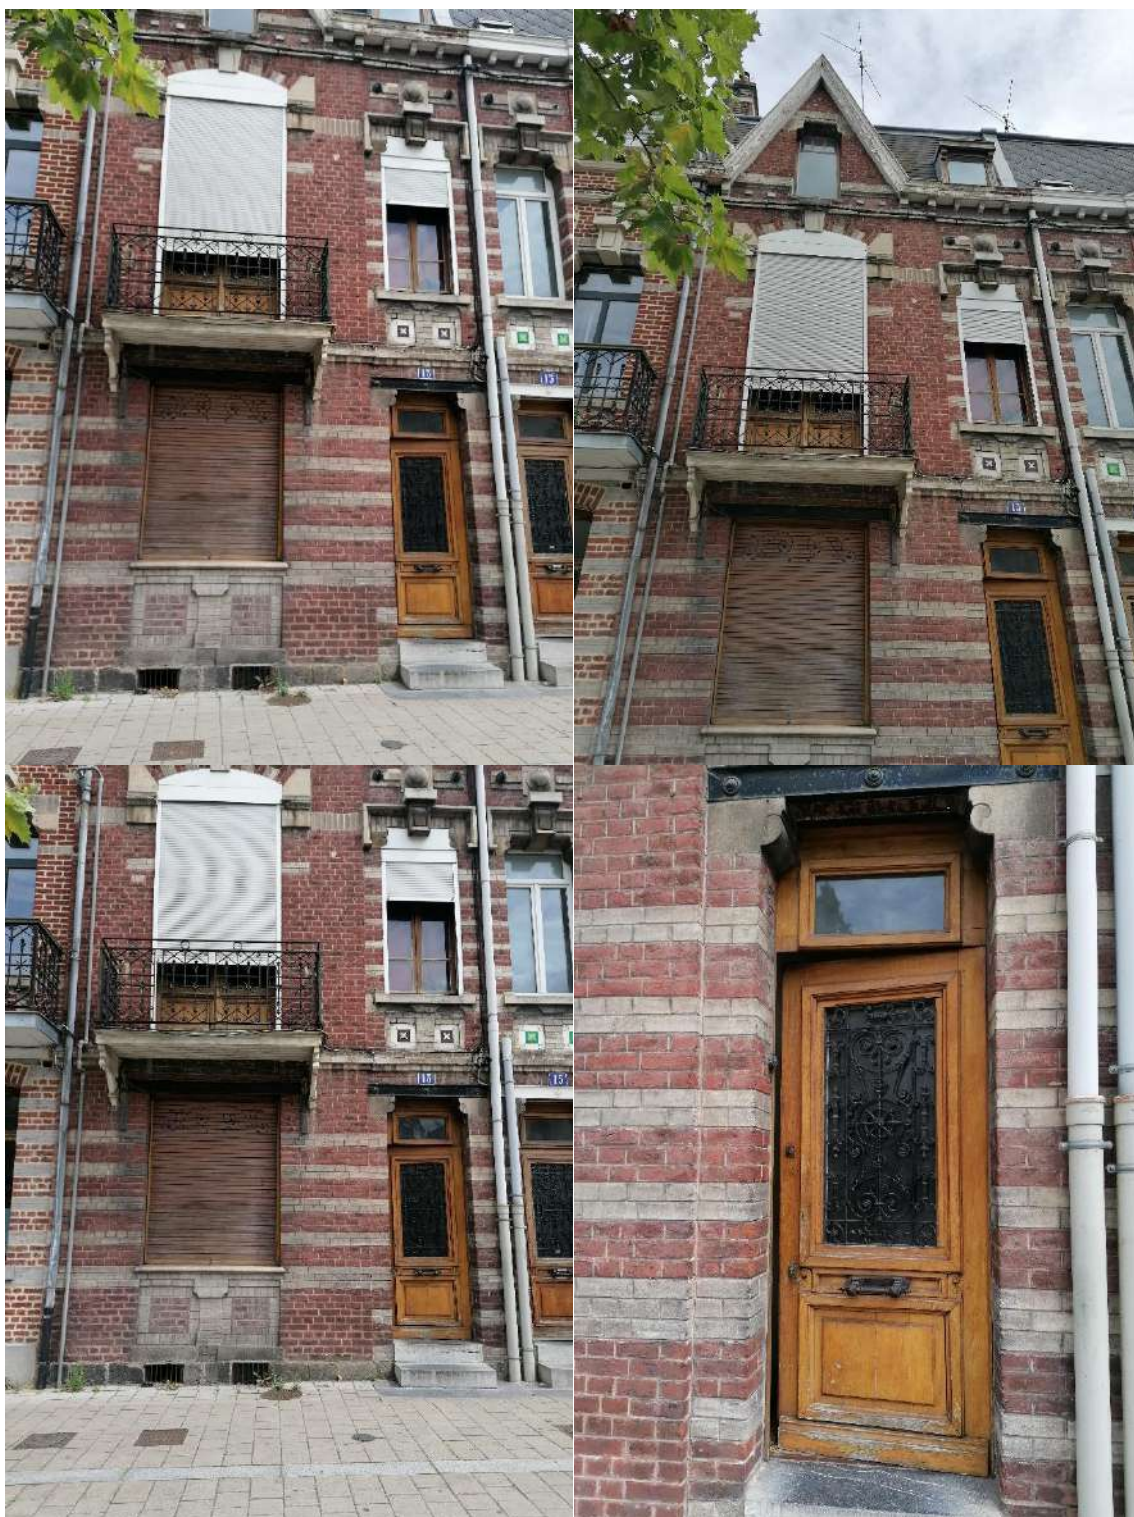
Présence d'un chéneau en bois en mauvais état dont la peinture est écaillée.

Présence également d'un foyer de cheminée ainsi que d'une antenne râteau visibles sur la toiture. Une descente d'eaux pluviales est abîmée le long à gauche de l'habitation.

La porte d'entrée de l'habitation est une vieille porte en bois vétuste avec poignée de tirage, serrure et clé, deux points de serrure, présence d'une grille de défense métallique. Côté intérieur on retrouve la grille de défense dont la targette la maintient partiellement entrouverte, présence d'une trappe/fente sur la porte pour la boîte aux lettres. Une imposte vitrée fixe en contrehaut du même châssis et de la même vitrerie.

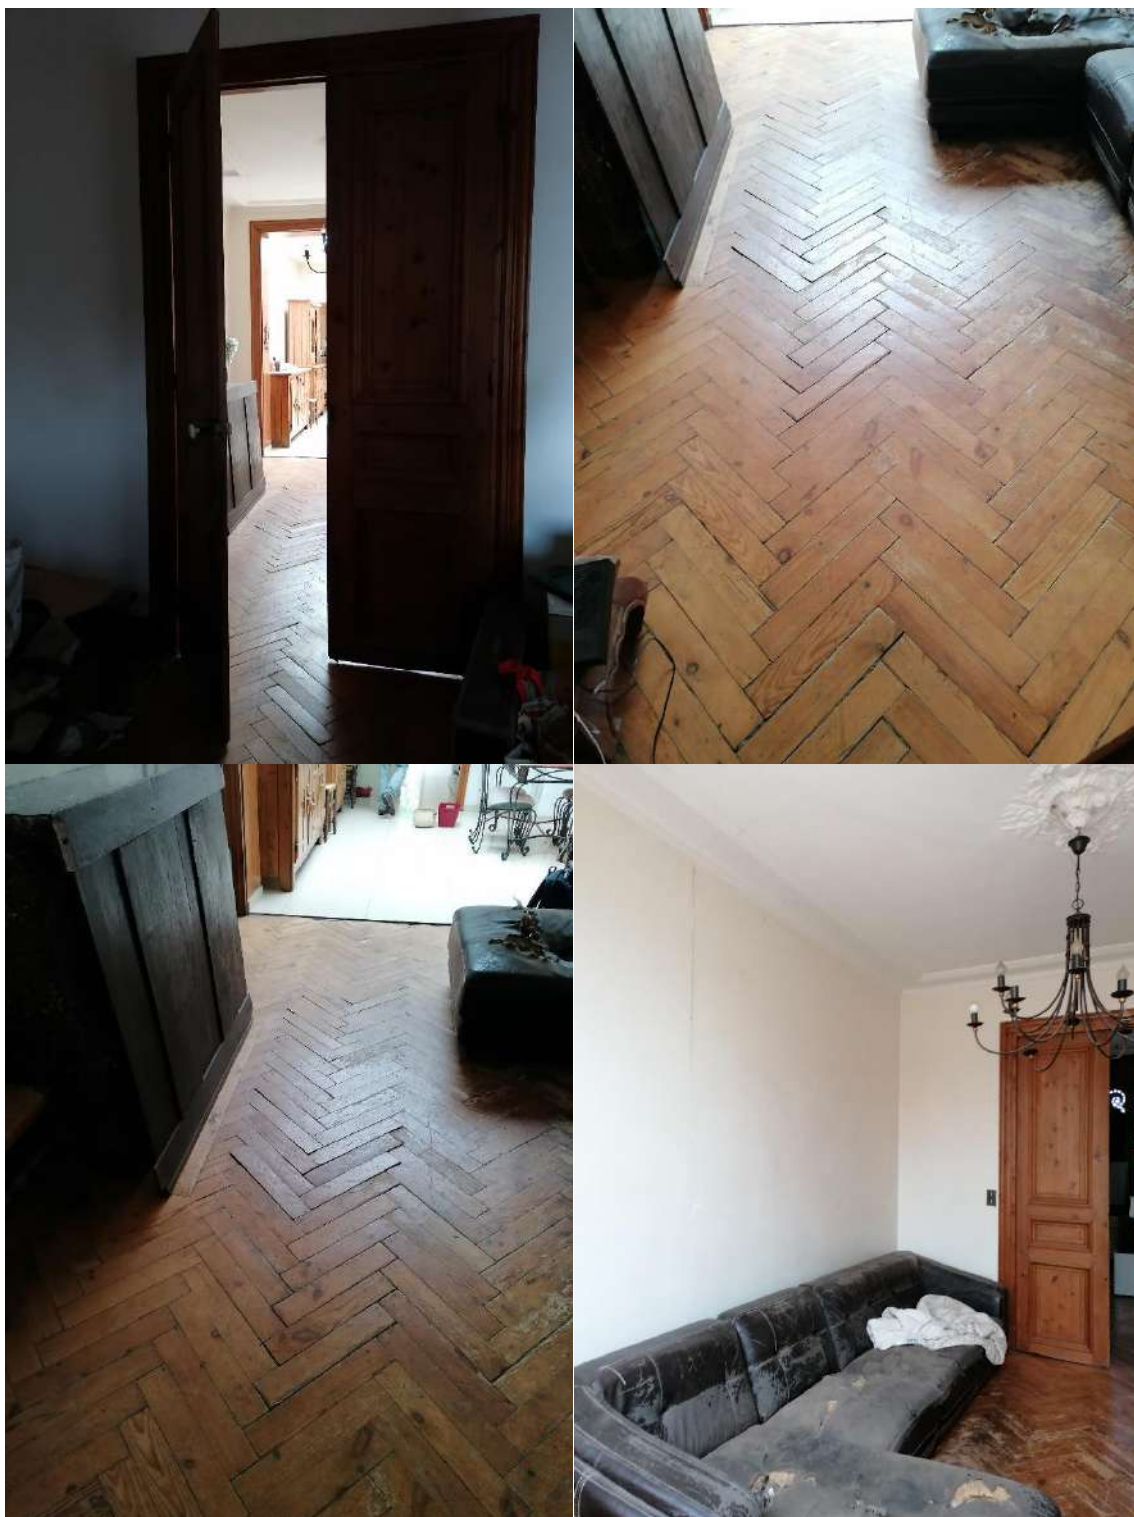
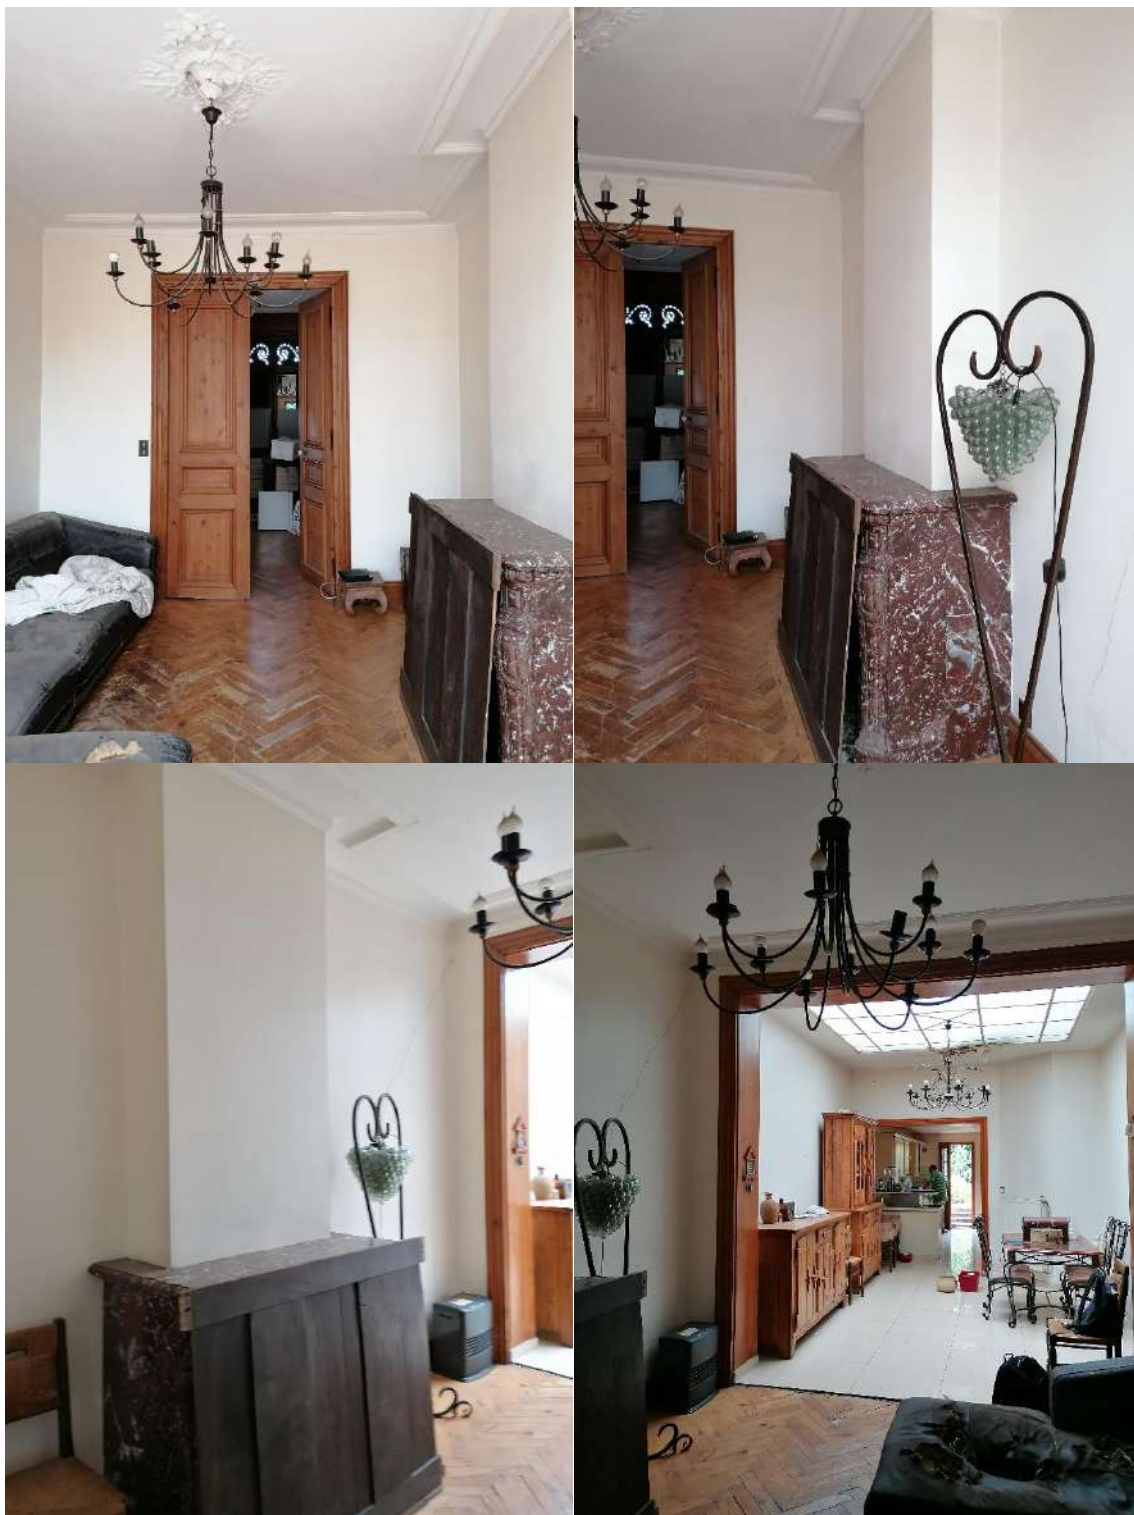
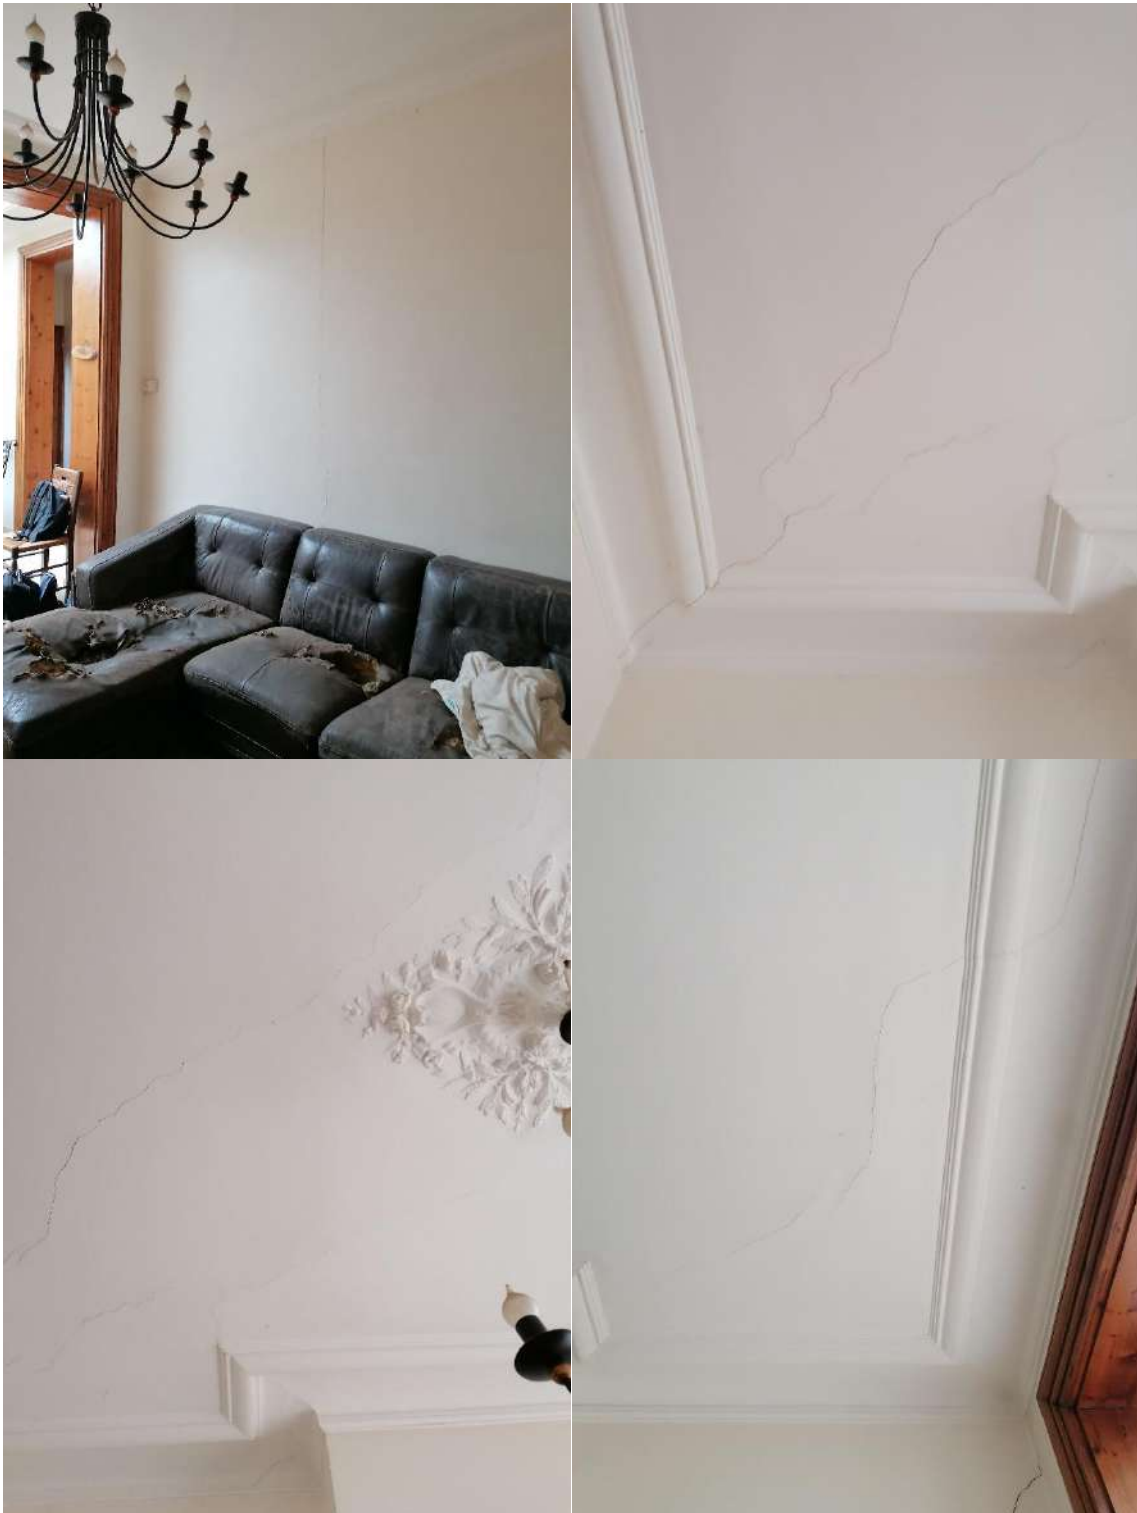
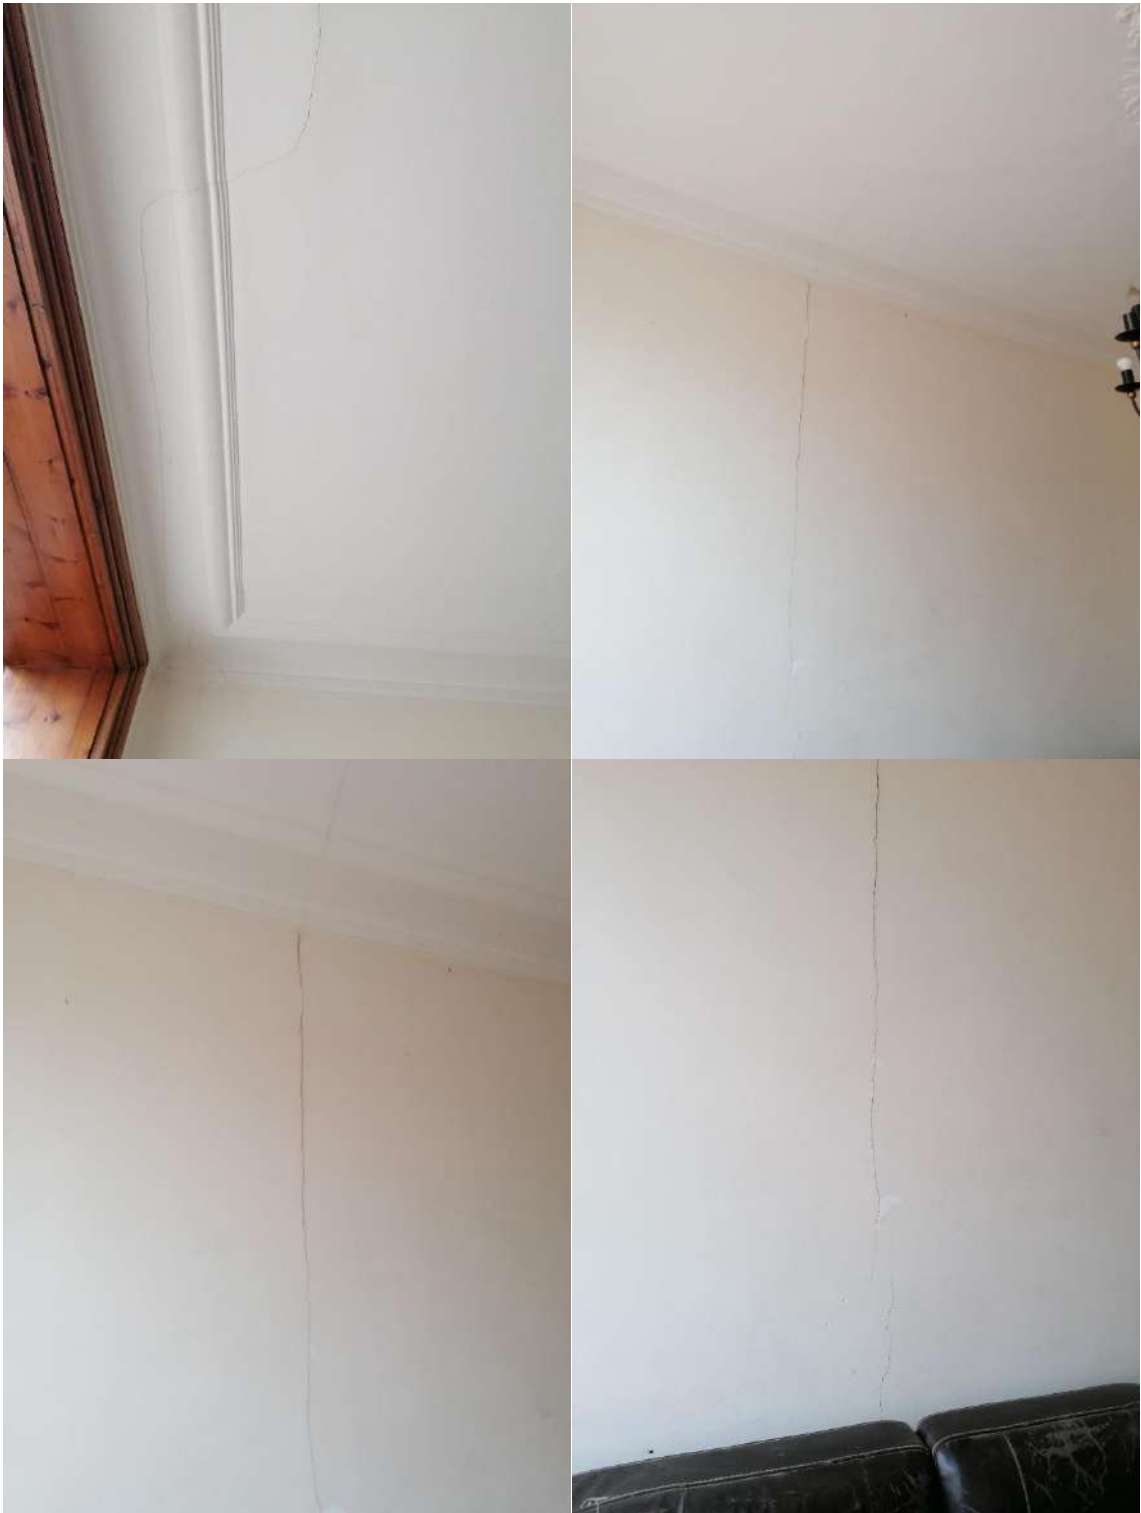
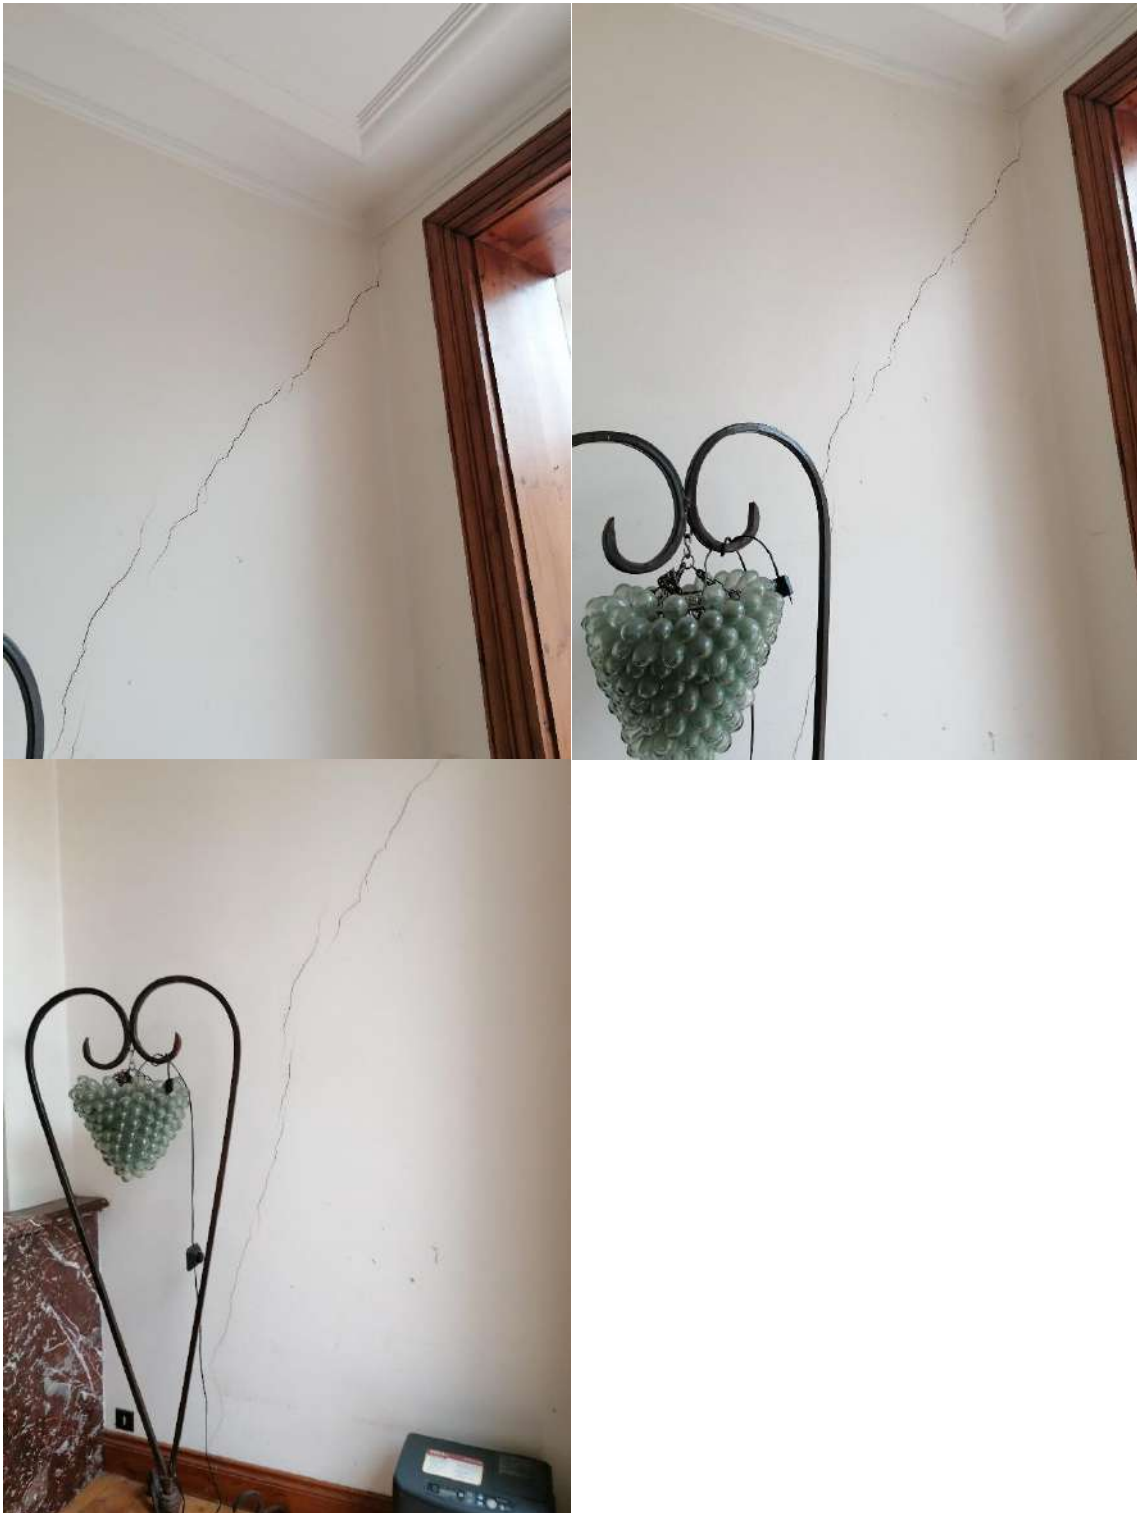
### **PIECE INTERMEDIAIRE - SALON :**

Les murs et plafond sont enduits et peints dans les tons blanc, présence de moulures au plafond, d'une rosace ainsi que d'un abat-jour. On notera la présence de nombreuses fissures murales et plafonnières dans cette pièce.

Présence d'un foyer de cheminée condamné manteau et jambages en marbre usagés.

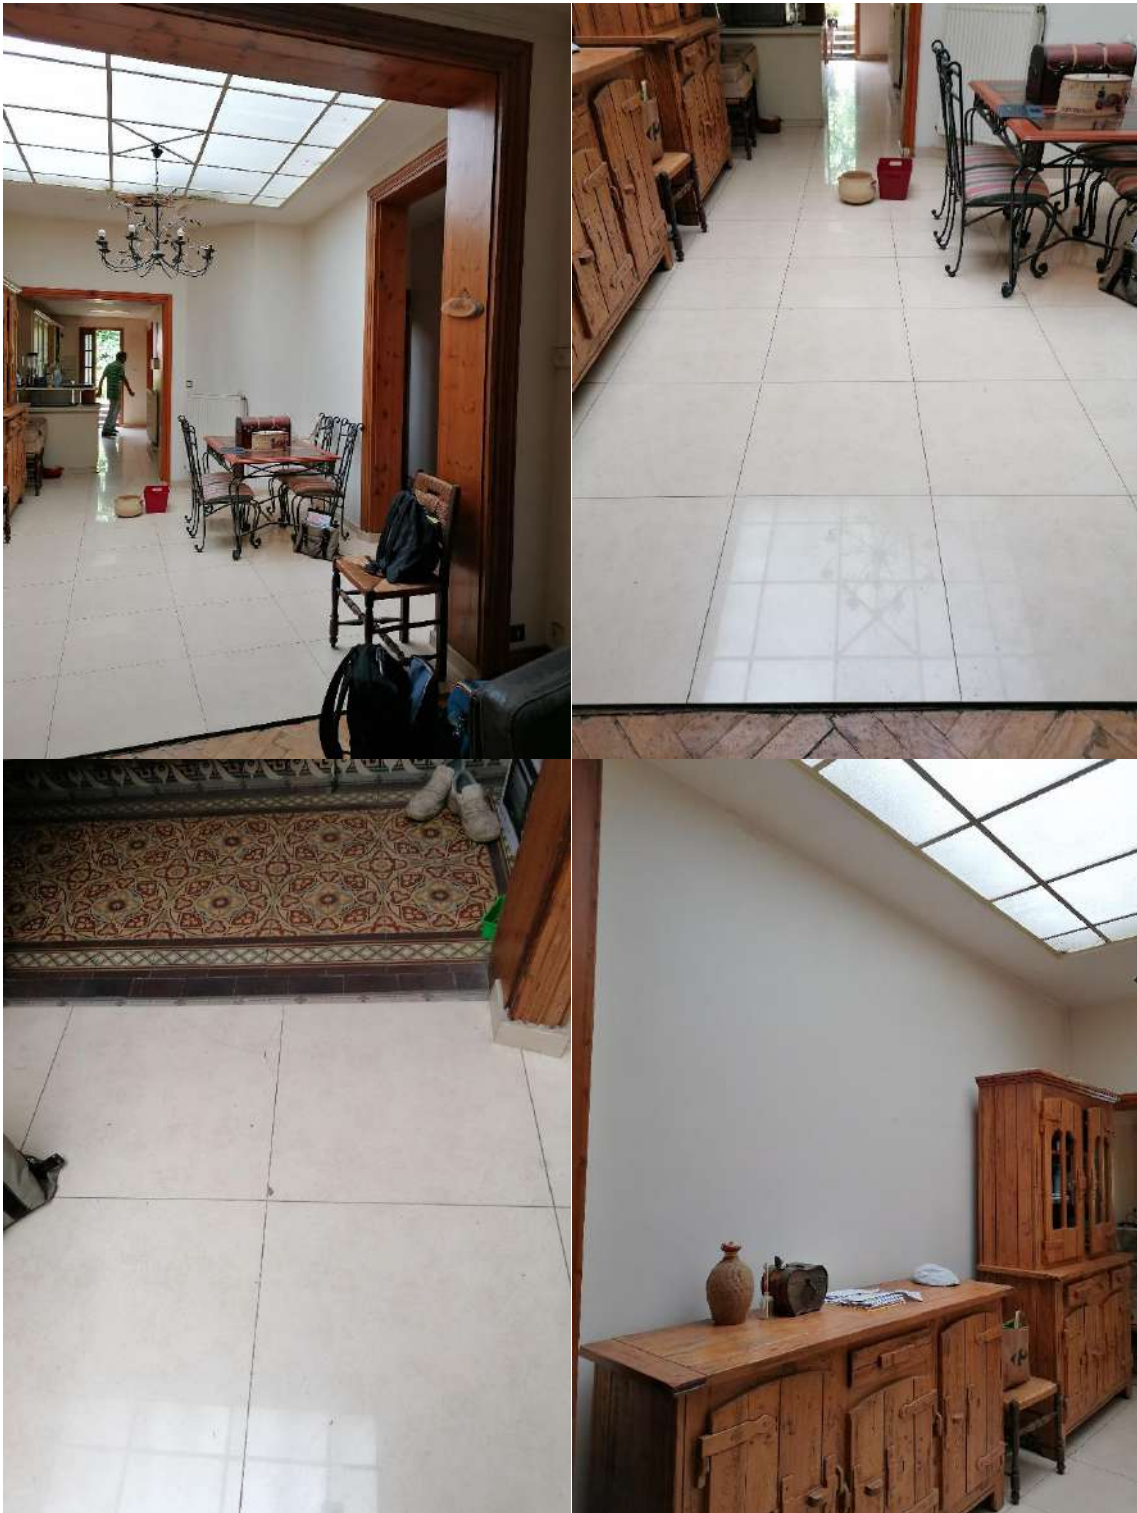
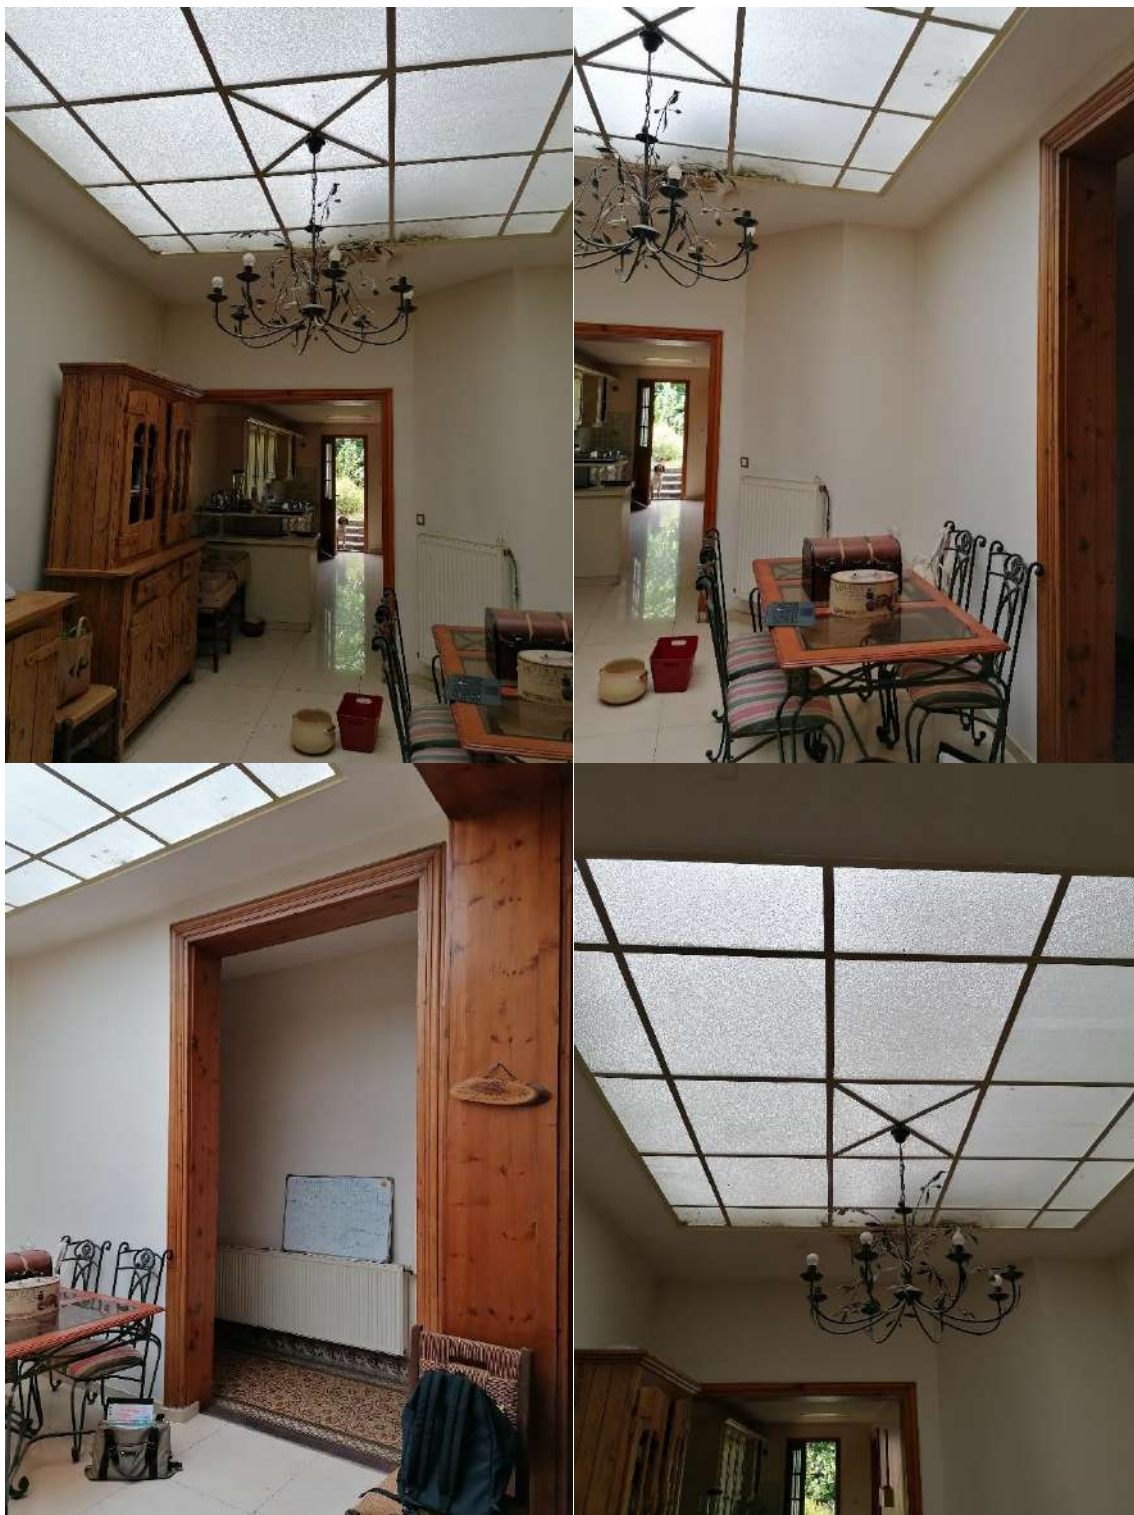
### **TROISIEME PIECE EN ENFILADE - SEJOUR :**

Le sol y est revêtu d'un carrelage dans les tons beige à l'état d'usage, plinthes assorties sur le pourtour. On notera une disjonction entre le parquet de la pièce précédente et le carrelage qui est légèrement surélevé, le carrelage est fissuré aux abords du couloir de circulation qu'elle dessert.

Le plafond est enduit et peint en blanc à l'état d'usage. Il y a un puits de lumière au plafond opéré par une plaque polycarbonate, un point lumineux au plafond. On notera une importante infiltration d'eau avec un dégât du plafond aux abords de la plaque polycarbonate jouxtant la cuisine.

████████████████████ m'expose que l'infiltration au plafond est survenue il y a deux ans.

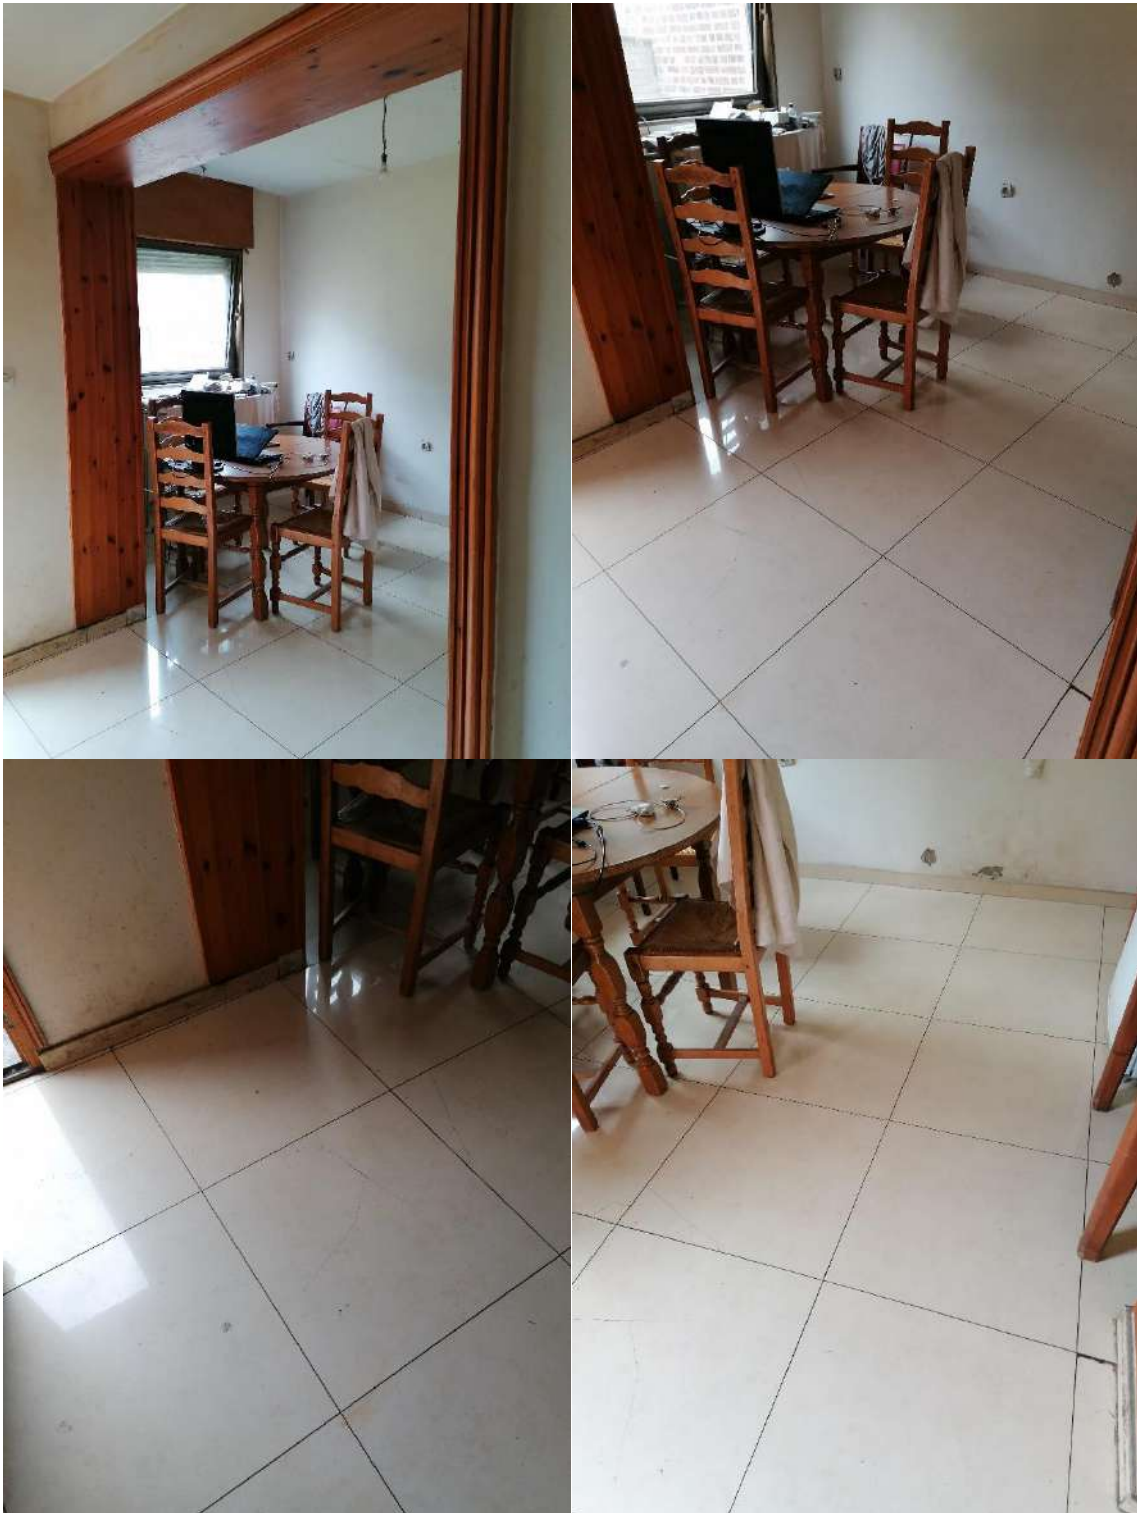
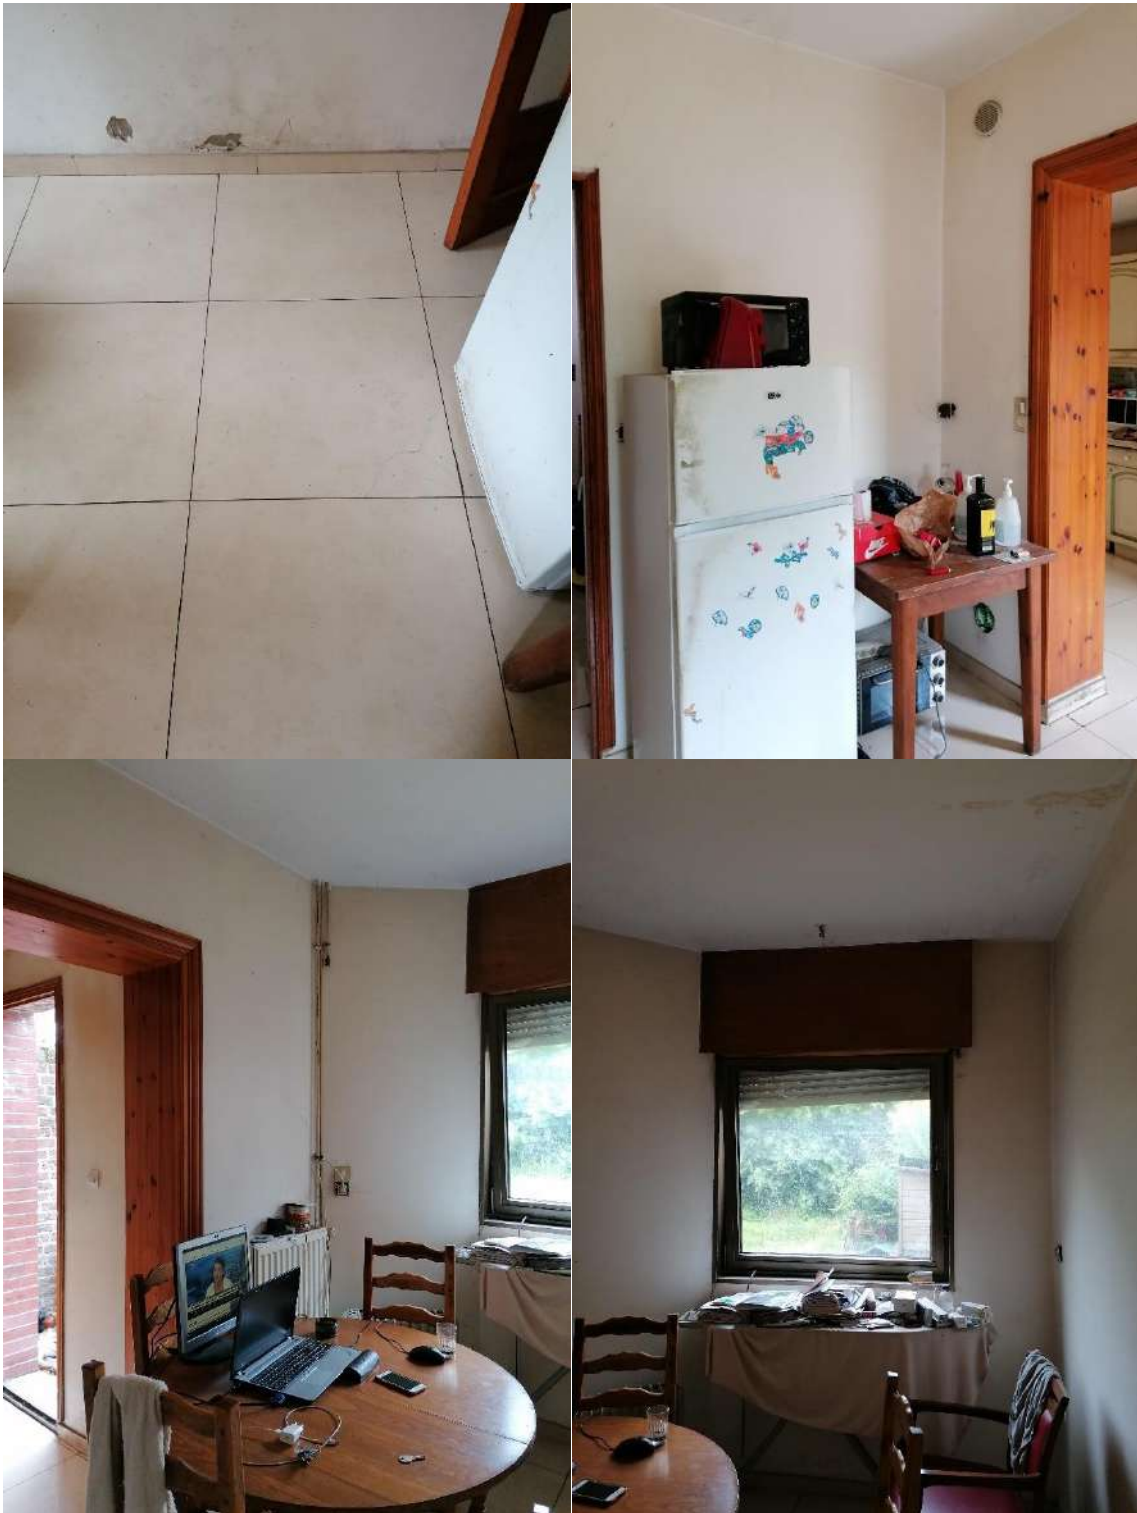
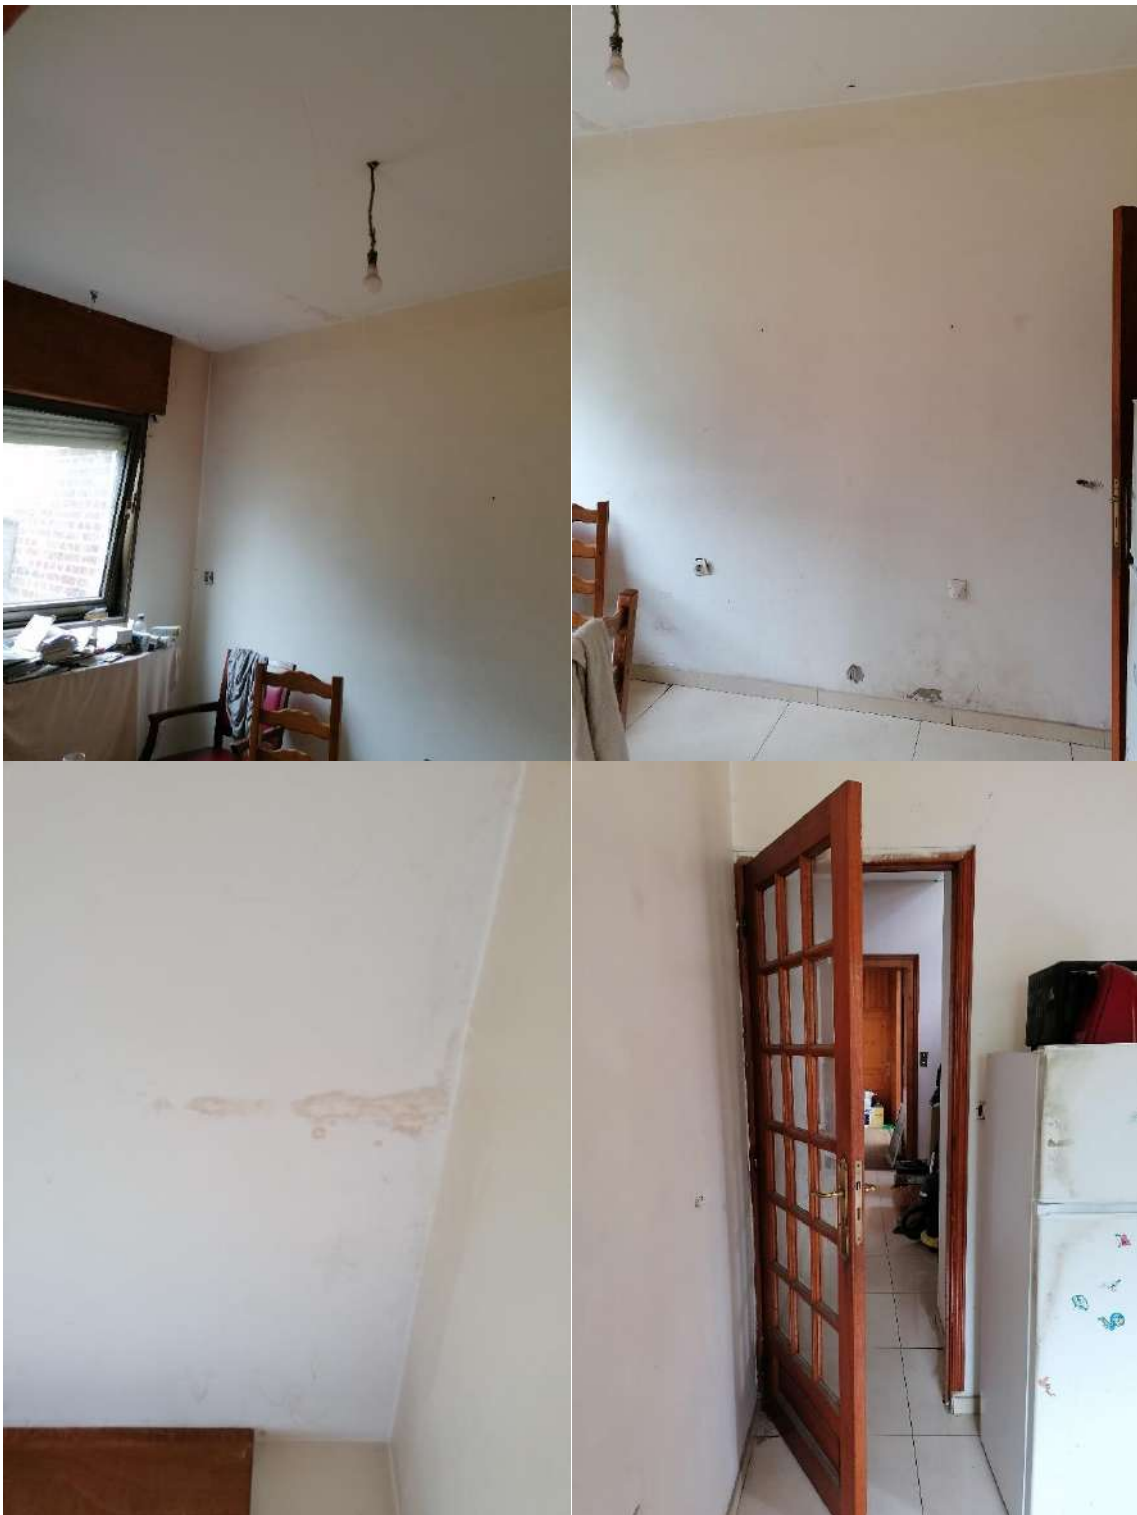
La cuisine s'étend sur l'arrière droite du logement, accessible par le biais d'une arcade, le sol y est revêtu du même carrelage dans les tons beige, plinthes assorties sur le pourtour. On notera qu'il est fissuré à divers endroits.

On notera des dégradations de l'enduit au plafond avec notamment une trace d'infiltration d'eau sur l'arrière.
