## **PROCÈS-VERBAL DE DESCRIPTION**

***L'AN DEUX MILLE VINGT QUATRE  
ET LE VINGT CINQ JUILLET***

Afin d'établir le procès-verbal de description d'une MAISON D'HABITATION sise à 13 Boulevard Pater – 59300 VALENCIENNES, bien immobilier figurant à la matrice cadastrale de ladite commune sous les relations suivantes :

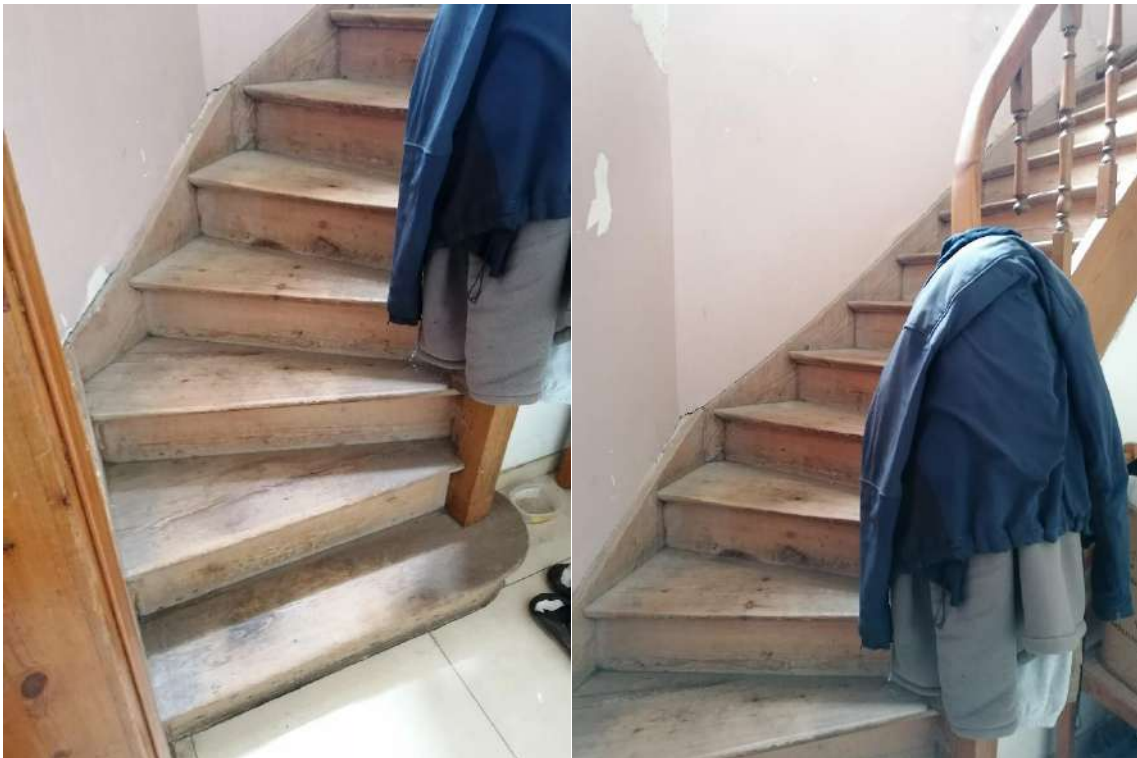
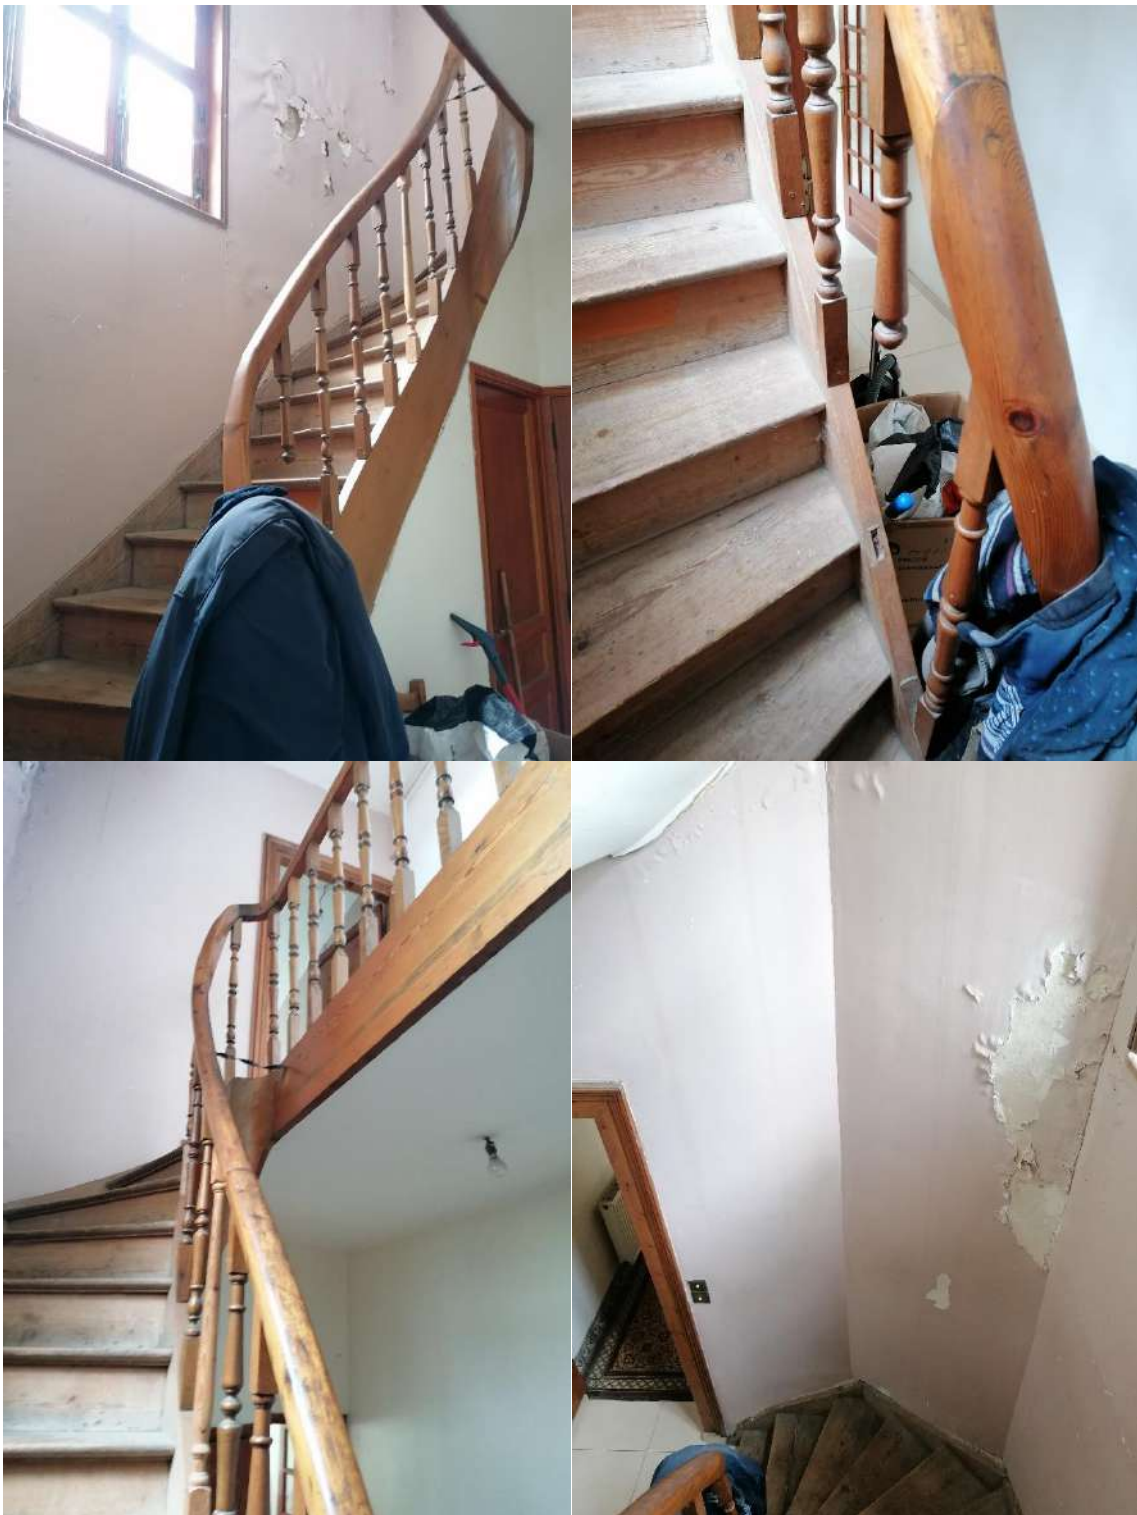
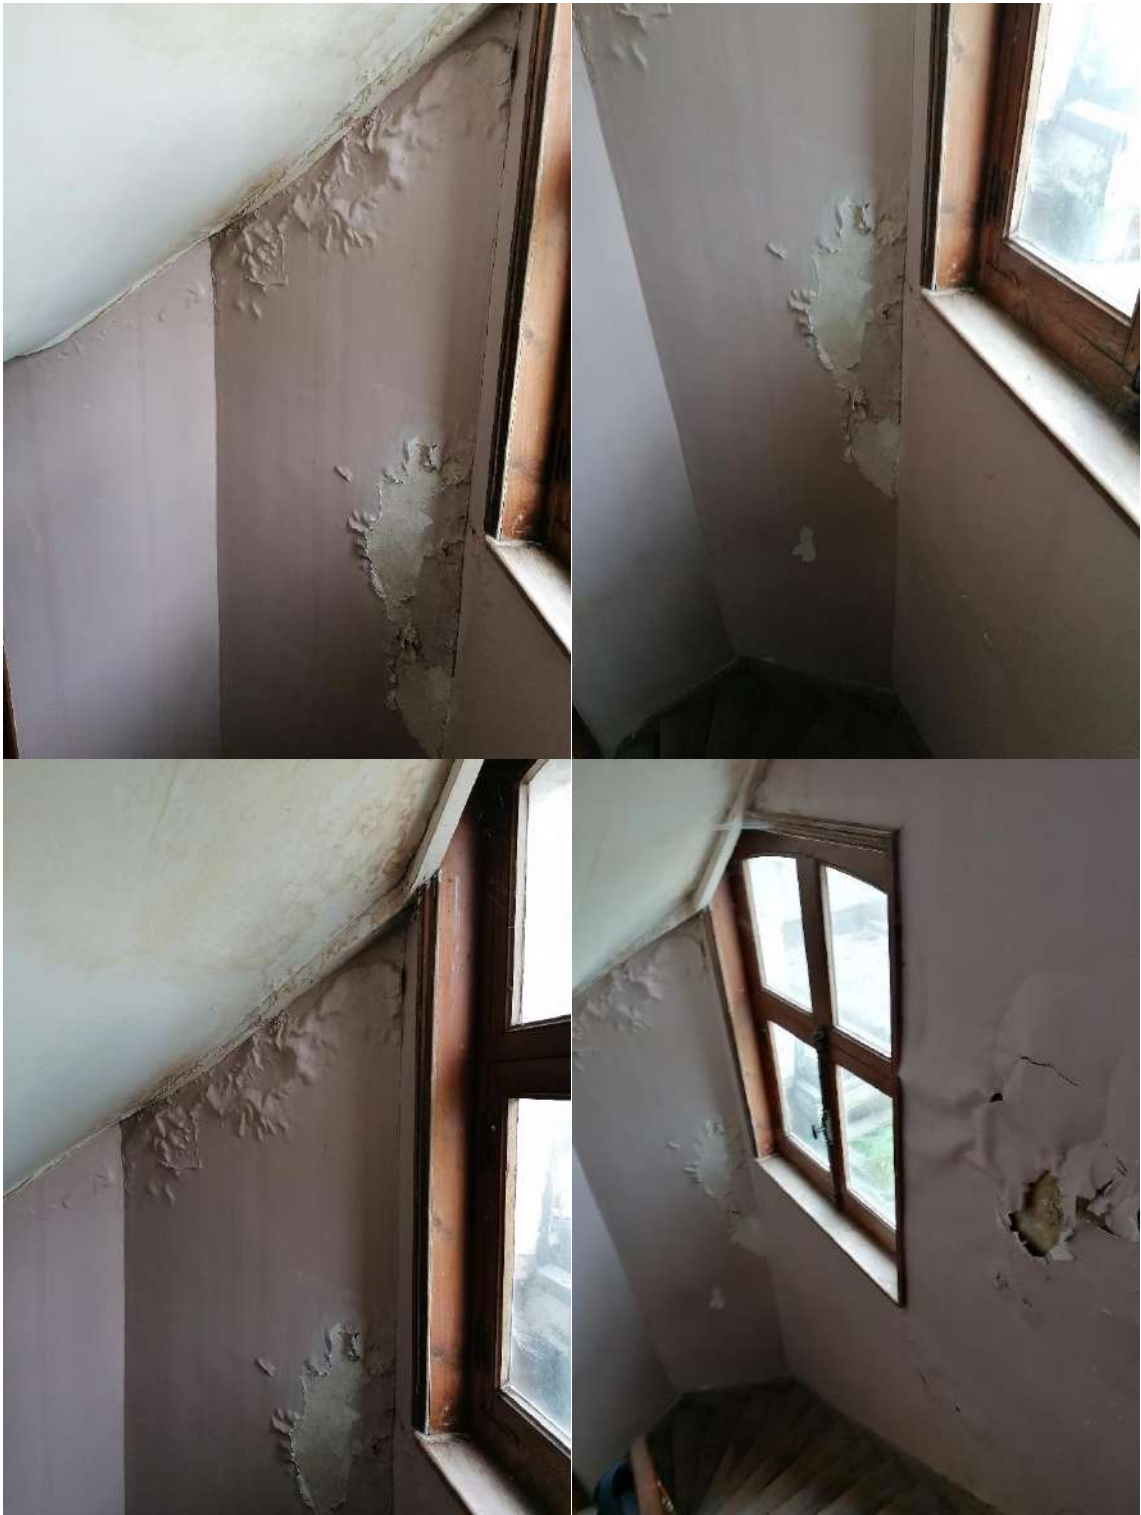
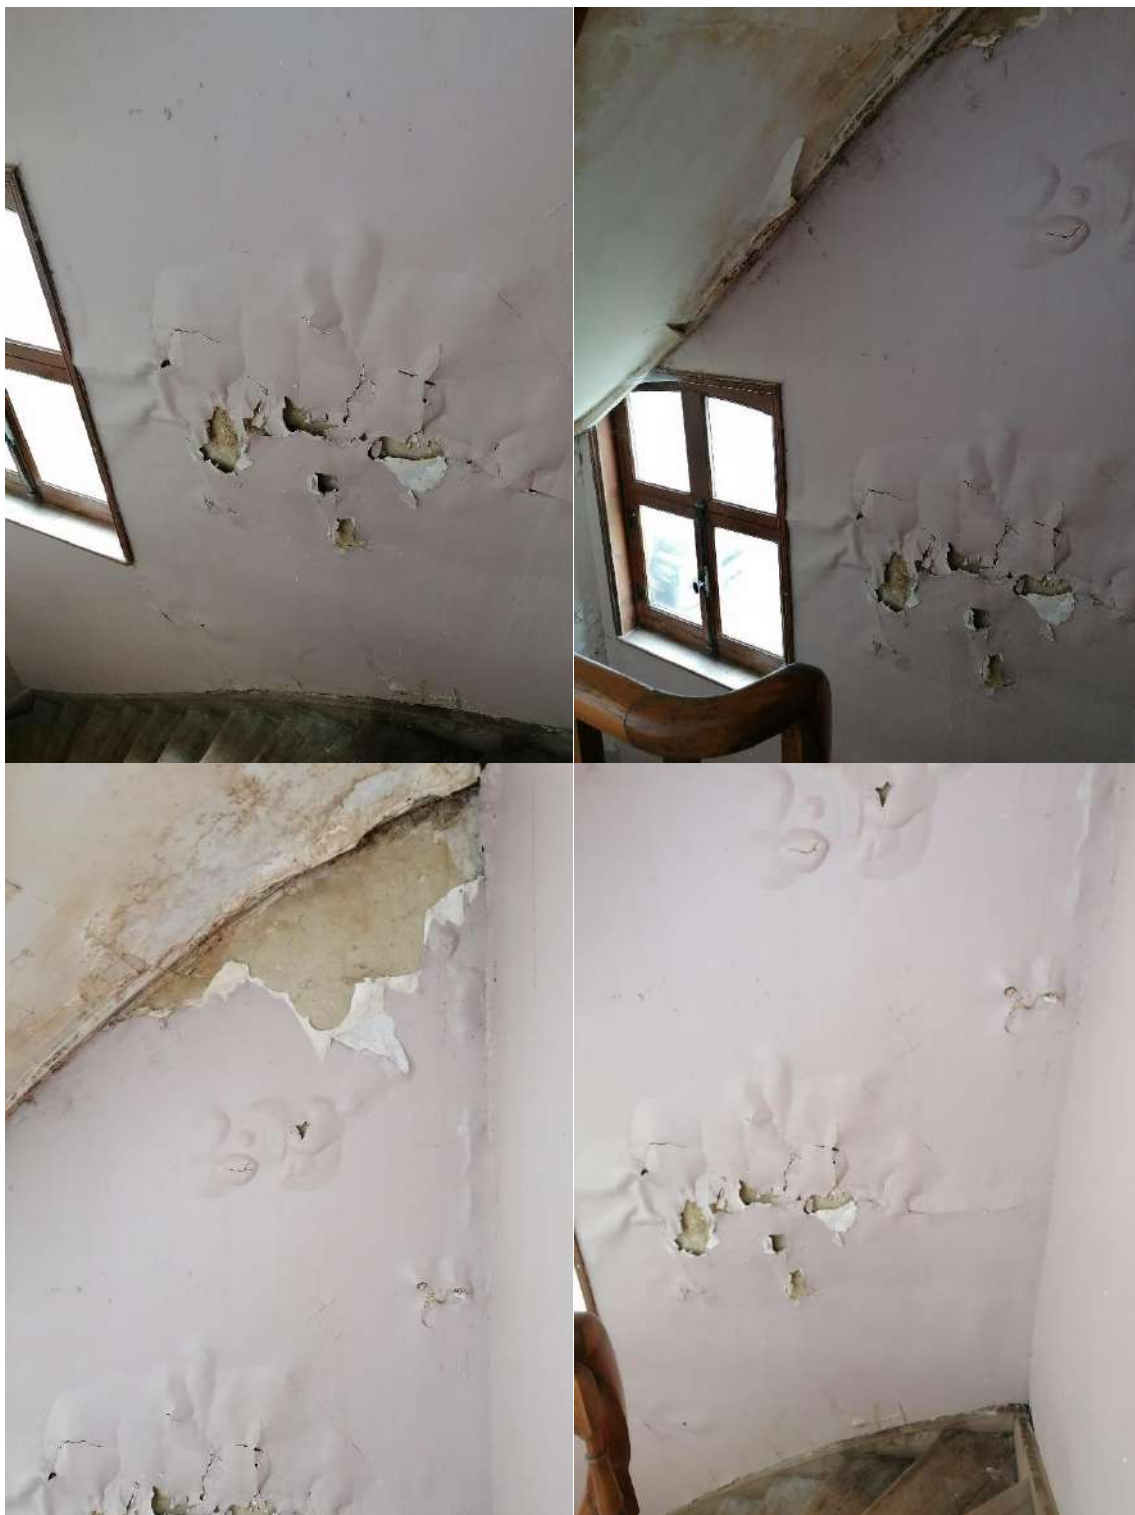
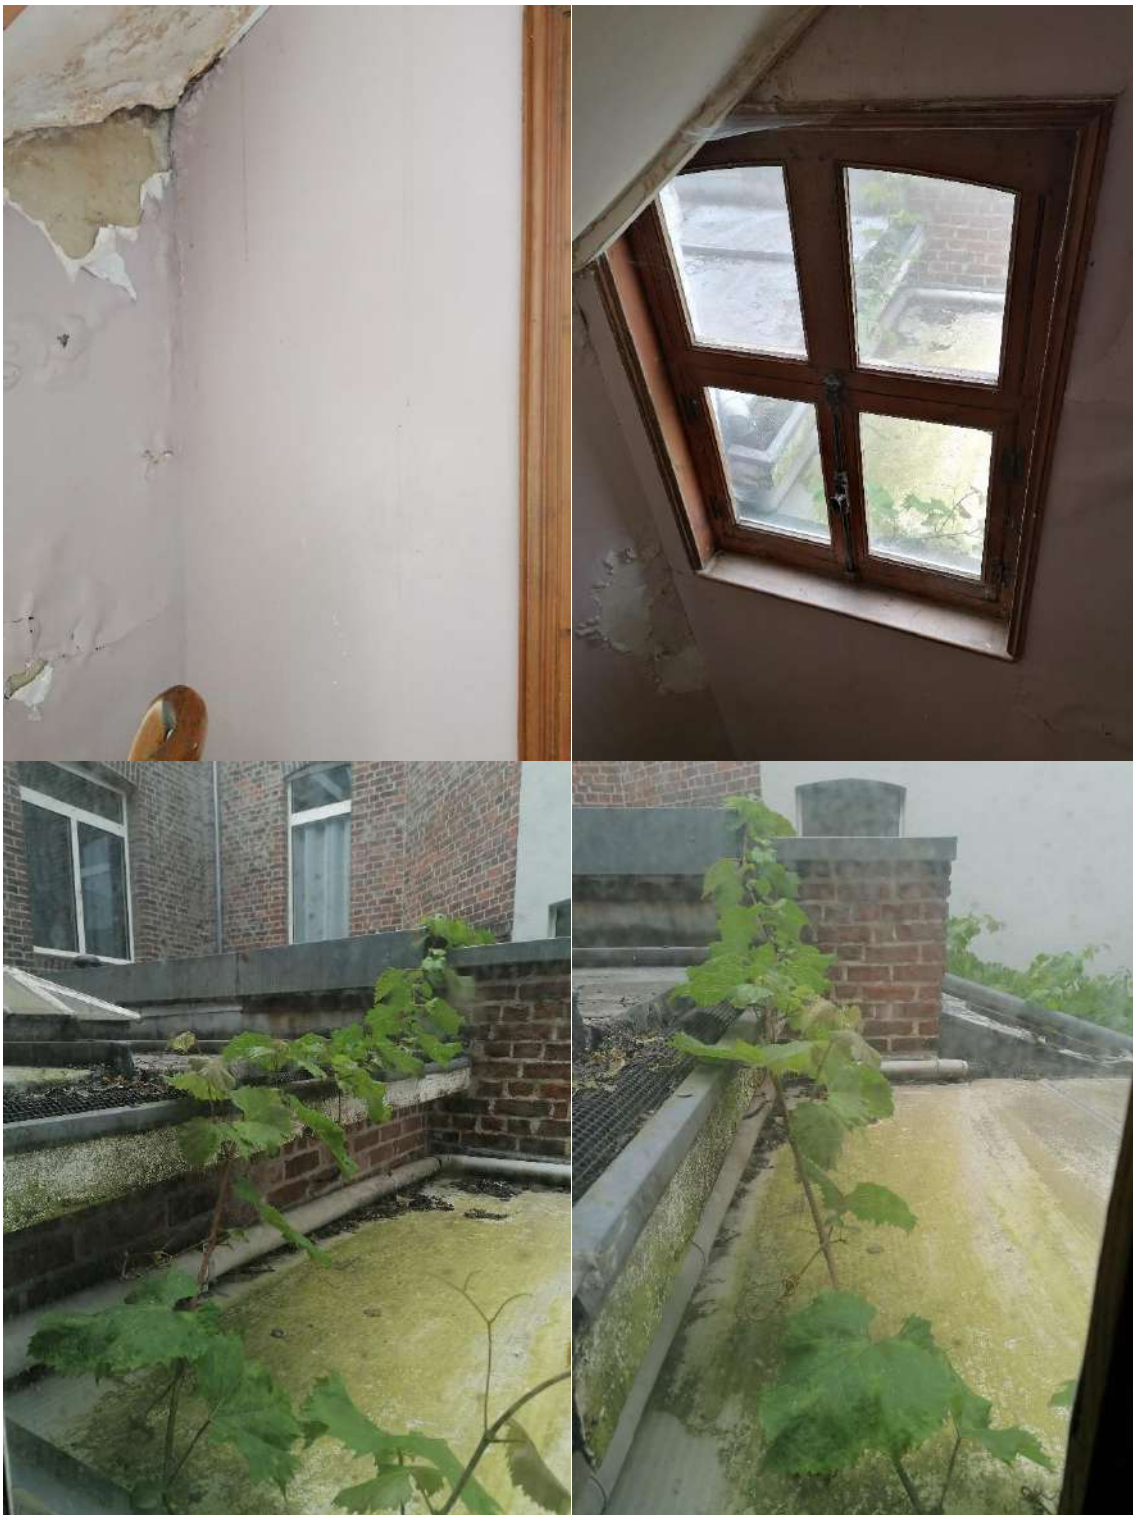
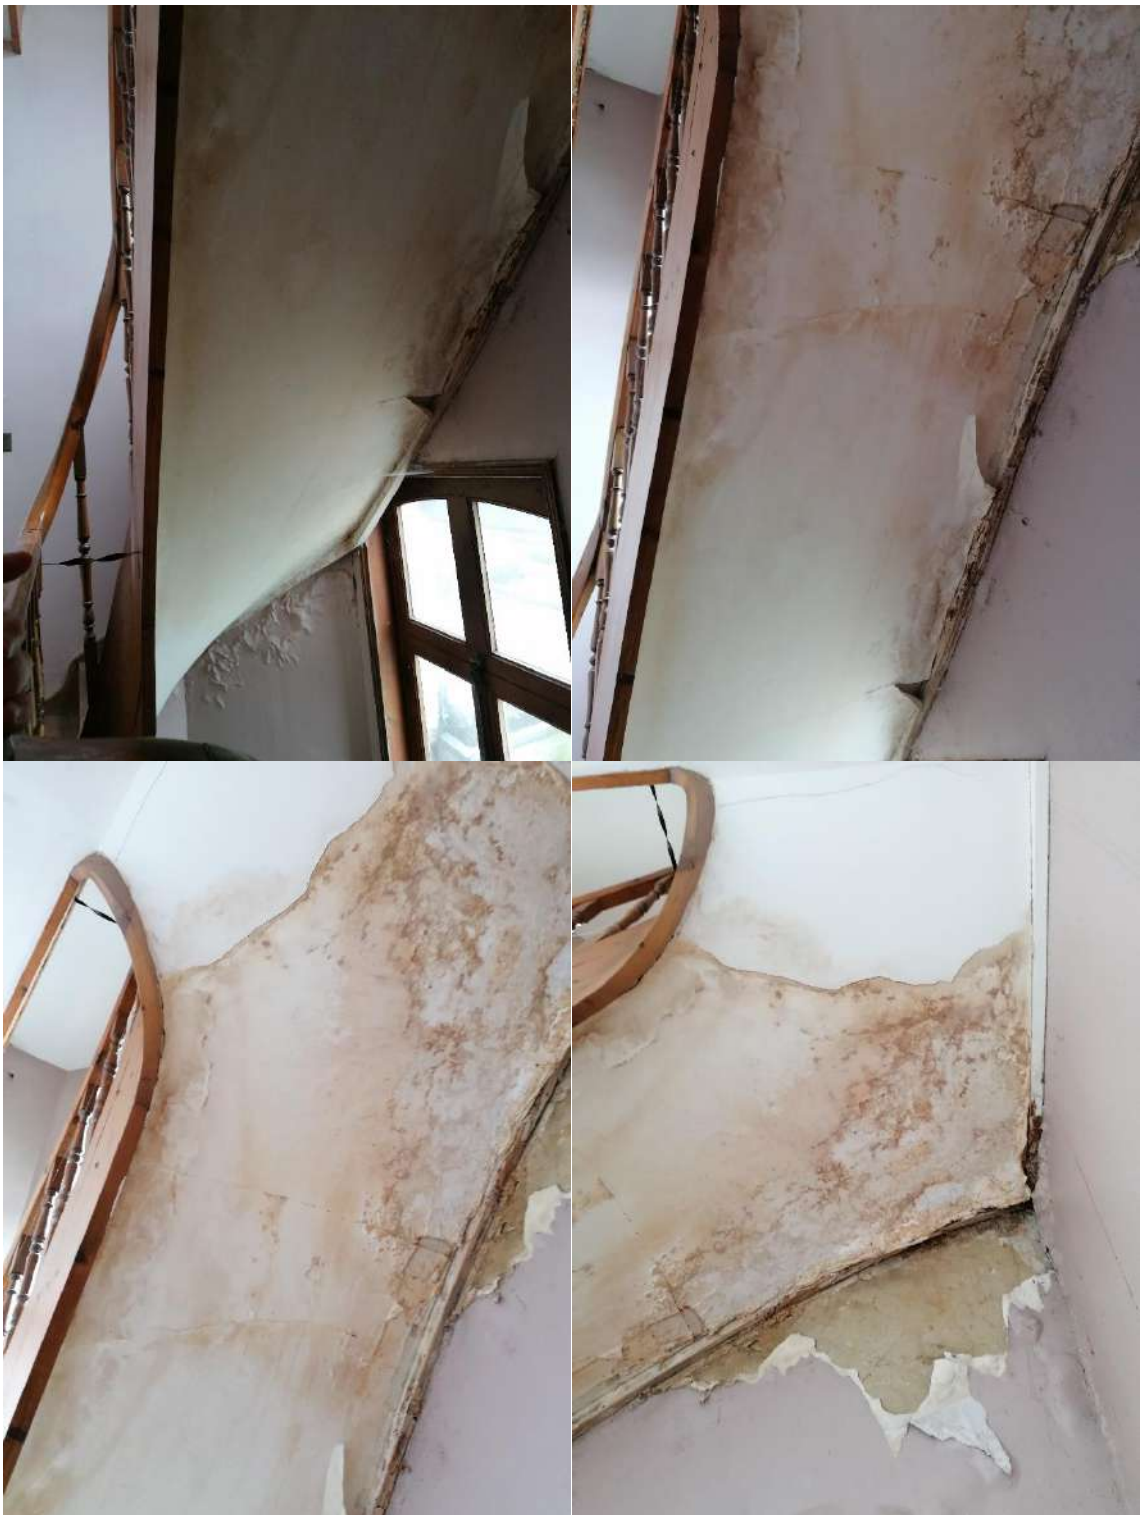
### **MONTEE D'ESCALIER :**

L'accès à l'étage est opéré par le biais d'un vieil escalier de bois, marches et contremarches, main courante sur la droite dont certains piquets sont cassés.

Les murs de la montée d'escalier sont enduits et peints dans les tons beige, on notera d'importantes infiltrations d'eau avec un décollement d'enduit mural important et dégradations dont je dresse reportage photographique.

Le plafond au-dessus de la montée d'escalier s'agissant de la sous-face de l'escalier menant au second étage est marqué également par d'importantes infiltrations d'eau et dégradations.

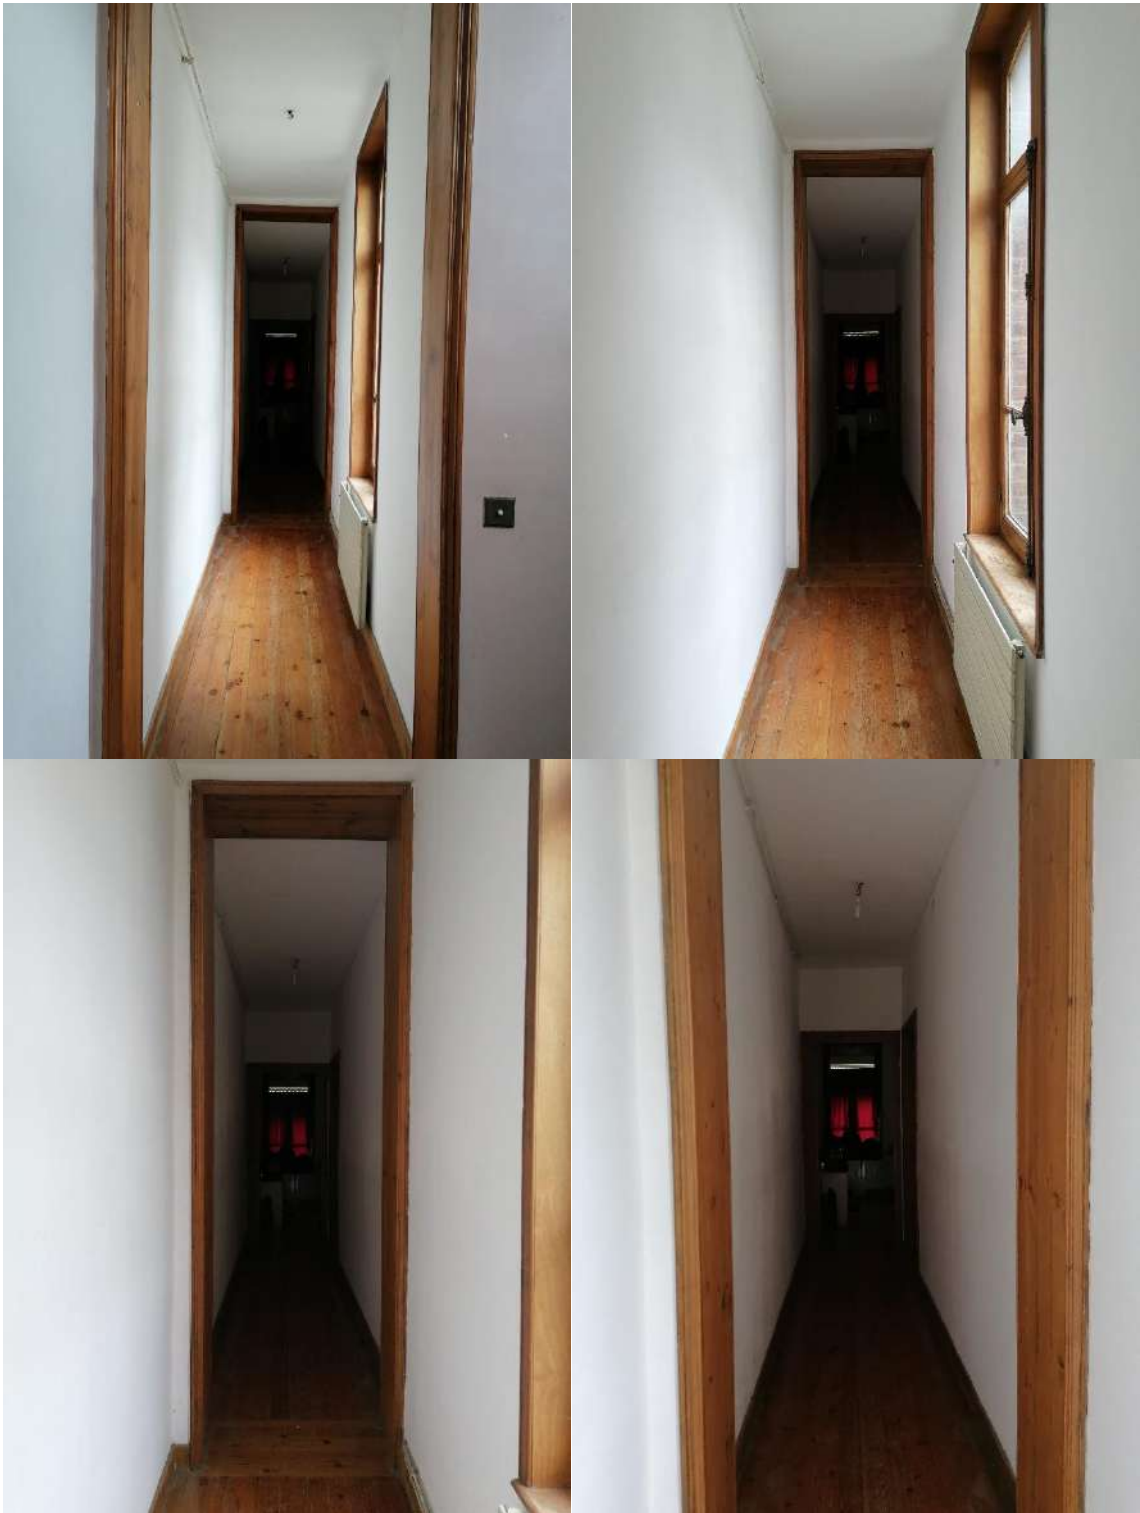
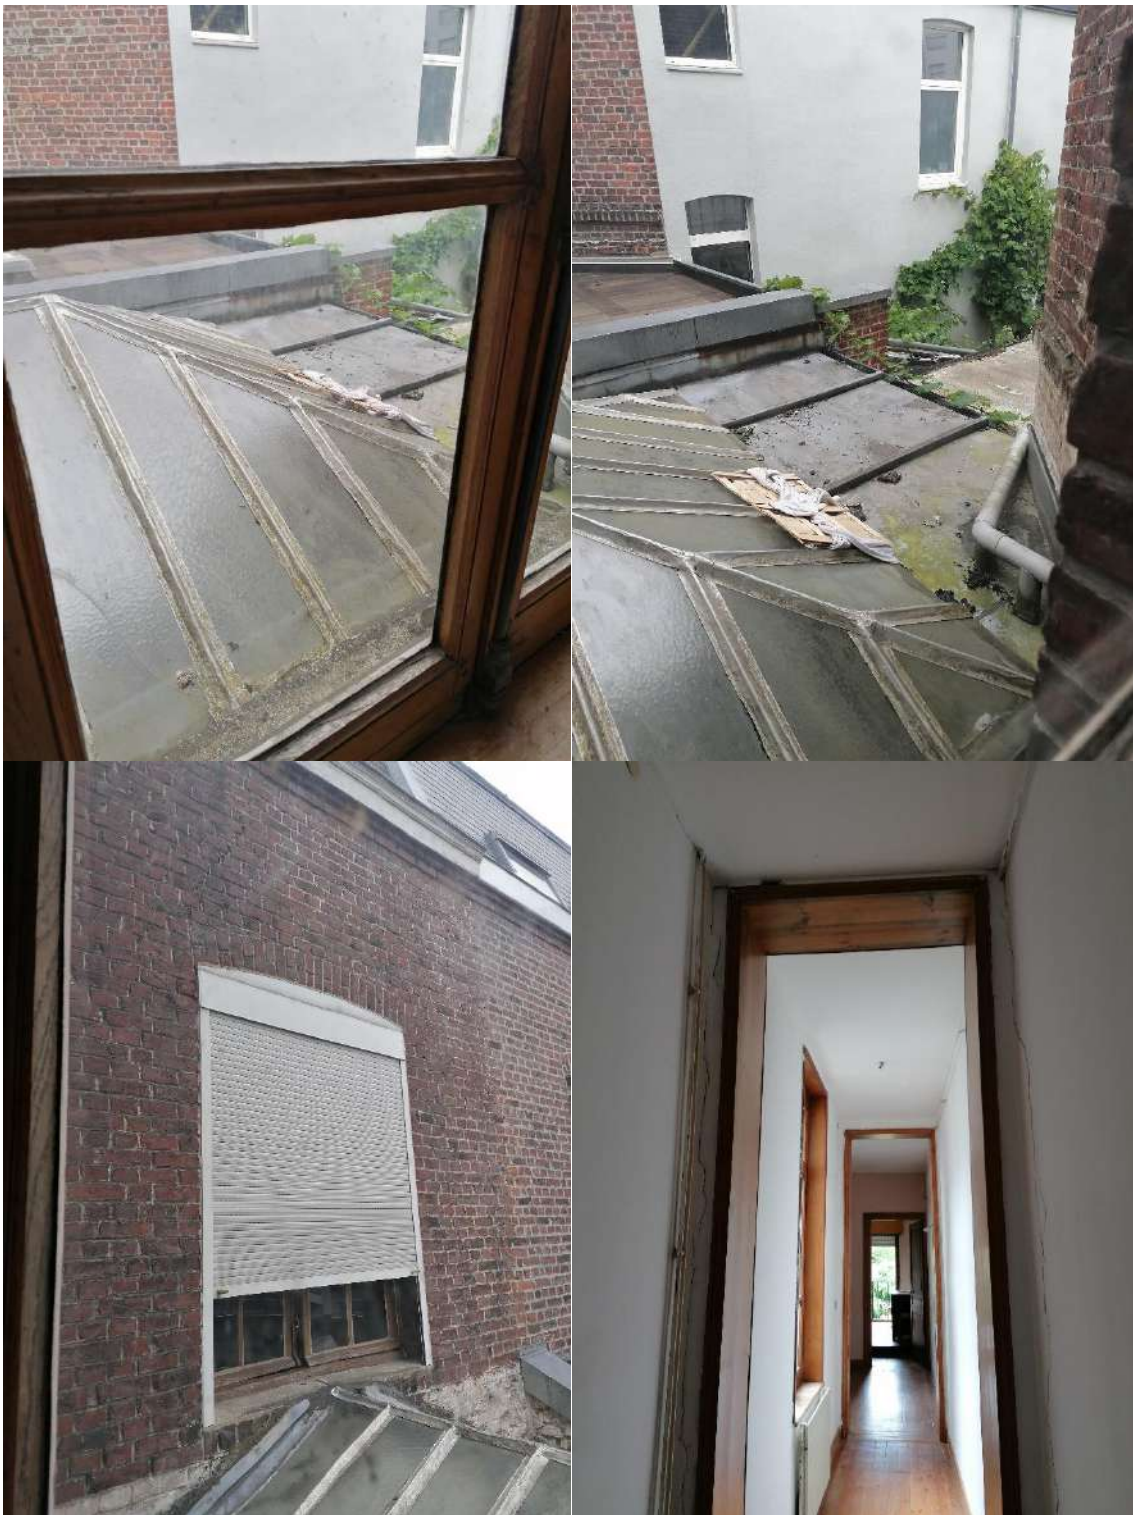
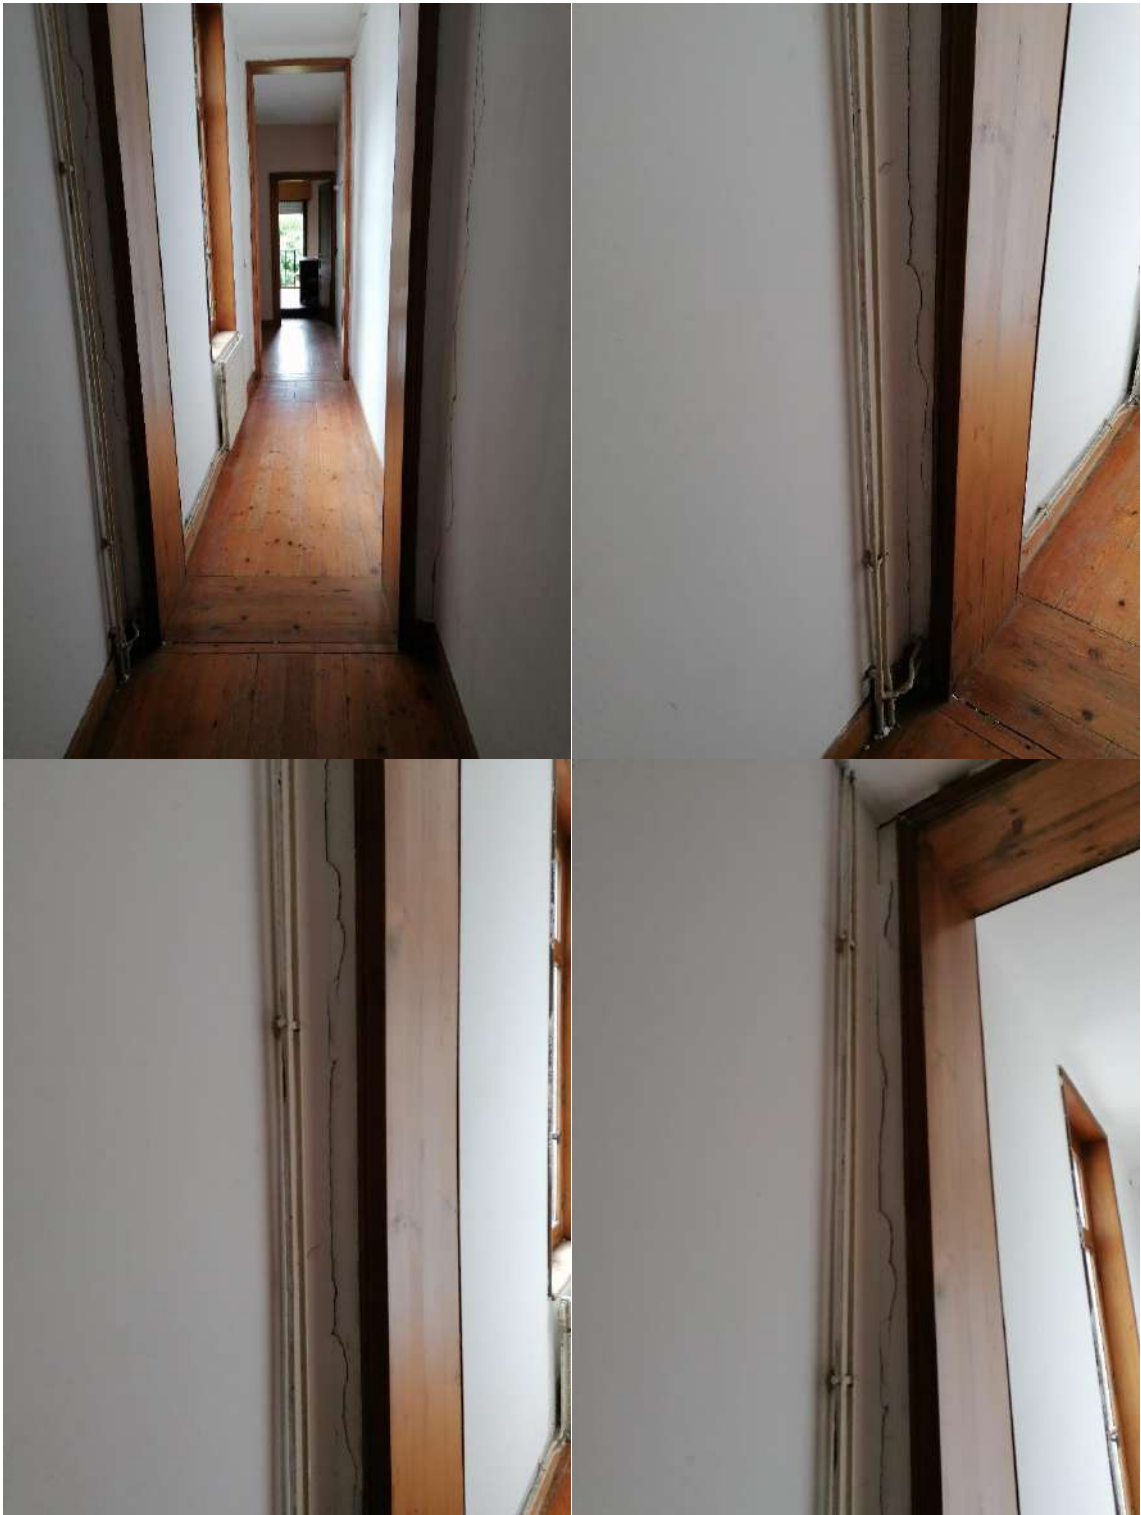
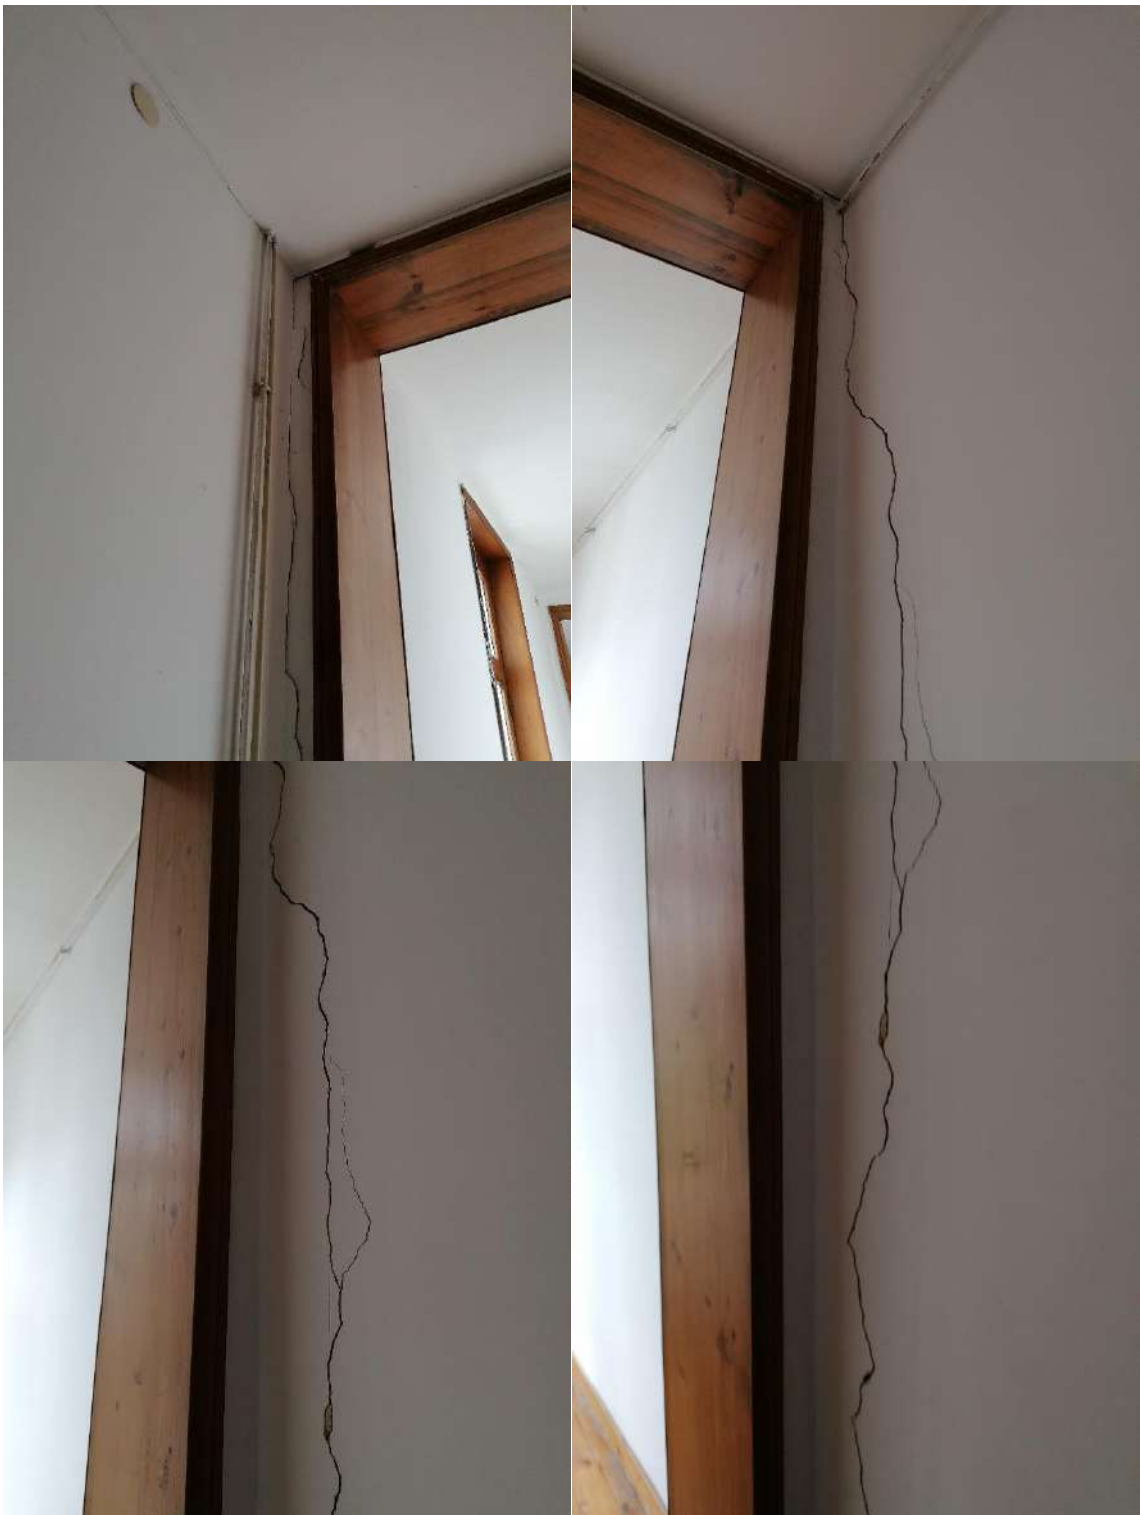
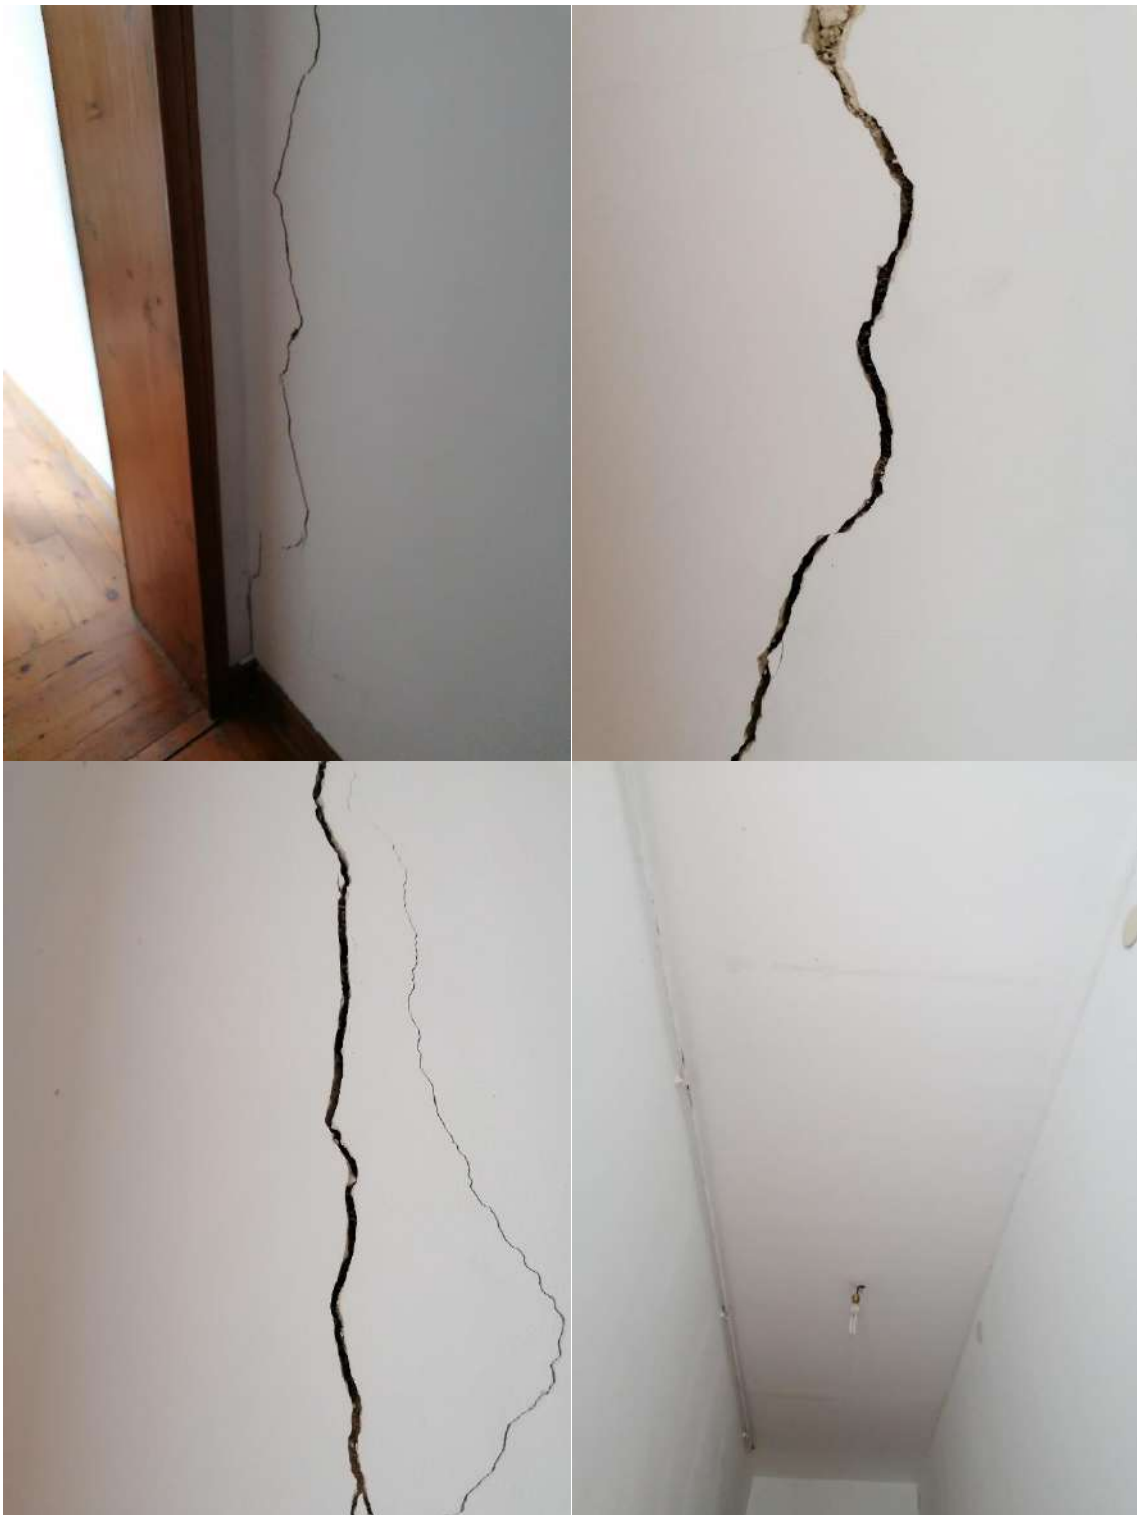
Les murs et plafond sont enduits et peints en blanc. Il y a deux points lumineux au plafond. En partie intermédiaire du couloir, une arcade en bois. On relèvera également quelques légères traces d'infiltration d'eau au plafond.

Je trouve d'importantes fissures murales à l'arrière de l'arcade en bois scindant les couloirs et comportant un écart mural important.
