## **PROCÈS-VERBAL DE DESCRIPTION**

***L'AN DEUX MILLE VINGT QUATRE  
ET LE VINGT CINQ JUILLET***

Afin d'établir le procès-verbal de description d'une MAISON D'HABITATION sise à 13 Boulevard Pater – 59300 VALENCIENNES, bien immobilier figurant à la matrice cadastrale de ladite commune sous les relations suivantes :

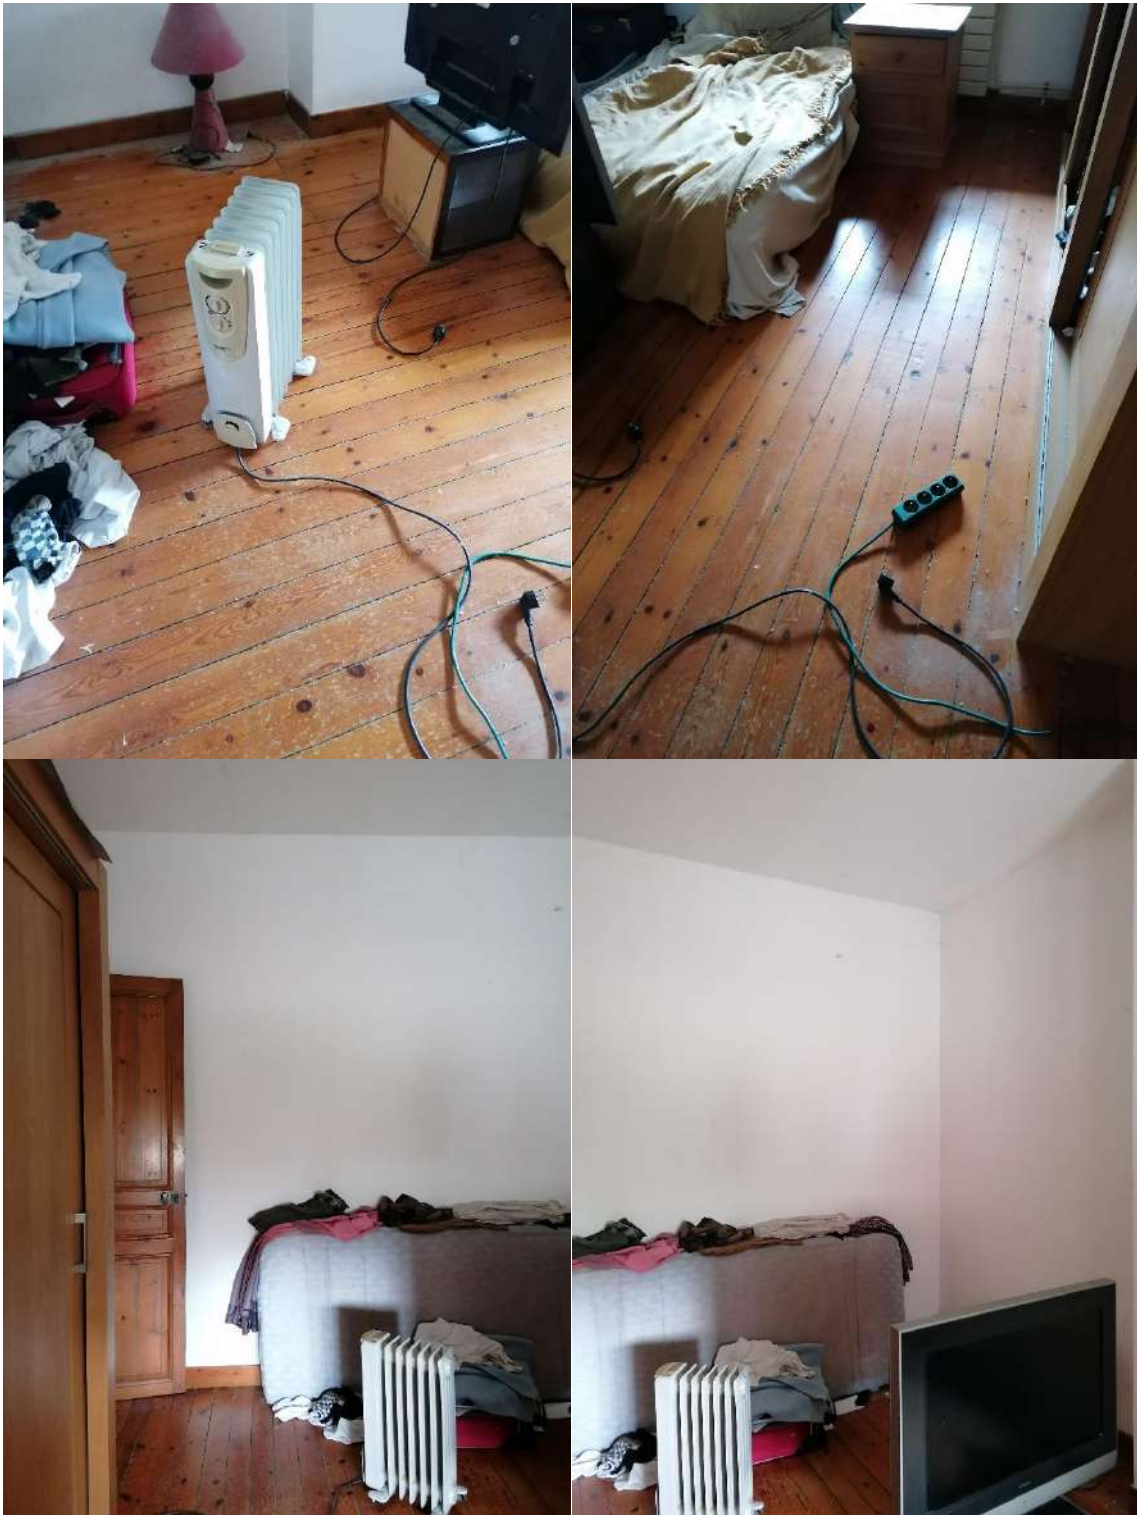
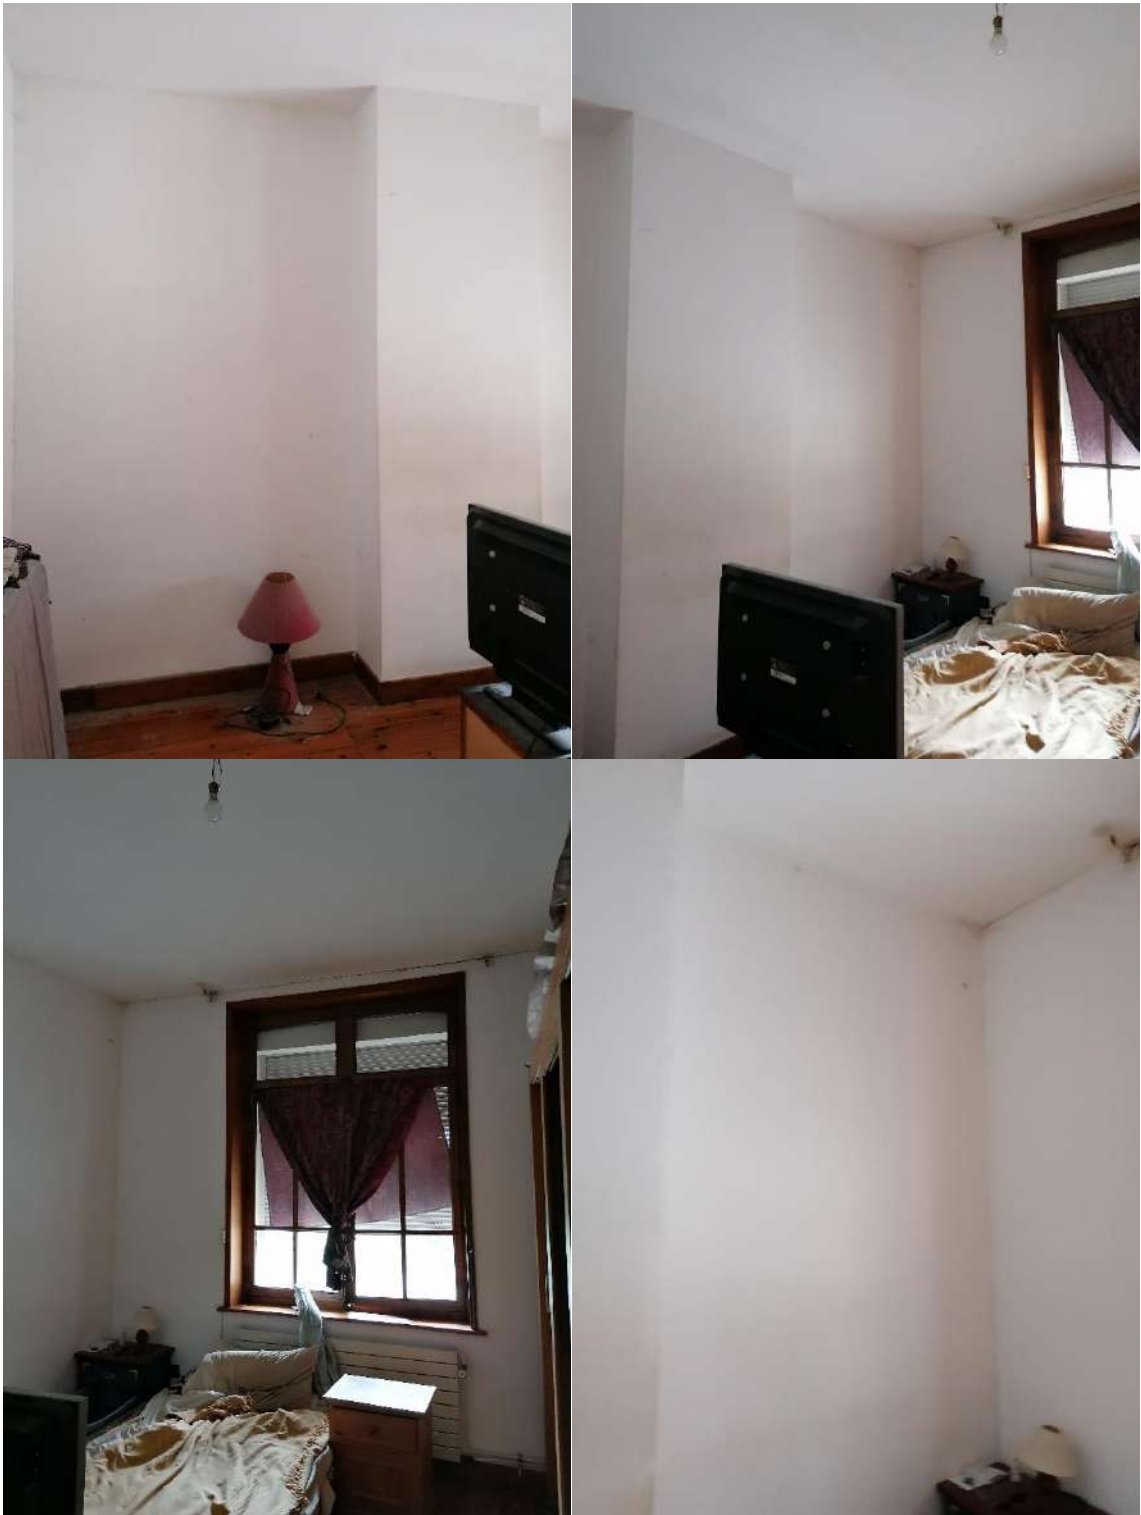
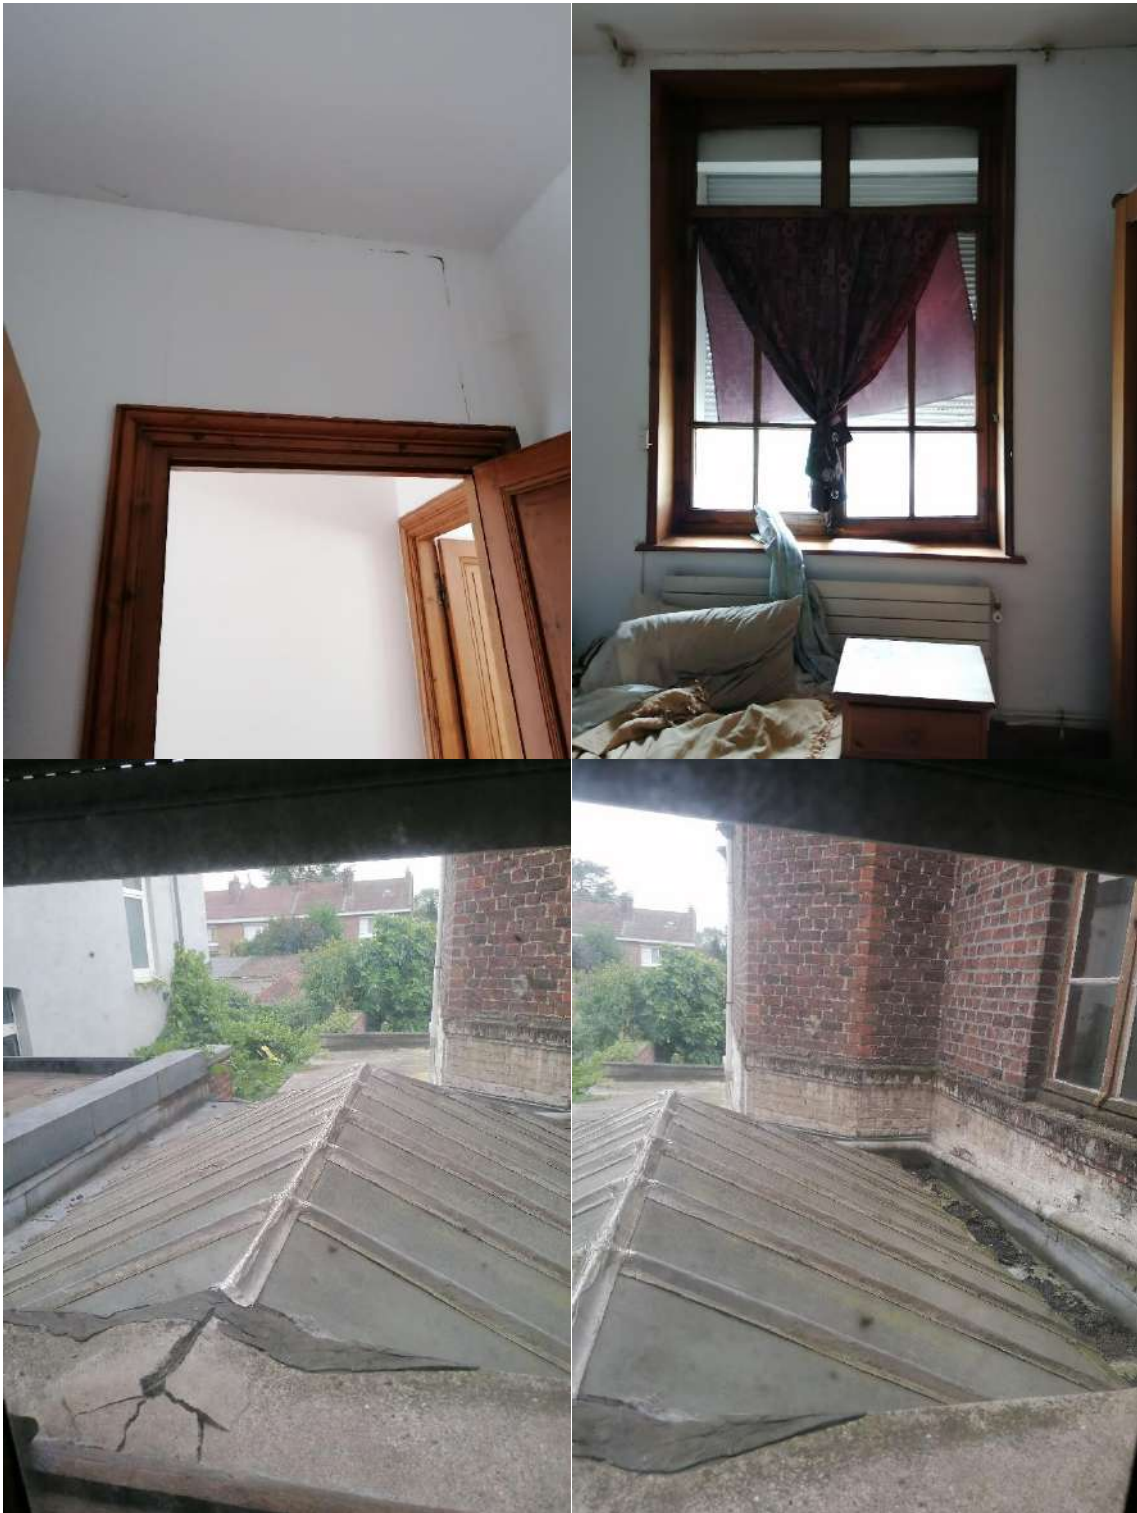
**CHAMBRE ARRIERE :**

Je relève la présence d'importantes fissures au niveau de l'arête mur et plafond au-dessus de la fenêtre donnant vue sur l'arrière de l'habitation puis quelques fissures sur les murs périphériques.

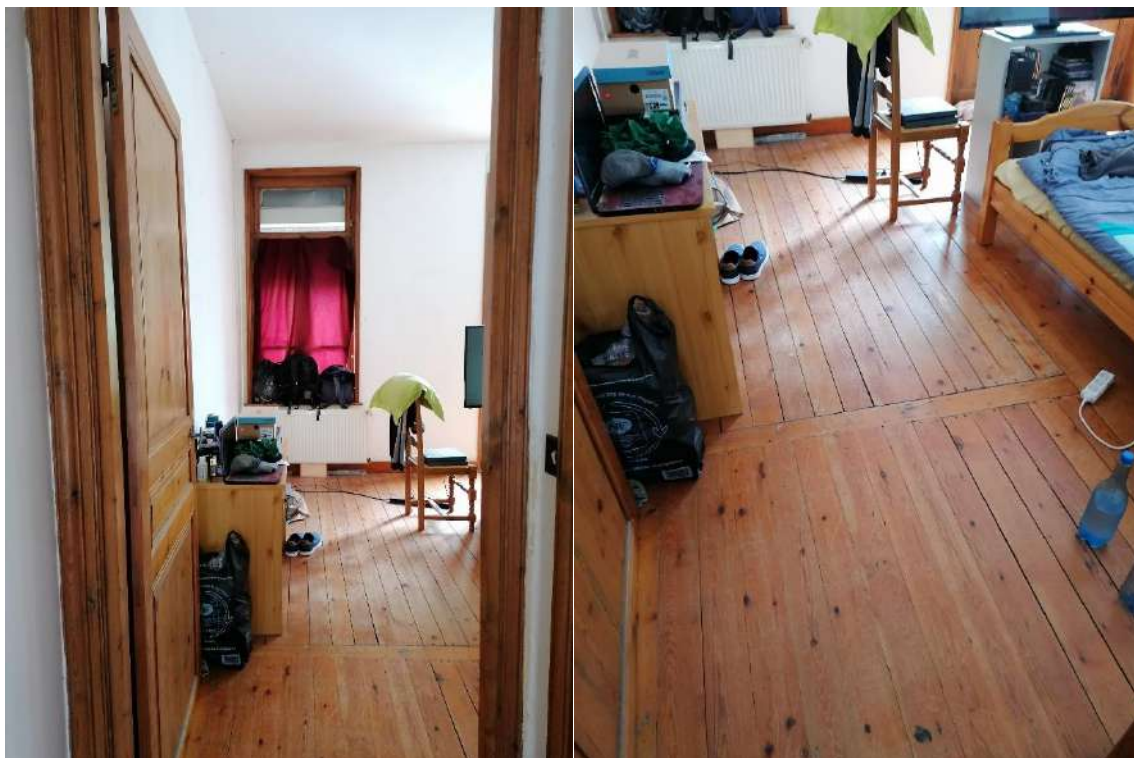
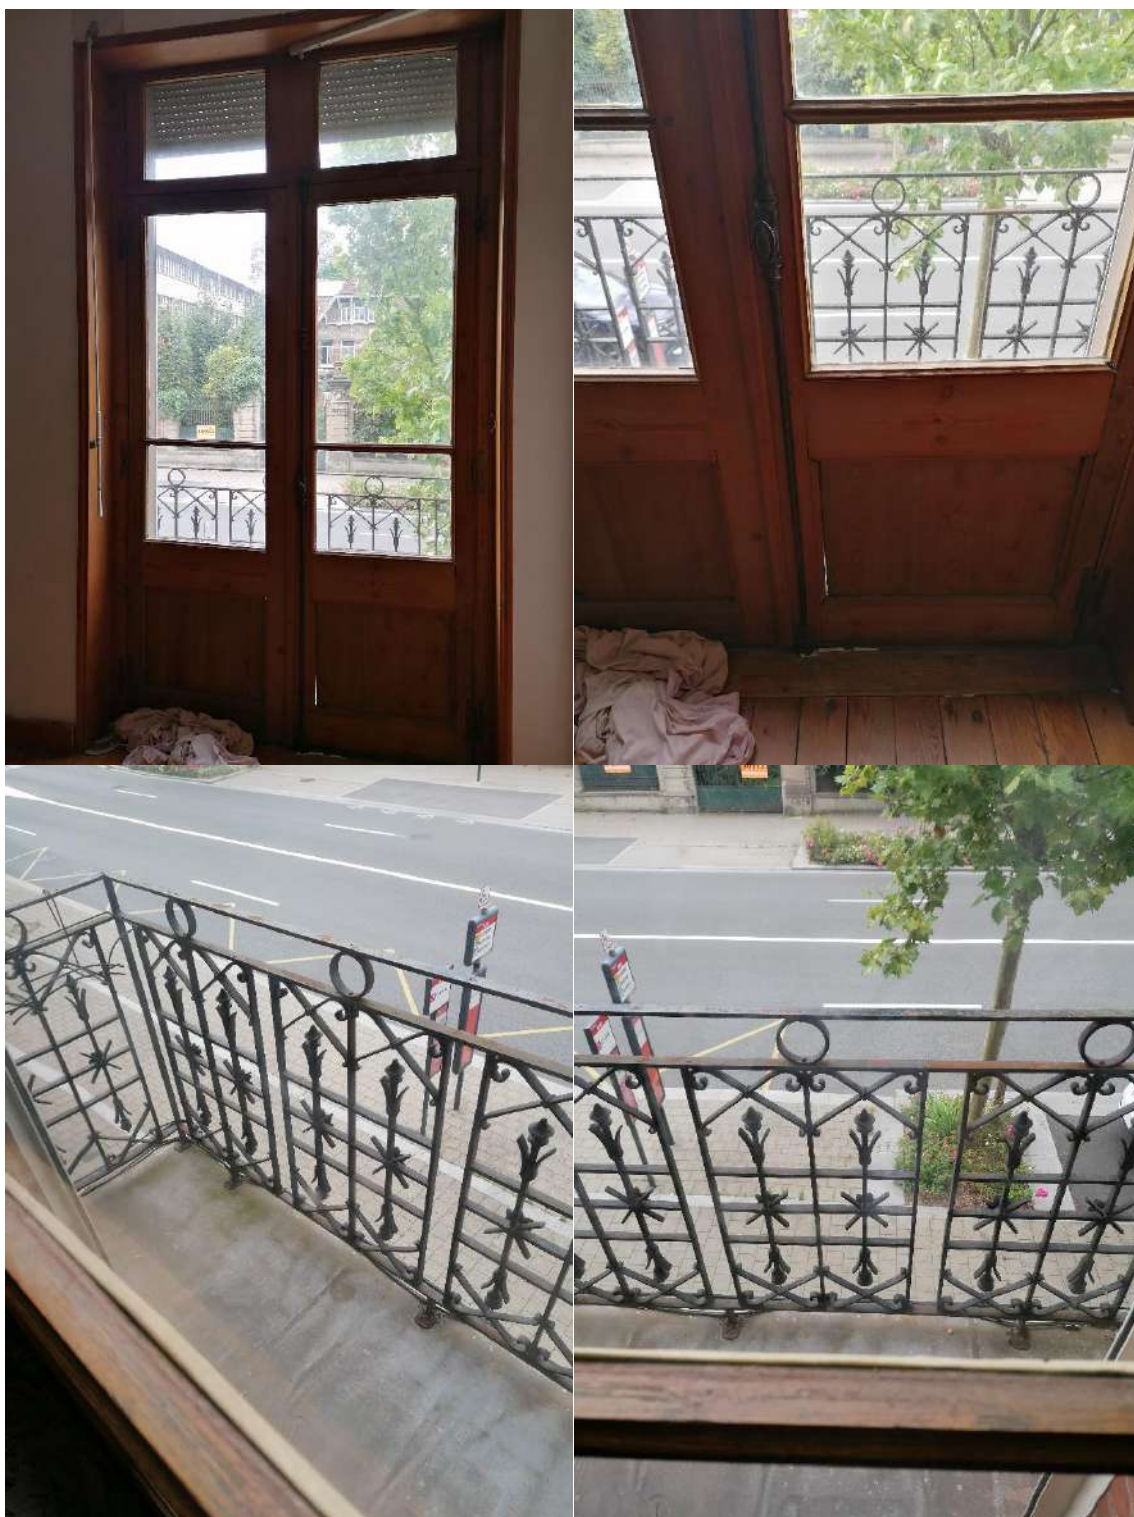
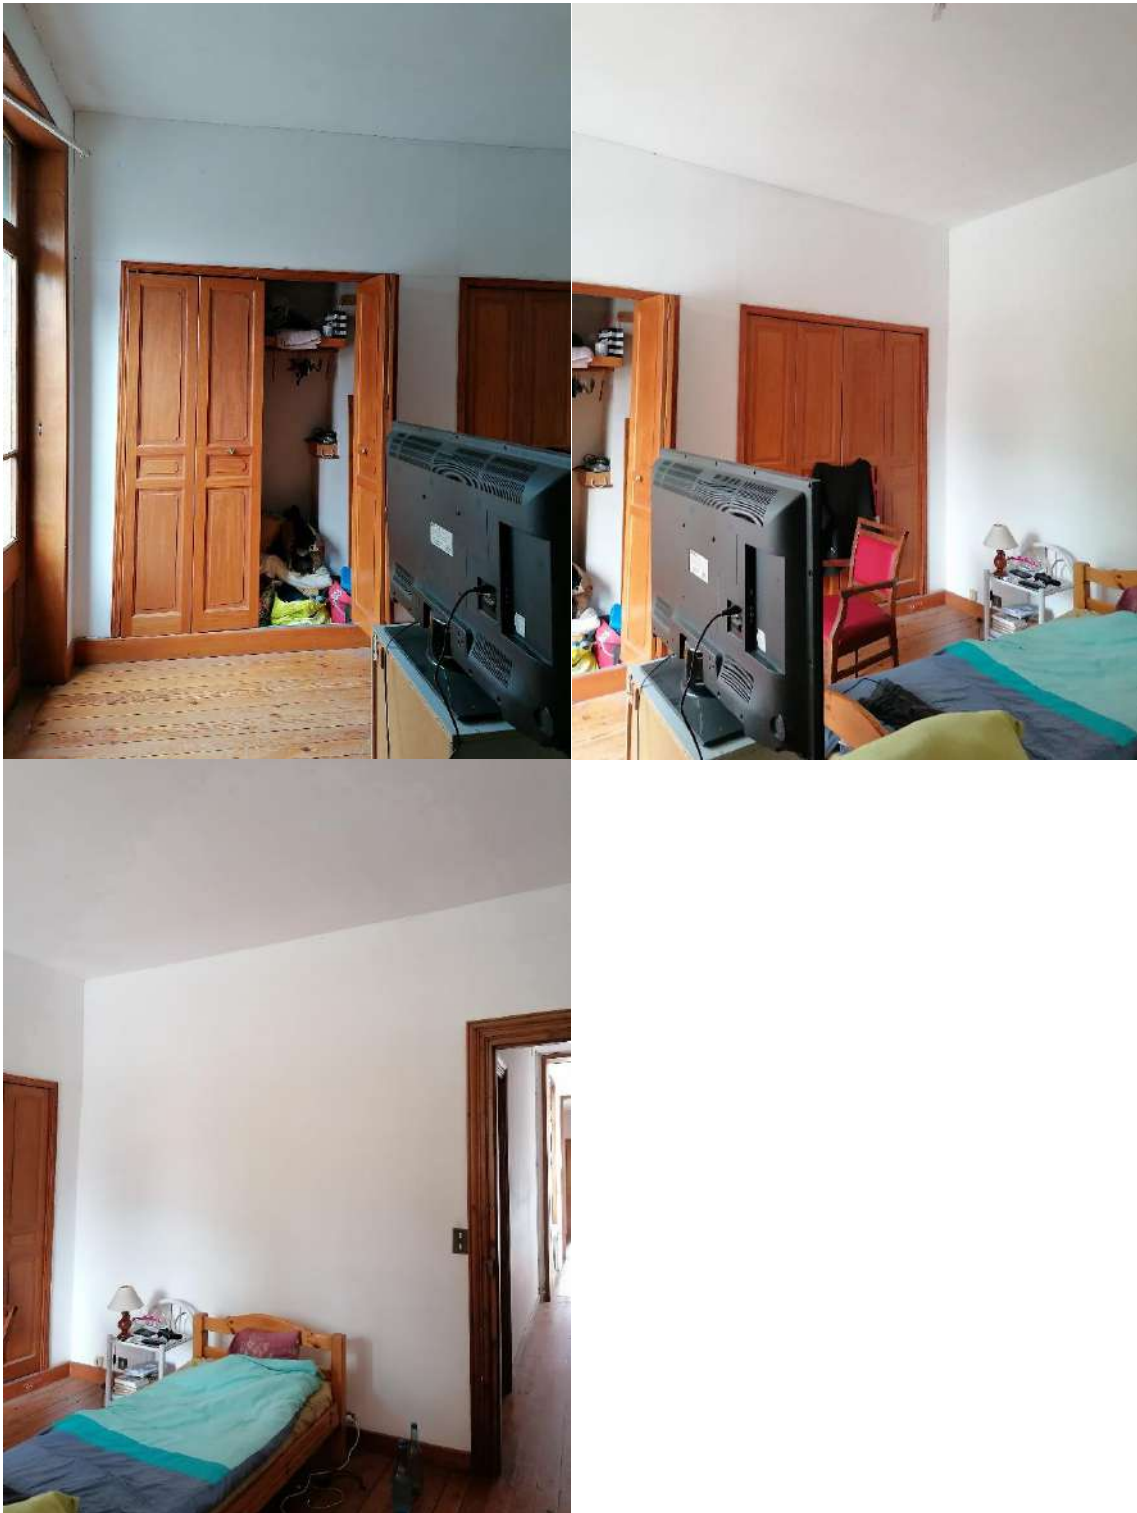
### **CHAMBRE AVANT :**

Je relève à nouveau la présence de fissures en périphérie de la pièce au niveau de l'arête murale et plafonnière, puis de fissures au niveau des arêtes murales sur le mur côté pignon gauche de l'habitation.

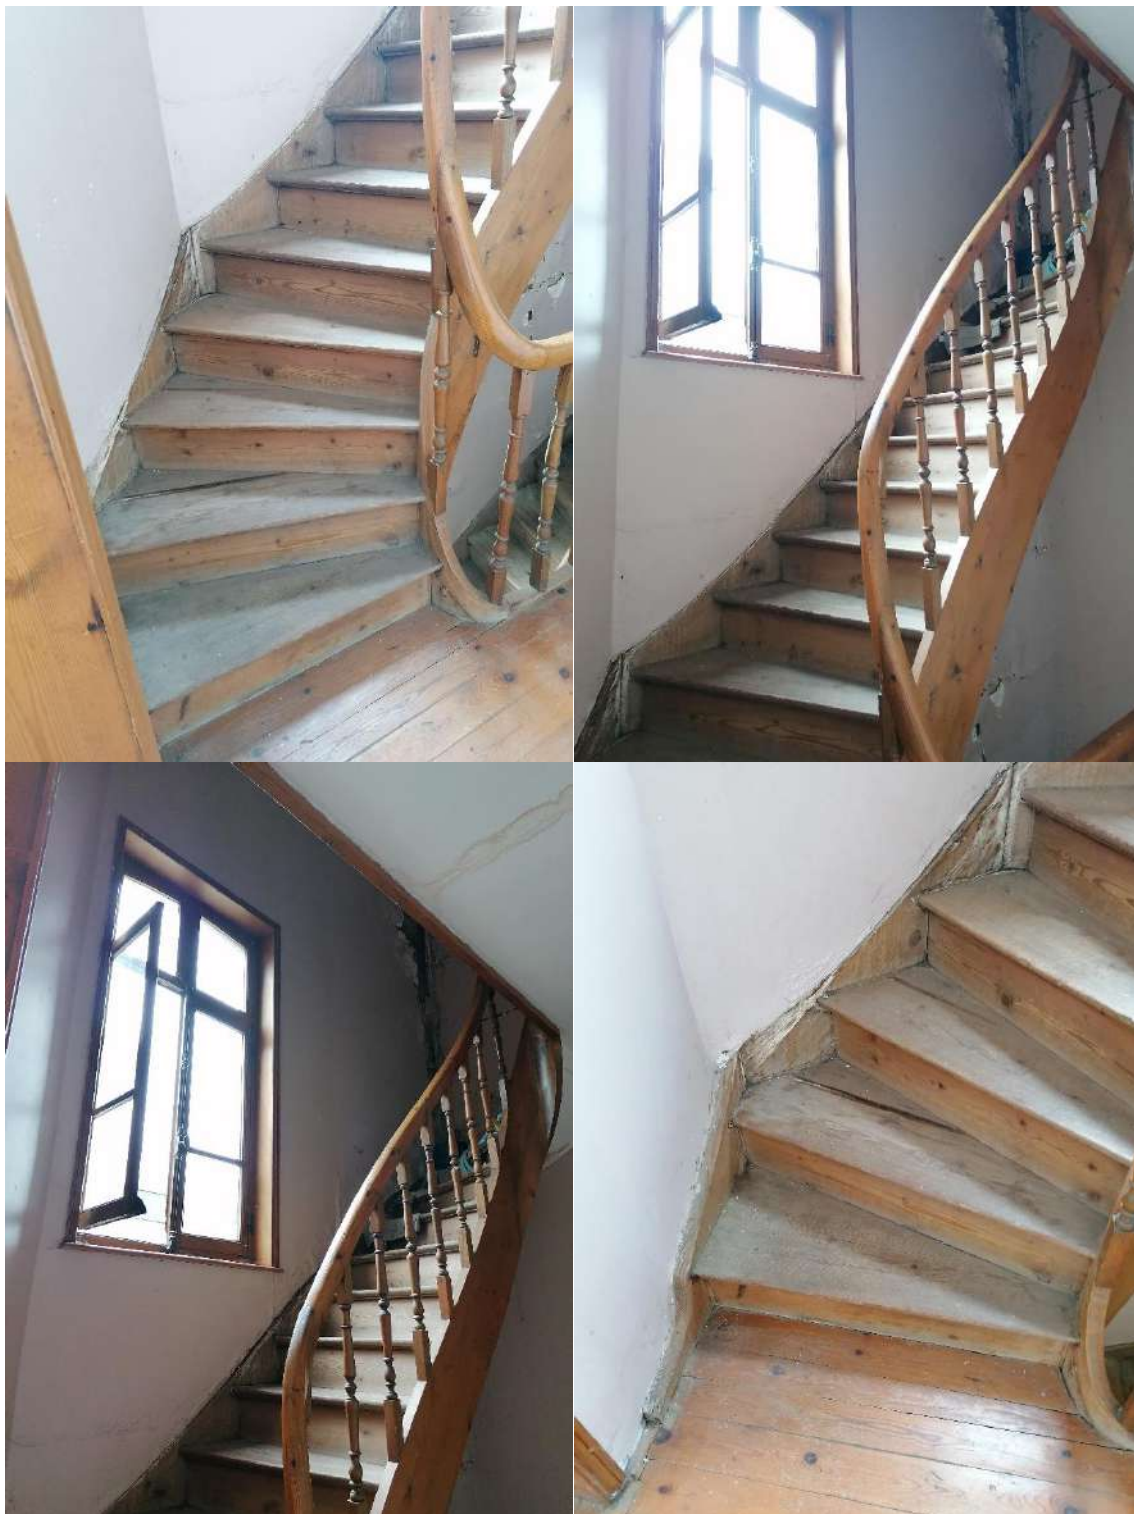
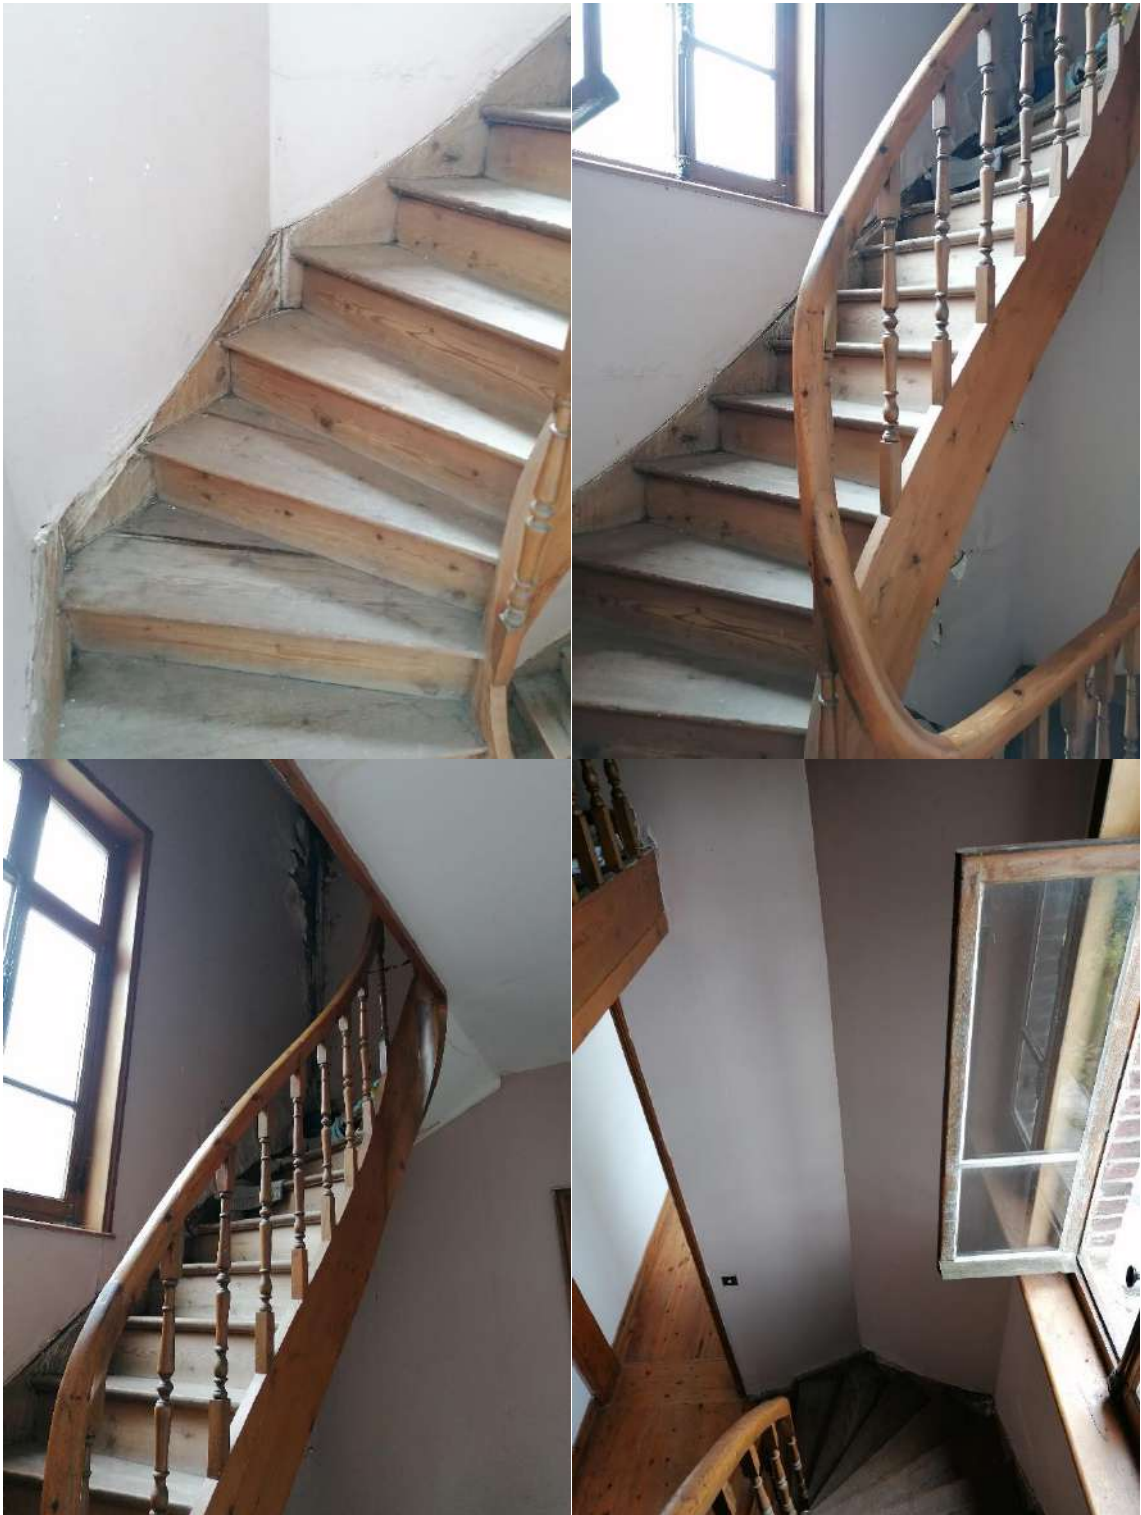
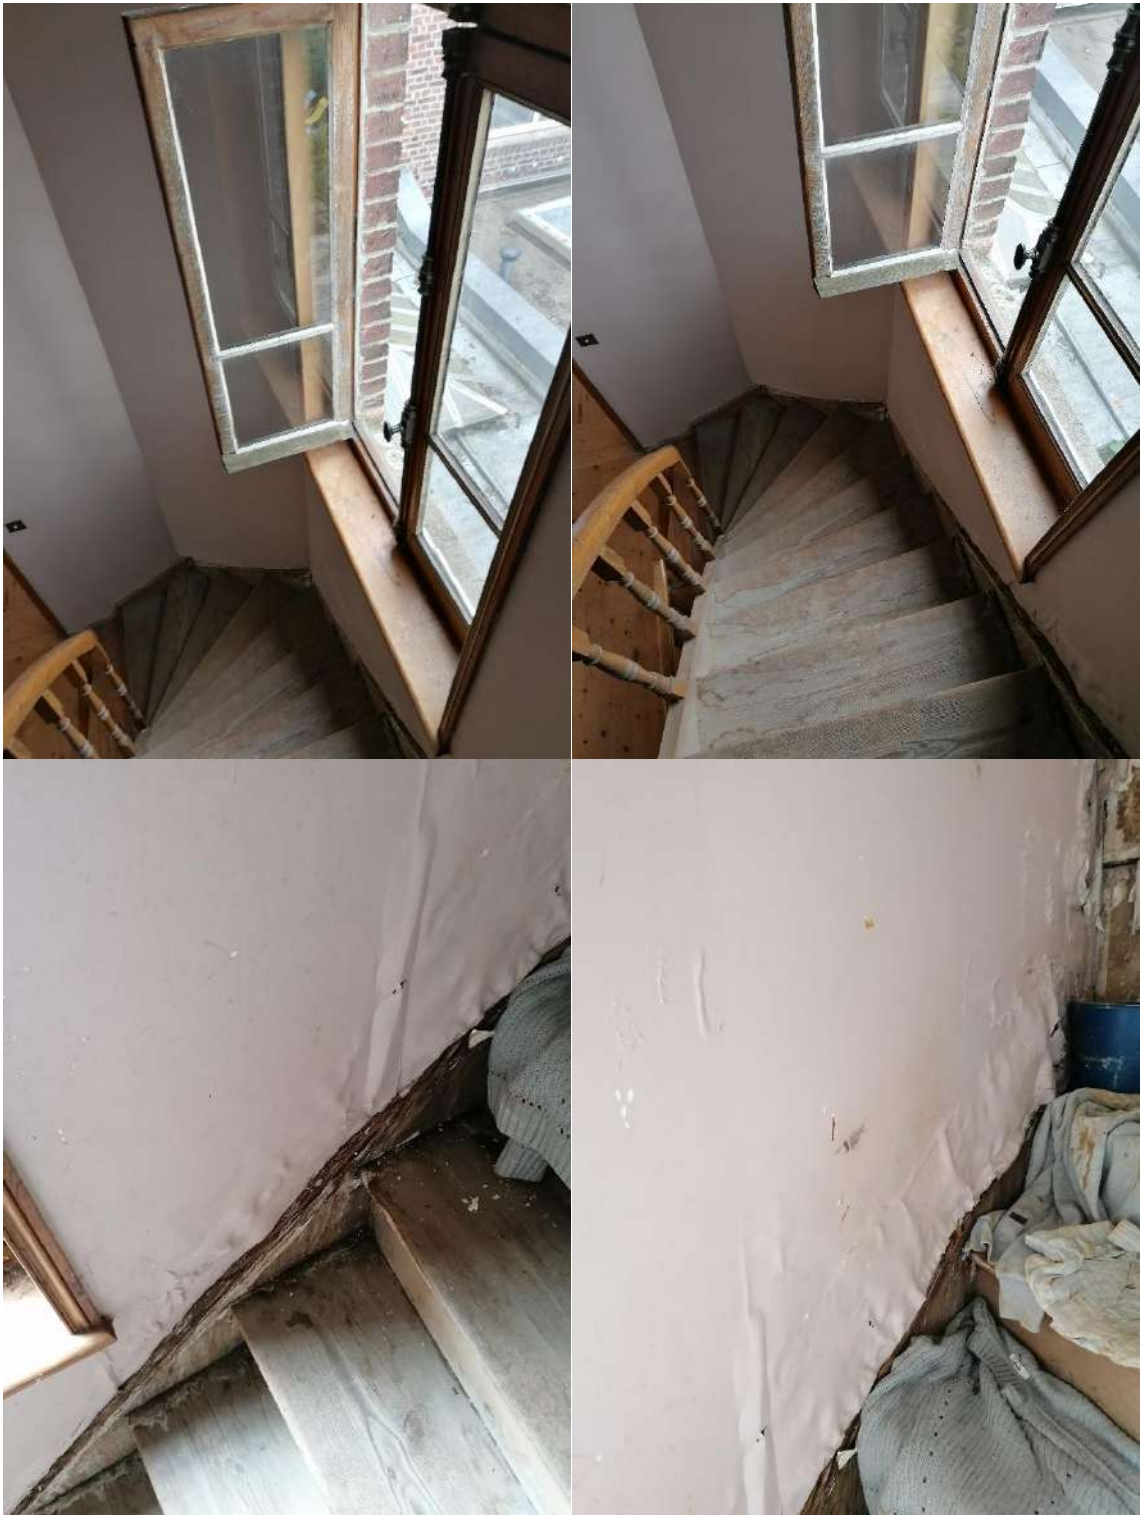
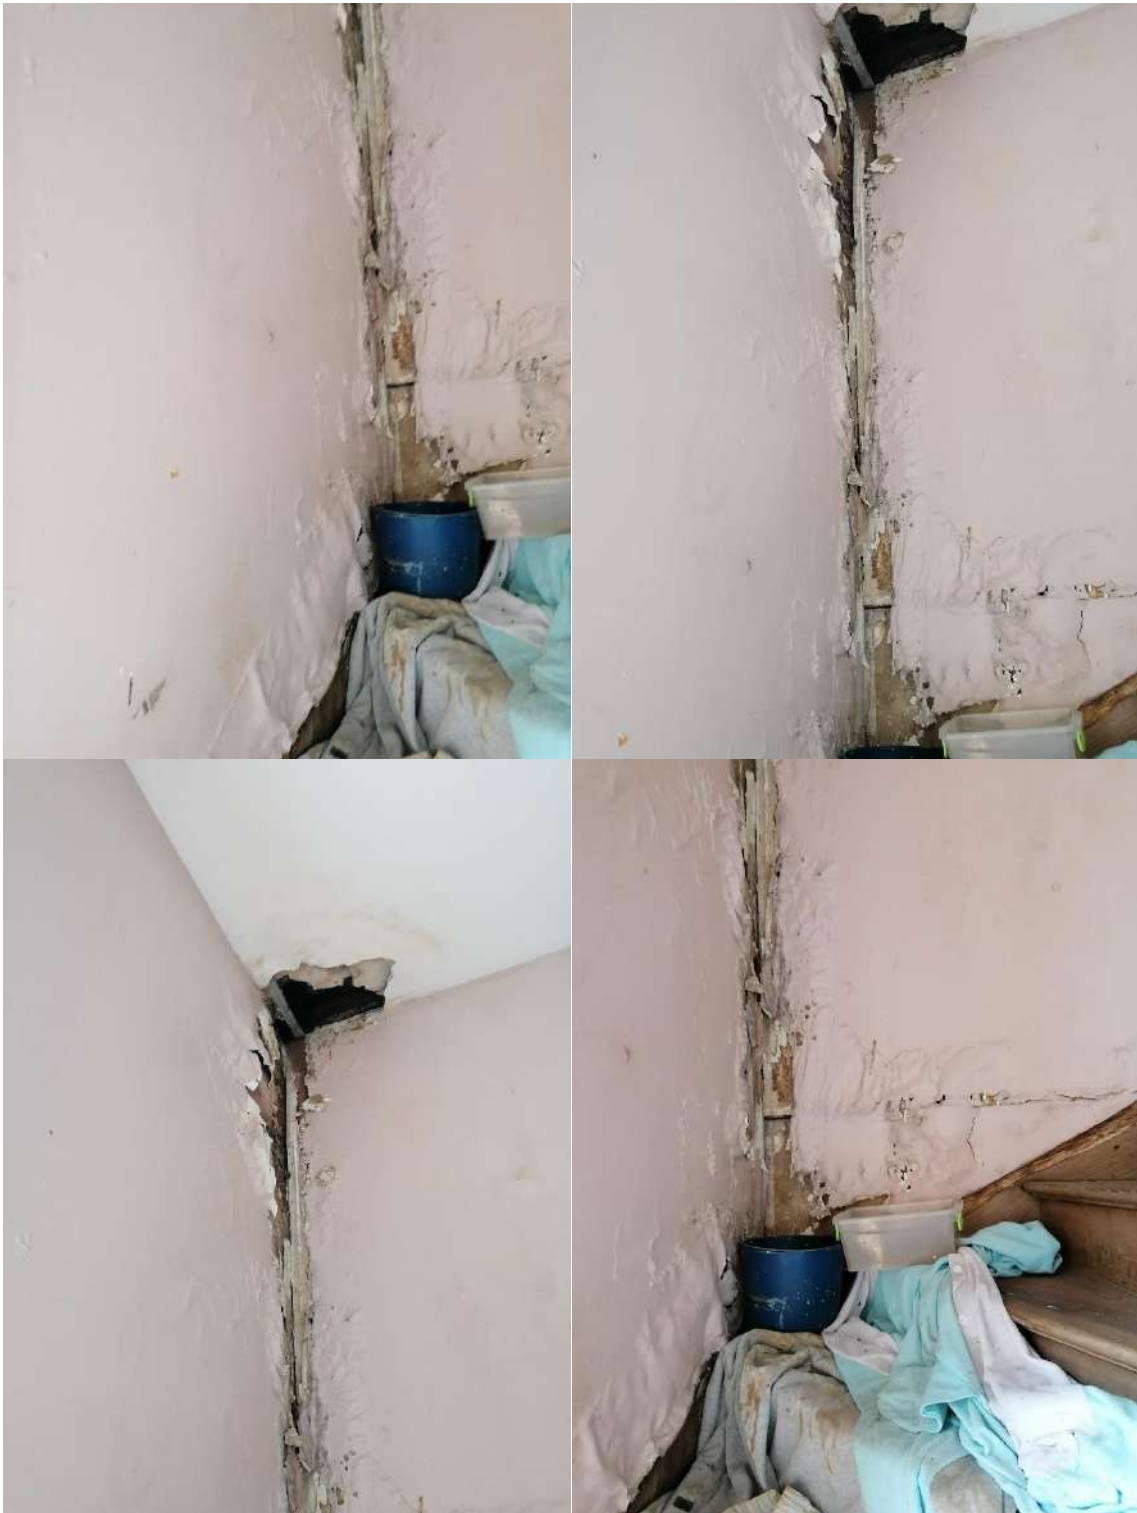
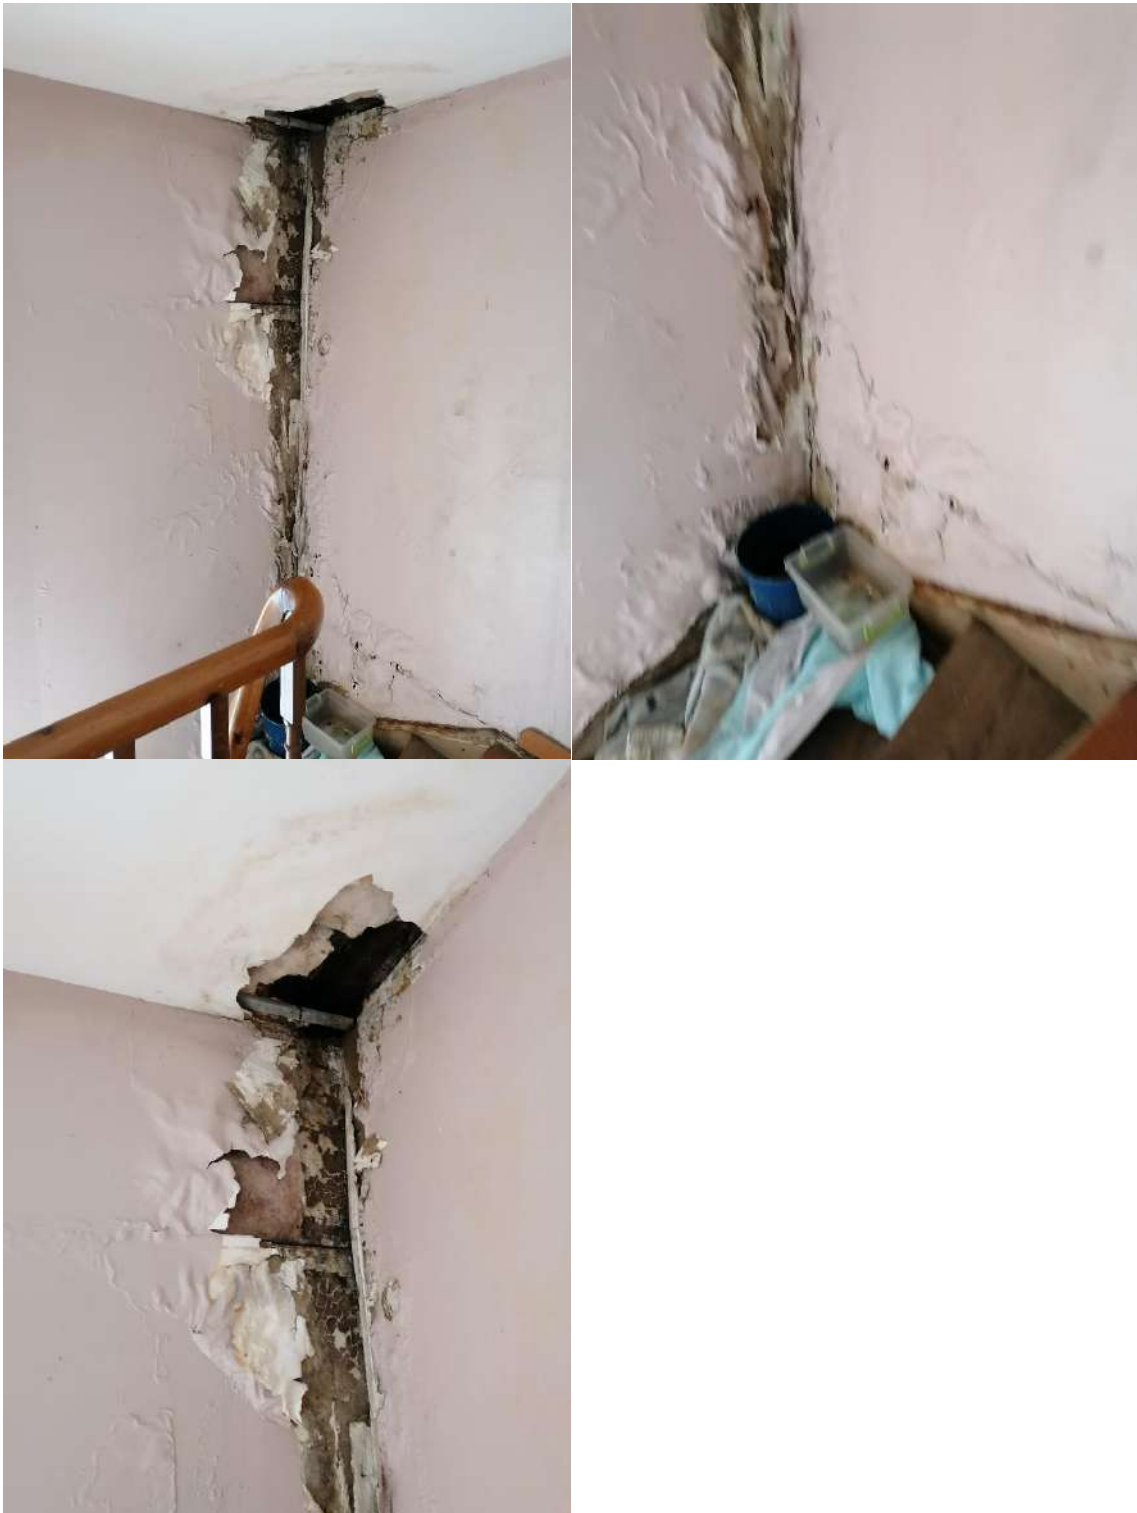
Les murs de la montée d'escalier sont enduits et peints dans les tons gris, à nouveau ils présentent d'importantes infiltrations d'eau et dégradations.

Au niveau de la montée d'escalier je relève une importante dégradation murale et plafonnière à l'arête du mur arrière-gauche de l'habitation.
