## **PROCÈS-VERBAL DE DESCRIPTION**

***L'AN DEUX MILLE VINGT QUATRE  
ET LE VINGT CINQ JUILLET***

Afin d'établir le procès-verbal de description d'une MAISON D'HABITATION sise à 13 Boulevard Pater – 59300 VALENCIENNES, bien immobilier figurant à la matrice cadastrale de ladite commune sous les relations suivantes :

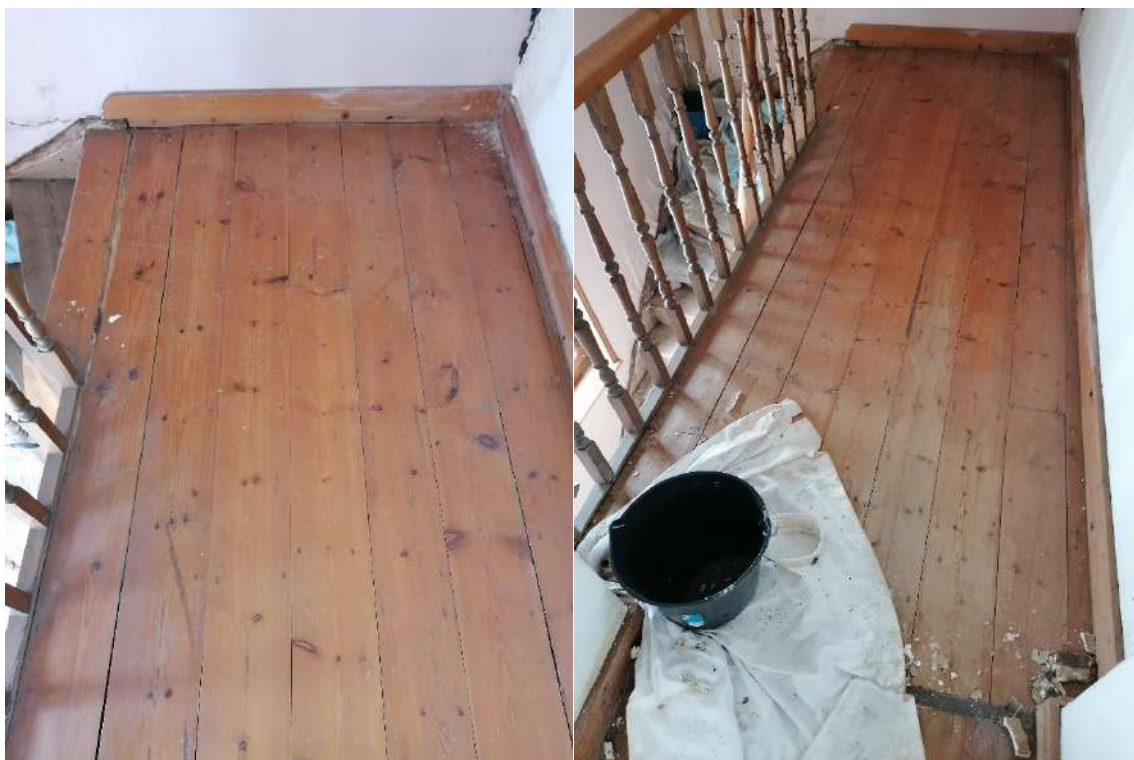
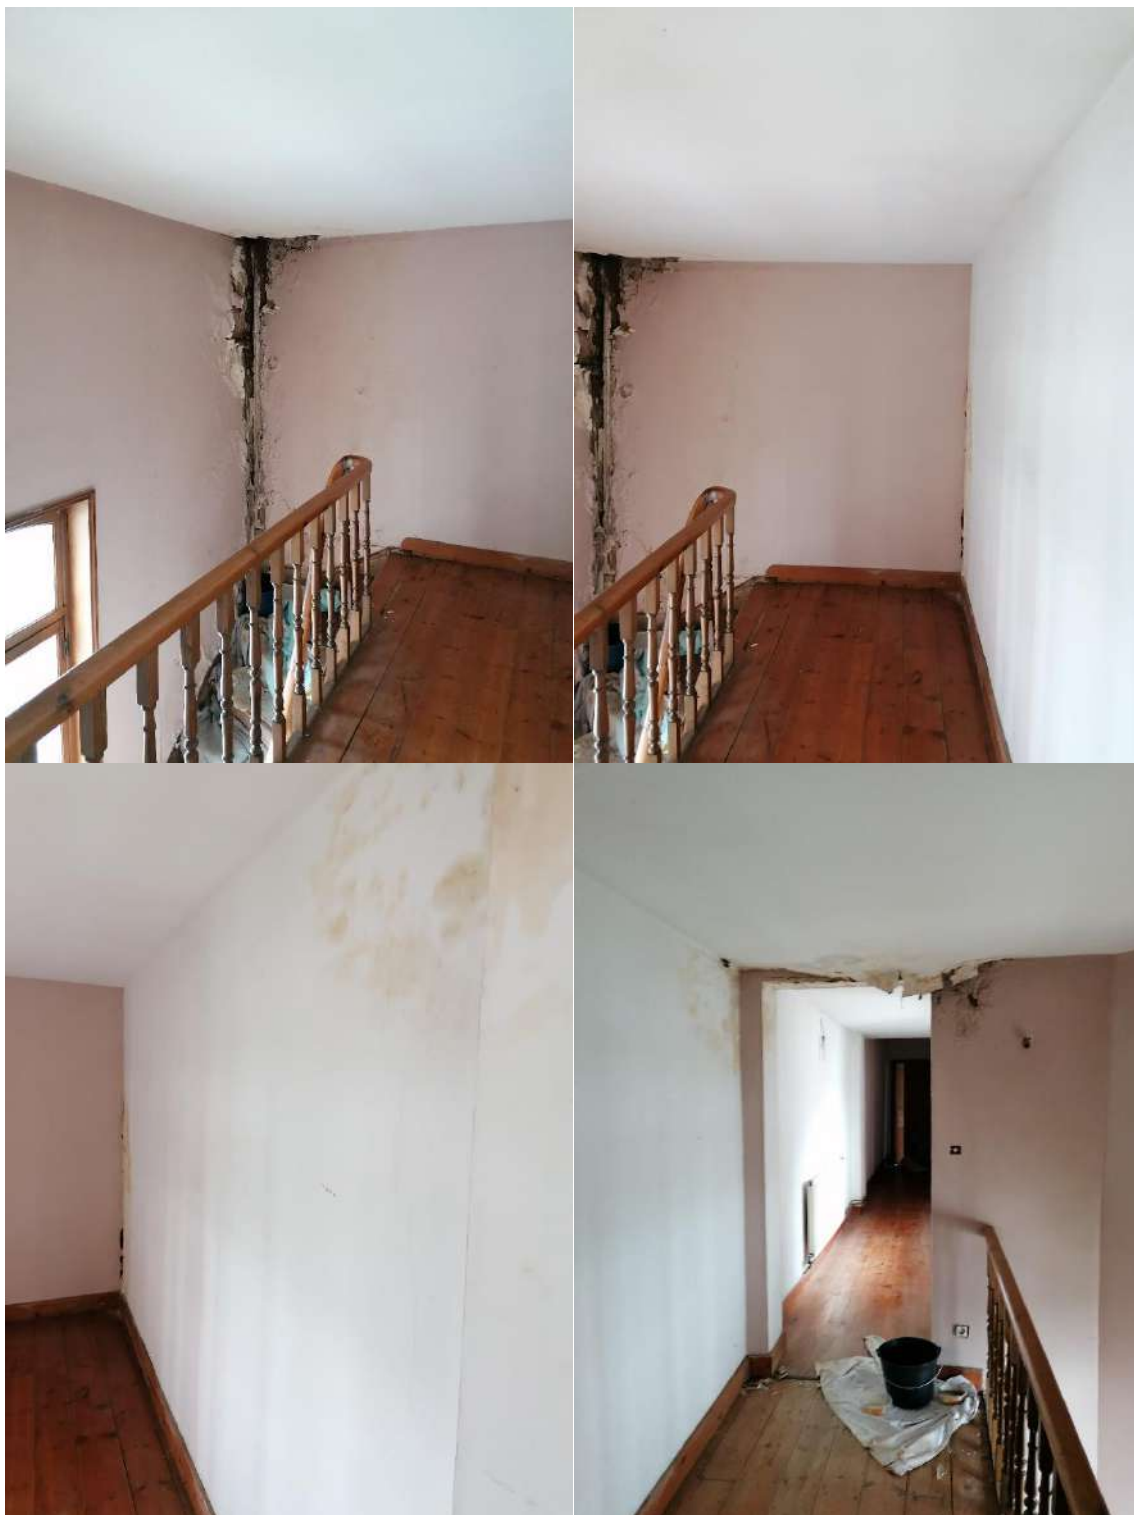
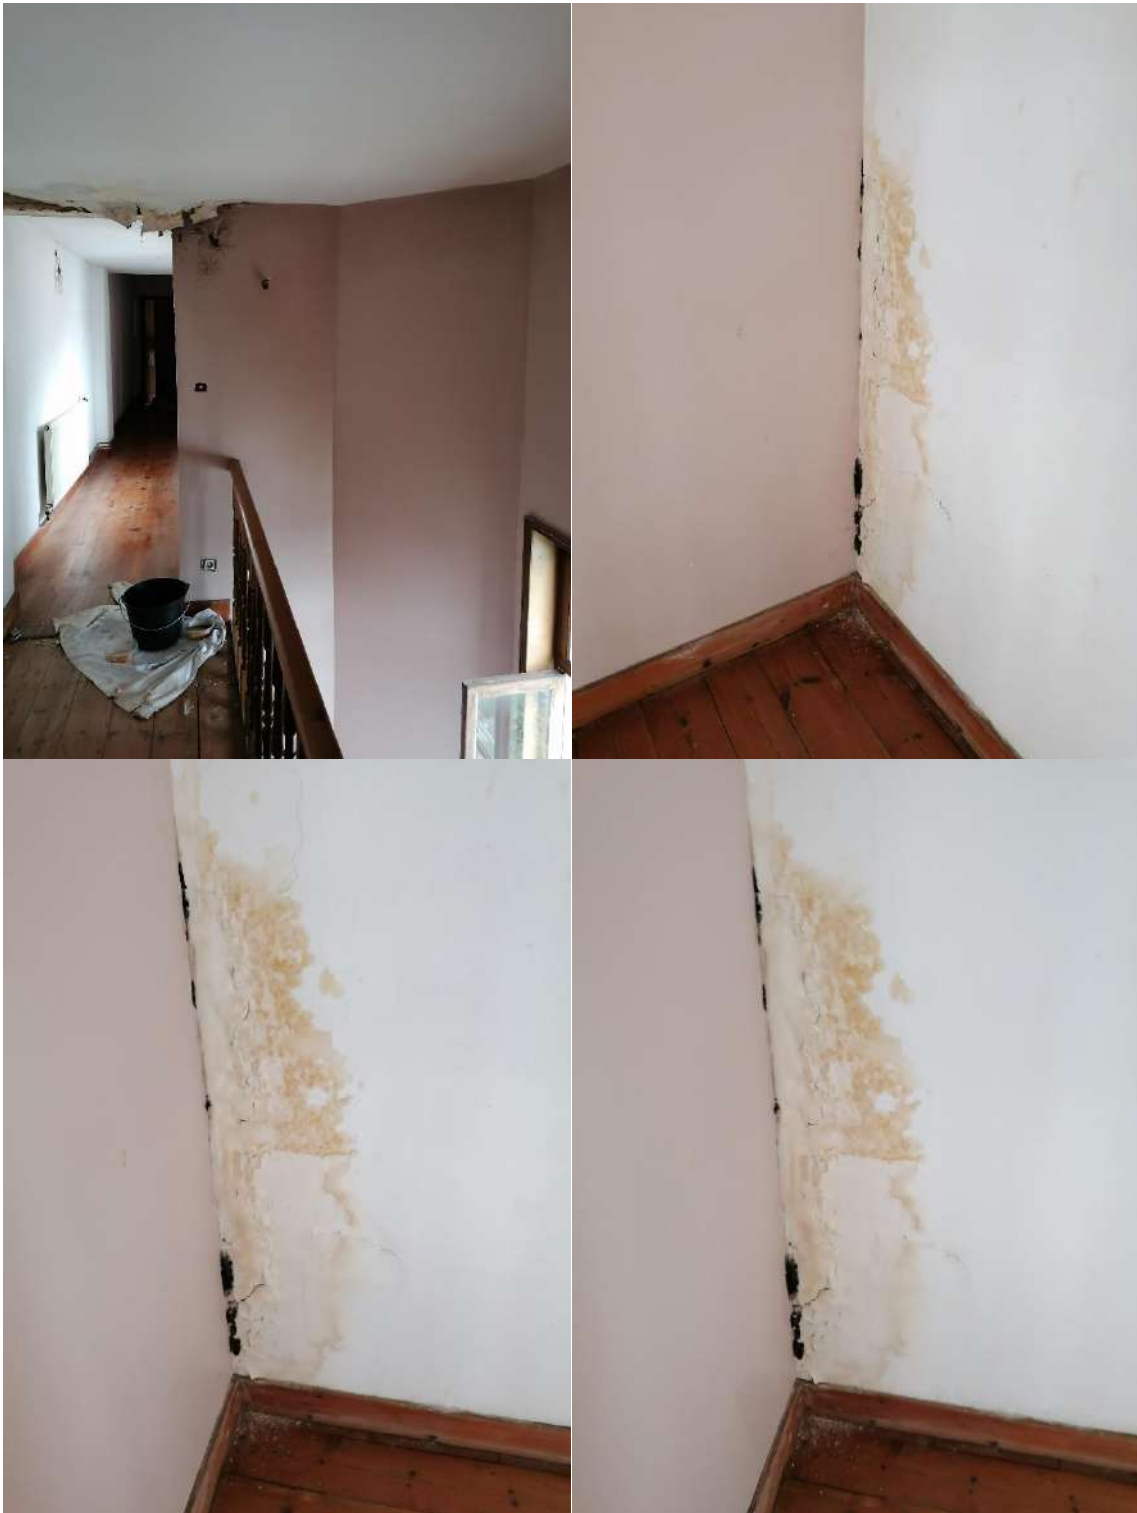
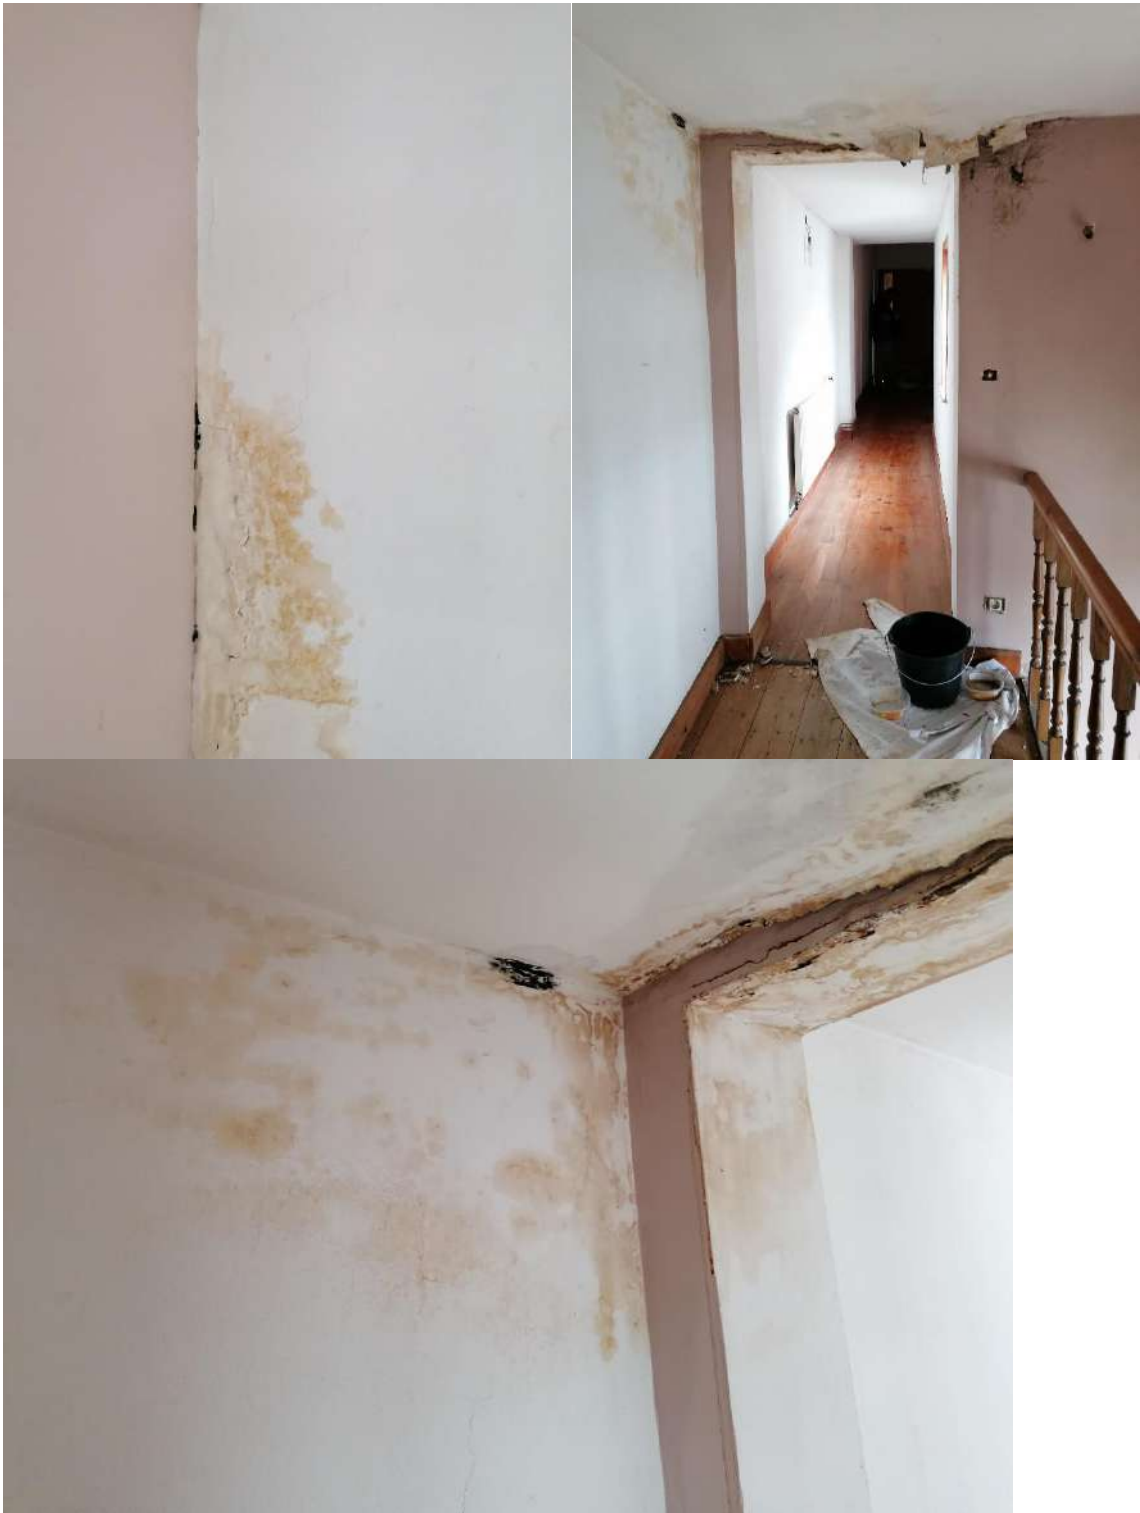
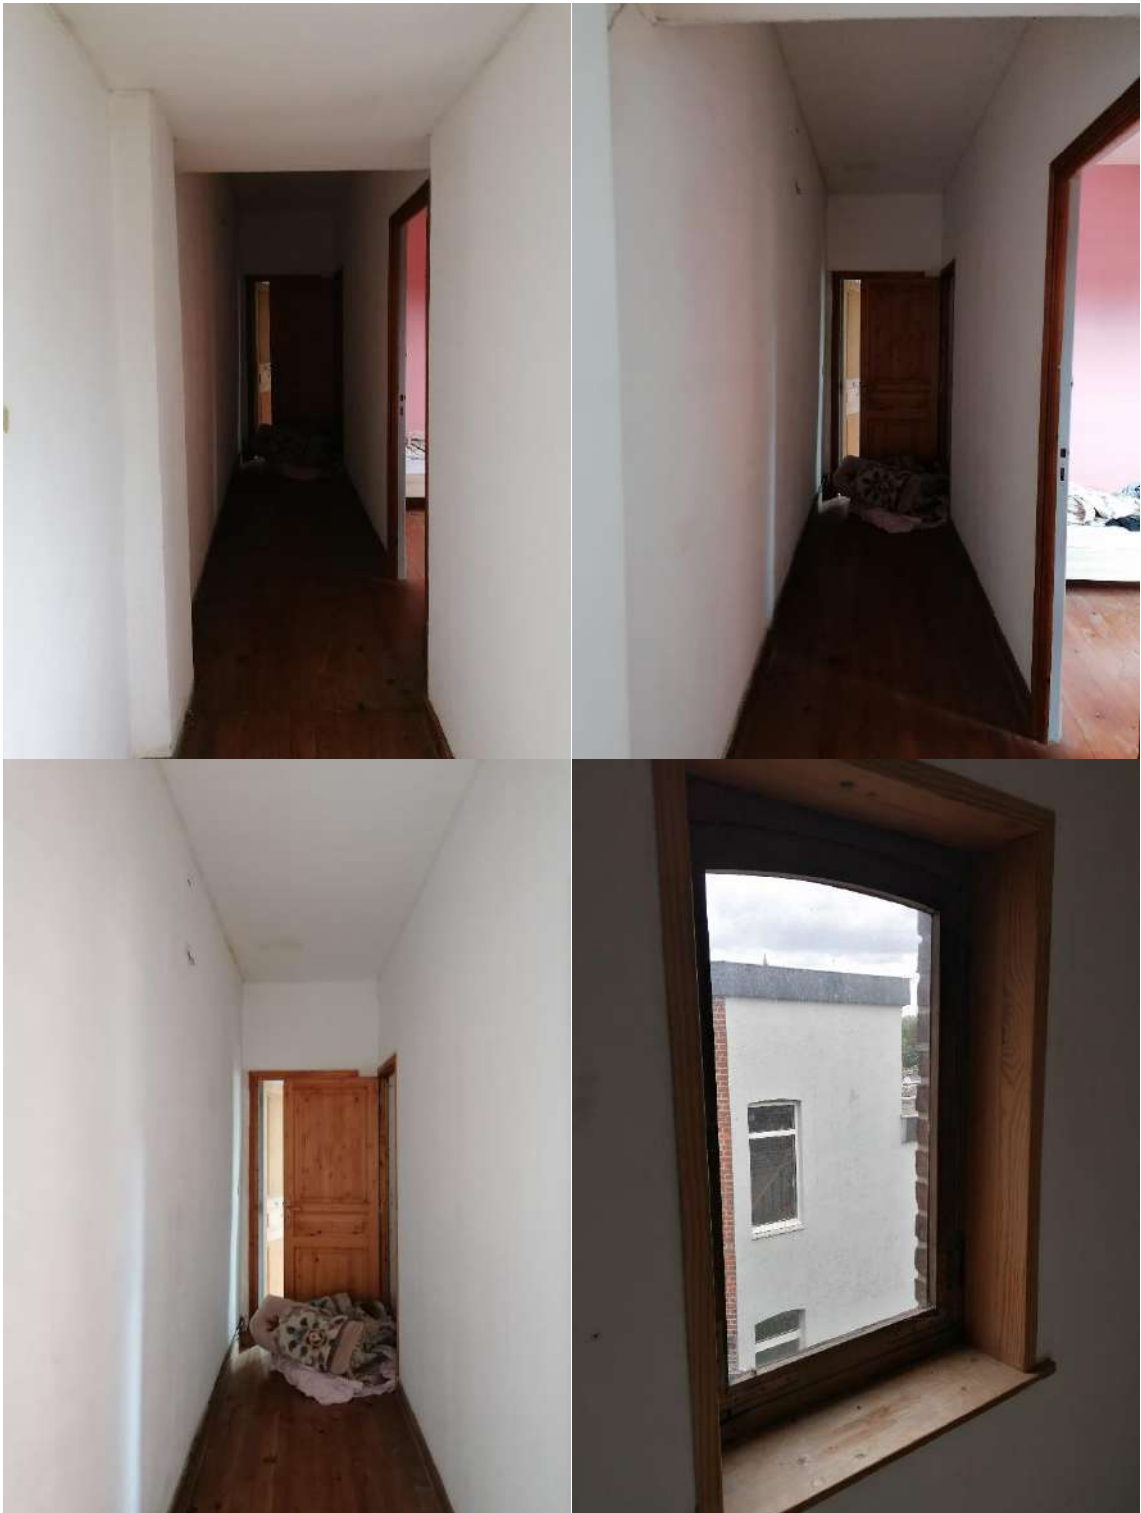
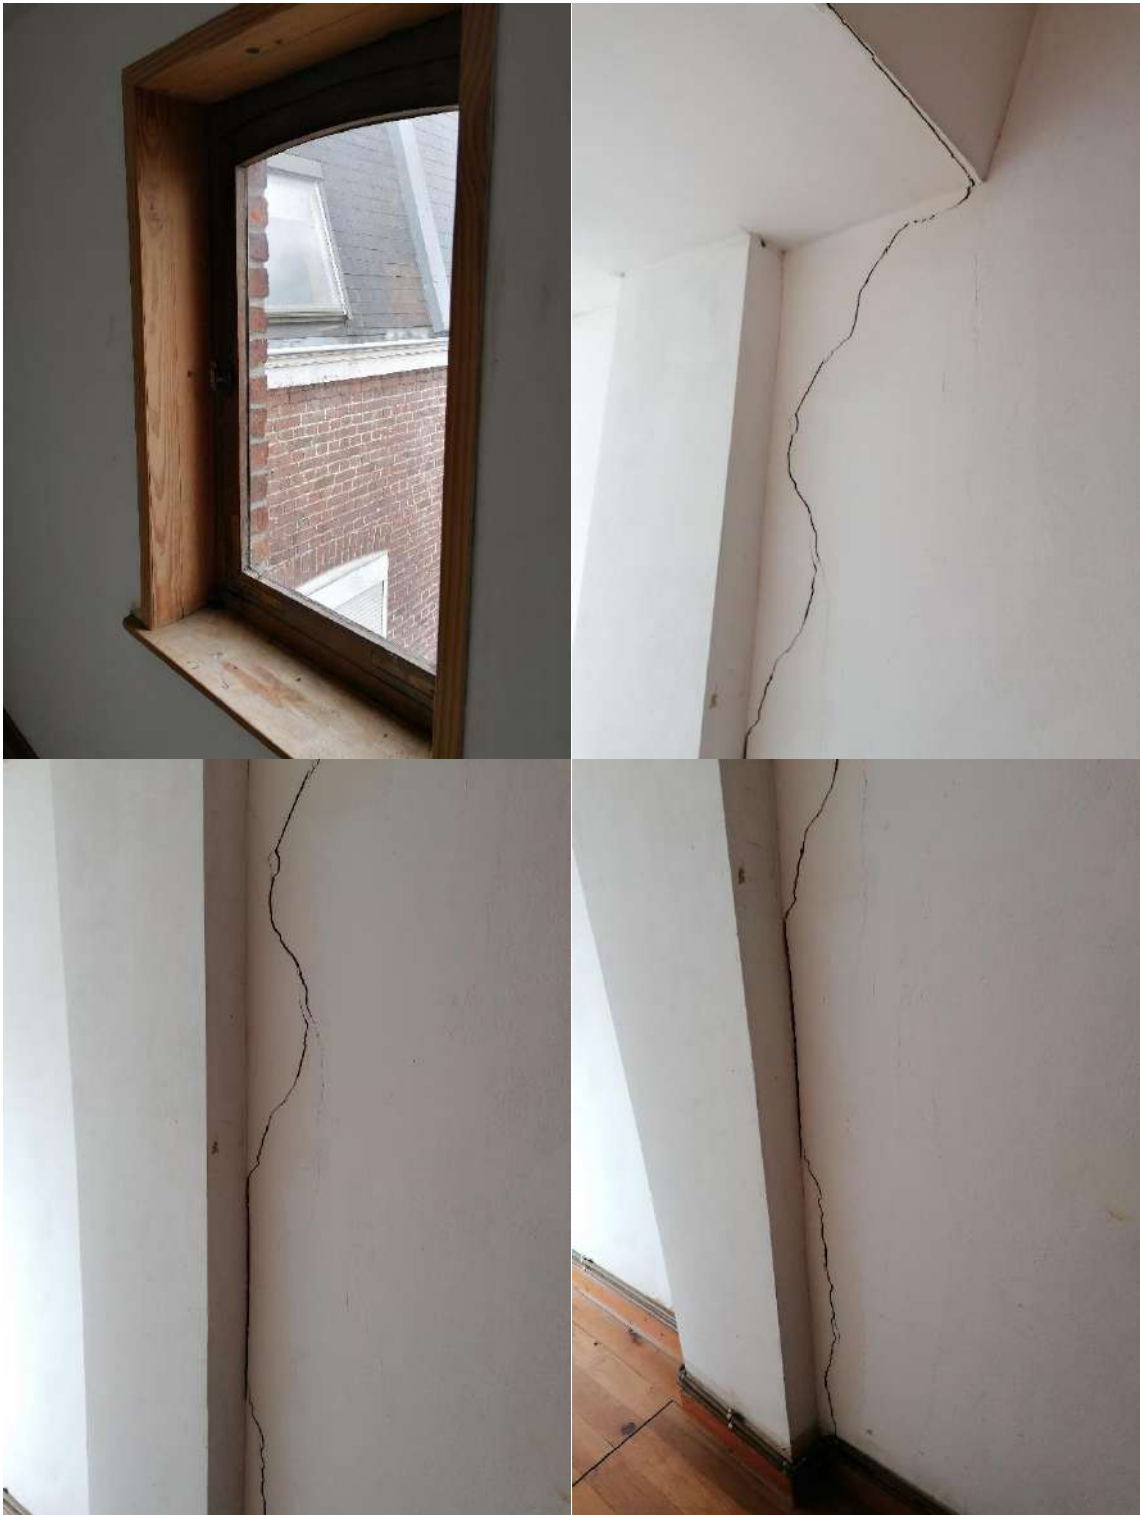
### **PALIER SECOND ETAGE :**

Le plafond est enduit et peint dans les tons blanc. Il présente, outre la montée d'escalier que j'ai pu mentionner, d'importantes traces de dégradation, traces d'infiltration murale et moisissures noirâtres à l'angle arrière-droit de cet étage, puis en amont de celui-ci avec dégradation du plafond et des murs.

L'avant du couloir comporte une importante fissure murale à la jonction entre les parties de couloir et dessert deux chambres : une chambre donnant sur l'arrière et une chambre donnant sur l'avant, puis l'accès aux combles.
