## PROCES-VERBAL DE DESCRIPTION

DOSSIER N° C50024

Me requiert aux fins de procéder à un procès-verbal de description de l'immeuble sis à DENAIN (59220) – 495 Rue Pierre Nève ;

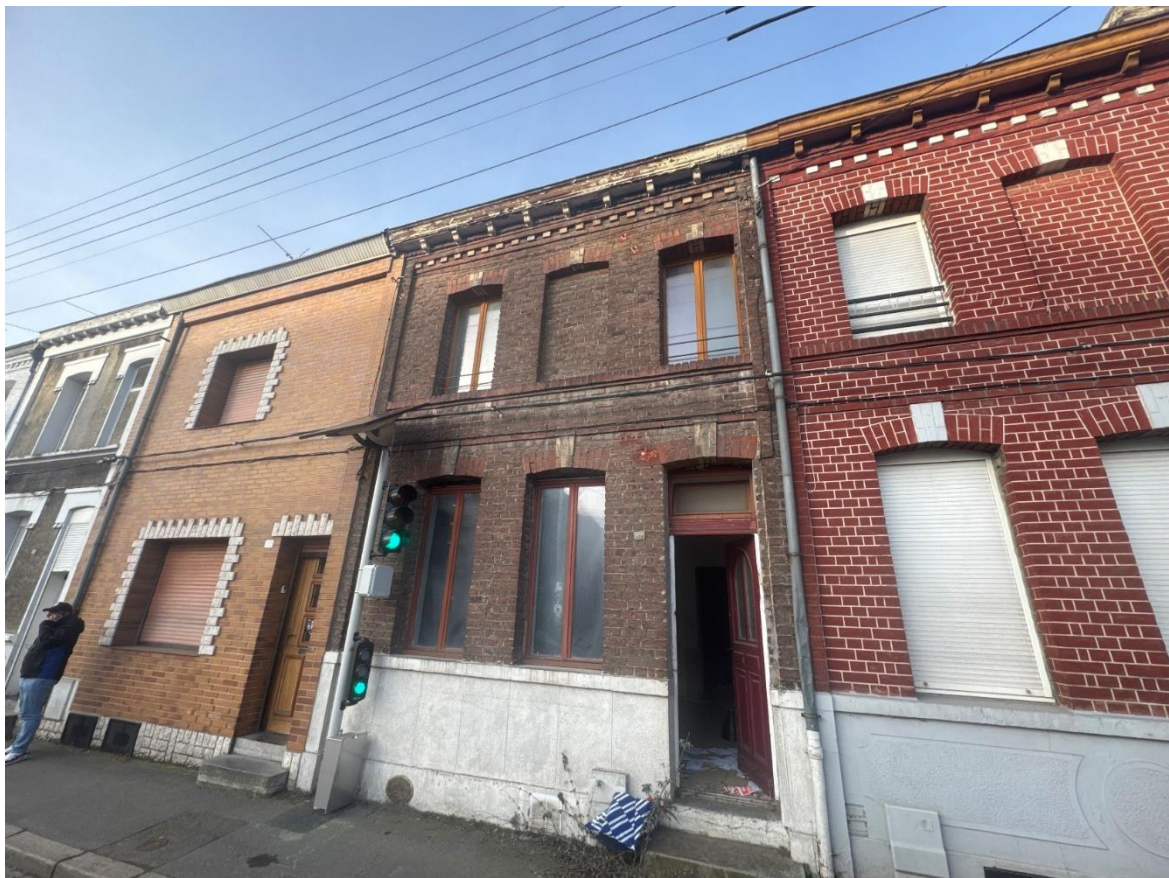
Il s'agit d'une maison de rue mitoyenne à droite et à gauche. Présentant un feu tricolore de circulation devant la fenêtre située le plus à gauche en façade.

Il s'agit d'une maison en parpaings au niveau des soubassements et en briques sur le mur principal.

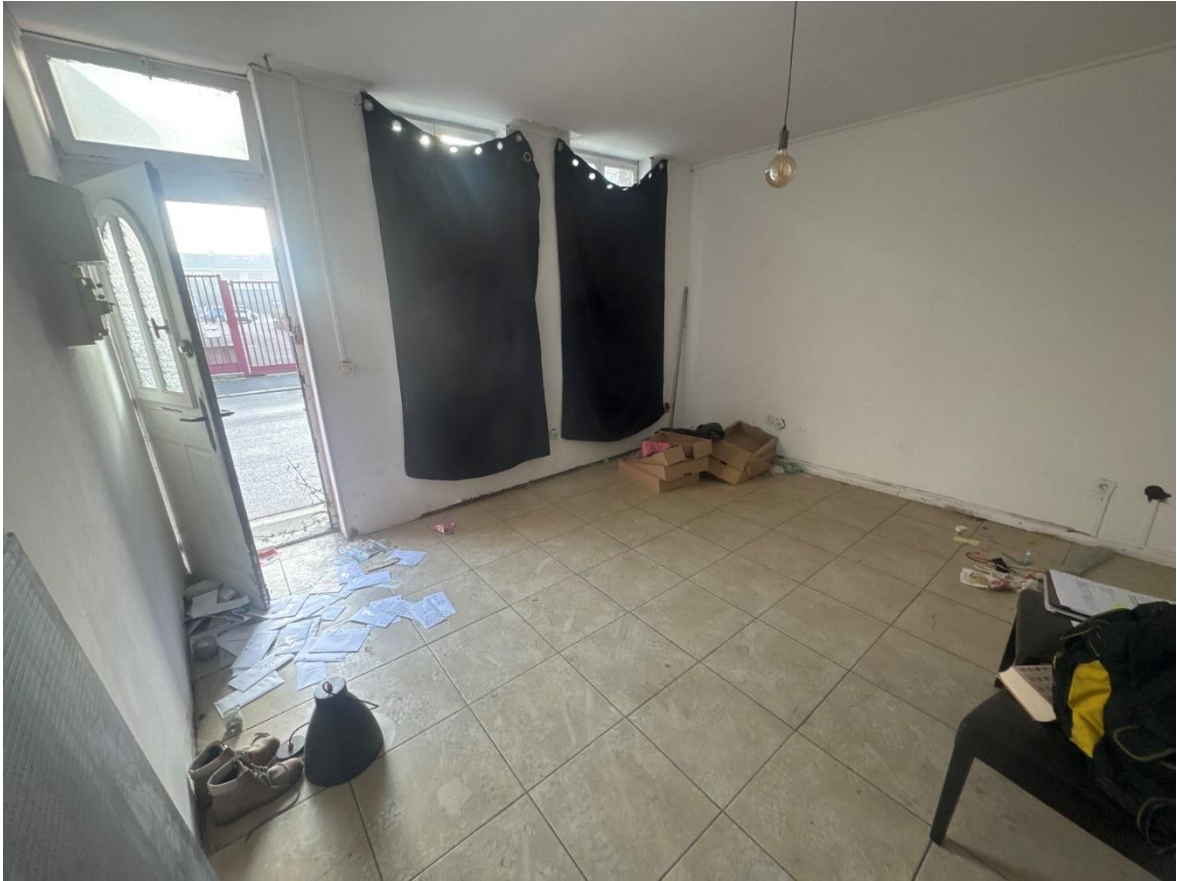
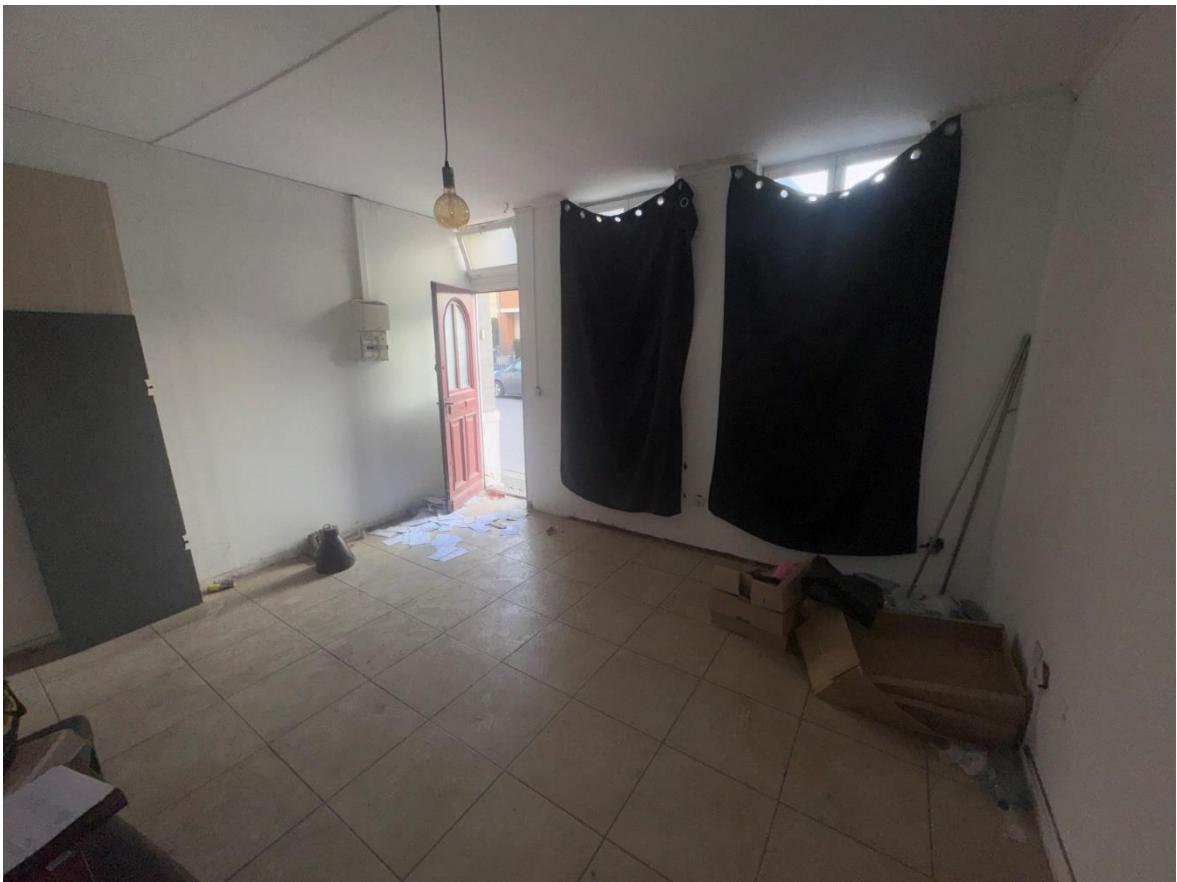
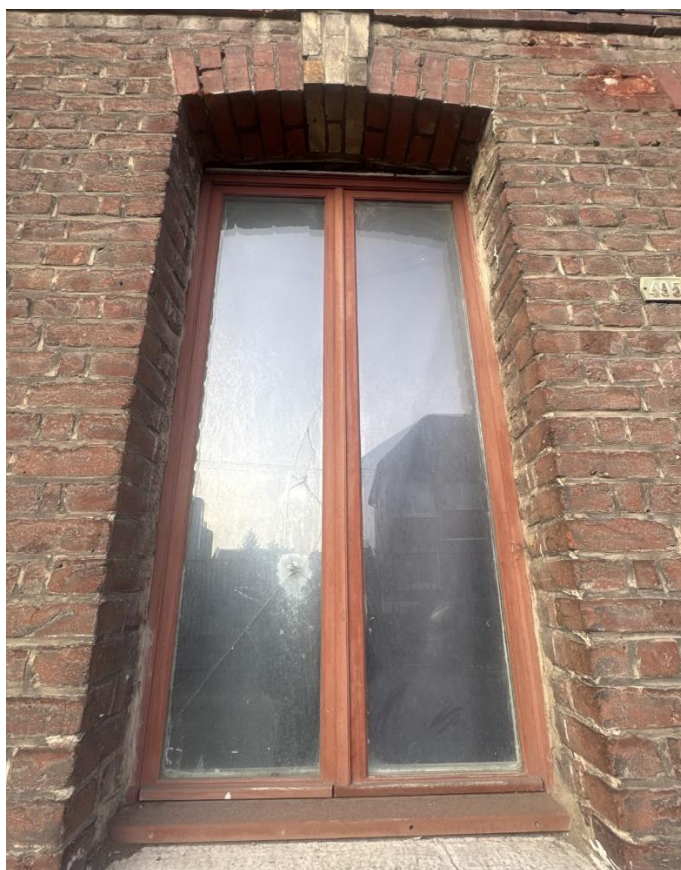
### ***Pièce de vie sur l'avant***

Depuis la porte, accès à une première pièce dont le sol est recouvert d'un carrelage ancien, absence de plinthe.

Les murs sont en revêtement placoplâtre peint. Plafond peint également. L'ensemble est ancien et sale.

Les éléments électriques sont largement déchaussés.

Il existe directement à droite de l'accès, un compteur électrique avec disjoncteur et tableau électrique.

En façade avant, deux fenêtres deux vantaux, menuiserie bois double vitrage. Les vitrages sont largement fissurés sur la fenêtre située à côté de la porte d'entrée.

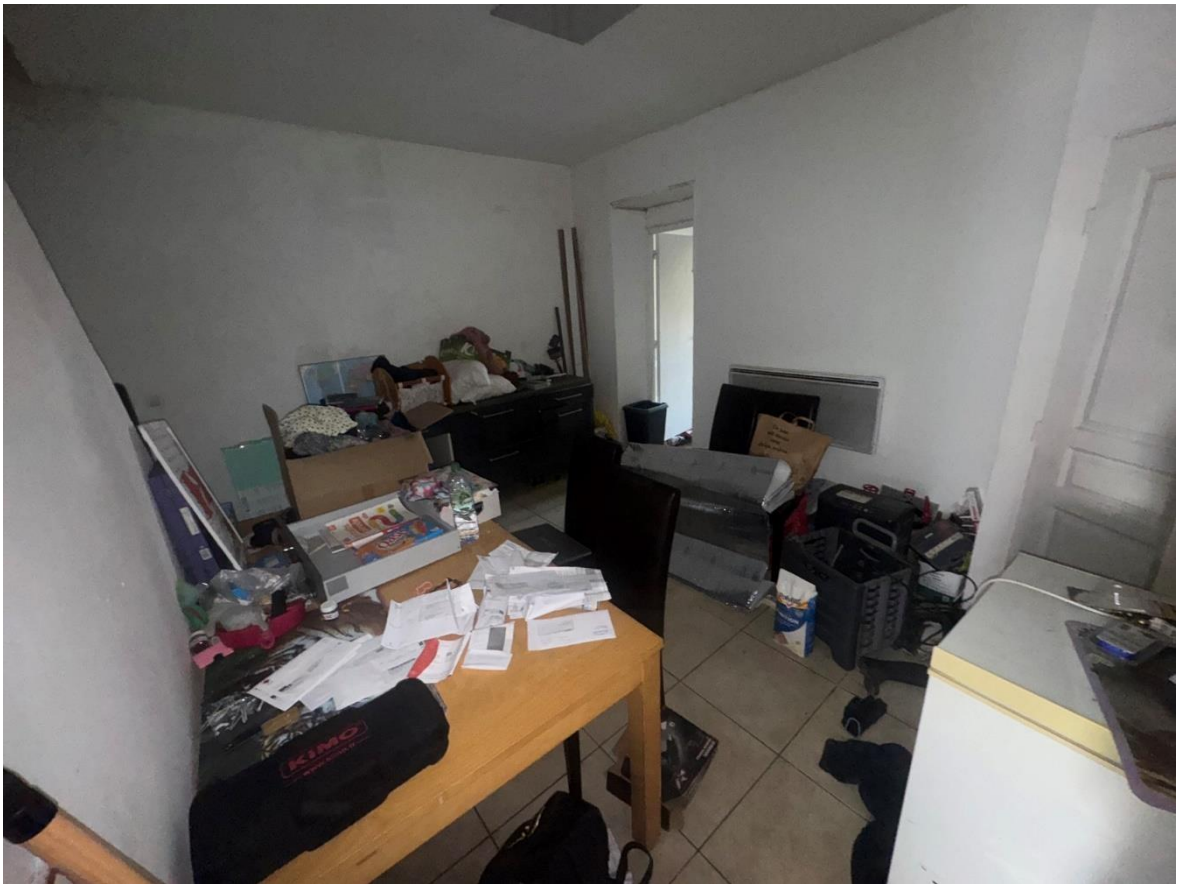
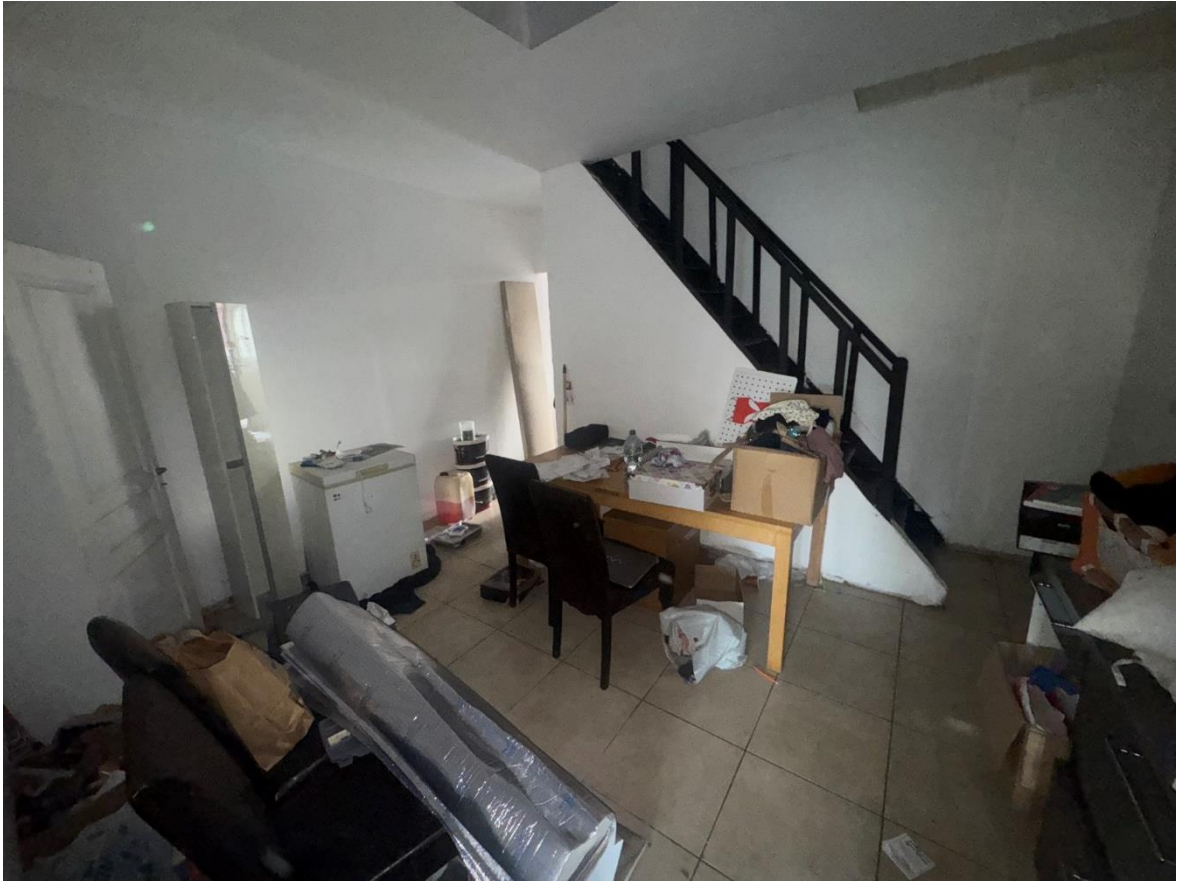
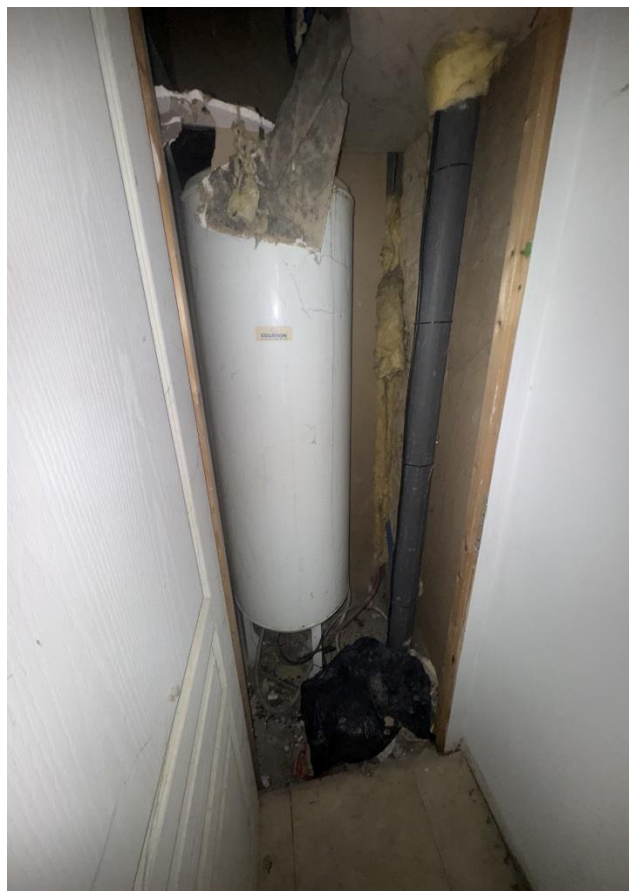
### ***Pièce de vie sur l'arrière***

Les murs et plafond sont peints. L'ensemble est ancien, en mauvais état.

Au fond à droite de la pièce, présences d'un placard dissimulé par une porte battante pleine, peinte en face interne et externe. Poignées, plaques de propreté, serrure, clefs. L'ensemble est en mauvais état. Ce placard accueille un ballon d'eau chaude sur pied, ainsi que des gaines VMC. Le tout est ancien.

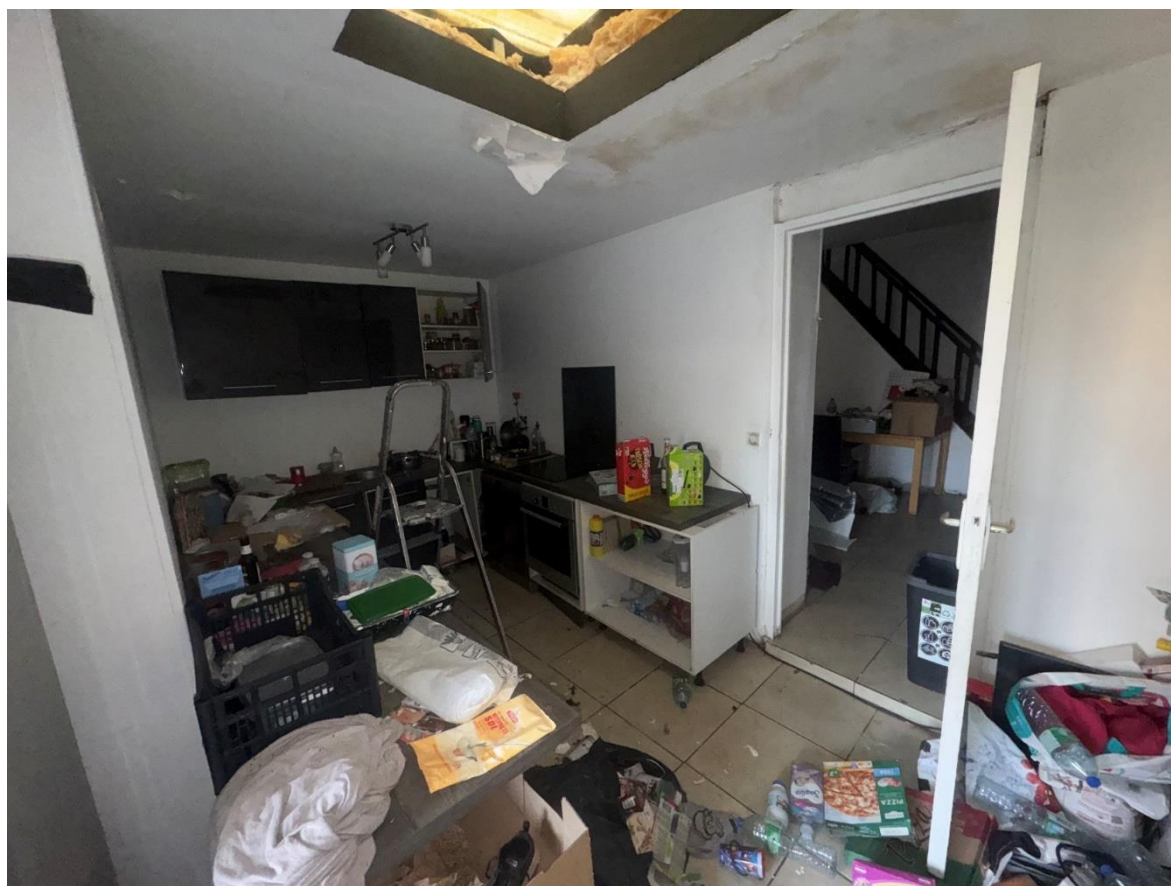
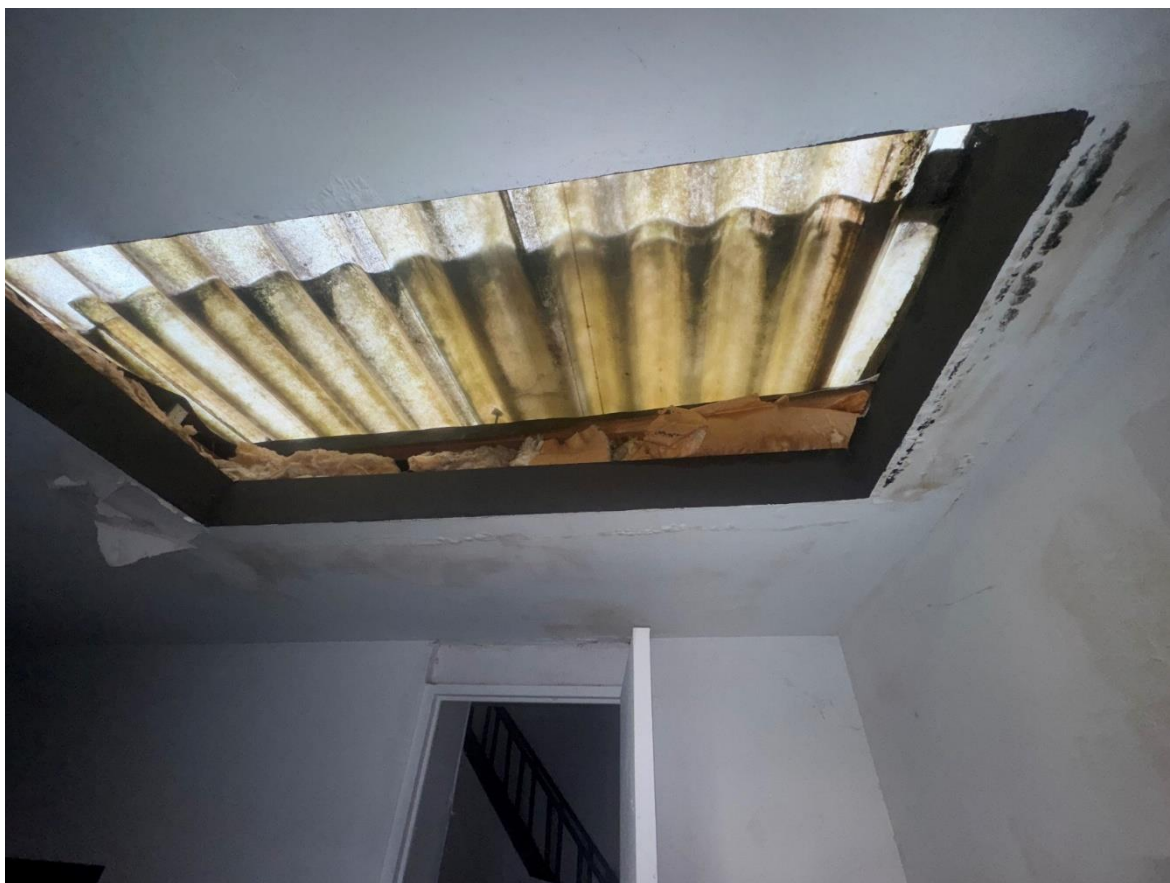
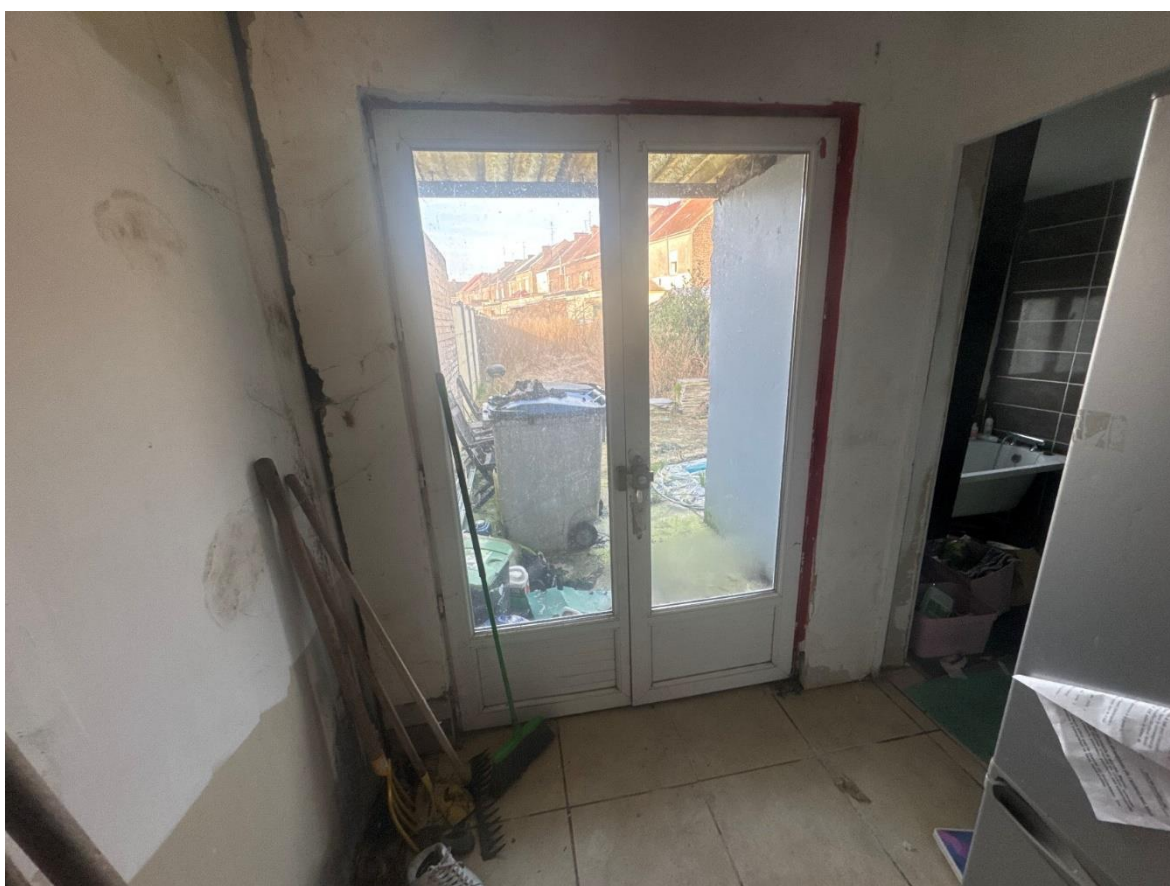
### **Cuisine**

Les murs sont en revêtement placo. Les finitions sont hors d'état.

Il existe un puits de lumière en partie centrale au niveau du plafond, sans finition. Des nombreuses taches d'humidité en périphérie sont présentes. Je constate la présence des revêtements toiture en tôle ondulée par-dessus.

La cuisine est dotée d'un mobilier de cuisine totalement, hors d'état.

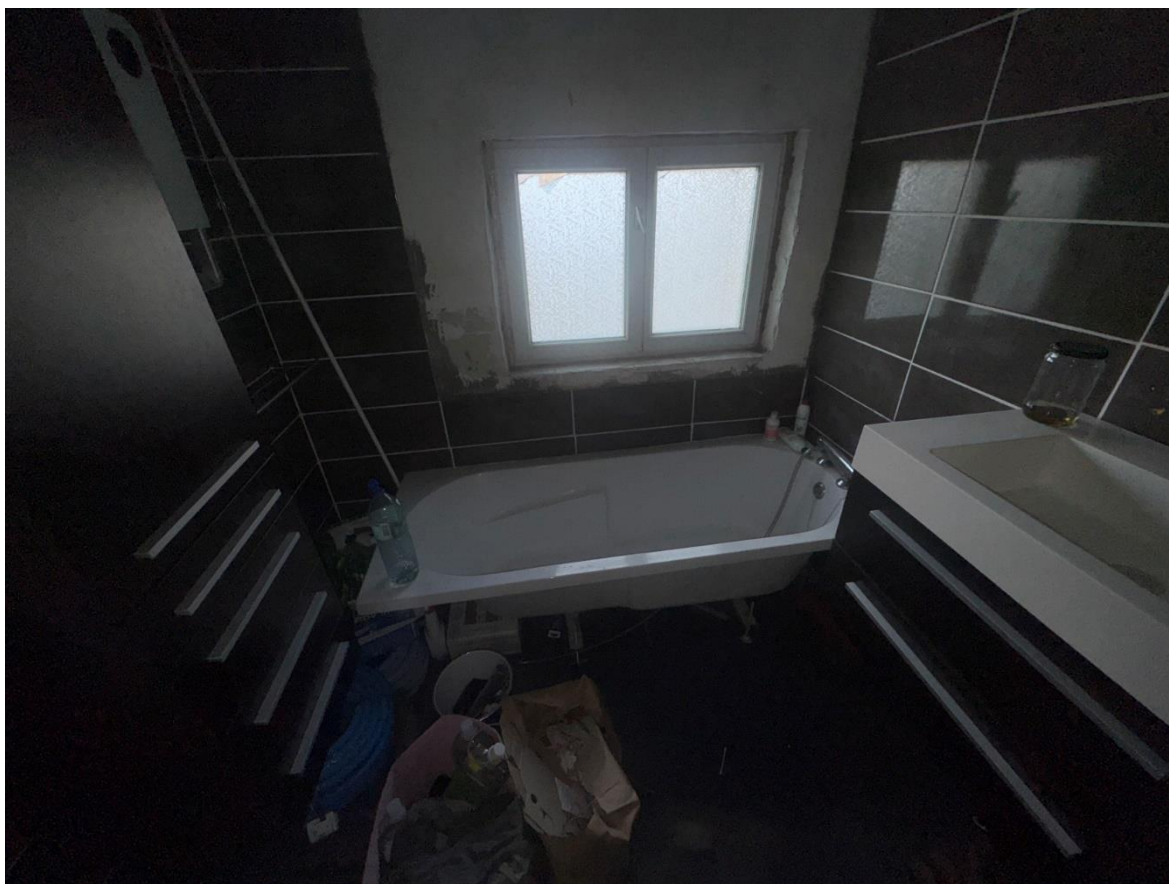
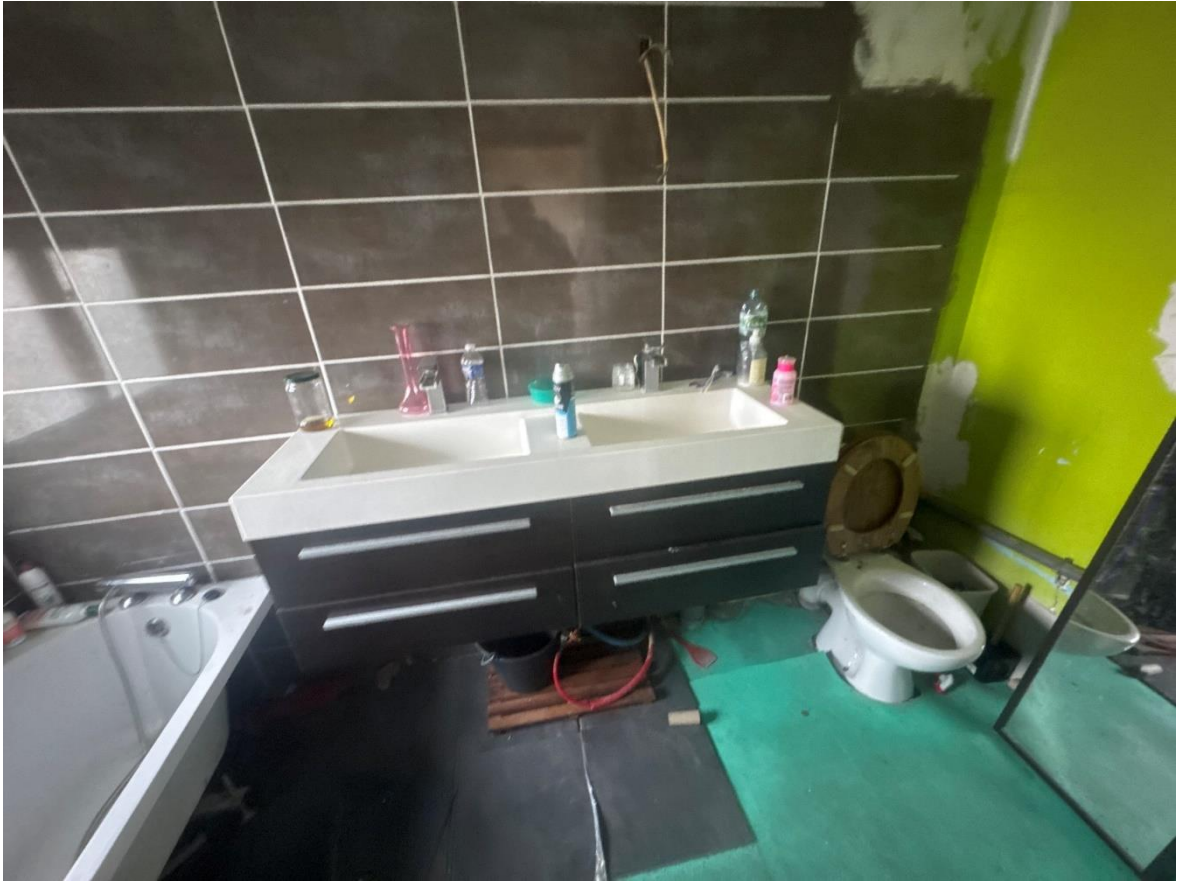
### ***Salle de bains***

Les revêtements au sol ne sont pas terminés.

Les murs sont carrelés en partie. Le reste présente quelques éléments de peinture.

Il existe une bouche VMC, mais il m'est impossible de déterminer la présence réelle d'un caisson VMC dans les étages.

Une baignoire est présente. Celle-ci est fixée, mais les finitions sont à faire, notamment le tablier de baignoire. Quelques éléments de mobilier sont présents.

Une chaise de toilettes totalement encrassée et sèche, et il existe également toutes les arrivées d'eau et évacuation d'eau pour électroménager.

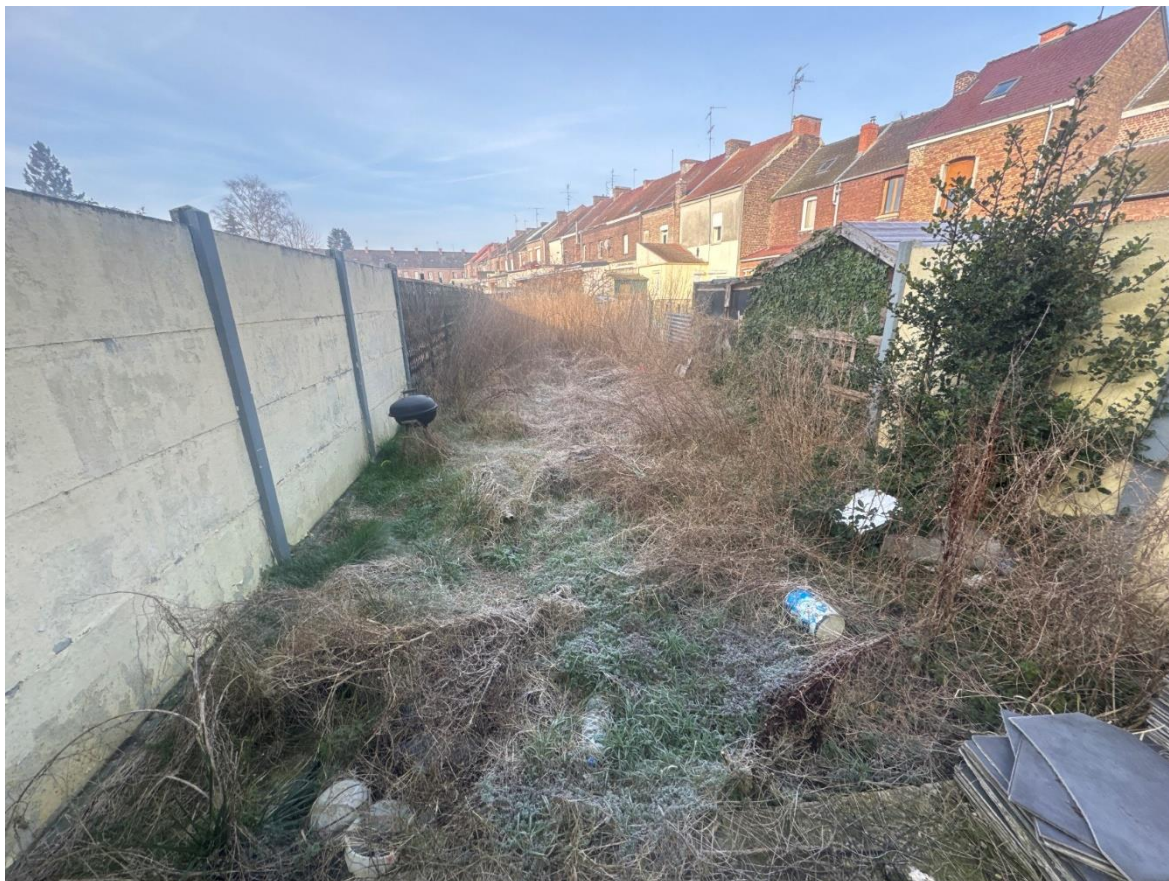
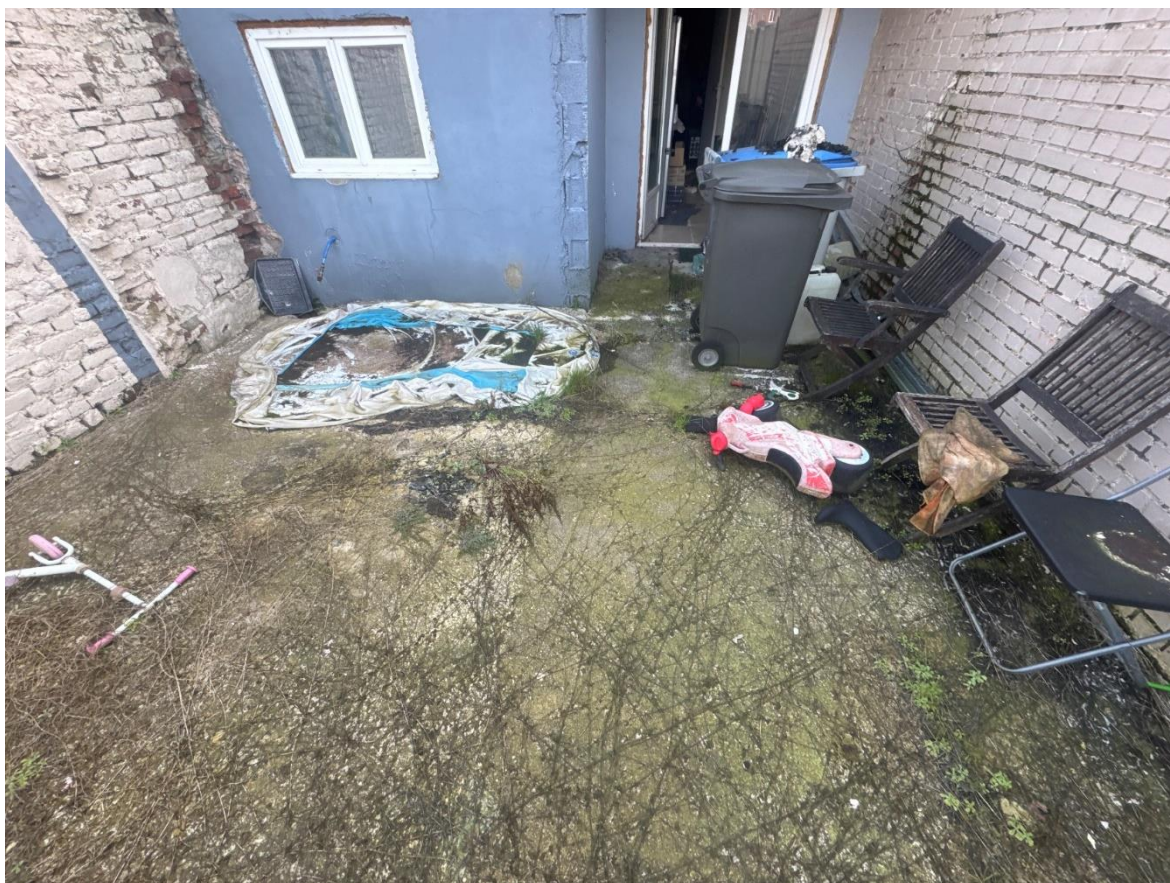
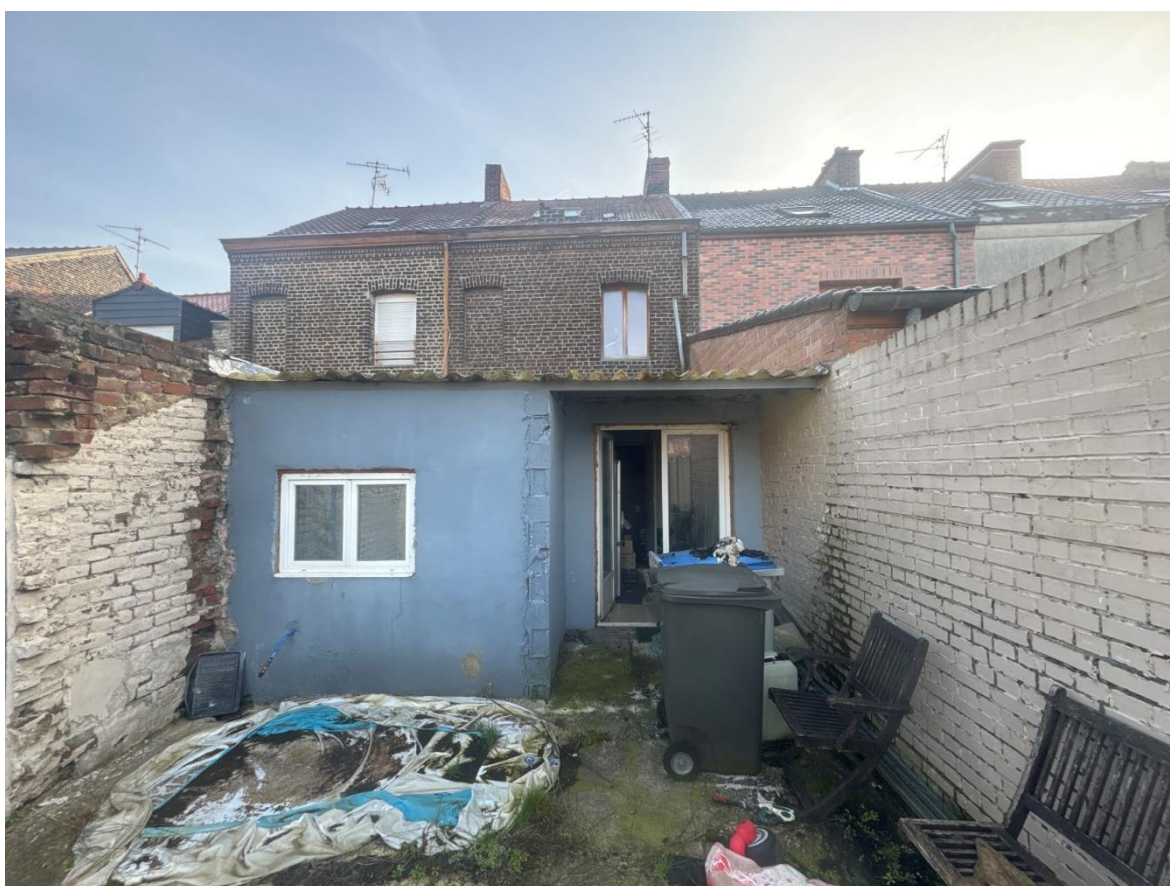
## ***Extérieur***

Au niveau de cet extérieur, il existe une dalle béton pour en guise de terrasse, puis un espace jardin totalement non entretenu.

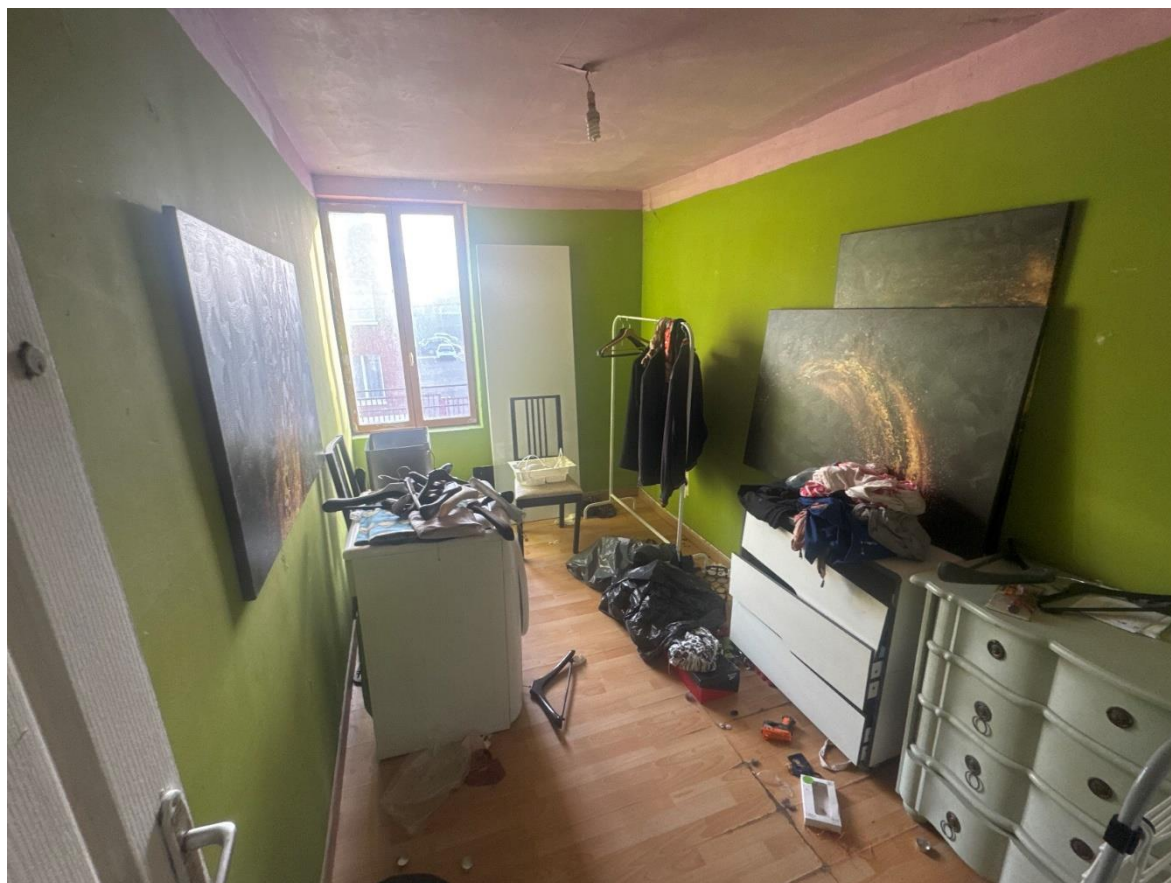
### *Première chambre*

Le sol recouvert d'un revêtement parquet flottant, hors d'état.

Les murs et plafond sont peints, hors d'état.

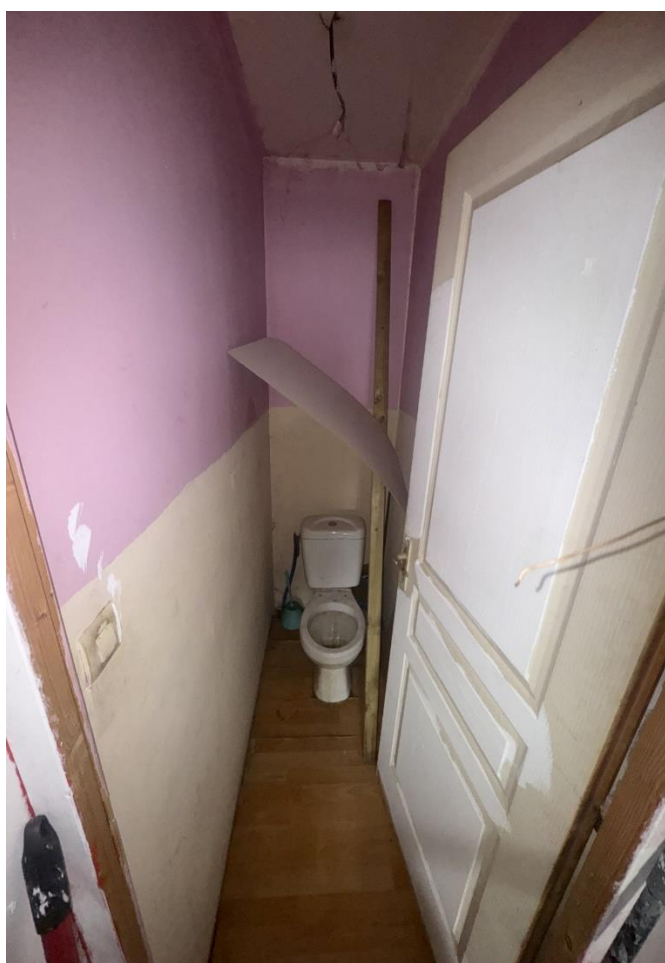
## WC

Première porte sur la gauche depuis le palier, accès des WC par une porte pleine, peinte en face interne externe, totalement hors d'état.

Le sol recouvert d'un revêtement parquet flottant, hors d'état.

Les murs et plafond sont peints, hors d'état.

Une chaise de toilettes est présente, avec réserve d'eau. Le tout est totalement hors d'état.

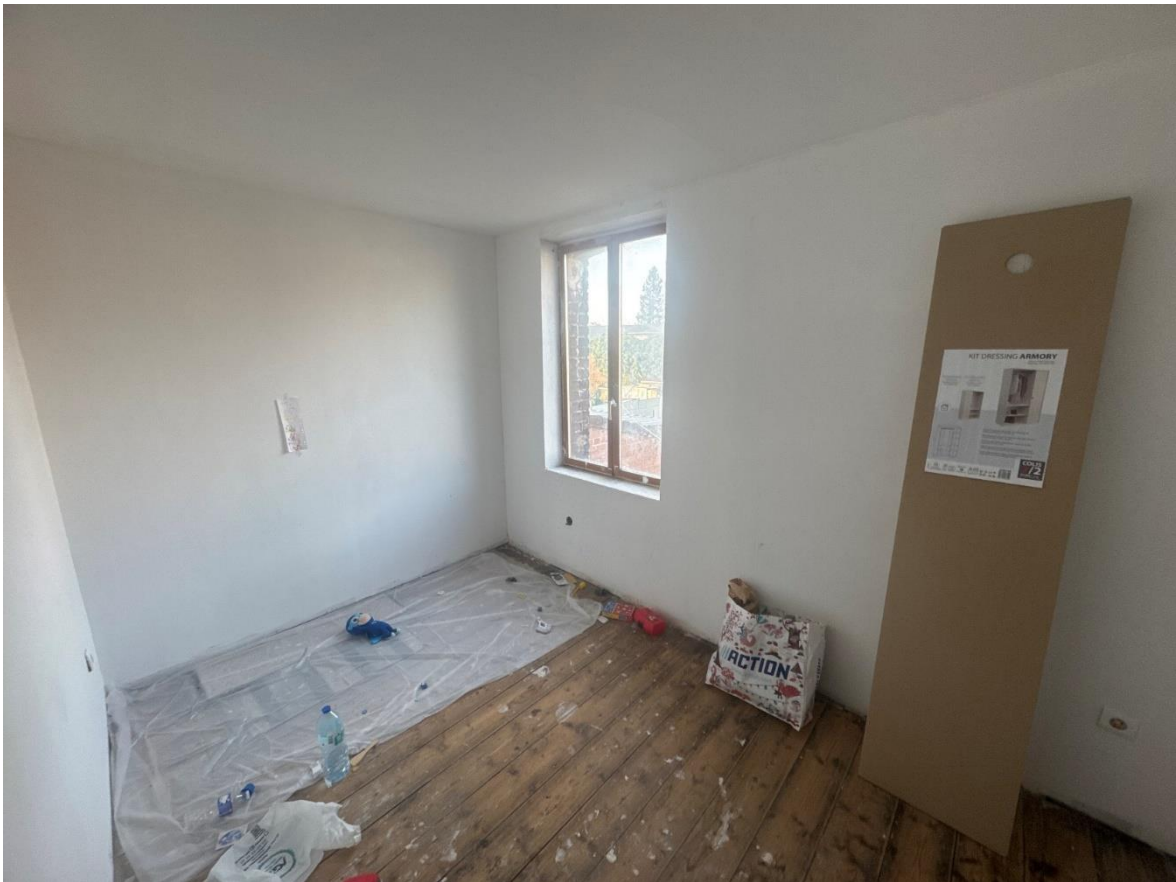
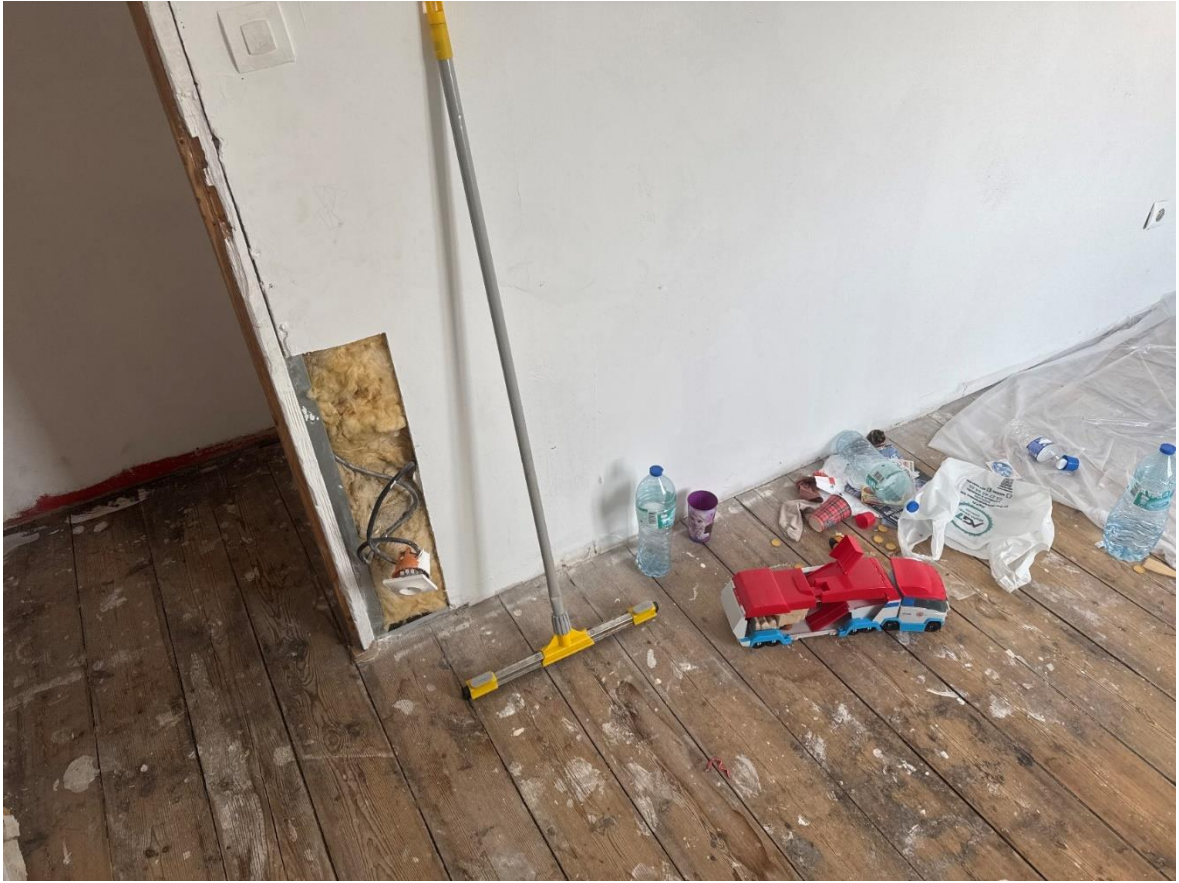
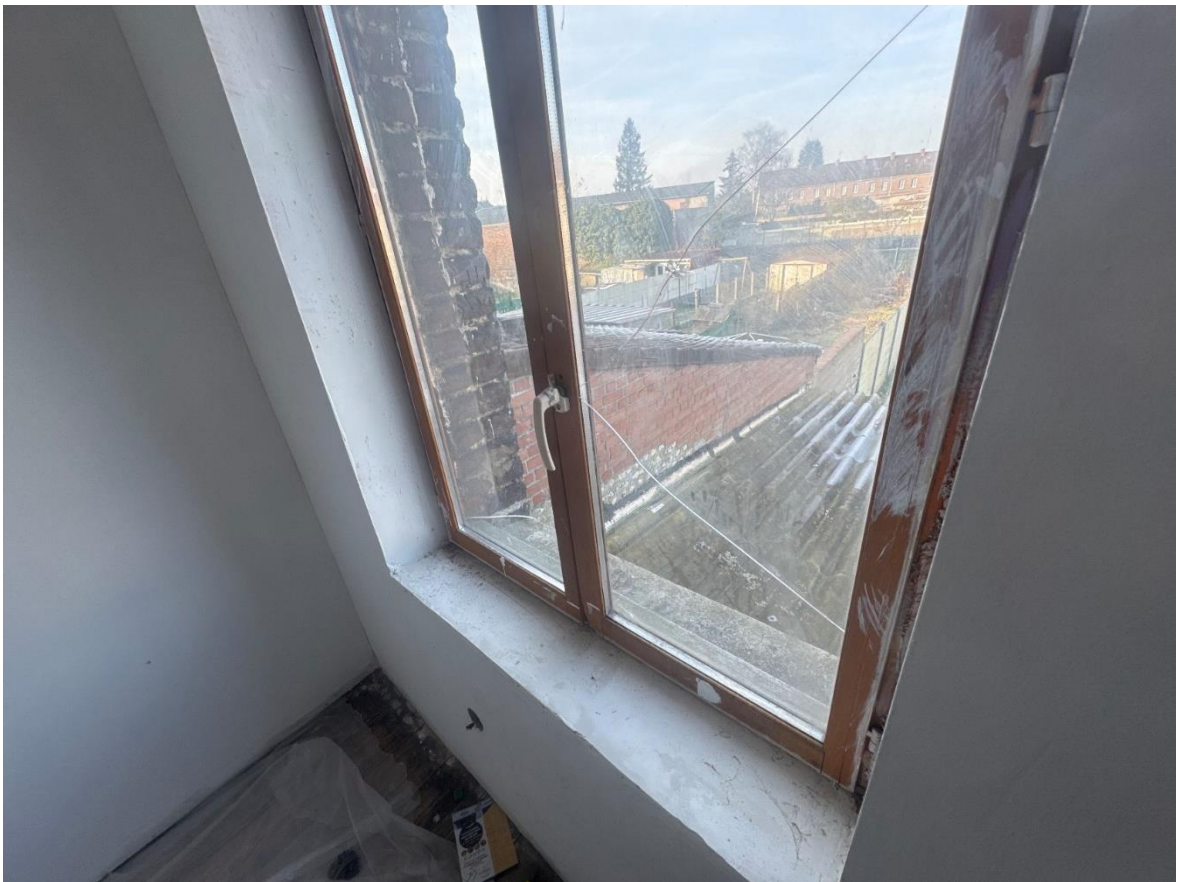
## **Deuxième chambre**

Les murs et plafond sont peints. Les peintures sont récentes, mais l'ensemble est de qualité moyenne.

Les éléments électriques sont à revoir.

Il existe une fenêtre en façade arrière, menuiserie bois, deux vantaux. Les menuiseries sont en mauvais état. Le vitrage du vantail droit est largement fissuré et la poignée est cassée.

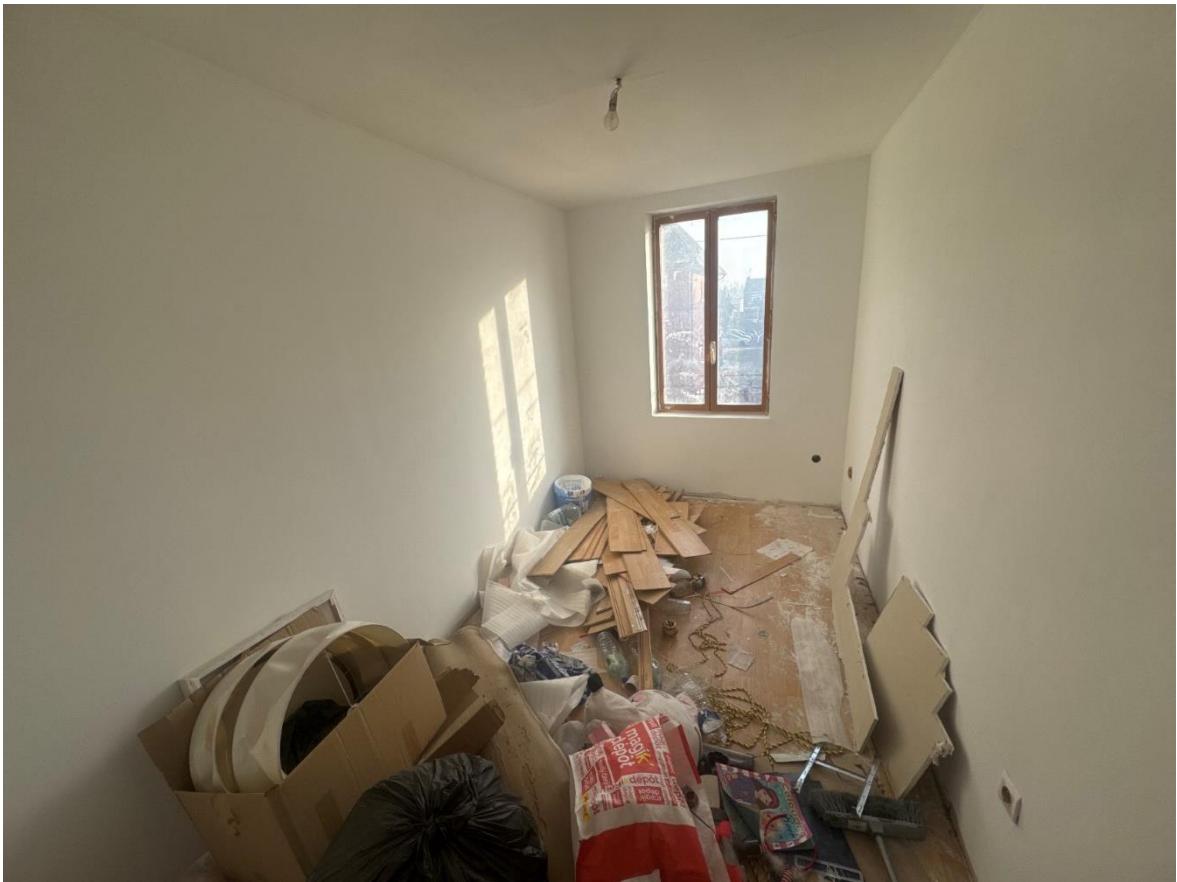
### ***Troisième chambre***

Le sol est recouvert d'un revêtement parquet flottant, totalement hors d'état. Cette chambre sert actuellement de débarras.

Je note que la pièce est dotée d'un radiateur électrique arraché du mur présent au sol sous les débris.

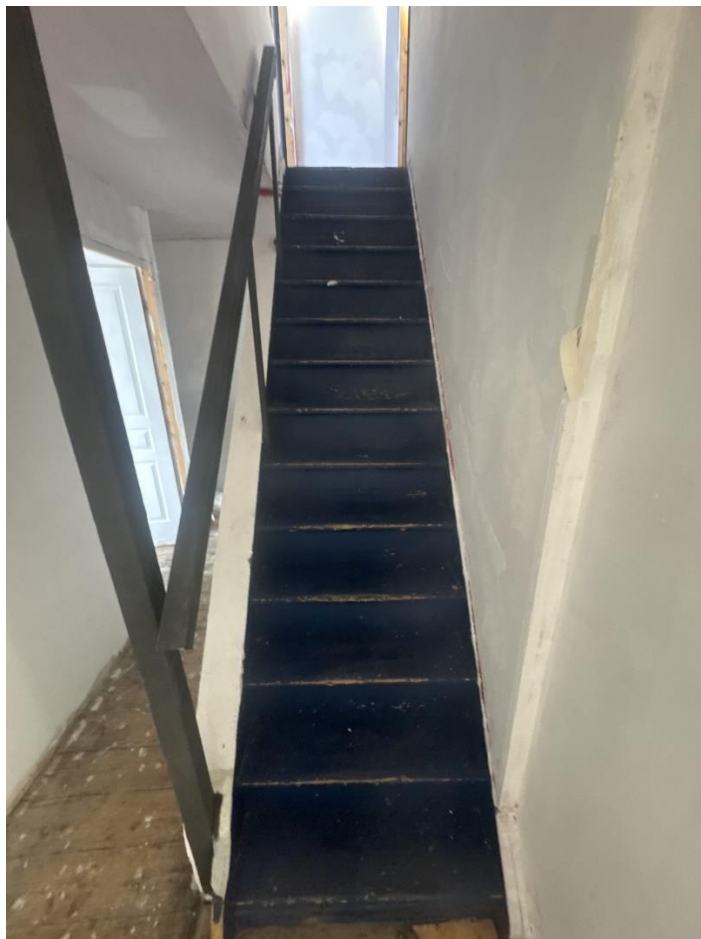
## DEUXIEME ETAGE

Depuis le palier, accès au deuxième étage par une montée d'escalier bois, de même nature que la précédente.

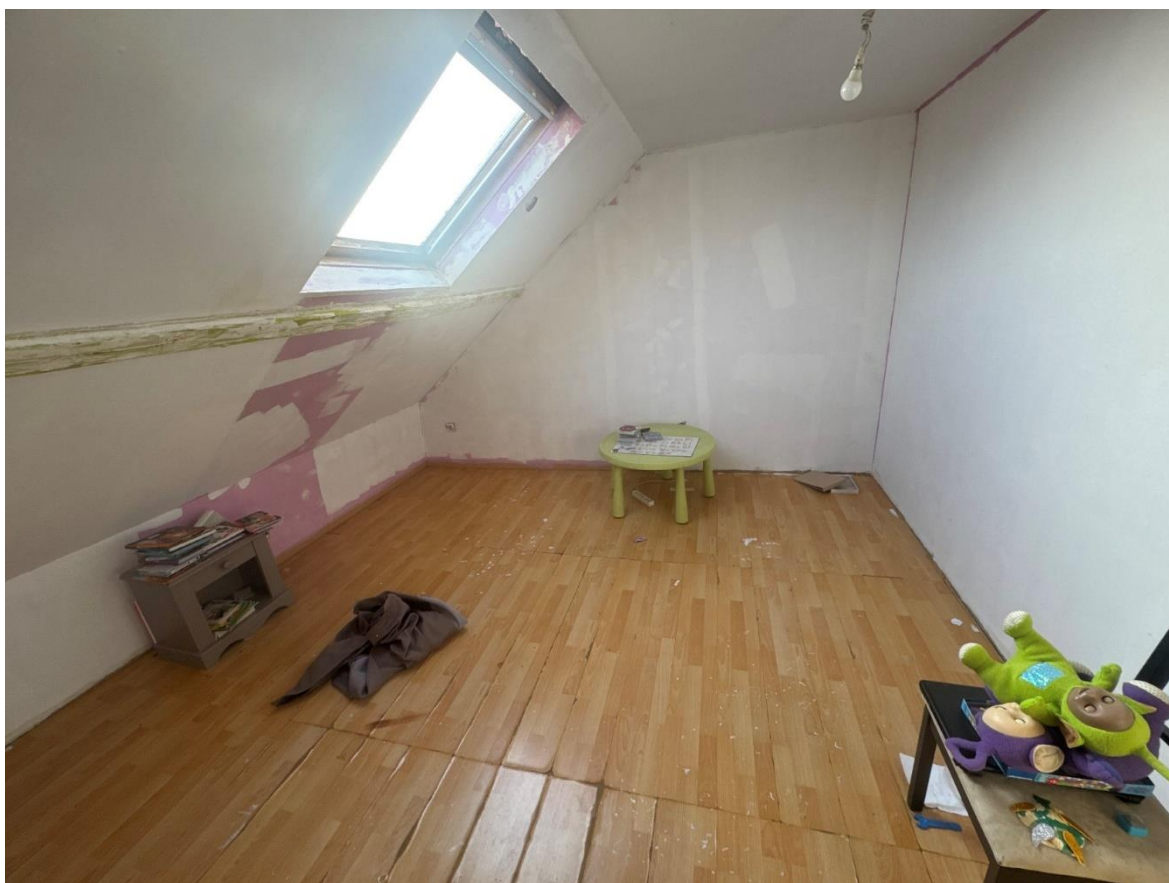
### ***Chambre sous comble à droite***

Au sommet, petit palier desservant deux pièces, première pièce sur la droite, première chambre en façade avant située sous les combles, accès par une porte pleine peinte en face interne externe, absence de poignée et béquille.

Le sol recouvert d'un revêtement parquet flottant, totalement hors d'état.

Les murs et plafond sont peints hors d'état.

Il existe une fenêtre de toit de type Velux, menuiserie bois. Le vitrage est intact. Les menuiseries sont en mauvais état et noircies en partie basse.
