## PROCES-VERBAL DE DESCRIPTION

DOSSIER N° C50024

Me requiert aux fins de procéder à un procès-verbal de description de l'immeuble sis à DENAIN (59220) – 495 Rue Pierre Nève ;

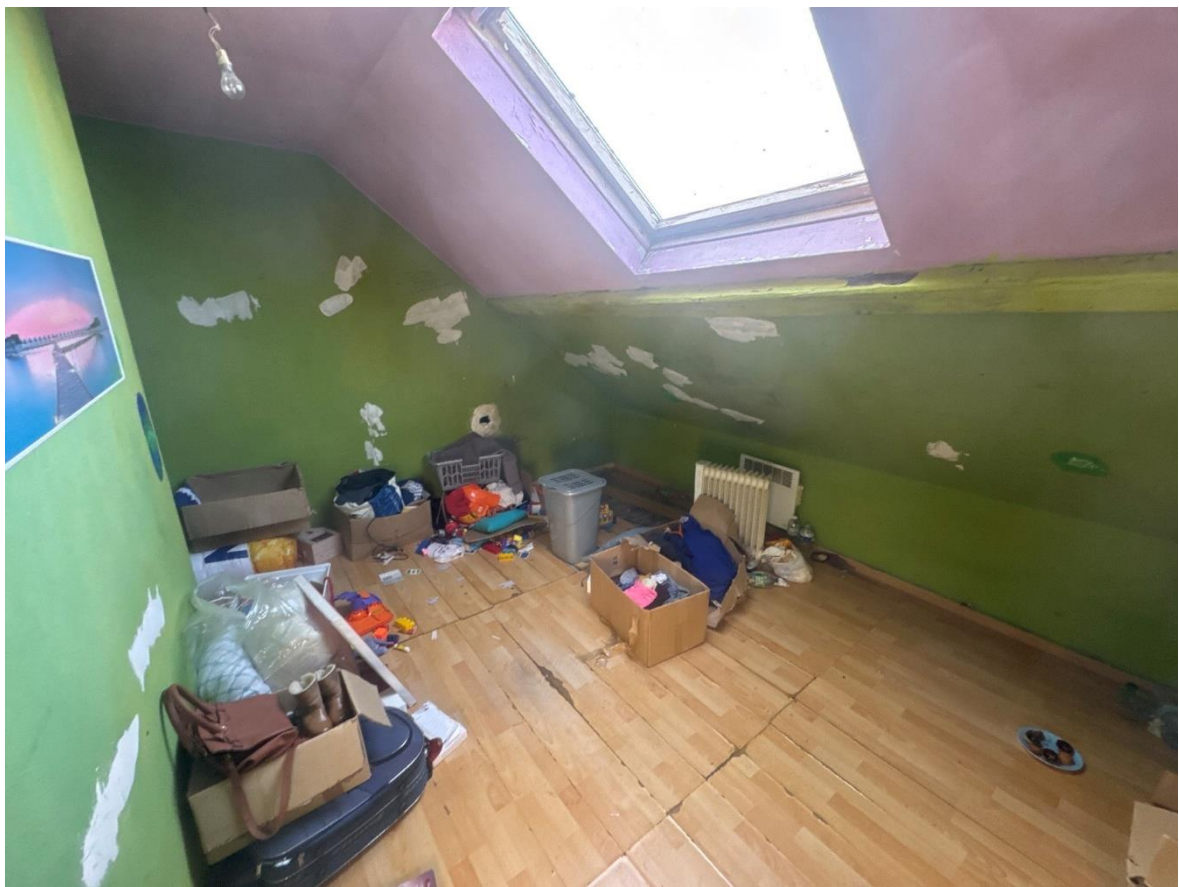
### ***Chambre sous comble à gauche***

Le sol est en revêtement parquet flottant, hors d'état.

Les murs et plafond sont peints. Je note un trou important.

Un point lumineux au plafond et une fenêtre de toit de type Velux, vitrage intact et menuiserie bois hors d'état.

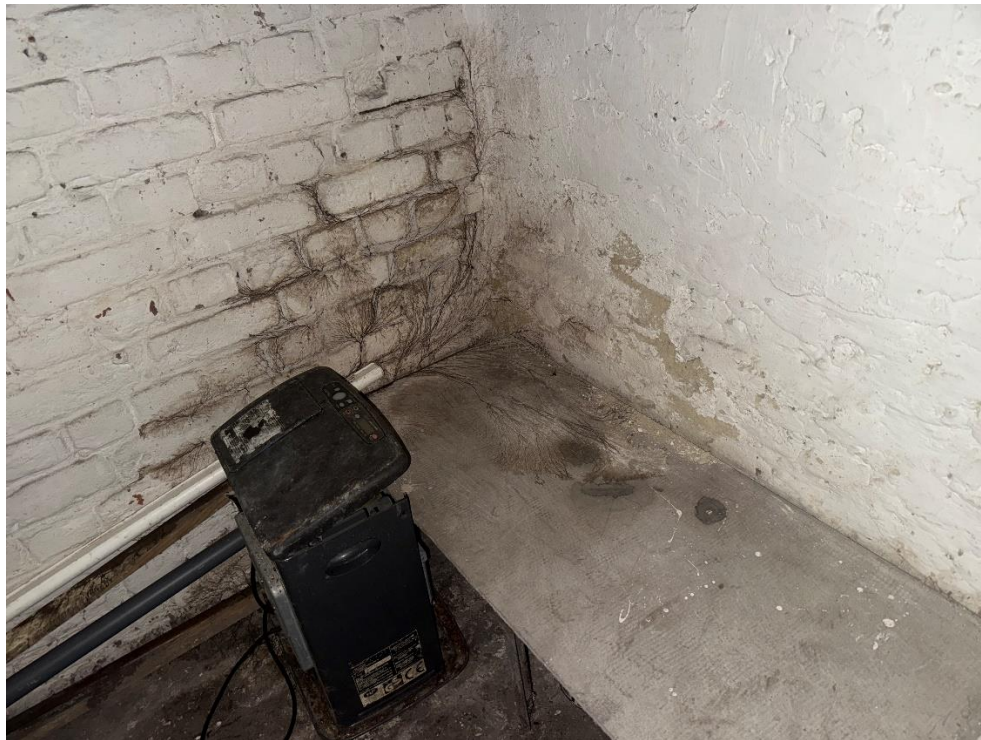
Le diagnostiqueur m'indique qu'un champignon se développe en cave. J'en prends une photographie.
