## ***PROCÈS-VERBAL DE DESCRIPTION***

***L'AN DEUX MILLE VINGT CINQ  
ET LE VINGT JANVIER***

**Me suis transportée ce jour, à 14h00, à : 64B rue Jean Jaurès à FEIGNIES (59750)**

Il s'agit d'une maison à usage d'habitation ayant pignon sur rue.

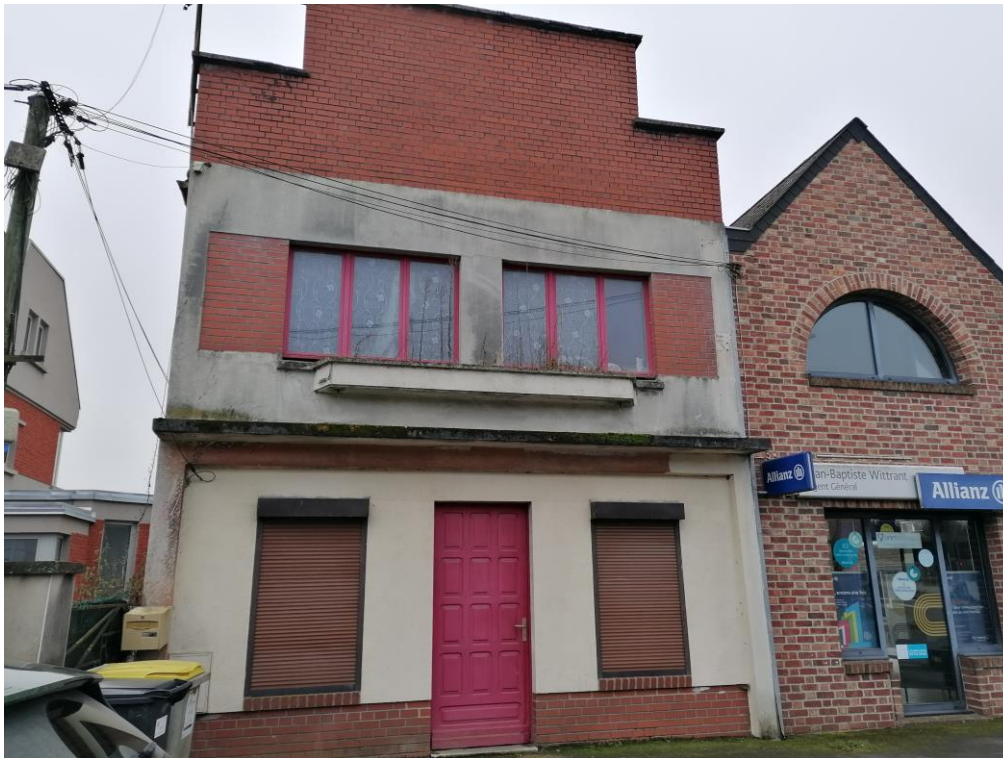
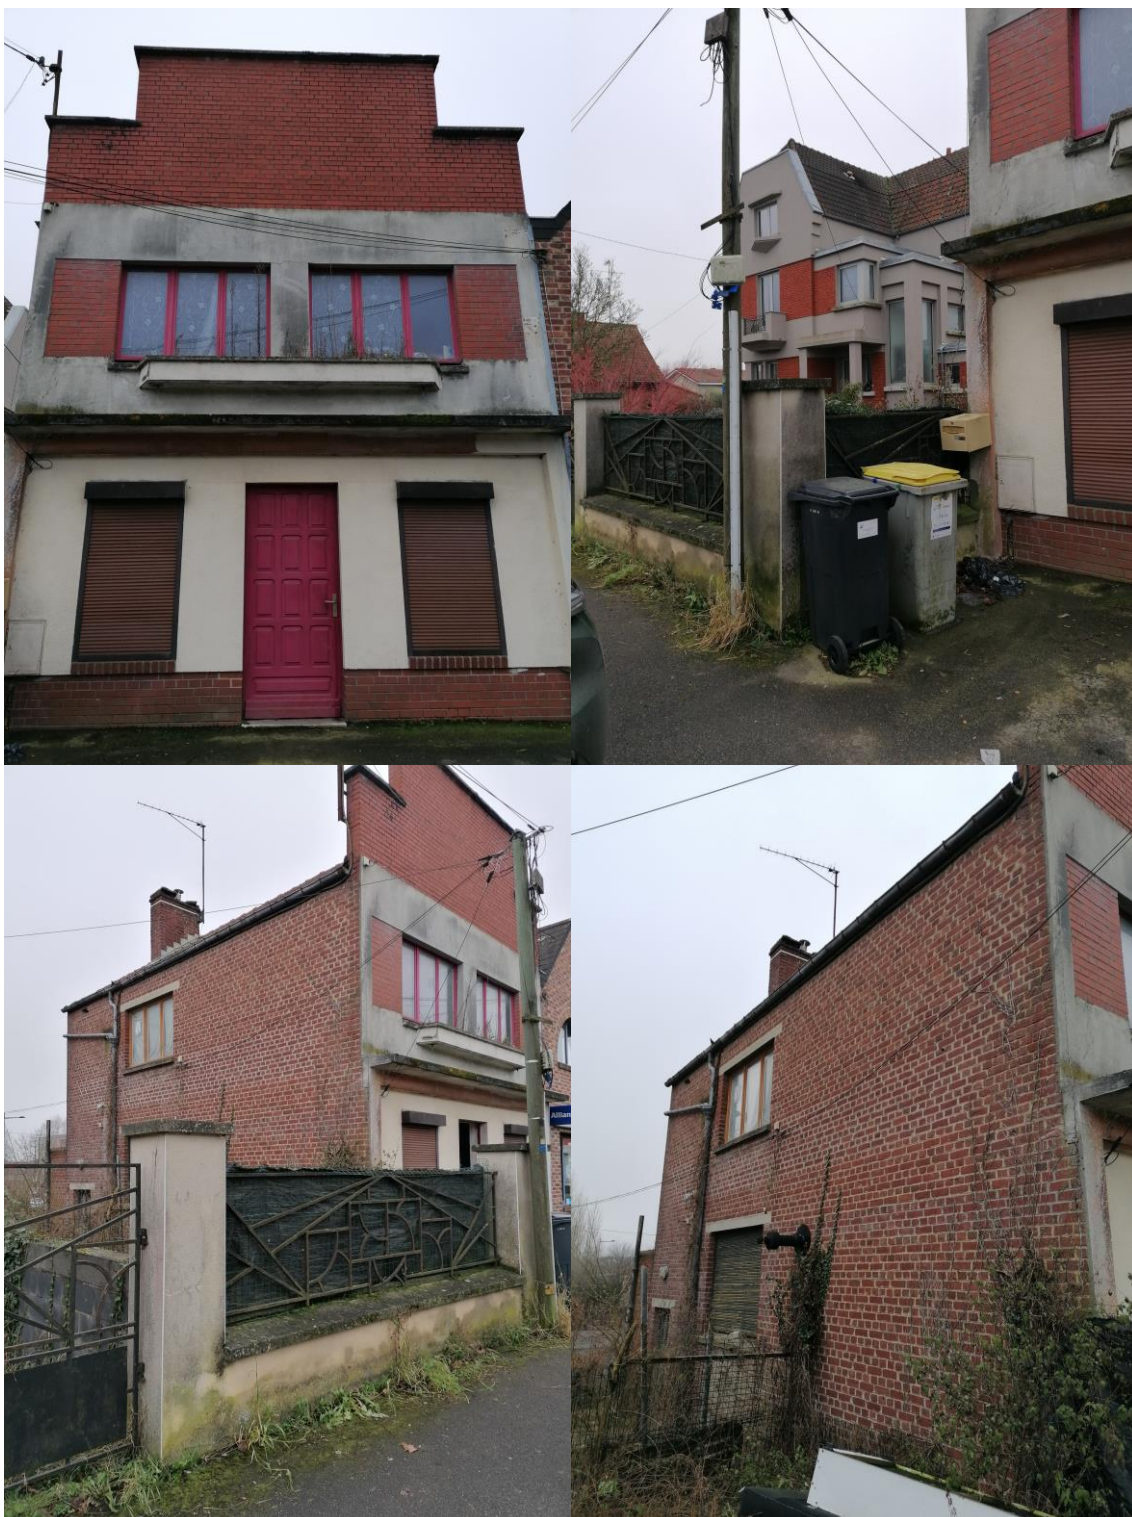
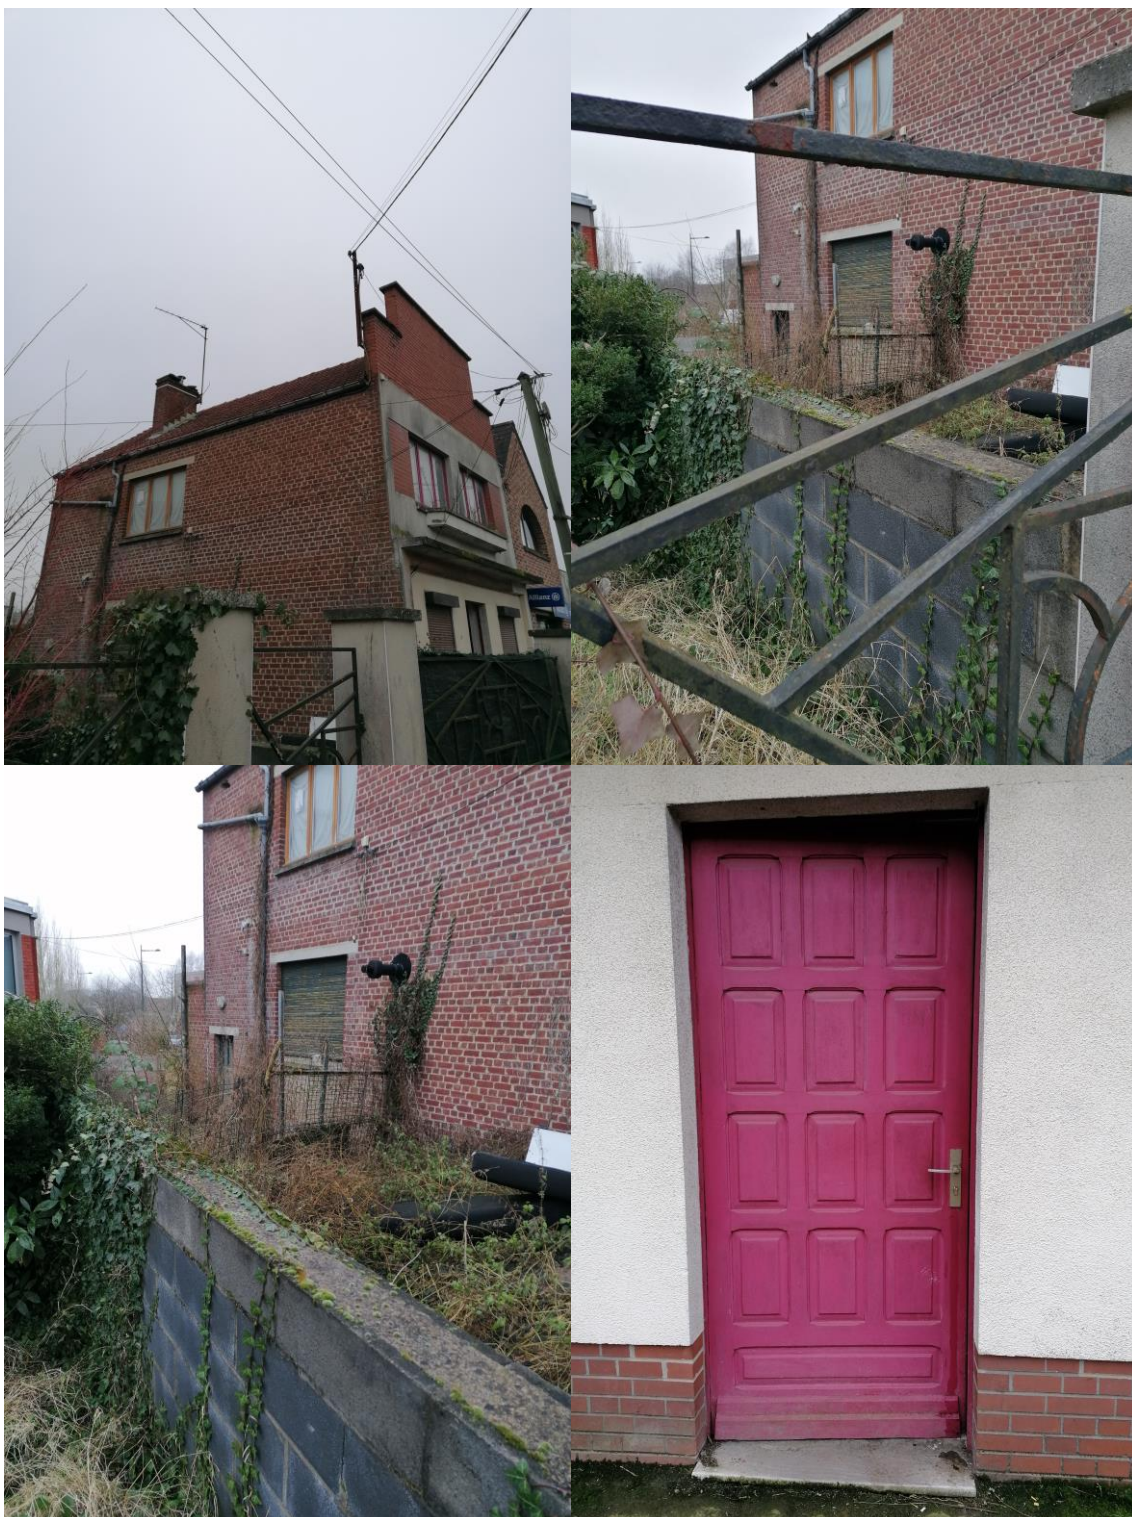
La façade de l'habitation est élevée tant en briquettes de parement qu'en crépi peint dans les tons beige à l'état d'usage.

Présence de cinq menuiseries dont la porte d'entrée donnant en devanture.

Les deux volets en rez-de-chaussée sont actuellement baissés, il s'agit de volets PVC marron.

La porte d'entrée est une vieille porte en bois peinte dans les tons rouge.

Les deux fenêtres donnant à l'étage sont en châssis bois peint dans les tons rouge, absence de volet extérieur.

Présence d'une petite balconnière en béton usagée donnant en devanture.

Sur la gauche de cette habitation, la parcelle attenante à cette dernière comprend en devanture un petit muret bas en crépi, chapeau béton et clôture métallique rouillée avec film occultant.

Le pignon gauche de l'habitation visible est élevé en brique à l'état d'usage, il est partiellement envahi de lierre, il comprend trois menuiseries : une fenêtre en rez-de-chaussée dont le vieux volet bois est actuellement baissé, moisi et comprenant de la mousse verdâtre. Une bouche de sortie de cheminée à proximité s'y présente.

S'y trouvent ensuite en rez-de-jardin une vieille porte en bois vétuste menant vers le jardin et, à l'étage, une vieille menuiserie bois sans volet.

La toiture de l'habitation visible partiellement depuis la voirie est en tuiles, présence d'une cheminée et d'une antenne râteau.

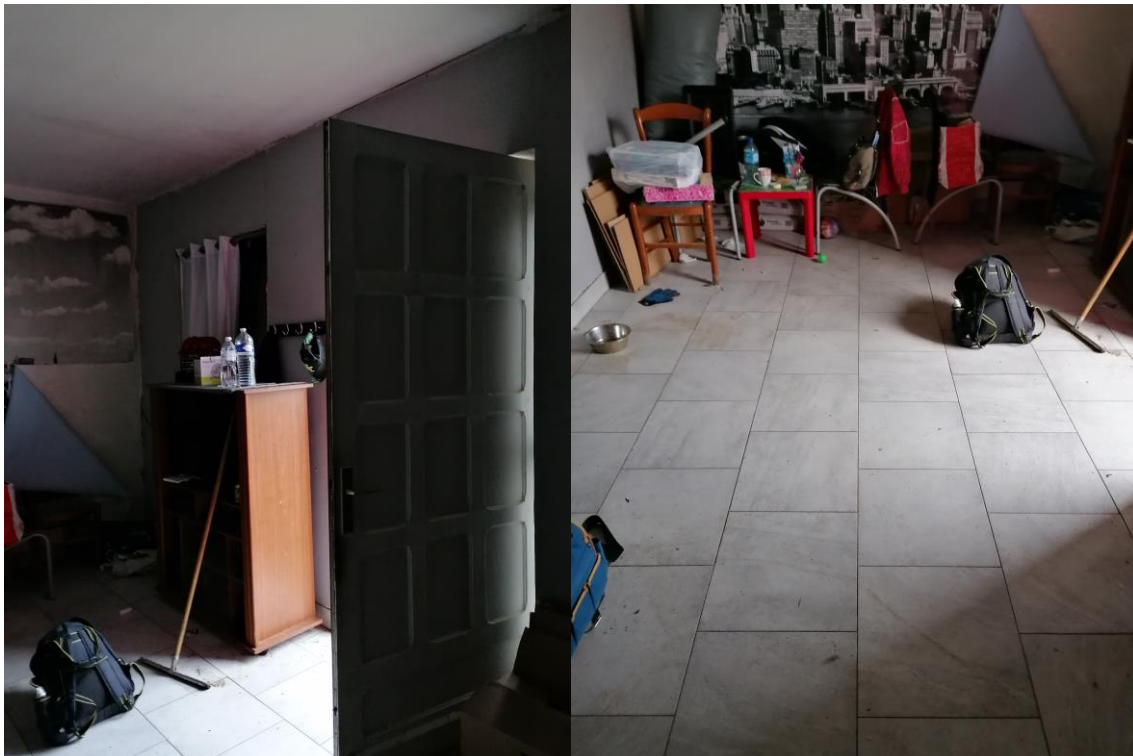
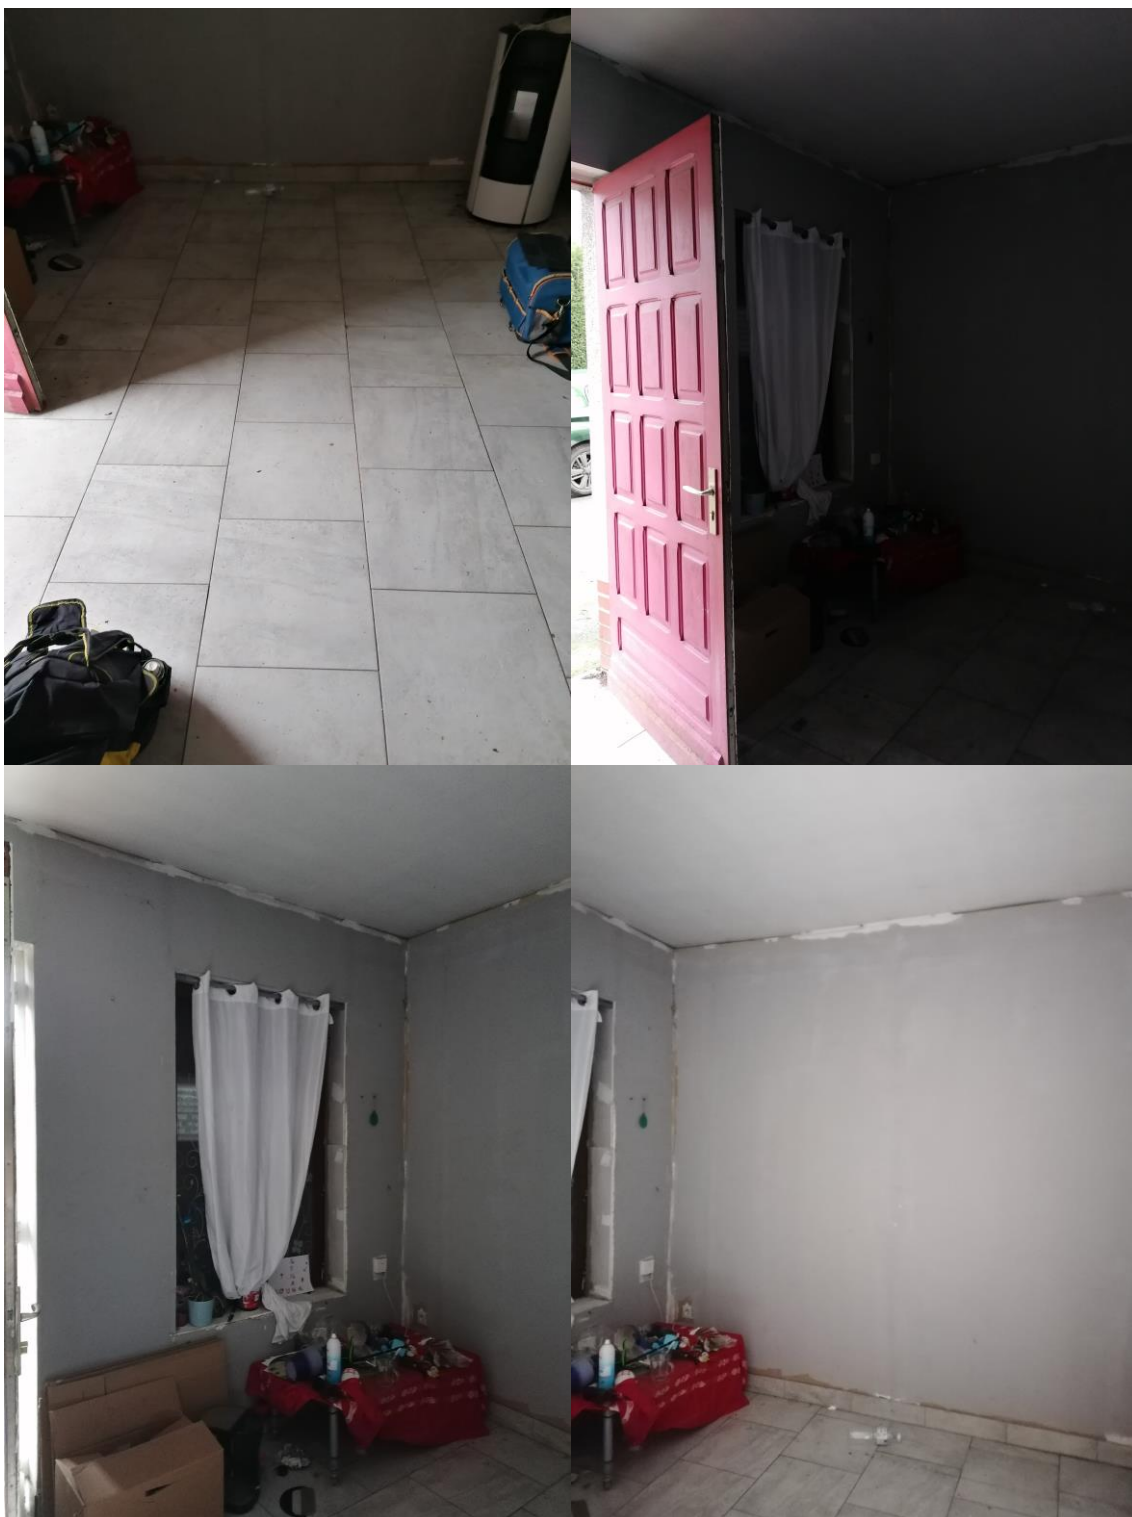
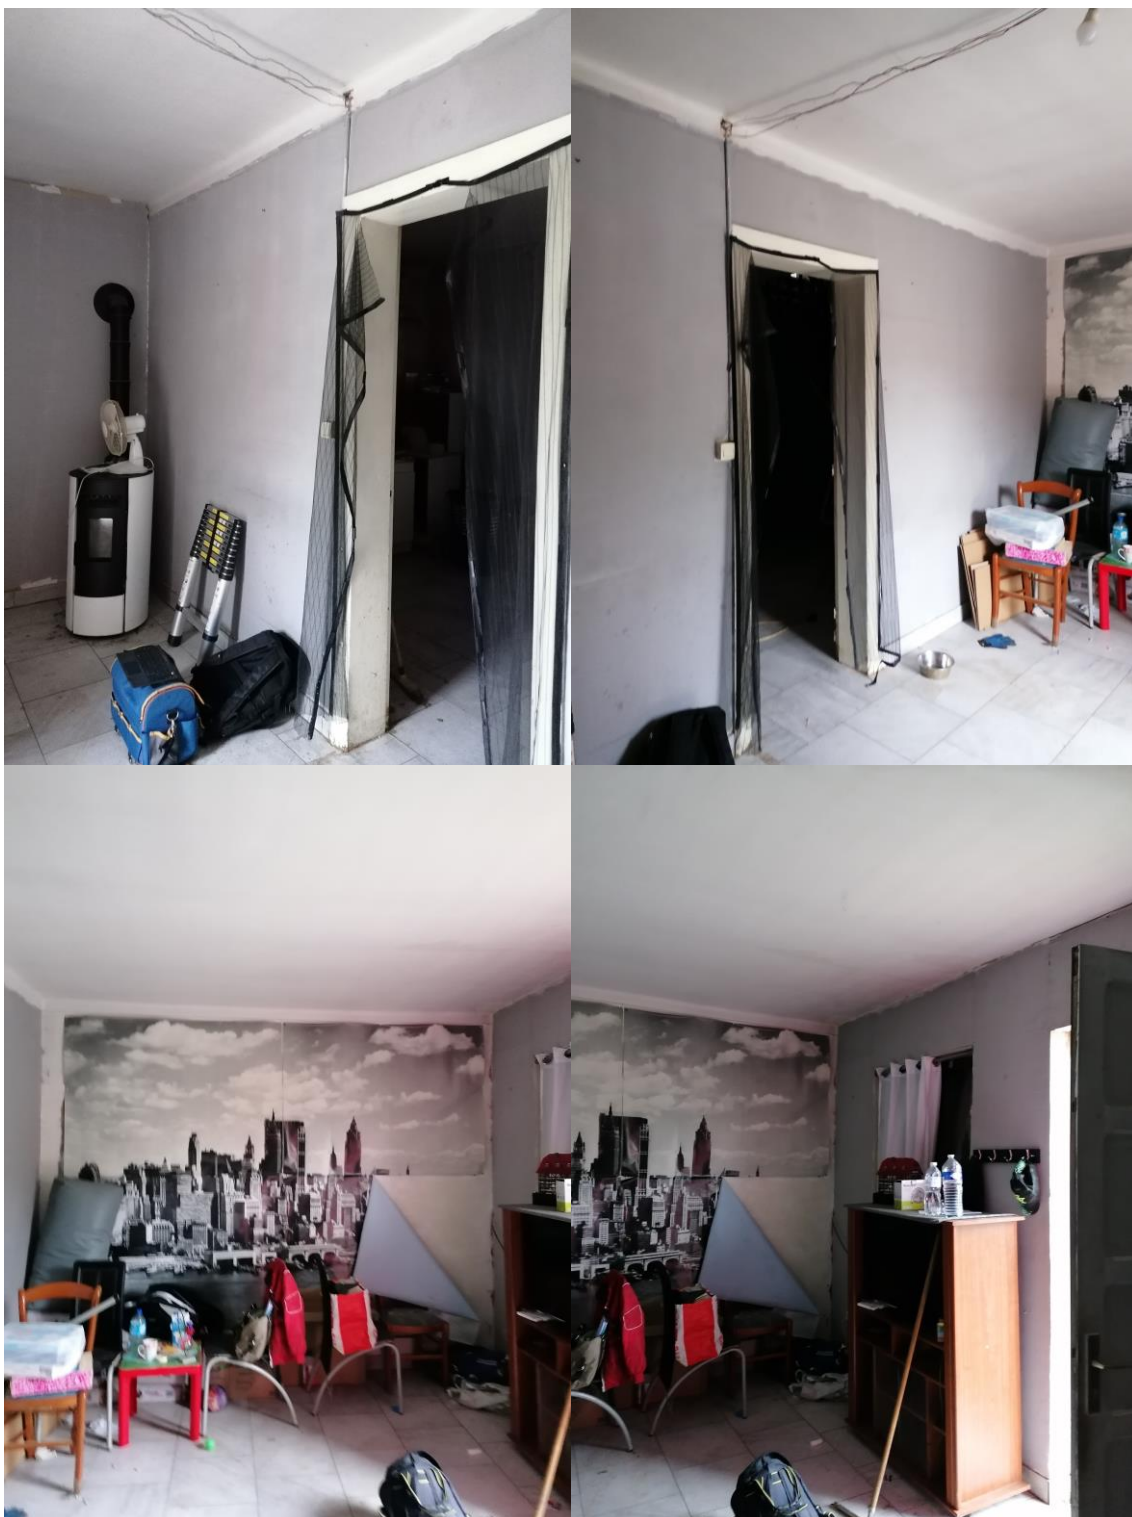
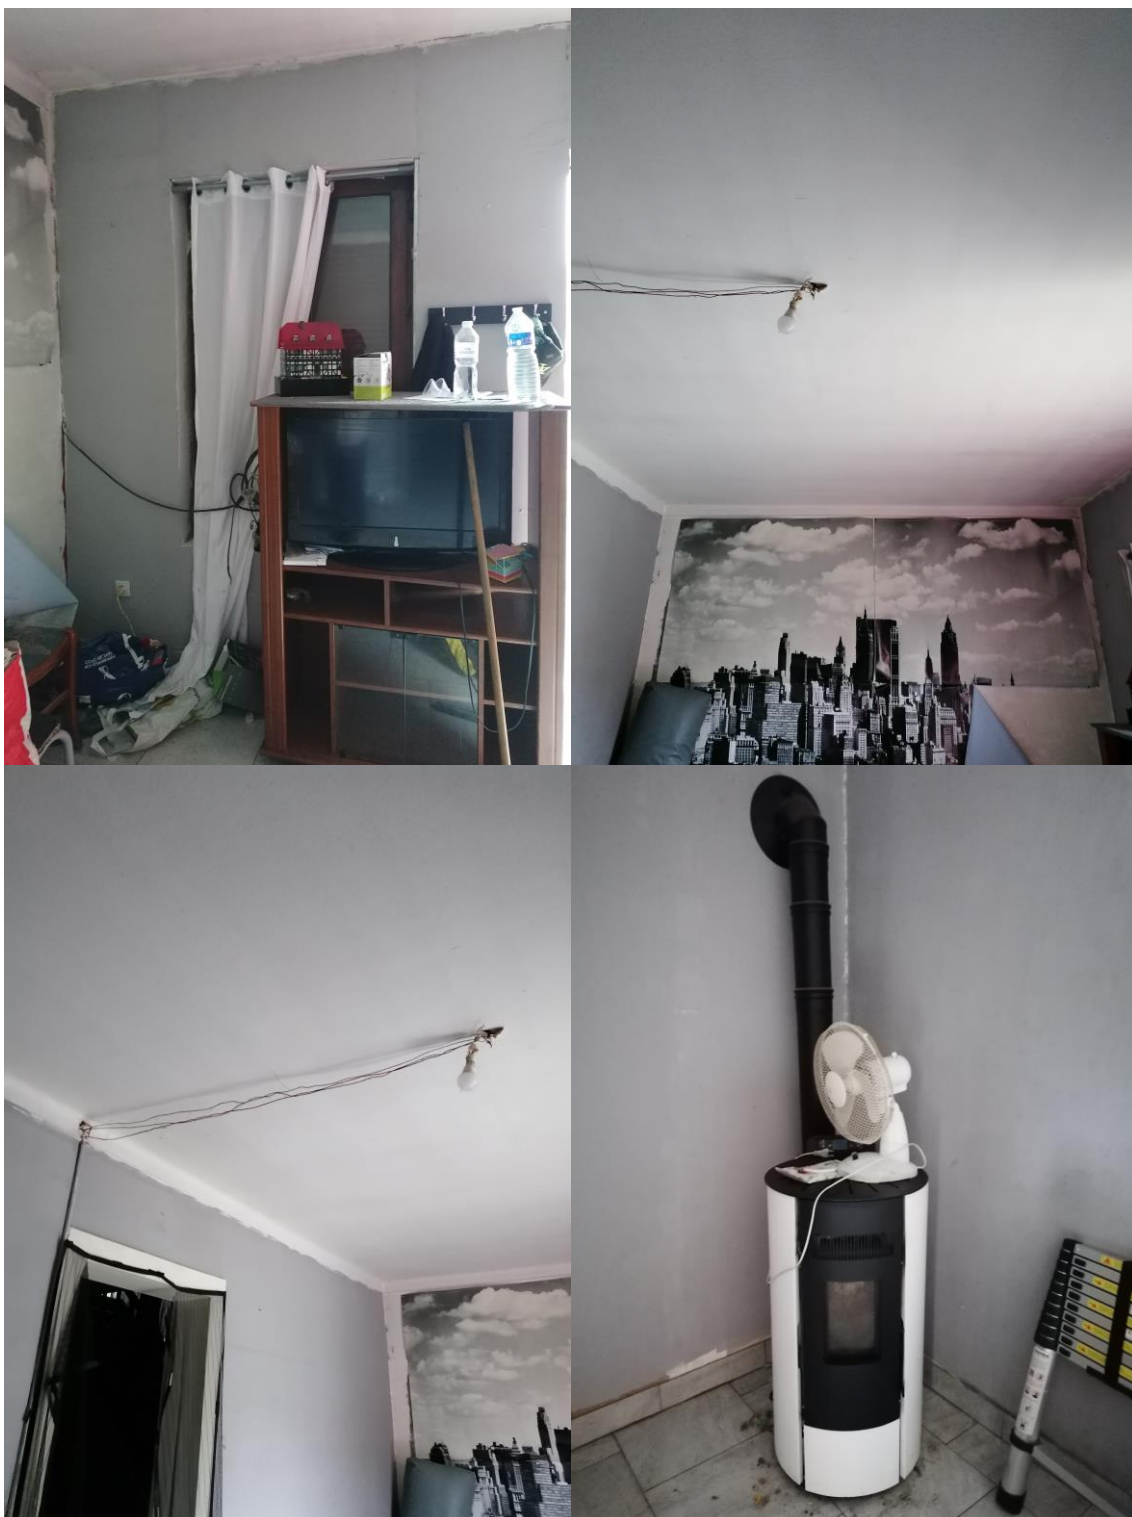
### **PIECE AVANT :**

Le sol est carrelé, un carrelage dans les tons gris à l'état d'usage, plinthes assorties sur le pourtour.

Les lieux comprennent quelques déchets, encombrants divers entreposés de part et d'autre de la pièce.

Les murs sont simplement plaqués, enduits et peints dans les tons gris. On notera un défaut de finition de la plâtrerie. Ils sont en mauvais état et sales.

Le plafond est enduit et peint en blanc. Il y a un point lumineux au plafond avec des câbles électriques qui débordent d'une colonne murale se rendant jusqu'à un crochet fixé au plafond, simplement percé.

On notera un défaut de finition de la jonction entre les murs et le plafond.

Cette pièce prend jour par le biais de deux fenêtres donnant en devanture, vieux châssis bois, double vantail, vitrerie double vitrage dont les volets PVC marron sont actuellement baissés et visibles depuis l'extérieur.

Présence au sein de cette pièce avant d'un poêle à pellets à l'état neuf.

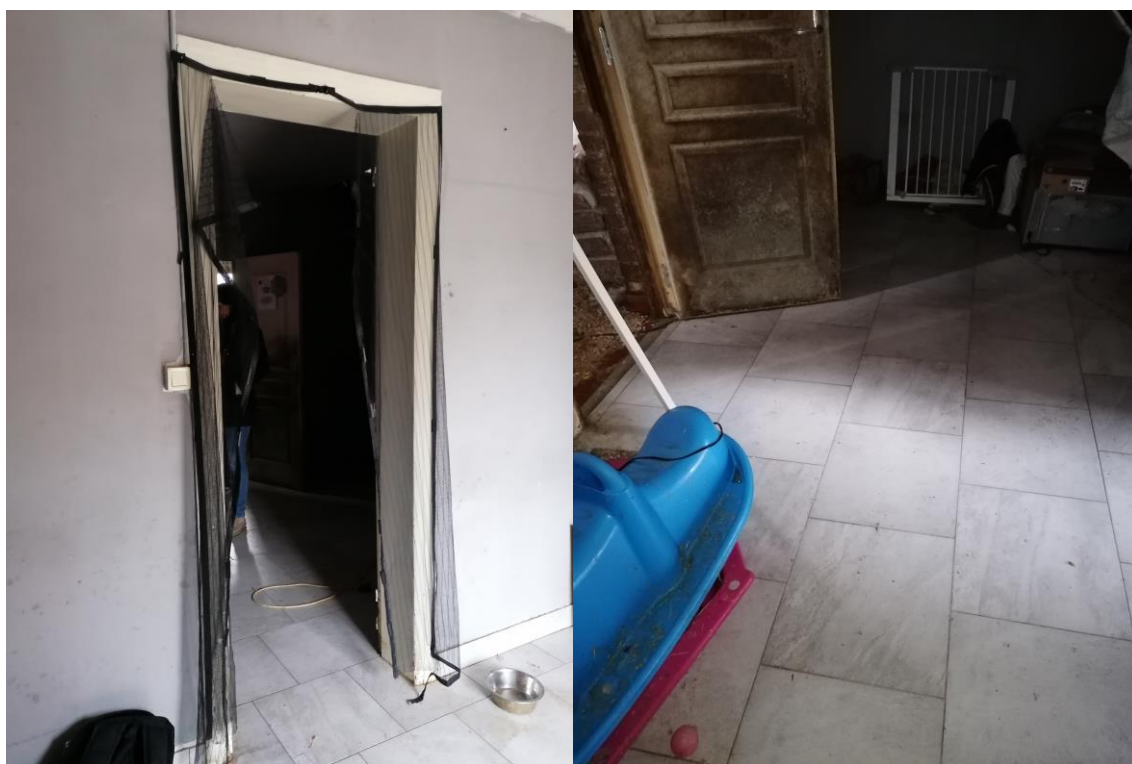
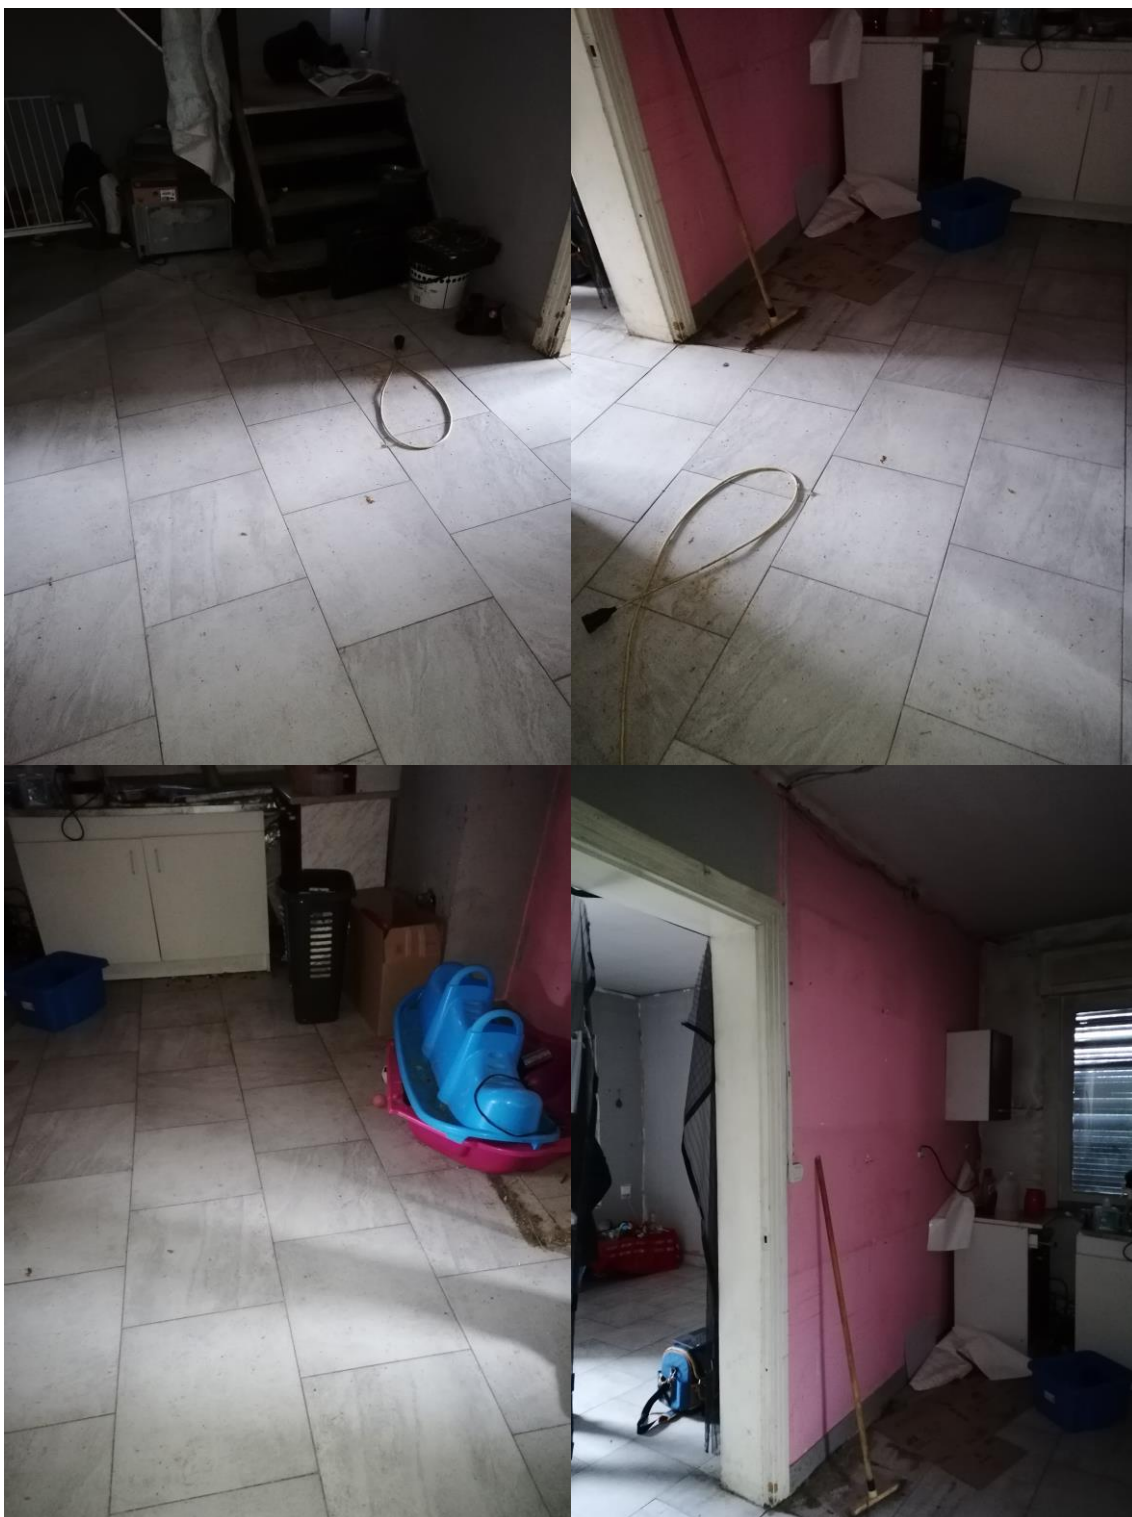
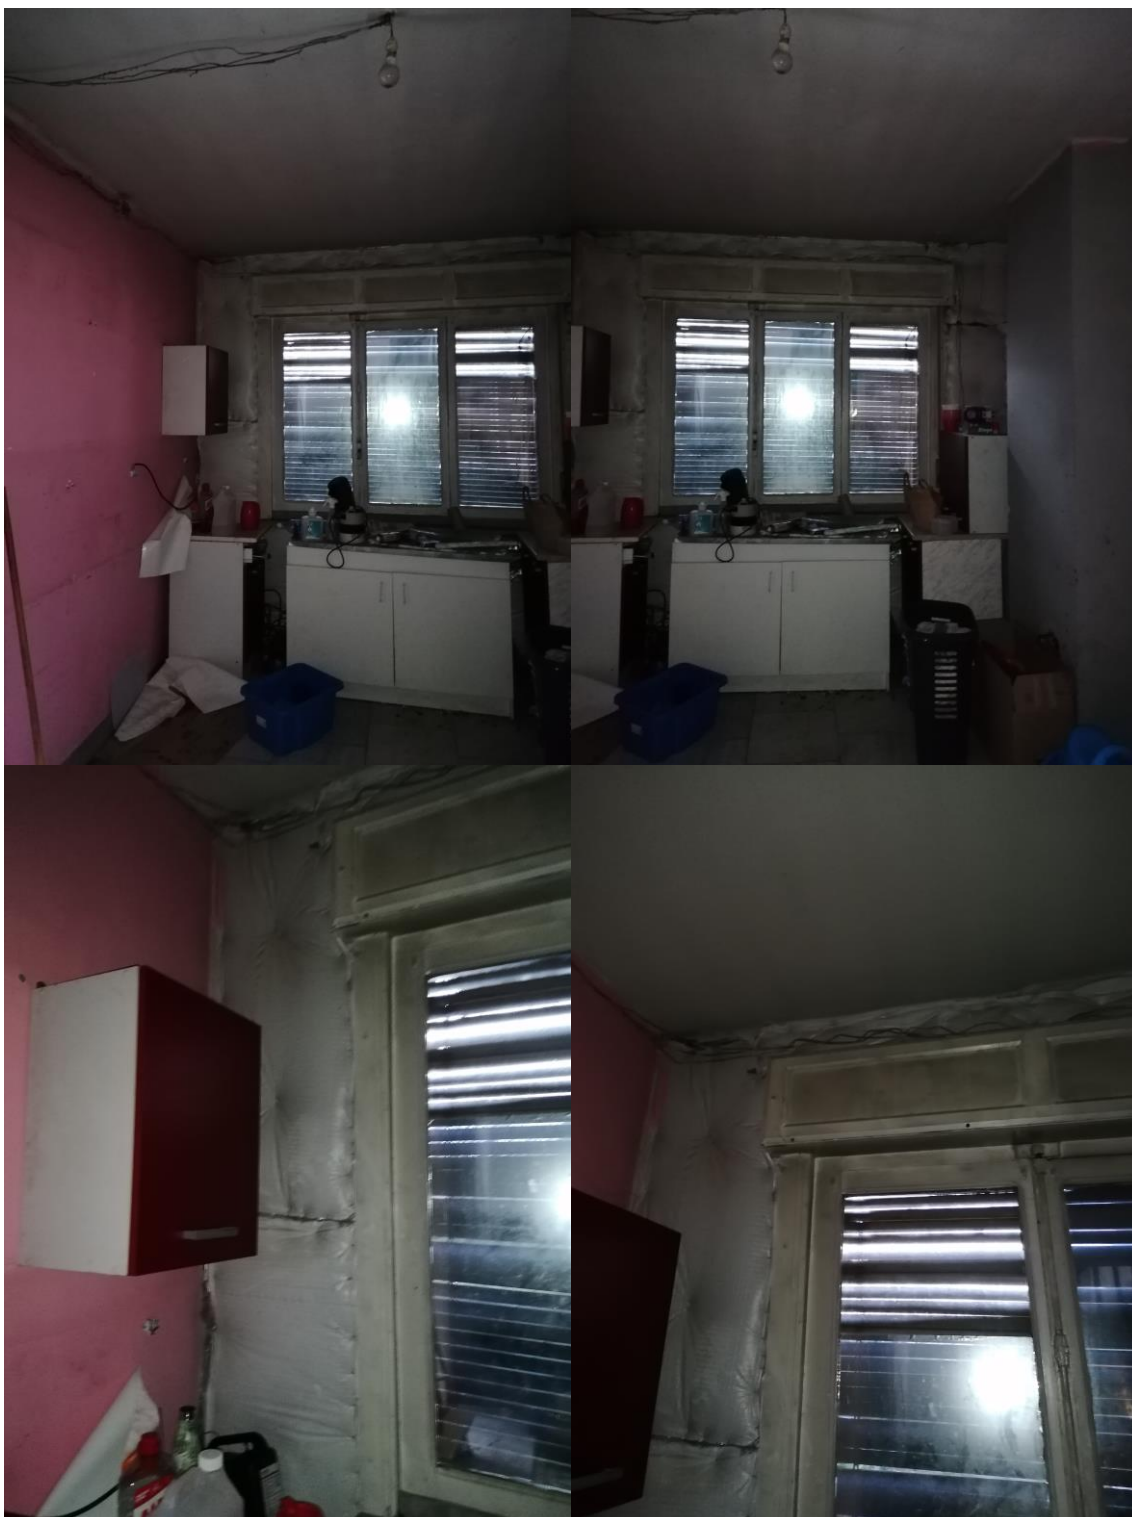
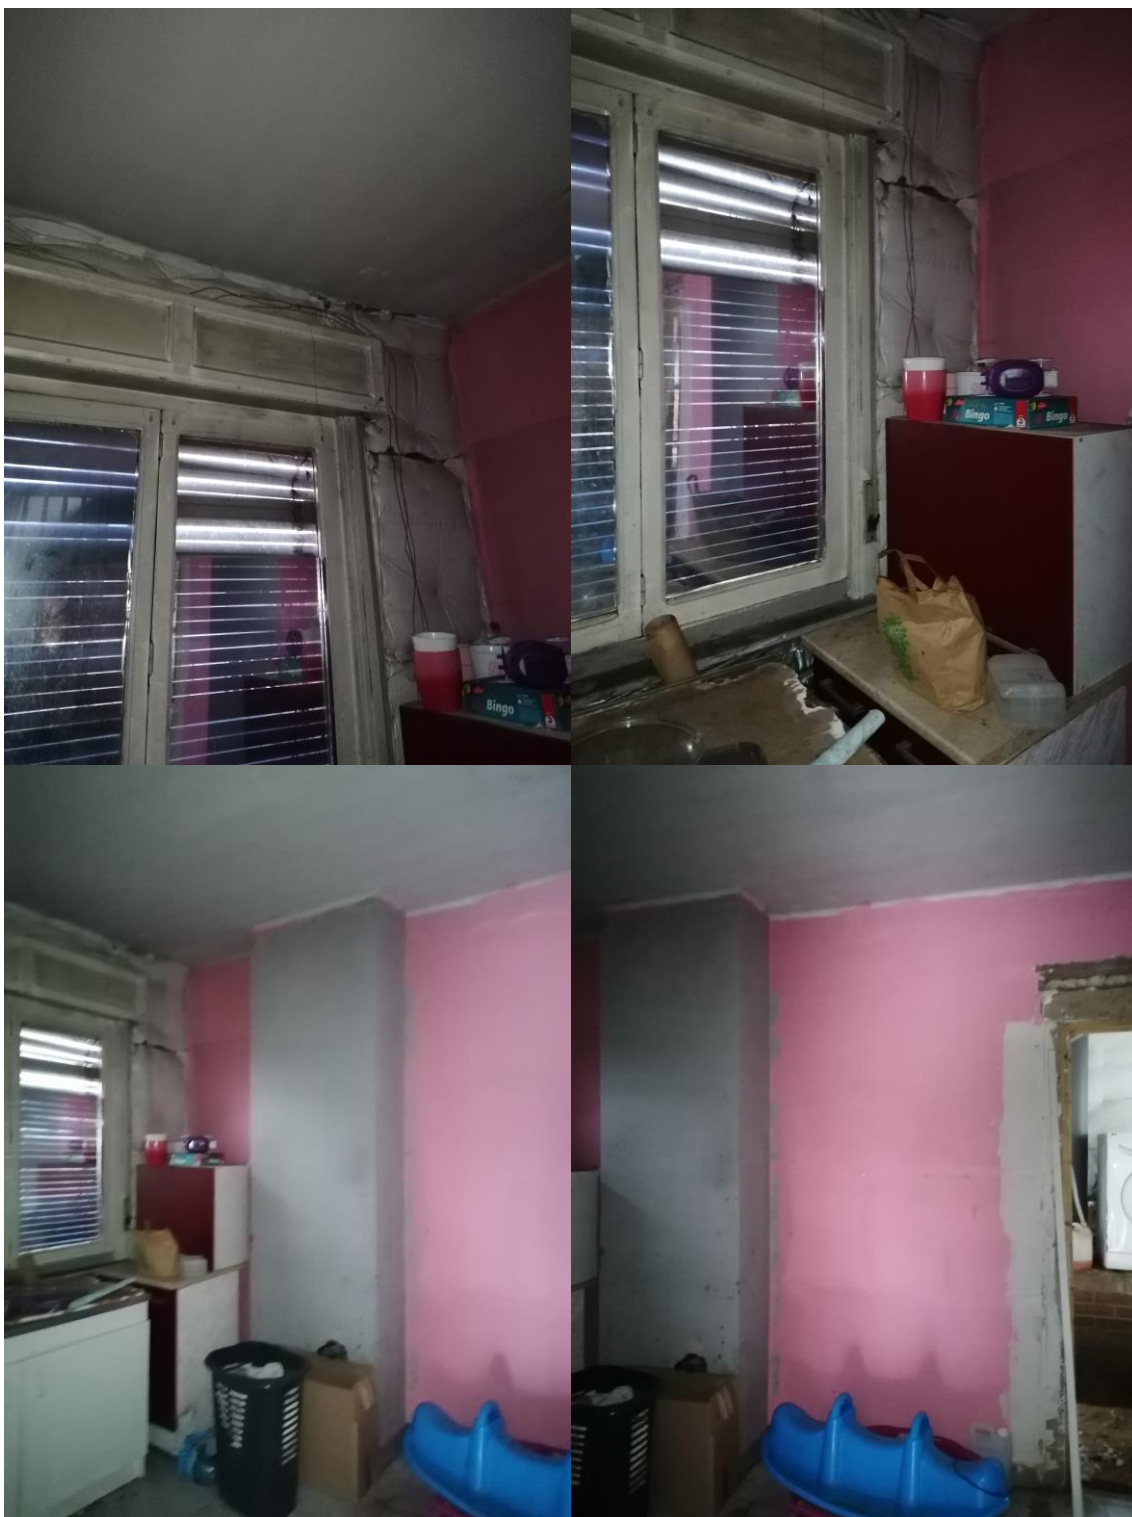
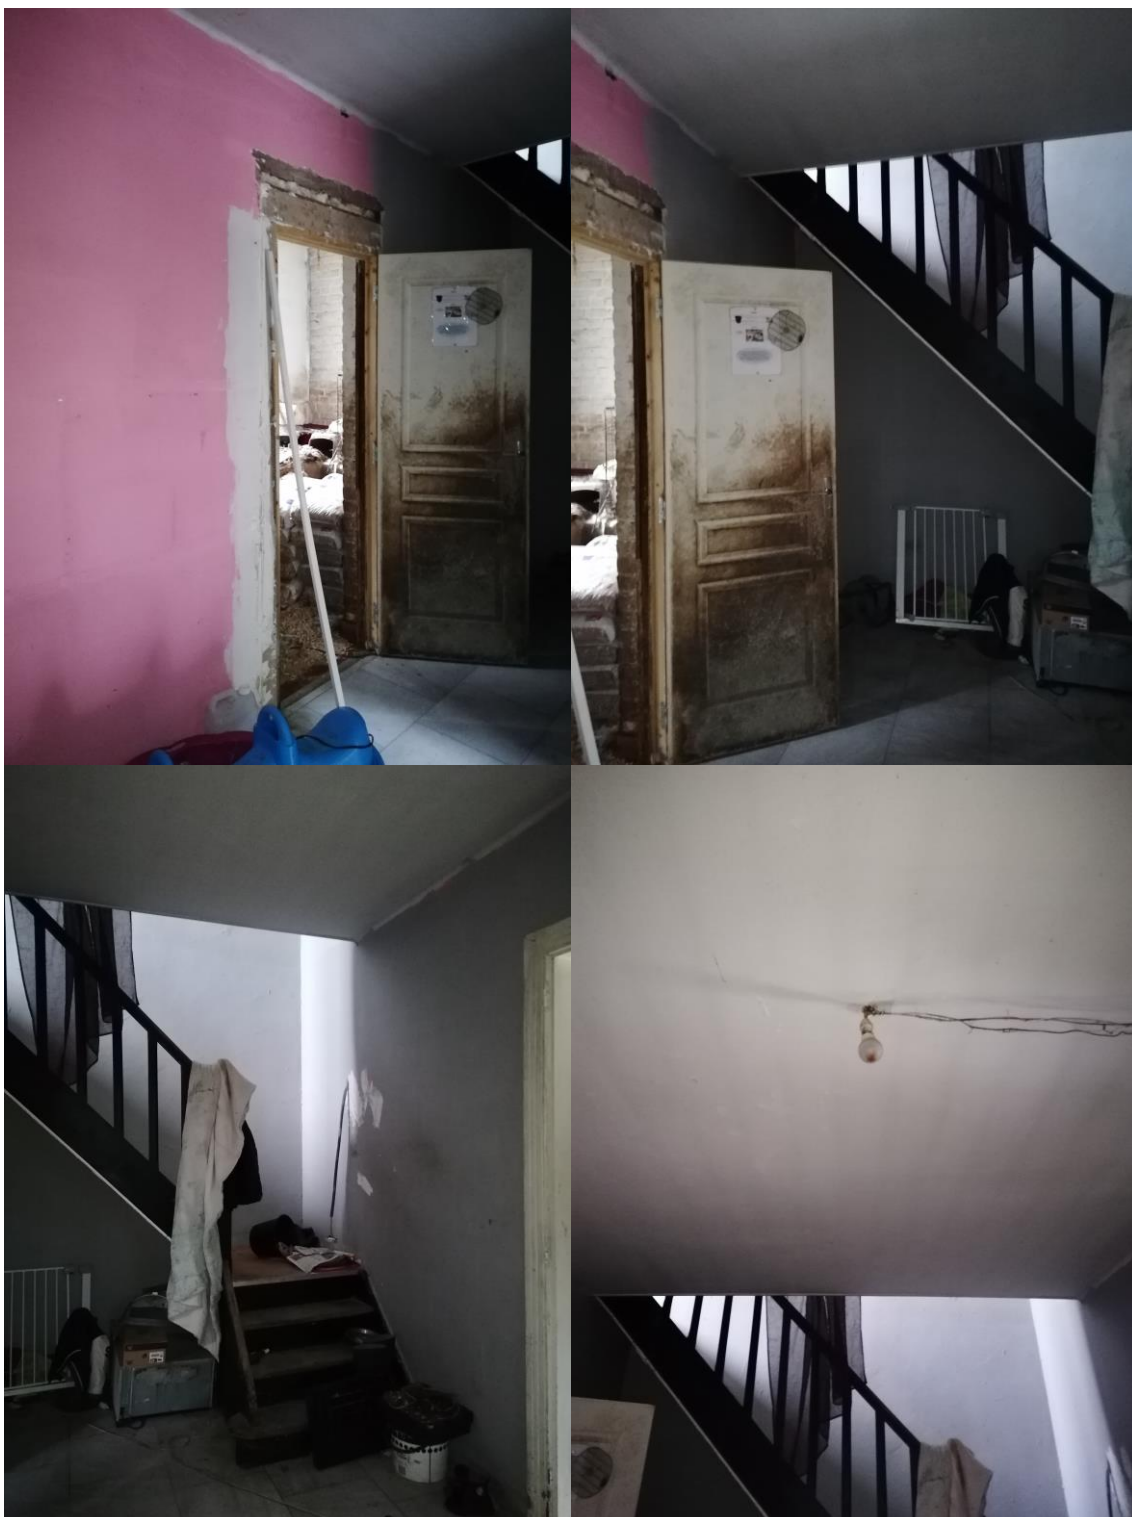
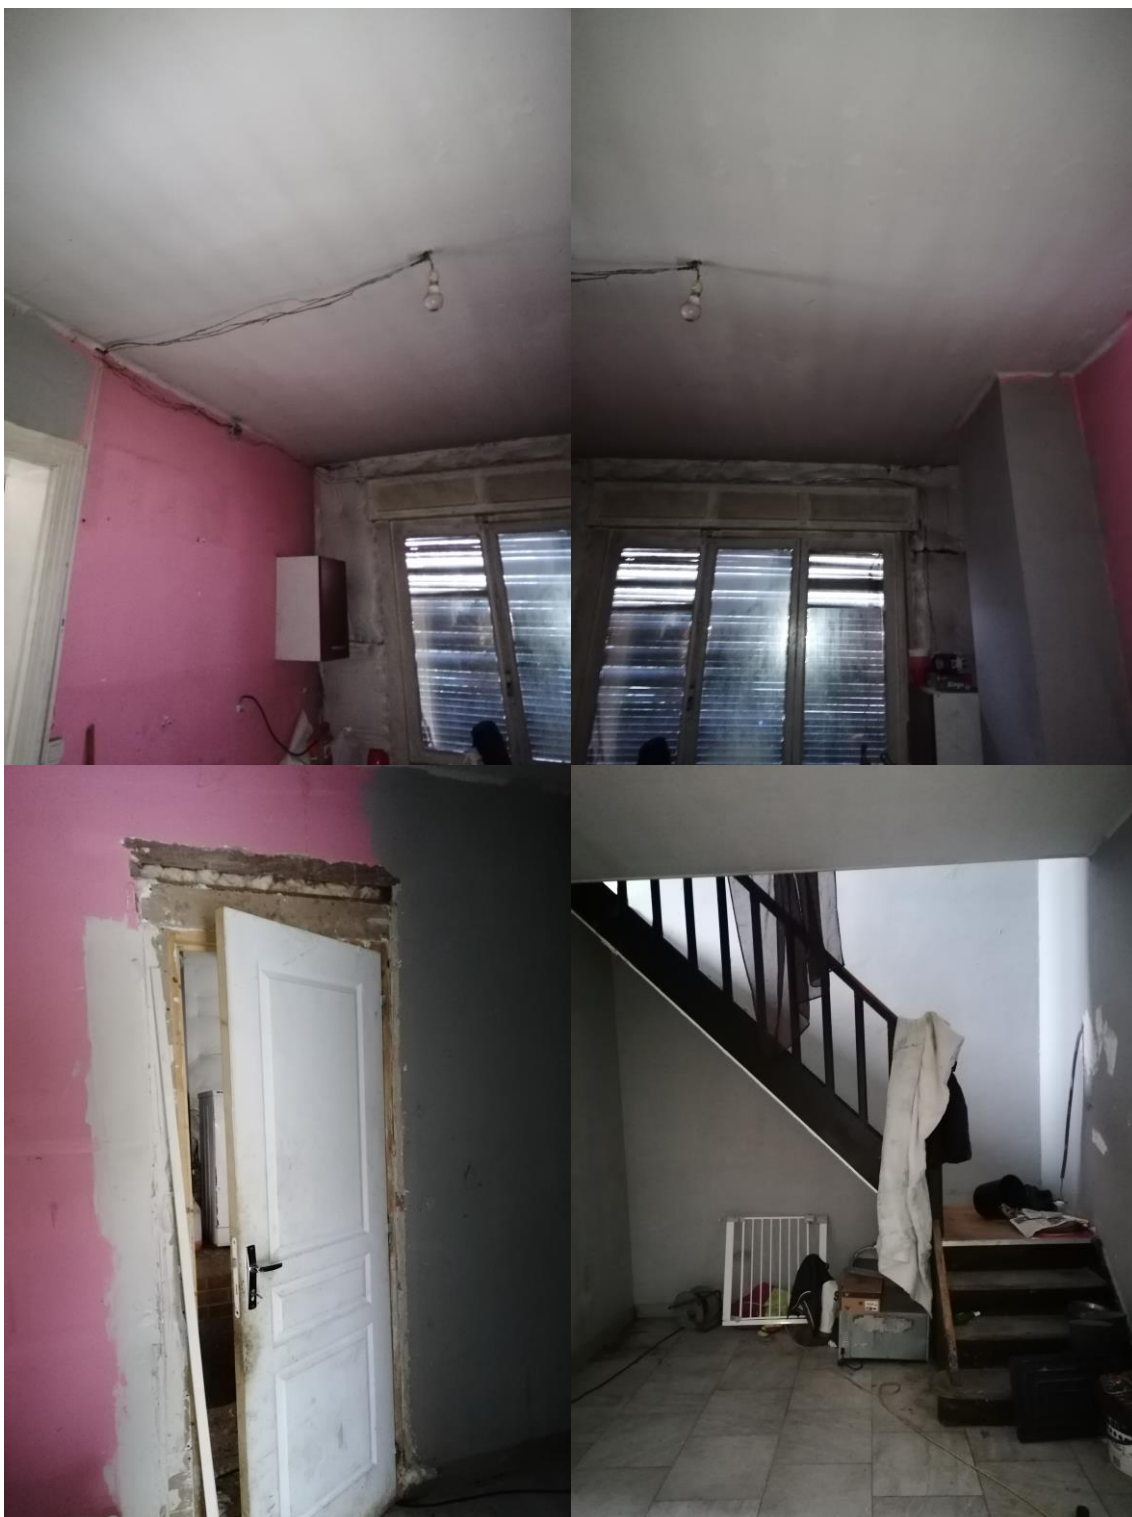
### CUISINE :

Le sol y est toujours carrelé dans la continuité, un carrelage dans les tons gris clair à l'état d'usage, plinthes partielles sur le pourtour.

A nouveau les murs sont simplement plaqués et enduits, on notera un défaut de plâtrerie des murs alentour de la fenêtre donnant côté pignon gauche de l'habitation où une simple isolation est fixée au mur. Ils sont en mauvais état et sales.

Le plafond est enduit et peint dans les tons blanc, à nouveau un défaut de finition est visible. Il y a un point lumineux au plafond par le biais d'une ampoule qui est fixée sur un crochet et reliée à des câbles électriques le long du mur et du plafond.

Cette pièce de cuisine comporte encore quelques éléments de cuisine sommaires totalement délabrés et démontés, s'agissant uniquement de meubles non équipés.

Cette pièce prend jour par le biais d'une vieille menuiserie bois vétuste, vitrerie simple vitrage donnant vue côté pignon gauche de l'habitation et dont le vieux volet bois est baissé, qui était rendu d'ailleurs visible depuis la voirie. Le volet est également dégradé et vétuste.

Au sein de la cuisine se présente la montée d'escalier à l'étage ainsi qu'une vieille porte postformée en bois remplie d'humidité avec un défaut de finition et d'isolation sur le pourtour menant à la remise, à la cave et ayant accès au jardin.

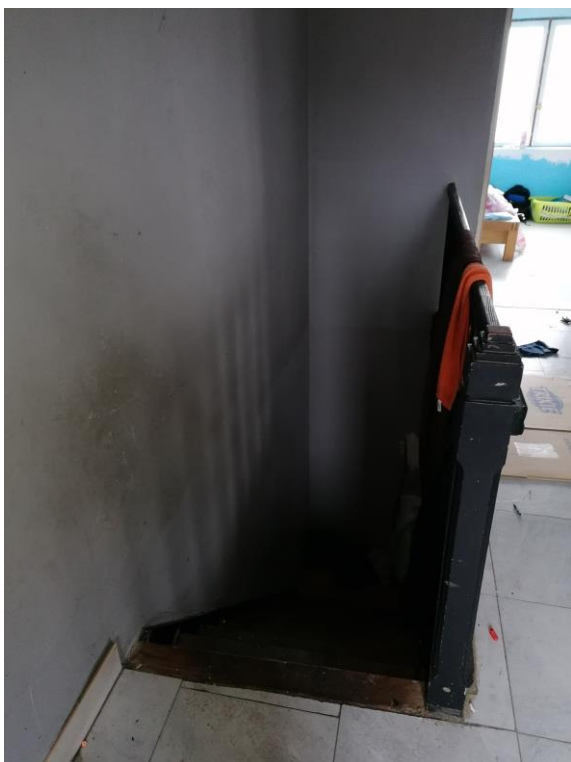
### ETAGE :

L'étage est alors accessible par le biais d'un escalier en quart tournant gauche, vieil escalier bois délabré, en mauvais état, couvert de détritus.

Les murs de la montée d'escalier sont enduits et peints dans les tons gris en mauvais état et sales.
