## ***PROCÈS-VERBAL DE DESCRIPTION***

***L'AN DEUX MILLE VINGT CINQ  
ET LE VINGT JANVIER***

**Me suis transportée ce jour, à 14h00, à : 64B rue Jean Jaurès à FEIGNIES (59750)**

Il s'agit d'une maison à usage d'habitation ayant pignon sur rue.

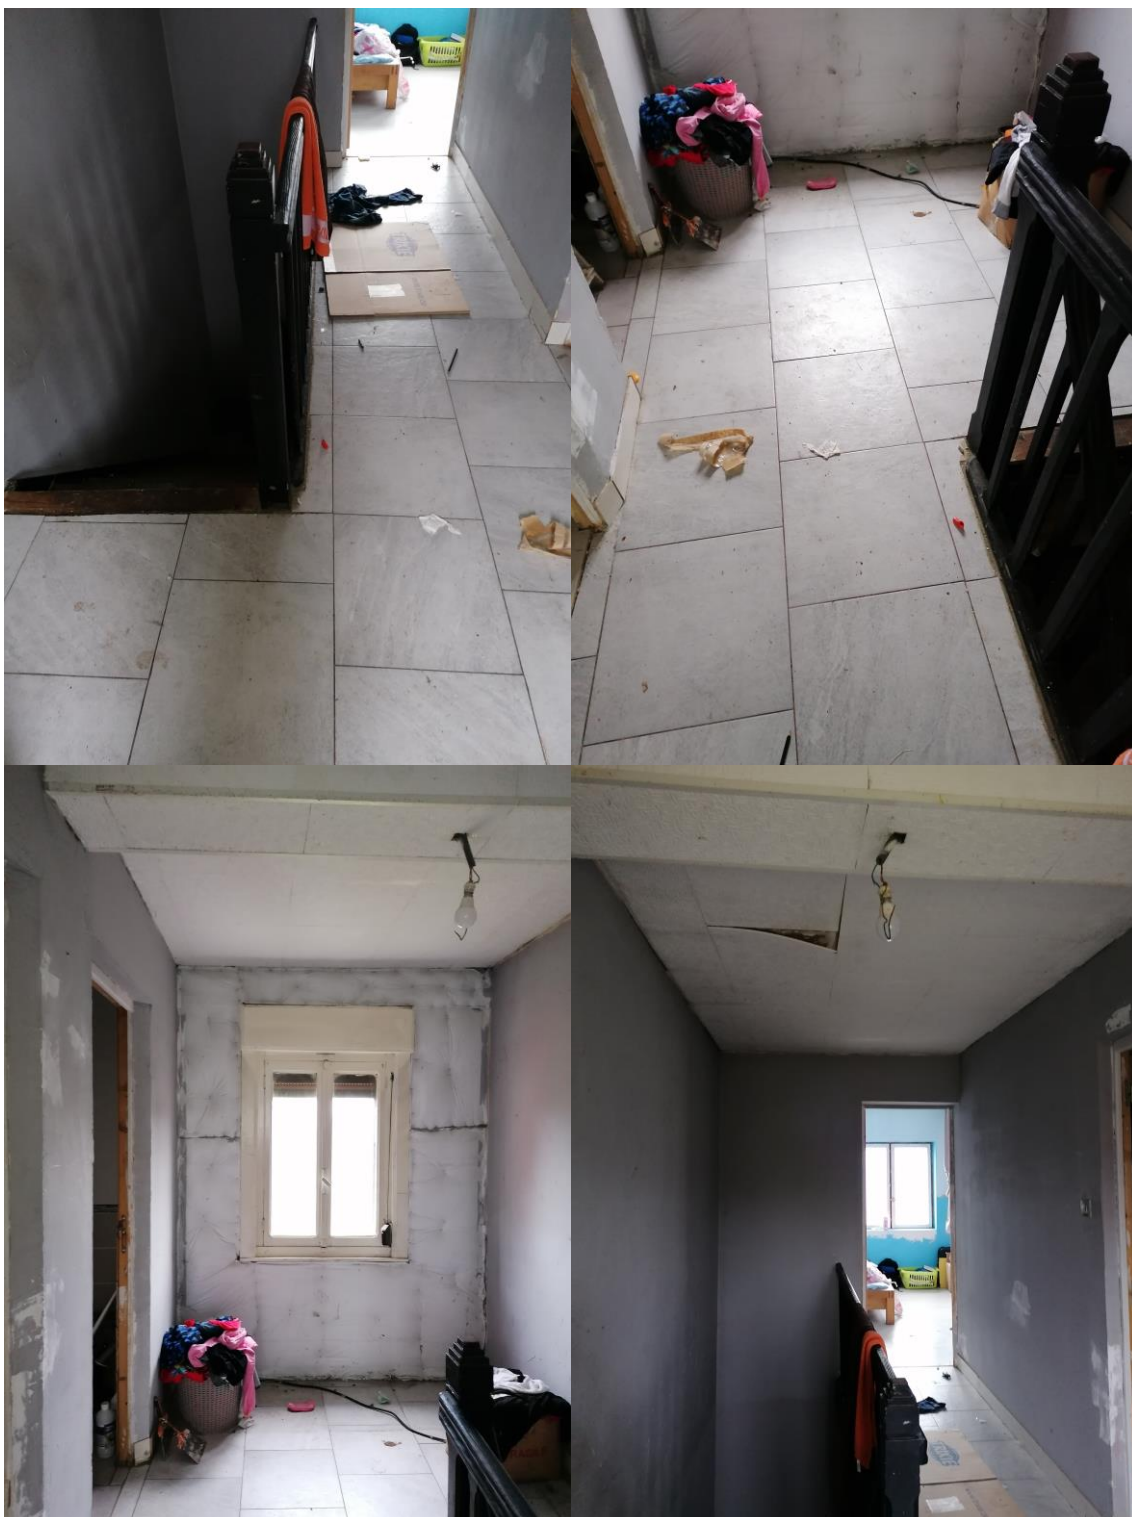
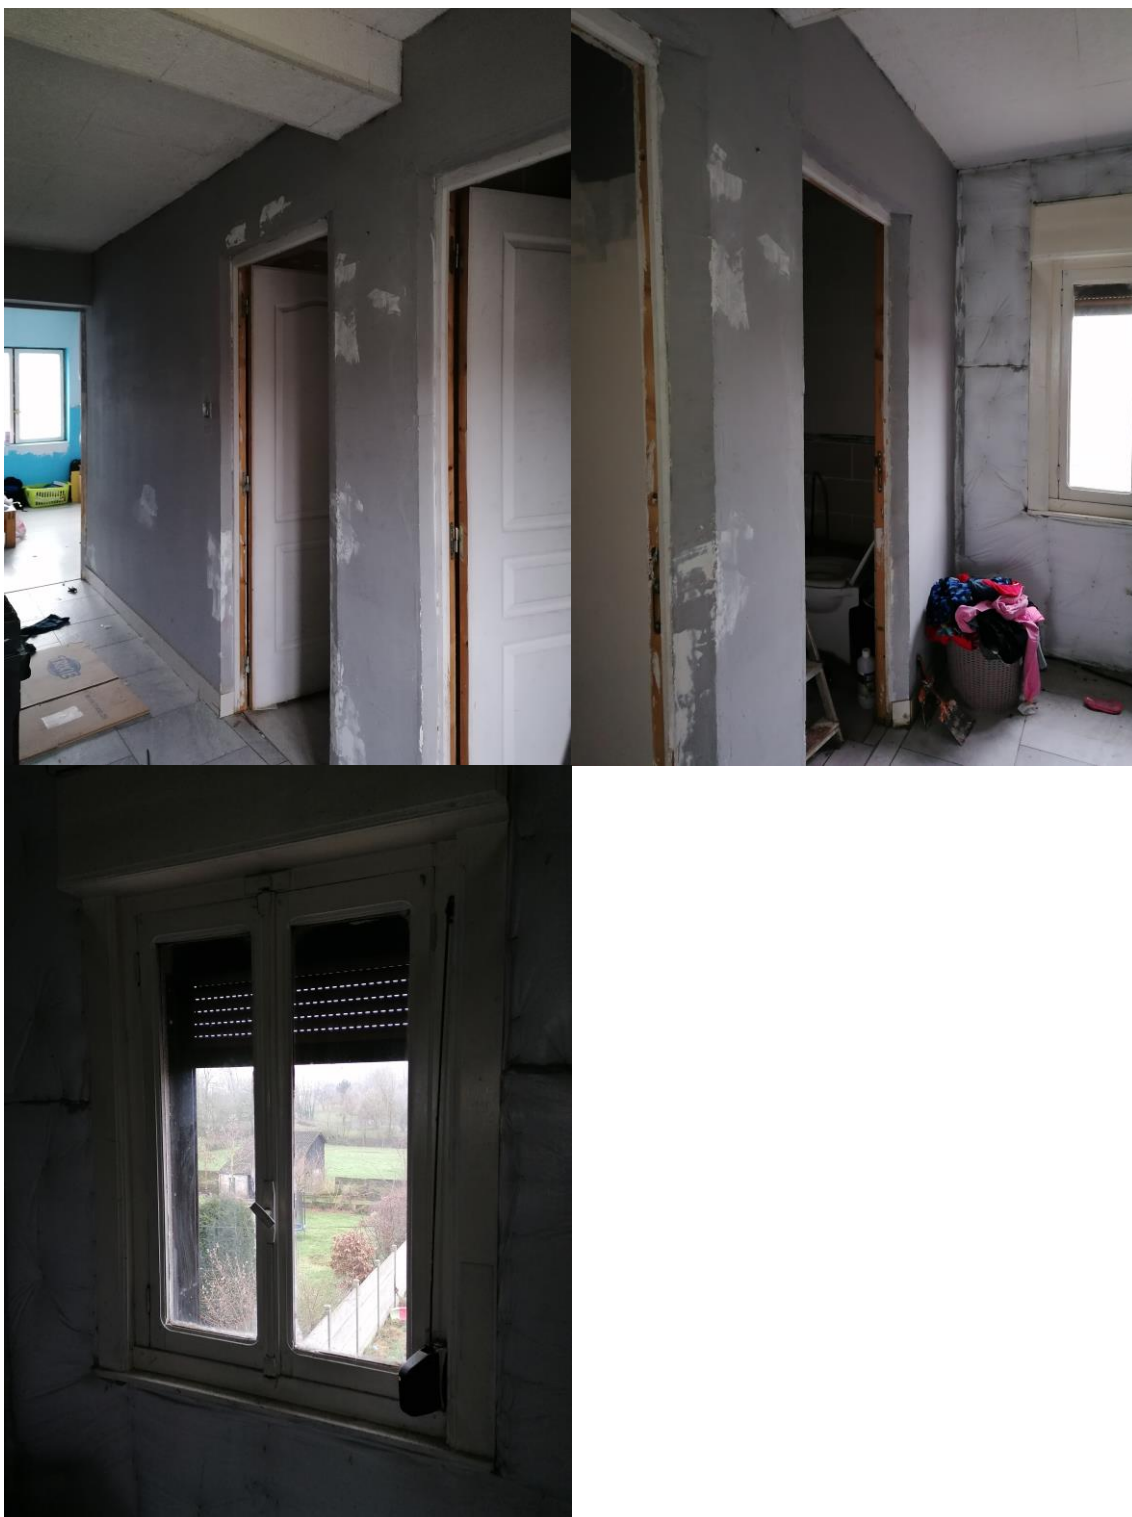
### **PALIER :**

Nous accédons à un palier dont le sol est carrelé, un carrelage dans les tons gris, le sol est sale. Présence de plinthes partielles assorties sur le pourtour.

Les murs sont simplement plaqués, enduits et peints dans les tons gris hormis le mur arrière donnant sur cour qui est revêtu d'un simple isolant sans plâtrerie.

Le plafond est constitué de vieilles dalles de faux-plafond de couleur blanche d'aspect moisi, décollées. Il y a un point lumineux au plafond avec ampoule.

Cette pièce prend jour par le biais d'une fenêtre donnant sur cour, vieille menuiserie bois vétuste, vitrerie simple vitrage disposant d'un volet PVC marron manœuvrable par le biais d'une vieille sangle avec cache et donnant vue sur le jardin.

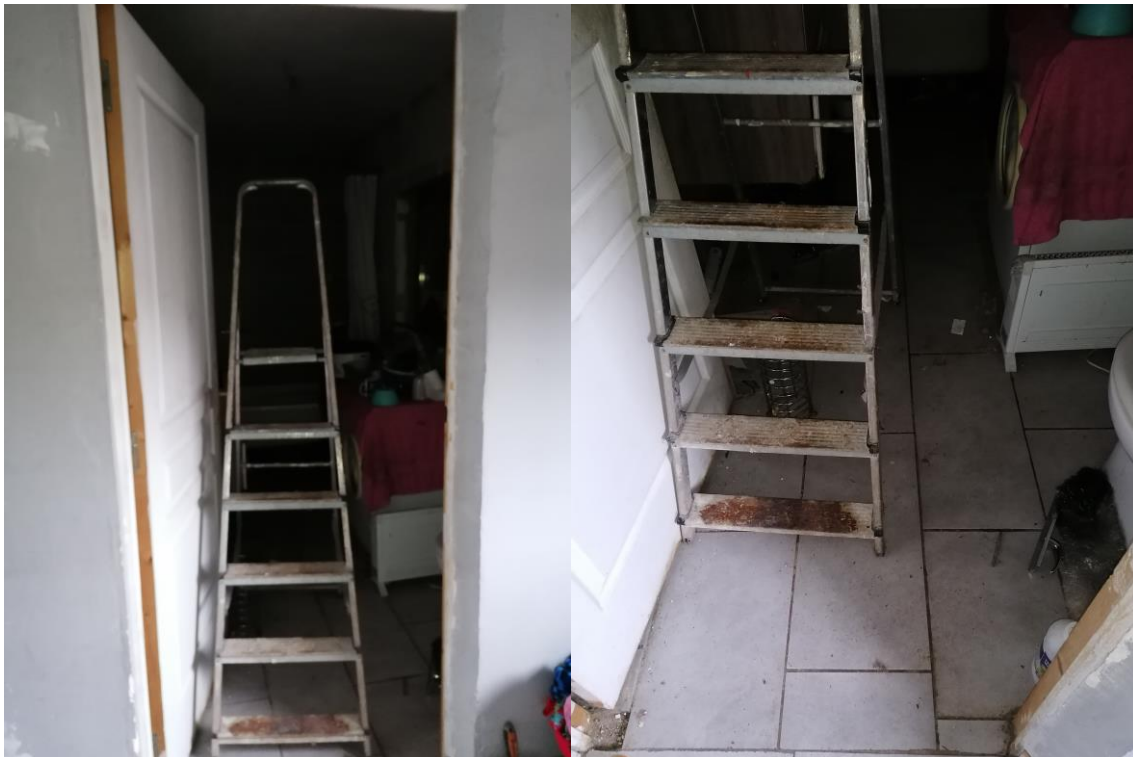
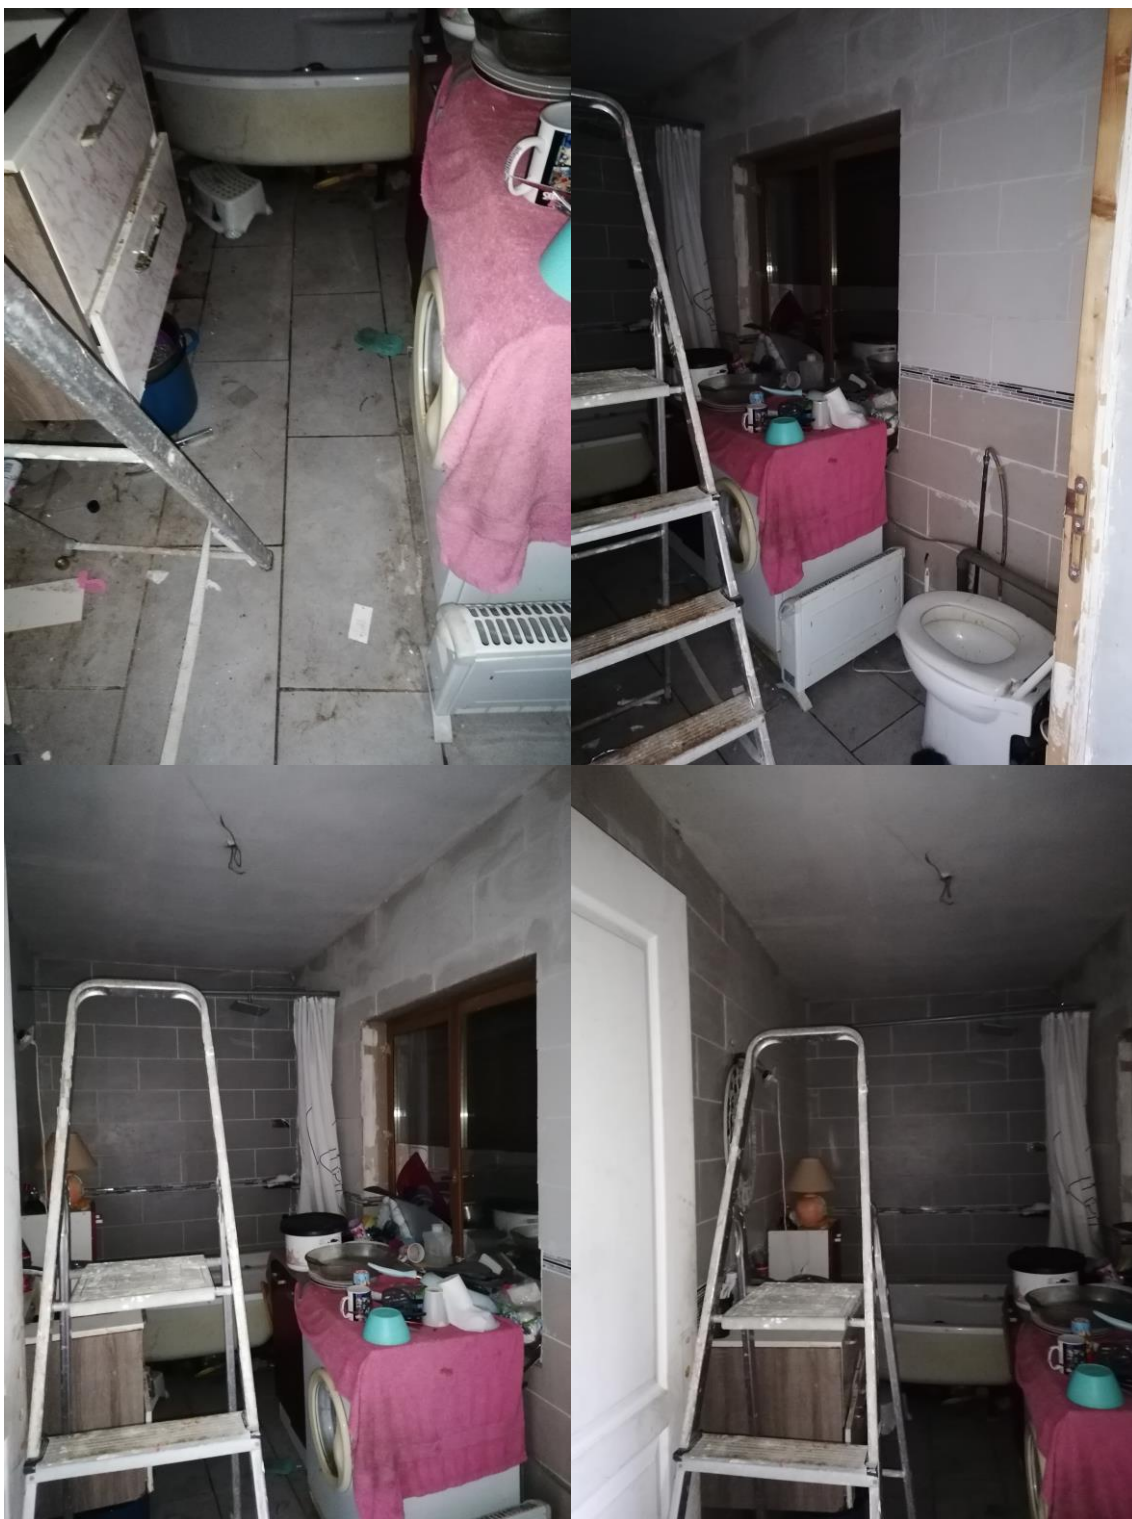
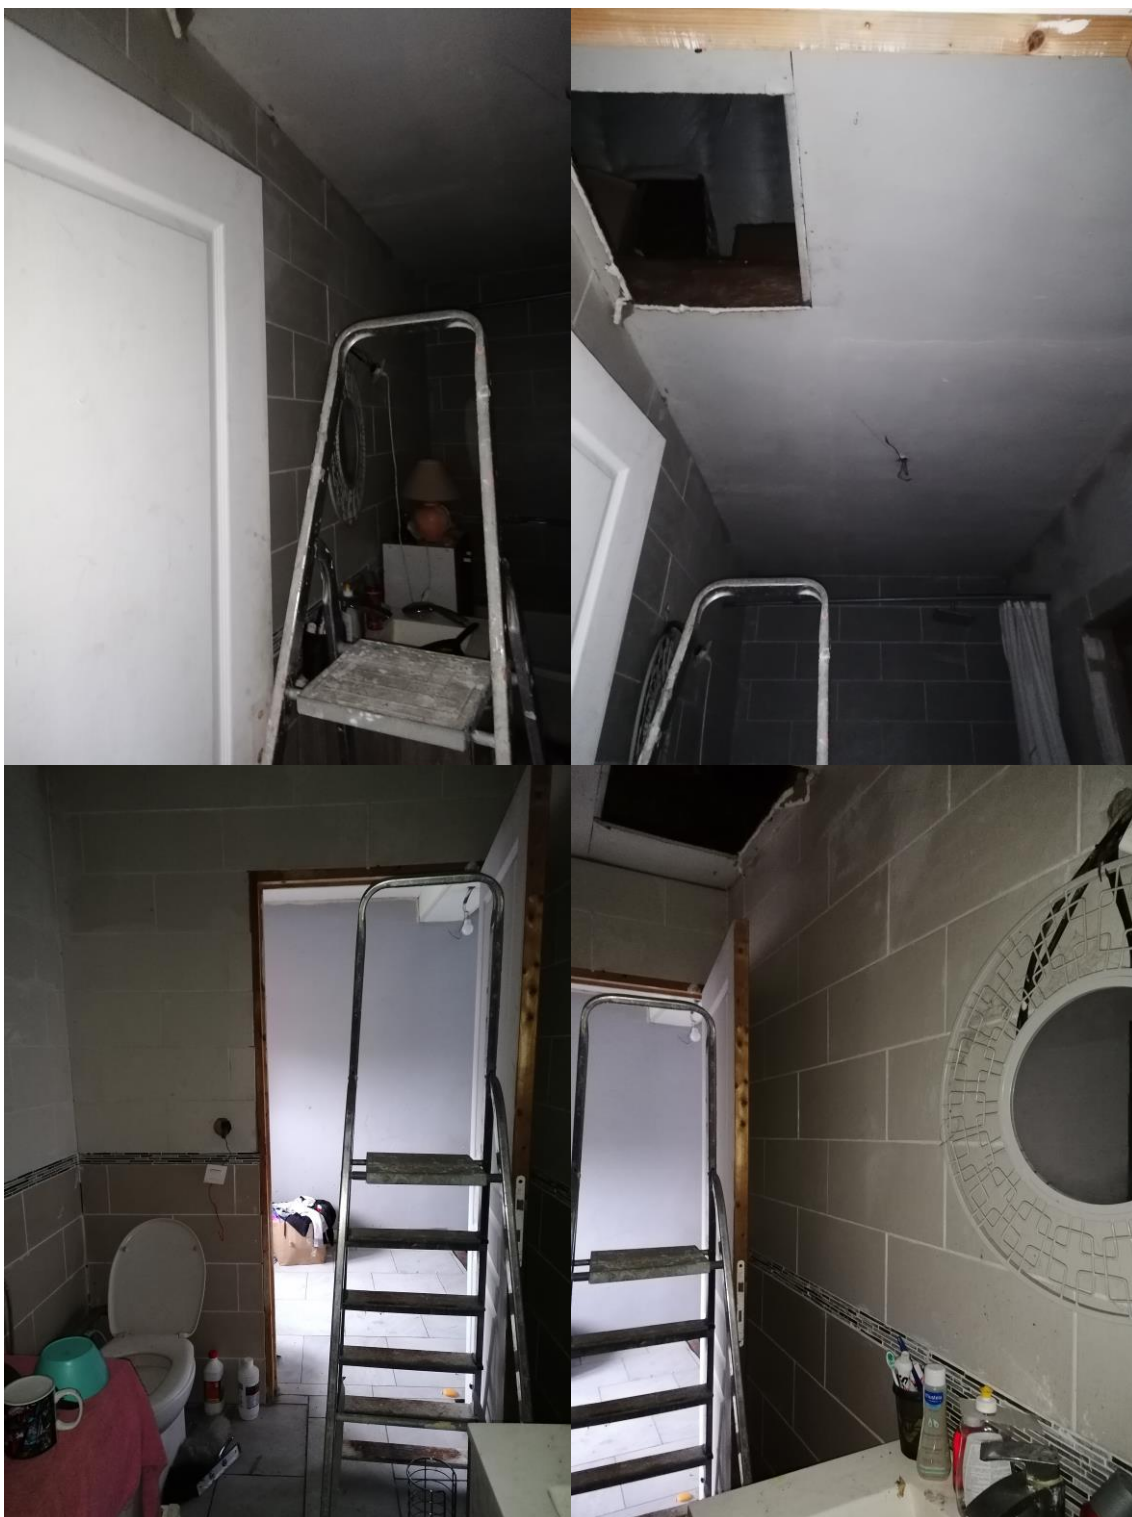
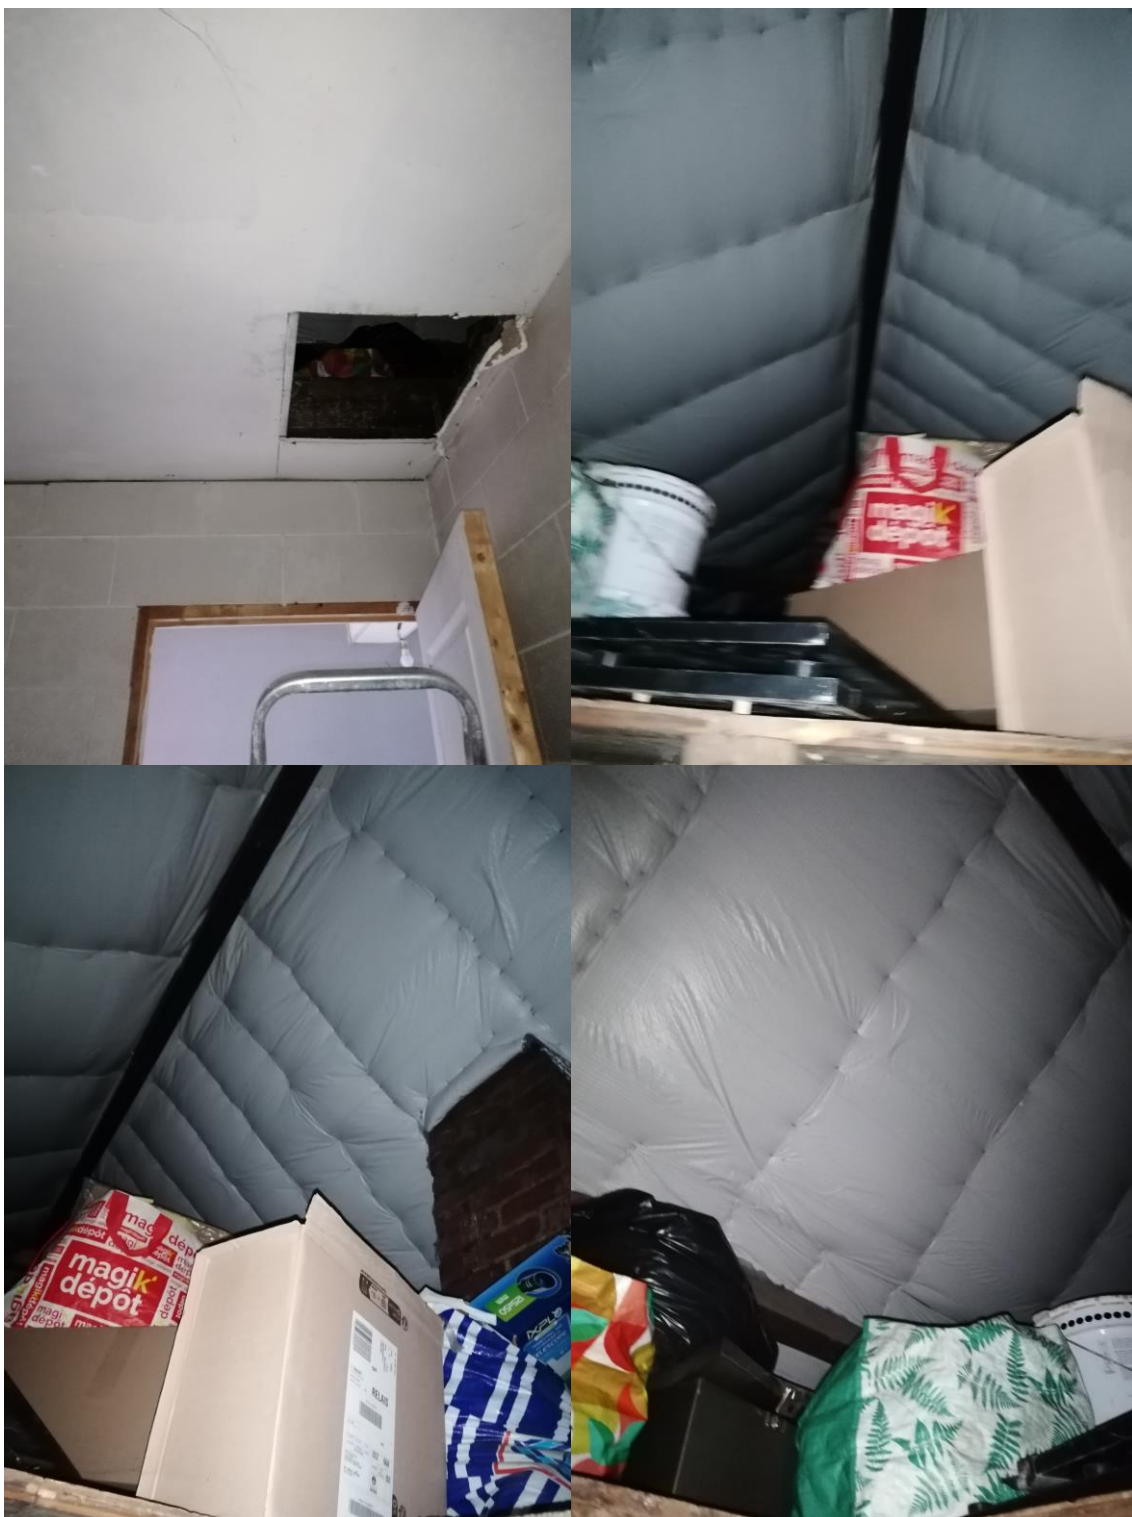
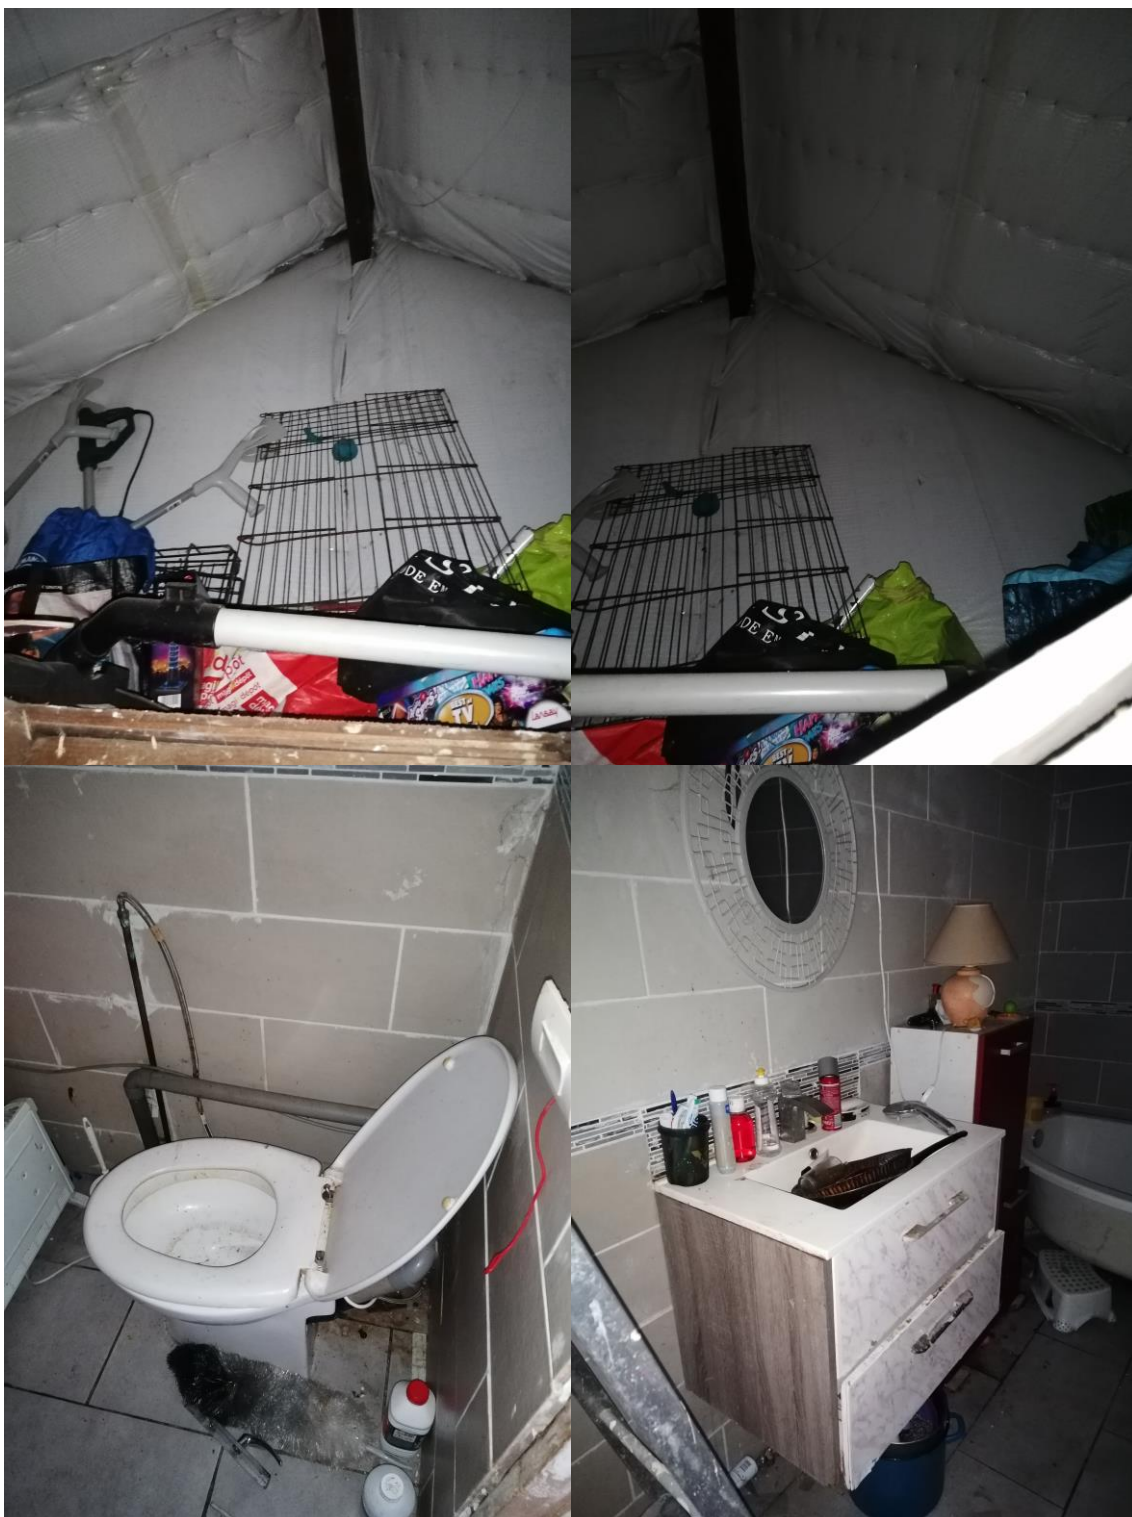
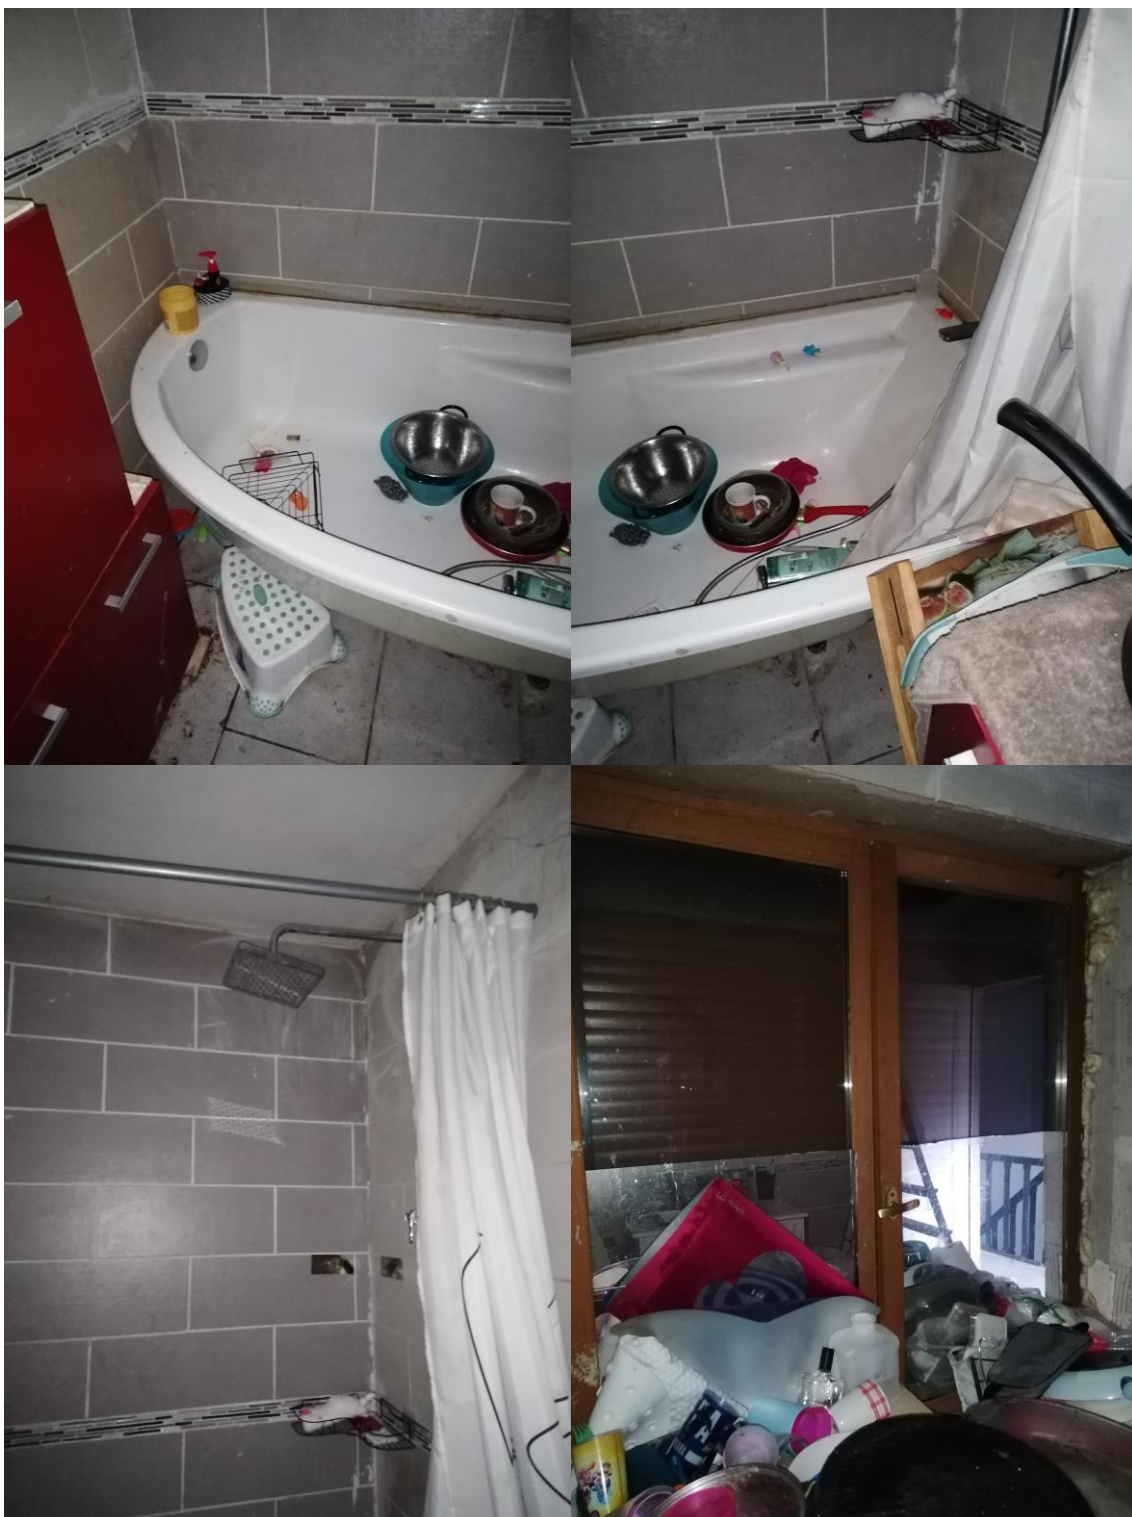
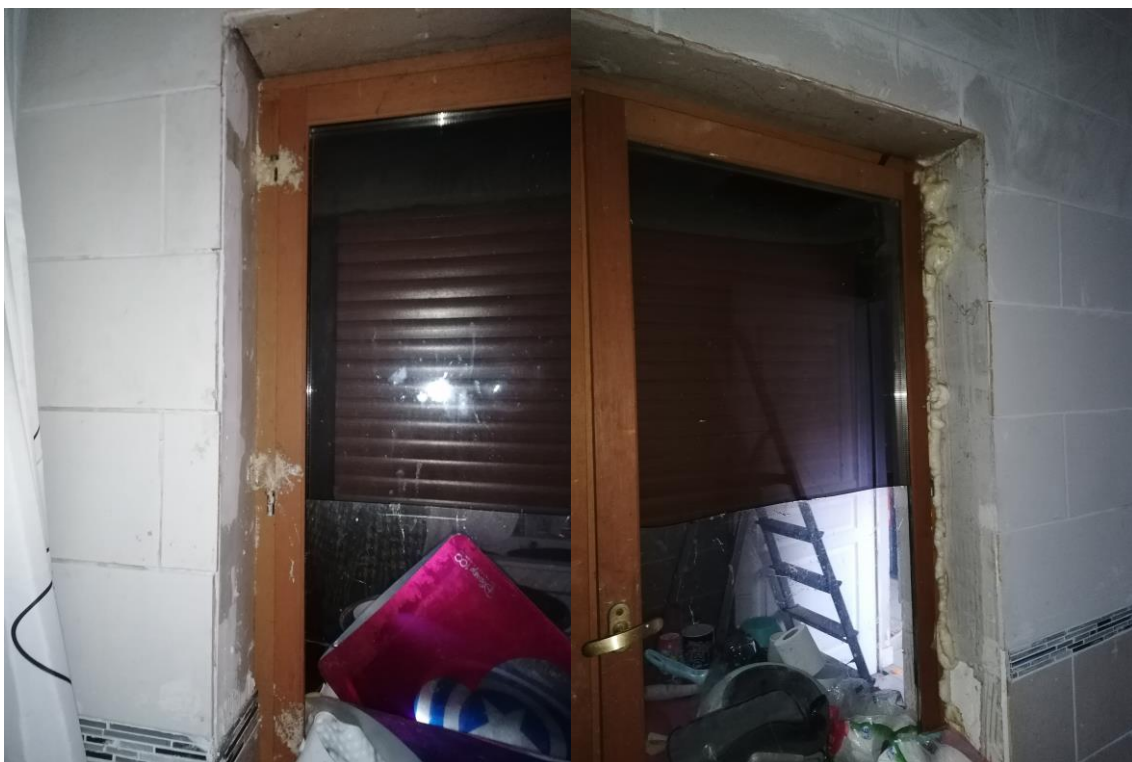
### **SALLE DE BAINS :**

La pièce est totalement encombrée d'effets et d'encombrants.

Le sol y est revêtu d'un carrelage dans les tons gris usagé, sale.

Les murs sont carrelés, un carrelage dans les tons beige, il semble qu'il y ait une tentative de rénovation des lieux, sans finition.

Le plafond est simplement enduit et plaqué. Il y a des câbles électriques qui débordent du plafond pour points lumineux.

On notera que diverses attentes électriques sont visibles sur les murs.

Présence également de mobilier de salle de bains en mauvais état, vétuste et encrassé.

Une baignoire d'angle avec sa robinetterie, l'ensemble est également encrassé.

Cette pièce prend jour par le biais d'une fenêtre donnant sur jardin, absence de finition sur le pourtour de la menuiserie. Menuiserie en bois d'aspect relativement récent, vitrerie double vitrage intacte et disposant d'un volet PVC marron qui est actuellement baissé et sous réserve de manœuvre.

Au travers de la trappe des combles je relève que la toiture est isolée de l'intérieur et que les combles sont envahis d'effets divers.

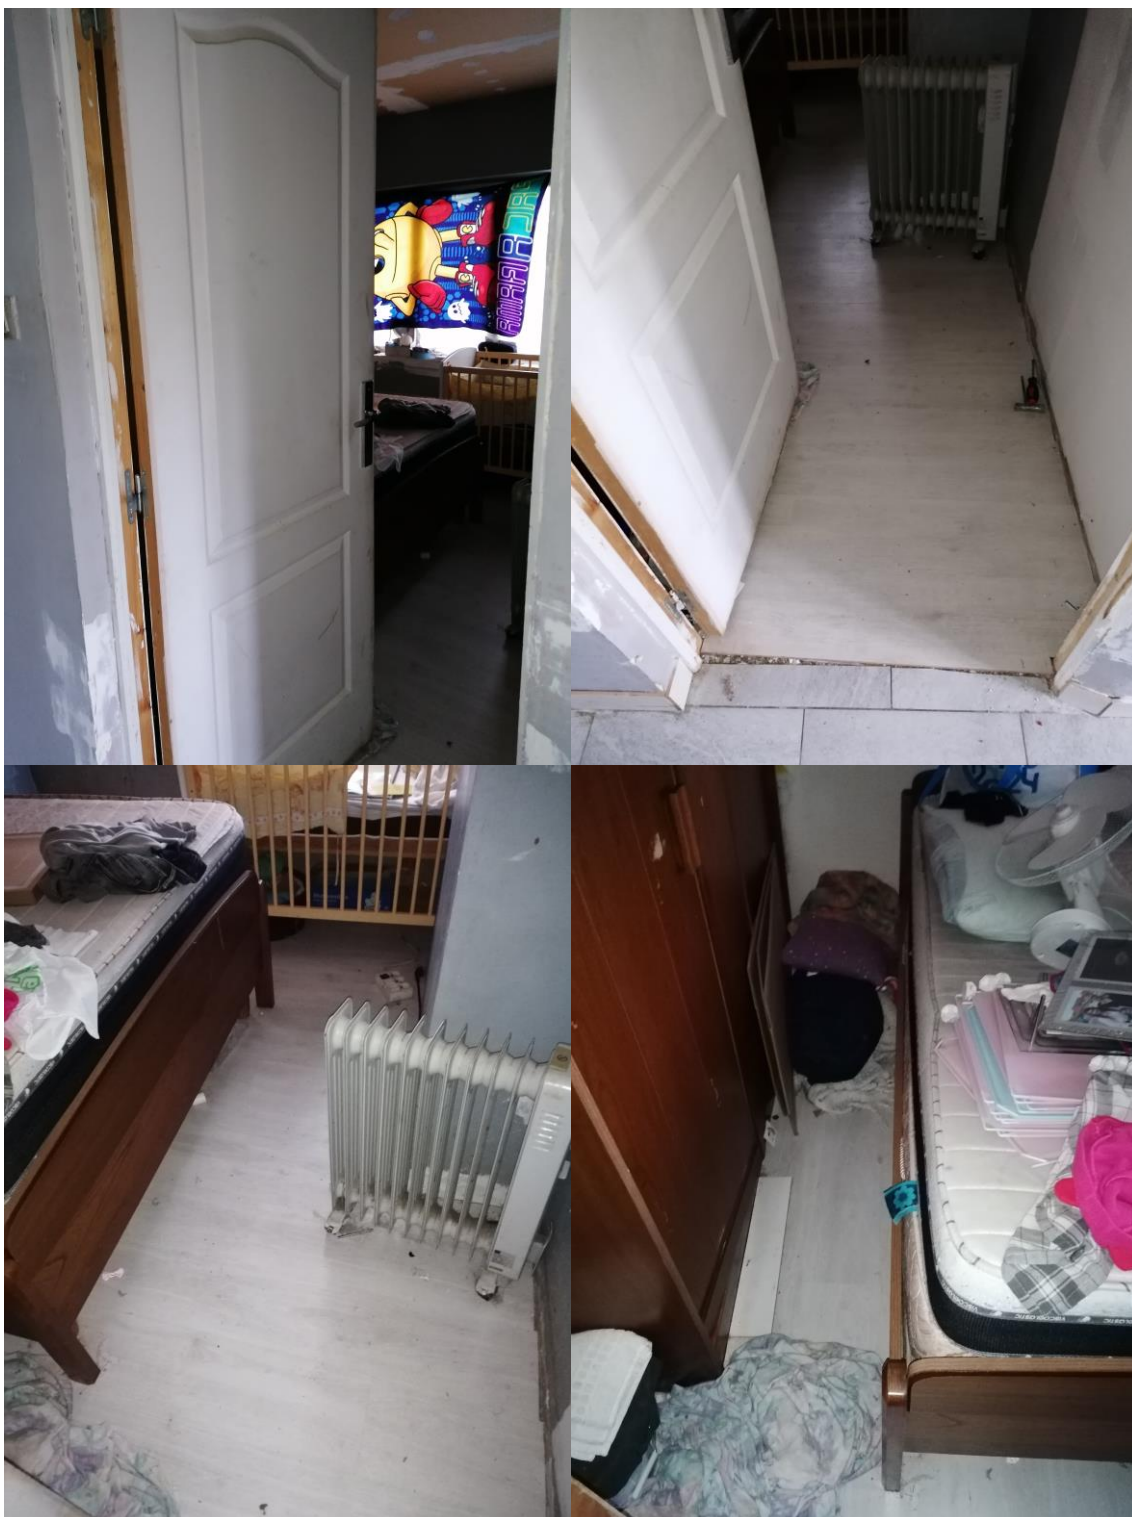
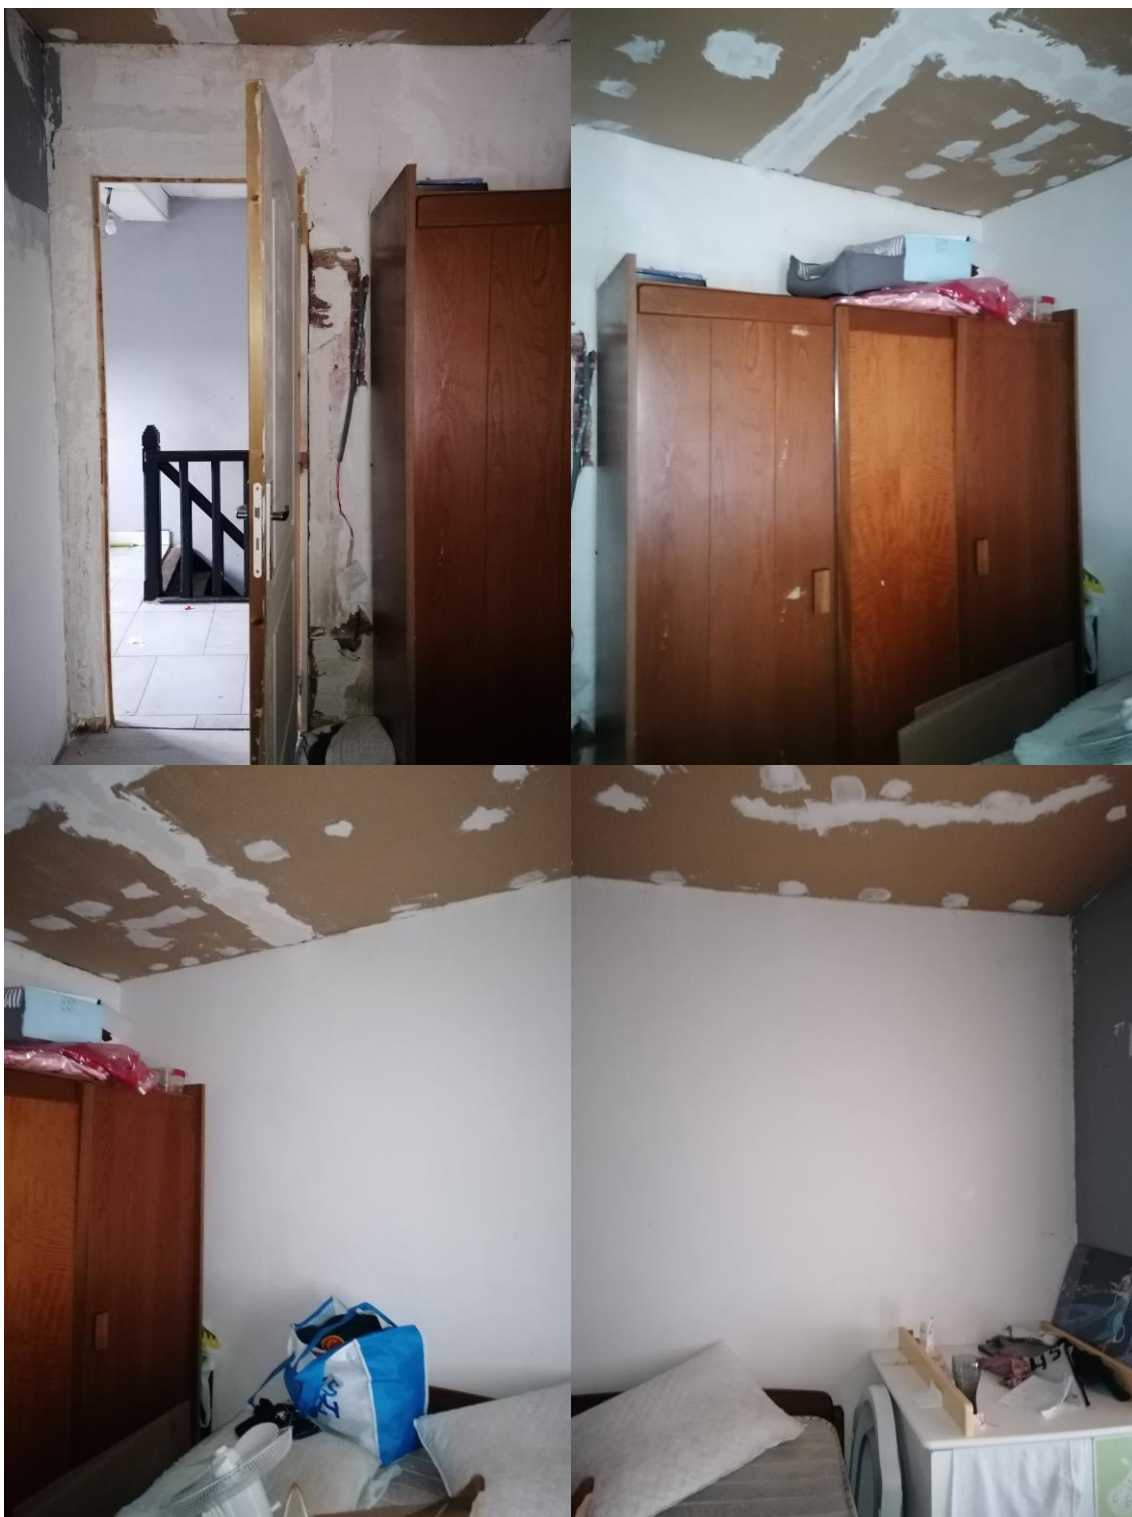
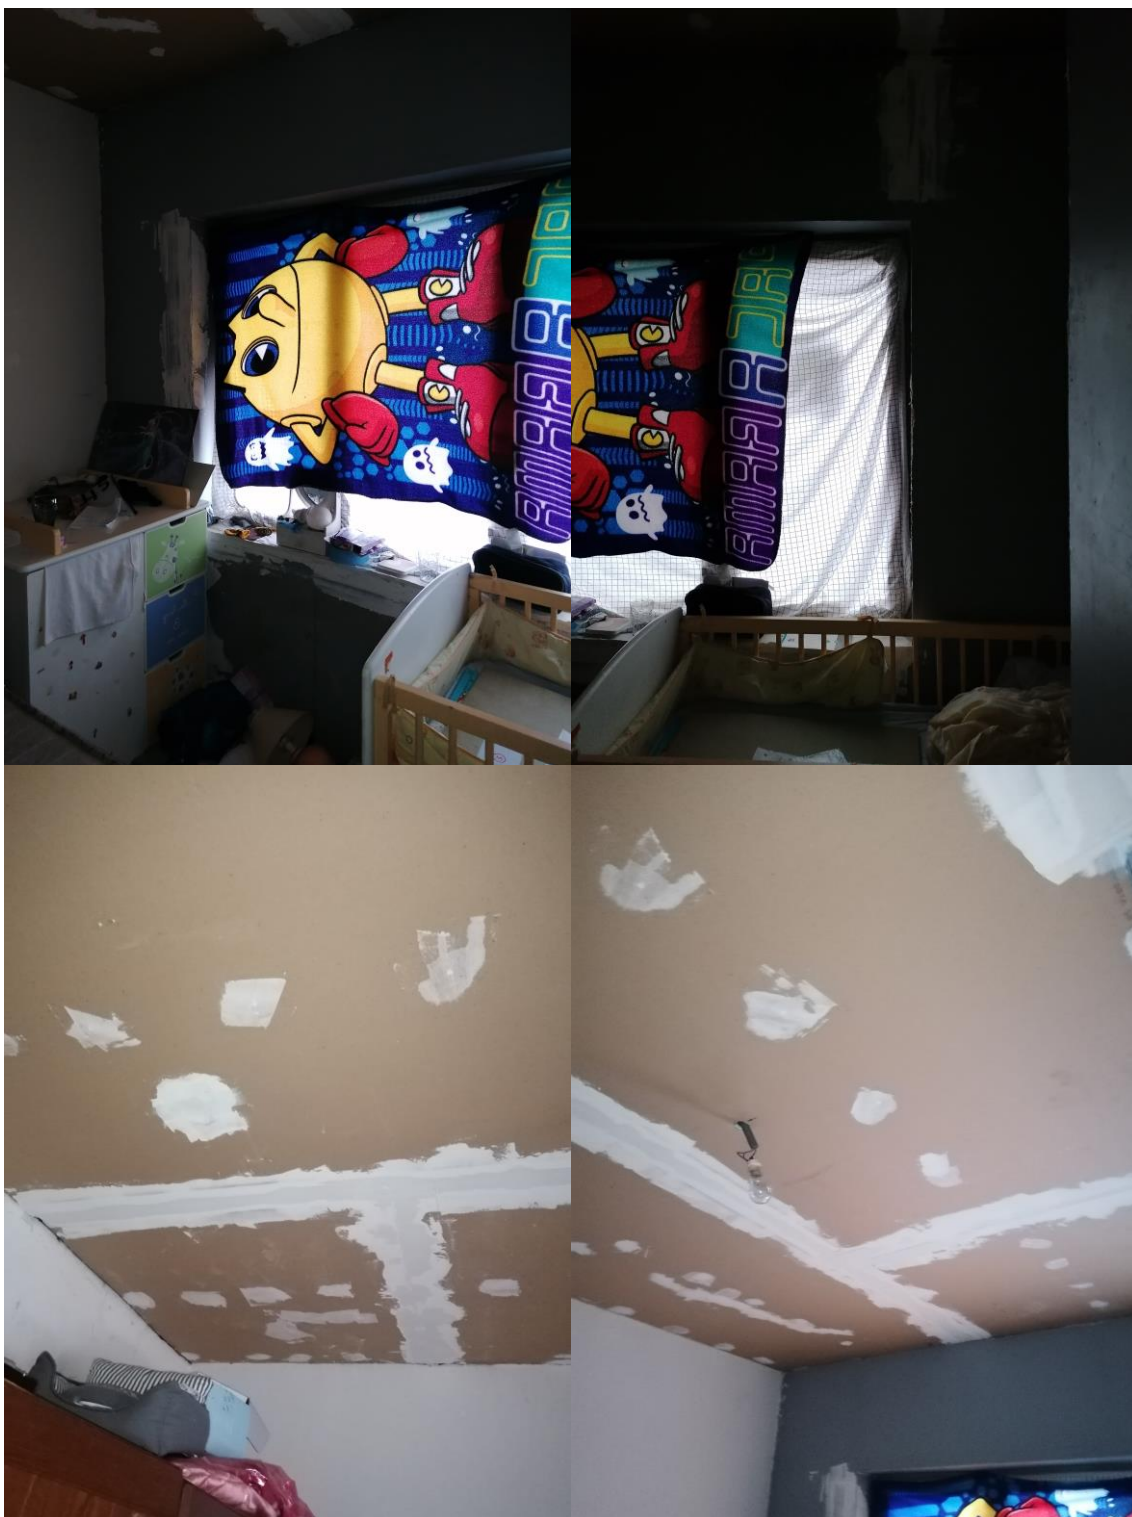
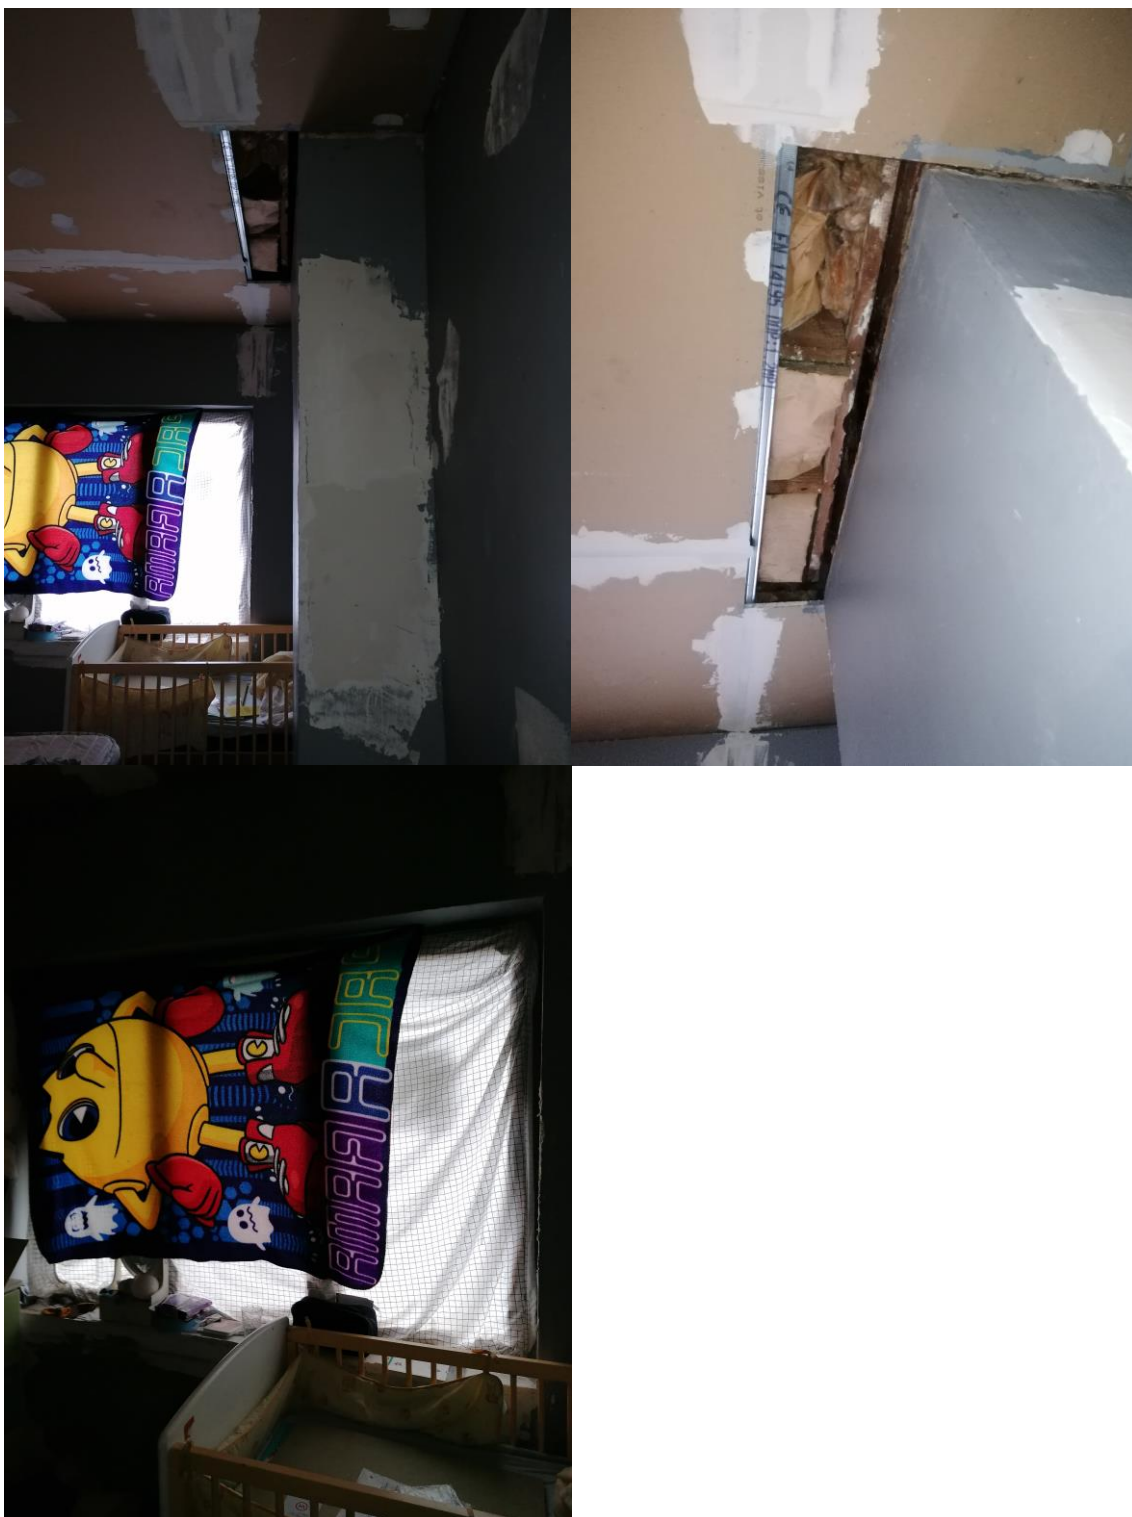
**CHAMBRE DONNANT COTE PIGNON GAUCHE DE L'HABITATION :**

Accessible par le biais d'une porte postformée en mauvais état.

Le sol y est revêtu d'un stratifié imitation parquet bois sous toutes réserves étant donné l'ameublement des lieux.

Les murs et plafond sont simplement plaqués, présentent un important défaut de finition et d'isolation. Il y a un point lumineux au plafond avec ampoule.

On trouvera une fenêtre qui est occultée par de nombreux draps et donnant vue côté pignon gauche de l'habitation, sous toutes réserves.

On notera la présence d'attentes électriques sur les murs de la chambre.
